PROCES VERBAL DE DESCRIPTION

Afin d'établir un procès-verbal descriptif des lots de copropriété N°31, 132, 331 et 339 dépendant d'un ensemble immobilé situé é STAINS (SEINE SAINT DENIS) 93240 — 66 é 72 Rue Parmentier, cadastré section A n°698, dont le CREDIT INDUSTRIEL ET COMMERCIAL poursuit la vente sur saisie immobilière à l'encontre de

Dans un ensemble immobilier situé à STAINS (SEINE SAINT DENIS) 93240 -
66 à 72 Rue Parmentier a usage principal d'habitation et de garage comprenant :
- Un groupe de trois bâtiments a usage principal d'habitation dénommés bâtiments 1, 2
et 3 comportant 104 appartements, 27 caves, 2 selliers, divers locaux techniques et
communs dont l'appartenant/loge et la cave de gardiennage.
-Un garage comportant 117 emplacements de garages privatifs
Cadastré section A 11° 698
Lieudit 66 Rue Parmentier d'une contenance de 93a

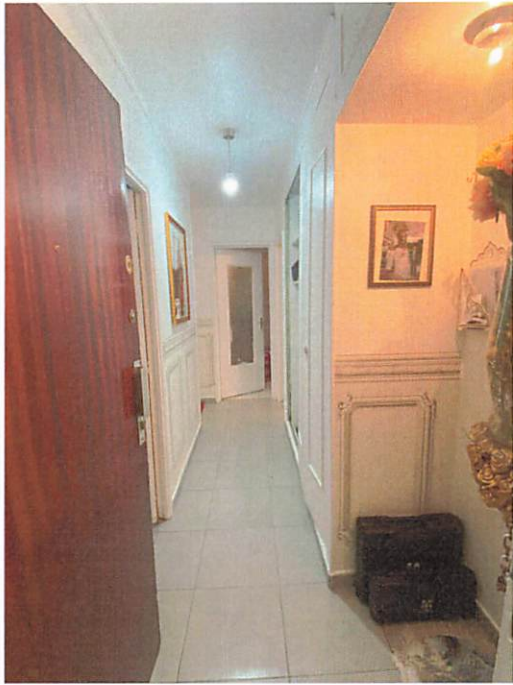
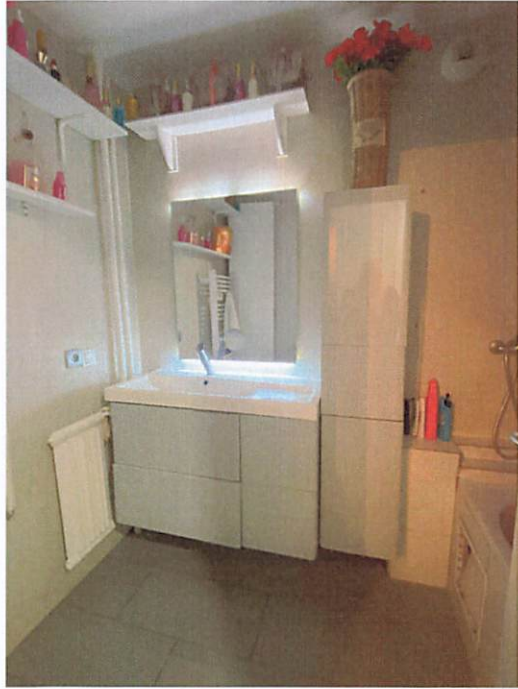
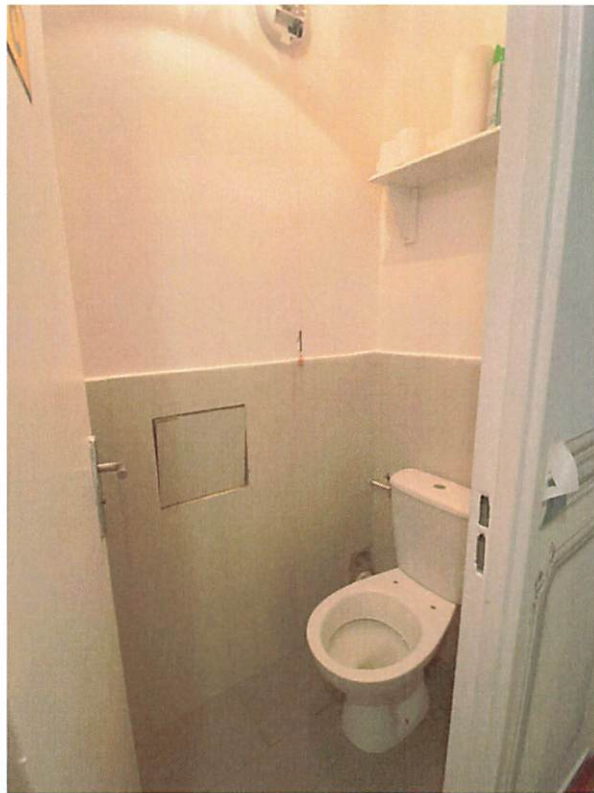
Le sol est recouvert d'un carrelage en bon état d'usage,
Les murs est recouvert de carrelage en bon état d'usage,
Le plafond est recouvert de peinture en bon état d'usage.

- D'une vasque alimentée par un robinet, reposant sur meuble,
- D'une baignoire avec système douche en mauvais état,
- D'un point lumineux plafonnier et latéral.
- D'un radiateur de chauffage central
- D'un radiateur sèche serviette
- De trois étagères murales
- D'une bouche d'aération haute avec portillon

Le sol est recouvert de carrelage, en bon état d'usage,
Les murs sont recouverts de peinture et carrelage en bon état d'usage.
Le plafond est recouvert de peinture en bon état d'usage

- D'un éclairage plafonnier,
- D'une cuvette WC avec chasse d'eau dossier,
- D'une bouche d'aération haute avec portillon.

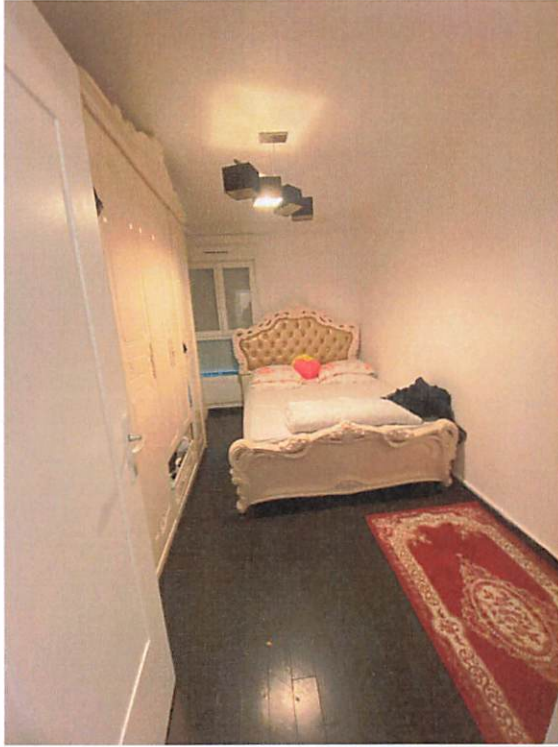
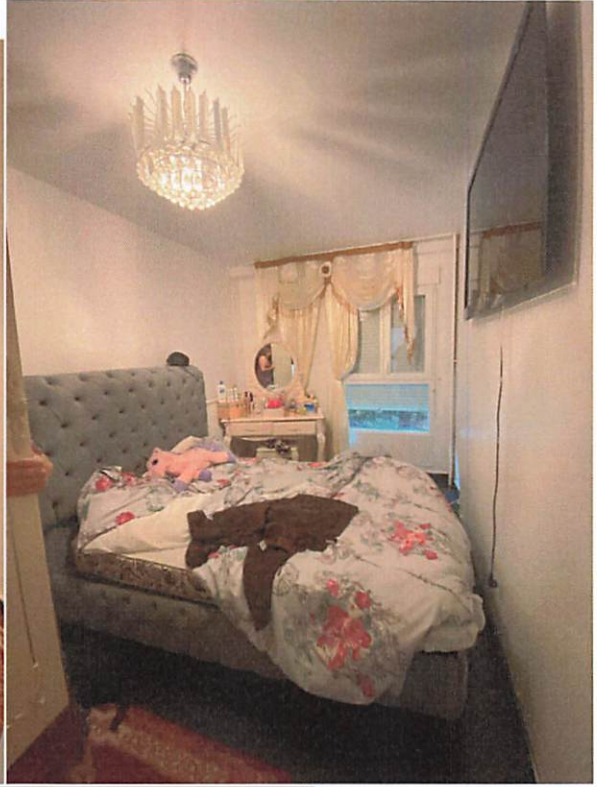
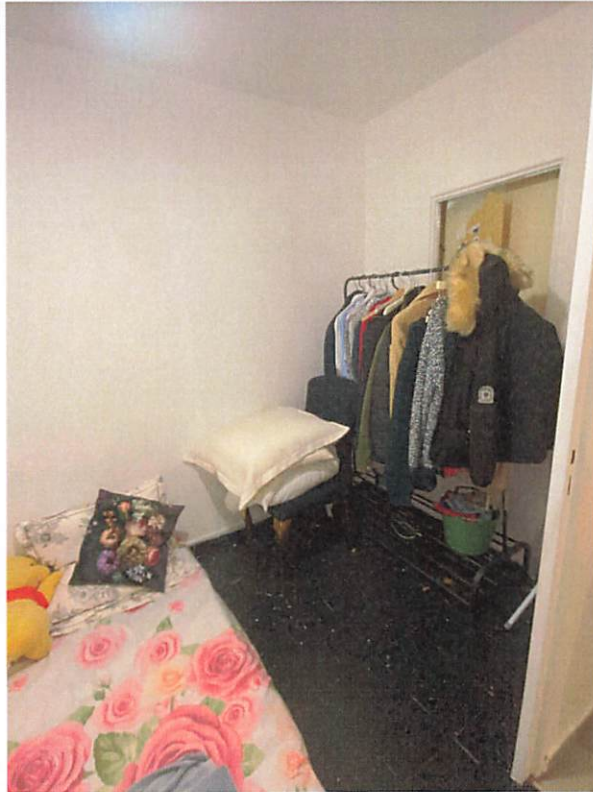
Le sol est recouvert d'un parquet en état d'usage,
Les murs est recouvert de peinture en bon état d'usage.
Le plafond est recouvert de peinture en bon état d'usage.

Le sol est recouvert d'un parquet en état d'usage,
Les murs est recouvert de peinture en état d'usage.
Le plafond est recouvert de peinture en bon état d'usage.

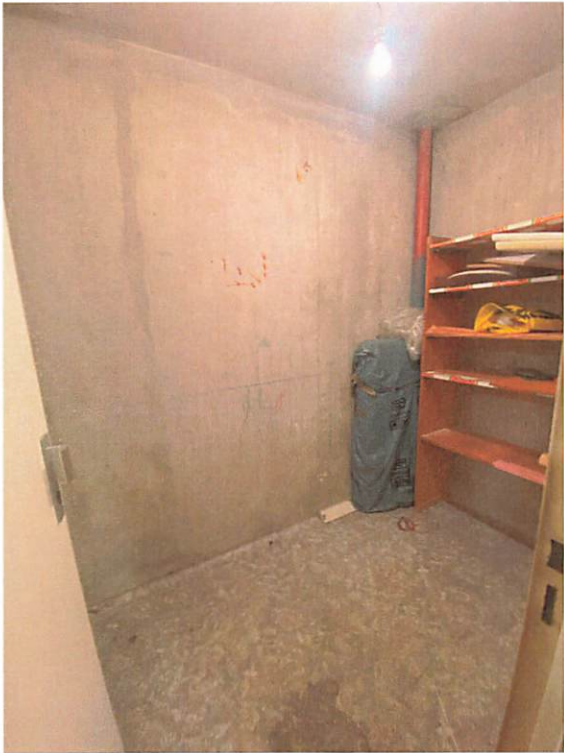
CELLIER

Le sol est composé d'une dalle béton en bon état d'usage,
Les murs sont composés d'une dalle béton en bon état d'usage.
Le plafond est composé d'une dalle béton en bon état d'usage.
