## **PROCES-VERBAL DE DESCRIPTION**

**L'AN DEUX MILLE VINGT QUATRE  
ET LE TROIS JANVIER**

Certifie m'ètre transporté ce jour à 09 heures 00 sis 27 Allée Mac Mahon  
93190 LIVRY-GARGAN cadastré section B n°2273

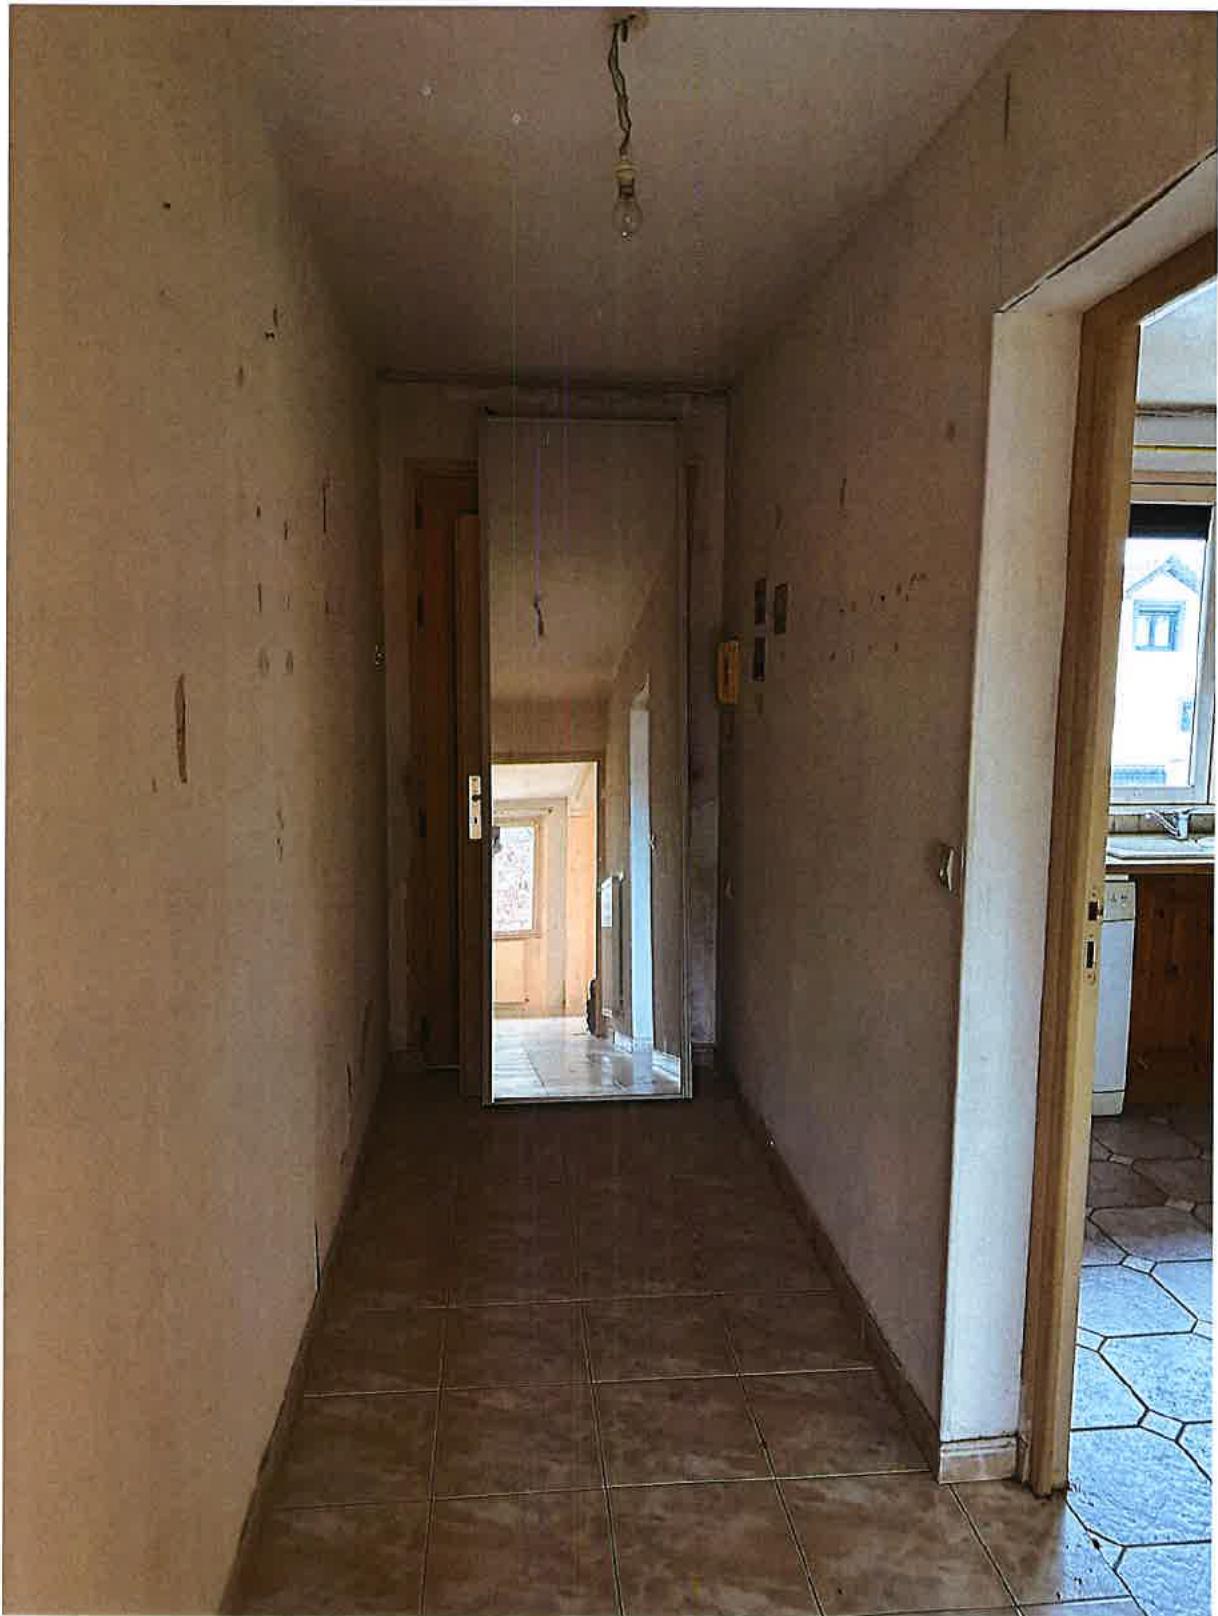
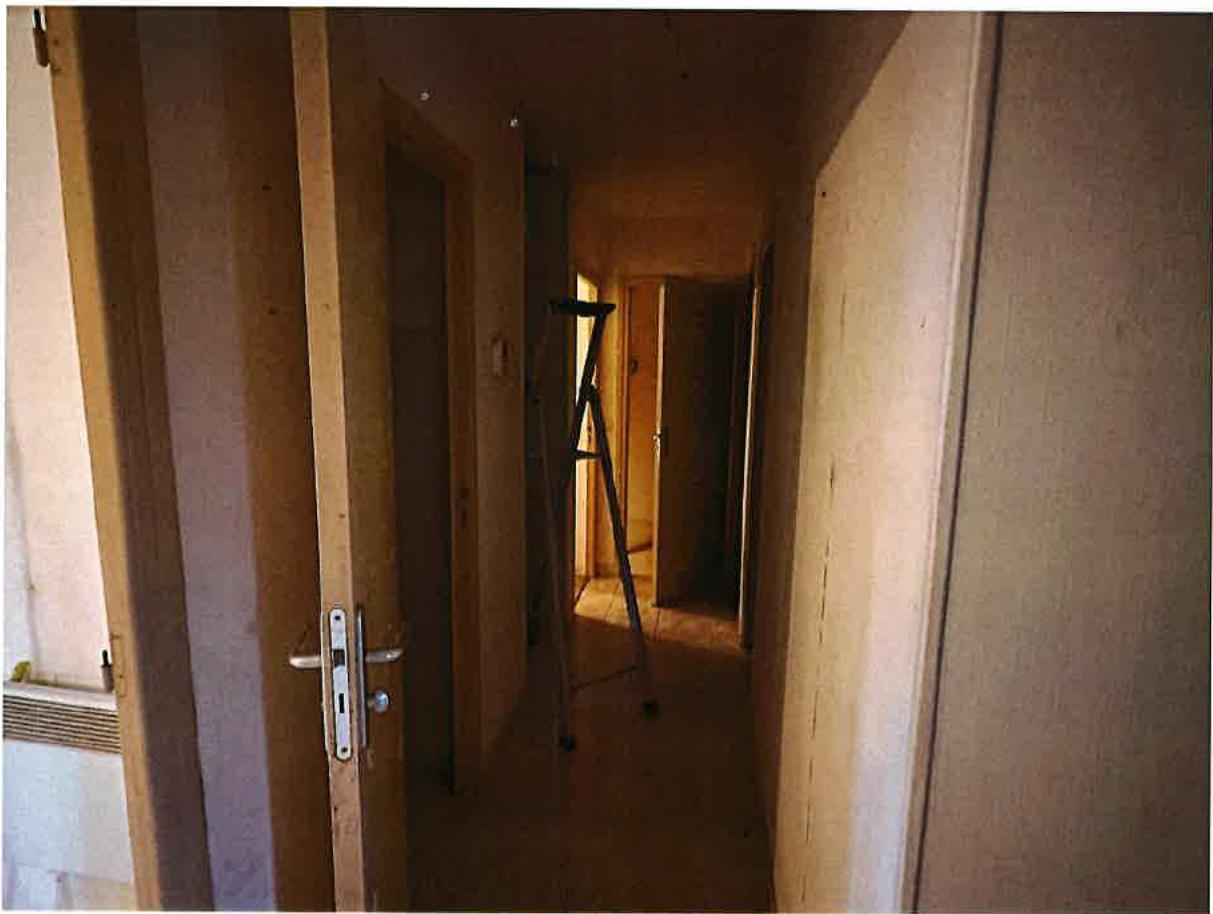
## **PORTE D'ENTREE ET COULOIR :**

L'entrée se réalise depuis une porte en bois avec serrure renforcée en état d'usage.

Sol : le sol est recouvert de carrelage en bon état d'usage.

Murs : les murs sont recouverts de papier peint en mauvais état déchiré en de multiples endroits.

Plafond : le plafond est recouvert de peinture en état d'usage.

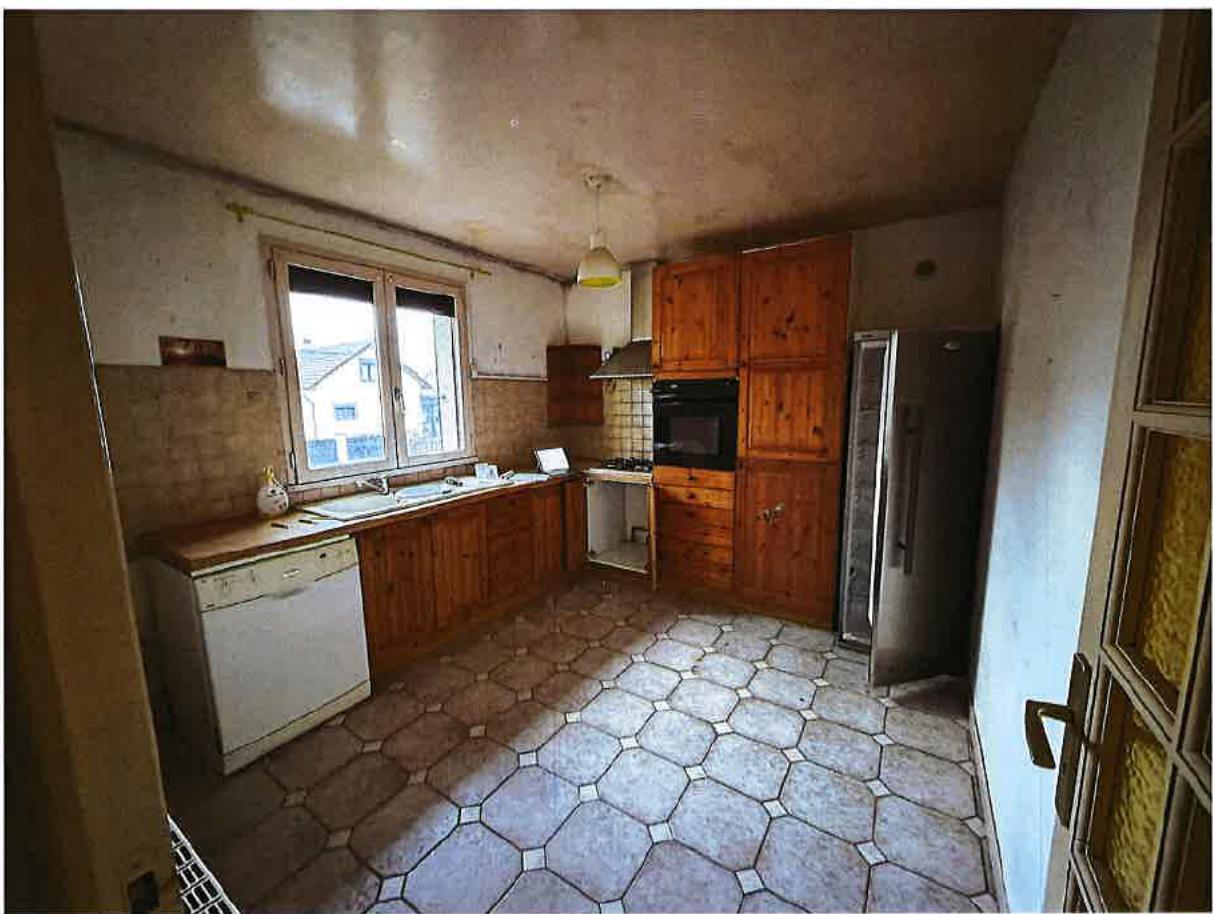
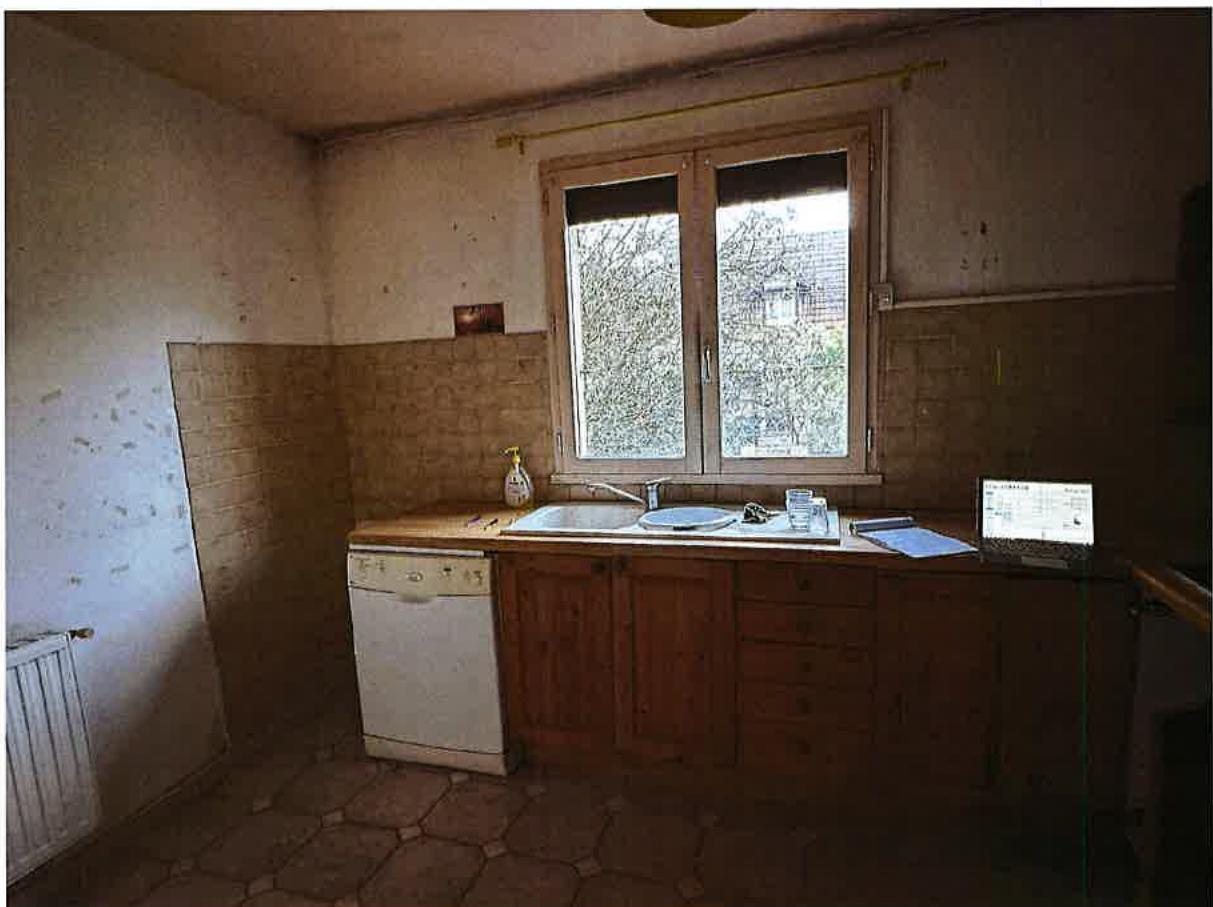
### **CUISINE SUR RUE :**

La cuisine est équipée de meubles bas et hauts en état d'usage avec électroménager encastré, évier double, hotte aspirante et four et plaque de cuisson 4 feux au gaz.

Murs : les murs sont recouverts de peinture en mauvais état avec crédence en carrelage en état d'usage.

Fenêtre : présence d'une fenêtre double vantaux cuvrante en bois double vitrage en état d'usage avec volets battants en bois en état d'usage.

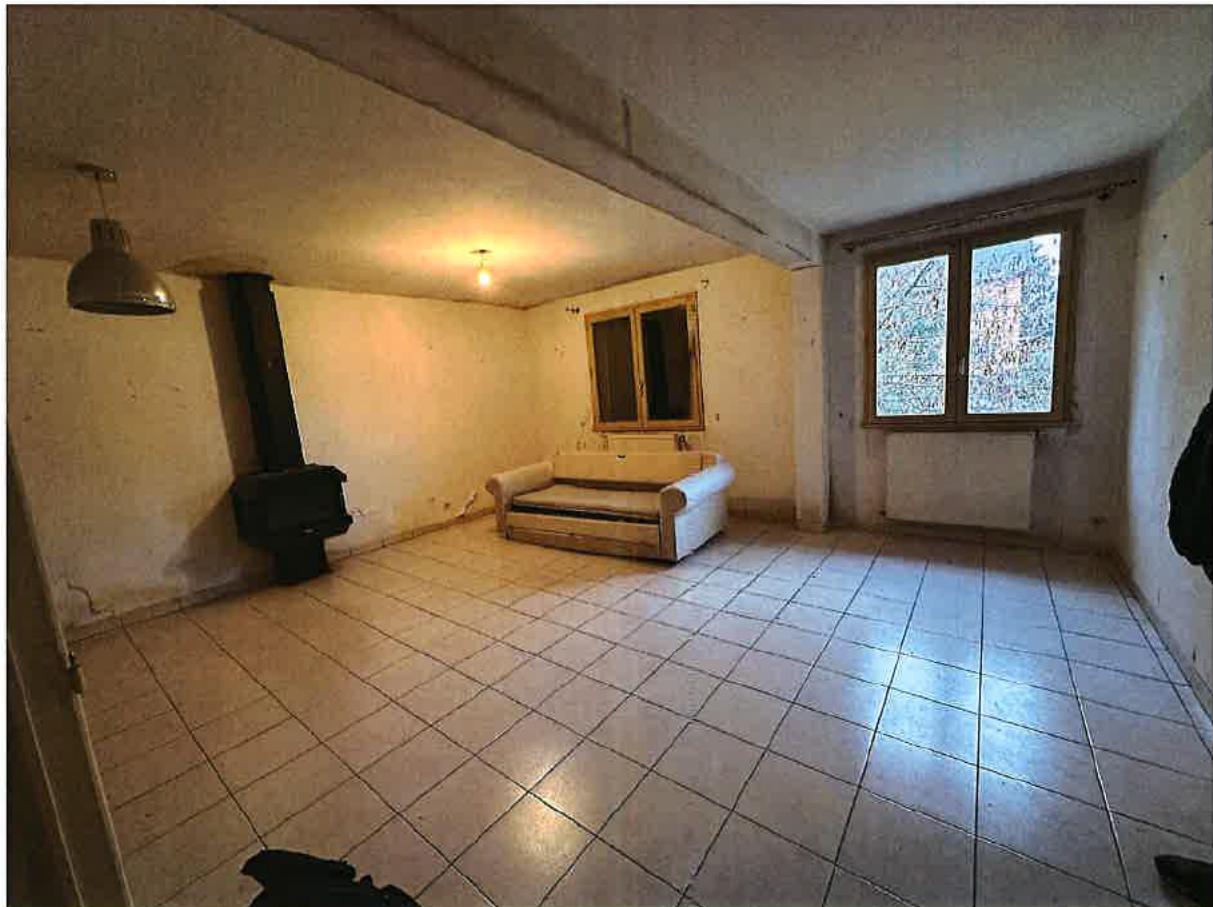
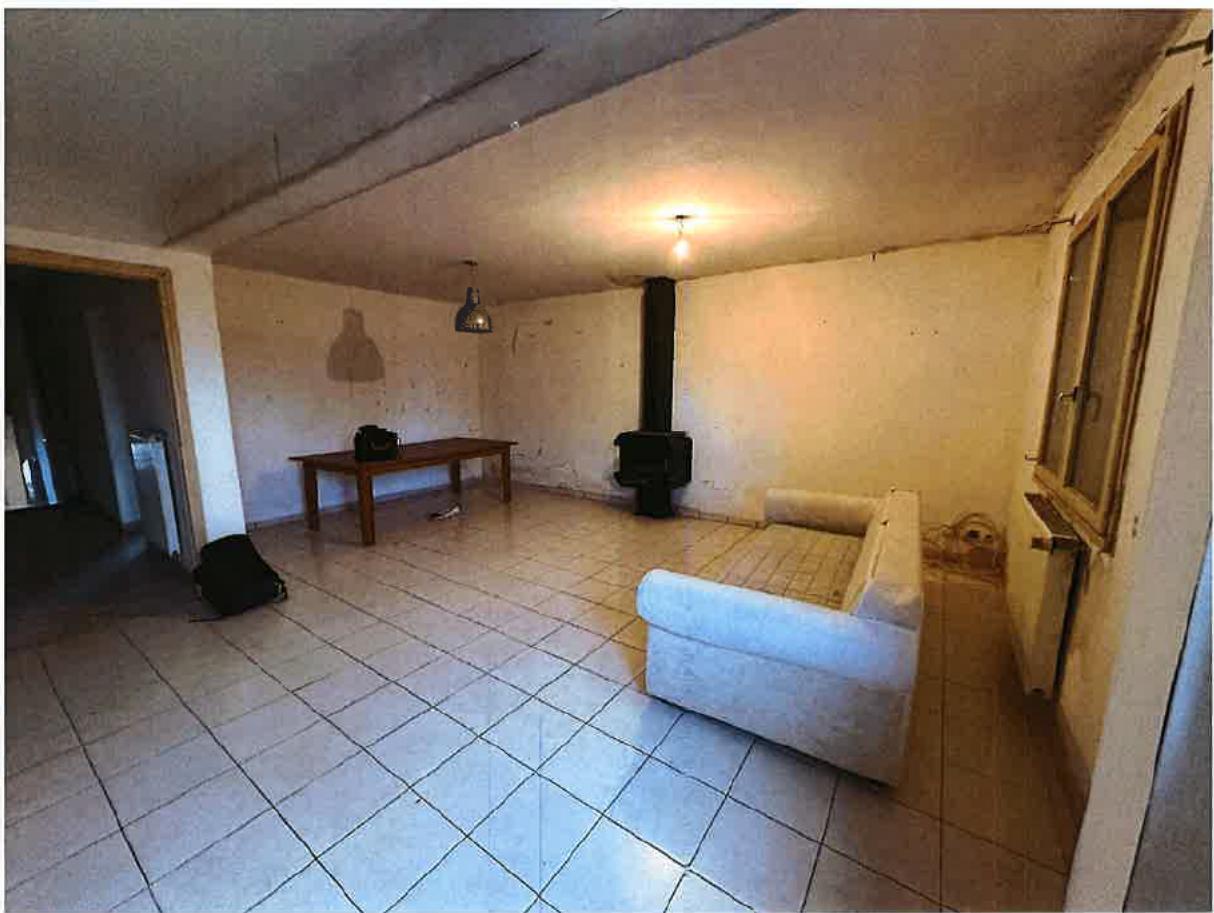
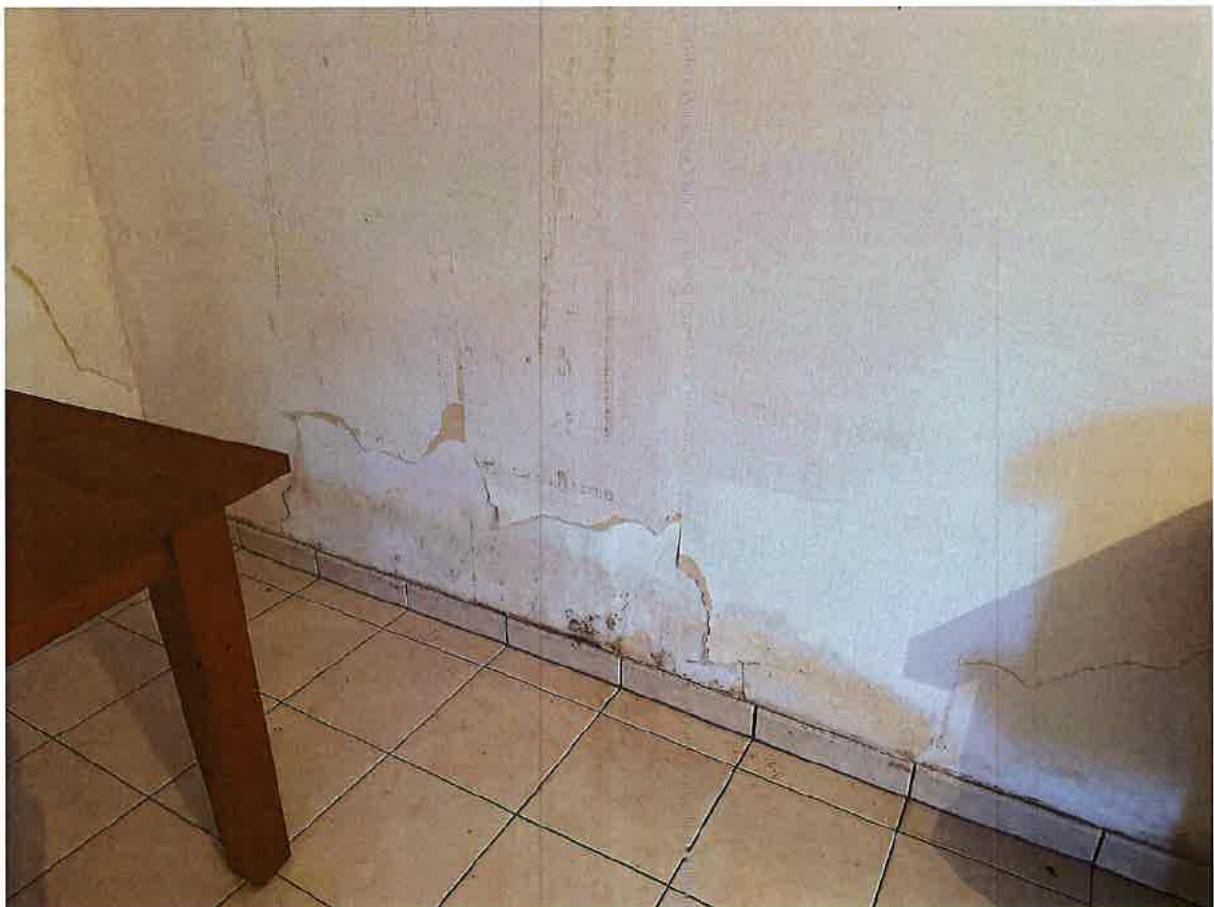
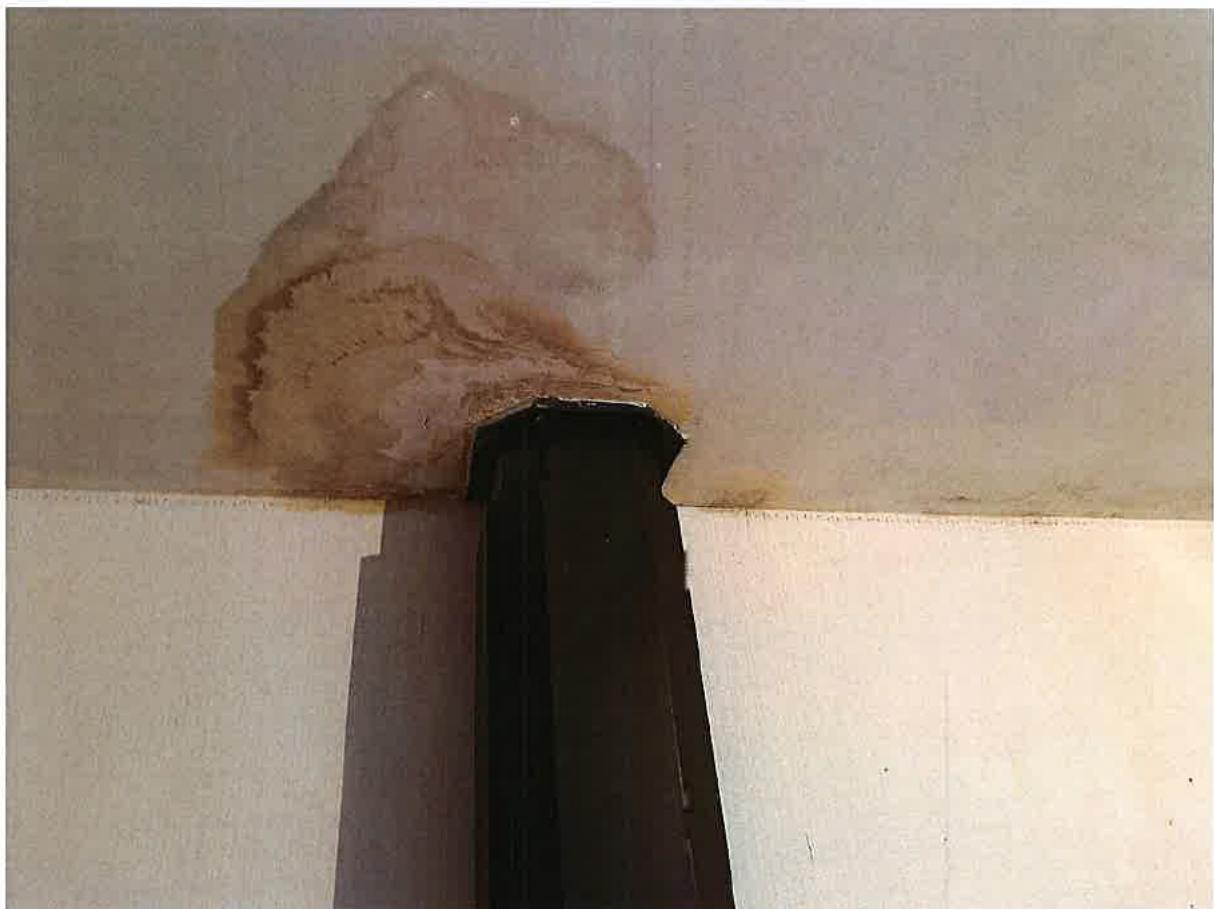
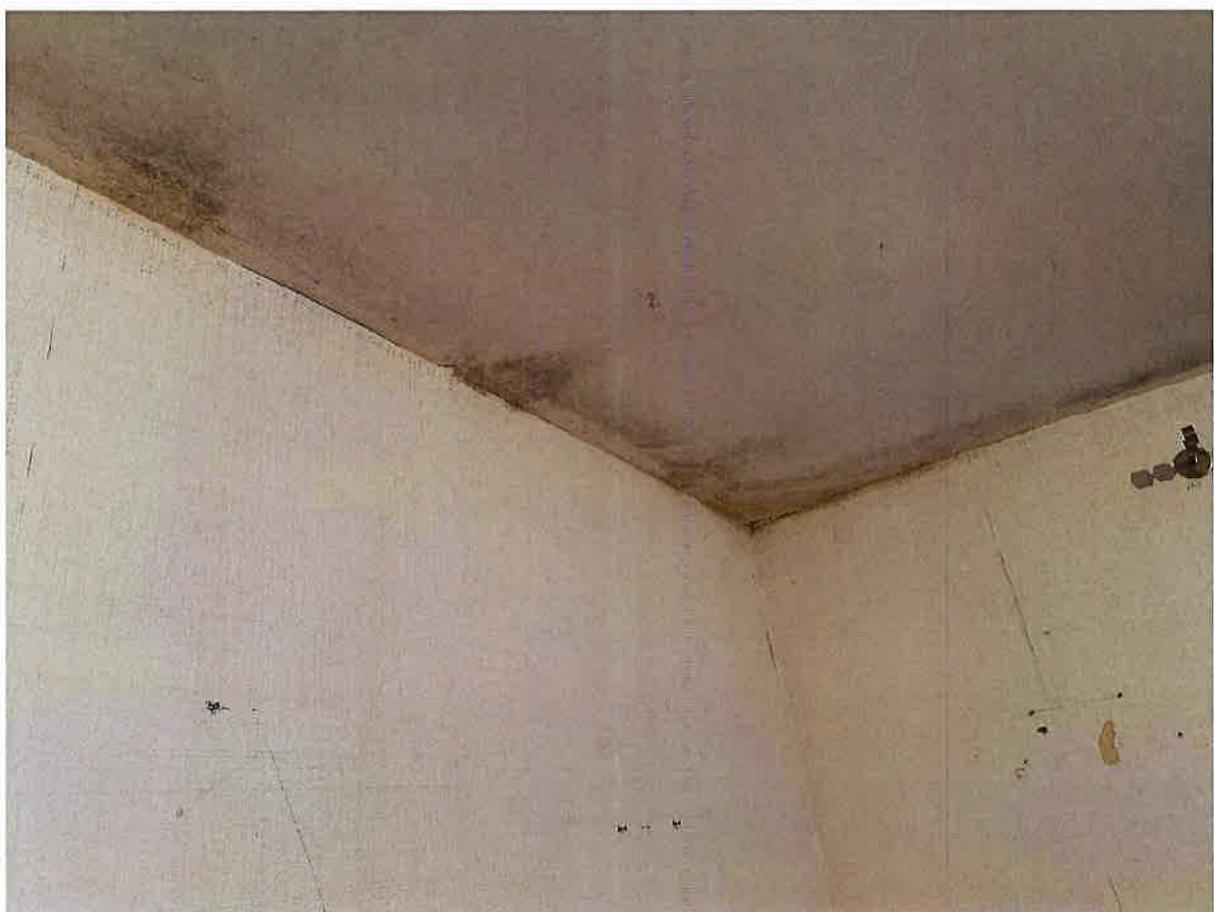
## **SALON :**

L'accès est immédiat depuis le couloir sans porte.  
Il s'agit d'un grand salon disposant d'une cheminée avec insert fermé.

Murs : les murs sont recouverts de papier peint en état médiocre déchiré en divers endroits.

Plafond : le plafond est recouvert de peinture en mauvais état avec traces d'infiltrations.

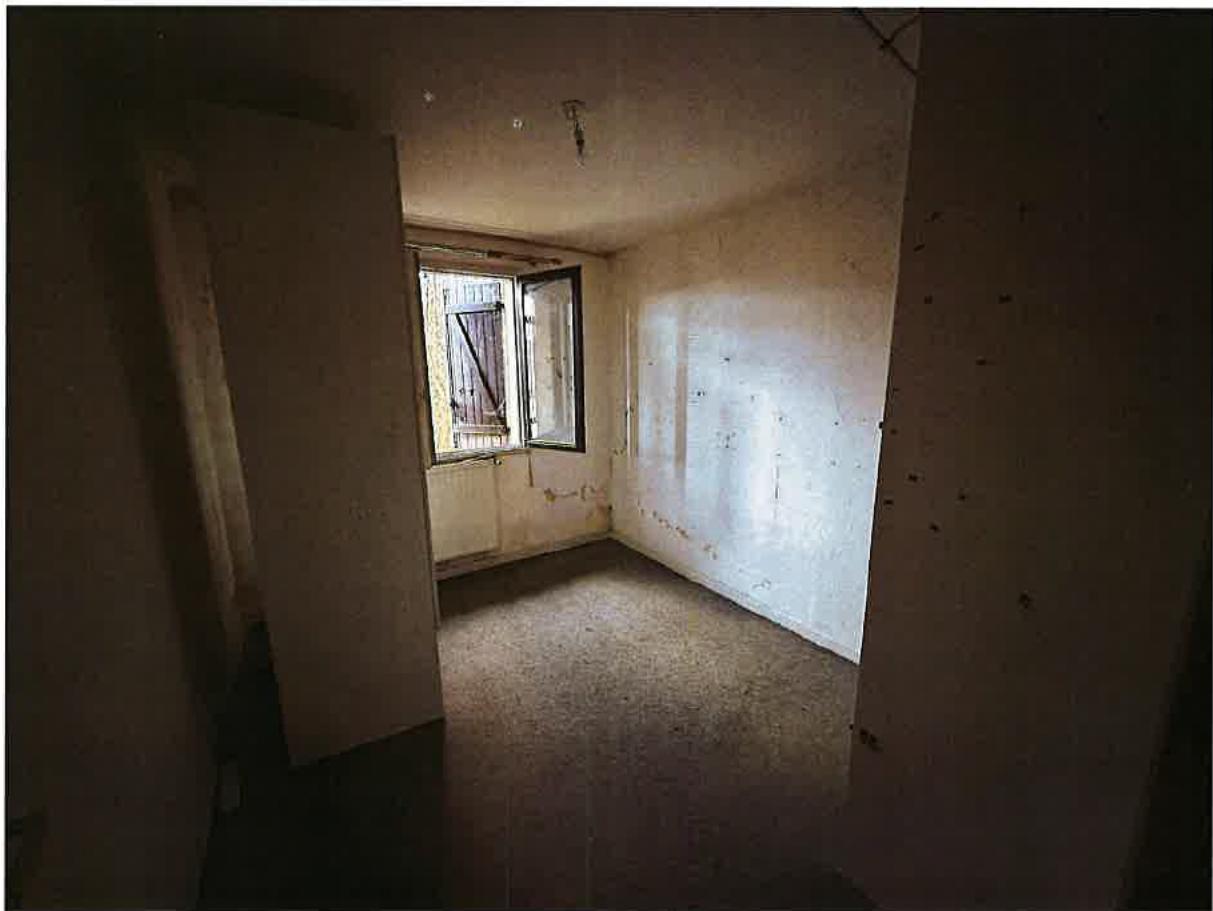
## **CHAMBRE SUR RUE :**

Sol : le sol est recouvert de moquette en mauvais état et tâchée.

Murs : les murs sont recouverts de papier peint hors d'usage.

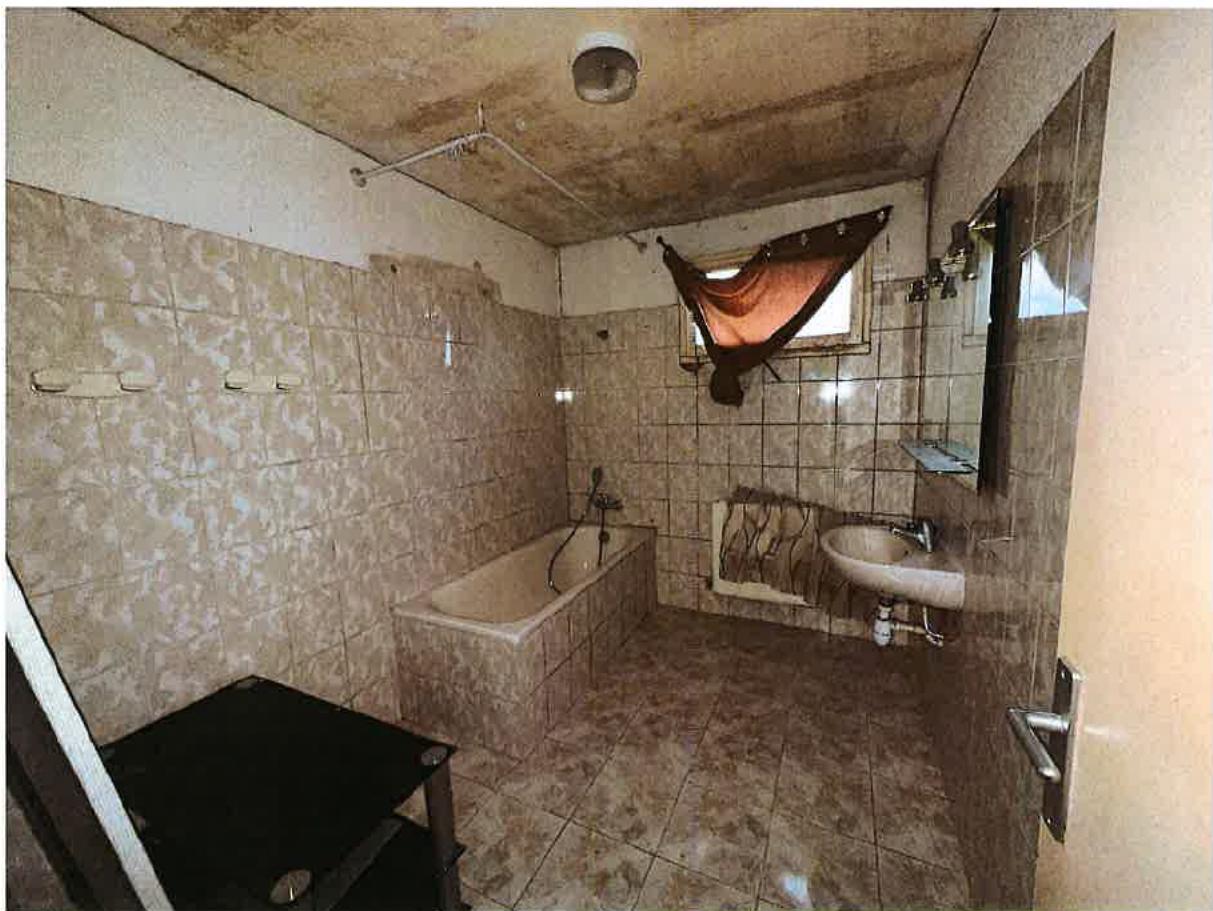
### **SALLE DE BAINS :**

Sol : le sol est recouvert de moquette en mauvais état et tâchée.

Murs : les murs sont recouverts de carrelage sur la mi-hauteur en état d'usage et de papier peint en continuité en mauvais état.

Plafond : le plafond est recouvert de peinture en mauvais état d'usage avec moisissure.

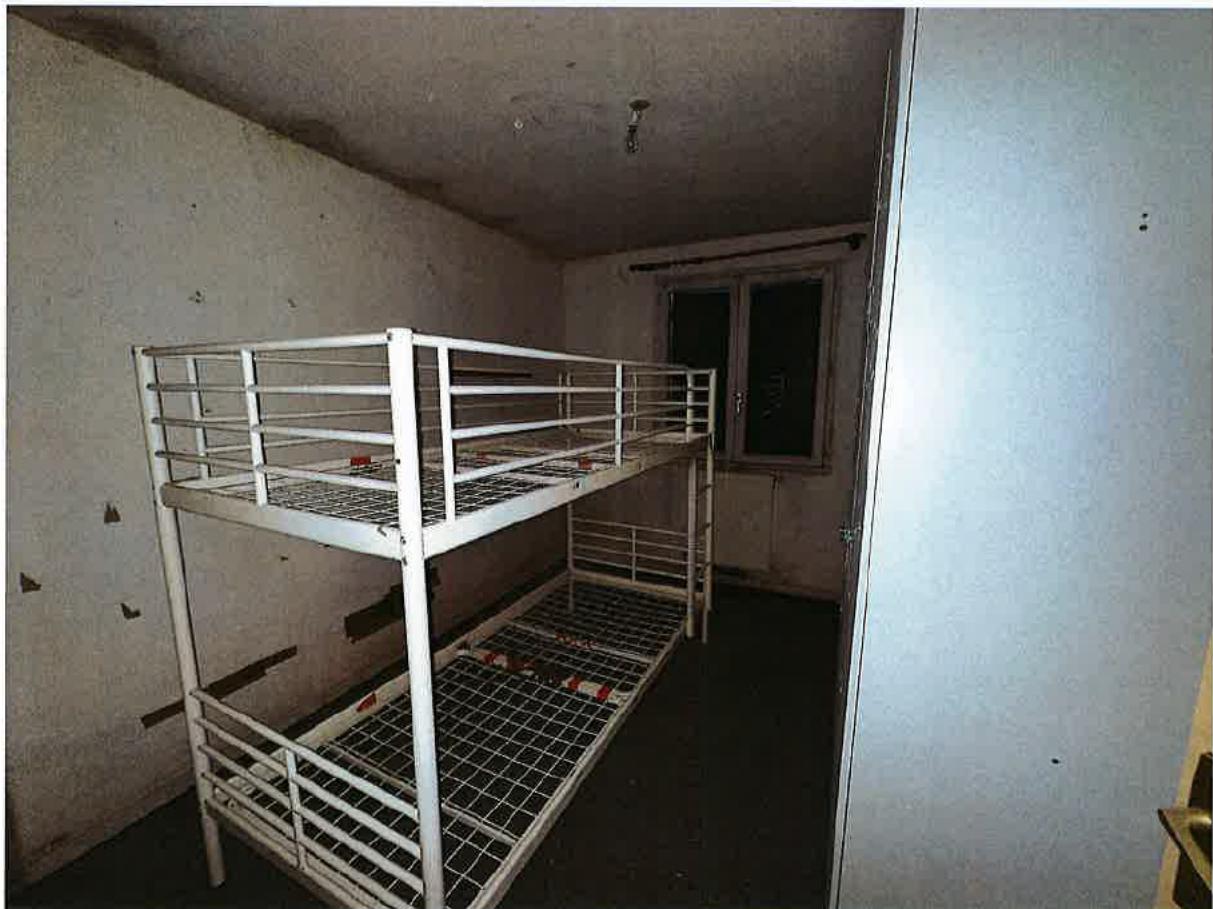
### **CHAMBRE 2 SUR RUE :**

Sol : le sol est recouvert de moquette en mauvais état et tâchée.

Murs : les murs sont recouverts de papier peint hors d'usage.

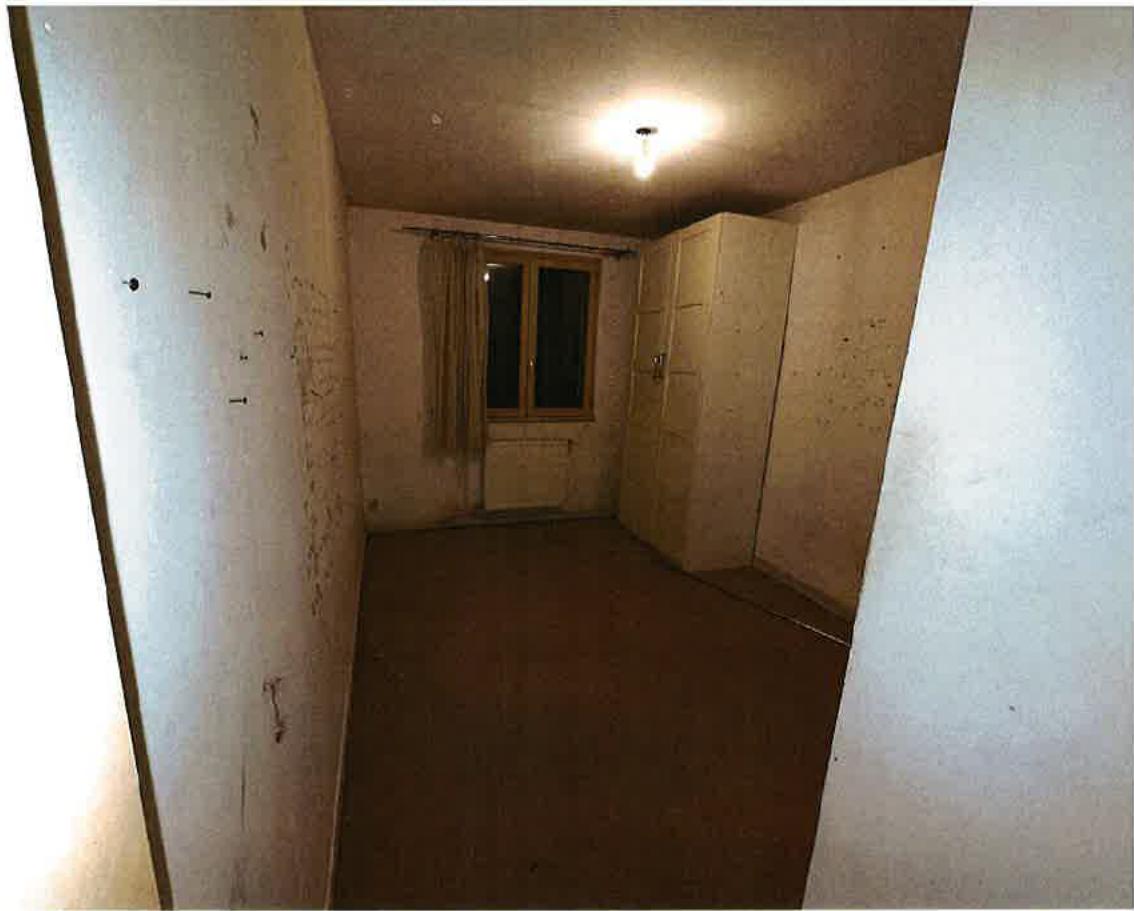
### **CHAMBRE SUR ARRIERE :**

Sol : le sol est recouvert de moquette en mauvais état et tâchée.

Murs : les murs sont recouverts de papier peint hors d'usage.

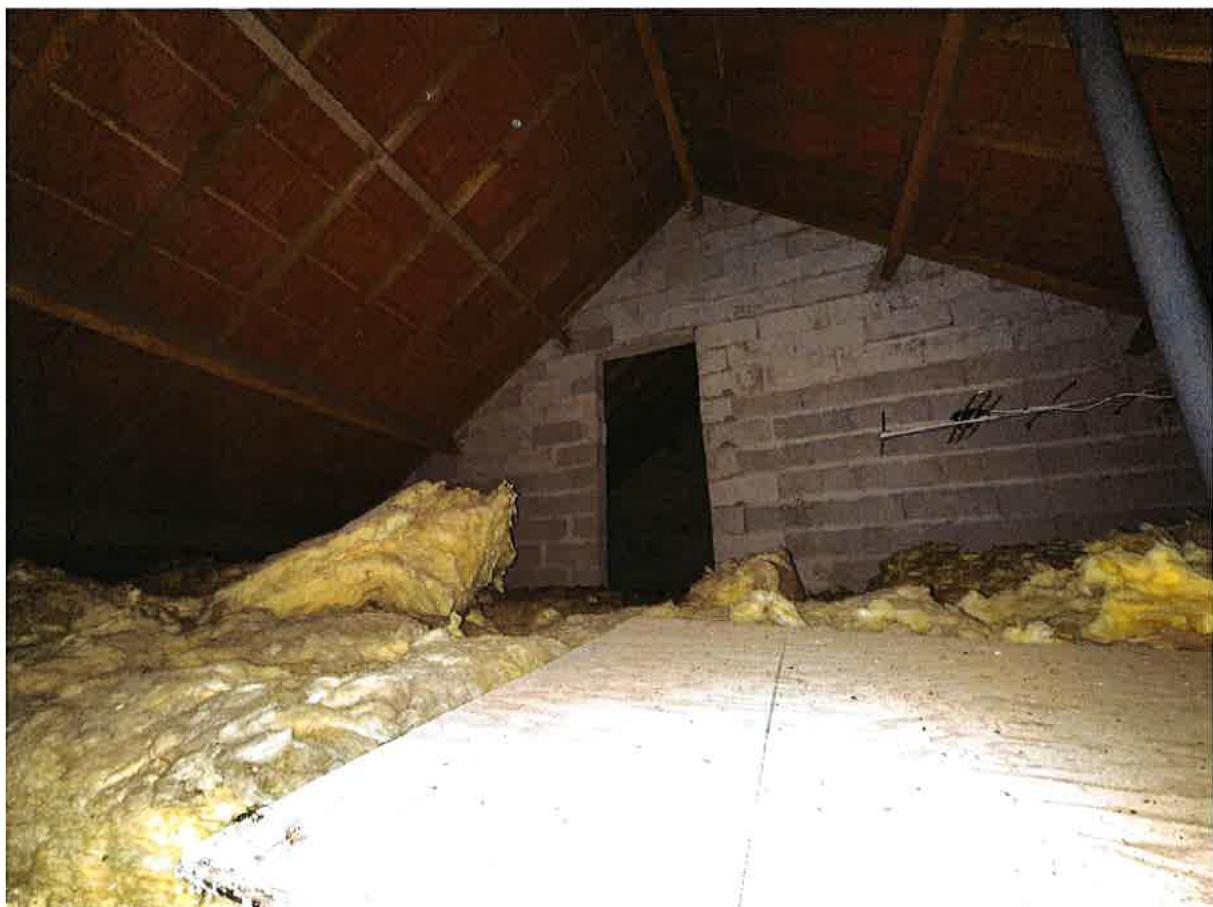
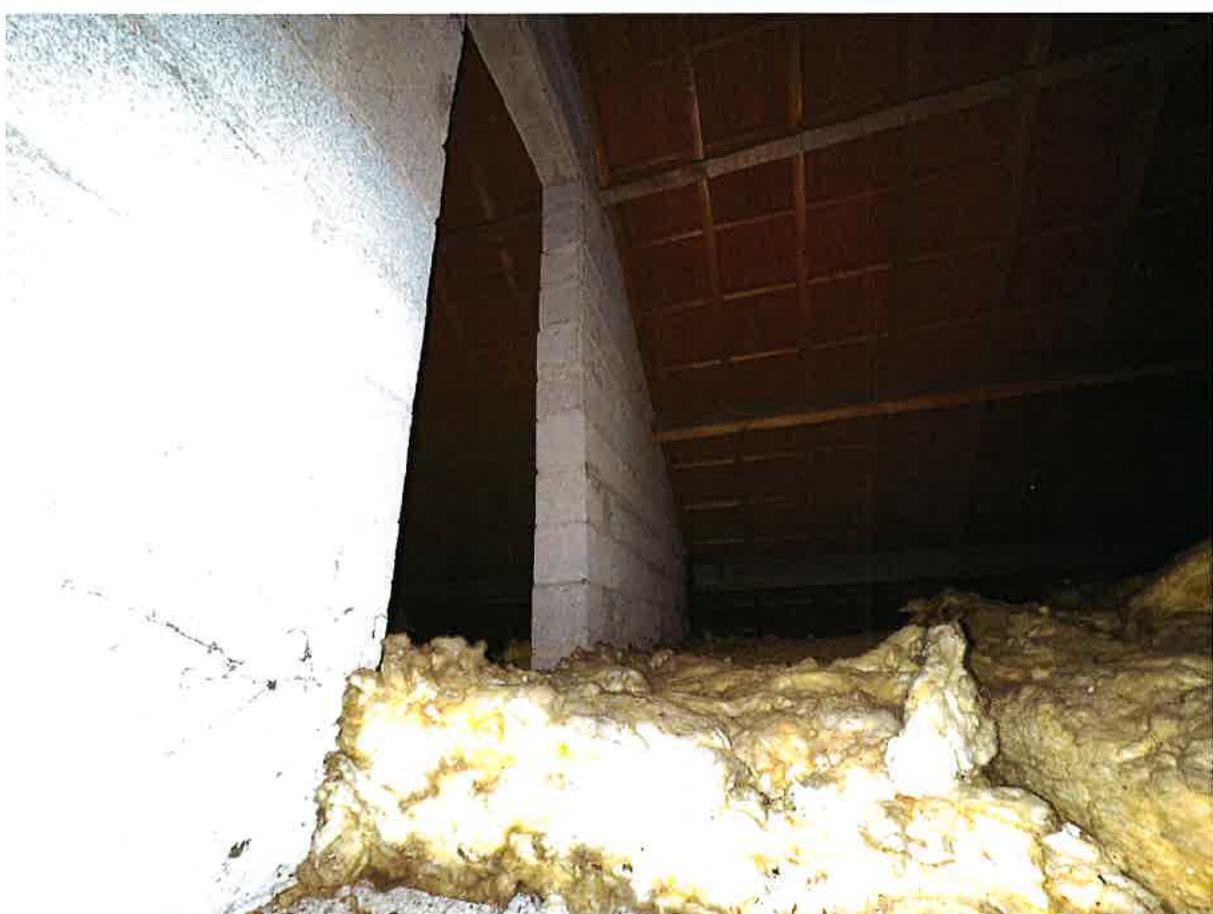
#### **COMBLES NON AMENAGES MAIS AMENAGEABLES :**

Les combles sont accessibles via une trappe entre les w.c et la salle de bains.  
La dalle de sol est en béton recouverte de laine de verre au sol, l'ensemble en état d'usage.

Les combles ne sont pas isolés et il y a deux pièces dans ces derniers séparées par des murs en parpaings
