PROCES VERBAL DE DESCRIPTION

**L'AN DEUX MILLE VINGT-TROIS ET LE DIX-NEUF DECEMBRE
A 15 H 30
Durée :3h05**

- Que dans le cadre des actes préparatoires à la vente des biens et droits immobiliers saisis appartenant à _____, il me requiert à l'effet de procéder à la description de la maison d'habitation située 27, avenue de la Garenne de Fontenay 93270 SEVRAN, cadastrée section AA n°60.

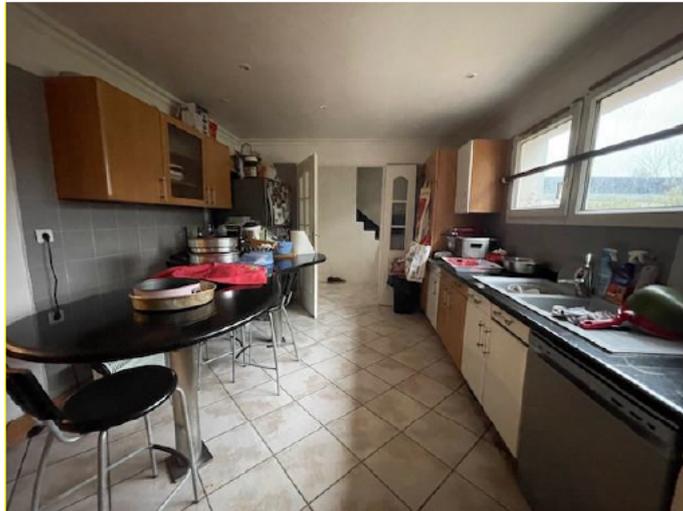
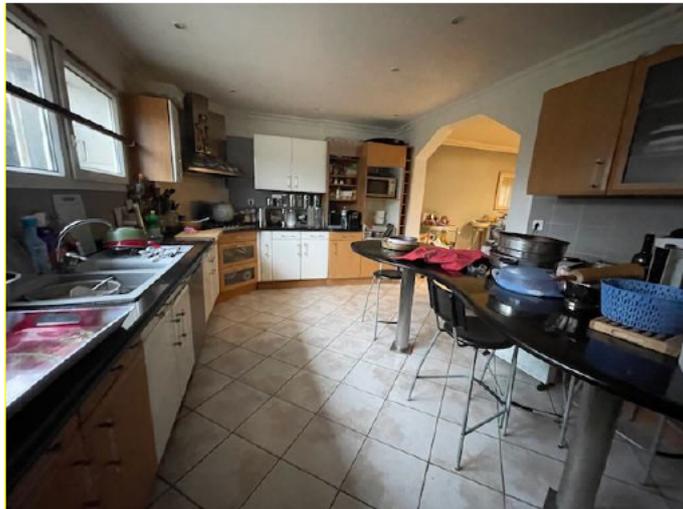
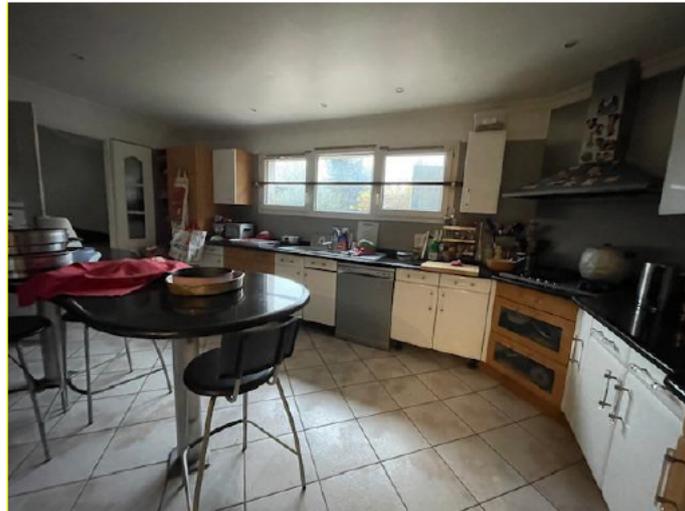
CUISINE

Le plafond est recouvert de peinture en état d'usure avancée.

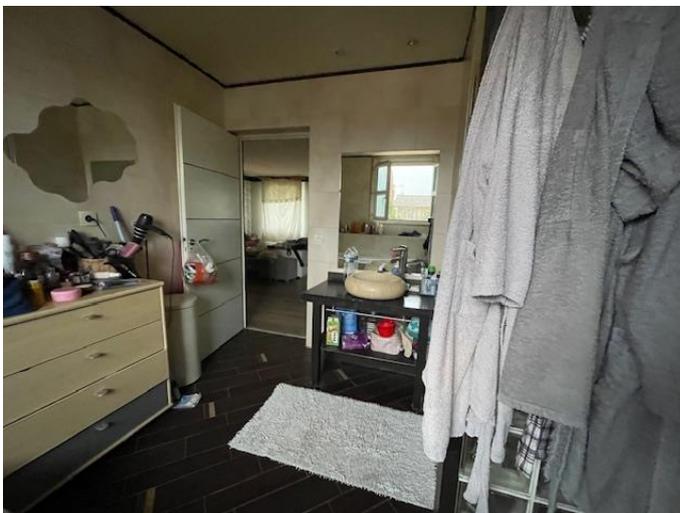
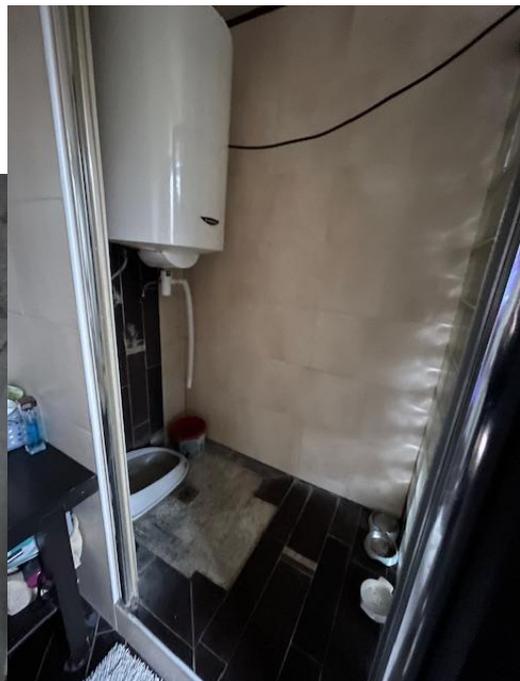
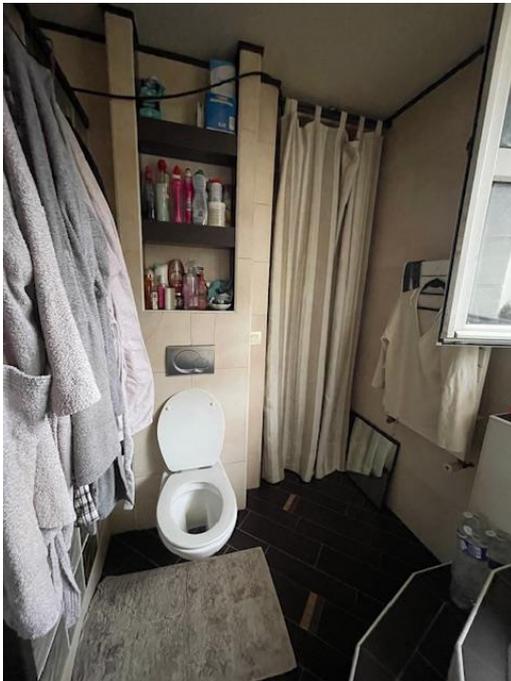
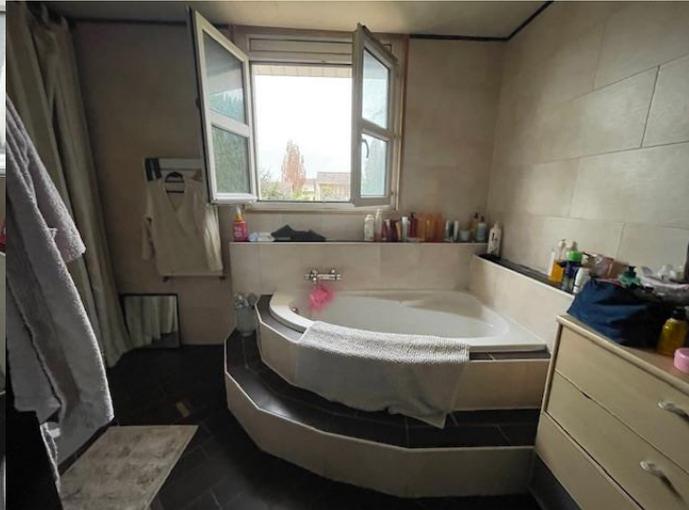
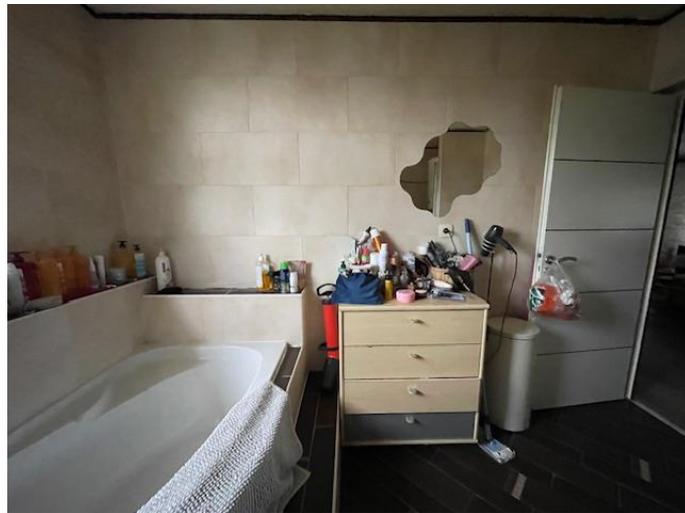
SALLE DE BAINS

Le plafond est recouvert de peinture en état d'usure avancée. Il s'agit d'un faux plafond avec des spots encastrés.

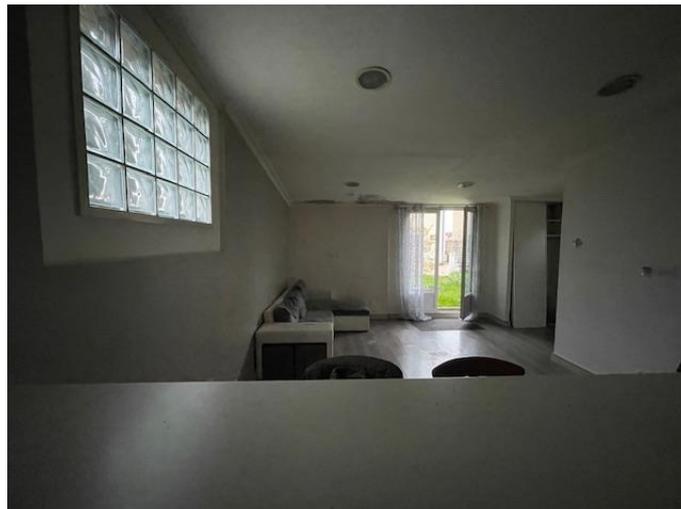
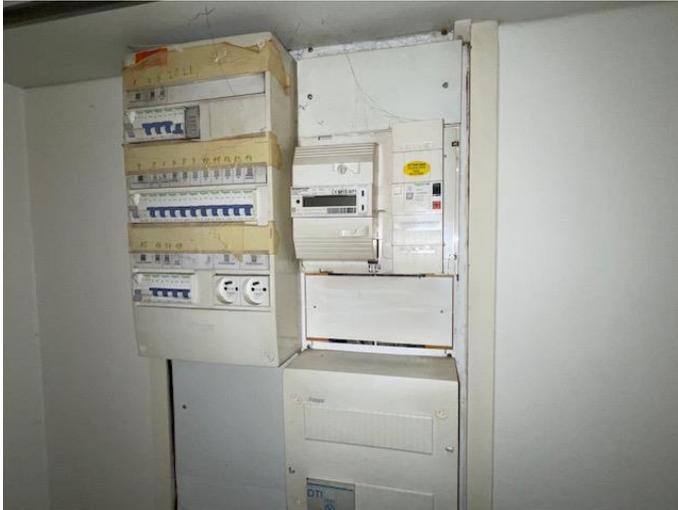
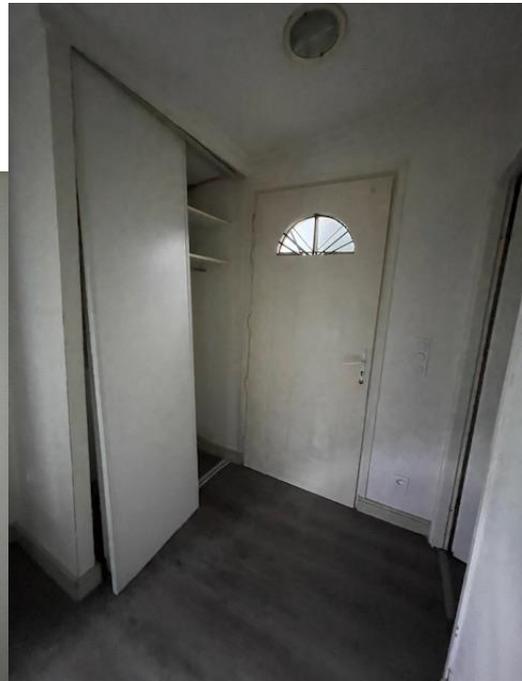
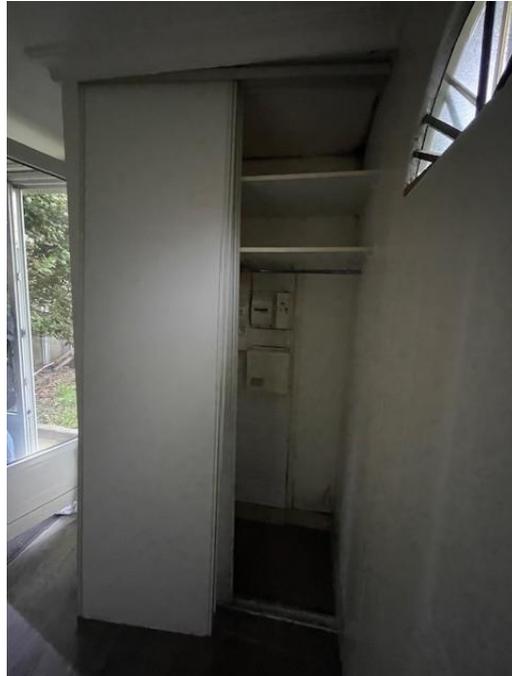
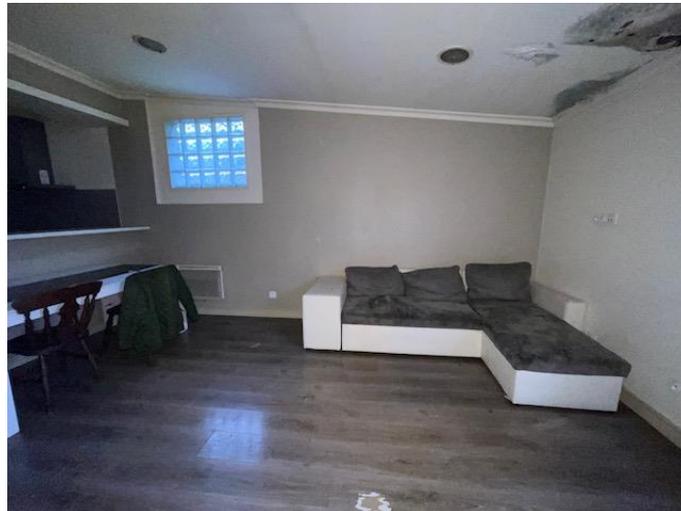
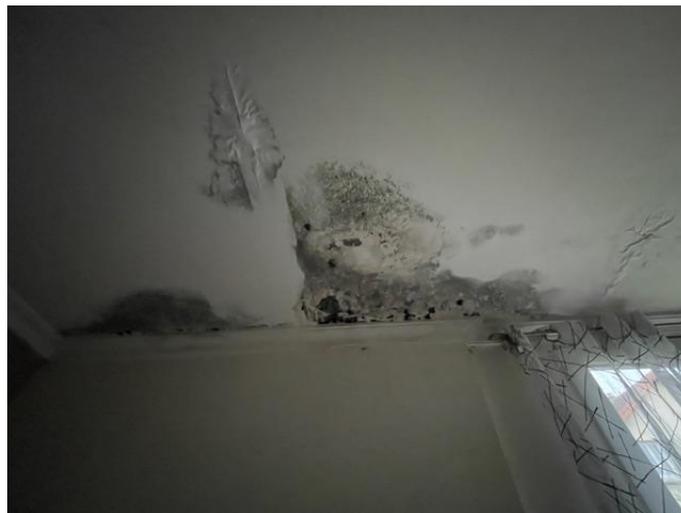
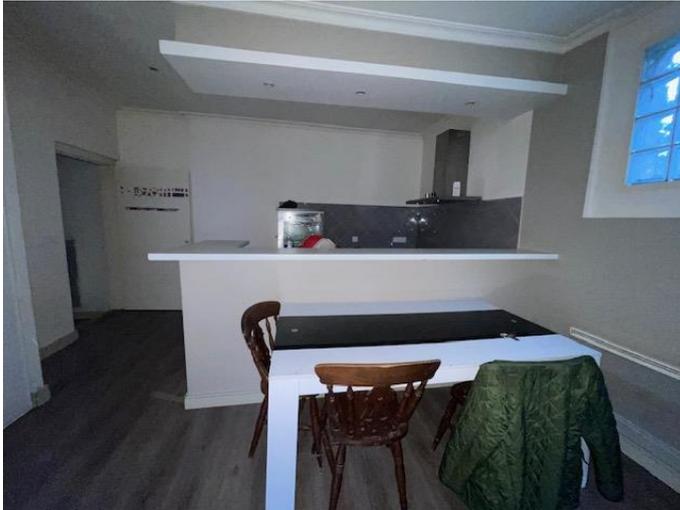
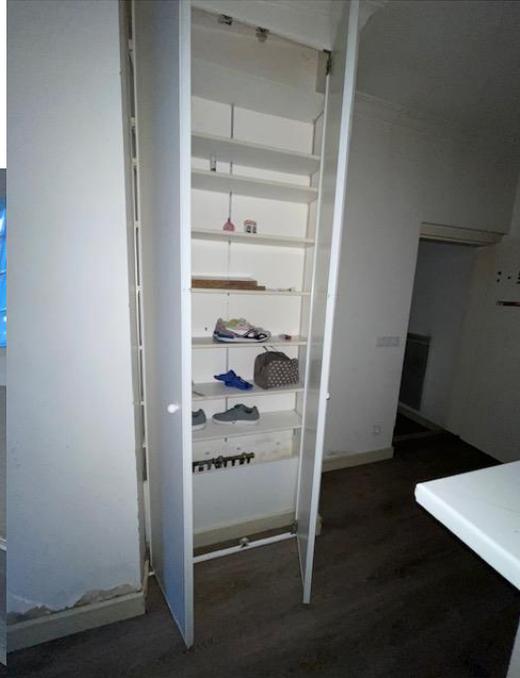
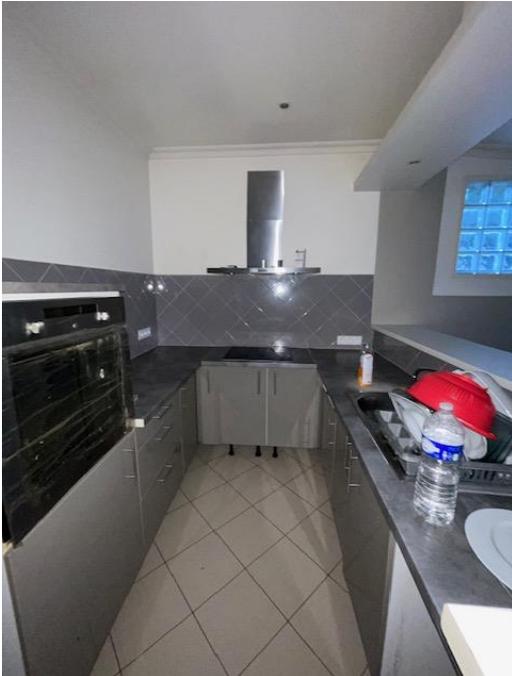
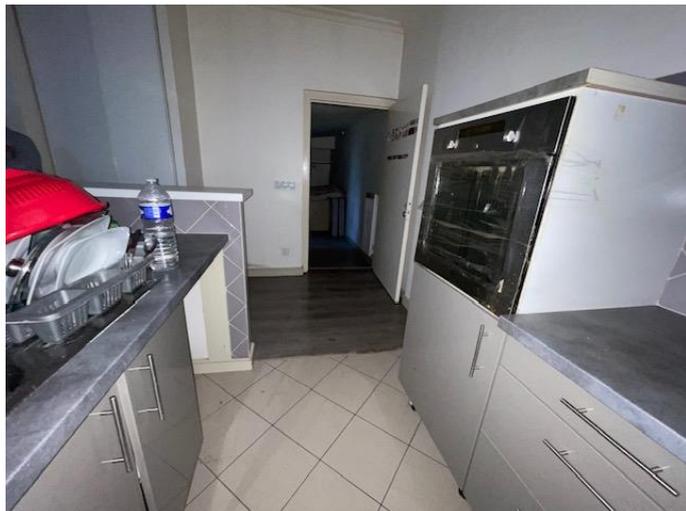
SALON AVEC CUISINE OUVERTE

Le sol est recouvert de parquet moderne, en état d'usure normale excepté en partie centrale.

Le plafond, situé en pente de toit, est recouvert de peinture en mauvais état avec d'importantes traces d'infiltration.

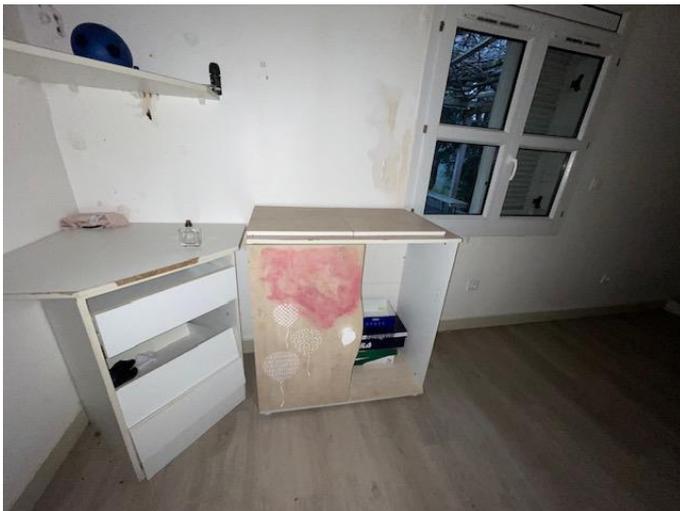
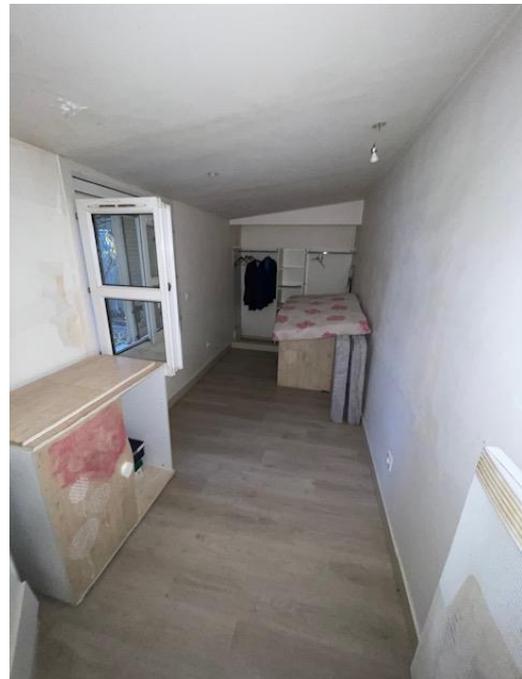
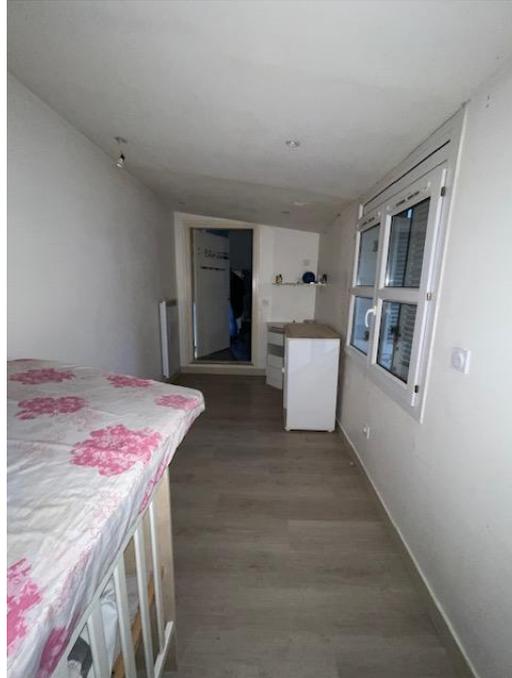
CHAMBRE

Les murs sont recouverts de peinture en état d'usure avancée.

Le plafond, situé sous la pente du toit, est recouvert de peinture en état d'usure avancée avec des traces d'infiltration.

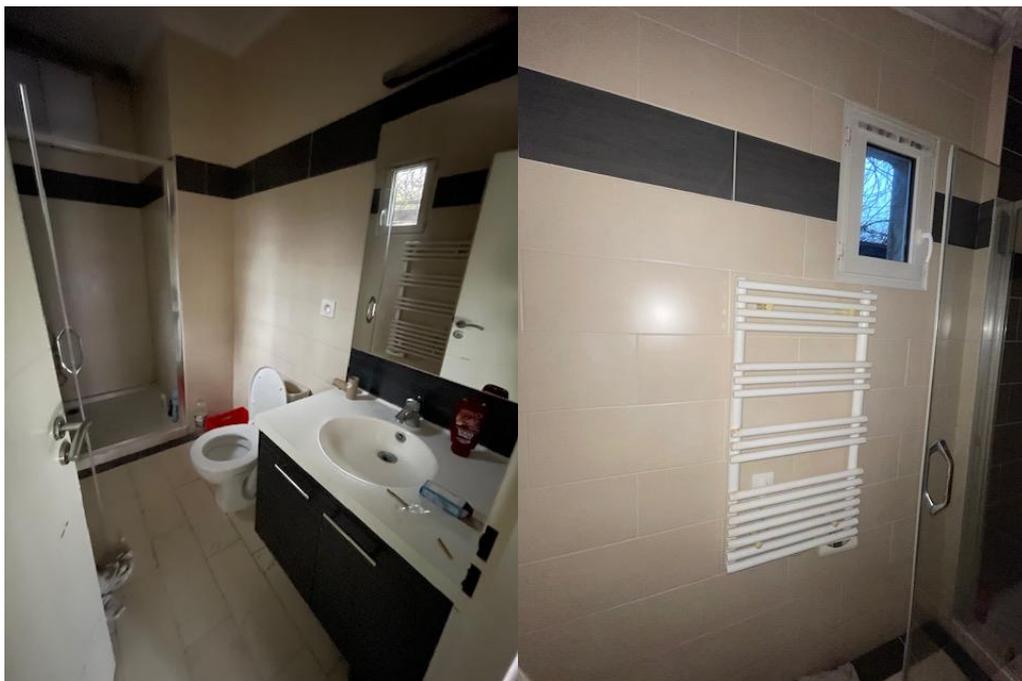
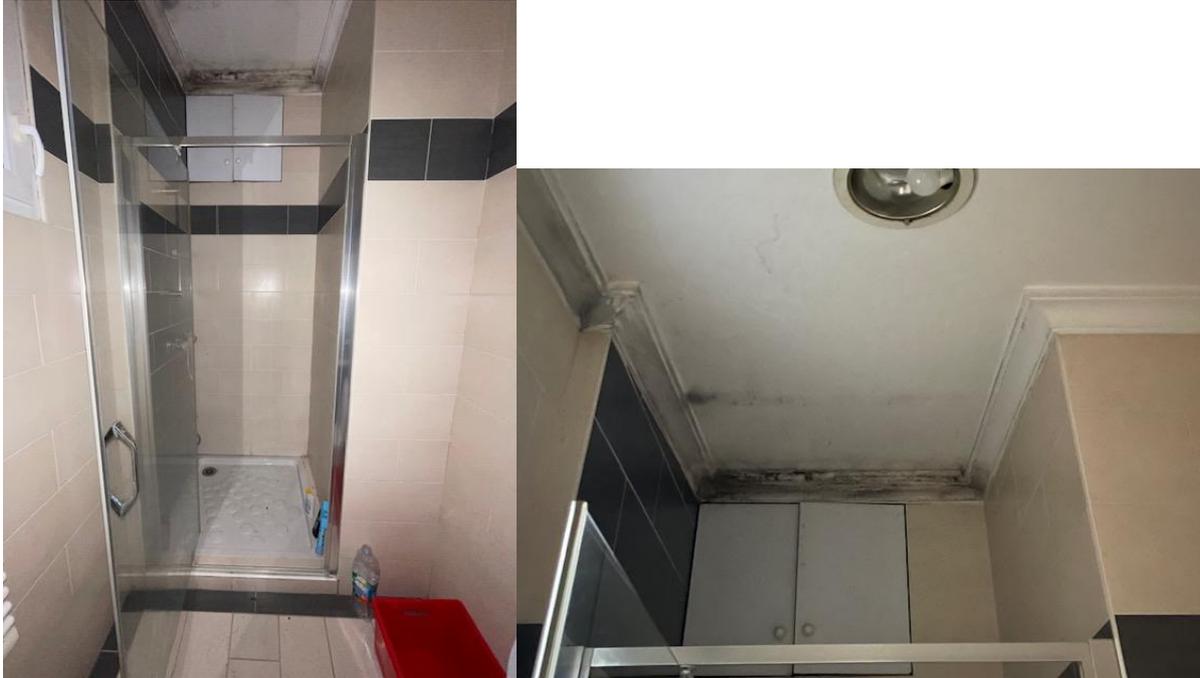
SALLE D'EAU

Le sol est recouvert de carreaux de carrelage en état d'usure normale mais sales.

Le plafond, situé sous la pente du toit, est recouvert de peinture en mauvais état avec des traces d'humidité.

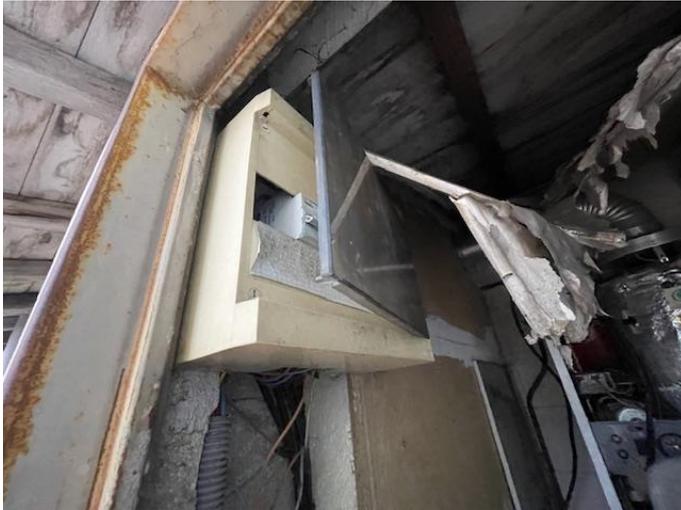
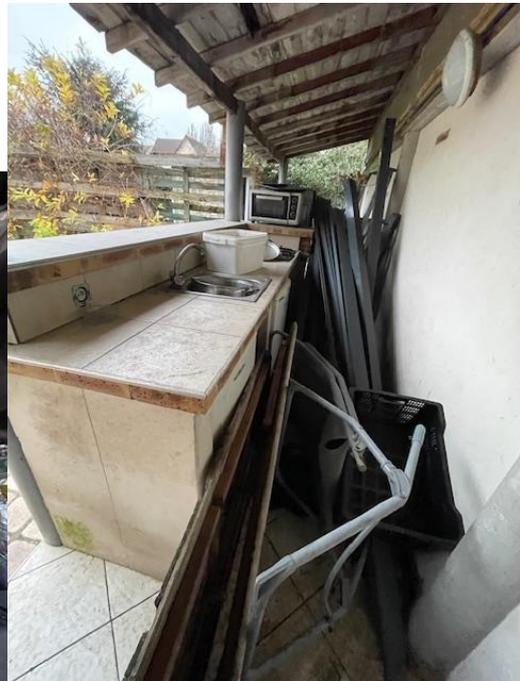
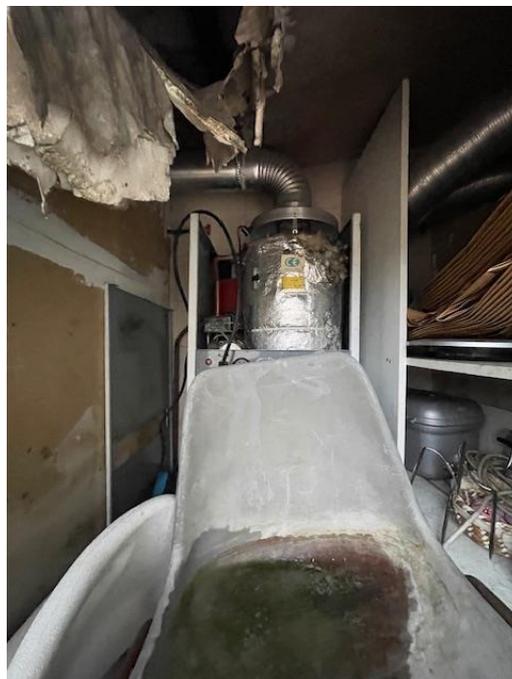
Dans le jardin entre la maison et la dépendance, je note la présence d'un local abritant la chaudière. L'occupante m'indique que la chaudière est hors d'usage.
