PROCES-VERBAL DE DESCRIPTION

PROCES VERBAL DE DESCRIPTION

Me suis transportée ce jour sur la commune de GRIGNY (91350) 2, rue Lavoisier à l'effet de dresser le Procès-Verbal descriptif du dit bien immobilier et appartenant à :

Lot numéro 480.589 : dans le bâtiment N3, escalier unique au huitième étage, un appartement de 3 pièces principales comprenant : entrée, cuisine, office, salle de bain, loggia, dégagement, rangement, et WC
Et les 534/5 000 000èmes de la propriété du sol et des parties communes générales.

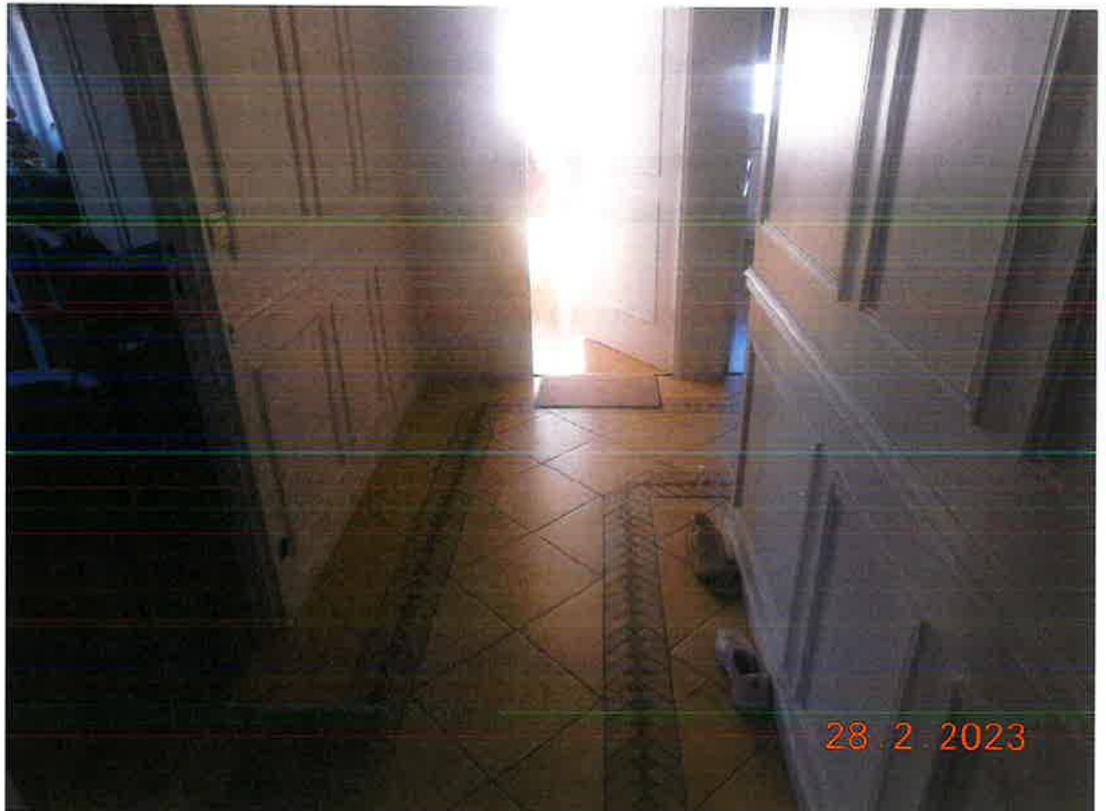
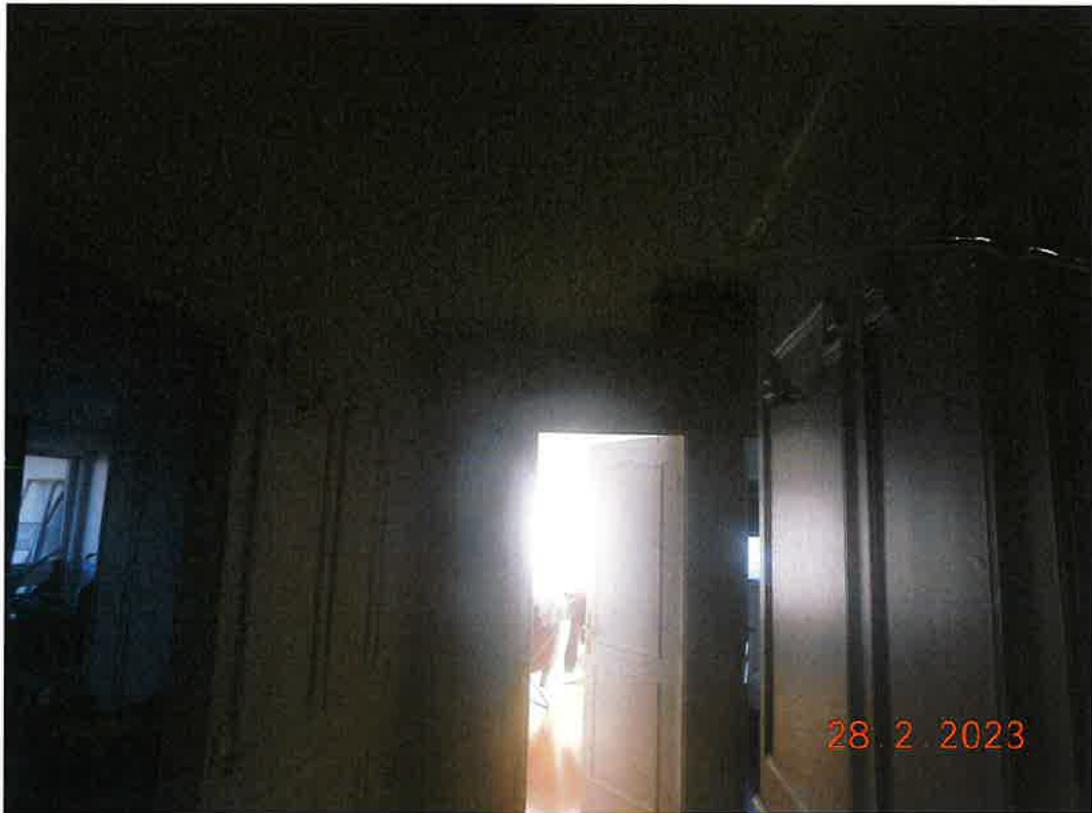
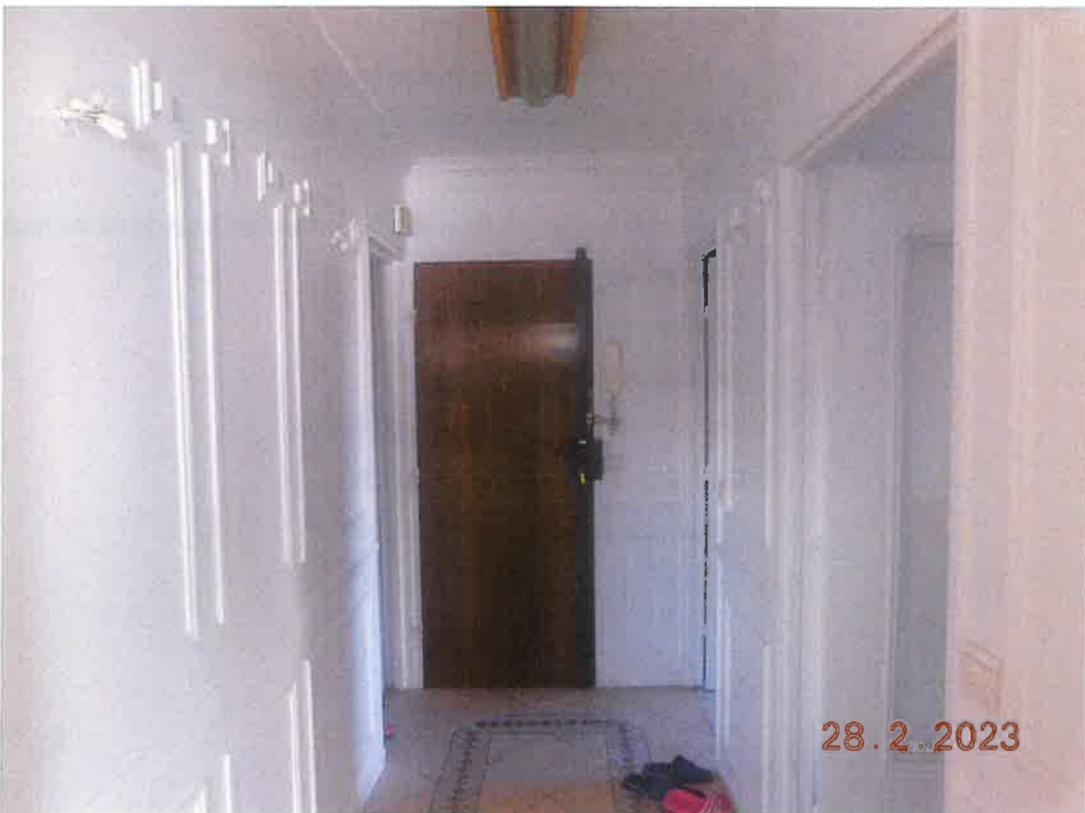
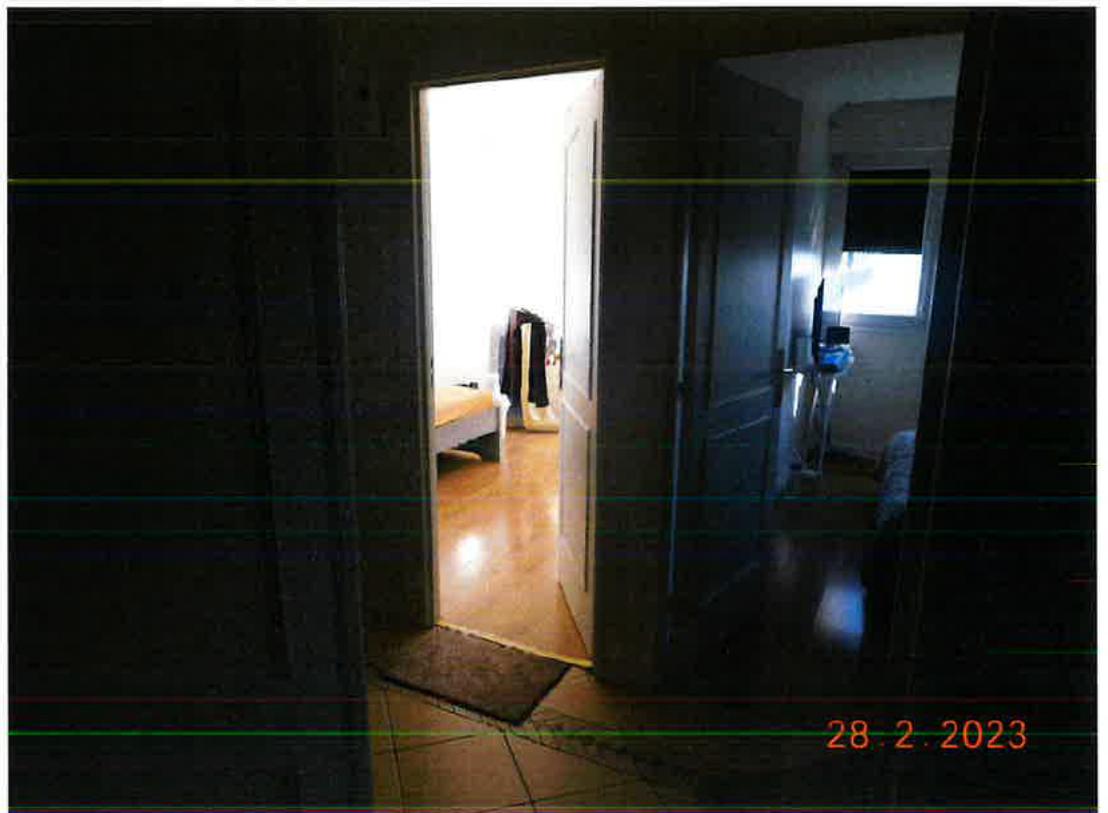
Entrée

L'ensemble est vétuste.

L'ensemble des revêtements est en mauvais état d'entretien.

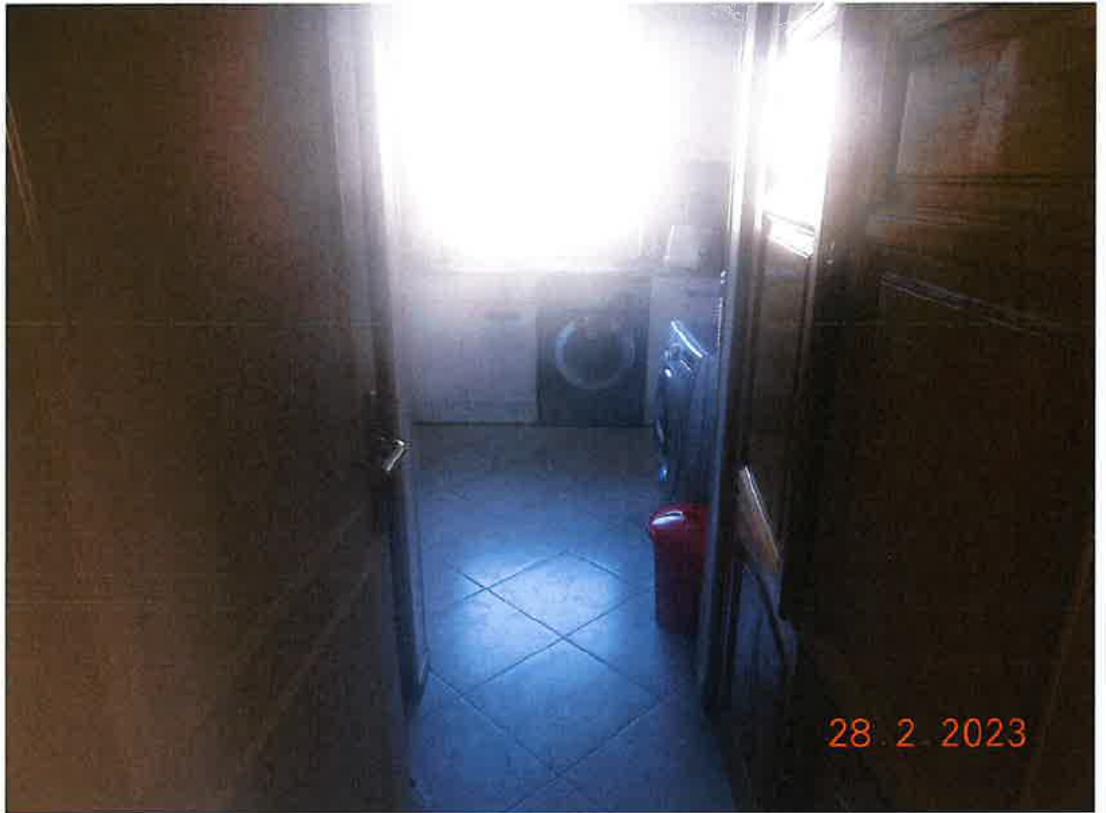
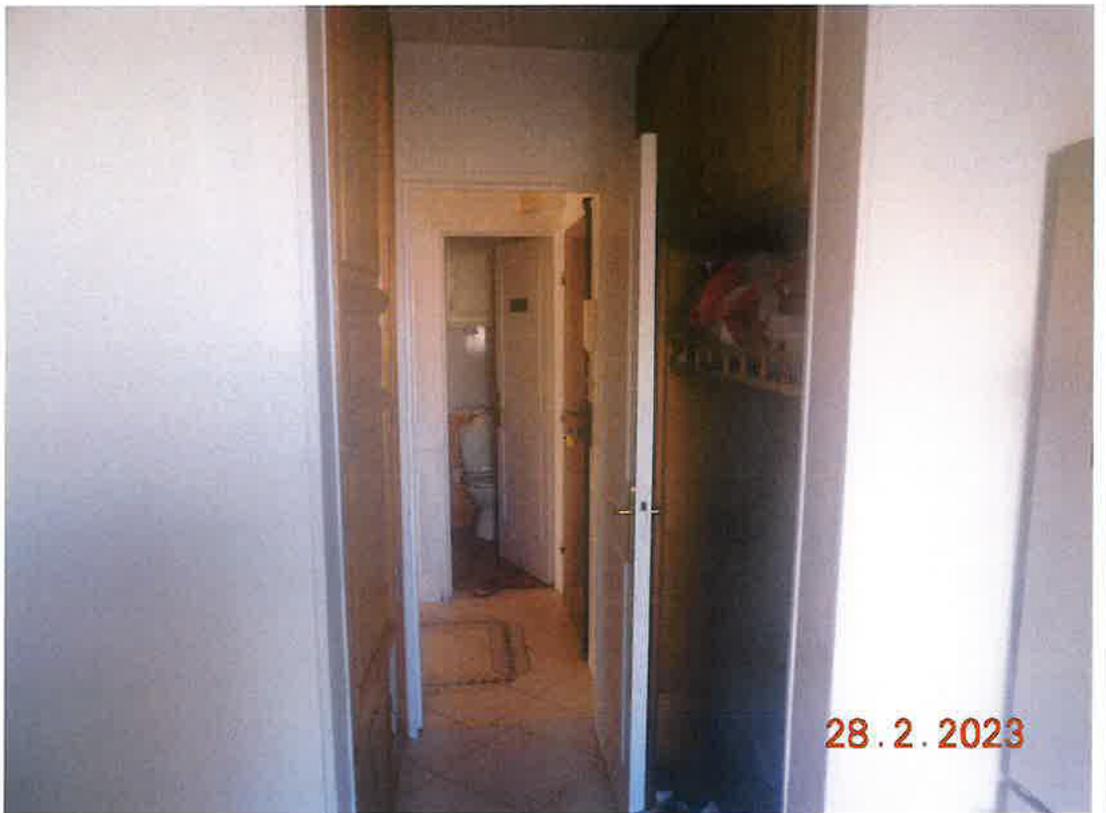
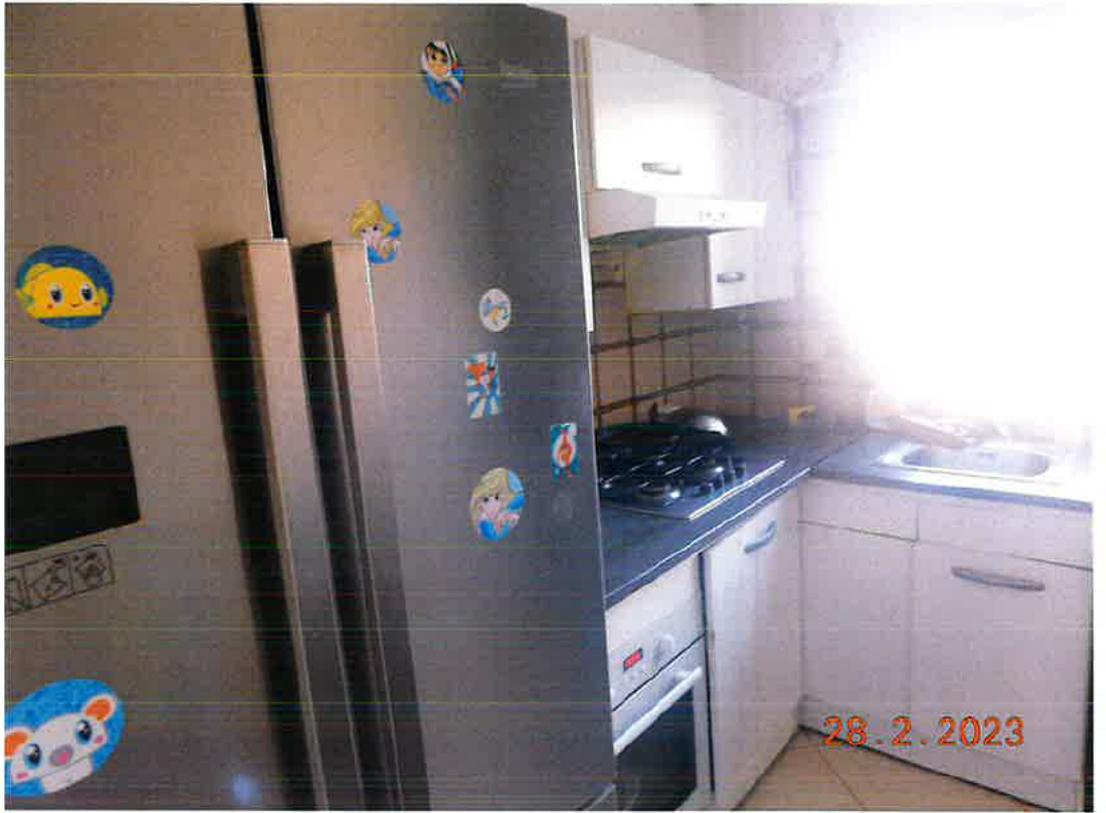
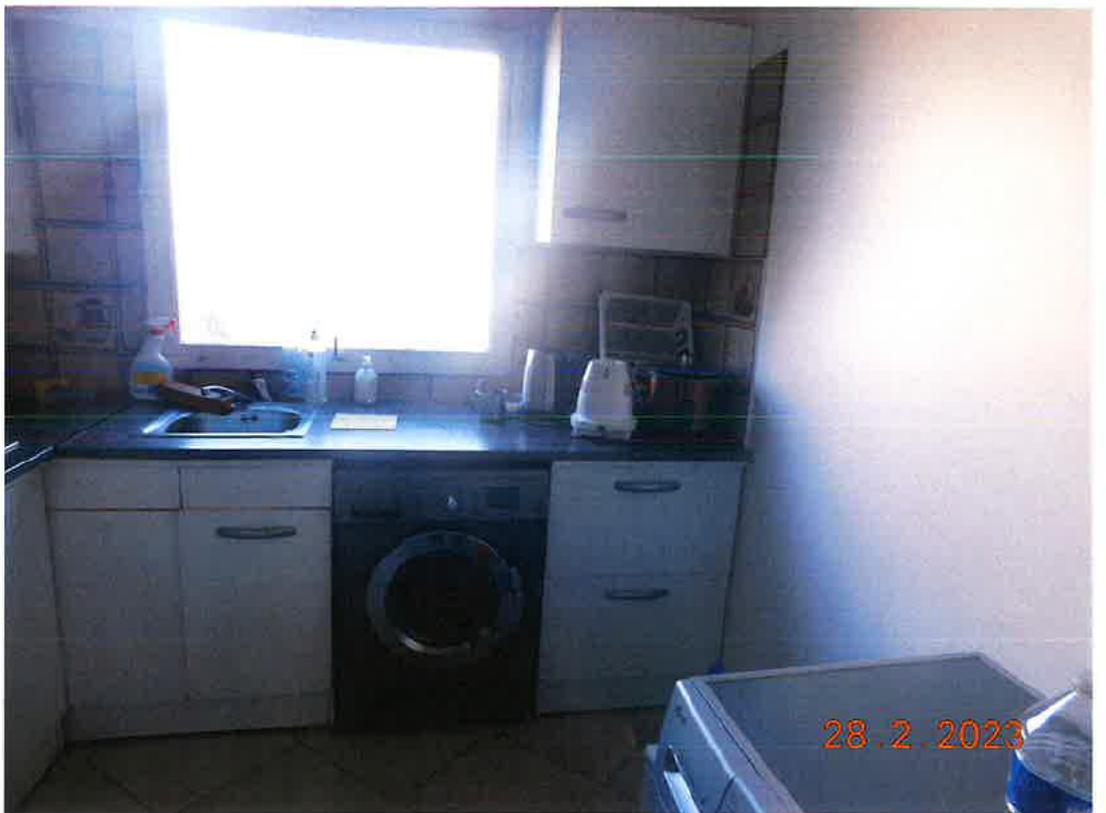
Cuisine :

Le plafond est fortement dégradé par des infiltrations.

L'ensemble est en mauvais état général.

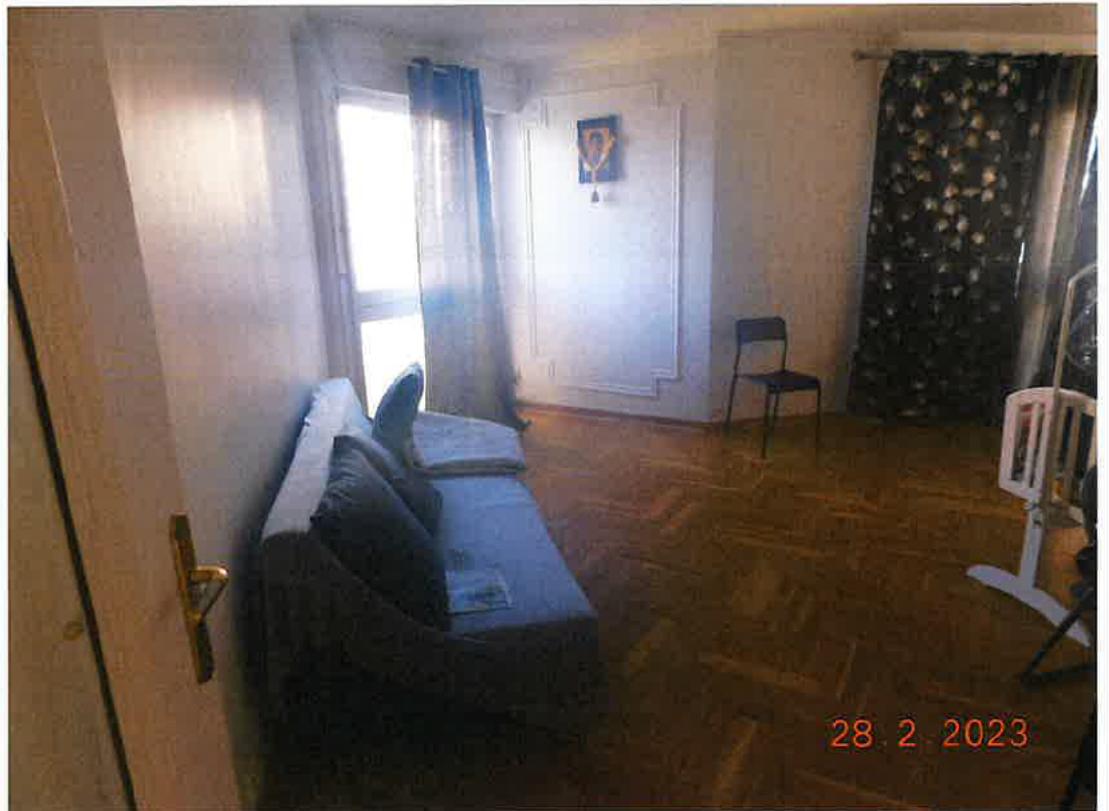
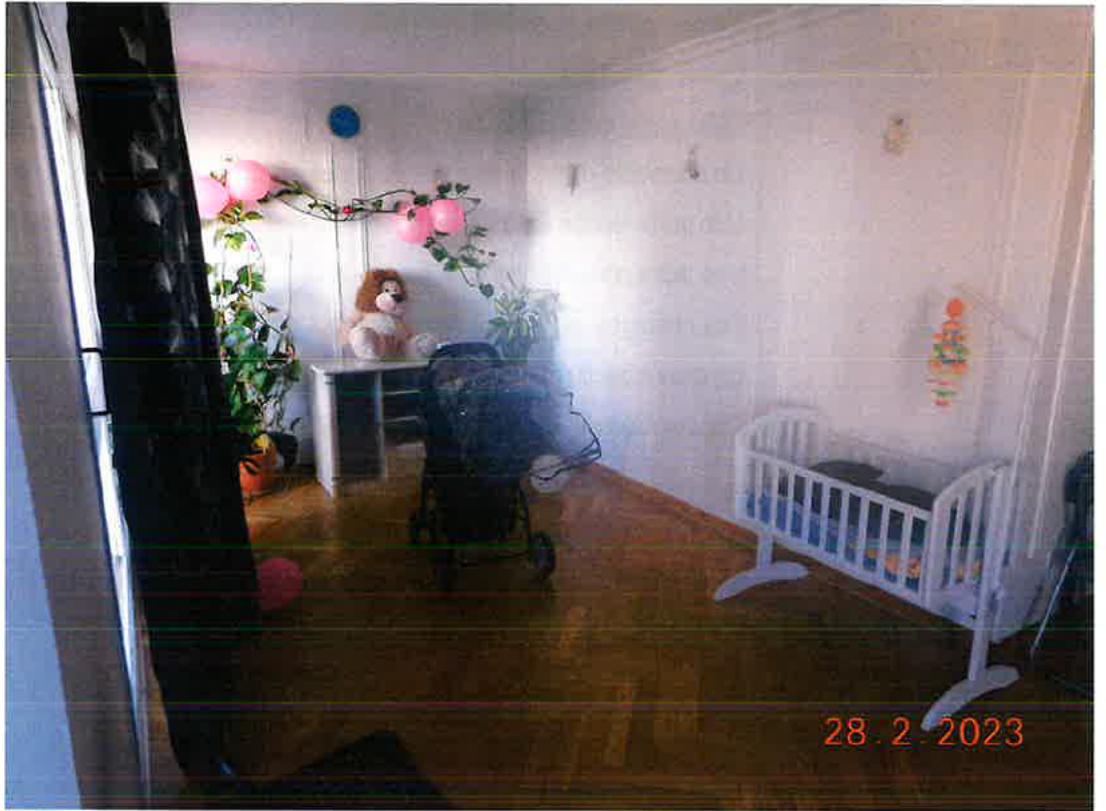
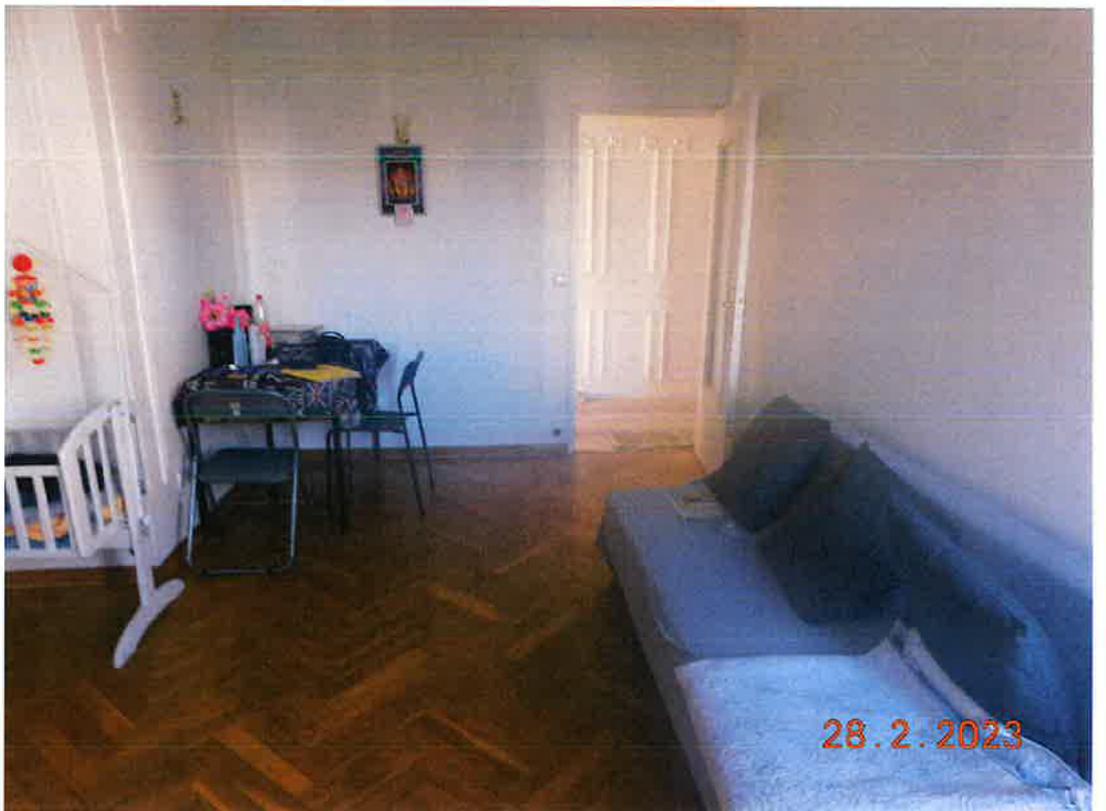
Séjour - salle à manger :

L'ensemble est vétuste.

Une porte fenêtre en bois deux vantaux, intérieur vitré en mauvais état général.

Une autre porte fenêtre bois, deux portes coulissantes donnant sur un balcon hors d'état d'entretien.

L'ensemble est en mauvais état général.

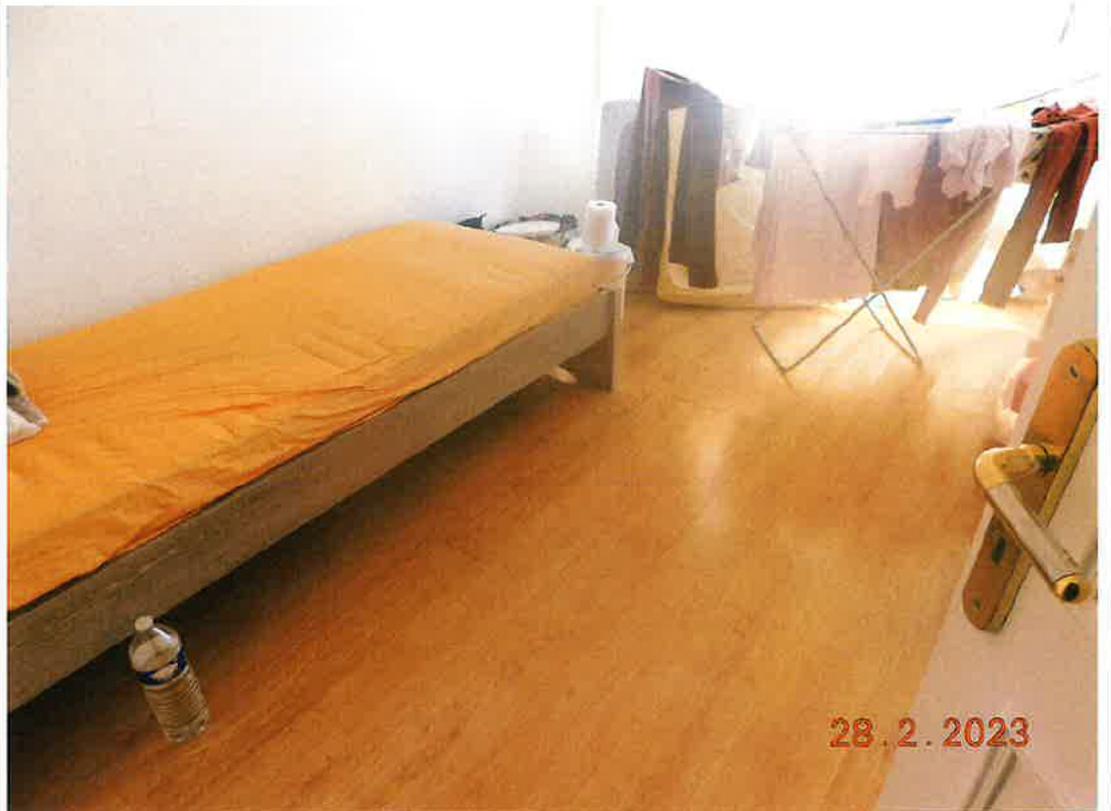
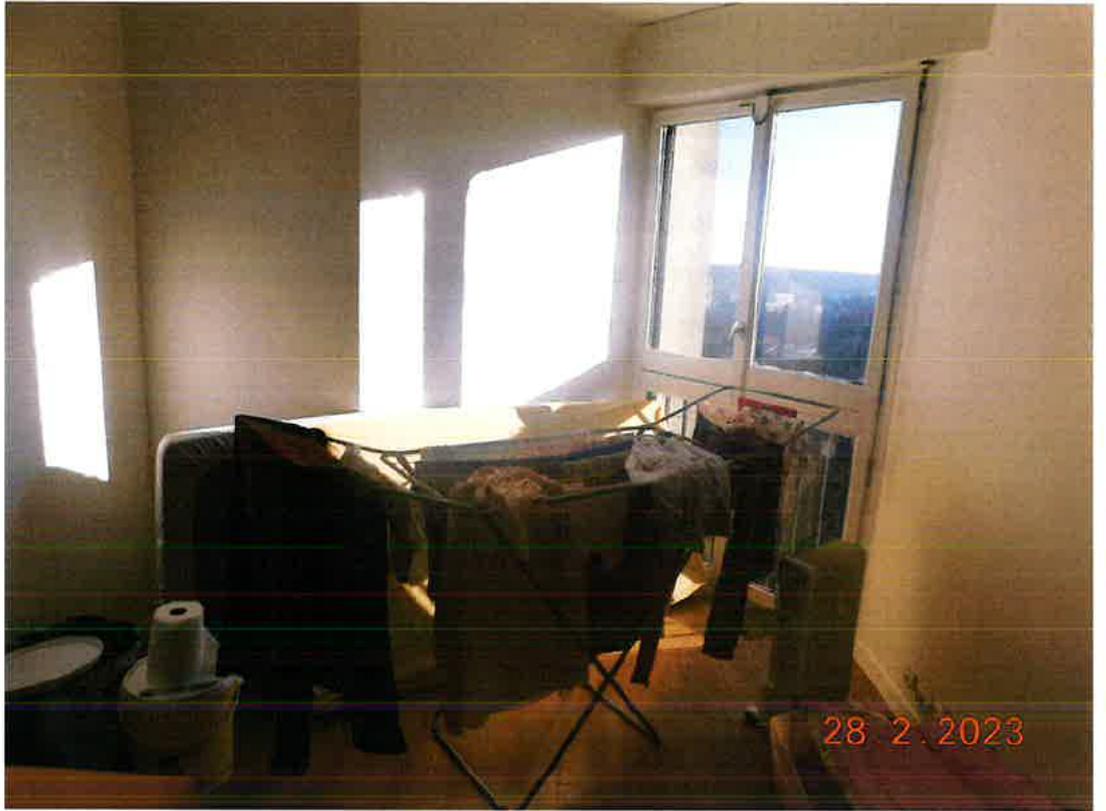
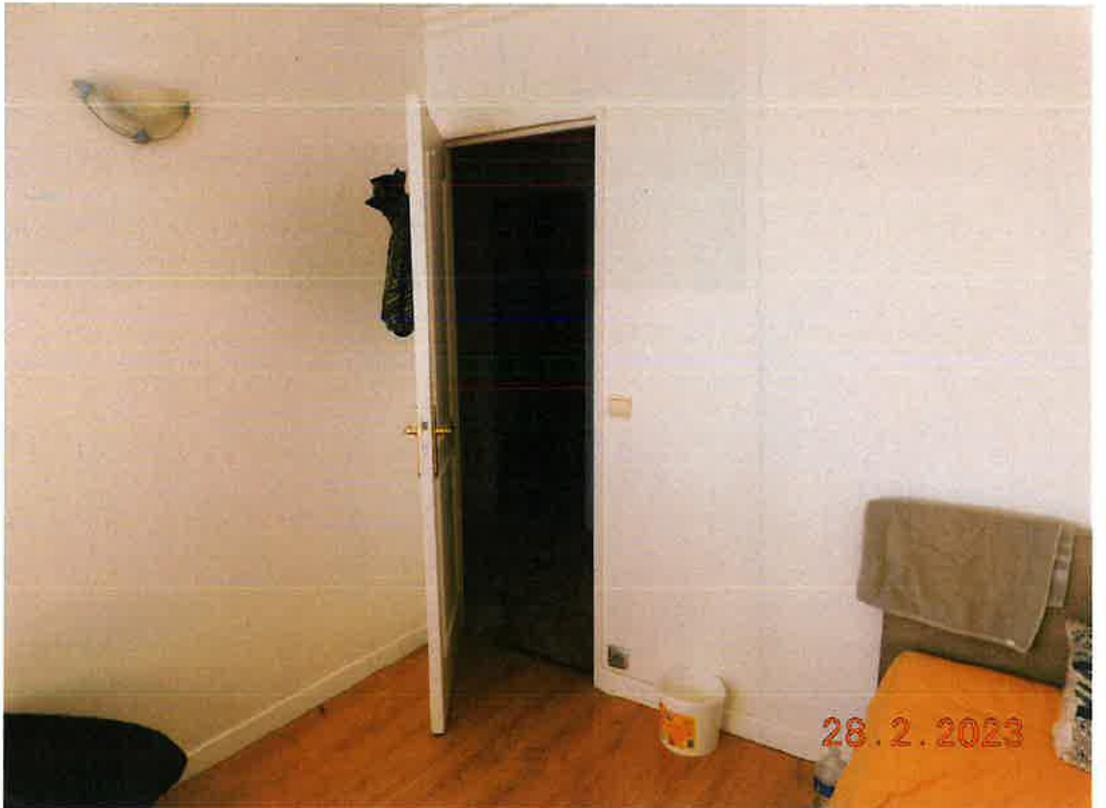
Chambre 1 :

Une porte fenêtre en bois deux vantaux, intérieur vitré recouverte de moisissure.

L'ensemble est vétuste.

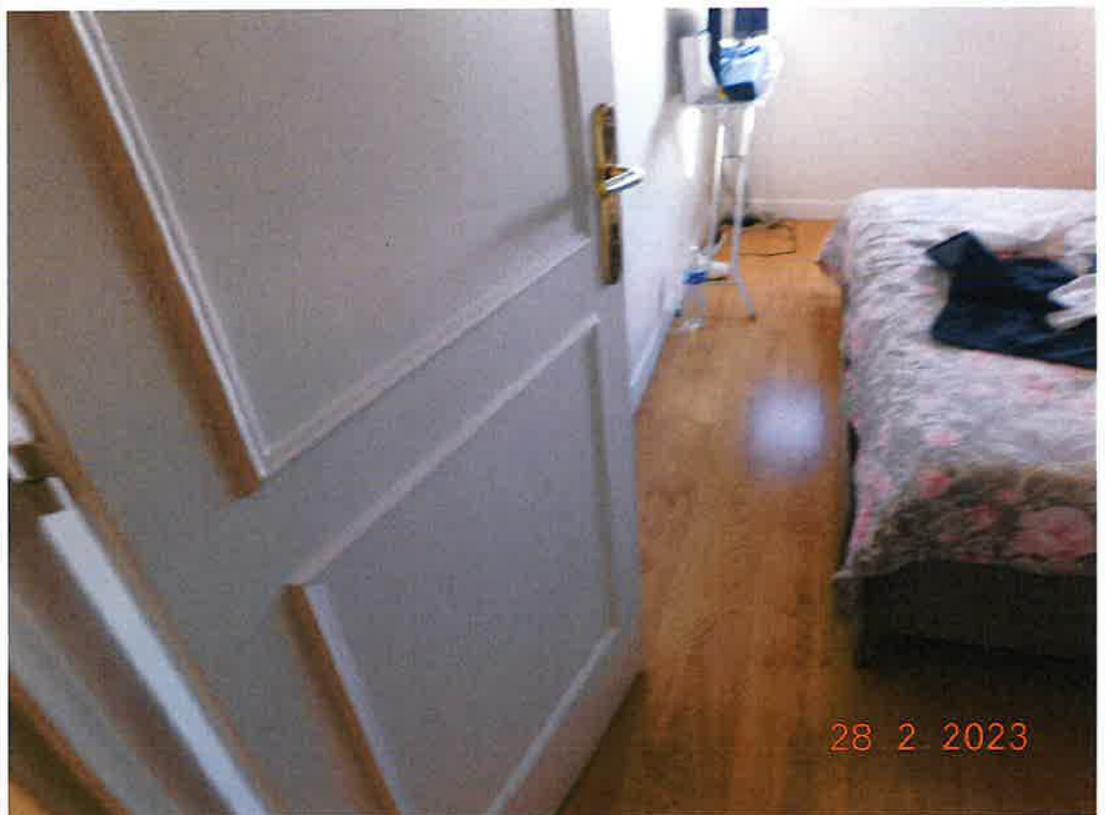
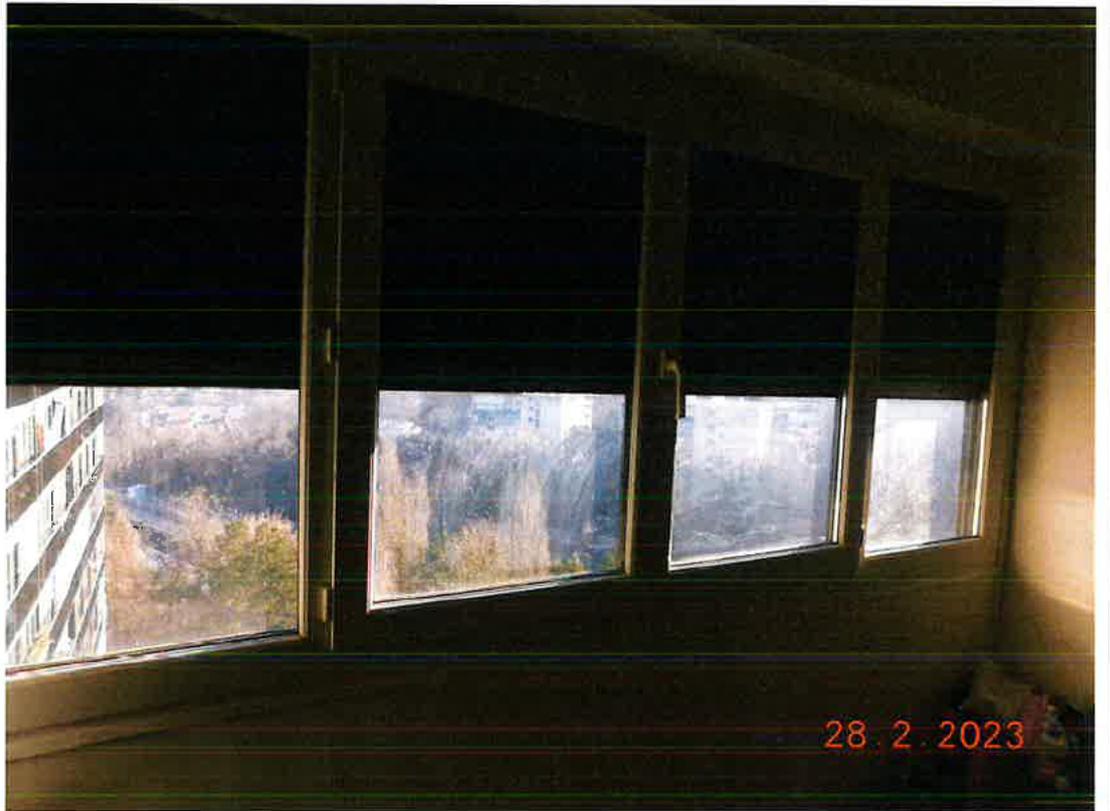
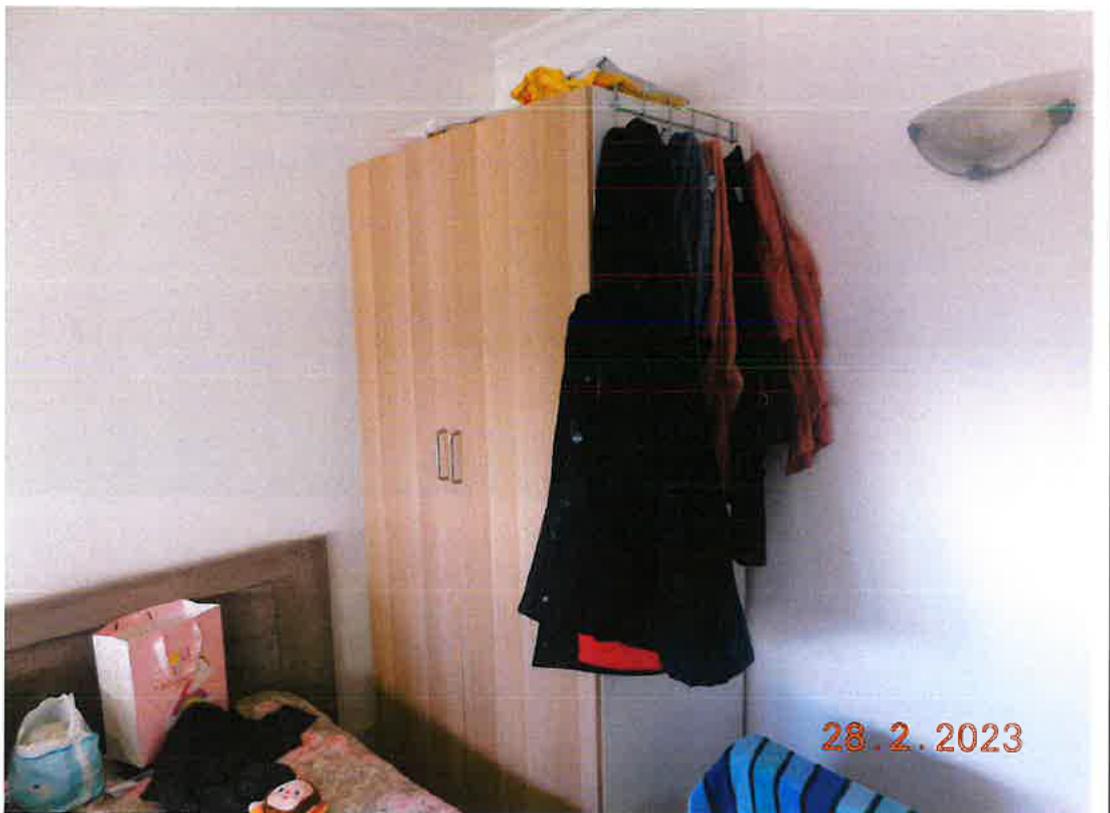
Chambre 2 :

La peinture du plafond est fortement dégradée à droite en entrant.

De nombreuses prises électriques sont manquantes.

Un coffrage renfermant le volet roulant cassé.

Les fils électriques des points lumineux sont dénudés.

Ensemble très vétuste.

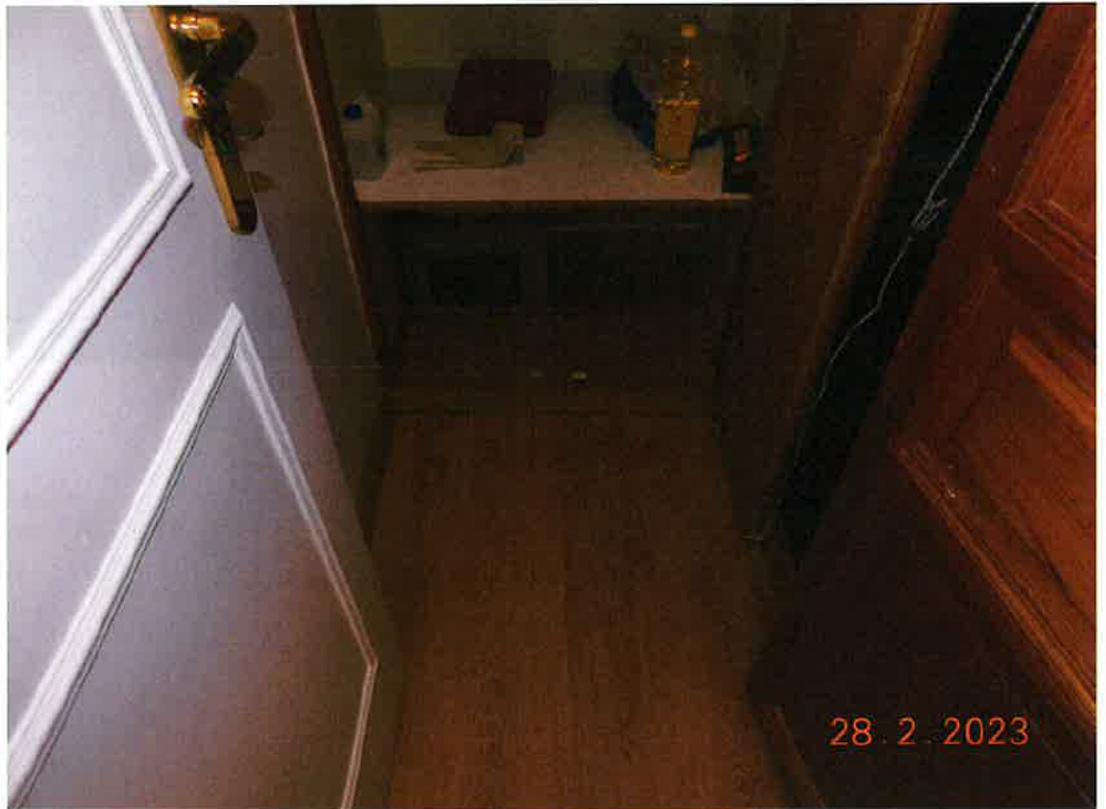
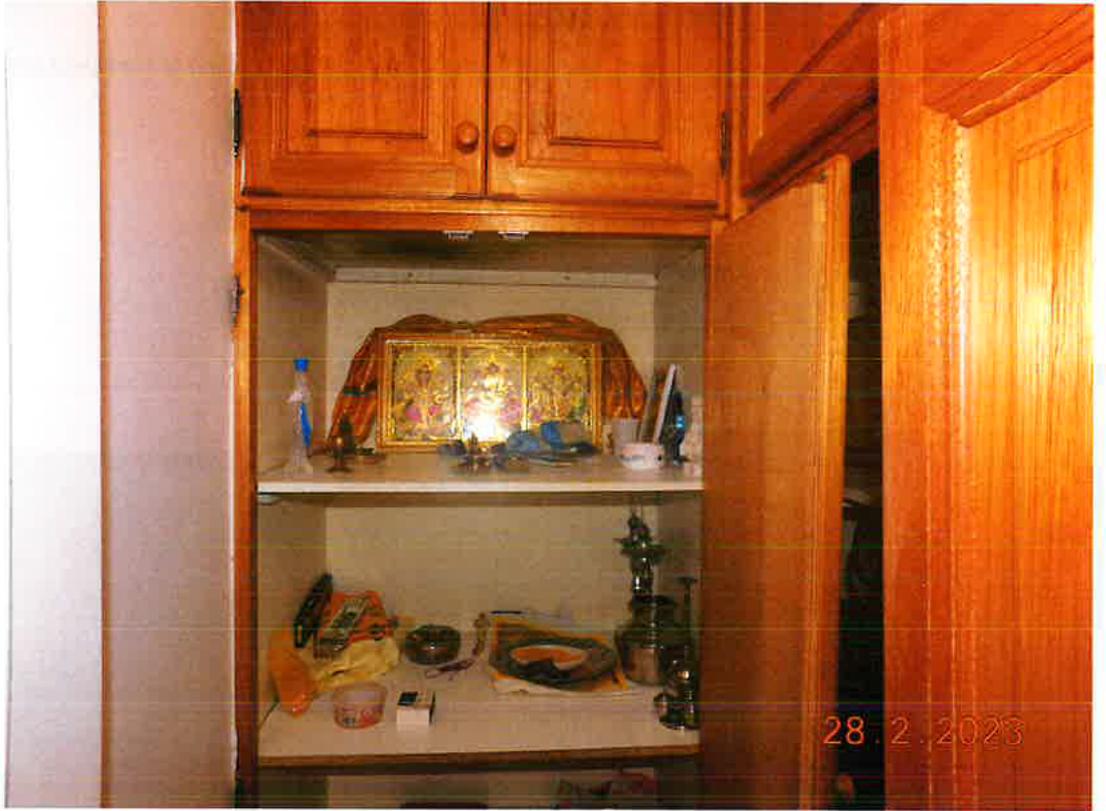
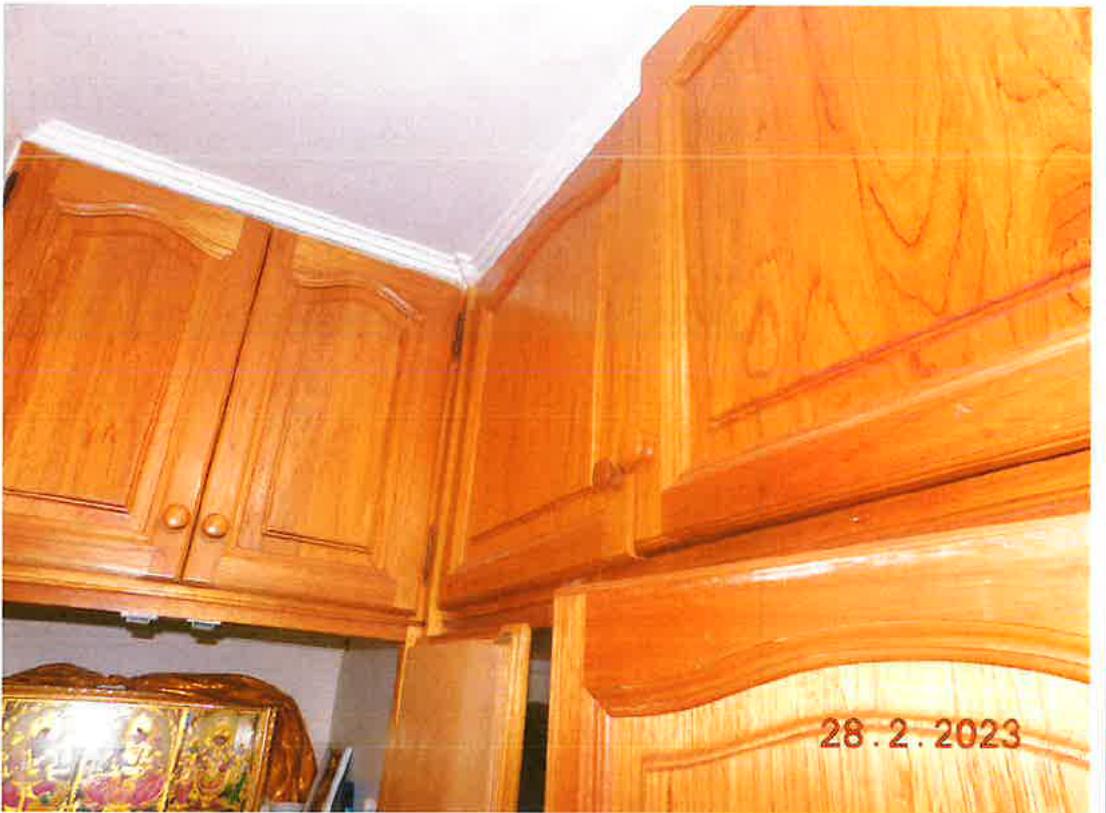
Dressing :

Présence de traces d'humidité au niveau du plafond et sur le mur en partie haute.

Ensemble vétuste.

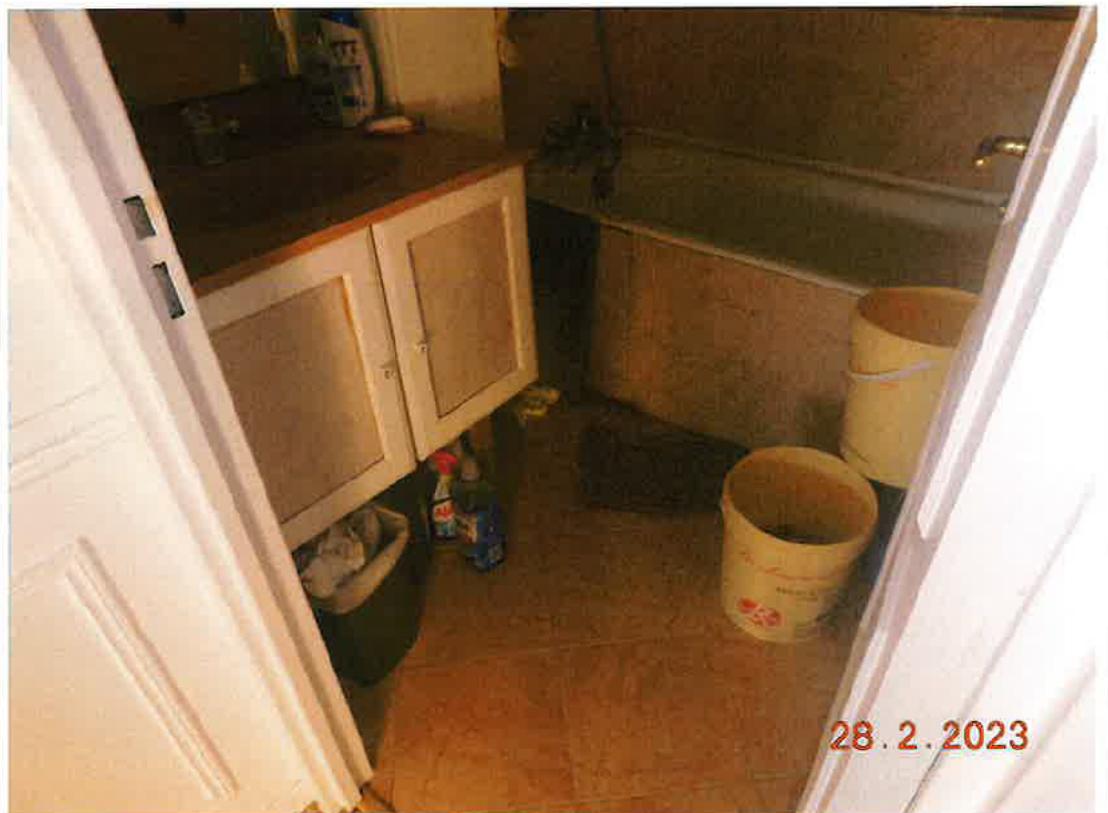
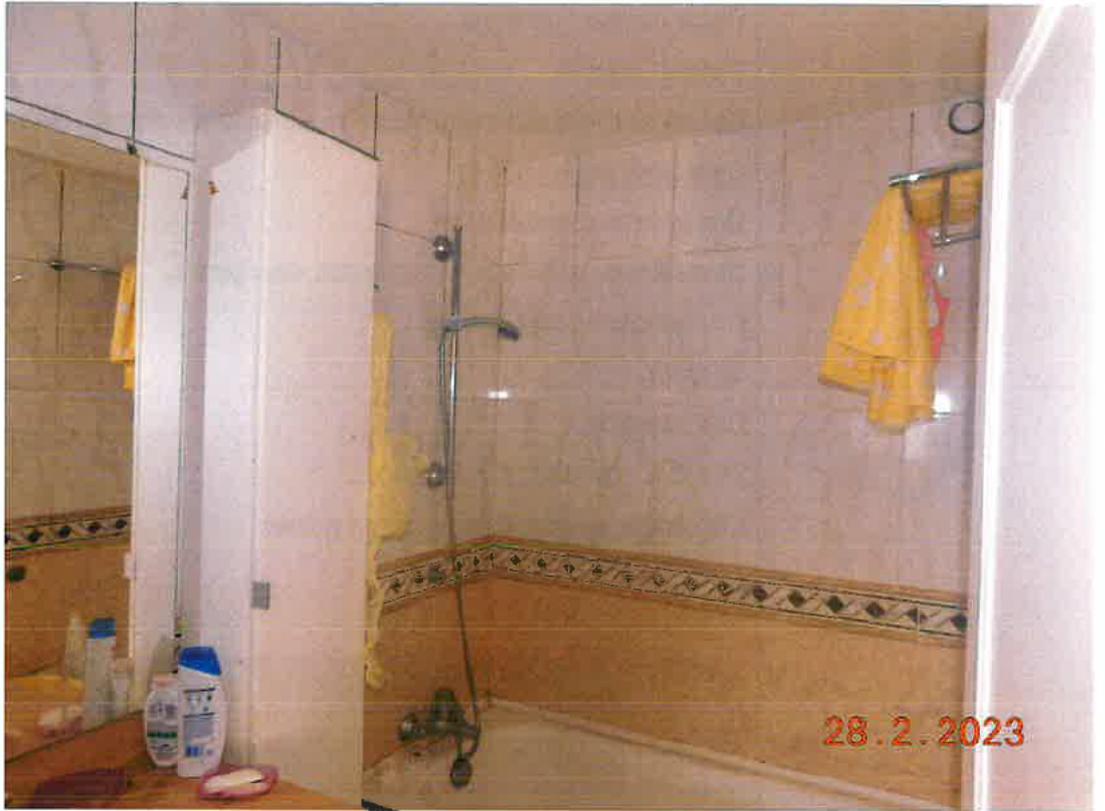
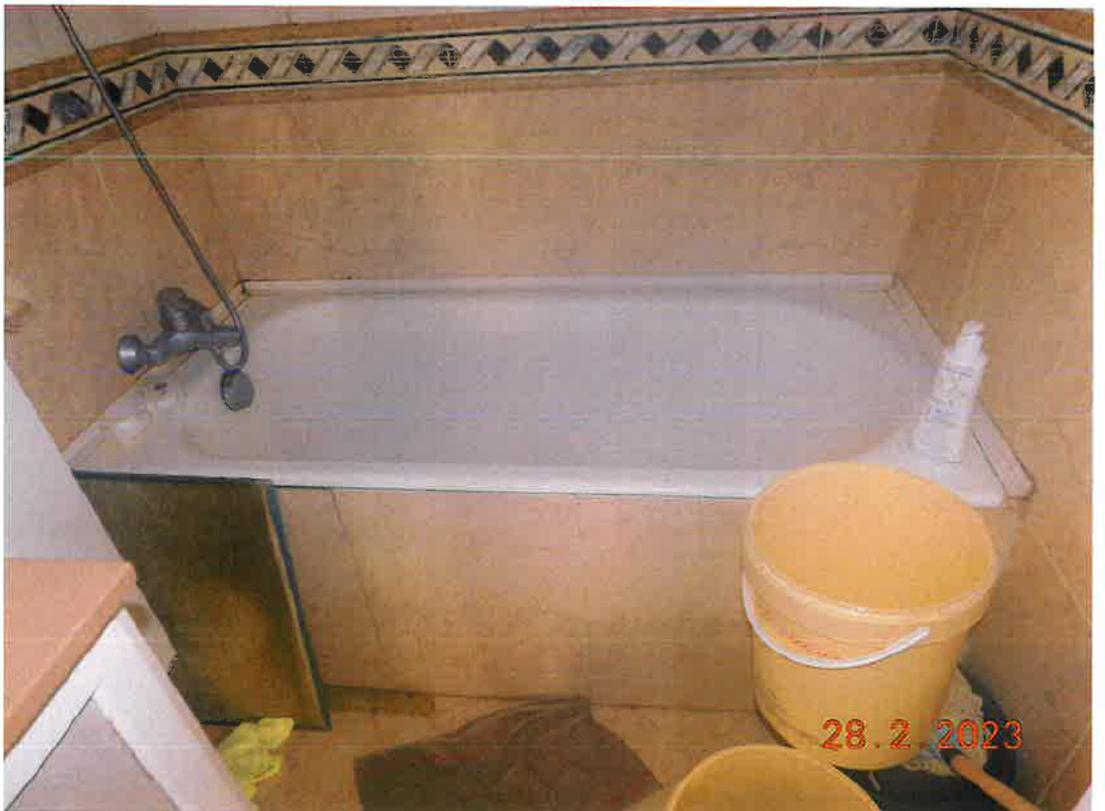
Salle de bain :

Sol : carrelage, en mauvais état d'entretien recouvert de moisissure et fortement vétuste.

Des traces d'infiltrations sont présentes sur toute la surface du plafond.

Une VMC obstruée par de la saleté.

L'ensemble est dégradé et fortement vétuste.

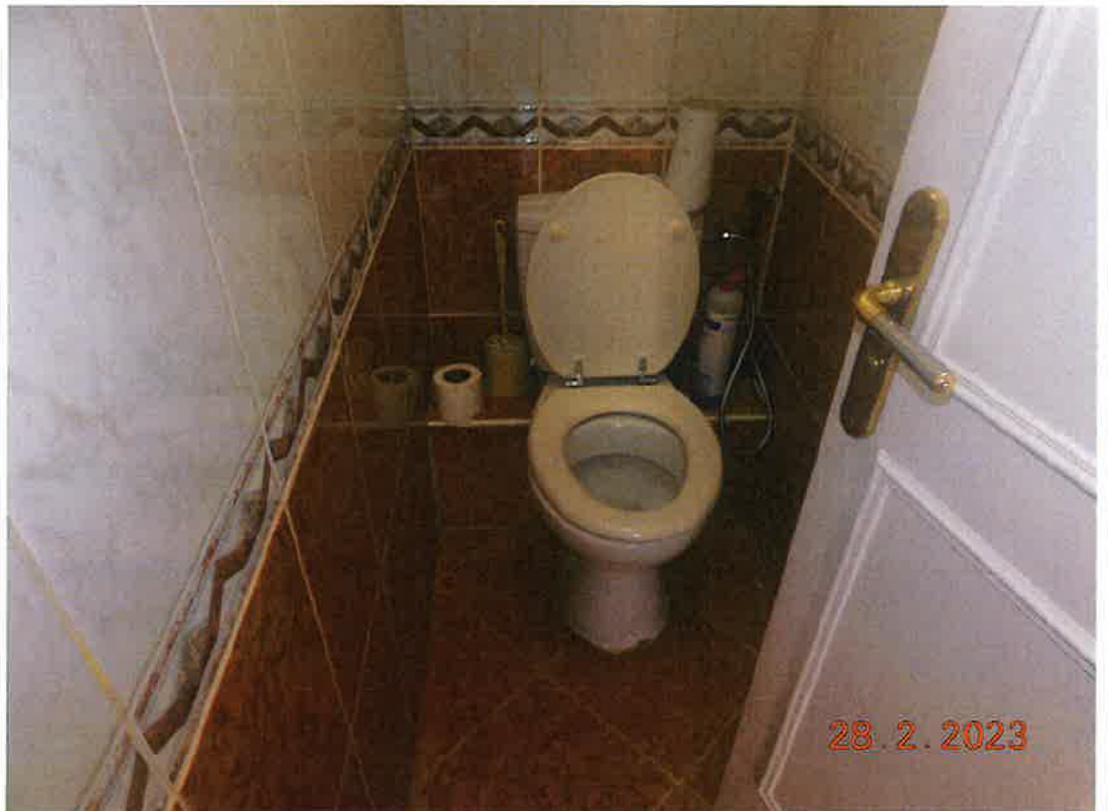
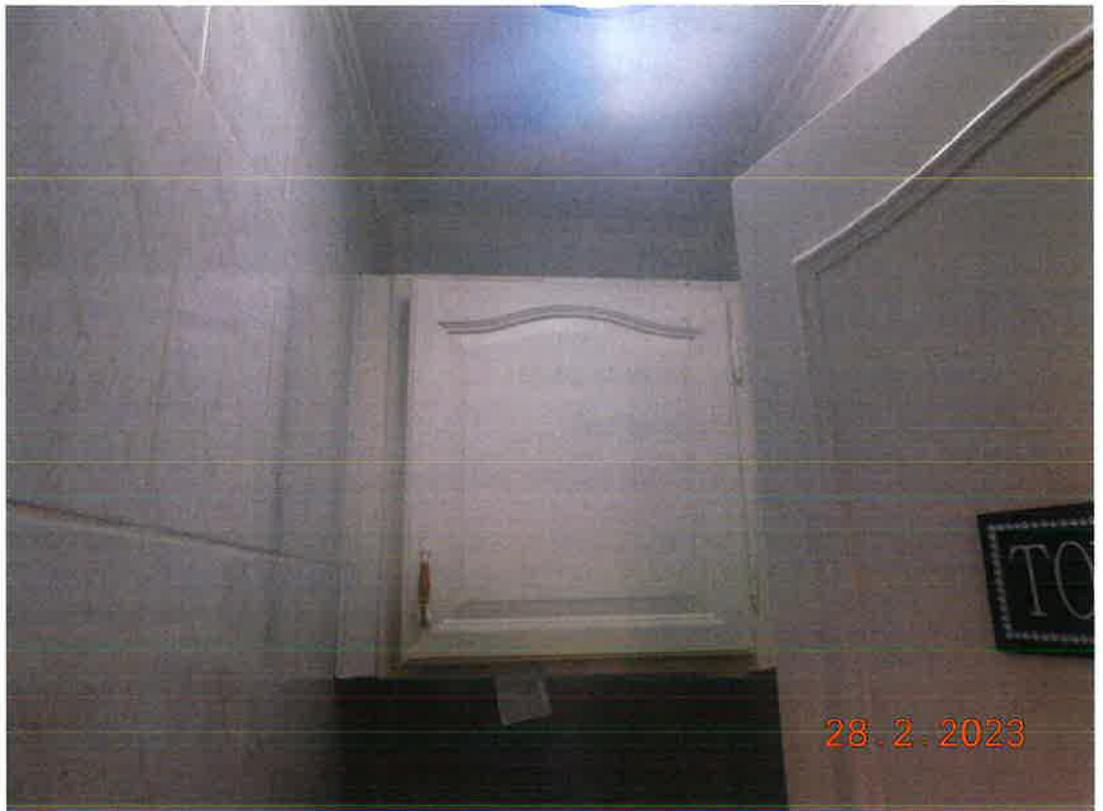
Cabinet de toilette :

Le plafond est sinistré par des traces d'infiltrations.

L'ensemble est fortement vétuste.
