PROCES-VERBAL DE DESCRIPTION

**L'AN DEUX MILLE VINGT TROIS
ET LE QUINZE MAI**

Certifie m'être transporté ce jour à 13 heures 00 sis 10 c Avenue de la République 93800 EPINAY SUR SEINE cadastré section AH n°90 au 3^{ème} étage porte gauche après avoir averti

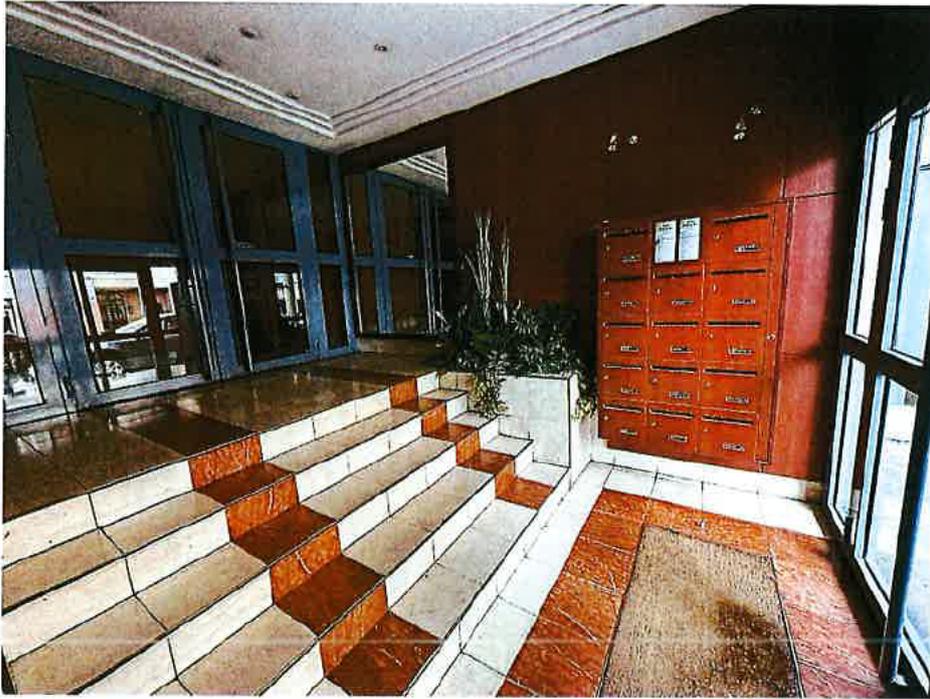
Rez-de-chaussée :

Sol : le sol est recouvert de carrelage en bon état.

Murs : les murs sont recouverts de panneaux de bois et peinture avec miroir.

Plafond : le faux plafond est recouvert de peinture en bon état avec spots encastrés.

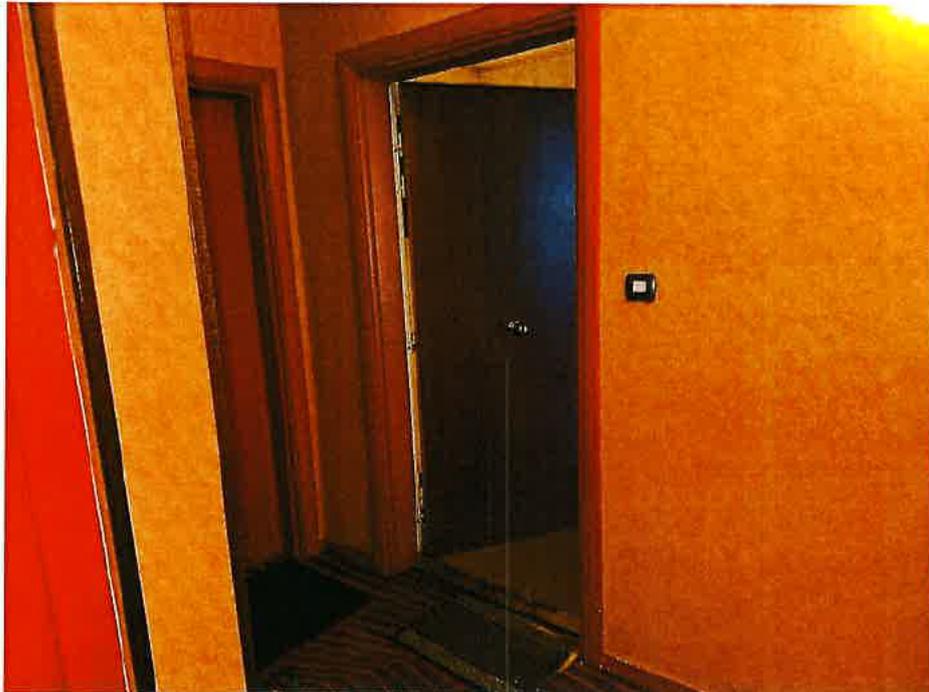
Etage :

Sol : le sol est recouvert de moquette en état d'usage.

Murs : les murs sont recouverts de papier peint en état d'usage.

Plafond : le plafond est recouvert de peinture en état d'usage.

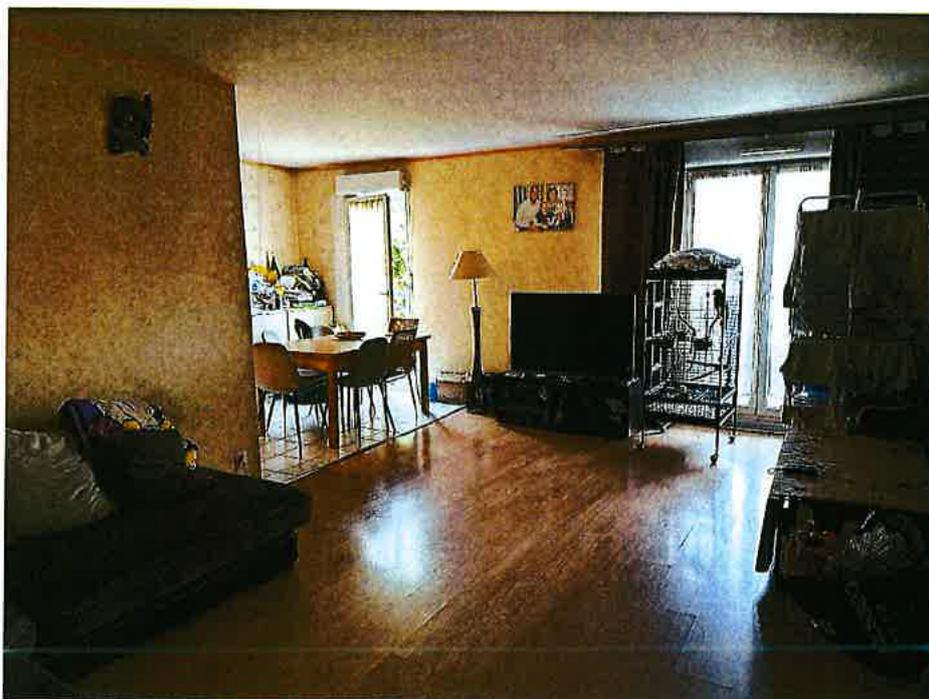
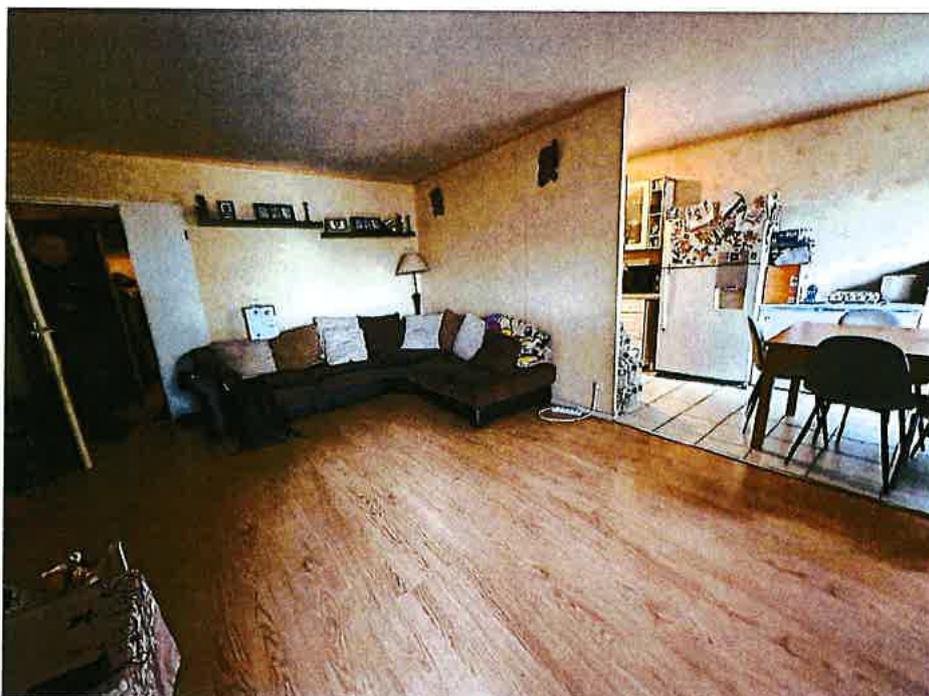
SALON :

L'accès se réalise par une porte en bois double vantaux en état d'usage dont un vantail dispose d'une partie centrale vitrée en état d'usage.

Sol : le sol est recouvert de parquet en état d'usage.

Murs : les murs sont recouverts de papier peint en état d'usage.

Plafond : le plafond est recouvert de peinture en état d'usage.

Fenêtre : présence d'une porte-fenêtre double vantaux ouvrante double vitrage en PVC en état d'usage entourée de 2 fenêtres fixes en PVC double vitrage en état d'usage avec volets roulants mécaniques en PVC en état d'usage. La porte fenêtre donne accès à un balcon en état d'usage avec garde-corps métallique.

Généralités : présence d'un radiateur en état d'usage.

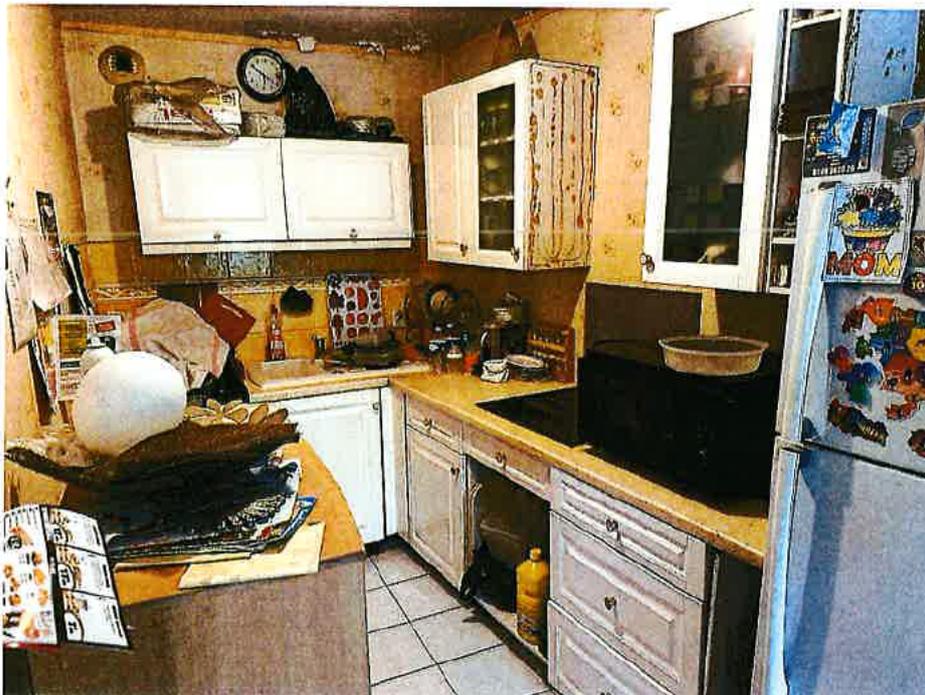
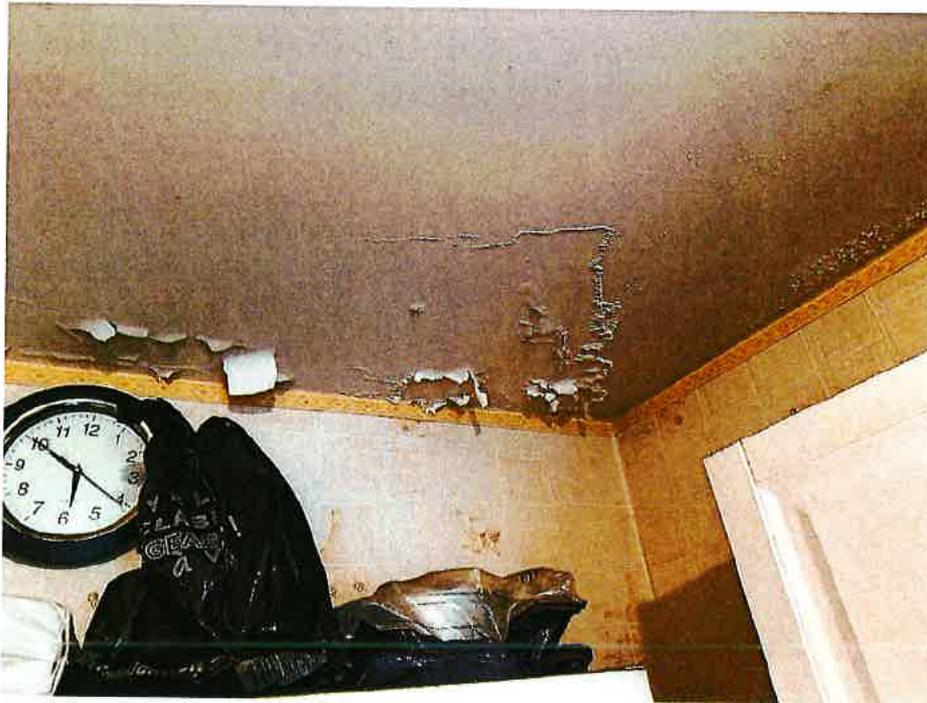
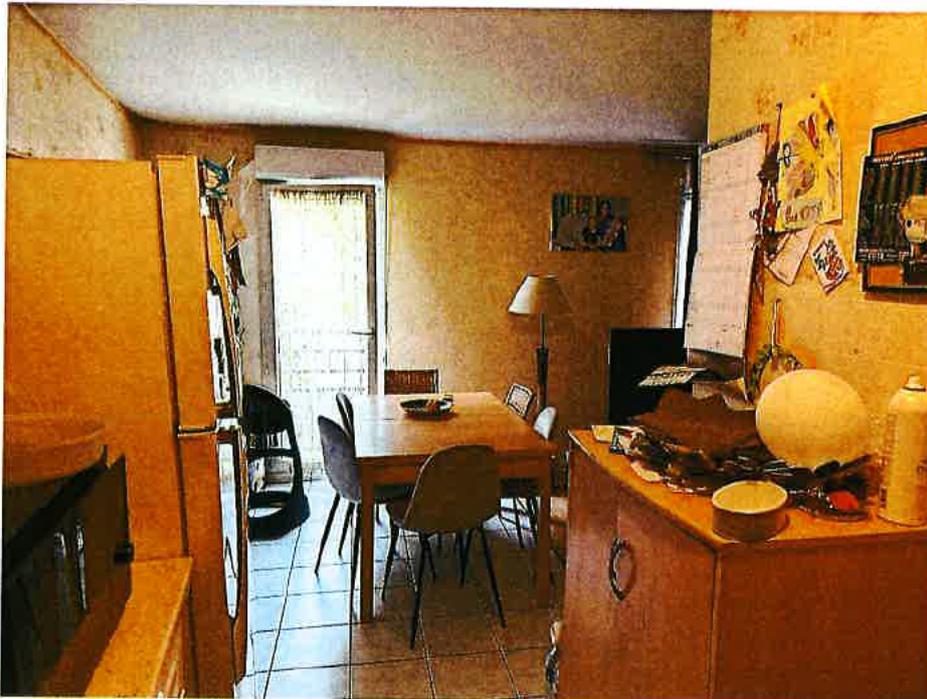
CUISINE SEMI-OUVERTE :

La cuisine semi-ouverte sur le salon est équipée de meubles bas et hauts en bois en état d'usage avec évier en résine un bac et plaques chauffantes à induction.

La crédence est recouverte de carrelage en état d'usage.

Sol : le sol est recouvert de carrelage en état d'usage.

Murs : les murs sont recouverts de papier peint en état d'usage.

Plafond : le plafond est recouvert de peinture en mauvais état écaillée en partie fond droite.

Ferêtre : présence d'un porte-fenêtre simple vantail ouvrante double vitrage en PVC en état d'usage avec volets roulants mécaniques en PVC en état d'usage et garde-corps métallique en état d'usage.

Généralités : présence d'un radiateur en état d'usage.

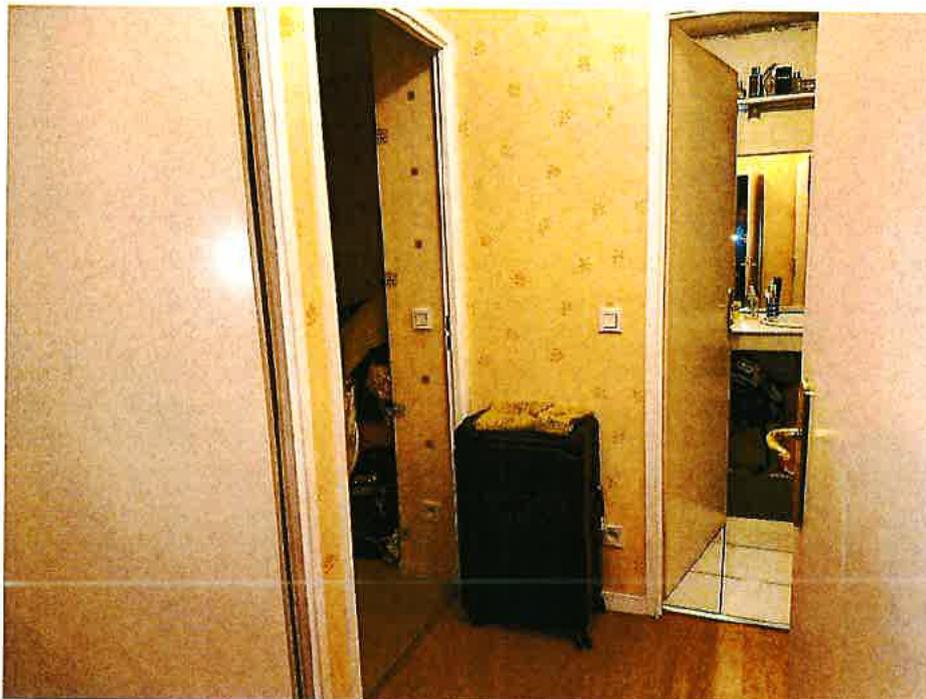
PARTIE NUIT : PETIT HALL :

L'accès se réalise par une porte isoplane en état d'usage.

Sol : le sol st recouvert de linoléum en état d'usage.

Murs : les murs sont recouverts de papier peint en état d'usage.

Plafond : le plafond est recouvert de peinture en état d'usage.

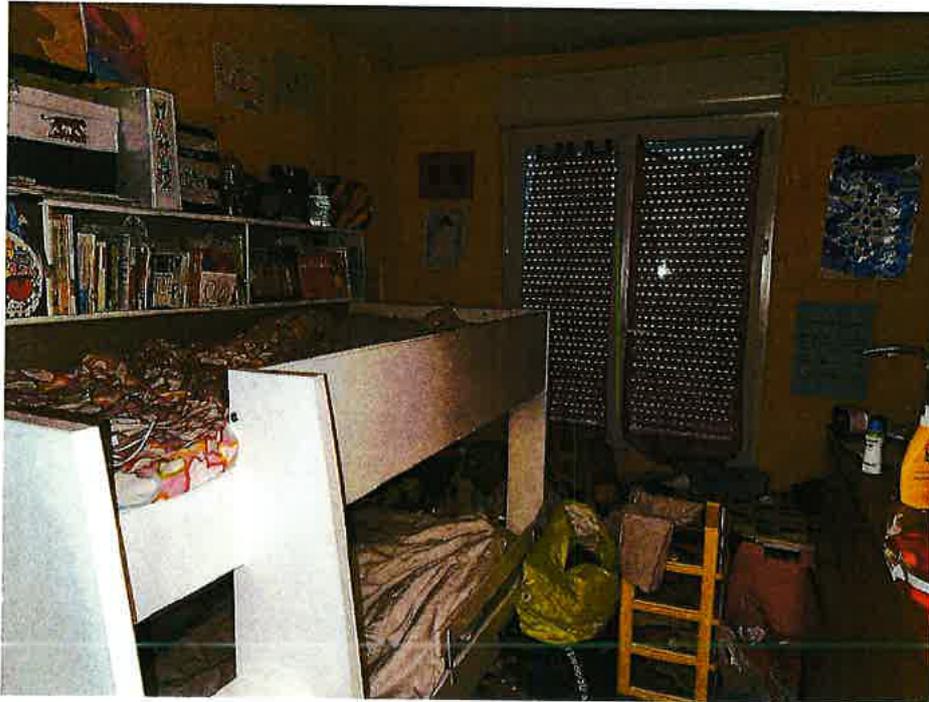
CHAMBRE N°1 :

L'accès se réalise par une porte isoplane en bois en état d'usage.

Sol : le sol est recouvert de moquette usagée.

Murs : les murs sont recouverts de papier peint en état d'usage.
Présence d'un placard deux portes coulissantes cassées.

Plafond : le plafond est recouvert de peinture en état d'usage.

Fenêtre : présence d'une fenêtre double vantaux ouvrante double vitrage en PVC en état d'usage avec volets roulants mécaniques en PVC en état d'usage.

Généralités : présence d'un radiateur en état d'usage.

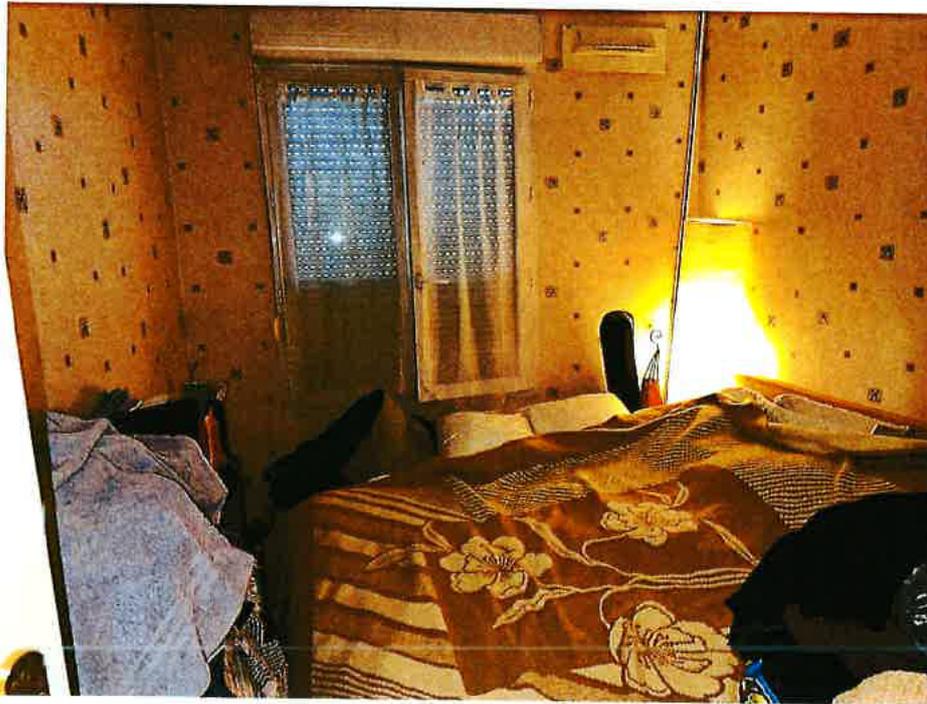
CHAMBRE N°2 :

L'accès se réalise par une porte isoplane en bois en état d'usage.

Sol : le sol est recouvert de moquette usagée.

Murs : les murs sont recouverts de papier peint en état d'usage.
Présence d'un placard deux portes coulissantes cassées.

Plafond : le plafond est recouvert de peinture en état d'usage.

Fenêtre : présence d'une fenêtre double vantaux ouvrante double vitrage en PVC en état d'usage avec volets roulants mécaniques en PVC en état d'usage.

Généralités : présence d'un radiateur en état d'usage.

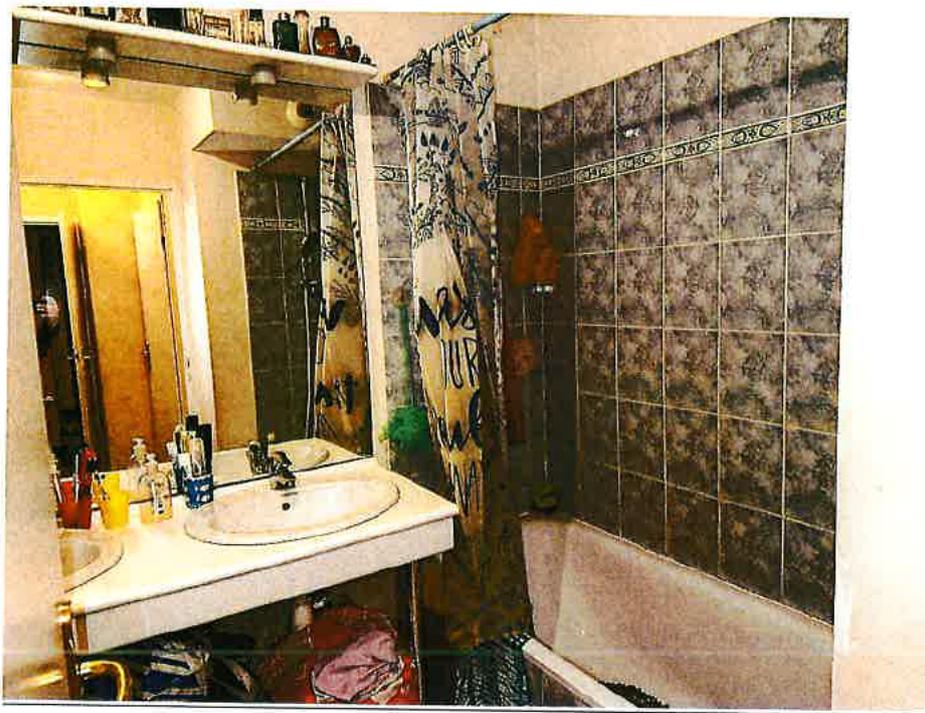
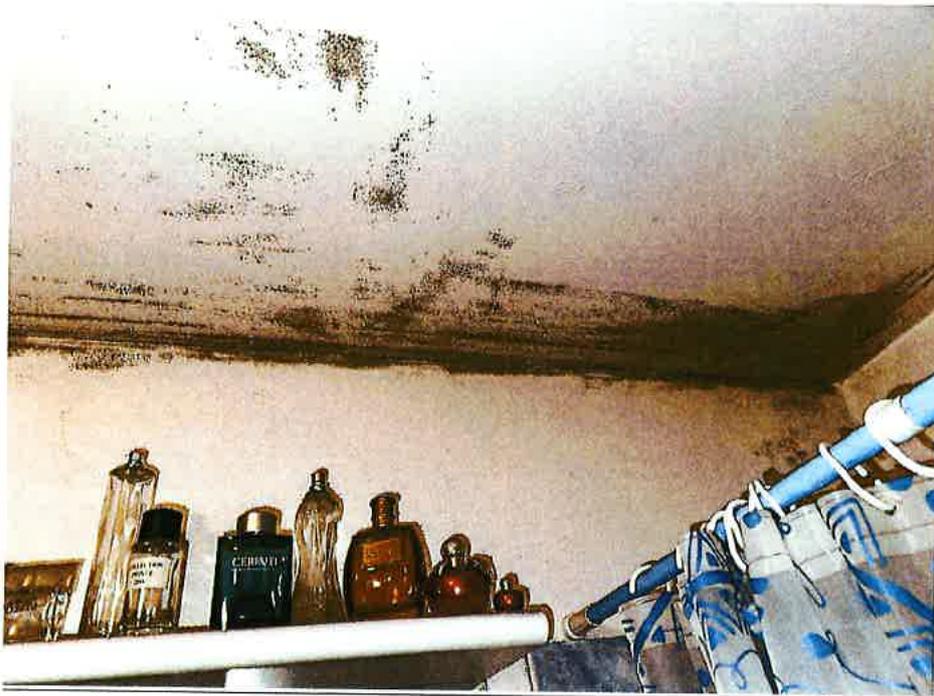
SALLE DE BAINS :

L'accès se réalise par une porte isoplane en bois en état d'usage.
La pièce est aveugle.

Sol : le sol est recouvert de carrelage en état d'usage.

Murs : les murs sont recouverts de peinture en état d'usage et de carrelage en état d'usage aux droits de la baignoire.

Plafond : le plafond est recouvert de peinture en mauvais état d'usage avec présence de moisissure.

Généralités : présence d'une baignoire en état d'usage, de deux vasques avec miroir et bandeau lumineux en état d'usage.
