Procès-verbal de **Constat**

**LE LUNDI VINGT NEUF JANVIER
DEUX MILLE VINGT QUATRE,
de 14 heures 30 de 16 heures 30**

1 Rue Carvès 92120 MONTRouGE, en présence de Monsieur CHIERE Jean-Louis, diagnostiqueur au sein de du CABINET PAILLARD et de Monsieur DJIJELLI Mohamed, locataire de l'ensemble immobilier saisi.

Lot 26 et lot 27: un appartement au premier étage

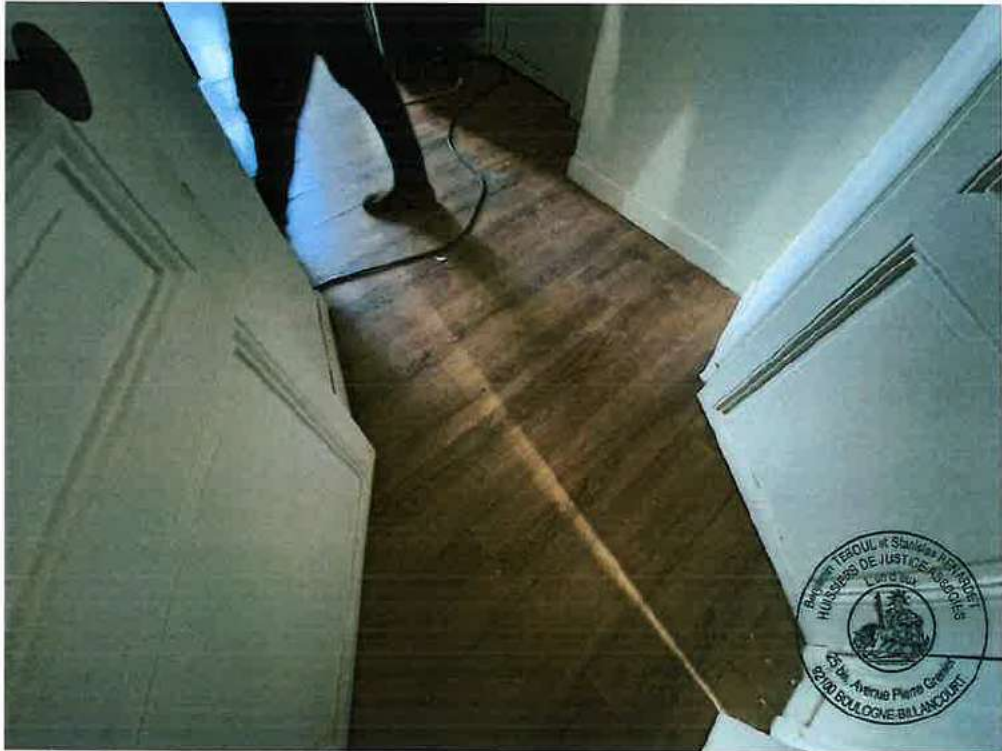
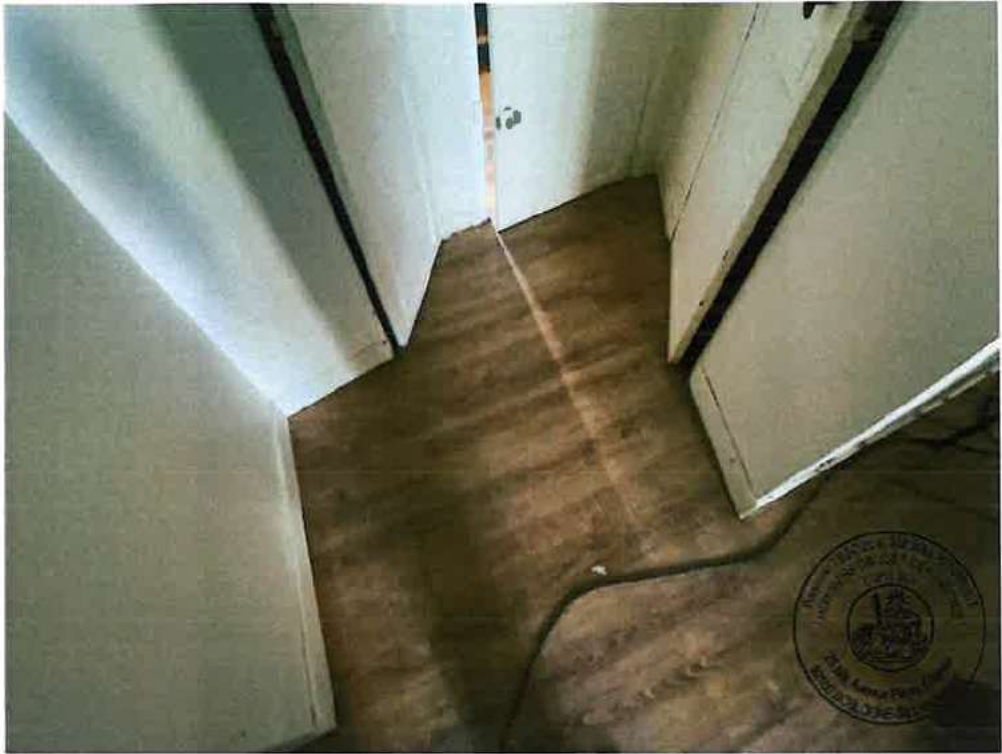
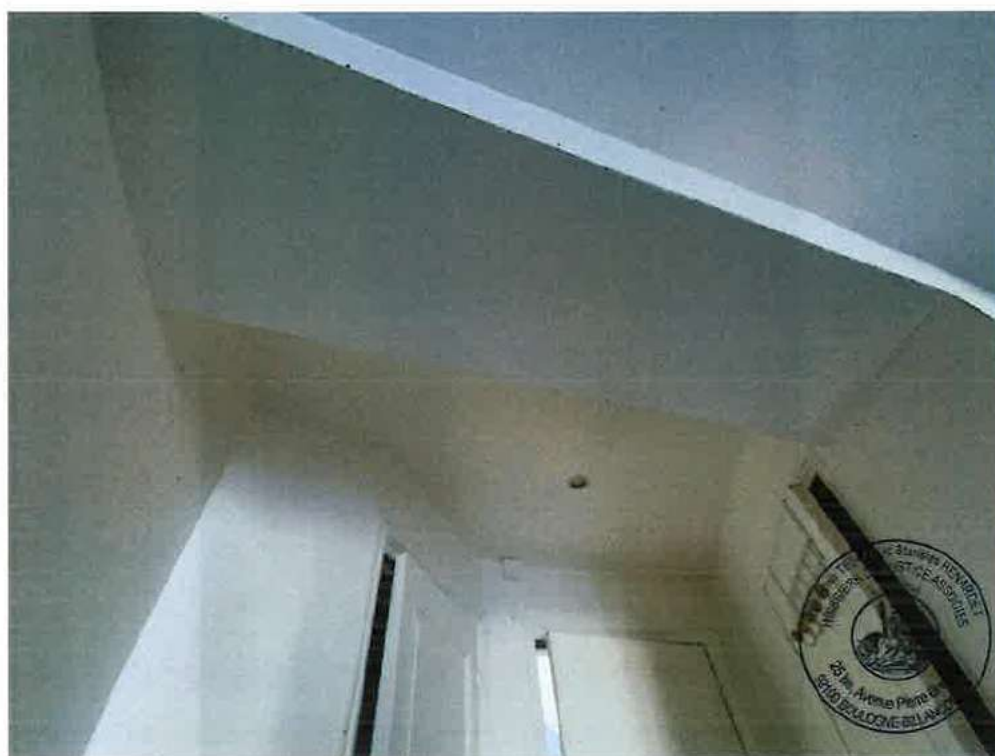
Entrée

L'accès se réalise par une porte en bois dont le revêtement peinture est usagé . Le béquillage est en état de fonctionnement.

Le sol est recouvert d'un parquet à l'état d'usage.

Les murs sont recouverts d'un revêtement peinture à l'état d'usage.

Le plafond est recouvert d'un revêtement peinture à l'état d'usage.

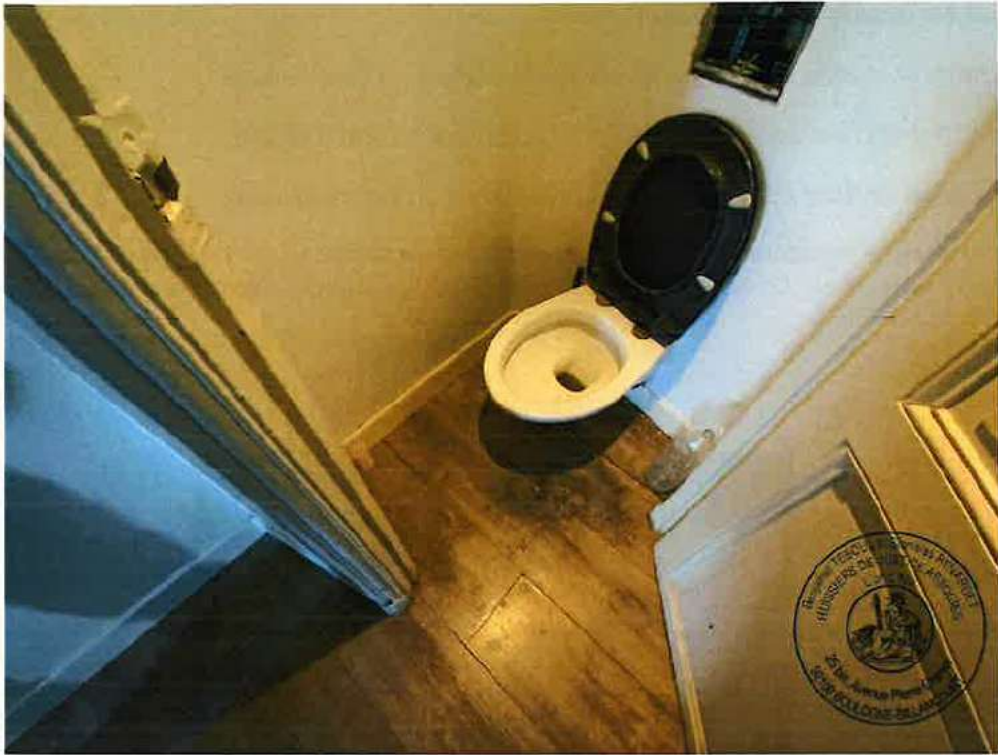
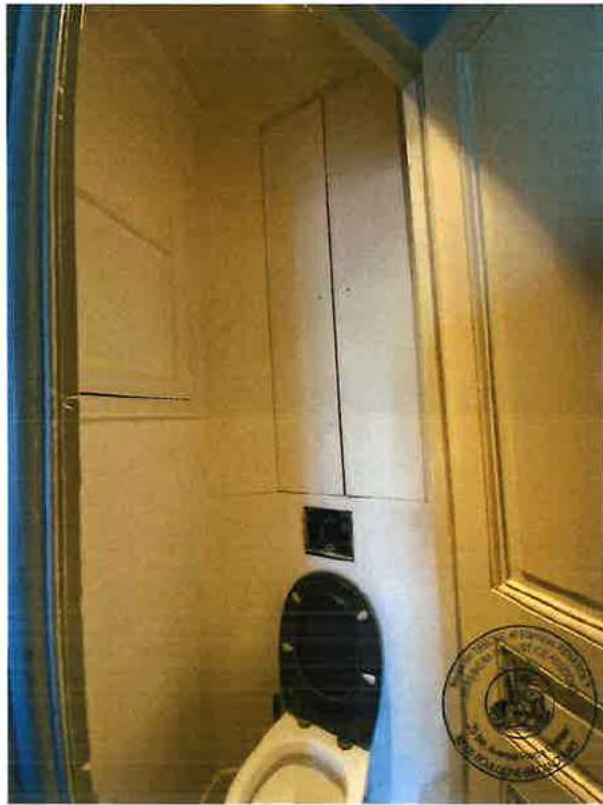
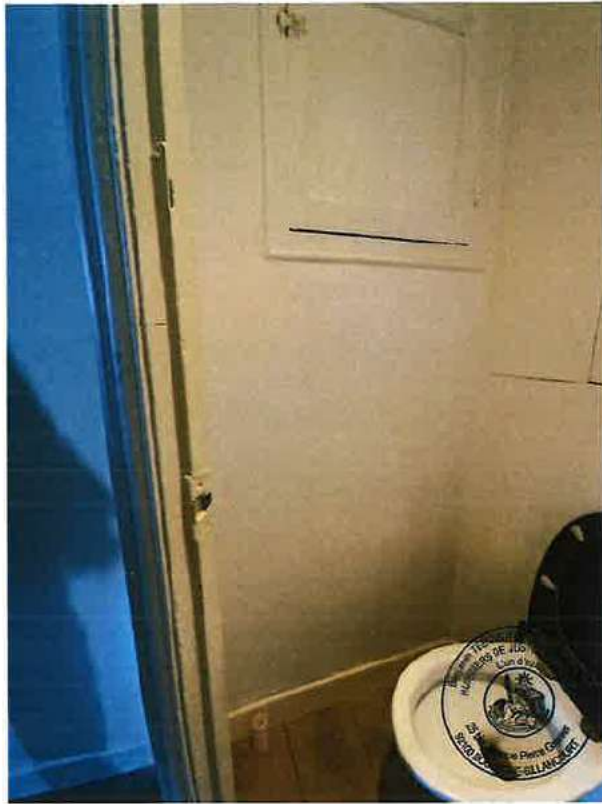
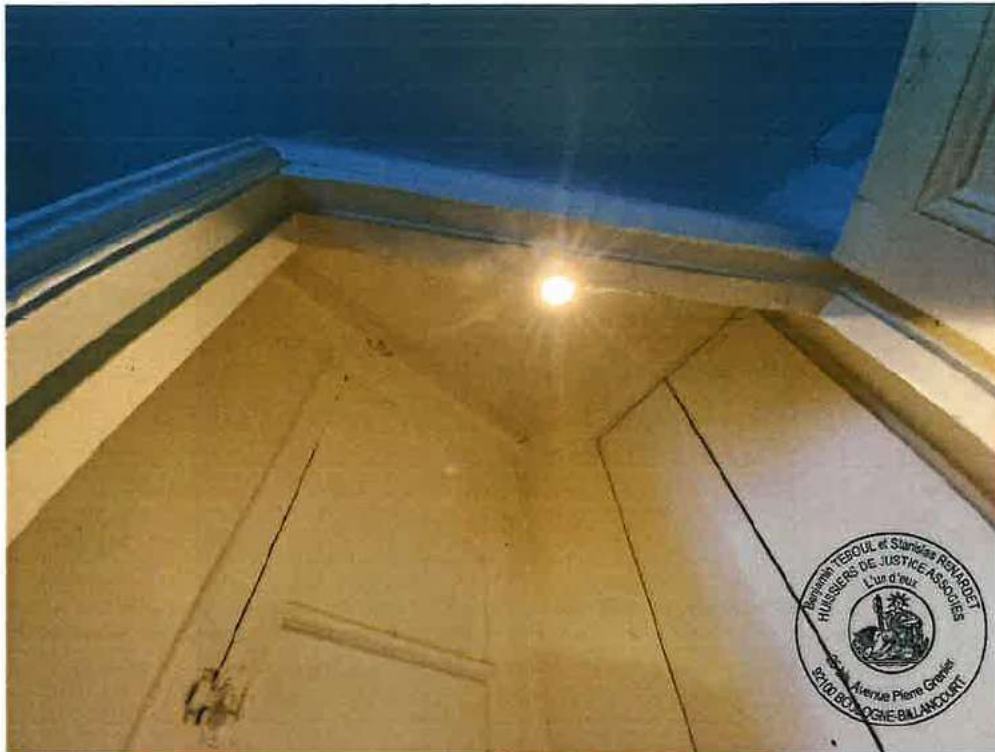
Wc

L'accès se réalise par une porte en bois dont le revêtement peinture est à l'état d'usage.
À noter l'absence de poignée.

Le sol est recouvert d'un parquet usagé.

Au niveau des équipements, je peux constater la présence d'une cuvette de toilette avec abattant encrassée. Le bouton poussoir est cassé. La chasse d'eau n'a pas été testée.

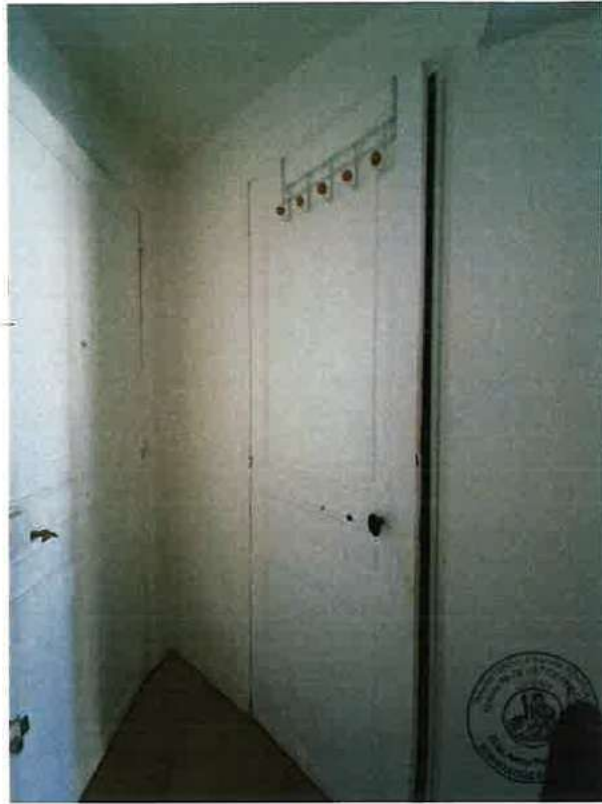
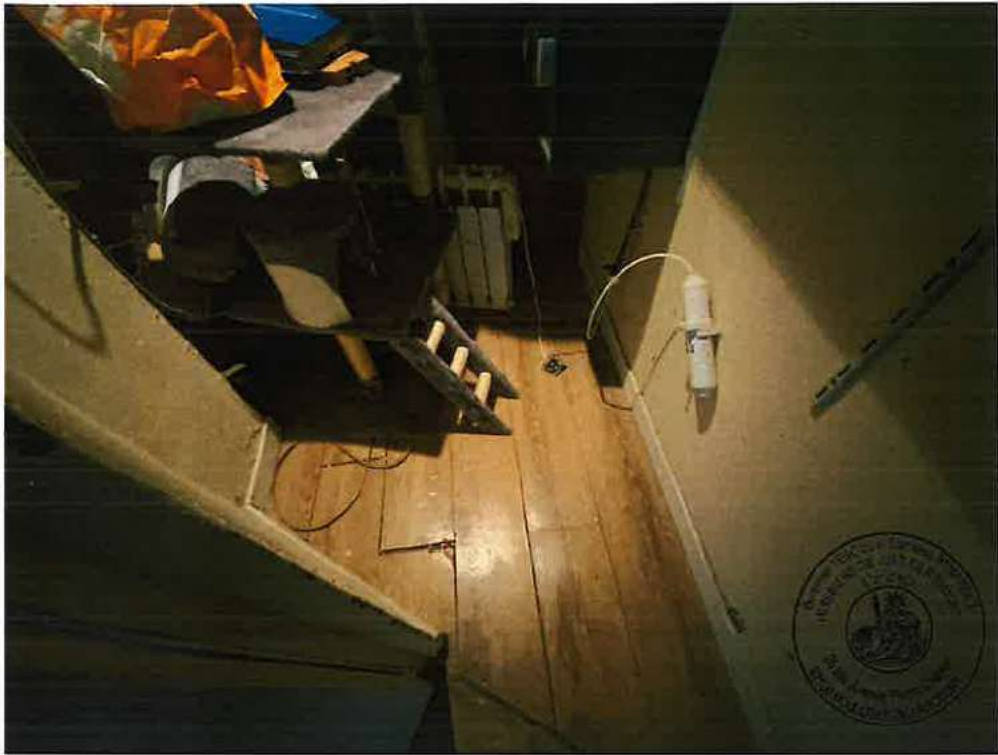
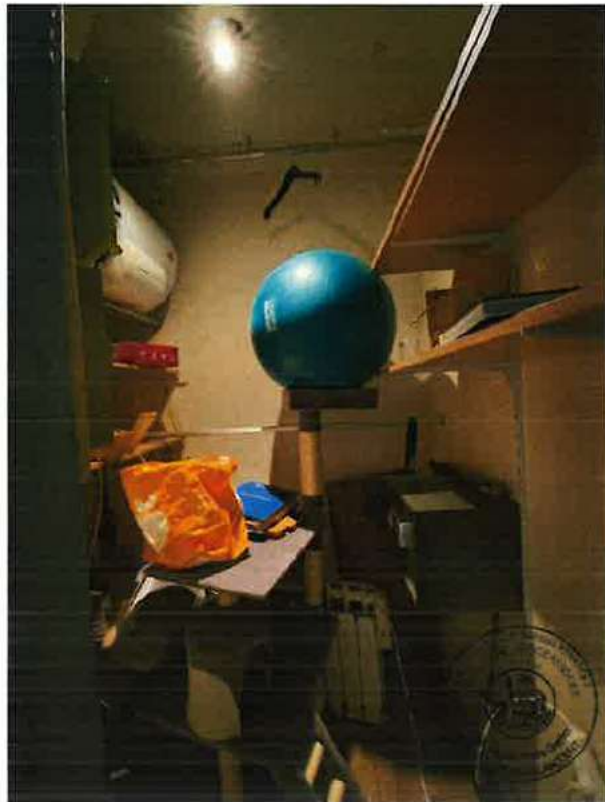
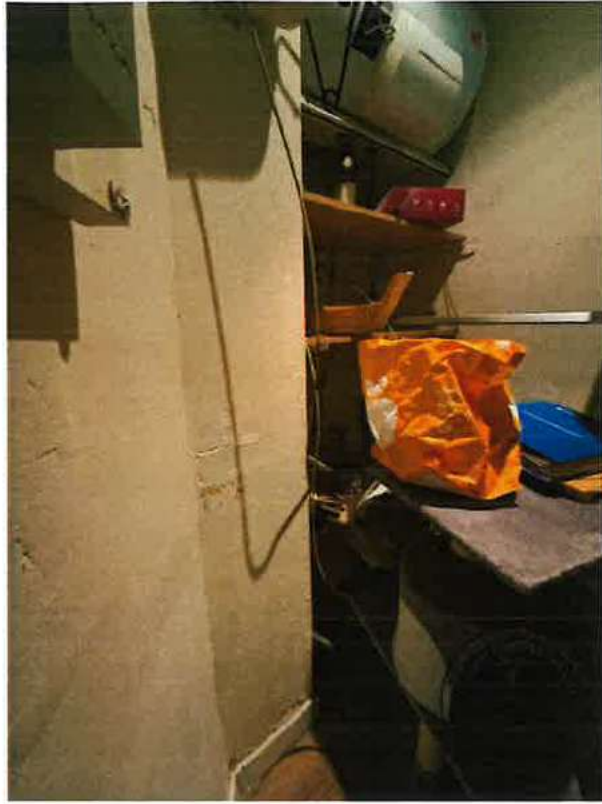
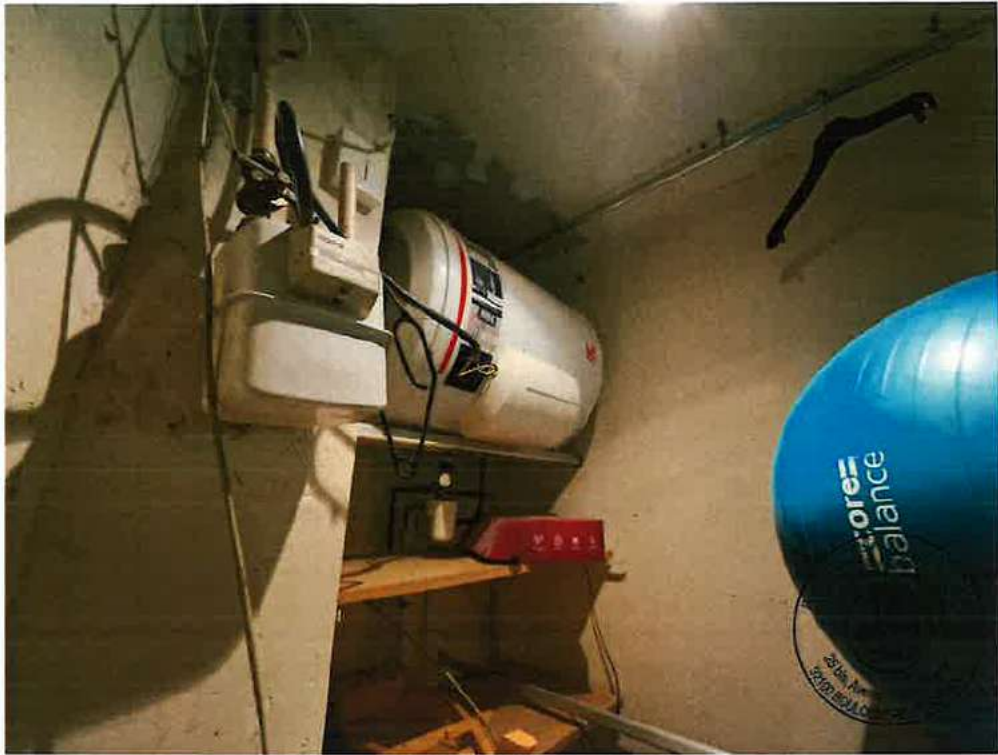
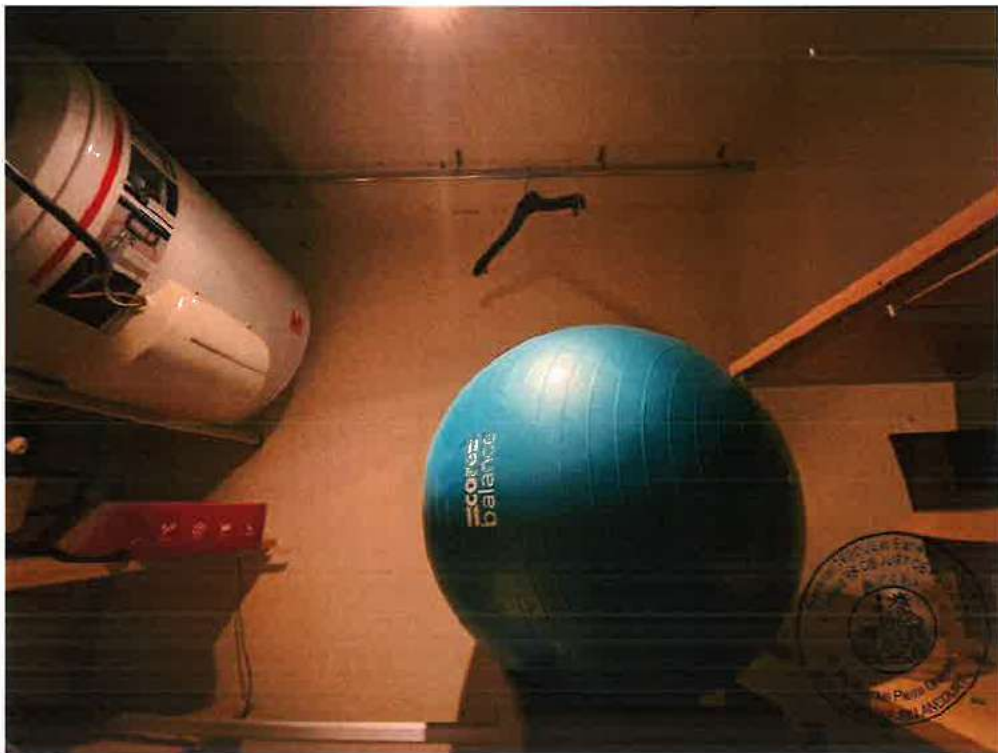
Cagibi

L'accès se réalise par une porte en bois dont le revêtement peinture ancien. À noter que le revêtement se délite à plusieurs endroits, au niveau du chambranle de porte. Le béquillage est en état de fonctionnement.

Le sol est recouvert d'un parquet en mauvais état.

Les murs sont recouverts d'un revêtement peinture ancien.

Le plafond est recouvert d'un revêtement peinture ancien.

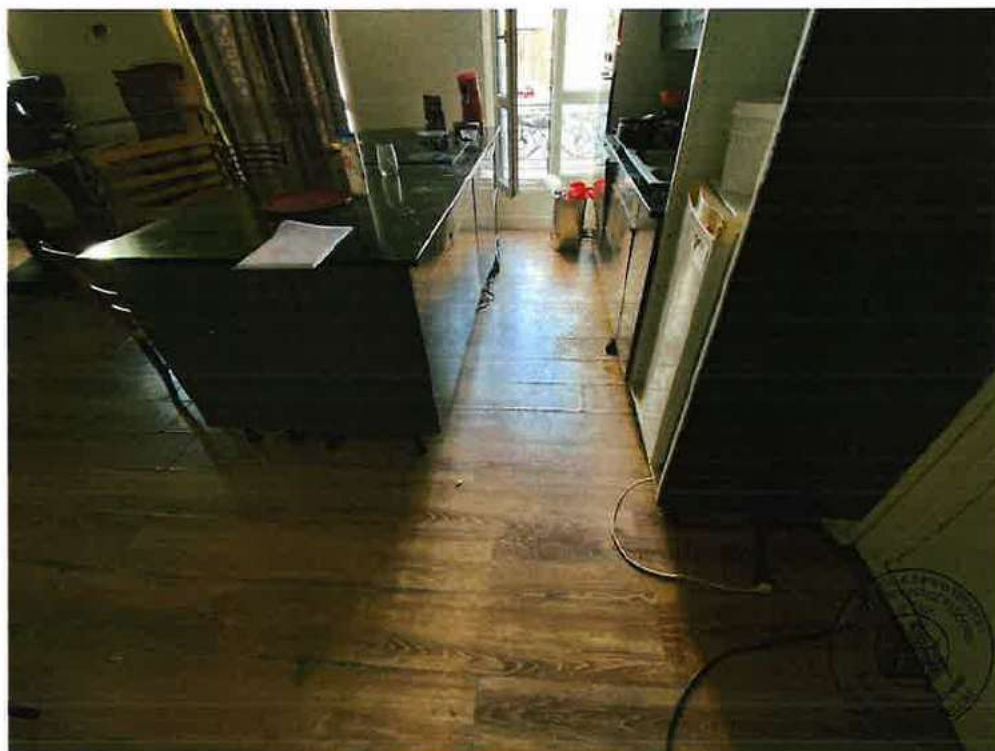
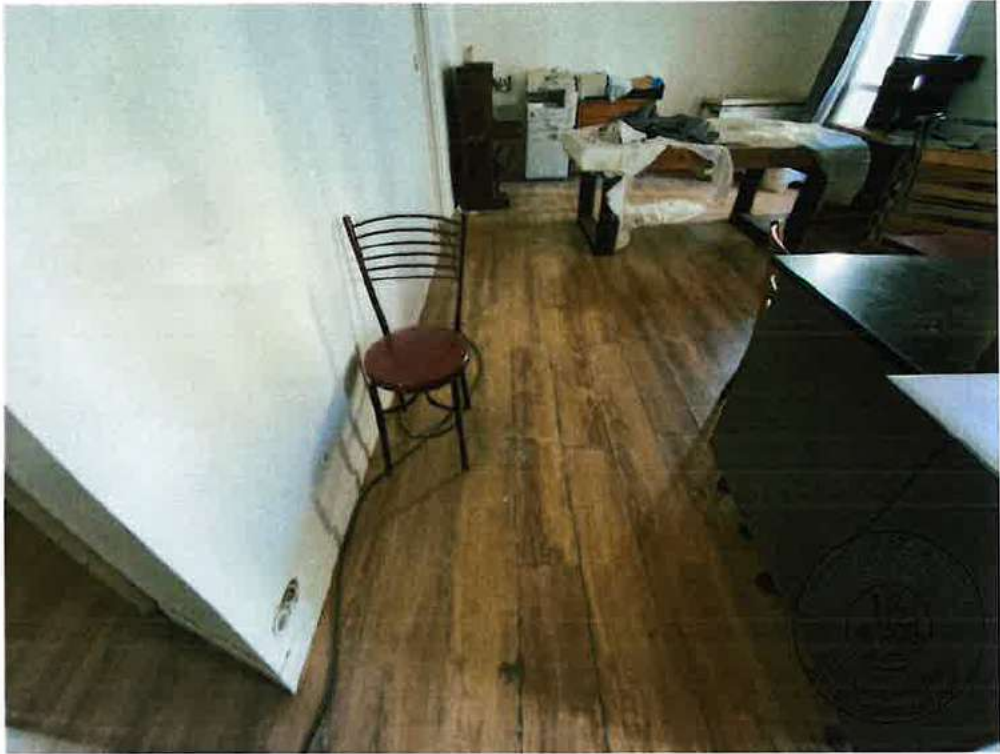
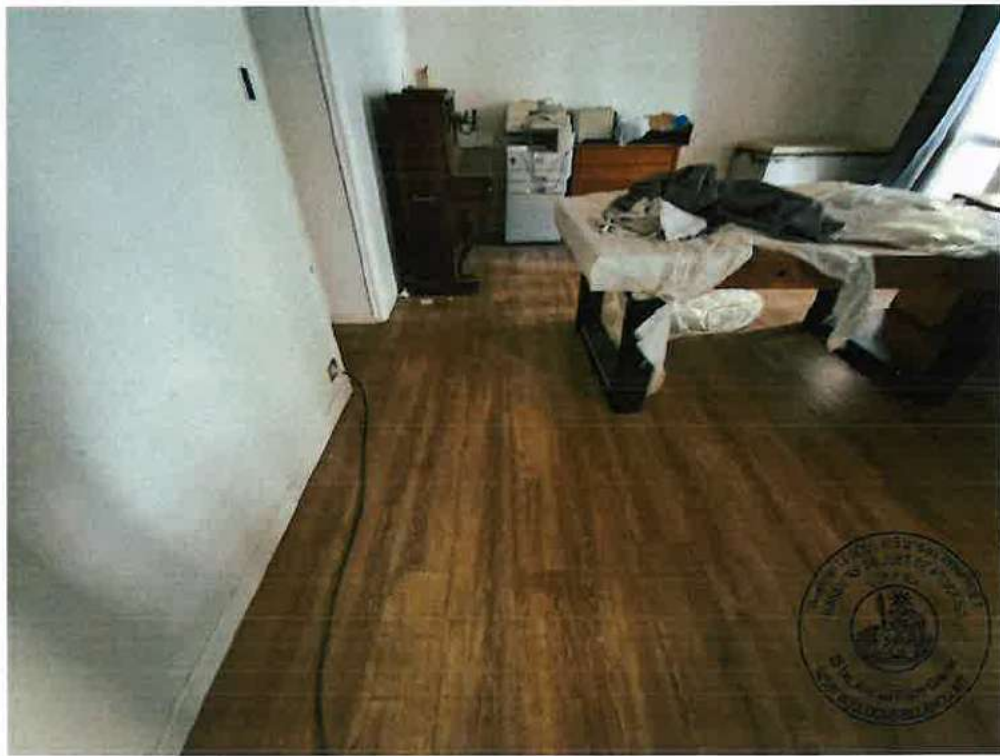
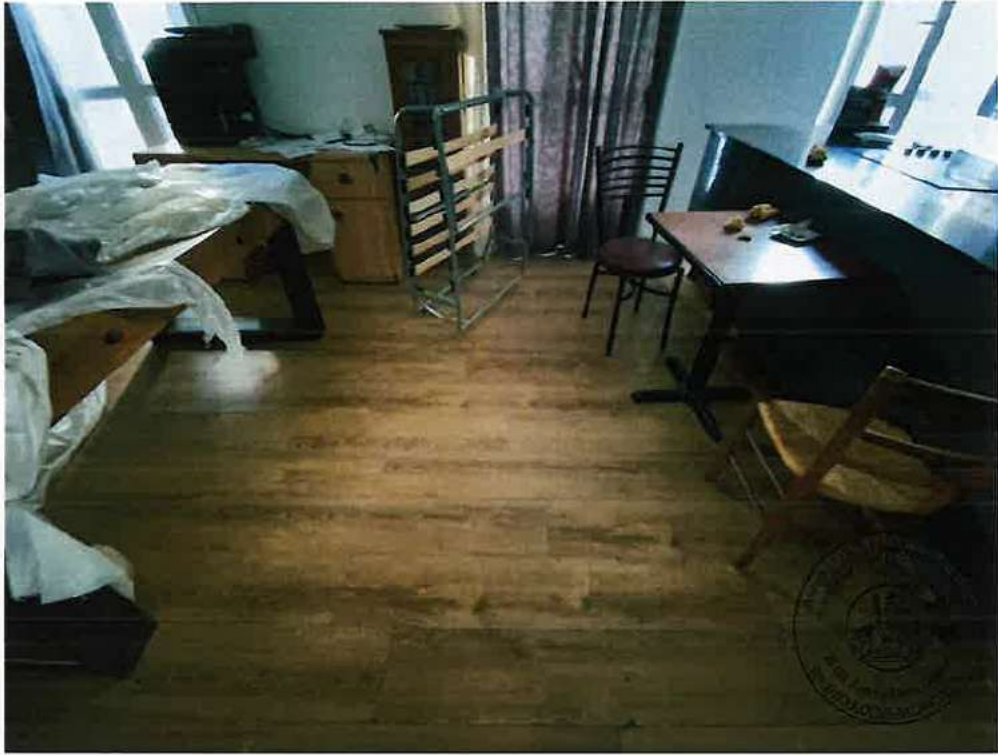
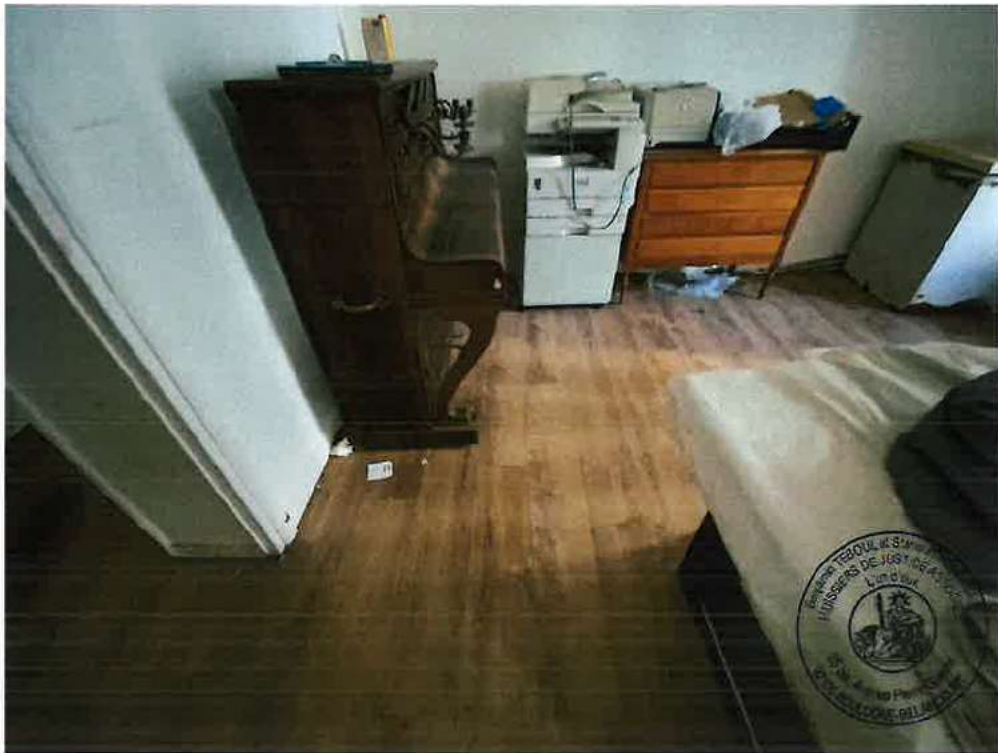
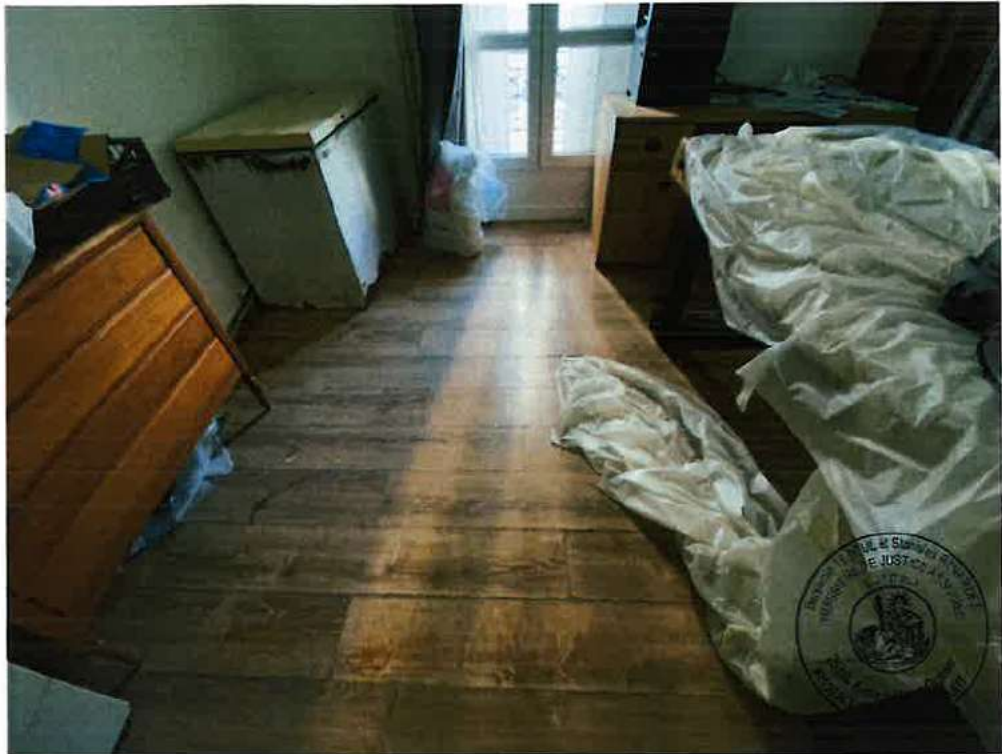
Pièce principale

Le sol est recouvert d'un parquet en mauvais état.

Les murs sont recouverts d'un revêtement peinture à l'état d'usage mais sales.

Le plafond est recouvert d'un revêtement peinture encrassé.

L'éclairage naturel est assuré par la présence de trois fenêtres vantaux, PVC, double vitrage, sales dont le béquillage est en état de fonctionnement.

Au niveau des équipements, côté cuisine, je peux constater la présence d'un meuble de cuisine, constitué de plusieurs placards et tiroirs évier. Inox double bac et lave vaisselle. Le tout est encrassé. En face, je peux constater la présence d'un îlot central, constitué de placard, plaque vitrocéramique Quatre feux avec au-dessus une hotte. Le tout est encrassé.

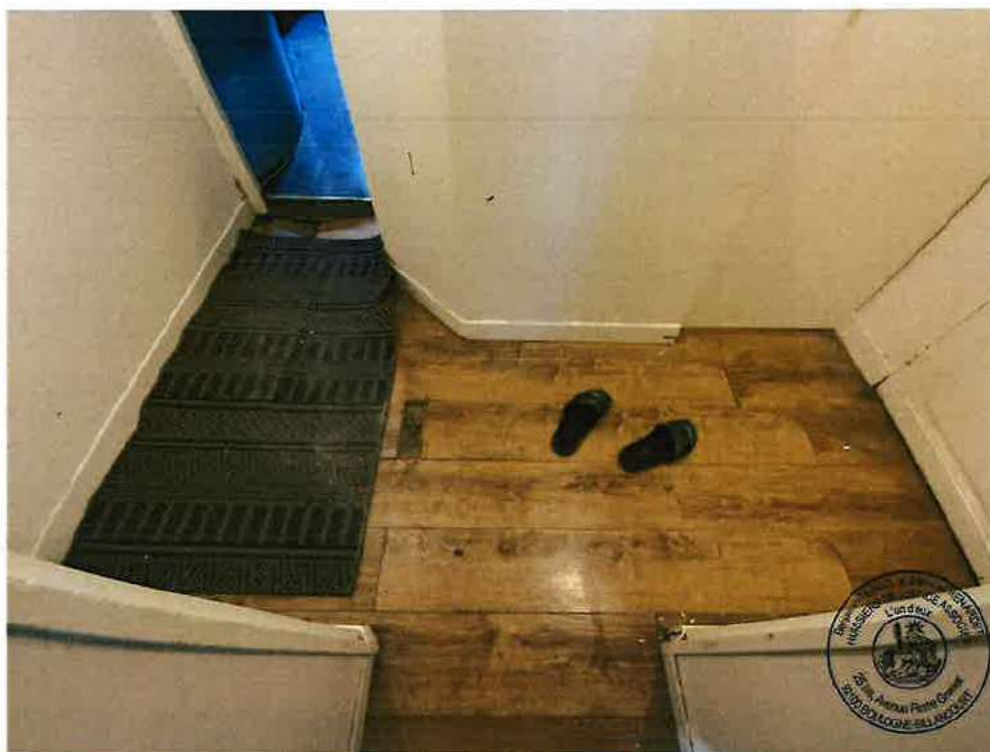
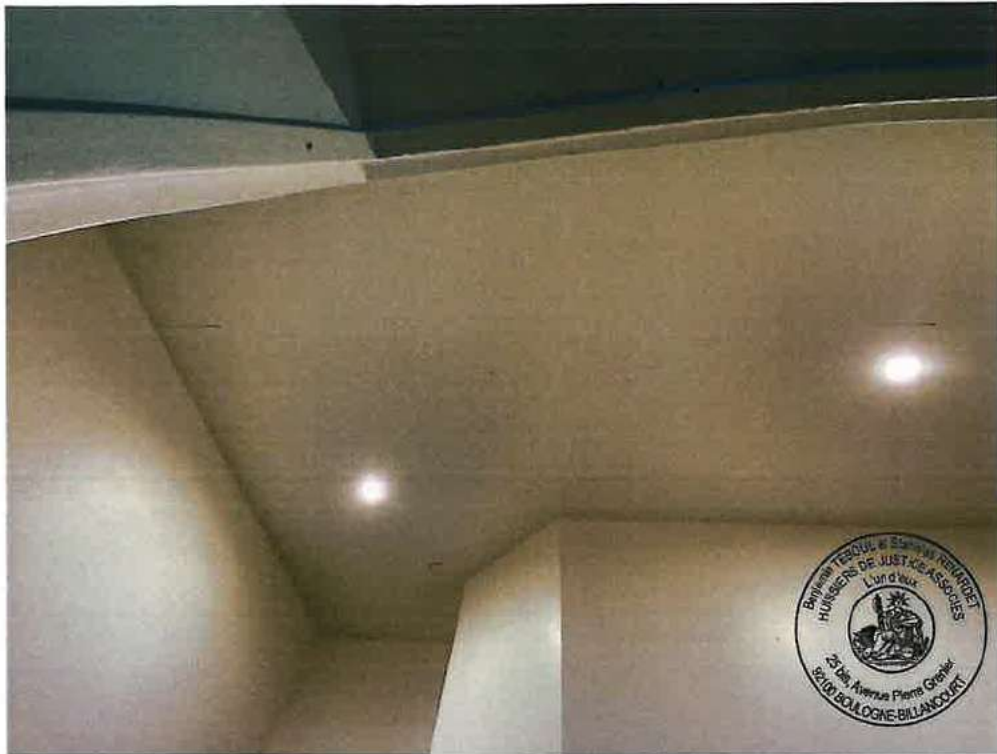
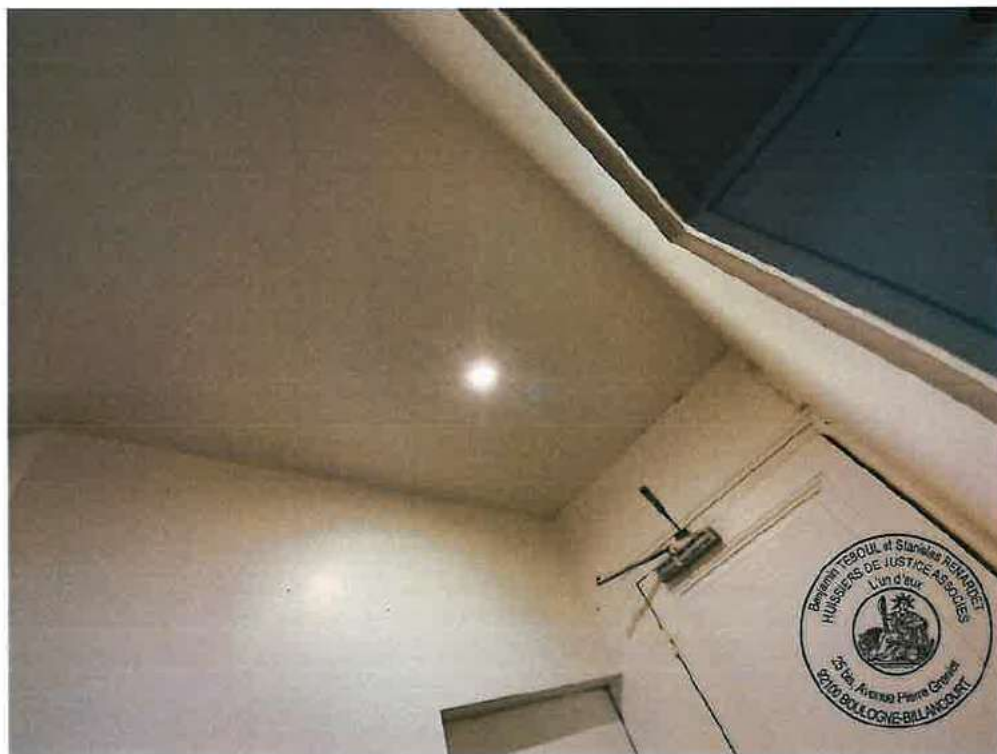
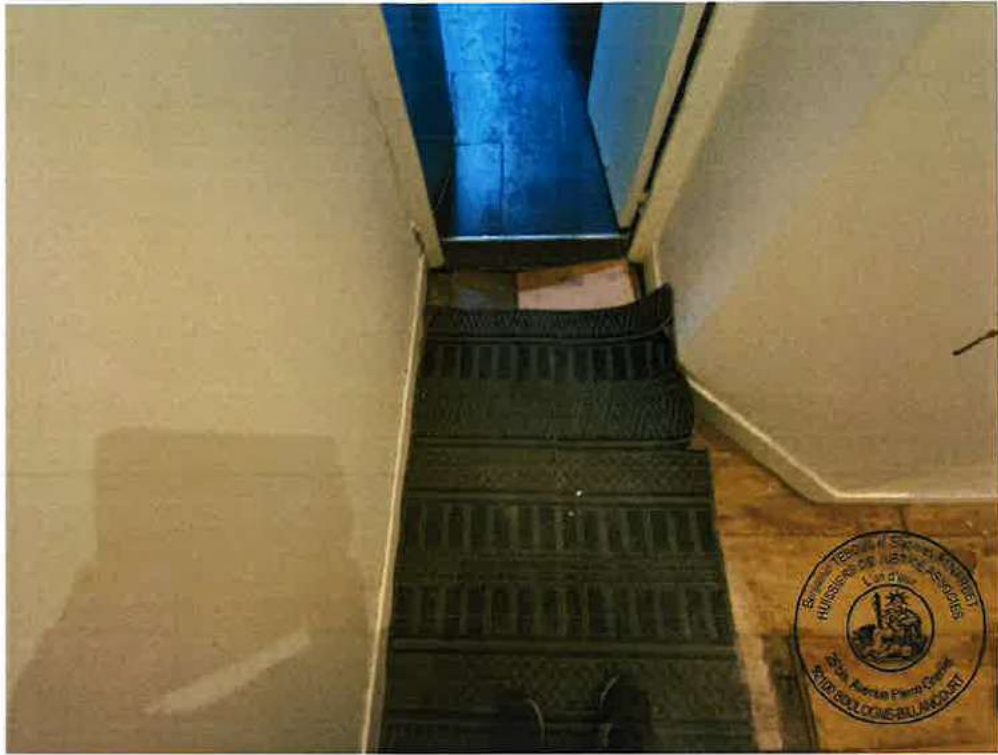
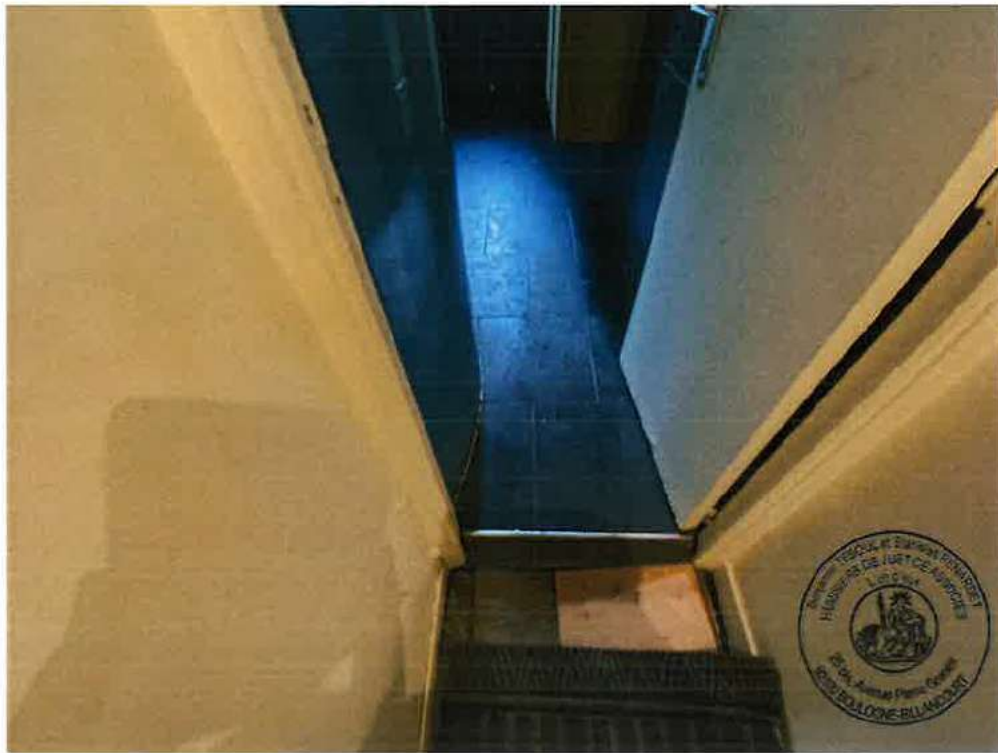
Palier

Le sol est recouvert d'un parquet en mauvais état. À noter qu'il se dérober totalement devant l'entrée de la salle d'eau.

Les murs sont recouverts d'un revêtement peinture salle.

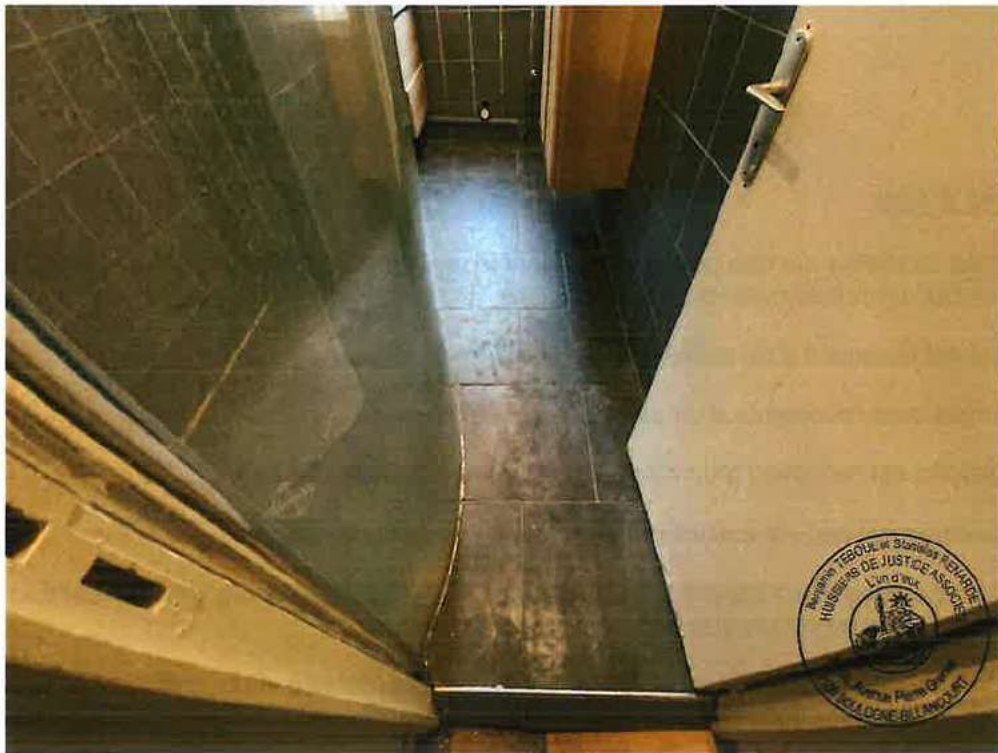
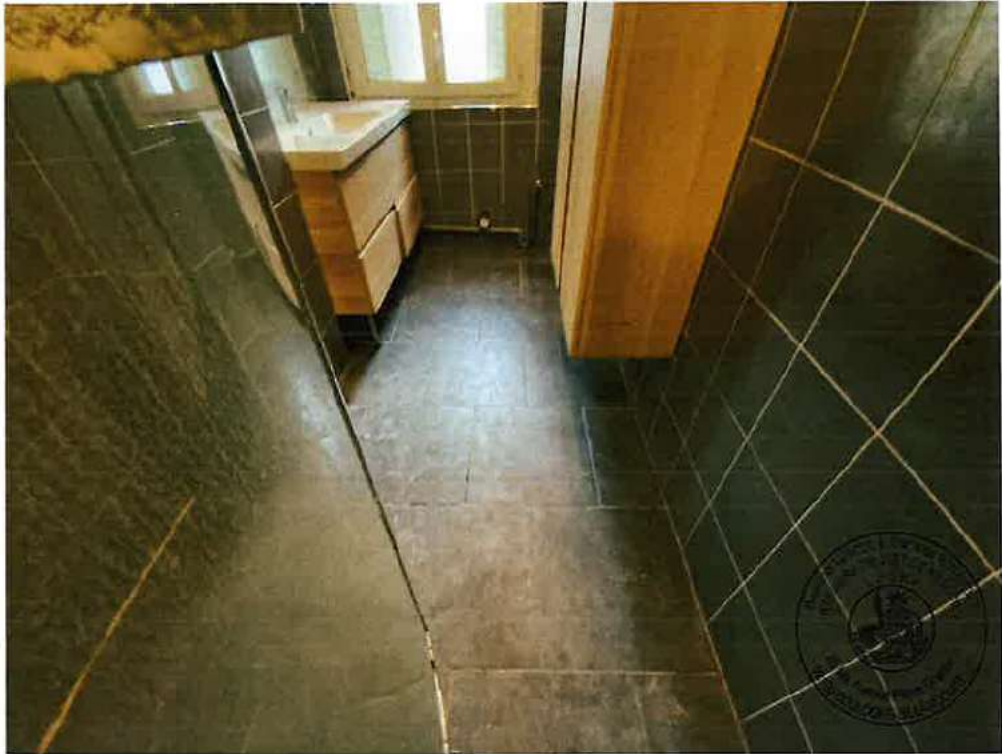
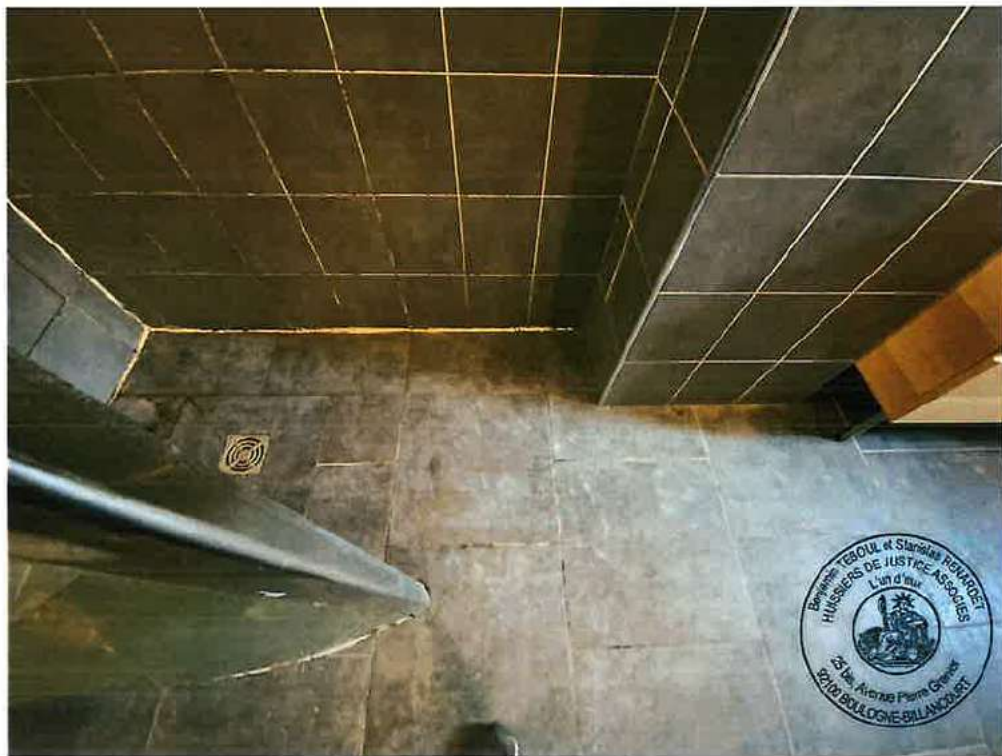
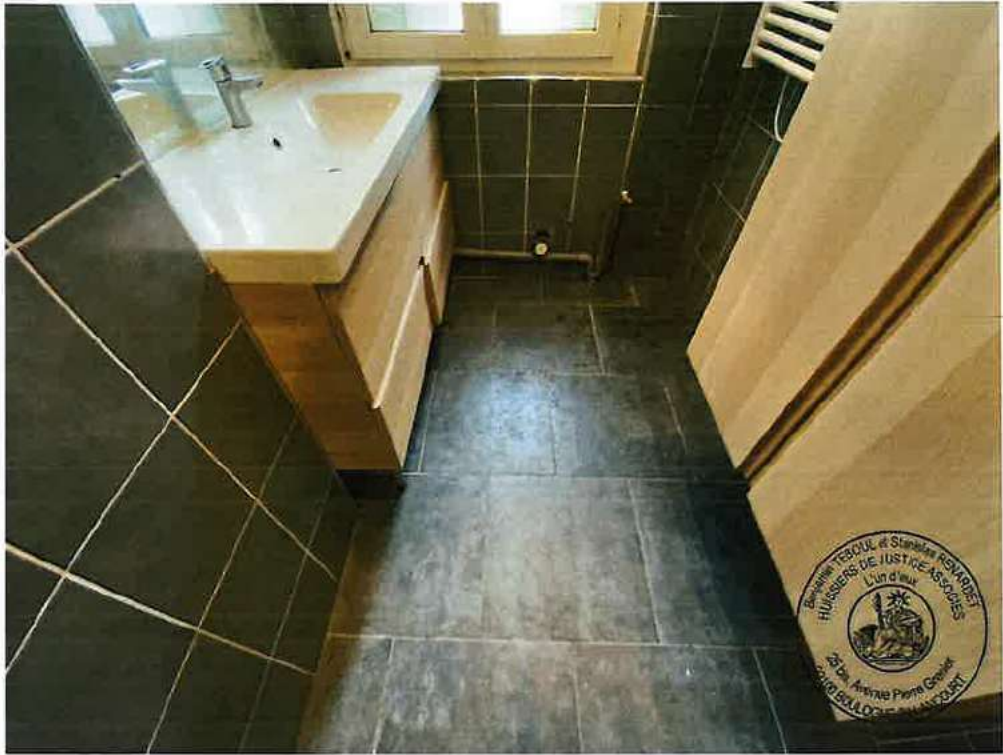
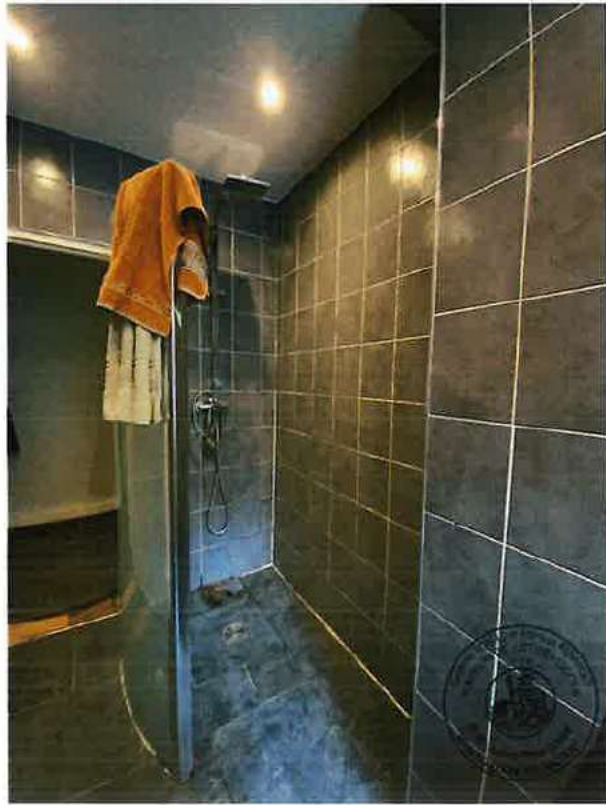
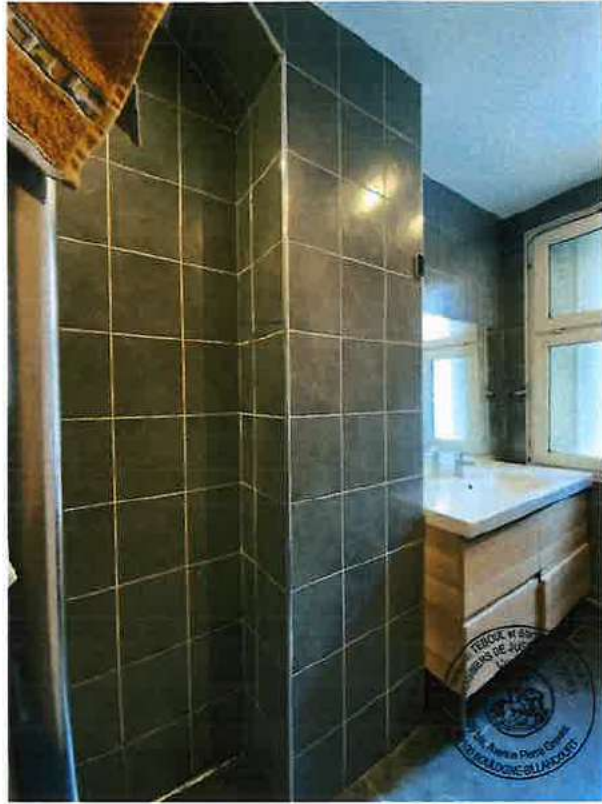
Salle d'eau

L'accès se réalise par une porte en bois dont le revêtement peinture est sale. Le béquillage est en état de fonctionnement.

Le sol est recouvert d'un carrelage encrassé.

Au niveau des équipements, je peux constater la présence d'un chauffe serviette, un meuble de salle de bain, quatre tiroirs à l'état d'usage avancé avec au-dessus un miroir et une douche à l'italienne Dont la robinetterie et les parois sont entartrées.

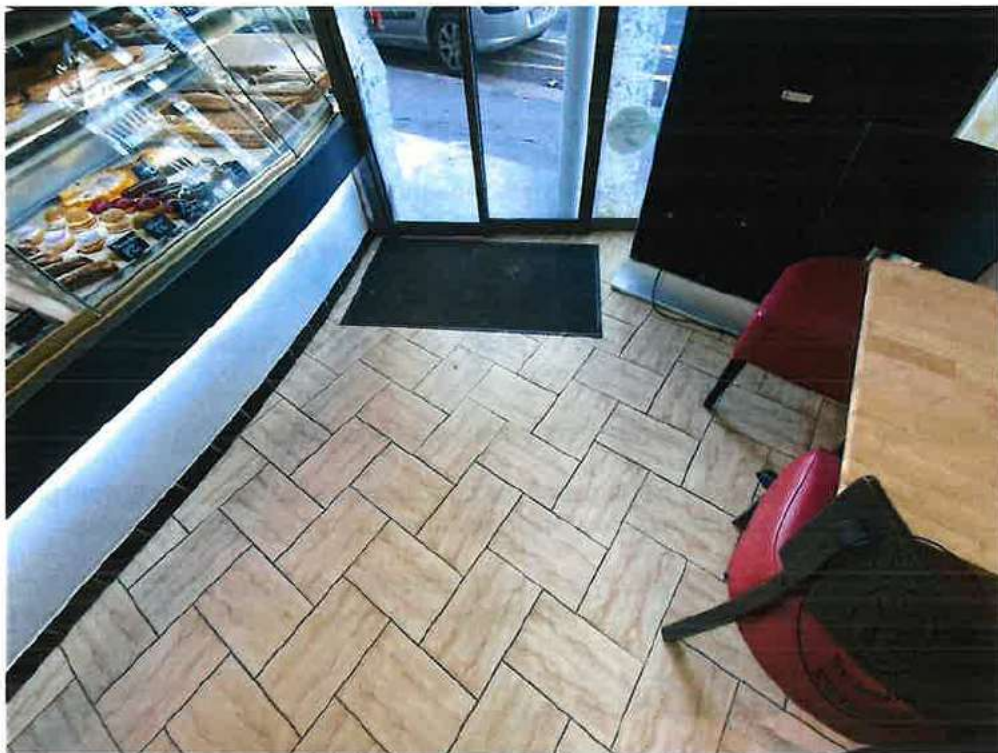
Surface de vente

L'accès se réalise par une porte vitrée coulissante en état de fonctionnement. Une autre porte donne accès aux parties communes dont le revêtement peinture est à l'état d'usage mais sale. Le béquillage est en état de fonctionnement.

Le sol est recouvert d'un carrelage à l'état d'usage. À noter que ce dernier est fissuré par endroits.

L'éclairage artificiel est assuré par la présence de plusieurs spots encastrés, dont plusieurs ne fonctionnent pas ainsi que des suspensions lumineuse et appliques murales.

Je peux enfin constater la présence d'un système de chauffage mais le locataire me déclare que ce dernier ne fonctionne pas.
