Arrière boutique

Lot 4: un logement transformé en réserve

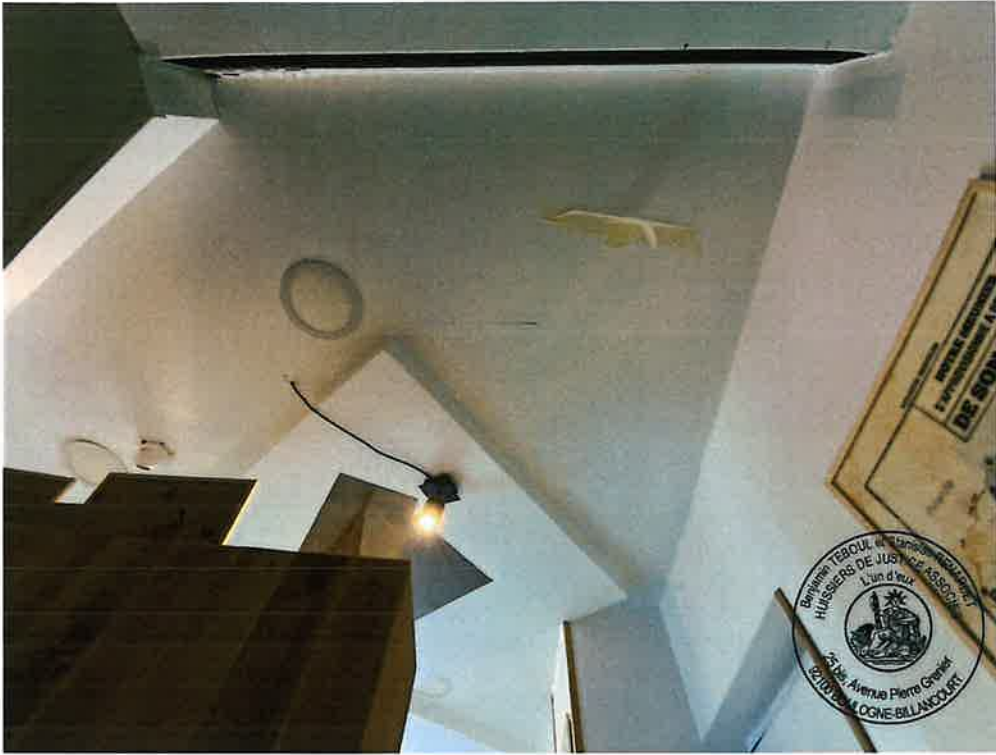
L'accès se réalise par une porte en bois vitrée dont le revêtement peinture sale.

Les murs sont recouverts d'un carrelage et d'un revêtement peinture à l'état d'usage sauf au niveau de l'escalier où le revêtement peinture se délite.

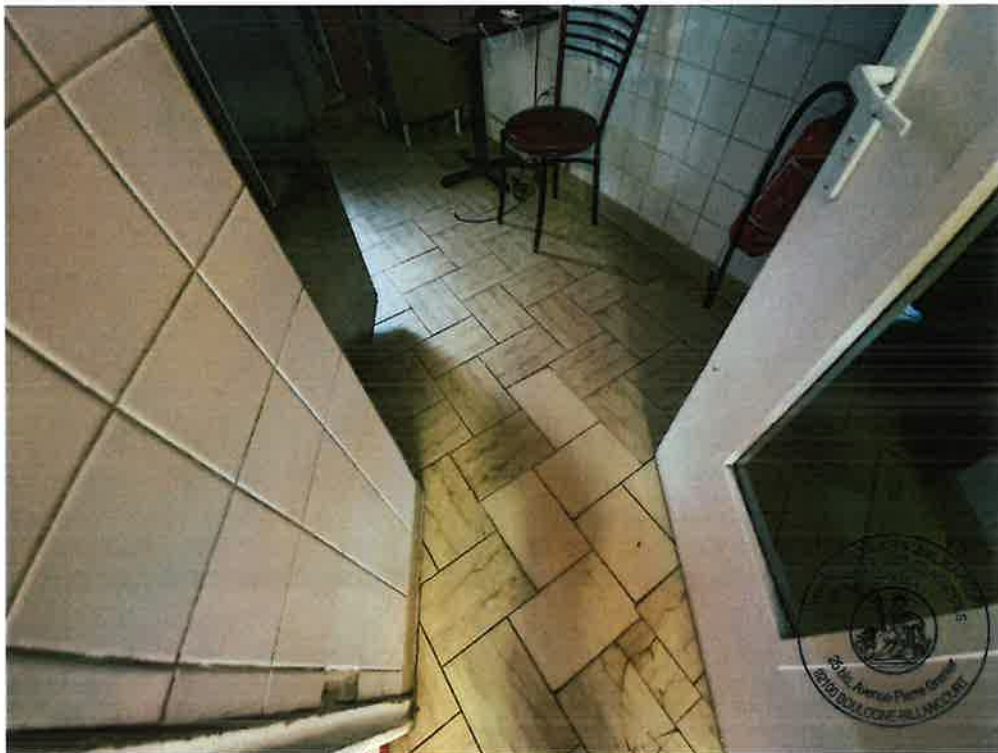
Coin WC/vestiaire

L'accès se réalise par une porte en bois dont le revêtement peinture est sale. A noter l'absence de poignée.

L'éclairage artificiel est assuré par la présence d'un spot encastré qui ne fonctionne pas.

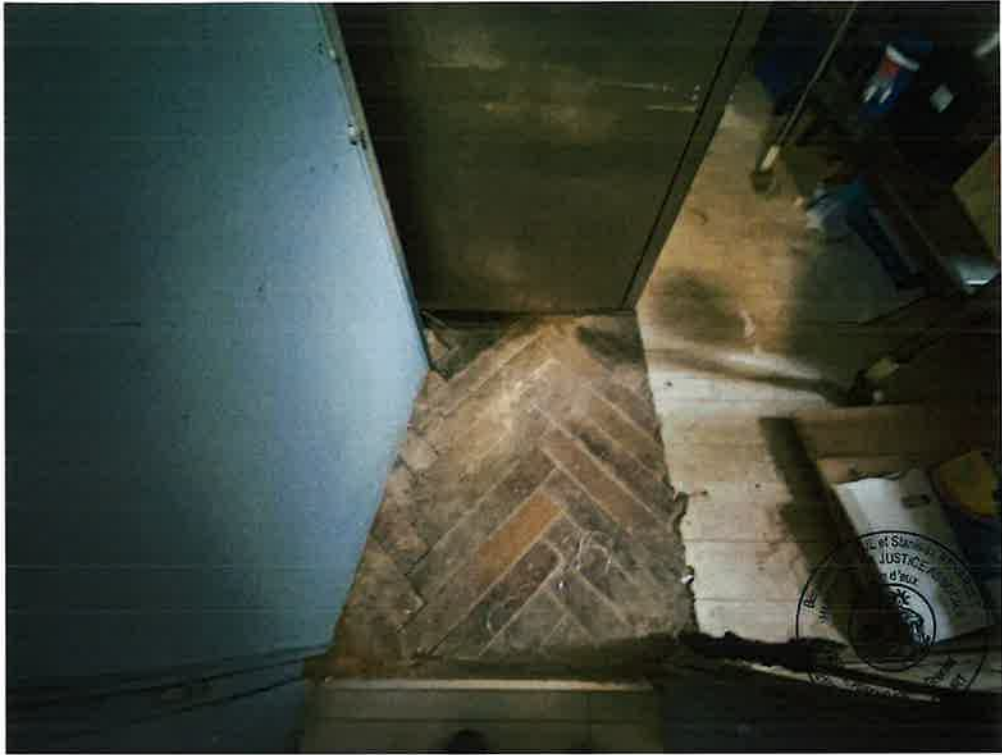
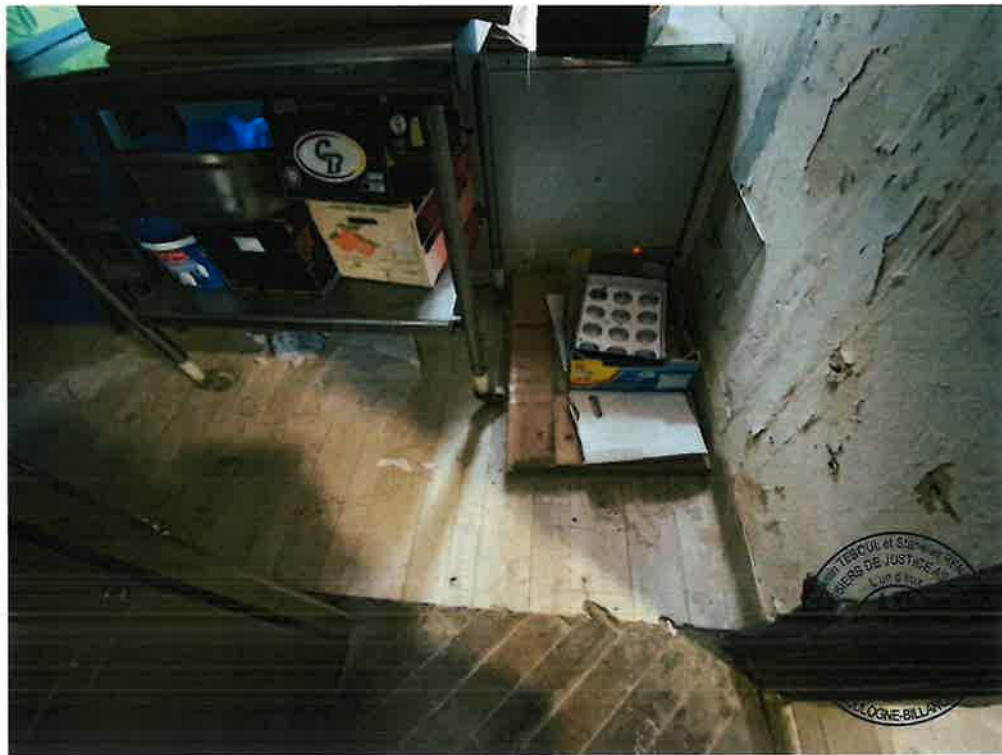
Le local est très encombré.

Le sol est à peine visible mais je peux constater qu'il est constitué de pierres anciennes sur lesquelles ont été posées un revêtement plastifié.

Les murs sont également peu visibles mais je peux constater un revêtement peinture usagé.
