Procès-verbal de **Constat**

**LE LUNDI CINQ FÉVRIER
DEUX MILLE VINGT QUATRE,
à 10 heures 30**

1 Rue Carvès 92120 MONTRouGE, assisté de Monsieur Christophe ROBERT, serrurier et de Monsieur et Madame KIMPE Daniel et Christiane, témoins.

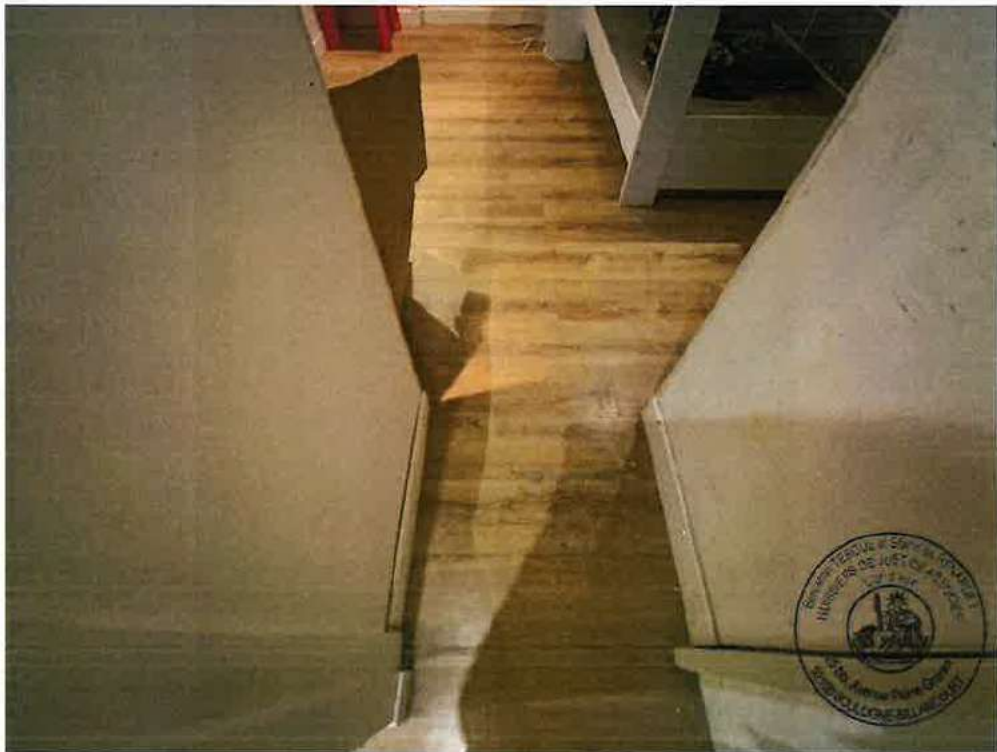
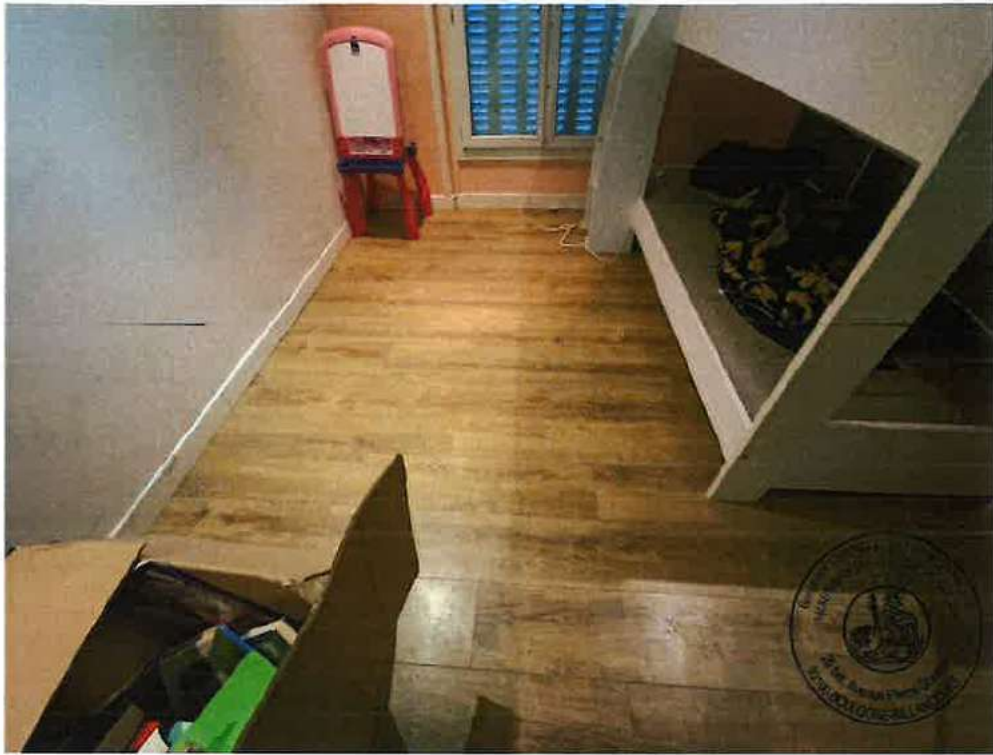
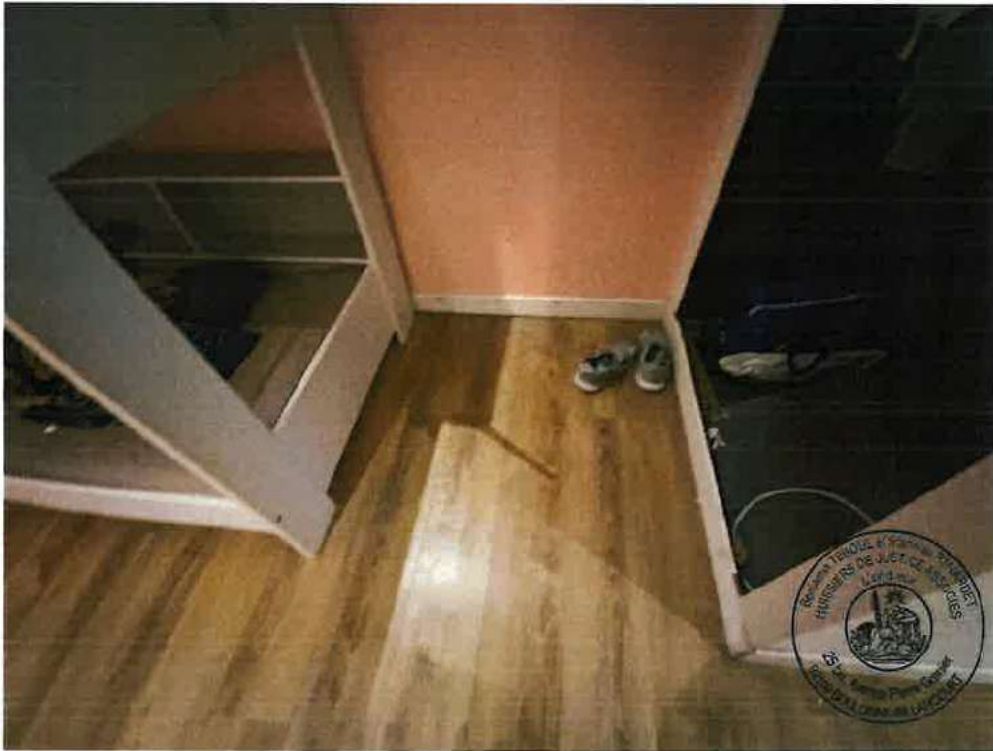
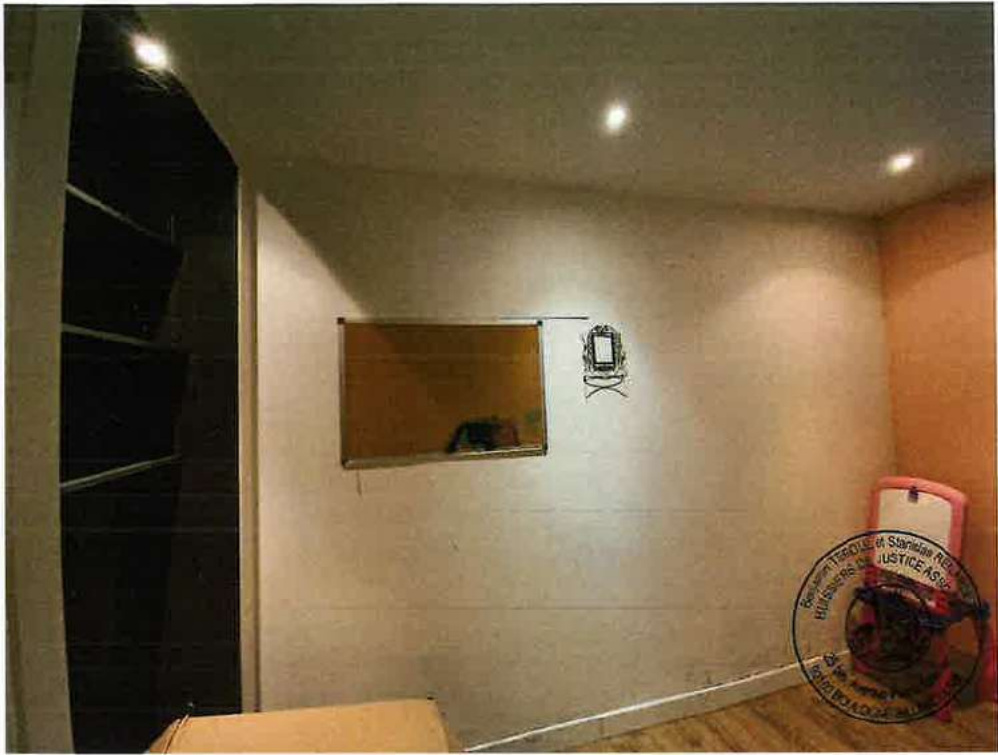
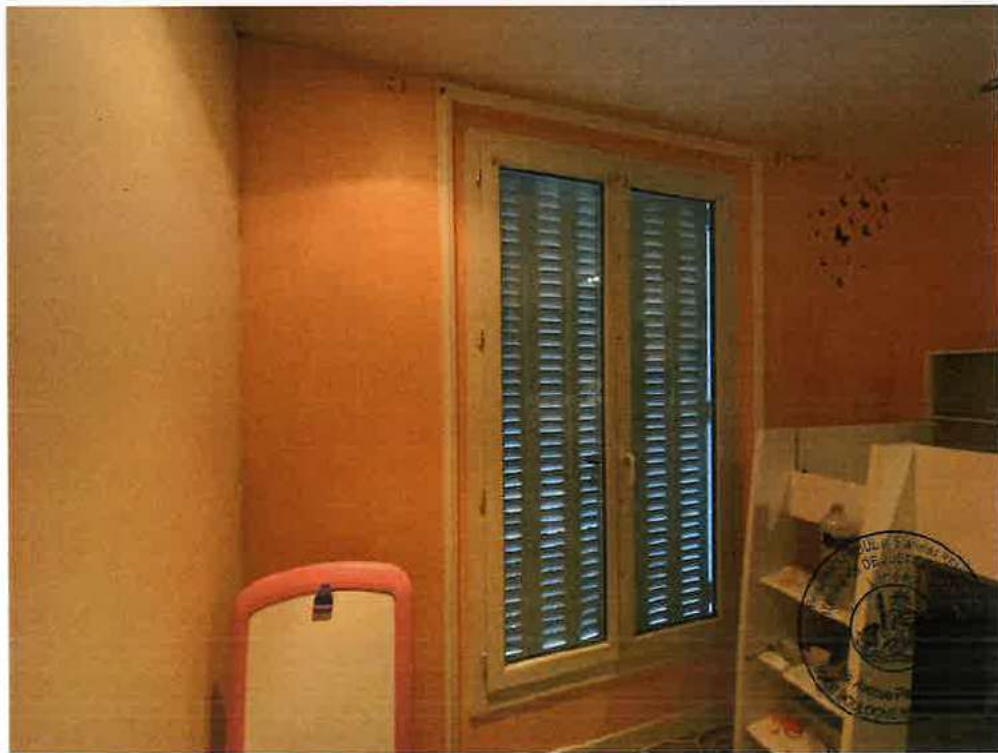
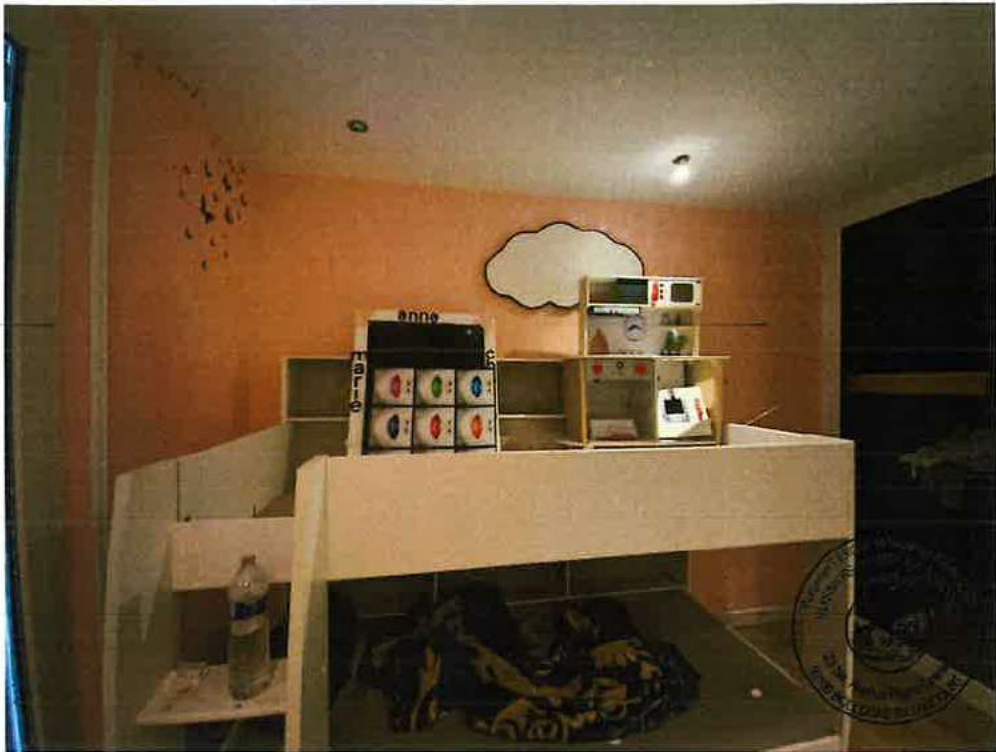
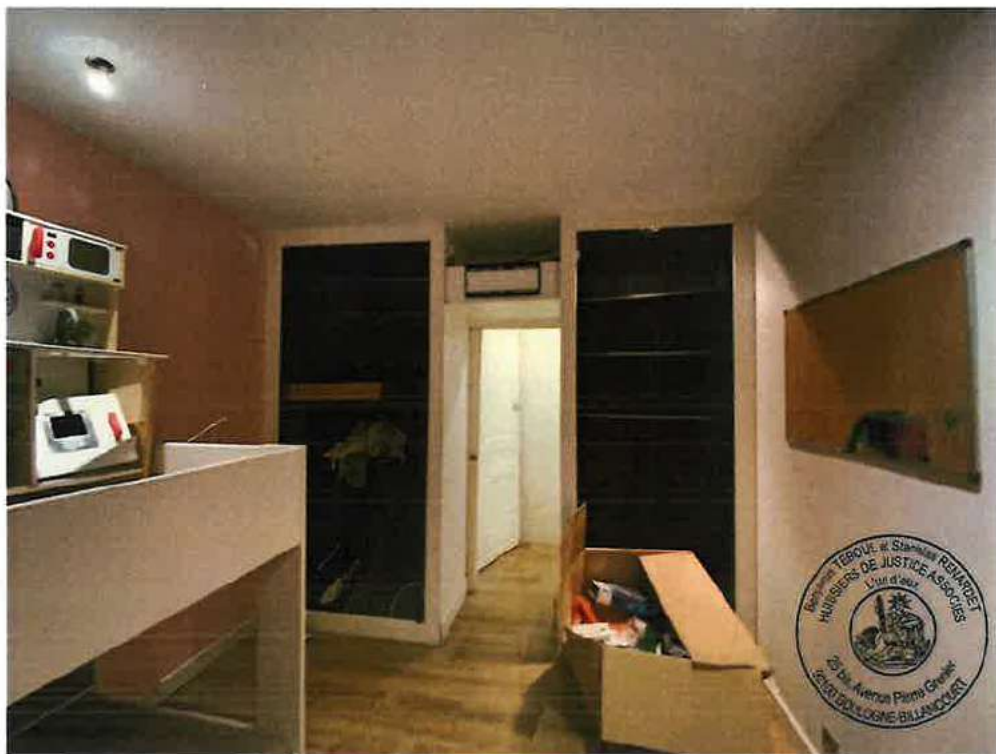
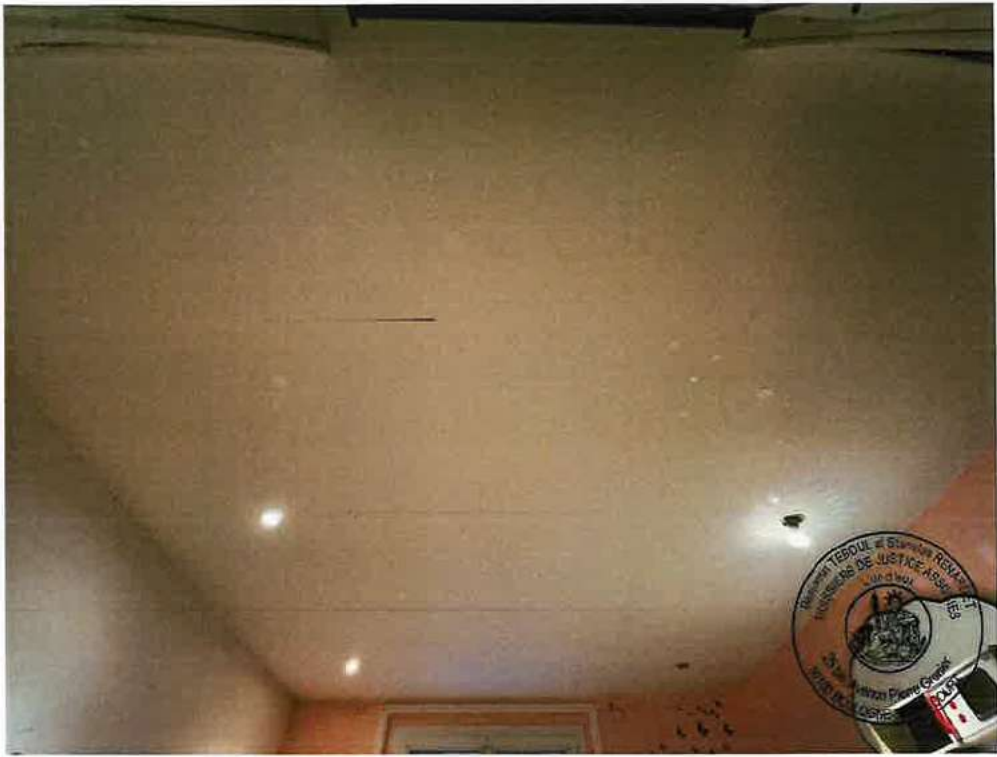
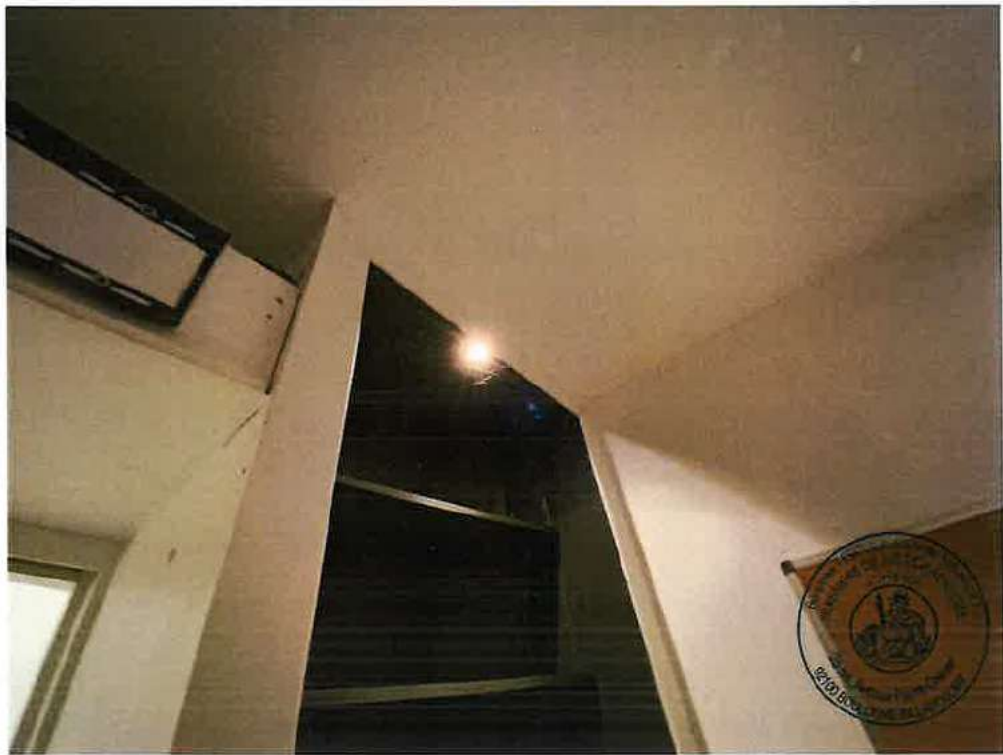
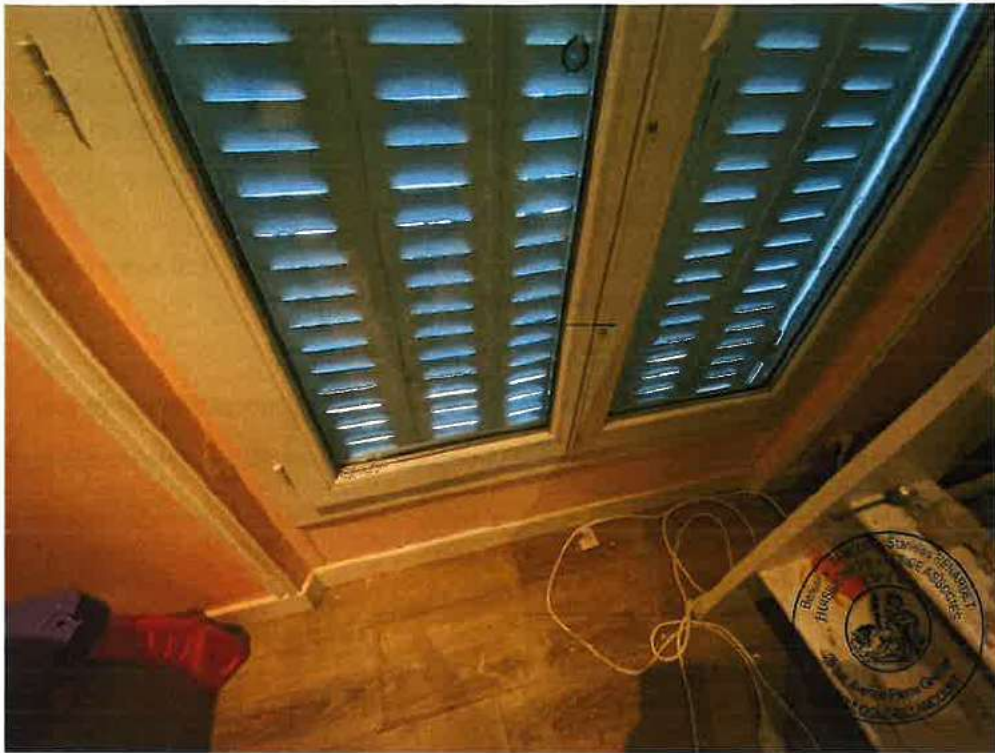
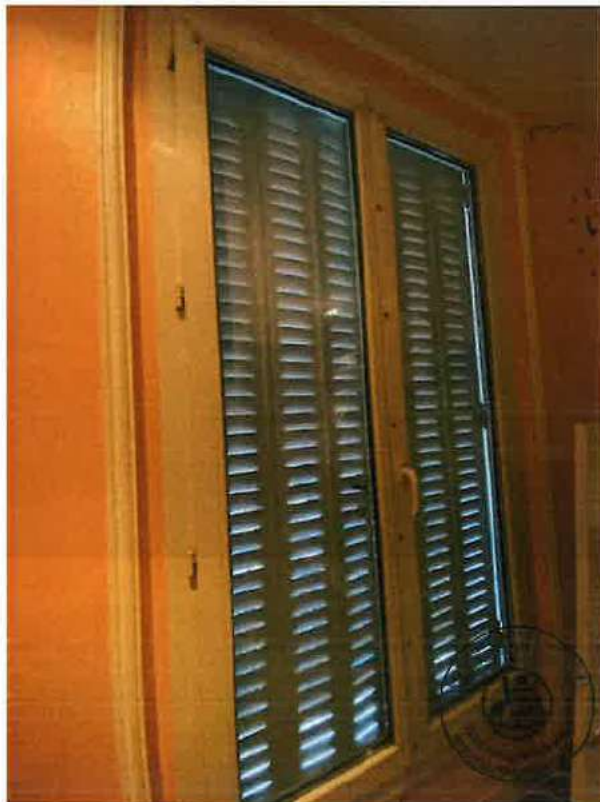
Chambre

L'accès se réalise par une porte en bois coulissante dont le revêtement peinture est sale.

Le sol est recouvert d'un parquet à l'état d'usage avancé

Les murs sont recouverts d'un revêtement peinture à l'état d'usage avancé.

Le plafond es recouvert d'un revêtement peinture à l'état d'usage

L'éclairage artificiel est assuré par la présence de 4 spots encastré dont l'un ne fonctionne pas et un autre point lumineux situé dans le renforcement.

L'éclairage naturel est assuré par la présence d'une fenêtre double vitrage vantaux PVC dont le béquillage est en état de fonctionnement.

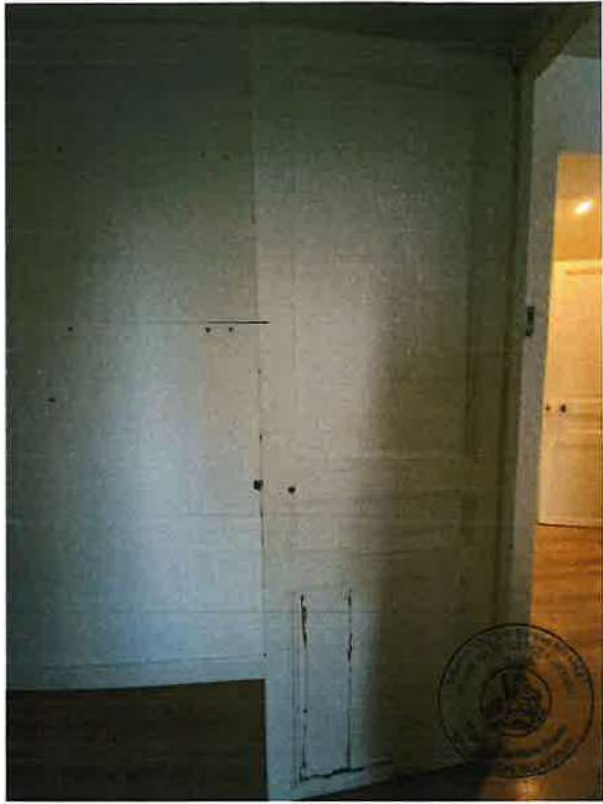
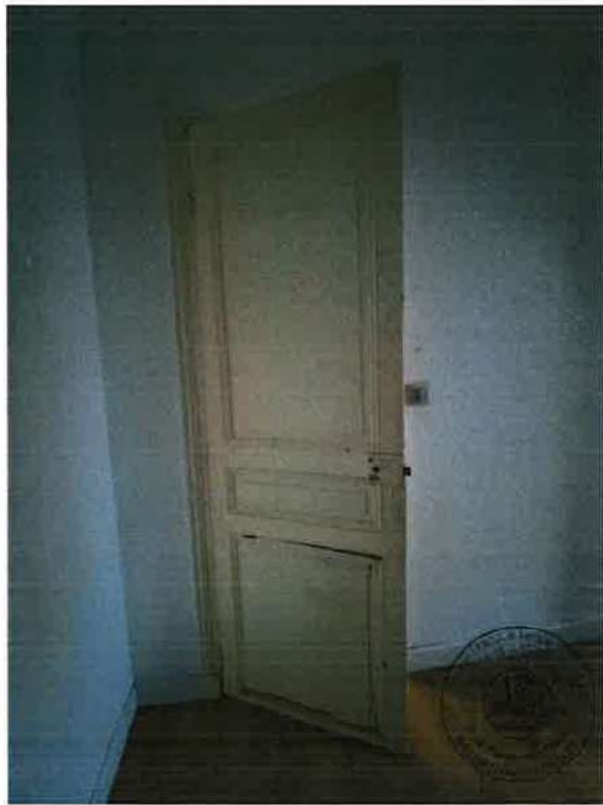
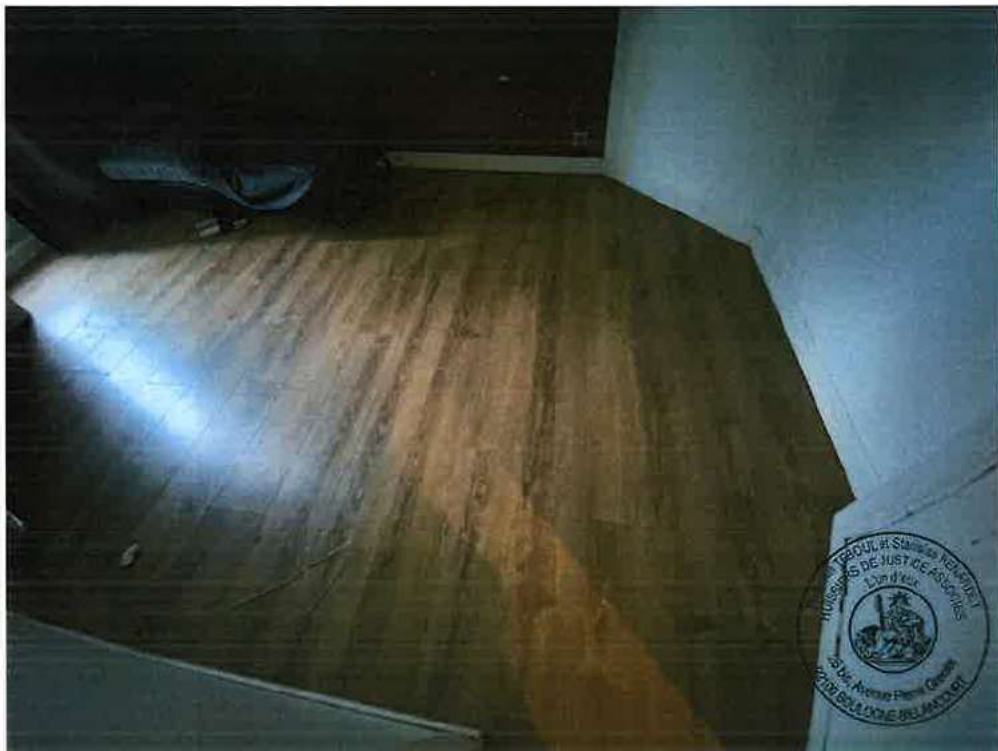
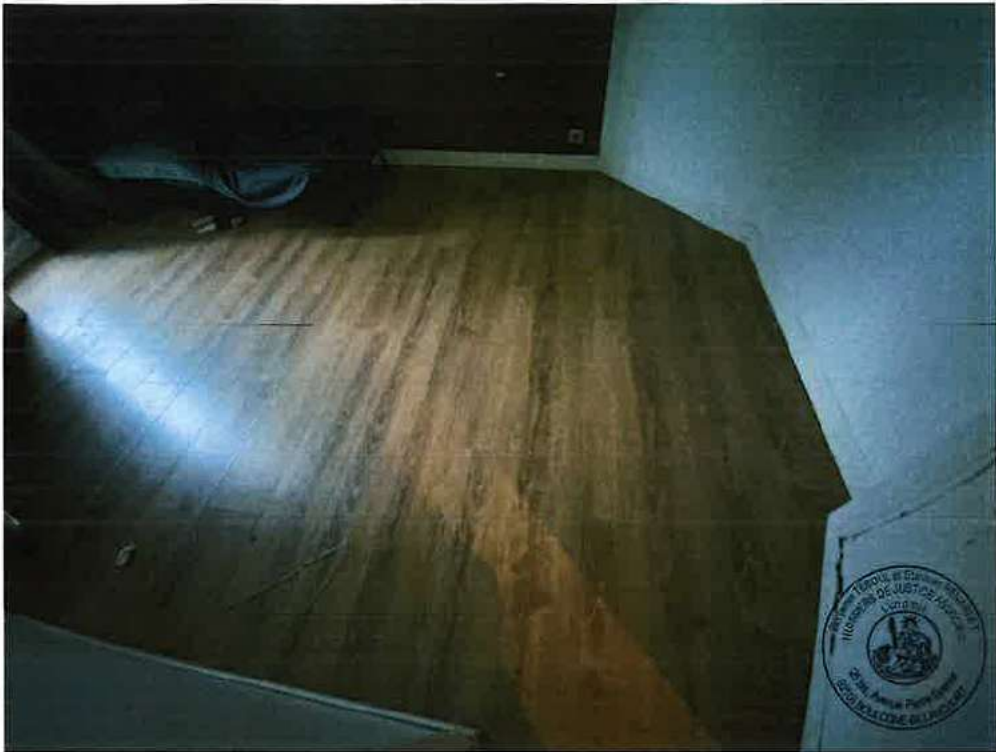
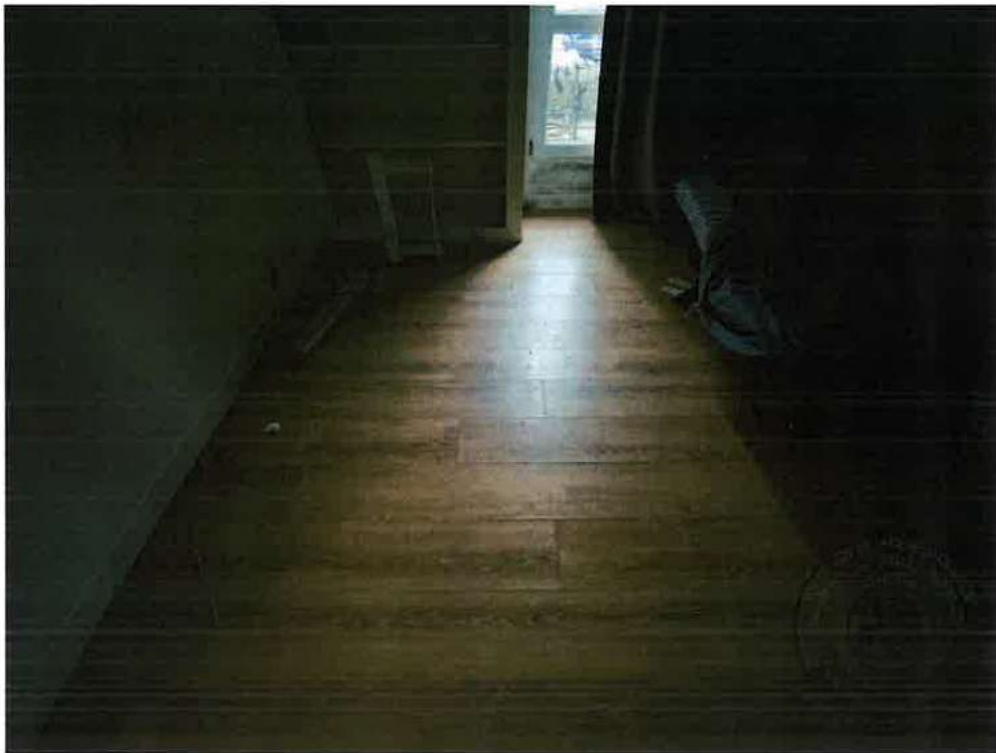
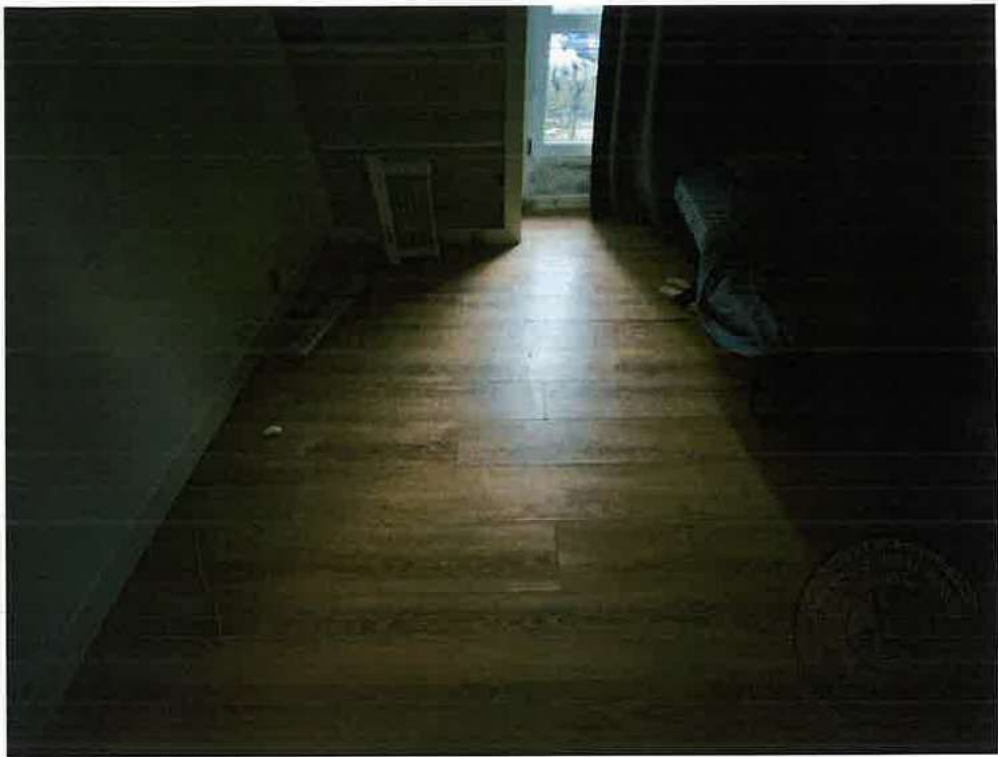
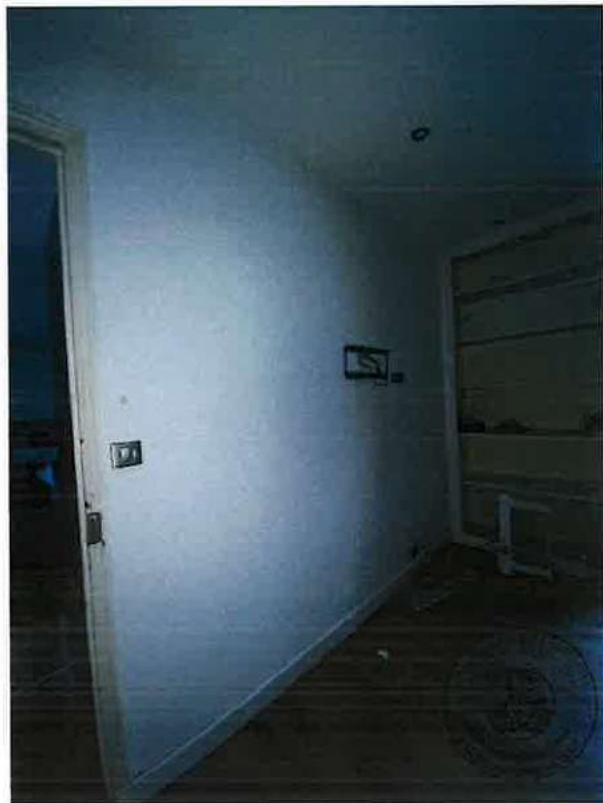
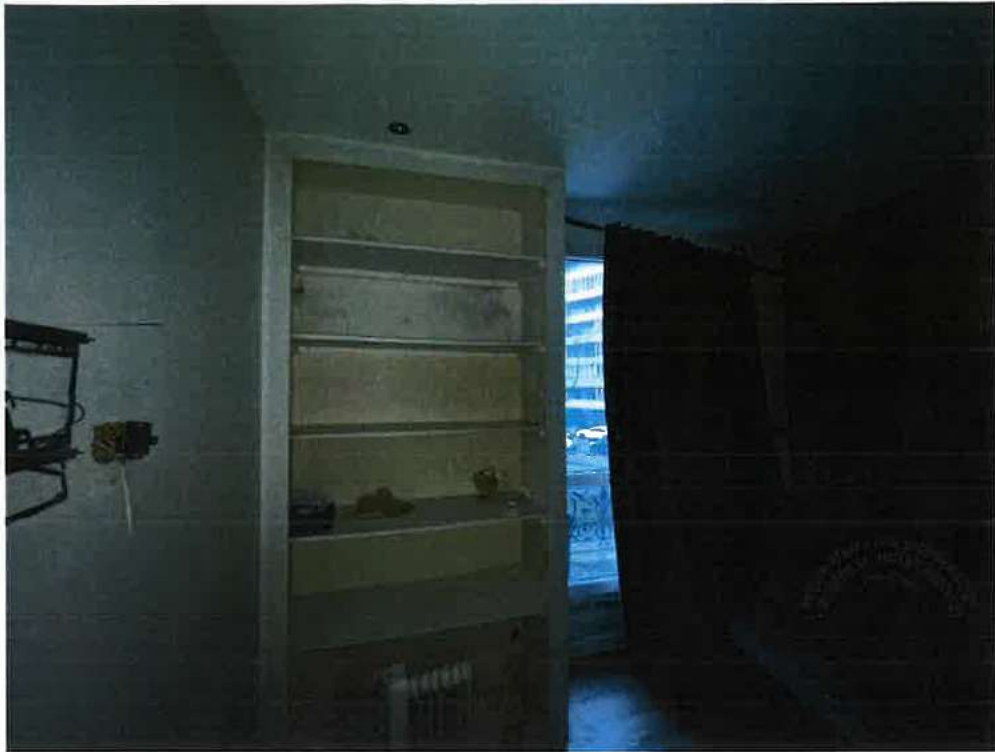
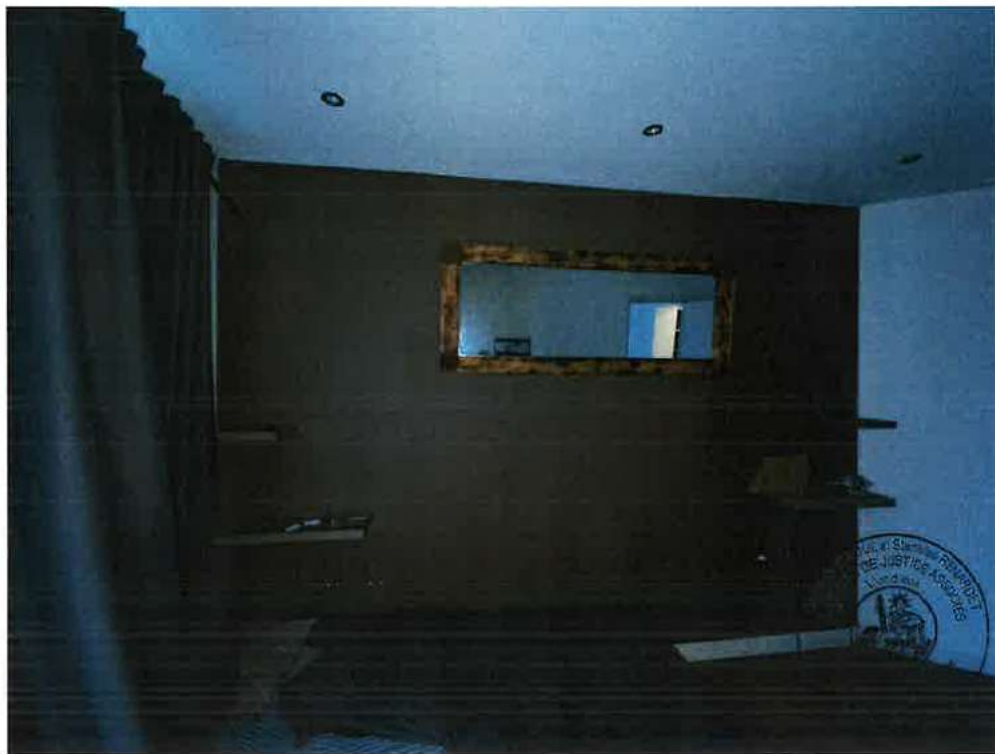
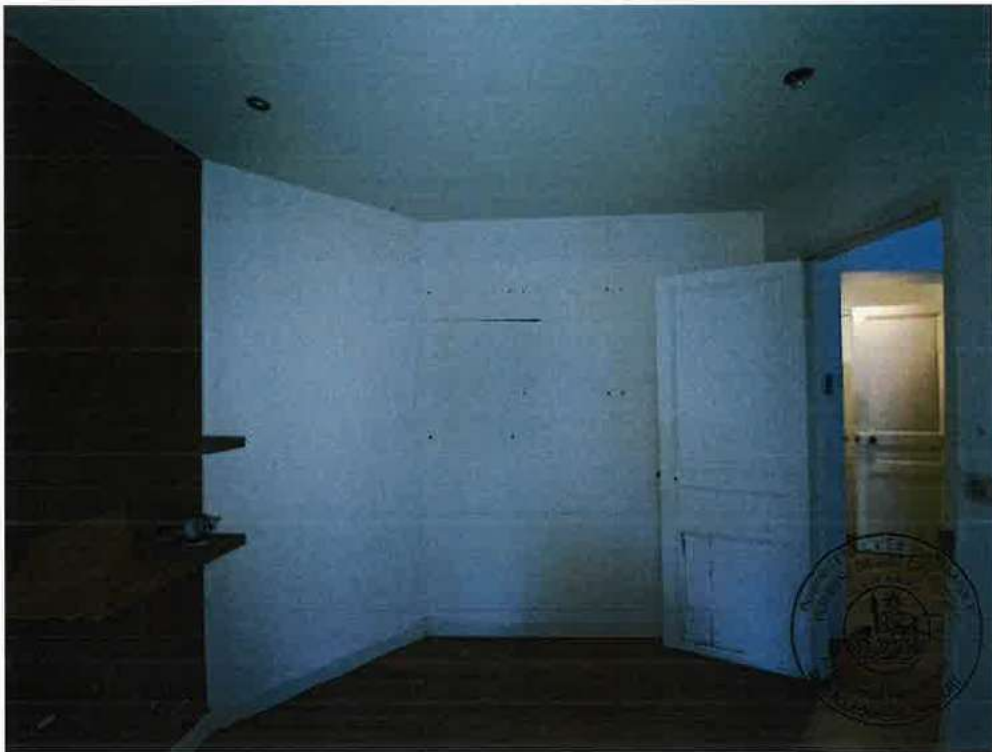
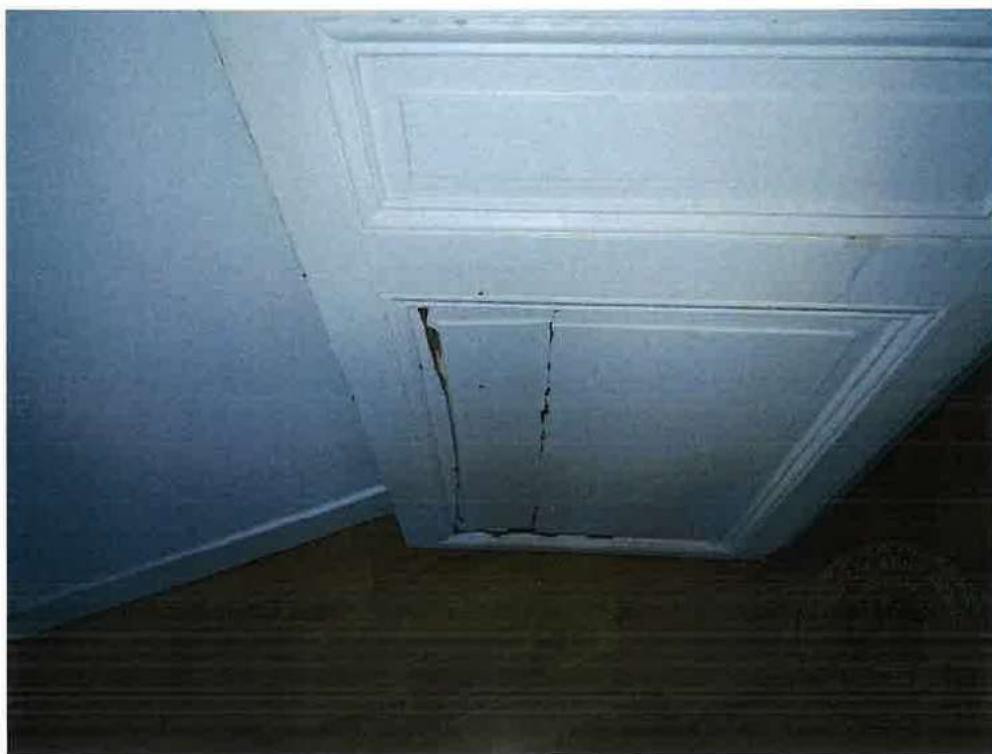
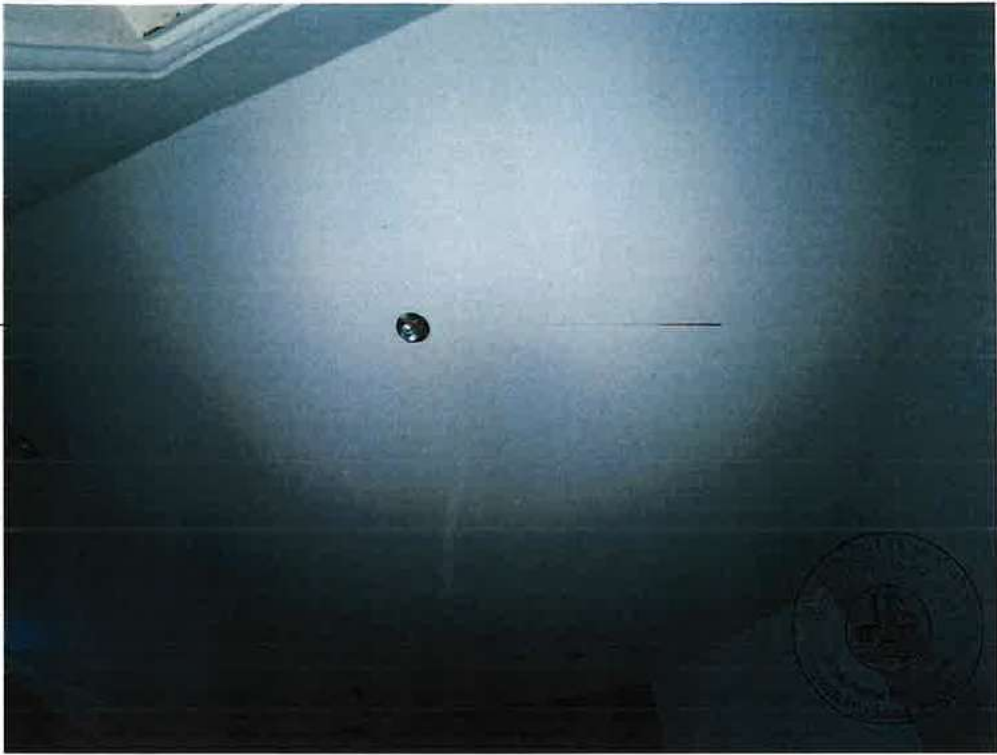
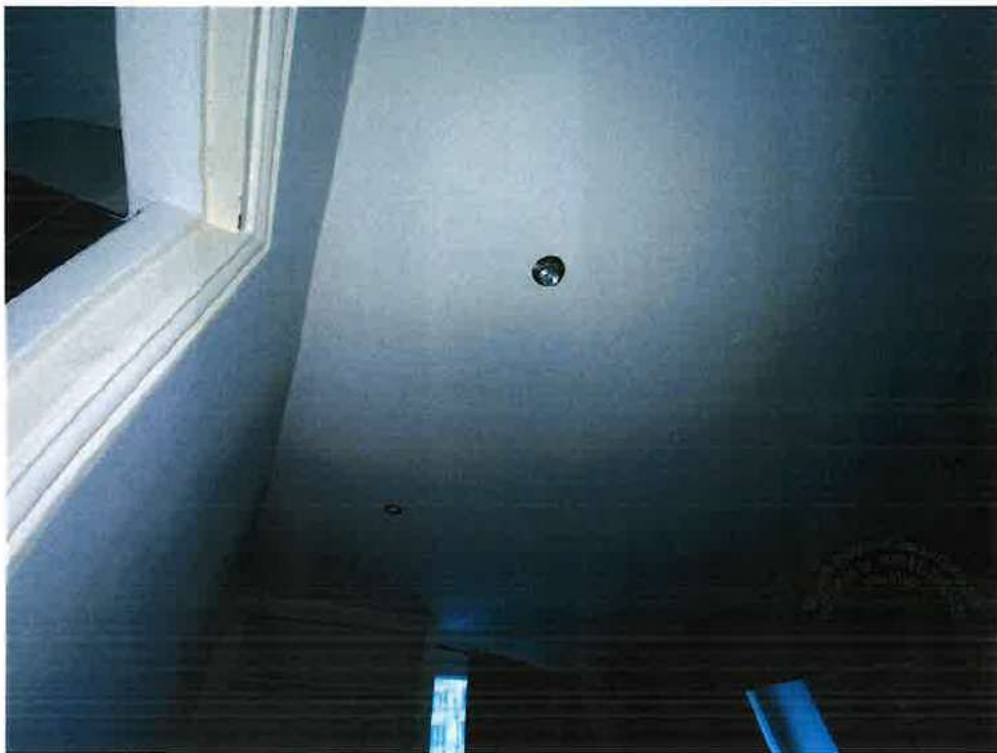
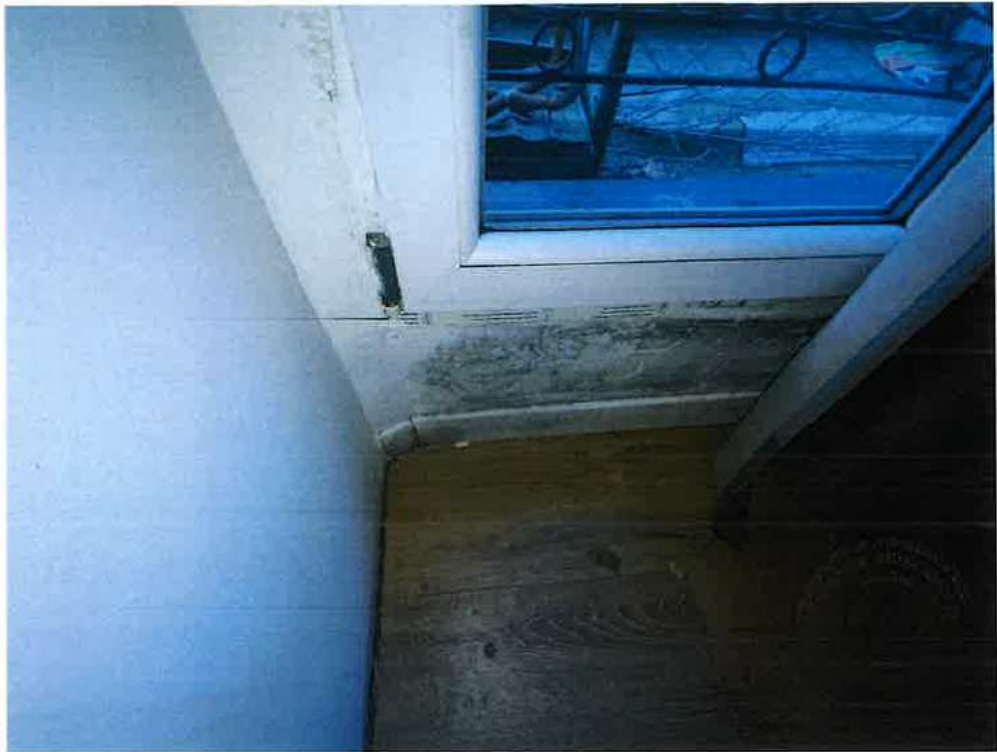
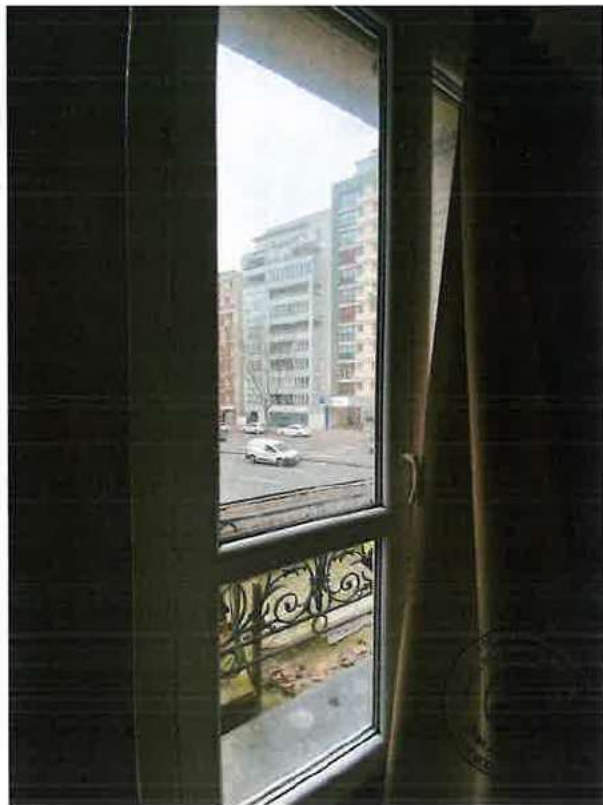
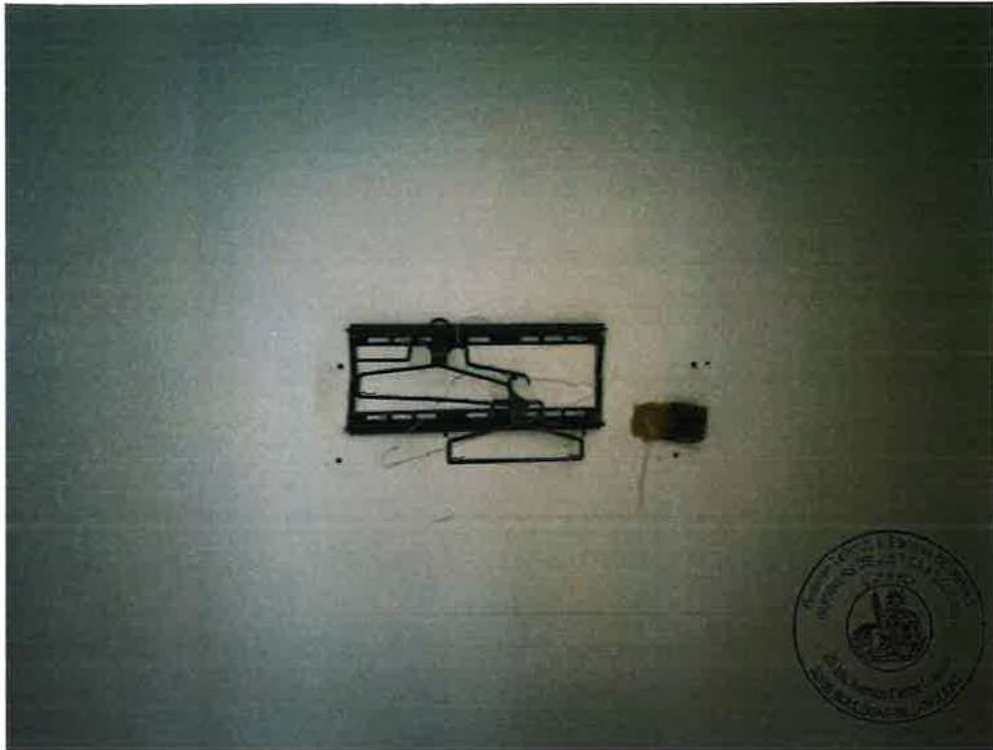
Chambre 2

L'accès se réalise par une porte en bois dont le revêtement peinture est à l'état d'usage avancé. Je peux constater l'absence de poignée sur les deux faces. Le bas de la porte coté extérieur est fracturé.

Le sol est recouvert d'un parquet l'état d'usage avancé.

Les murs sont recouverts d'un revêtement peinture à l'état d'usage avancé. A noter la présence de trou de cheville non rebouchés et traces jaunâtres et noirâtres.

Le plafond est recouvert d'un revêtement peinture a l'état d'usage.

L'éclairage artificiel est assuré par la présence de spots encastrés non fonctionnels ce jour.

L'éclairage naturel est assuré par la présence d'une fenêtre vantaux PVC double vitrage dont le béquillage est en état de fonctionnement.
