Procès-verbal de **Constat**

**LE LUNDI CINQ FÉVRIER
DEUX MILLE VINGT QUATRE,
à 10 heures 30**

1 Rue Carvès 92120 MONTRouGE, assisté de Monsieur Christophe ROBERT, serrurier et de Monsieur et Madame KIMPE Daniel et Christiane, témoins.

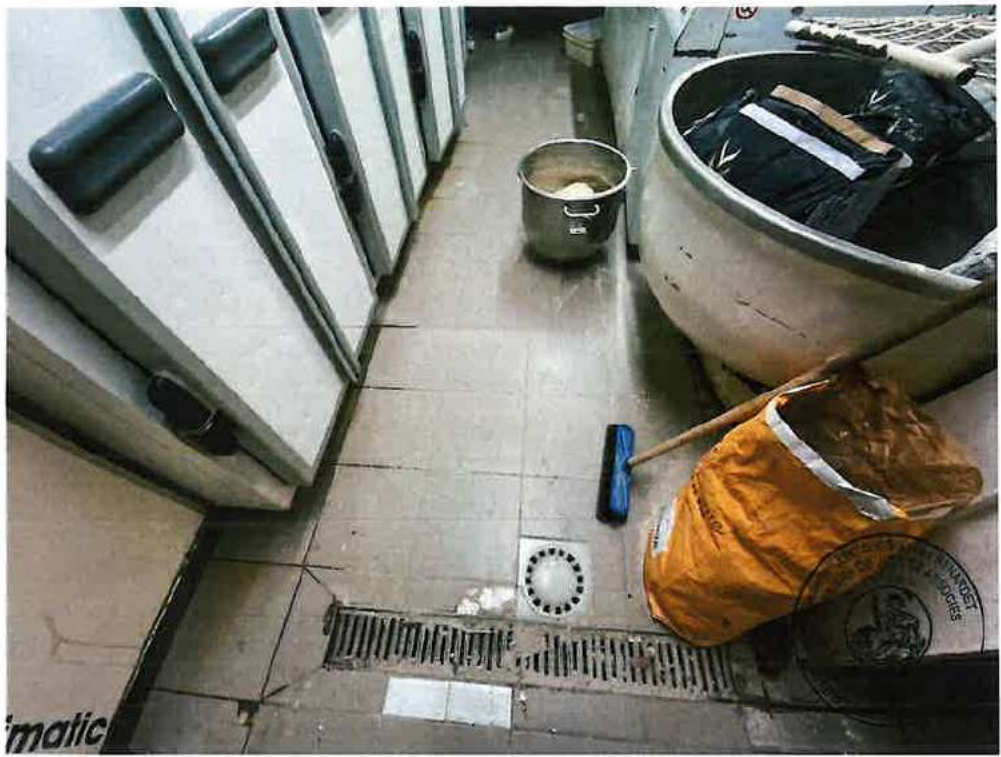
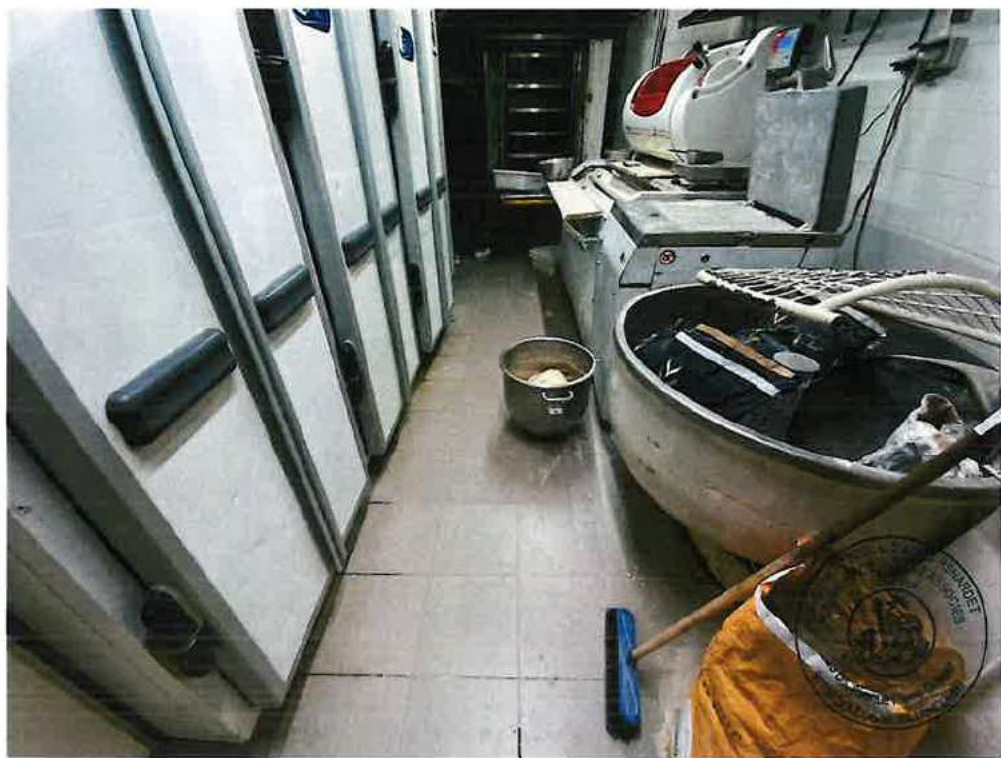
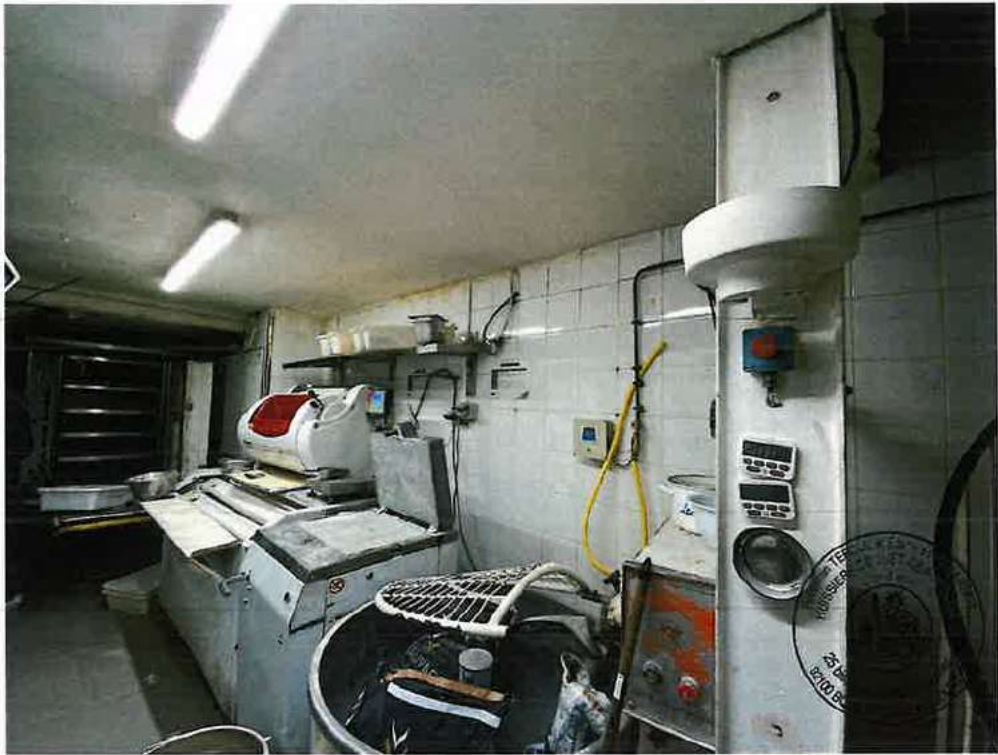
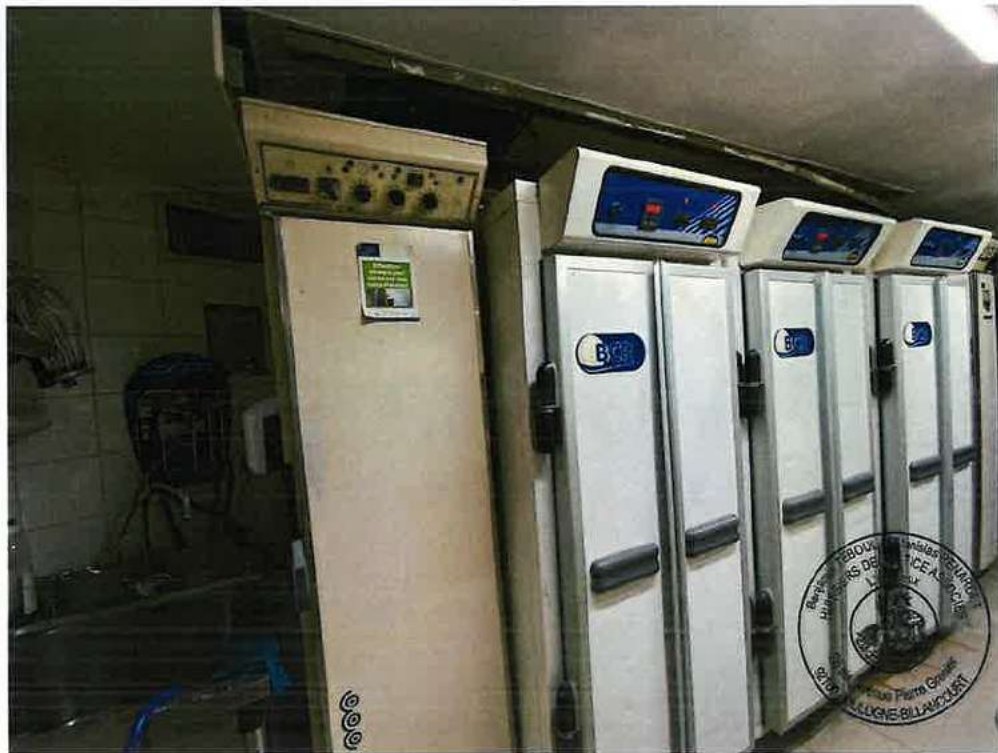
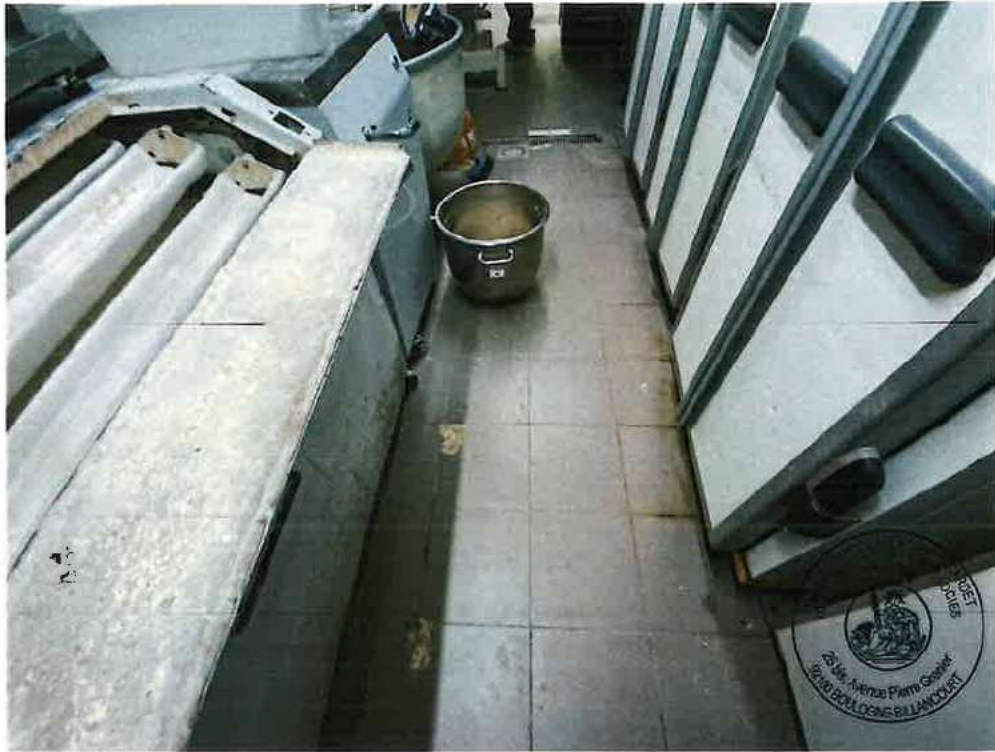
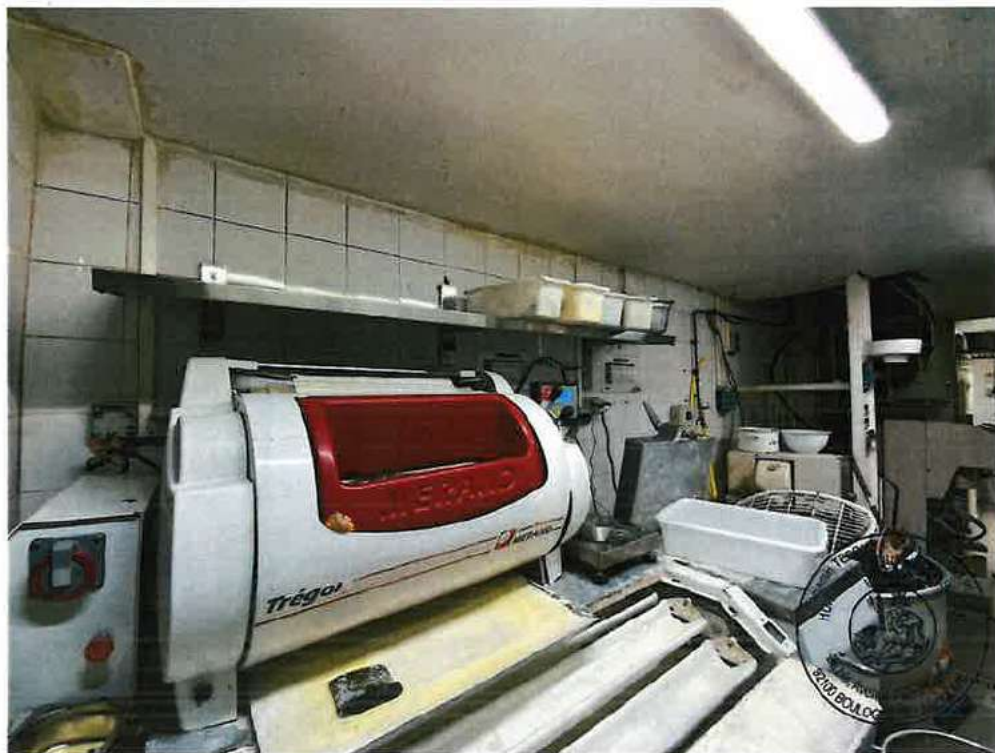
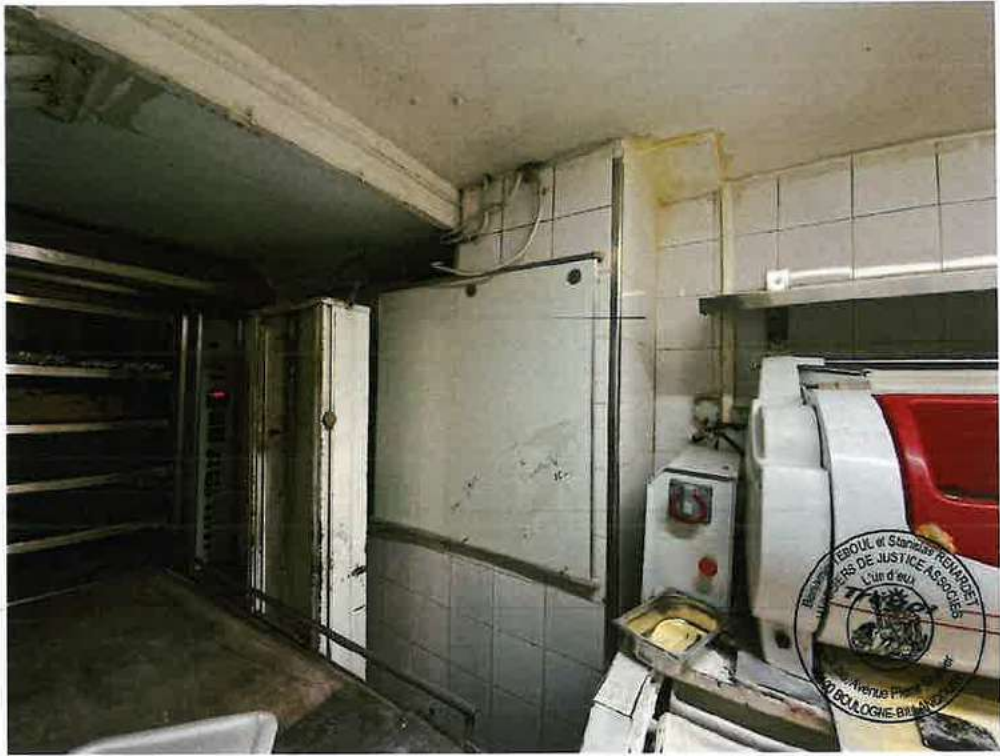
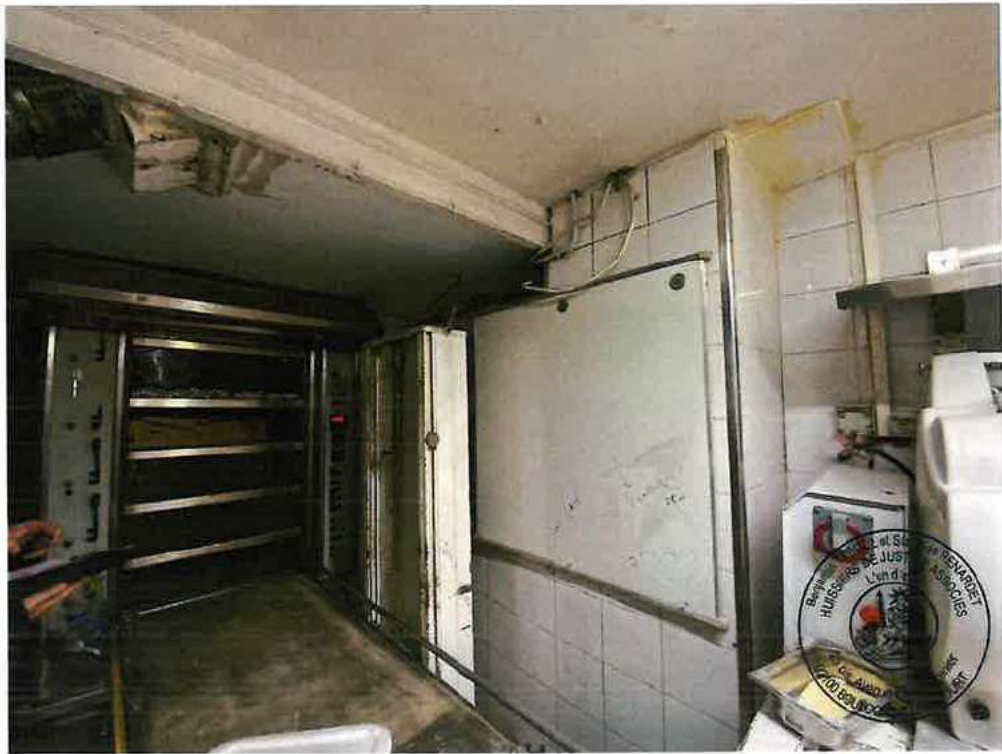
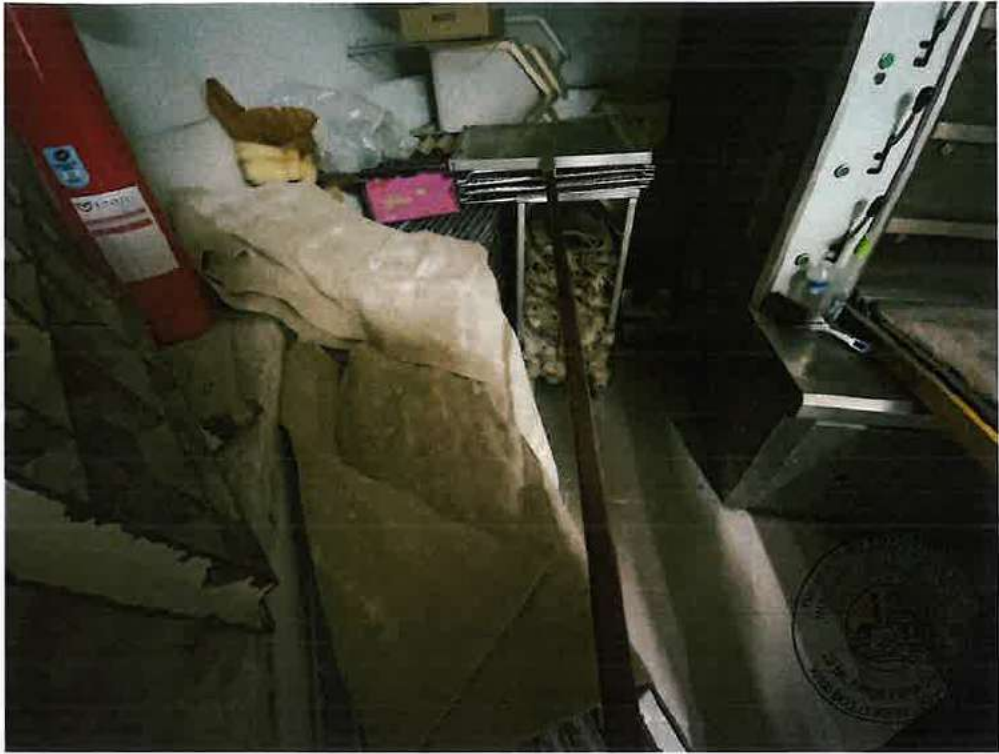
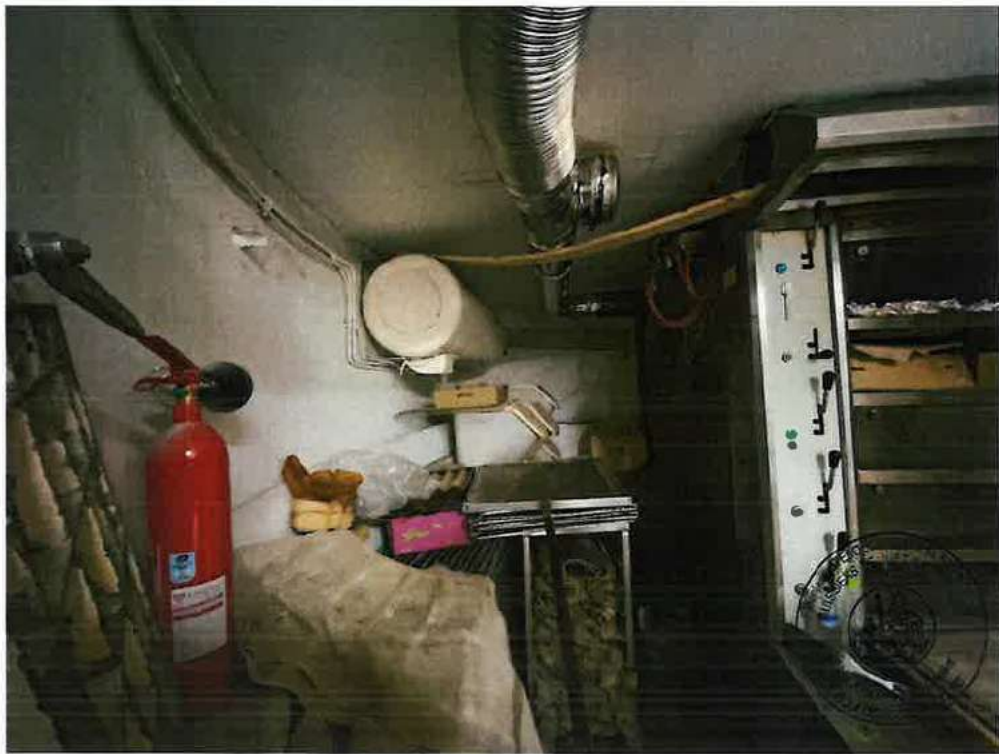
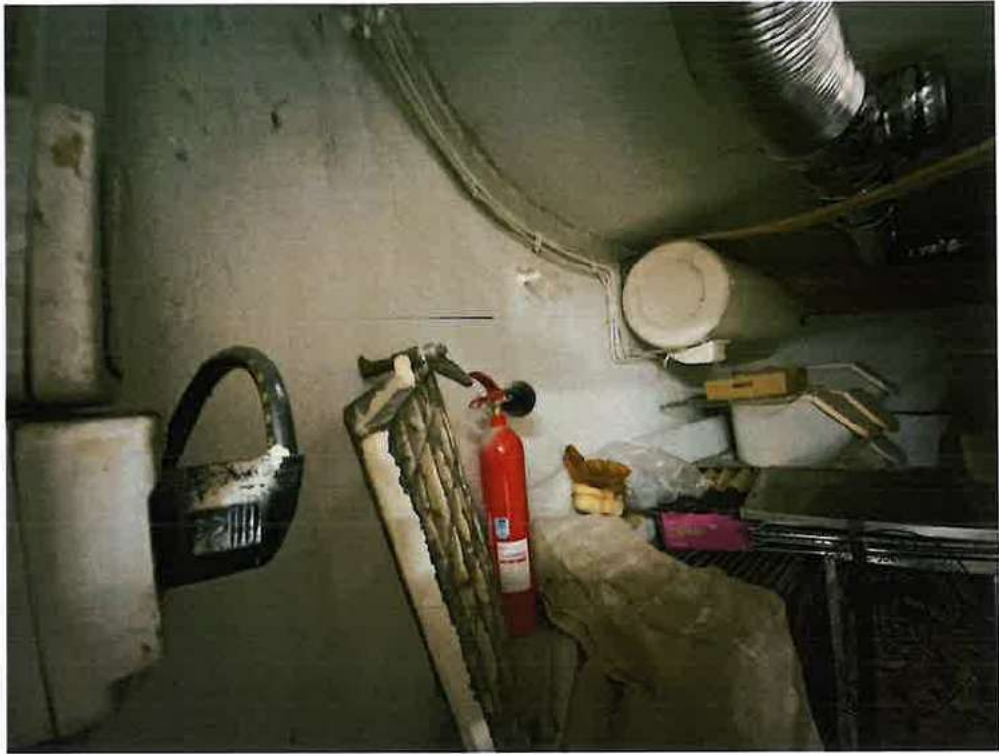
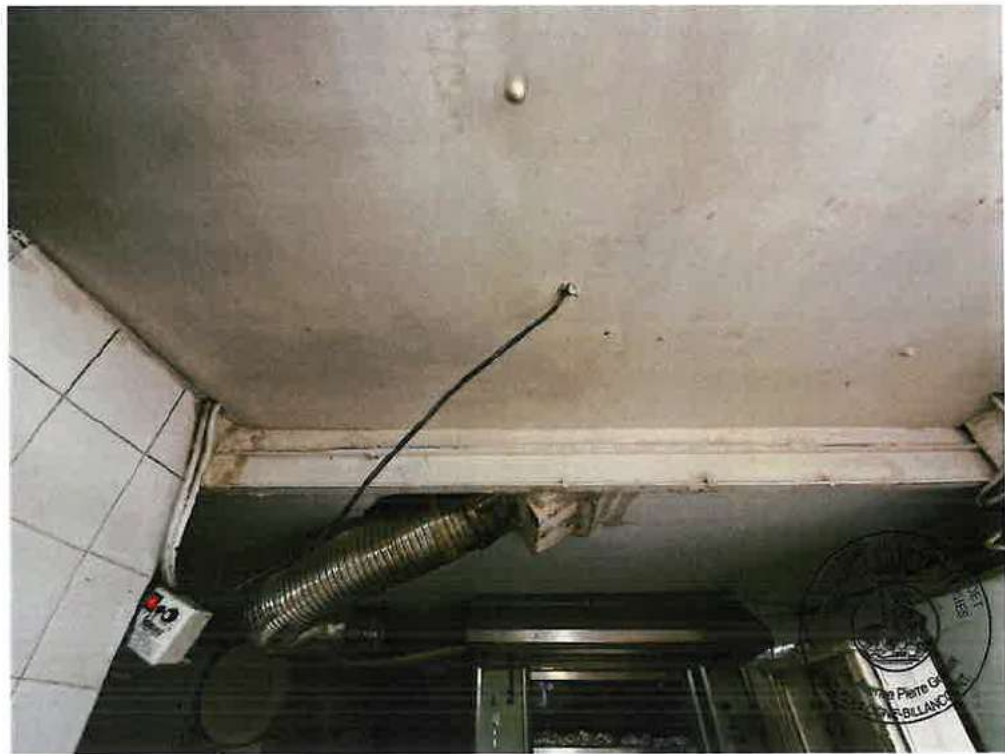
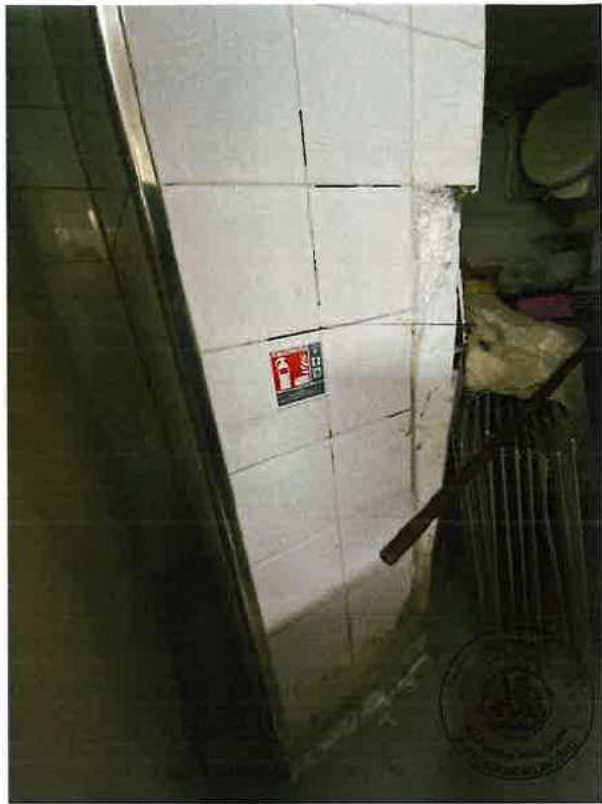
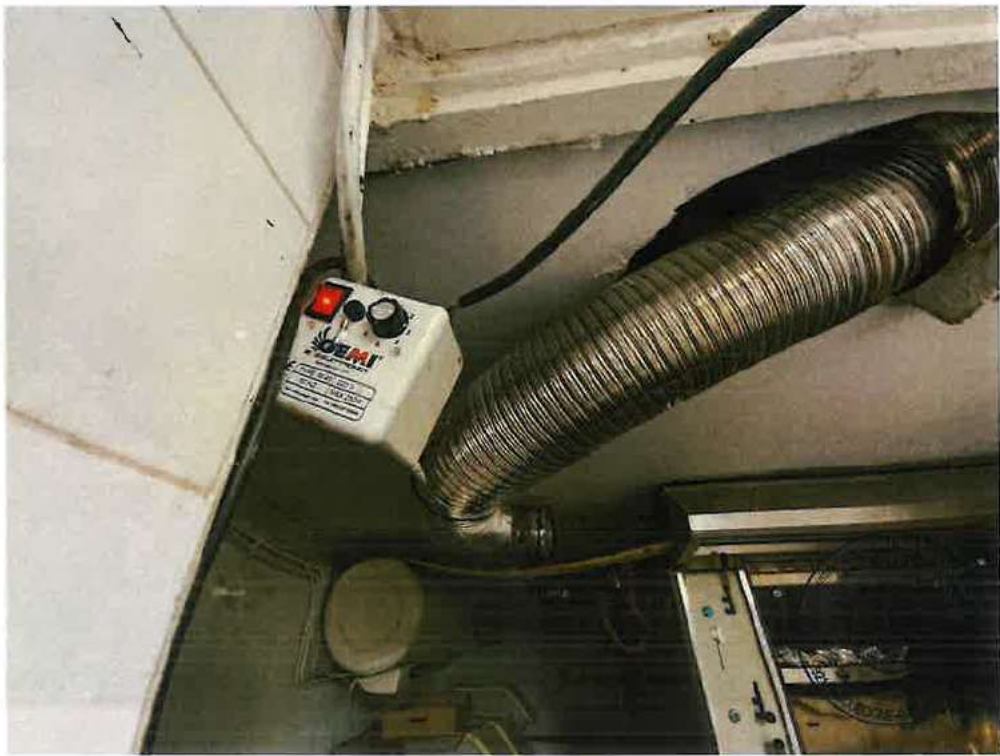
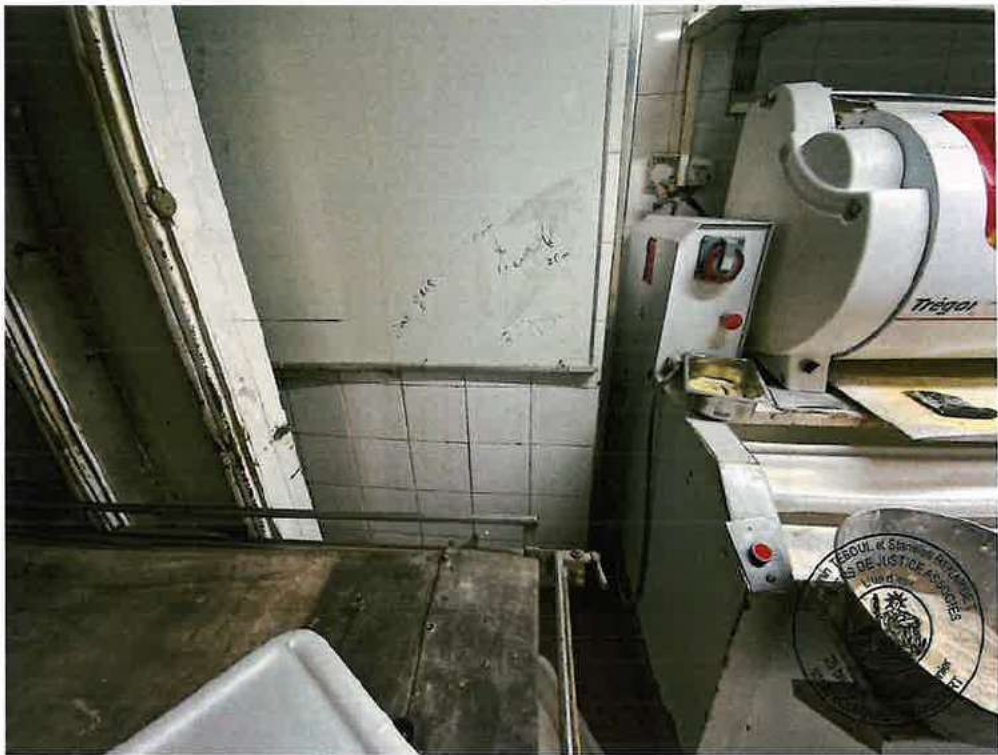
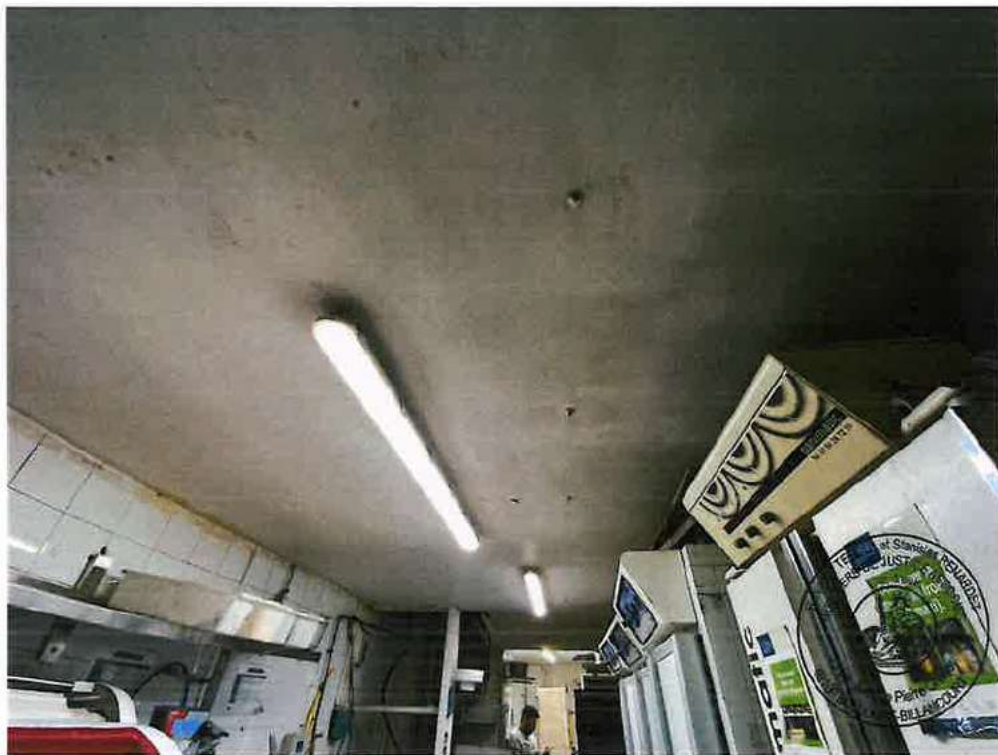
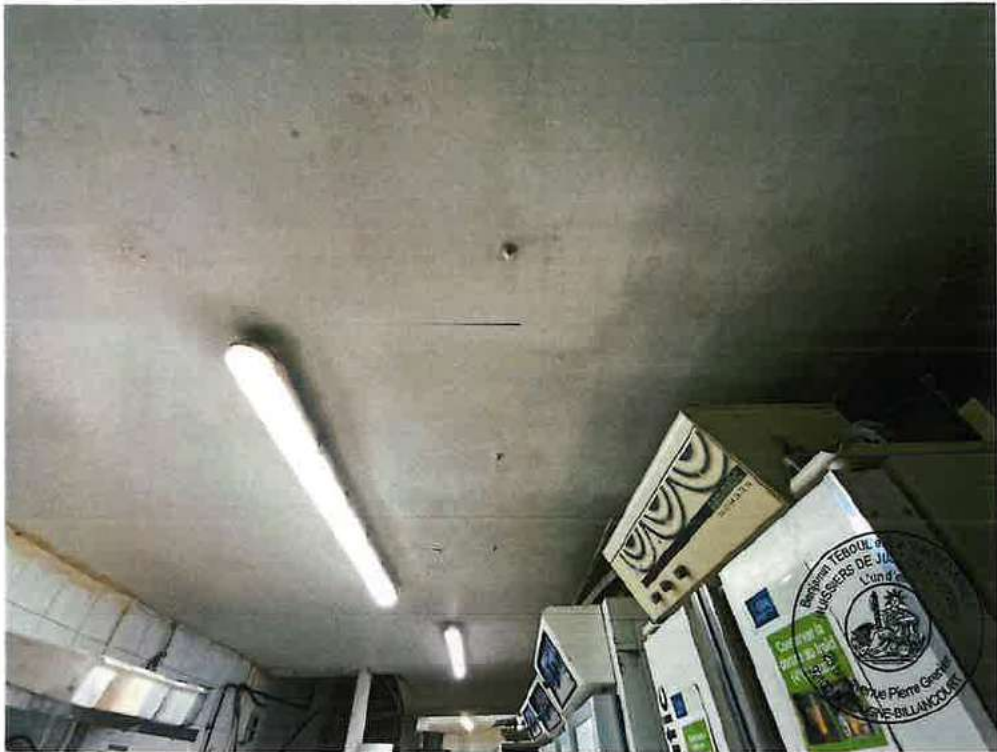
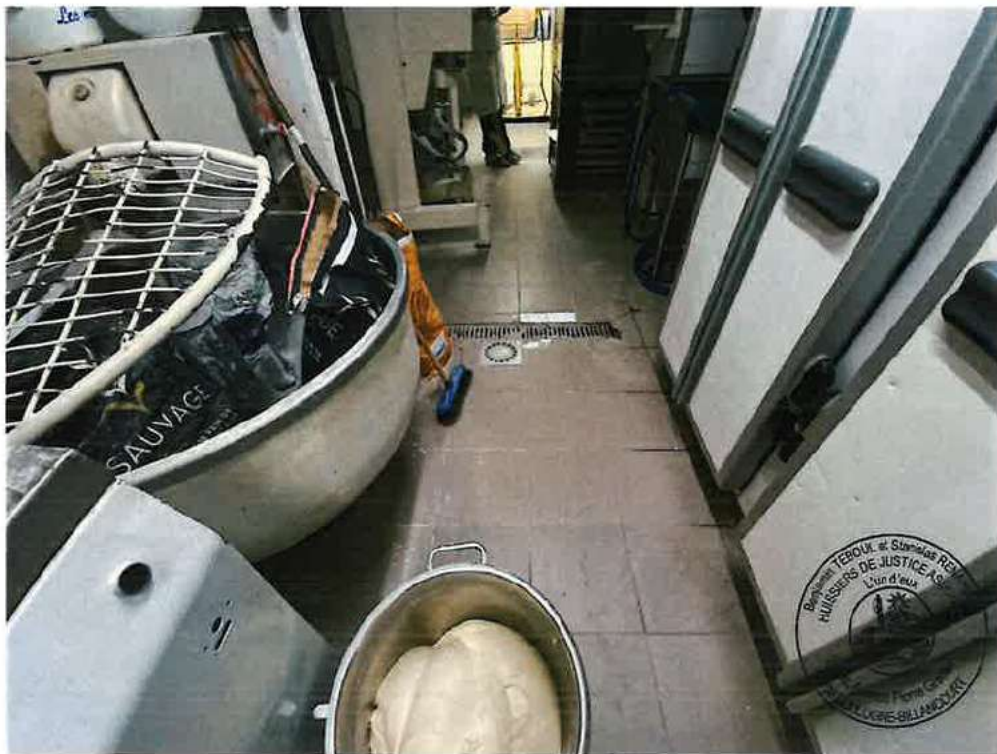
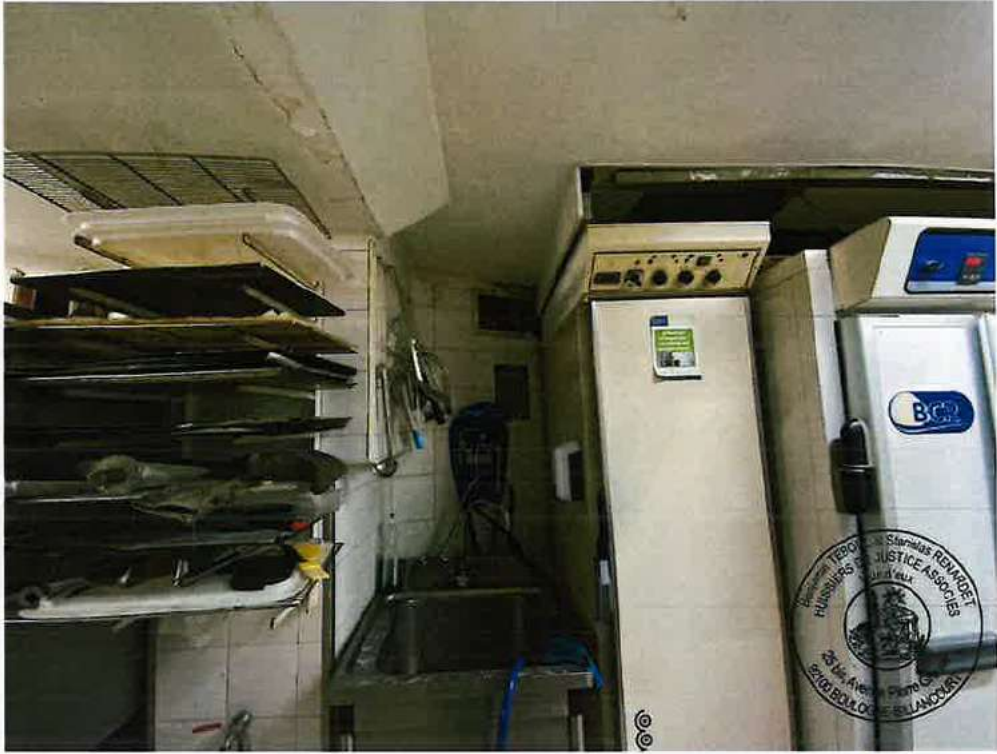
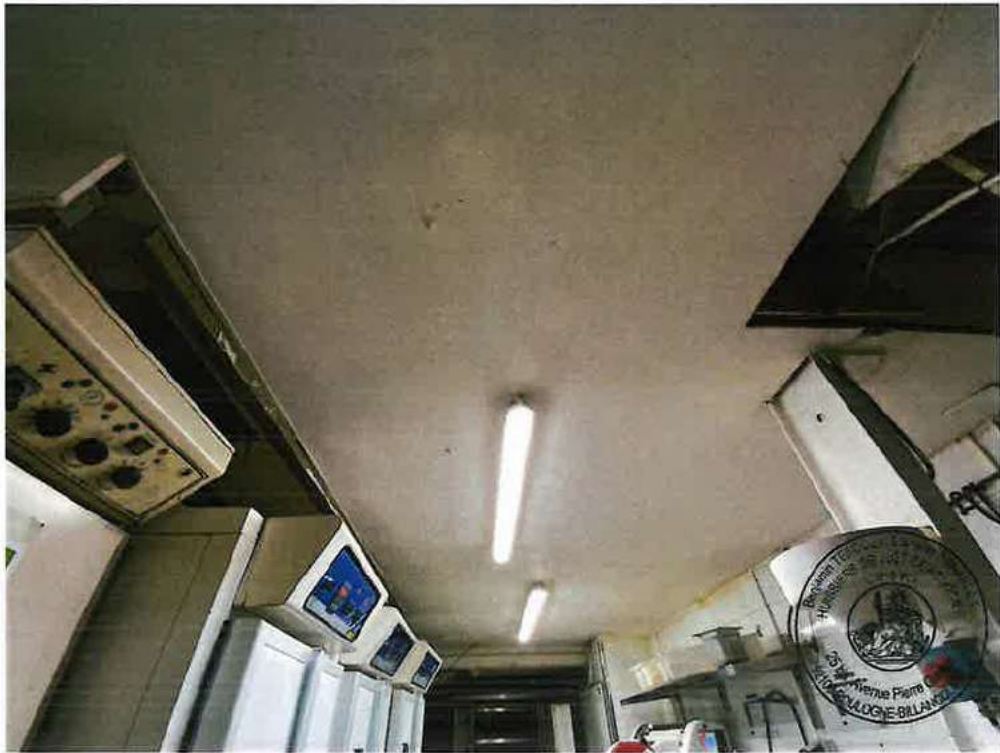
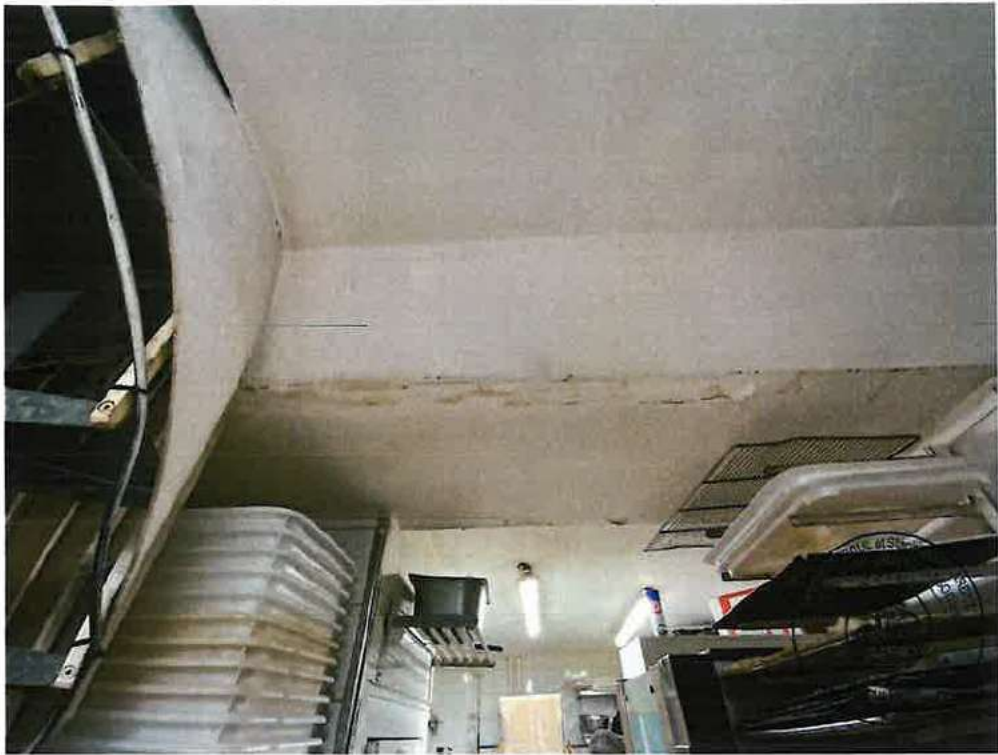
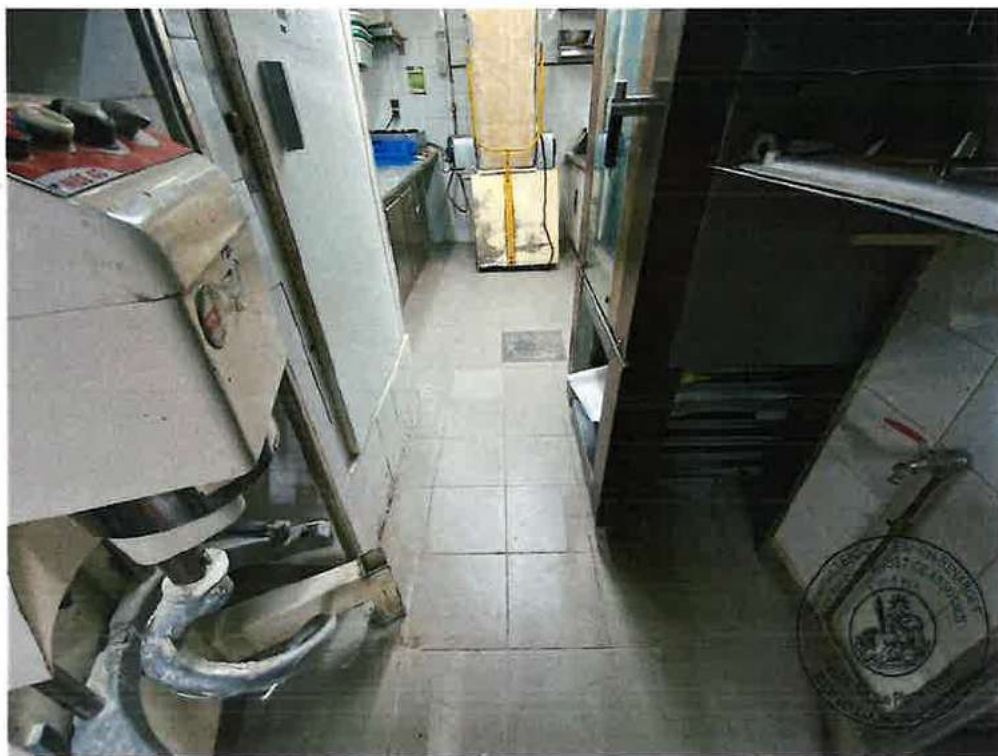
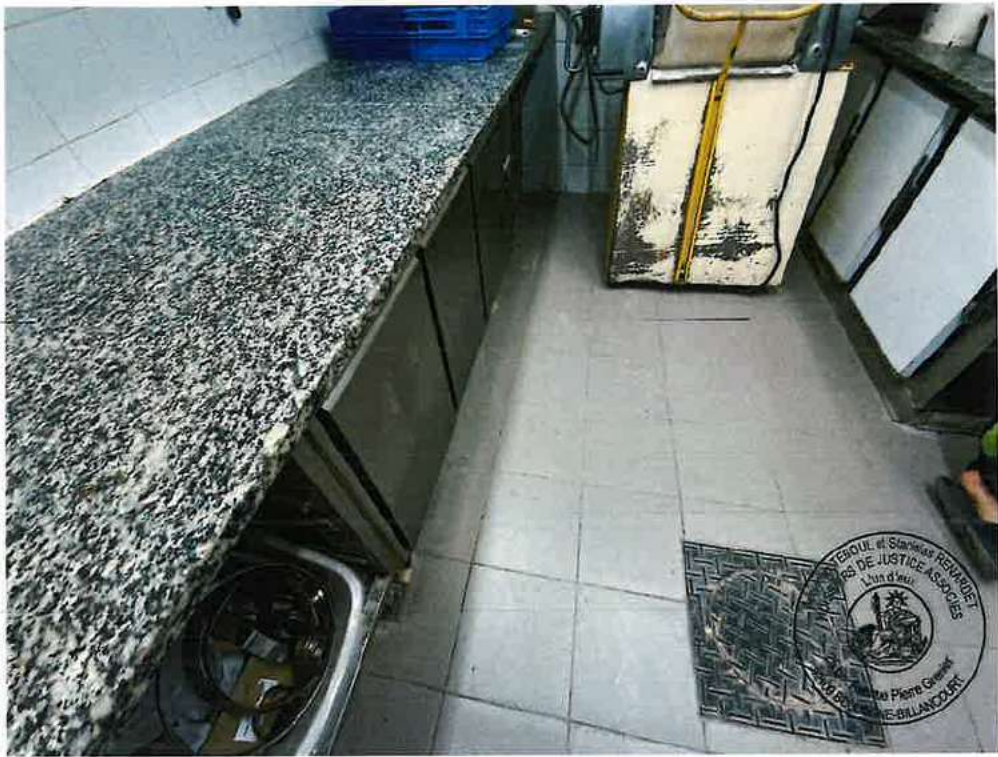
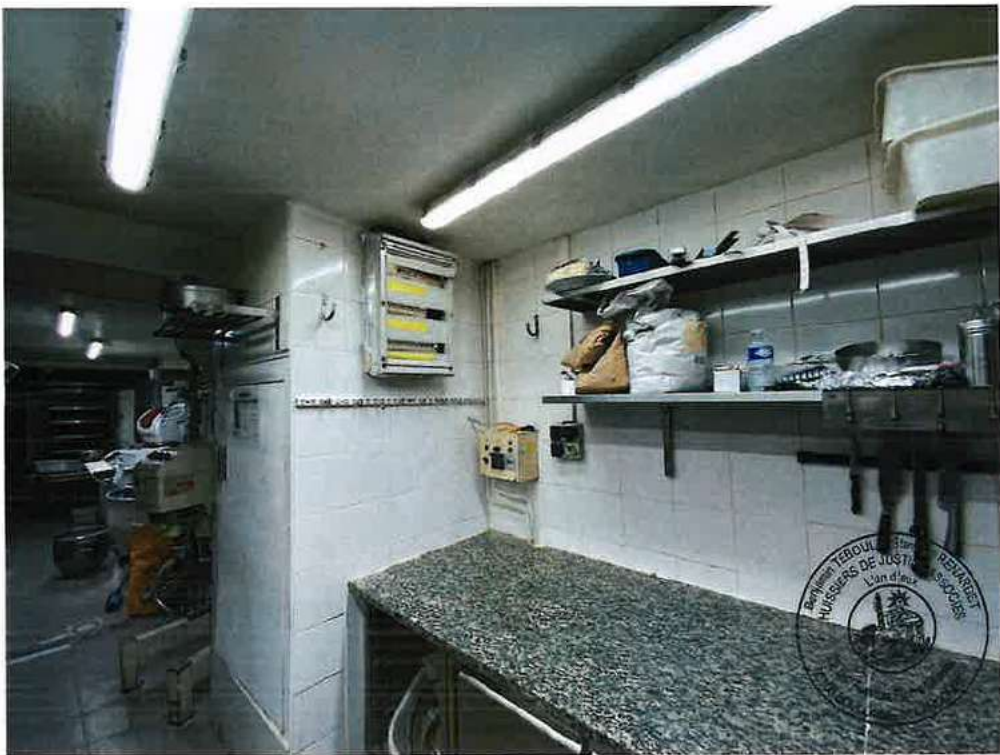
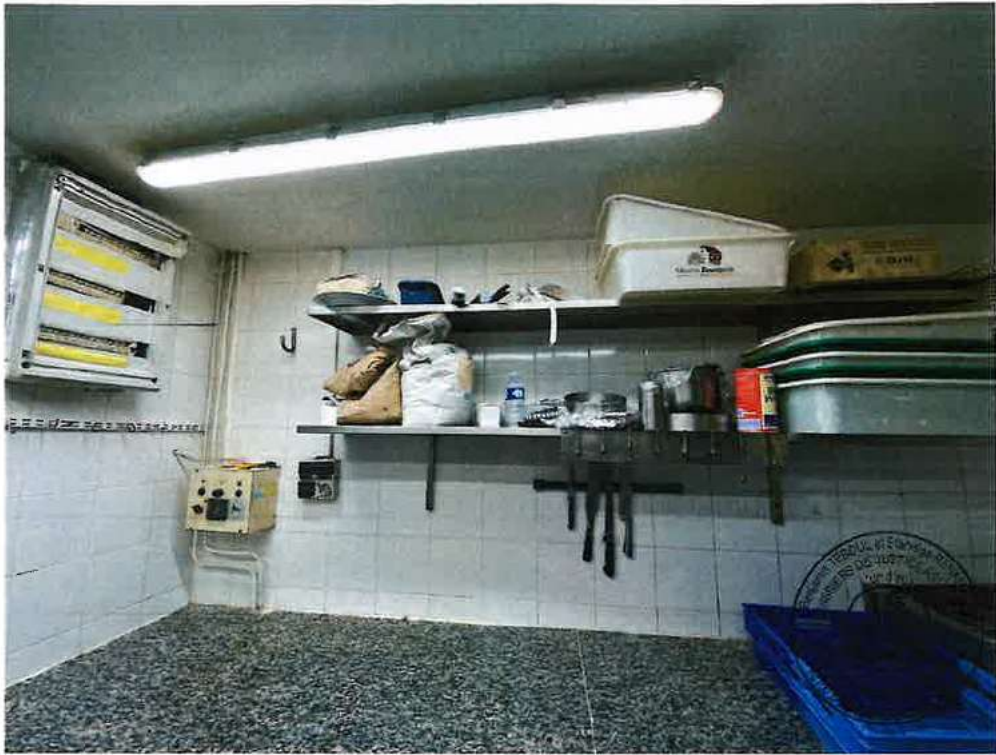
Cave numéro 3 lot 41

L'accès se réalise par un escalier en colimaçon en marche aluminium a l'état d'usage avancé.

Une porte en bois brut donne accès aux caves.

Le sol est recouvert d'un carrelage a l'état d'usage avancé.

Les murs sont recouverts d'un revêtement peinture ancien pour partie et d'un carrelage ancien.

Le plafond est recouvert d'un revêtement peinture ancien qui se délite par endroits.

L'éclairage artificiel est assuré par la présence de 3 néons.

Au niveau des équipements, je peux constater divers machines de boulangerie (four, table de préparation, machine a pétrir, réfrigérateurs...) meuble évier inox et un ballon d'eau chaude.

Au niveau du meuble établi, je peux constater au-dessus la présence d'un tableau électrique.
