PROCES VERBAL DE CONSTAT

**JEUDI VINGT TROIS MARS
DEUX MILLE VINGT TROIS
à 08 heures 40**

Bâtiment 7 - Etage 6 - Porte DROITE

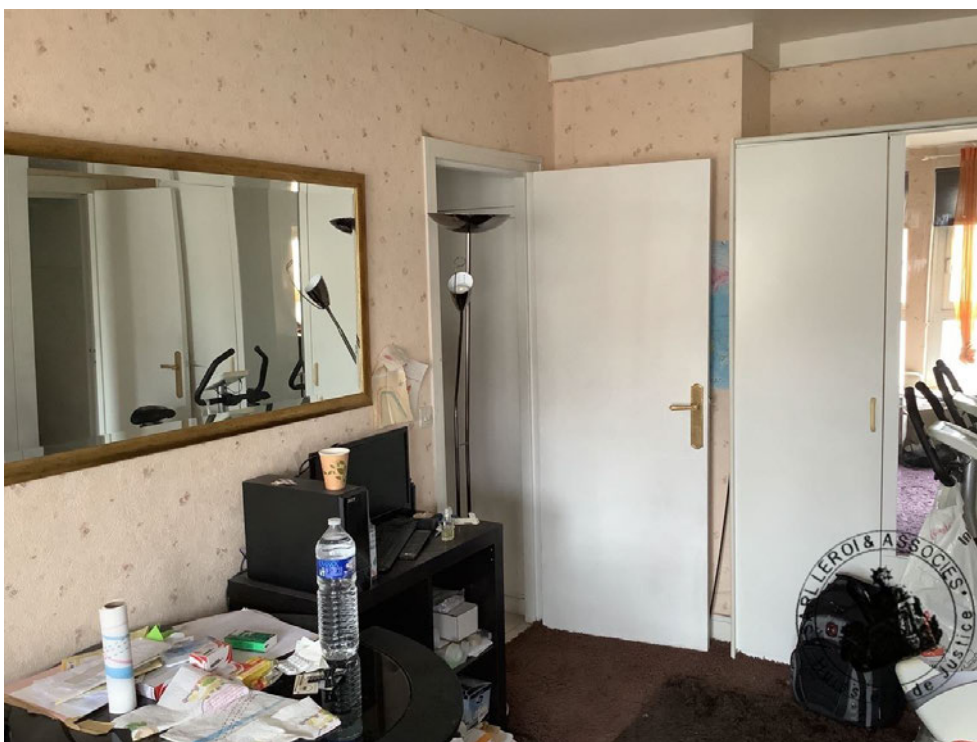
1.

Le **sol** est recouvert de moquette en mauvais état, de couleur marron.

Les **murs** sont recouverts de papier peint en état d'usage, de couleur beige.

L'**éclairage naturel** de la pièce est assuré par une fenêtre en état d'usage, ouverture coulissante, châssis aluminium, double vitrage.

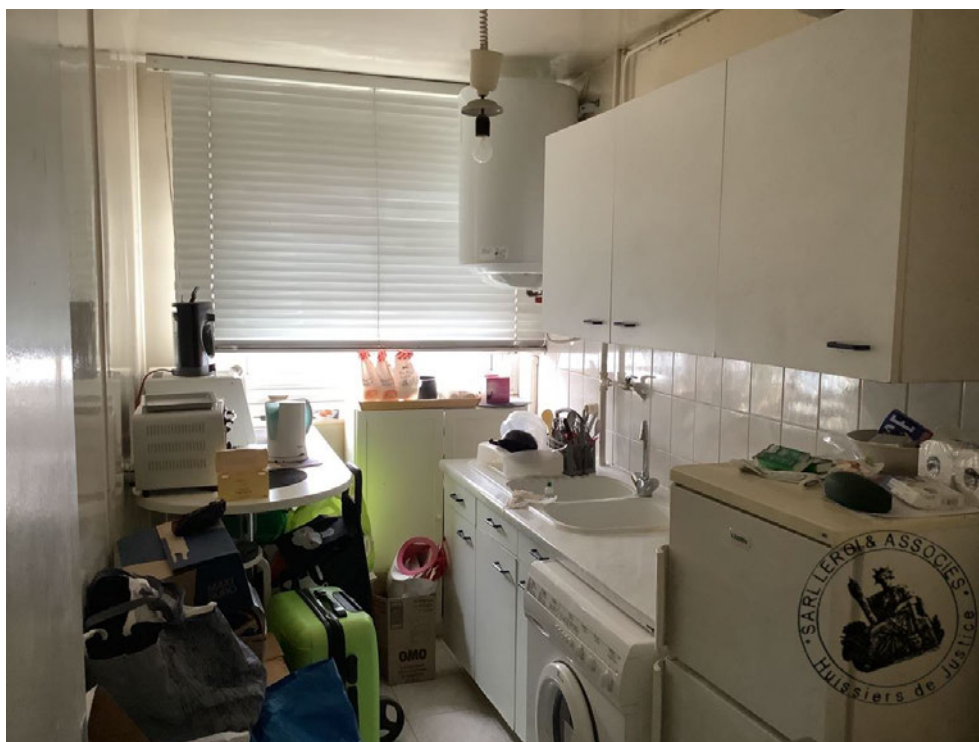
1.

Le **sol** est recouvert de carrelage en état d'usage, de couleur grise.

L'**éclairage naturel** de la pièce est assuré par une fenêtre à l'état neuf, ouverture coulissante, châssis aluminium, double vitrage.

- un ballon d'eau chaude non vérifié

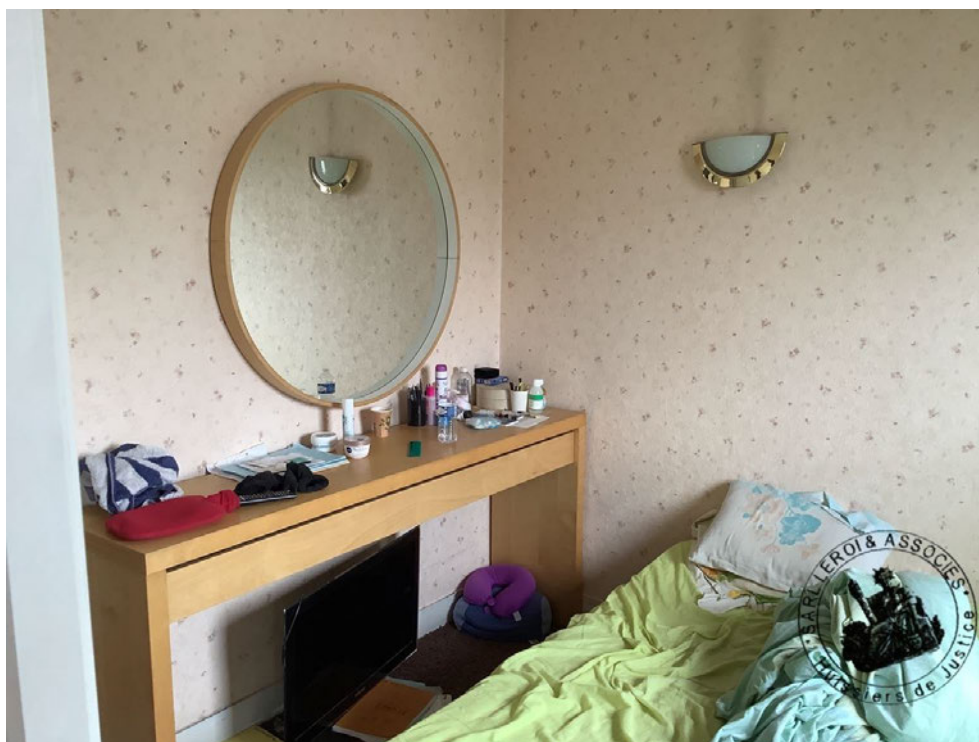
1.

Le **sol** est recouvert de moquette en mauvais état, de couleur marron.

Les **murs** sont recouverts de papier peint en état d'usage, de couleur beige.

L'**éclairage naturel** de la pièce est assuré par une fenêtre en état d'usage, ouverture coulissante, châssis aluminium, double vitrage.

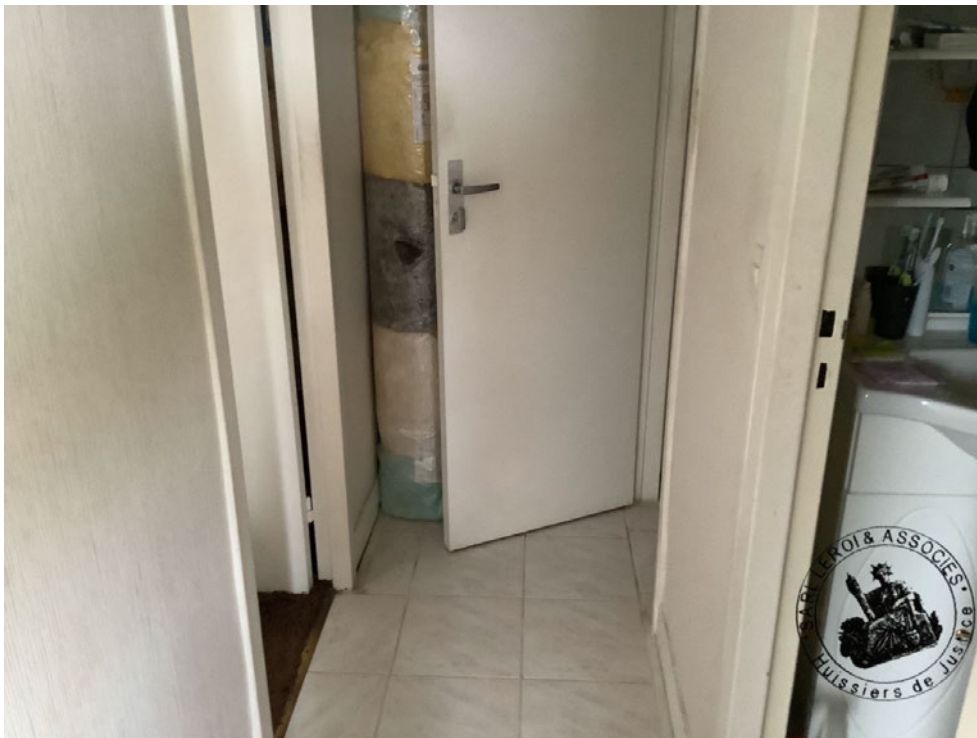
1.

Le sol est recouvert de carrelage en état d'usage, de couleur grise.

Les murs sont recouverts de papier peint en état d'usage, de couleur beige.

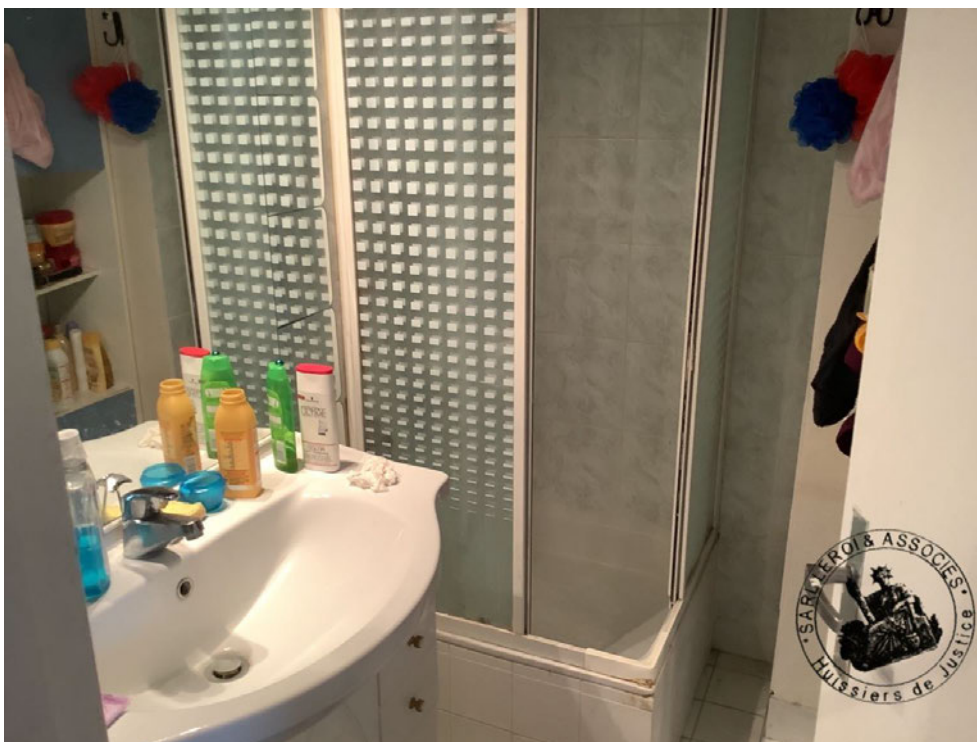
1.

Le sol est recouvert de carrelage en état d'usage, de couleur grise.

Une partie des murs est recouverte de peinture en état d'usage, de couleur blanche. Une autre partie des murs est recouverte de carrelage en état d'usage, de couleur grise.

- une cabine de douche en état d'usage (un pare douche en état d'usage, un flexible en état d'usage, un mitigeur en état d'usage)
- un Lavabo en état d'usage (un bouchon en état d'usage, un mitigeur en état d'usage)
- un miroir en bon état

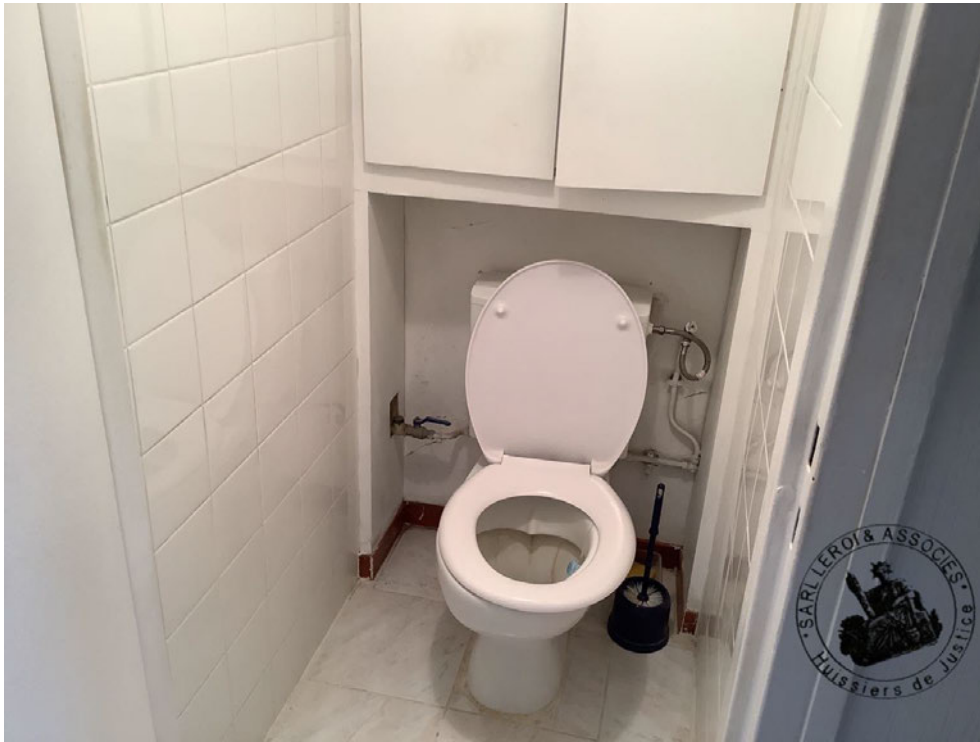
1.

- un WC sur pied en mauvais état (une cuvette en mauvais état, un réservoir en état d'usage, un abattant en état d'usage)
