PROCES-VERBAL DE DESCRIPTION

Me suis rendu ce jour 69, rue Jules Michelet à COLOMBES 92700, pour dresser le procès-verbal de description de l'appartement dont sont propriétaires M

Appartement n° 65 – 11^{ème} étage :

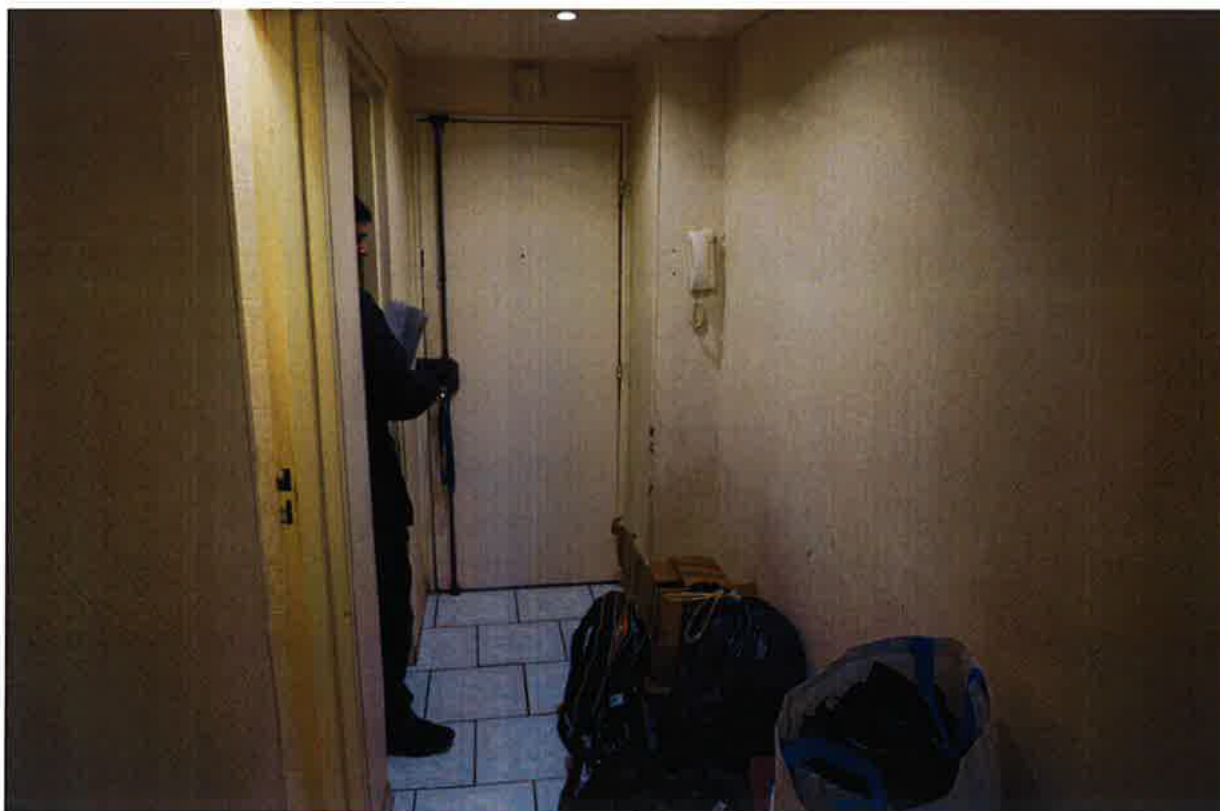
Entrée :

J'accède à l'appartement par une porte blindée équipée d'une serrure multipoint. Elle est recouverte d'une peinture usagée et défraîchie.

Au niveau du sol, je retrouve un carrelage à l'état d'usage.

Les murs sont recouverts d'une toile de verre peinte. La peinture est usagée et défraîchie.

Je retrouve un faux-plafond recouvert d'une peinture usagée.

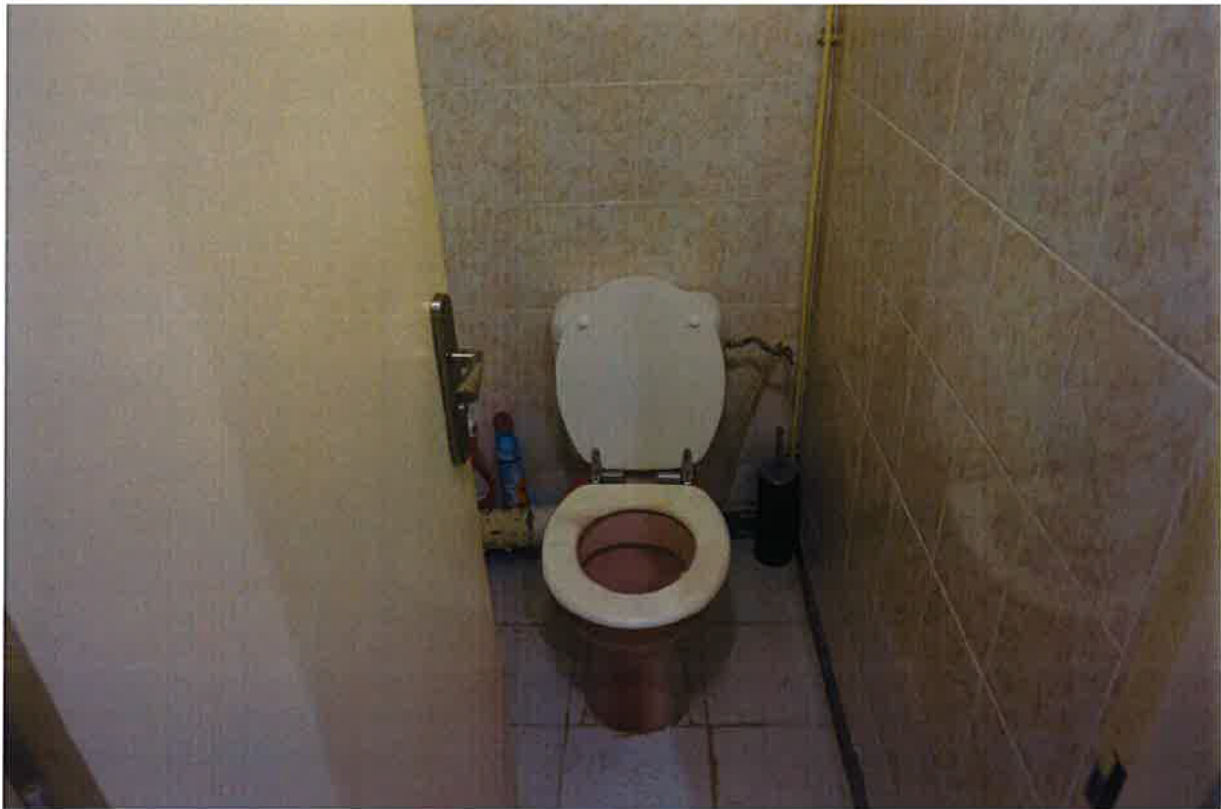
Toilettes situés à droite depuis l'entrée :

- Je retrouve des toilettes usagés.

On retrouve une grille de ventilation VMC encrassée.

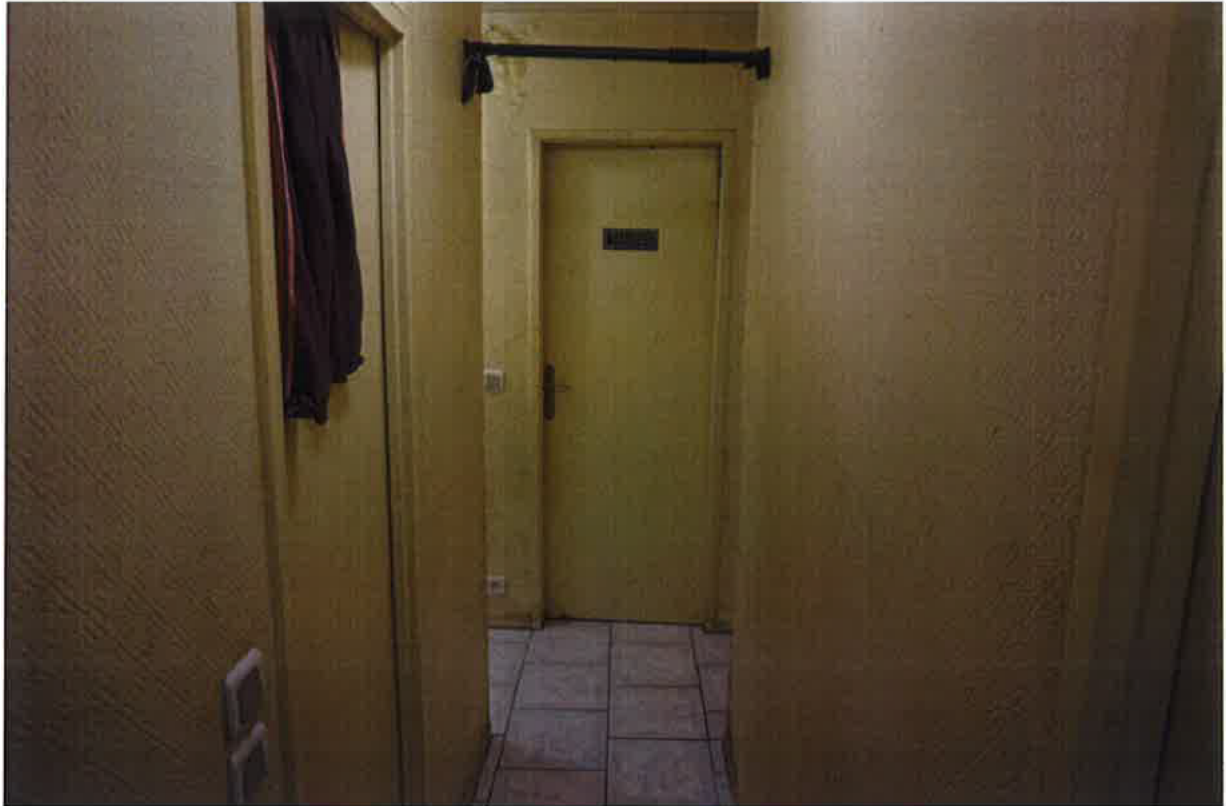
Couloir de distribution :

Au niveau du sol, je retrouve un carrelage en état d'usage.

Les murs sont recouverts d'une toile de verre peinte, peinture usagée et défraîchie.

Le plafond est recouvert d'une peinture usagée et défraîchie.

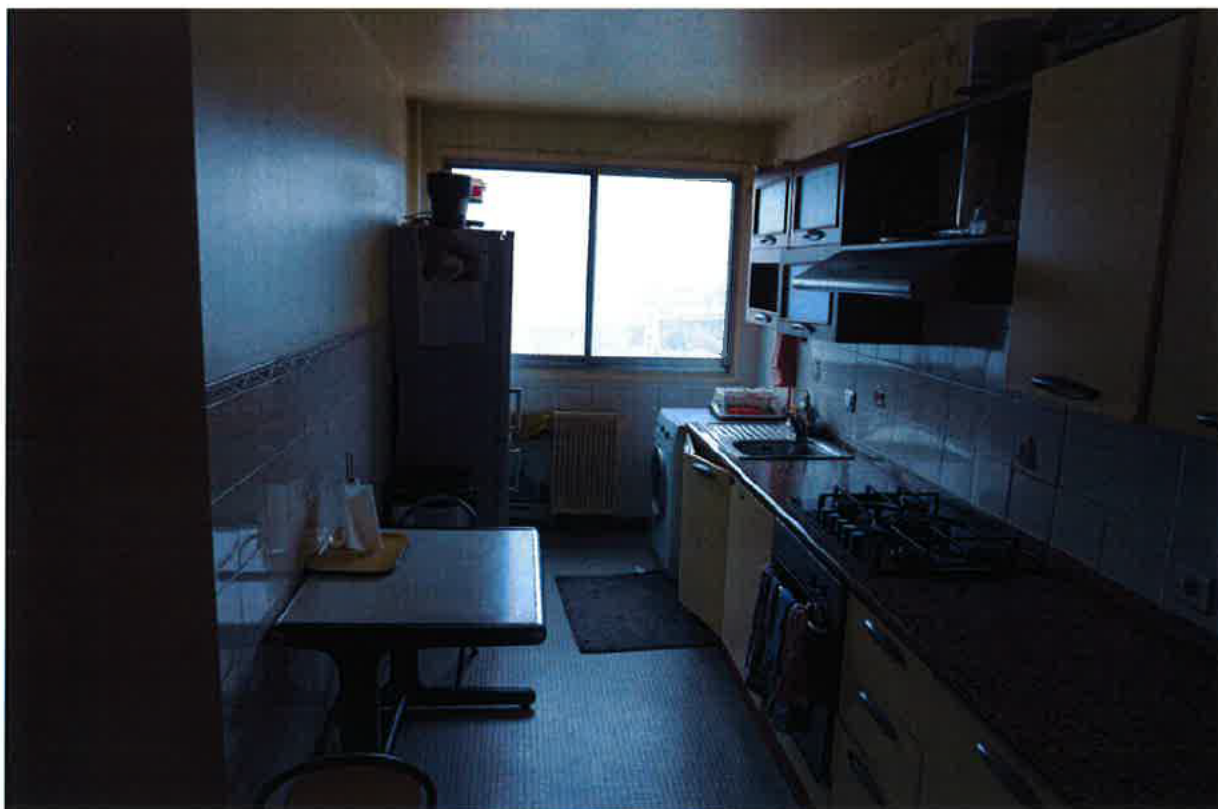
Cuisine :

Au niveau du sol, je retrouve un carrelage mosaïque ancien, usagé.

Les murs sont partiellement doublés de carreaux de faïence usagés. Les parties supérieures sont recouvertes d'une peinture usagée, défraîchie. La peinture s'écaille.

Le plafond est recouvert d'une peinture usagée et défraîchie.

L'éclairage naturel est assuré par une double-fenêtre coulissante sur structure métallique ancienne et usagée.

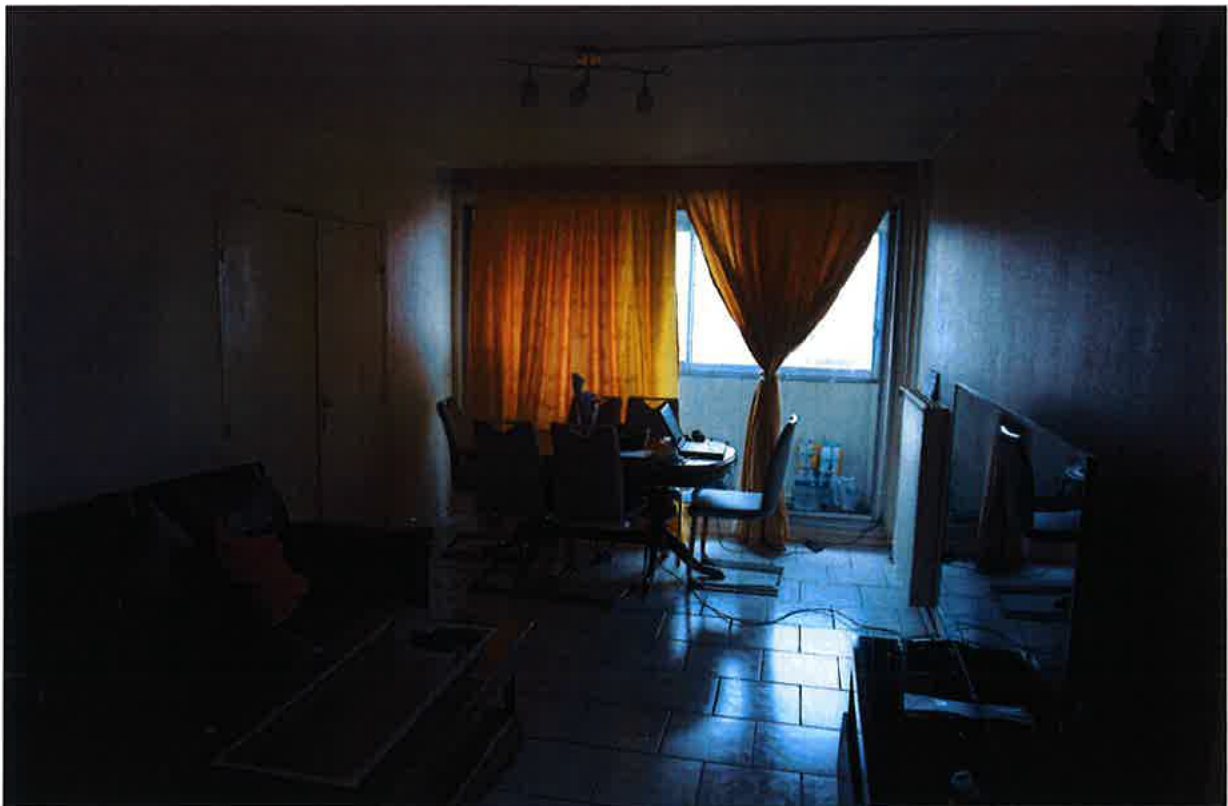
Séjour :

J'y accède par une porte vitrée sur structure bois recouverte d'une peinture usagée, défraîchie.

Les murs sont recouverts d'une toile de verre peinte. La peinture est usagée et défraîchie.

Le plafond est recouvert d'une peinture usagée et défraîchie.

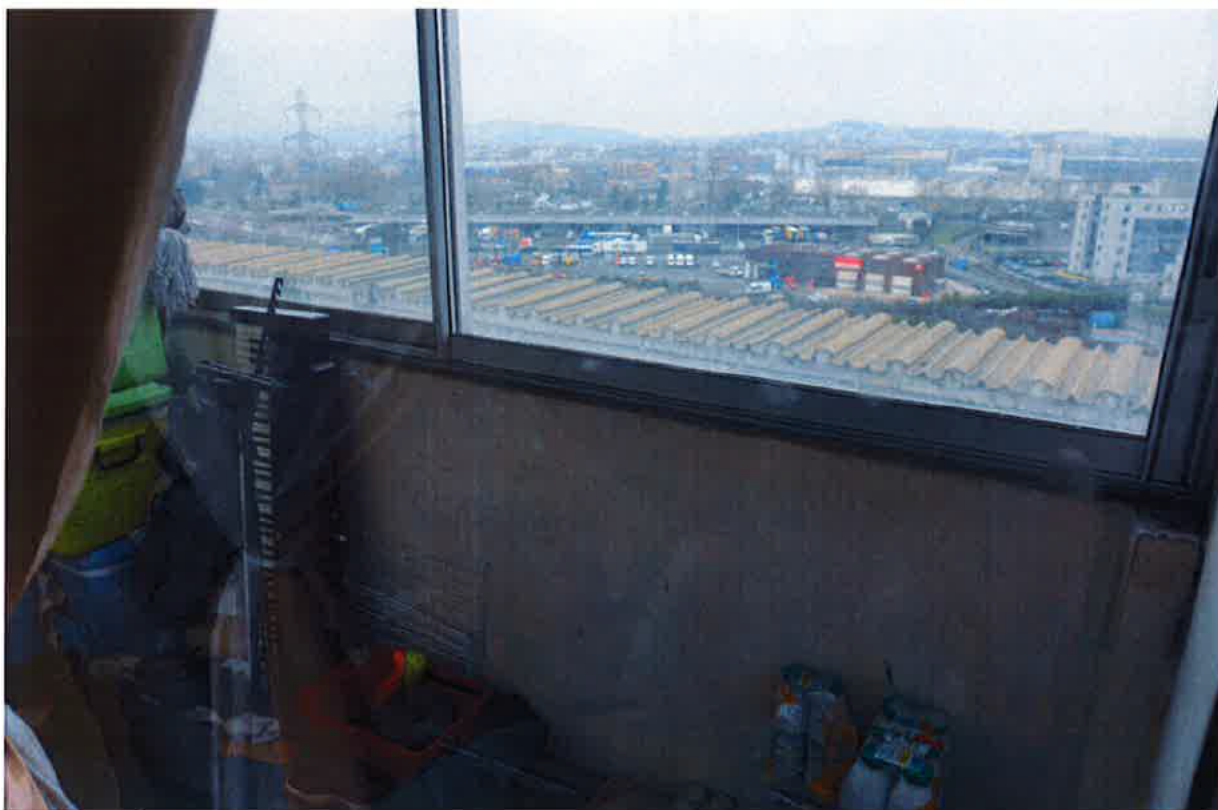
Loggia :

Au niveau du sol, je retrouve un revêtement peint. La peinture s'écaille.

Les murs sont recouverts d'une peinture usagée et défraîchie.

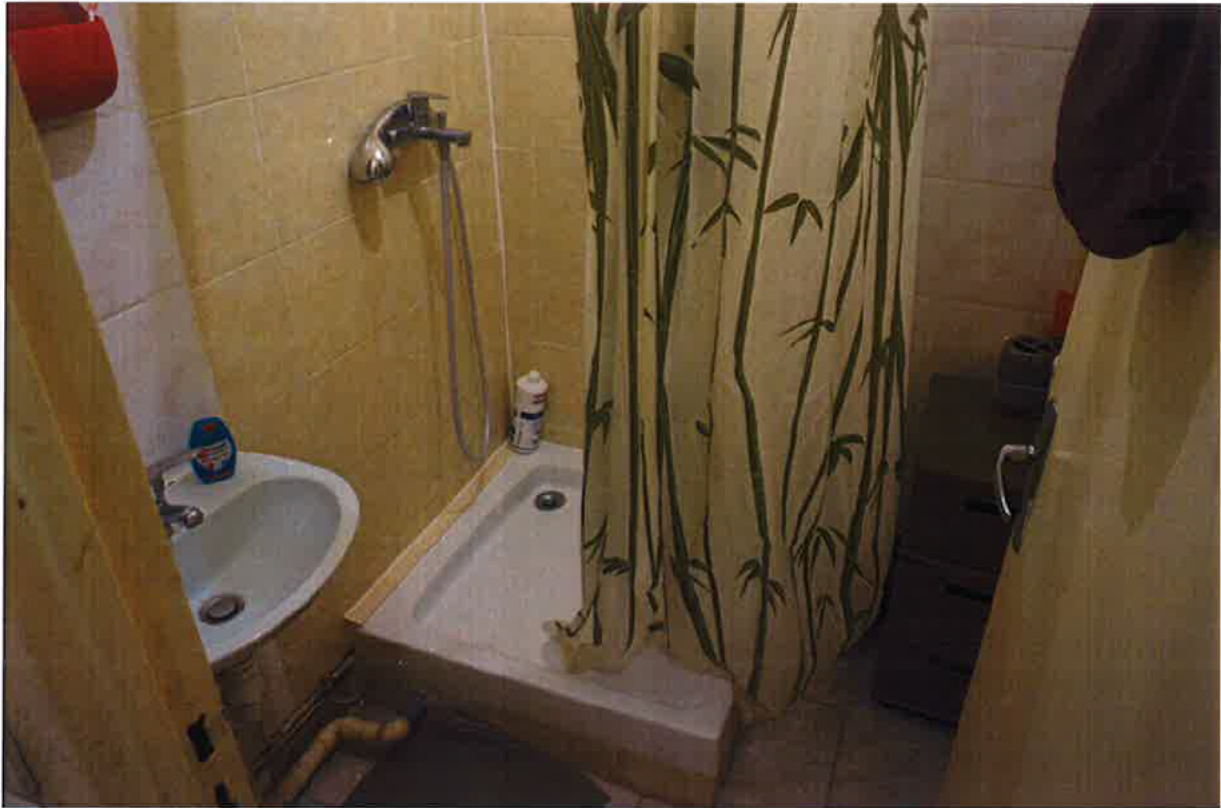
Salle de douche située à gauche depuis le couloir :

Au niveau du sol, je retrouve un carrelage en état d'usage.

Les murs sont doublés de carreaux de faïence en état d'usage.

Une cabine de douche est présente. Au sol, je retrouve un bac à douche en état d'usage.

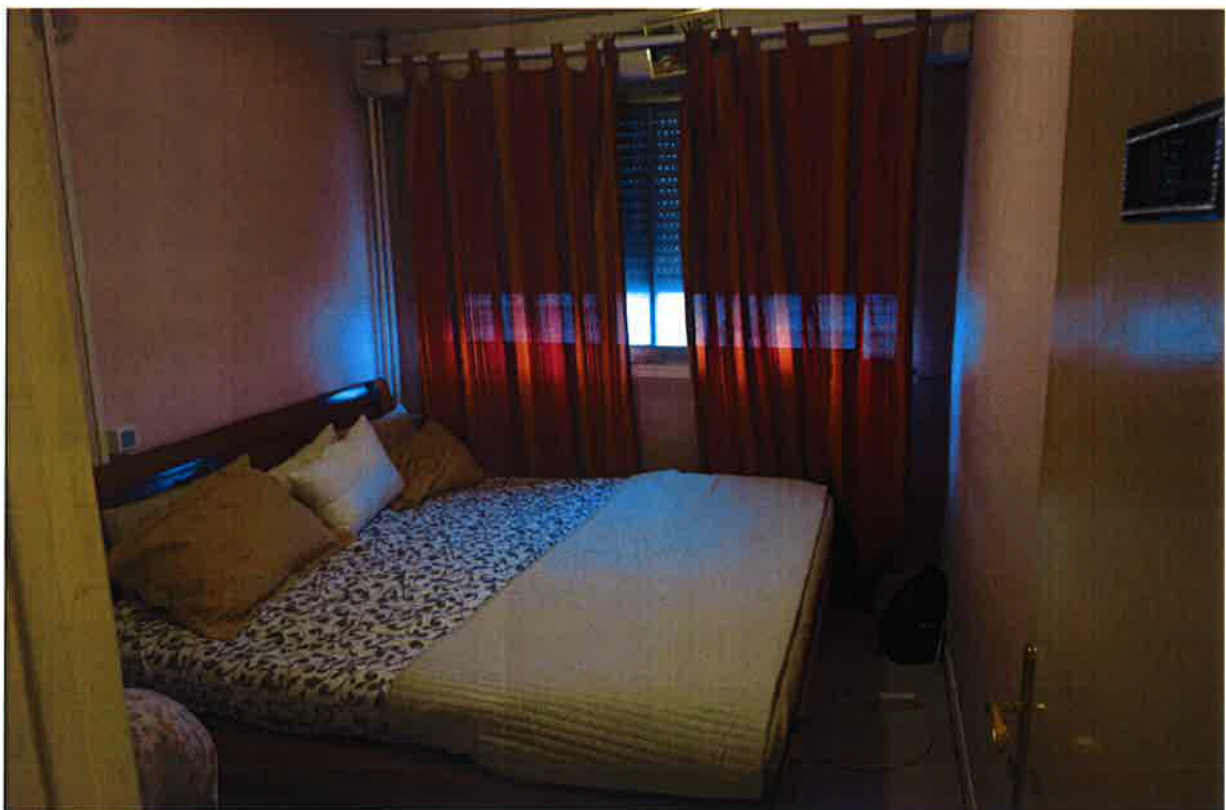
Troisième chambre à droite :

Les murs sont recouverts d'une toile de verre peinte. La peinture est usagée et défraîchie.

Le plafond est recouvert d'une peinture usagée et défraîchie.

L'éclairage naturel est assuré par deux fenêtres coulissantes sur structure métallique en état d'usage, équipées de volets déroulants.

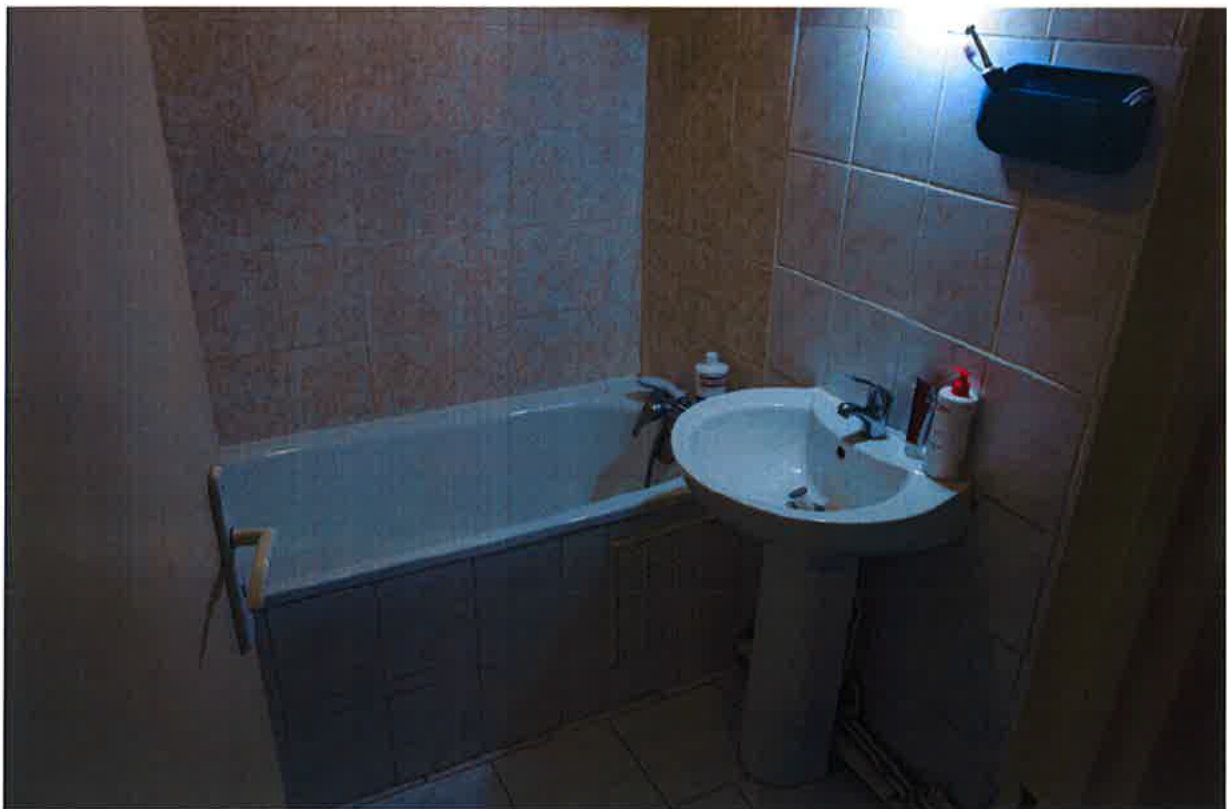
Salle de bains fond couloir gauche :

Au niveau du sol, je retrouve un carrelage en état d'usage.

Les murs sont doublés de carreaux de faïence en état d'usage.

- Je retrouve un lavabo équipé d'un robinet mitigeur eau chaude/eau froide en état d'usage ;
- Une baignoire équipée d'un robinet mitigeur eau chaude/eau froide en état d'usage ;
- Un radiateur de chauffage central est présent.
