## PROCES VERBAL DE CONSTAT

5 Rue Donatello

92400 COURBEVOIE

Référence : V220067

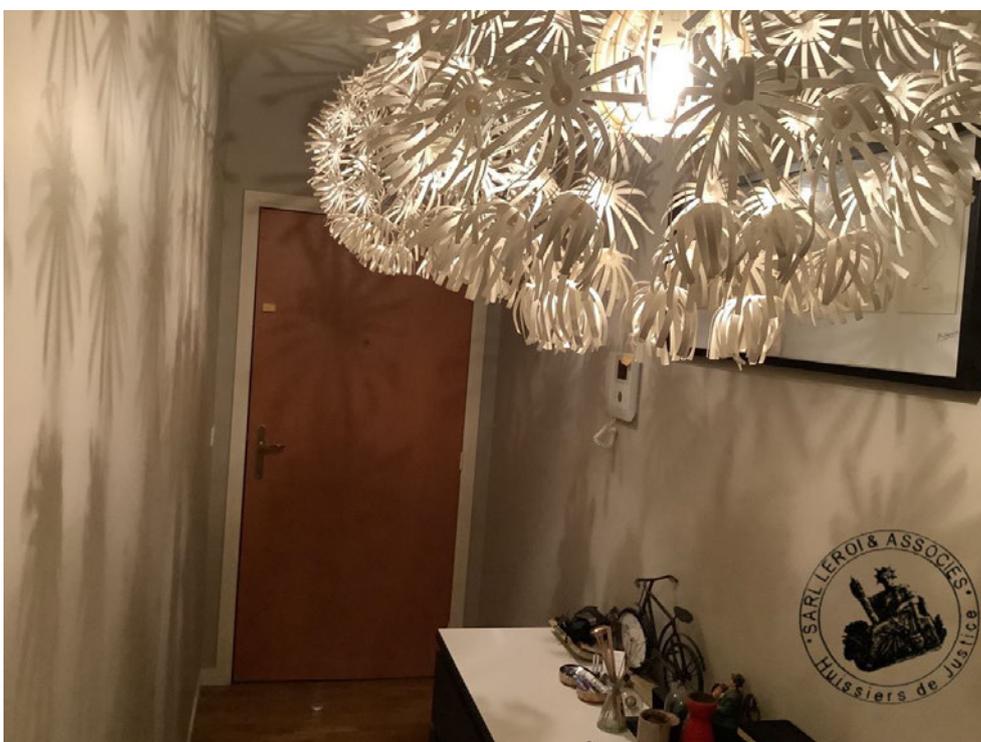
1.

L'accès s'effectue par une porte d'entrée en bon état, ouverture battant simple, avec une poignée à bec de cane en métal, extérieur verni, intérieur verni, serrure trois points, barre de seuil.

Le sol est recouvert de parquet en bon état, massif.

Les plinthes sont en bois peintes en bon état, de couleur blanche.

Les murs sont recouverts de peinture en bon état, de couleur grise.

Le plafond est recouvert de peinture en état d'usage, de couleur blanche, suspension.

- une niche avec porte coulissante en bon état

- un interphone en état d'usage

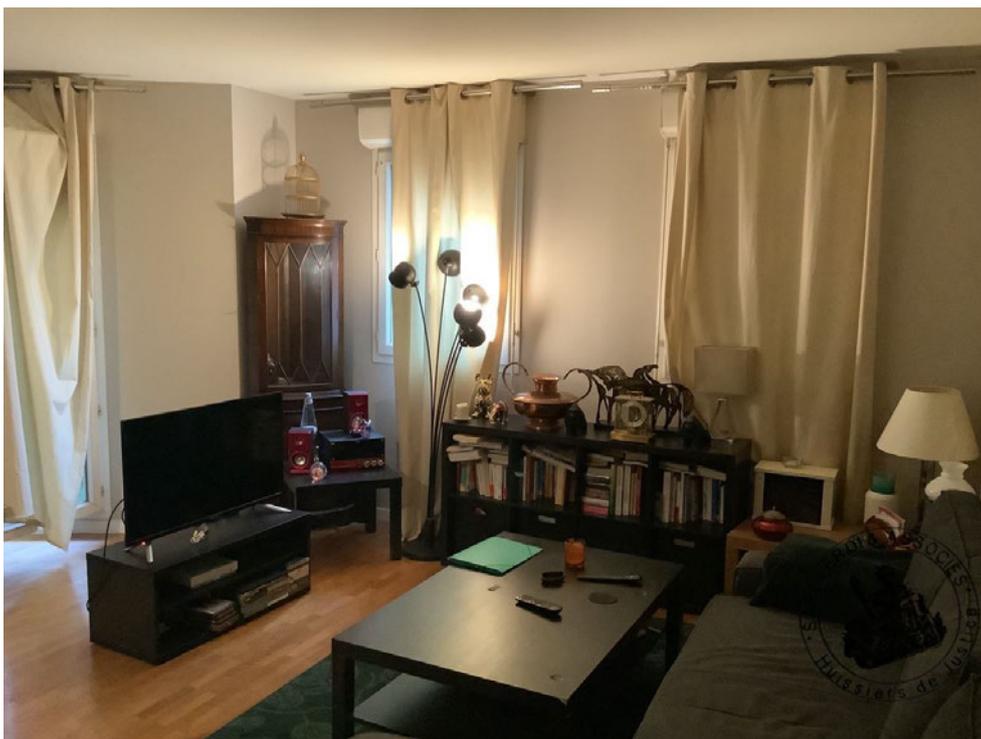
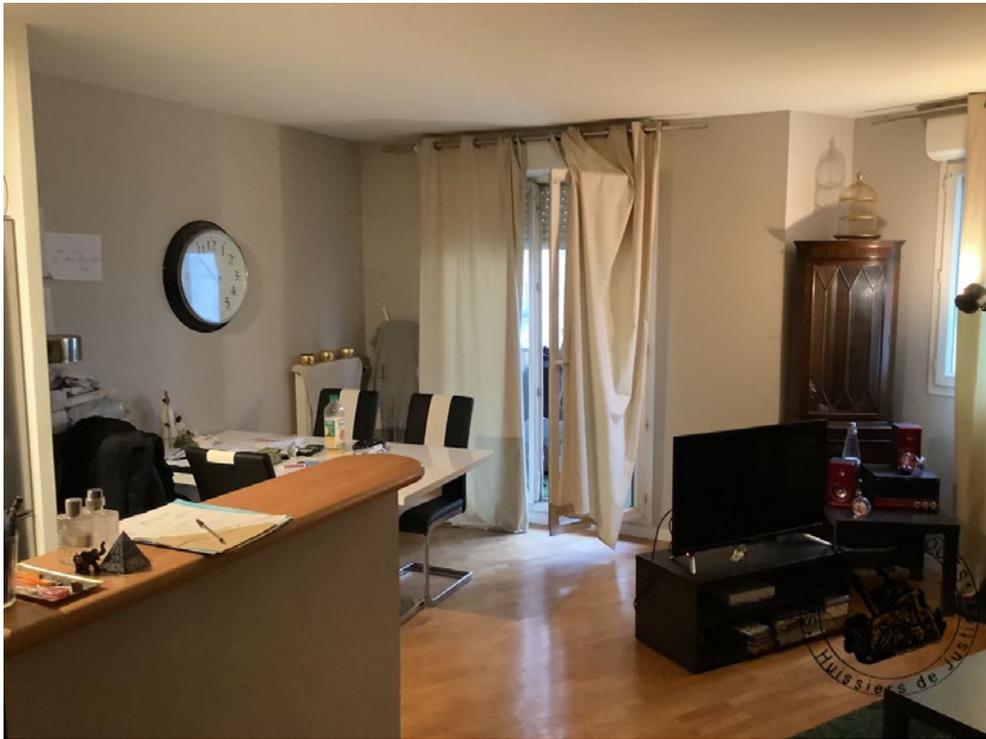
L'accès s'effectue par une baie libre en état d'usage.

Le sol est recouvert de parquet en bon état, massif.

Les plinthes sont en bois peintes en bon état, de couleur blanche.

Les murs sont recouverts de peinture en bon état, de couleur grise.

L'éclairage naturel de la pièce est assuré par deux fenêtres en bon état, de couleur blanche, avec coffrage, ouverture battant simple, châssis pvc, double vitrage, volet roulant mécanique en pvc, avec une manivelle fonctionnelle. La pièce compte aussi une porte-fenêtre en bon état, de couleur blanche, avec coffrage, ouverture battant double, châssis pvc, double vitrage, volet roulant mécanique en pvc, avec une manivelle fonctionnelle.

- deux radiateurs de chauffage central en état d'usage (deux robinets thermostatiques en état d'usage )

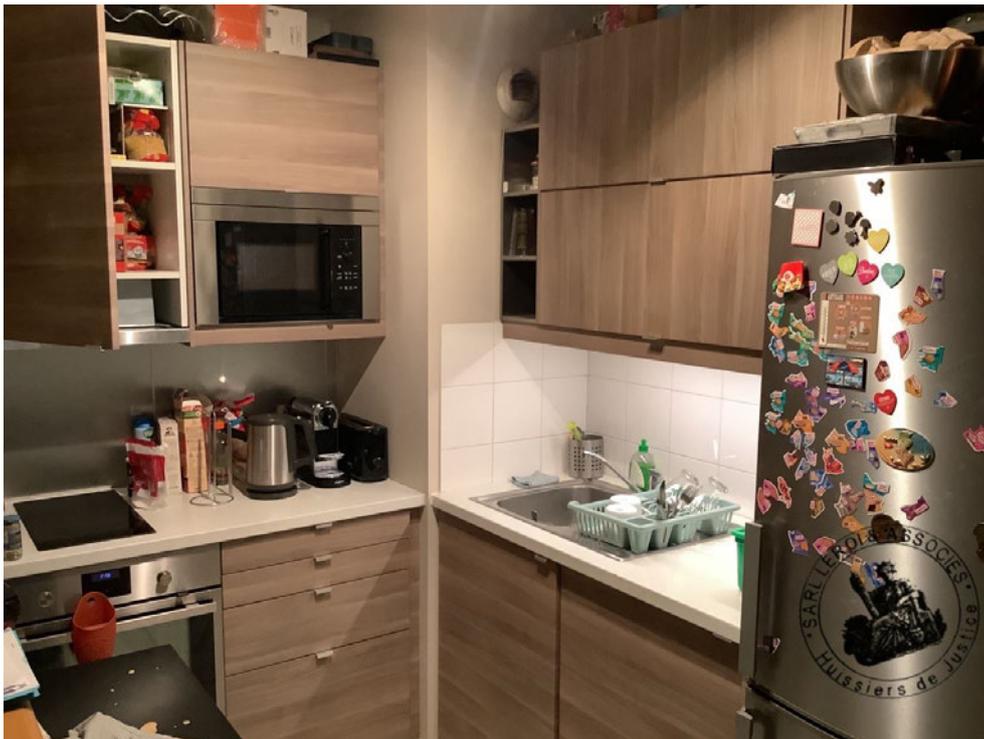
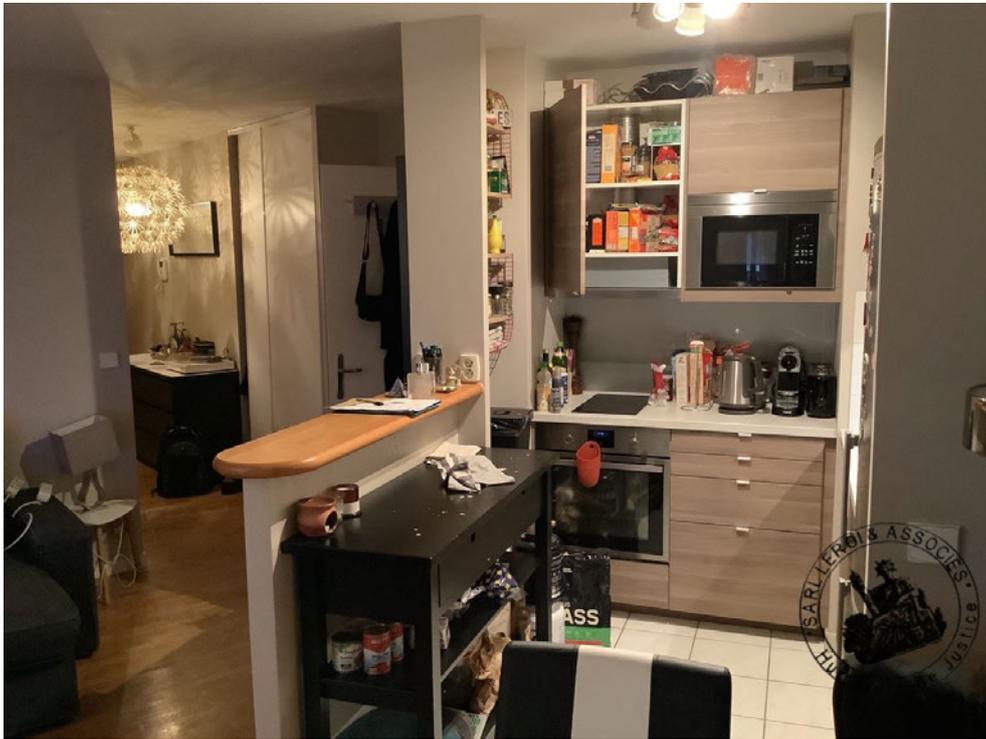
Le **sol** est recouvert de carrelage en bon état, de couleur blanche.

Les **murs** sont recouverts de peinture en bon état, de couleur grise.

Le **plafond** est recouvert de peinture en état d'usage, de couleur blanche, suspension.

- une VMC non vérifié
- un évier en inox en état d'usage (un mitigeur en état d'usage )
- un placard bas en bon état (quatre tiroirs en état d'usage )
- un placard bas en bon état (trois portes en état d'usage )
- un placard haut en bon état (quatre portes en état d'usage )

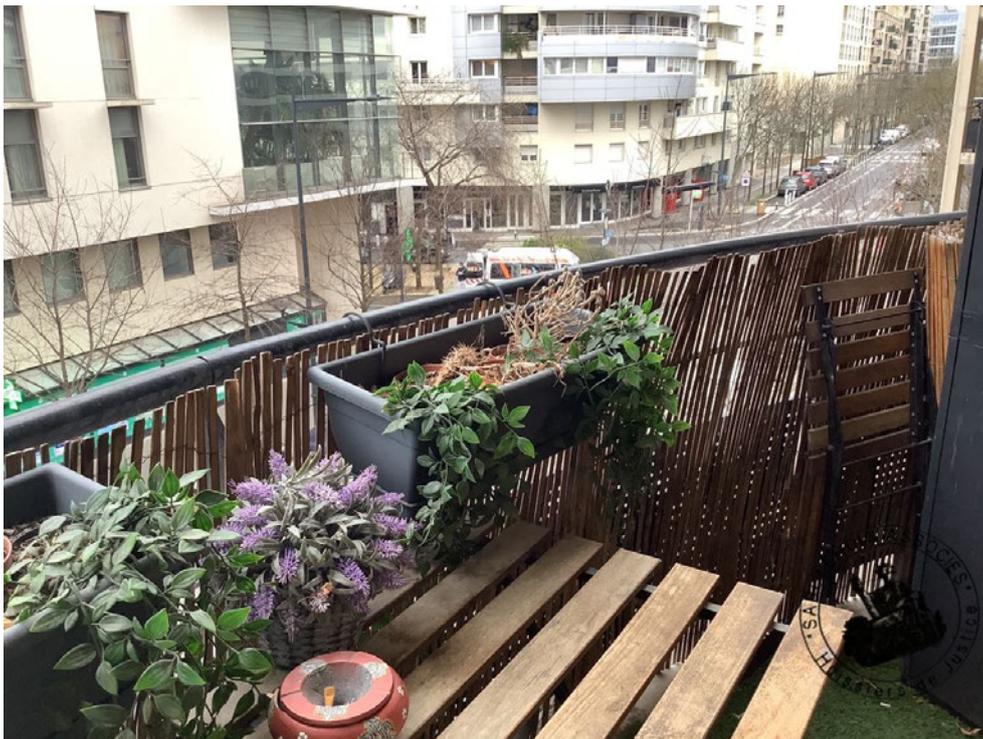
1.

Le sol est recouvert de gazon artificiel en état d'usage.

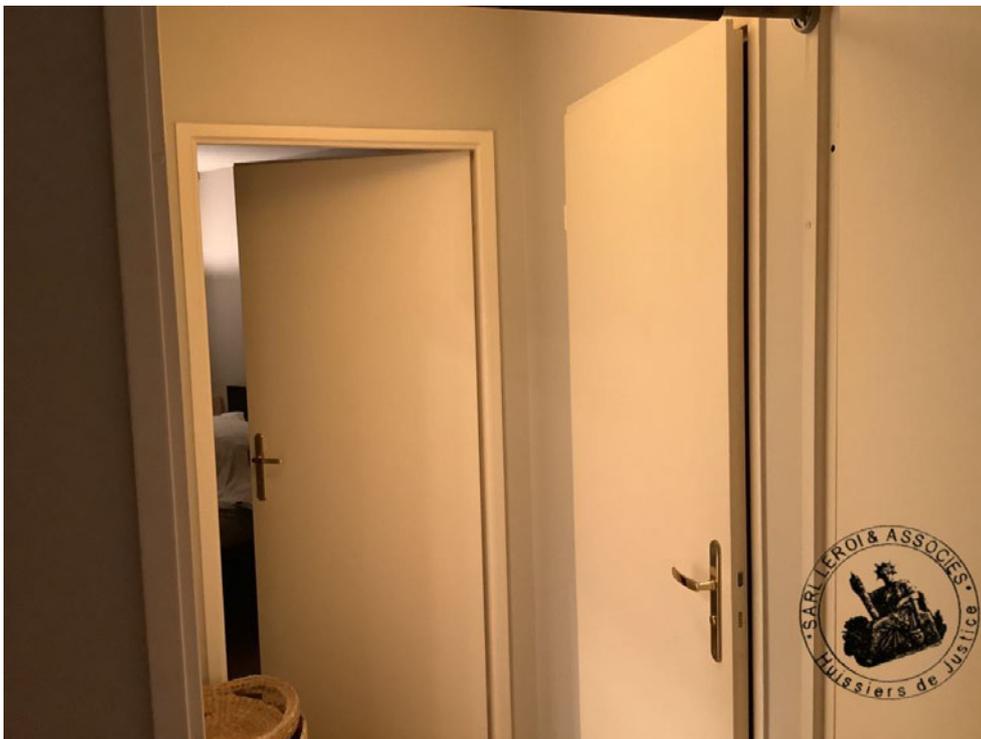
1.

L'accès s'effectue par une porte simple en bon état, de couleur blanche, ouverture battant simple, avec une poignée à bec de cane en métal, extérieur peint, intérieur peint.

Le sol est recouvert de parquet en bon état, massif.

Les plinthes sont en bois peintes en bon état, de couleur blanche.

Les murs sont recouverts de peinture en bon état, de couleur grise.

Le plafond est recouvert de peinture en état d'usage, de couleur blanche, suspension.

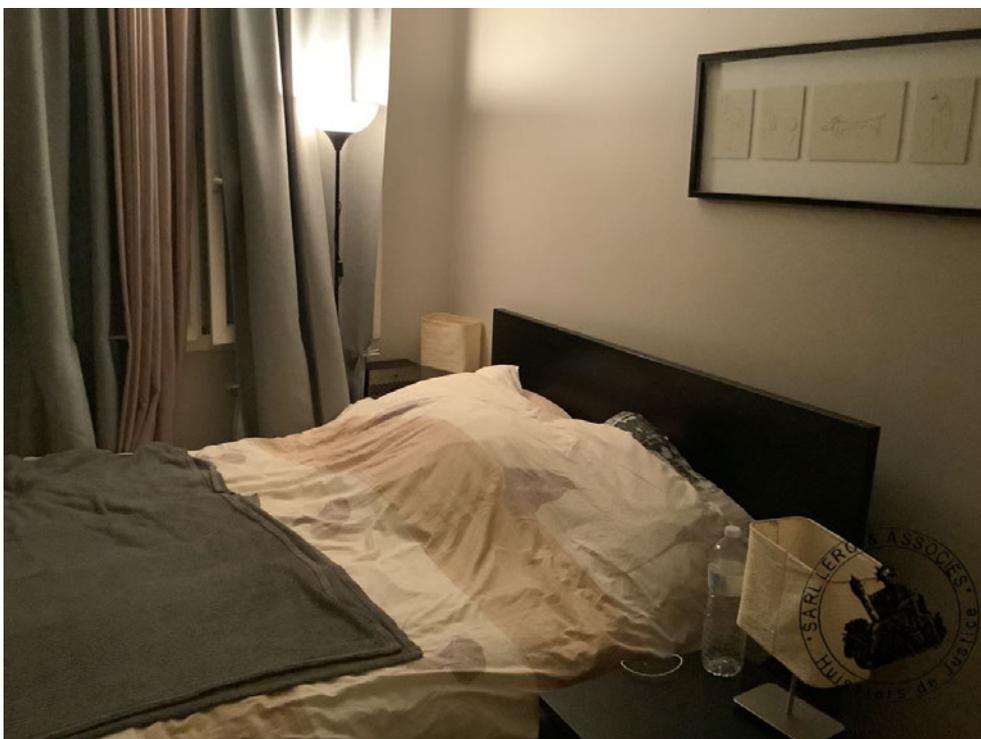
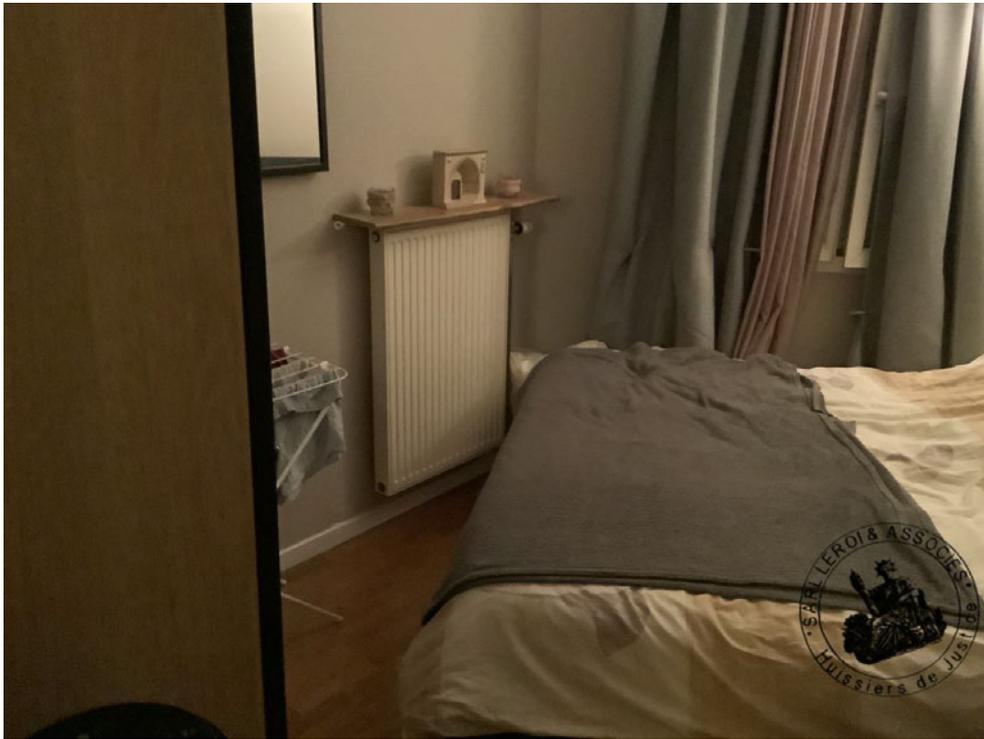
L'**accès** s'effectue par une porte simple en état d'usage, de couleur blanche, ouverture battant simple, avec une poignée à bec de cane en métal, extérieur peint, intérieur peint, serrure monopoint.

Le **sol** est recouvert de parquet en bon état, massif.

Les **plinthes** sont en bois peintes en bon état, de couleur blanche.

Les **murs** sont recouverts de peinture en bon état, de couleur grise.

Le **plafond** est recouvert de peinture en état d'usage, de couleur blanche, suspension.

L'**éclairage naturel** de la pièce est assuré par une fenêtre en bon état, de couleur blanche, avec coffrage, ouverture battant simple, châssis pvc, double vitrage, volet roulant mécanique en pvc, avec une manivelle fonctionnelle.

- un radiateur de chauffage central en état d'usage (un robinet thermostatique en état d'usage )

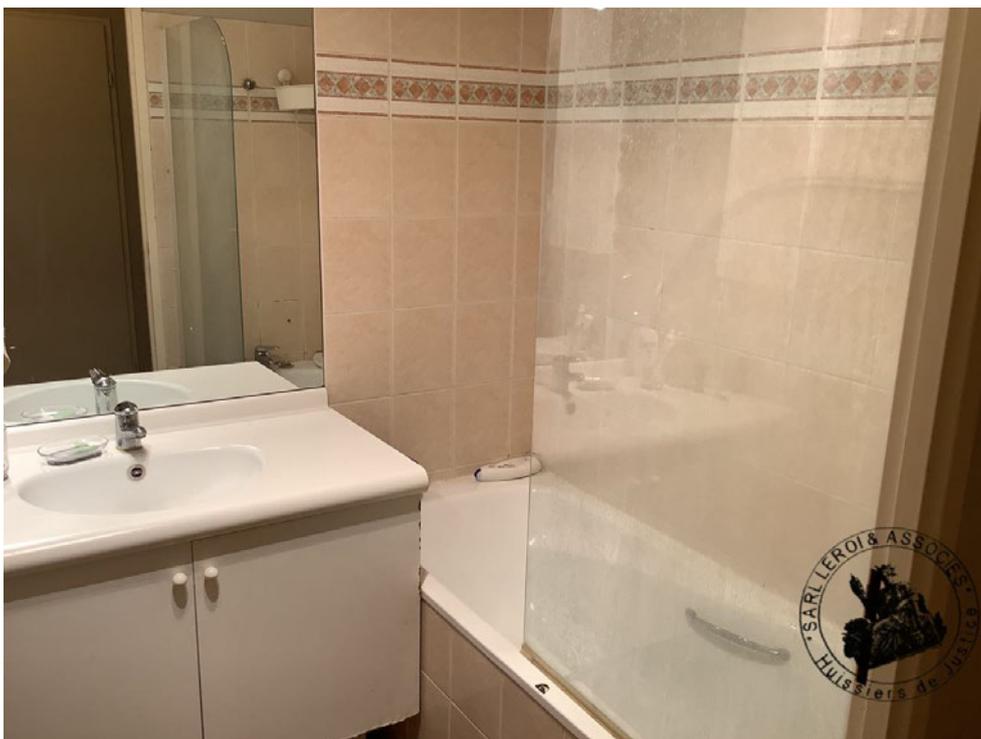
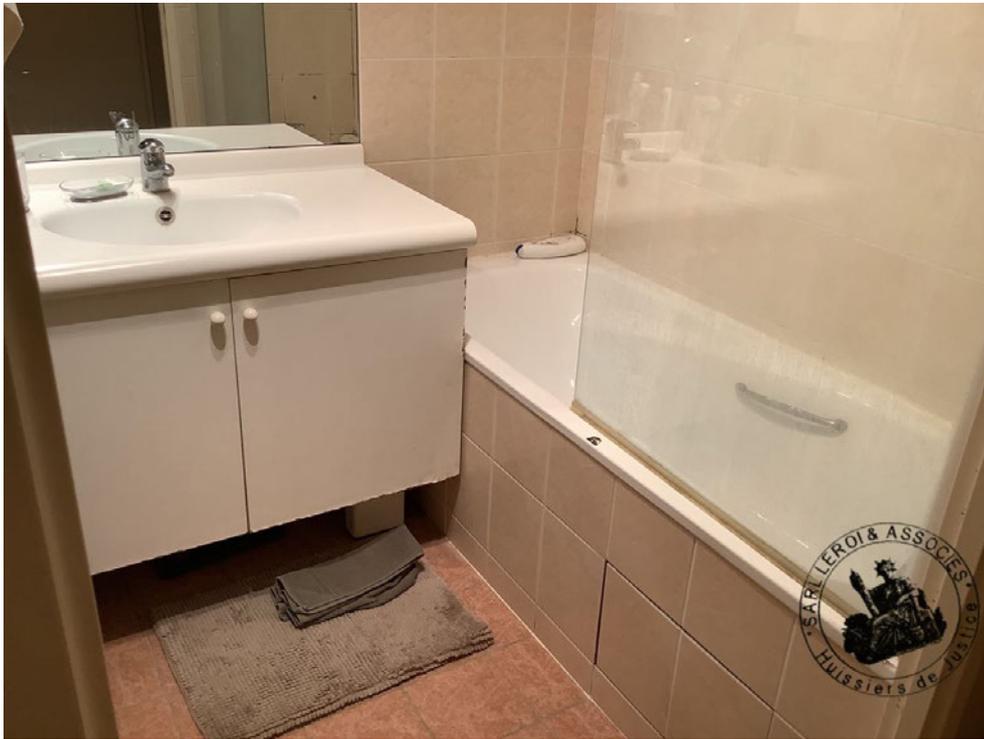
L'accès s'effectue par une porte simple en mauvais état, de couleur blanche, ouverture battant simple, avec une poignée à bec de cane en métal, extérieur peint, intérieur peint, pas de barre de seuil, 1 verrou.

Le sol est recouvert de carrelage en état d'usage, de couleur rose.

Une partie des murs est recouverte de peinture en état d'usage, de couleur blanche. Une autre partie des murs est recouverte de carrelage en bon état, de couleur rose.

Le plafond est recouvert de peinture en état d'usage, de couleur blanche, spots.

- une baignoire en matériau de synthèse en état d'usage (une douchette en état d'usage, un flexible en état d'usage, un pare-douche en état d'usage, une trappe de visite en carrelage en état d'usage, un mitigeur en état d'usage )
- un meuble sous-vasque en mauvais état
- un lavabo en état d'usage
- un miroir avec spot en bon état
- un radiateur de chauffage central en état d'usage (un robinet thermostatique en état d'usage )

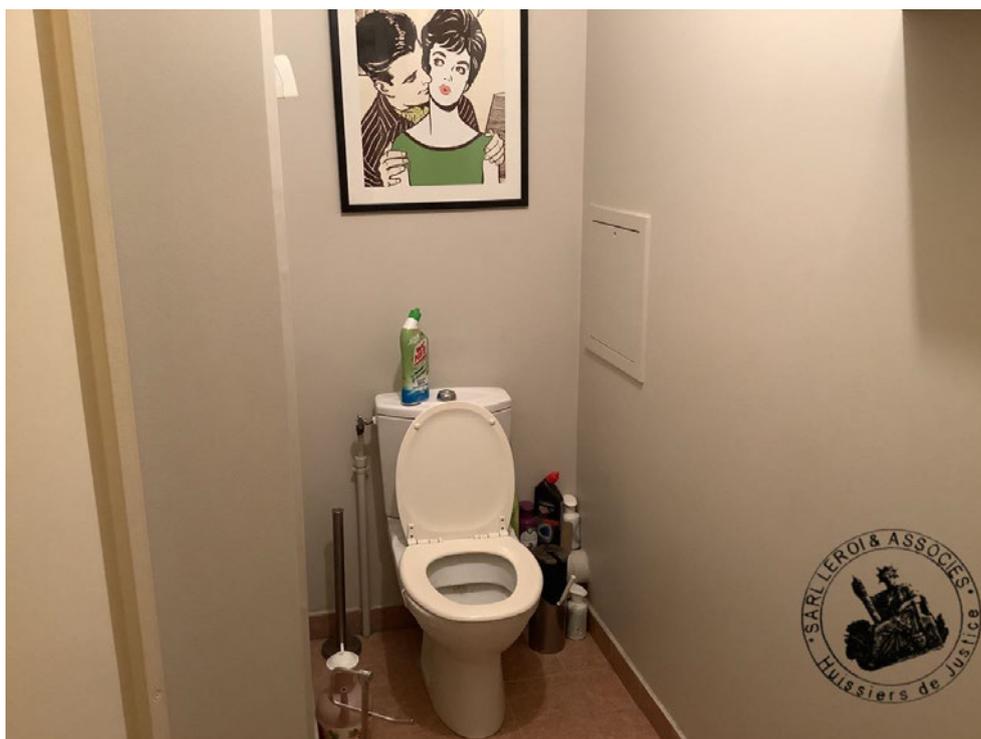
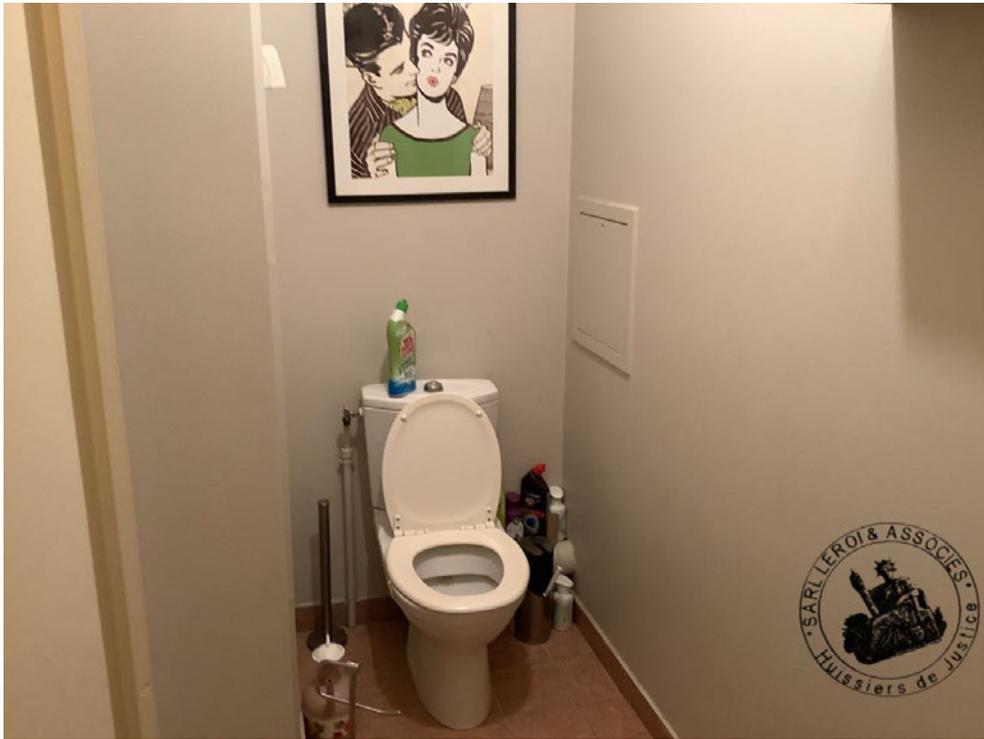
L'**accès** s'effectue par une porte simple en bon état, de couleur blanche, ouverture battant simple, avec une poignée à bec de cane en métal, extérieur peint, intérieur peint, pas de barre de seuil, 1 verrou.

Le **sol** est recouvert de carrelage en état d'usage, de couleur rose.

Une partie des **murs** est recouverte de peinture en bon état, de couleur blanche. Une autre partie des murs est recouverte de carrelage en bon état, de couleur rose.

Le **plafond** est recouvert de peinture en bon état, de couleur blanche, spots.

- un WC sur pied en état d'usage (un réservoir en état d'usage, une cuvette en état d'usage, un abattant en état d'usage )

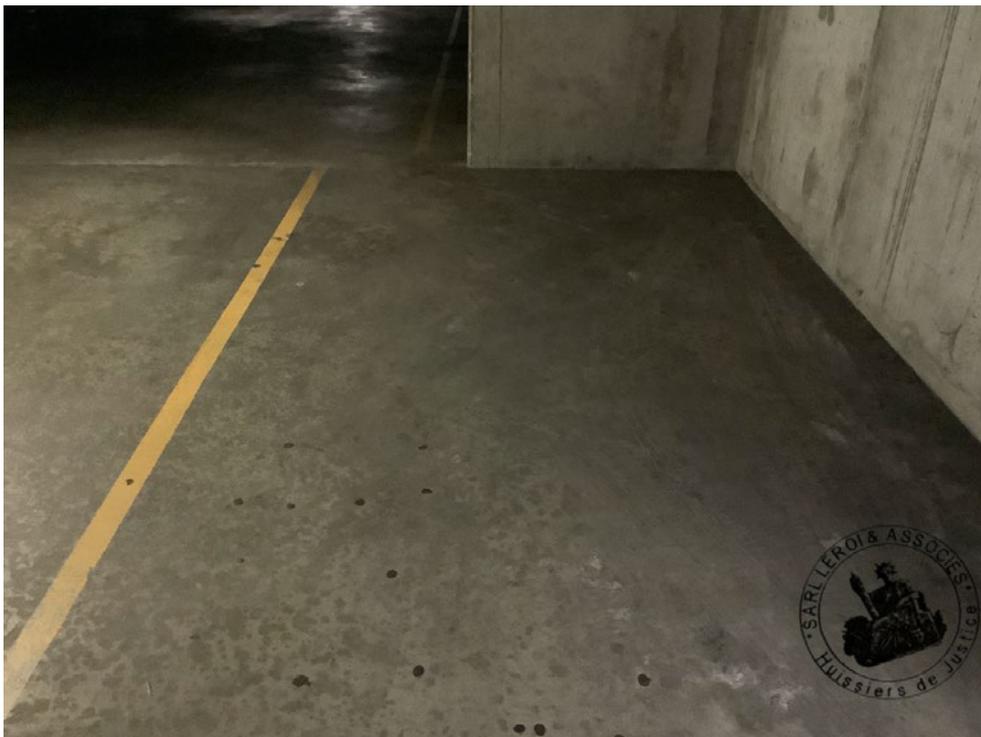
1.

Le sol est recouvert d'une chape brute en état d'usage.
