PROCES-VERBAL DE DESCRIPTION

**L'AN DEUX MILLE VINGT TROIS
ET LE VINGT SEPT JUILLET**

Certifie m'être transporté ce jour à 11 heures 00, sis 12 rue des Aulnes 93600 AULNAY SOUS BOIS 1^{er} étage porte F lot 20.472 cadastré section DM 70/71/73/74 et DN 93/98/100/101/103/104/105 et 106 ,

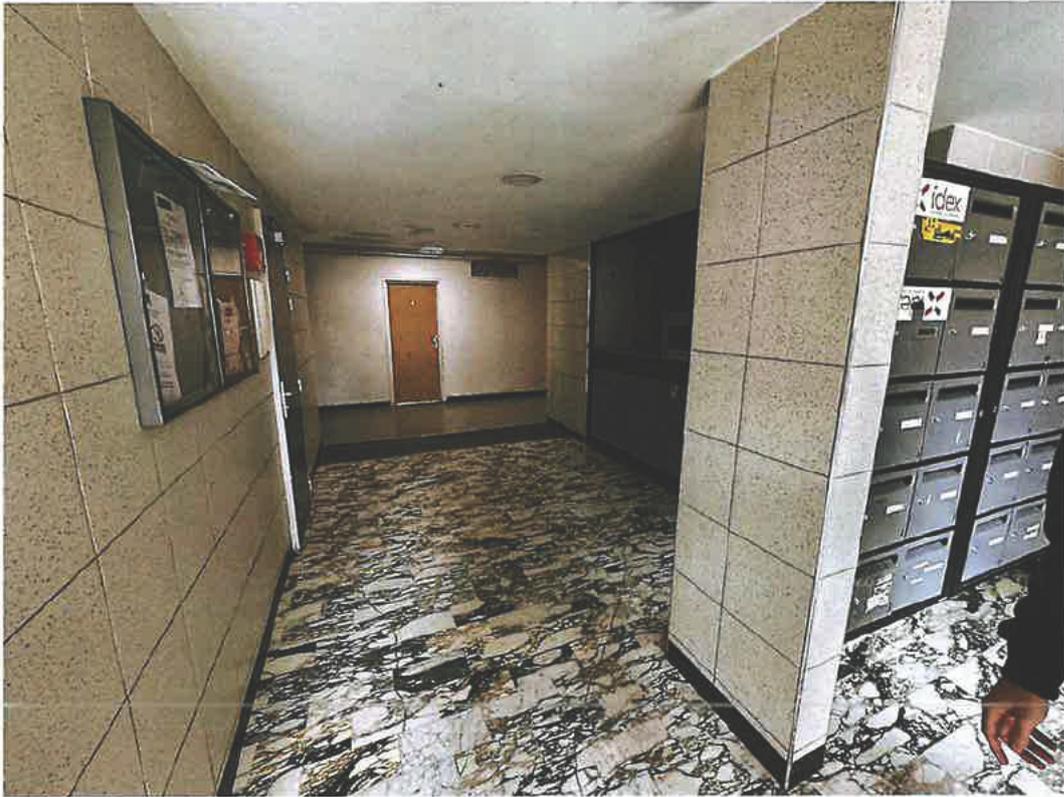
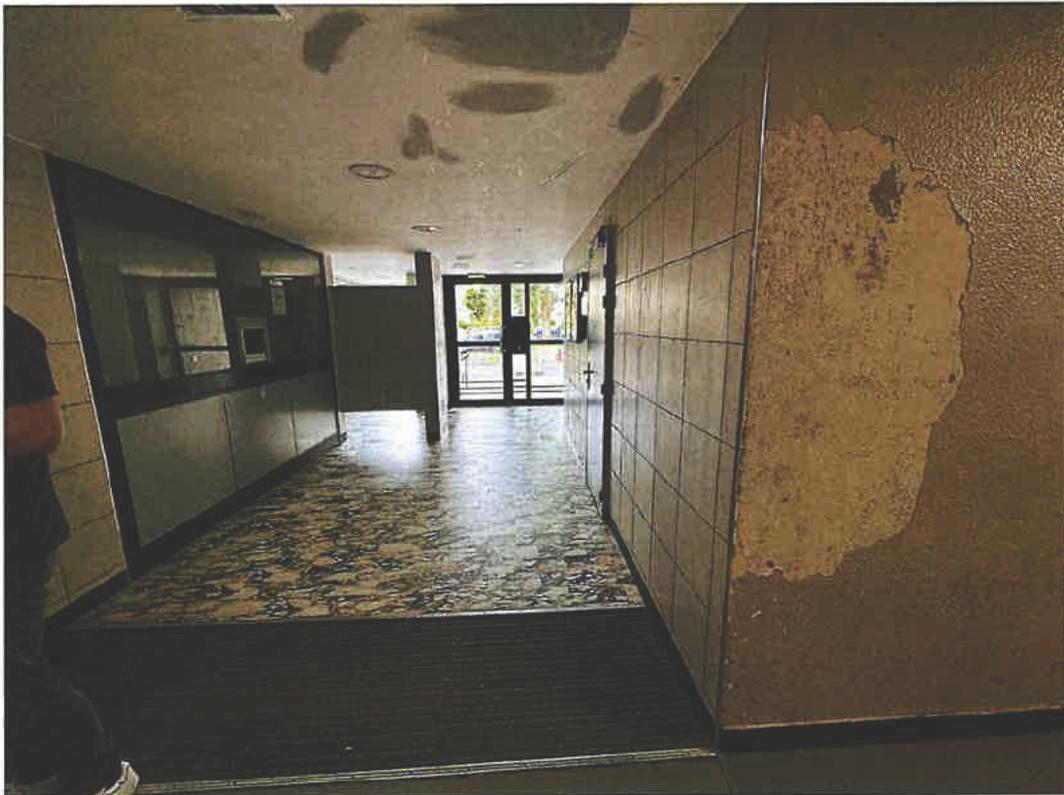
HALL DU REZ-DE-CHAUSSEE :

Sol : le sol est recouvert de carrelage en état d'usage.

Murs : les murs sont recouverts de faïence en état d'usage.

Plafond : le faux plafond est recouvert de peinture en état d'usage.

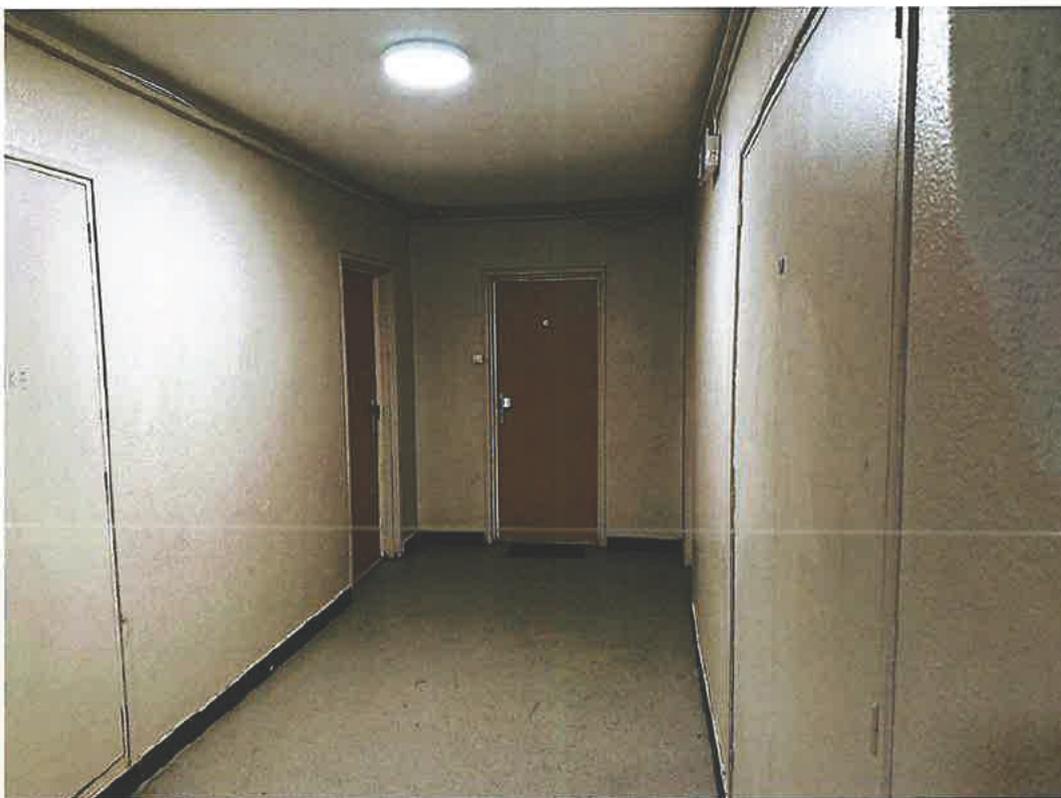
ETAGES :

Sol : le sol est recouvert de linoléum en état d'usage.

Murs : les murs sont recouverts de peinture type crépi en état d'usage.

Plafond : le plafond est recouvert de peinture type crépi en état d'usage.

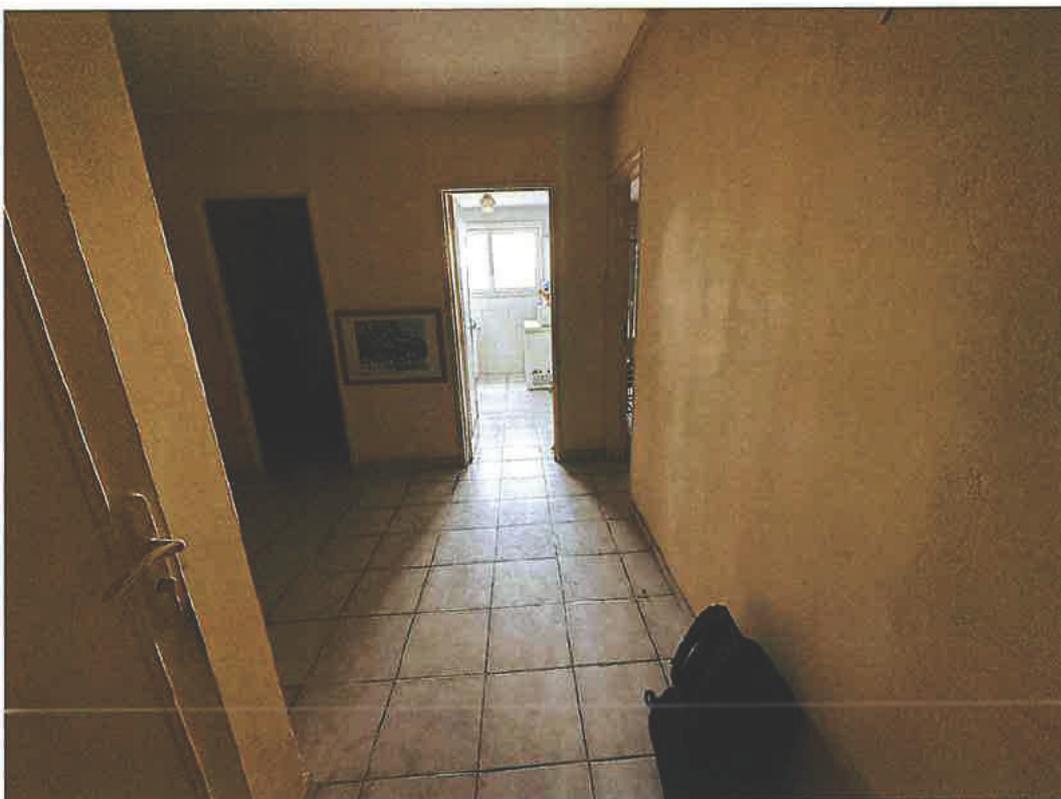
HALL :

Sol : le sol est recouvert de carrelage en état d'usage.

Murs : les murs sont recouverts de peinture en état d'usage.

Plafond : le plafond est recouvert de peinture écaillée en de multiples endroits.

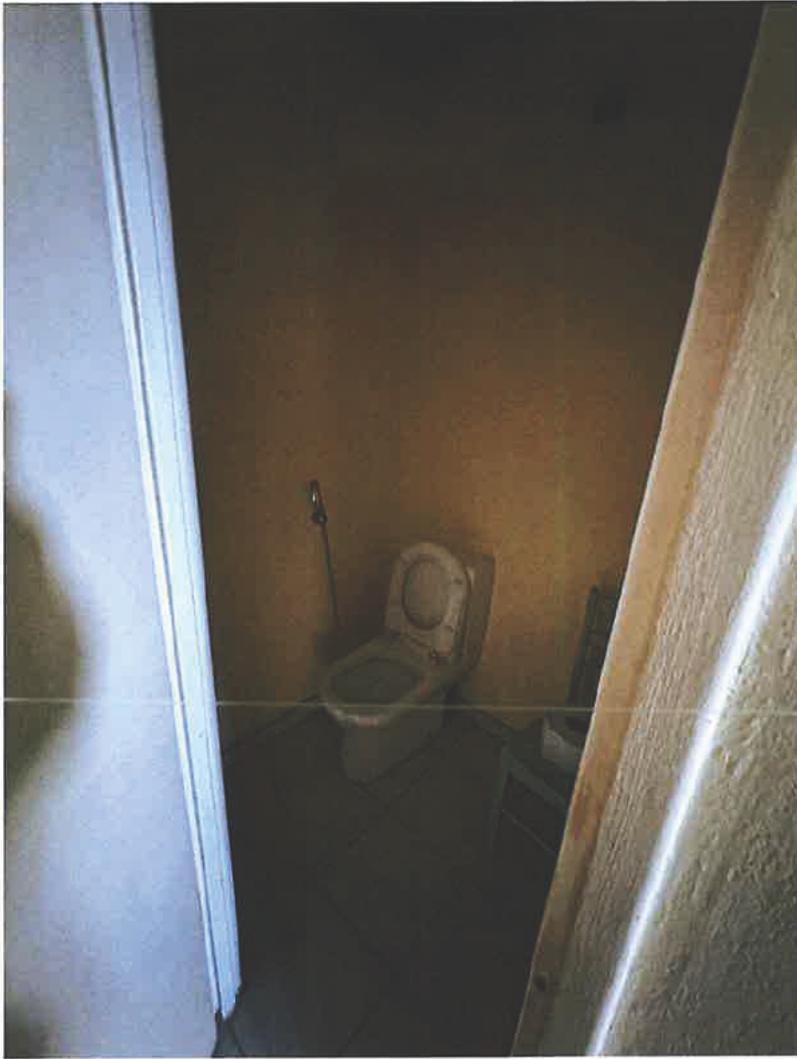
W.C :

L'accès se réalise par une porte en bois en état d'usage.

Sol : le sol est recouvert de carrelage en état d'usage.

Murs : les murs sont recouverts de peinture en état d'usage.

Plafond : le plafond est recouvert de peinture en état d'usage.

Généralités : présence d'un w.c cuvette à l'anglaise en état d'usage avec douchette.

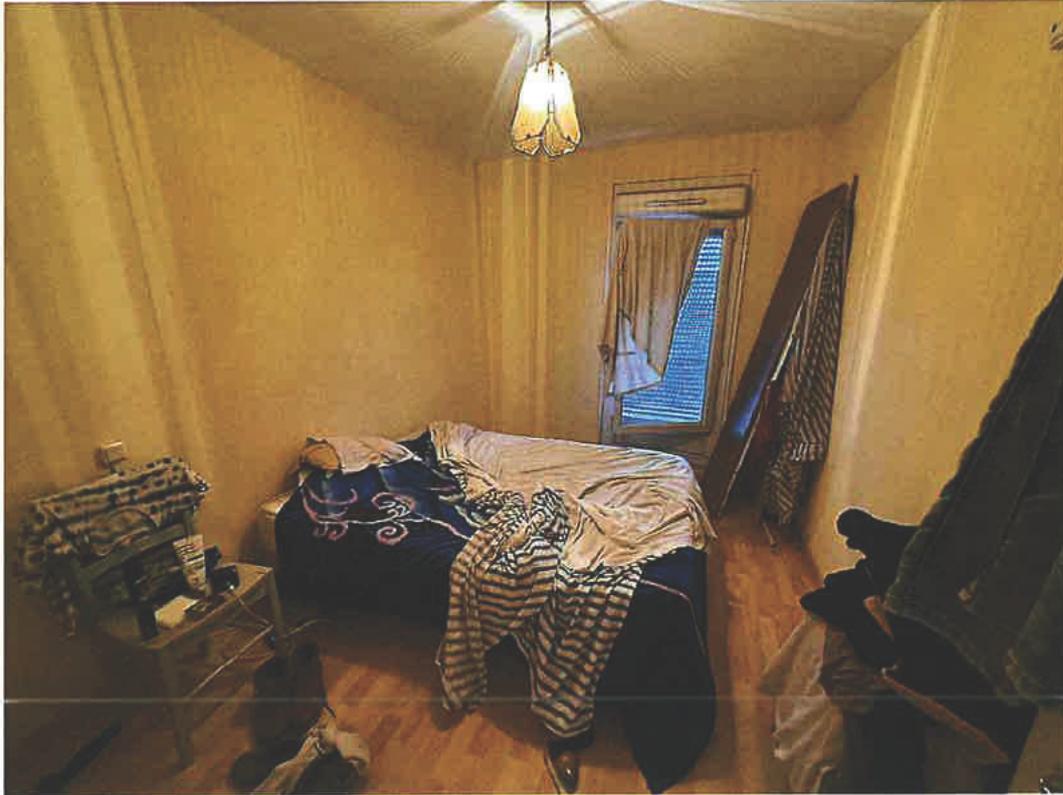
CHAMBRE GAUCHE :

L'accès se réalise par une porte en bois en état d'usage.

Sol : le sol est recouvert de parquet en état d'usage.

Murs : les murs sont recouverts de peinture en état d'usage.

Plafond : le plafond est recouvert de peinture en état d'usage.

Fenêtre : présence d'une porte-fenêtre simple vantail ouvrante double vitrage en état d'usage avec volets roulants mécaniques en PVC en état d'usage.

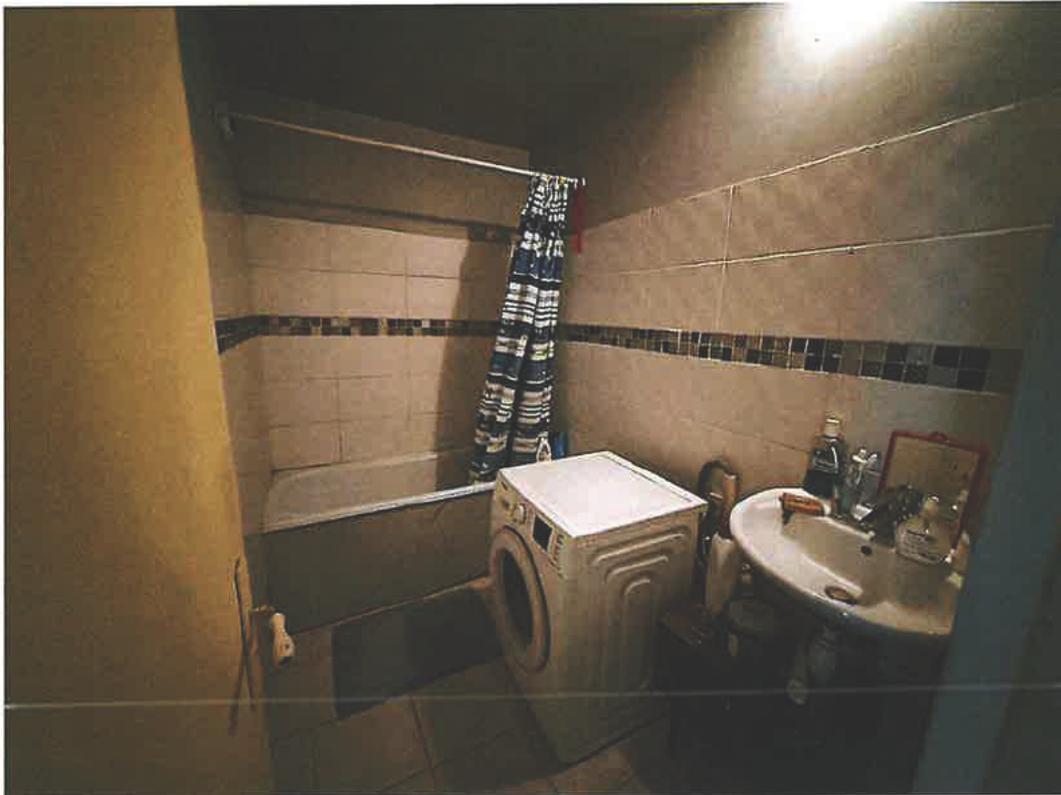
SALLE DE BAINS :

L'accès se réalise par une porte en bois en état d'usage.

Sol : le sol est recouvert de carrelage en état d'usage.

Murs : les murs sont recouverts de faïence murale sur la mi-hauteur en état d'usage et de peinture en continuité en état d'usage.

Plafond : le plafond est recouvert de peinture en état d'usage.

Généralités : présence d'une baignoire en état d'usage et d'un lavabo en état d'usage.

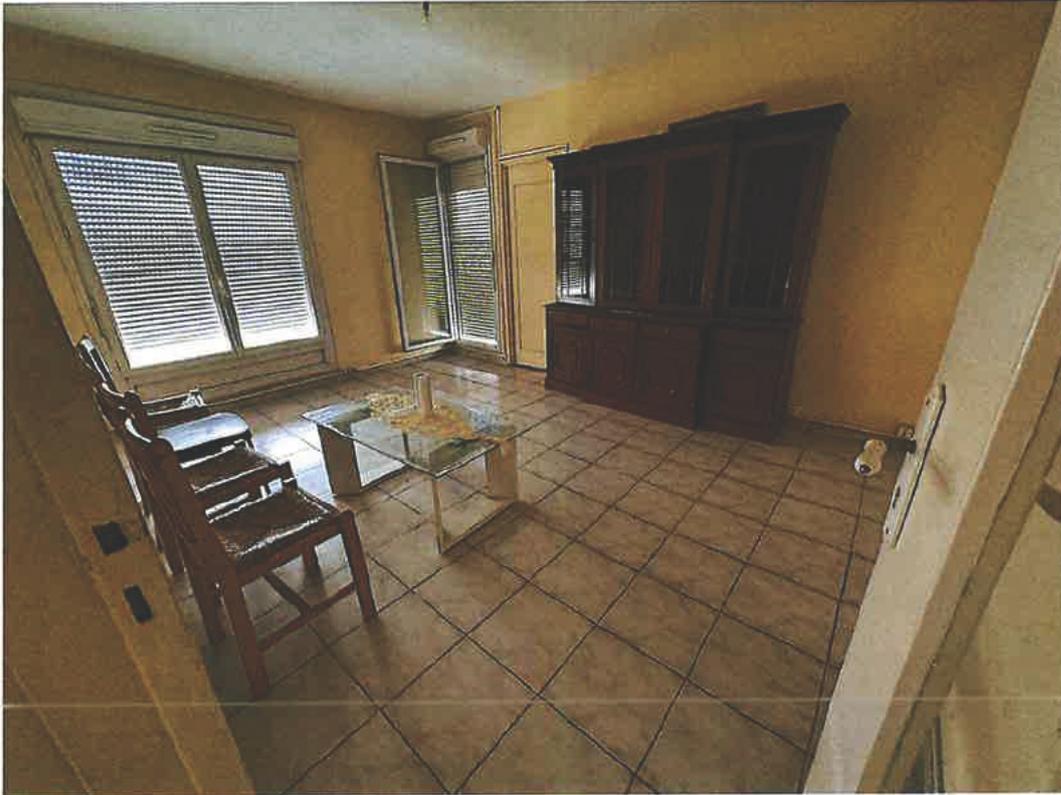
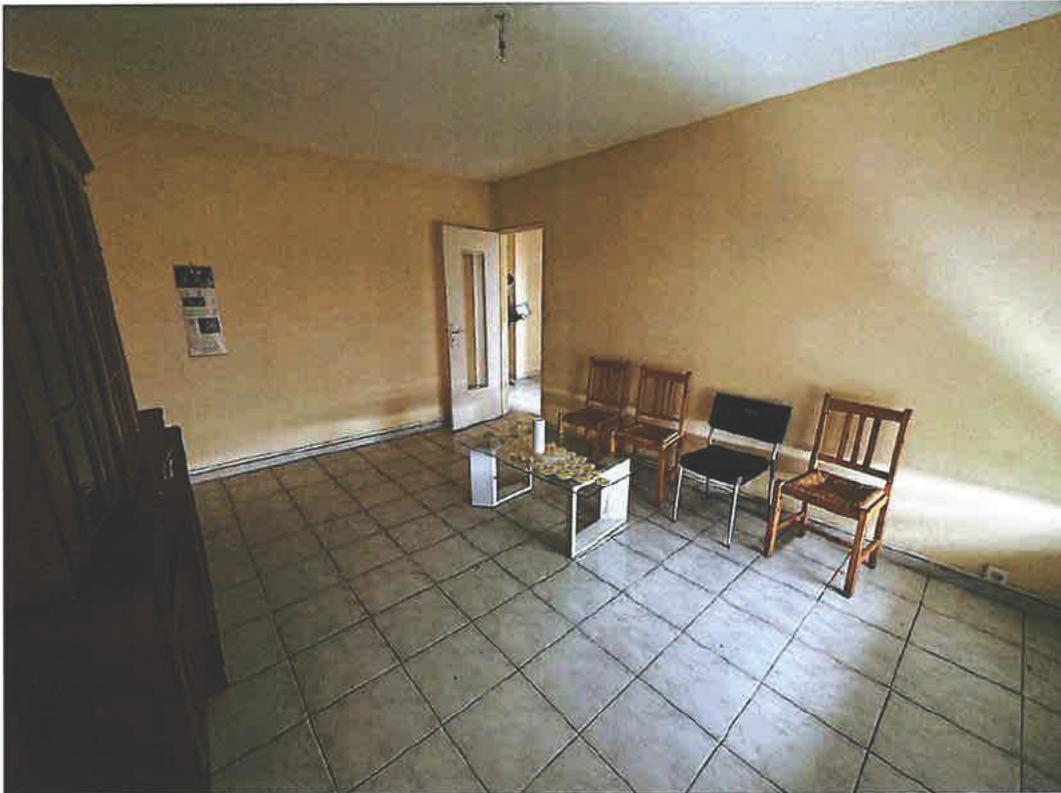
SALON :

Il s'agit d'un salon double dont l'accès se réalise par une porte en bois partie centrale vitrée en état d'usage.

Sol : le sol est recouvert de carrelage en état d'usage.

Murs : les murs sont recouverts de peinture en état d'usage.

Plafond : le plafond est recouvert de peinture en état d'usage.

Fenêtre : présence d'une porte-fenêtre simple vantail ouvrante en PVC double vitrage en état d'usage avec volets roulants mécaniques en PVC en état d'usage donnant accès à un balcon.

Présence d'une fenêtre double vantaux ouvrante en PVC double vitrage en état d'usage avec volets roulants manuels en PVC en état d'usage.

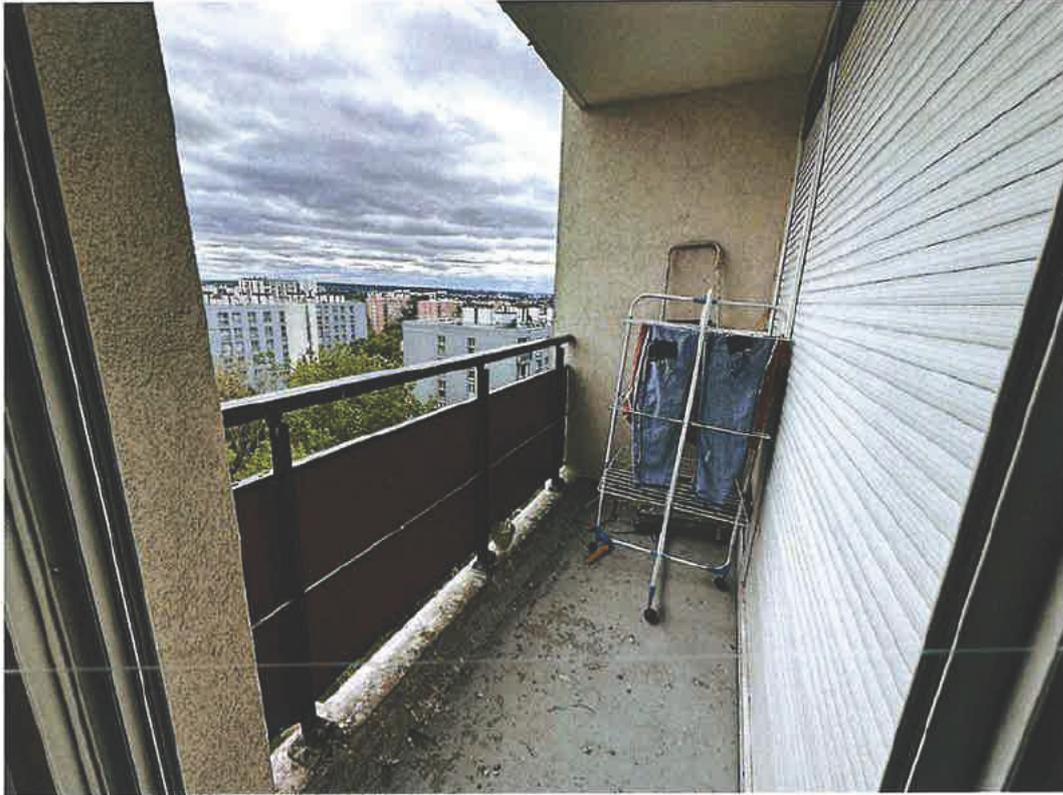
BALCON :

Le balcon est accessible depuis le salon et la chambre du salon. Le sol est en béton peint recouvert de fientes de pigeon et le garde-corps est métallique avec panneaux composites.

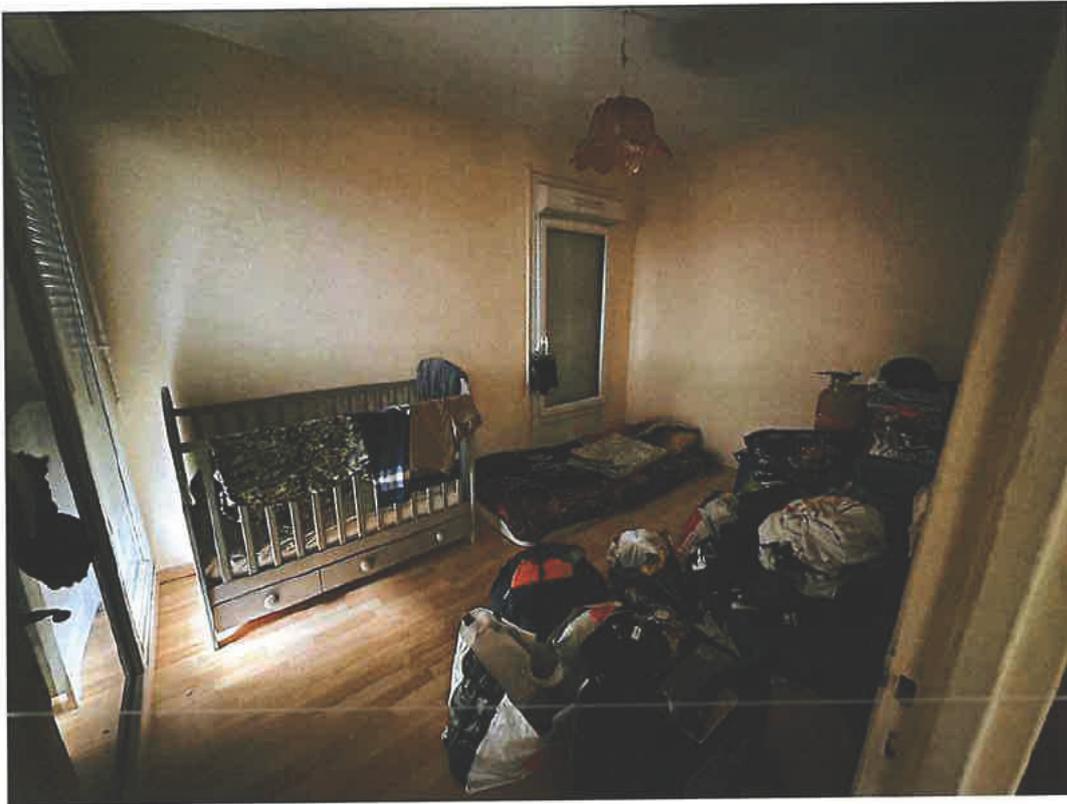
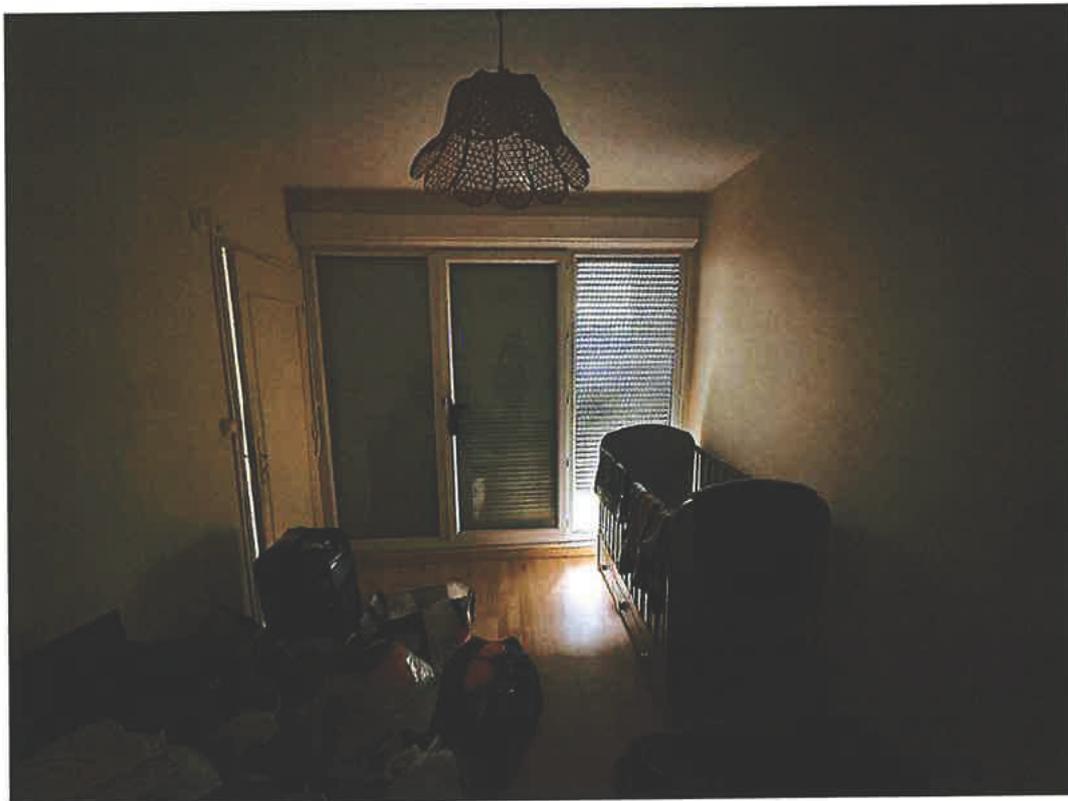
CHAMBRE DEPUIS LE SALON :

L'accès se réalise par une porte en bois en état d'usage.

Sol : le sol est recouvert de parquet en état d'usage.

Murs : les murs sont recouverts de peinture en état d'usage.

Plafond : le plafond est recouvert de peinture en état d'usage.

Fenêtre : présence d'une porte-fenêtre simple vantail ouvrante en PVC double vitrage en état d'usage avec volets roulants mécaniques en PVC en état d'usage.

Présence d'une baie vitrée en PVC avec une porte-fenêtre double vantaux ouvrante en PVC double vitrage en état d'usage entourée de deux baies fixes en PVC double vitrage et volets roulants manuels en PVC en état d'usage pour l'ensemble.

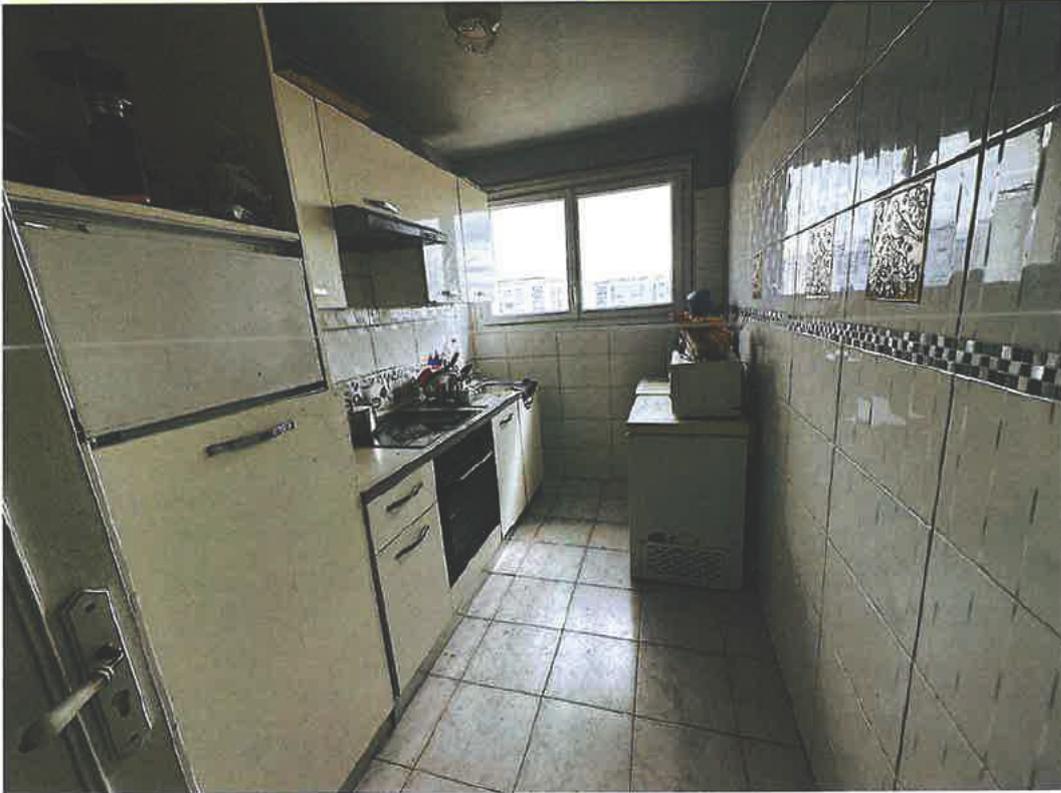
CUISINE :

L'accès se réalise par une porte en bois en état d'usage.
La cuisine est équipée de meubles bas et hauts en bois en état d'usage avec un évier en inox un bac en état d'usage.

Sol : le sol est recouvert de carrelage en état d'usage.

Murs : les murs sont recouverts de faïence murale sur les trois quarts en état d'usage et de peinture en continuité en état d'usage.

Plafond : le plafond est recouvert de peinture en état d'usage.

Fenêtre : présence d'une fenêtre double vantaux ouvrante en PVC double vitrage d'aspect récent en état d'usage.
