PROCES VERBAL DE DESCRIPTION

Que dans le cadre des actes préparatoires à la vente des biens et droits immobiliers saisis appartenant à [REDACTED], il me requiert à l'effet de procéder à la description dans un immeuble de la Résidence ONZE LE JUSTE, sise 5, passage du Chemin Vert-4, rue de l'Asile Popincourt à PARIS (75011), cadastré section BC

- d'un appartement à usage d'habitation de trois pièces type C dans le bâtiment C, escalier 3 portant le lot numéro 455

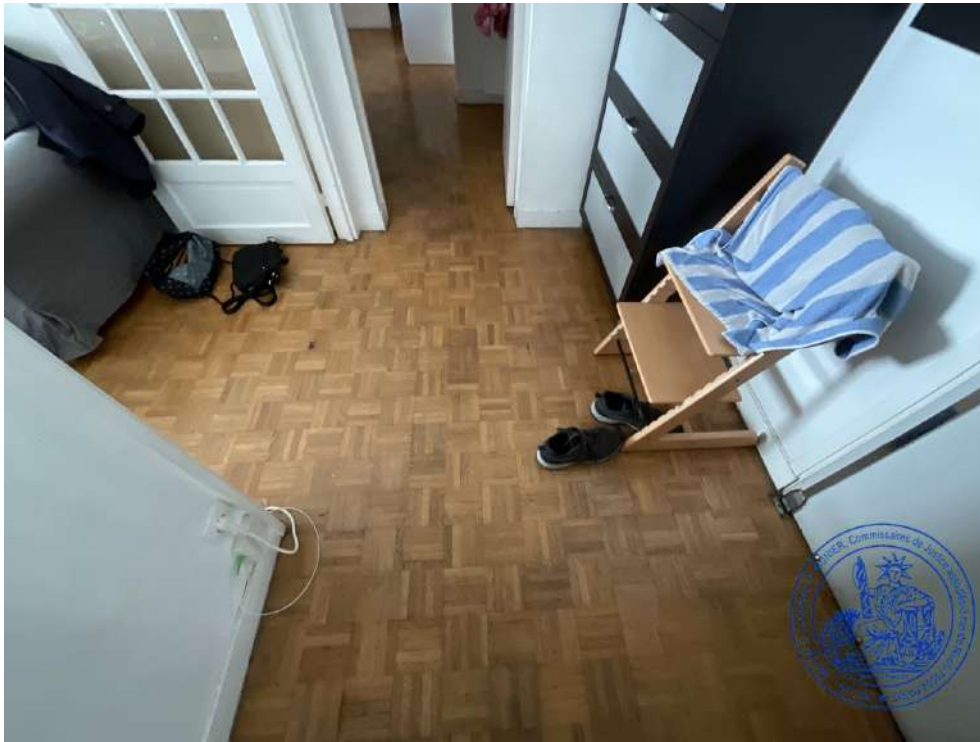
Entrée :

Le sol est recouvert d'un parquet en bois en damier ancien et marqué, avec des traces d'usure.

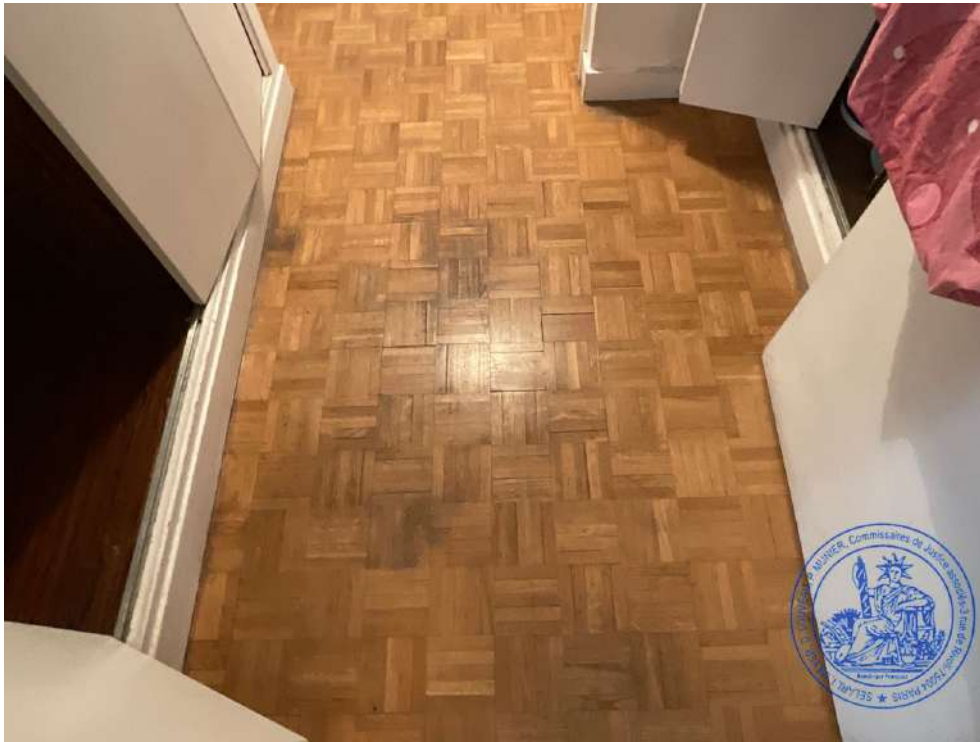
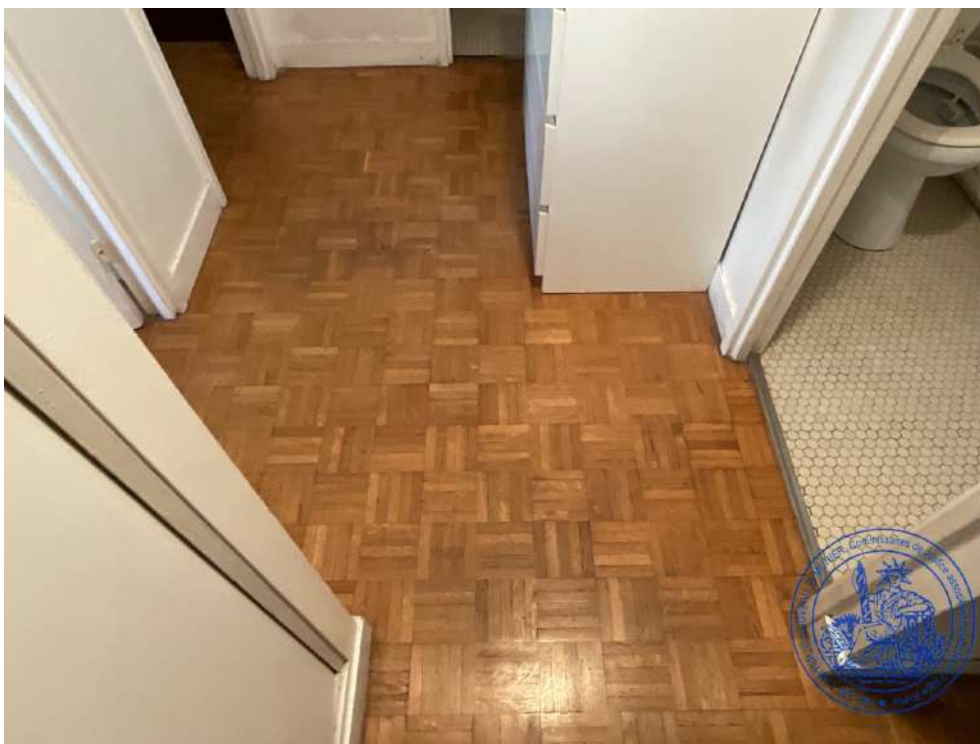
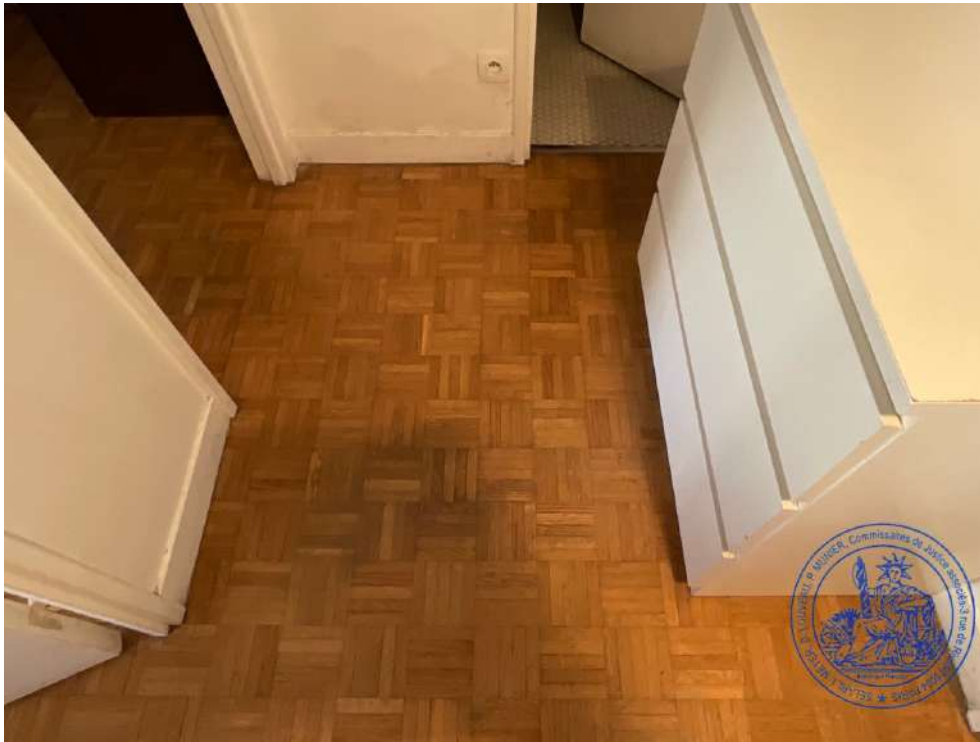
Couloir situé à droite de l'entrée :

Le sol est recouvert d'un parquet en bois en damier ancien et usagé, comprenant des traces noirâtres.

- Deux placards dotés de portes coulissantes métalliques recouvertes de peinture.
Deux poignées sont manquantes sur le placard de droite. Ils sont aménagés d'éléments type tiroirs et étagères en bois, en état d'usage ;
- A gauche, le couloir donne accès au double séjour

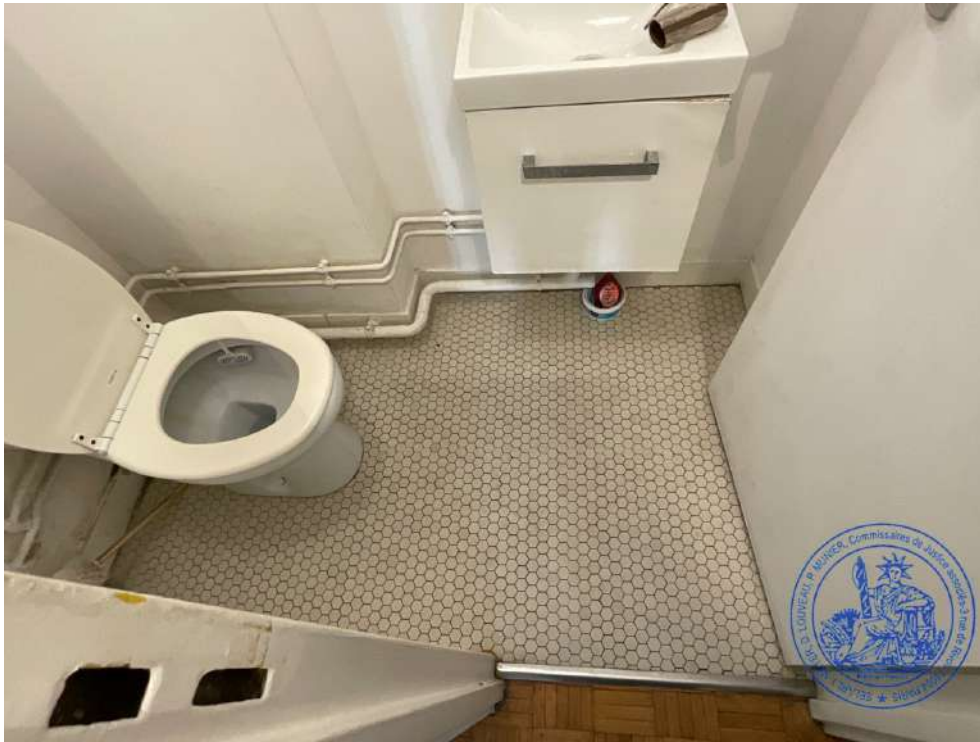
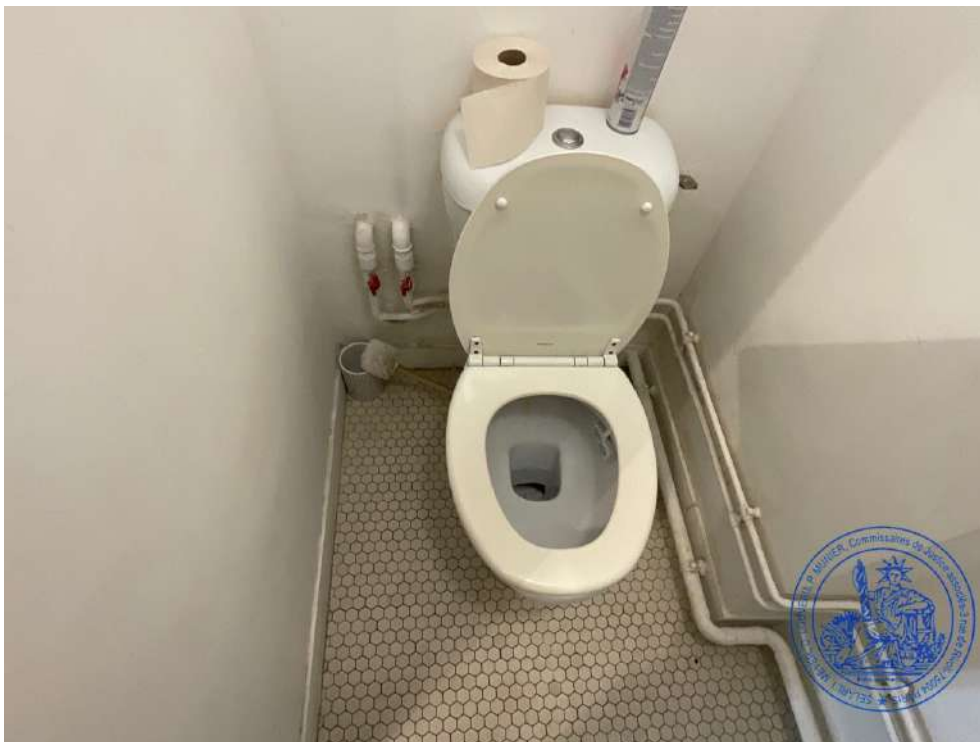
W.C :

Les murs et plafond sont recouverts d'une peinture en état d'usage, avec traces.

- Une cuvette de W.C. à l'anglaise avec abattant et couvercle ; la chasse d'eau fonctionne.
- Un lavabo surmonté d'une robinetterie de type mitigeur, entartrée
- Un placard sous lavabo
- Une glace murale
- Un globe au plafond

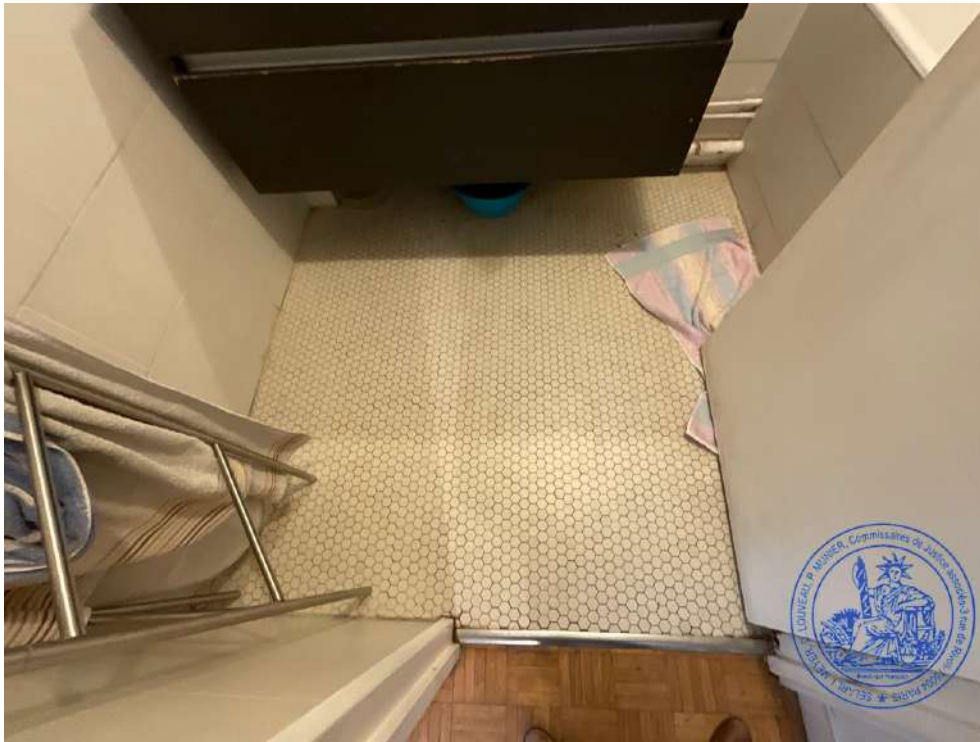
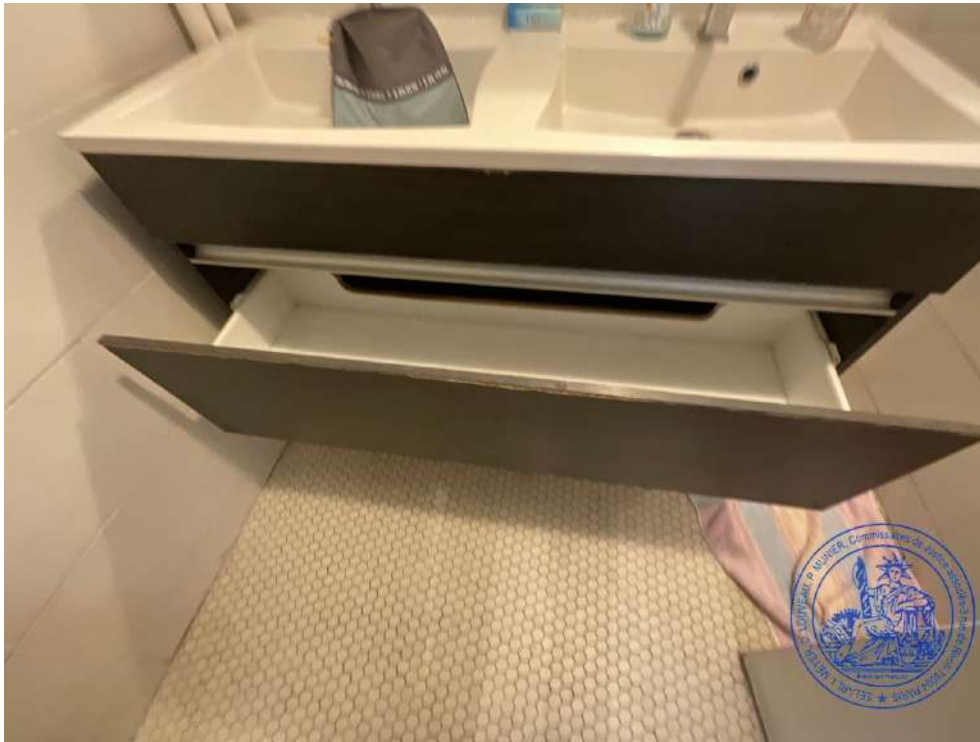
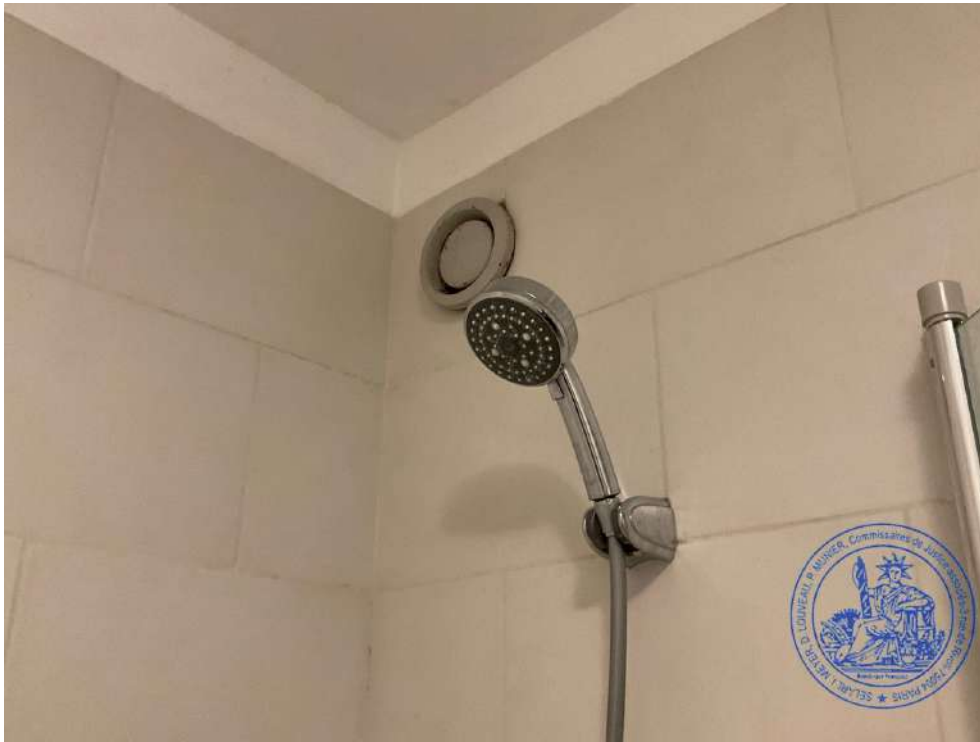
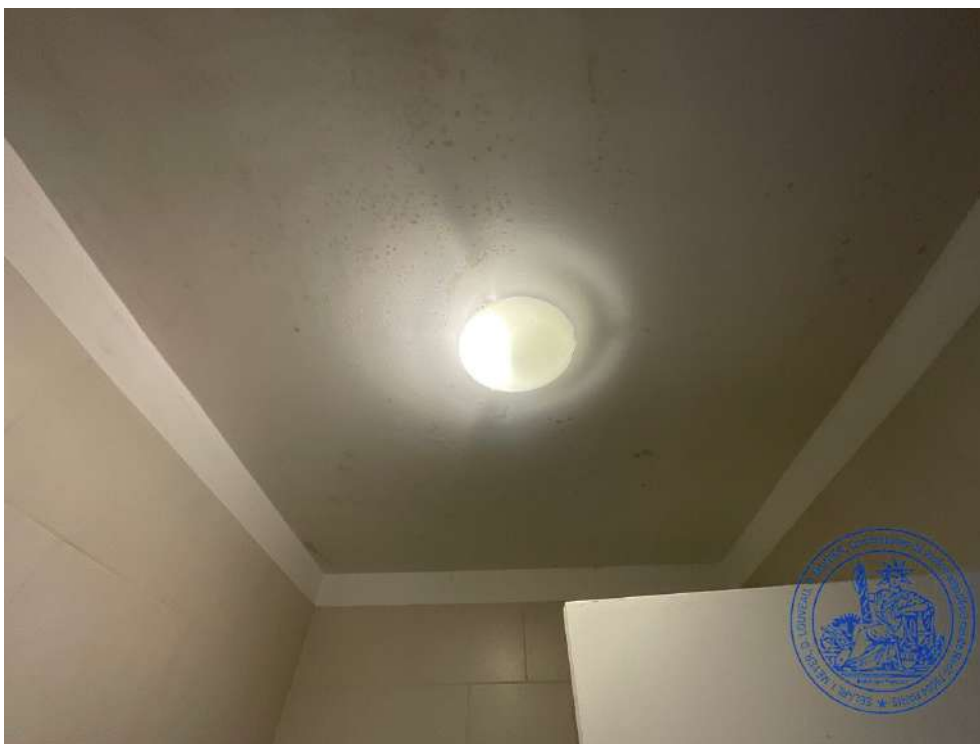
Salle de bains située au fond du couloir :

Le plafond est recouvert d'une peinture en mauvais état, comportant des points de moisissures.

- Deux vasques surmontées de robinetterie de type mitigeur, entartrées
- Deux tiroirs sous les vasques, en mauvais état
- Une glace murale
- Une baignoire en mauvais état, équipée d'une douchette sur flexible et d'une robinetterie de type mitigeur, l'ensemble sale
- Un pare-baignoire entartré et dont le joint est endommagé

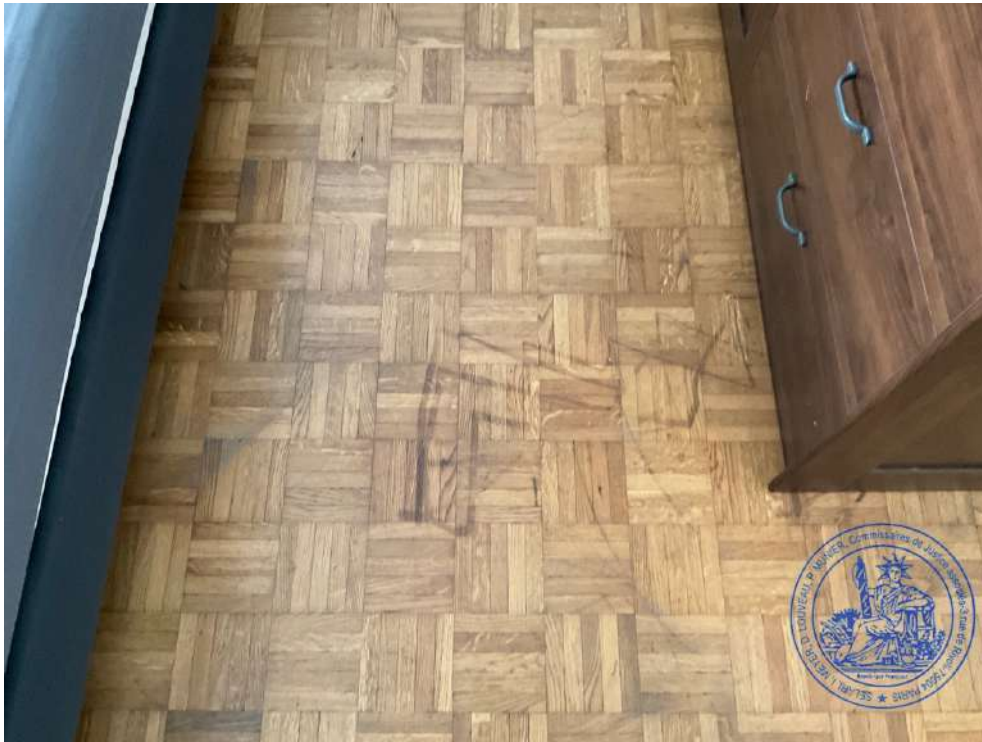
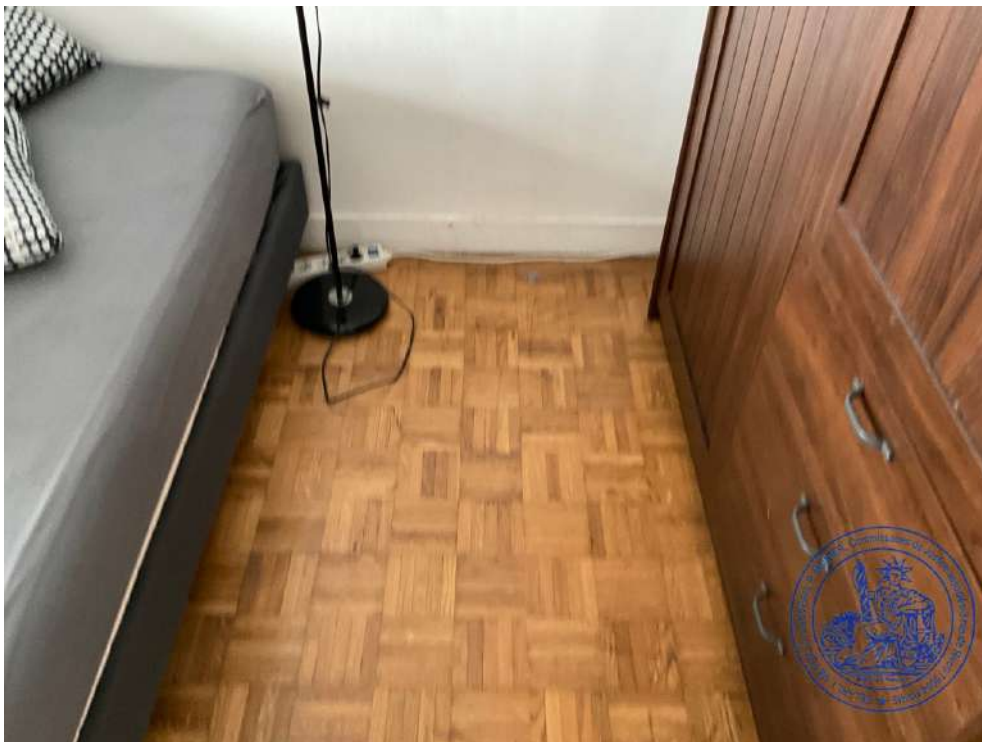
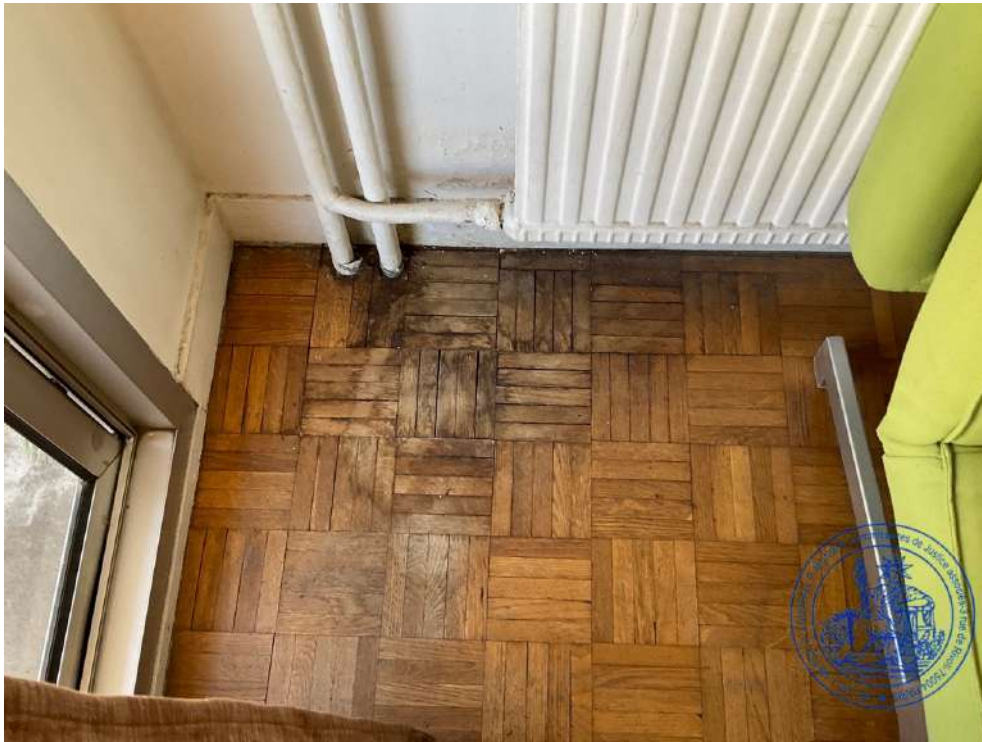
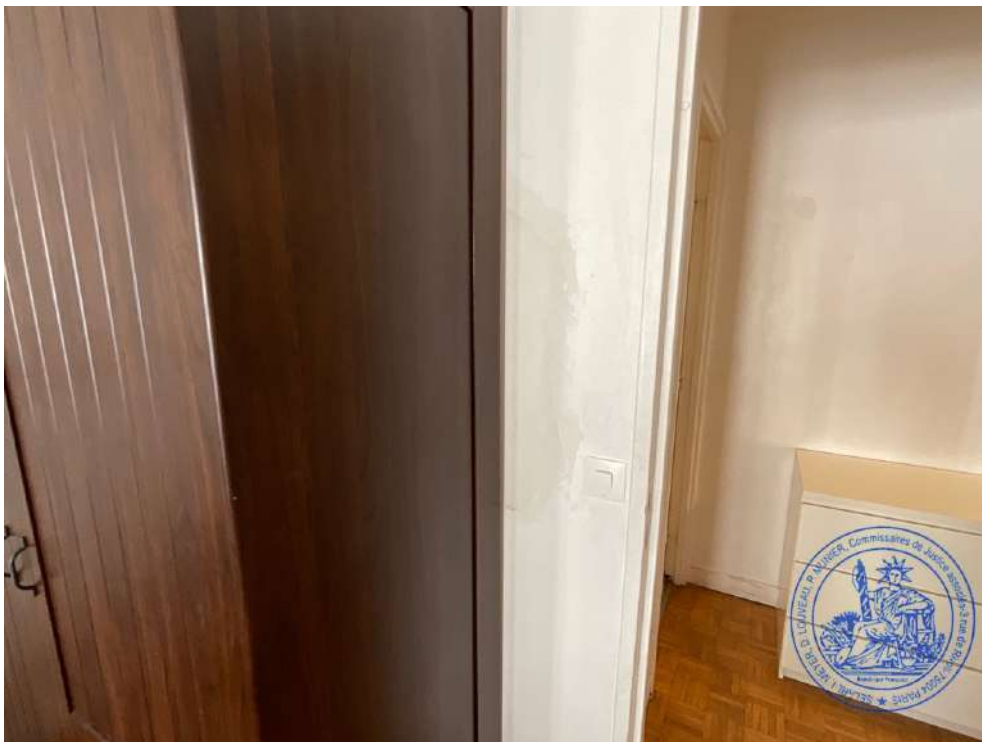
Chambre située à gauche du couloir :

Le sol est recouvert d'un parquet en bois en damier ancien, usagé et endommagé par endroits, notamment sous le radiateur.

Les murs et plafond sont recouverts d'une peinture défraîchie ; présence de microfissures sur les murs et de traces de reprise.

- Un radiateur
- Des baies vitrées donnent accès à un balcon filant ; les huisseries sont en état d'usage. Les fenêtres sont dotées de stores, lesquels ne peuvent pas être baissés, la manivelle étant cassée.

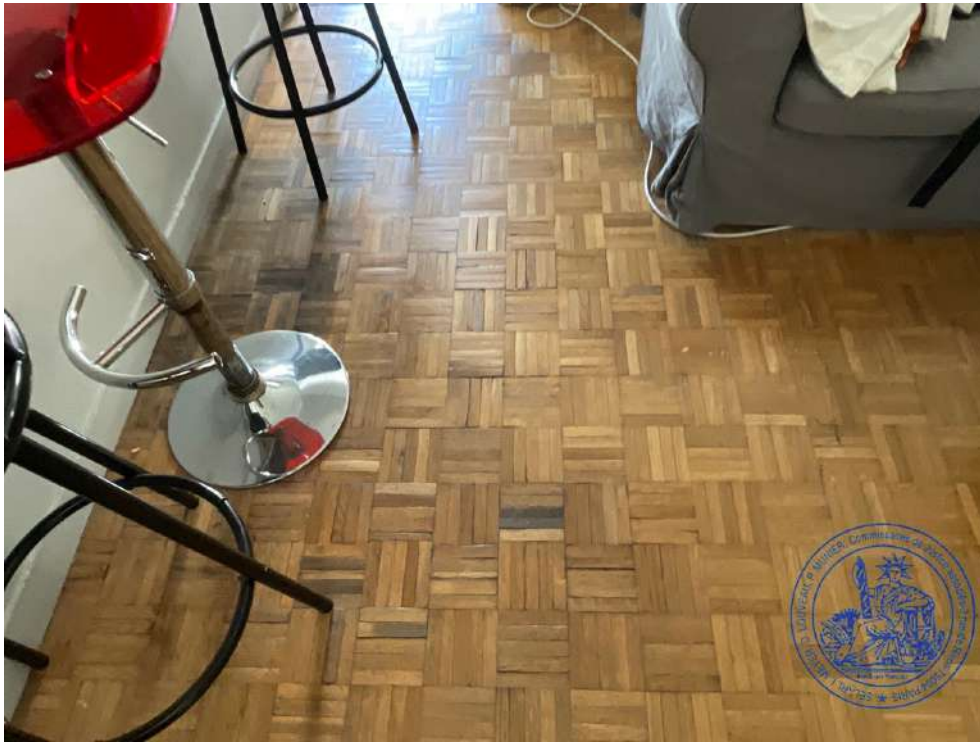
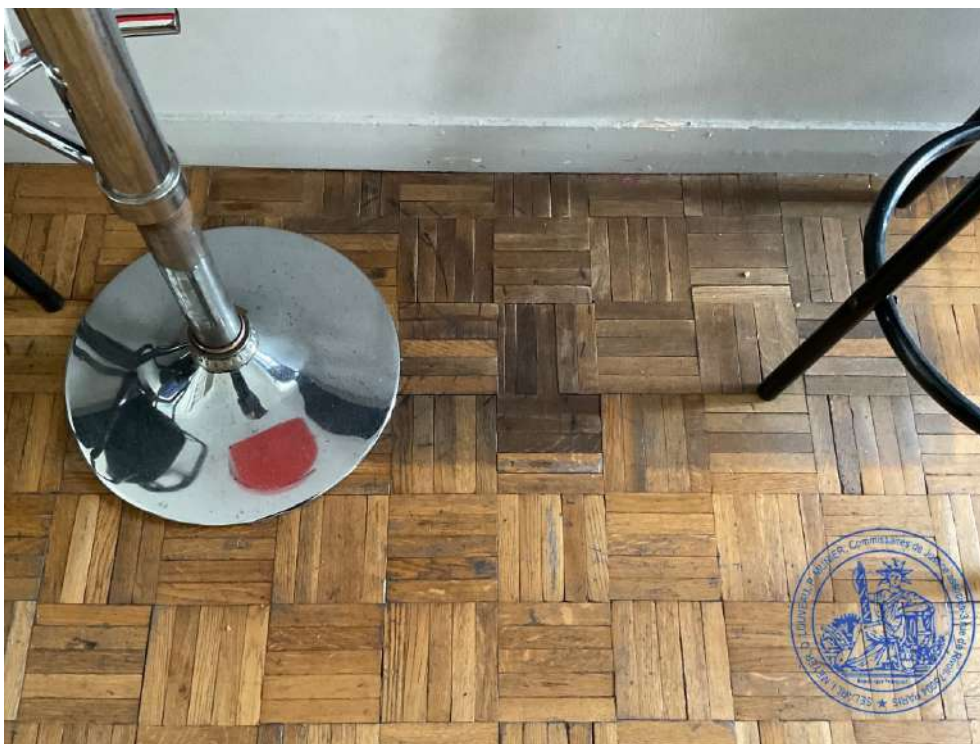
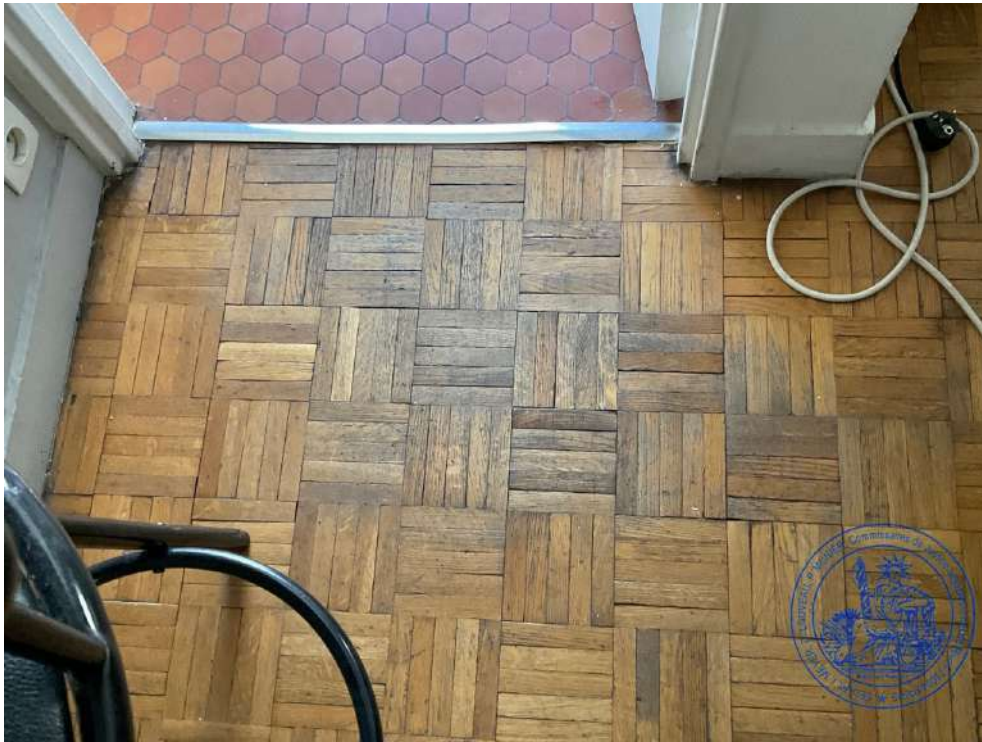
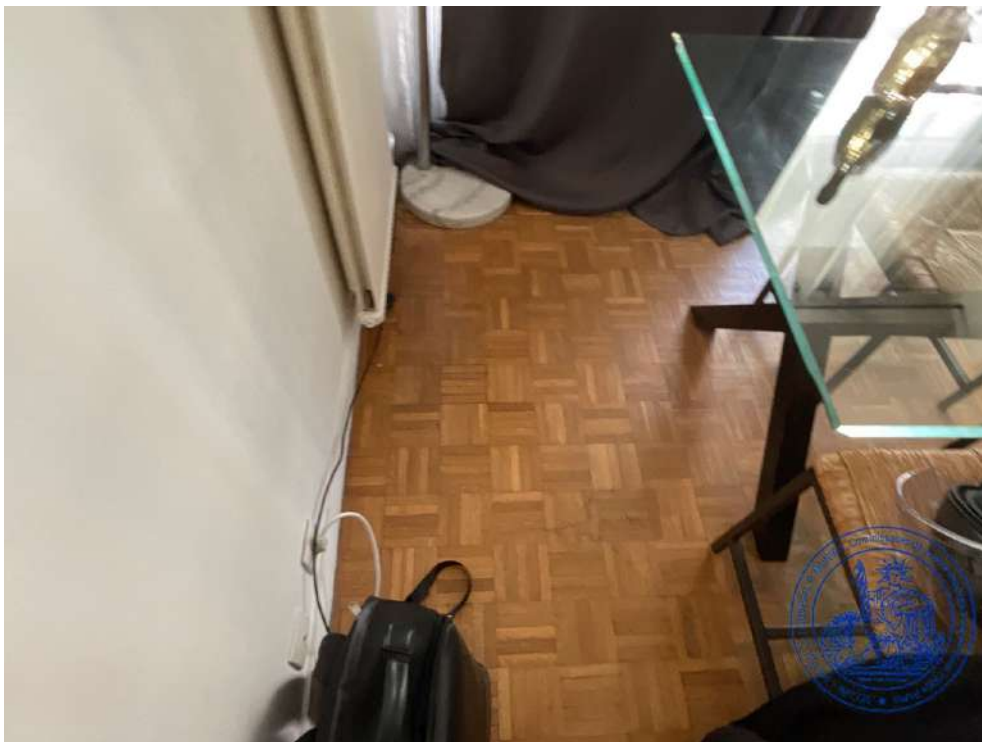
Double séjour :

Le sol est recouvert d'un parquet en bois en damier ancien, usagé et dont des lattes sont détériorées.

- deux radiateurs
- Des baies vitrées donnent accès au balcon ; les huisseries sont en état d'usage. Les fenêtres sont dotées de stores, lesquels ne peuvent pas être baissés, les manivelles étant cassées.
