PROCES-VERBAL DE DESCRIPTION

**L'AN DEUX MILLE VINGT-TROIS
ET LE DEUX NOVEMBRE**

- la désignation des biens et droits immobiliers mis en vente, à savoir : dans un ensemble immobilier situé sur la commune de BAGNEUX (92220), 59 Bis, avenue Albert Petit,
 - un PAVILLON au fond du jardin comprenant :
 - au sous-sol : une CAVE,
 - au rez-de-chaussée : entrée, double séjour, cuisine, garage,
 - à l'étage : salle de bains, chambre, chambre avec salle d'eau et BALCON.
 - JARDIN
 - GARAGE

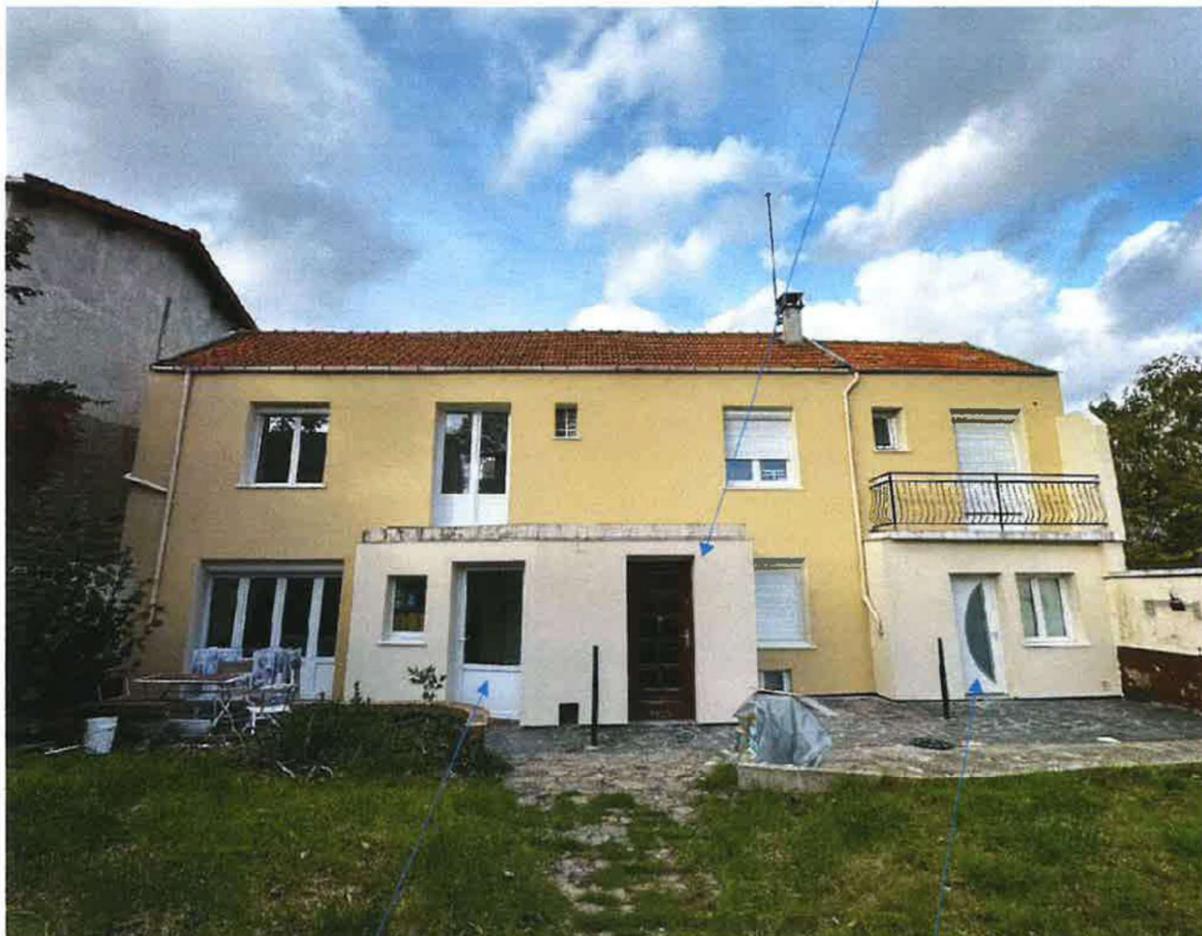
Porte donnant accès au SAS et à l'escalier desservant les 2 appartements du 1^{er} étage
