PROCES VERBAL DE DESCRIPTION

**L'AN DEUX MILLE VINGT TROIS ET LE DIX SEPT JUILLET
DE 9H A 10H 30**

Suite à la signification du Commandement Immobilier, en date du quatre juillet 2023, et en application des articles 15-10, 35 et 36 du décret du 27 juillet 2006, la requérante entend faire dresser ce jour un descriptif du bien immobilier sis 19 rue de la Solidarité à CACHAN 94230
Que le présent constat est dressé en vue d'une procédure de vente à venir.

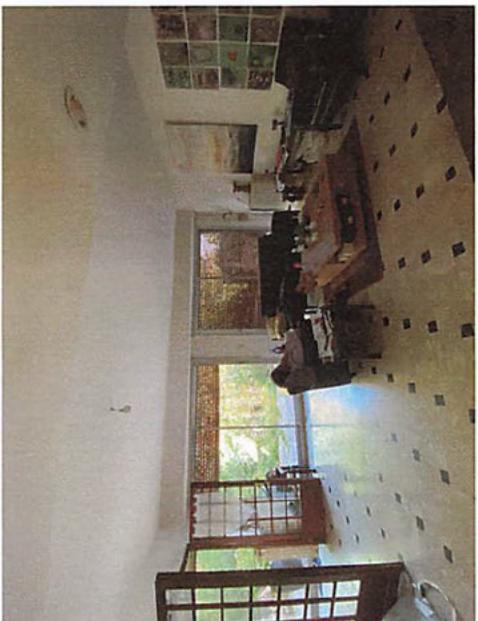
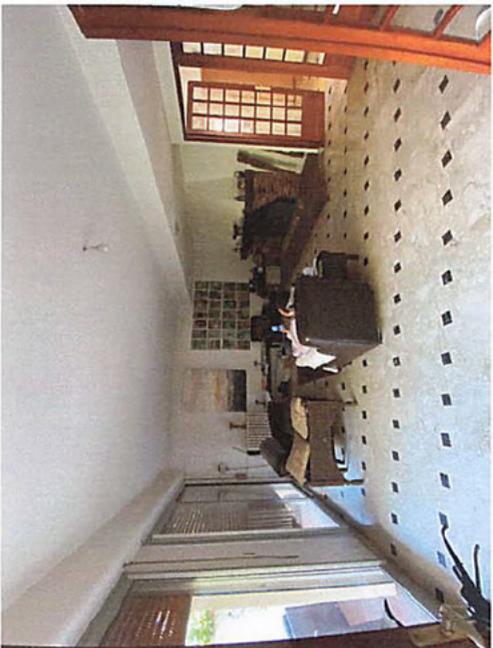
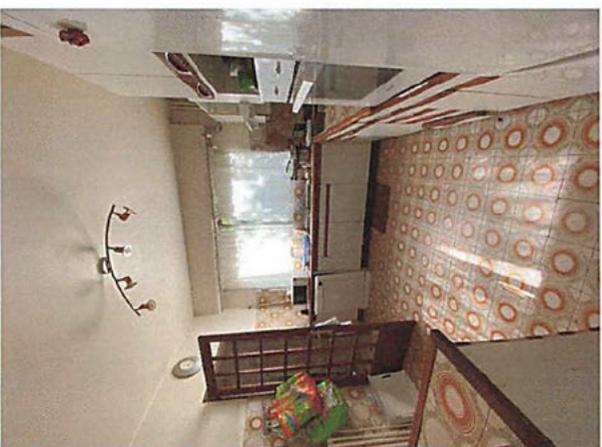
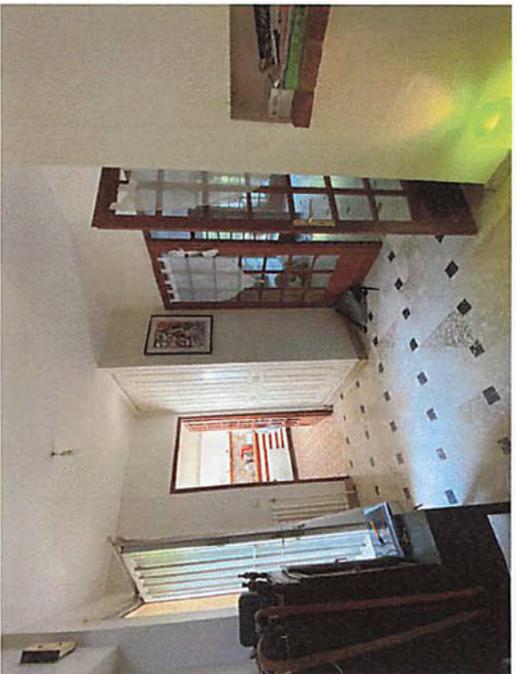
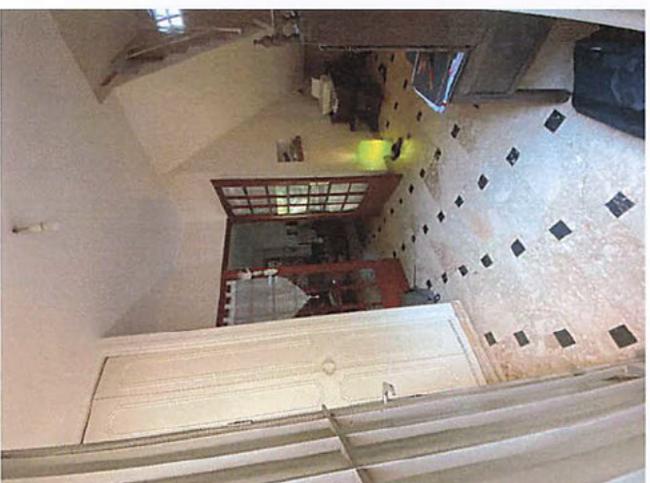
Le sol est recouvert de carrelage, en état d'usage,
Les murs sont recouverts de carrelage et peinture, en état d'usage.
Le plafond est recouvert de peinture en état d'usage avec quelques fissures.

Le sol est recouvert de carrelage, en état d'usage, avec une fissure transversale
Les murs sont recouverts de peinture, en état d'usage,
Le plafond est recouvert de peinture en état d'usage

Le sol est recouvert d'un carrelage en état d'usage,
Les murs est recouvert de peinture en état d'usage.
Le plafond est recouvert de peinture en mauvais état.

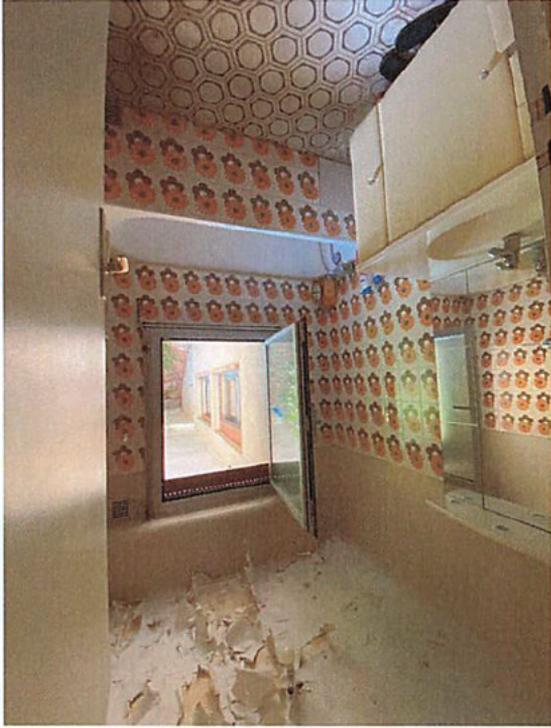
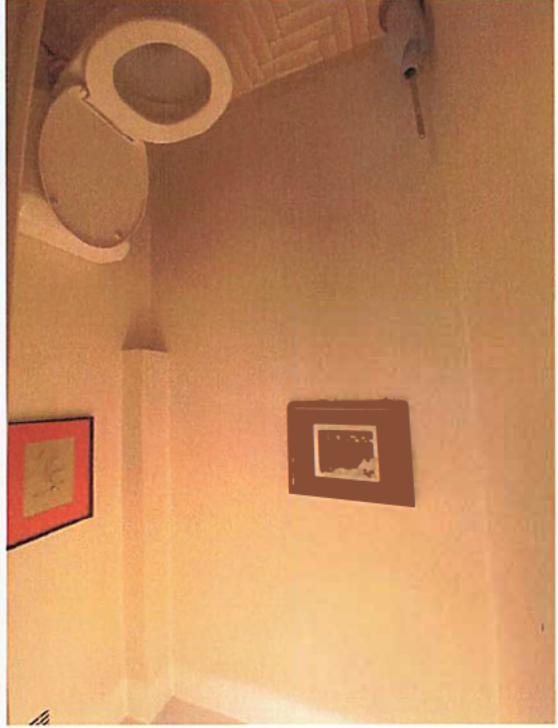
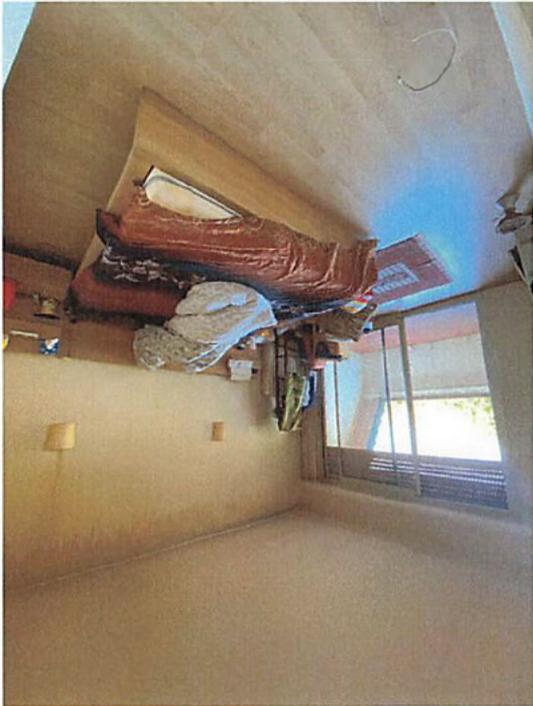
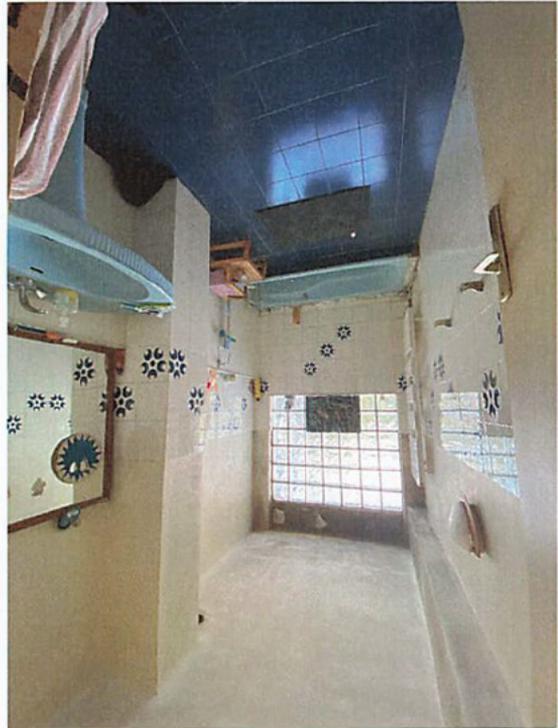
Le sol est recouvert d'un carrelage en état d'usage,
Les murs est recouvert de carrelage en partie basse en état d'usage, et peinture en partie haute en mauvais état avec décollement de peinture et importantes marques d'humidité,
Le plafond est recouvert de peinture hors d'usage avec d'importantes marques d'humidité.

- D'un lavabo sur colonne alimentée par un robinet,
- D'une baignoire encastrée dans le sol avec système douche en mauvais état ,
- D'une fenêtre en pavé de verre,
- D'un radiateur sèche serviette,
- D'une bouche d'aération,

Le sol est recouvert d'un parquet en état d'usage,
Les murs est recouvert de peinture sale avec marques de coulure,
Le plafond est recouvert de peinture en bon état.

Le sol est recouvert d'un carrelage vétuste,
Les murs est recouvert de carrelage et peinture en mauvais état
Le plafond est recouvert de peinture hors d'usage.
