PROCES VERBAL DE DESCRIPTION

Une maison à usage d'habitation élevée sur un terrain sis à LIMEIL BREVANNES (Val de Marne), 22 Chemin du Bas Gagny, cadastre section AI n°352 pour une contenance de 05a 06ca.

A cette adresse s'élève un pavillon d'un étage sur rez de chaussée, avec combles aménagés.

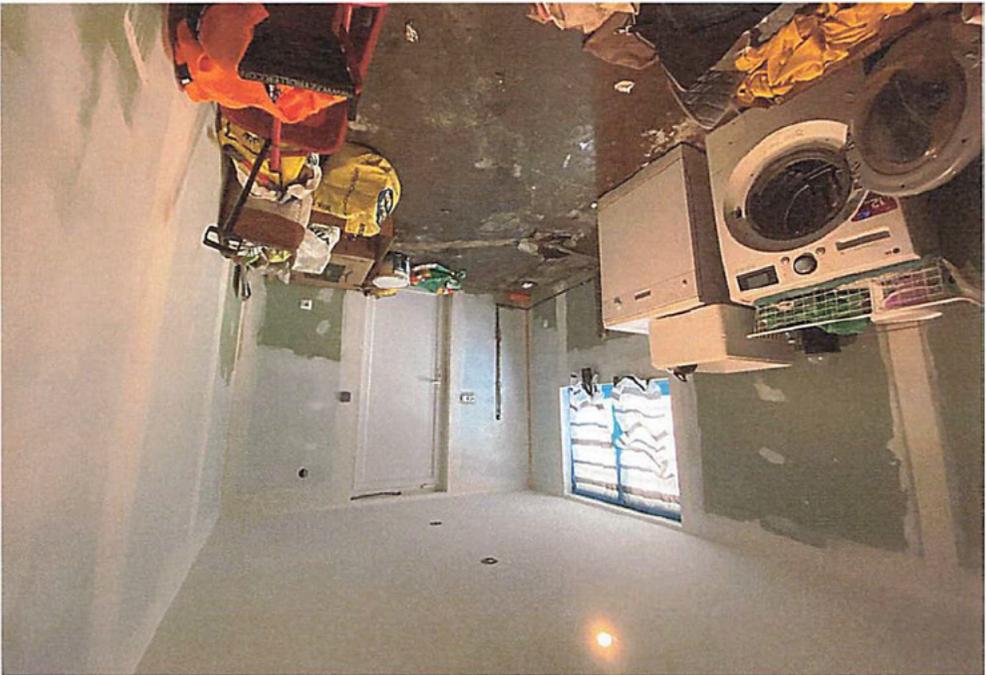
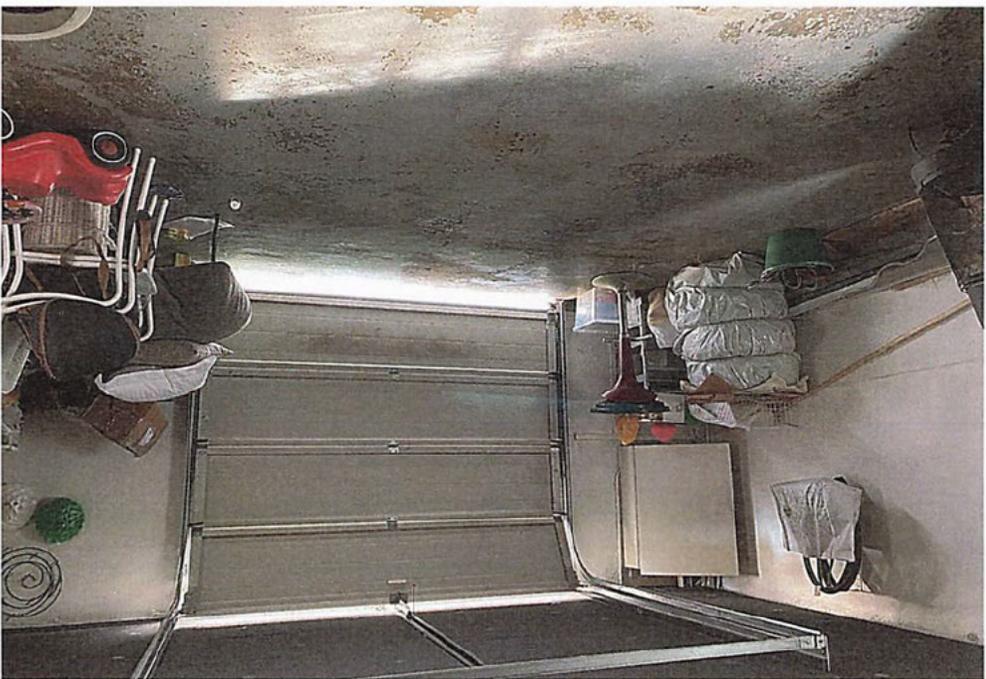
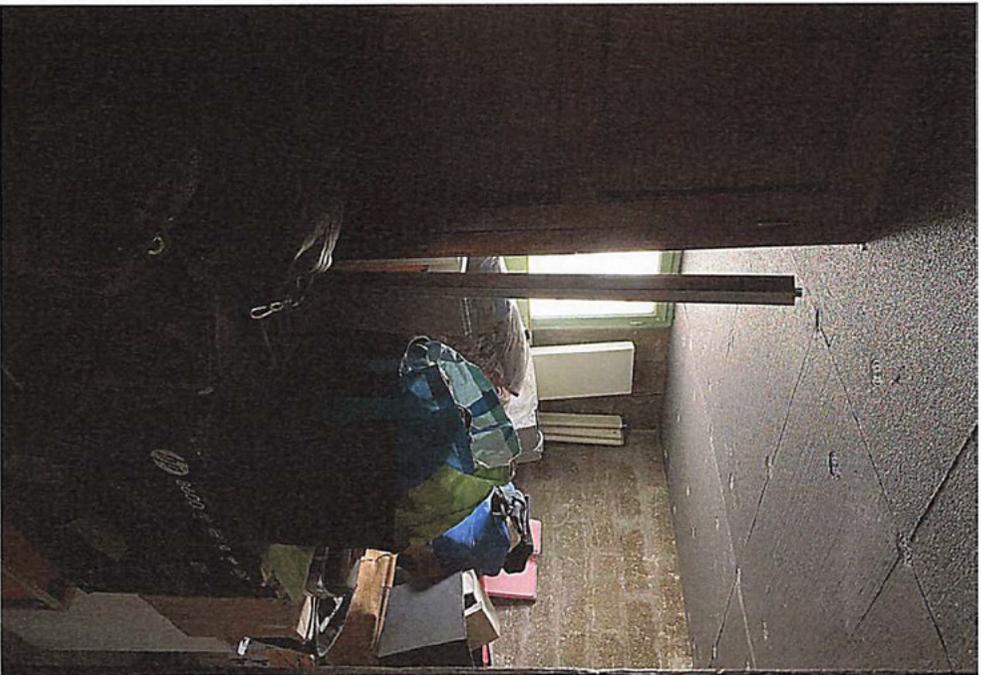
Le sol est recouvert de carrelage, en bon état d'usage,
Les murs sont recouverts de peinture, en état d'usage.
Le plafond est recouvert de peinture, en état d'usage

Le sol est recouvert d'une dalle béton en état d'usage,
Les murs sont recouverts de peinture, en état d'usage,
Le plafond est recouvert de dalles isolantes en bon état d'usage

Equipée d'un ballon d'eau chaude, de la cuve à fuel, d'une chaudière en mauvais état.

Le sol est recouvert d'une dalle béton en état d'usage,
Les murs sont recouverts de panneaux de BA13,
Le plafond est recouvert de peinture en état d'usage

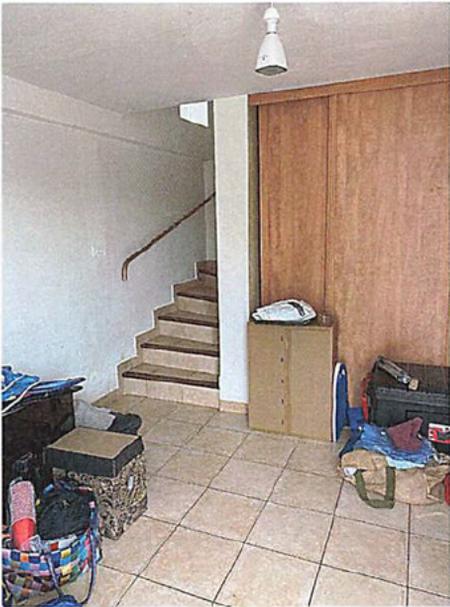
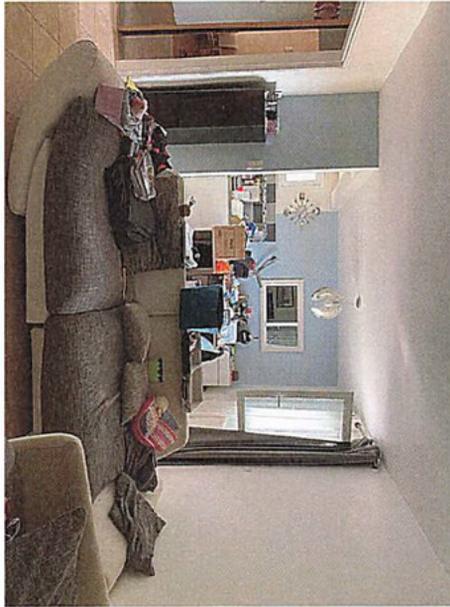
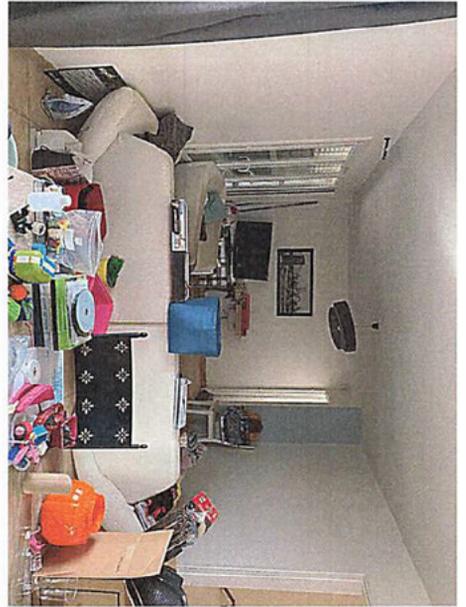
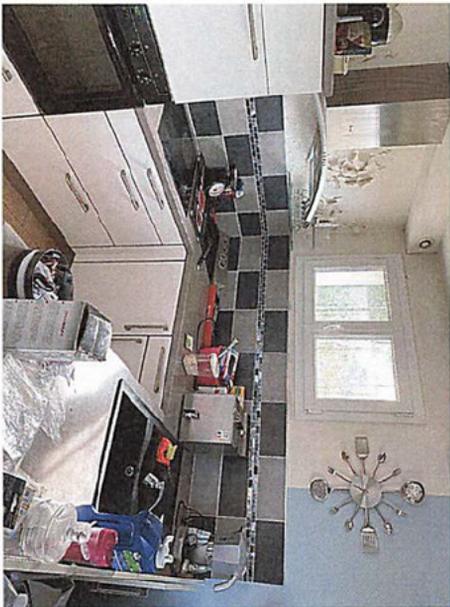
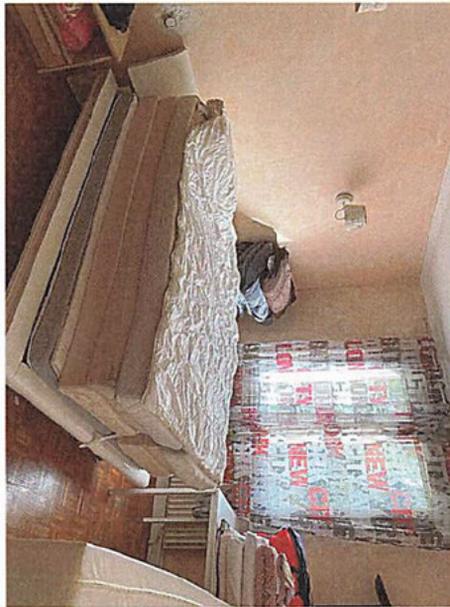
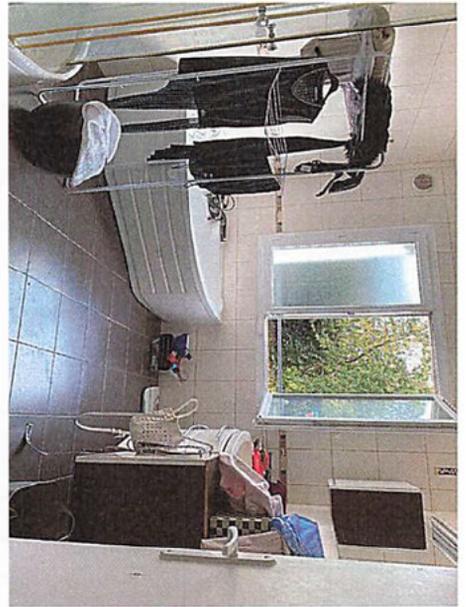
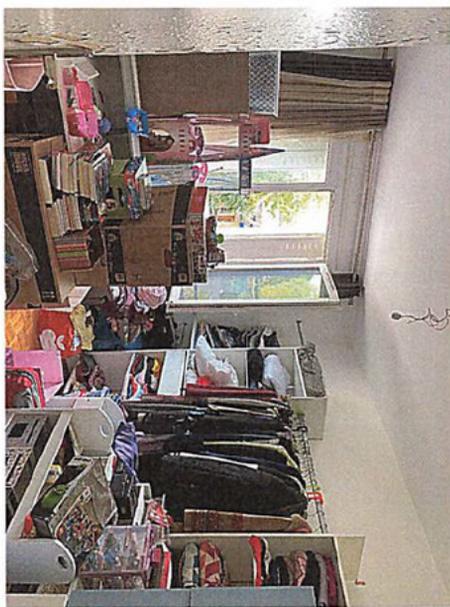
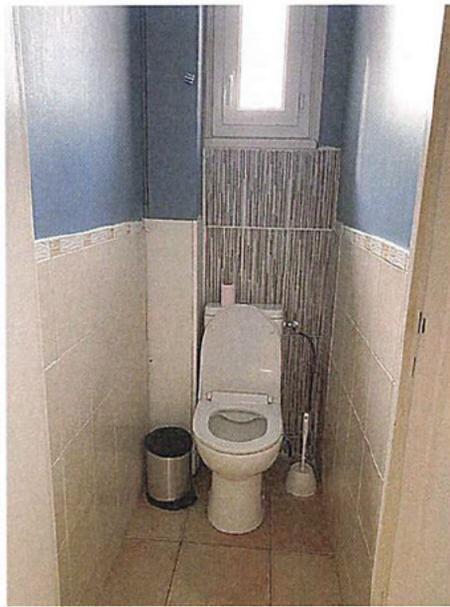
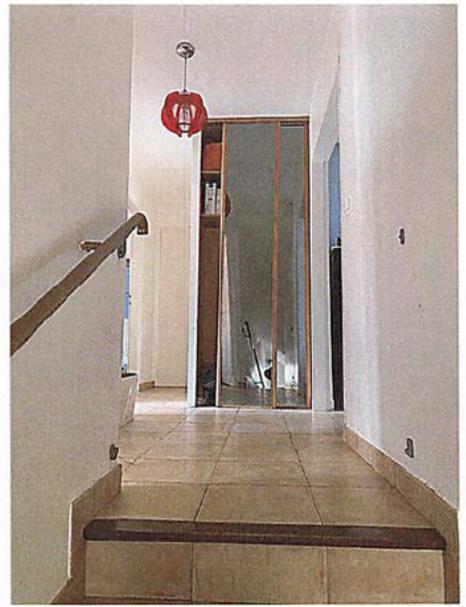
Le sol est recouvert d'un carrelage en état d'usage,
Les murs est recouvert de peinture en état d'usage.
Le plafond est recouvert de peinture en bon état d'usage.

Le sol est recouvert de carrelage, en bon état d'usage,
Les murs sont recouverts de peinture, en mauvais état.
Le plafond est recouvert de peinture en état d'usage

Le sol est recouvert d'un parquet en état d'usage,
Les murs est recouvert de peinture vétuste.
Le plafond est recouvert de peinture en état d'usage.

Le sol est recouvert d'un carrelage en bon état d'usage,
Les murs est recouvert de carrelage en bon état d'usage,
Le plafond est recouvert de peinture en bon état d'usage.

Le sol est recouvert d'un parquet en état d'usage,
Les murs est recouvert de peinture en état d'usage.
Le plafond est recouvert de peinture en état d'usage.

Le sol est recouvert d'un carrelage en bon état d'usage,
Les murs est recouvert de carrelage et peinture en bon état d'usage,
Le plafond est recouvert de peinture en bon état d'usage.

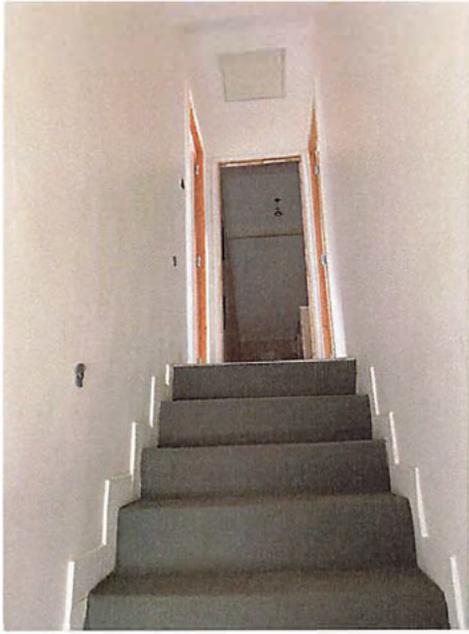
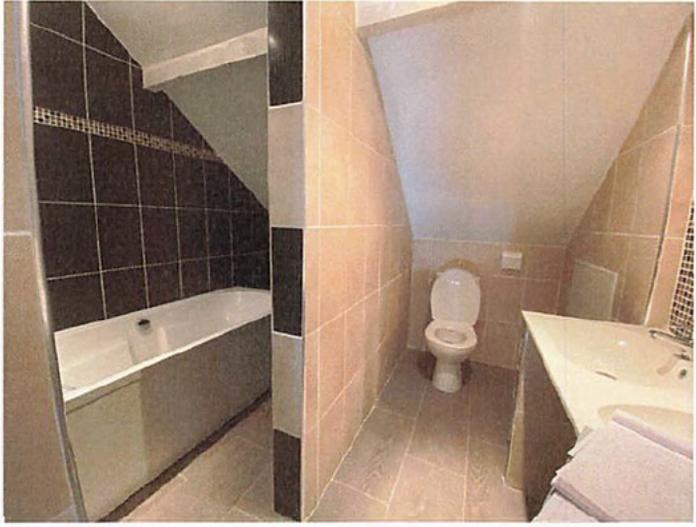
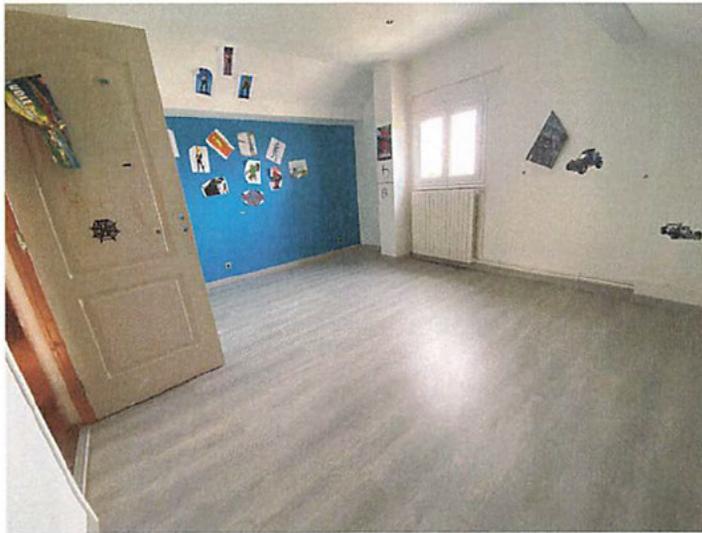
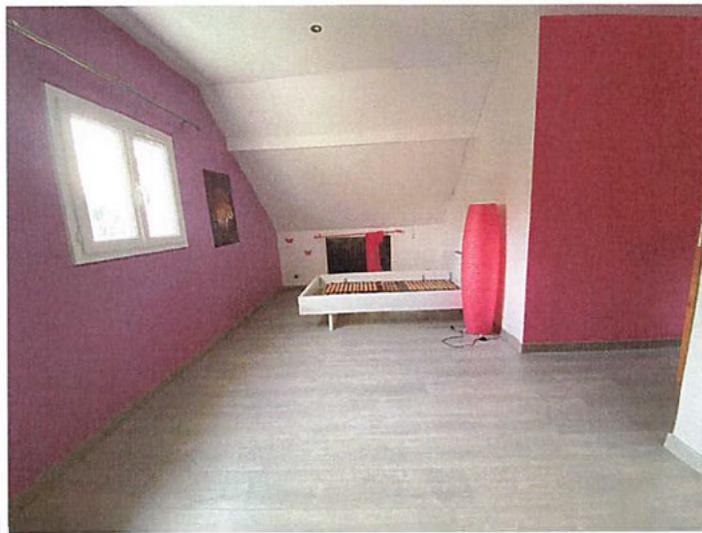
Le sol est recouvert d'un carrelage en bon état d'usage,
Les murs est recouvert de peinture en état d'usage.
Le plafond est recouvert de peinture en état d'usage.

Le sol est recouvert d'un parquet stratifié en bon état d'usage,
Les murs est recouvert de peinture en état d'usage.
Le plafond est recouvert de peinture en état d'usage.

Le sol est recouvert d'un carrelage en bon état d'usage,
Les murs est recouvert de carrelage en bon état d'usage,
Le plafond est recouvert de peinture en bon état d'usage.
