PROCÈS-VERBAL DESCRIPTIF

L'AN DEUX MILLE VINGT-QUATRE ET LE VINGT-SIX AVRIL

Me suis rendue ce jour à 94200 Ivry-Sur-Seine – 10 rue Gaston Monmousseau (Bâtiment B) et là étant à 14 Heures, en présence de :

**APPARTEMENT OBJET DE LA SAISIE – 8^E ETAGE PORTE 125
(PORTE DROITE EN SORTANT DE L'ASCENSEUR)**

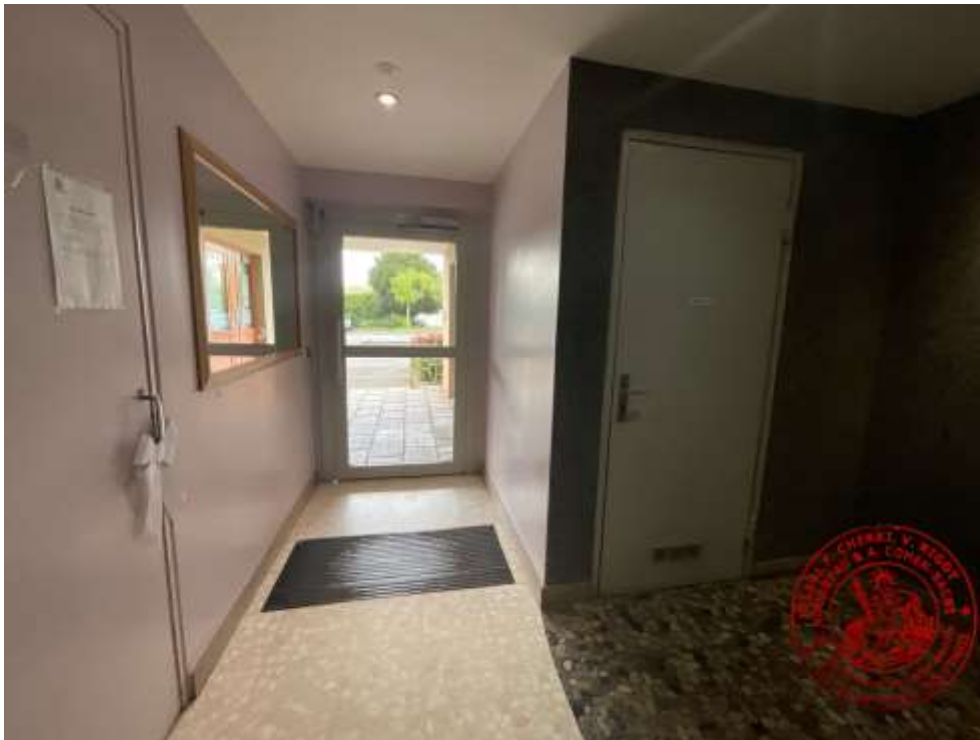
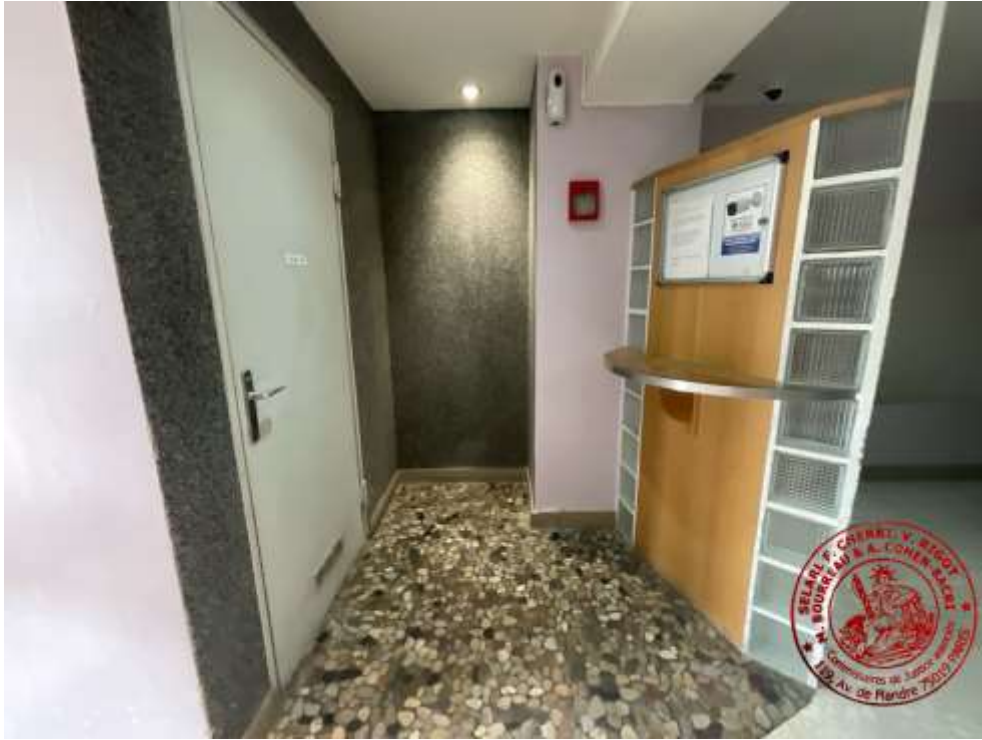
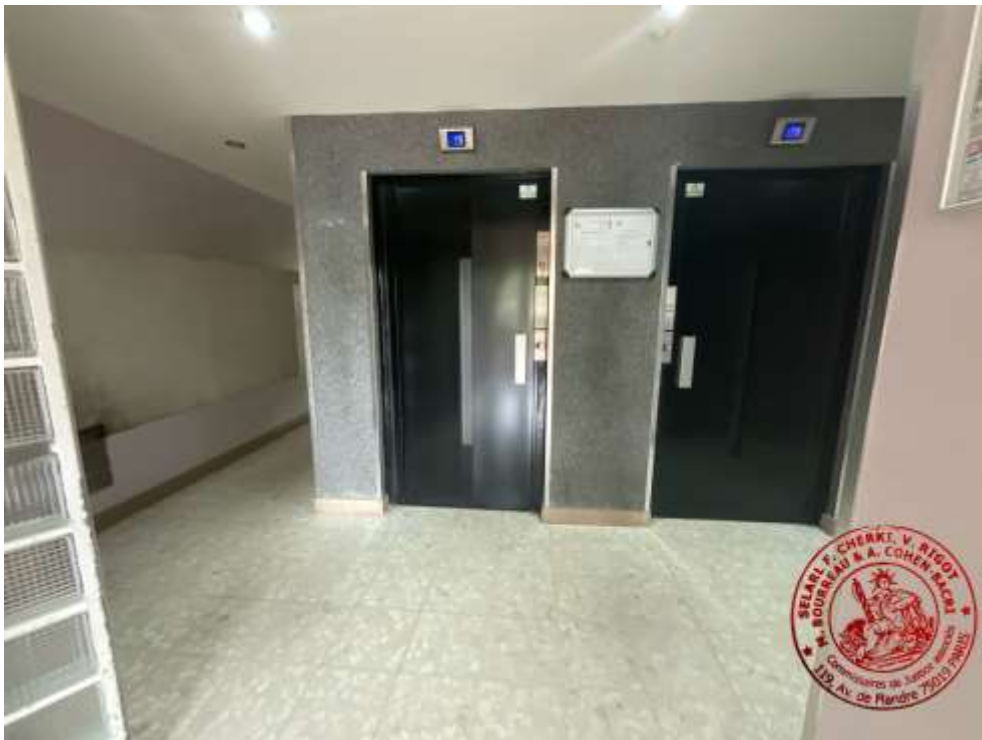
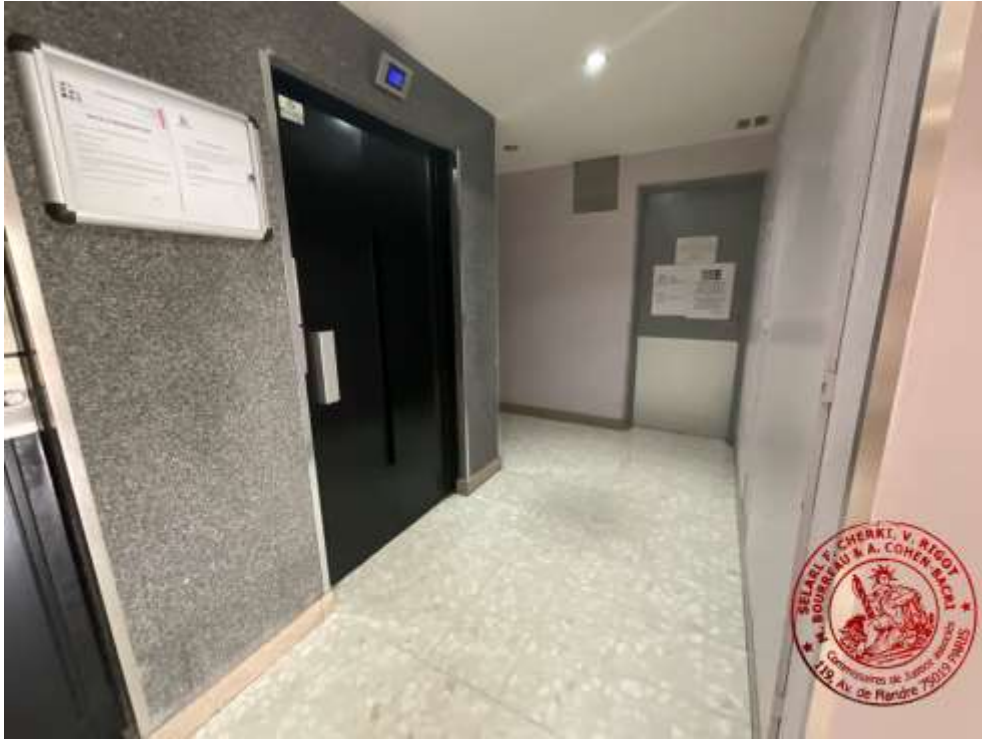
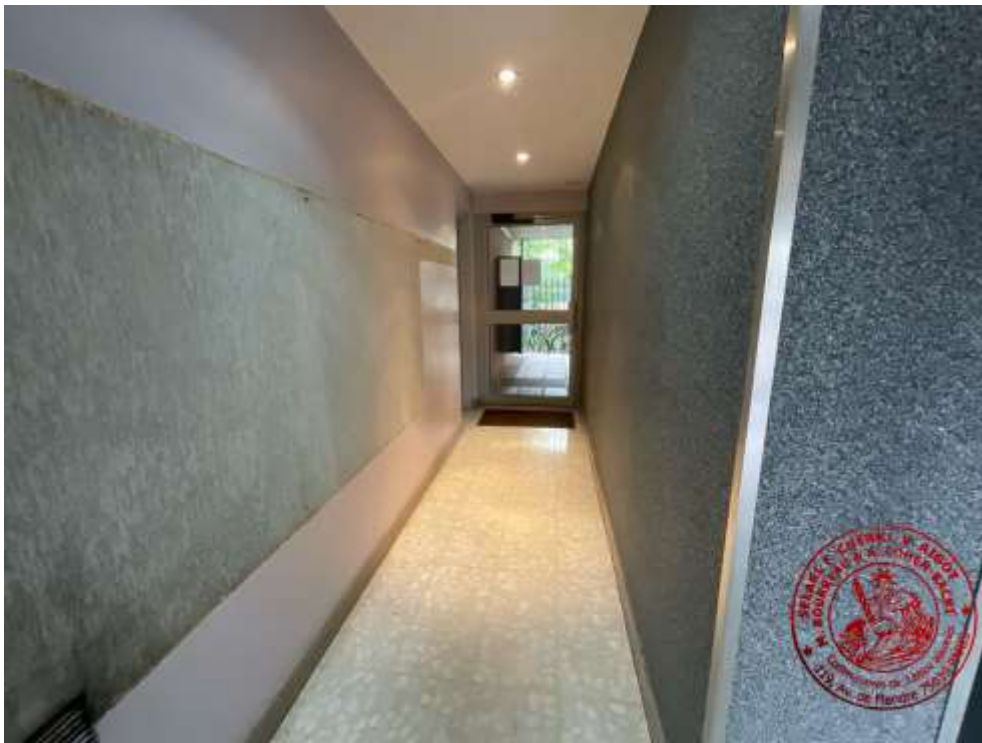
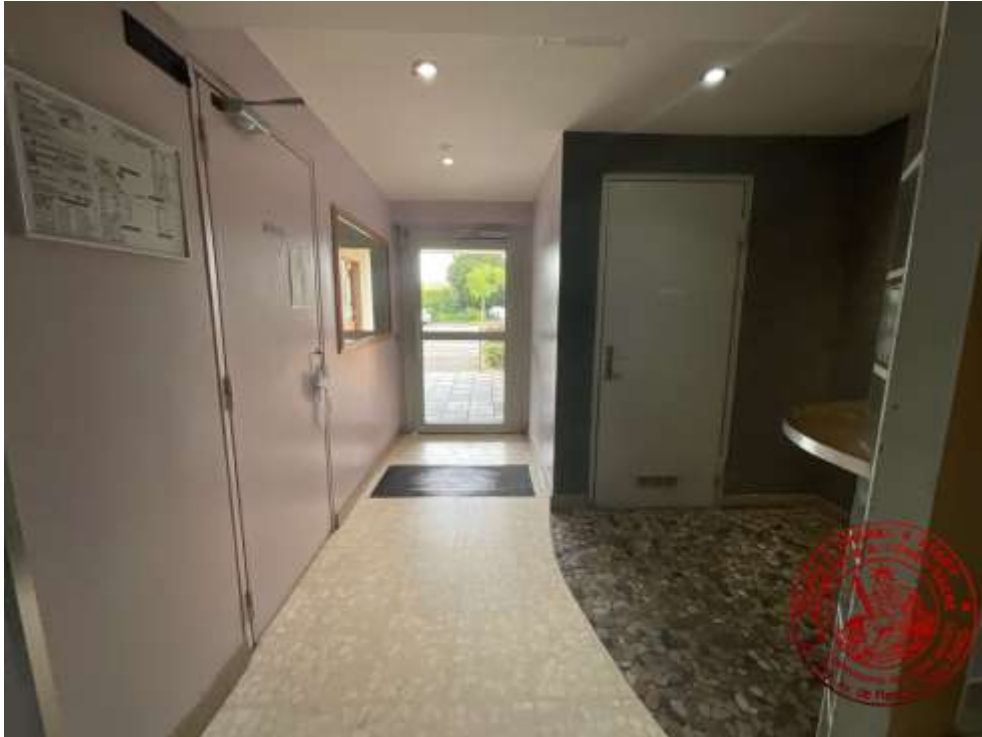
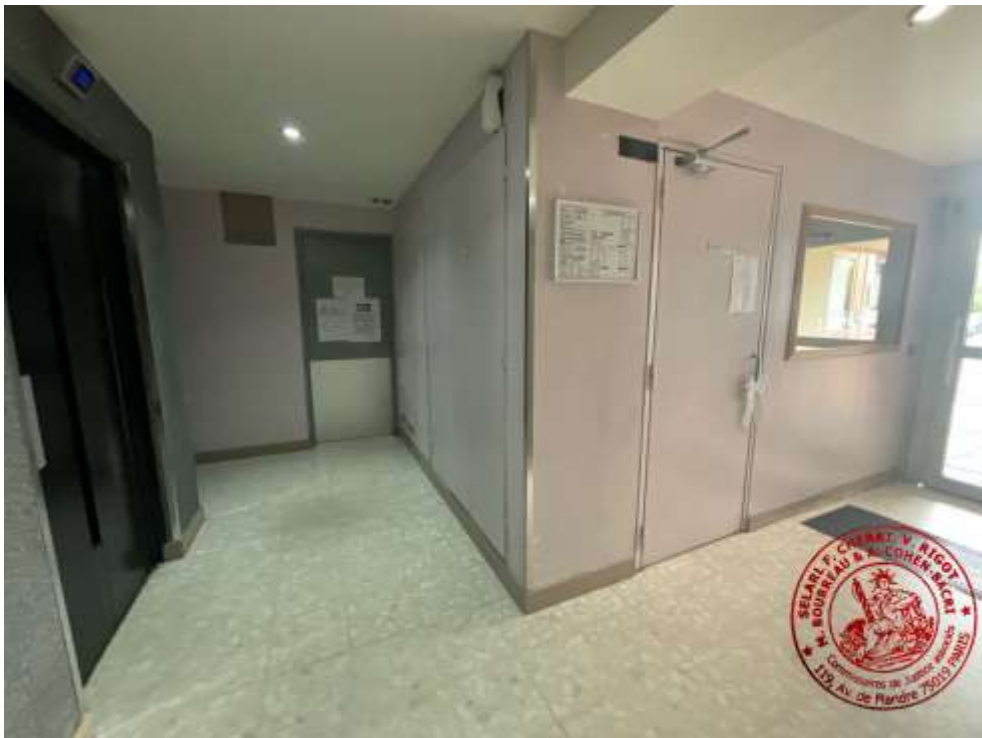
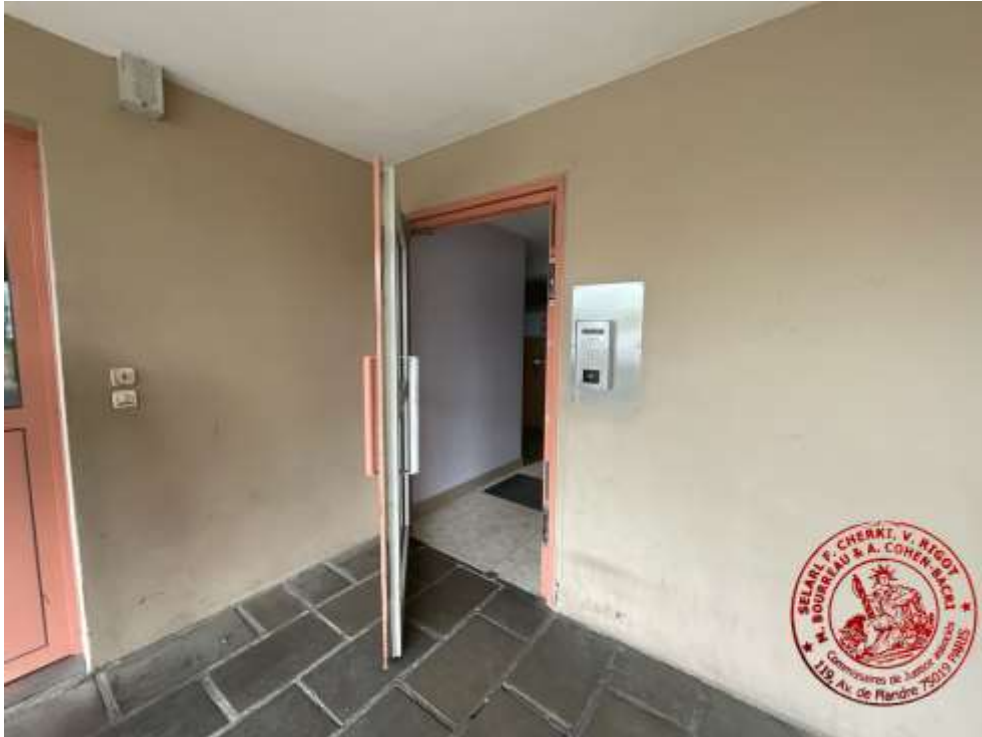
Le revêtement du sol présente des traces d'usure.

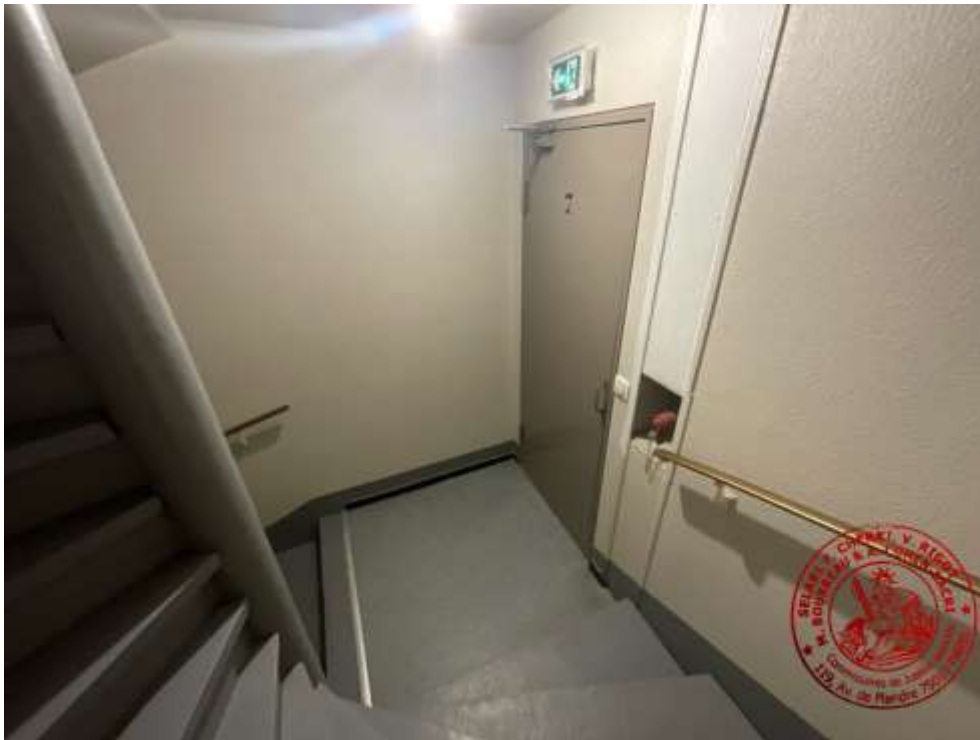
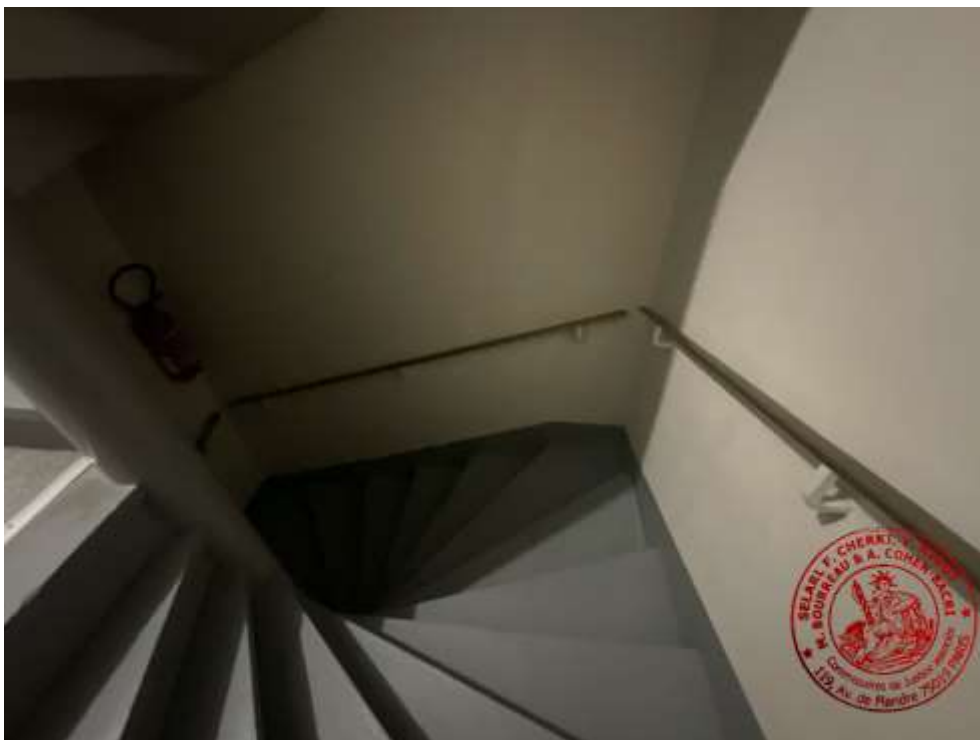
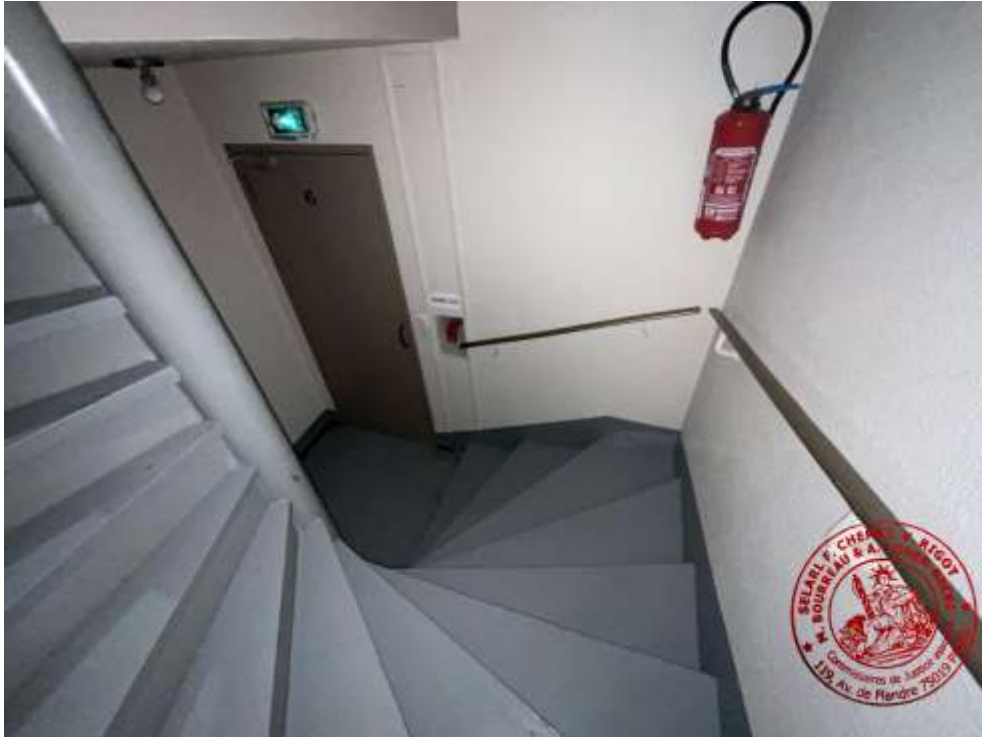
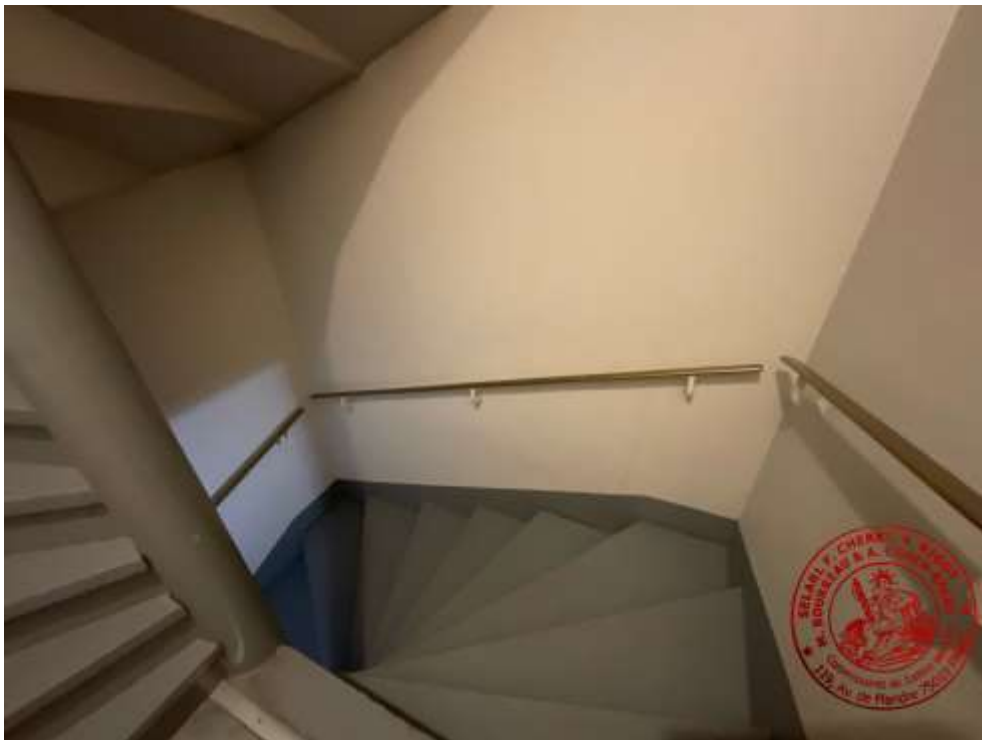
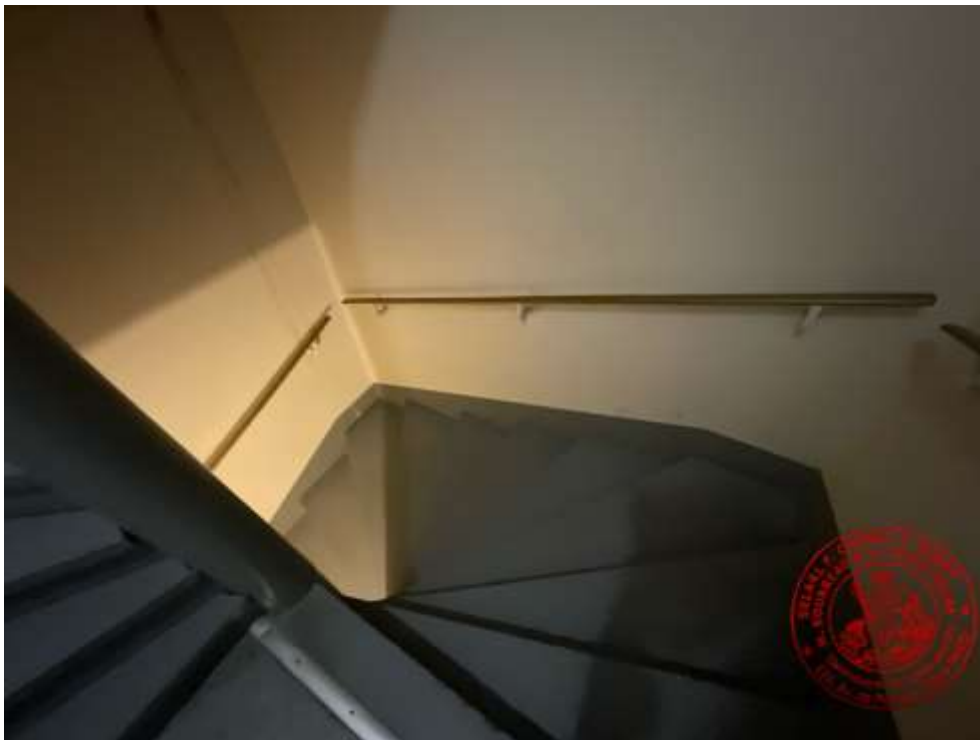
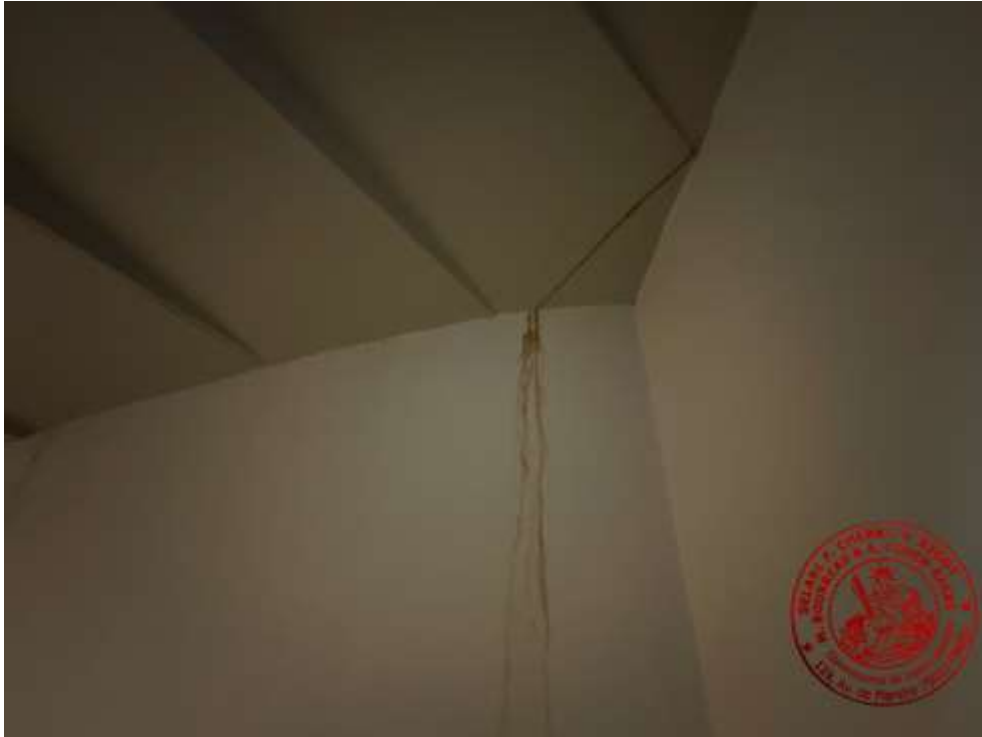
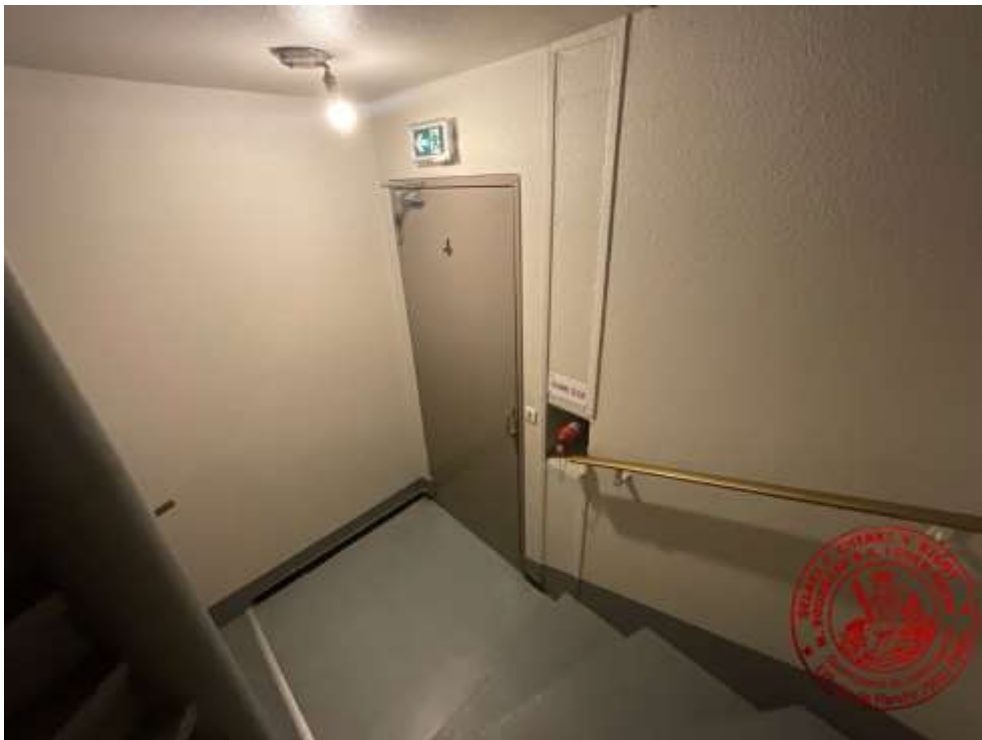
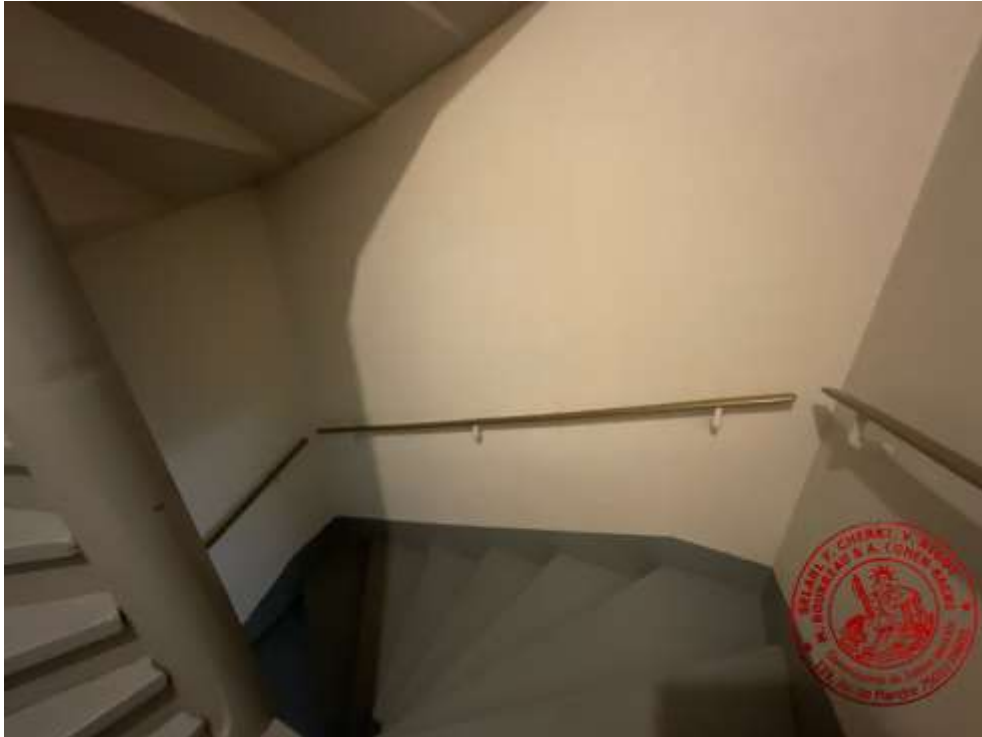
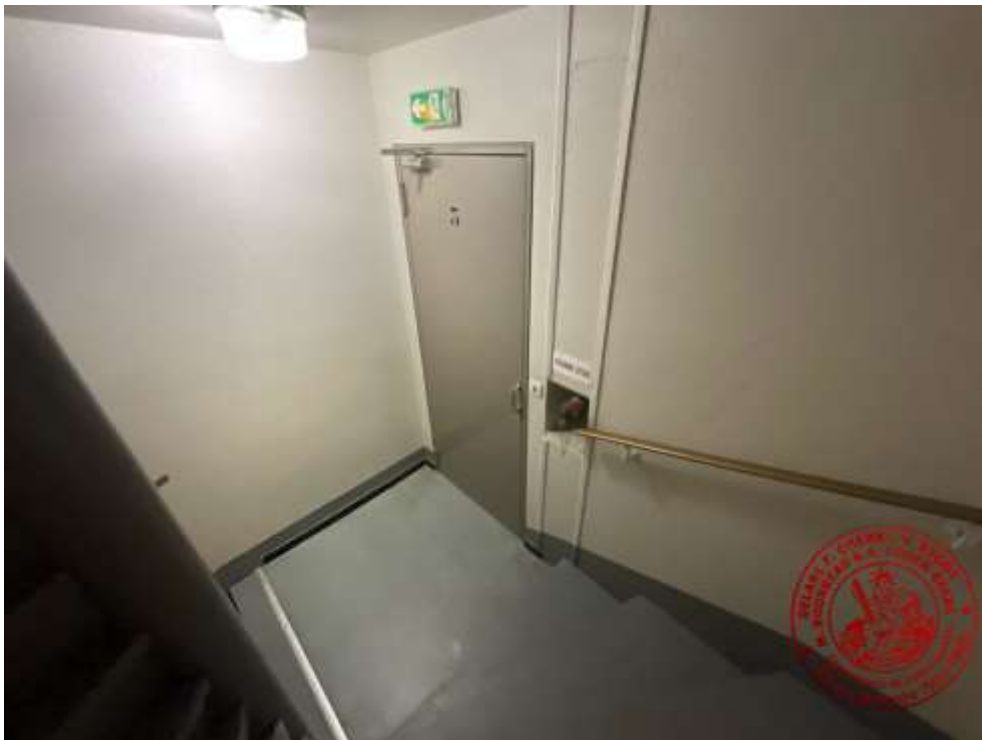
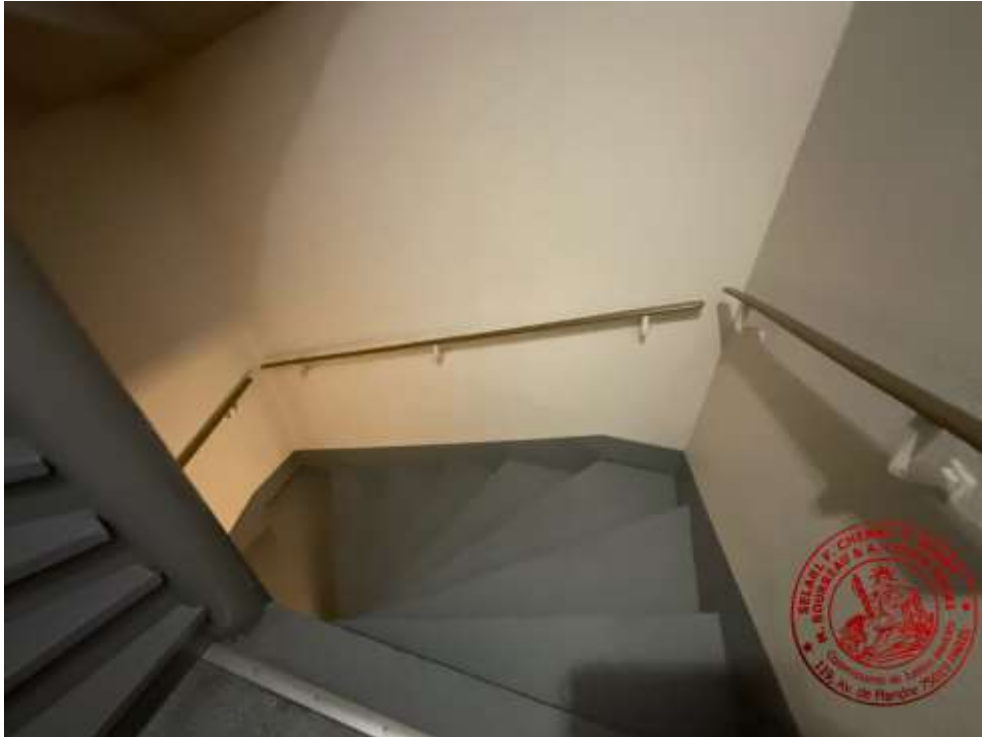
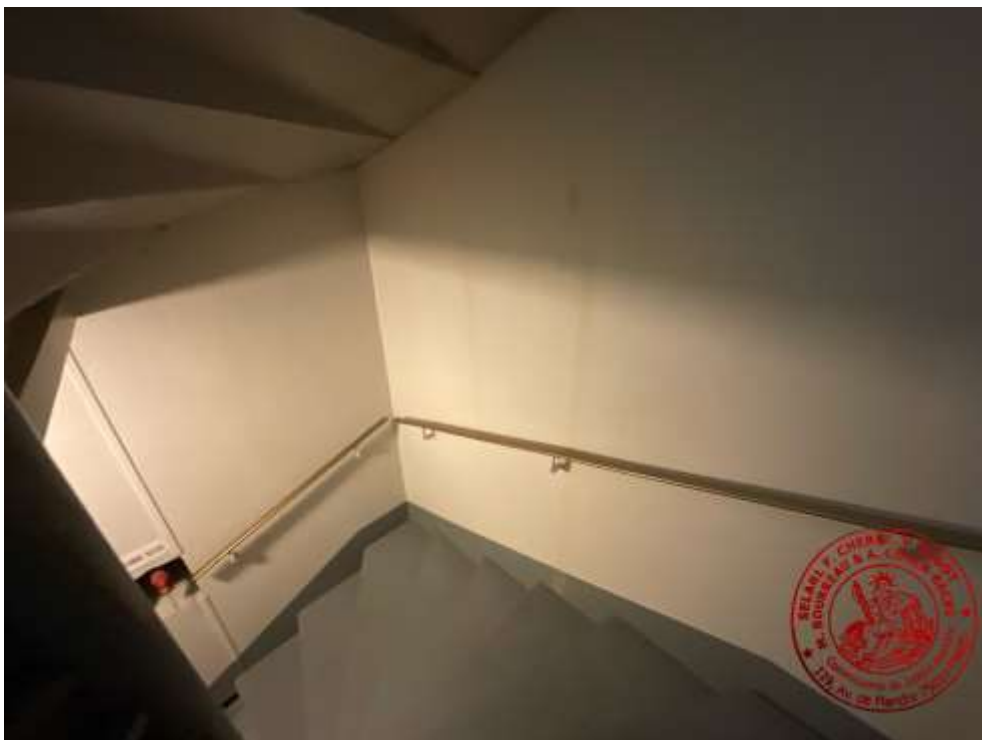
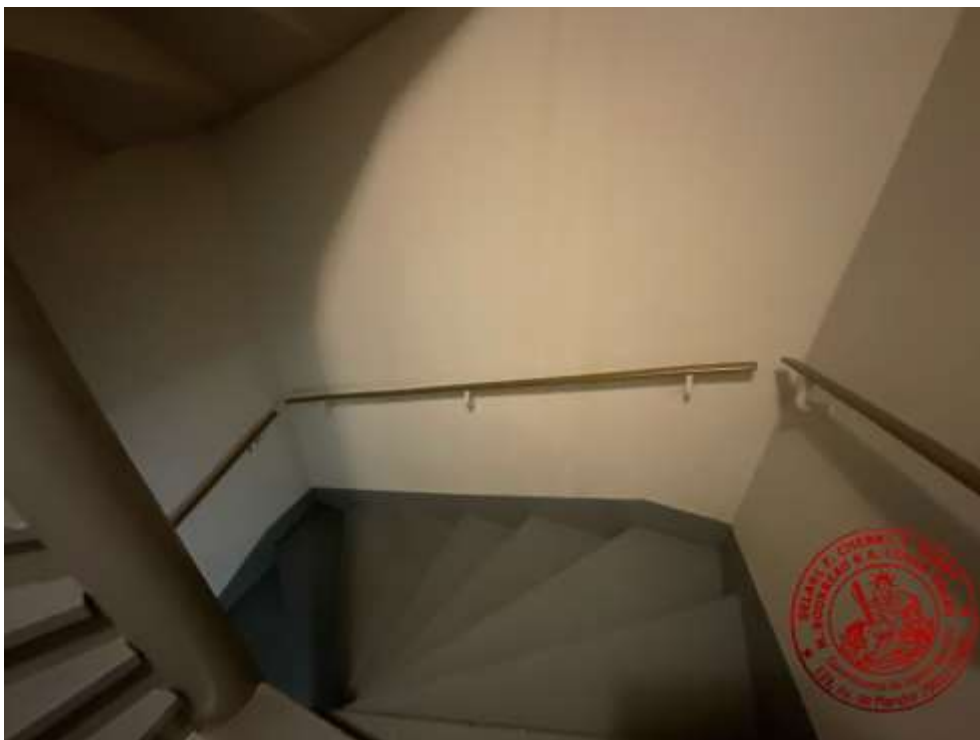
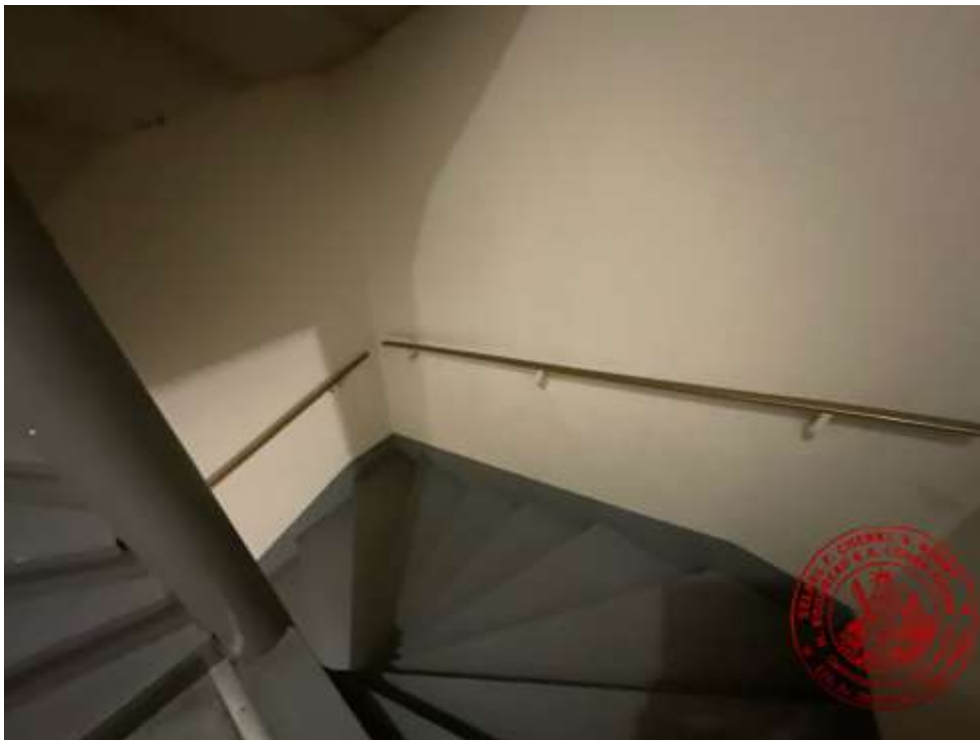
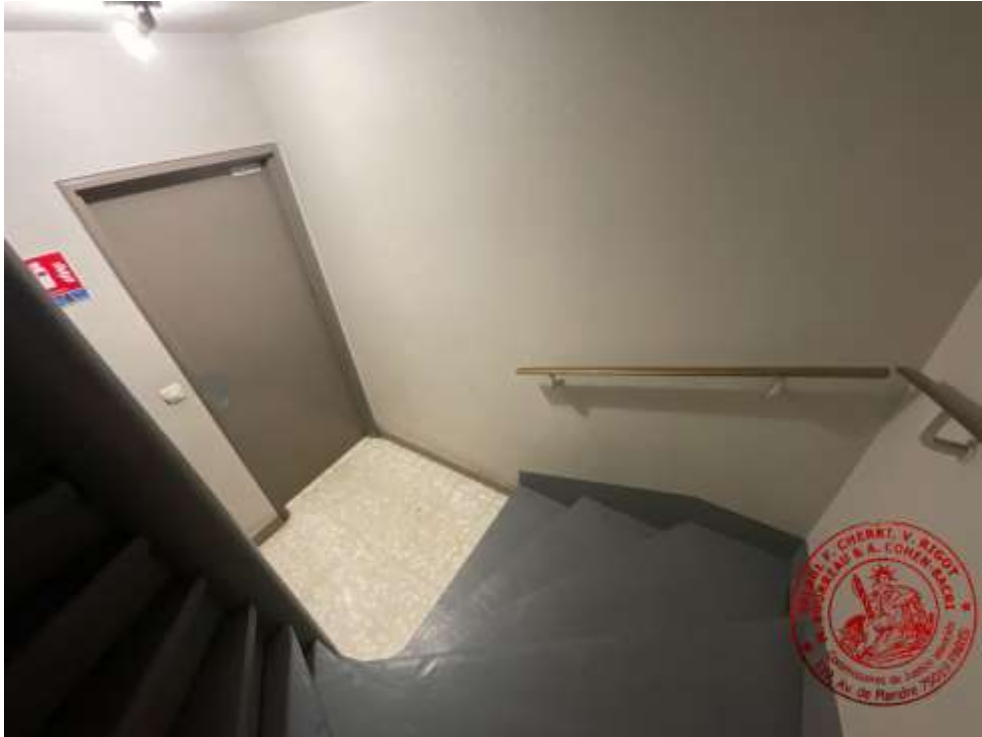
Je réalise des clichés photographiques des escaliers (du rez-de-chaussée au huitième étage). Des traces de coulures sont visibles sur les murs à différents étages.

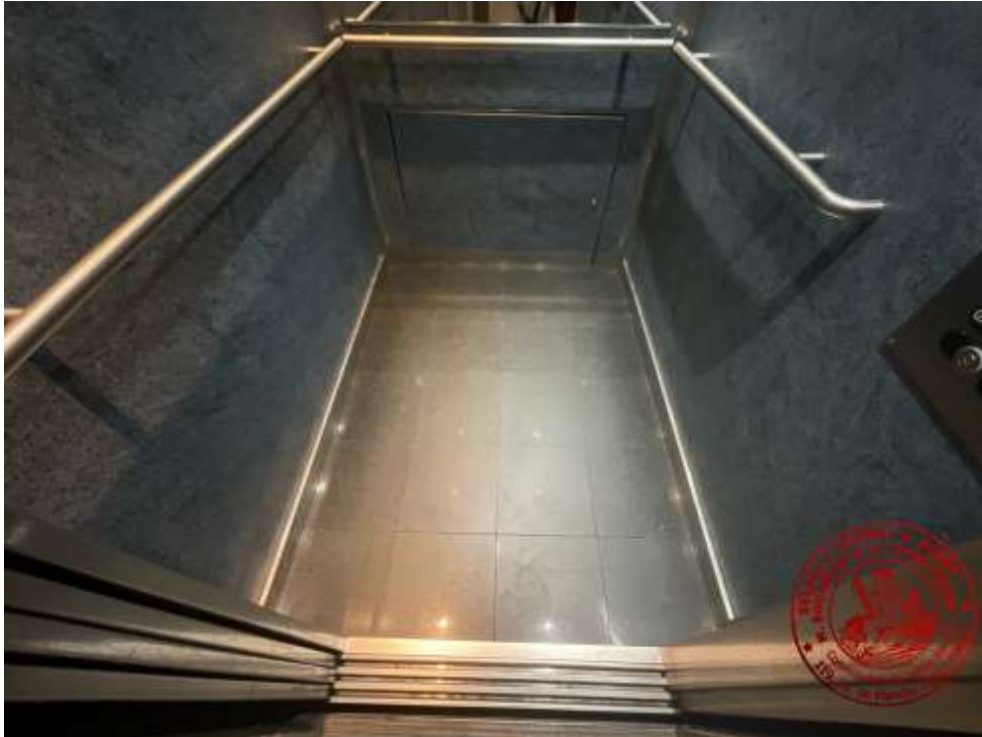
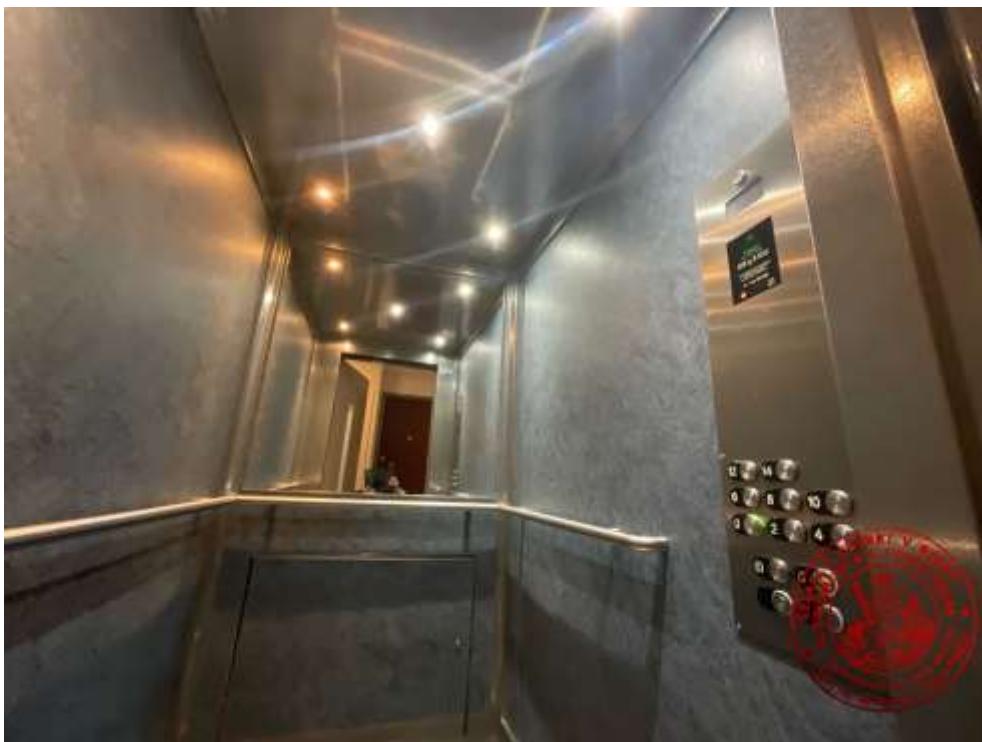
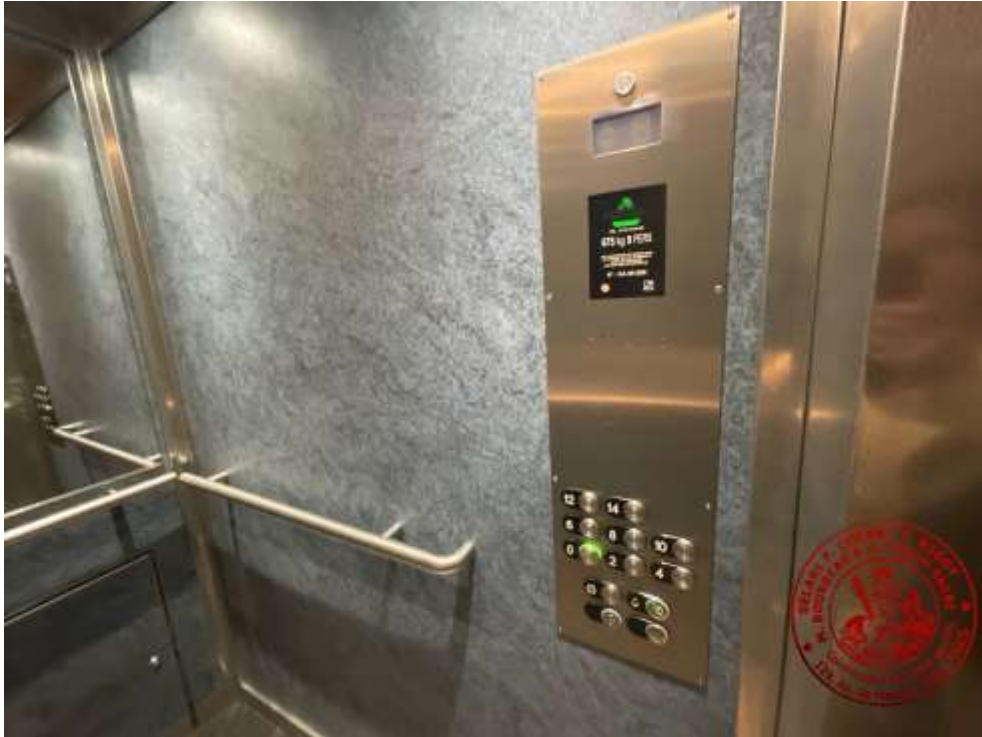
La porte de l'ascenseur présente de légères rayures.

Des rayures sont visibles sur les carreaux au sol.

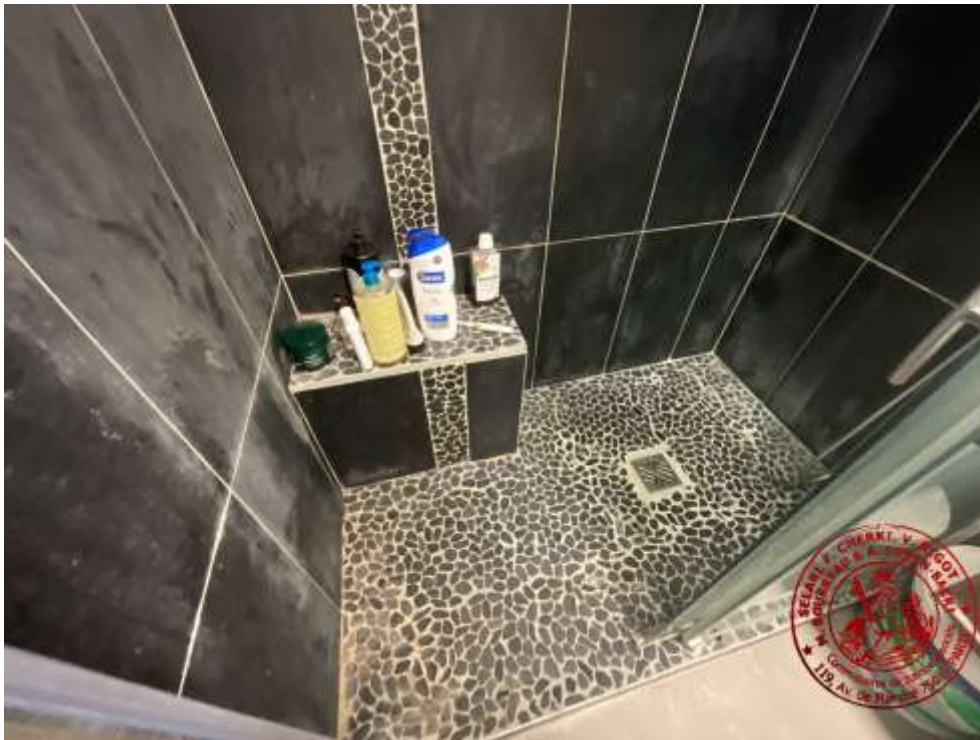
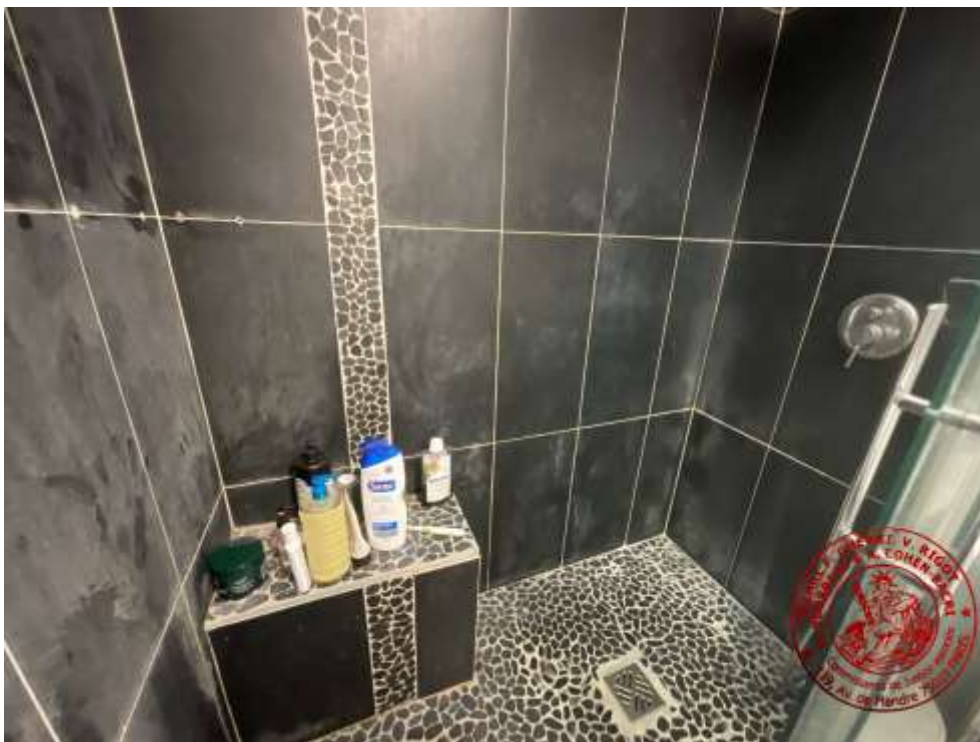
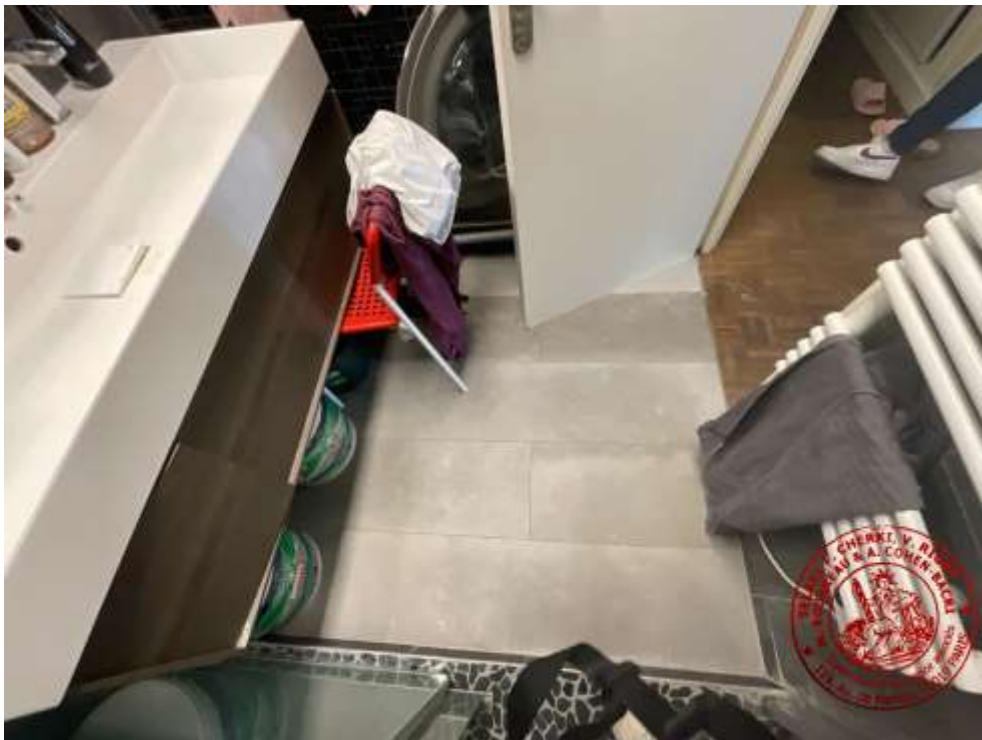
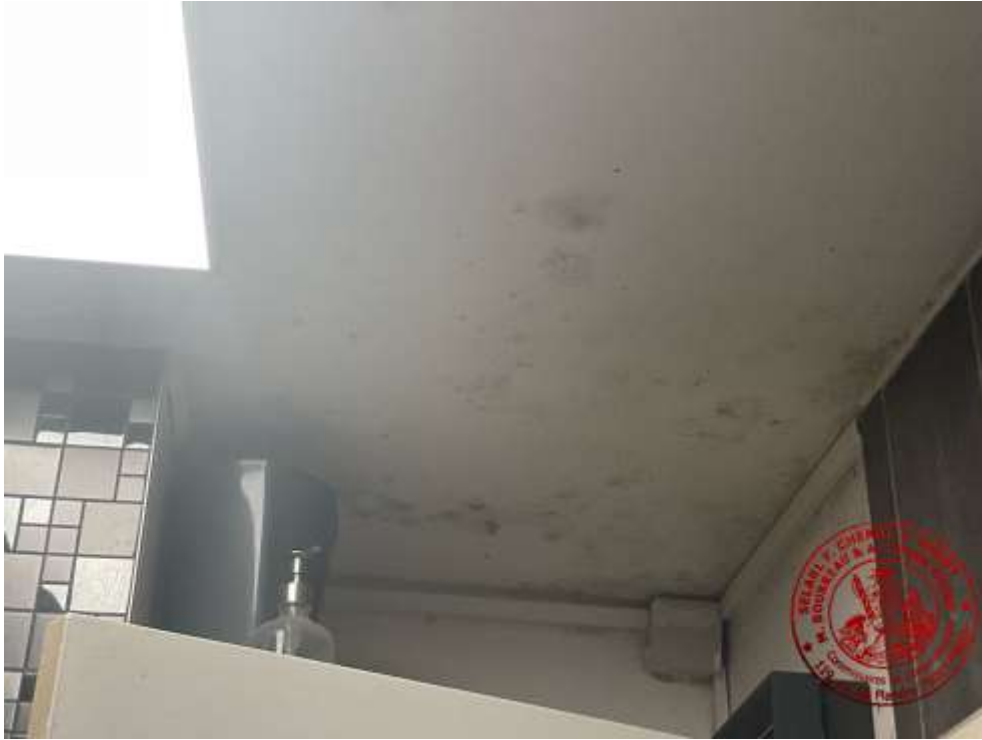
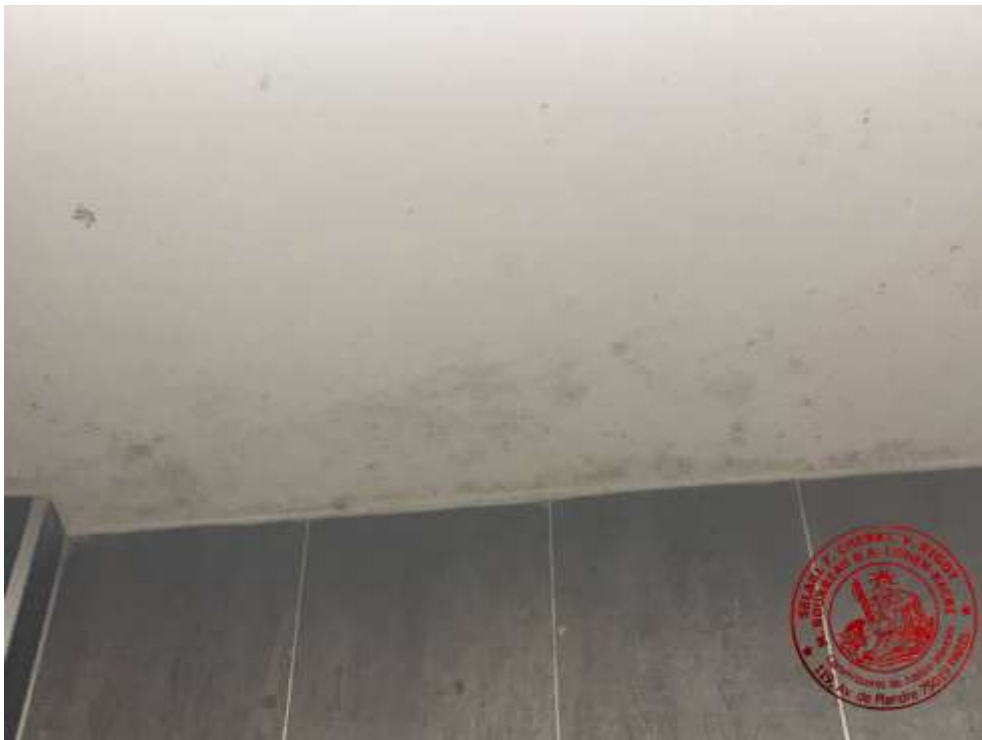
Le plafond est revêtu d'une peinture blanche à l'état d'usage. De la moisissure est visible au plafond.
