PROCÈS-VERBAL DESCRIPTIF

L'AN DEUX MILLE VINGT-QUATRE ET LE VINGT-SIX AVRIL

Me suis rendue ce jour à 94200 Ivry-Sur-Seine – 10 rue Gaston Monmousseau (Bâtiment B) et là étant à 14 Heures, en présence de :

**APPARTEMENT OBJET DE LA SAISIE – 8^E ETAGE PORTE 125
(PORTE DROITE EN SORTANT DE L'ASCENSEUR)**

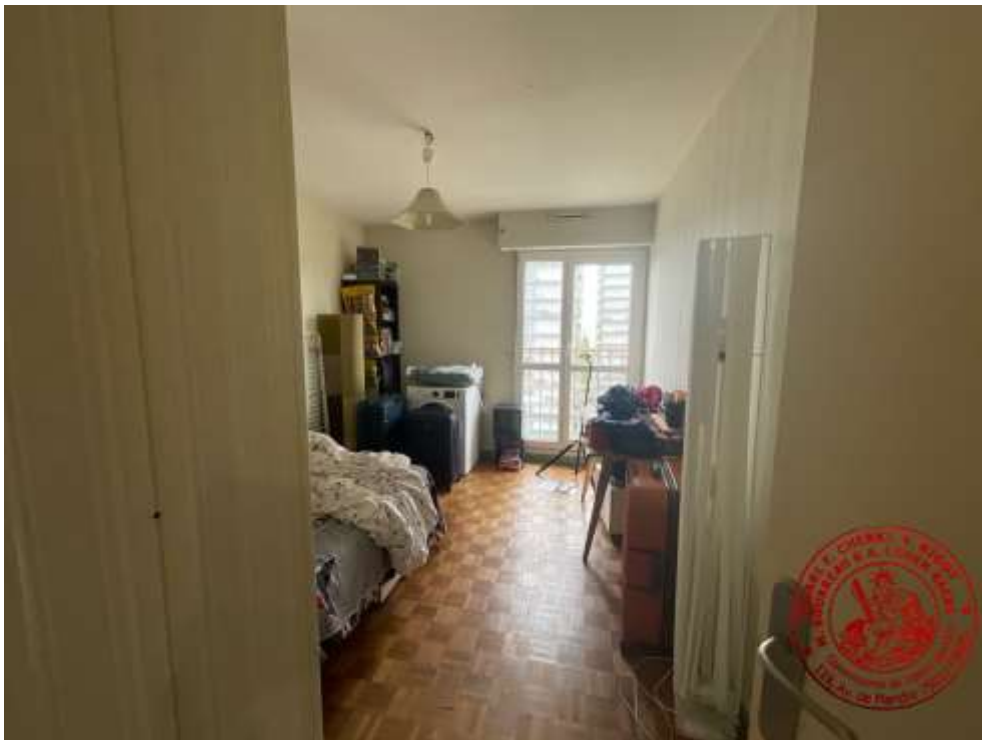
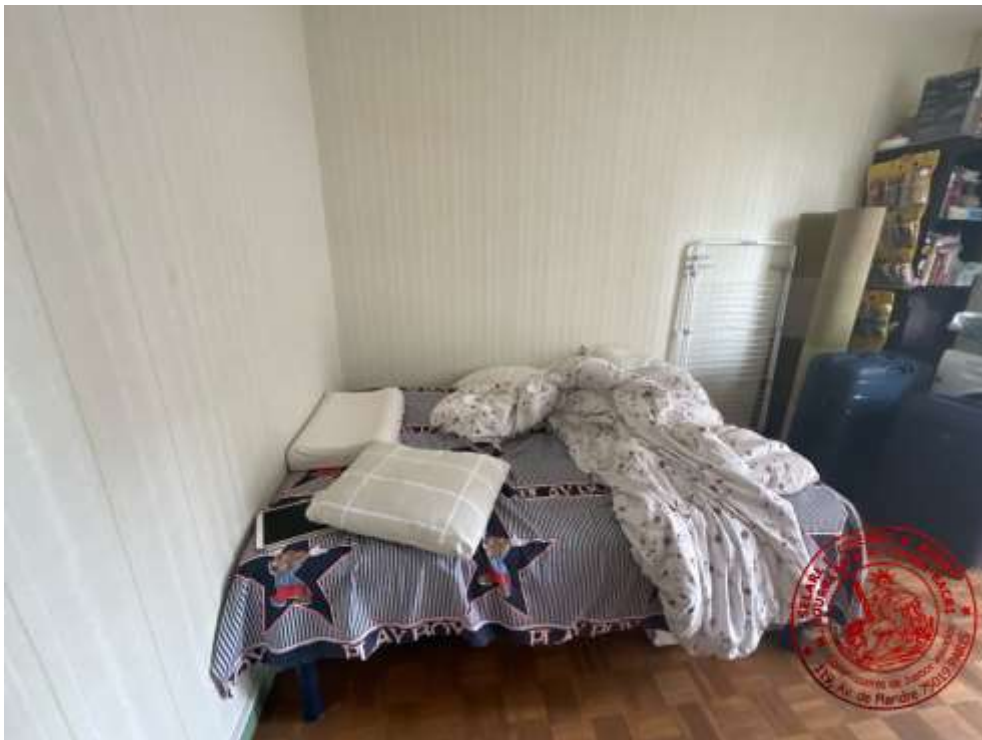
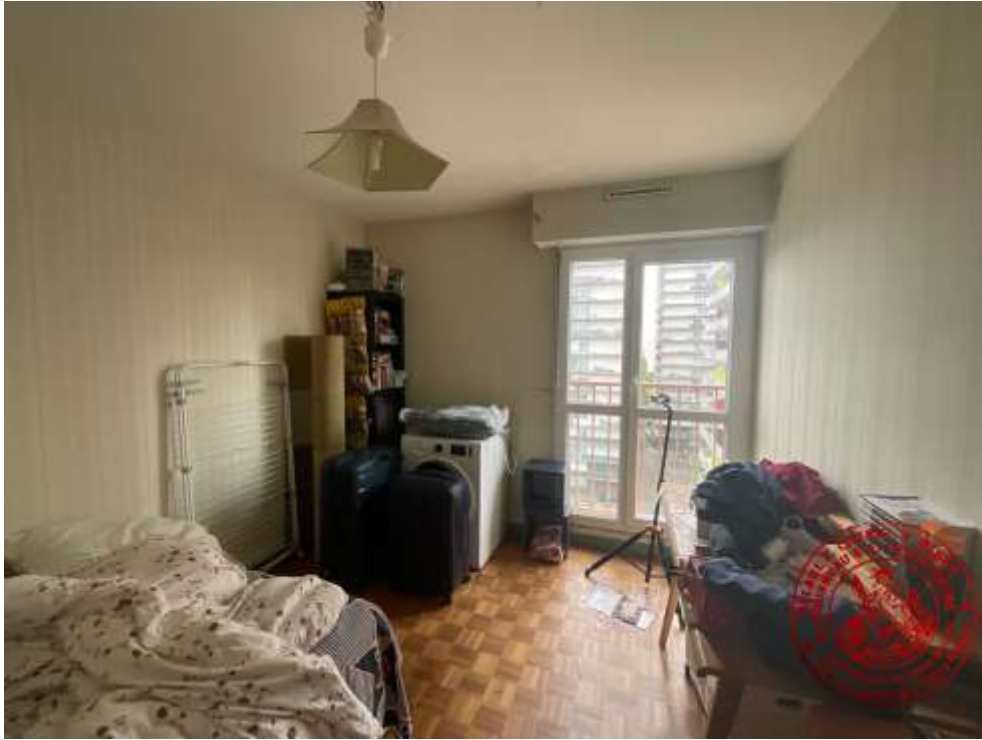
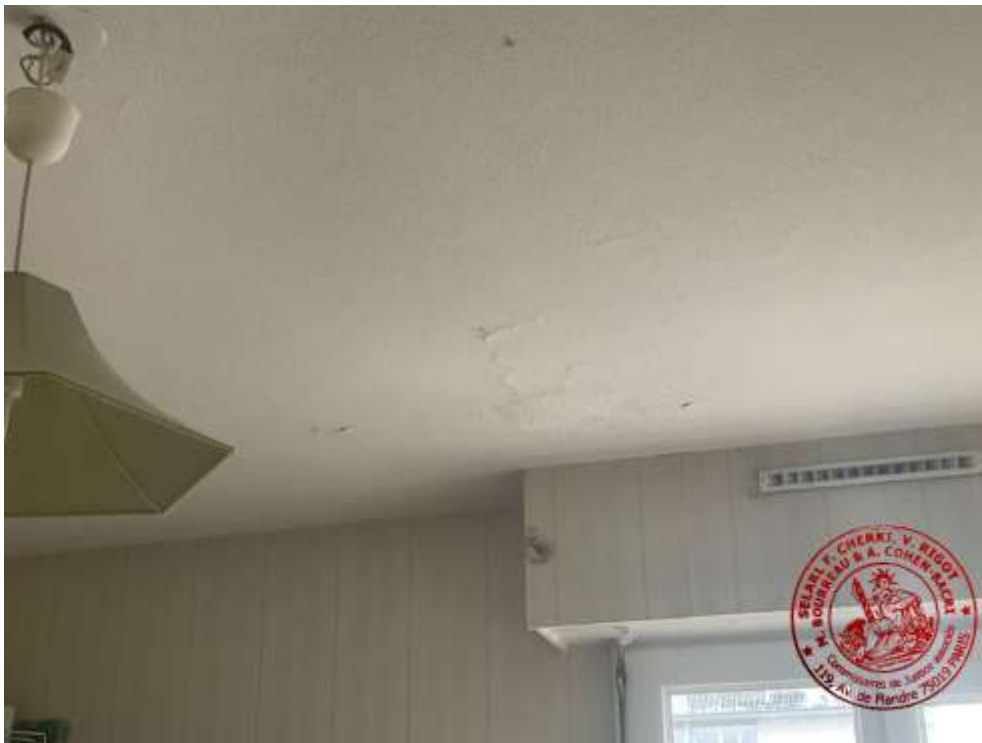
Le plafond est revêtu d'une peinture blanche à l'état d'usage. Dans l'axe de la fenêtre, sur la gauche, la peinture est cloquée au plafond.

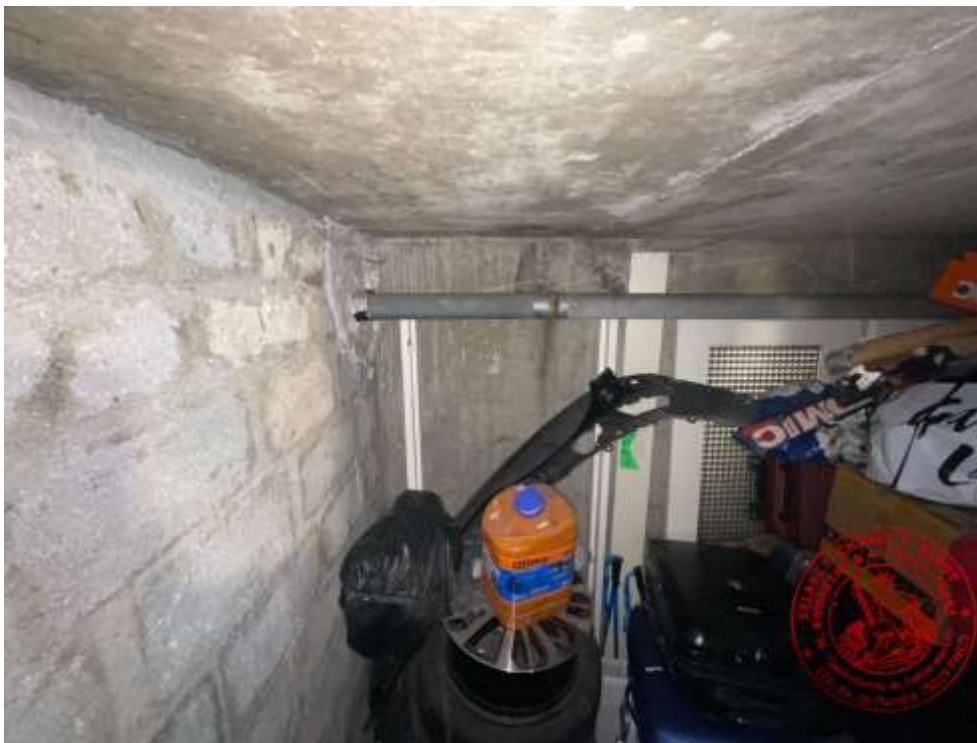
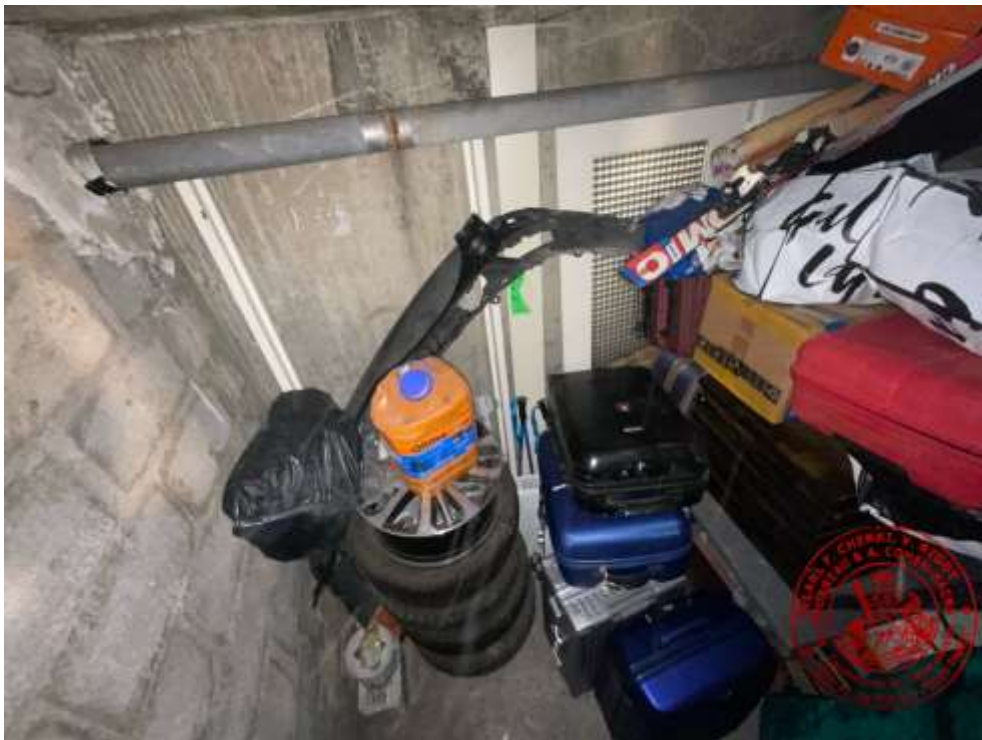
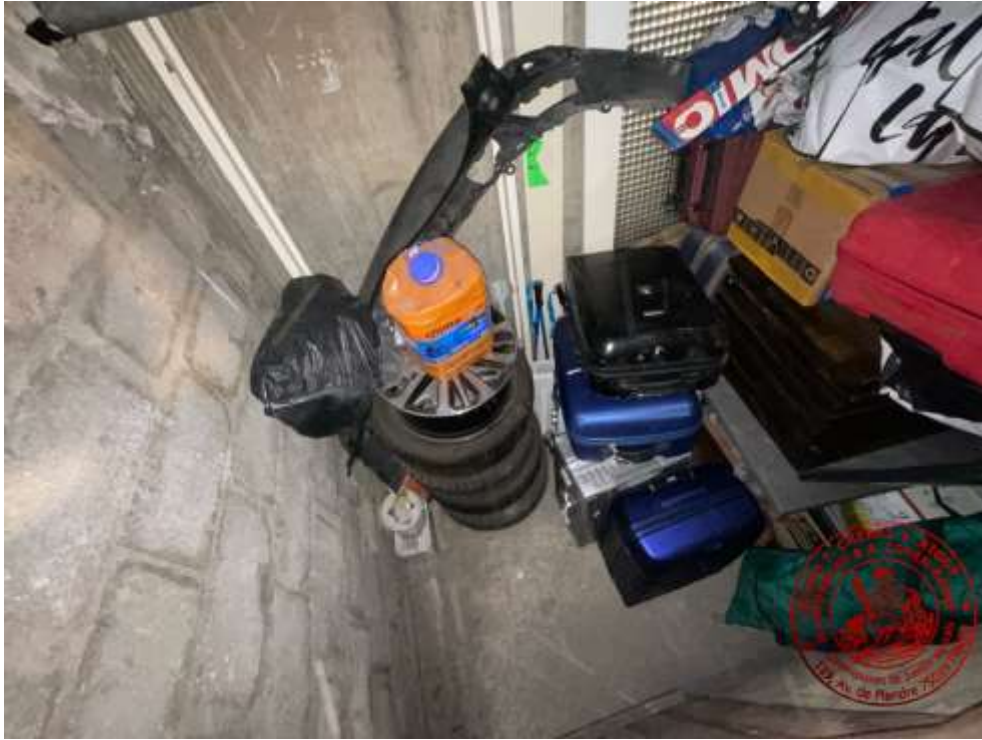
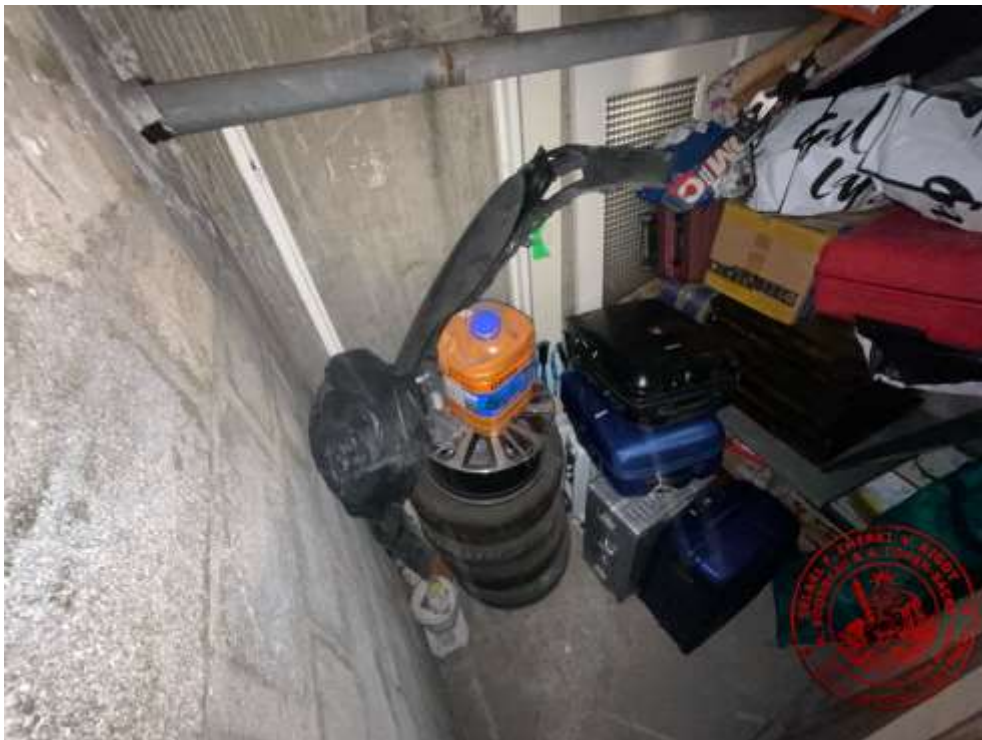
La cave est fortement encombrée, je ne peux réaliser de constatations.
