PROCES-VERBAL DE CONSTAT

PROCES VERBAL DE DESCRIPTION DES LIEUX

L'ensemble immobilier est situé 23/25 rue des distilleries à SAINT LAURENT DE COGNAC cadastrée section AI N°60, 422 et 423.

L'ensemble immobilier (avec dépendances) est sur un site de 7000m² environ avec arbres centenaires, vue sur les vignobles. Il s'agit d'une ancienne exploitation viticole construite dans les années 1900.

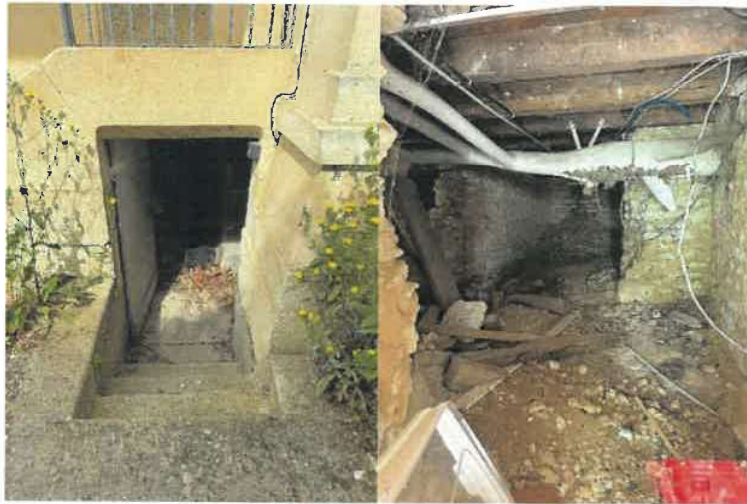
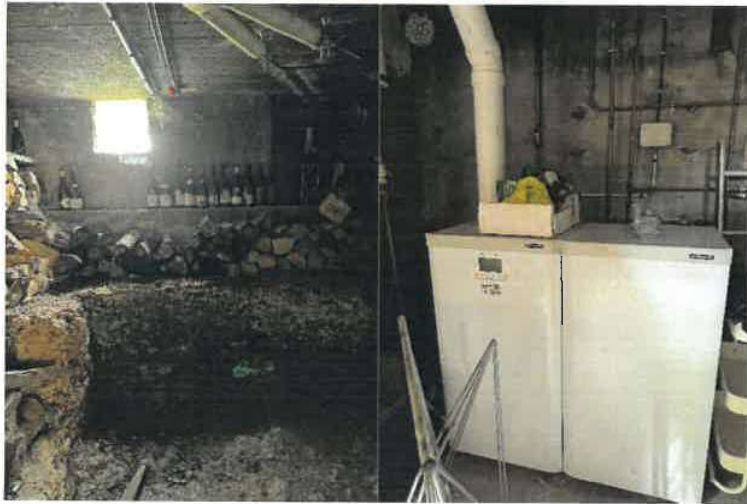
Je constate la présence d'un vide sanitaire.

Présence d'une chaufferie avec au sol, un revêtement en béton. Les murs sont à l'état brut.

Présence d'une chaudière de marque Frisquet.

Cave à l'état brut.

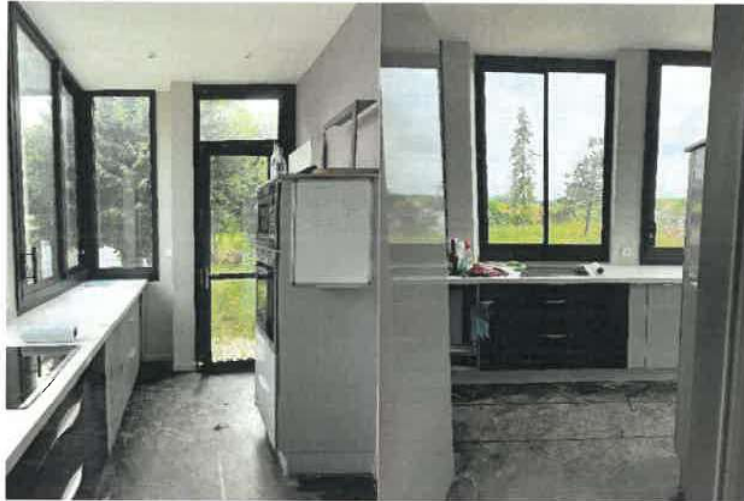
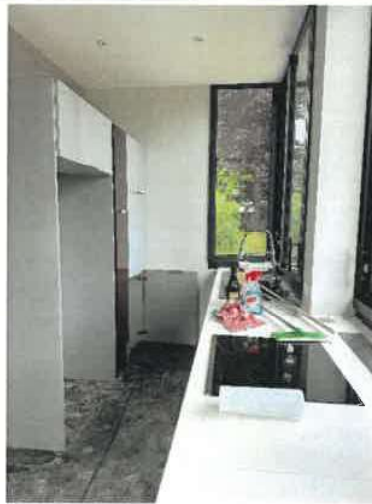
Cuisine

La porte d'accès est en aluminium, elle est à l'état d'usage laissée sale.

Le sol de la cuisine est composé d'un revêtement imitation carrelage lequel est dégradé, taché et auréolé en mauvais état.

Les plinthes sont en bois peintes en mauvais état.

Les murs sont peints, en mauvais état et dégradés, laissés très sales.

Le plafond est peint en blanc, en mauvais état.

Il s'agit d'une cuisine équipée avec tiroirs et placards laissés sales et dont les façades sont rayées plutôt en mauvais état. Le plan de travail est à l'état d'usage. Evier double bac usagé, mitigeur usagé. Présence d'une plaque induction trois feux à l'état d'usage présentant des rayures, le four ainsi que le micro-ondes sont laissés très sales. Impossibilité de vérifier le bon fonctionnement.

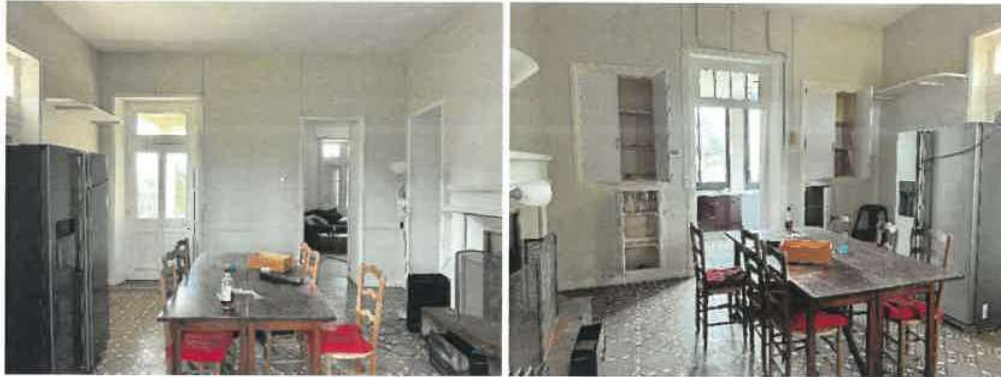
Salle à manger

Le sol est composé de carreaux de ciment anciens et usagés. Des rayures ainsi que des fissures sont présentes.

Les plinthes sont en bois, en partie manquantes, en mauvais état.

Les murs sont peints avec soubassement, à certains endroits ils présentent des traces de moisissures. Dans l'ensemble c'est ancien et dégradé.

Dans cette pièce présence de placards muraux lesquels sont dégradés.

Les huisseries sont en bois simple vitrage, anciennes et dégradées. La porte est en bois simple vitrage et dégradée, ancienne. Les embrasures de porte présentent des fissures ainsi que des impacts.

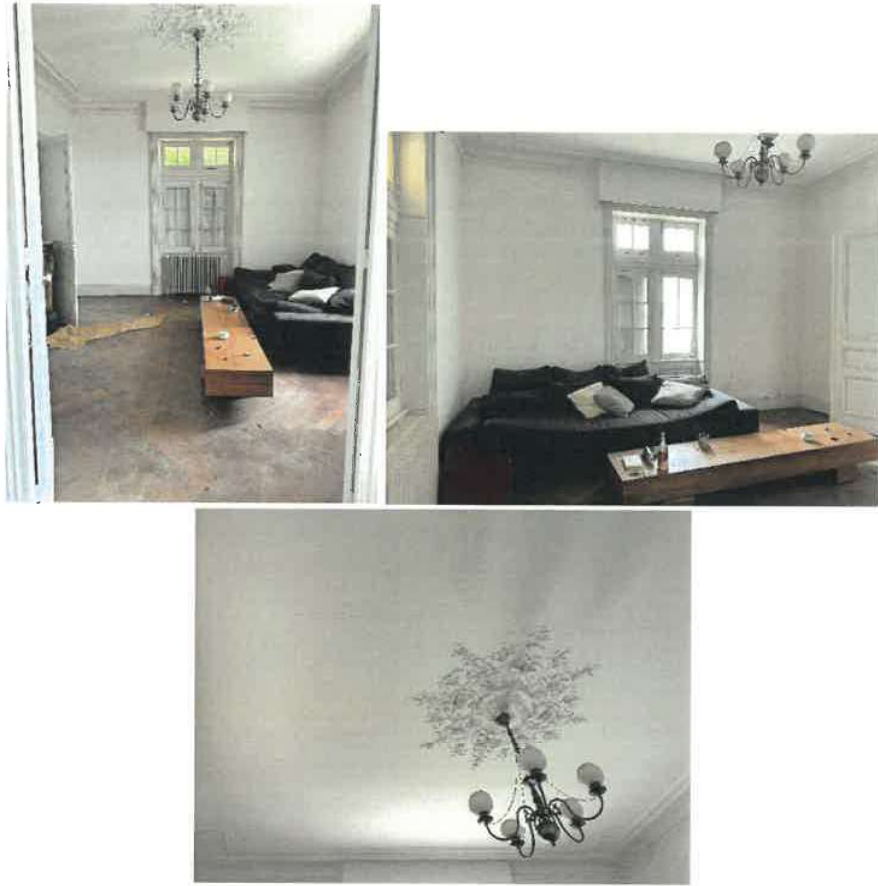
Salon

Le sol est composé d'un parquet (chevrons) en bois ancien.
Il est dégradé avec des traces linéaires à différents endroits, ainsi que des auréoles.
Il est laissé sale.

Les plinthes sont en bois peintes dégradées avec des accrocs sur l'ensemble, des traces linéaires également.

Les murs sont peints en mauvais état avec divers trous présents.
Ils sont laissés sales dans l'ensemble.

Le plafond est peint et fissuré à deux endroits de manière verticale et traversante.

Le contour présente des décorations lesquelles sont fissurées sur l'ensemble.

Présence de quatre fenêtres en bois simple vitrage en mauvais état.
Les volets sont également en mauvais état.

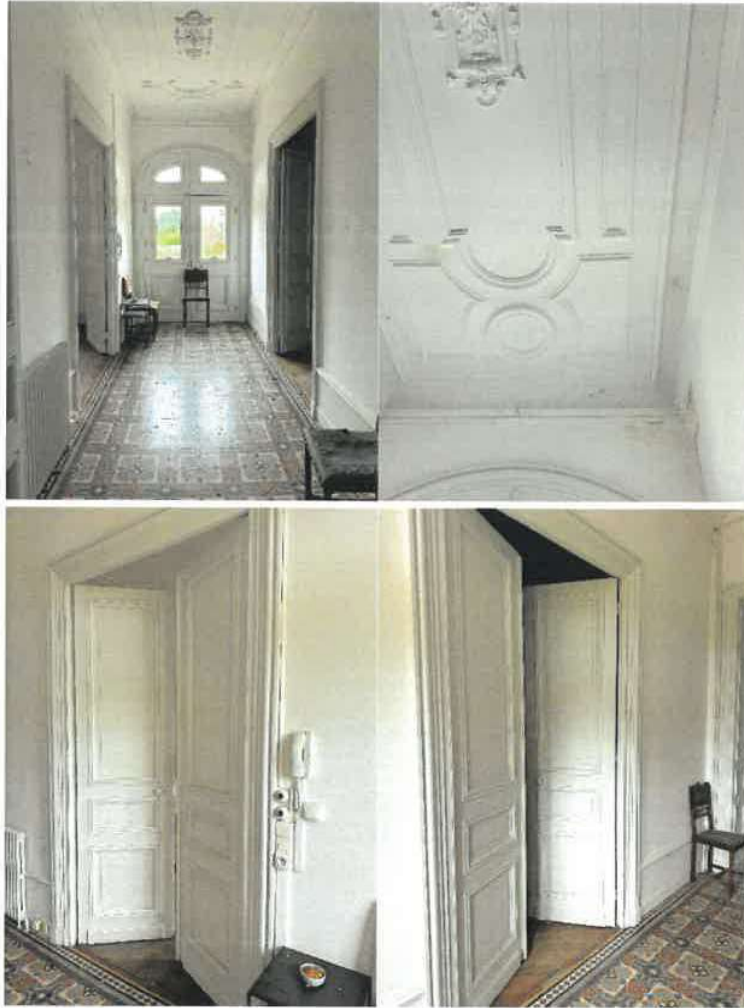
Entrée principale

L'accès à la maison se fait par une porte en bois ne présentant pas de verrou. La porte est ancienne, laissée sale.

Le sol de cette entrée est composé de carreaux de ciment lesquels sont anciens, présentant des traces de dégradation et d'usage ainsi que des fissures.

Les murs sont également peints en mauvais état avec des traces à divers endroits sur l'ensemble des murs.

Ils sont abimés, des accrocs sont présents, notamment sur le mur de droite en deuxième partie.

Présence d'auréoles jaunies, je note que les angles sont jaunis avec traces de moisissures apparentes.

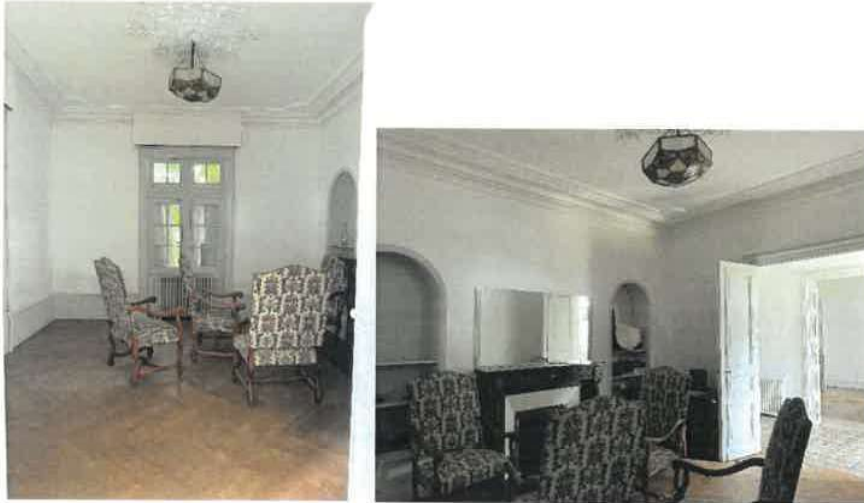
Séjour

Au sol, je note la présence d'un parquet, pose type chevron. Le parquet est ancien, auréolé sur l'ensemble en mauvais état.

Le bas des murs présentent des éléments décoratifs (moultures) également en mauvais état.

Dans l'ensemble, les murs sont tachés et des accrocs sont apparents. Ils sont en mauvais état. Je note la présence de moisissures notamment sur le mur où se trouvent les fenêtres.

Plafond peint en blanc avec rosace d'ornement. Le plafond est fissuré.

Les huisseries sont en bois simple vitrage. Elles sont en mauvais état. je note qu'une fenêtre est cassée, le verre est également rompu.

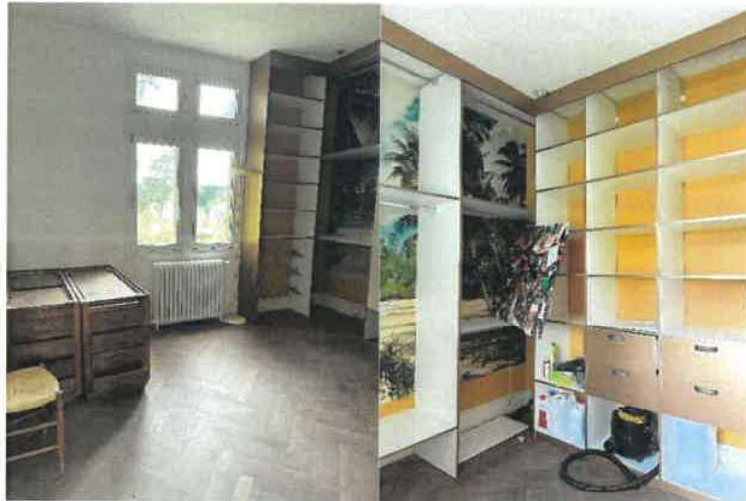
Dressing

Les portes d'accès sont en bois moulurées en mauvais état tachées et laissées sales.

Le sol est composé d'un revêtement imitation parquet pose au chevron. Il est taché, marqué avec des traces linéaires présentes en mauvais état.

Les murs comportent une toile de verre peinte, laquelle est également ancienne et en mauvais état.

Le plafond présente des dalles de faux plafond avec spots lumineux anciens et en mauvais état avec des auréoles à différents endroits.

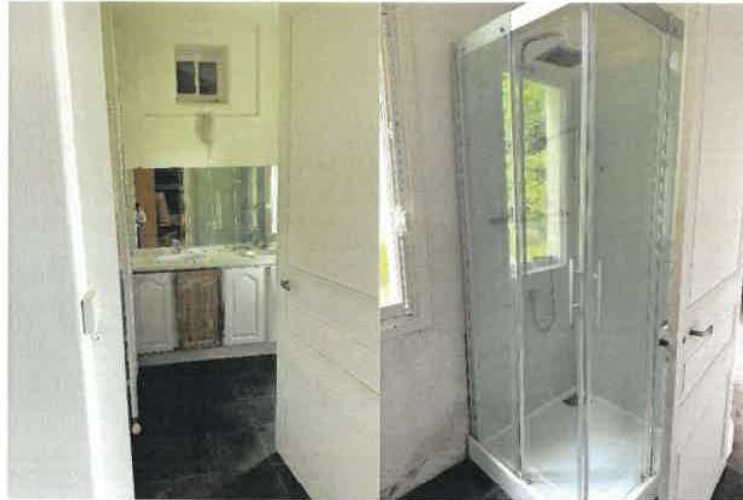
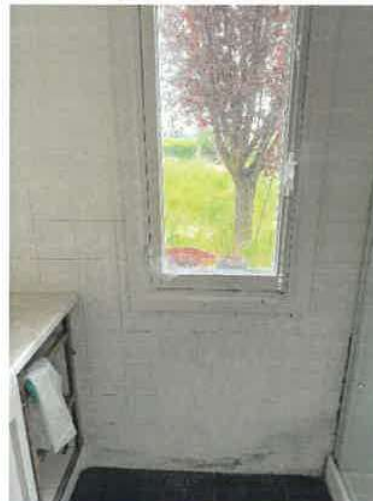
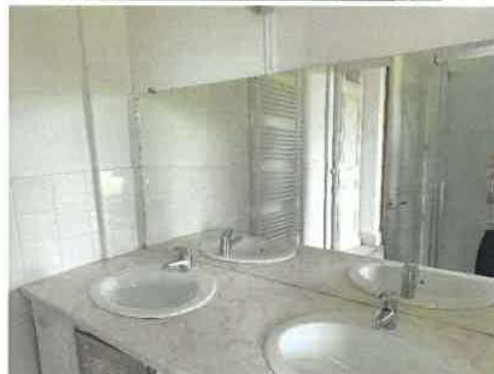
Salle d'eau

Le sol est composé d'un revêtement imitation carrelage de couleur noire, lequel est en mauvais état, qui se décolle par endroits et également présentant des marques sur l'ensemble.

La faïence est ancienne, elle présente des accrocs notamment en partie basse des murs sur la partie située en dessous de la fenêtre.

Sur le dessus, les murs sont peints, fissurés en mauvais état, présentant des tâches sur l'ensemble.

Plafond peint, fissuré également en mauvais état.

Les équipements sont les suivants : un meuble avec deux vasques, deux mitigeurs, absence de bonde, le tout est en mauvais état, un miroir, un luminaire cassé, les

placards sont cassés, absence de poignée, douche avec parois vitrées, le tout est en mauvais état, traces de calcaire au niveau de la colonne de douche.

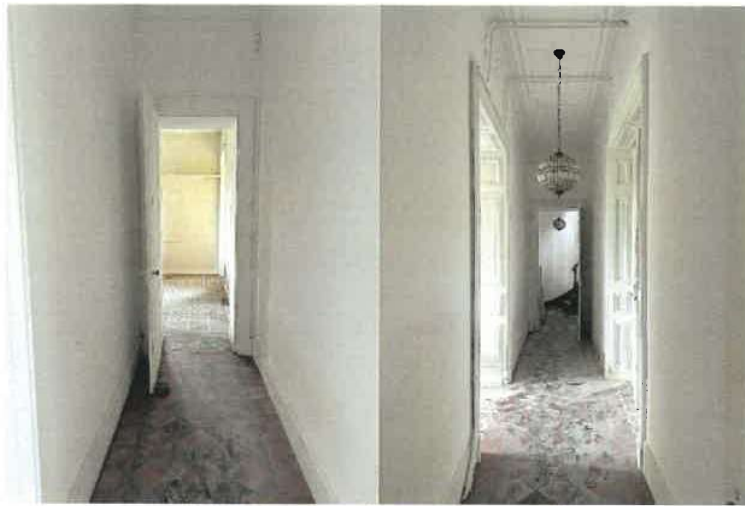
Couloir

Le sol est en carreaux de ciment, imitation damier noir et rouge.
Il est ancien à l'état d'usage.

Les plinthes sont en bois, peintes mais présentant des traces de moisissures, en mauvais état.

Les murs sont peints, présentant des traces et traînées sur la partie basse des murs, c'est laissé sale.

Le mur de droite présente des accrocs à hauteur d'homme,

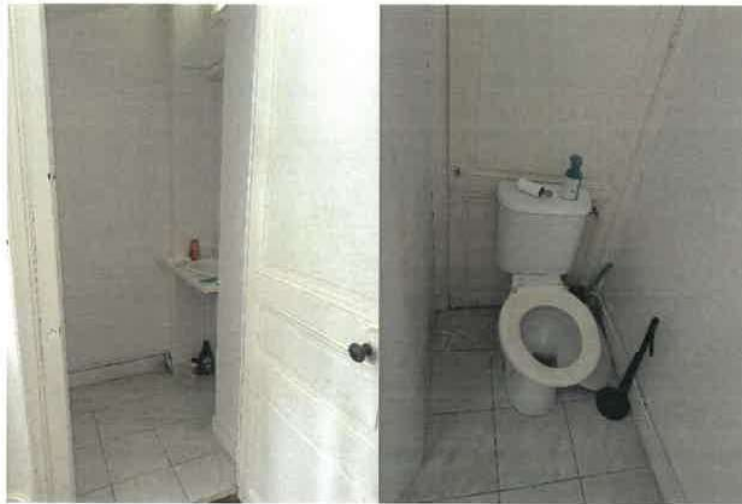
WC

Le sol est carrelé, à l'état d'usage en mauvais état.

Les murs sont moisis et en mauvais état.

Le plafond est en mauvais état.

Le bloc toilette est ancien et semble hors d'usage.

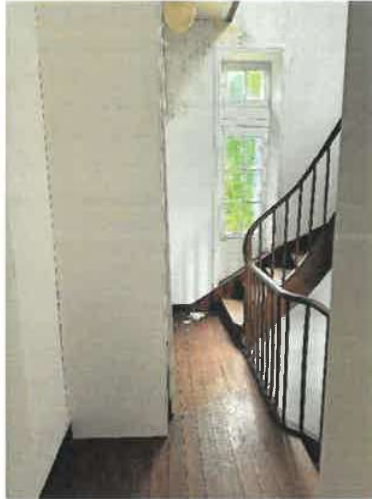
Palier

Le sol est un parquet ancien, usagé, marqué, auréolé.

Les murs sont peints, présentant des traces de moisissure sur l'ensemble.

Le plafond est dégradé, fissuré, auréolé.

Dans la cage d'escalier les murs sont également moisissés et comportent des traces à différents endroits.

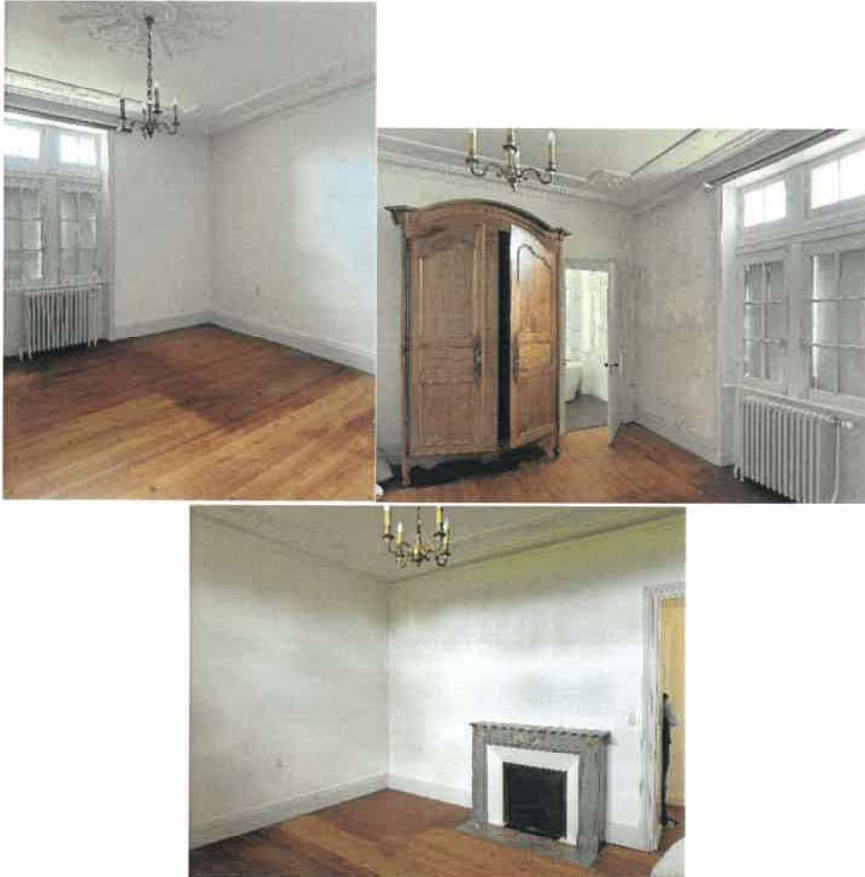
Chambre 1

Le sol est un parquet ancien, usé, marqué, auréolé.

Les plinthes moulurées sont en bois, peintes en mauvais état, présentant des accrocs à divers endroits.

Les murs sont peints, en mauvais état avec des traces à divers endroits linéaires. Le mur situé à gauche de la fenêtre présente des traces de moisissures sur l'ensemble.

Le plafond avec ornement est plutôt en bon état général, excepté la présence de trois fissures.

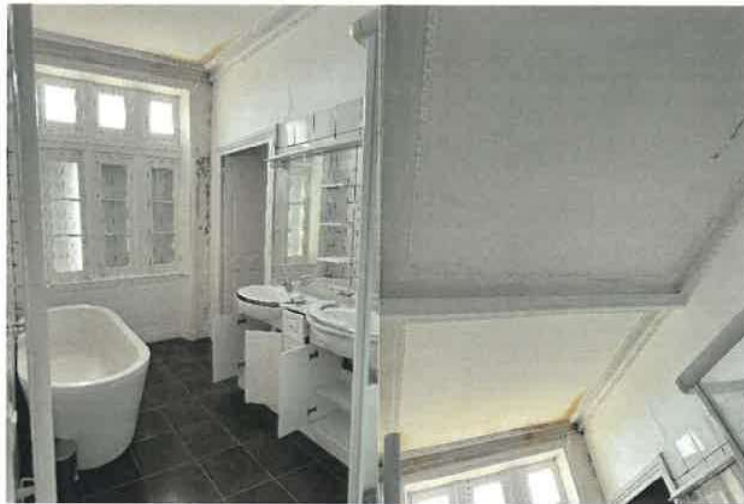
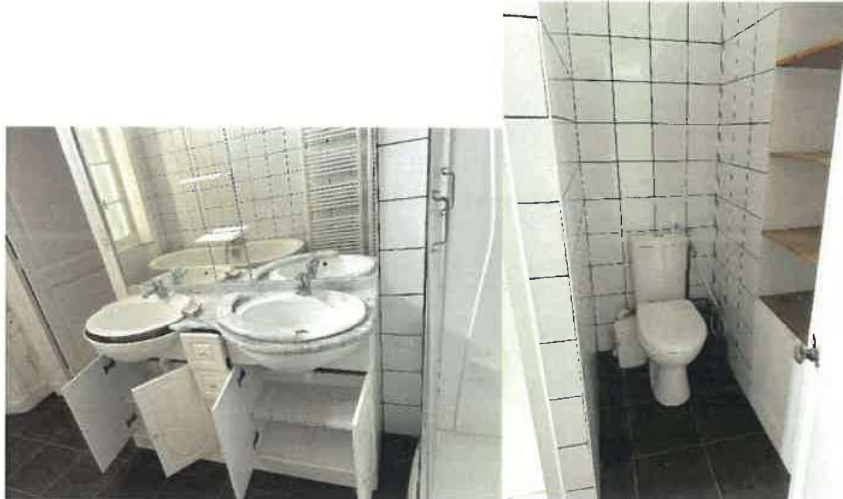
Salle de bains

Sur le dessus, présence d'une toile peinte, laquelle est moisie, notamment dans les angles, et les démarcations sont visibles au niveau des lés de la toile.

Plafond en mauvais état avec auréoles et moisissures présentes.

Un meuble vasque avec deux vasques et deux mitigeurs. Le meuble est cassé, vasque également cassée, miroir avec spot, douche avec paroi vitrée, laissée sale et non fonctionnelle. La paroi est cassée, le tout est en mauvais état.

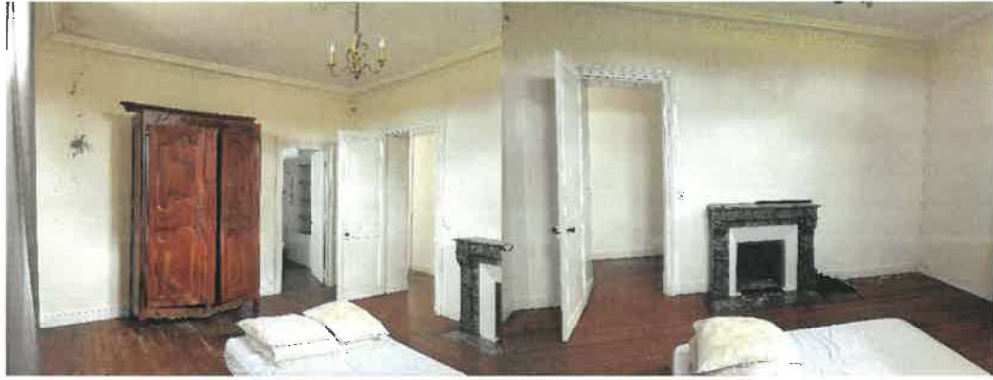
Chambre 2

Le sol est composé d'un parquet ancien, plutôt en mauvais état.

Les murs comportent une toile de verre qui est en très mauvais état, présentant des traces de moisissures sur l'ensemble.

Le plafond comporte également des traces de moisissures.

Les fenêtres sont en bois simple vitrage en mauvais état.

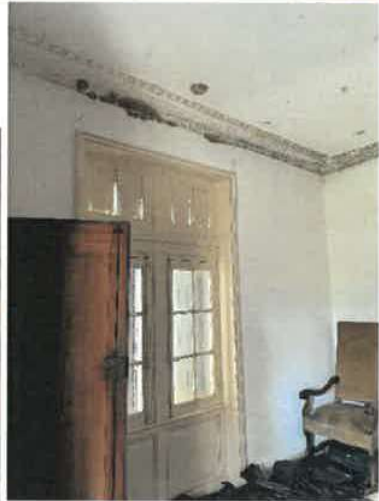
Chambre 3

Le sol est un parquet ancien en mauvais état. Le sol est en partie recouvert de bâches.

Les murs comportent des traces de moisissures, en très mauvais état.
Le plafond est moisi également, en très mauvais état.

Les fenêtres sont en bois simple vitrage en mauvais état.

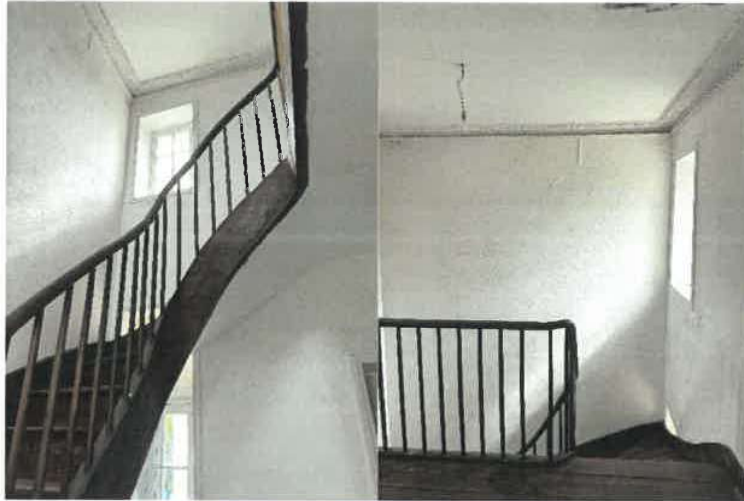
J'accède ensuite au deuxième étage en empruntant un escalier qui est en bois en mauvais état et auréolé.

Le sol de ce deuxième palier est composé d'un parquet en mauvais état au auréolé taché, marqué.

Les murs sont moisis.

Le plafond est moisi.

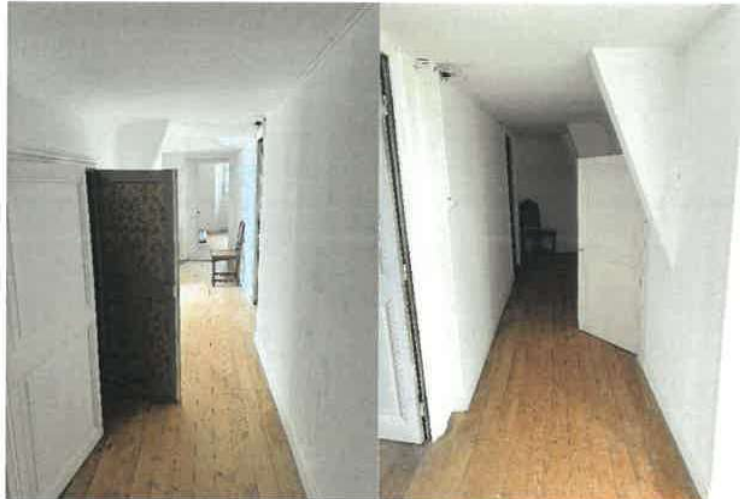
Couloir

Le sol est un parquet, à l'état brut en mauvais état.

Les murs sont grossièrement peints avec des traces à divers endroits ainsi que des fissures notamment en partie basse.

Plafond peint en blanc fissuré.

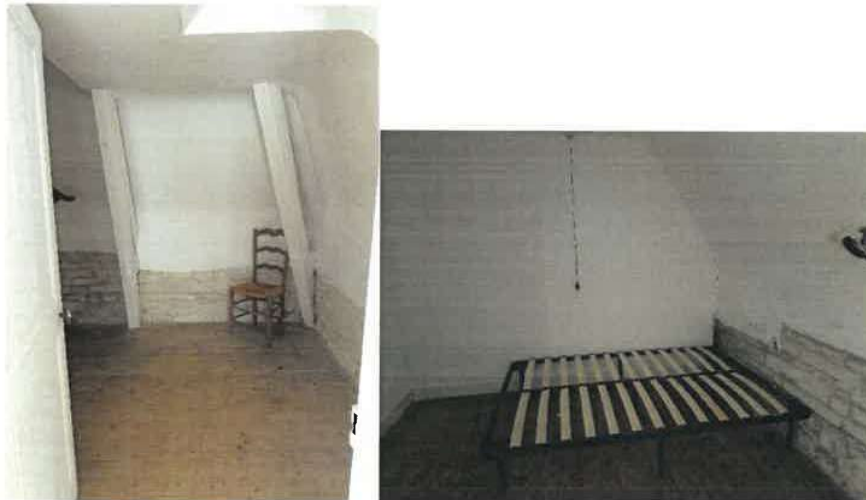
Chambre 4

Le sol est un parquet à l'état brut en mauvais état.

Les murs sont en partie en pierres, en partie peints en mauvais état.

Plafond en mauvais état présentant des fissures.

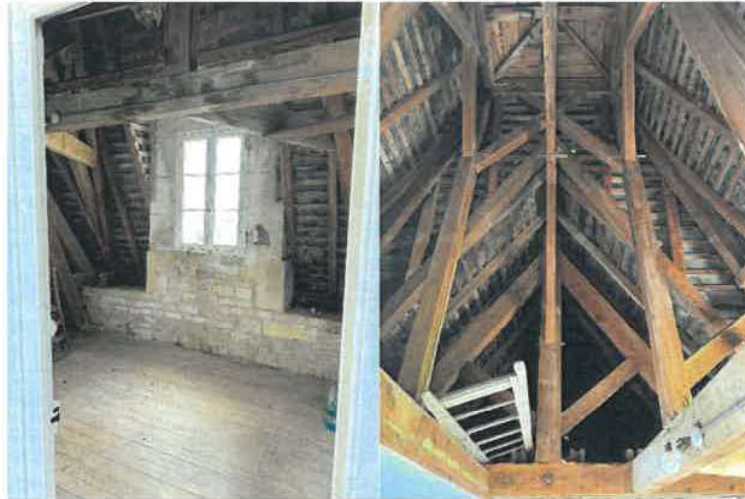
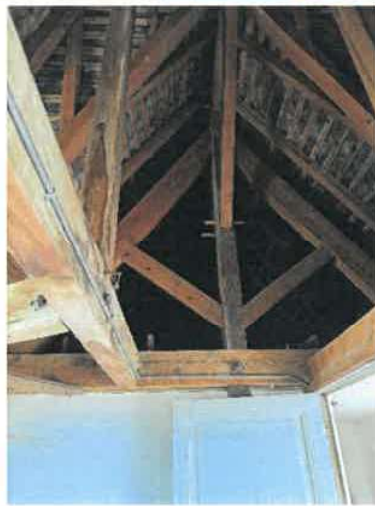
Chambre 5

Le sol est un parquet à l'état brut en très mauvais état.

Les murs sont en pierres, en très mauvais état et charpente visible.

Fenêtre en bois, simple vitrage en mauvais état.

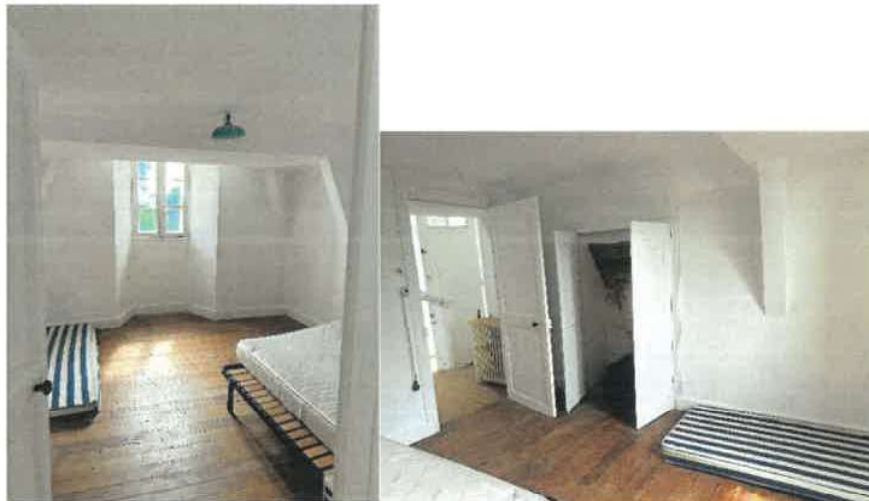
Chambre 6

Le sol est composé d'un parquet en mauvais état et à l'état brut.

Les murs sont peints, fissurés dans l'ensemble en mauvais état.

Le plafond est peint, fissuré.

Fenêtre en bois simple vitrage, cassée.

Présence d'un placard dont l'intérieur comporte des traces de moisissure, je note un sommier et deux matelas.

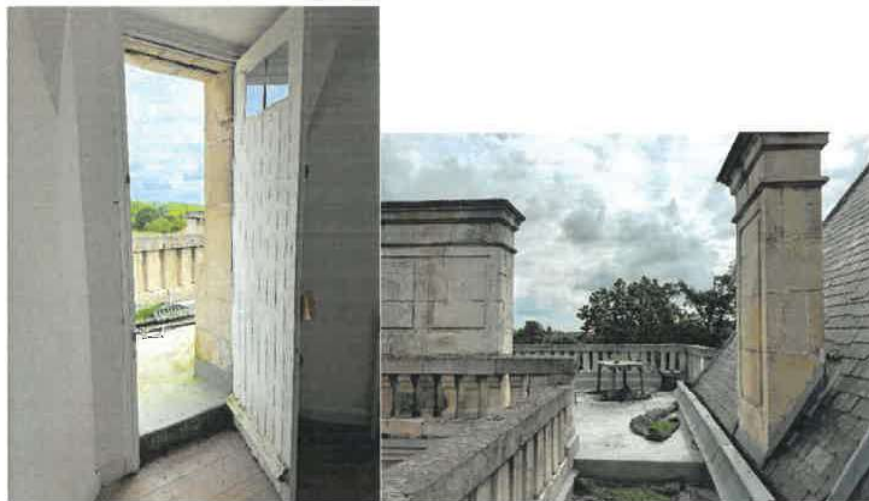
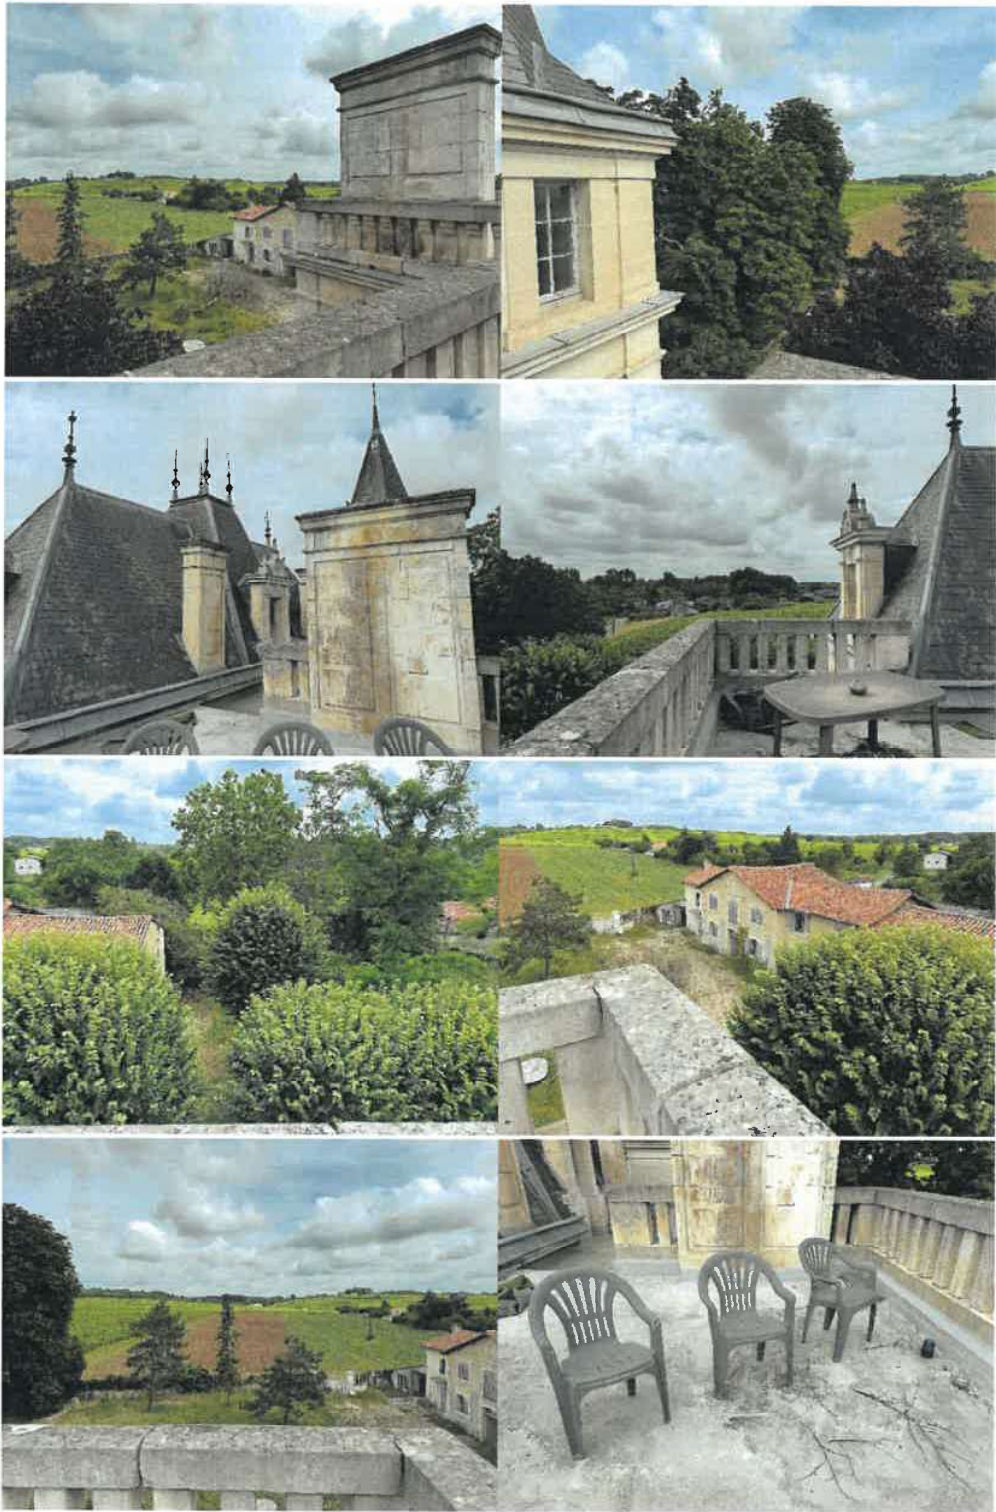
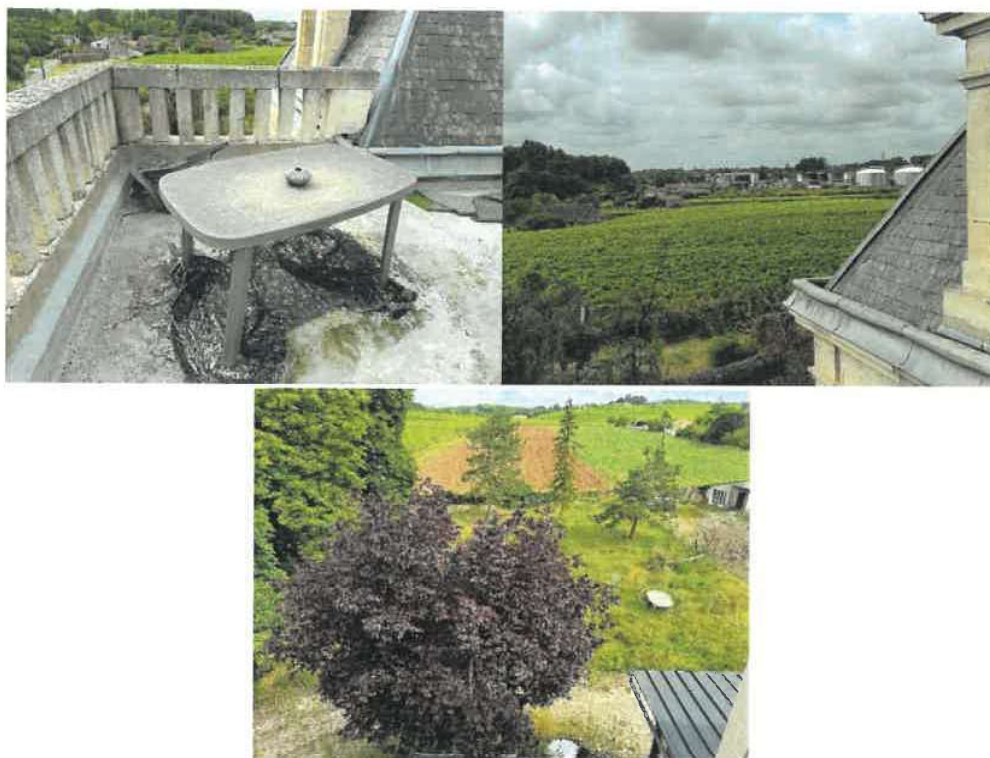
Toit terrasse

J'accède à un toit terrasse par une porte en bois en mauvais état et dégradée.

La corniche est en pierres ancien mais en bon état de conservation.

La toiture en ardoise plutôt en mauvais état.

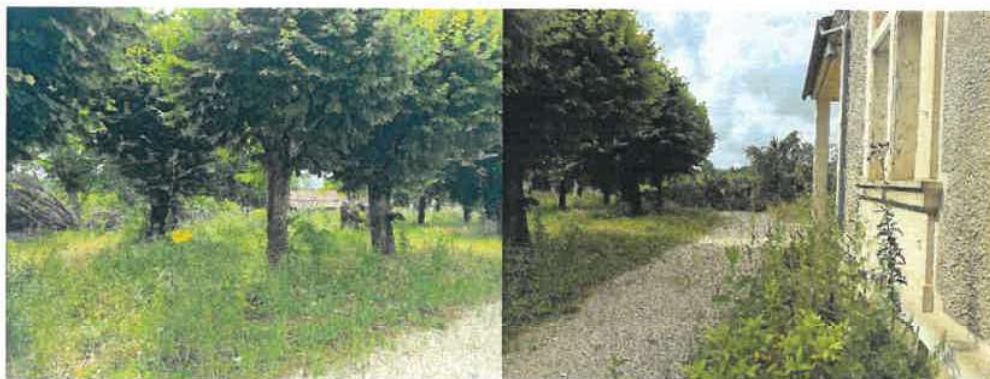
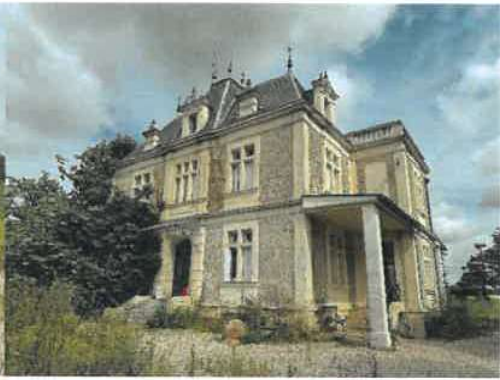
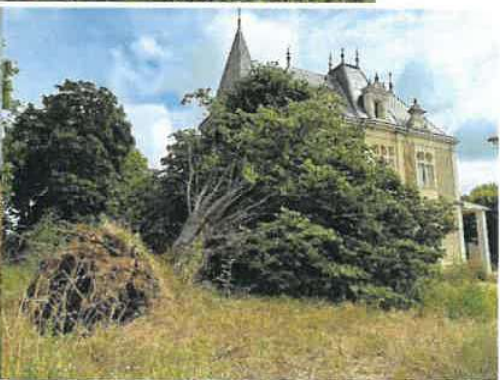
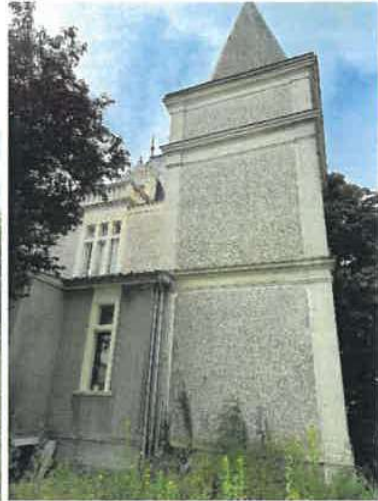
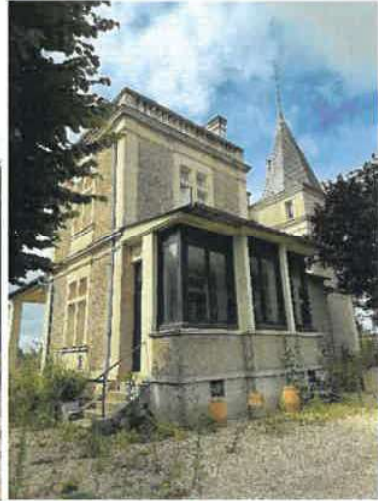
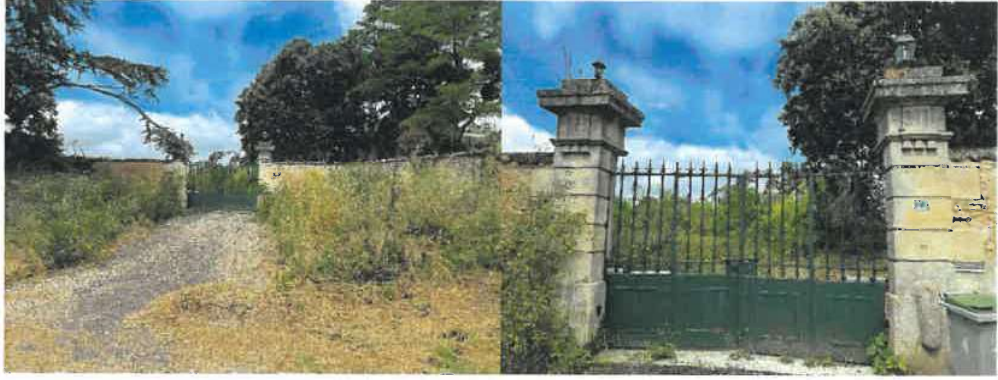
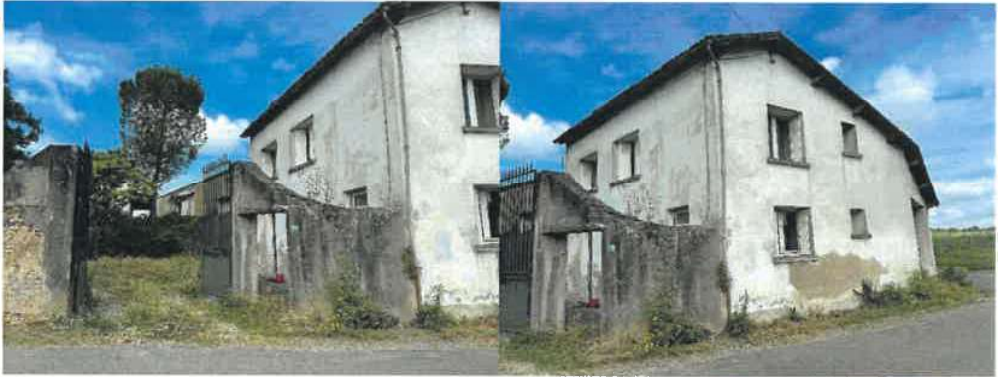
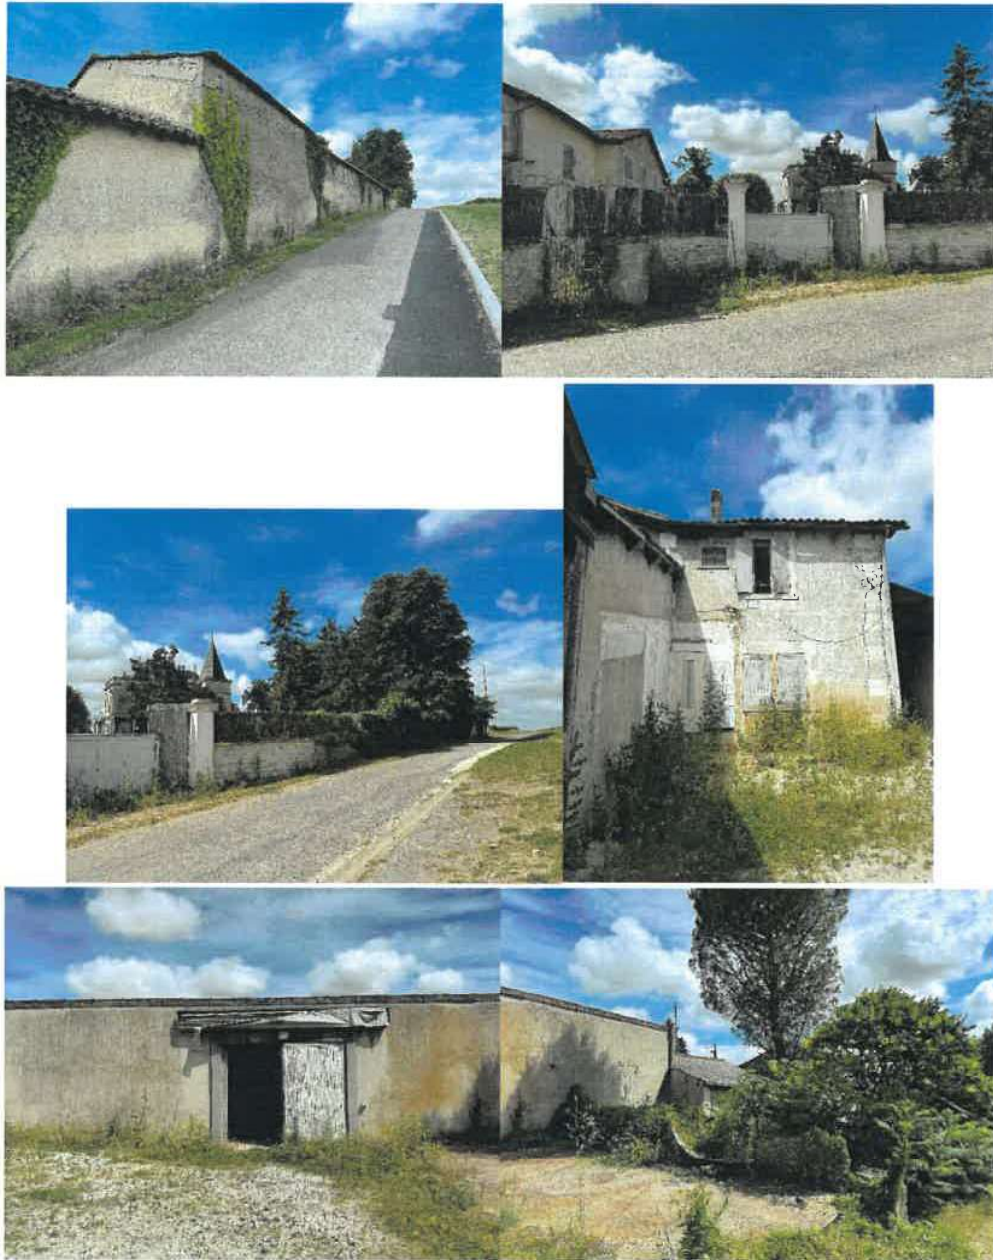
Extérieurs

Présence de nombreux arbres, dont un qui est tombé à proximité directe avec la propriété.

Une piscine en très mauvais état avec absence de moteur à pompe. Présence d'un local piscine inaccessible.

Le terrain est en friche, non entretenu avec végétation haut et sur l'ensemble de la propriété.

Le mur en pierres de clôture de la propriété est par endroits rompu.

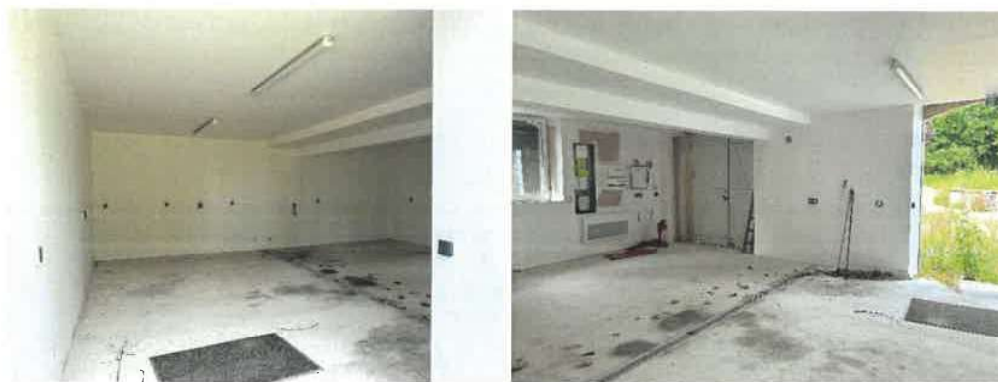
Partie de droite (ancien laboratoire)

J'accède au à la partie de droite. L'accès se fait par des portes en bois très anciennes et non pleinement fonctionnelles.

Le sol de la dépendance est en béton auréolé.

Le mur sont peints avec trous de cheville présents sur l'ensemble.

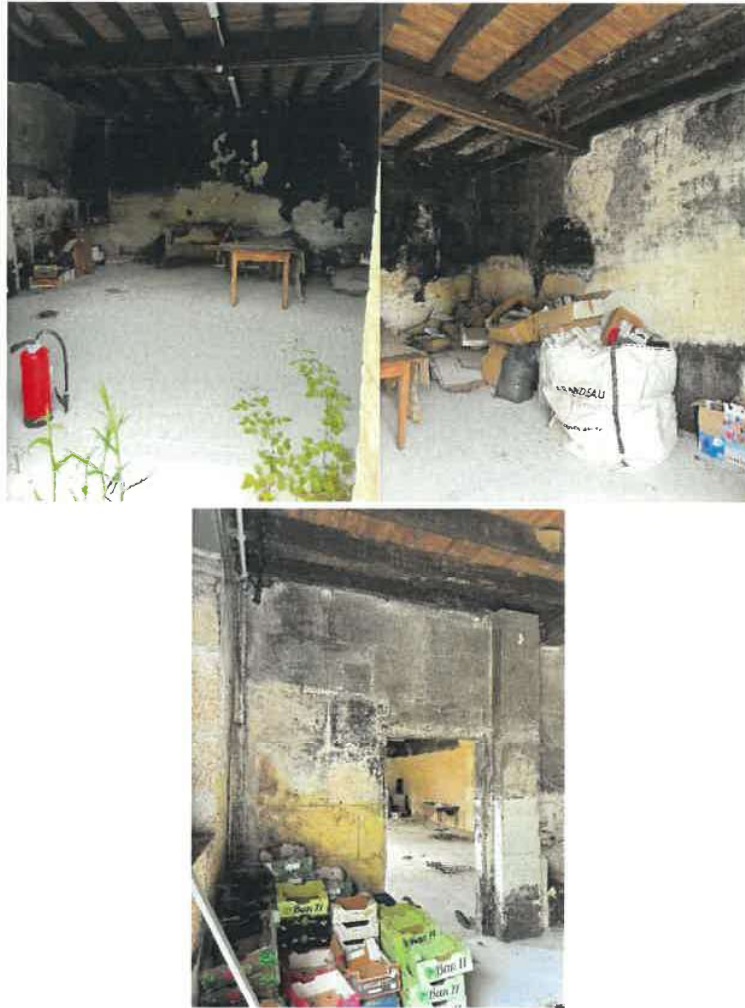
Grand Chai
Partie centrale

Le sol est composé d'un béton à l'état brut.

Les murs sont marqués, à l'état brut, noircis.

Plafond en mauvais état.

Les ouvertures sont également en très mauvais état.

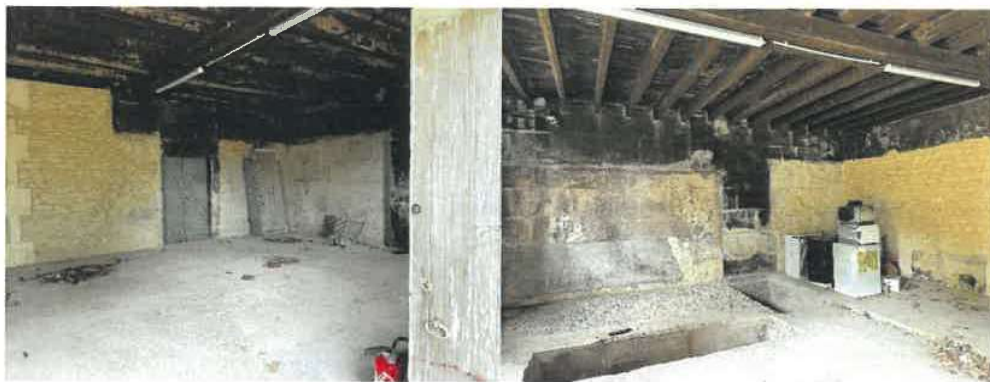
Grand Chai
Partie de gauche

Les murs sont en pierres également en mauvais état.

Le plafond est mauvais état.

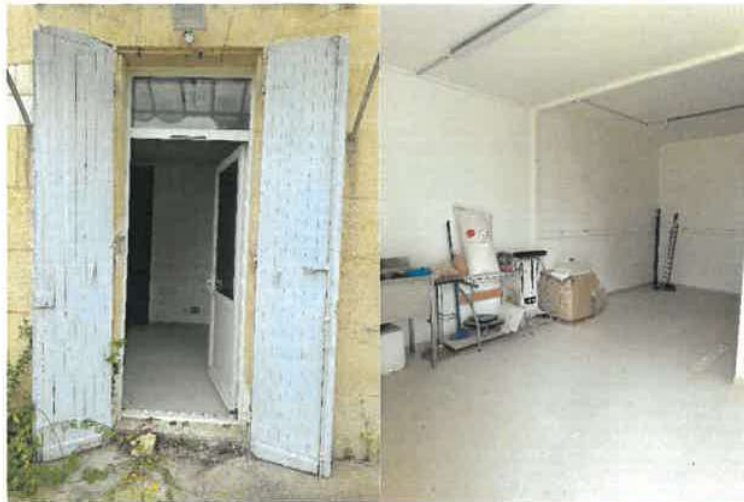
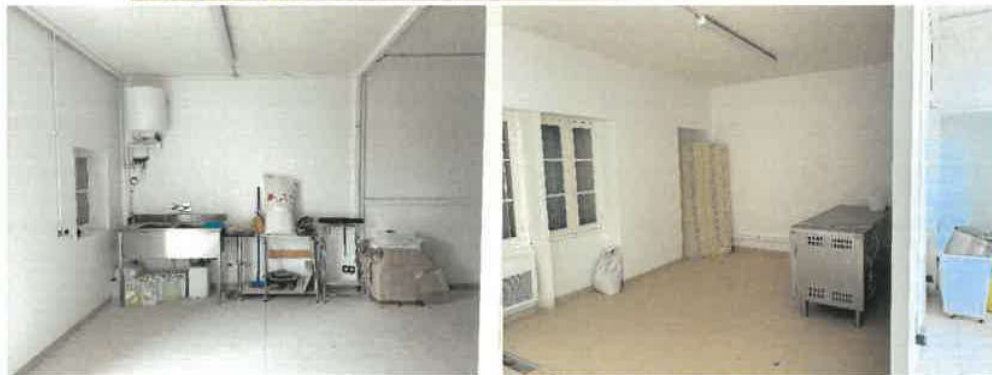
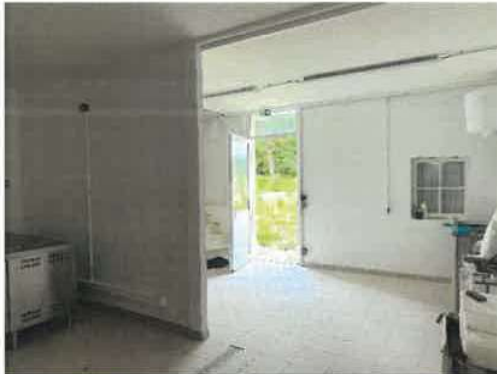
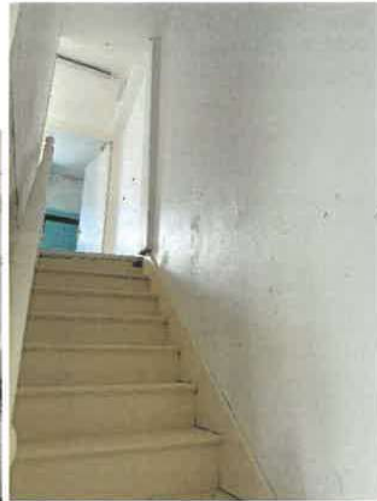
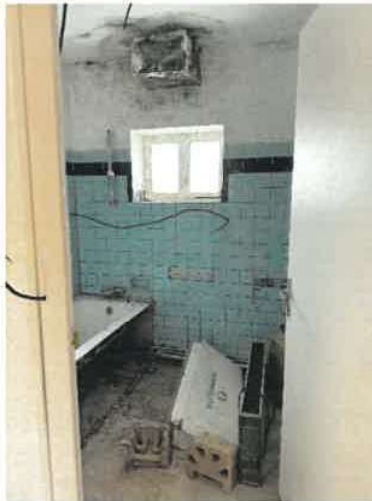
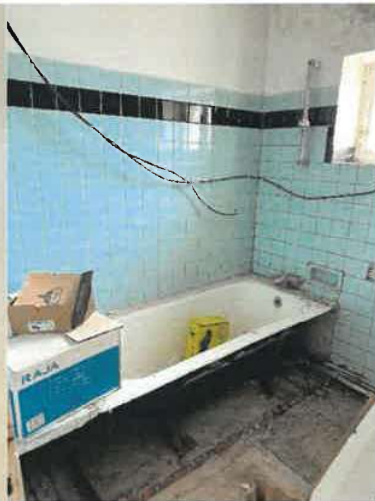
Laboratoire

Les murs sont peints à l'état d'usage présentant des traces et des impacts à différents endroits.

Présence de deux fenêtres qui sont en bois simple vitrage plutôt en mauvais état.

La cage d'escalier comporte des murs qui sont en mauvais état. La peinture craquèle.

En face de ce palier, j'accède à une salle de bains complètement hors d'usage et à l'état brut et ancien.

La fenêtre est dégradée.

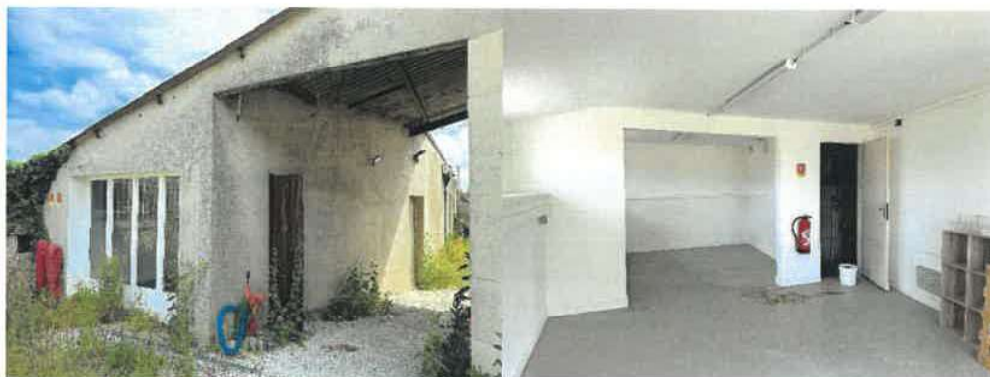
Dépendance

Le sol est en béton fissuré en mauvais état.

Les murs sont peints en mauvais état, tachés notamment en partie basse.

Les huisseries sont en bois simple vitrage en mauvais état.

Volets en mauvais état.

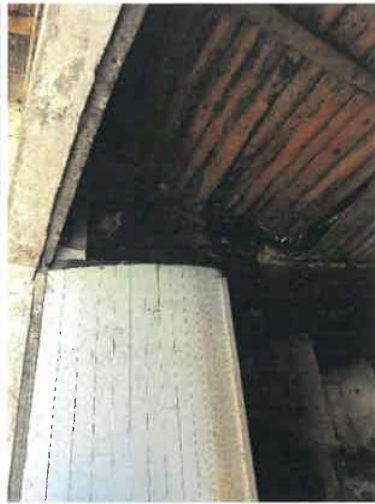
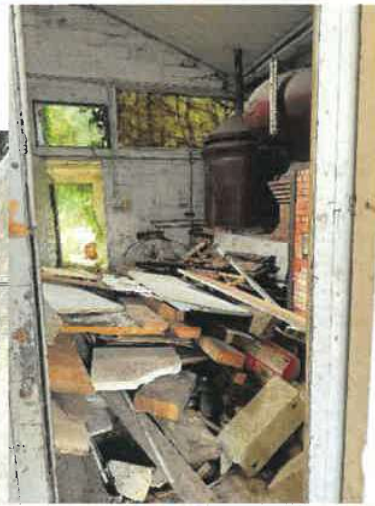
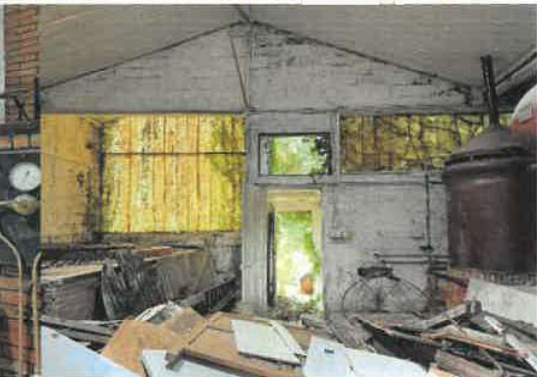
Deuxième garage

Toiture en amiante en très mauvais état.

Sur le côté droit, présence d'un renforcement à l'état brut, inaccessible en raison de la dangerosité de la charpente qui menace de s'écrouler.

En face, je note la présence de la distillerie, laquelle est totalement encombrée de plaques en bois, inaccessible. C'est en mauvais état.
