PROCES-VERBAL DE CONSTAT

PROCES VERBAL DE DESCRIPTION DES LIEUX

L'ensemble immobilier est situé 23/25 rue des distilleries à SAINT LAURENT DE COGNAC cadastrée section AI N°60, 422 et 423.

L'ensemble immobilier (avec dépendances) est sur un site de 7000m² environ avec arbres centenaires, vue sur les vignobles. Il s'agit d'une ancienne exploitation viticole construite dans les années 1900.

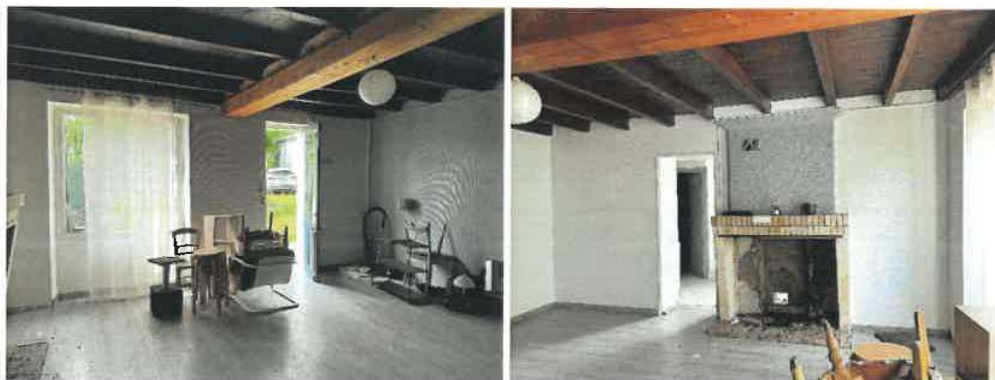
Séjour :

L'accès au logement se fait par une porte en bois en très mauvais état.

Le sol est composé d'un revêtement imitation parquet en mauvais état.

Les murs comportent une toile de verre peinte dans l'ensemble en mauvais état.

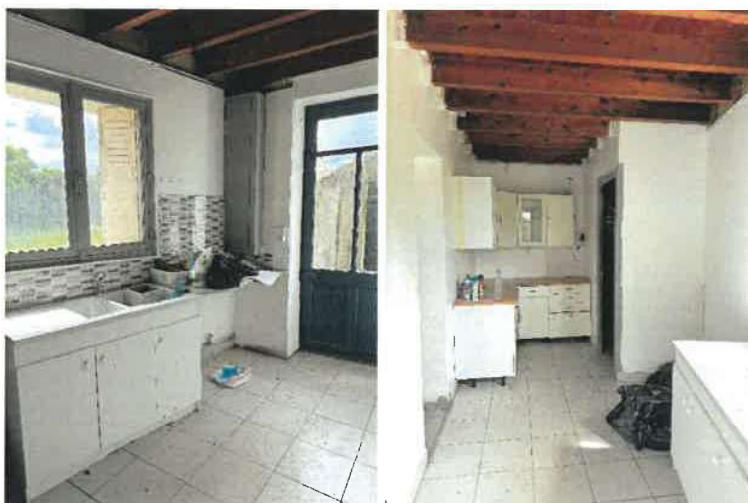
Cuisine :

Le sol est ancien, dégradé en mauvais état.

Les murs sont peints en mauvais état.

Les équipements de la cuisine sont hors d'usage.

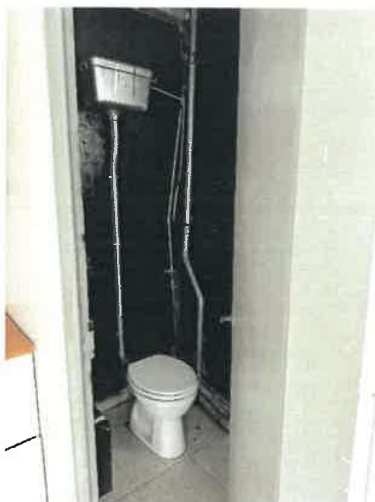
WC :

Le plafond est également en mauvais état.

Le bloc toilette est ancien et dégradé.

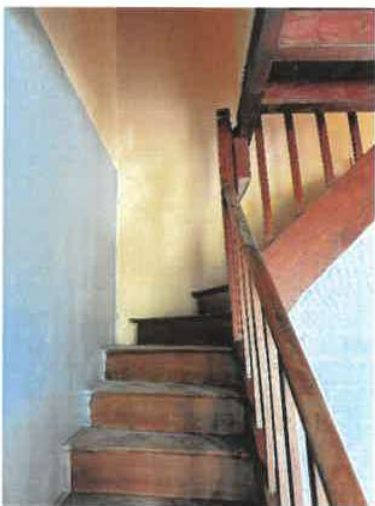
Escalier et palier

J'accède à l'étage par un escalier en bois plutôt en mauvais état.

Dans la cage d'escalier, les murs sont peints en mauvais état.

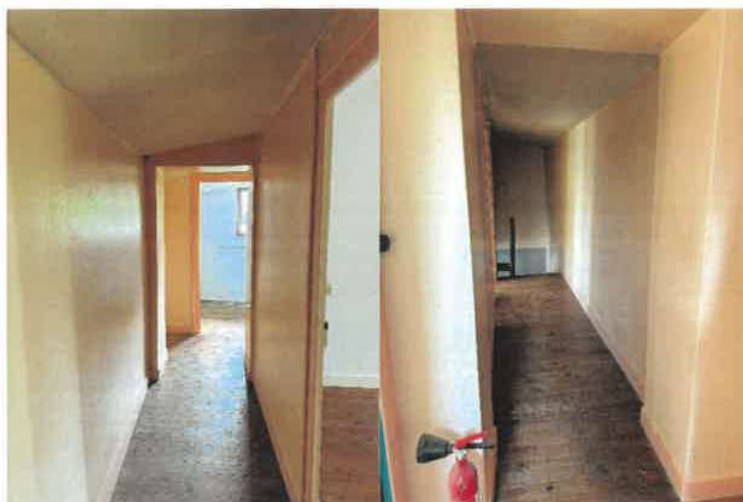
Le sol est composé d'un parquet en mauvais état.

Le plafond est fissuré et auréolé.

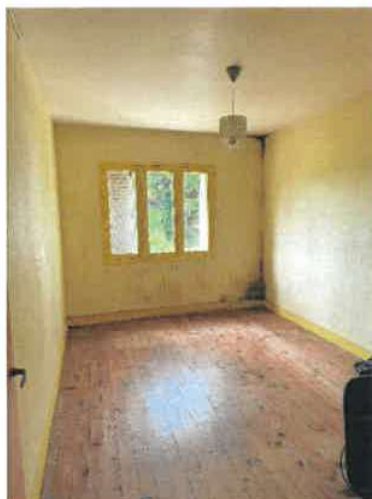
Première chambre à droite sur le palier :
Le sol est un parquet ancien marqué auréolé.
Les plinthes sont en bois peintes en jaune.
Les murs comportent une toile de verre peinte en jaune présentant des traces de moisissures et en très mauvais état.
Le plafond est peint en blanc, fissuré.
Présence d'une fenêtre simple vitrage en mauvais état.

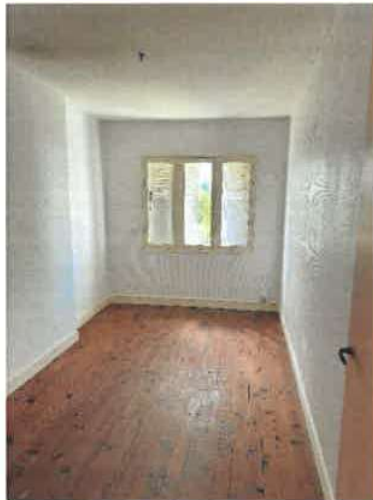
Deuxième chambre :
Le sol est un parquet ancien marqué auréolé.
Les plinthes sont en bois peintes en beige.
Les murs comportent une toile de verre peinte en blanc plutôt en mauvais état.
Le plafond est peint en blanc, fissuré et taché.
Présence d'une fenêtre simple vitrage en mauvais état.

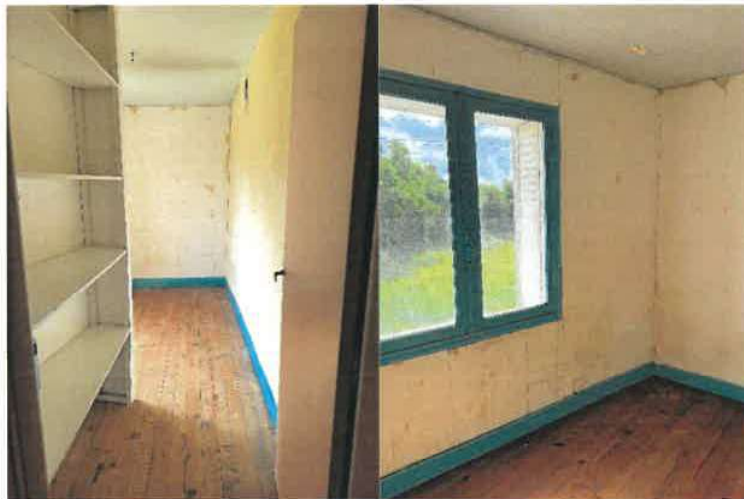
Troisième chambre :

Les murs comportent une toile de verre peinte présentant des traces de moisissures et en très mauvais état, fissurés.

Le plafond est peint en blanc, fissuré et taché.

Présence d'une fenêtre simple vitrage en mauvais état.

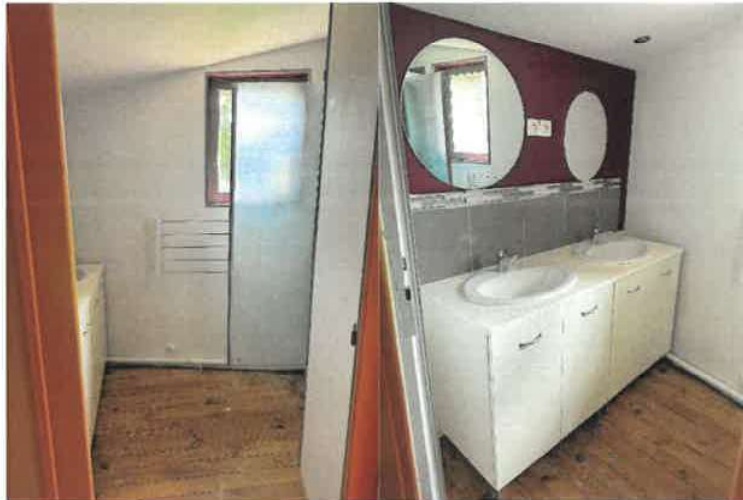
Salle d'eau

Au sol, je note la présence d'un parquet ancien à l'état brut auréolé.

Présence d'un meuble double vasques avec mitigeurs en mauvais état. Les placards sont usagés. Je note la présence d'une douche avec paroi à état d'usage.
