## PROCES-VERBAL DE DESCRIPTION SUR ORDONNANCE

**L'AN DEUX MILLE VINGT-QUATRE  
ET LE VINGT-QUATRE JUIN**

Me suis rendu ce jour, **lundi 24 juin 2024 à 15h00**, au KREMLIN-BICETRE (94270)  
47 bis, rue Gabriel Péri

L'appartement, correspondant au lot de copropriété n°371, est situé au quatrième étage de l'immeuble, porte face droite.

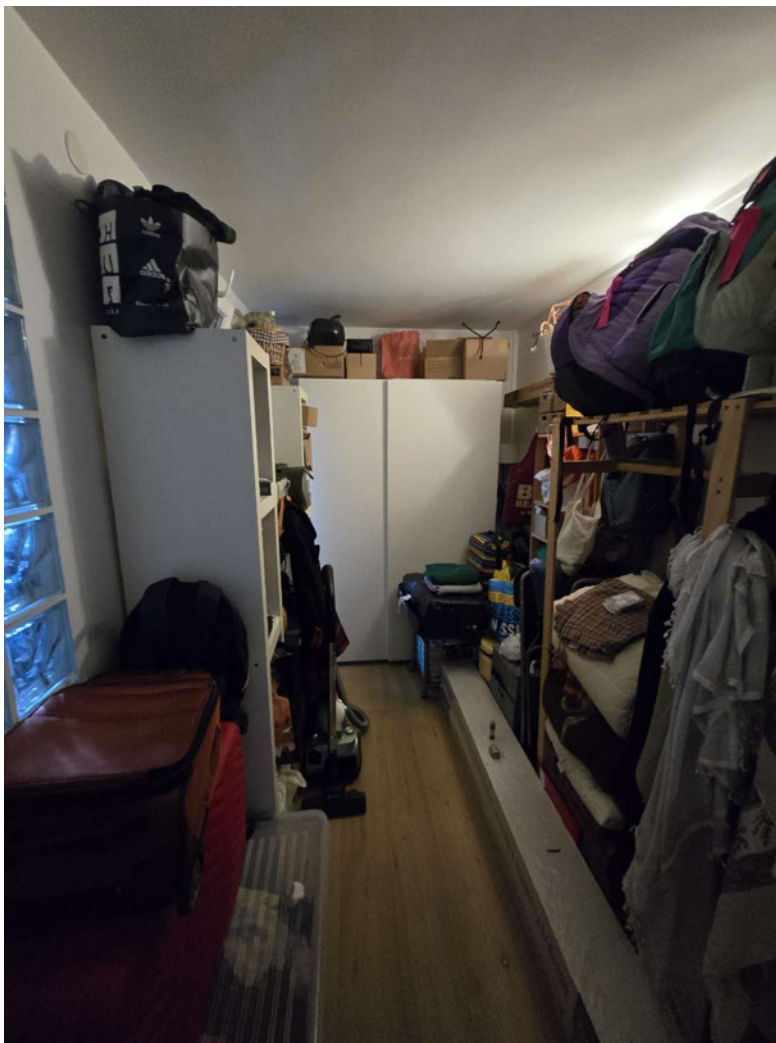
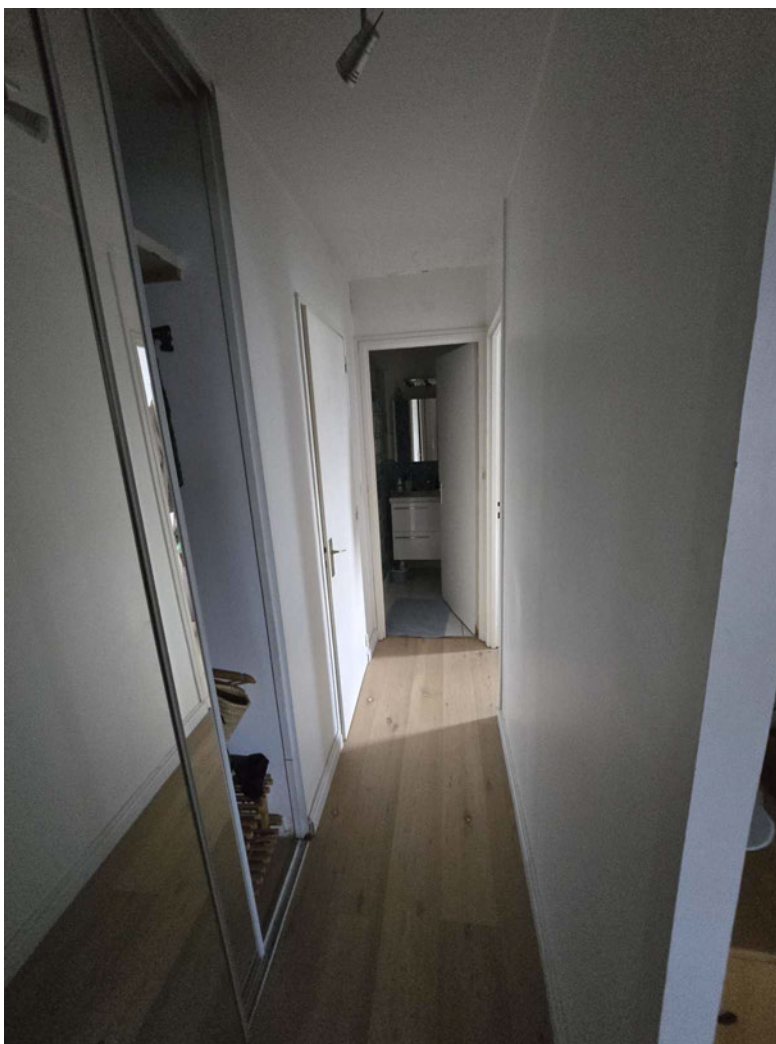
L'éclairage naturel de cet espace est assuré par une fenêtre à ouverture basculante équipée de vitrages doubles, clairs et transparents. Il existe en outre deux ensembles de briques de verre ouverts sur le séjour.

Sur la gauche du couloir, il existe un placard équipé d'une porte miroir à ouverture coulissante.

Le sol du dressing est revêtu d'un parquet en très bon état.

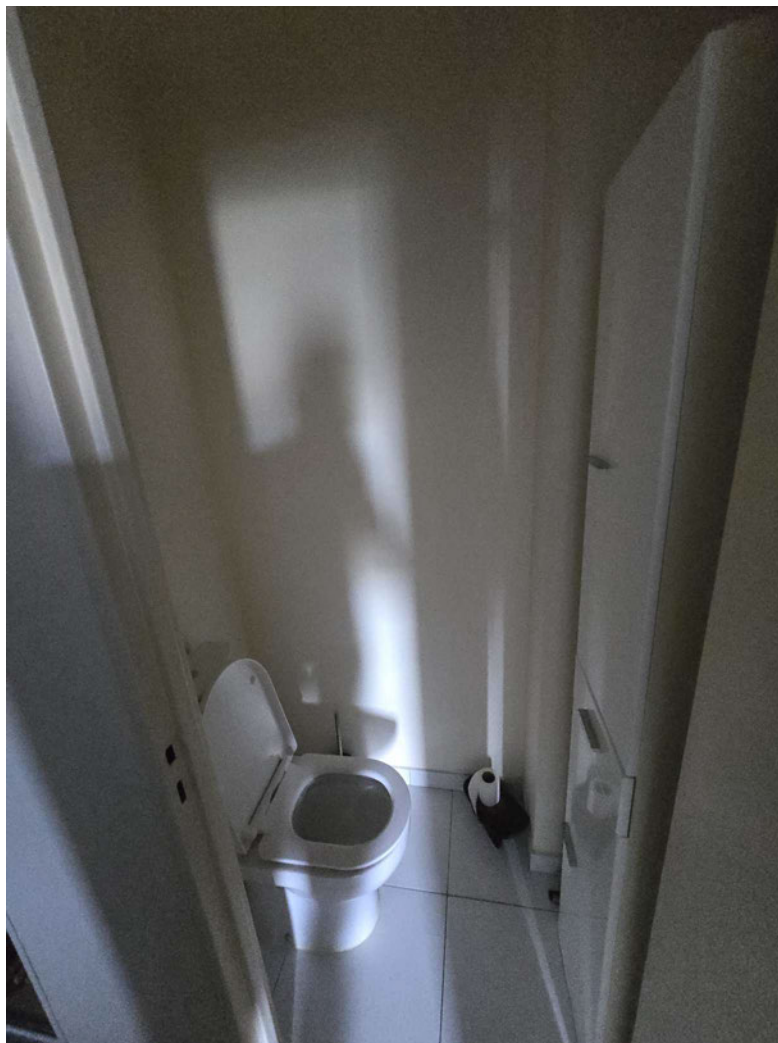
HUISSIERS PARIS-EST NOGENT - Photographie n°9

La porte d'accès au Wc est en bois, elle ouvre et ferme correctement. Elle est équipée d'un verrou intérieur qui fonctionne.

Cet espace est équipé d'une cuvette de WC « à l'anglaise » avec chasse d'eau dorsale qui fonctionne.

Les murs, toutes faces confondues, et le plafond sont revêtus d'une peinture de couleur claire en état d'usage.

Le sol est revêtu d'un carrelage de couleur blanche en bon état.

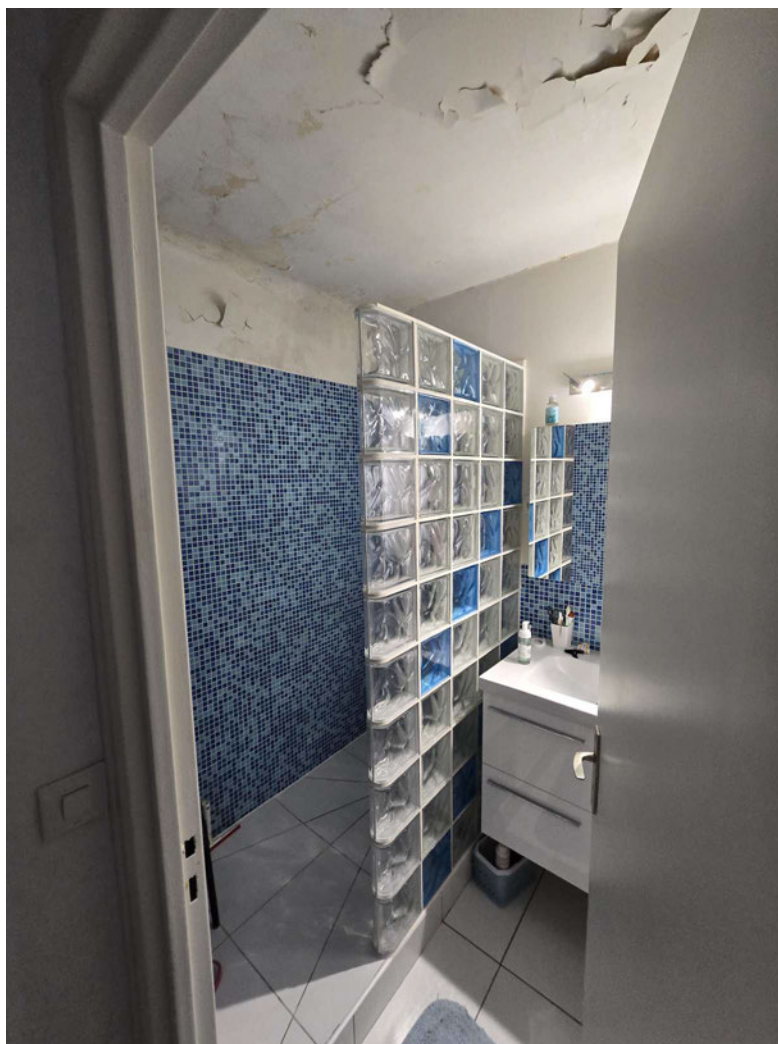
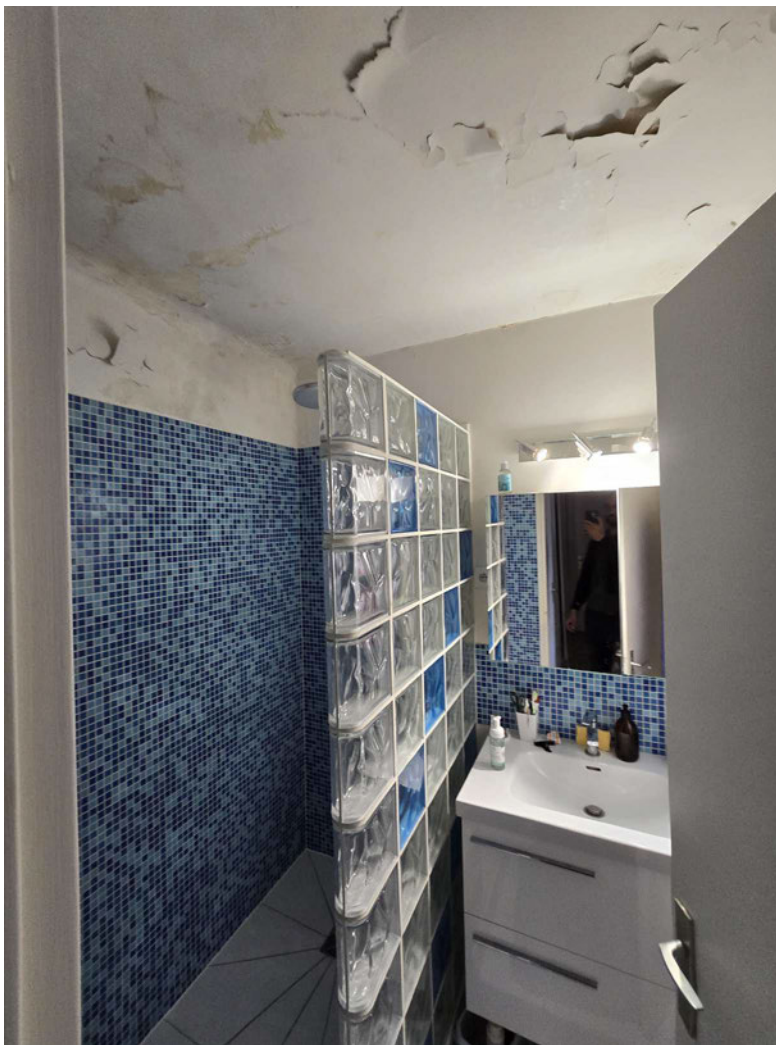
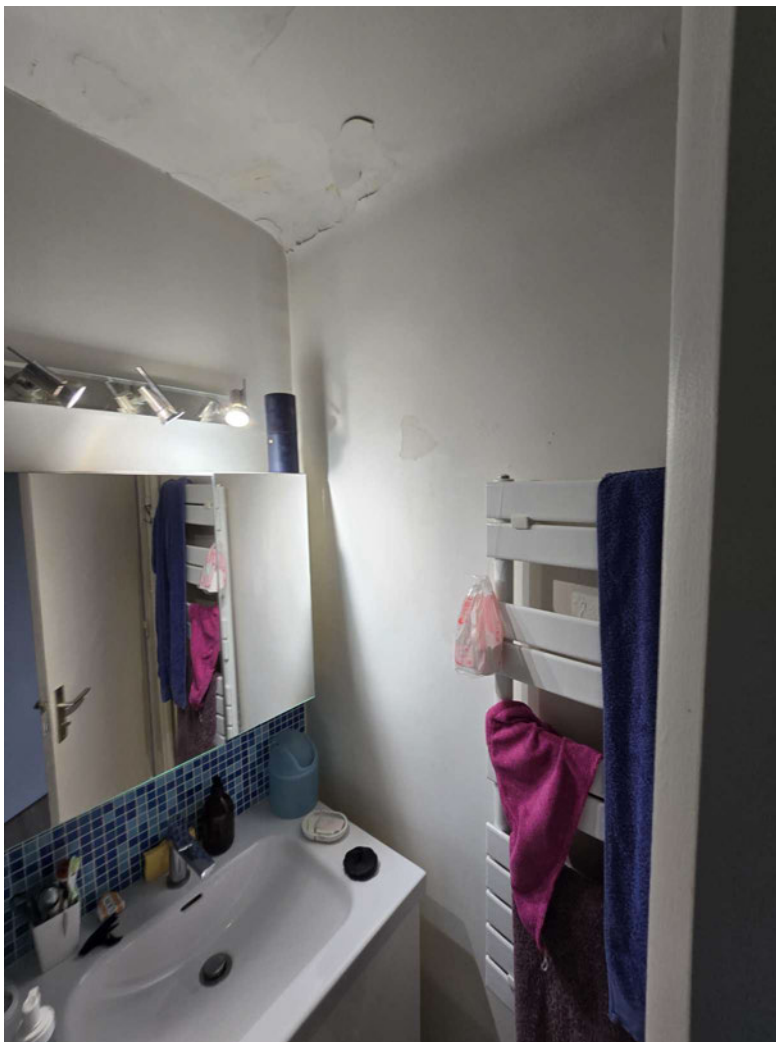
Le carrelage au sol est de couleur blanche, en très bon état.

Les murs, toutes faces confondues, sont revêtus d'une peinture de couleur blanche en mauvais état qui présente de multiples écailllements.

La peinture de couleur blanche apposée au plafond est écaillée. Les écailllements s'accompagnent de traces d'infiltrations de couleur bistre.

Je constate des traces d'infiltrations en partie haute du mur situé à l'arrière de la douche.

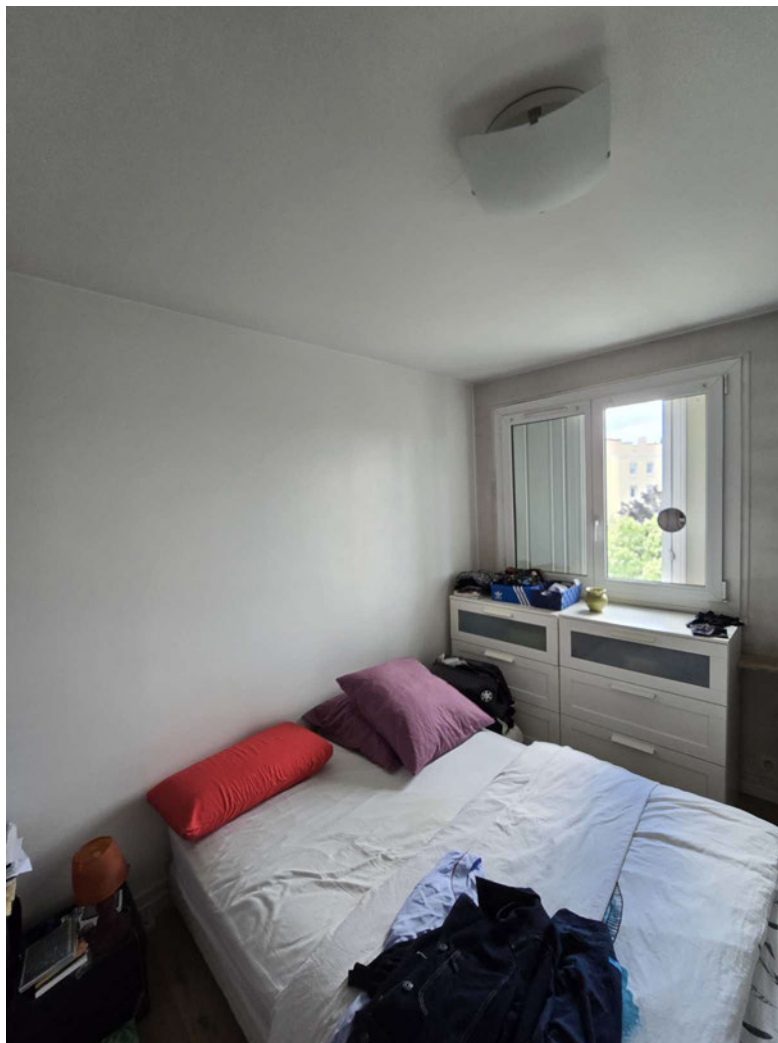
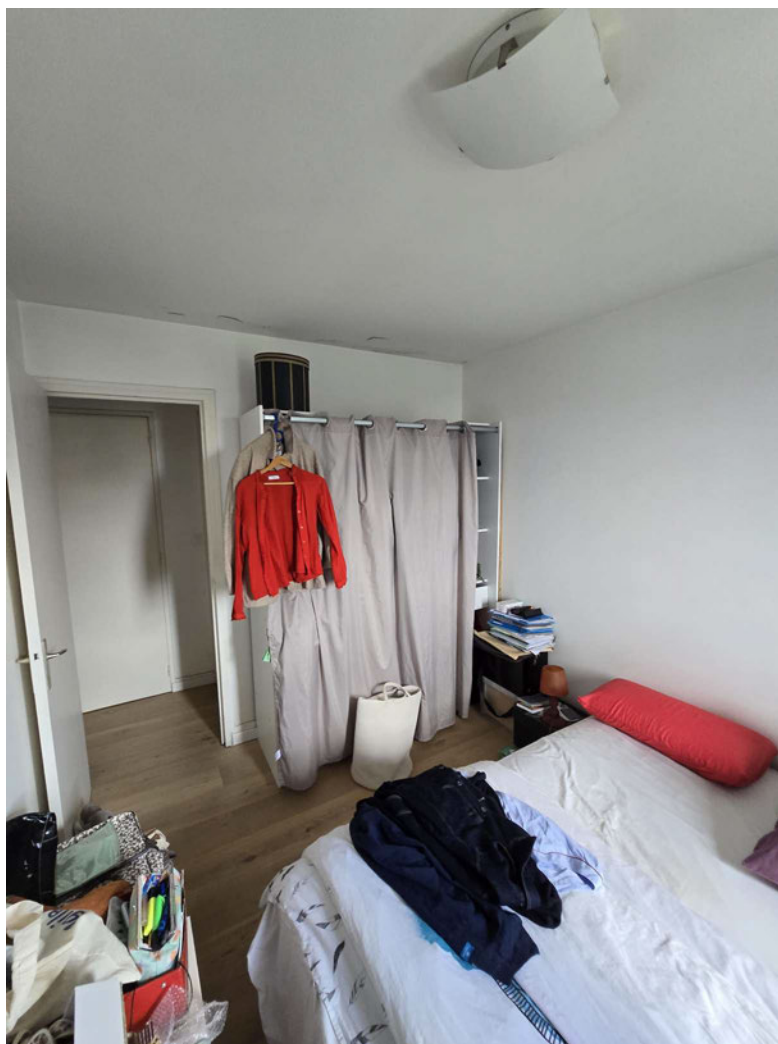
La porte d'accès à la chambre est en bois. Elle est en bon état et ouvre et ferme sans encombre.

Les murs, toutes faces confondues, sont revêtus d'une peinture de couleur blanche en bon état.

La peinture de couleur blanche apposée au plafond est en bon état. J'observe néanmoins d'importants écailllements accompagnés de traces d'infiltrations de couleur bistre à proximité du mur séparatif de la salle d'eau précédemment visitée.

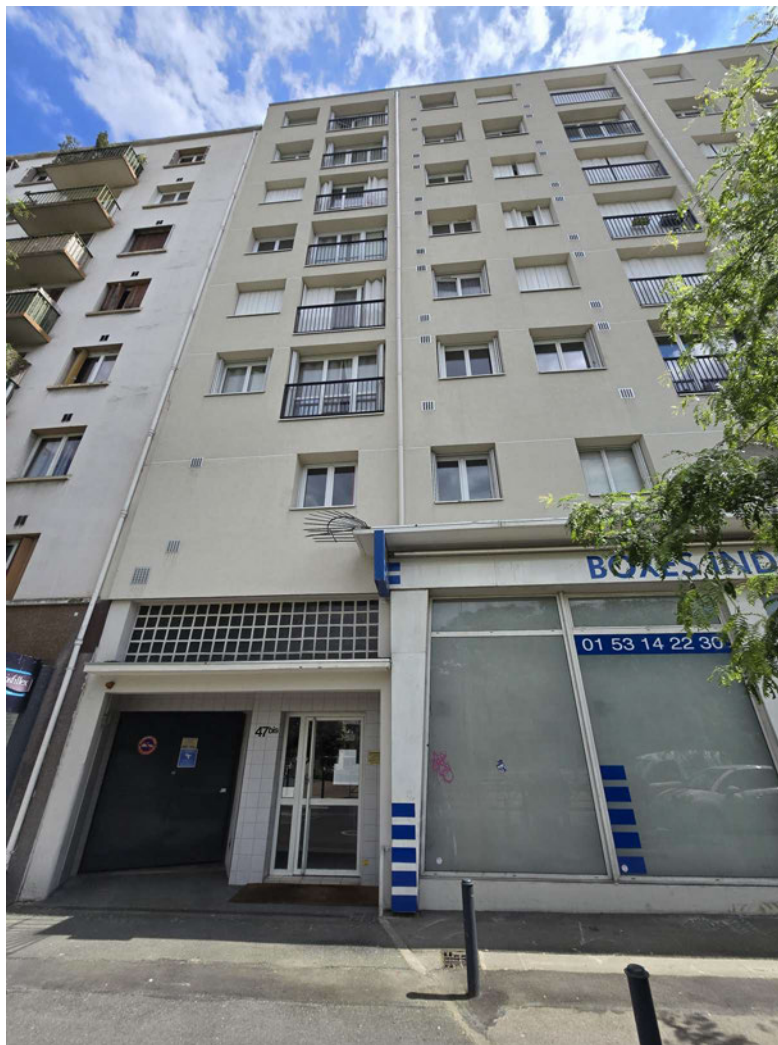
HUISSIERS PARIS-EST NOGENT - Photographie n°15

Les lots objets de la procédure dépendent d'une copropriété en bon état d'entretien et dont l'accès est sécurisé.
