PROCES VERBAL DE DESCRIPTION

Suite à la signification du Commandement Immobilier, en date du 10 Janvier 2024, et en application des articles 15-10, 35 et 36 du décret du 27 juillet 2006, la requérante entend faire dresser ce jour un descriptif du bien immobilier sis 27 bis rue de la Paix , 94 Choisy Le Roi

UN PAVILLON D'HABITATION élevé sur un terrain sis i CHOISY LE ROI (Val de Marne), 27bis rue de la Paix, cadastre section AR n°149 pour une contenance de 392m'.

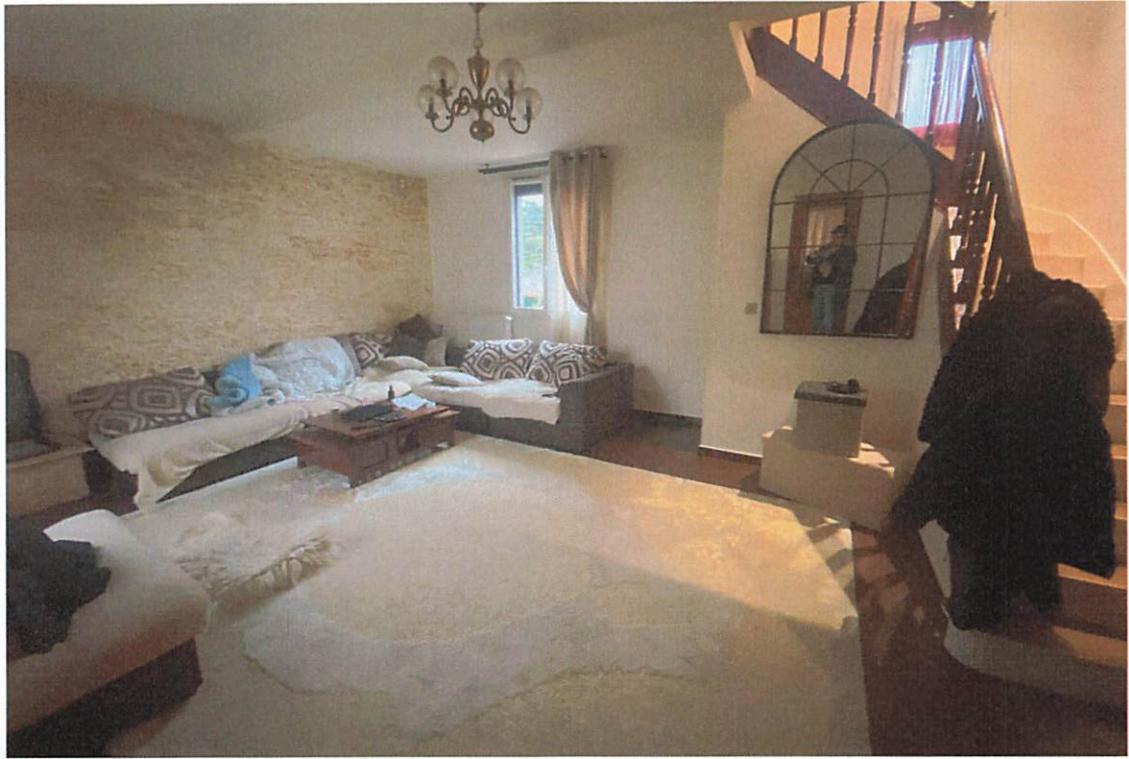
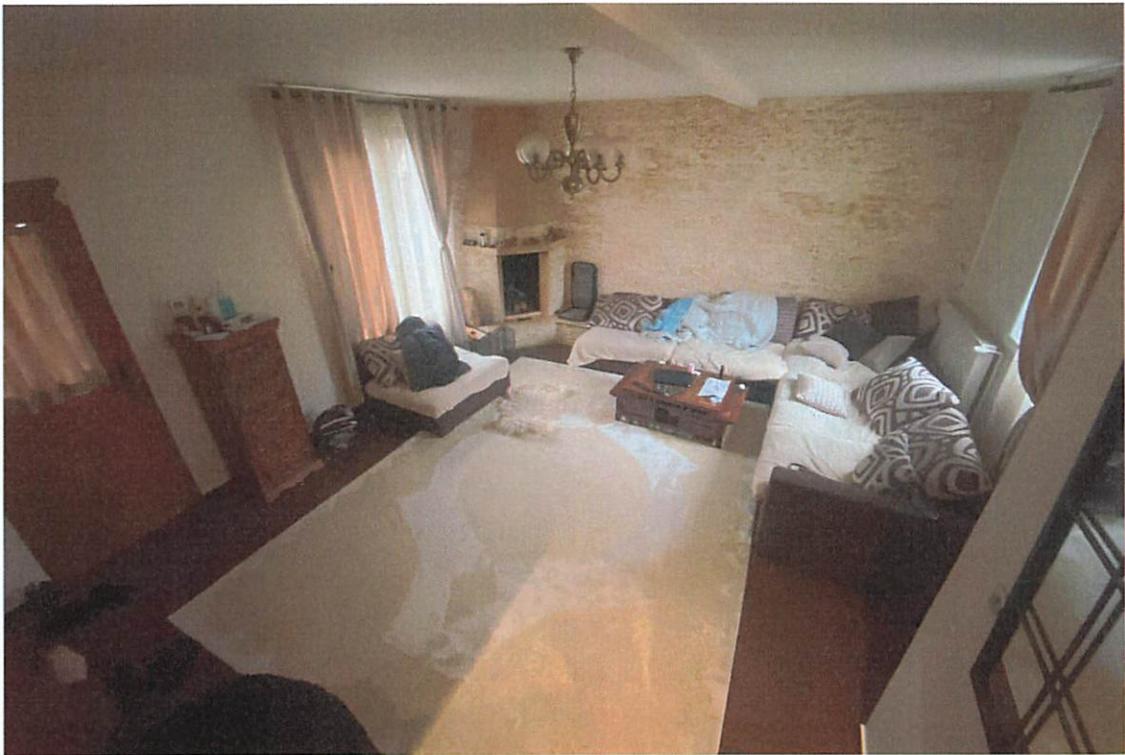
ETAGE

Le sol et l'escalier est en bois,
Les murs sont recouverts de peinture, en bon état d'usage,
Le plafond est recouvert de peinture en bon état d'usage

Le sol est recouvert d'un parquet en bon état d'usage,
Les murs est recouvert de peinture en bon état d'usage.
Le plafond est recouvert de peinture en bon état d'usage.

Le sol est recouvert d'un carrelage en bon état,
Les murs est recouvert de carrelage en bon état .
Le plafond est recouvert de peinture en état d'usage.

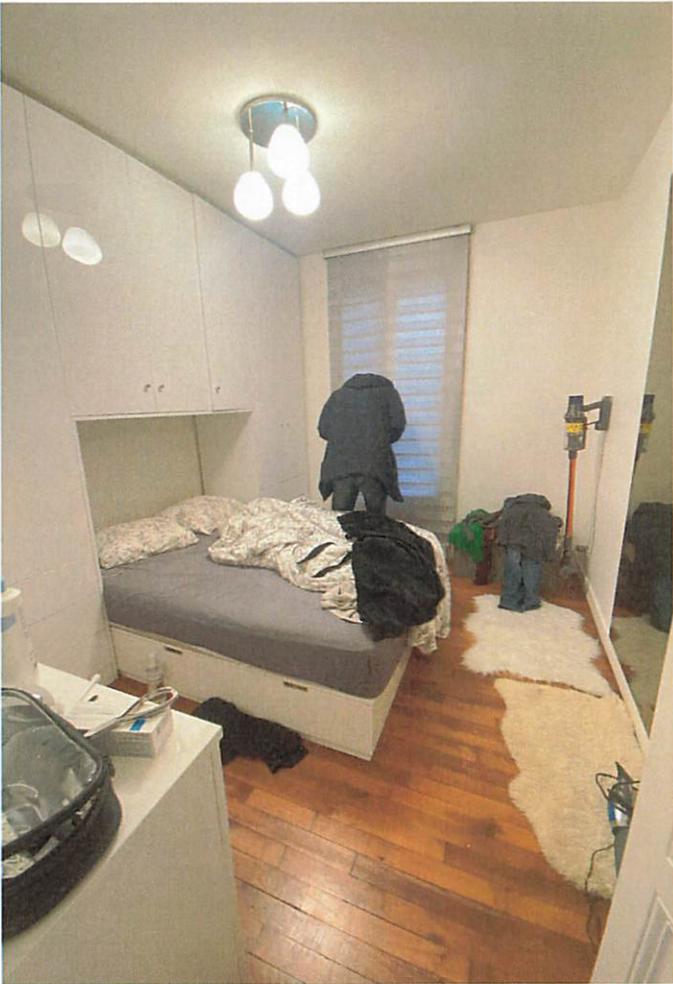
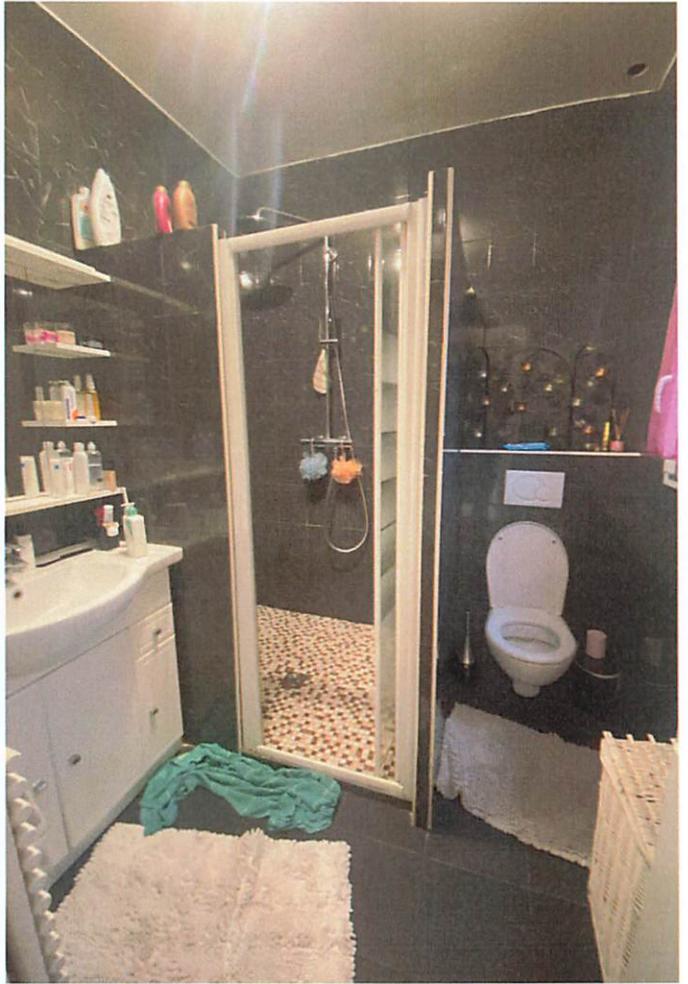
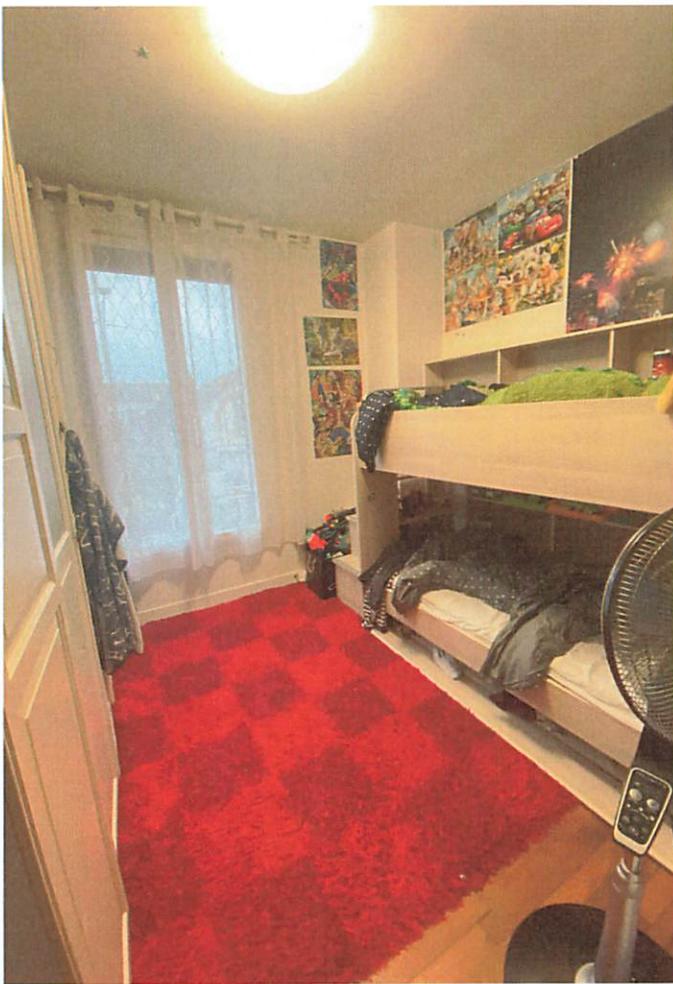
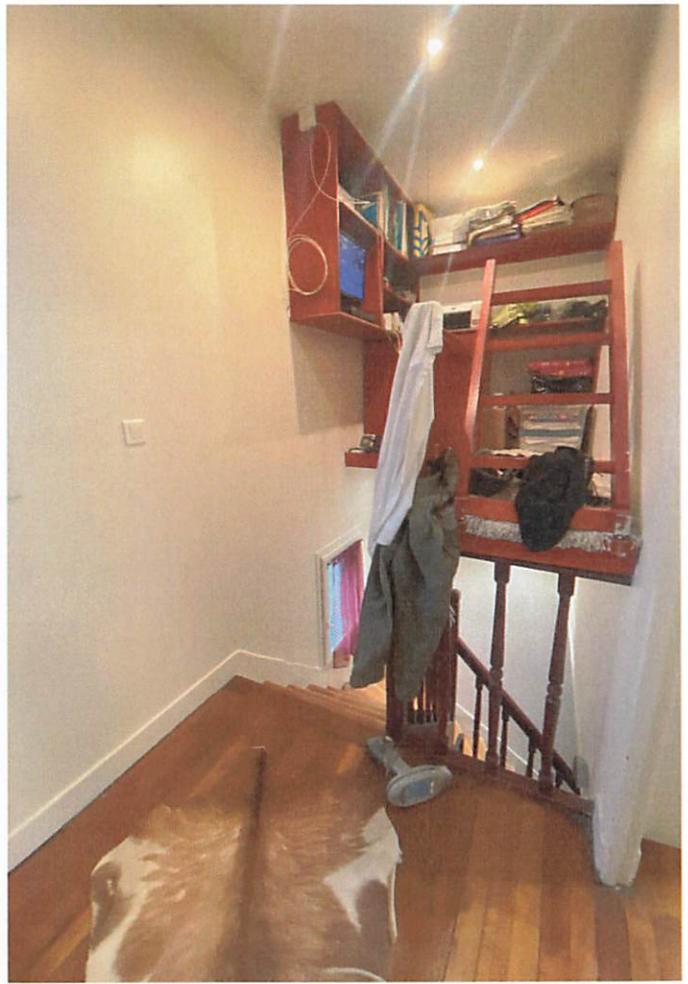
SOUS SOL

Le sol est recouvert de PVC , en état d'usage,
Les murs sont recouverts de carrelage en état d'usage.
Le plafond est recouvert de peinture en état d'usage

Le sol est recouvert d'une dalle béton,
Les murs est recouvert de parpaing.
Le plafond est recouvert d'une dalle béton.
