PROCES VERBAL  
DE CONSTAT

**LE JEUDI SEPT DÉCEMBRE  
DEUX MILLE VINGT TROIS  
de 09 heures 00 à 10 heures 50**

1 rue Pasteur 92329 CHÂTILLON

## C/ Description des lieux saisis

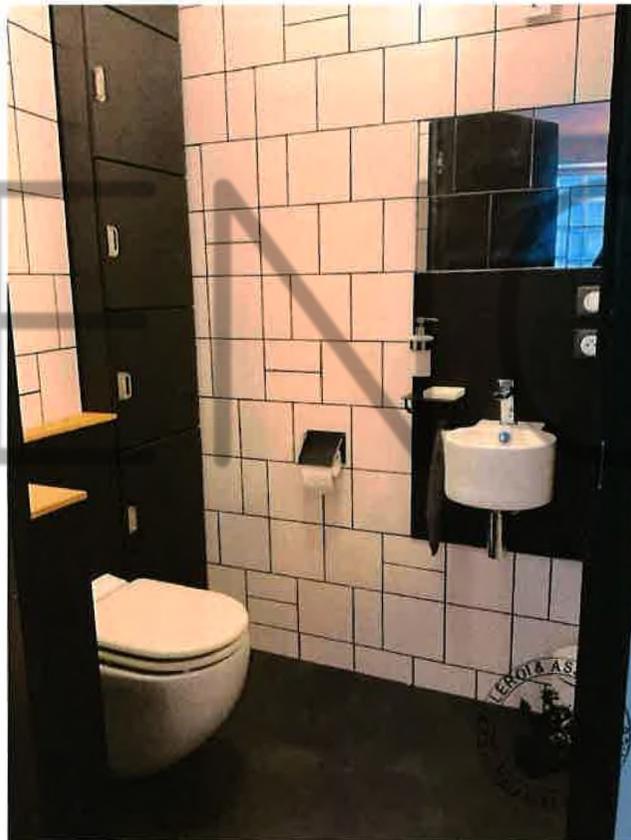
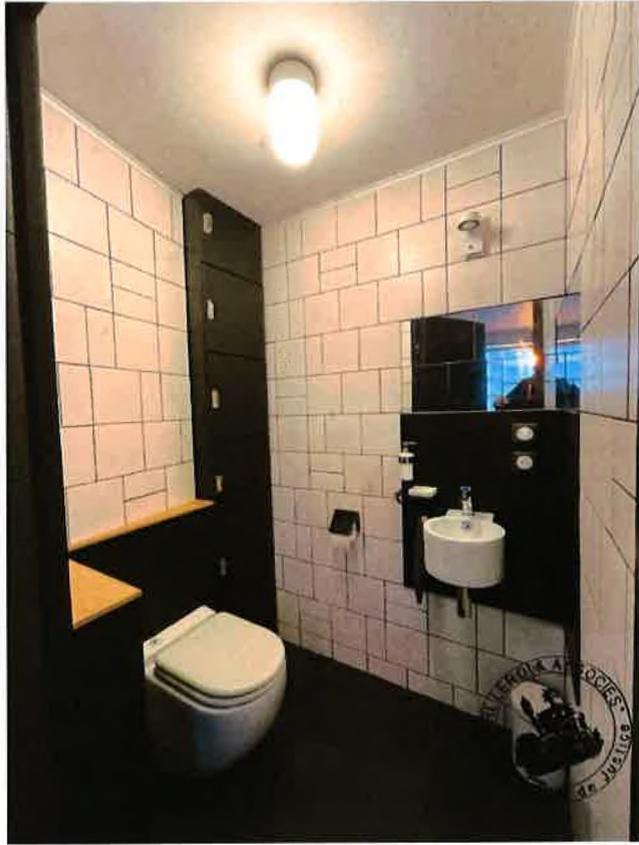
Le plafond supporte une peinture de couleur blanche en bon état général. Présence d'une fissure sur un joint de plaque de plâtre.

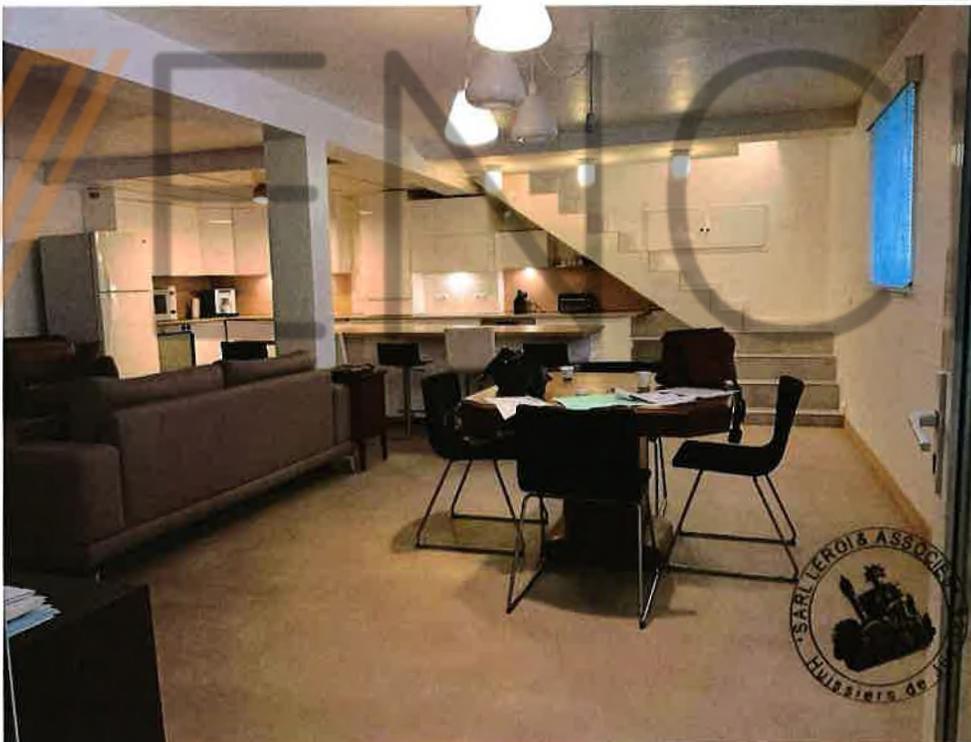
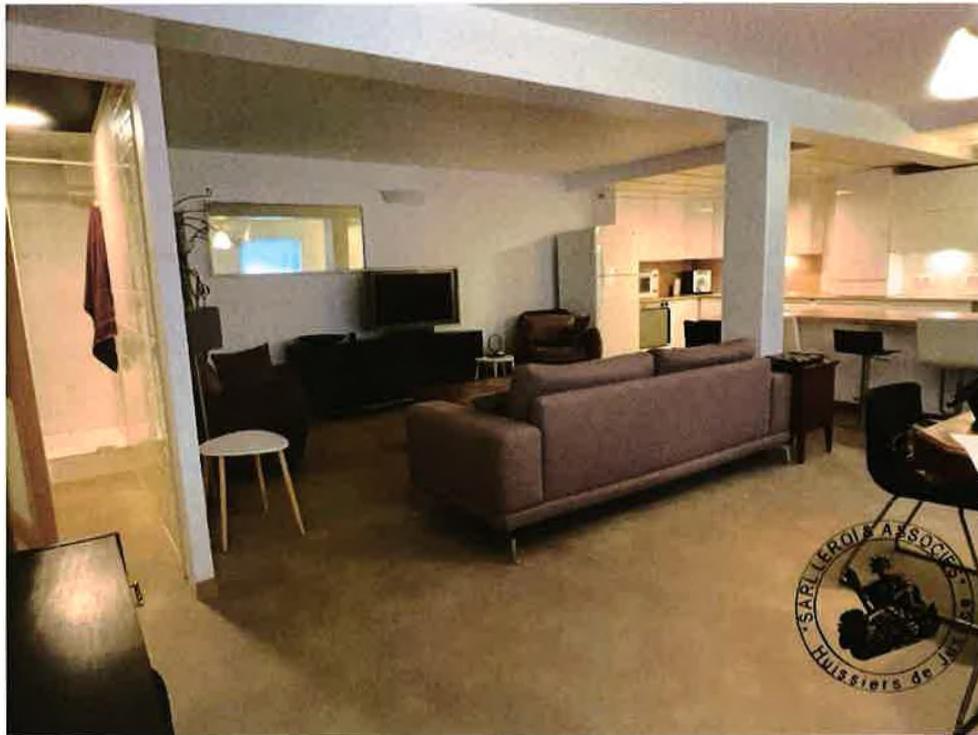
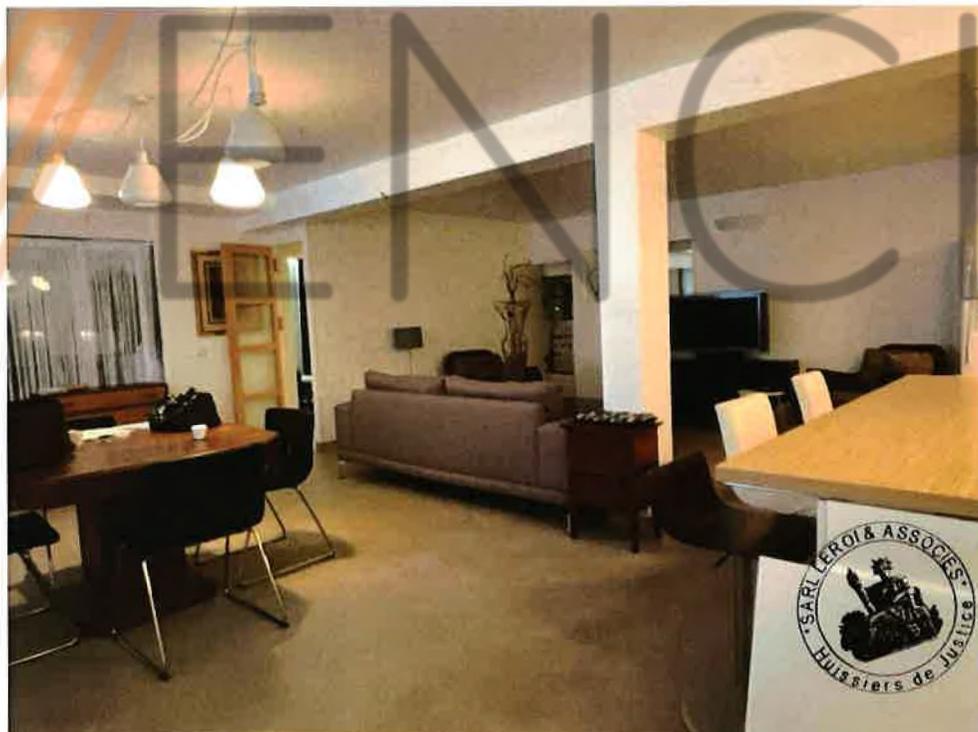
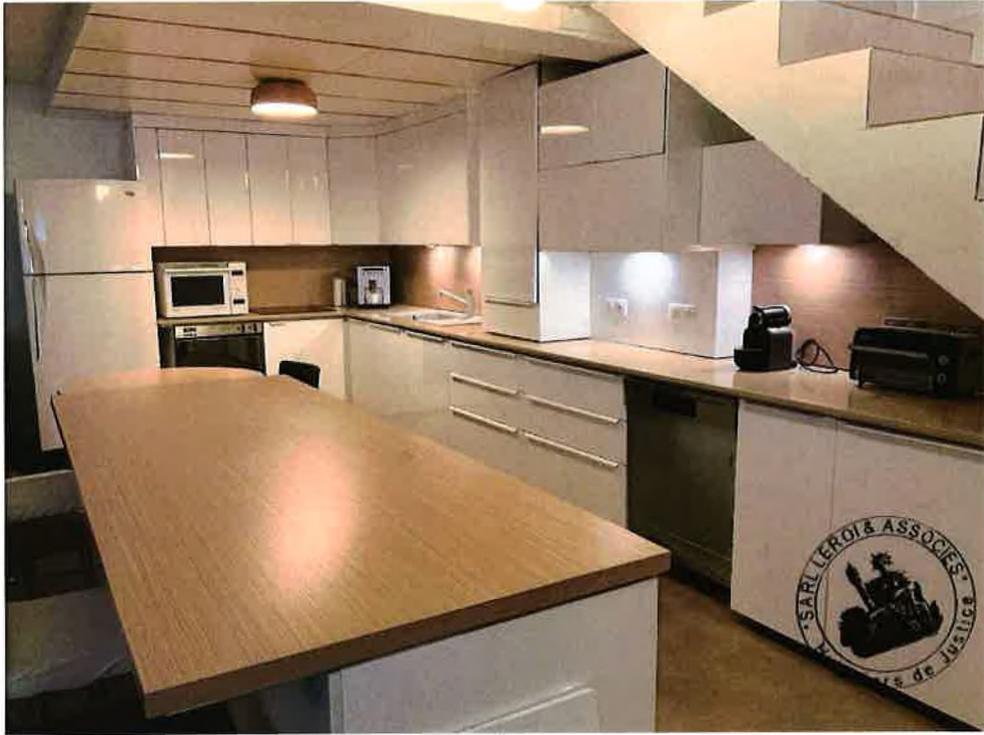
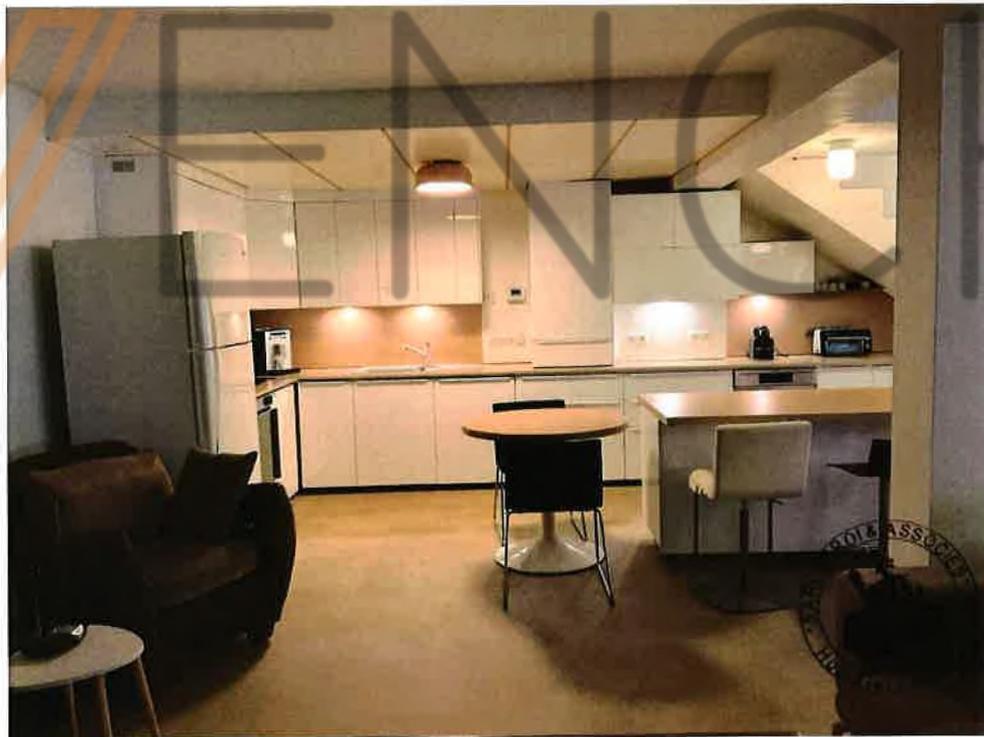
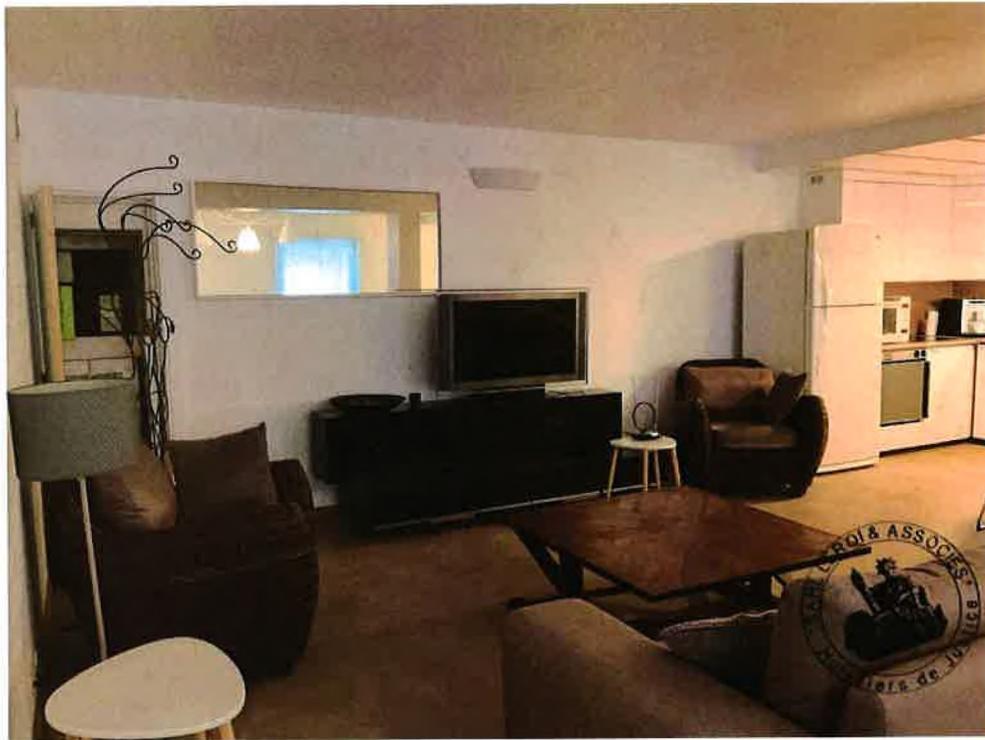
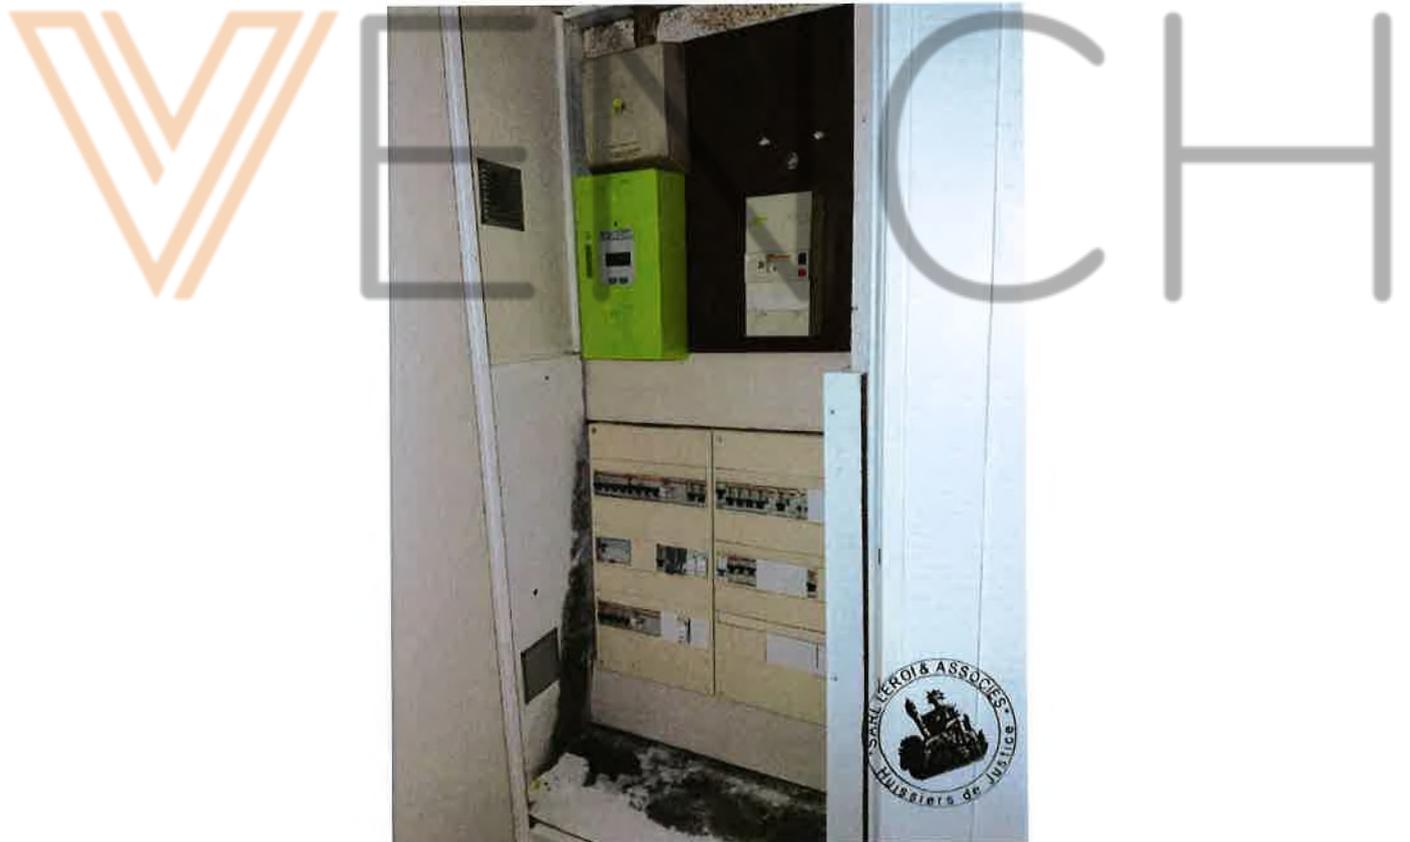
Au titre de l'équipement, je constate la présence d'une porte menant à un placard dans lequel se trouve le tableau électrique. Je note la présence de traces d'humidité tout autour.

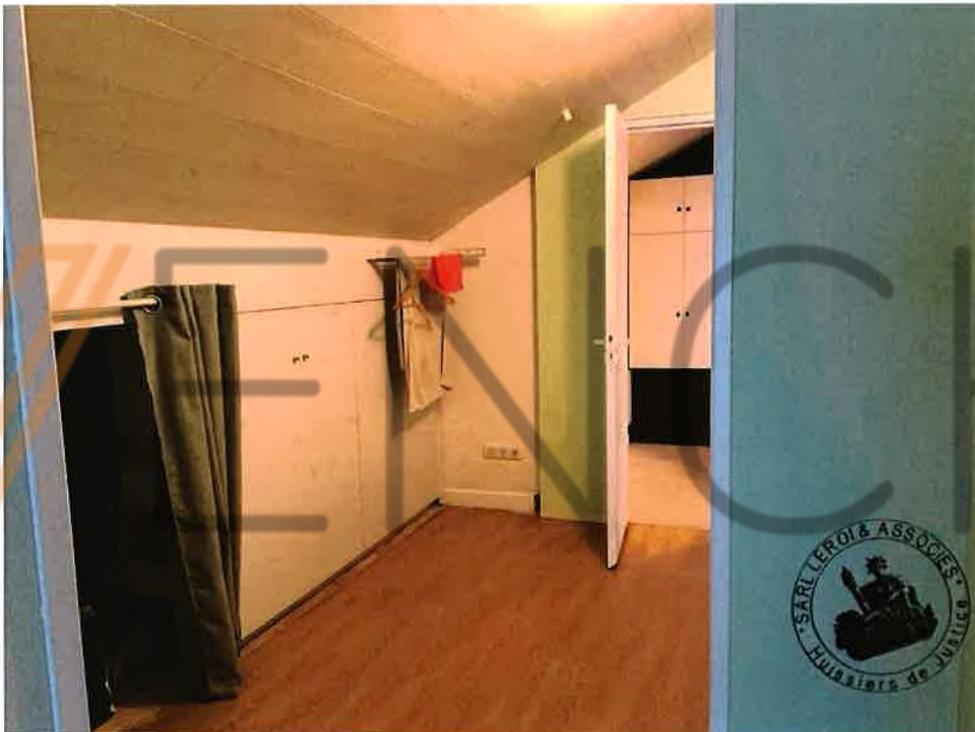
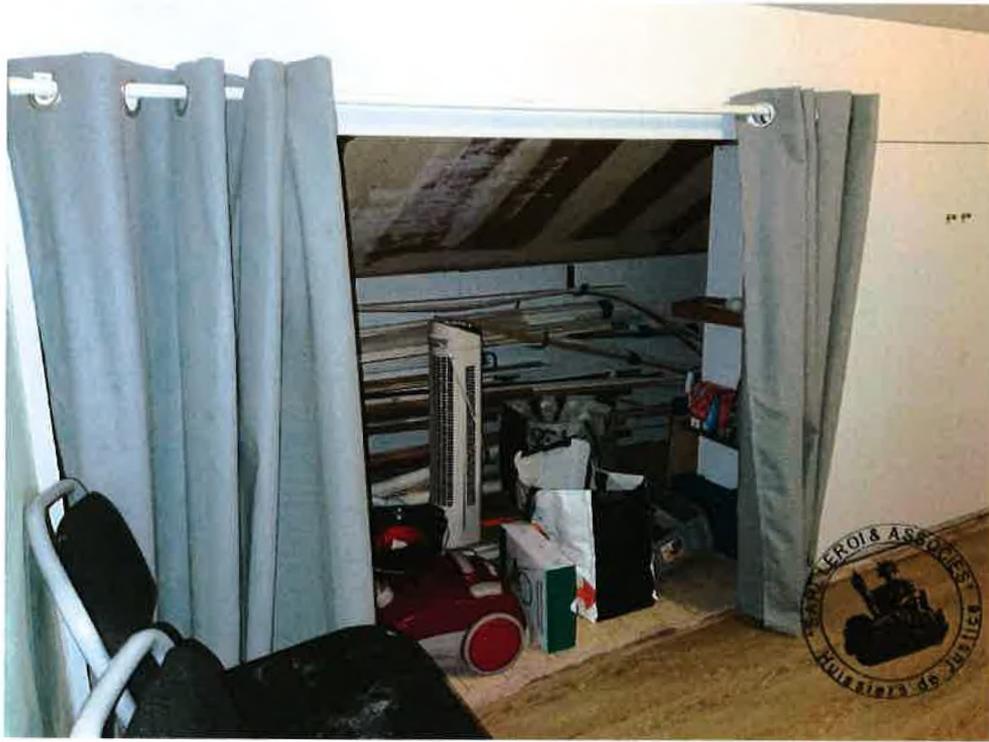
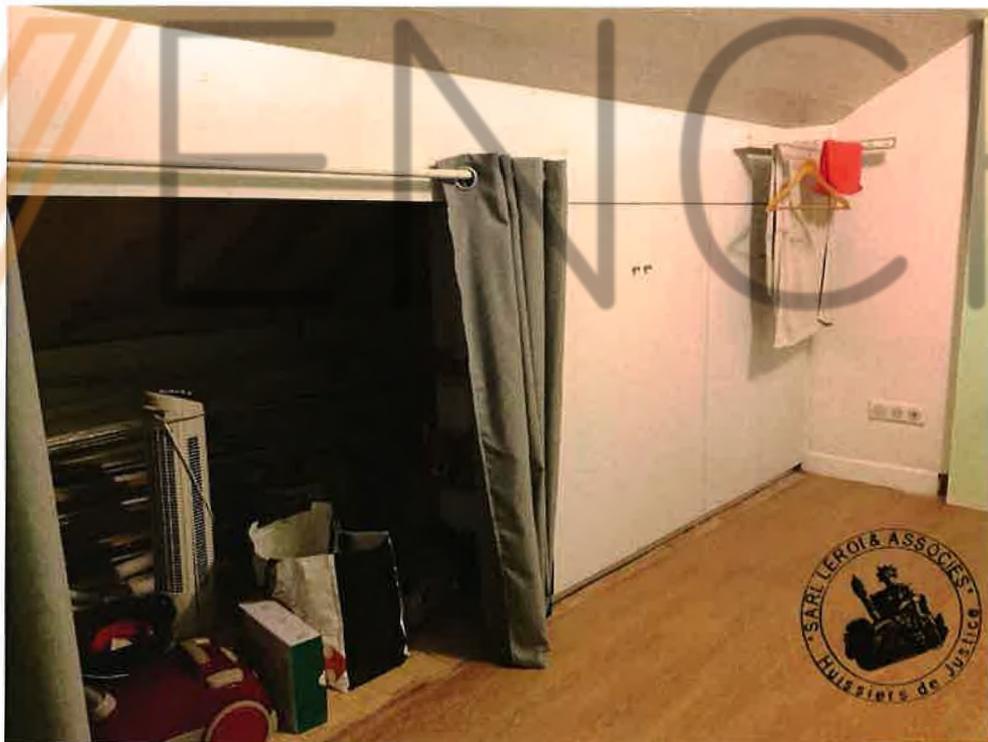
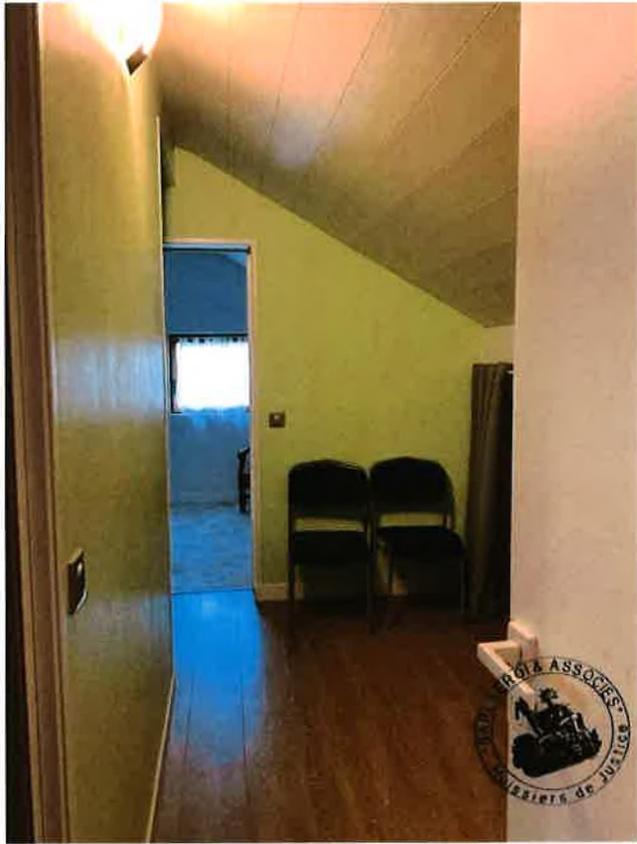
Le sol supporte un parquet flottant en bon état. Je note cependant qu'il n'est pas posé de façon uniforme.

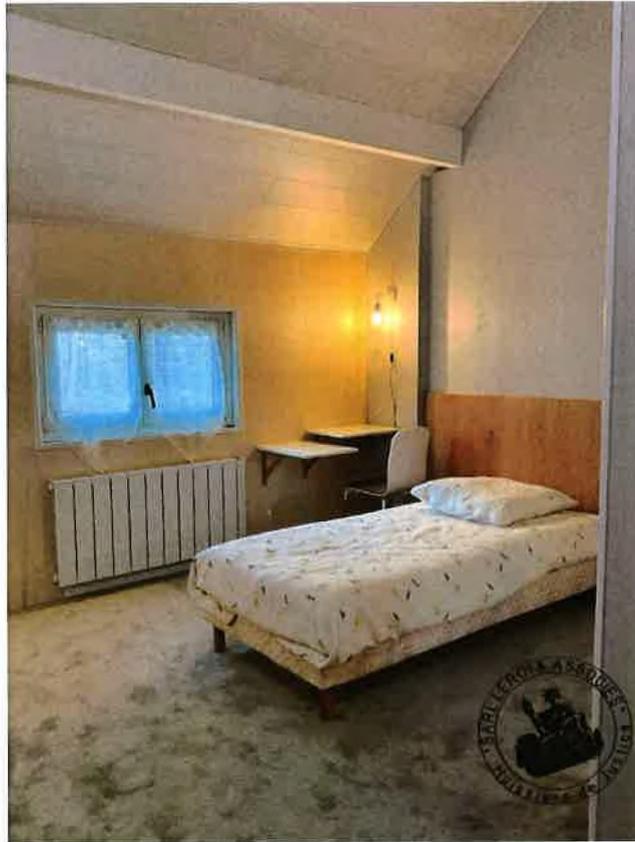
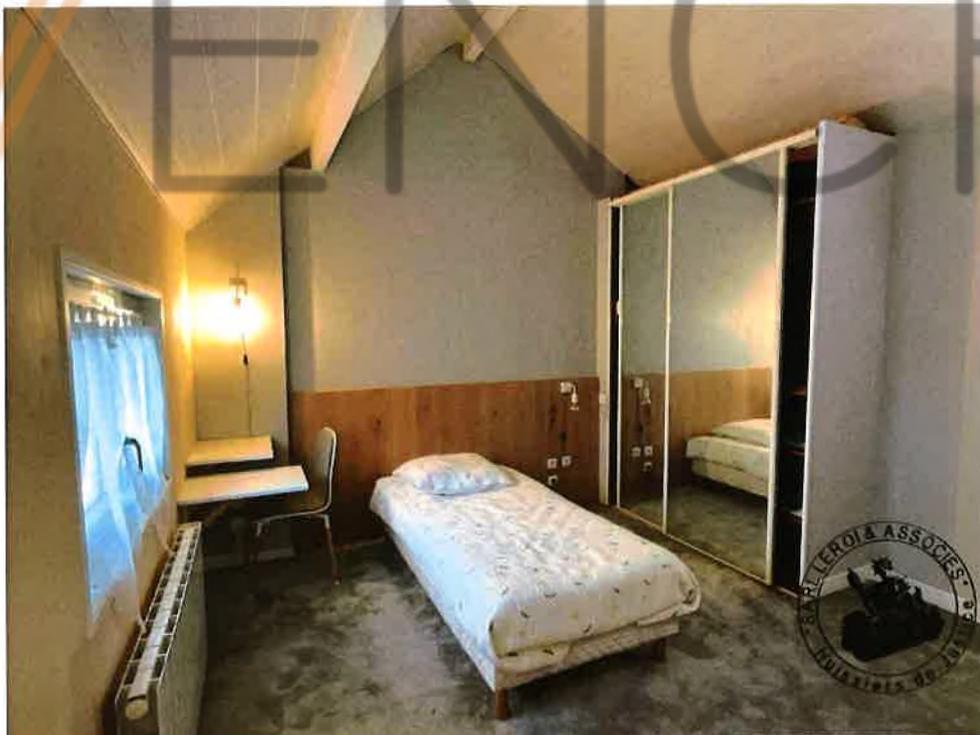
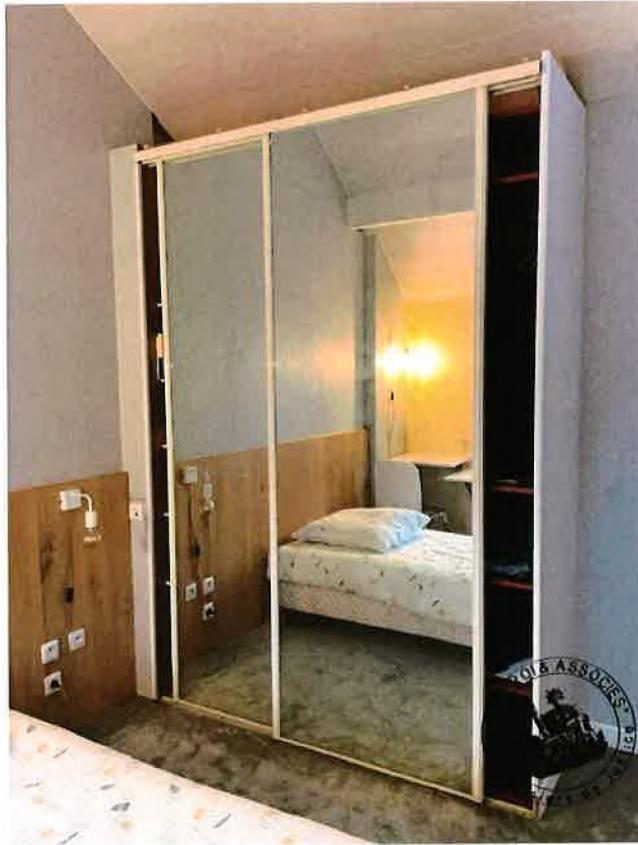
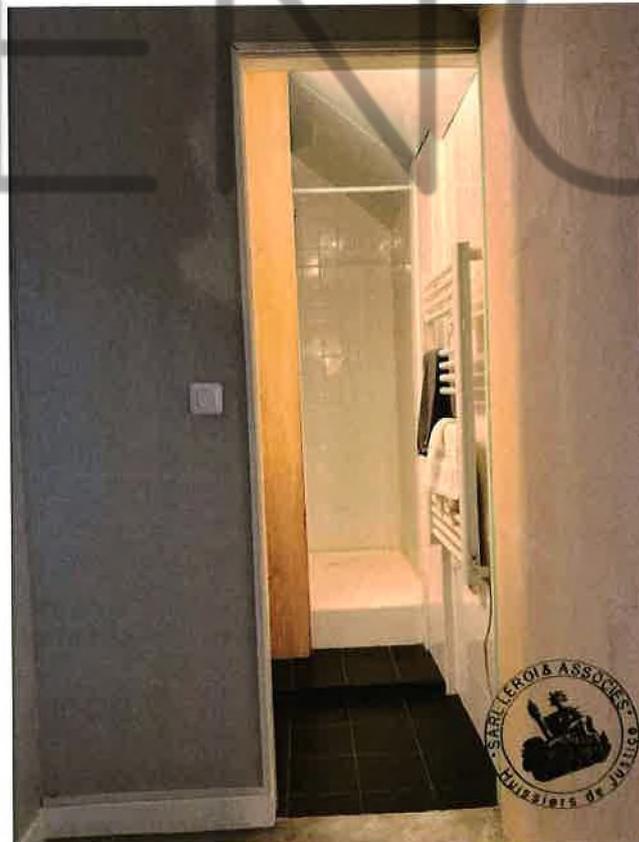
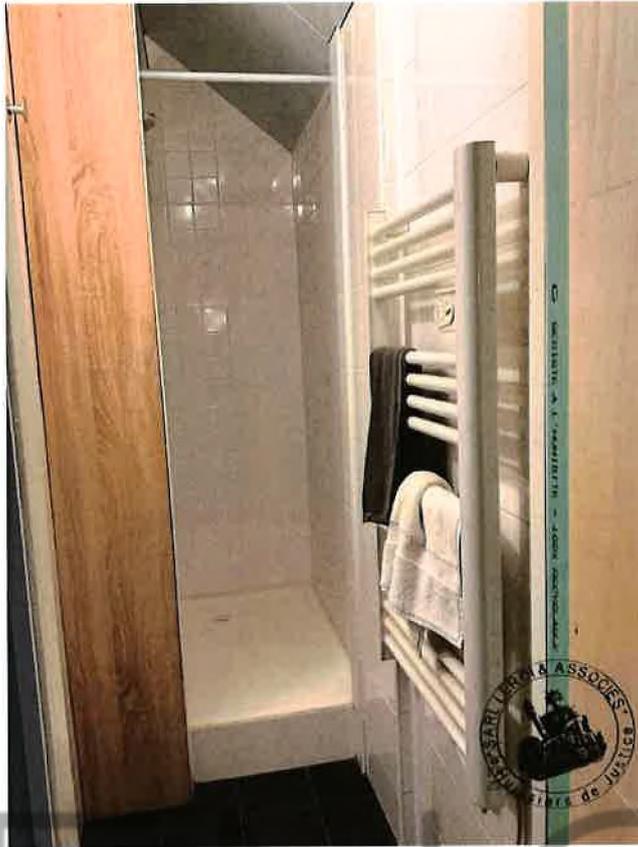
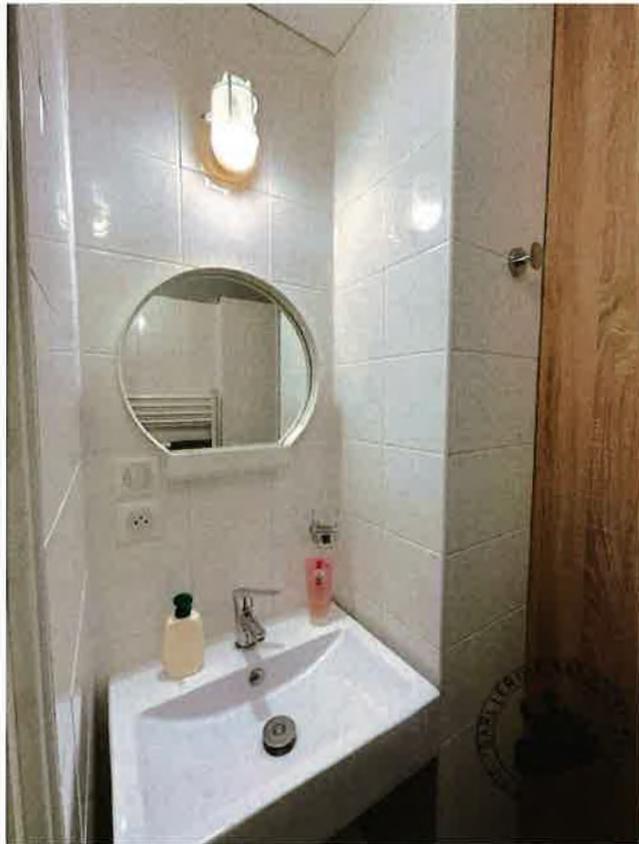
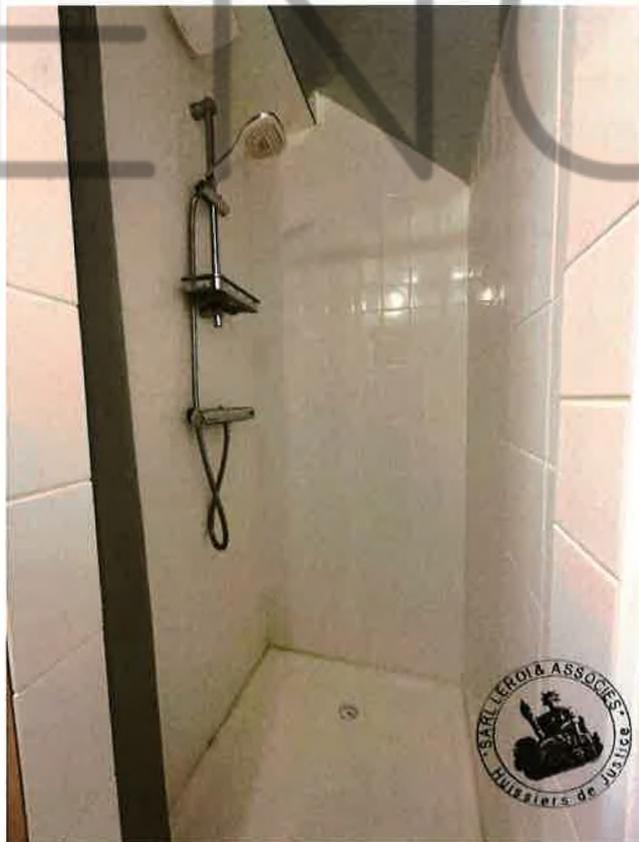
On y accède par une porte en bois comportant une chatière. Elle se ferme avec difficulté.

Les murs quant à eux supportent un papier peint en bon état général, à l'exception du mur sur rue qui est à l'état brut.

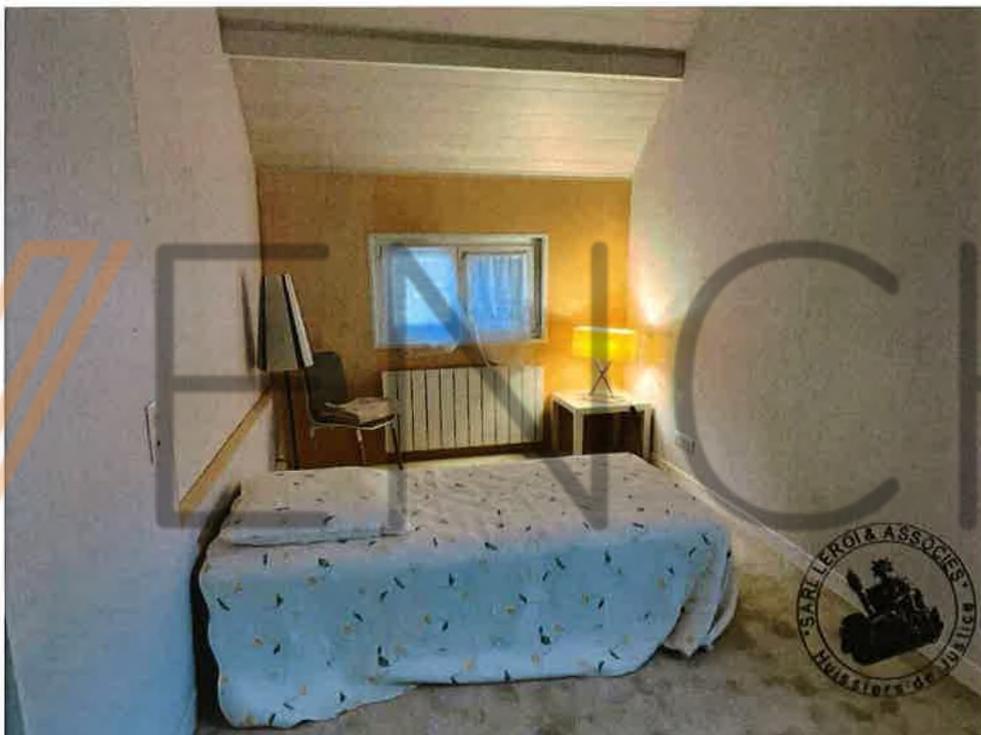
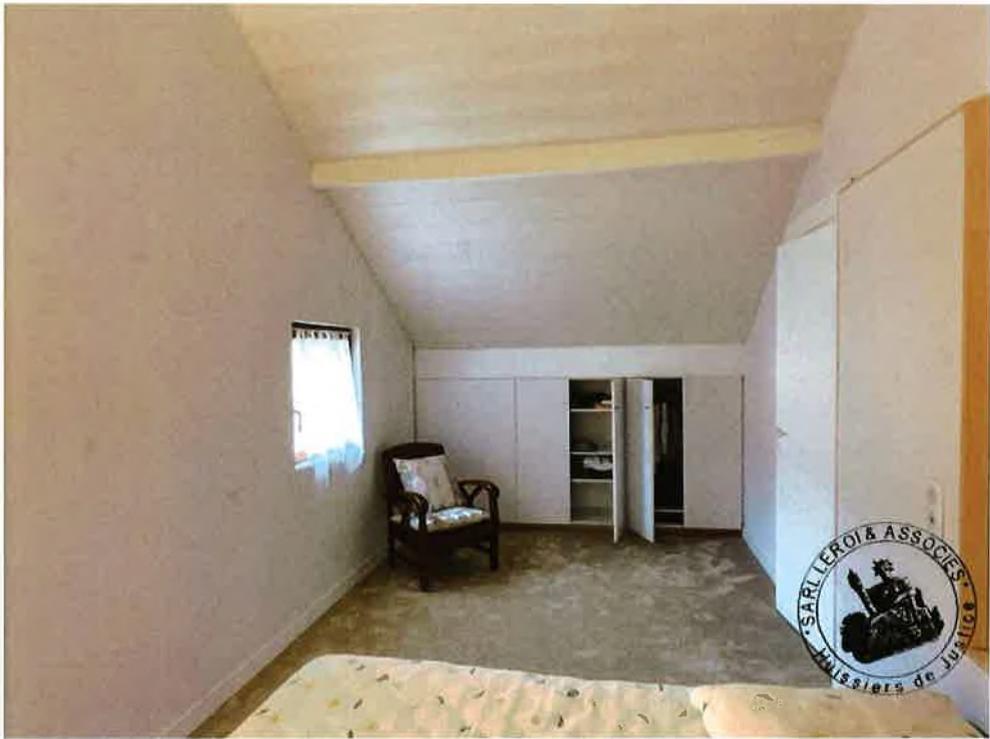
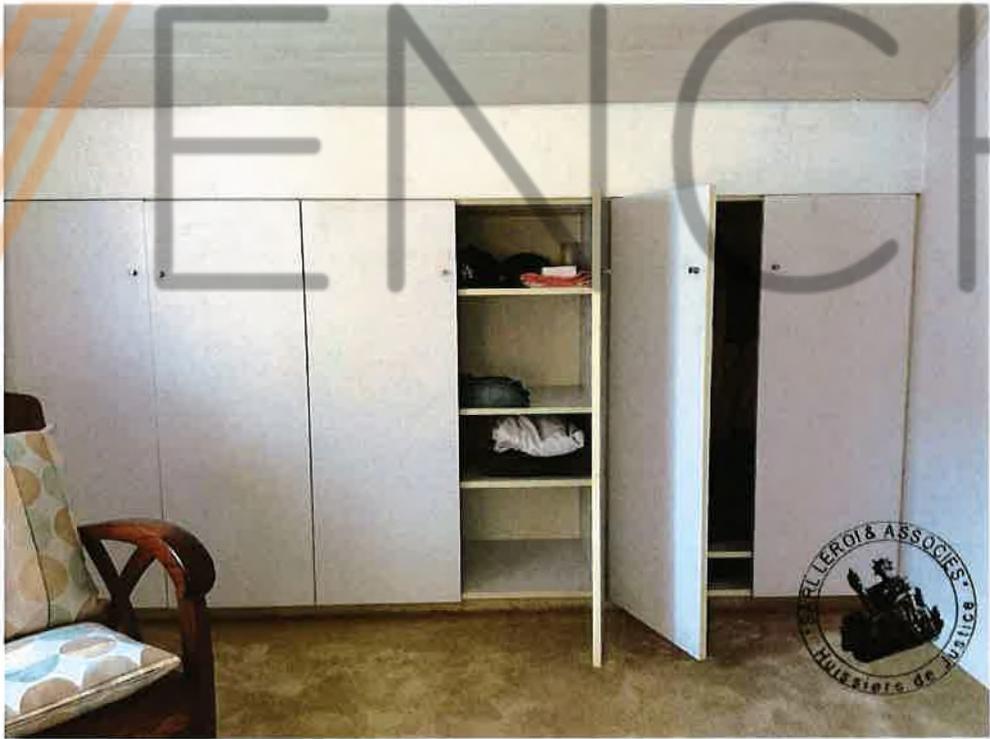
On y accède par une porte en bois qui se ferme avec difficulté.

Les murs quant à eux supportent un papier peint en bon état. Je constate cependant que le mur comportant l'ouverture donnant sur rue est en bois à l'état brut.
