PROCES-VERBAL DE DESCRIPTION SUR ORDONNANCE

**L'AN DEUX MILLE VINGT-QUATRE
ET LE ONZE JUILLET**

Me suis rendu ce jour, **jeudi 11 juillet 2024**, à PARIS (75003) 246, rue Saint Martin

CONSTATATIONS RELATIVES AU LOT DE COPROPRIETE N°11

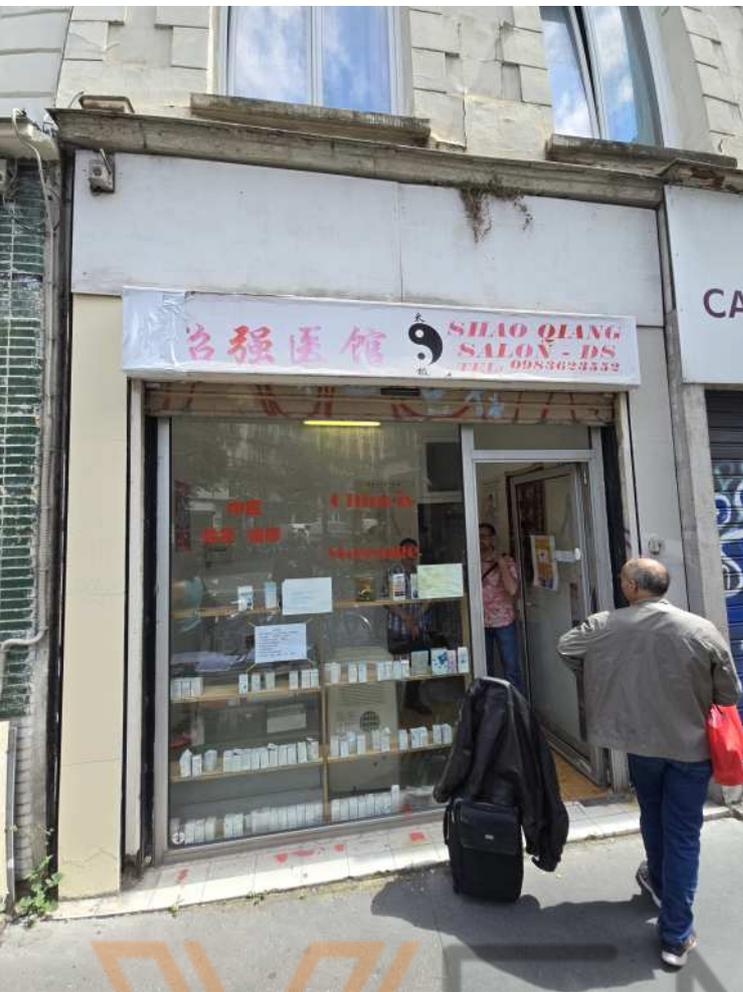
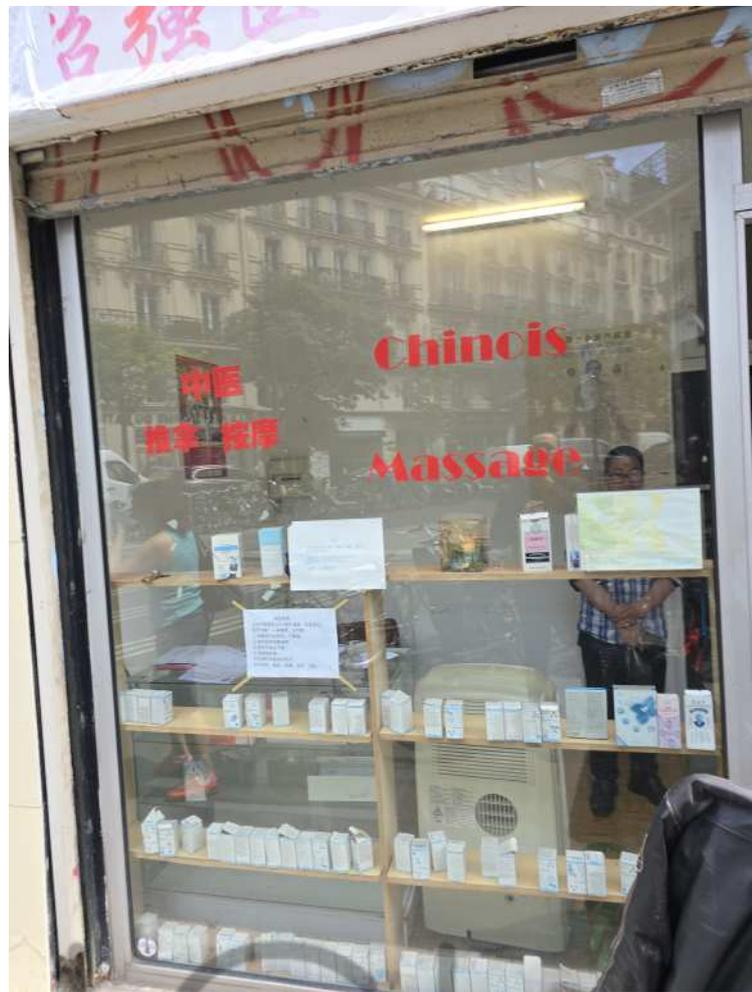
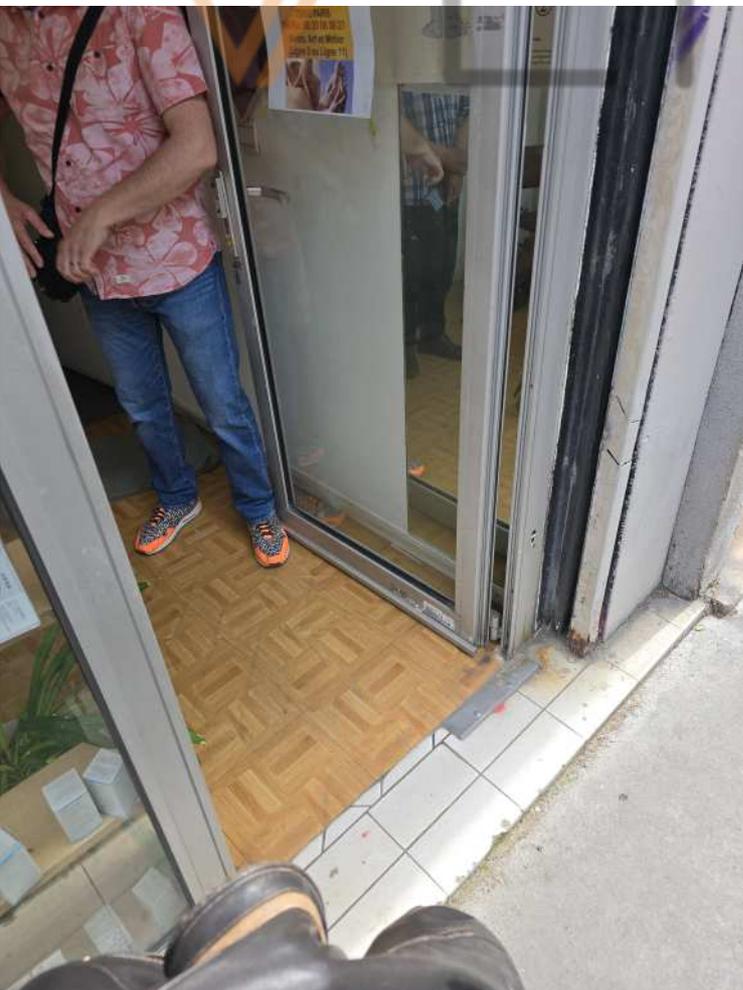
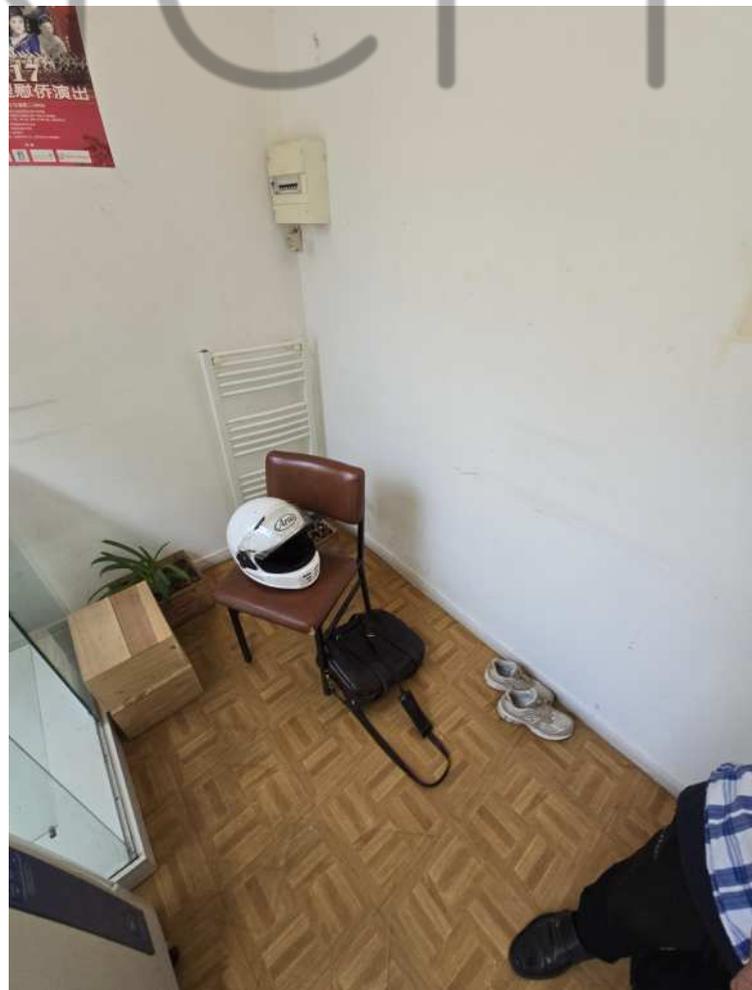
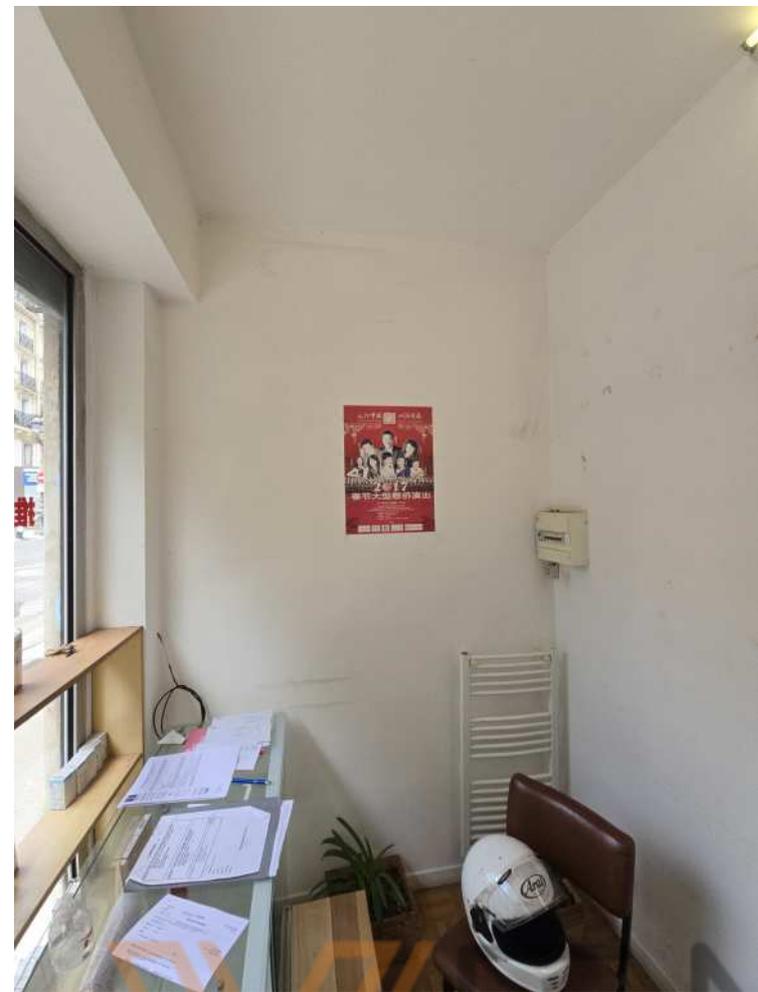
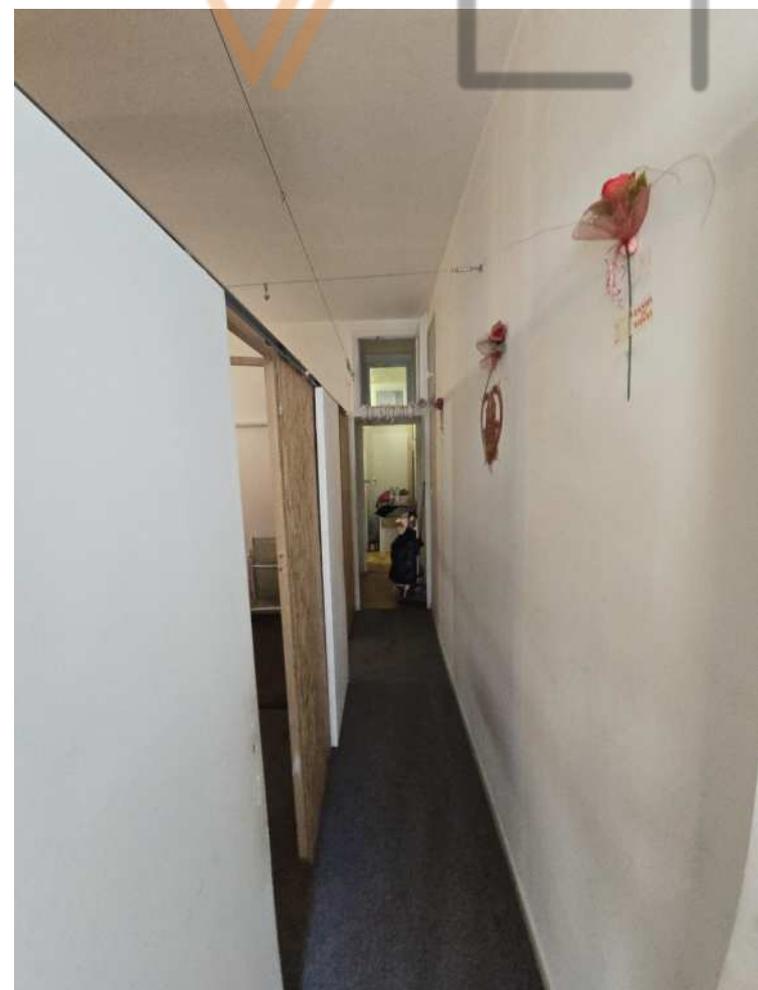
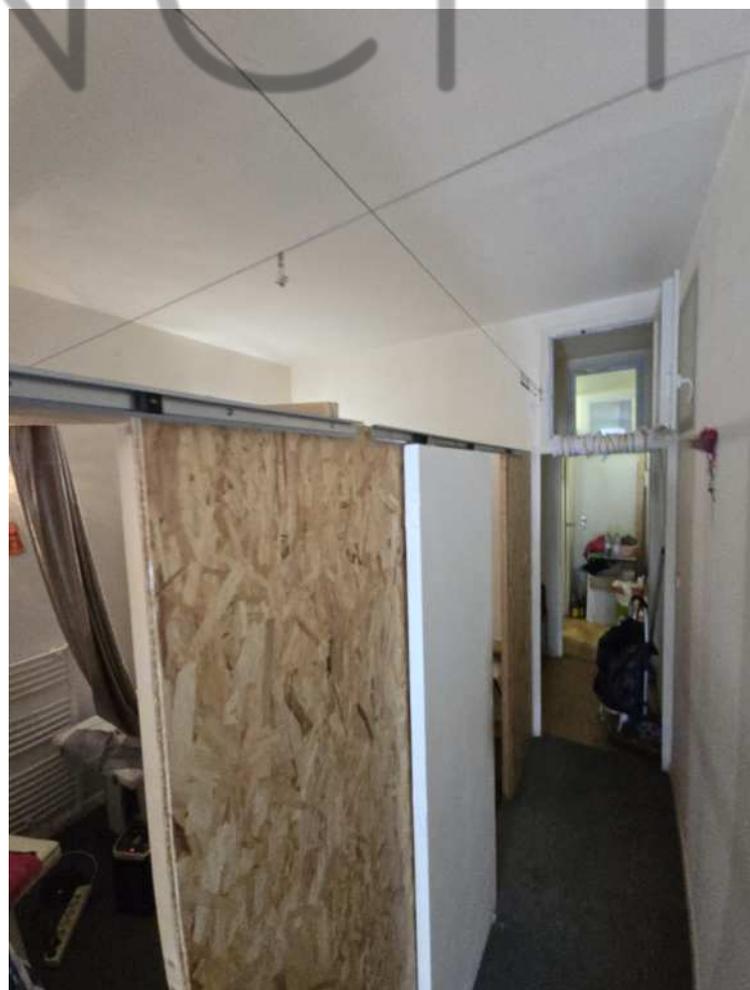
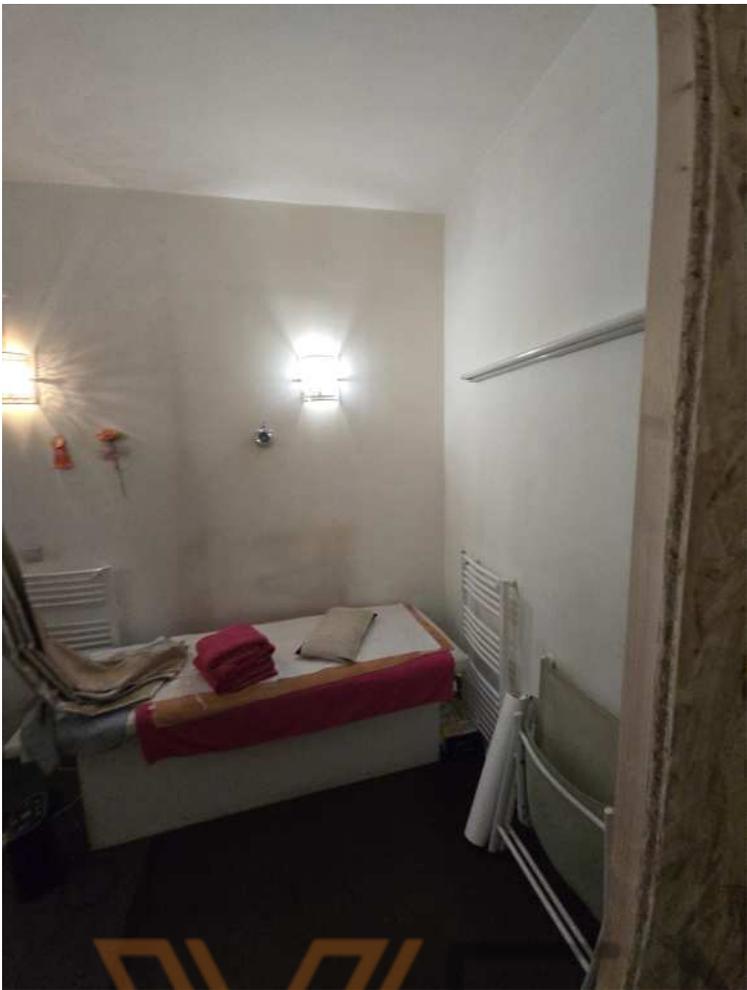
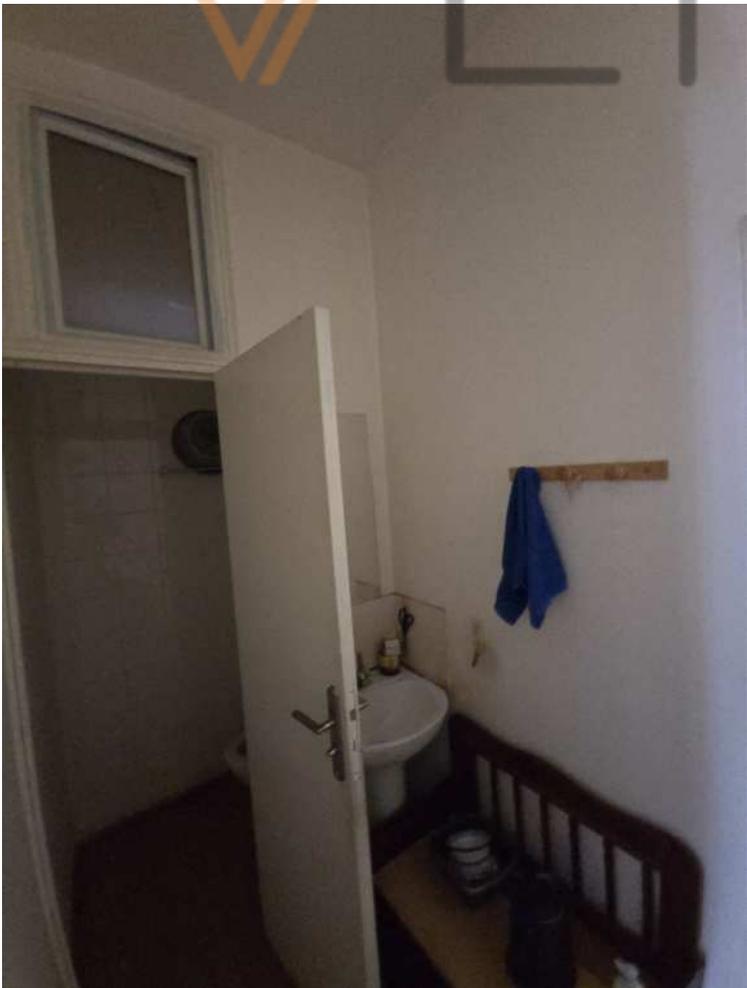
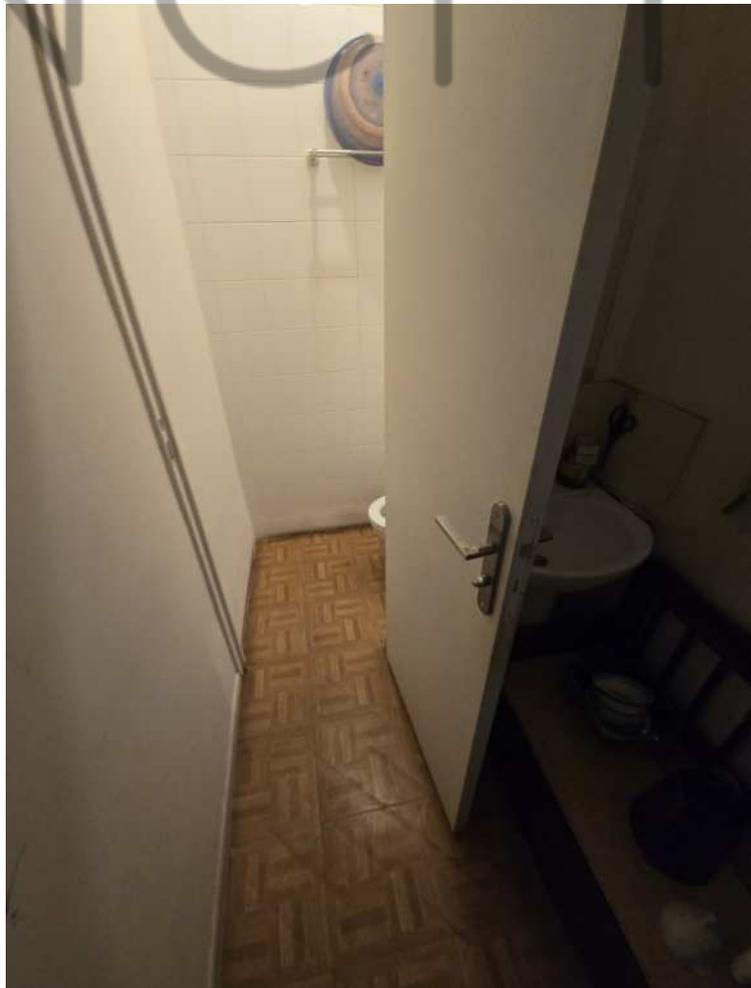
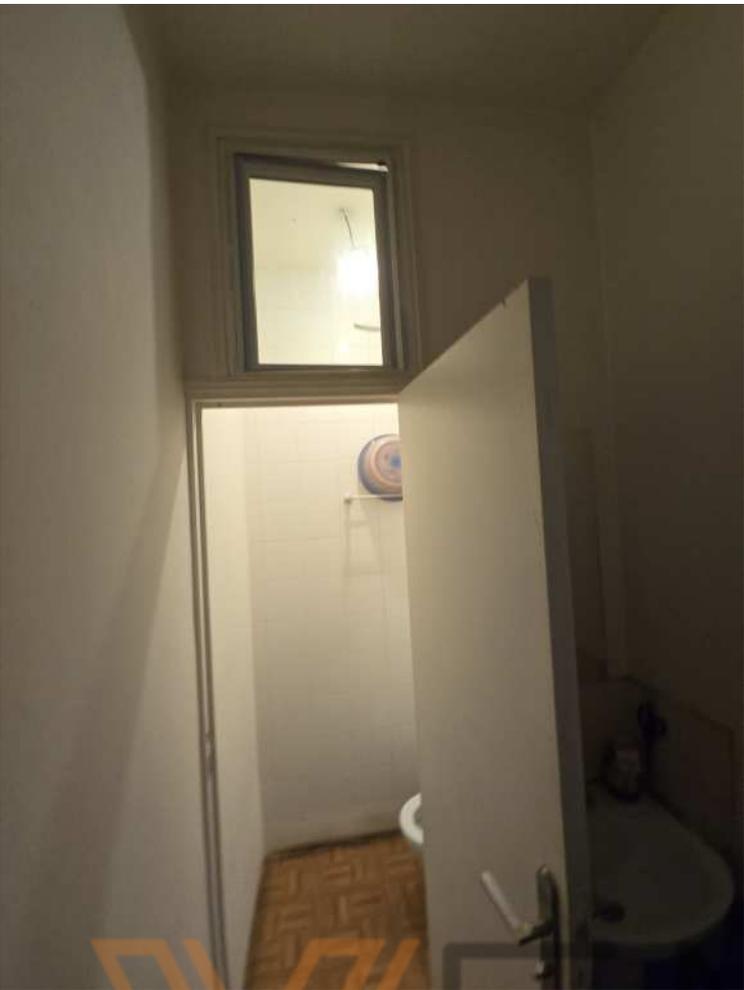
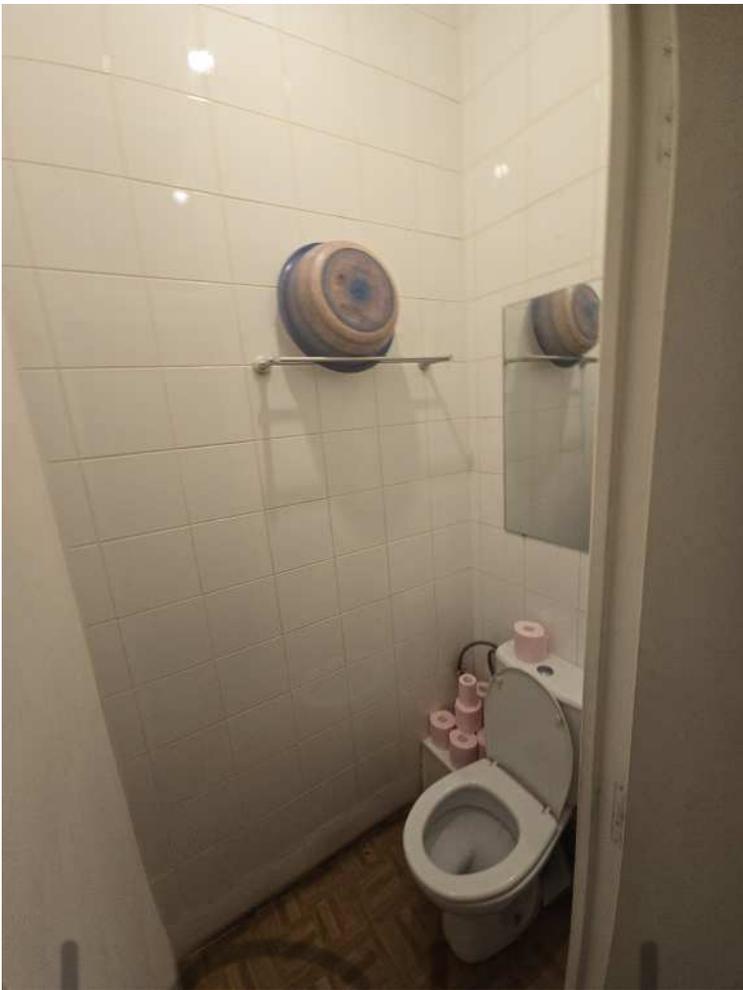
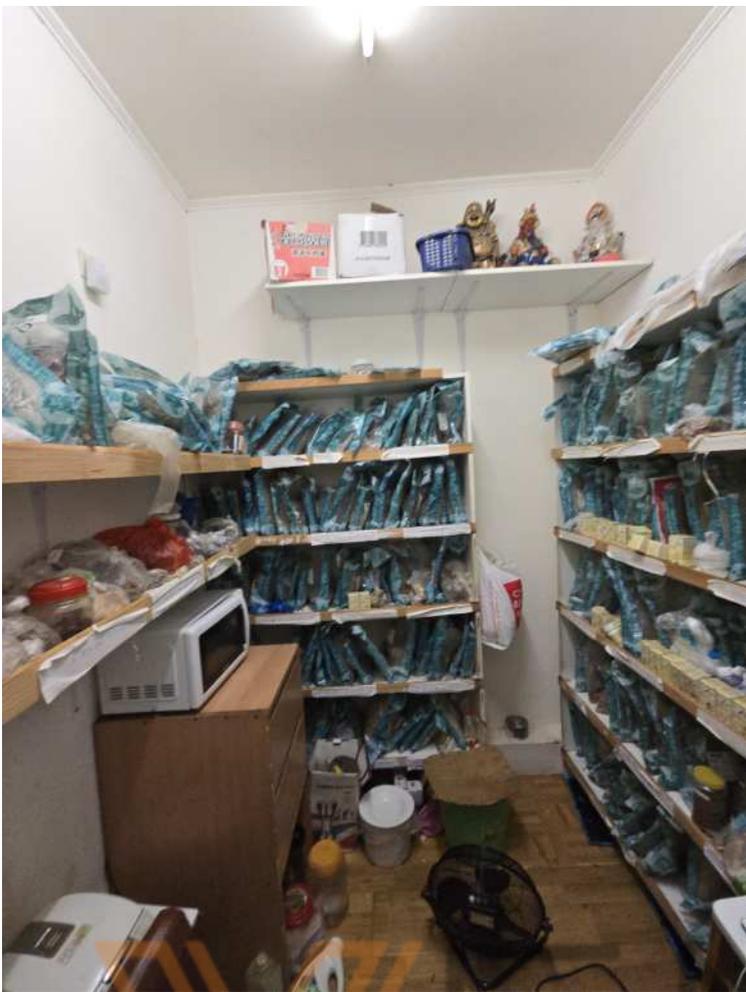
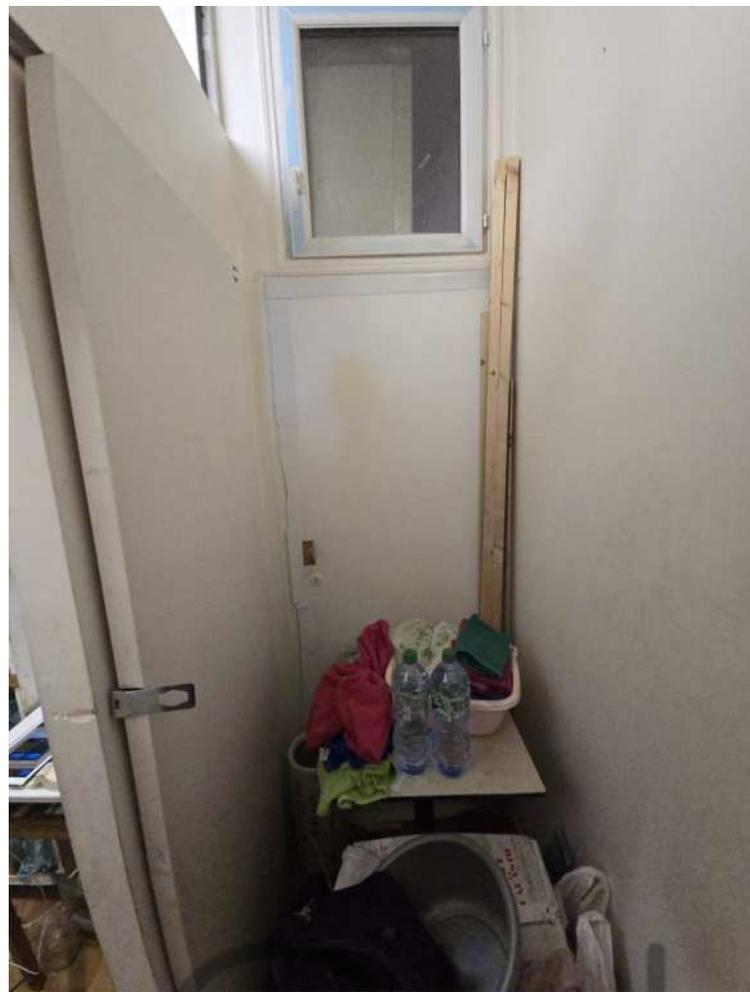
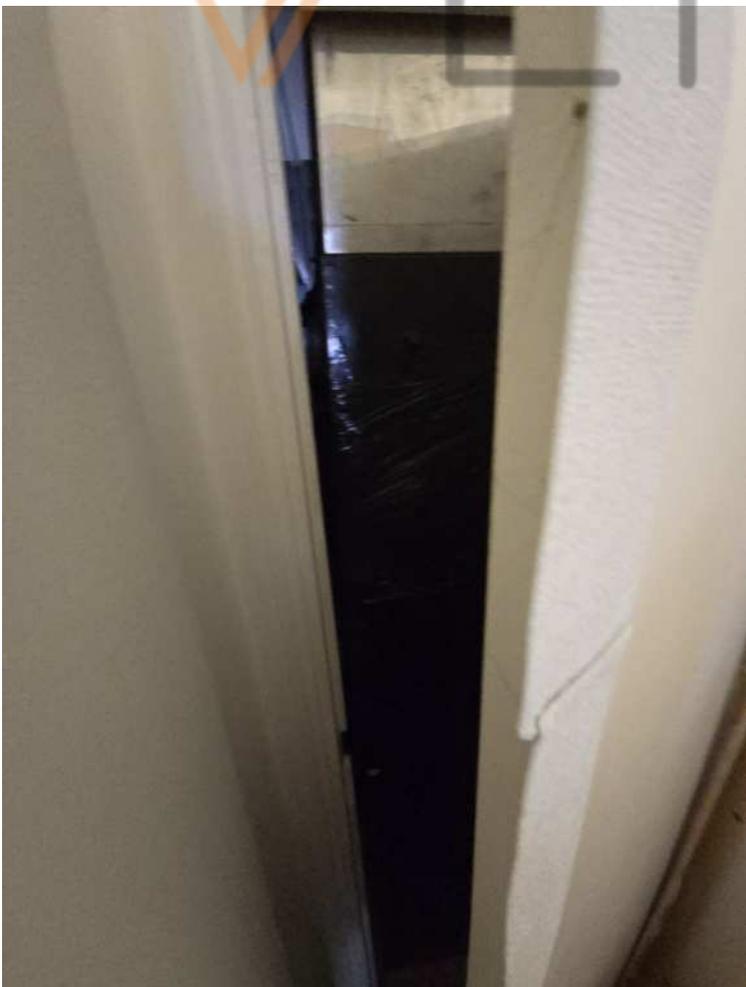
Il s'agit d'une boutique sur rue composée d'une devanture vitrée sur châssis en aluminium. Les vitrages sont en bon état.

Les murs, toutes faces confondues, sont revêtus d'une peinture de couleur blanche à l'état moyen qui présente de multiples traces de frottement.

Le sol est revêtu d'un parquet en mauvais état.

Sur la partie arrière du dégagement au-devant de la réserve, se trouve une porte. A l'arrière de cette porte, se trouve un meuble empêchant l'accès à la zone située à l'arrière de ladite porte. L'accès à cet espace a manifestement été condamné.

Au cours de mes constatations, j'ai pu observer que la zone située à l'arrière de cette porte est finalement accessible directement depuis le lot n°13, au moyen d'un escalier métallique.
