PROCES-VERBAL DE DESCRIPTION SUR ORDONNANCE

**L'AN DEUX MILLE VINGT-QUATRE
ET LE ONZE JUILLET**

Me suis rendu ce jour, **jeudi 11 juillet 2024**, à PARIS (75003) 246, rue Saint Martin

CONSTATATIONS RELATIVES AU LOT DE COPROPRIETE N°11

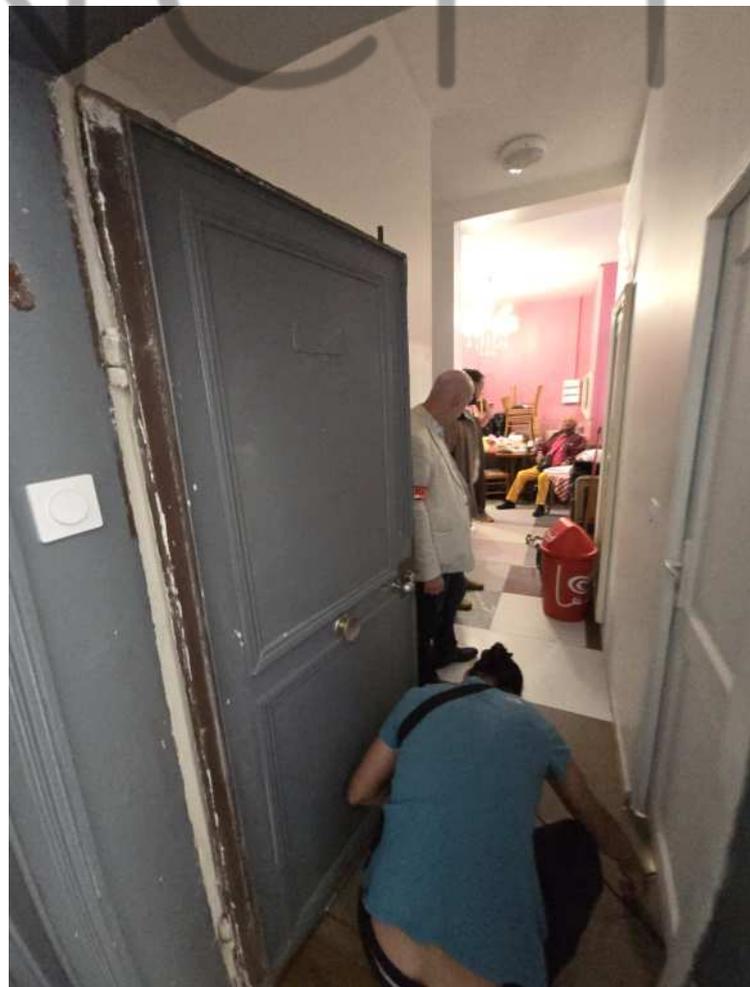
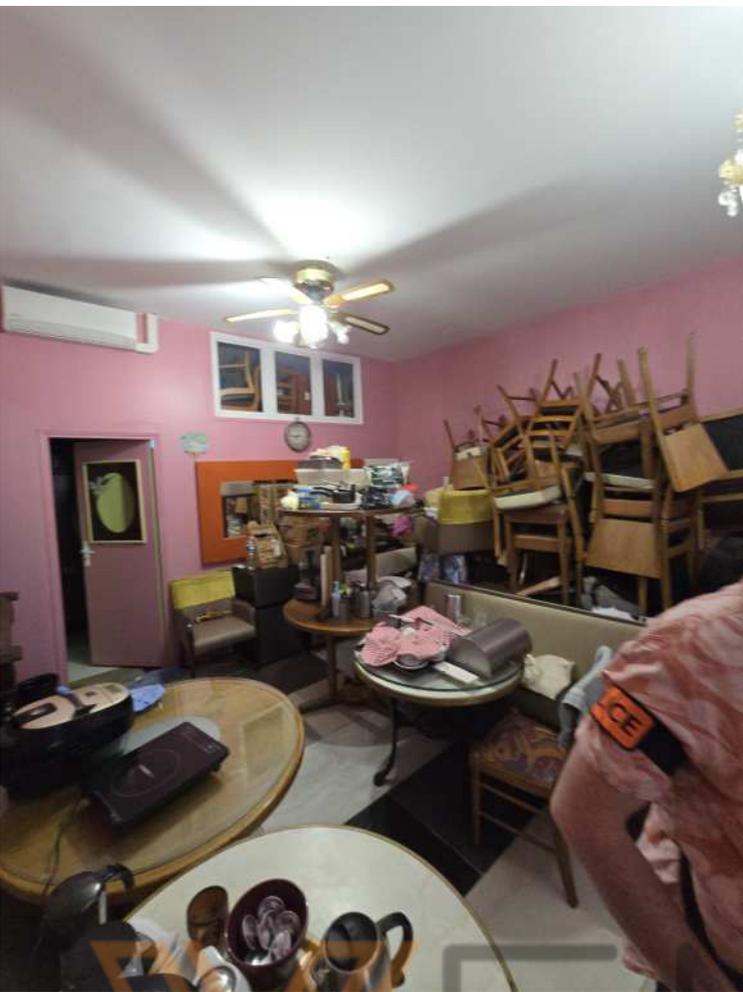
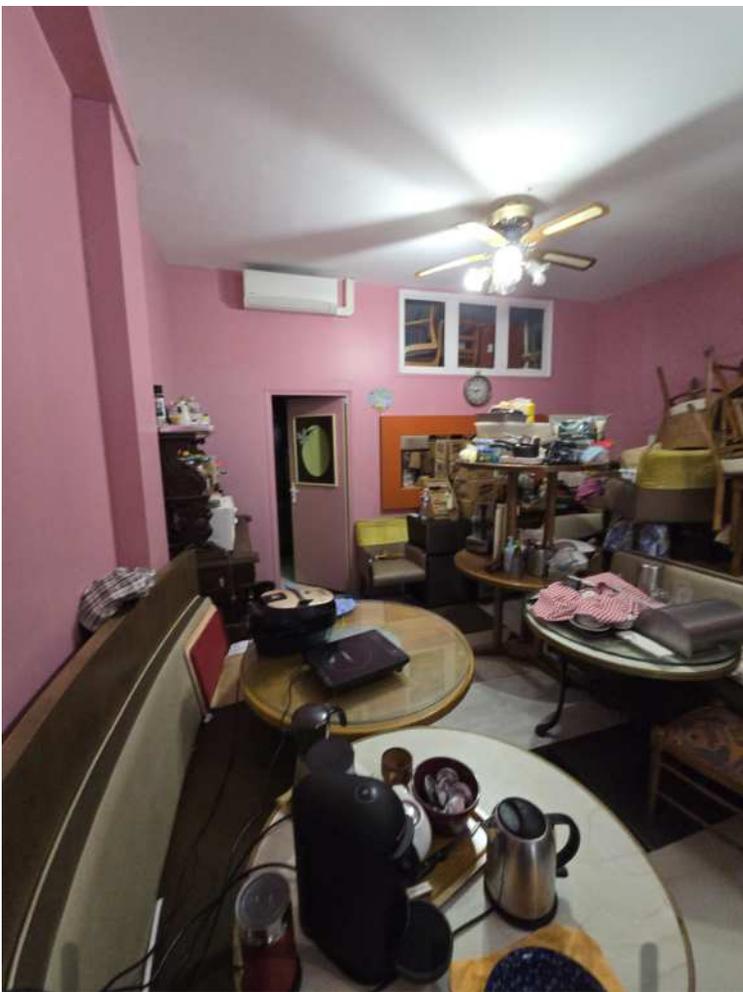
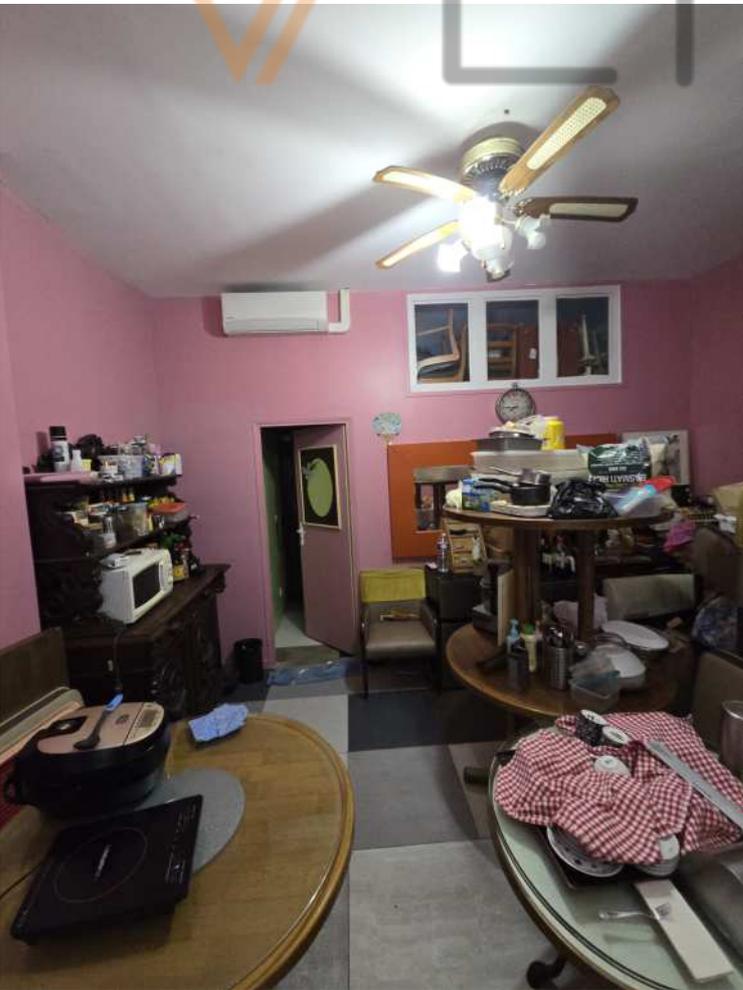
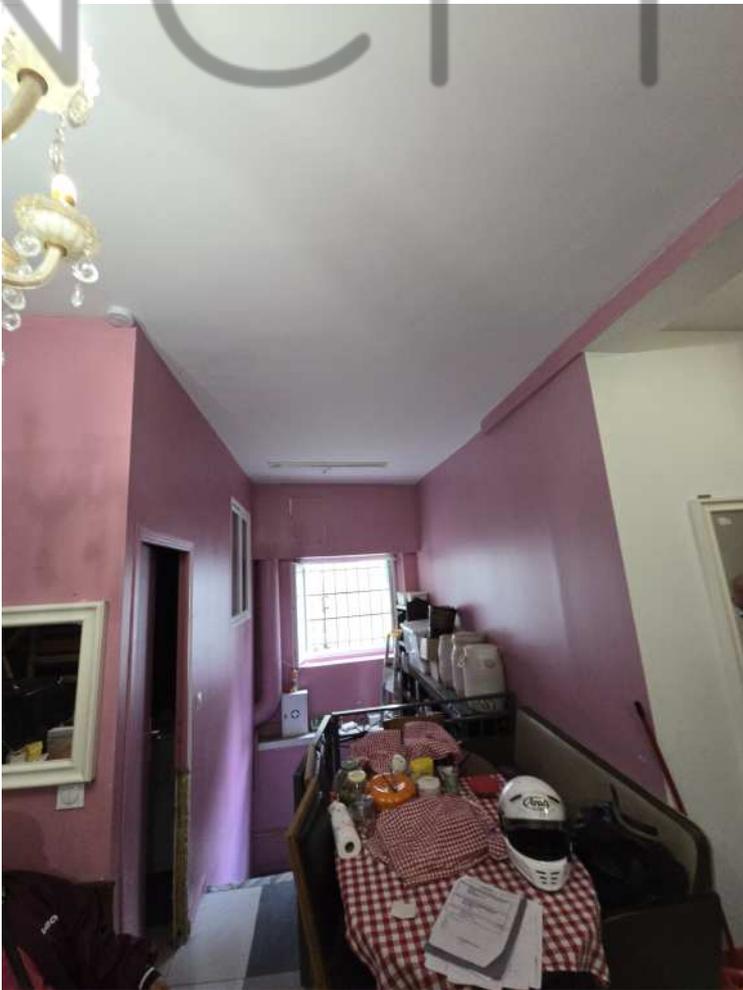
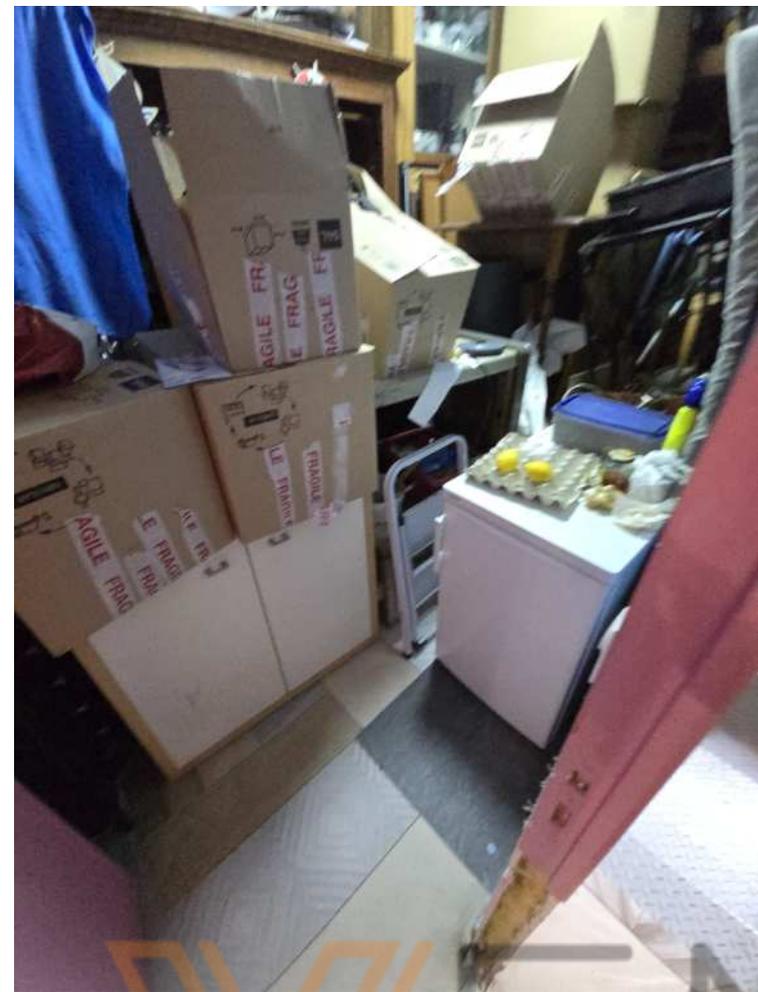
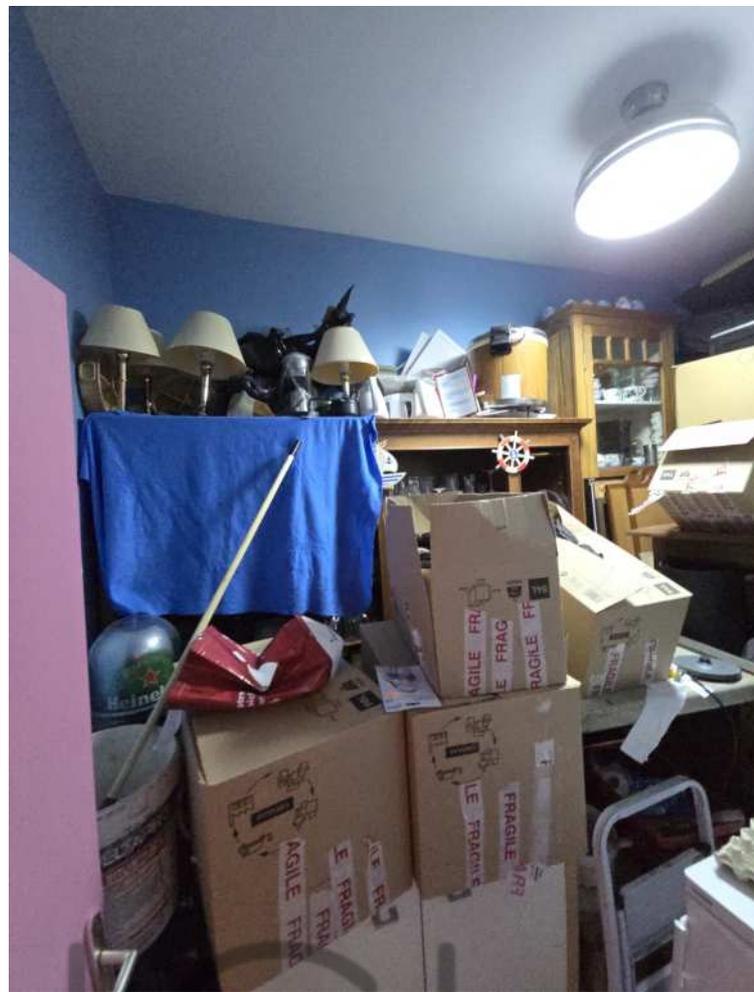
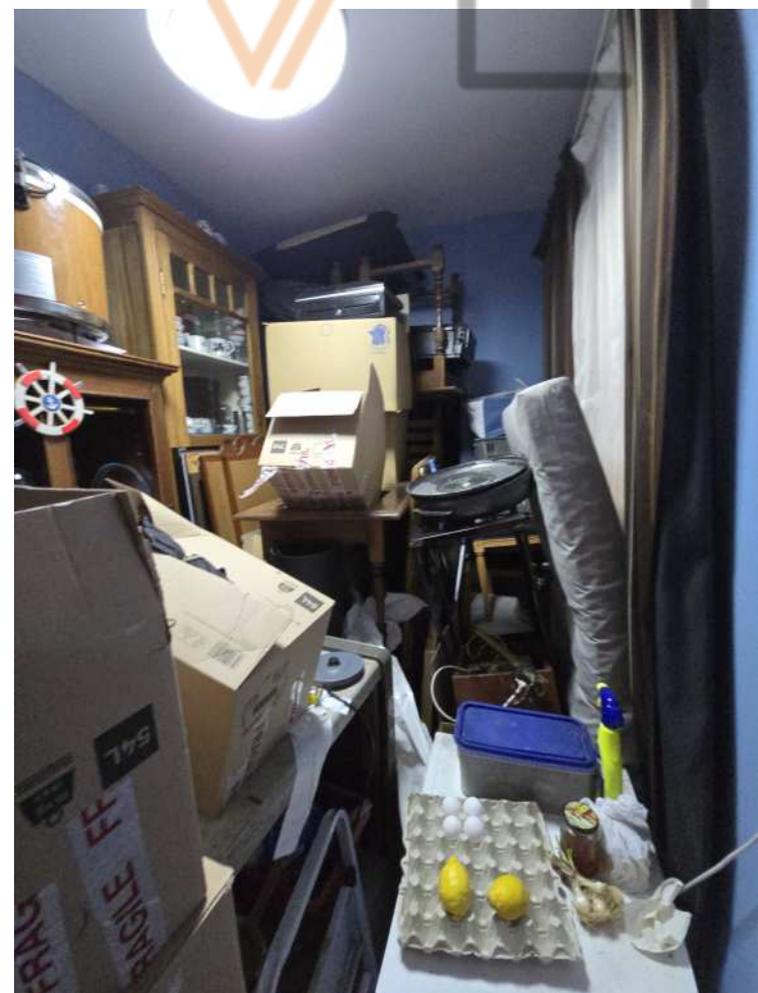
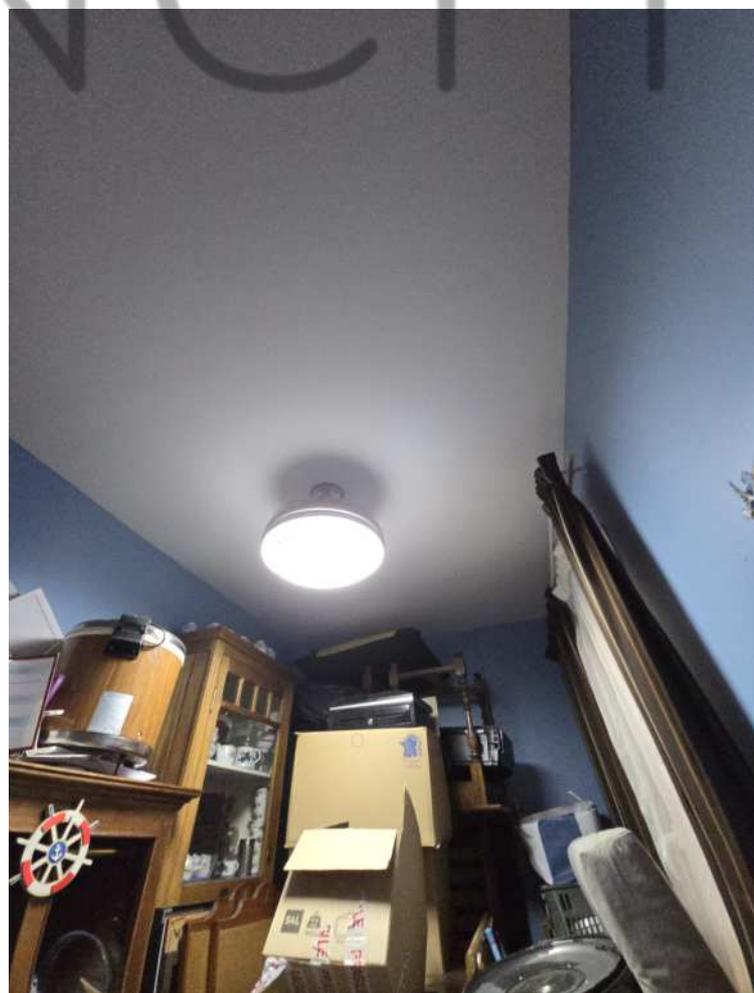
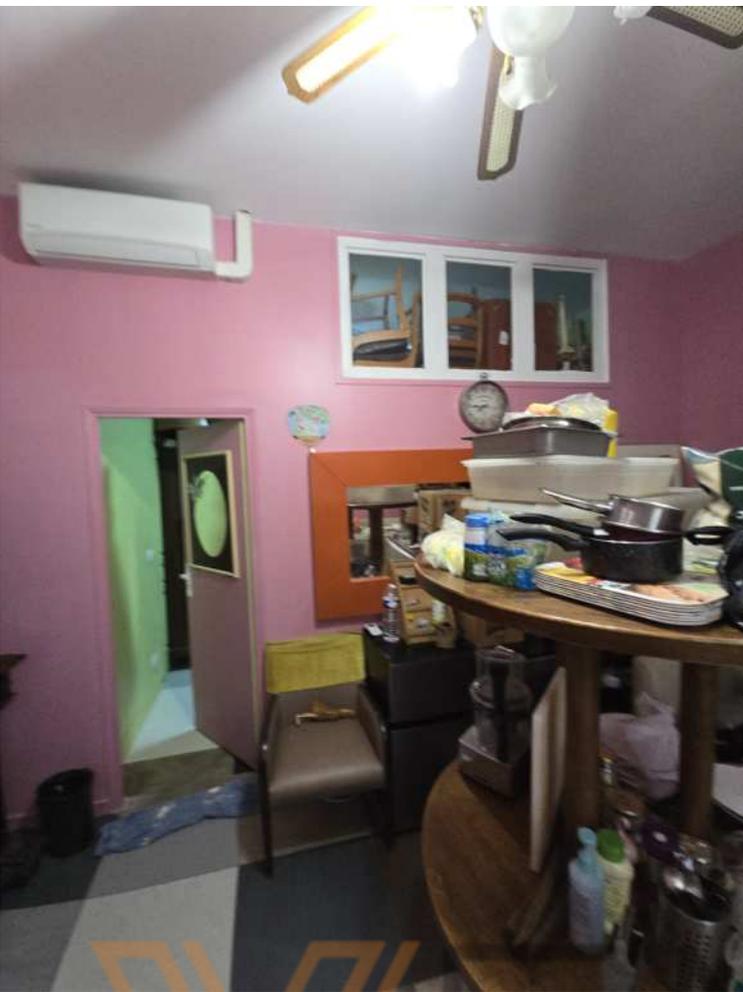
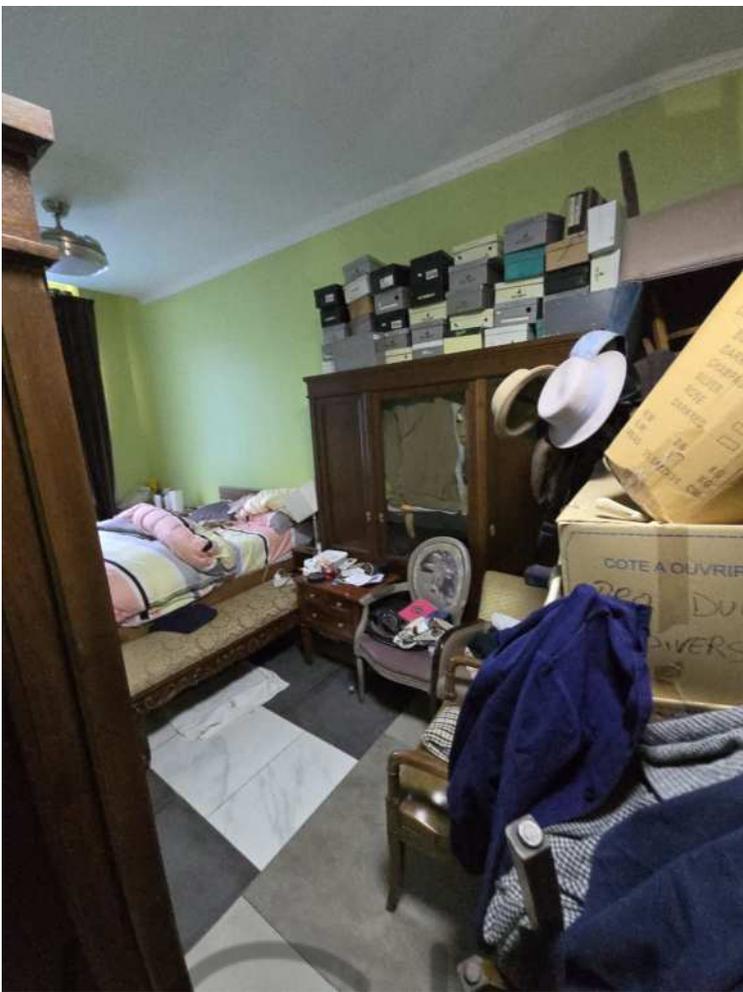
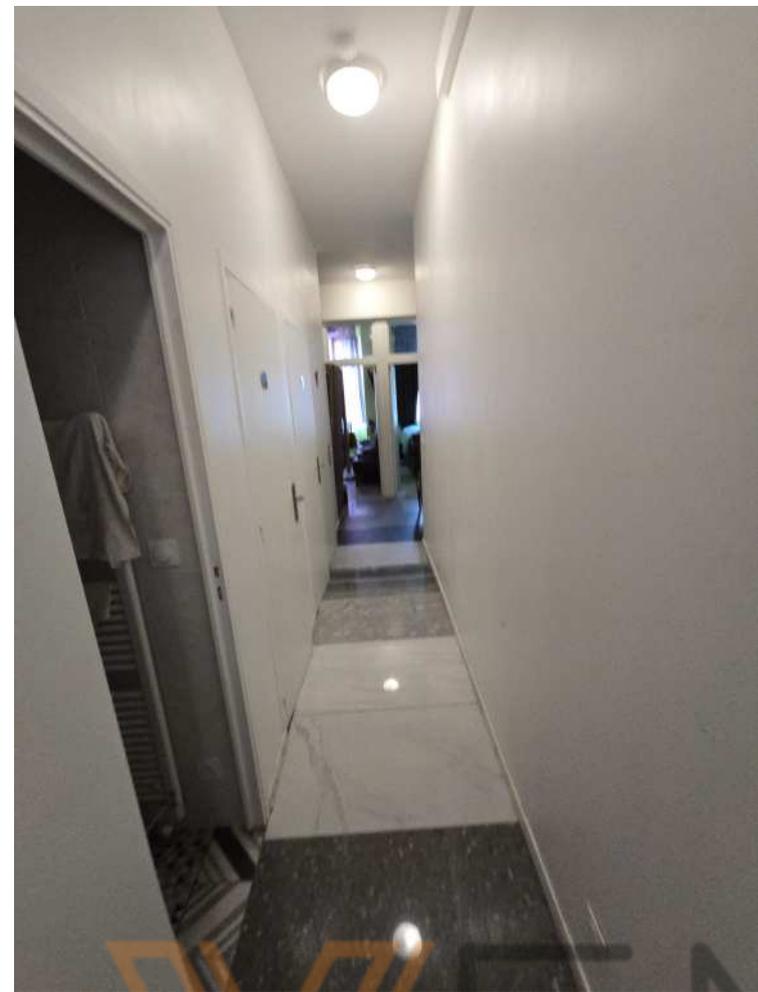
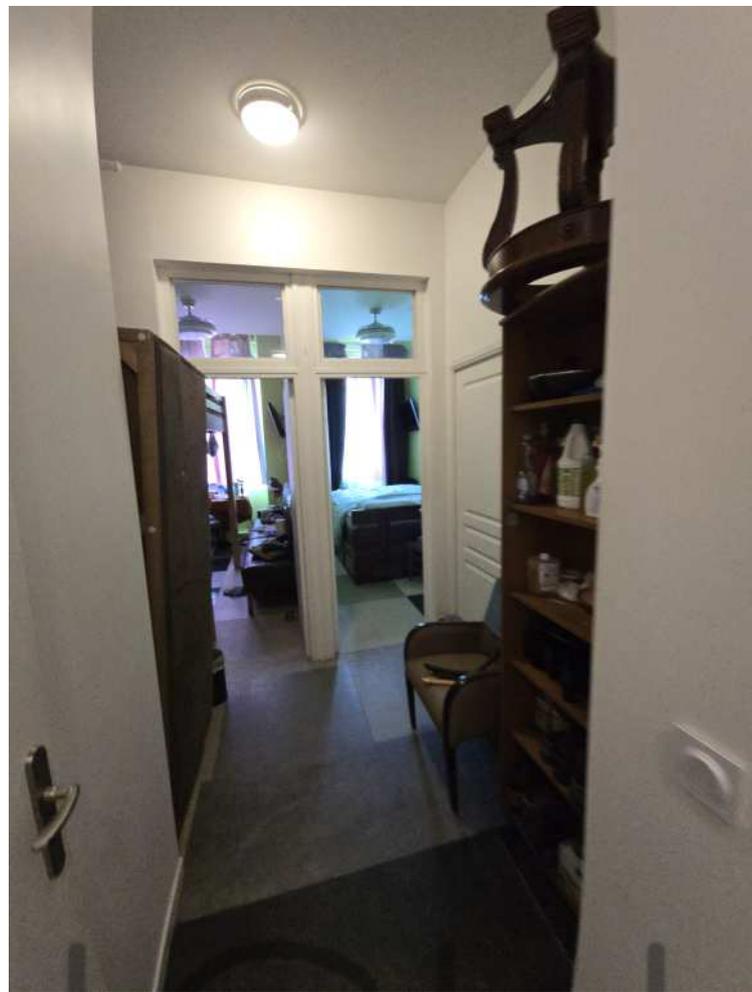
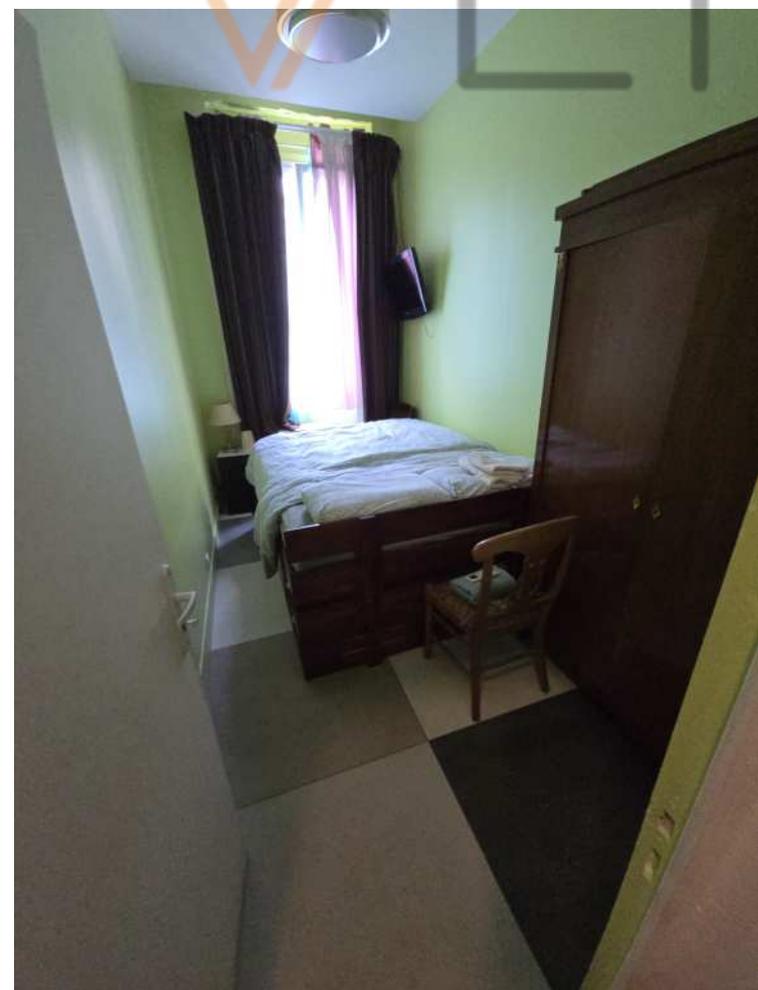
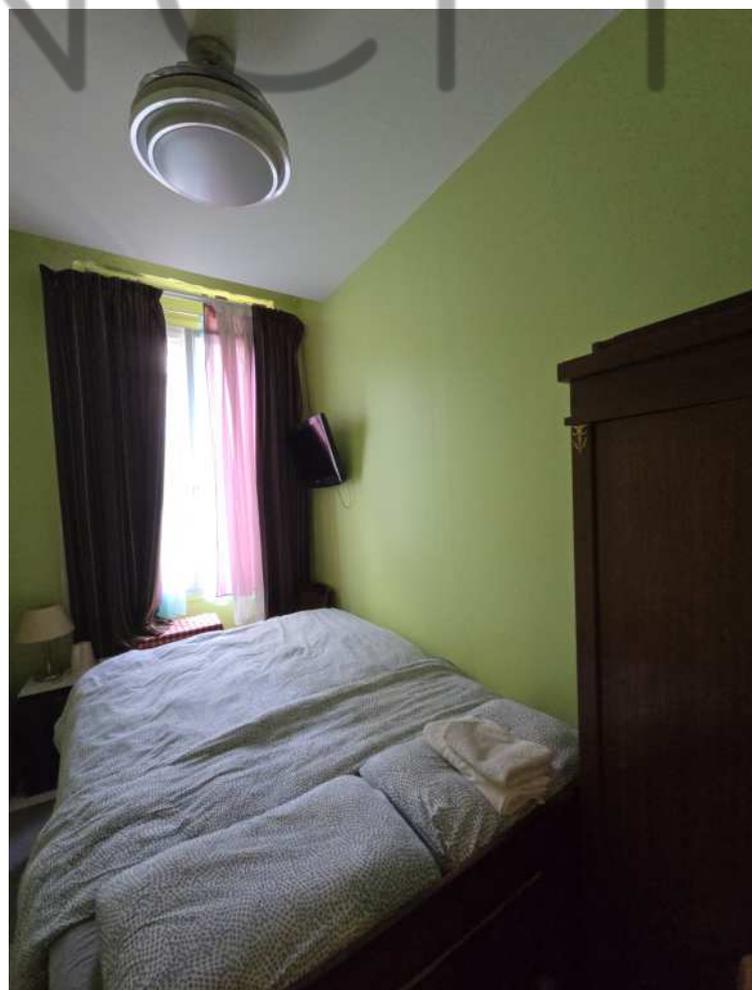
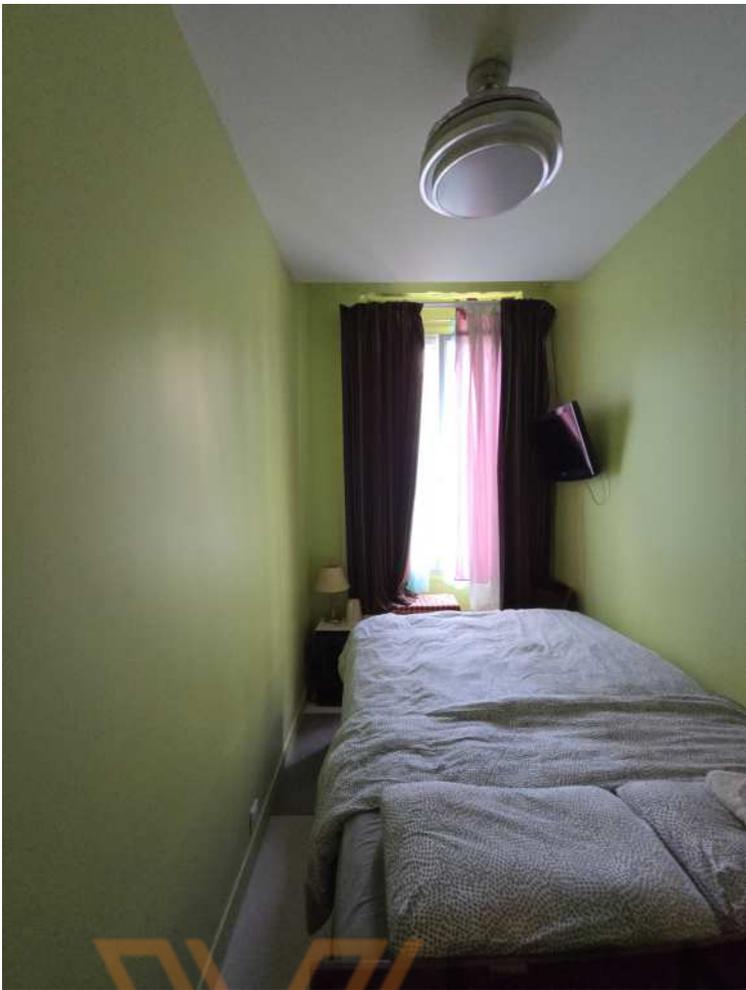
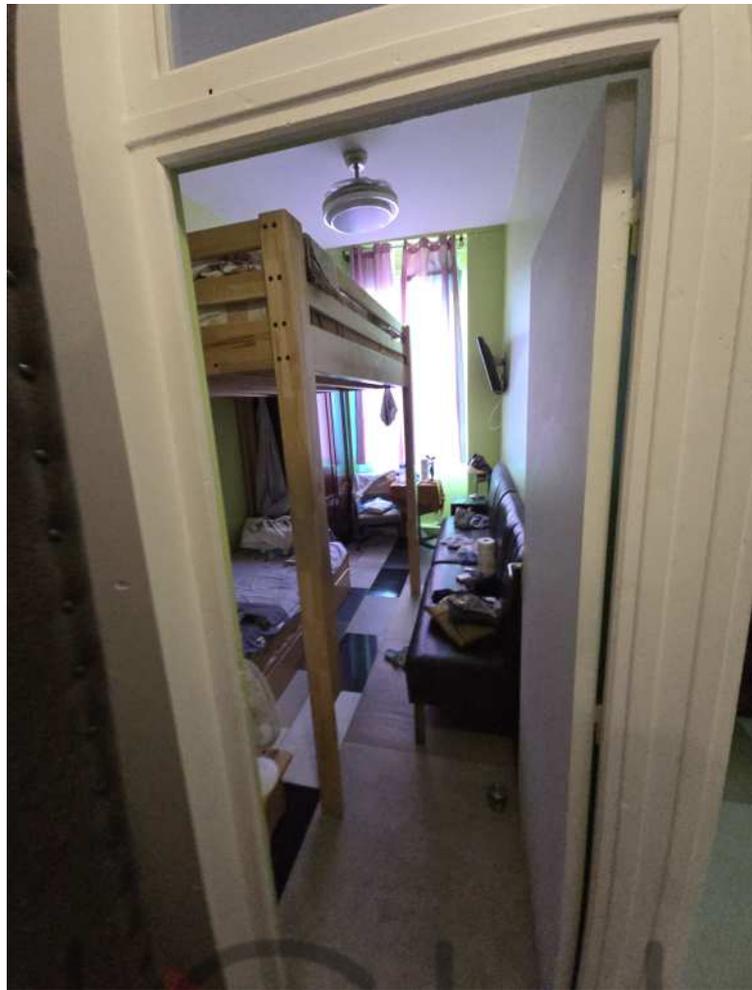
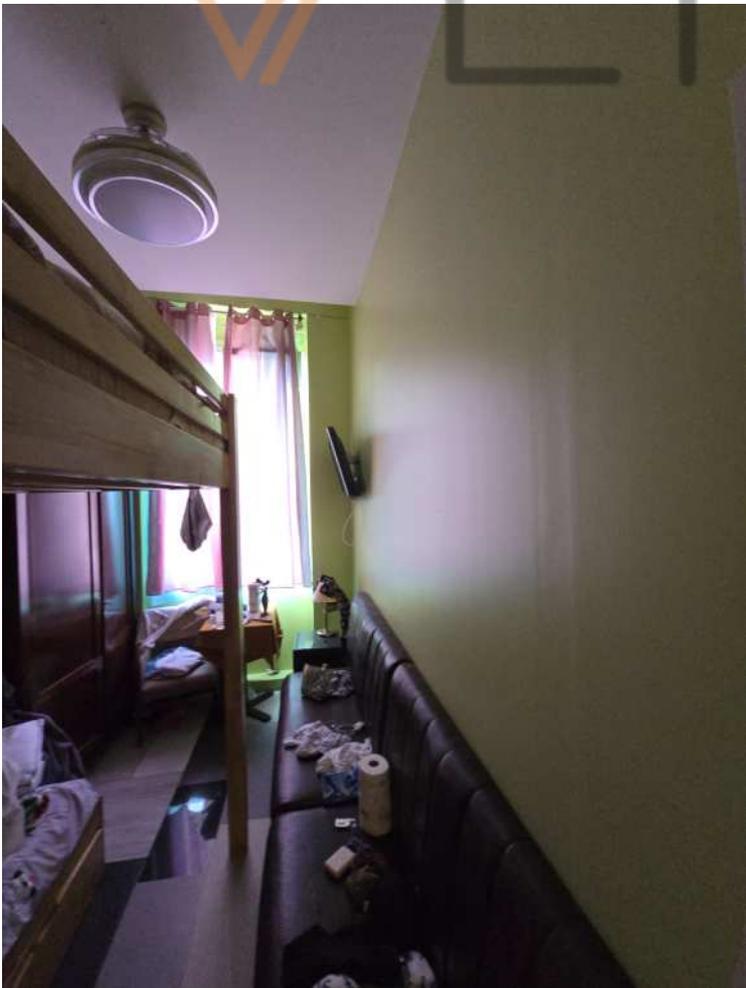
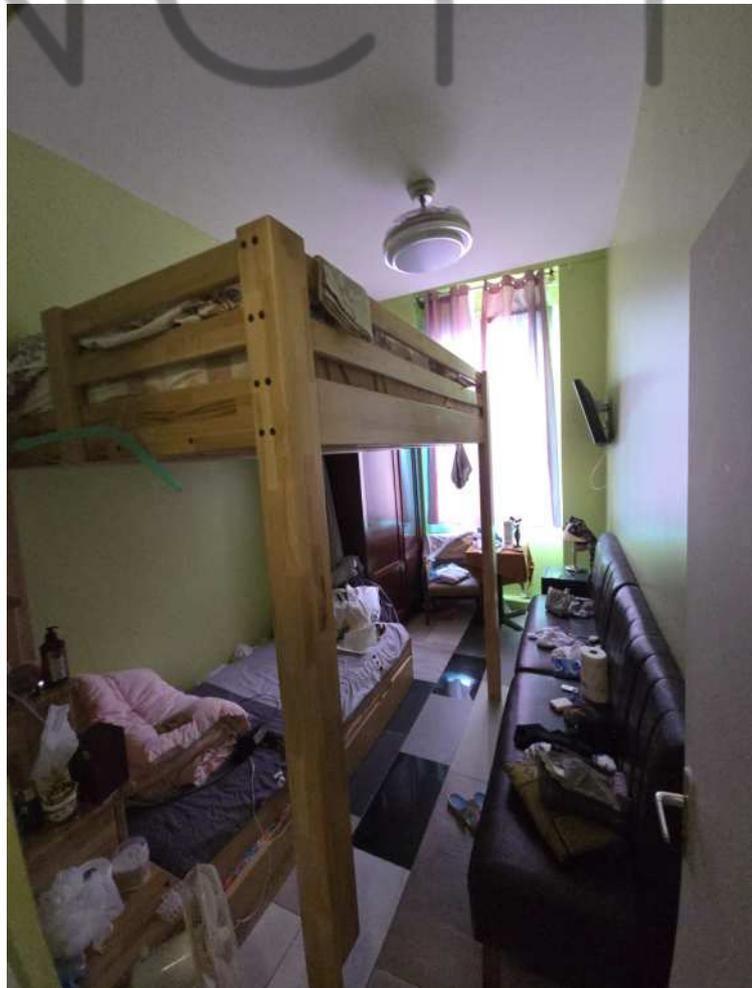
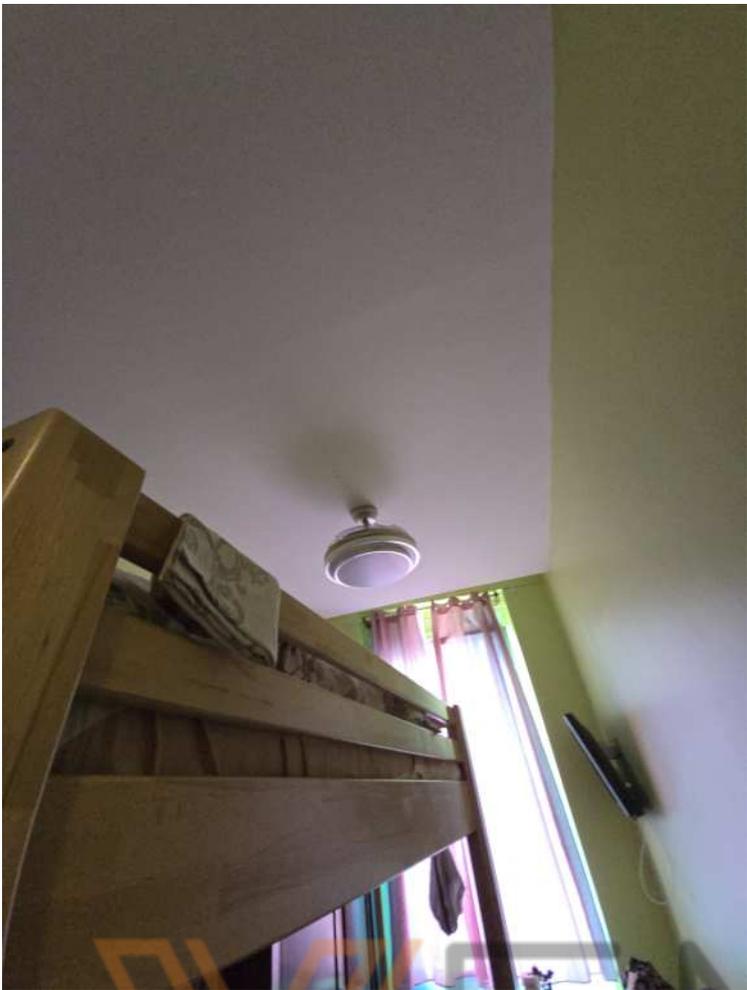
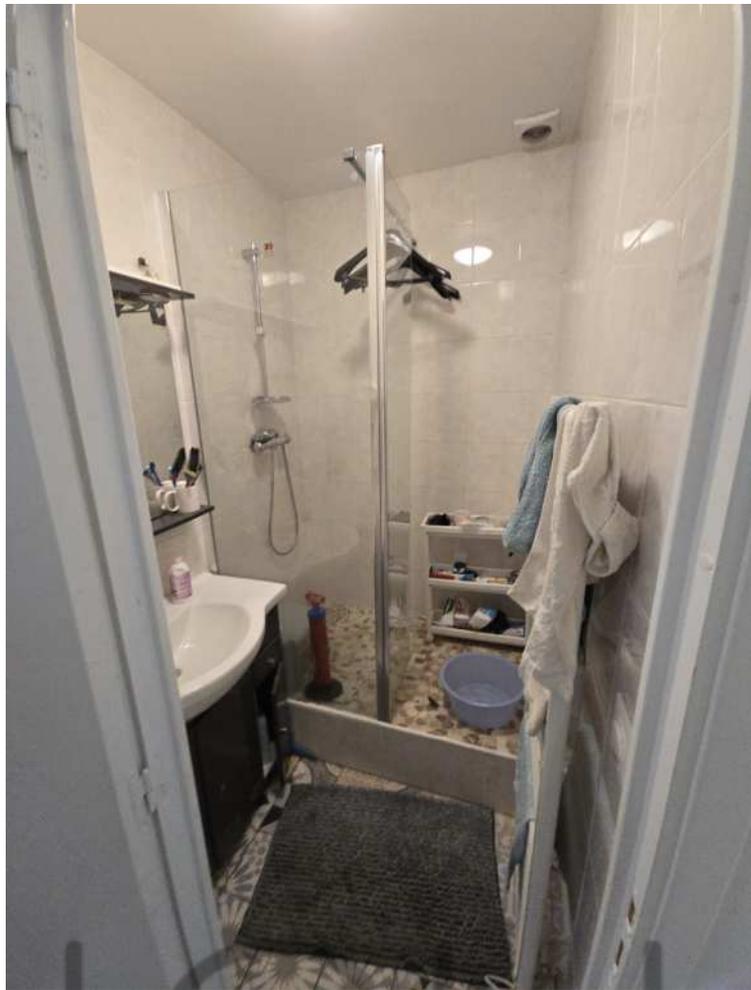
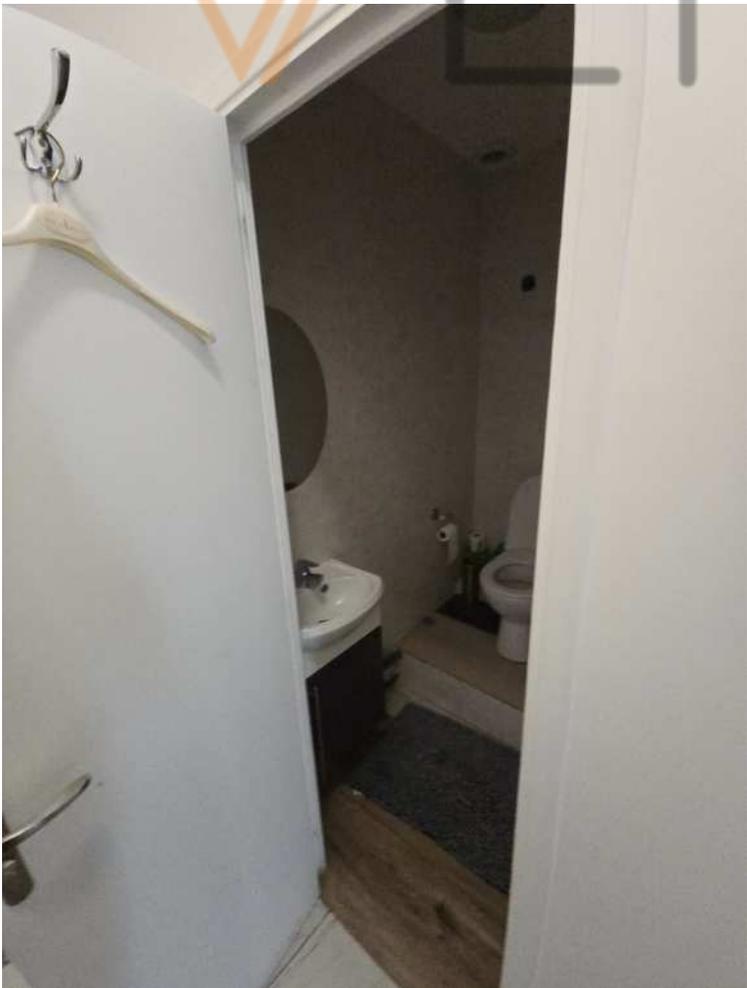
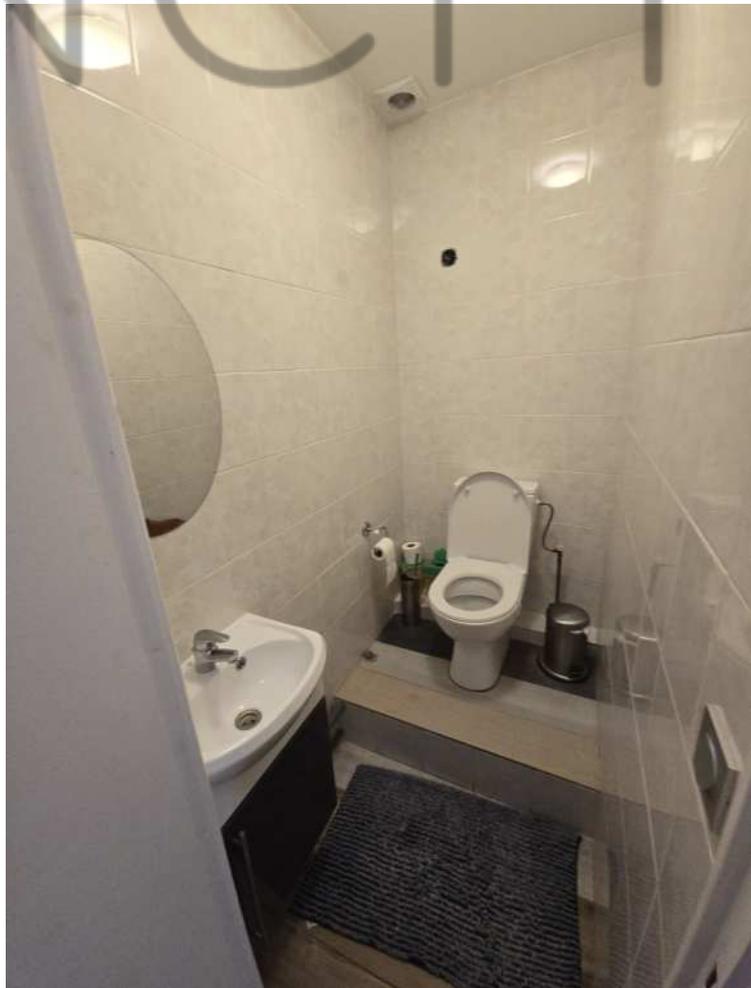
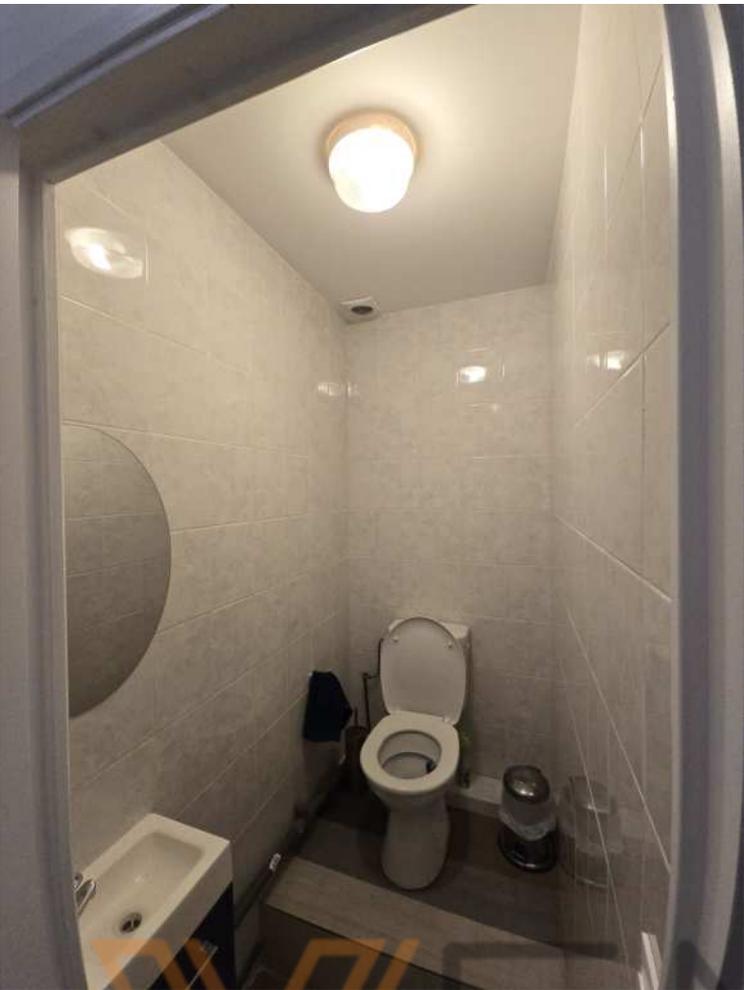
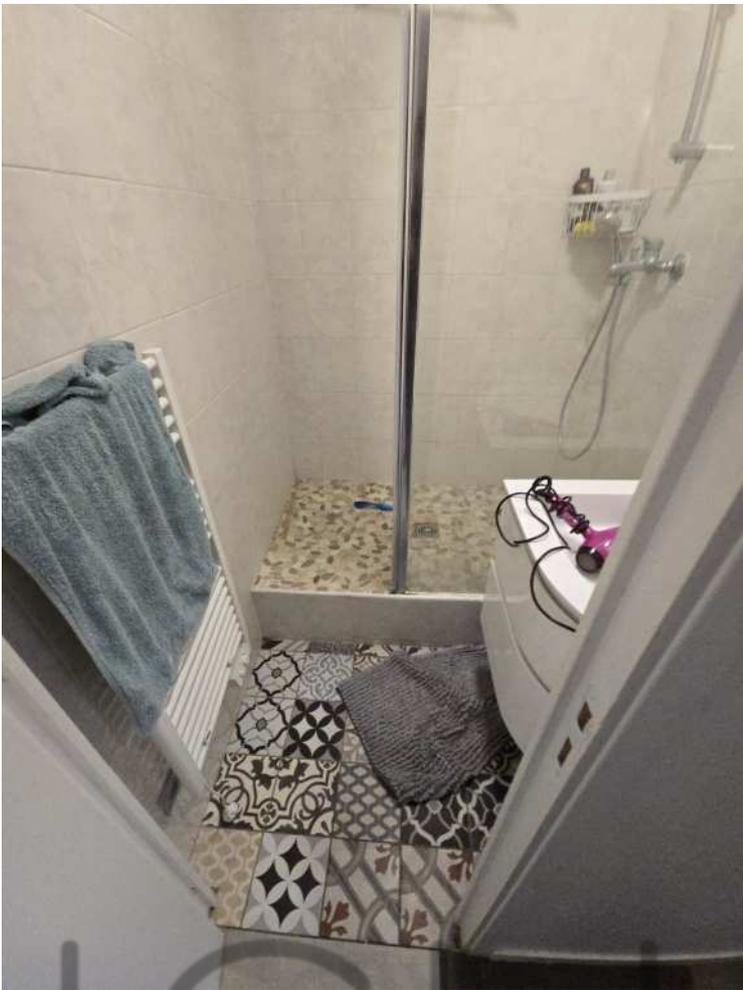
Le sol est revêtu d'un carrelage en bon état.

L'encombrement de cet espace m'empêche de procéder à des constatations précises quant à l'état de la pièce.

A droite de la pièce principale, se trouve un escalier métallique descendant formant un demi-tour et qui permet de rejoindre la partie arrière du lot n°11, soit la partie située à l'arrière de la porte condamnée précédemment évoquée lors de la description du lot n°11.

L'encombrement de cet espace m'empêche de procéder à des constatations précises quant à l'état de cette zone.

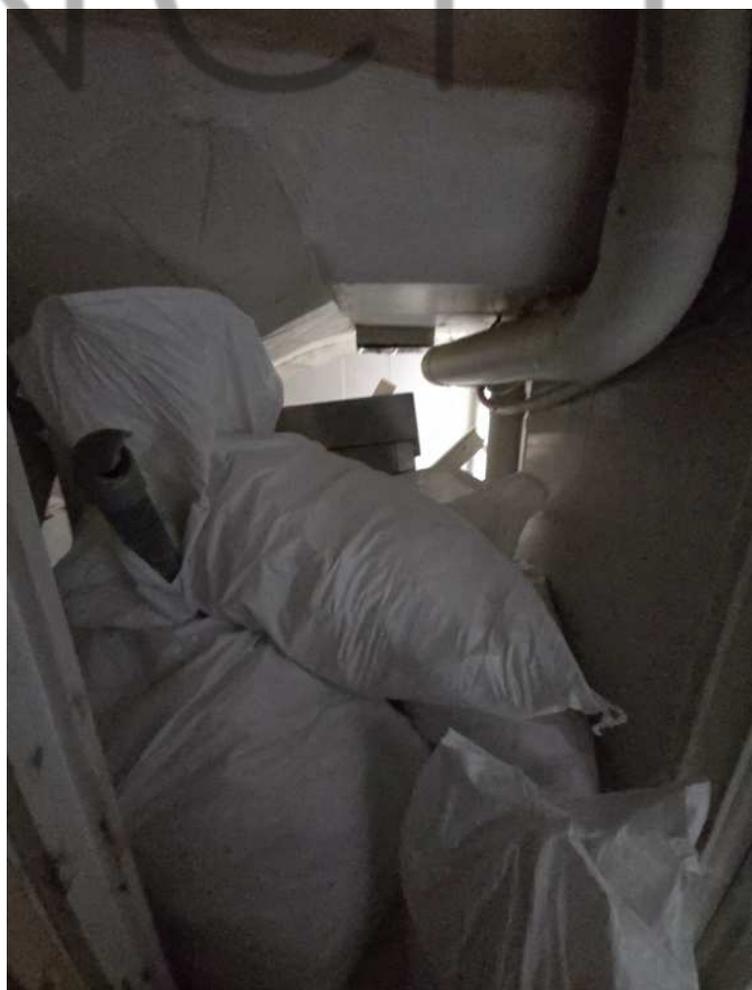
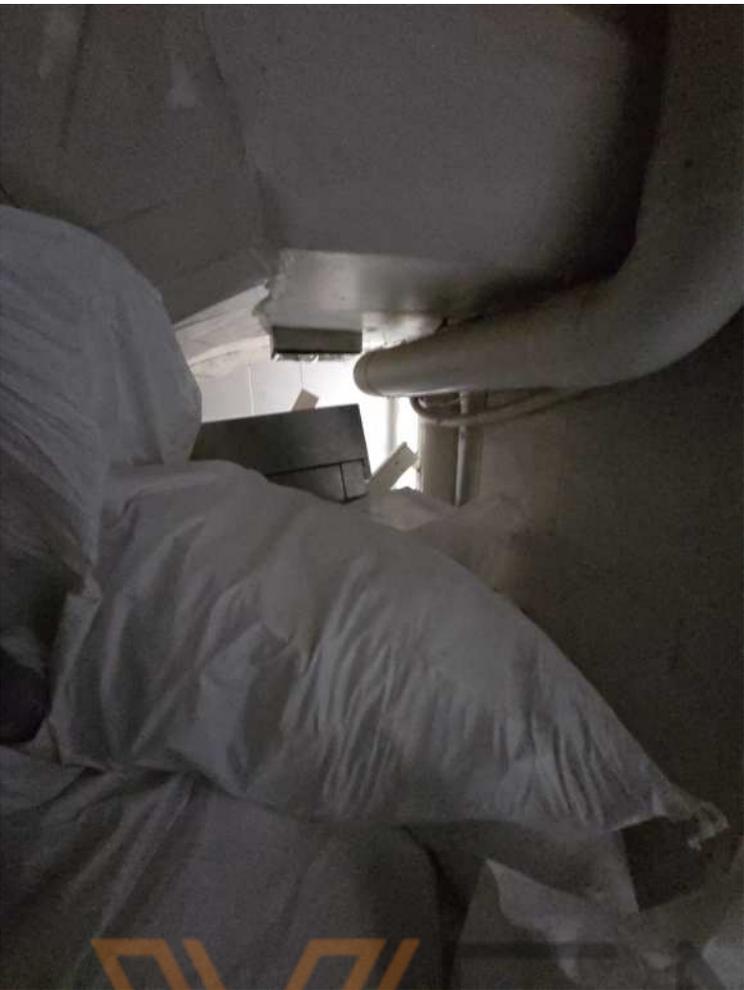
A l'arrière du lot 11, une porte en bois avec partie vitrée mène au WC. La présence de multiples sacs de gravats empêche l'accès à ce WC.

Celui-ci est situé au-dessous d'un escalier. Il est pourvu d'une petite fenêtre en bois à simple battant, ouverte sur la cour.
