PROCES-VERBAL DE DESCRIPTION SUR ORDONNANCE

**L'AN DEUX MILLE VINGT-QUATRE
ET LE ONZE JUILLET**

Me suis rendu ce jour, **jeudi 11 juillet 2024**, à PARIS (75003) 246, rue Saint Martin

CONSTATATIONS RELATIVES AU LOT DE COPROPRIETE N°11

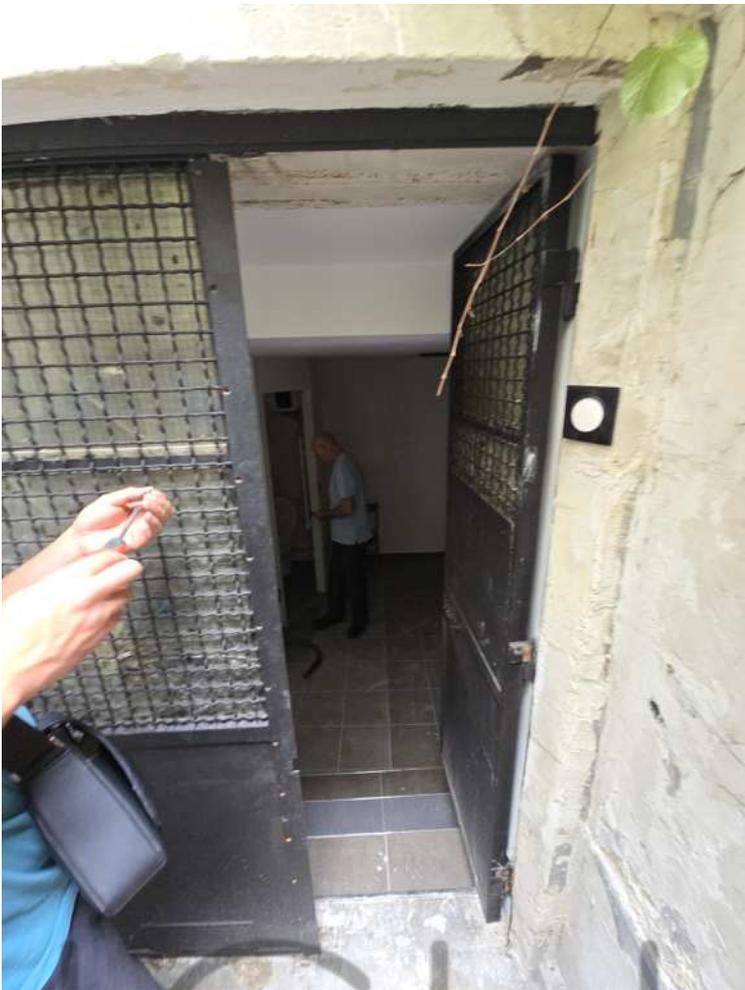
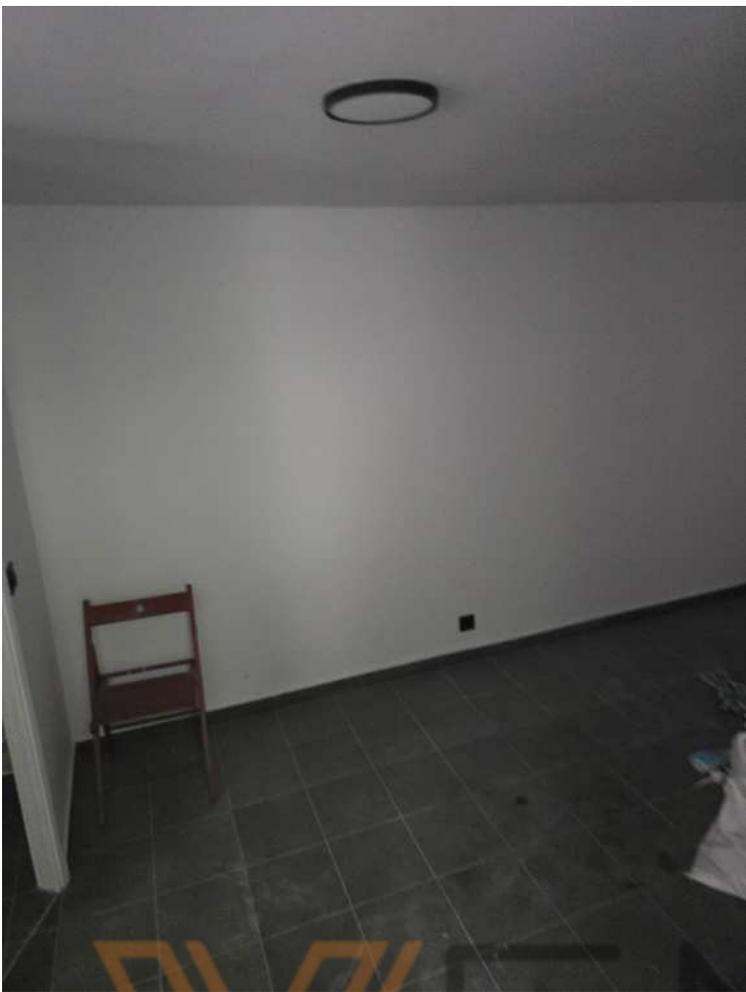
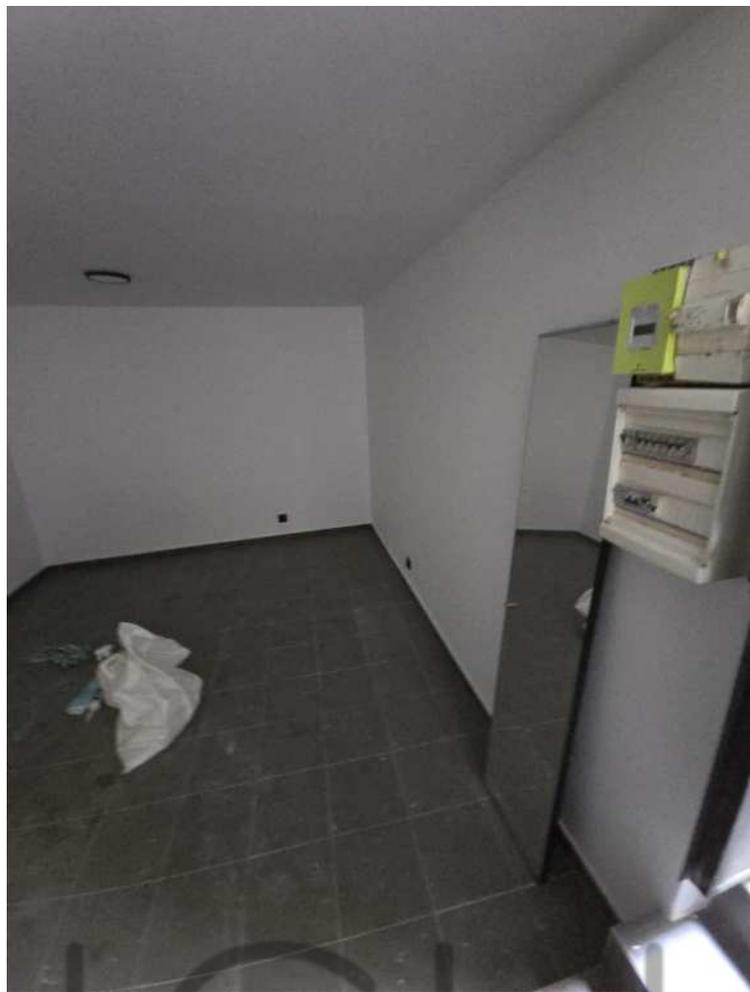
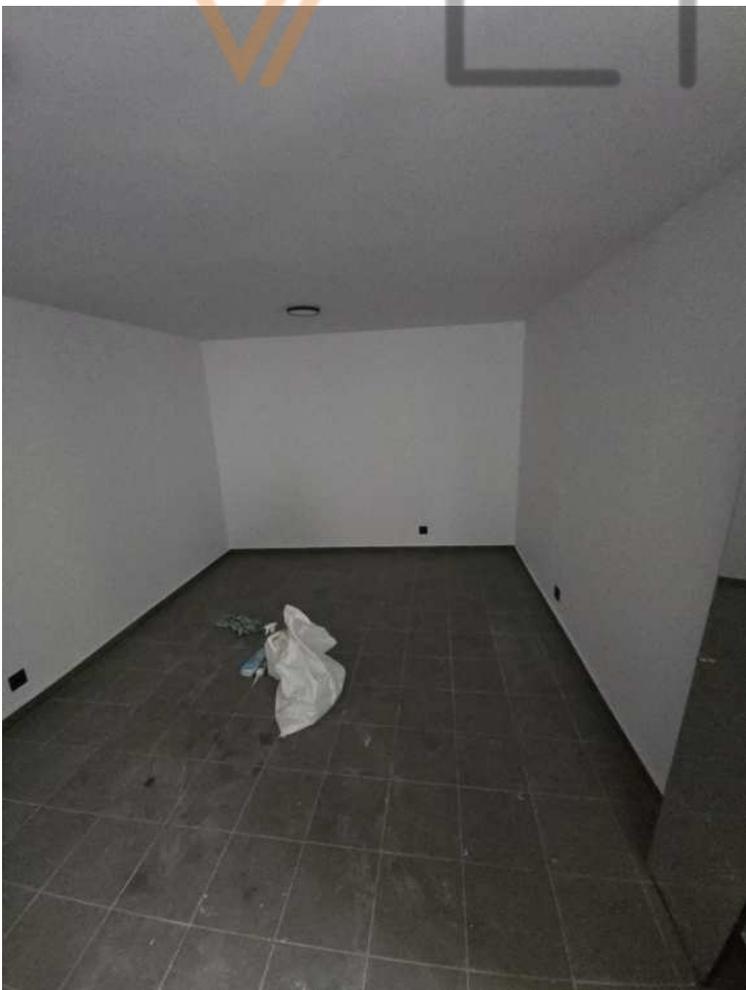
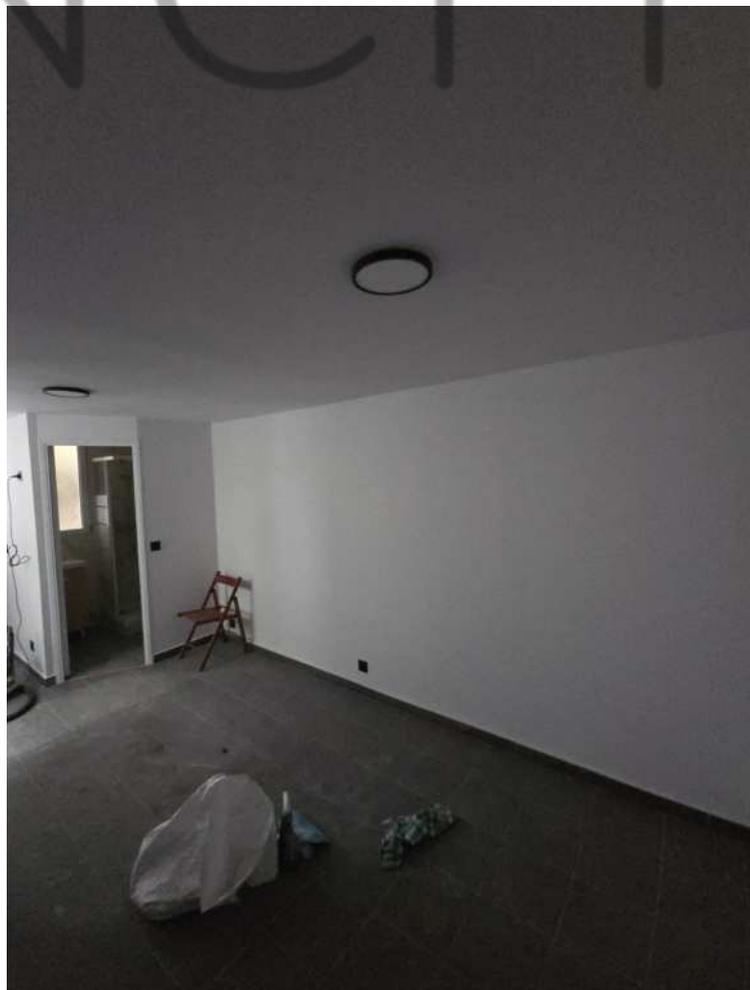
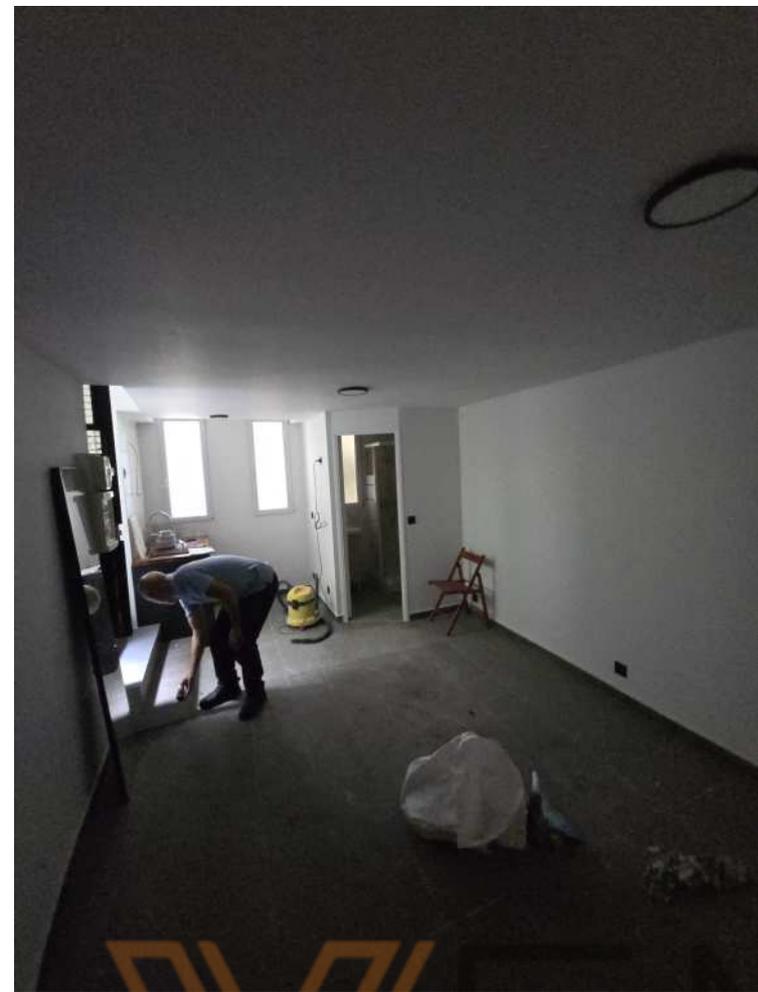
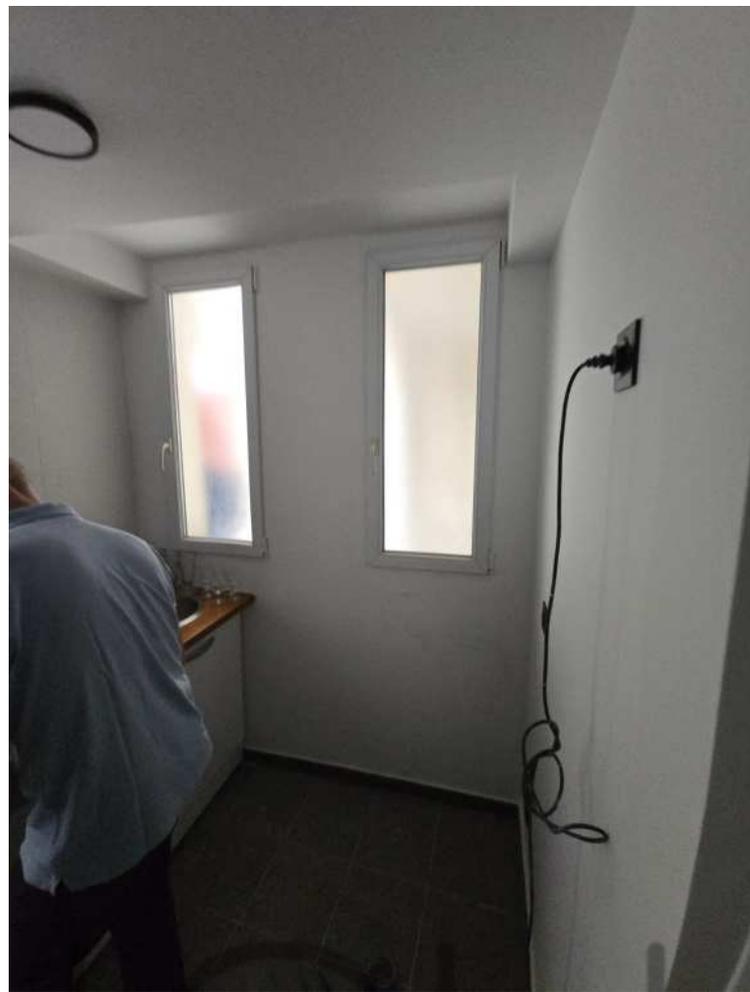
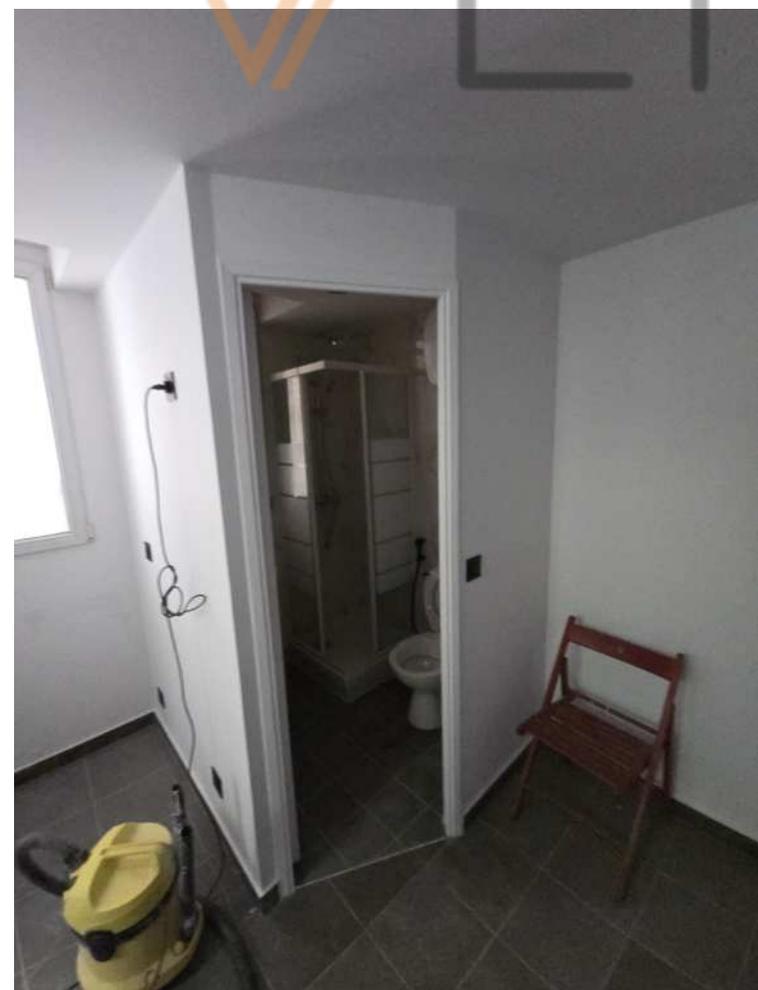
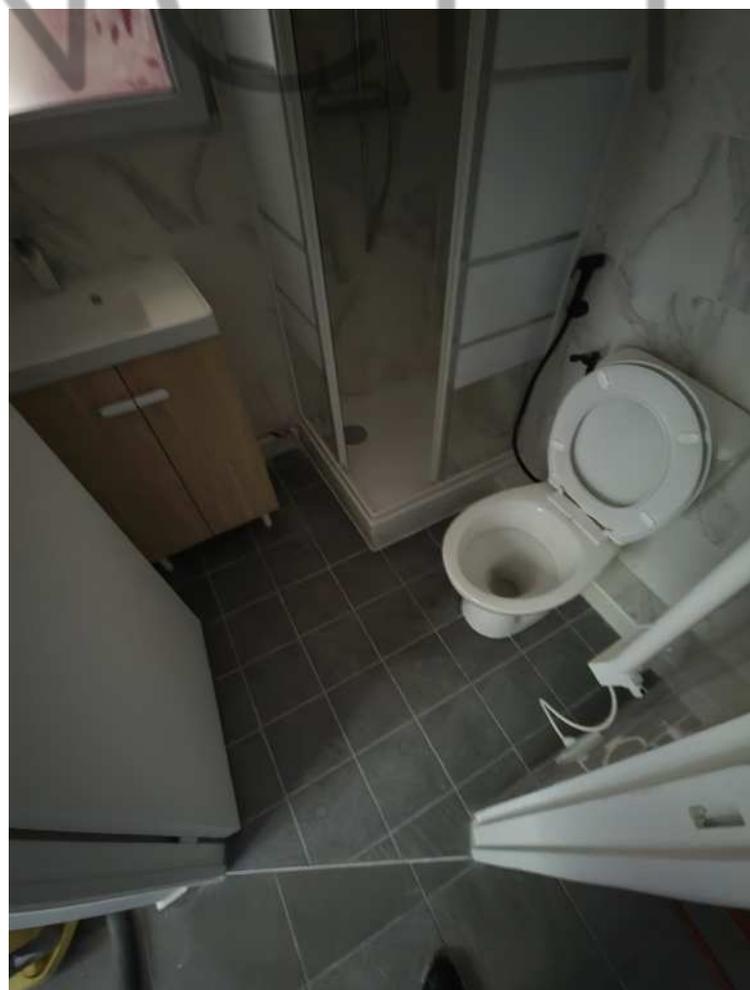
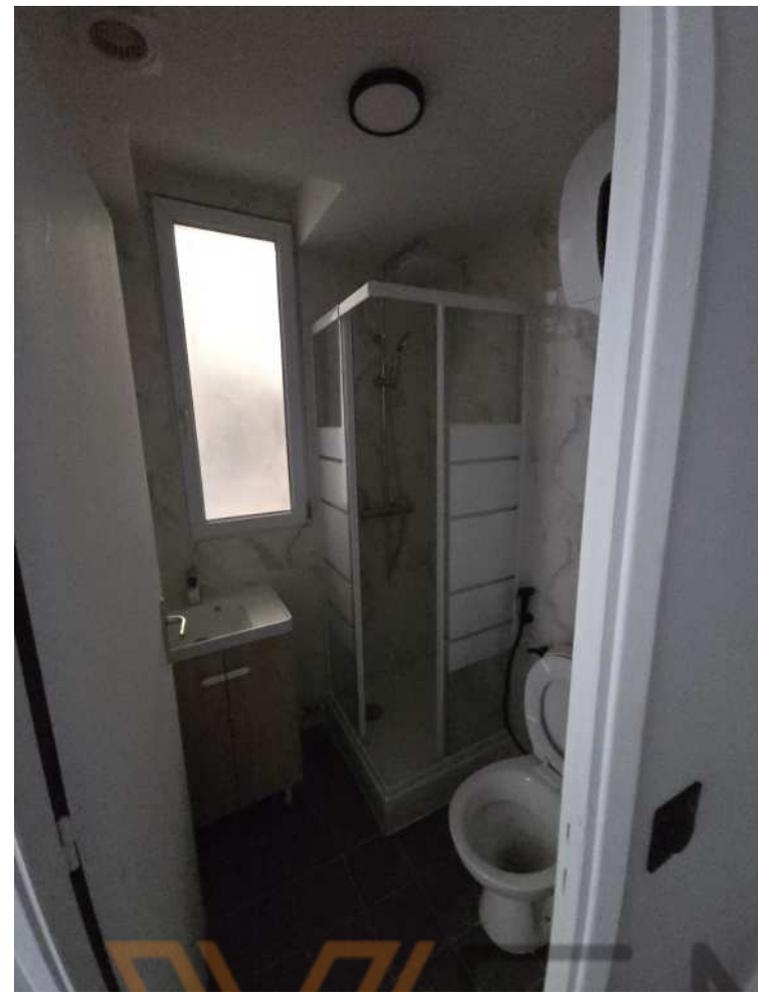
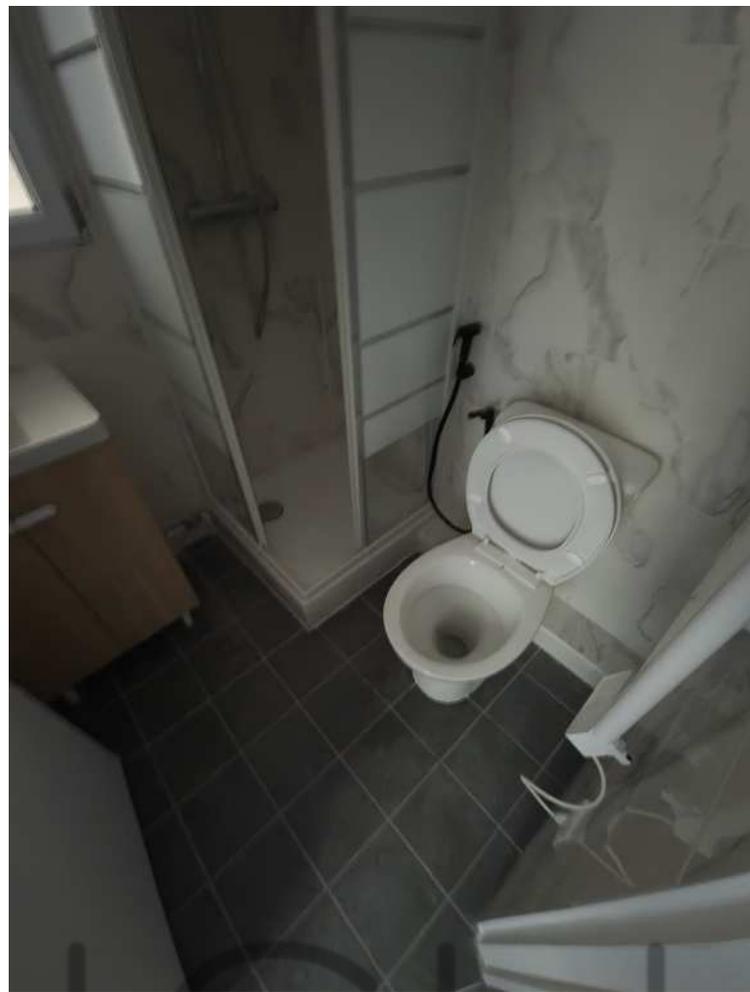
On y accède au moyen d'une porte métallique, à double battant, avec partie vitrée protégée par des grillages métalliques. Le vitrage de cette porte est cassé.

De manière générale, je constate que ce local a manifestement fait l'objet de travaux de rénovation récents.

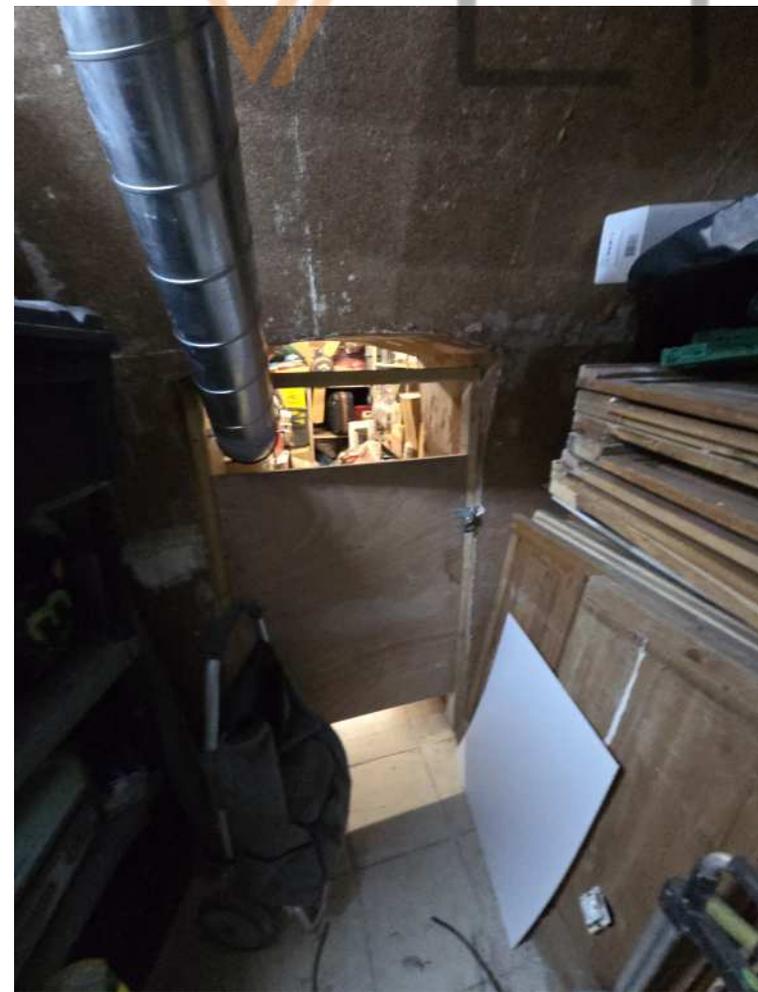
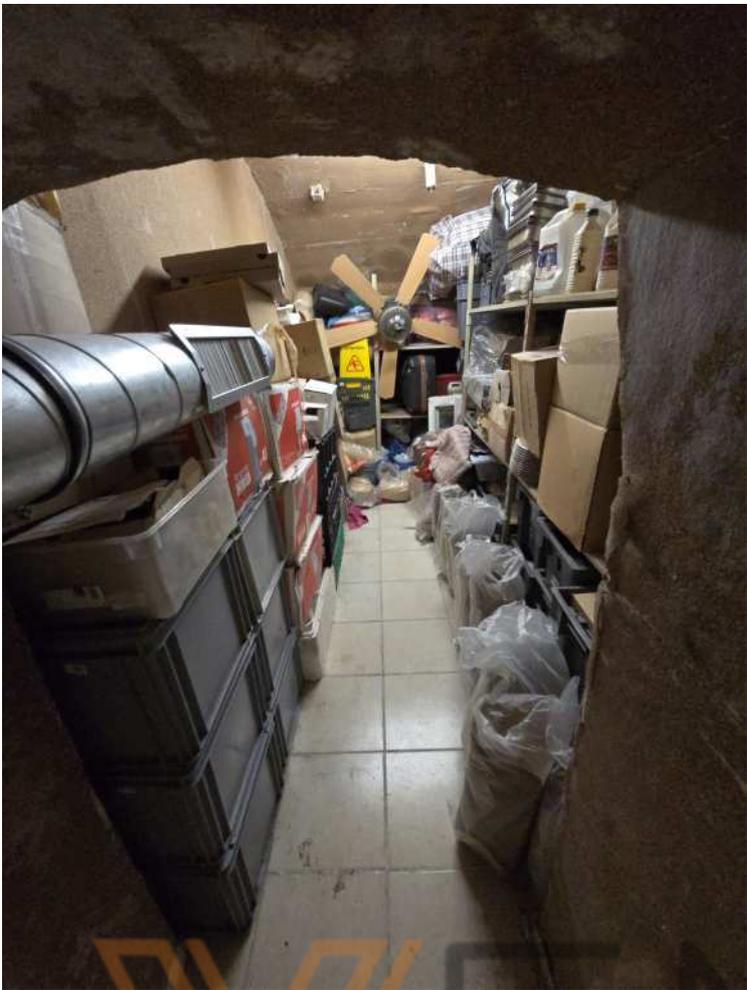
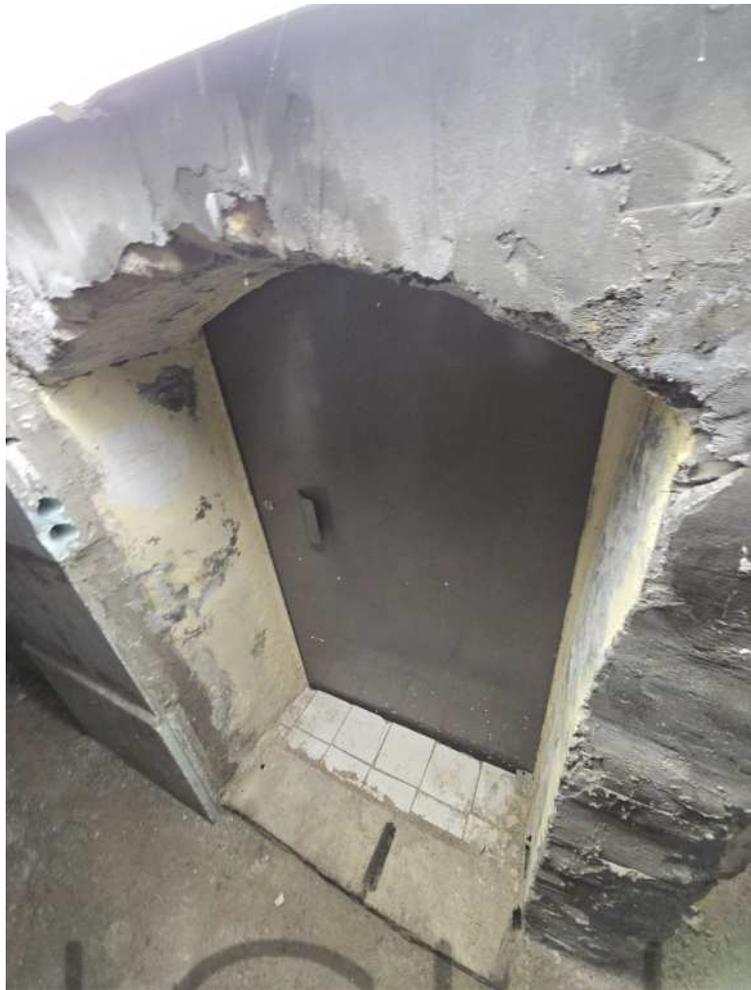
La porte d'accès est en bois ajouré est équipée d'un cadenas dont il n'a pas été procédé à l'ouverture forcée, les constatations pouvant être effectuées depuis l'extérieur de cette cave.

Le sol est revêtu d'un carrelage de couleur claire en état d'usage.

L'encombrement de cet espace m'empêche de procéder à des constatations précises quant à l'état de cette cave.

La cave constituant le lot n°3 est située première porte à gauche de la descente d'escalier. Elle est équipée d'une serrure et d'une porte de sécurité dont une ouverture forcée engendrerait des frais disproportionnés.

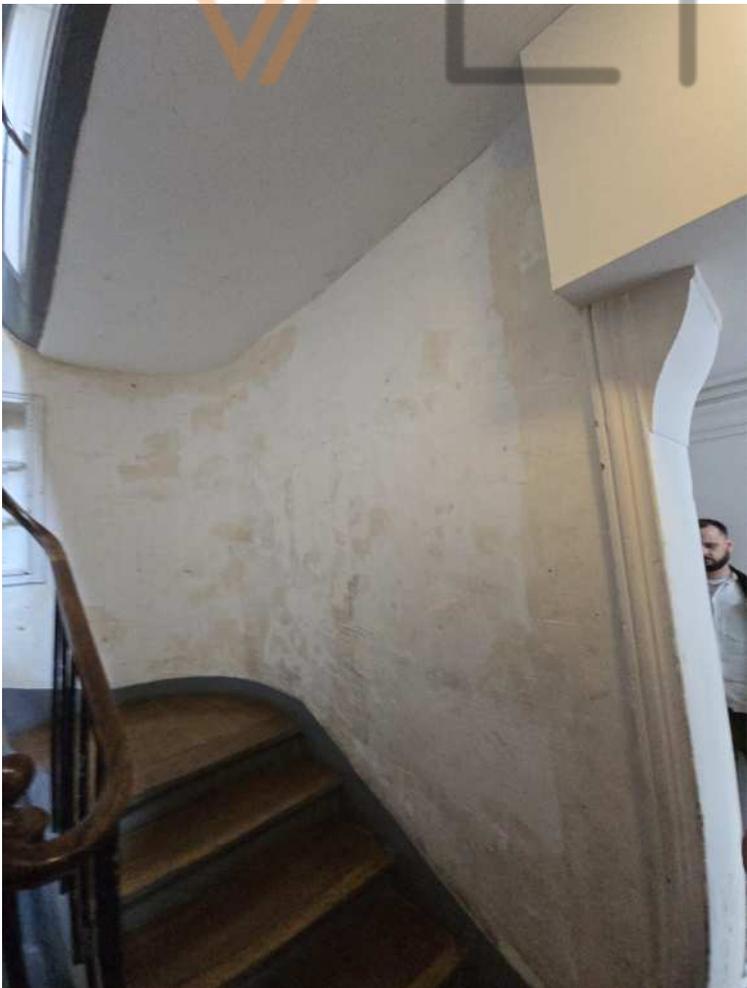
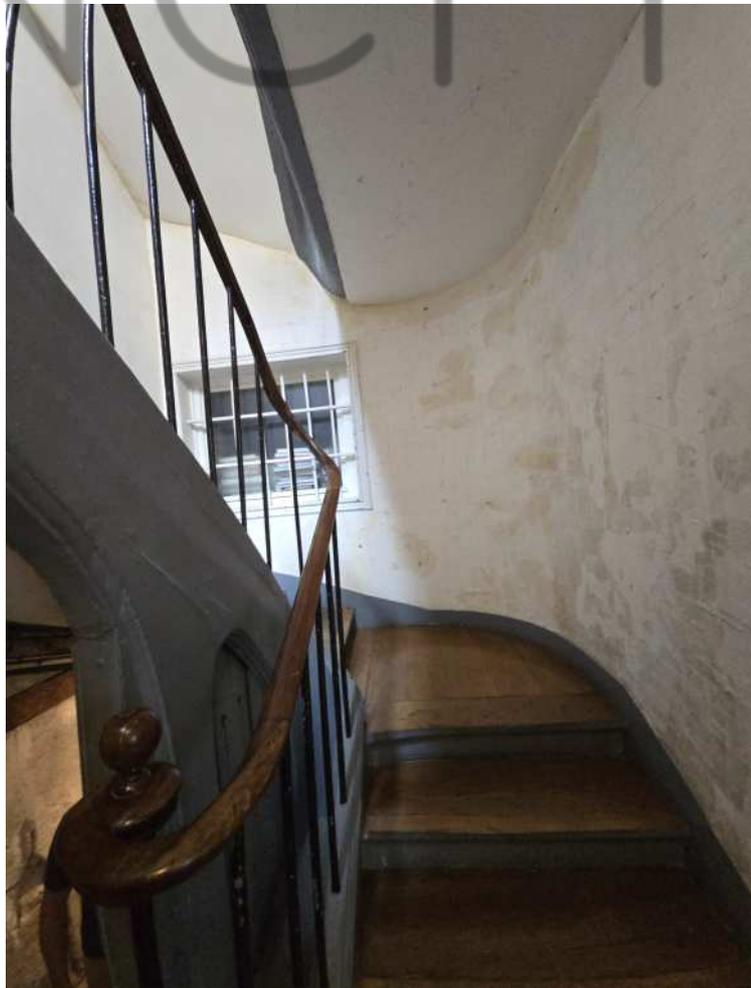
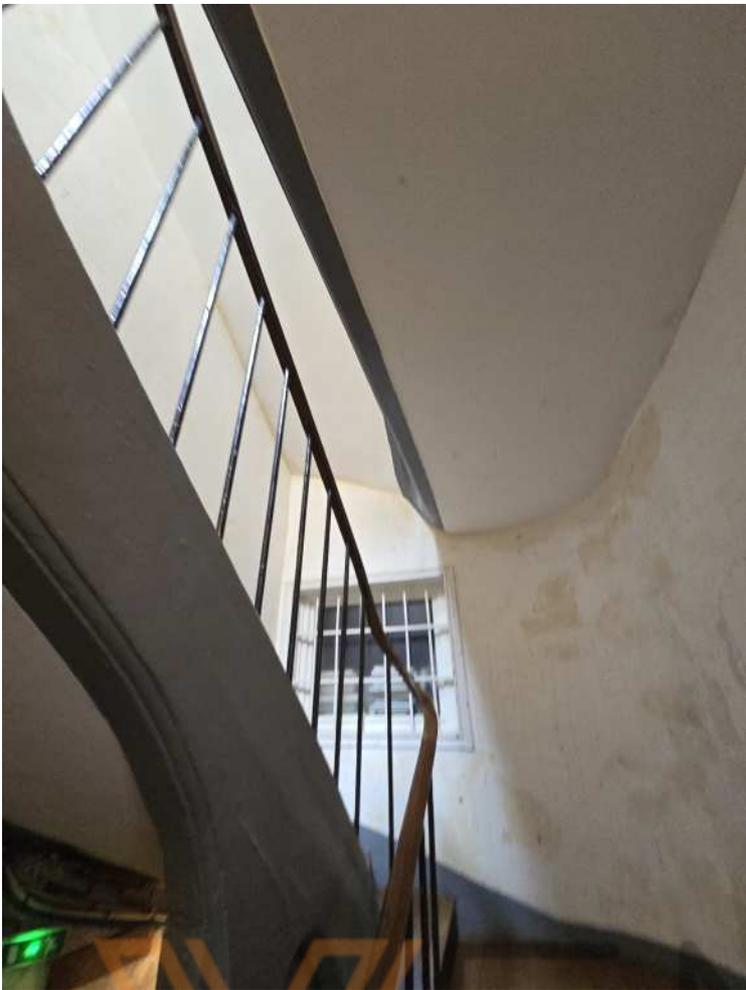
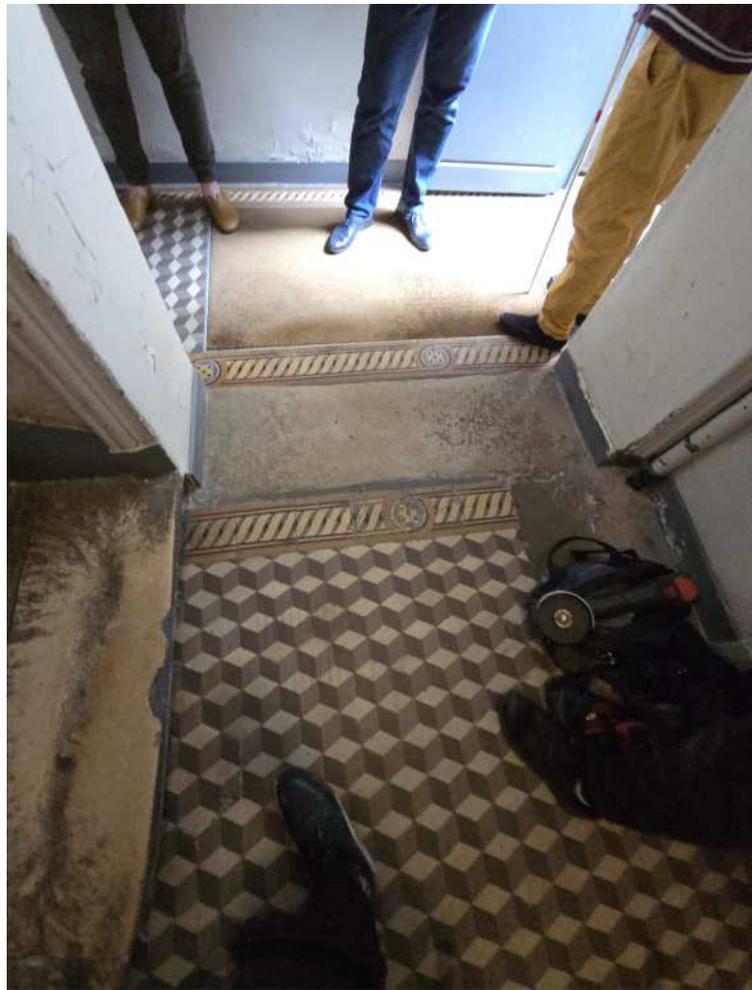
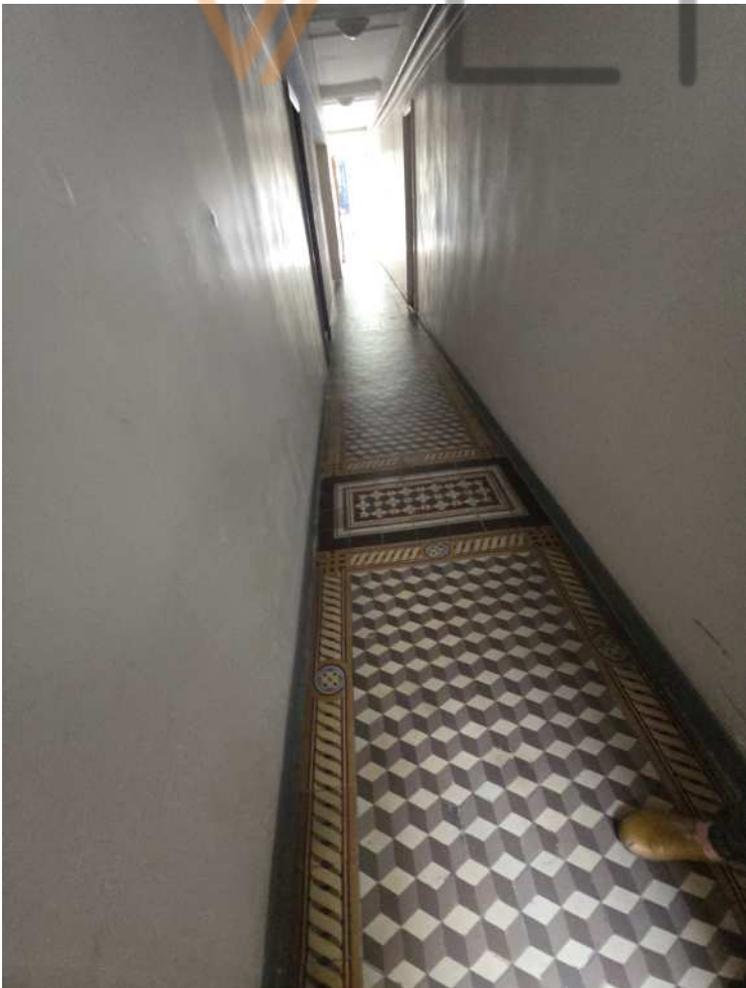
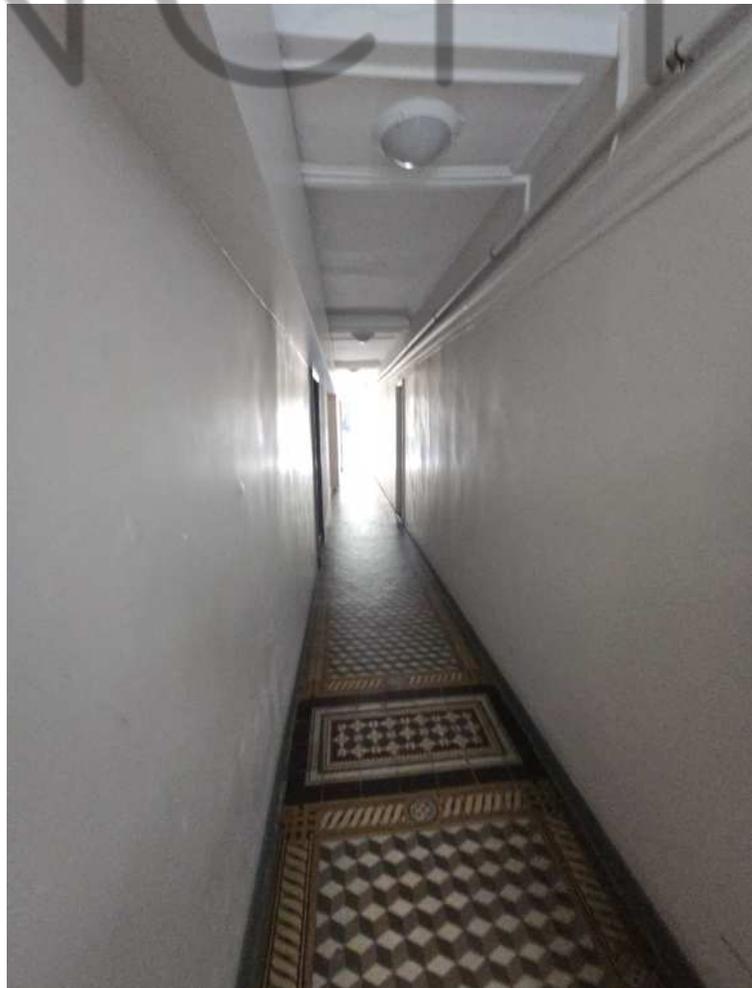
Les parties communes de l'immeuble sont à l'état moyen.

Les revêtements muraux ont été déposés.

Le sol du rez-de-chaussée est revêtu d'un dallage type carreaux de ciment en état d'usage.
