# PROCES VERBAL DE DESCRIPTION

**34 route du Littoral à VILLERVILLE (14113)**

### **I – DESCRIPTION DES LIEUX, COMPOSITION, SUPERFICIE**

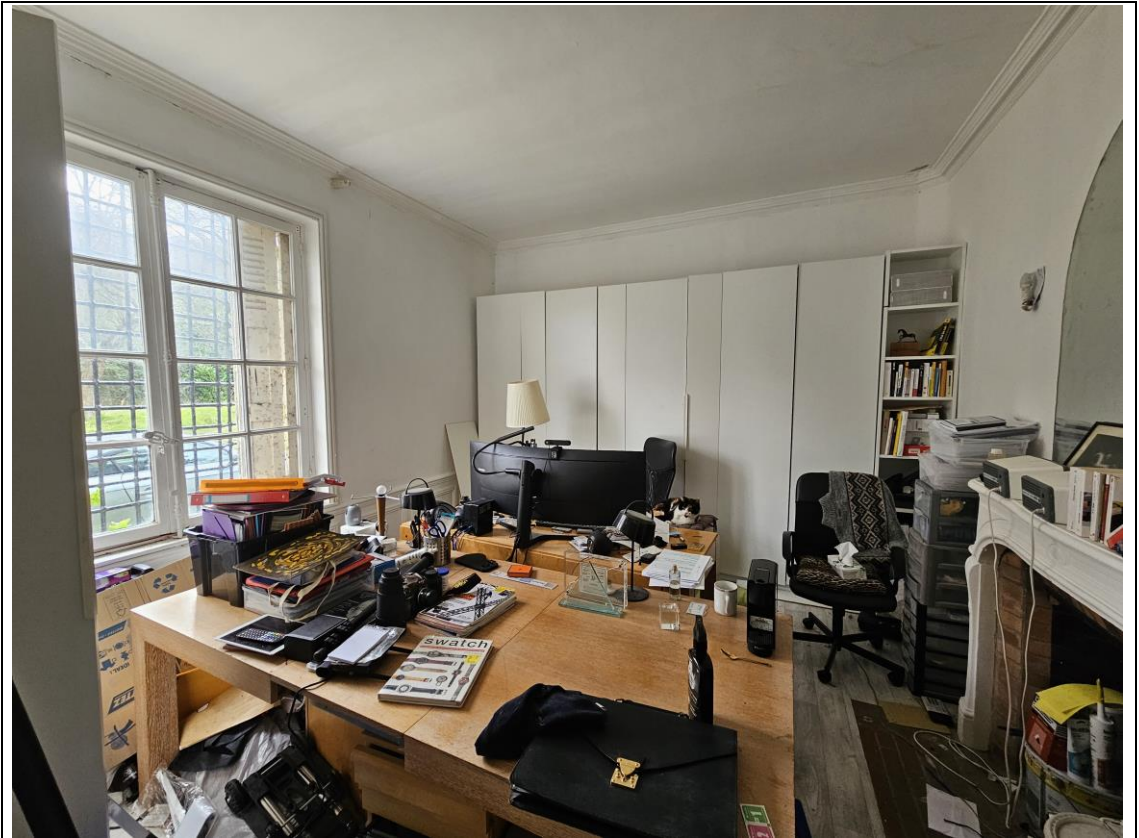
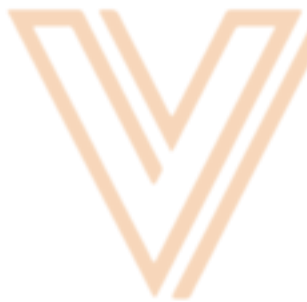
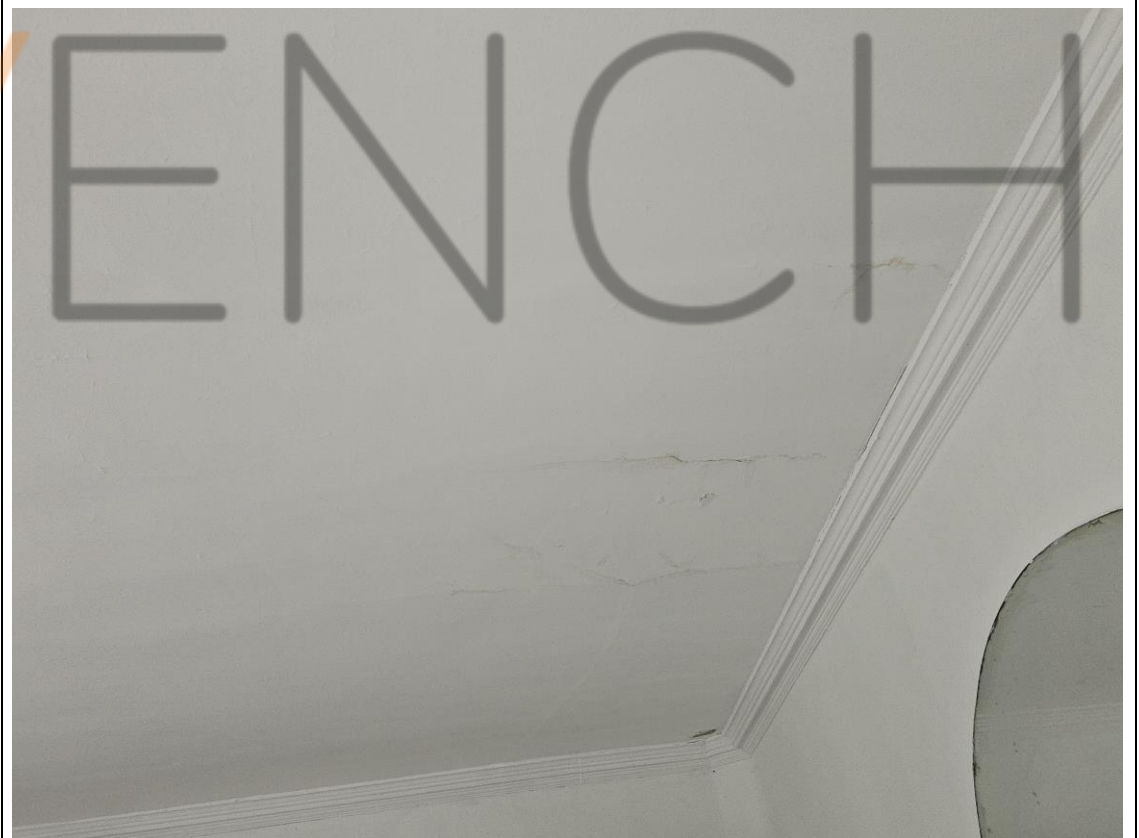
**Bureau :**

Sol en parquet stratifié usagé et encrassé. Piece meublée.

Fissure et peinture craquelée au plafond suite à un dégât des eaux au premier étage.

Existence d'une porte condamnée donnant accès au jardin derrière les armoires.

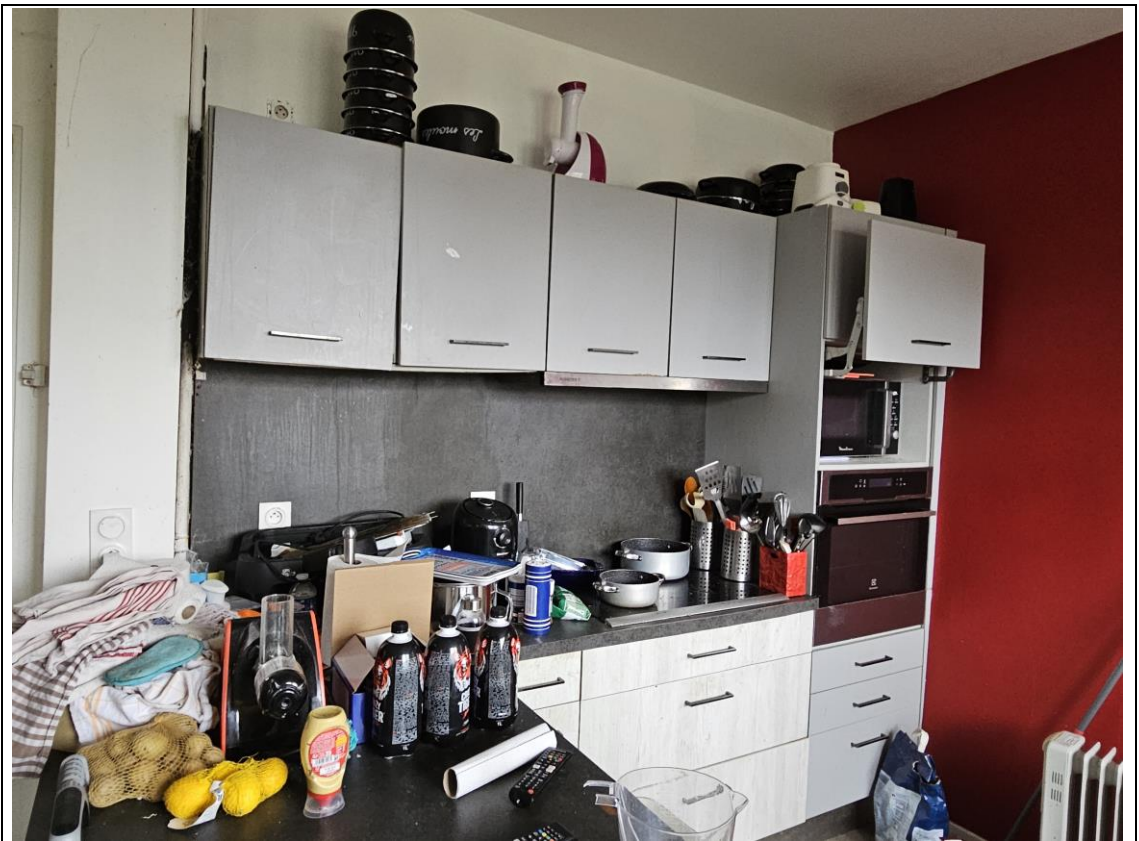
**Cuisine :**

Sol en dalles abîmées, sales et en mauvais état.

Murs en peinture usagée.

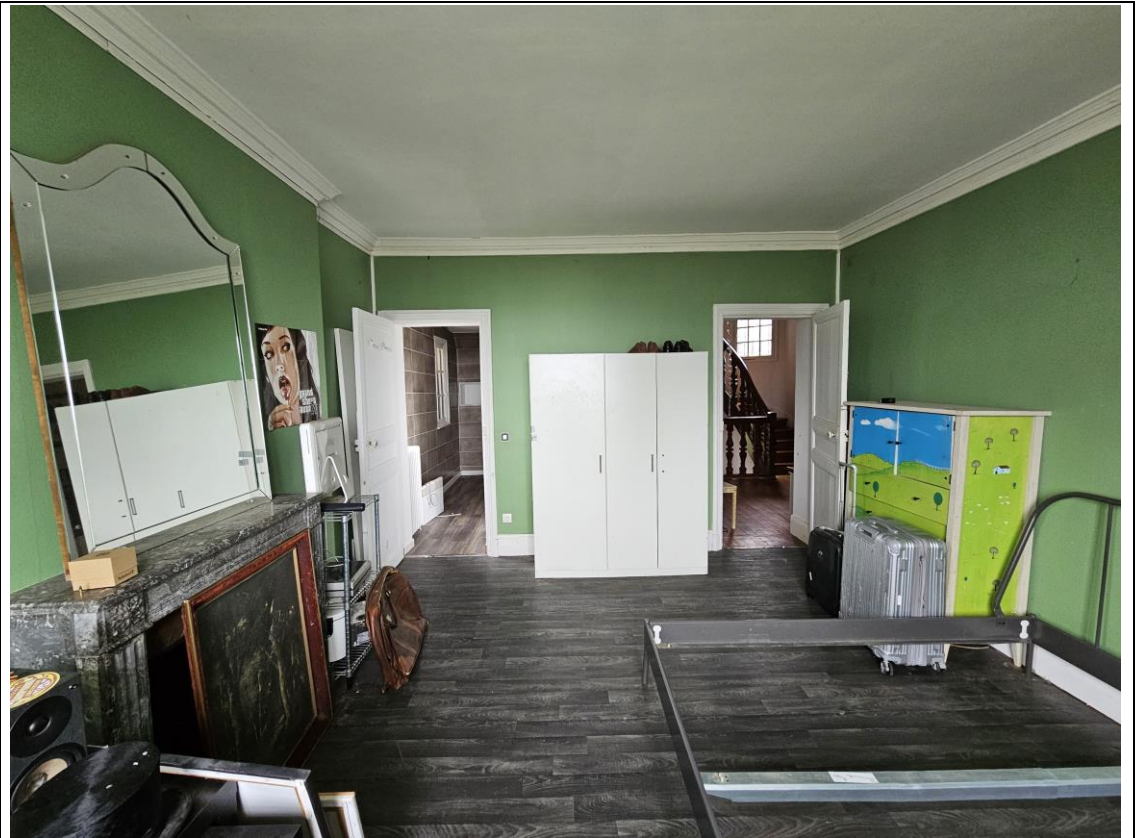
**Chambre 1 :**

Sol en dalle effet parquet abîmé et partiellement troué.

Papier-peint des murs à l'état d'usage. De nombreuses traces y sont visibles ainsi que quelques trous en partie haute.

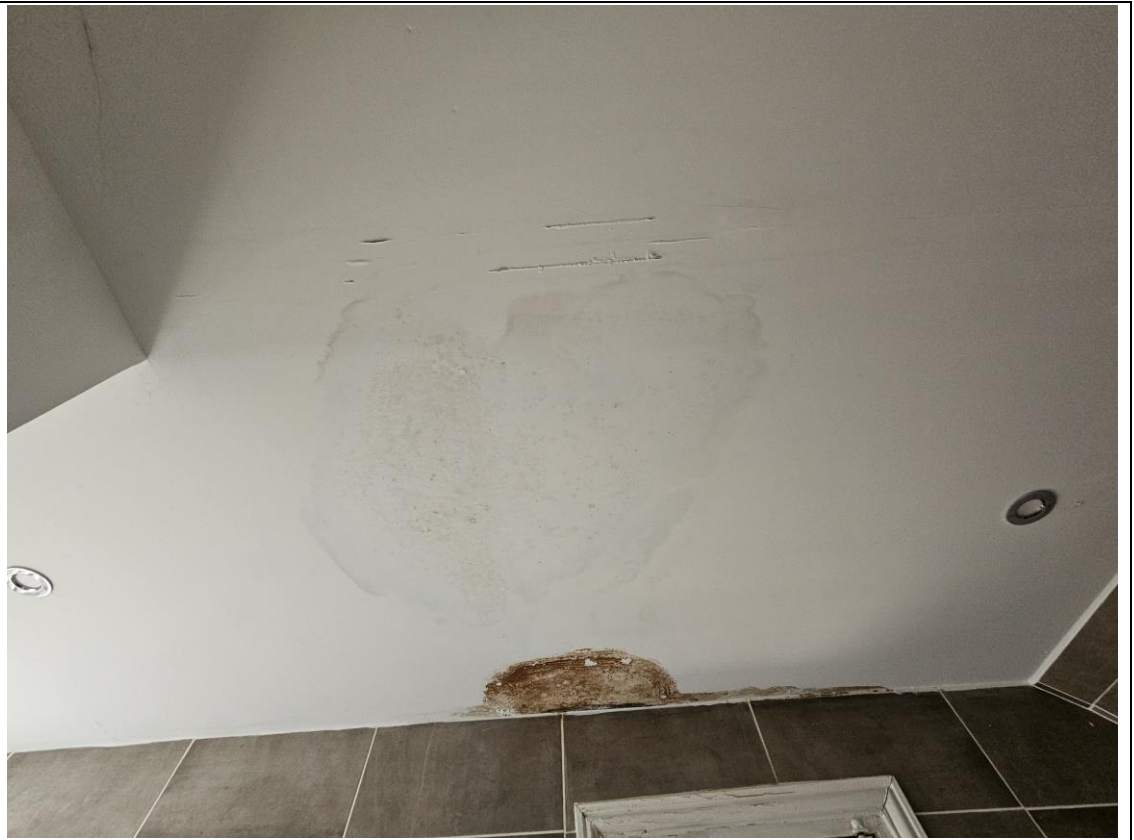
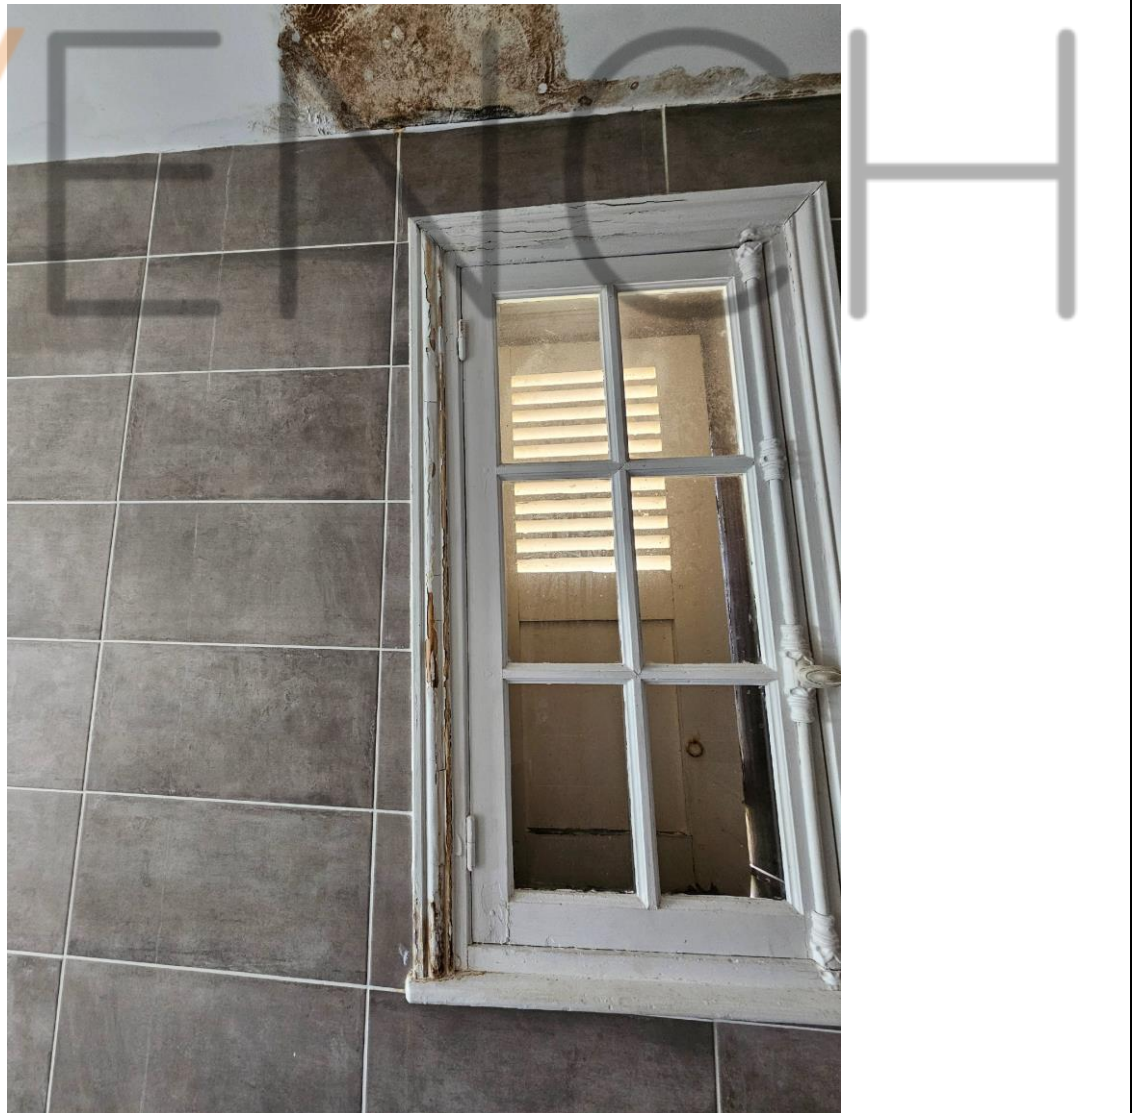
#### Salle d'eau attenante :

Plafond en peinture en mauvais état. Large auréole d'infiltration d'eau visible au-dessus de l'une des fenêtres.

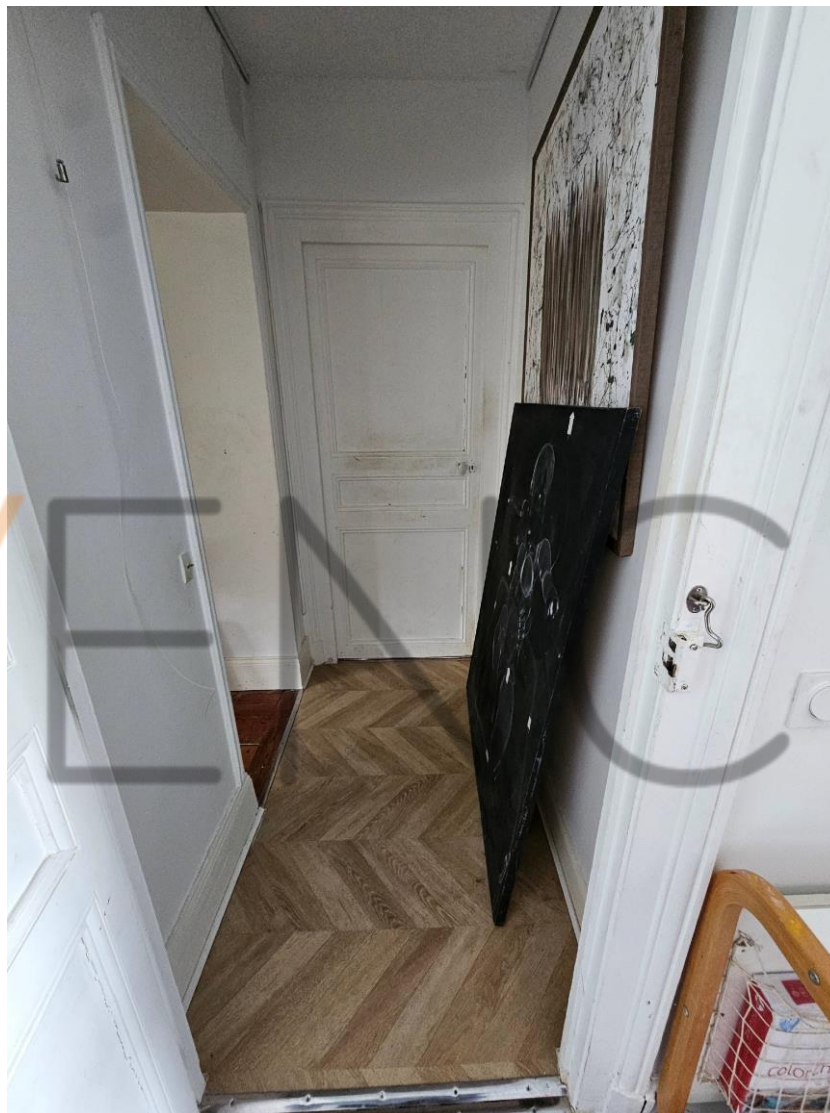
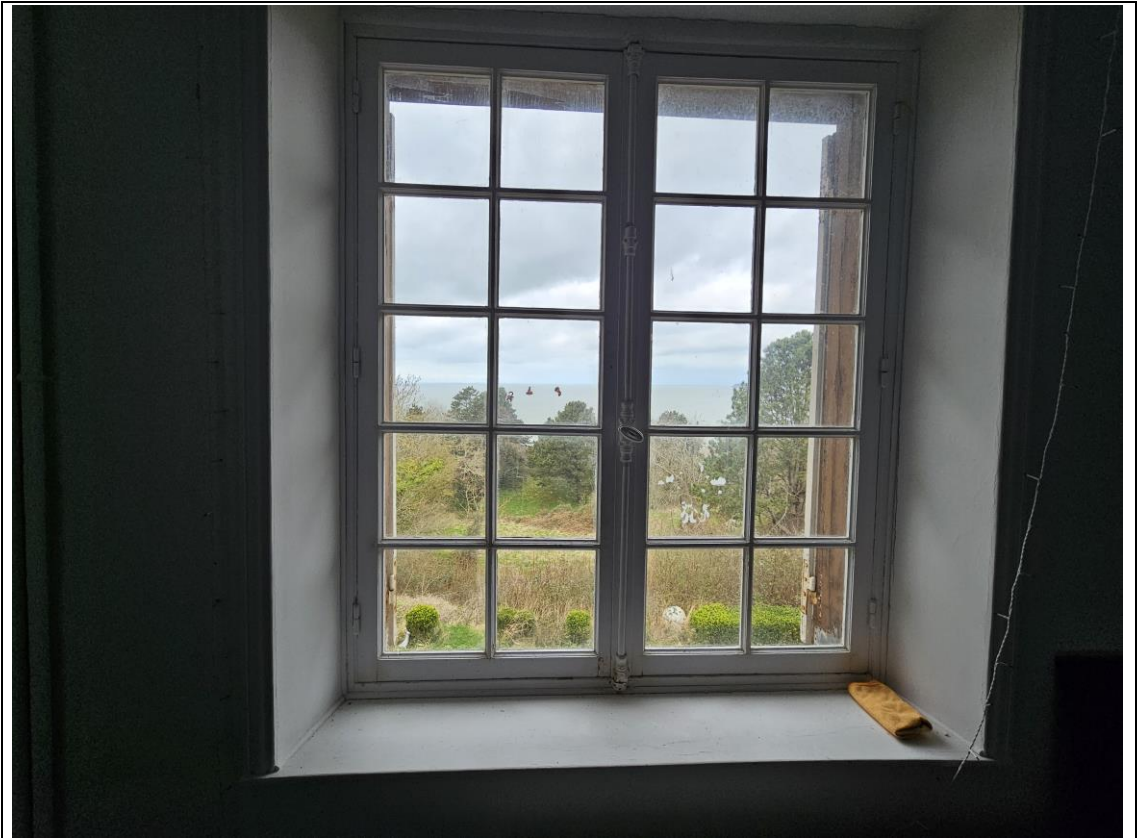
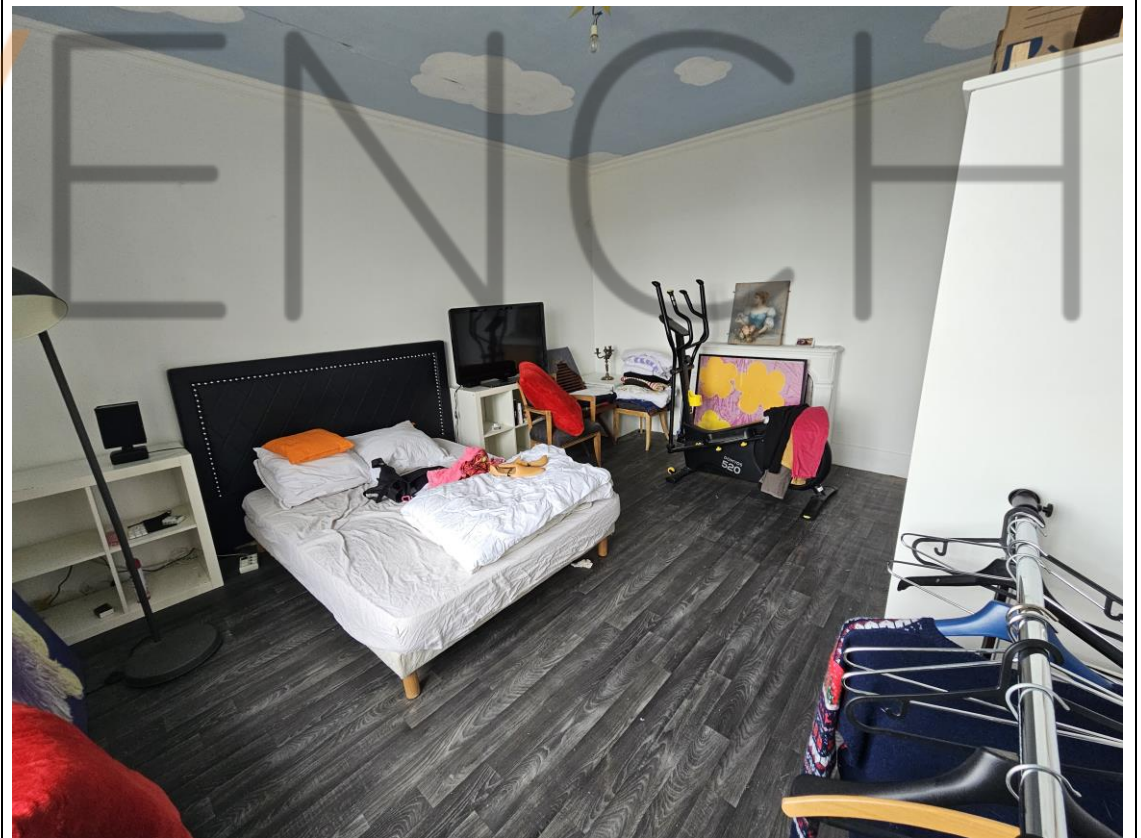
**Chambre 2 :**

Peinture des murs et du plafond abimée. Fissure et revêtement craquelé au plafond.

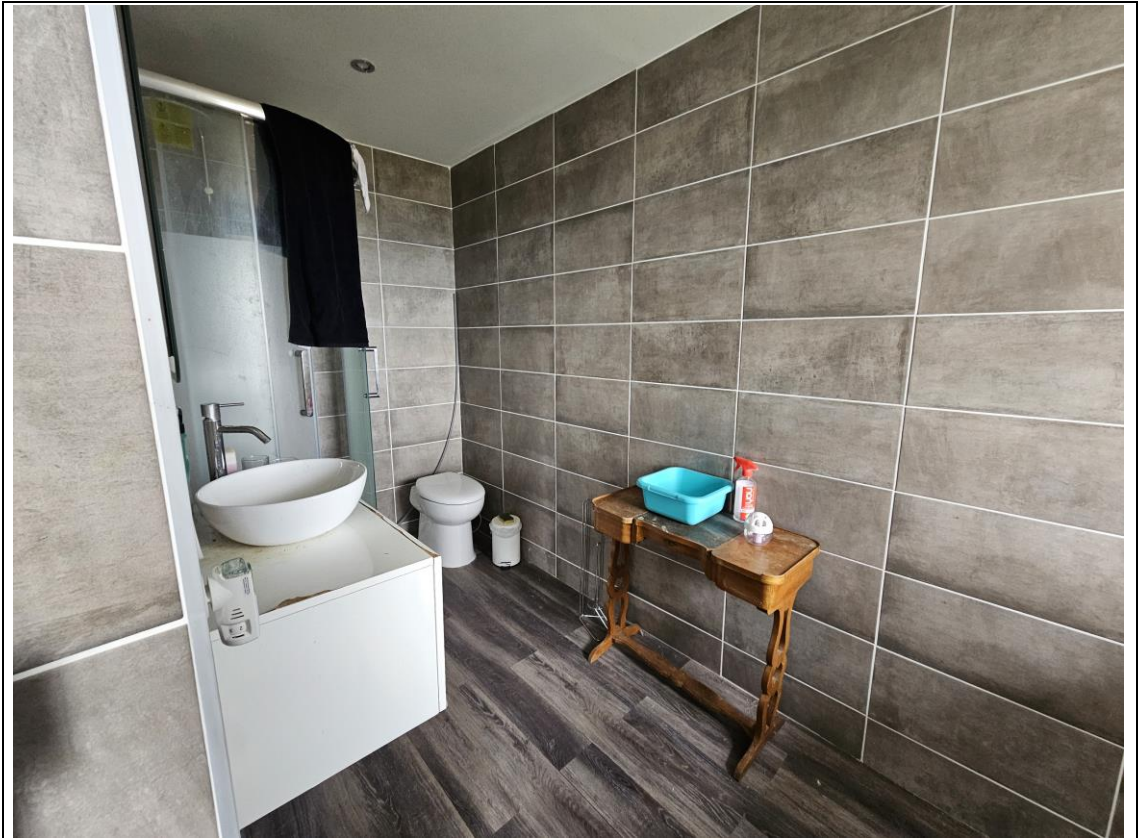
**Salle de bain attenante :**

Le mur en peinture où est située la fenêtre est abîmé et fissuré.

- une cabine de douche en mauvais état,
- une cuvette de toilette,
- un meuble vasque en bois en mauvais état,
- un miroir.

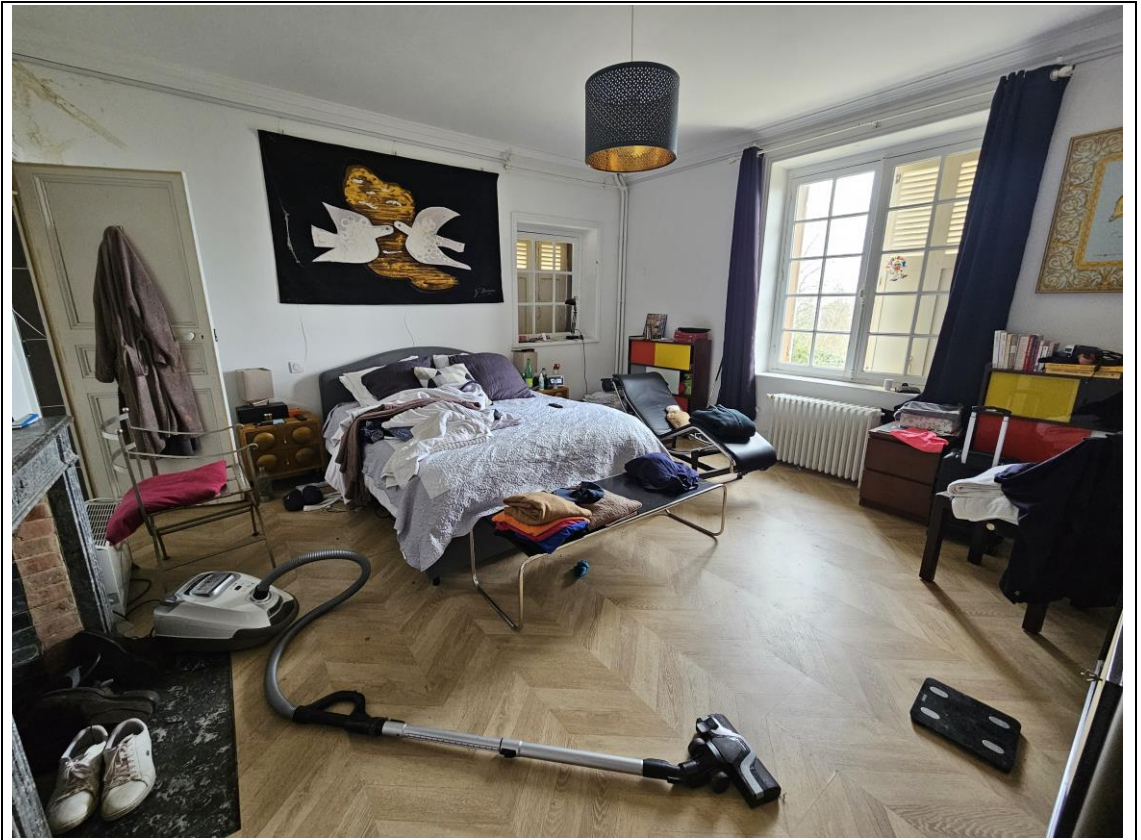
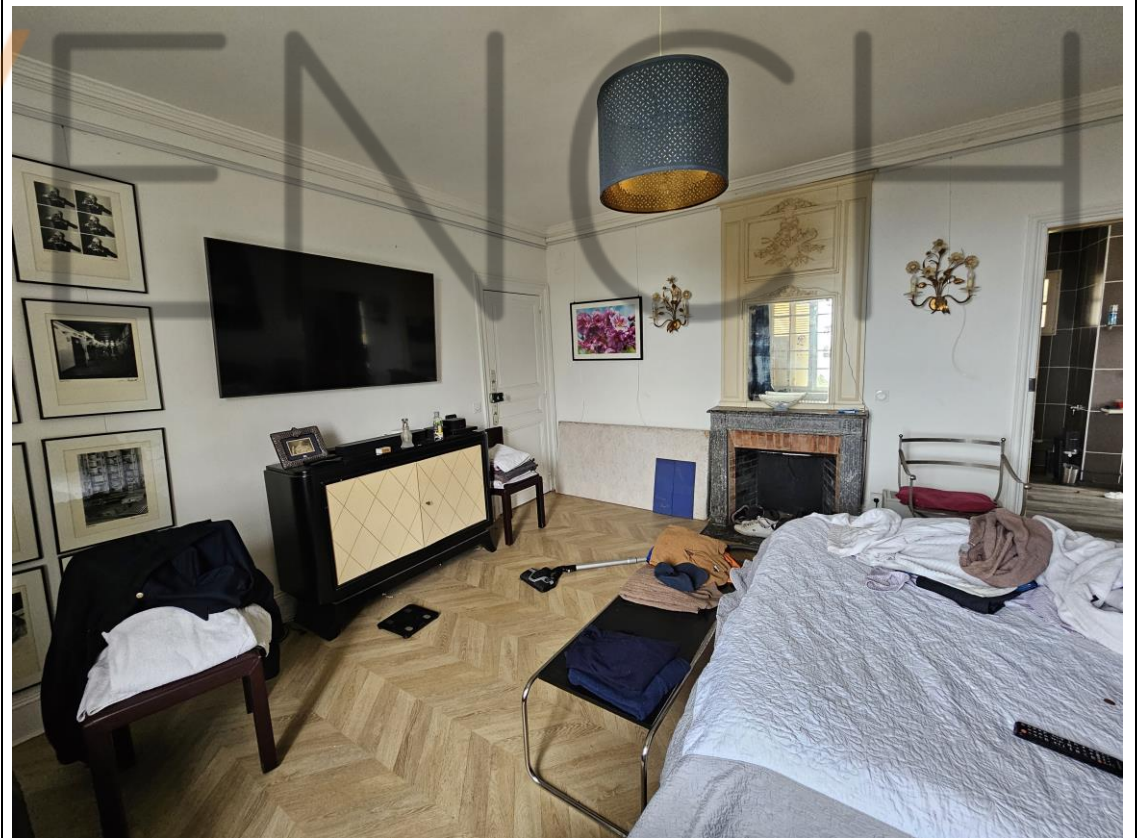
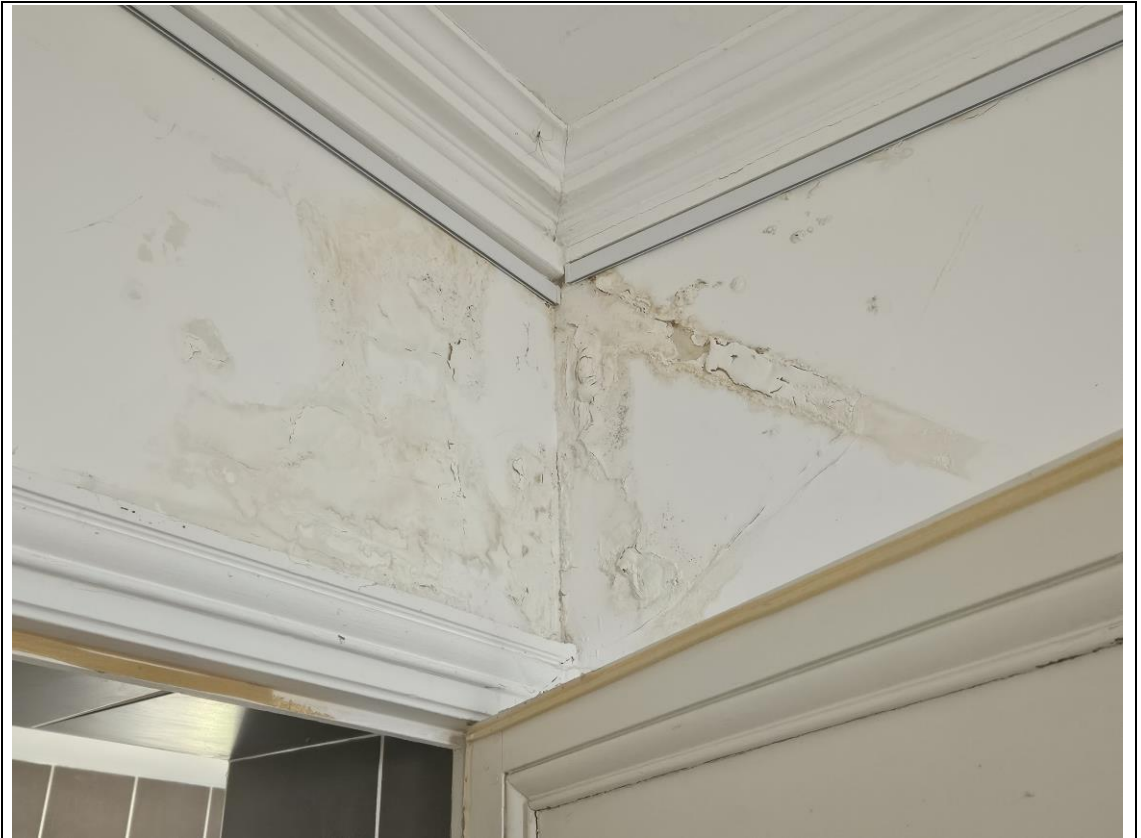
**Chambre 3 :**

Peinture et enduit des murs très abîmés tachetés suite à un dégât des eaux dans la salle de bain.

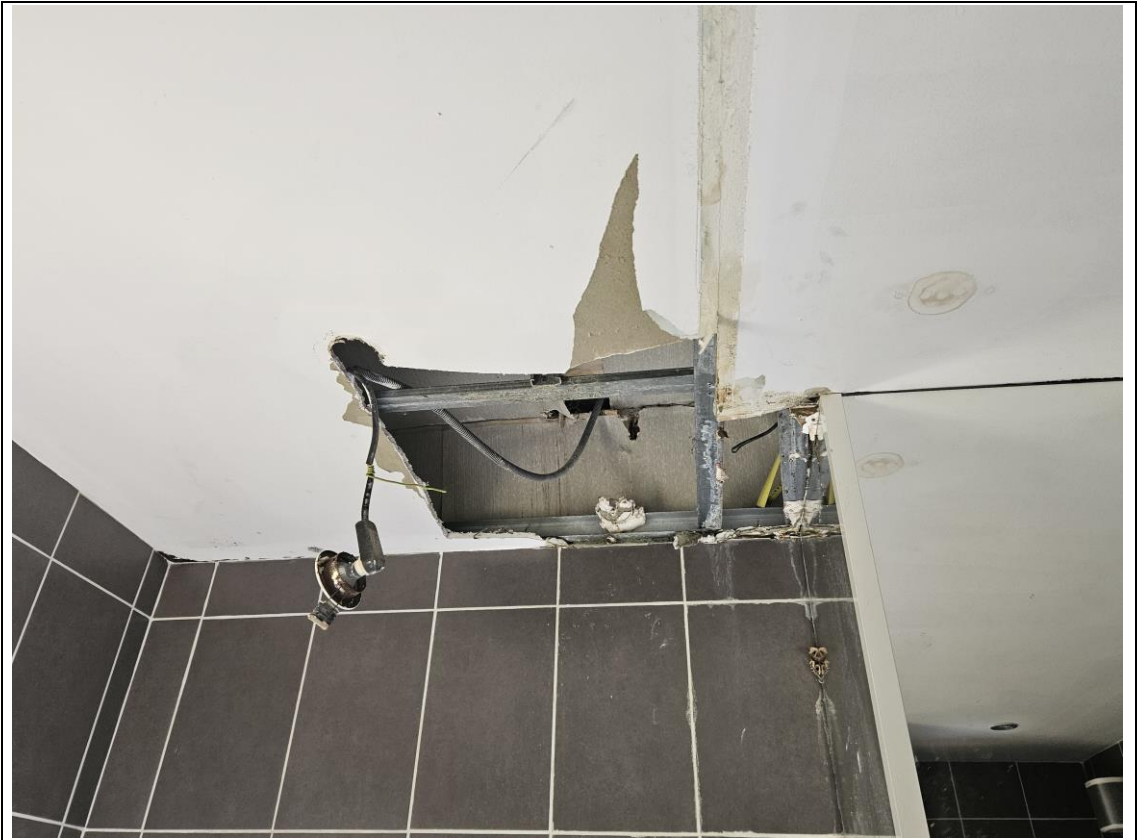
**Salle d'eau attenante :**

La porte d'accès à la salle d'eau est cloquée et piquetée de multiples points noirâtres.

Le plafond en peinture est abîmé et complètement noirci à l'un de ses angles.

Des trous sont visibles dans les cloisons suite à des travaux.

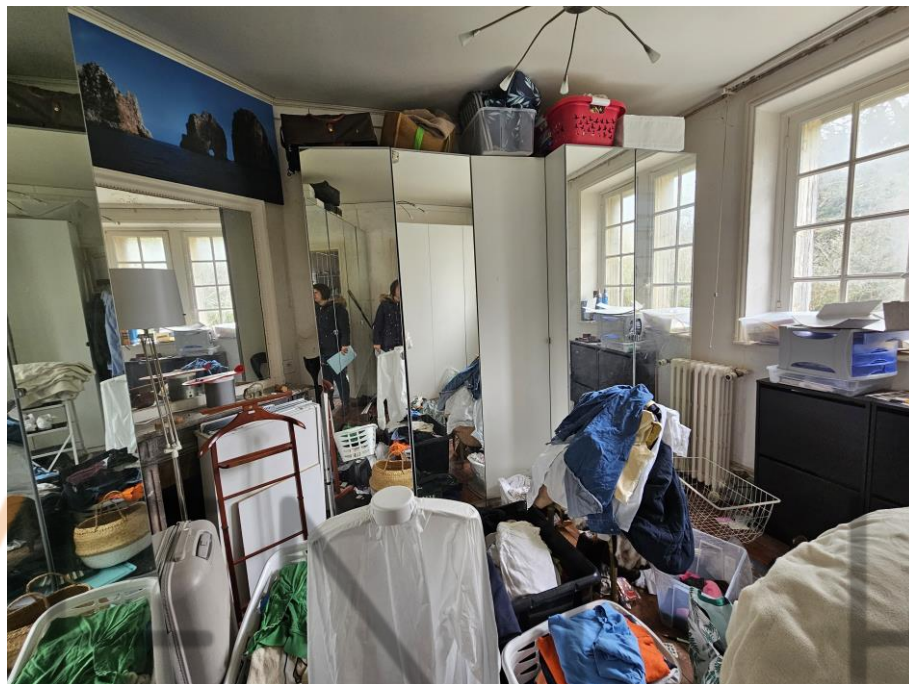
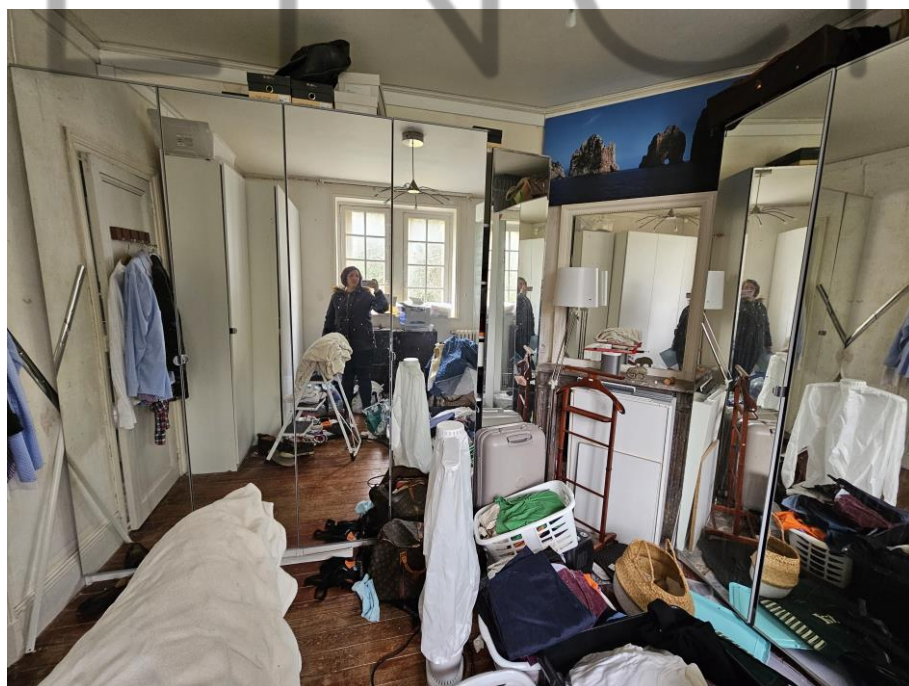
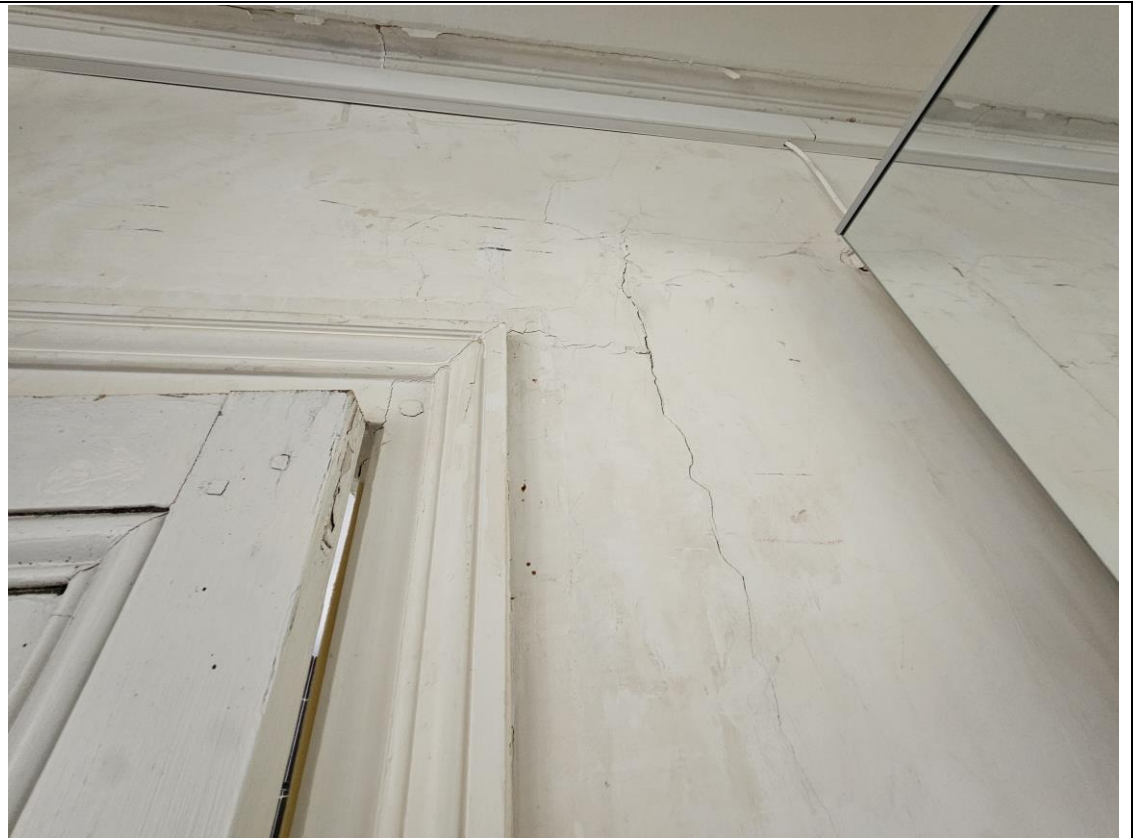
**Dressing attenant :**

Quelques fissures visibles sur les murs notamment sur les pourtours du bâti de la porte.

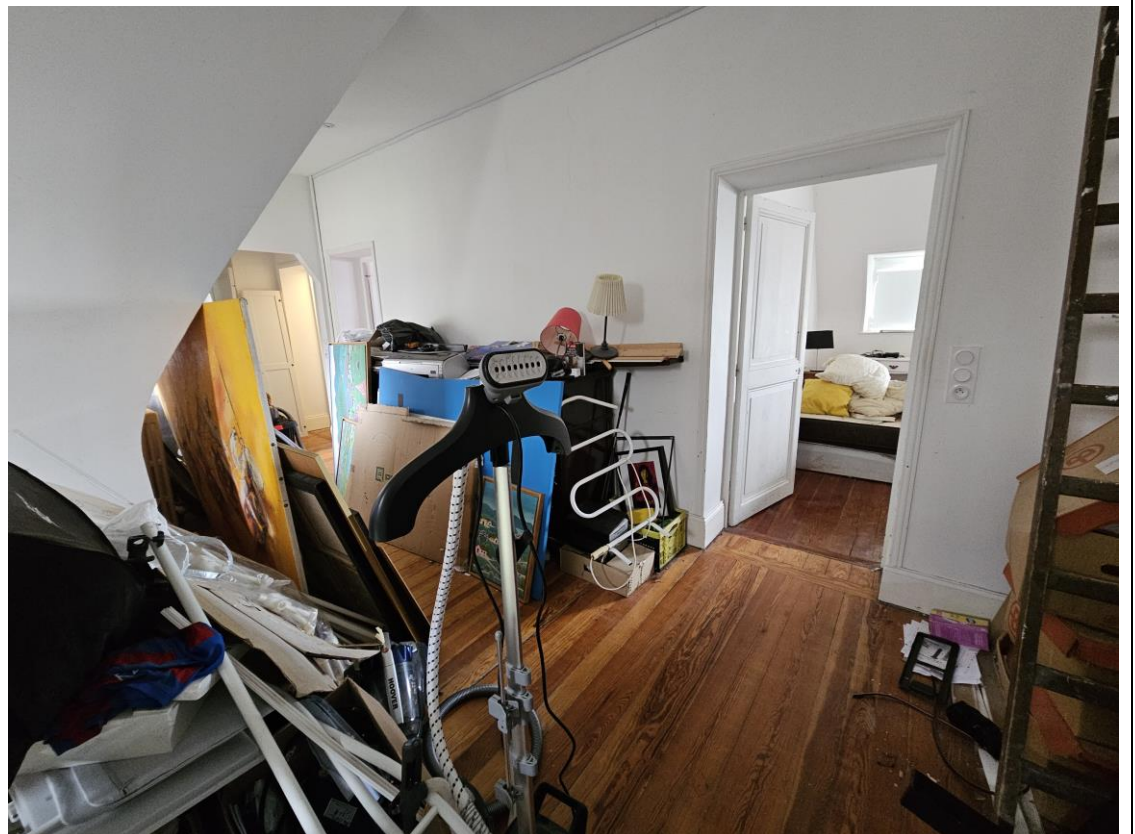
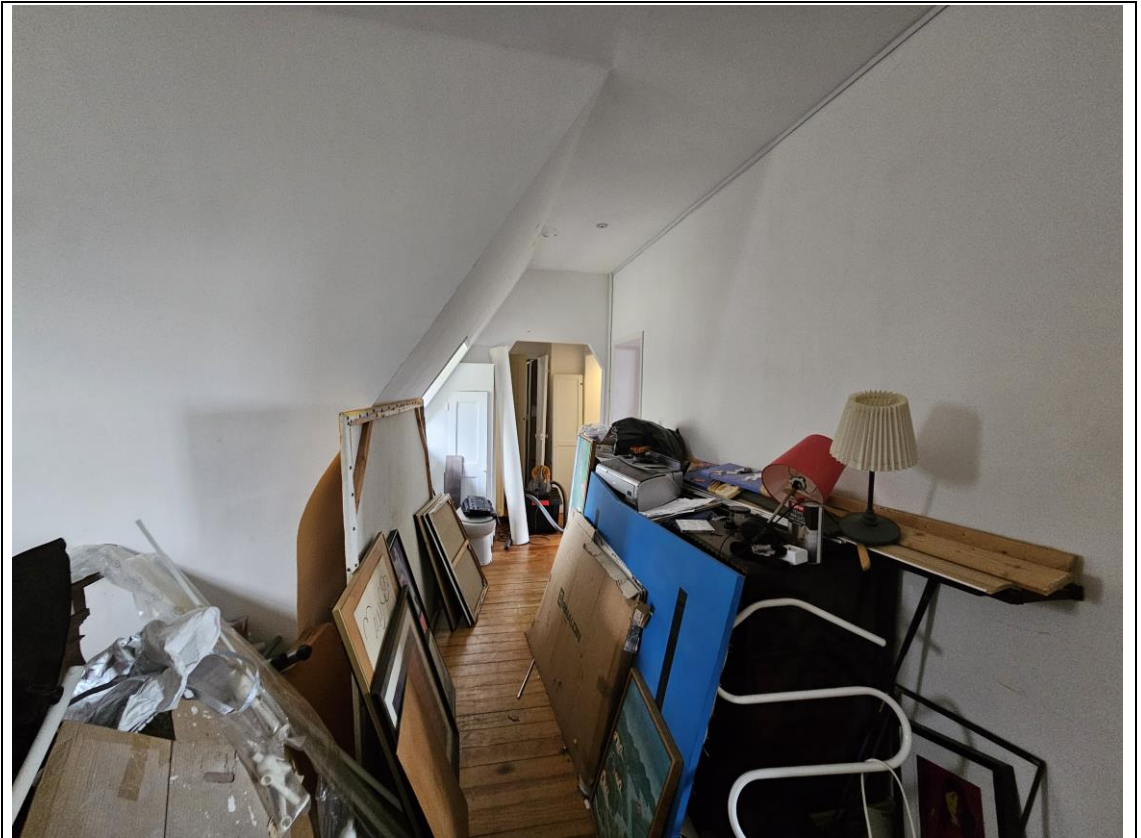
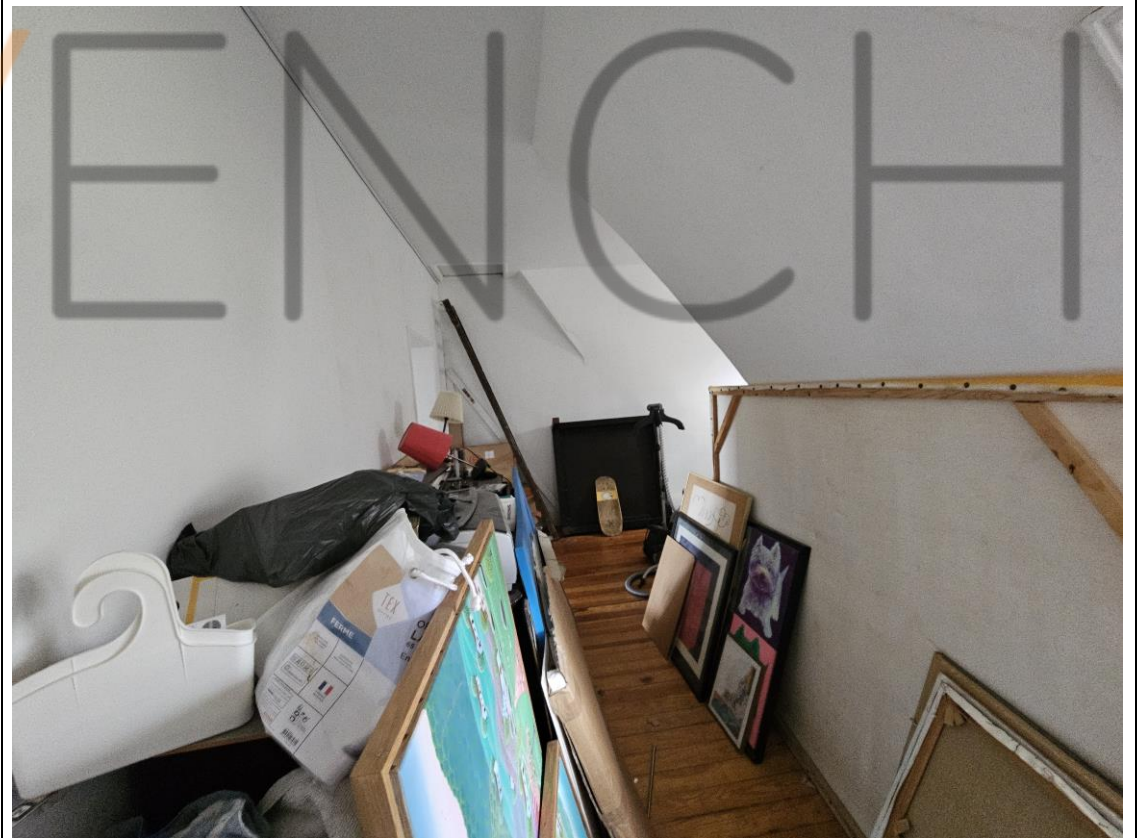
**Palier :**

Sol en parquet ancien. Ecart important visible entre certaines lattes de parquet.

Murs et plafond en peinture laquelle est partiellement cloquée et écaillée suite à dégâts des eaux. Quelques fissures visibles sur les murs.

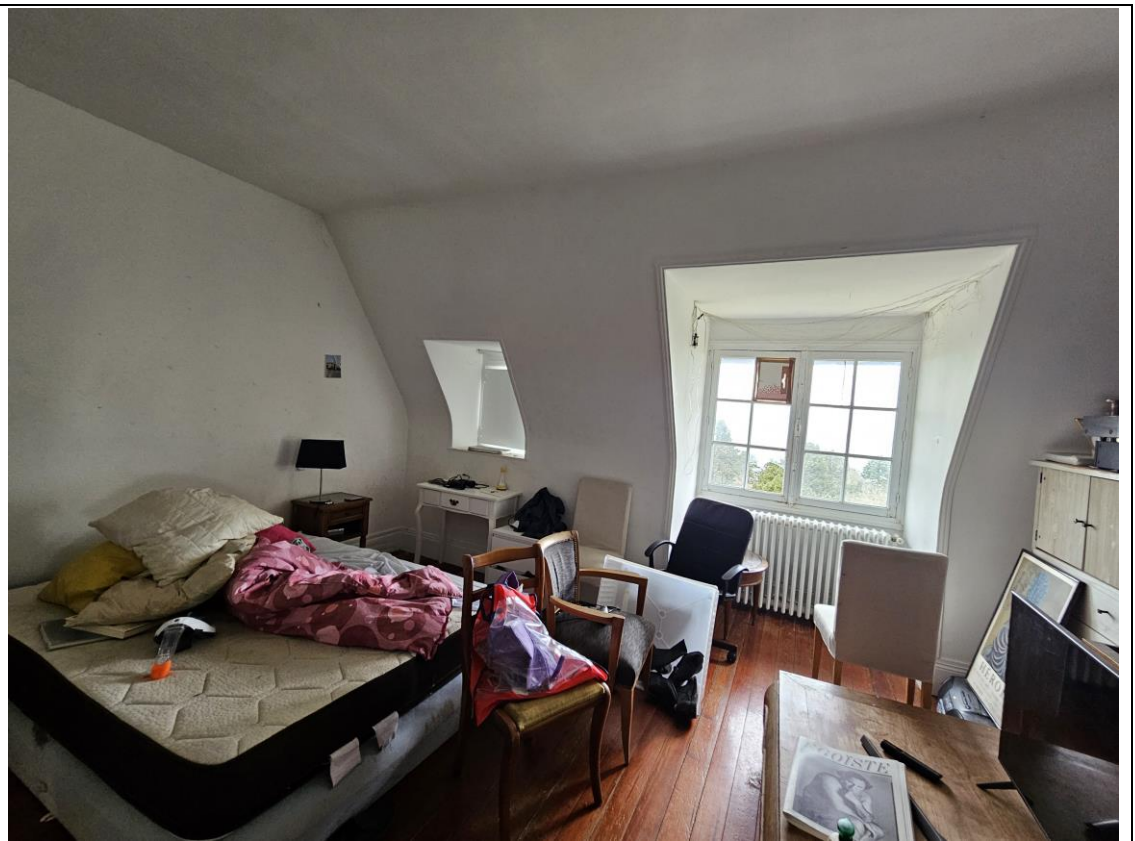
**Chambre 1 :**

- Une fenêtre ancienne en simple vitrage à deux battants en bois. Deux carreaux cassés.
- Une fenêtre un battant simple vitrage
- Une cheminée de décoration

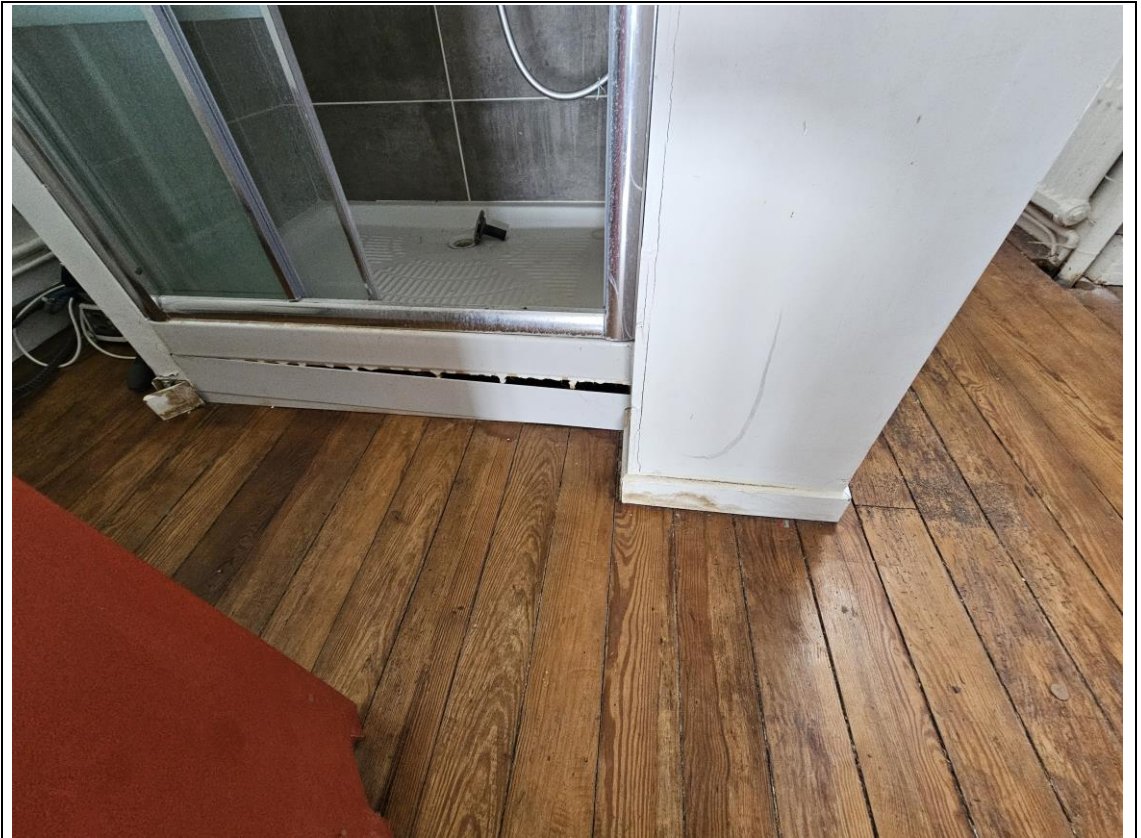
**Salle d'eau attenante :**

Murs et plafond en peinture. Quelques fissures apparentes. Traces d'une grosse infiltration sur le rampant au-dessus de l'espace dédié aux toilettes. La peinture y est cloquée et le revêtement écaillé.

- une cuvette de toilettes
- un tableau électrique
- une cabine de douche dont le tablier est partiellement défait. Des tâches noirâtre sont apparentes sur l'une des plinthes à proximité de la douche.
- un meuble vasque à tiroirs en bois abîmés
- un miroir
- une fenêtre simple vitrage un battant

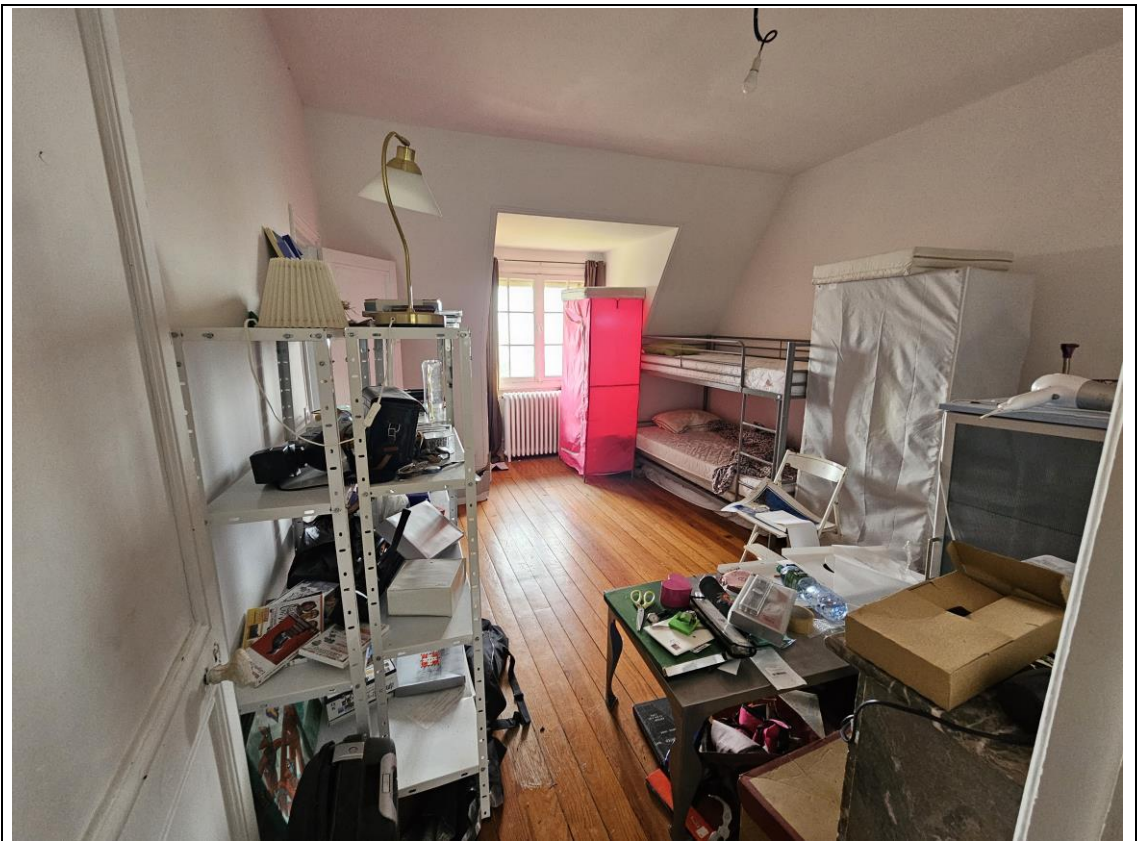
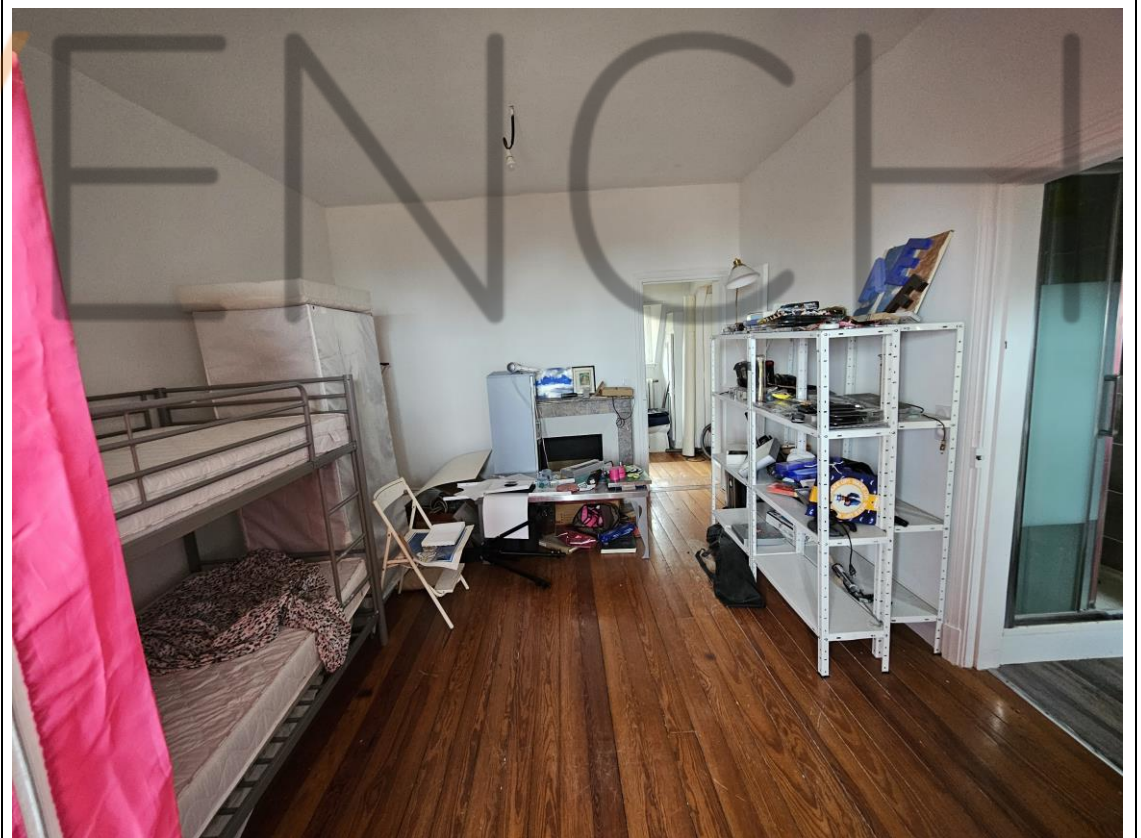
**Chambre 2 :**

Sol en parquet ancien rayé à de multiples endroits.

Sensation de déséquilibre et de pencher en avant lorsque je suis au fond de la pièce.
