# PROCES VERBAL DE DESCRIPTION

**34 route du Littoral à VILLERVILLE (14113)**

### **I – DESCRIPTION DES LIEUX, COMPOSITION, SUPERFICIE**

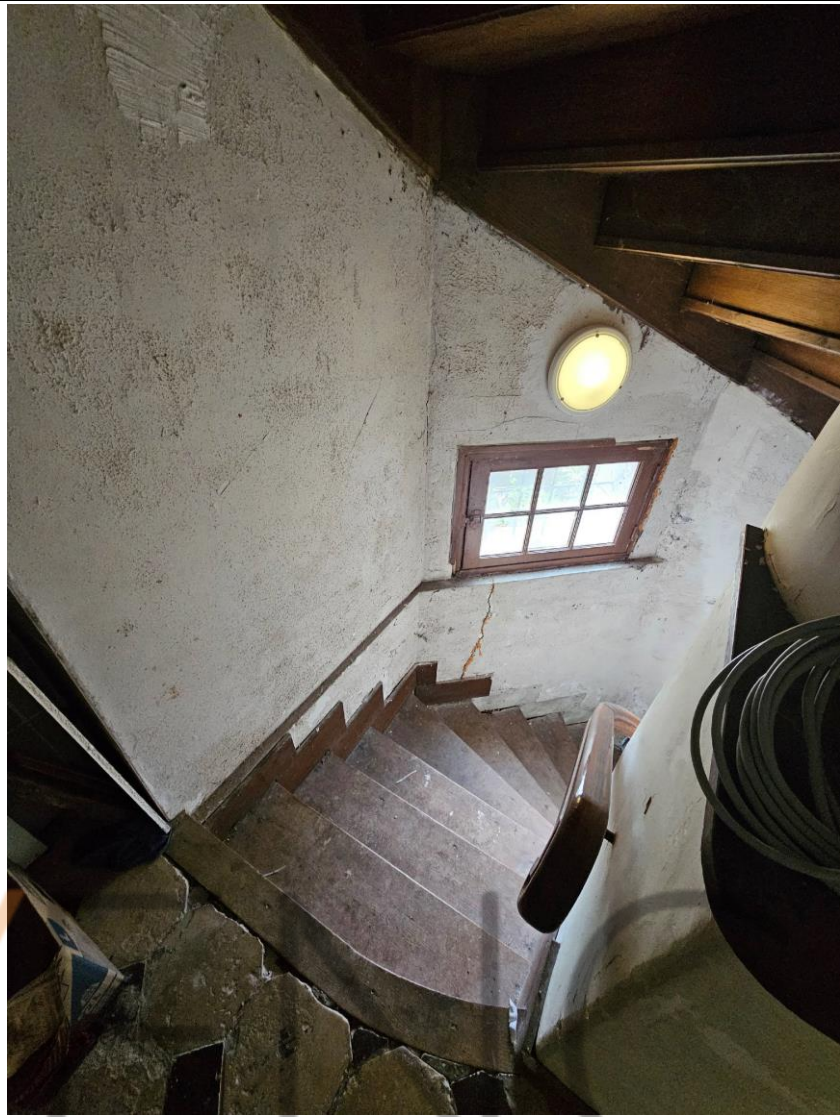
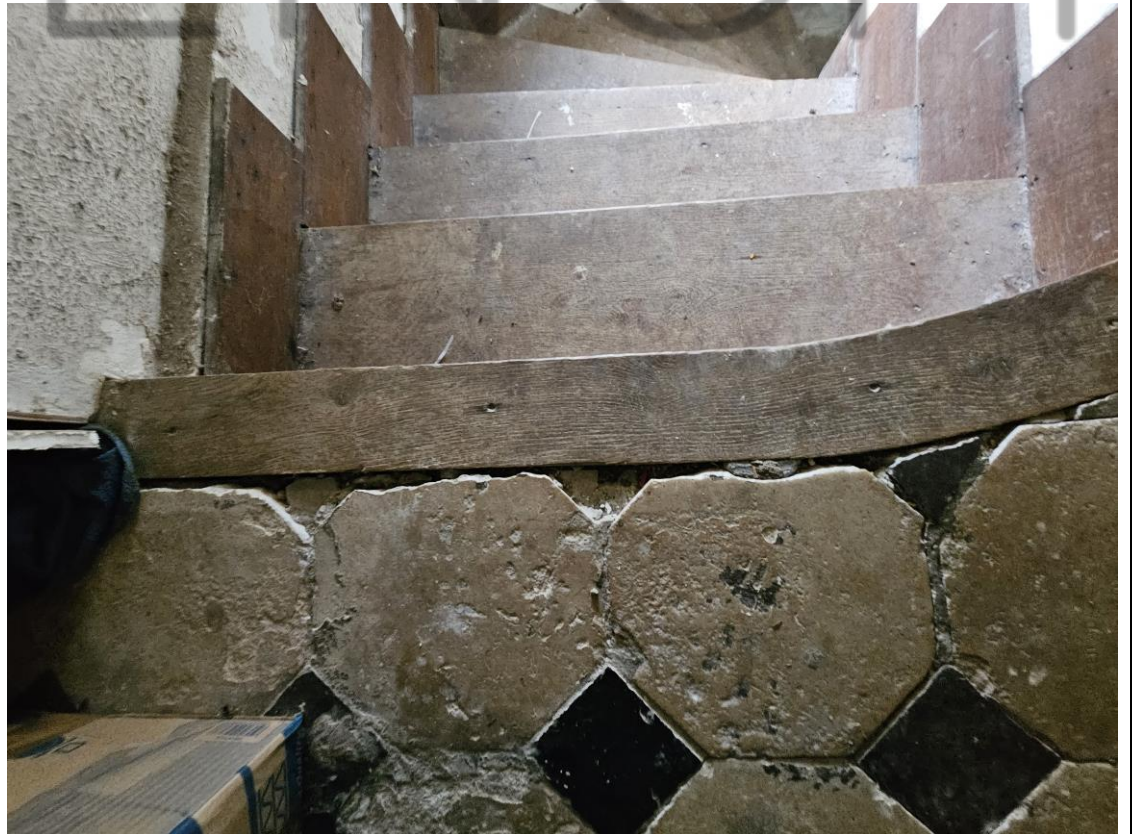
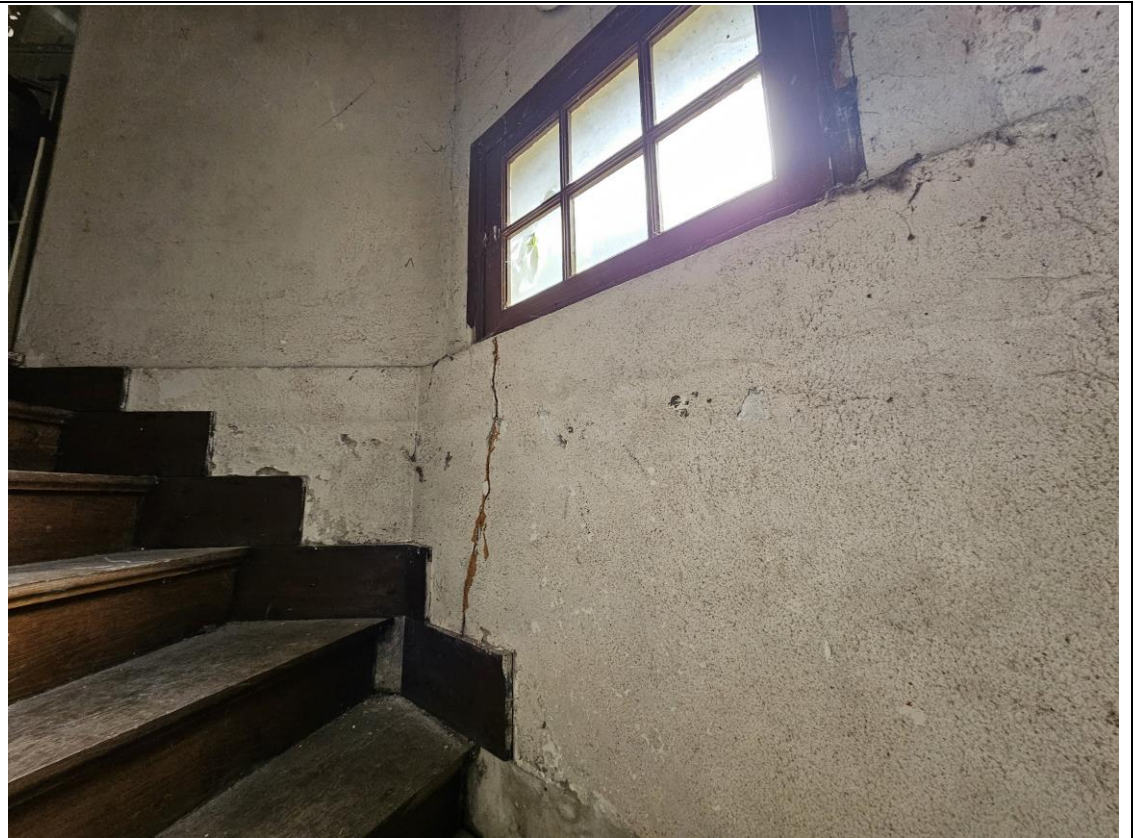
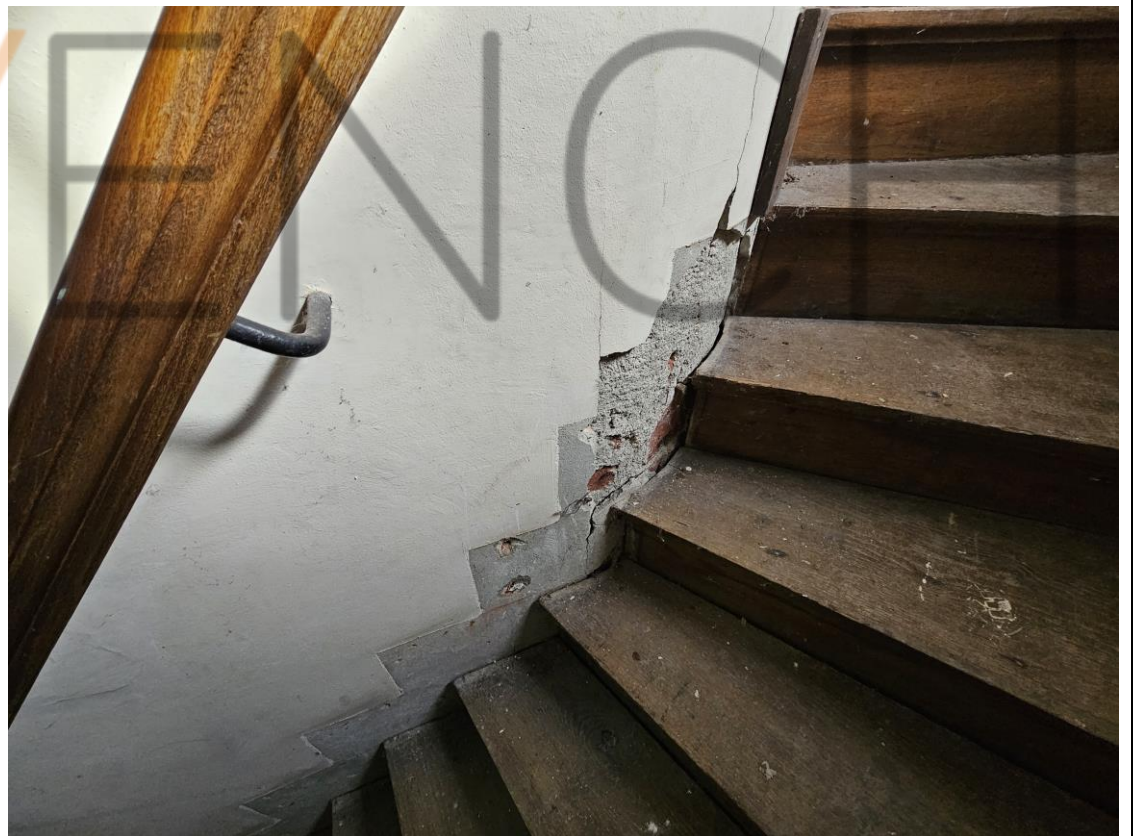
**Cage d'escalier et palier du sous-sol :**

Escalier en bois et sa main-courante. Marches abîmées et tachetées en mauvais ét.

Murs à l'état brut partiellement cassés. Une lézarde au niveau de la fenêtre.

Pièce palière : Pièce très encombrée. Sol en tomettes anciennes partiellement fissurées. Murs à l'état brut. Il y a un ballon d'eau chaude ancien.

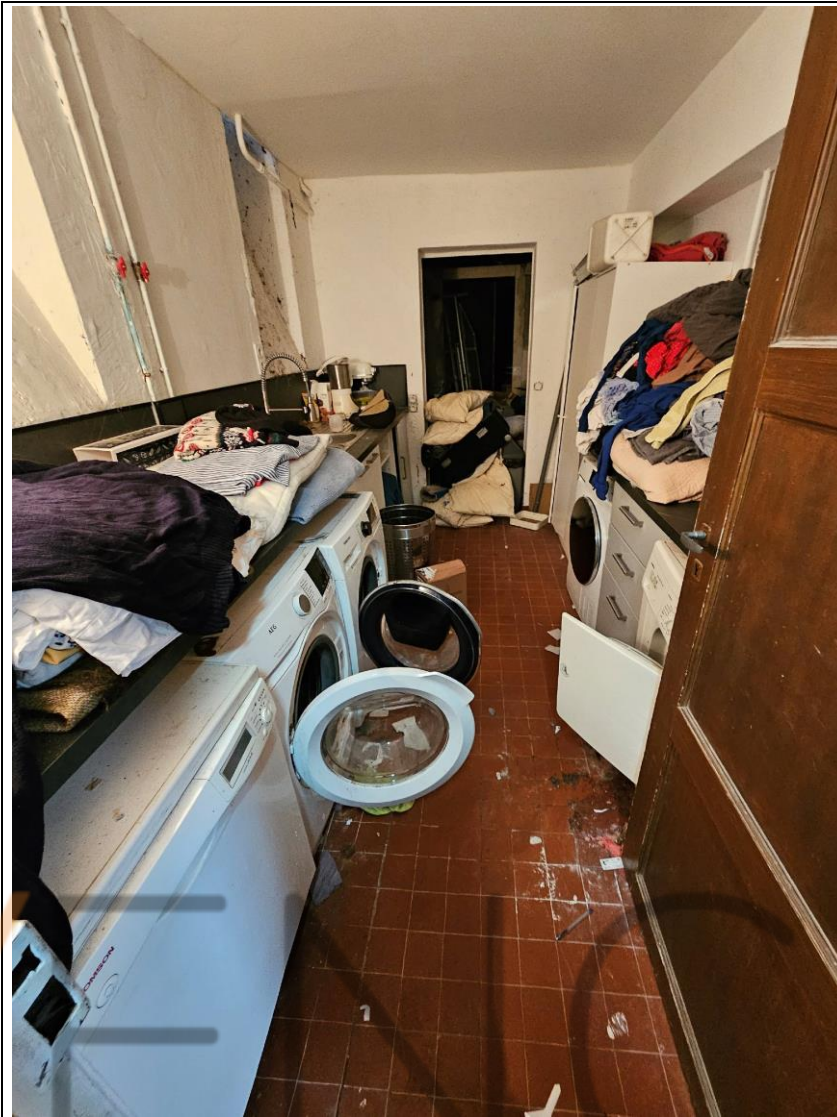
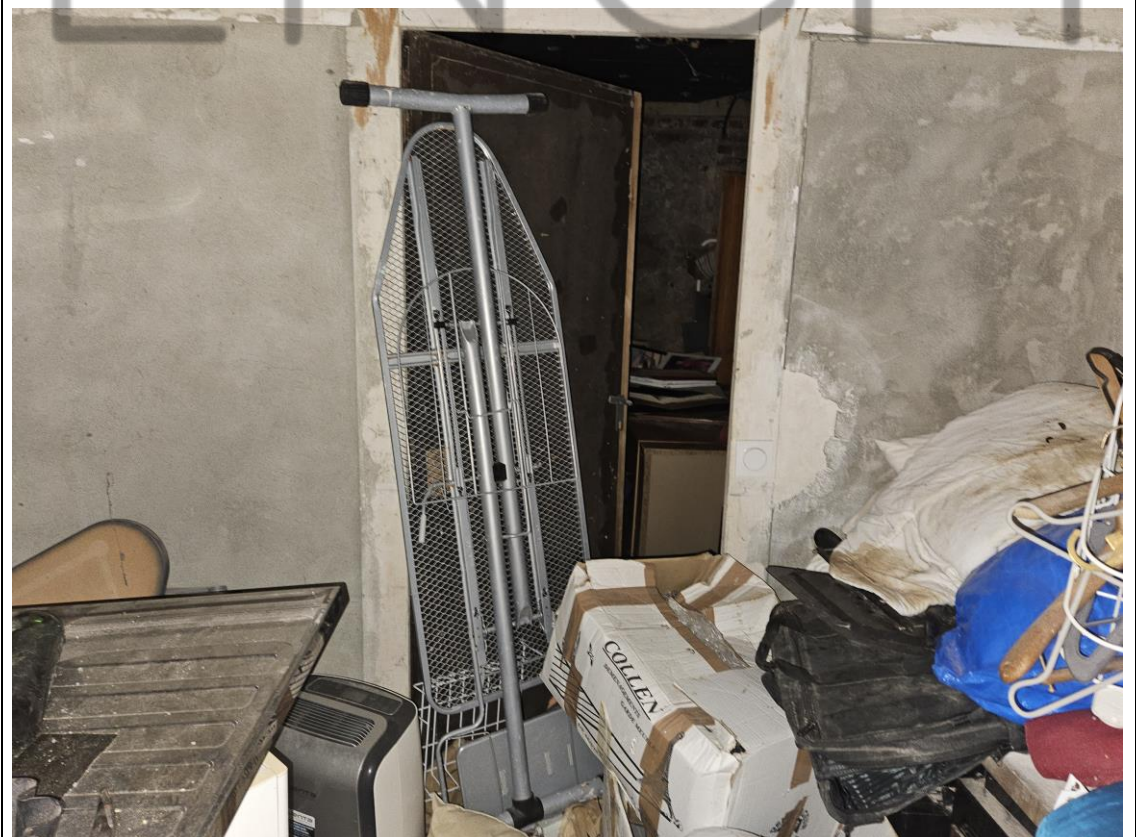
**Buanderie :**

Sol en carrelage ancien partiellement fissuré.

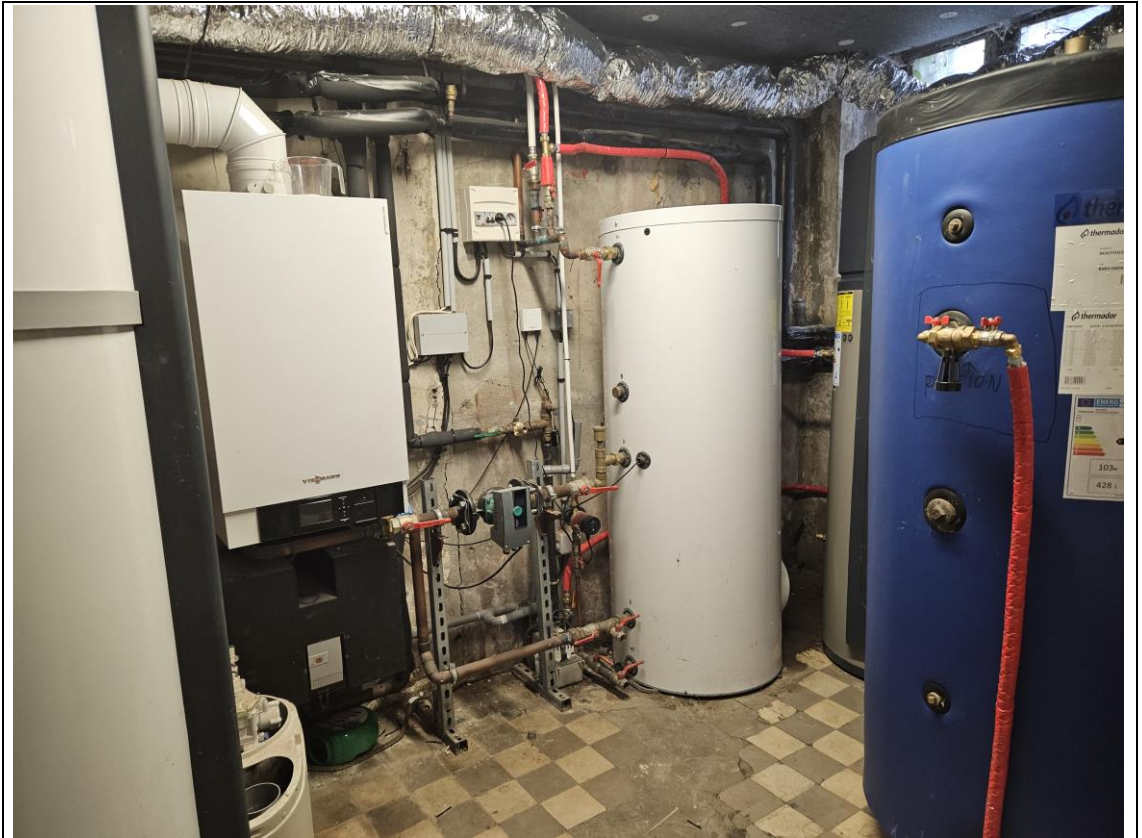
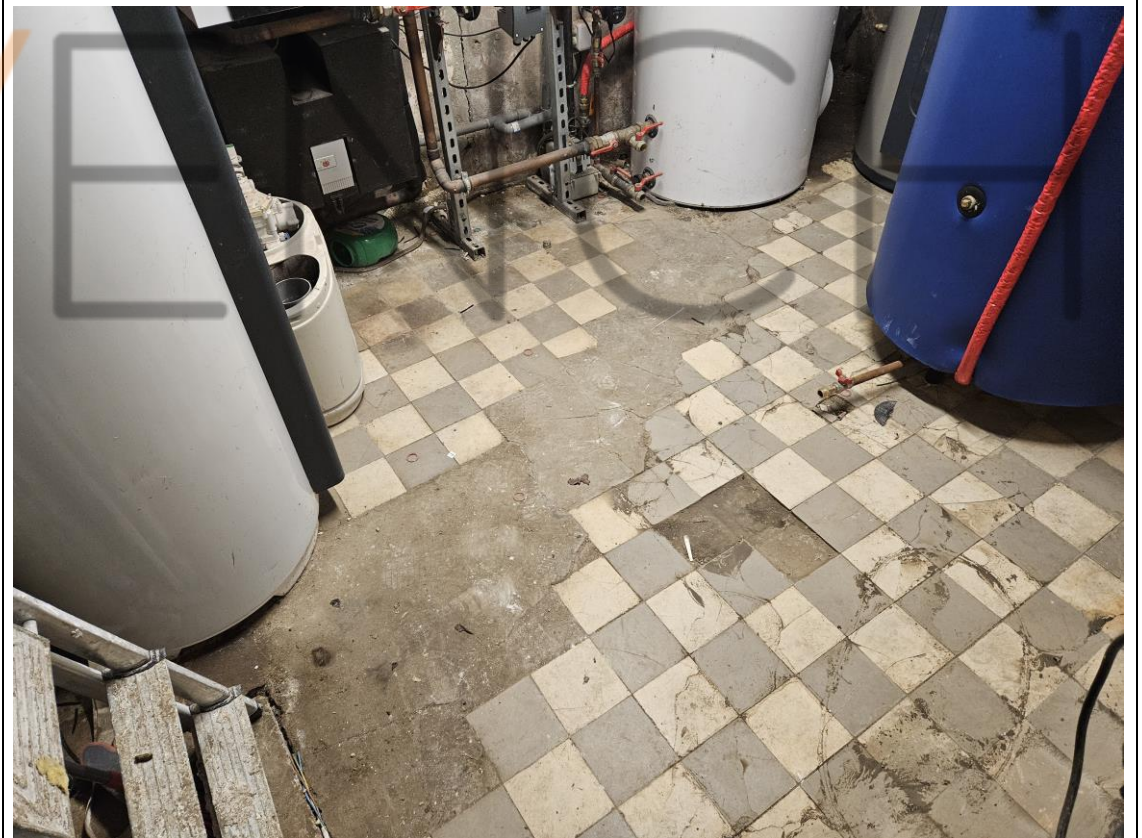
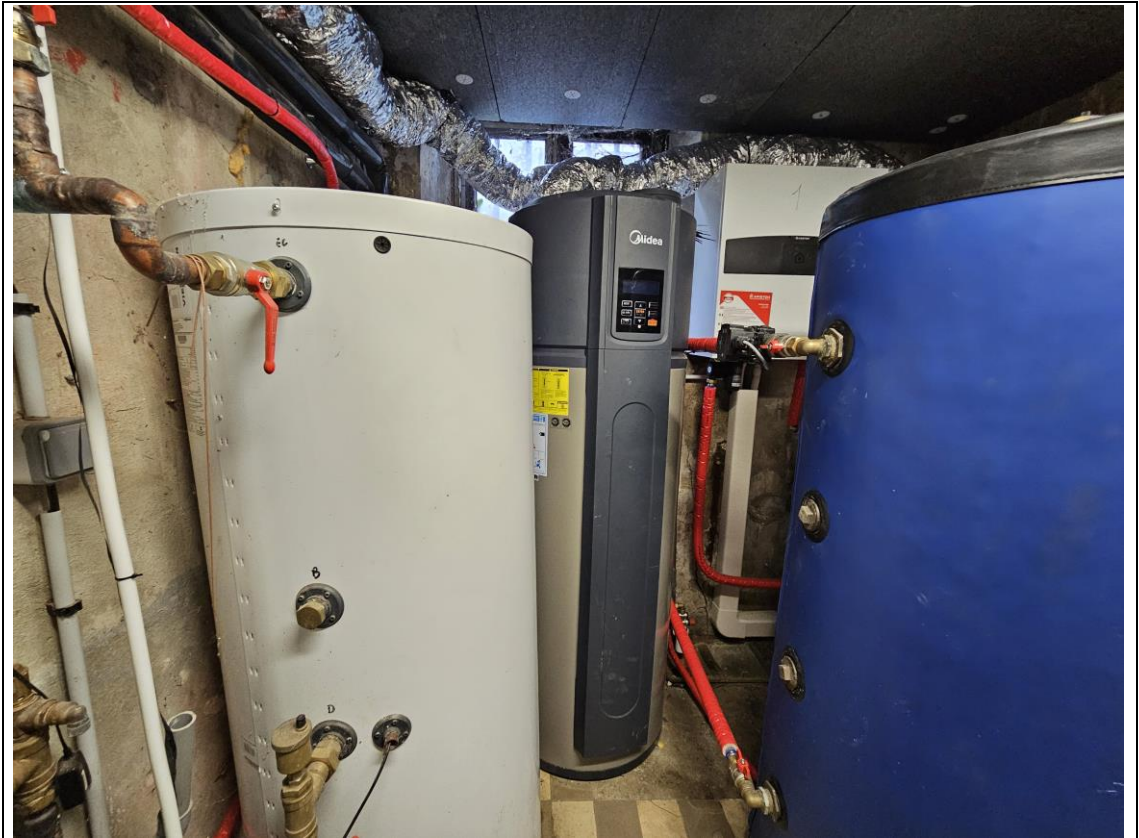
**Salle des machines :**

Sol partiellement carrelé et très abîmé.

Murs à l'état brut. Fissures multiples et lézarde importante ainsi que des trous.

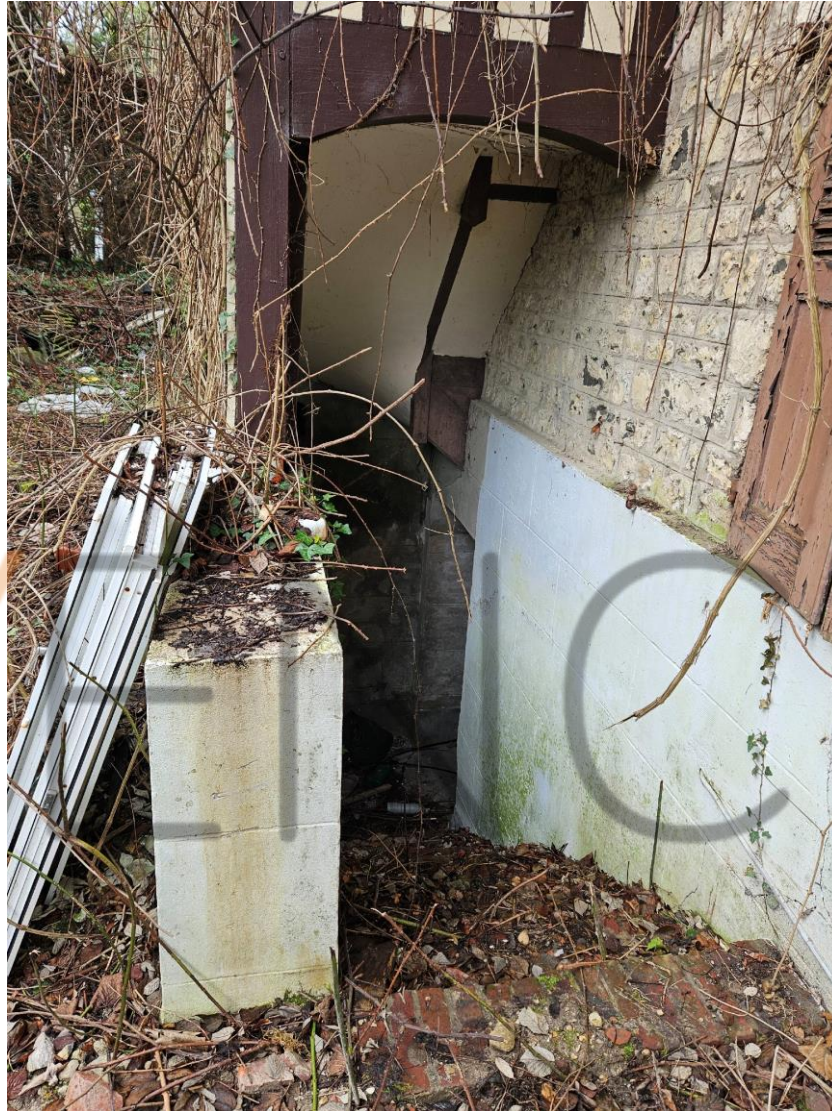
**La cave :**

Escalier d'accès en brique fissuré et en mauvais état.  
Sol en béton.

Murs en pierres brutes partiellement fissurés. Un trou important est visible au fond de la pièce dans l'un des murs.  
Fissures et lézardes profondes multiples apparentes.

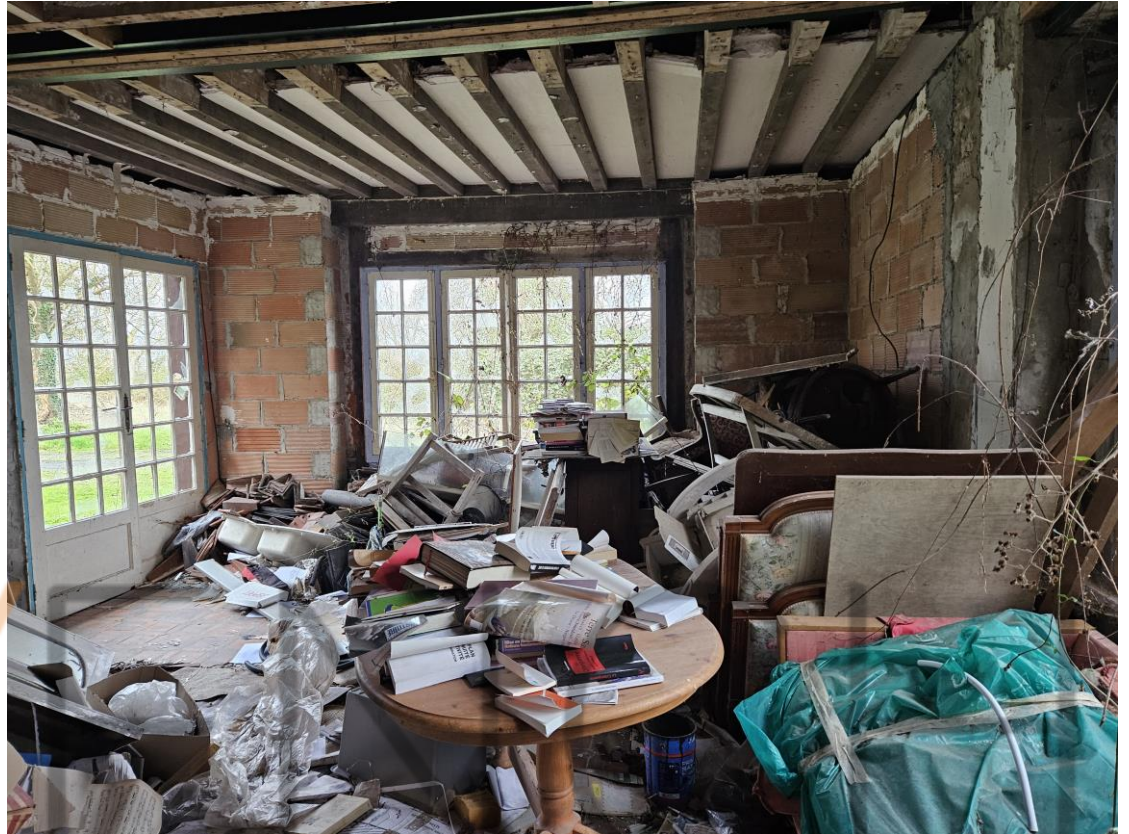
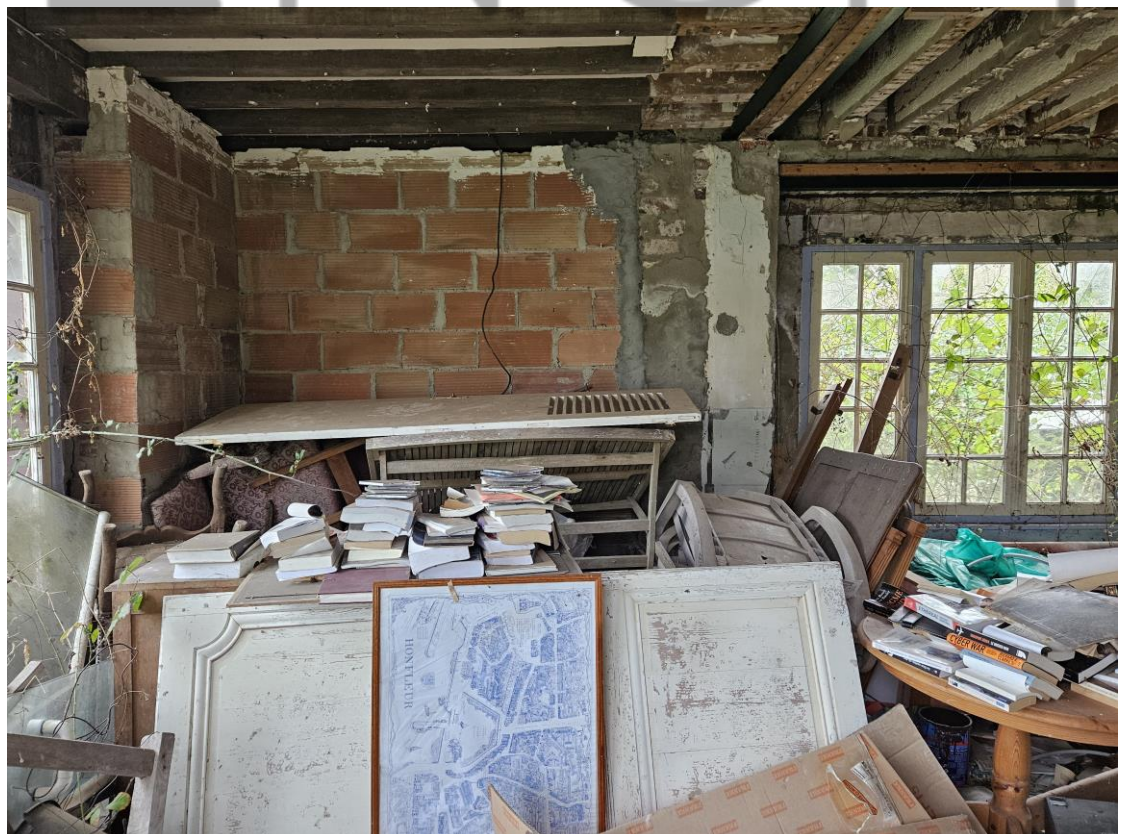
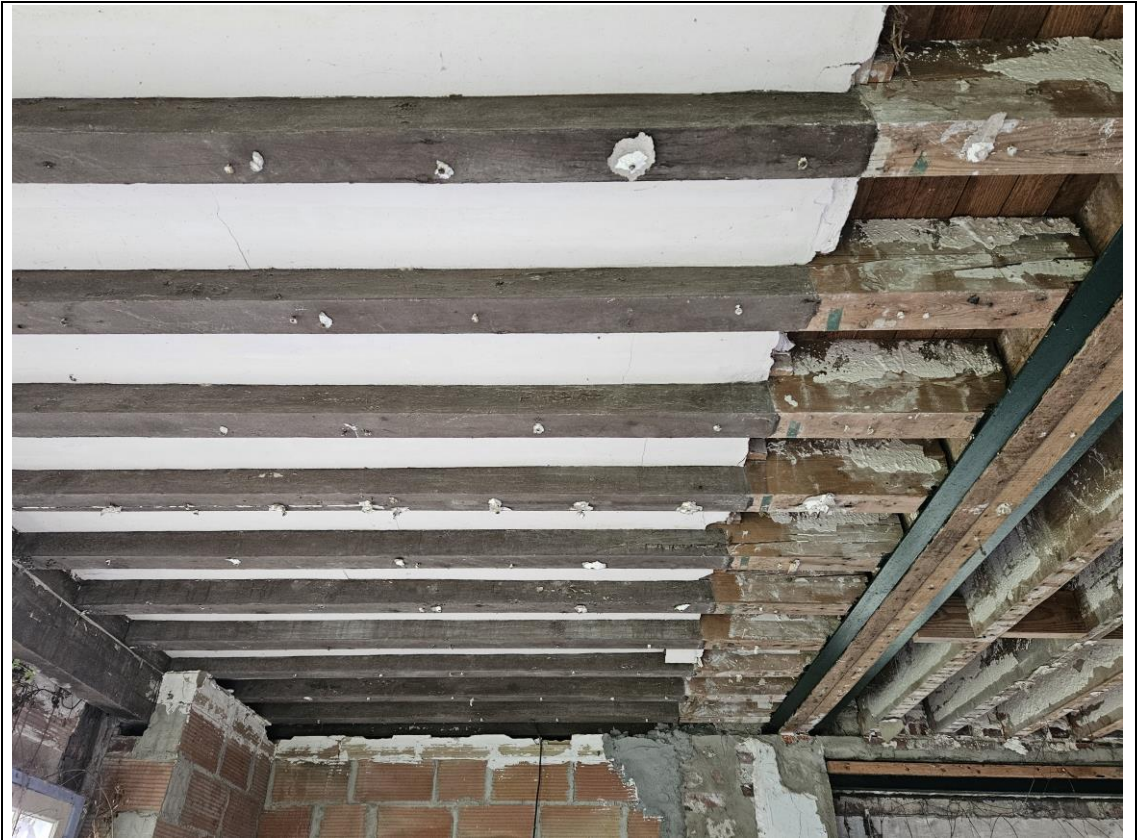
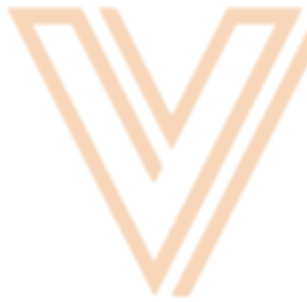
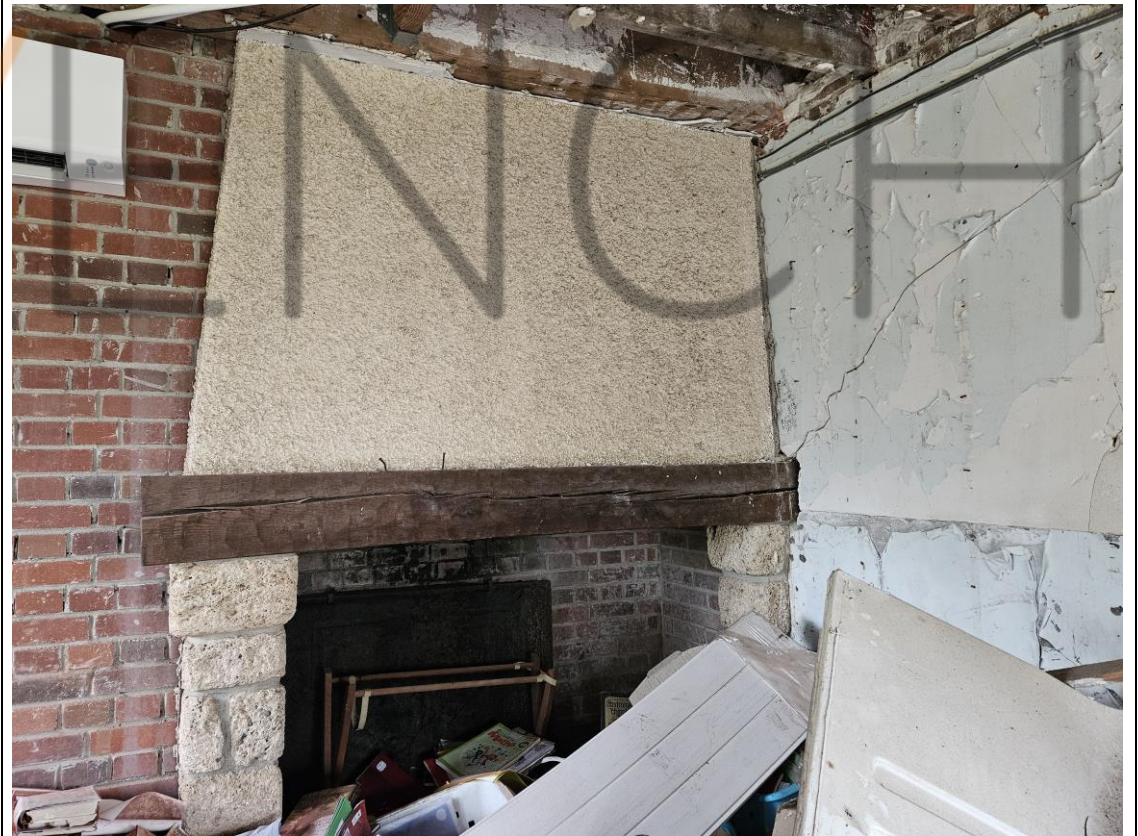
### Le séjour :

La porte d'accès en bois de la pièce est abîmée.

Un champignon lignivore est visible au plafond à l'entrée de la pièce.

Murs en briques brutes partiellement recouvert de béton dont les fissures ont été rebouchées.

- Une porte fenêtre à double battant en simple vitrage ancienne dont le vitrage est cassé ;
- Deux fenêtres en simple vitrage très abîmé dont le vitrage est cassé
- Une cheminée en pierre en bon état apparent malgré une fissure horizontale sa poutre.
- Une climatisation réversible récente fixée en partie haute de l'un des murs.
