PROCÈS-VERBAL DE DESCRIPTION

PROCÈS-VERBAL DE DE DESCRIPTION DES LIEUX

Me suis rendu ce jour 6 rue du Marais 94400 VITRY-SUR-SEINE, afin de procéder à la description des lieux saisis par ledit commandement dont la description est rappelée ci-après :

A VITRY SUR SEINE 94400 (Val de Marne), 6 Rue des Marais, une maison à usage d'habitation comprenant sur sous-sol divisé en caves, un rez-de-chaussée divisé en entrée, cuisine, séjour, bureau, wc et d'un premier étage divisé en 4 chambres, salle de bains et wc, avec jardin et garage.

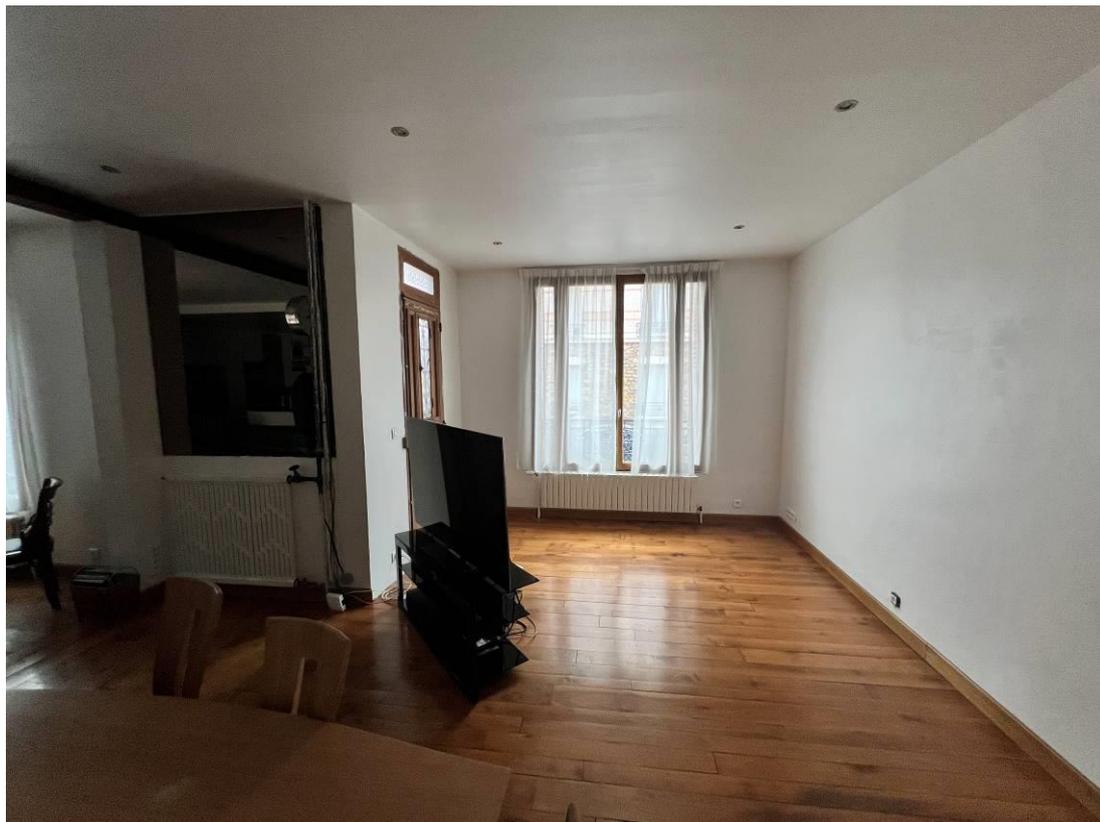
Entrée :

Porte en bois, serrure ancienne, imposte supérieure et intérieur vitré..
Sol parquet bois entretenu et vitrifié.

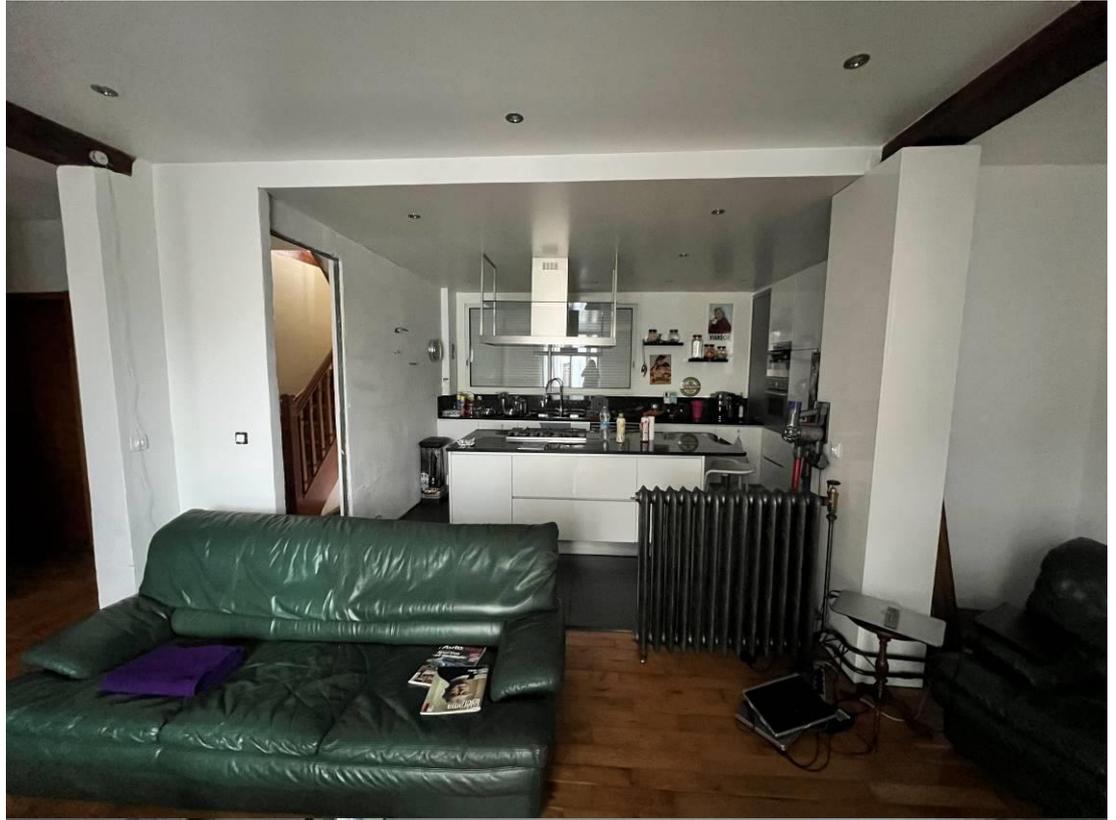
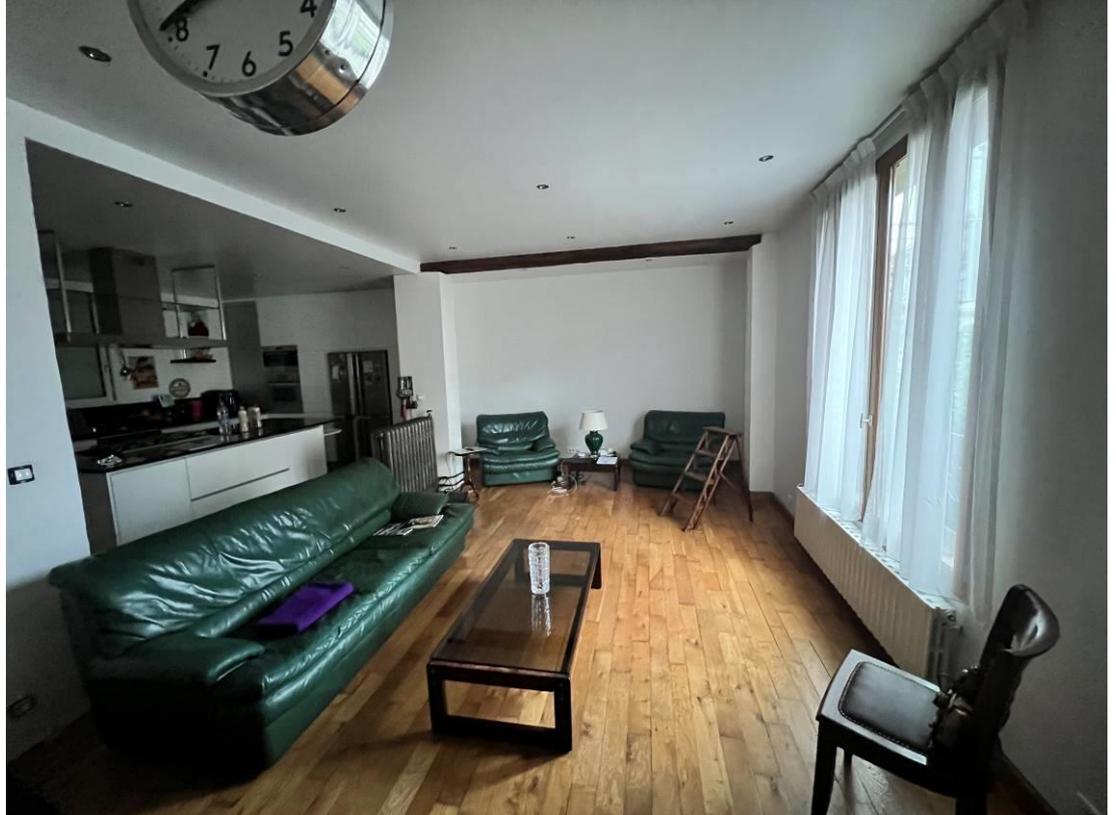
**Séjour :**

Séjour ouvert sur cuisine.

Murs enduits et peints en bon état.

Quatre radiateurs, trois en allège des fenêtres, en état de fonctionnement.

Plafond doublé enduit et peint avec spots intégrés en bon état.

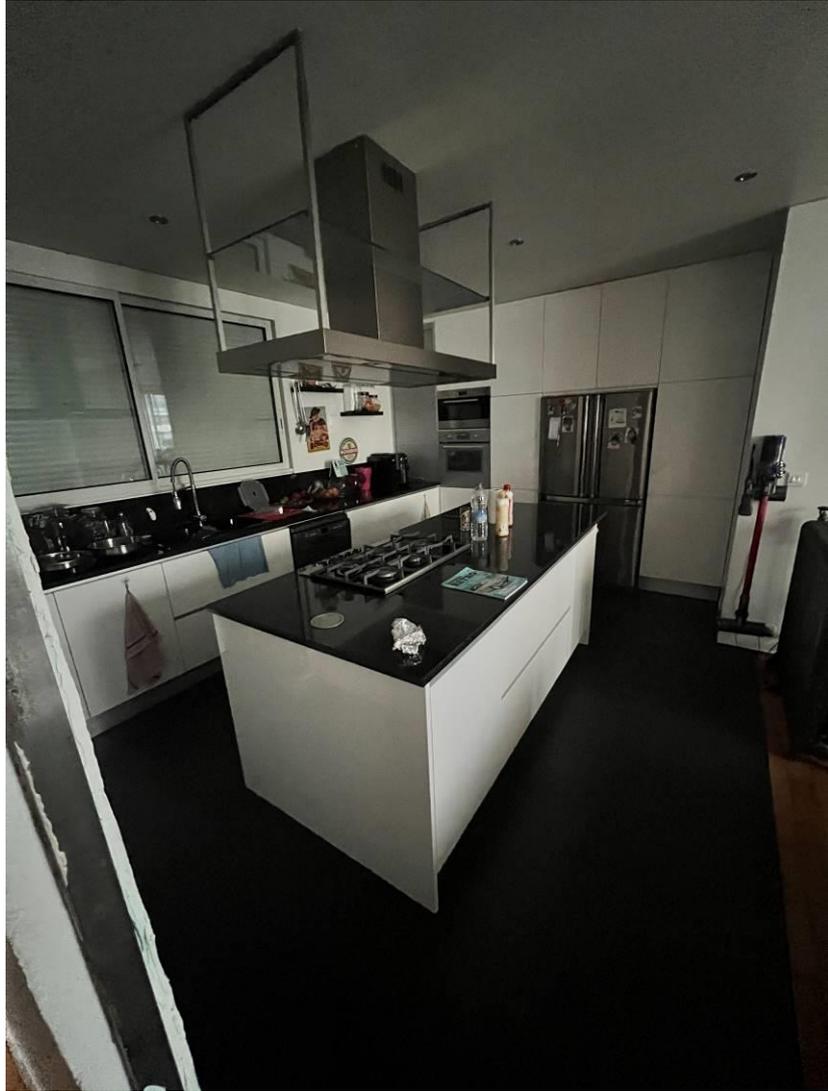
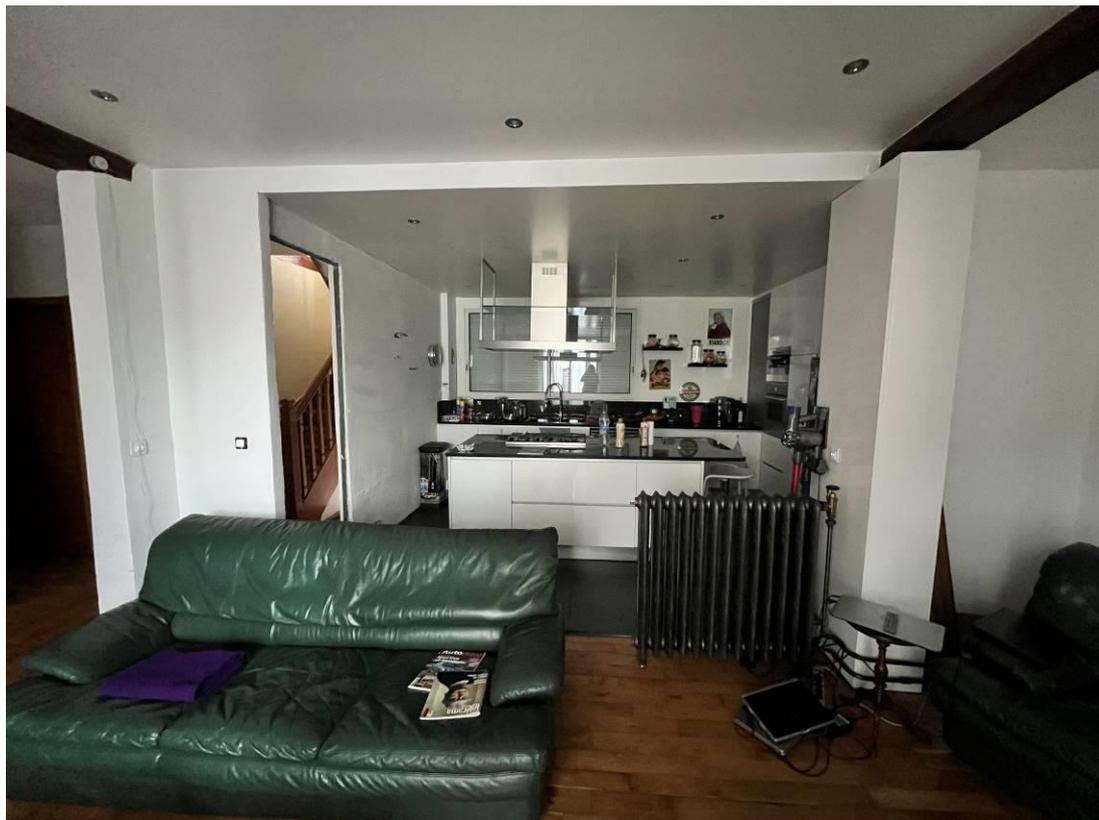
**Cuisine :**

Revêtement carrelé état neuf. Absence des seuils. Joints réalisés partiellement. Cuisine équipée en bon état avec îlot, plan de travail en pierre marbrière et rangements multiples bas et hauts.

Un pan mural enduit en impression. Réfection non achevée.

Éclairage naturel deux ouvrants coulissants huisseries en métal peint, vitrage double. Extérieur volet à commande électrique « somfy ». Plafond enduit et peint doublé avec spots intégrés.

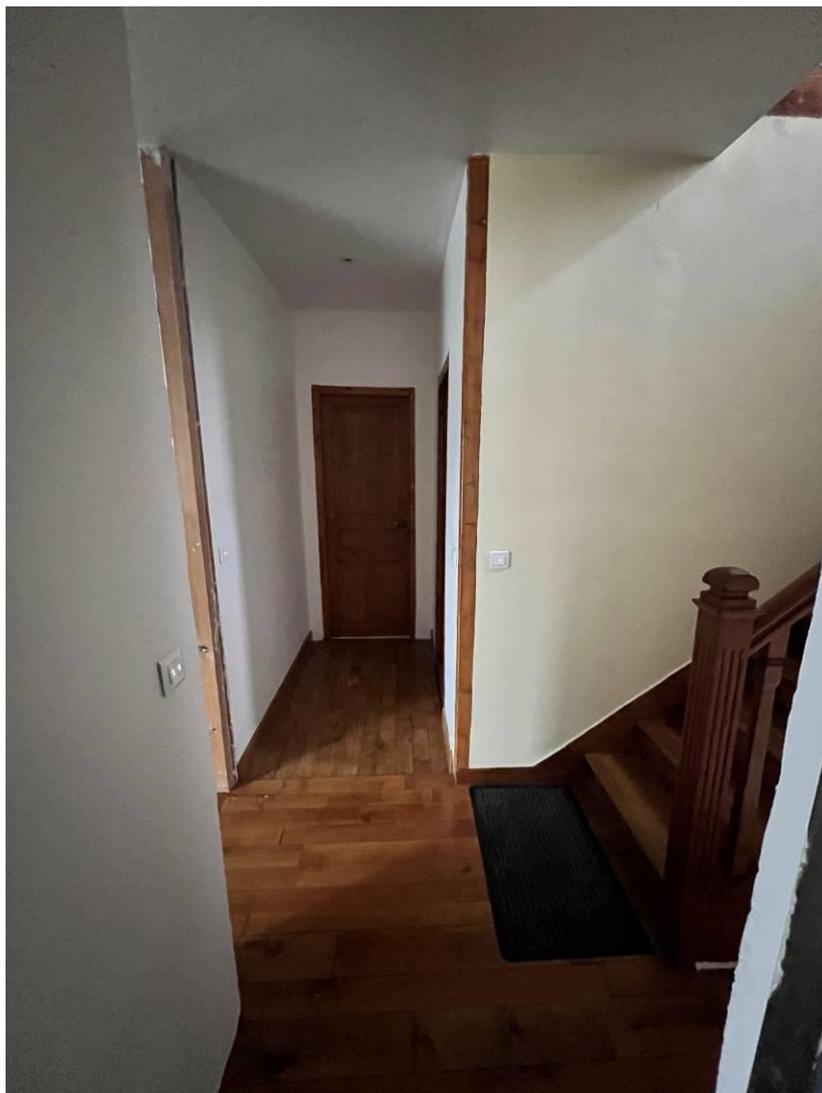
Couloir rez-de-chaussée :

Parquet bois propre et entretenu. Rien à signaler.

Plinthes visibles en direction des sanitaires, manquantes côté accès cour en façade arrière et poteau.

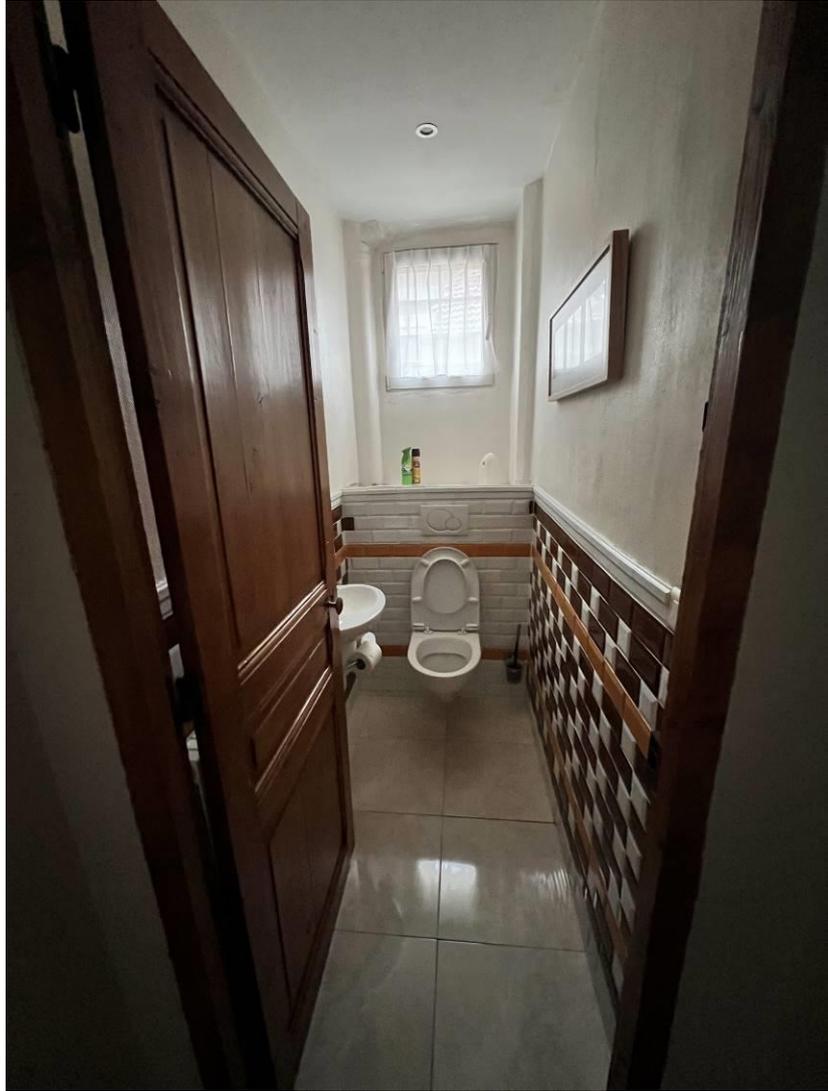
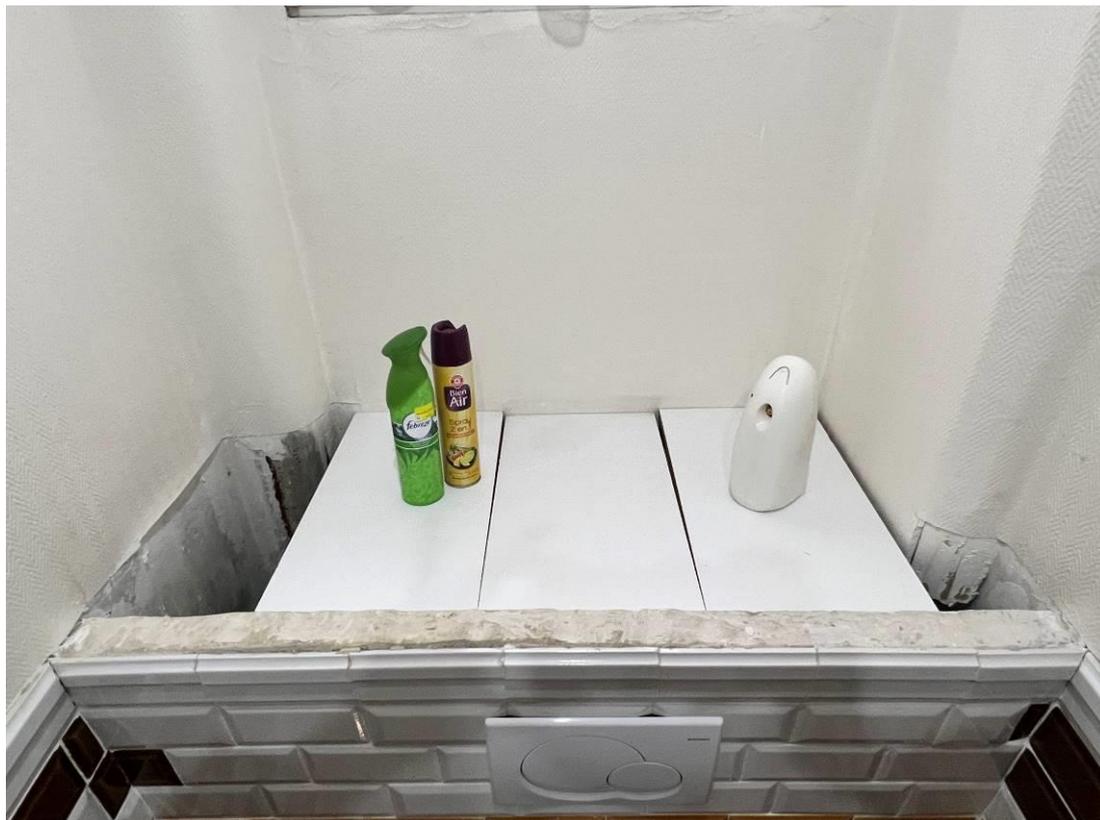
**WC :**

Porte en bois mouluré avec poignée laiton en bon état.
Absence de barre de seuil.
Sol carrelé en bon état.
Murs carrelés, entoilés et peints en bon état.
Plafond doublé avec spots en bon état, un interrupteur.

WC suspendu et lave mains.
Un radiateur pourvu d'un bouton de réglage.
Éclairage naturel : une fenêtre un ouvrant huisserie pvc, extérieur barreaudé.

Partie supérieure du bloc suspendu non achevée.

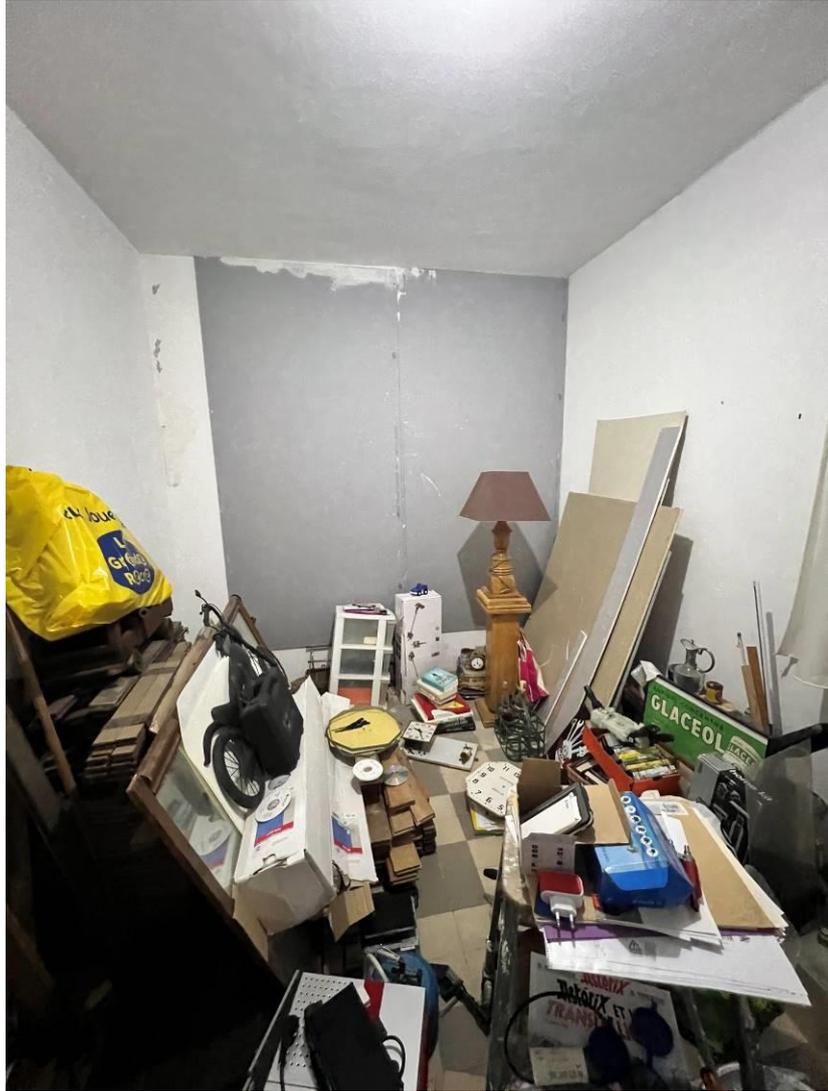
**Pièce voisine :**

Intérieur en cours de rénovation.

Sol carrelé ancien.

Mur pourvu d'une couche d'impression, un pan double en BA13.

Radiateur déposé.

Une fenêtre deux ouvrants à la française en bois, vitrage double, extérieur sécurisé par une persienne en métal peint ensemble fonctionnel.

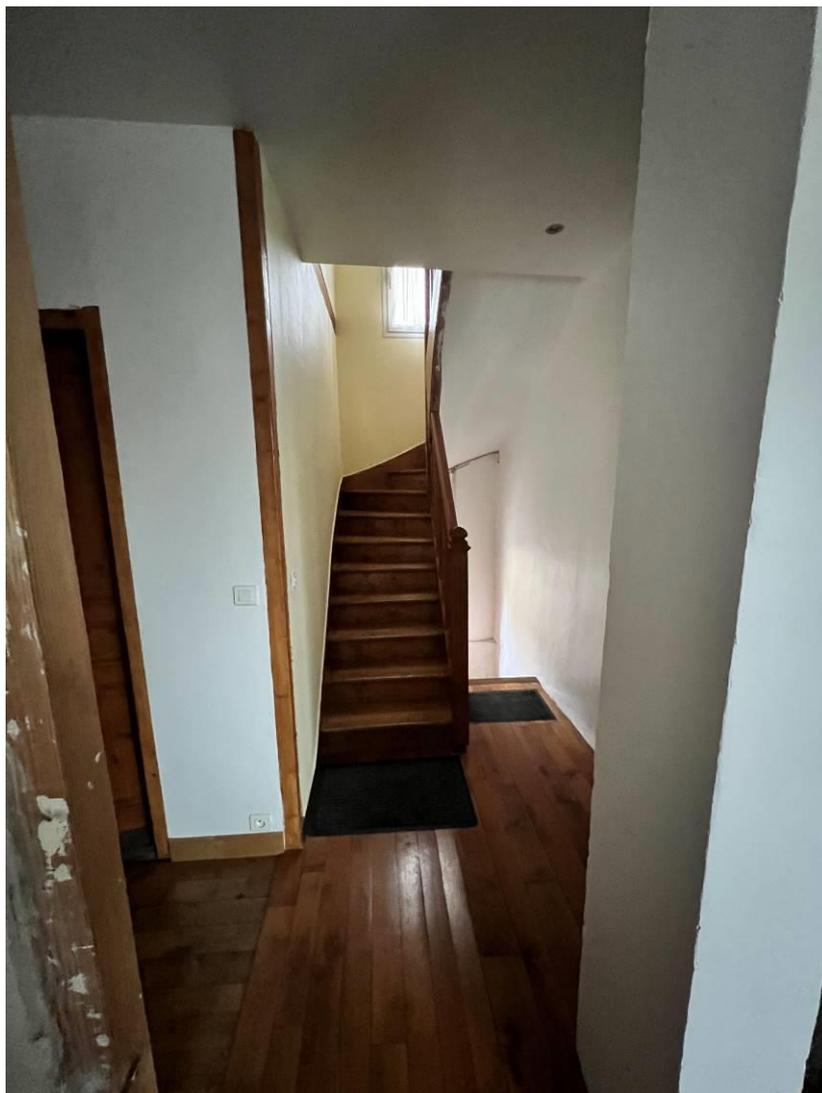
Accès étage :

L'escalier en bois est en bon état.

La volée d'escaliers est entoïlée et peinte en bon état.

Les boiseries sont entretenues et vitrifiées.

Dans la volée, une fenêtre un ouvrant, huisserie pvc vitrage double.

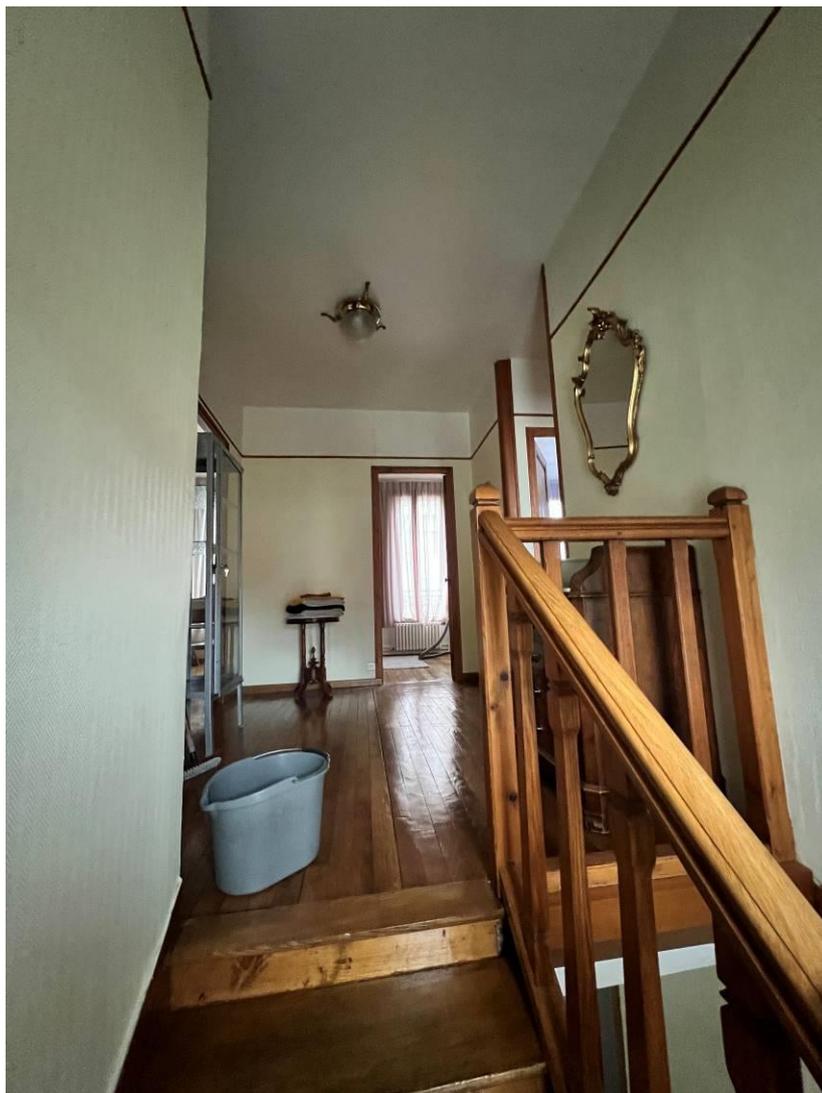
Premier étage :

Espace de dégagement, quatre chambres. Sol parqueté en bois, parquet à l'anglaise en bon état entretenu et vitrifié.

Plinthes en bois en bon état .

Murs entoilés et peints en bon état, plafond enduit et peint en bon état, applique lumineuse en bon état.

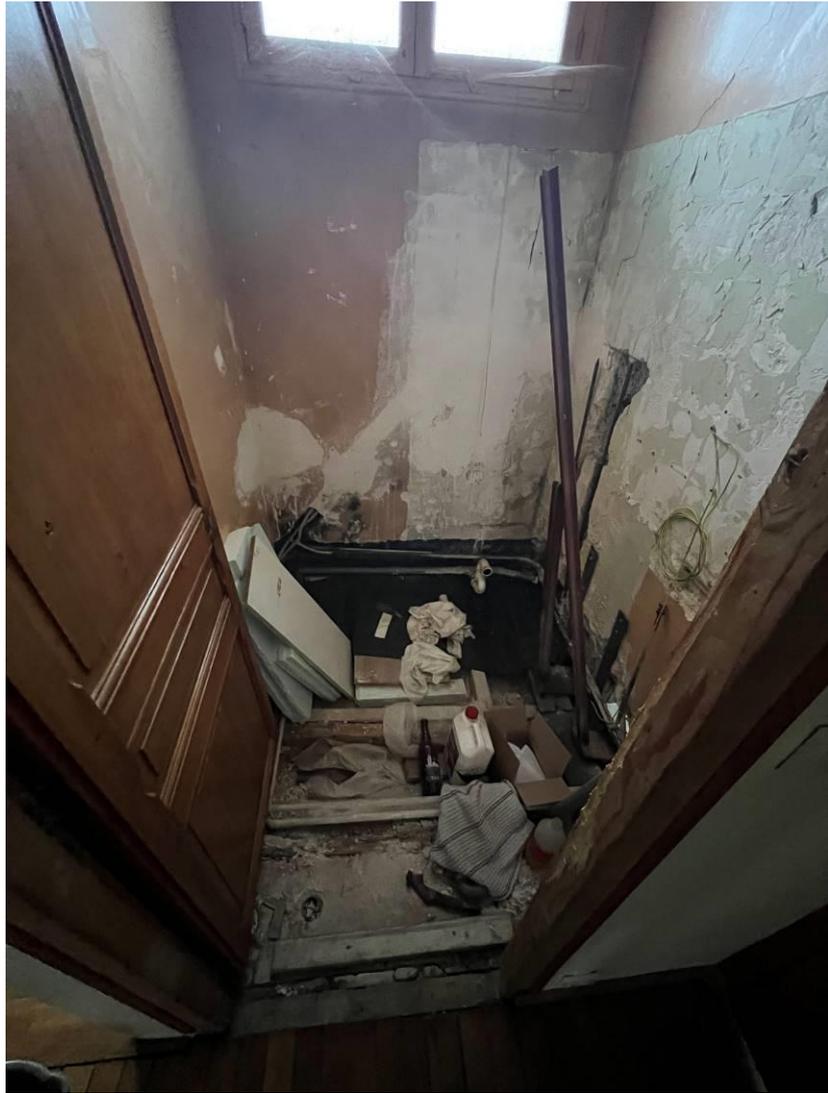
Pièce d'eau :

En cours de réfection, au stade du curage.

Plancher déposé murs bruts en partie et ancienne peinture. Éclairage naturel par deux fenêtres huisseries en bois vitrages dépolis simples. Non fonctionnels.

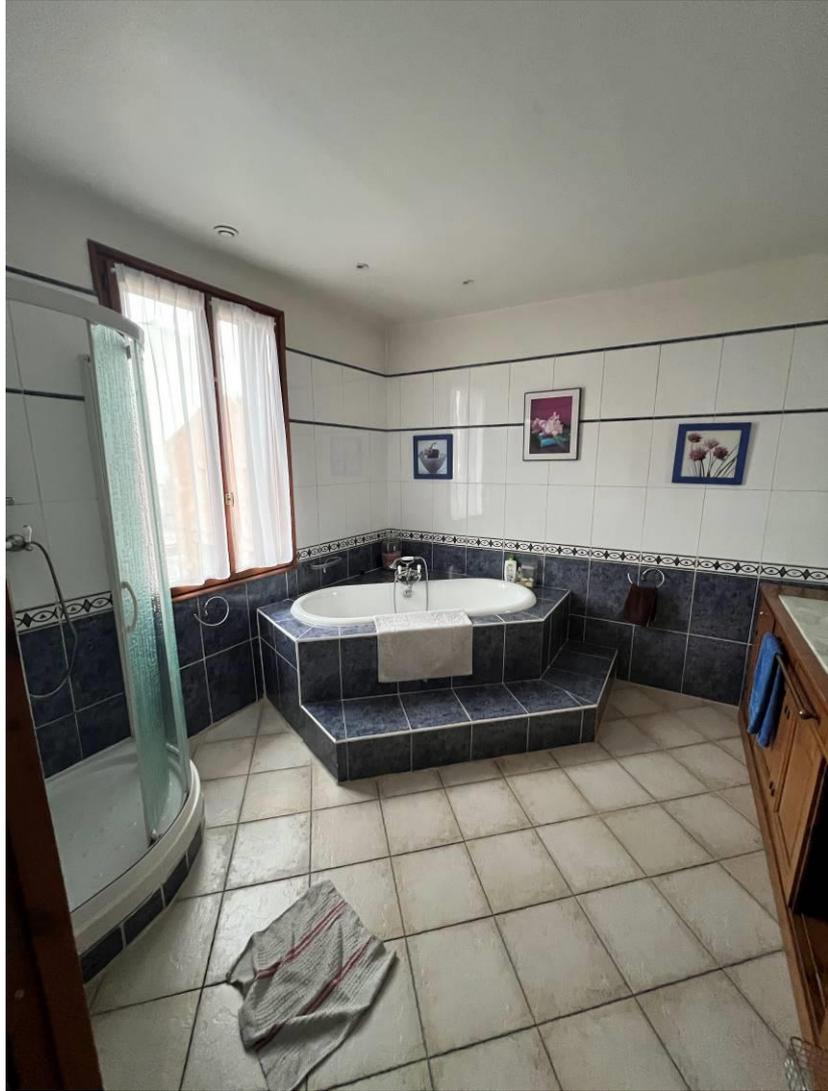
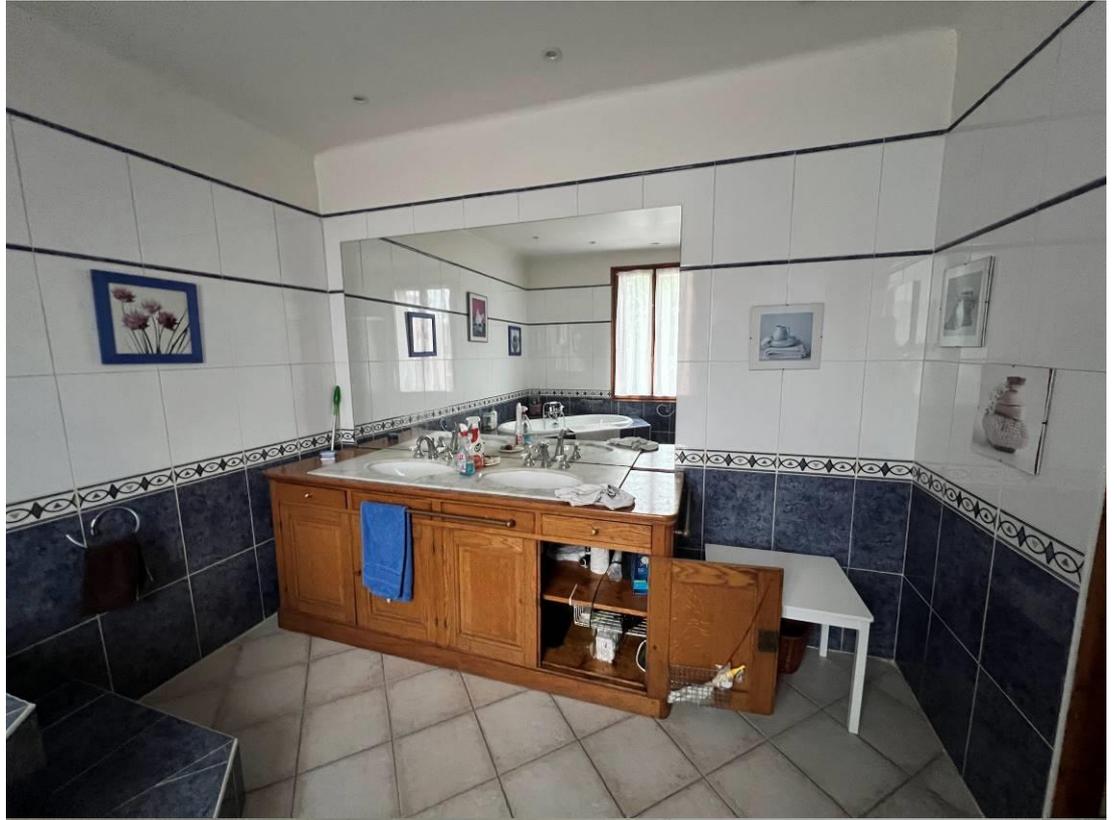
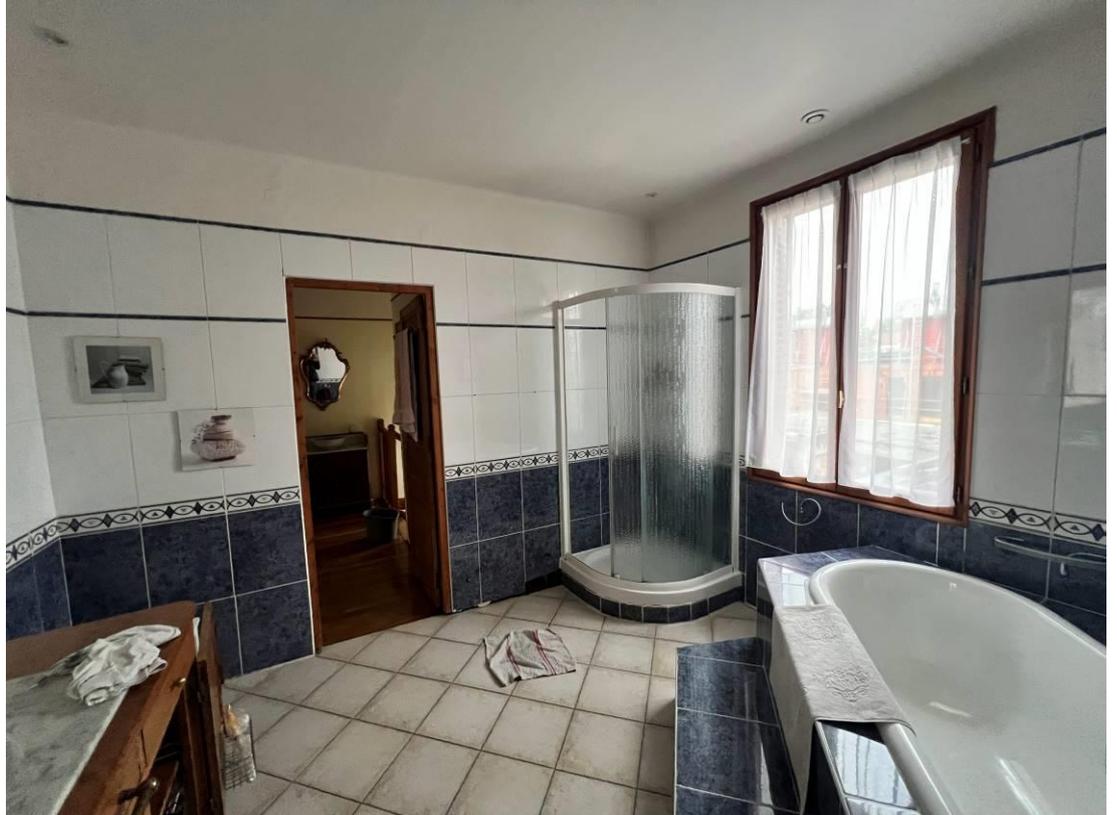
**Salle de bains:**

Pièce carrelée à 90 pourcents, en bon état.

Le reste est peint, plafond peint pourvu de spots intégrés en bon état.

Eclairage naturel assuré par une fenêtre deux ouvrants à la française, vitrage double, huisserie en bois, en bon état. Douche et baignoire en bon état.

Meuble en bois accueillant une double vasque, ensemble en bon état, robinetterie en bon état.

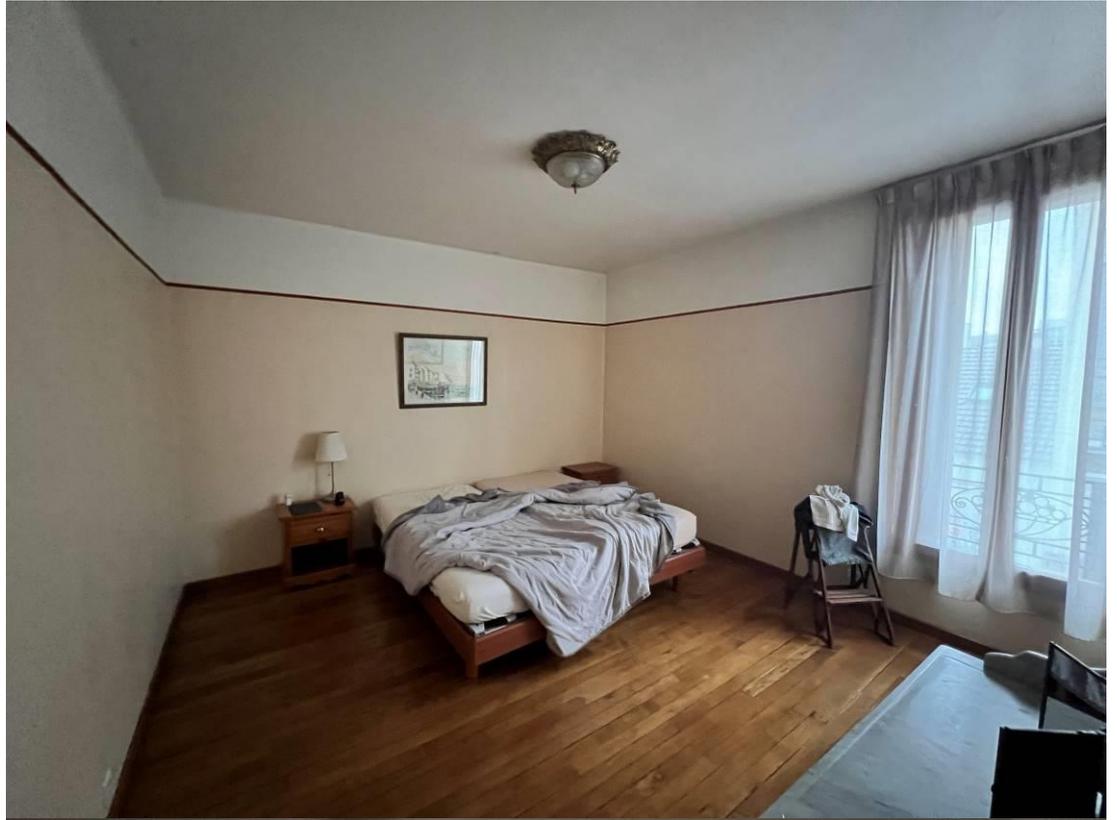
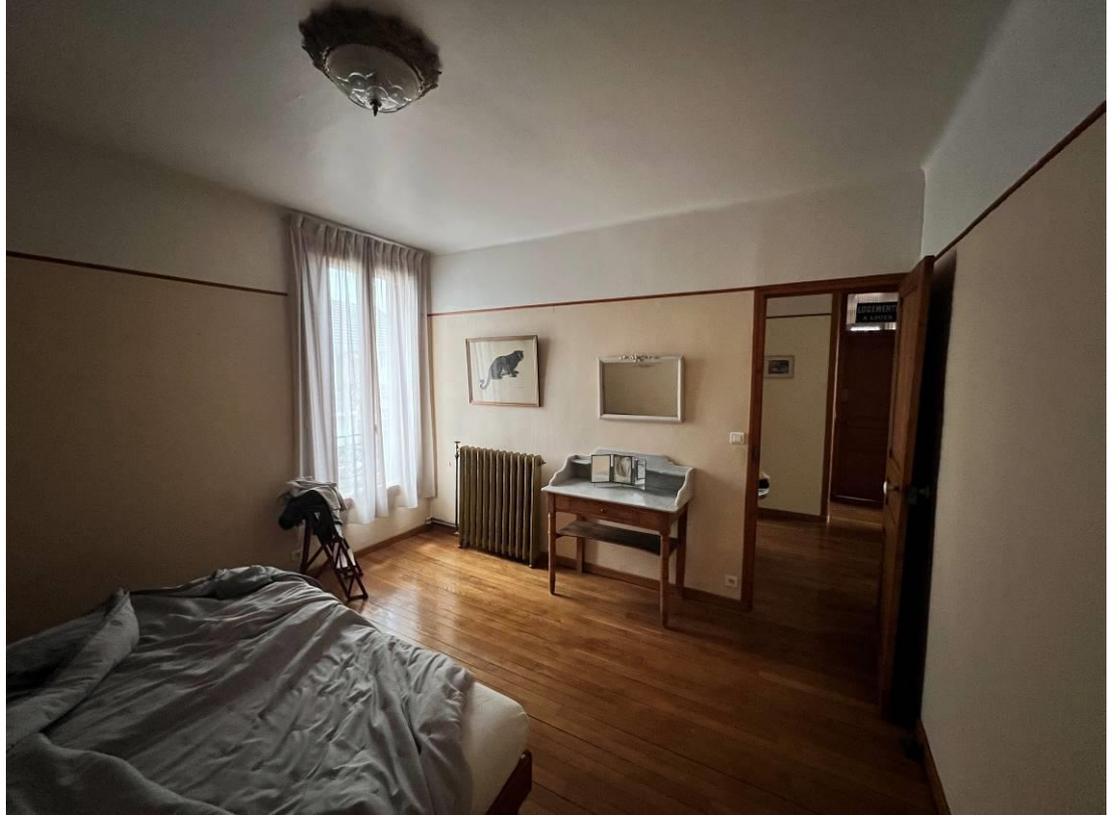
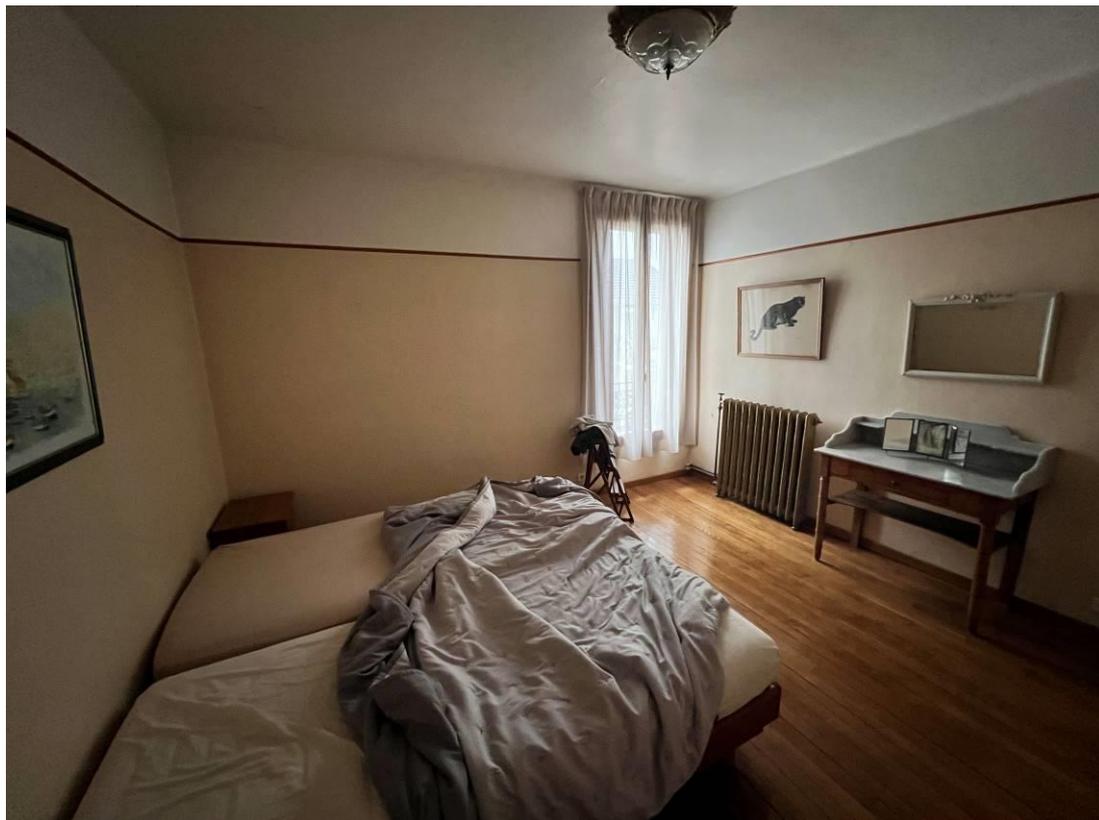
Chambre 1 :

Parquet en bois, similaire au couloir, en bon état apparent et d'entretien.

Murs étoilés et peints en bon état, partie supérieure et plafond enduit et peint en bon état.

Éclairage naturel sur rue : deux ouvrants à la française, vitrage double, huisserie en bois en bon état. Persiennes en métal peint en bon état. Éclairage artificiel par un plafonnier commandé par un interrupteur.

A noter : léger craquèlement naissant en cueillie du plafond à gauche de la fenêtre, et une fissure.

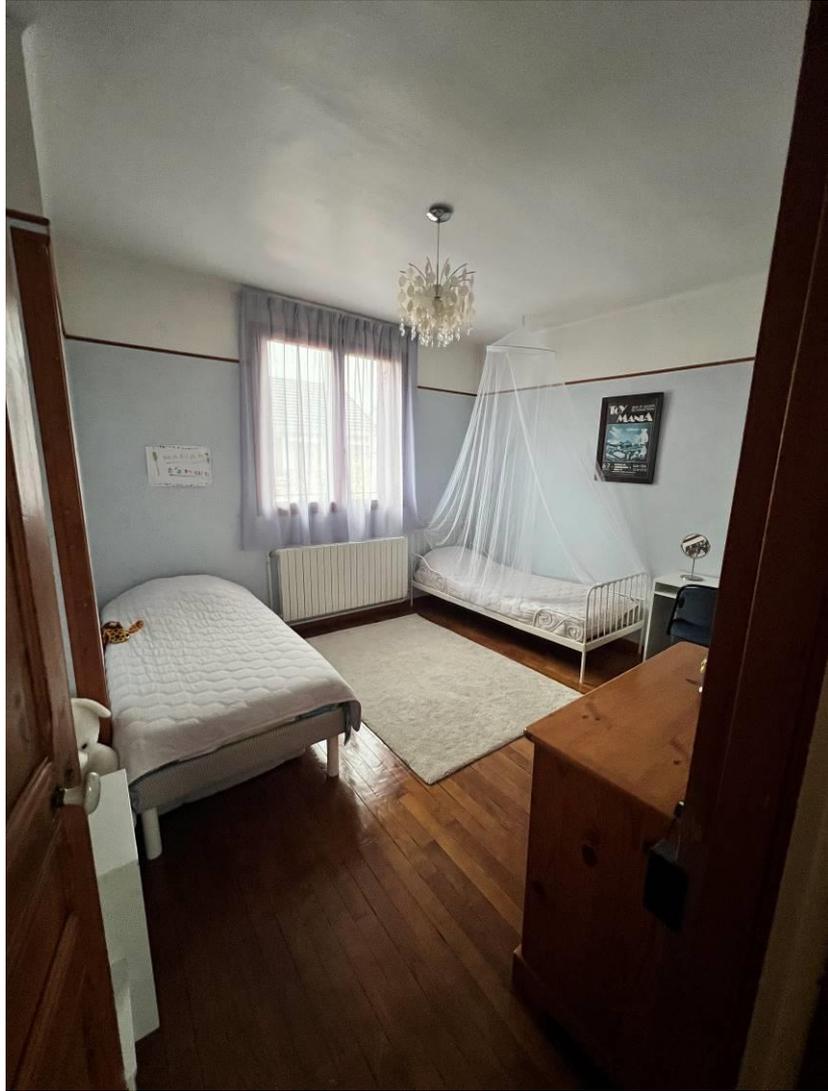
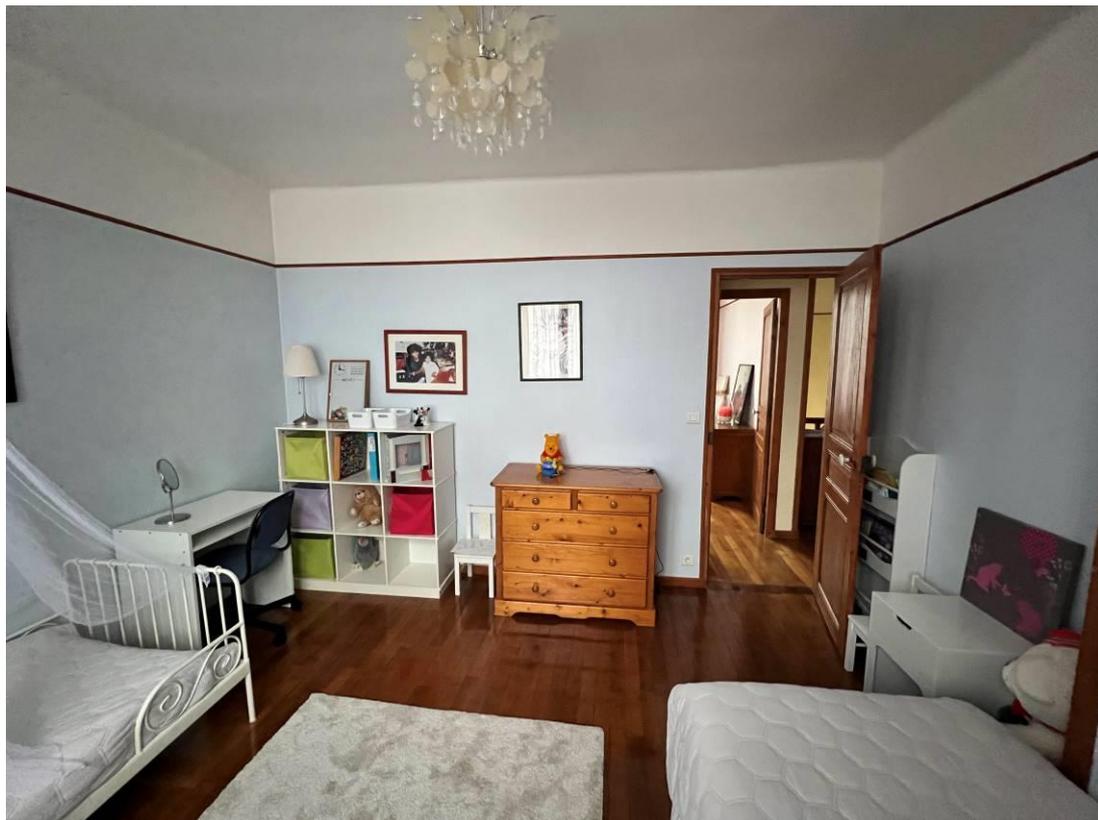
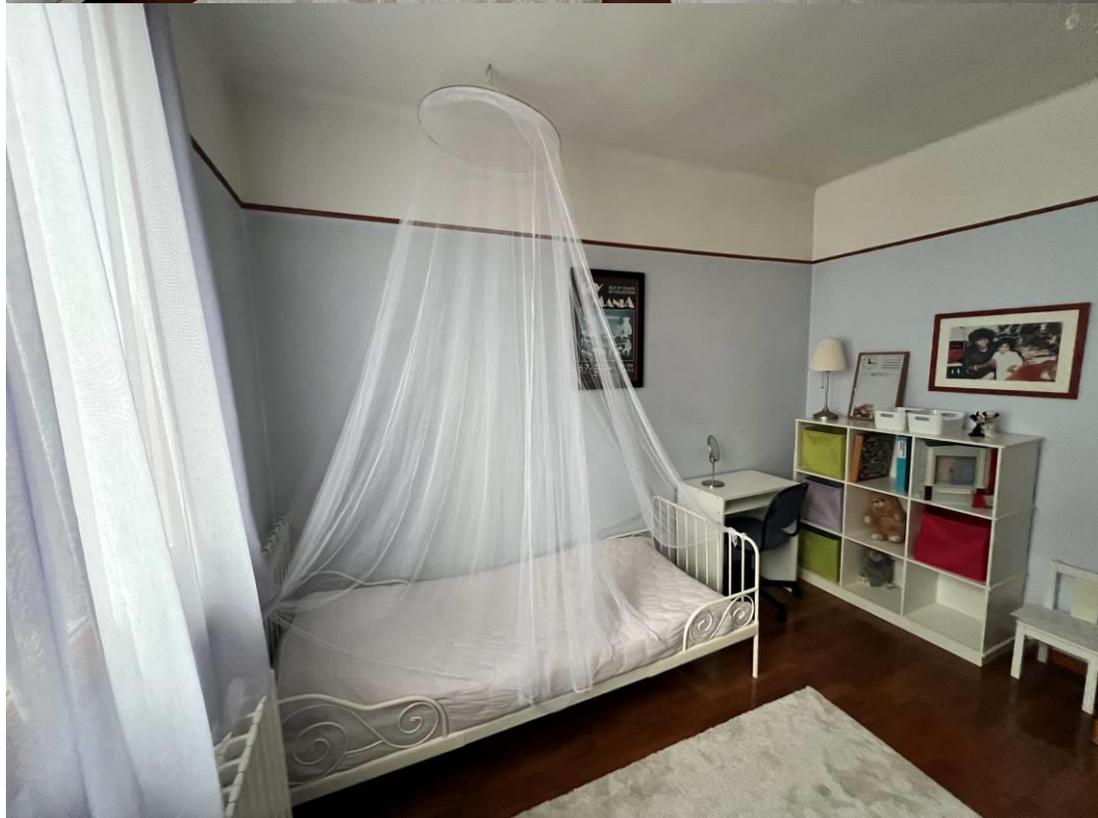
**Chambre 2:**

État identique à la chambre 1. Les sols, murs et plafond sont en bon état. L'éclairage naturel sur rue se compose d'une fenêtre deux ouvrants à la française, vitrage double, huisserie en bois, en allège un radiateur en métal peint avec bouton de réglage fonctionnel. Un interrupteur commande un point lumineux en plafonnier fonctionnel.

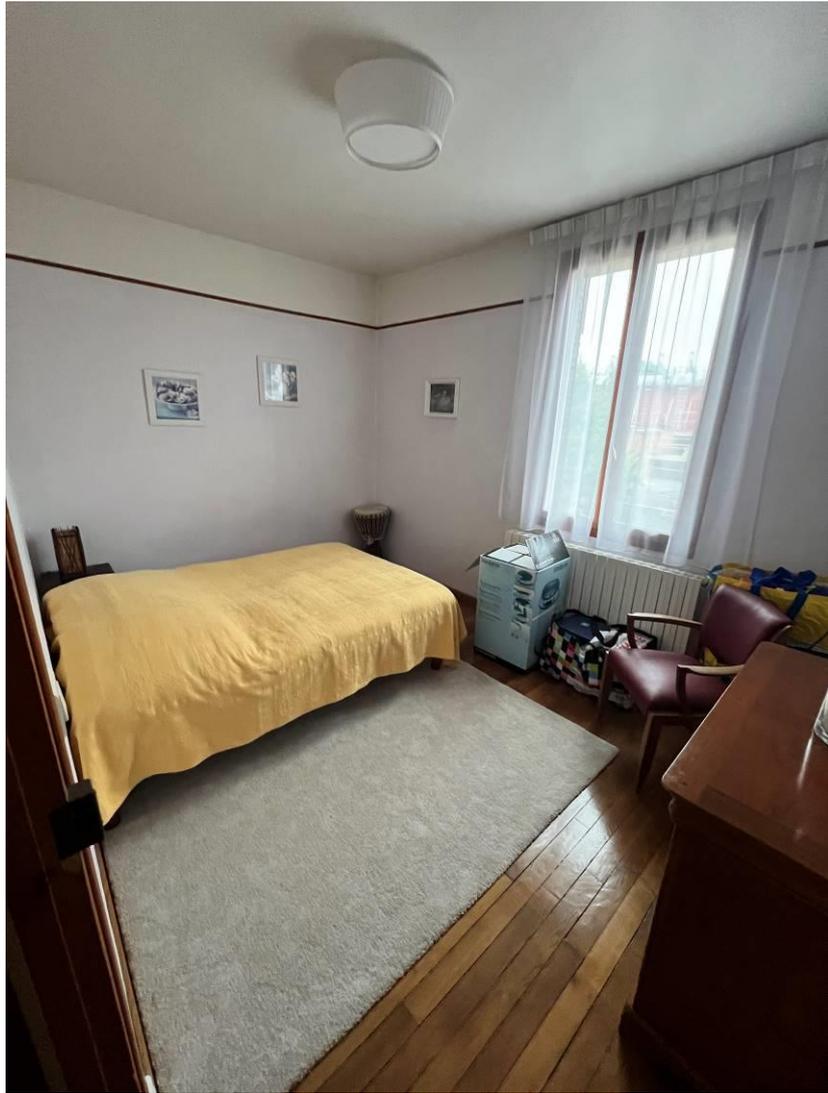
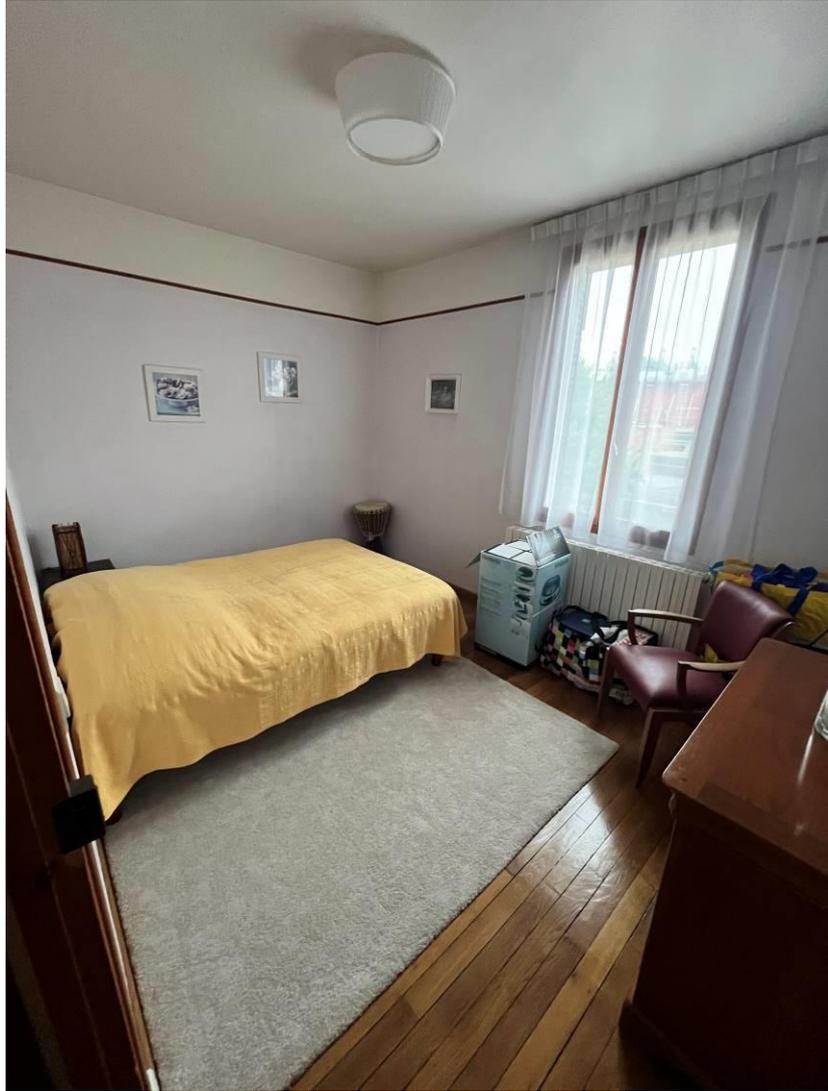
Chambre 3 sur cour:

Intérieur identique aux chambres précédentes, même état. A noter trois fissures légères d'angle.

Éclairage artificiel fonctionnel. Radiateur en allège en métal peint avec bouton de réglage fonctionnel.

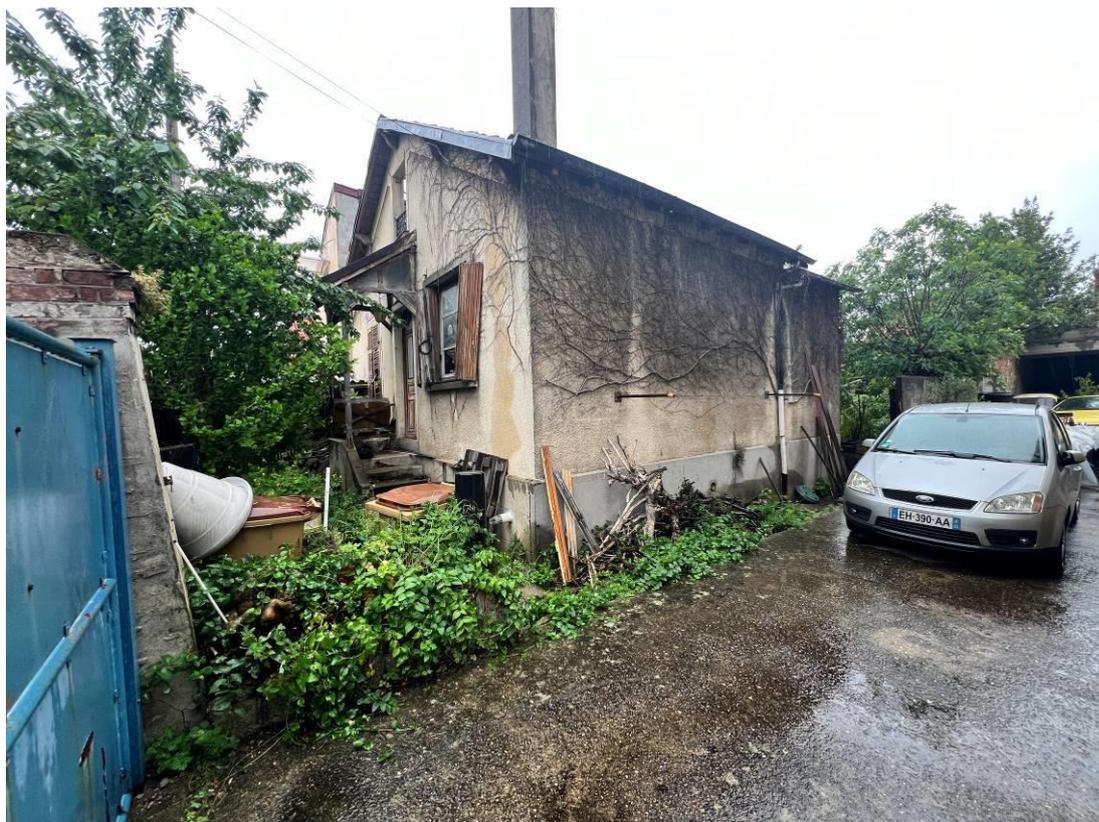
Sécurisation de clôture manquante avec la propriété voisine.
