PROCES-VERBAL DE DESCRIPTION

L'AN DEUX MILLE VINGT QUATRE ET LE VINGT-HUIT MAI

En vertu d'un jugement rendu par la 1ère Chambre Civile,
cabinet I du Tribunal Judiciaire de CRETEIL me désignant
dans le cadre d'une procédure de licitation afin d'établir le
procès-verbal de description des lots de copropriété
numérotés 4, 19, 21 et 22 dépendant d'un immeuble sis à
ALFORTVILLE (94140), 9 rue Emile Eudes, ainsi que ses
conditions d'occupation,

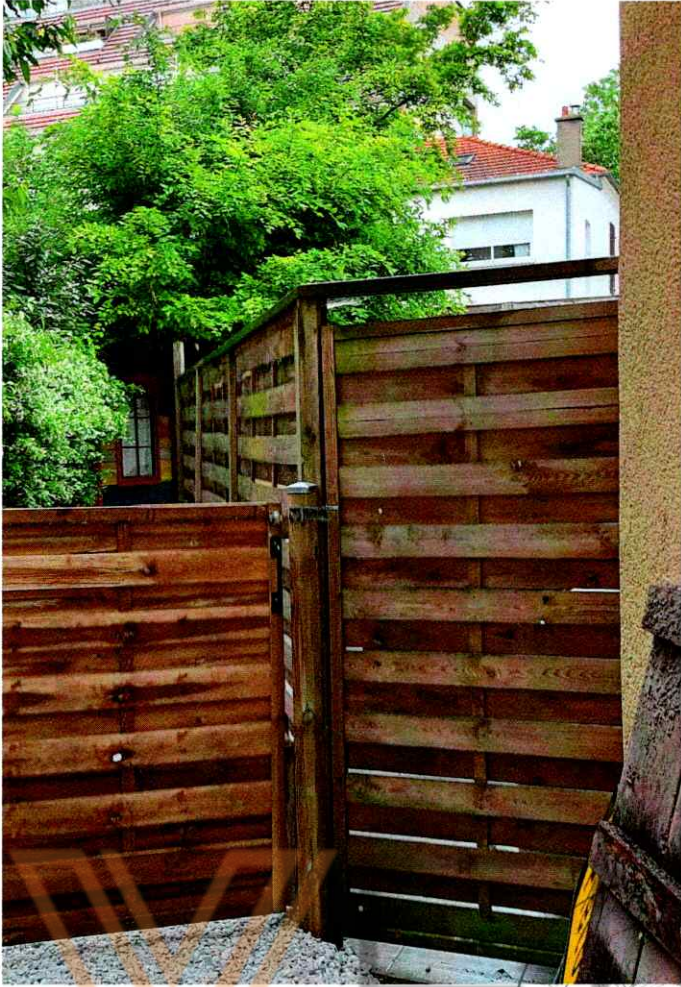
1

A l'arrière le terrain est divisé en petits jardins privatifs dont un est l'arrière de l'appartement faisant l'objet de la description. **(photos 1, 9)**

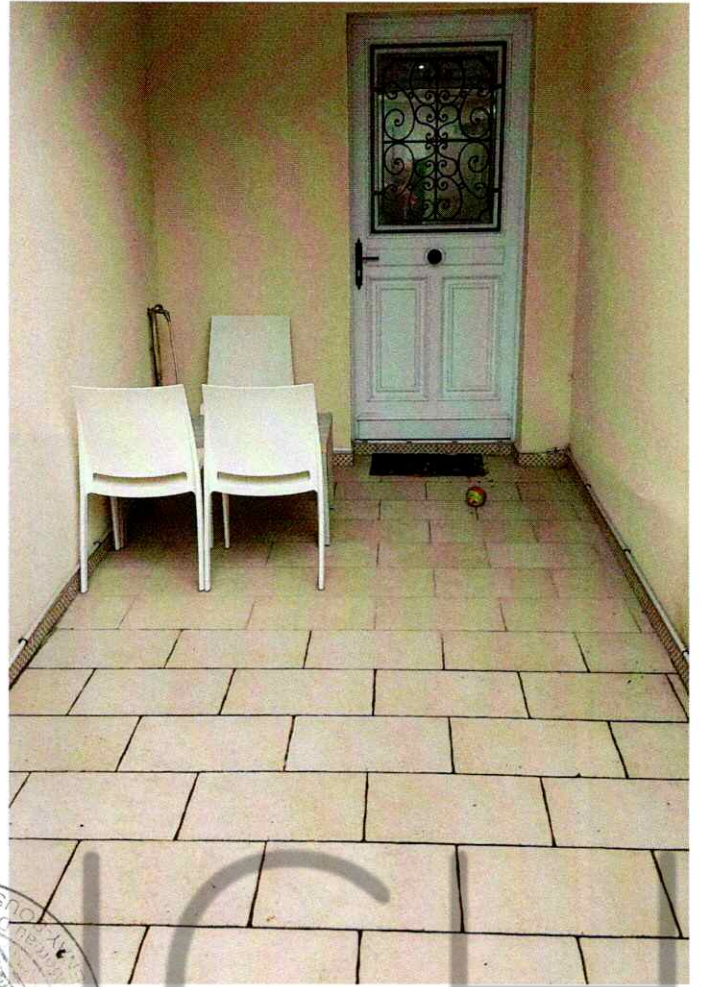
2

Un passage carrelé en bon état donne accès à la porte d'entrée de l'appartement **(photo 2)**

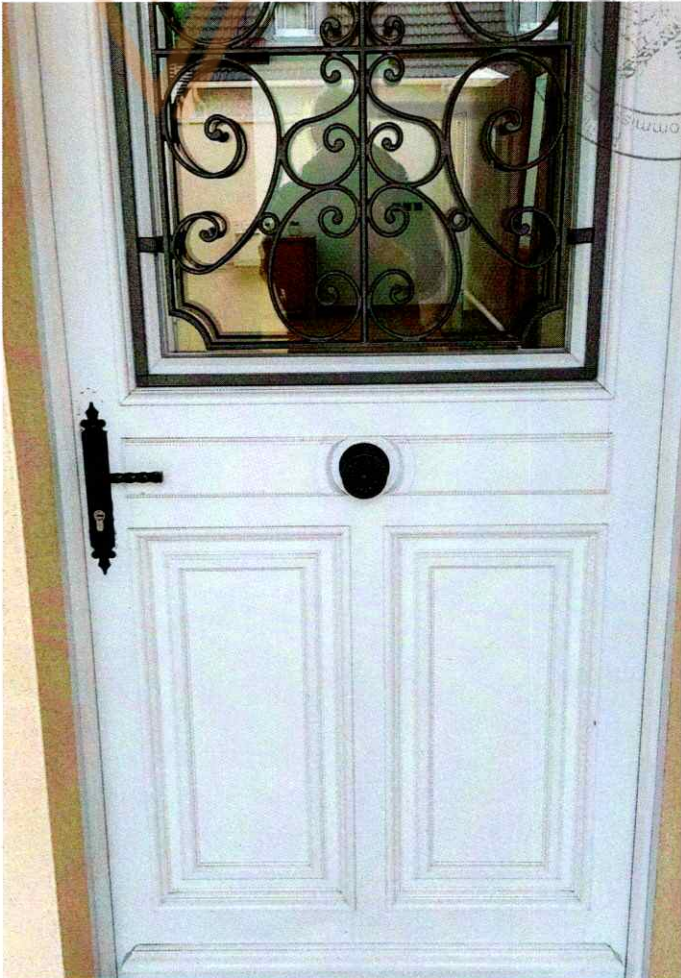
3

La porte d'entrée en partie vitrée est en bon état **(photo 3)**

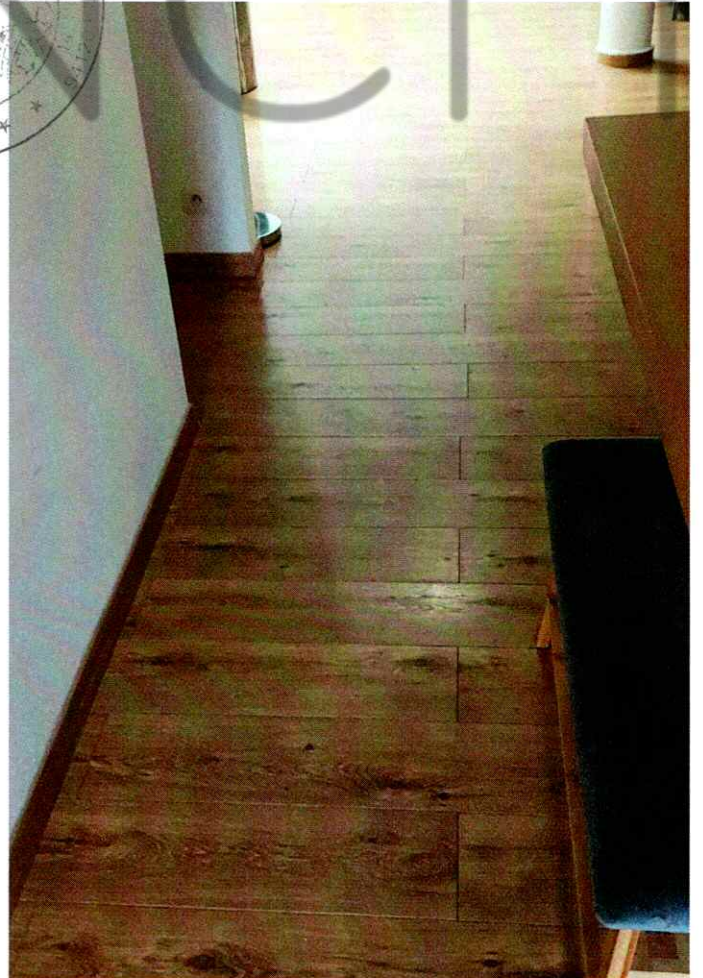
4

Entrée (photo 4)

Le parquet en chêne est en bon état.
Les peintures blanches sont en bon état.

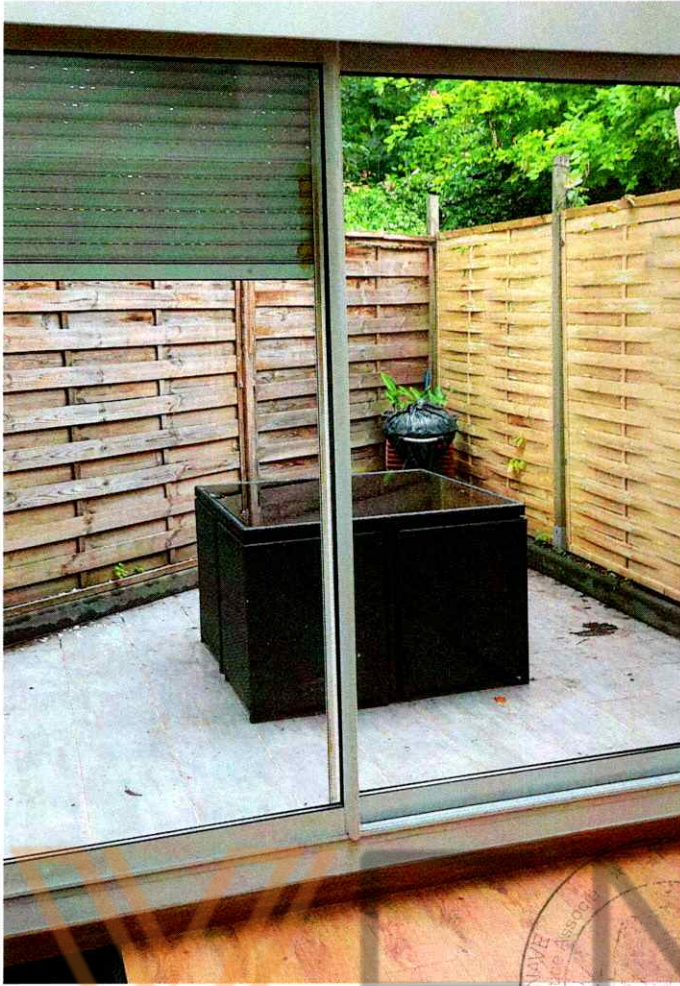
9

Terrasse extérieure (photo 9)

Les carrelages au sol façon bois sont en bon état.
Les claustras en bois qui ferment la terrasse sur les autres jardins sont très usagés.
Il n'existe aucun accès sur les parties communes ou les autres parties privatives de l'immeuble.

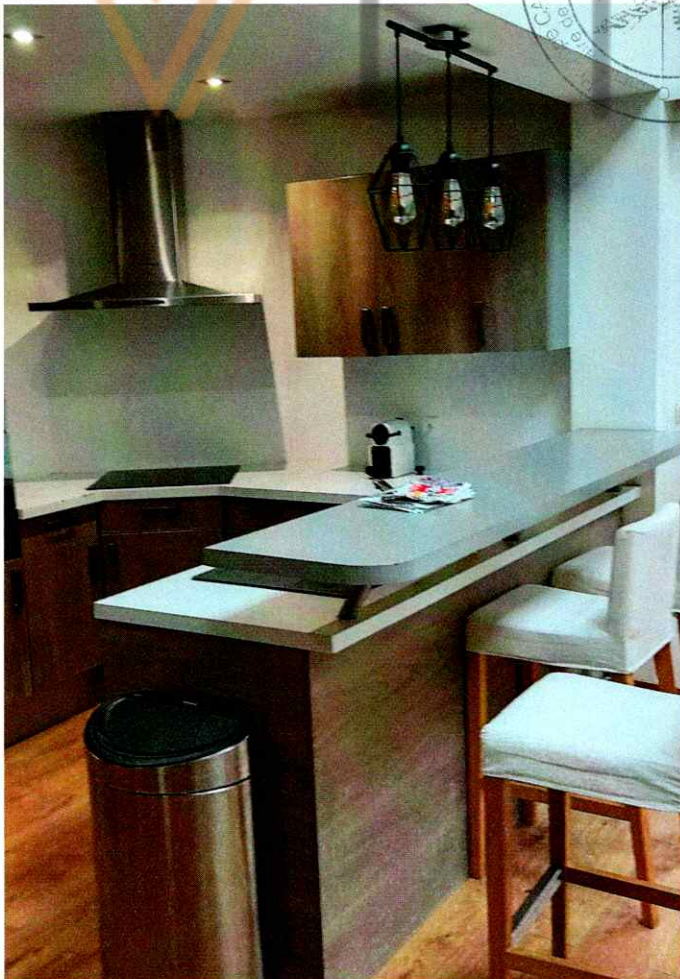
11

Cuisine ouverte sur le séjour (photos 11, 12, 13)

Le comptoir de séparation est en bon état.
L'évier et sa robinetterie sont en bon état.
Les placards façon bois qui intègrent tous les éléments de cuisine sont en bon état.
Les peintures blanches sont en bon état.

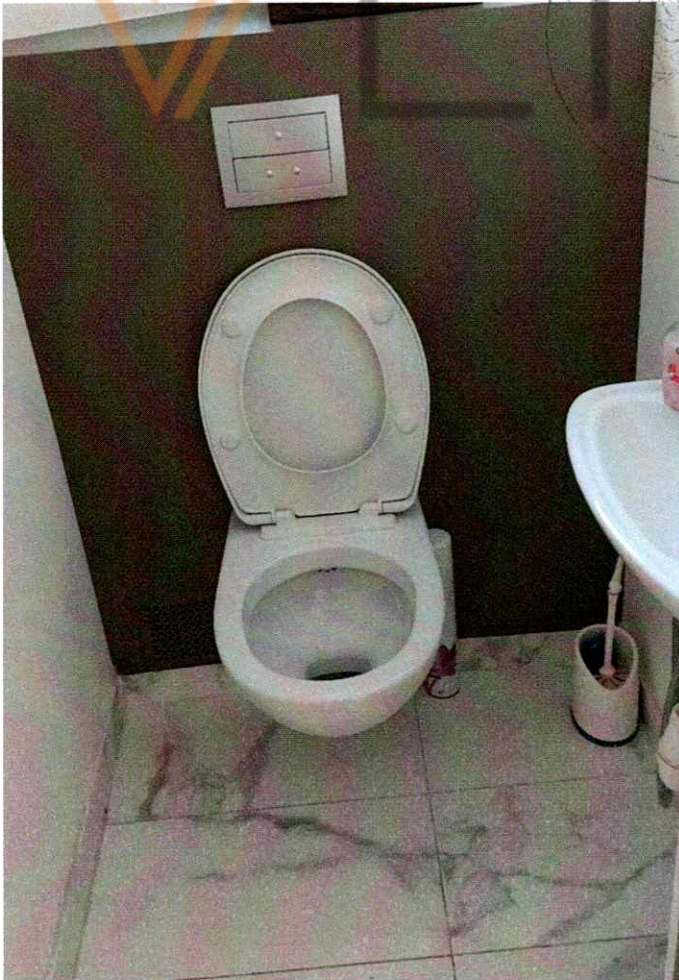
15

WC (photo 15)

La porte est en bon état.
Les carrelages au sol sont en bon état.
Le wc est en bon état.

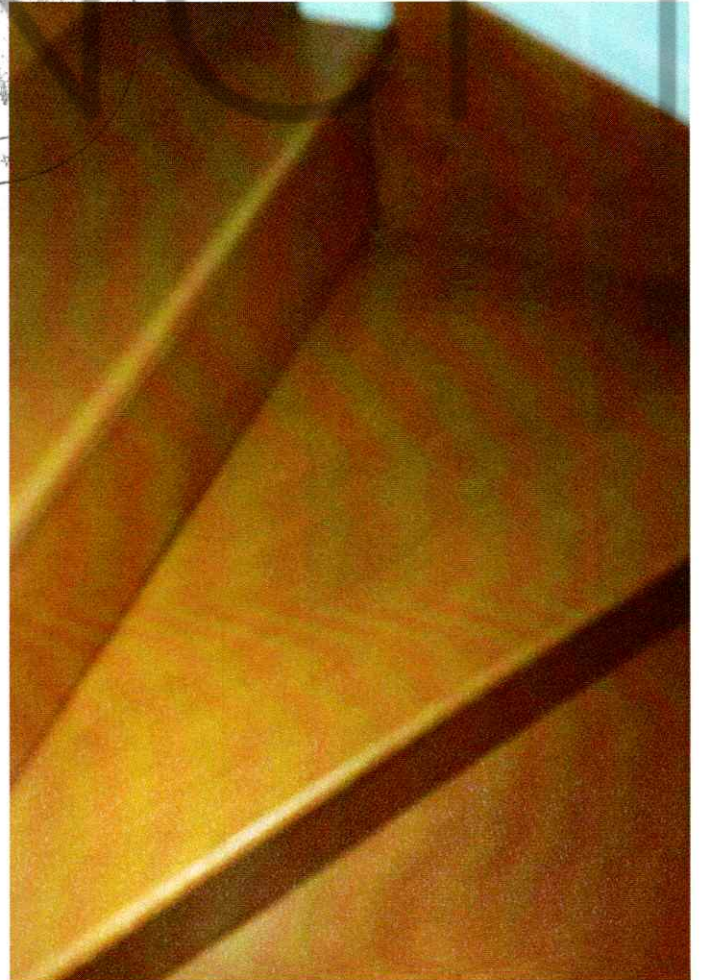
16

L'escalier en bois qui mène au premier étage est en bon état
(photos 16, 17)

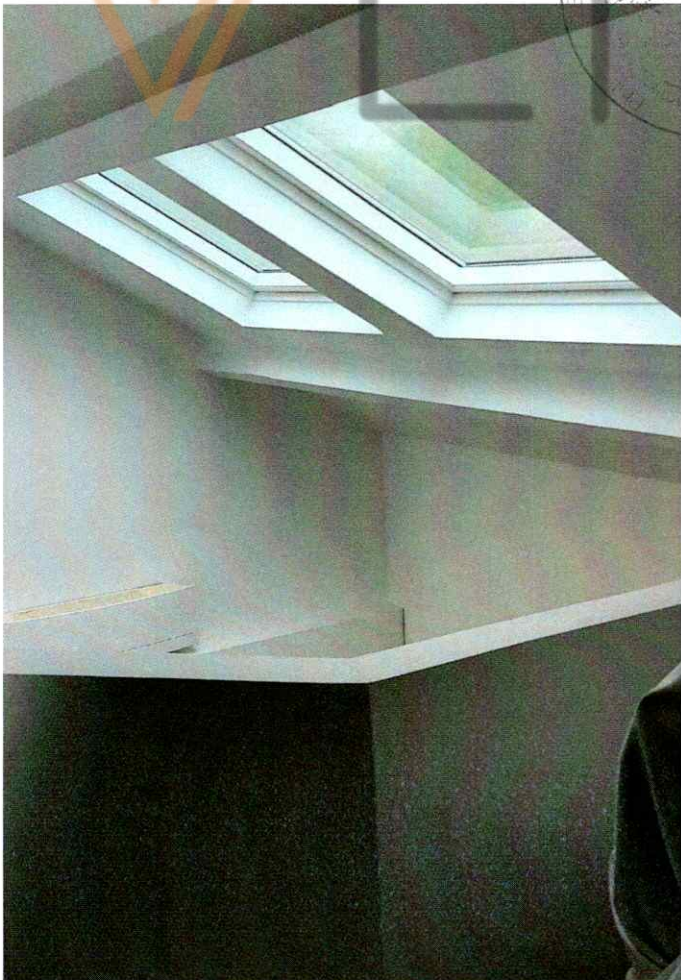
19

Le double puits de jour avec vasistas en PVC est en bon état
(photo 19)

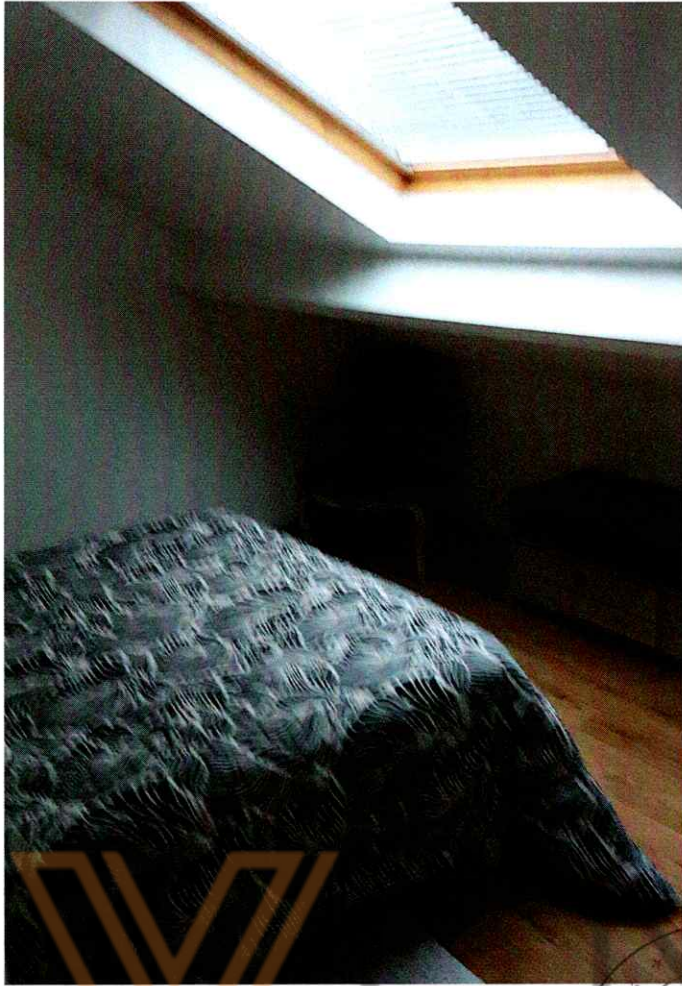
21

Chambre mansardée **(photo, 20, 21)**

La porte est en bon état.
Le parquet est en bon état.
Les peintures blanches sont en bon état.
Le grand vasistas est en bon état.
Des traces d'infiltration d'eau apparaissent sur la poutre et le plafond.

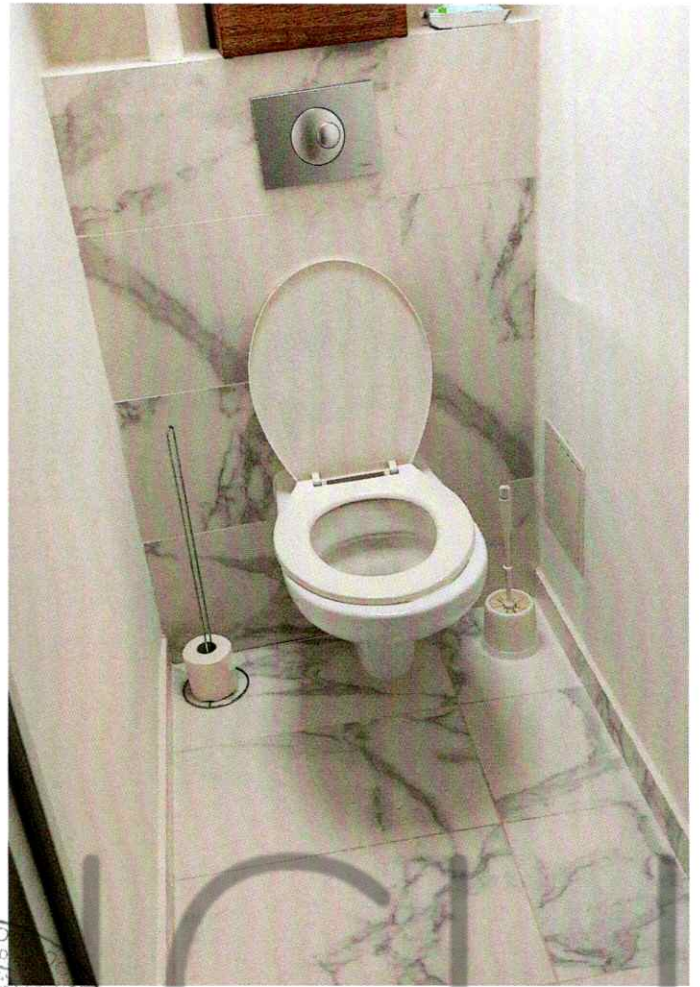
26

Wc **(photo 26)**

La porte est en bon état.
Les carrelages au sol et sur les murs sont en bon état.
Le wc est en bon état.

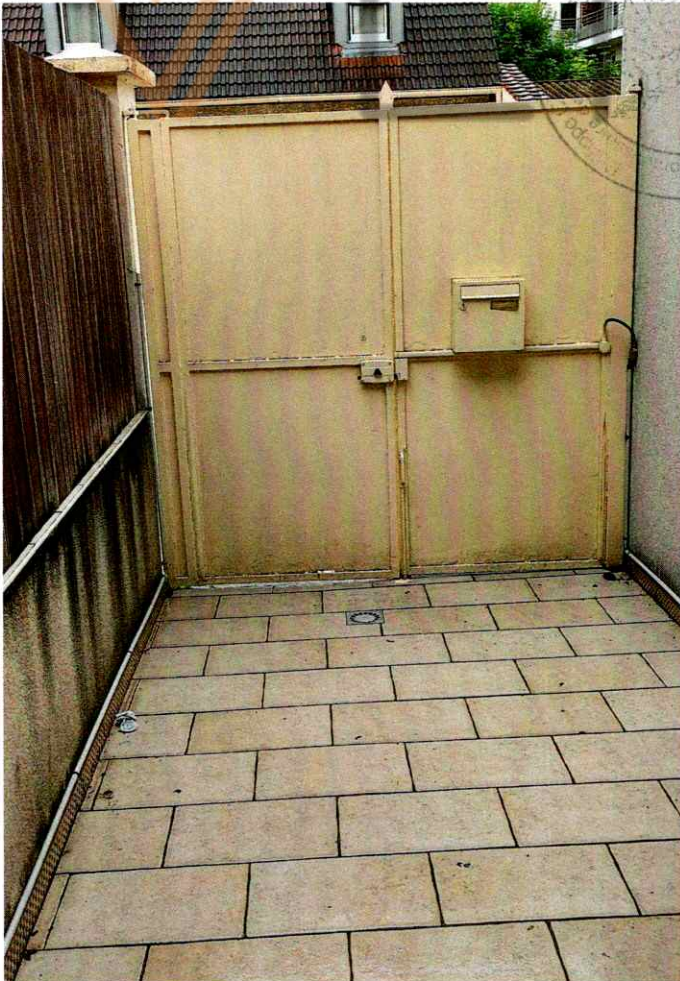
27

La porte d'accès sur rue est une ancienne porte de garage, en tôle, en bon état d'usage **(photo 27)**
