PROCES VERBAL DE DESCRIPTION

Suite à la signification du Commandement Immobilier, en date du 30 MARS 2023, et en application des articles 15-10, 35 et 36 du décret du 27 juillet 2006, la requérante entend faire dresser ce jour un descriptif du bien immobilier sis 9 Ter me Jean-Marie Prugnot 94450 LIMEIL BREVANNES

Me suis transporté ce jour sur place au 9 ter rue Jean Marie PRUGNOT, Limeil Brevannes 94450, à 10H10 accompagné du géomètre et en présence de

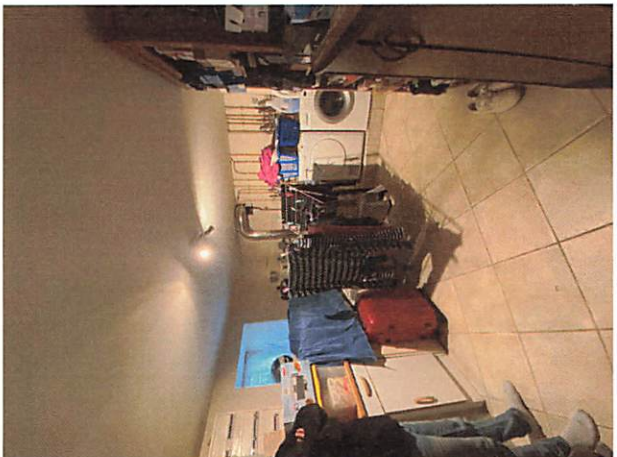
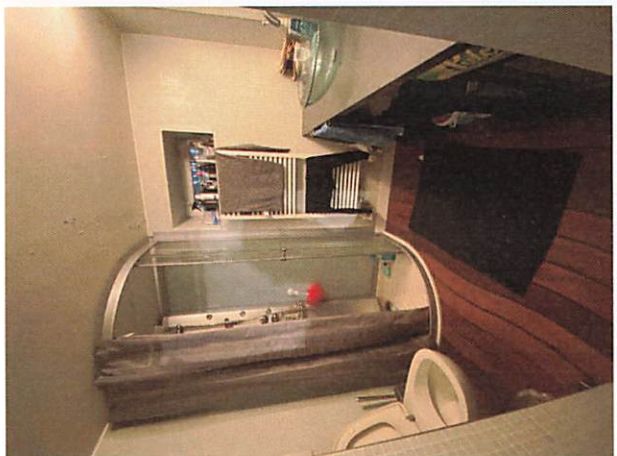
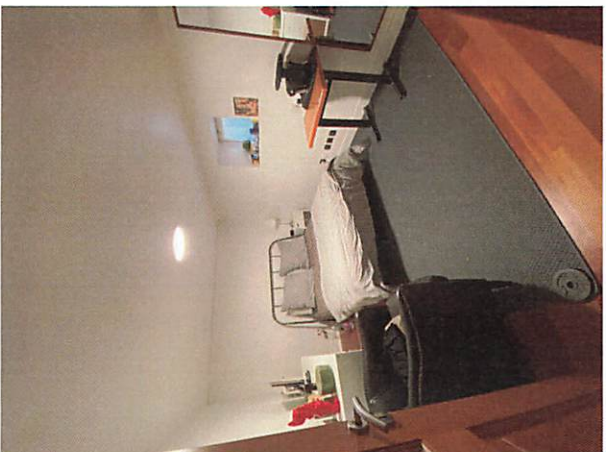
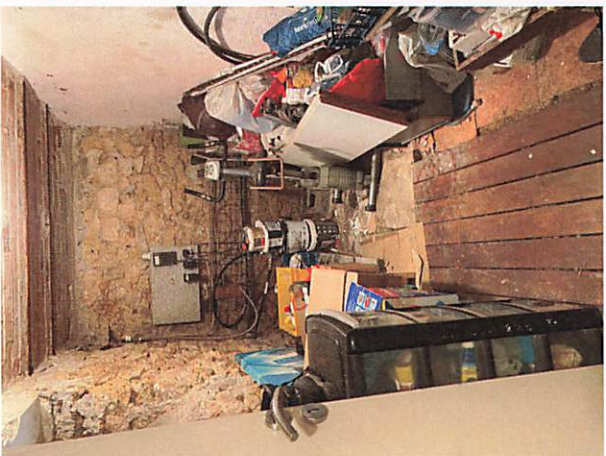
SOUS SOL

Le sol est en terre état brut,
Les murs en moellon état brut,
Le plafond en briques.

Le sol est recouvert d'un parquet en bon état d'usage,
Les murs est recouvert de peinture en bon état d'usage.
Le plafond est recouvert de peinture en bon état d'usage.

Le sol est recouvert d'un carrelage en bon état d'usage,
Les murs sont recouverts de peinture en bon état d'usage,
Le plafond est recouvert de peinture en bon état d'usage.

Le sol est recouvert d'un parquet en bon état d'usage,
Les murs est recouvert de carrelage en bon état d'usage,
Le plafond est recouvert de peinture en mauvais état.

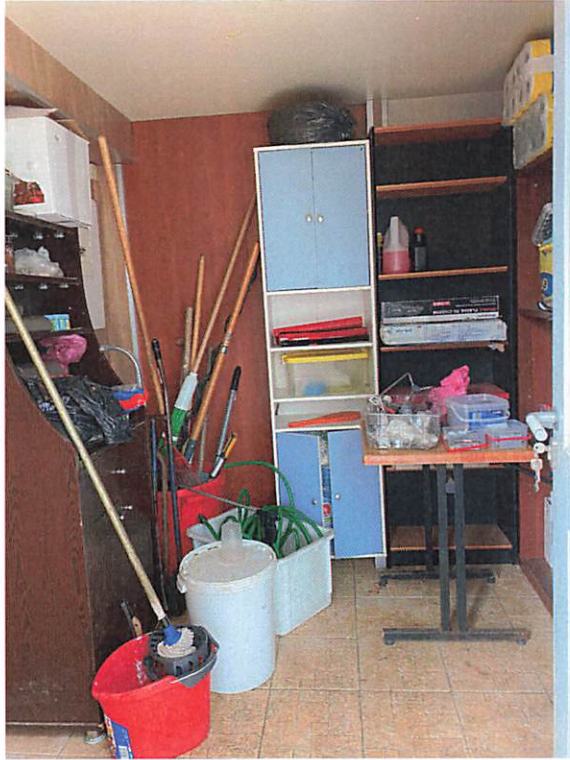
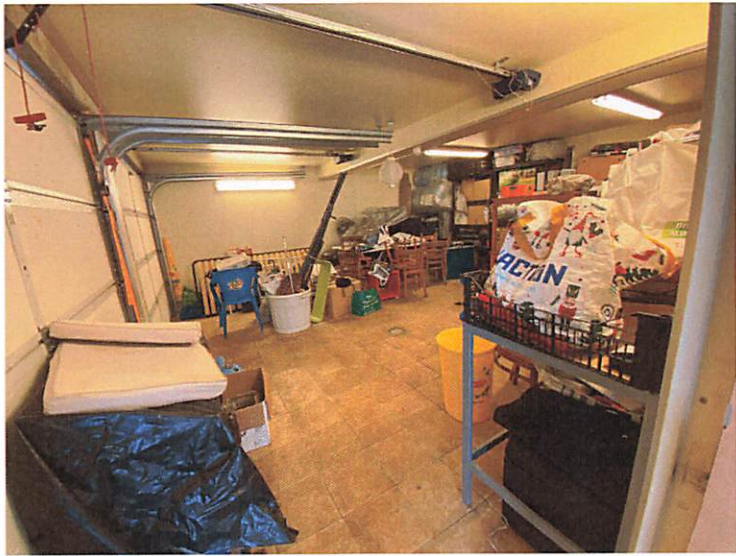
EXTERIEUR

Le sol est recouvert d'un carrelage en état d'usage,
Les murs sont recouverts de peinture en état d'usage,
Le plafond est recouvert de peinture en état d'usage.
