**PROCES-VERBAL
DESCRIPTIF**

LE DOUZE JUIN DEUX MILLE VINGT QUATRE

concernant une maison d'habitation sise 15 Rue au Delà du Rû à SAINTE MAGNANCE (89420), figurant au cadastre sous les références section AC n° 87 "15 Rue d'Au-Delà du Rû" pour 84ca, section AC n° 105 "Le Village" pour 3a 01ca, AC n° 189 "Le Village" pour 28a et AC n° 303 "Le Village" pour 4a 36ca, comprenant :

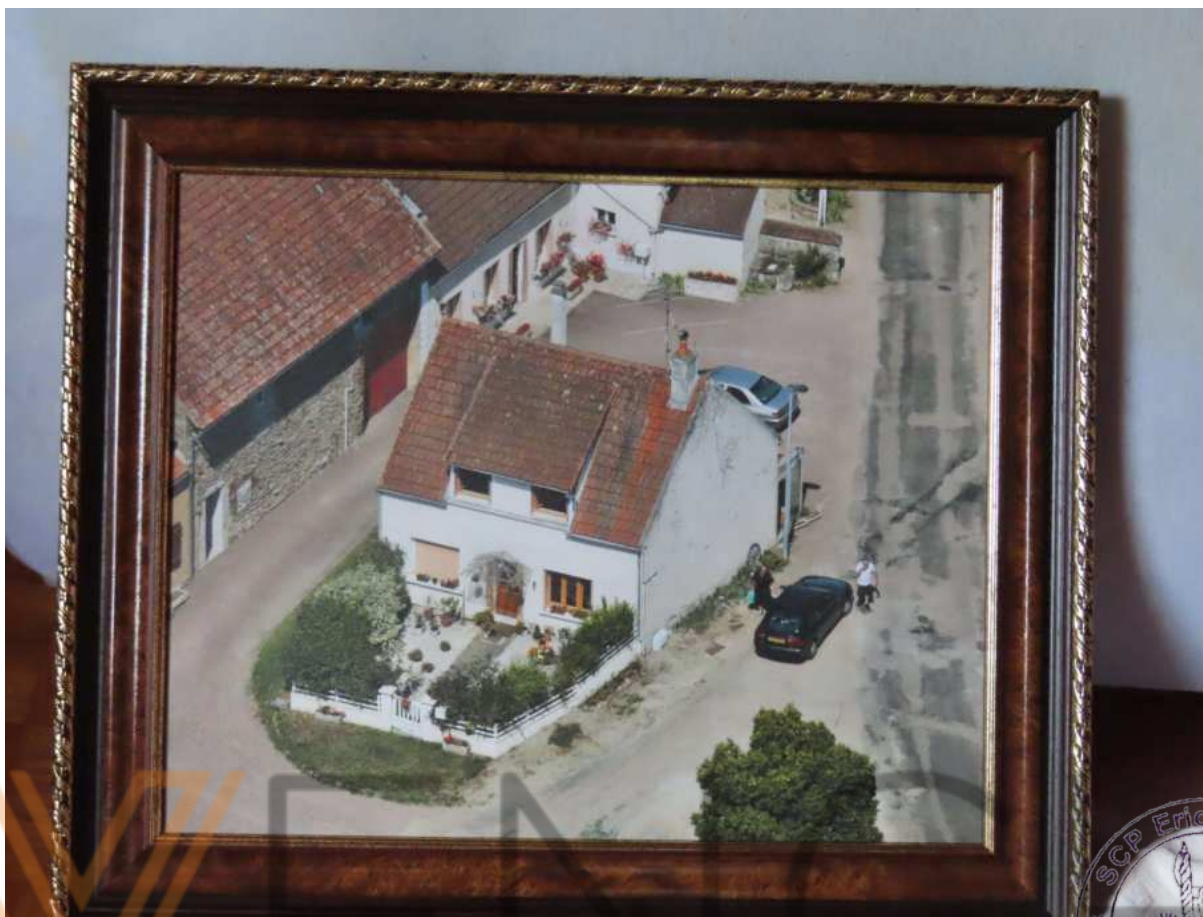
Photo n° 01

Il s'agit d'une maison avec un petit terrain sur le devant délimité par un muret surmonté de barrières en bois (**photographie 1** d'une photographie aérienne trouvée dans une chambre à l'étage).

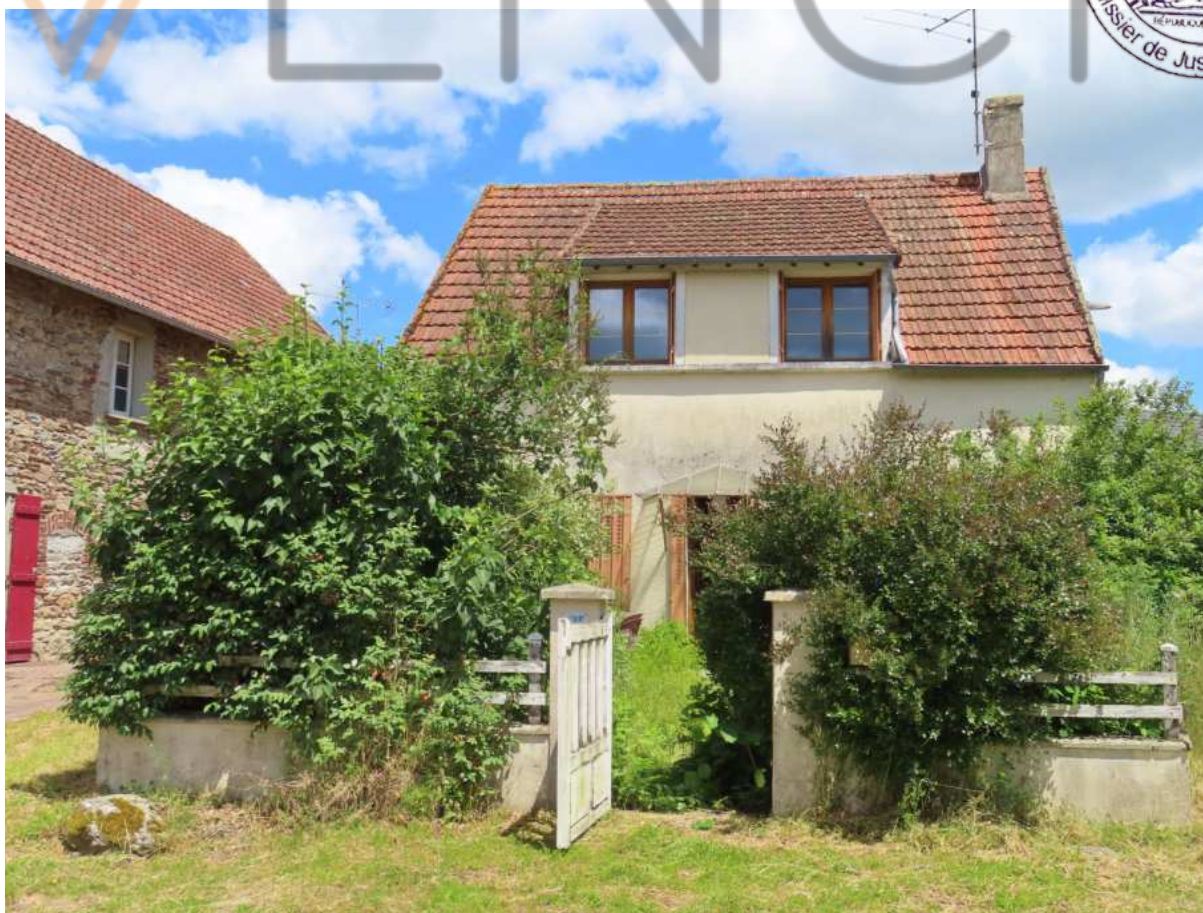
Photo n° 02

L'accès s'effectue par un portillon en bois abimé.

Le terrain sur le devant n'est pas entretenu. Il est recouvert par des herbes et des arbustes non taillés.

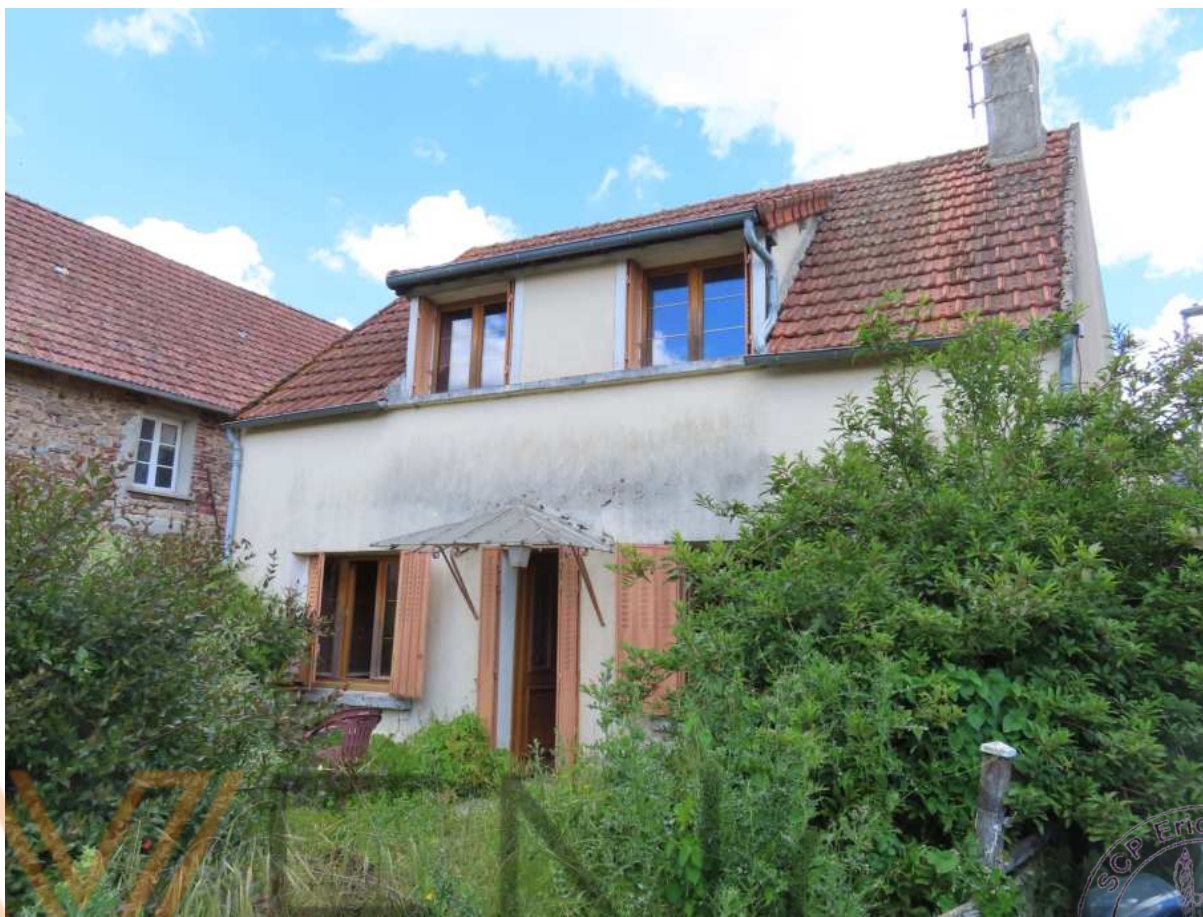
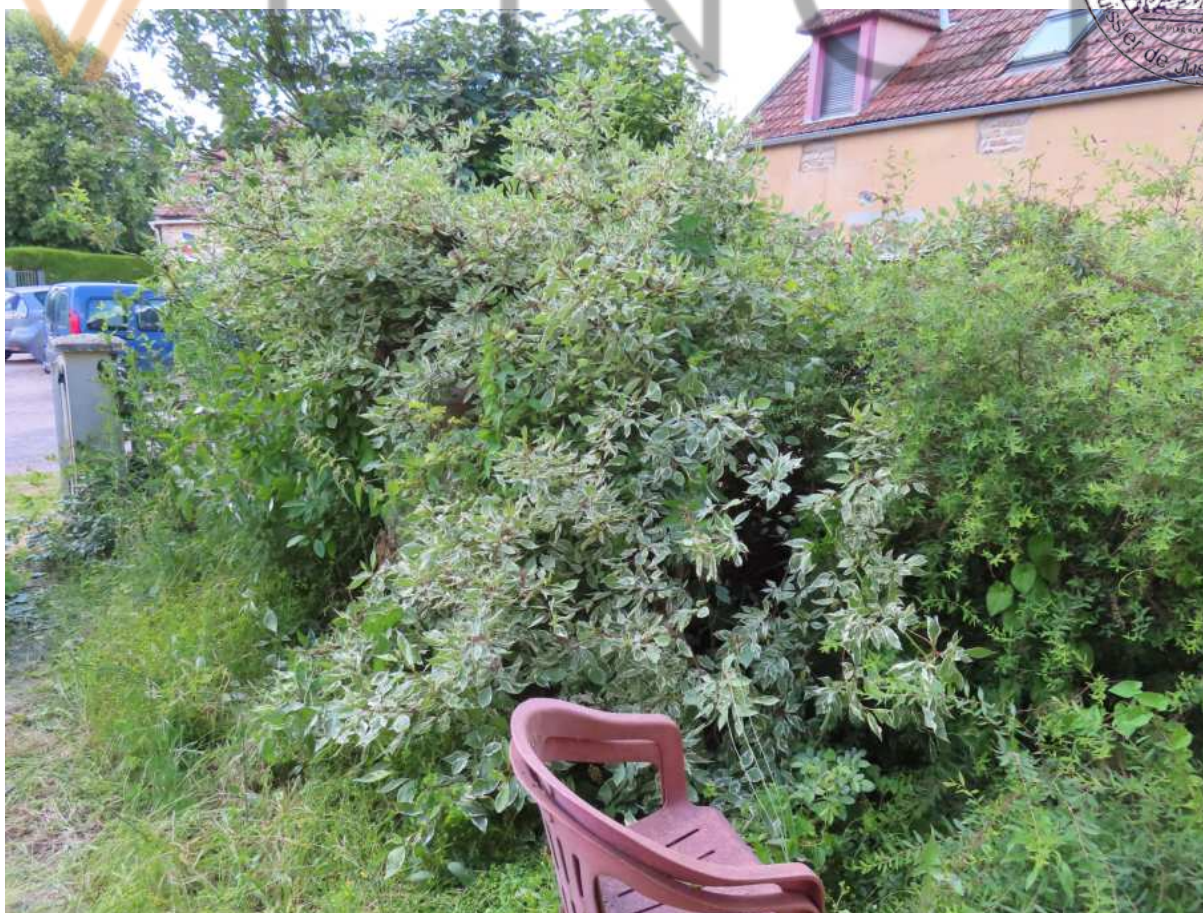
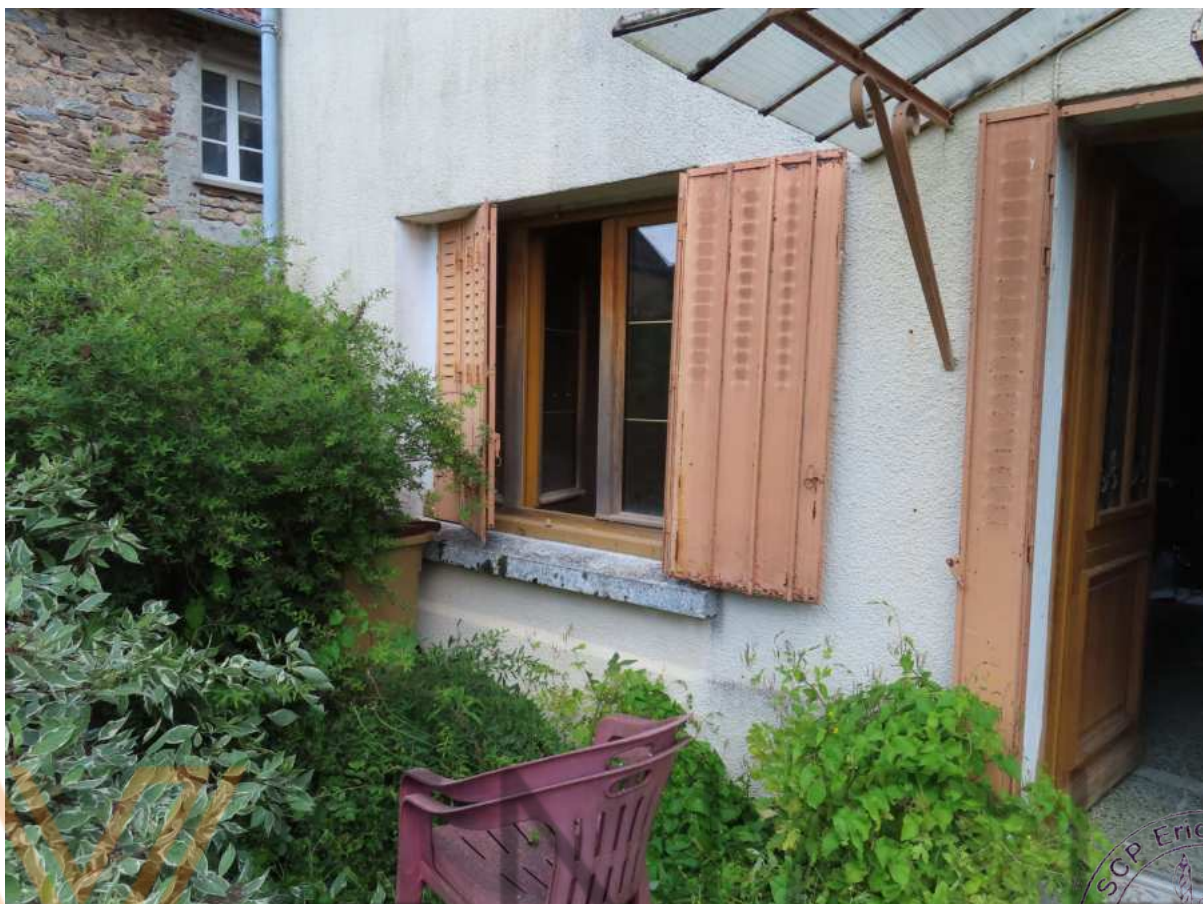
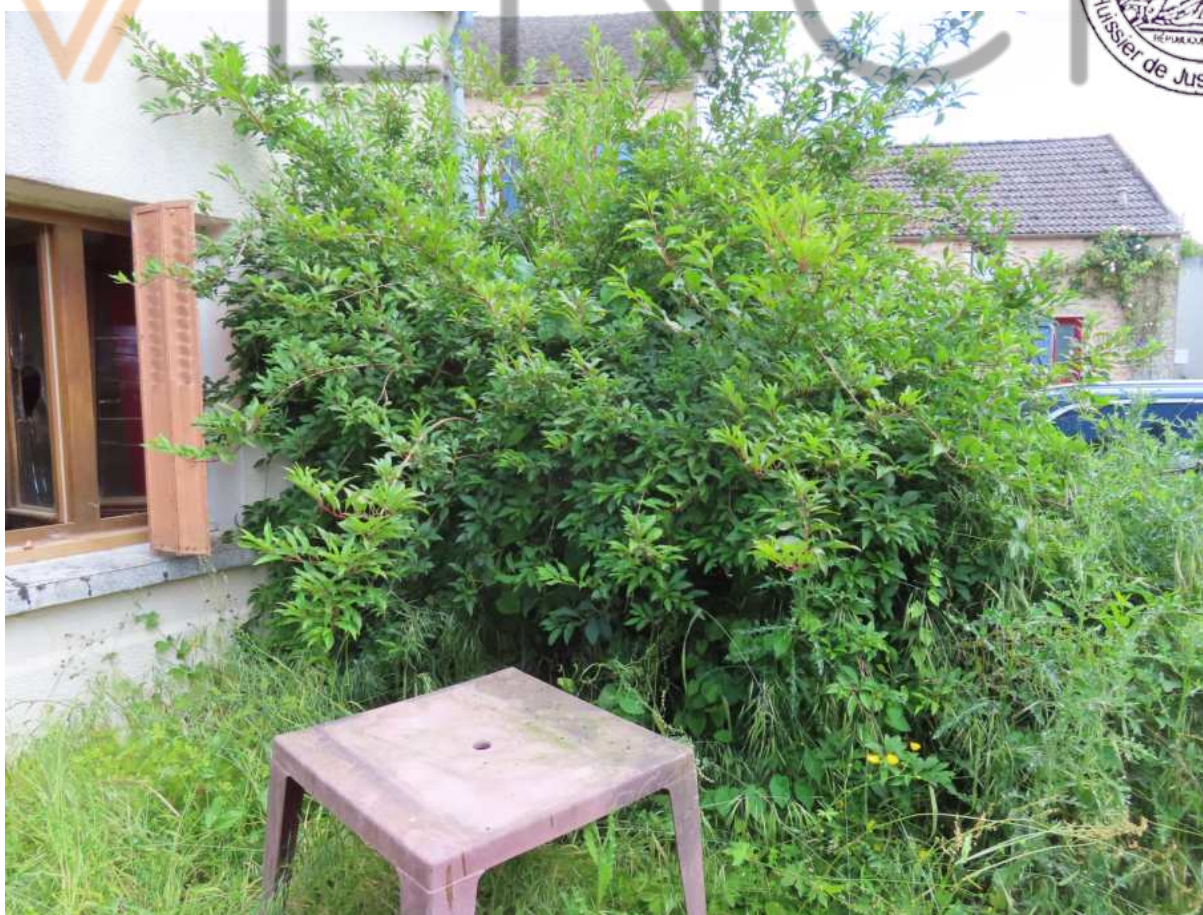
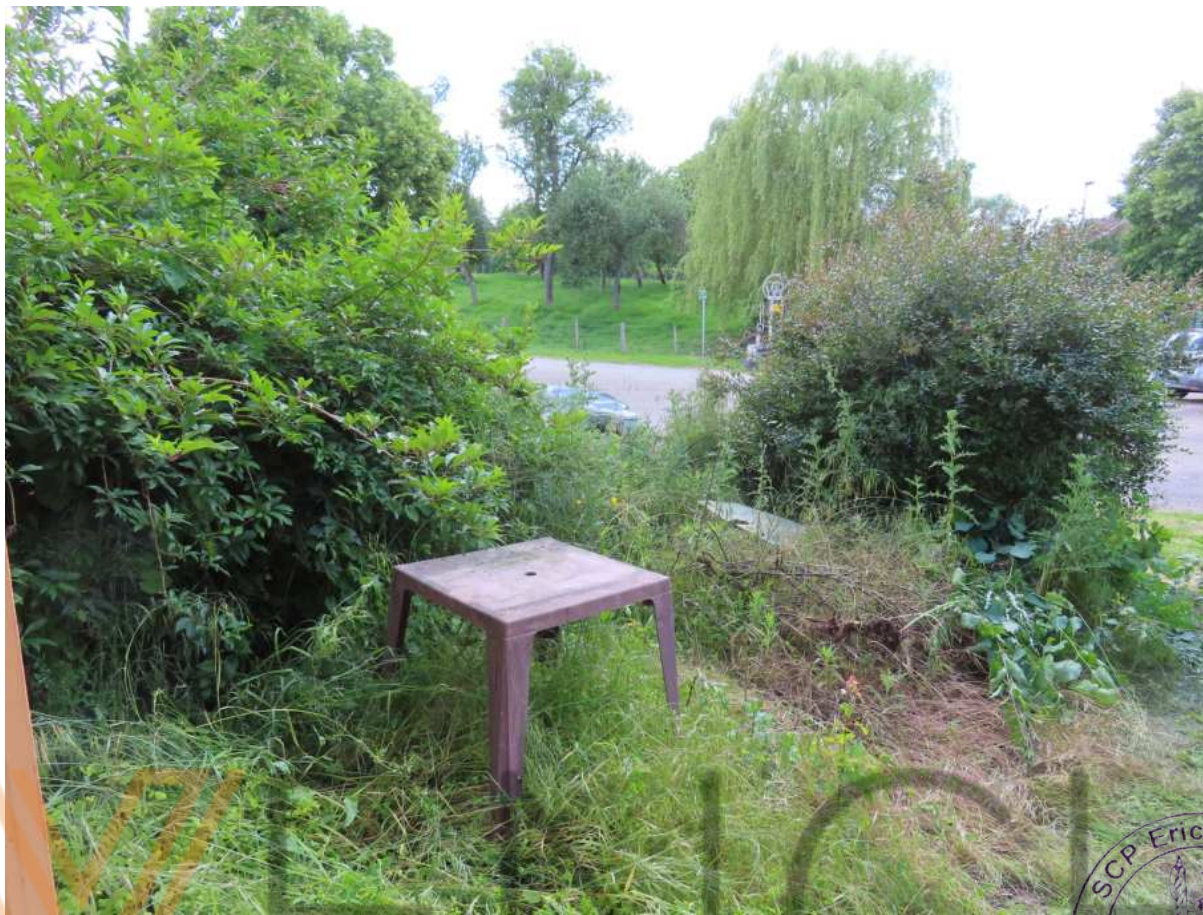
En façade avant le crépi est ancien, légèrement défraîchi, noirci par endroits.

Au-dessus de la porte il y a un auvent vitré avec un châssis métallique.

La couverture est tuiles mécaniques.

Présence d'une cheminée avec une antenne râteau.

Au rez-de-chaussée il y a une fenêtre avec des persiennes métalliques de chaque côté de la porte d'entrée.

A l'étage il y a un chien-assis avec deux fenêtres.

Les gouttières et descentes des eaux pluviales sont en zinc.

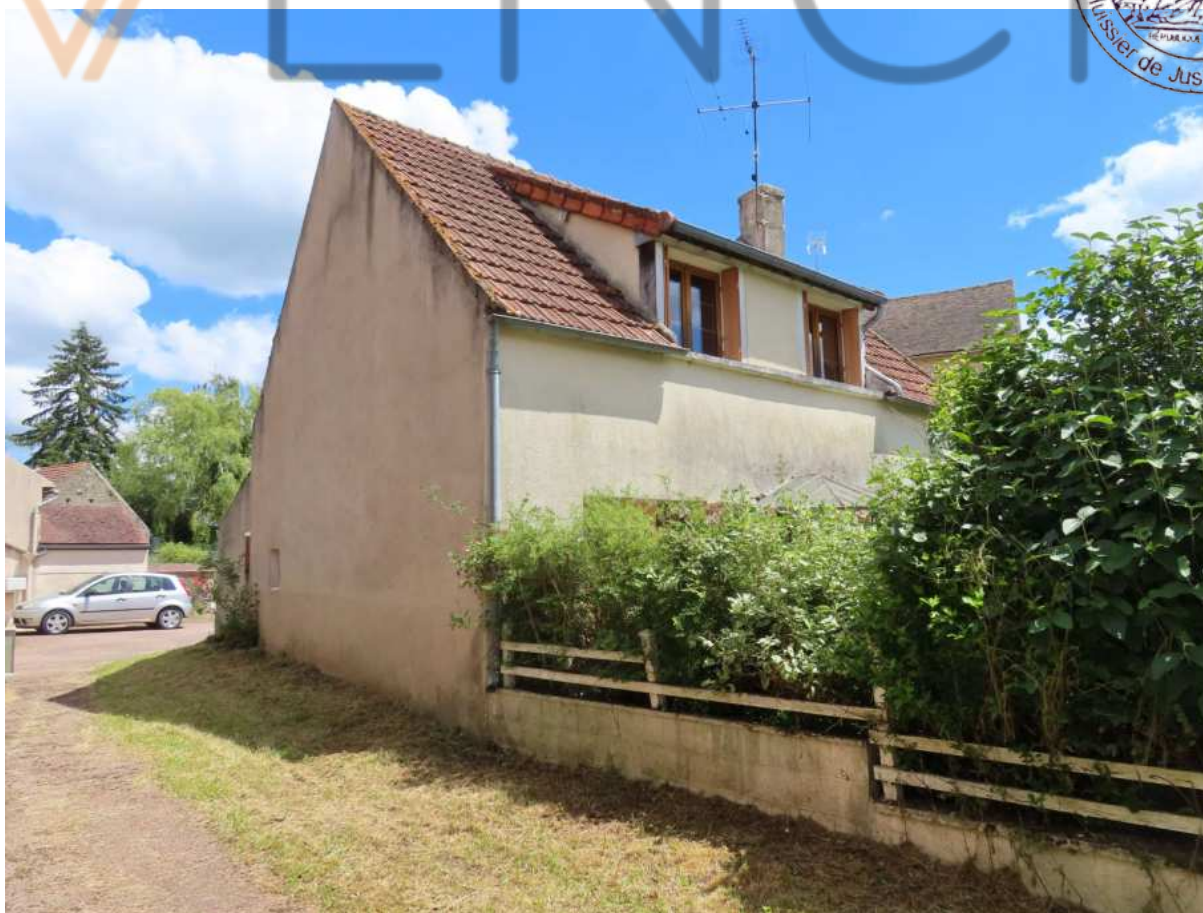
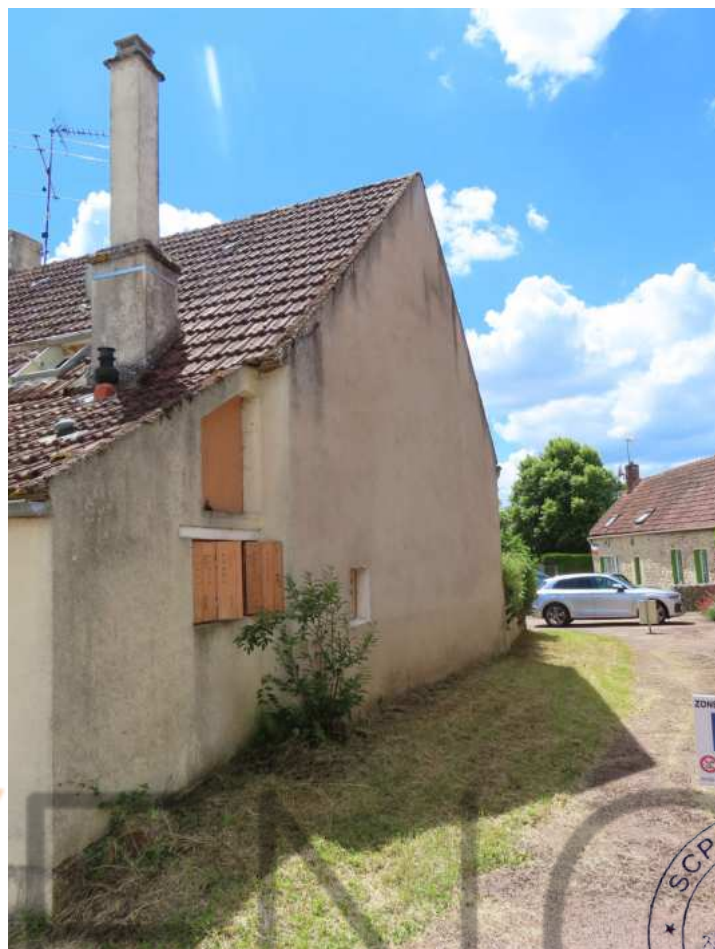
Le mur pignon de gauche, le long d'un passage piétonnier, est en crépi ancien, défraîchi, noirci par endroits.

Il y a une petite ouverture donnant dans les wc, une fenêtre avec des persiennes métalliques et une porte en bois donnant dans un petit grenier.

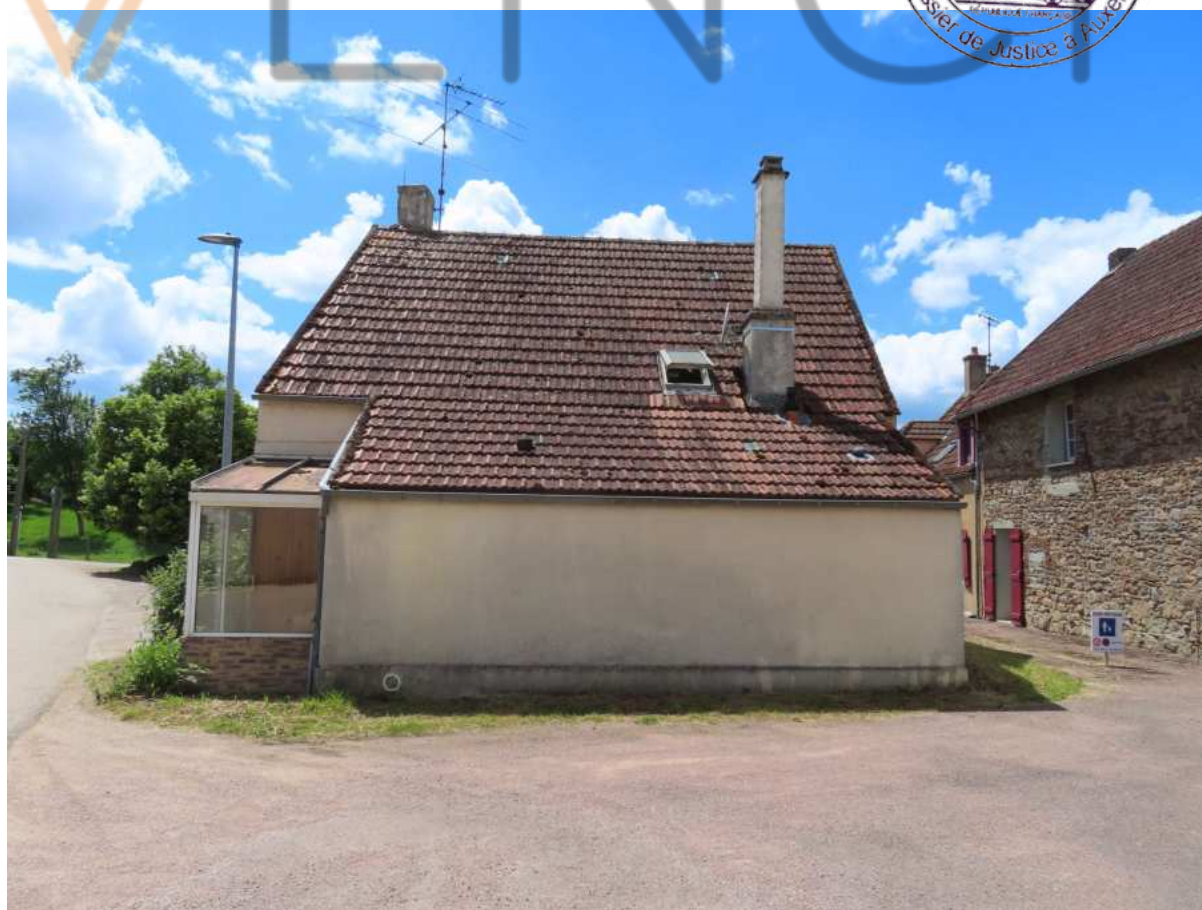
Photo n° 10

Sur l'arrière le crépi est également défraîchi, noirci.

Sur le pan de toiture arrière il y a une cheminée et un vélux (**photographie 10**).

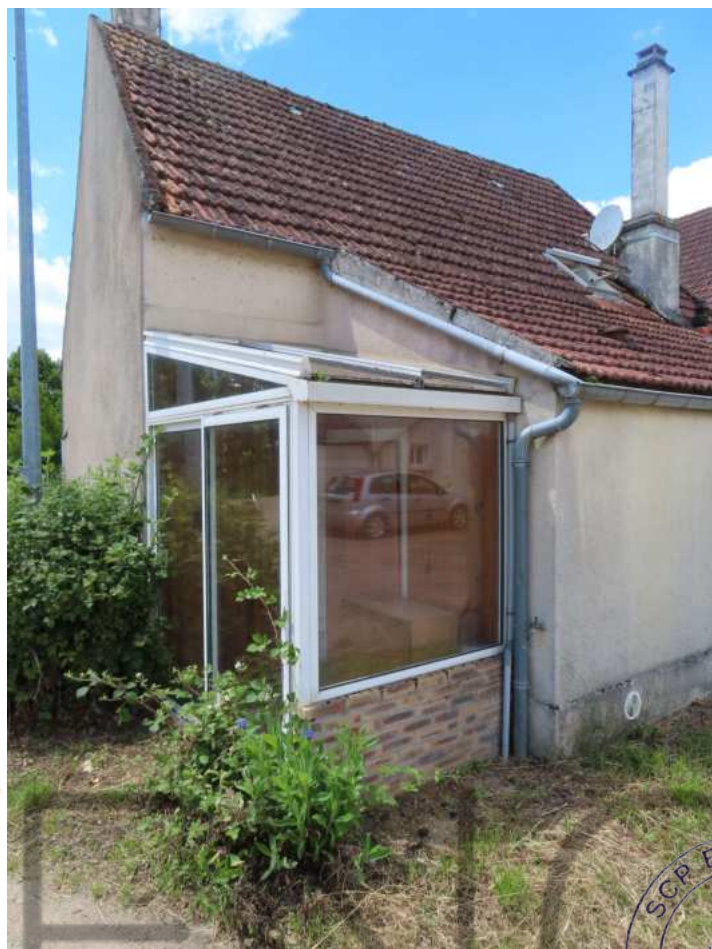
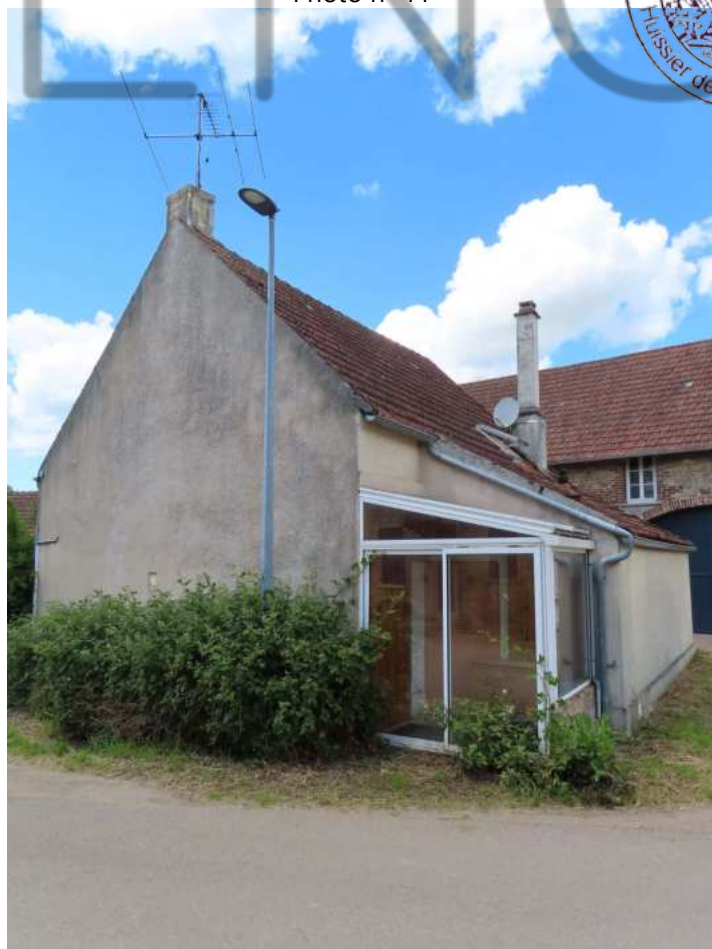
Au niveau d'un décrochement il existe une petite véranda, huisserie aluminium, avec un châssis vitré fixe monté sur un muret en briques et deux portes coulissantes vitrées.

Le dessus est opaque.

A l'intérieur les murs sont en lambris vernis sur deux côtés.

Une porte avec des persiennes métalliques redonne dans la cuisine.

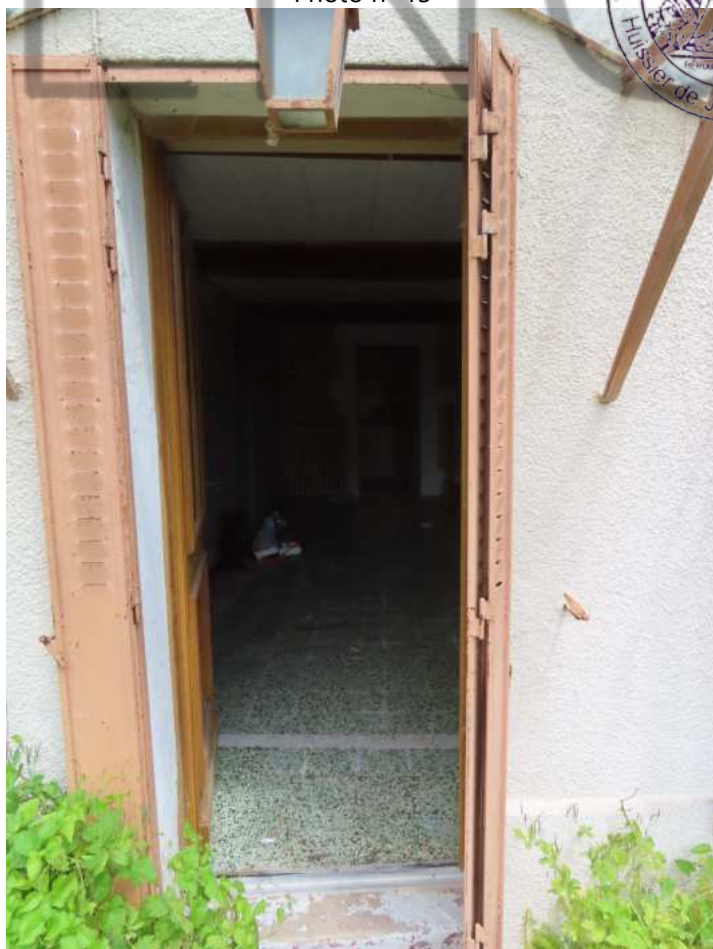
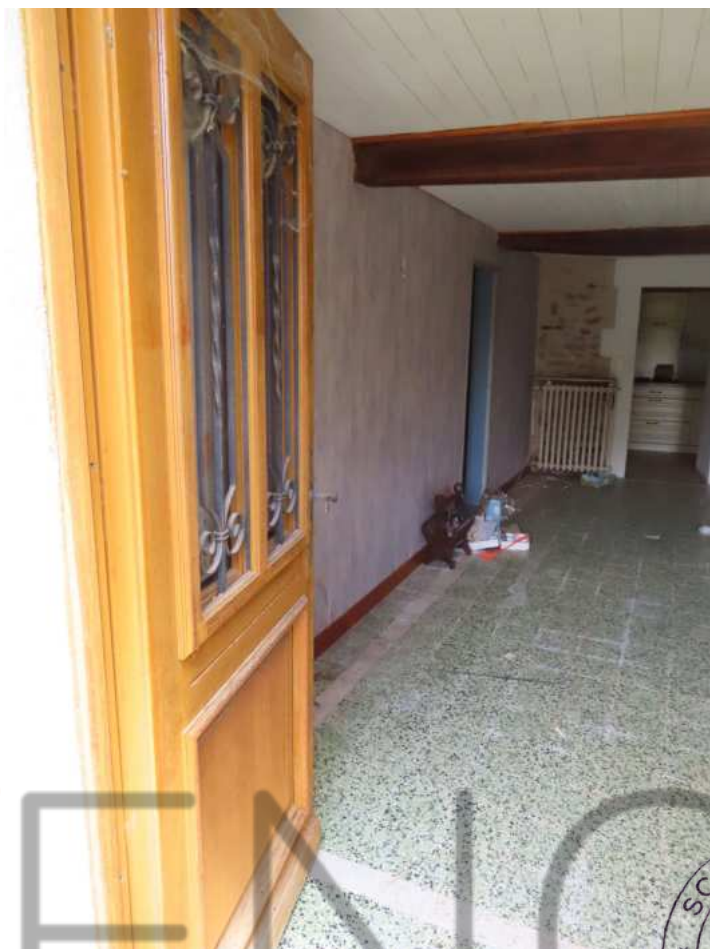
Accès par une porte en bois dévernie, haut vitré, avec serrure cinq points.

Présence de persiennes métalliques partiellement rouillées **(photographies 14 et 15)**.

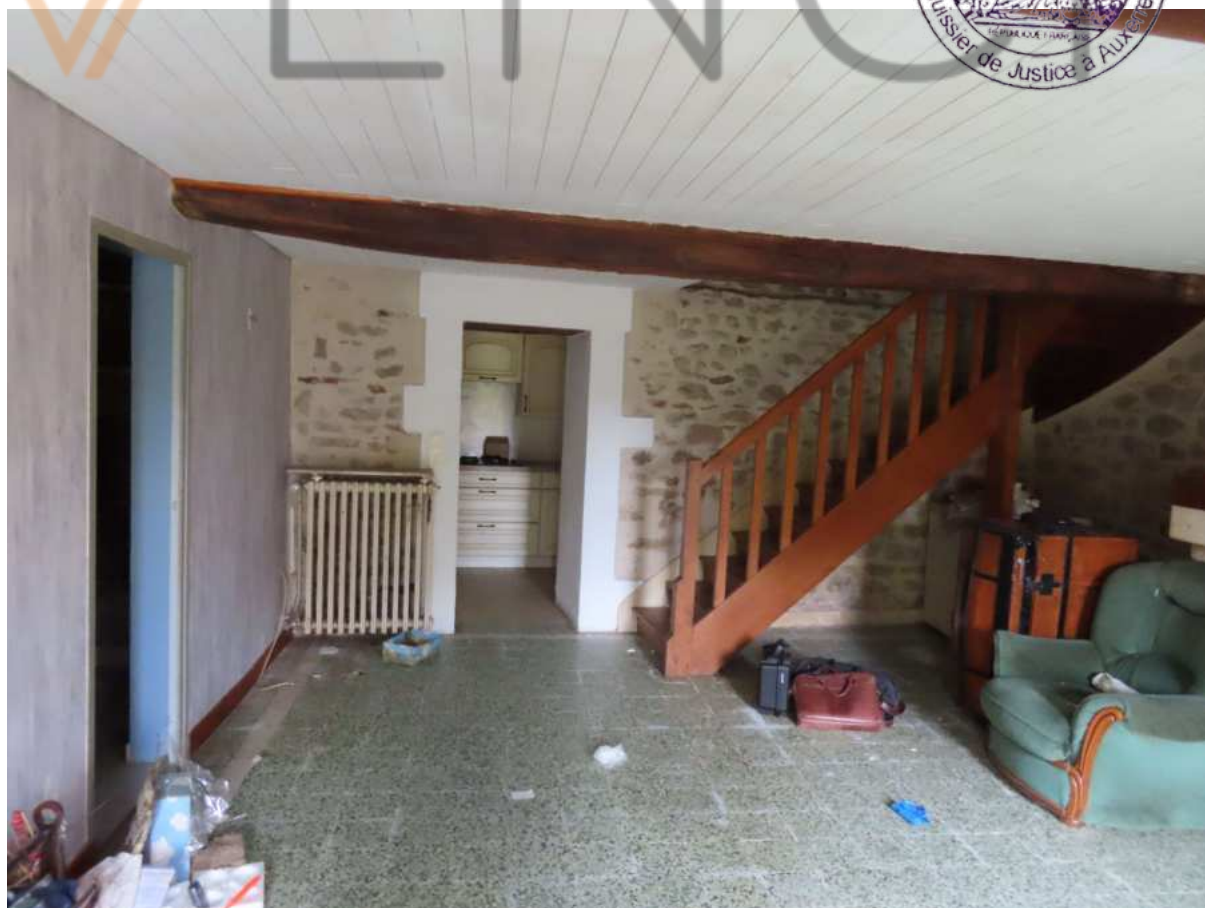
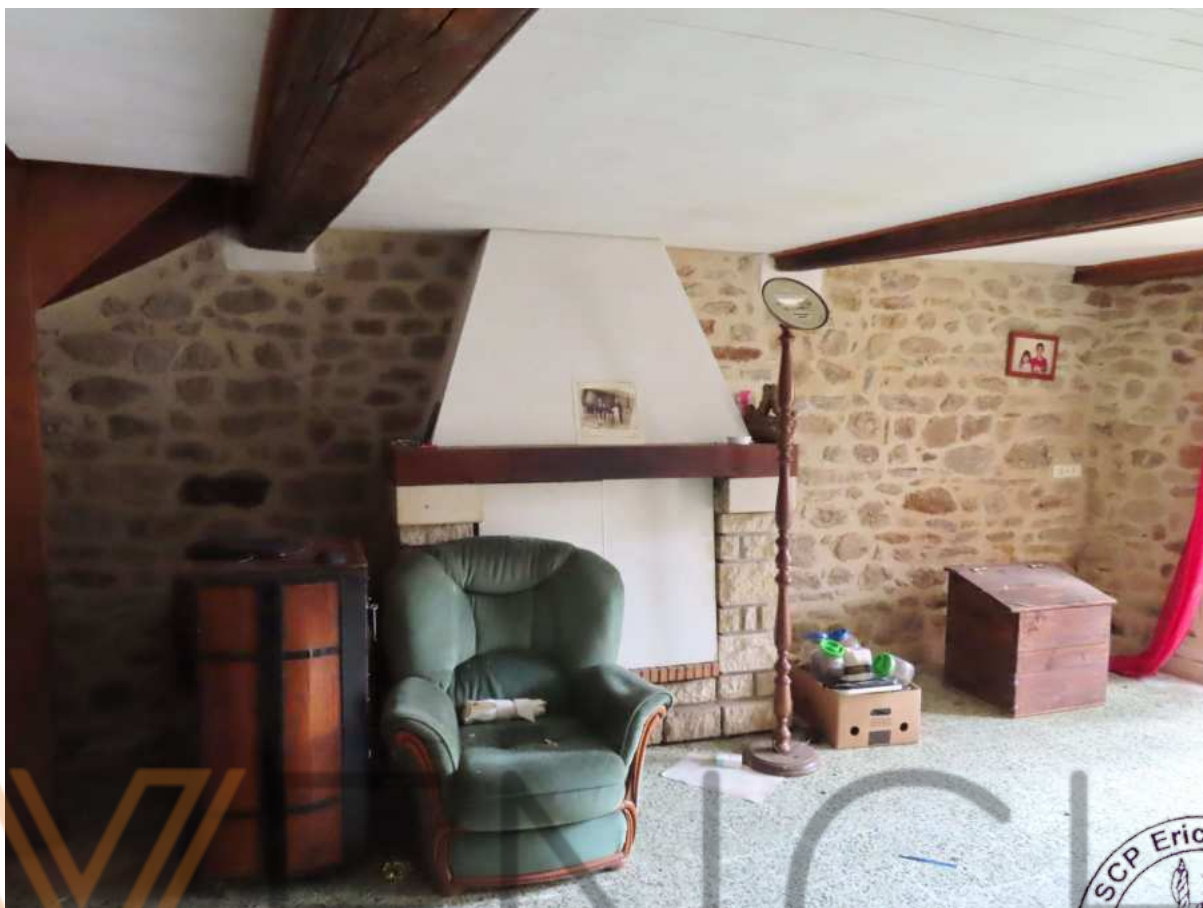
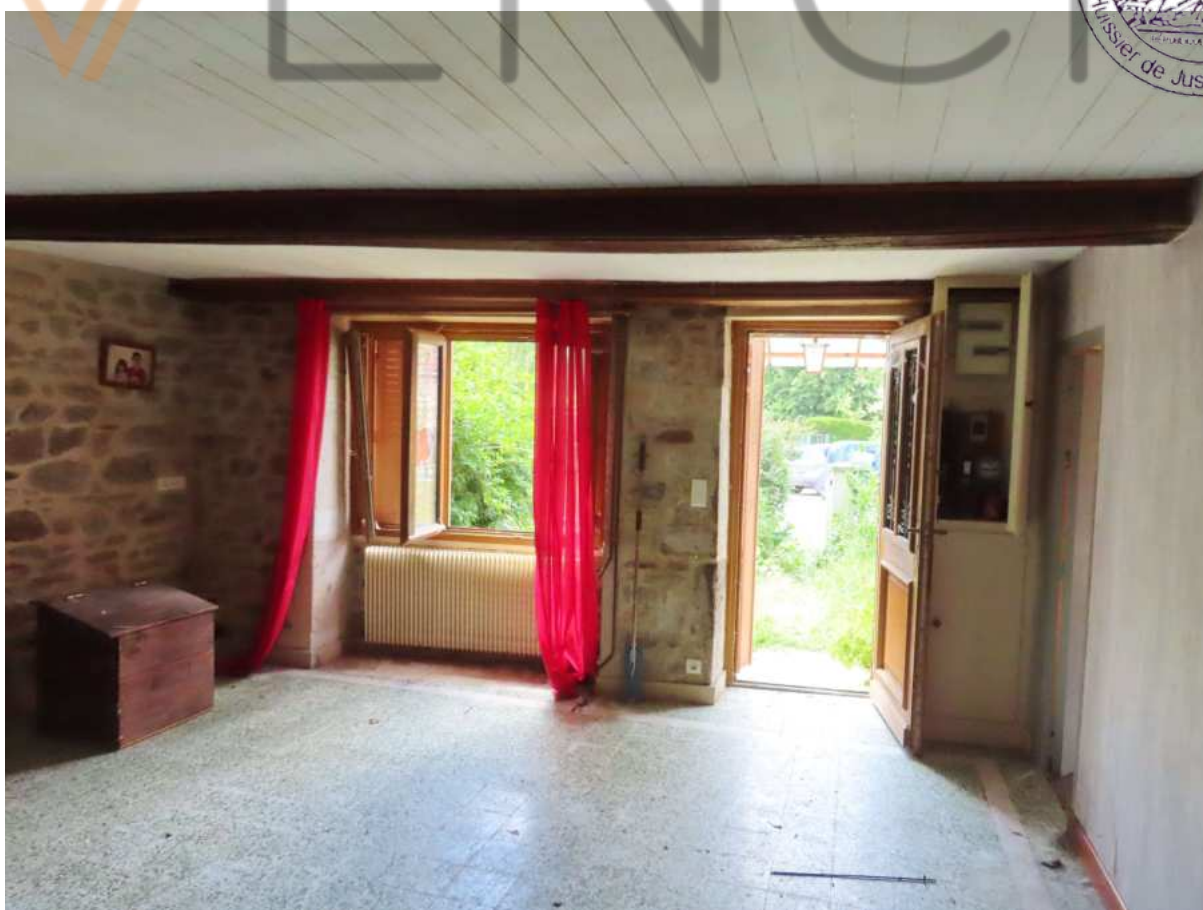
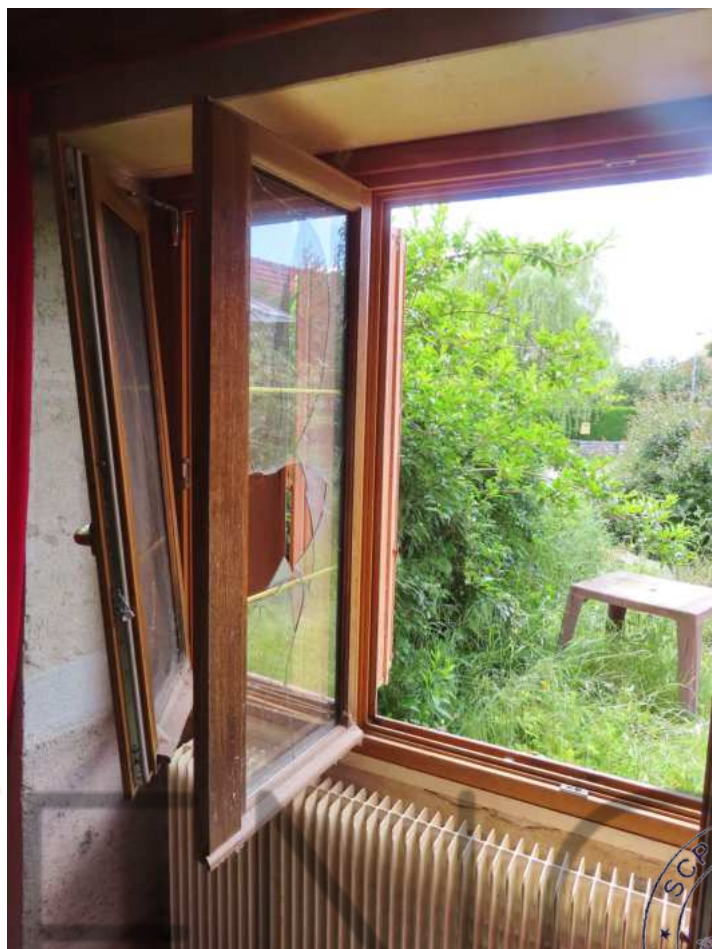
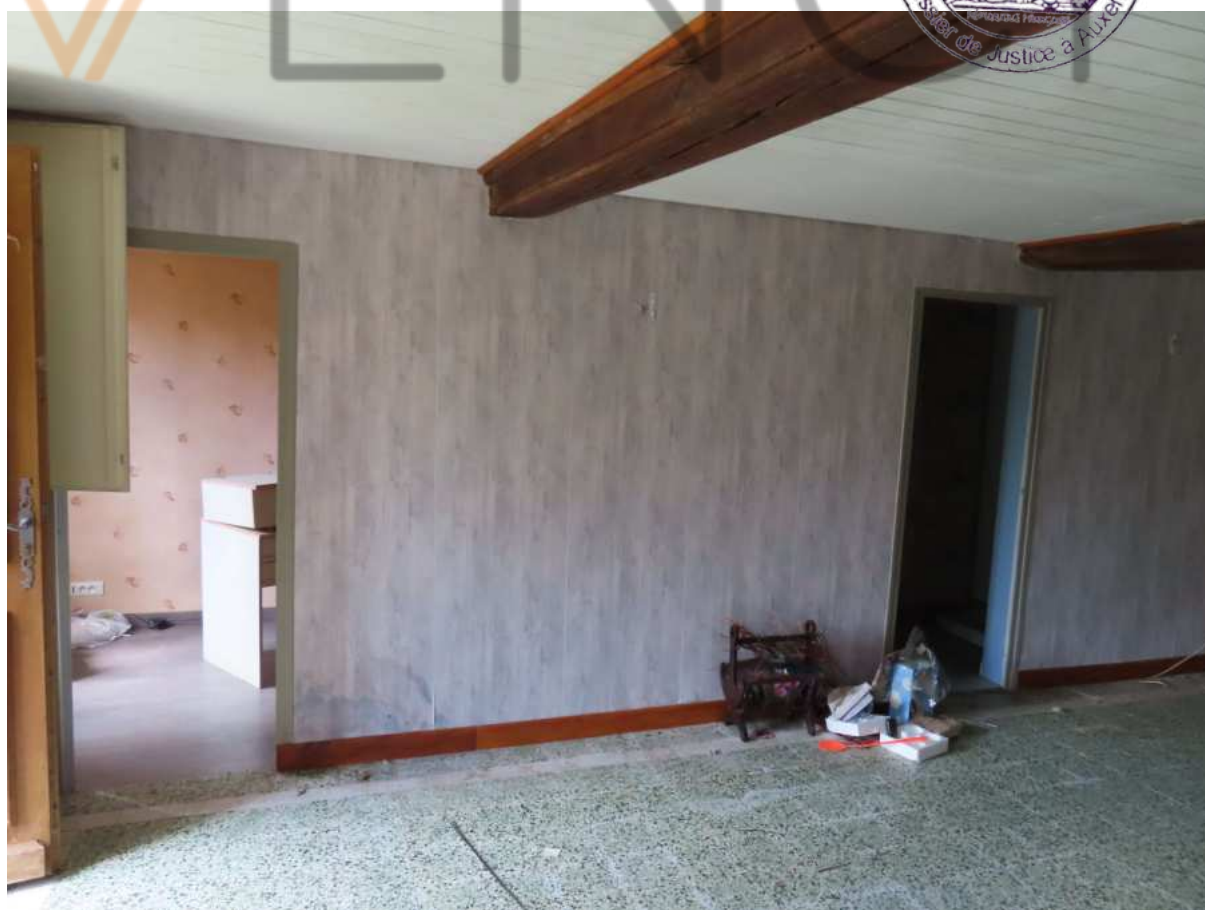
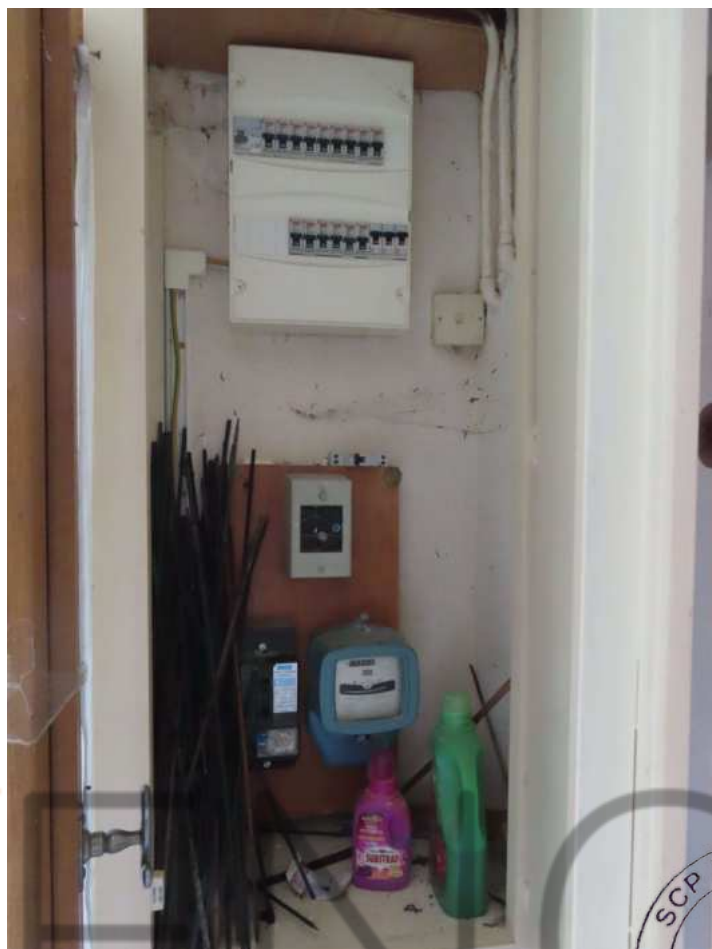
Le sol est en comblanchien avec des marques blanchâtres.

Une fenêtre donne sur le jardin, trois vantaux ouvrants dont un oscillo-battant, huisserie bois en bon état côté intérieur et dévernie côté extérieur, double vitrage intact. Persiennes métalliques à l'extérieur, peinture vétuste avec des points de rouille.

Une fenêtre, deux vantaux, huisserie bois en bon état côté intérieur et dévernie côté extérieur, double vitrage dont la vitre de gauche est cassée. Persiennes métalliques à l'extérieur, peinture vétuste avec des points de rouille.

Présence d'une cheminée dont le foyer ouvert est obstrué par une plaque en aggloméré.

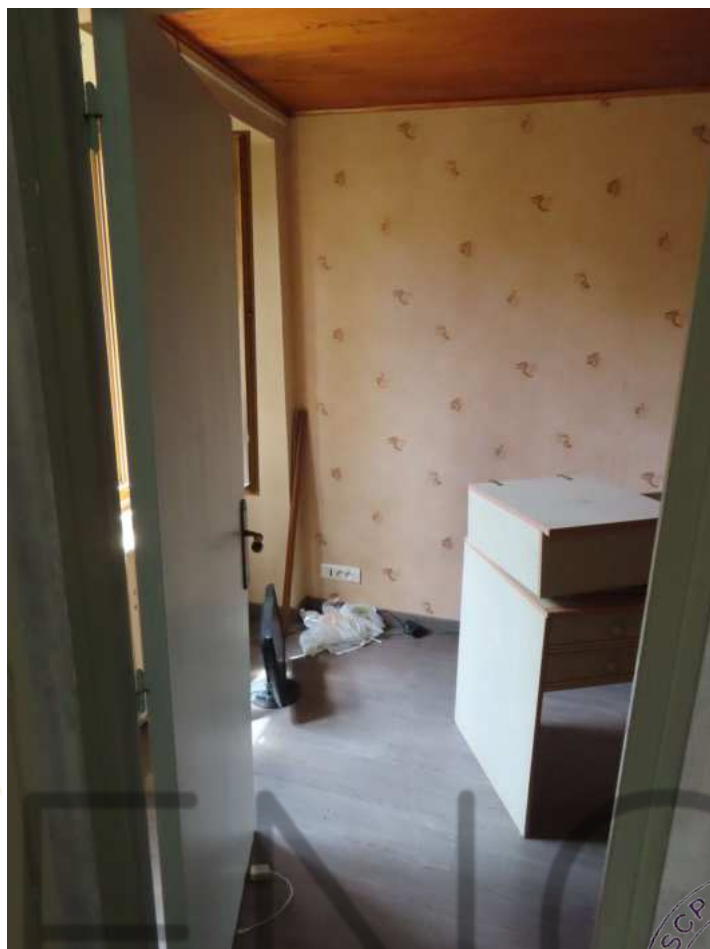
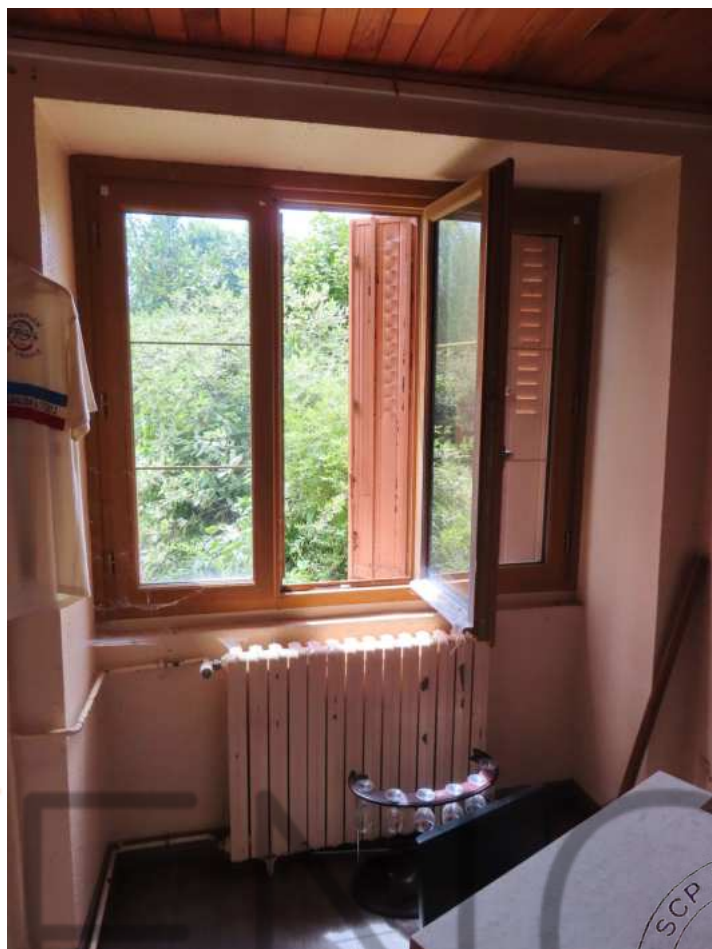
Le sol est en parquet flottant, sale, rayé.
Les plinthes sont en mélaminé.

Un pan de mur est recouvert d'un papier et les trois autres pans sont en peinture crépi, le tout en état d'usage.

Une fenêtre trois vantaux donne en façade avant, double vitrage intact, avec persiennes métalliques à l'extérieur dont la peinture est défraîchie, rouillée.

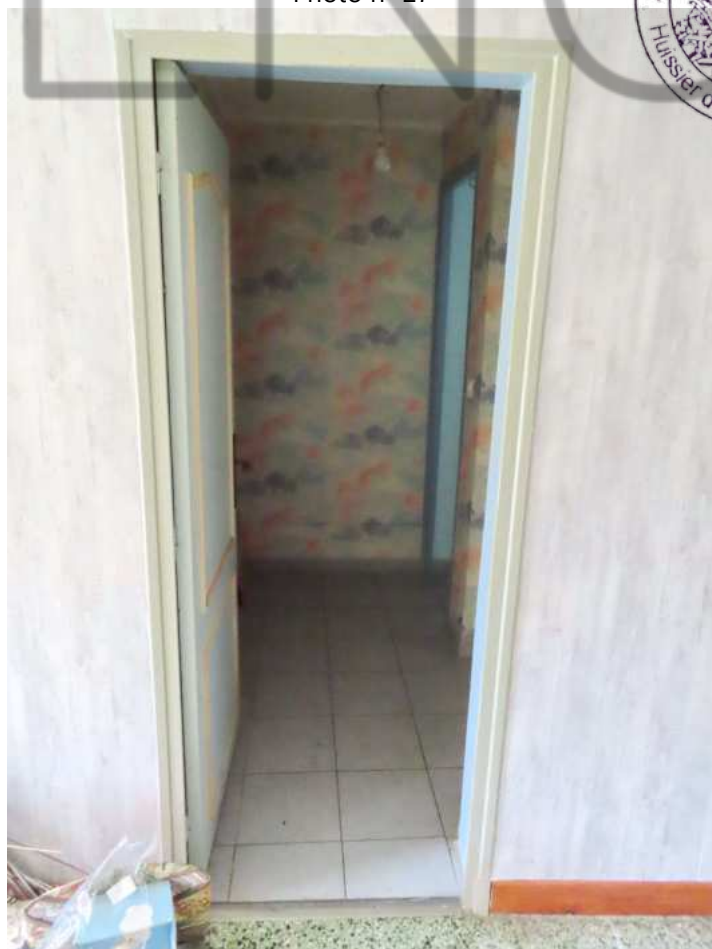
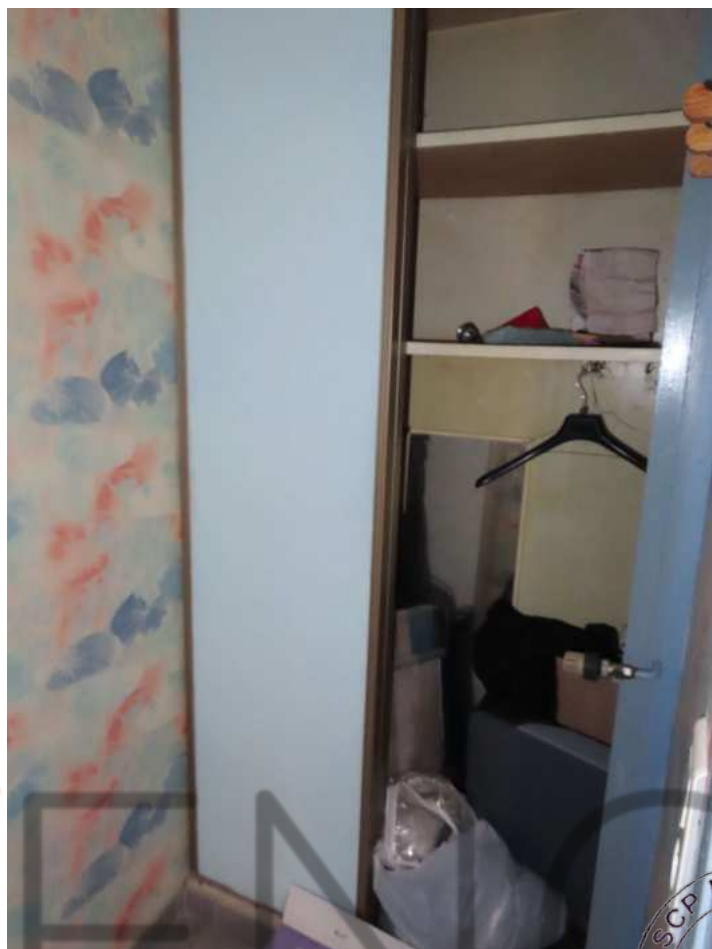
Les murs sont recouverts d'un papier défraîchi.

Le plafond est en peinture défraîchie.

Dans cette partie, après les essais effectués par la SUEZ, des infiltrations d'eau sont apparues provenant du plafond et des canalisations de l'étage.
