**PROCES-VERBAL
DESCRIPTIF**

LE DOUZE JUIN DEUX MILLE VINGT QUATRE

concernant une maison d'habitation sise 15 Rue au Delà du Rû à SAINTE MAGNANCE (89420), figurant au cadastre sous les références section AC n° 87 "15 Rue d'Au-Delà du Rû" pour 84ca, section AC n° 105 "Le Village" pour 3a 01ca, AC n° 189 "Le Village" pour 28a et AC n° 303 "Le Village" pour 4a 36ca, comprenant :

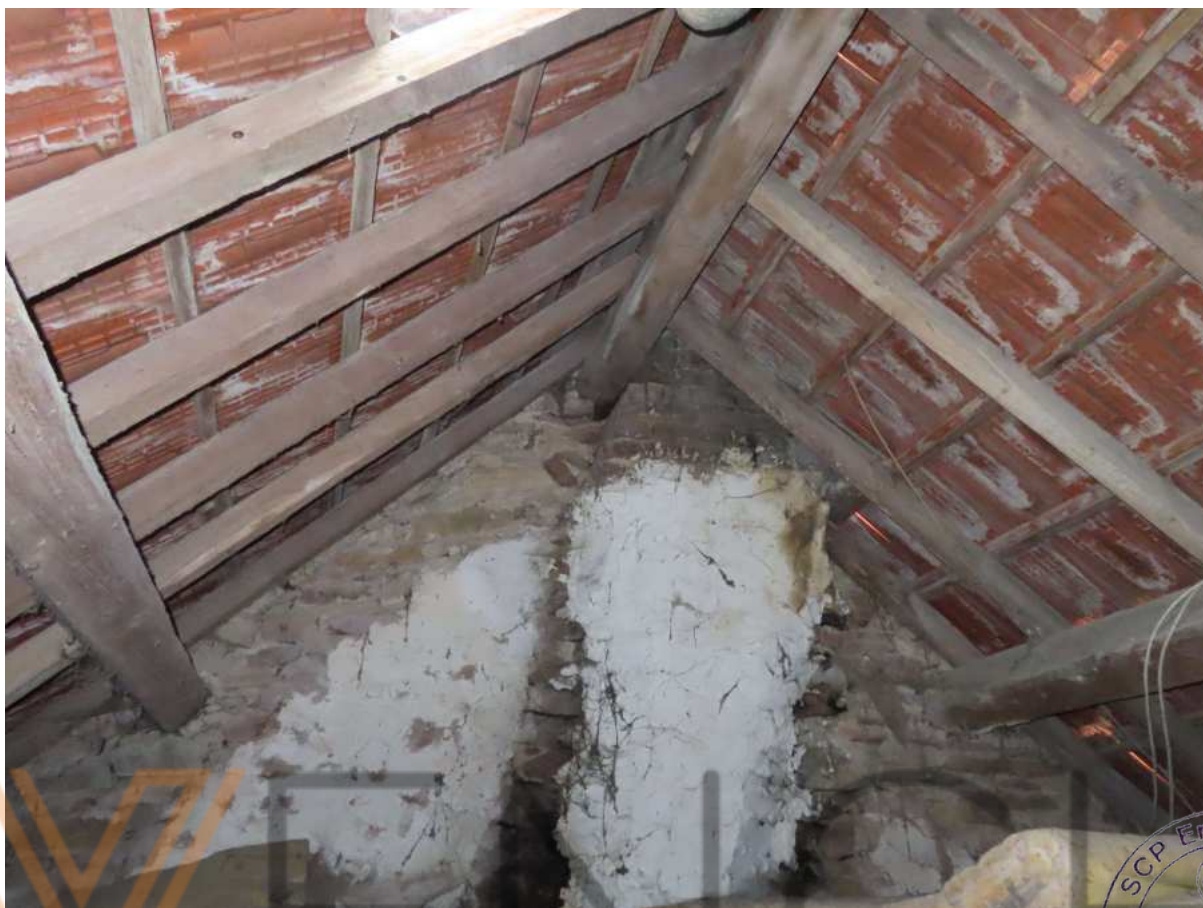
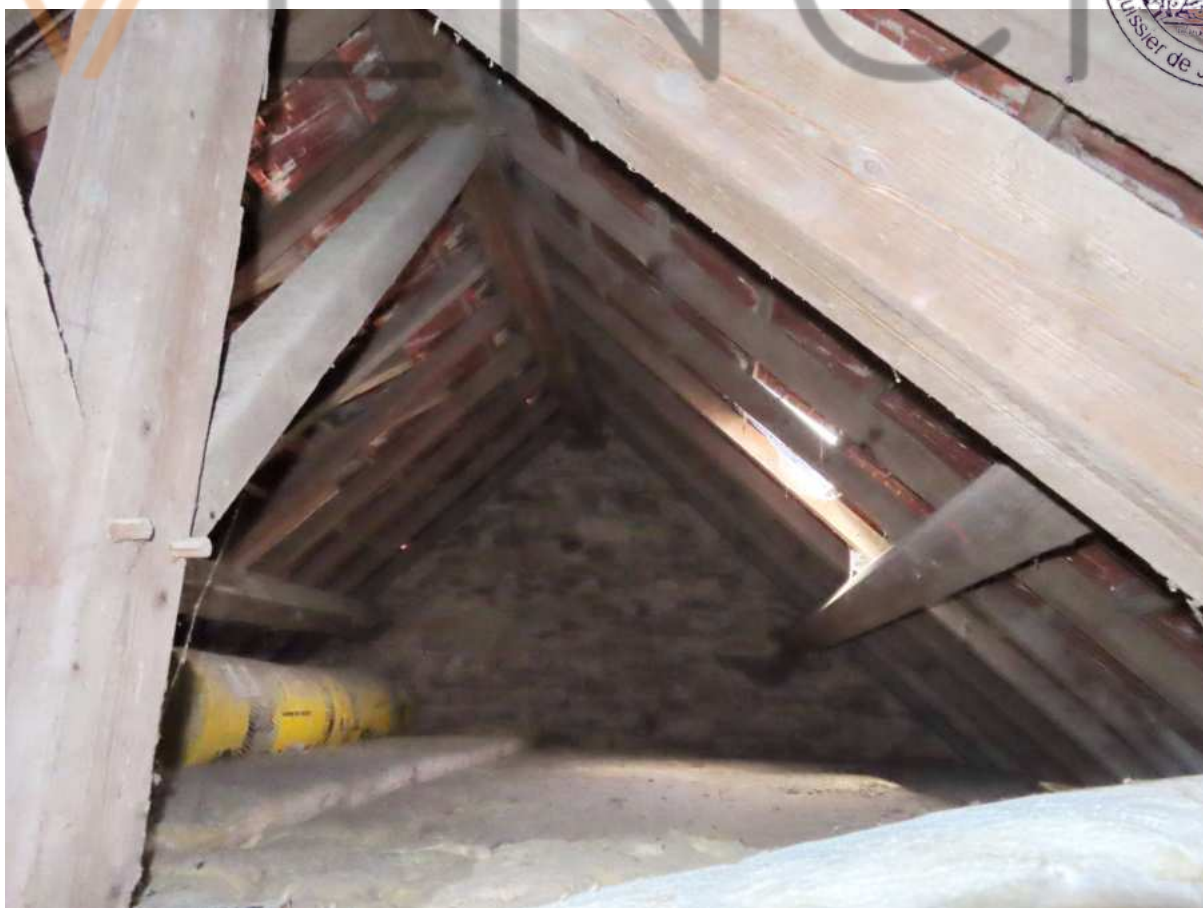
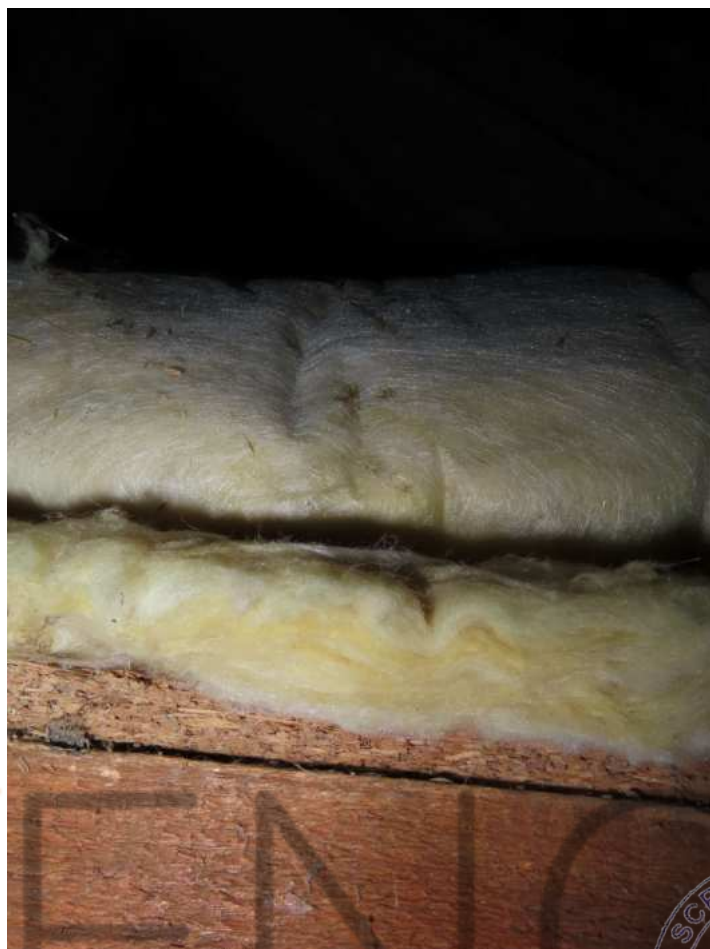
Il n'y a pas d'isolation, la charpente en bois et les tuiles sont visibles.

Présence de laine de roche sur toute la superficie du sol.

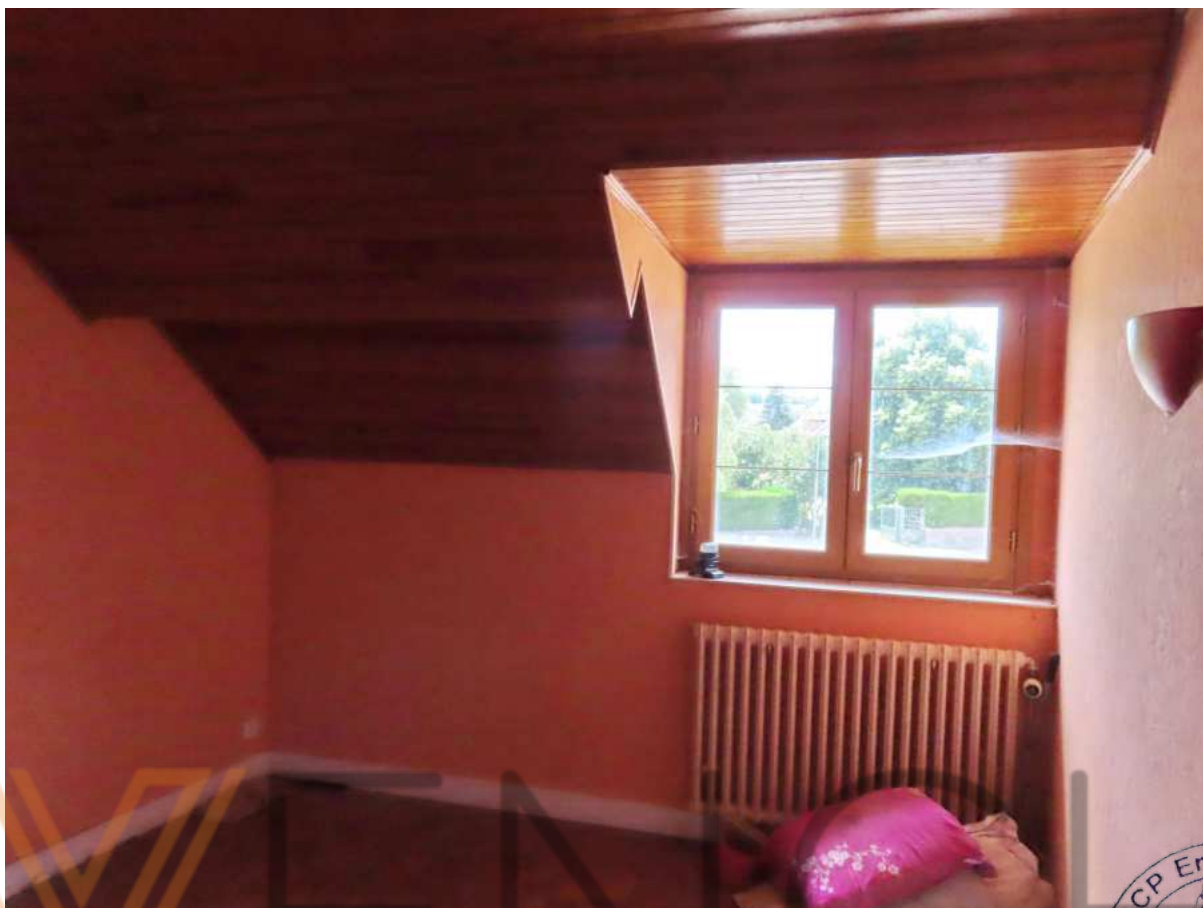
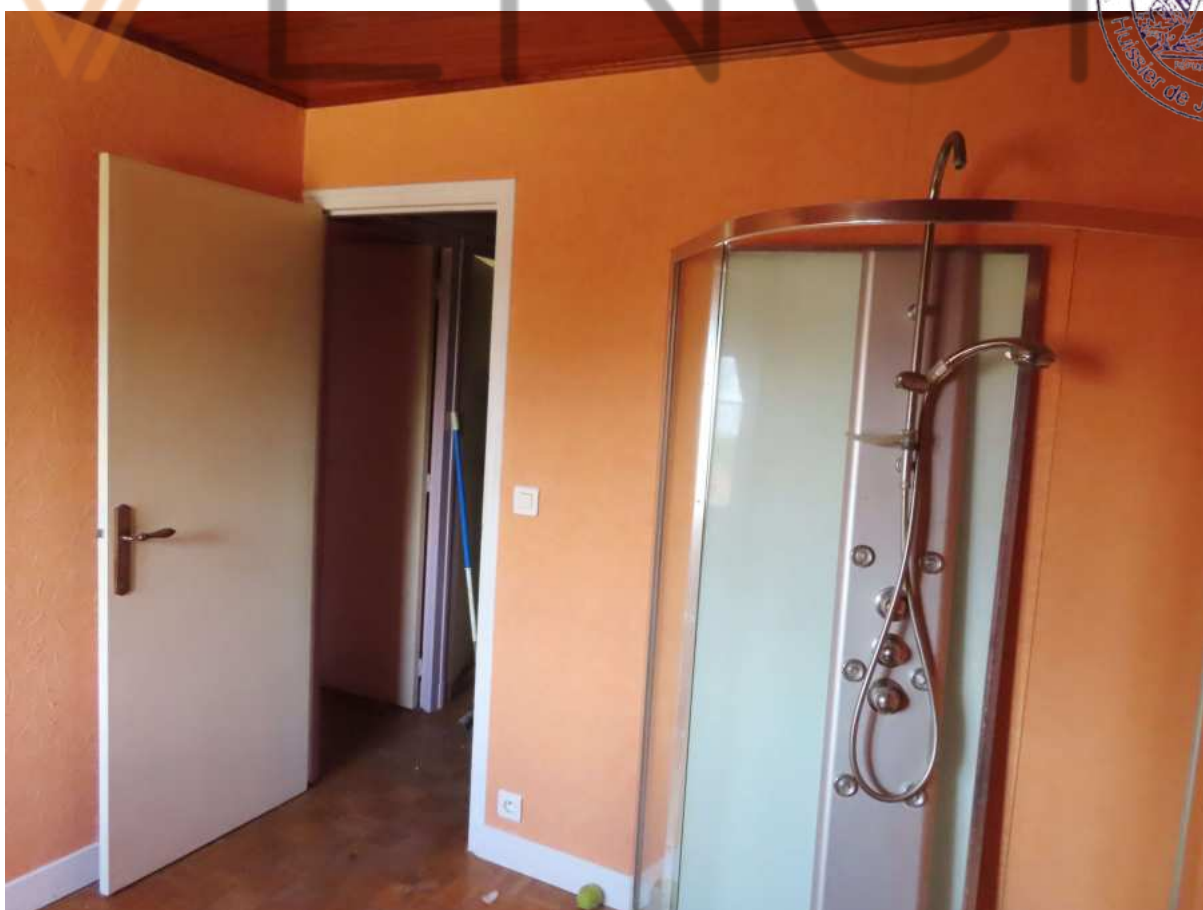
Séparation par une porte isoplan dont la peinture est défraîchie.

Le sol est en parquet déverni.
Les plinthes sont en bois dont la peinture est défraîchie.

Une fenêtre donne en façade avant, huisserie bois en bon état côté intérieur et dévernie côté extérieur, double vitrage intact, avec persiennes métalliques à l'extérieur dont la peinture vétuste avec des points de rouille.

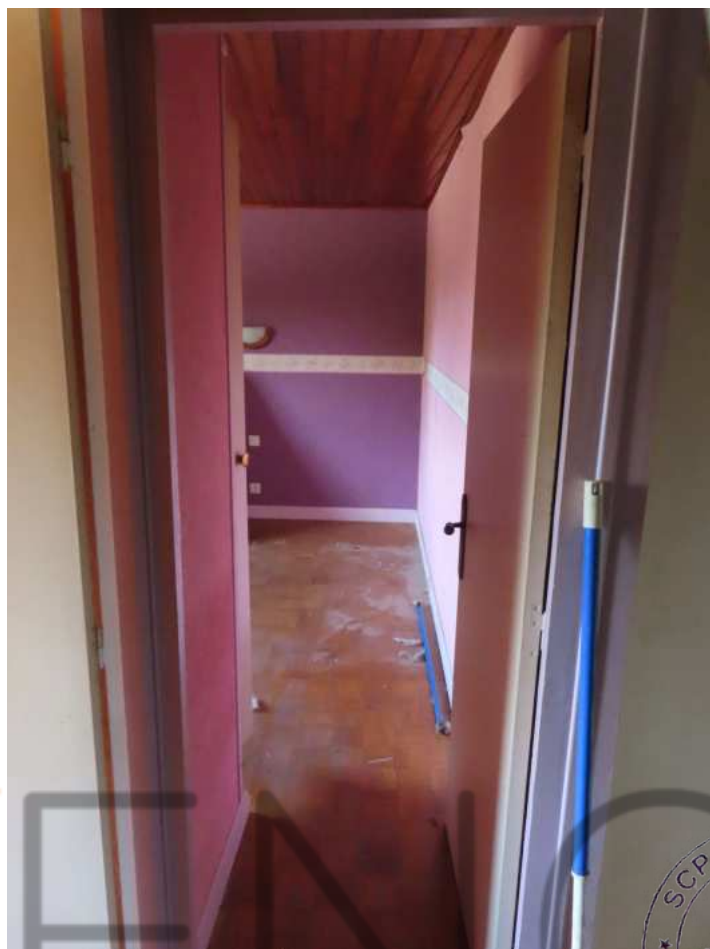
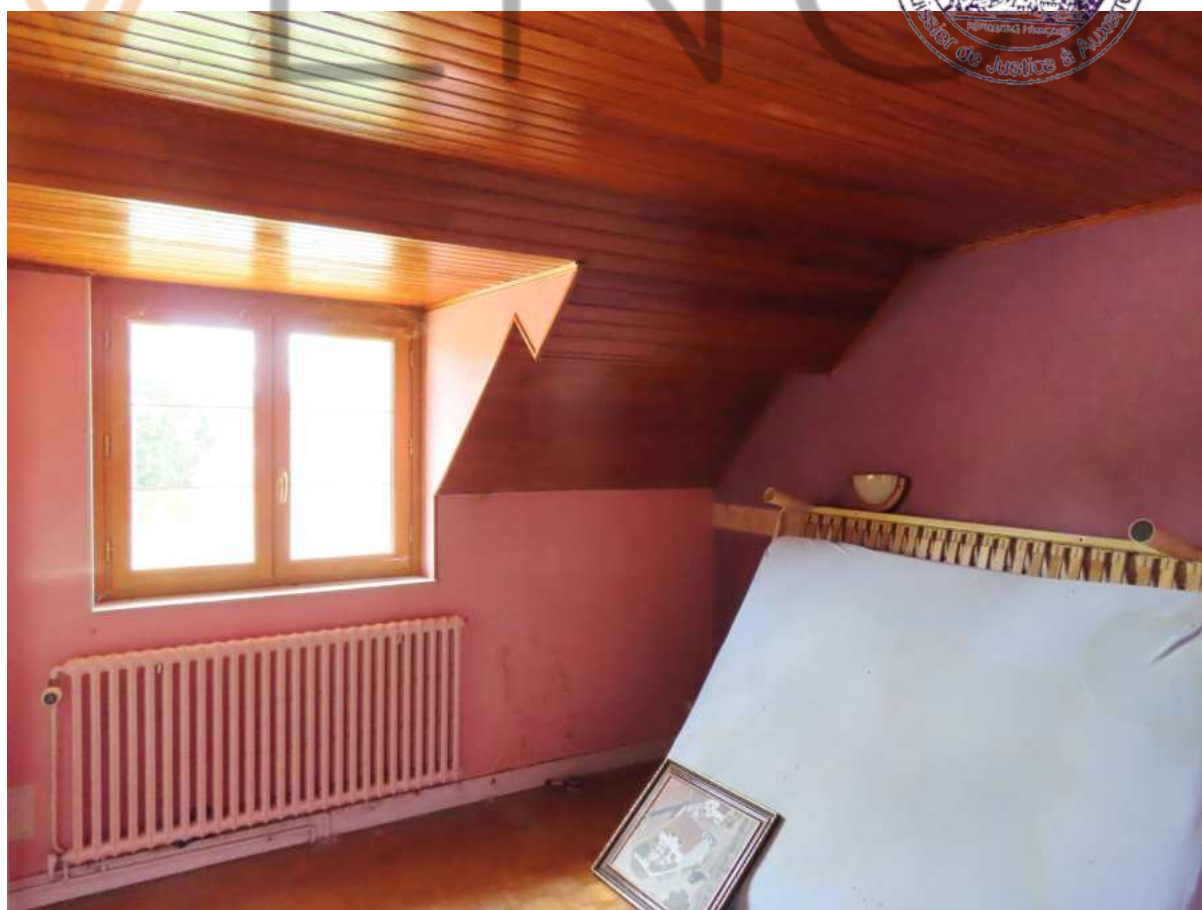
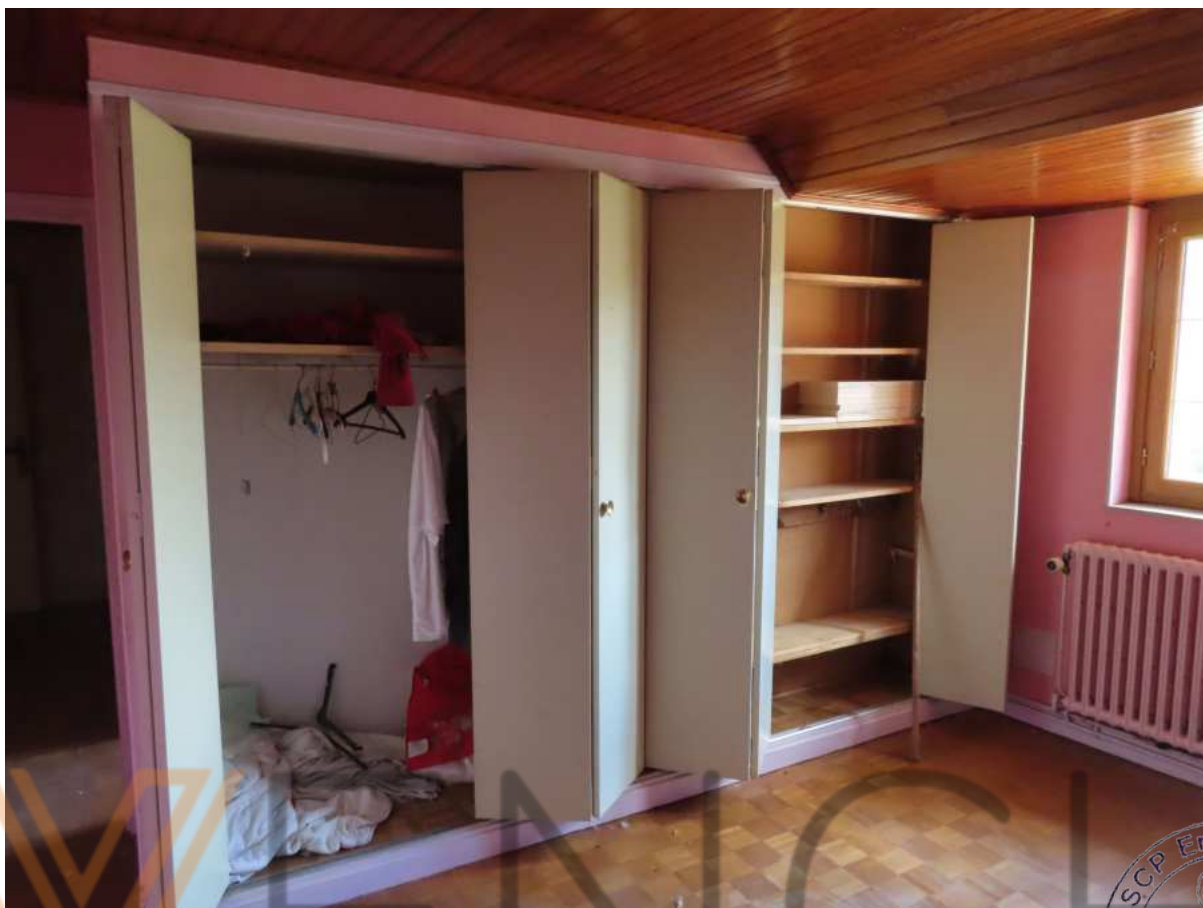
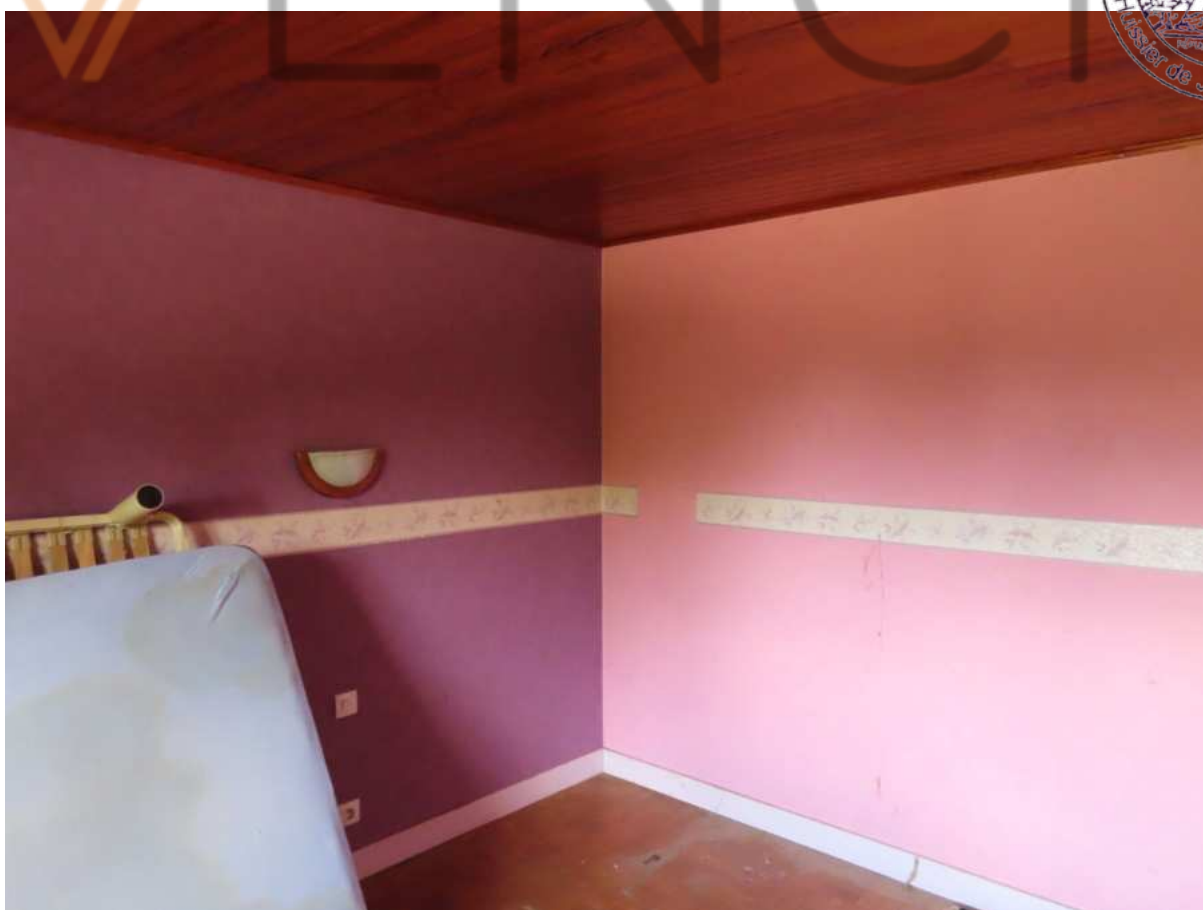
Le sol est en parquet usagé, rayé.

Les plinthes sont en bois dont la peinture est défraîchie.

Les murs sont recouverts d'un papier défraîchi.

Une fenêtre donne en façade avant, huisserie bois en bon état côté intérieur et dévernie côté extérieur, double vitrage intact, avec persiennes métalliques à l'extérieur dont la peinture vétuste avec des points de rouille.

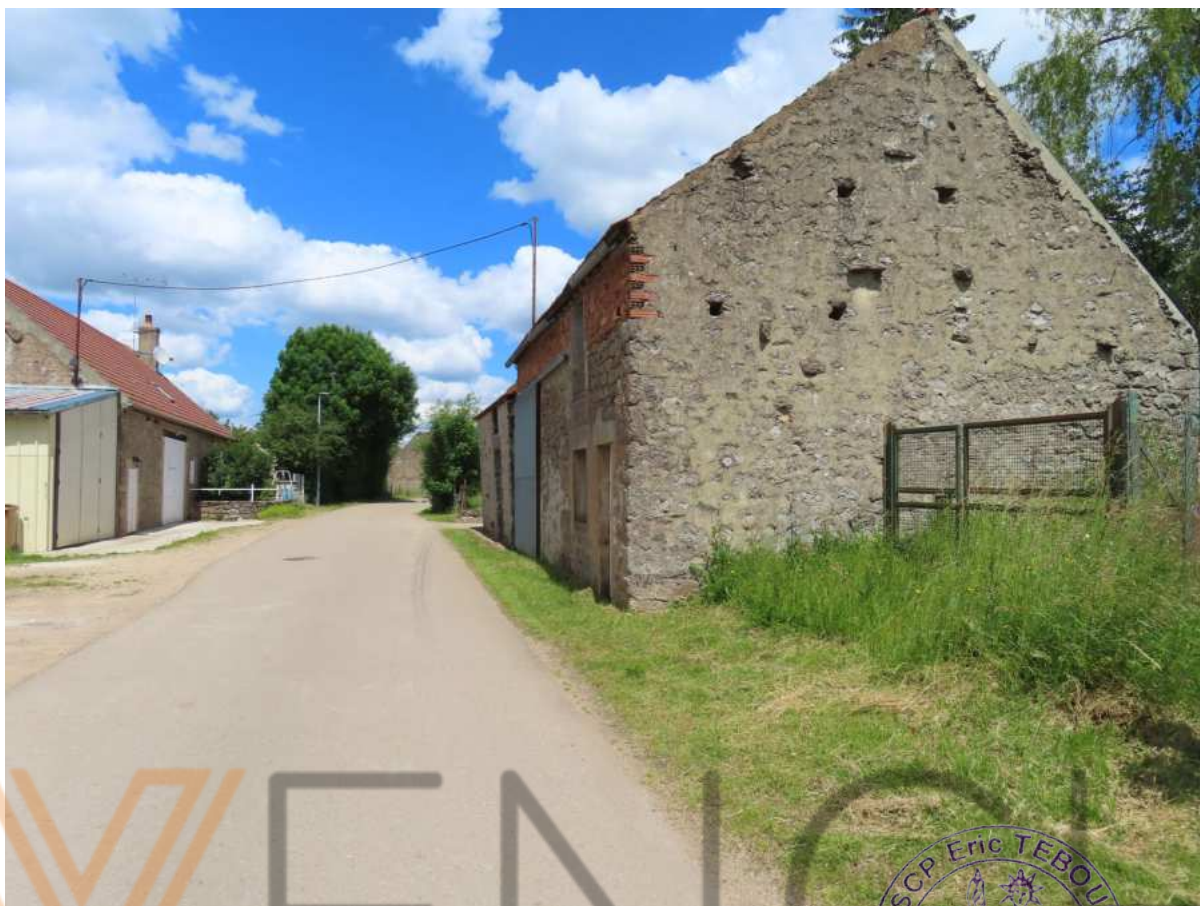
Photo n° 61

Cette parcelle est située un peu plus loin à 50 mètres environ de la maison **(photographie 61)**.

L'accès à ce terrain s'effectue par un portail métallique rouillé.

Ce terrain n'est pas entretenu. Présence de hautes herbes et de grands arbres.

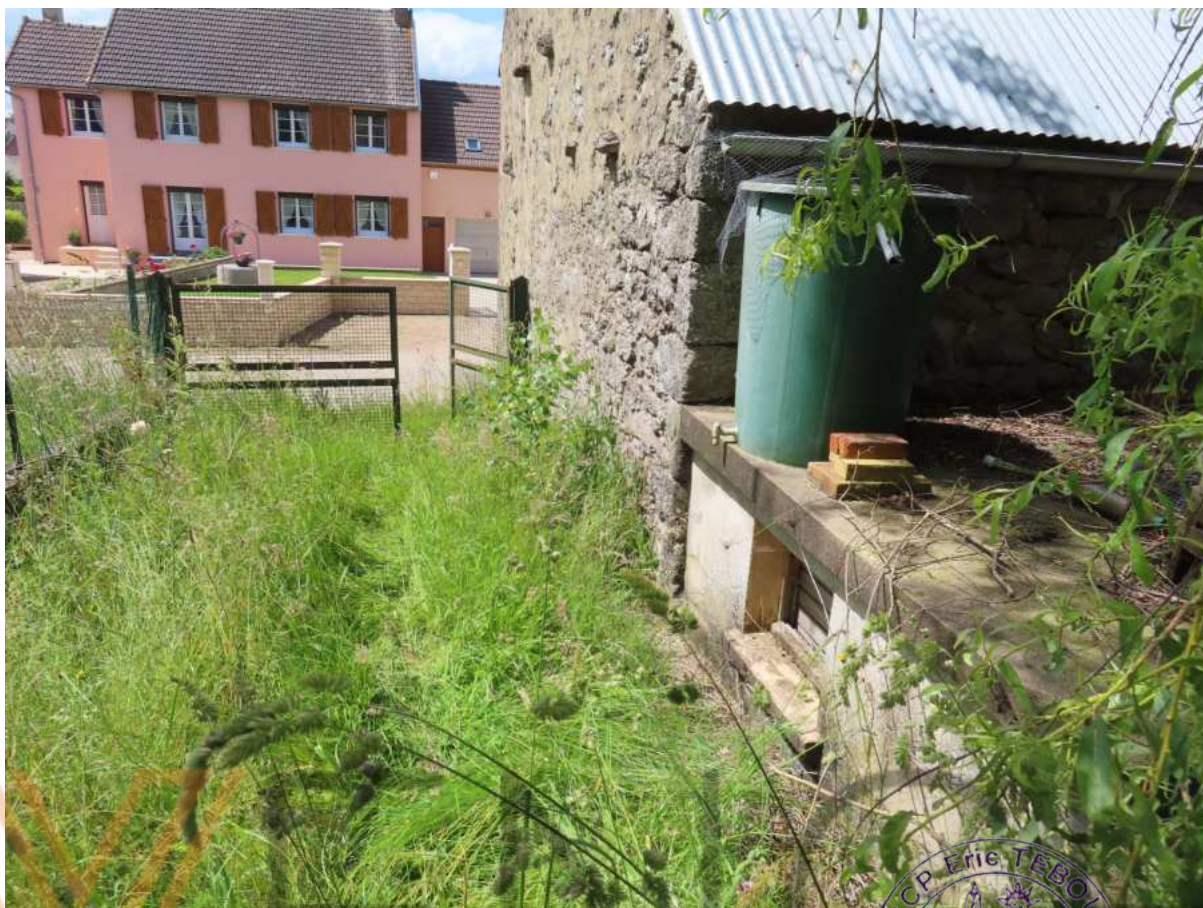
Photo n° 65

Sur le côté gauche, adossée à un la maison en pierres, il y a une construction en béton correspondant à une cave avec une ouverture fermée par de simples morceaux de bois **(photographies 65 et 66)**.

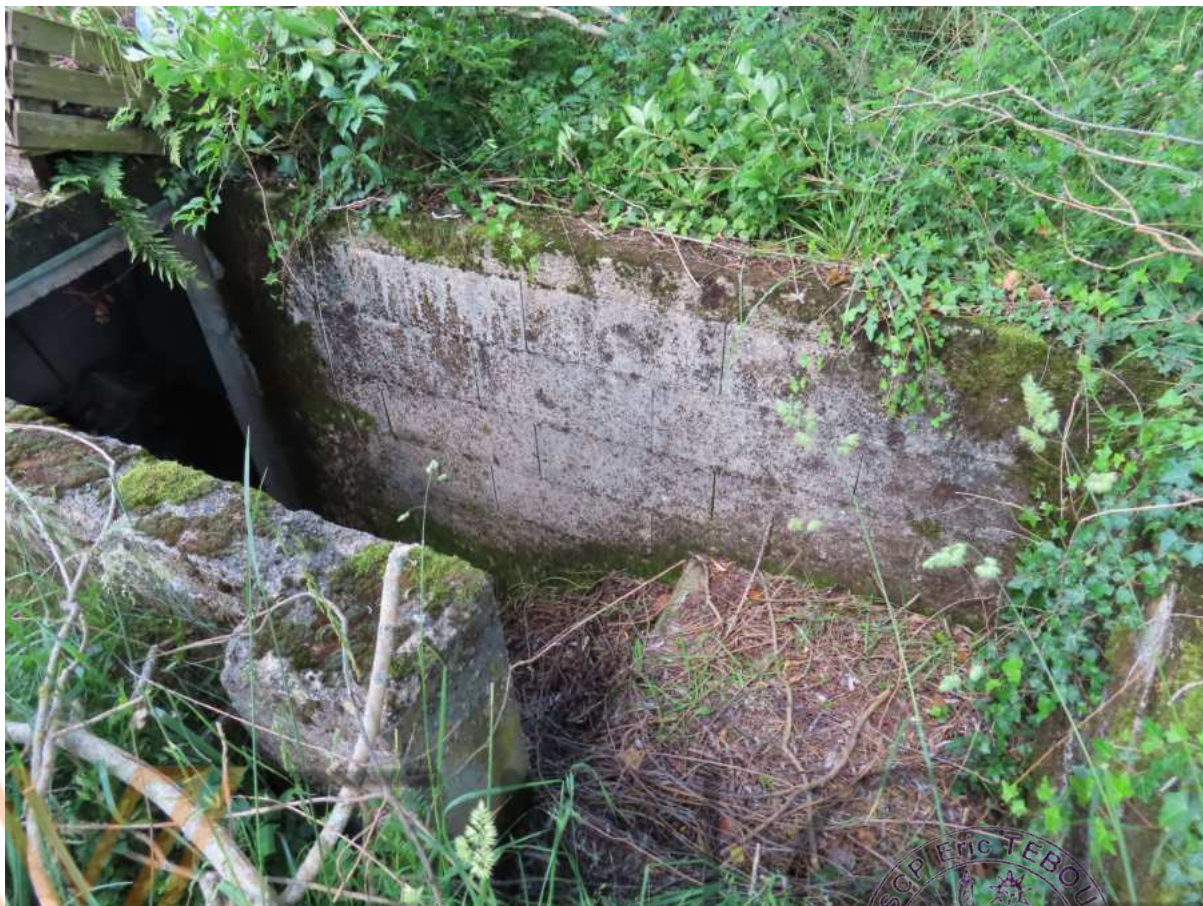
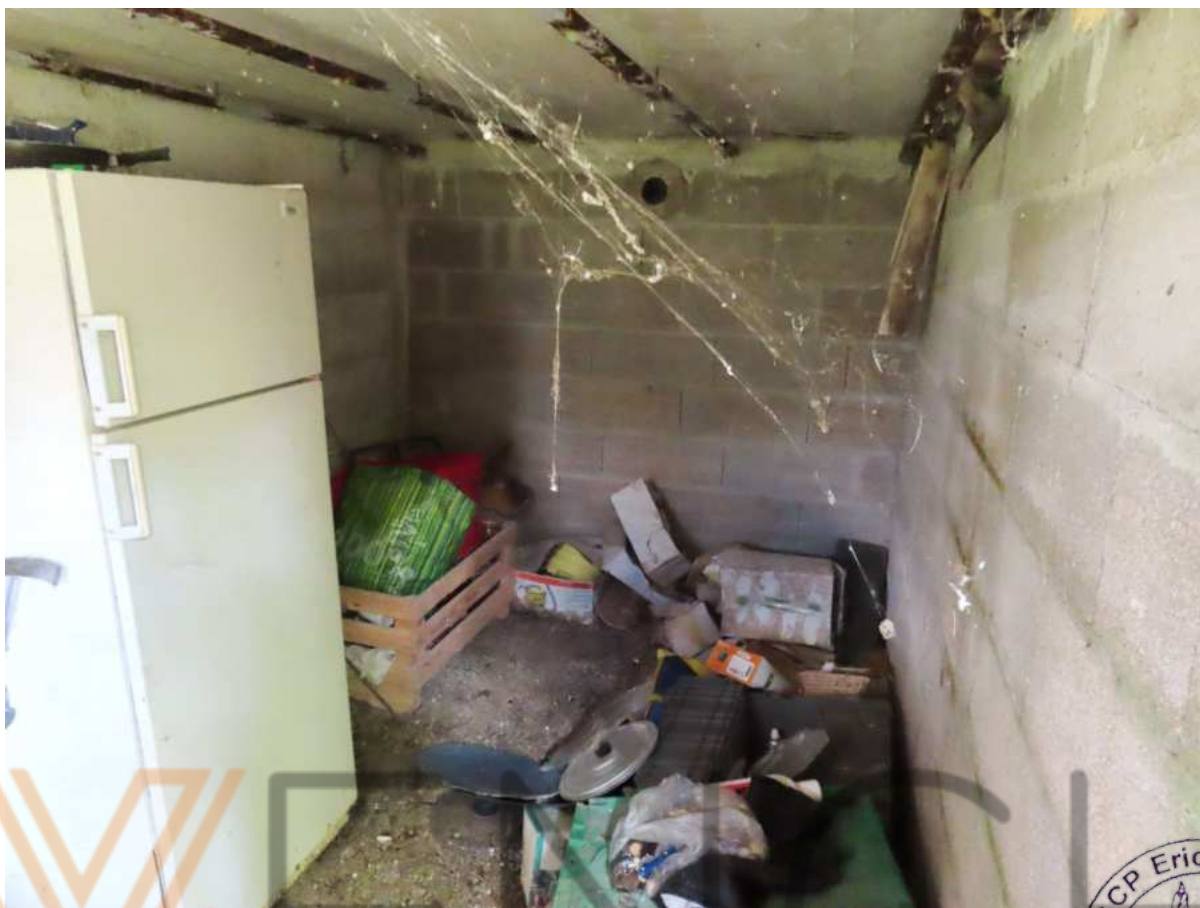
L'accès à cette cave s'effectue par des marches en béton avec une porte en bois.

Le sol est en terre battue.

Les murs sont en parpaings bruts.

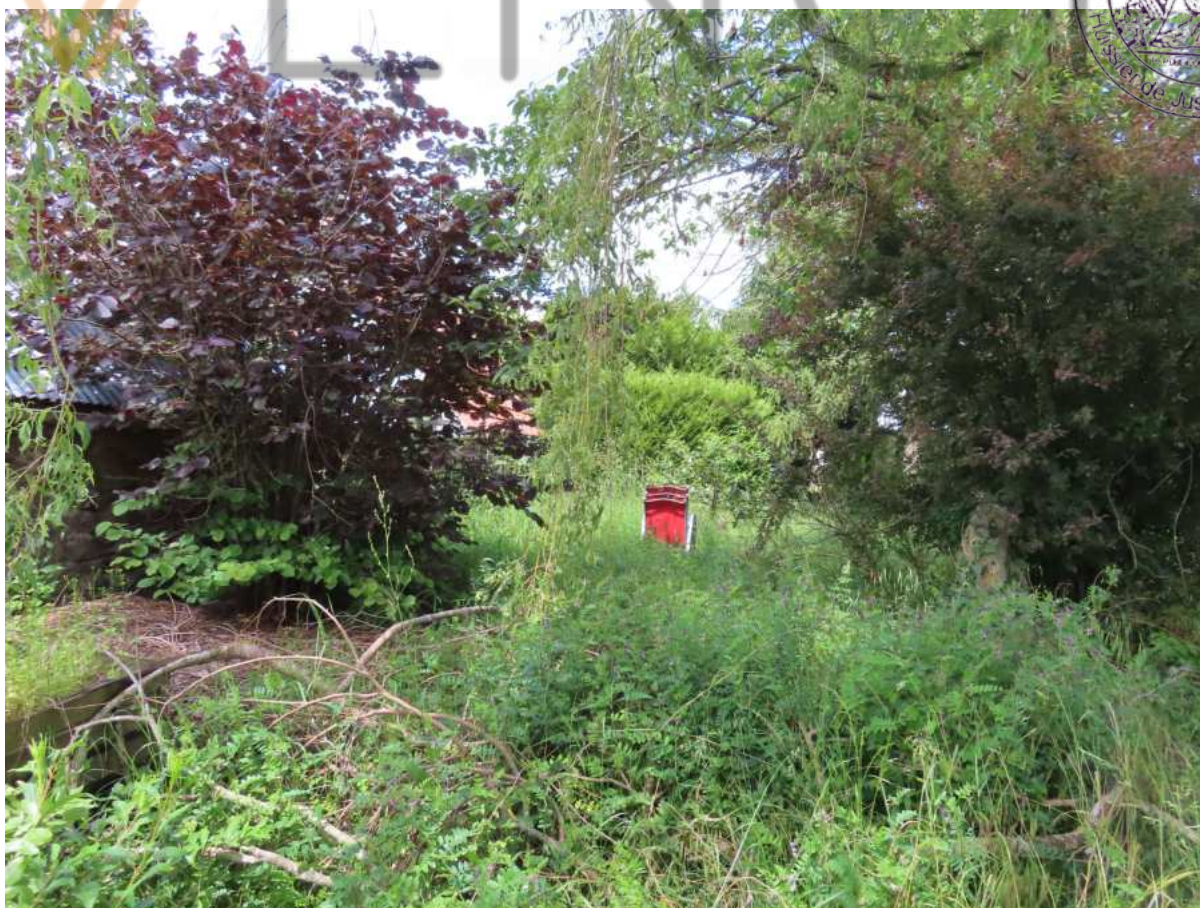
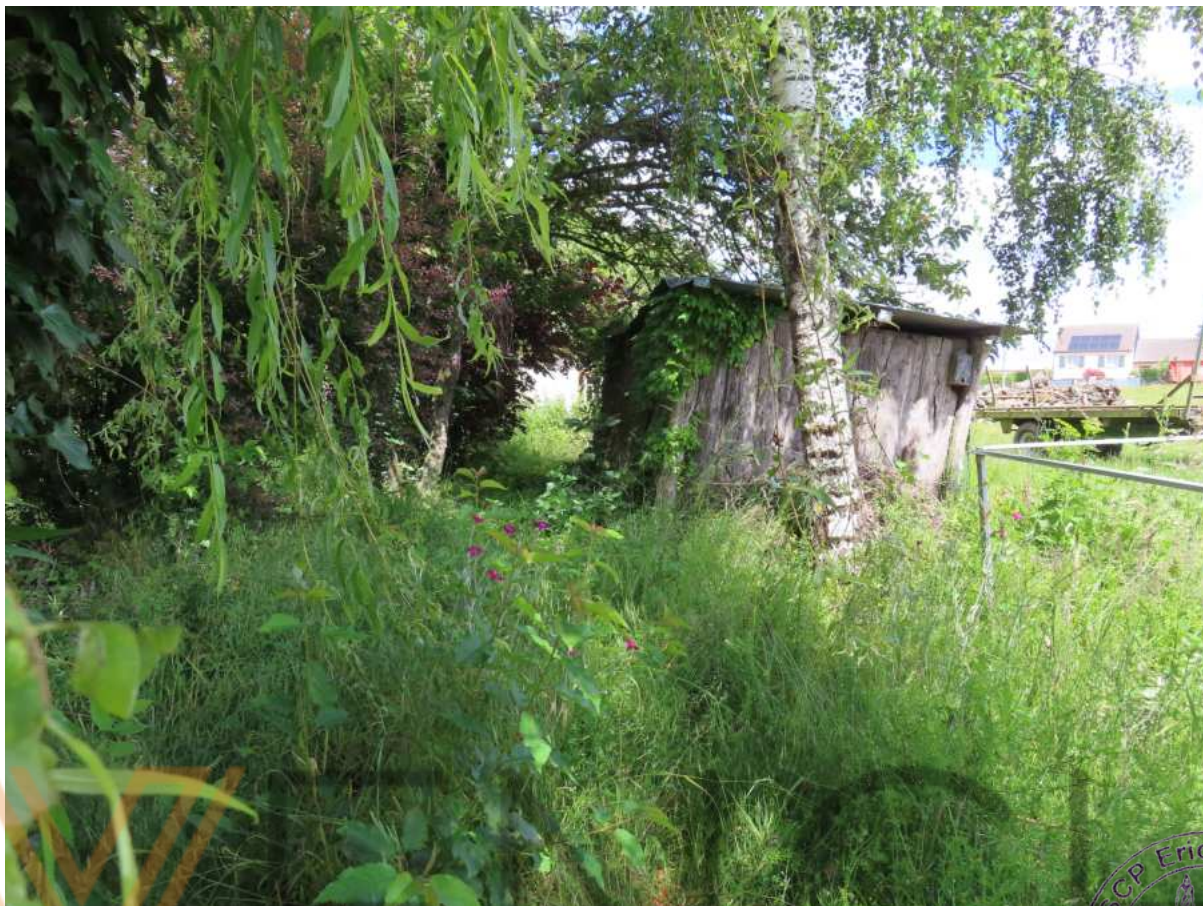
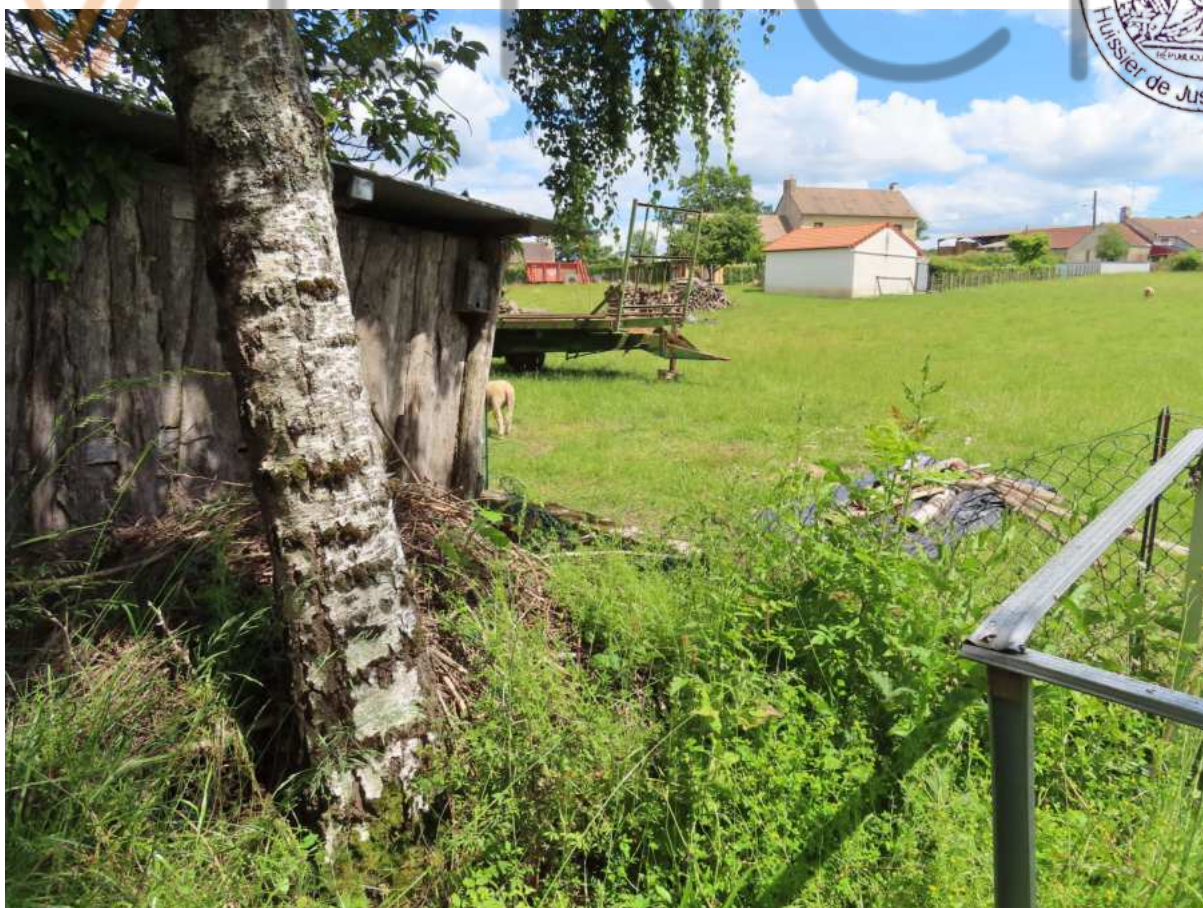
Le reste du terrain n'est pas entretenu.

Présence d'arbres non taillés.

En limite avec un champ où se trouvent des brebis le grillage est abimé à un endroit.

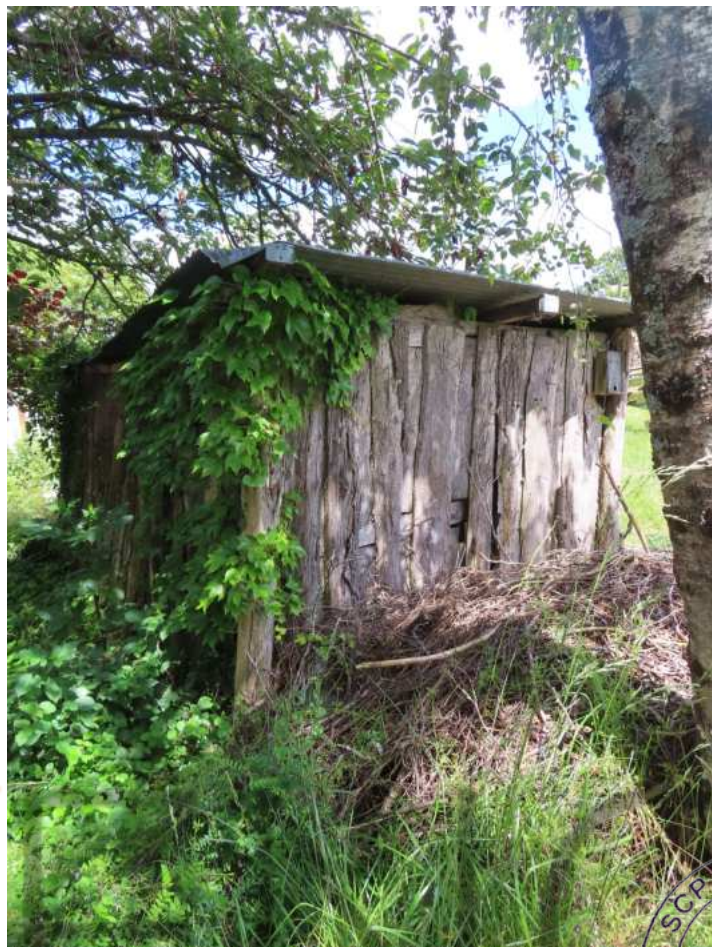
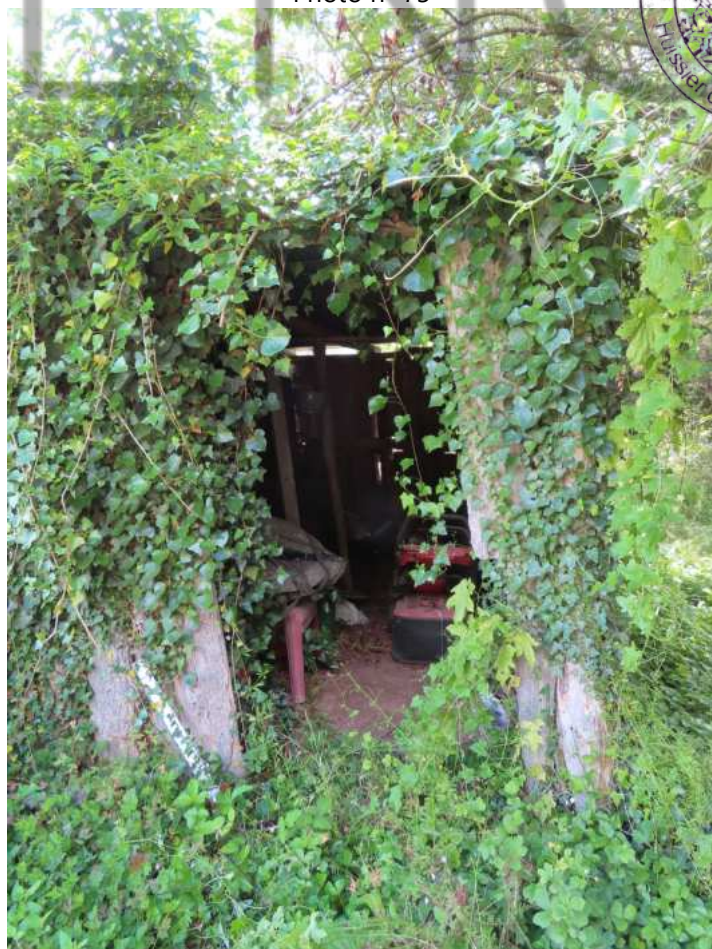
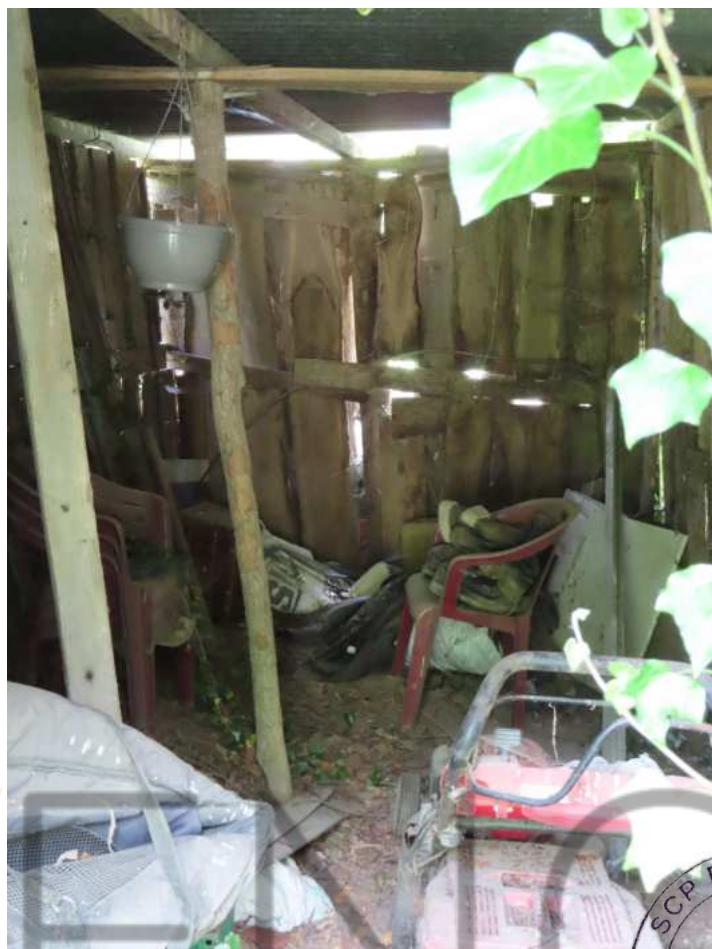
Sur la droite il y a une cabane en bois avec une couverture en tôles ondulées, laquelle est en train de s'affaisser.

L'intérieur est une structure bois qui s'affaisse sur le terrain voisin.

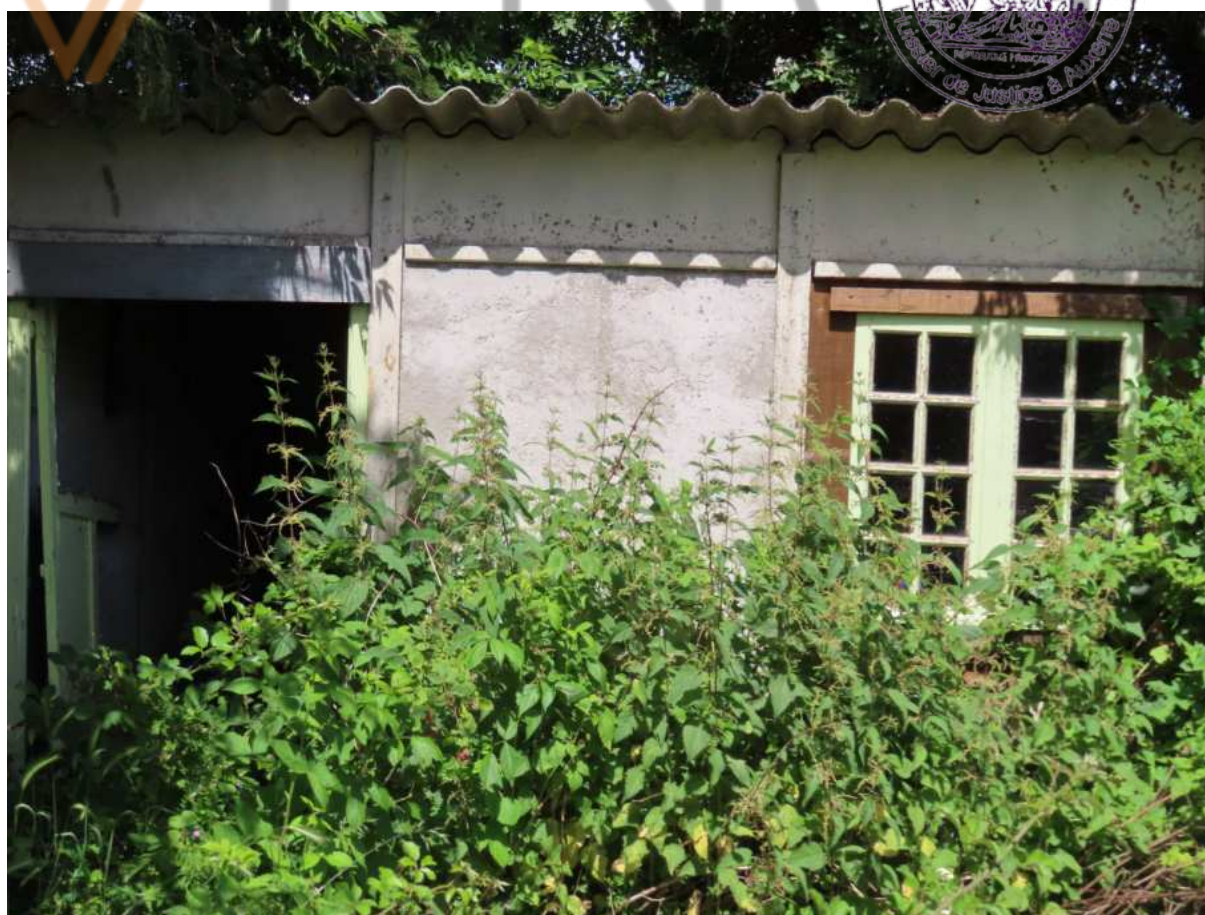
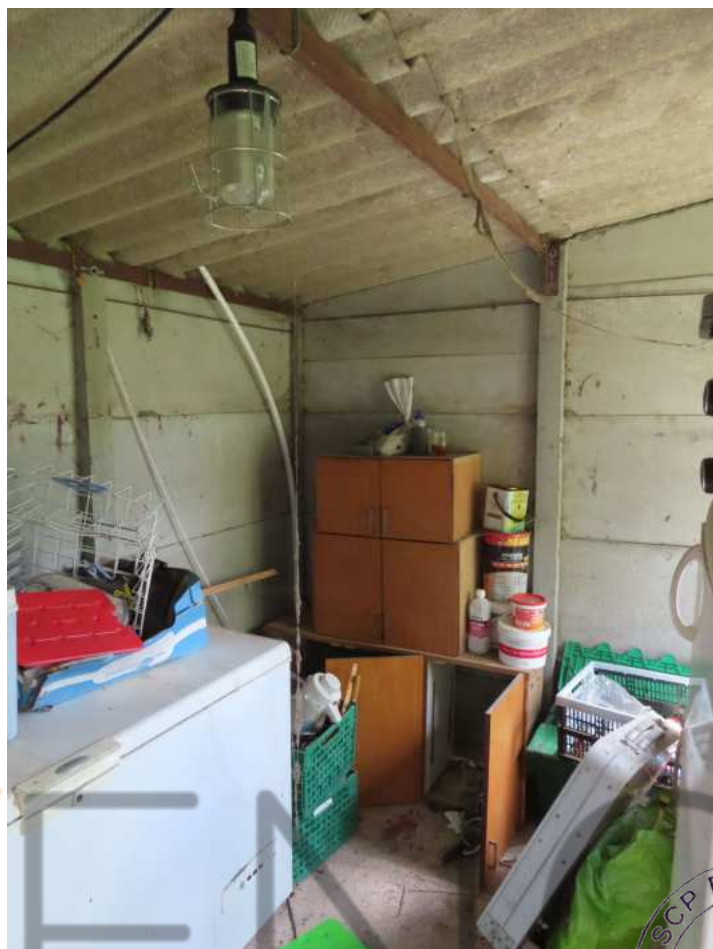
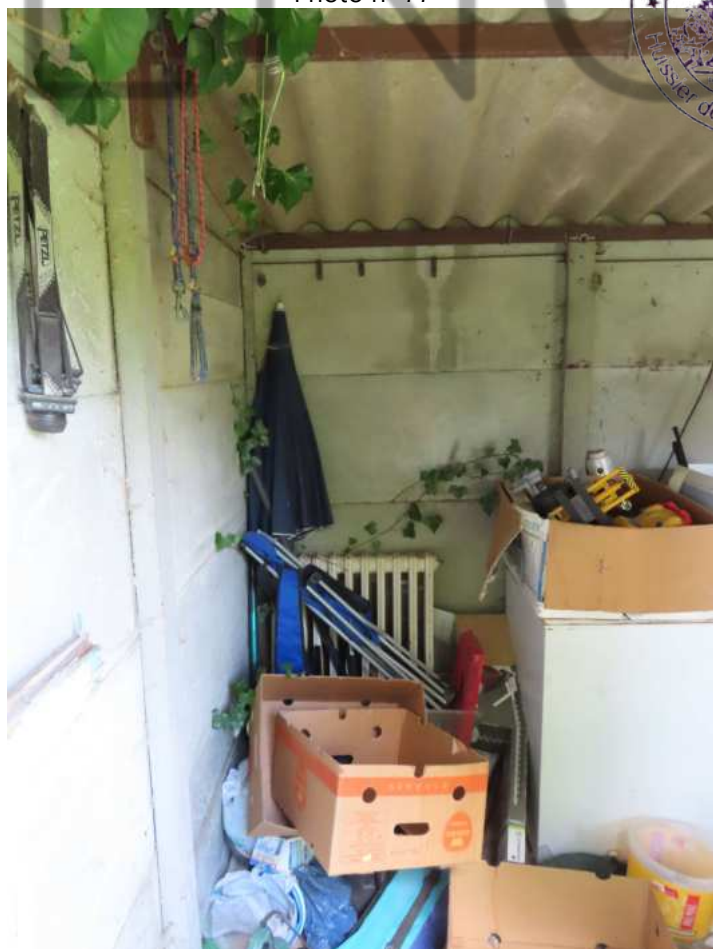
Au fond il y a une petite cabane en plaques de fibrociment et une couverture en fibrociment.

La porte est détruite.

Il y a une petite fenêtre en bois en mauvais état.
