**PROCES-VERBAL
DESCRIPTIF**

LE DOUZE JUIN DEUX MILLE VINGT QUATRE

concernant une maison d'habitation sise 15 Rue au Delà du Rû à SAINTE MAGNANCE (89420), figurant au cadastre sous les références section AC n° 87 "15 Rue d'Au-Delà du Rû" pour 84ca, section AC n° 105 "Le Village" pour 3a 01ca, AC n° 189 "Le Village" pour 28a et AC n° 303 "Le Village" pour 4a 36ca, comprenant :

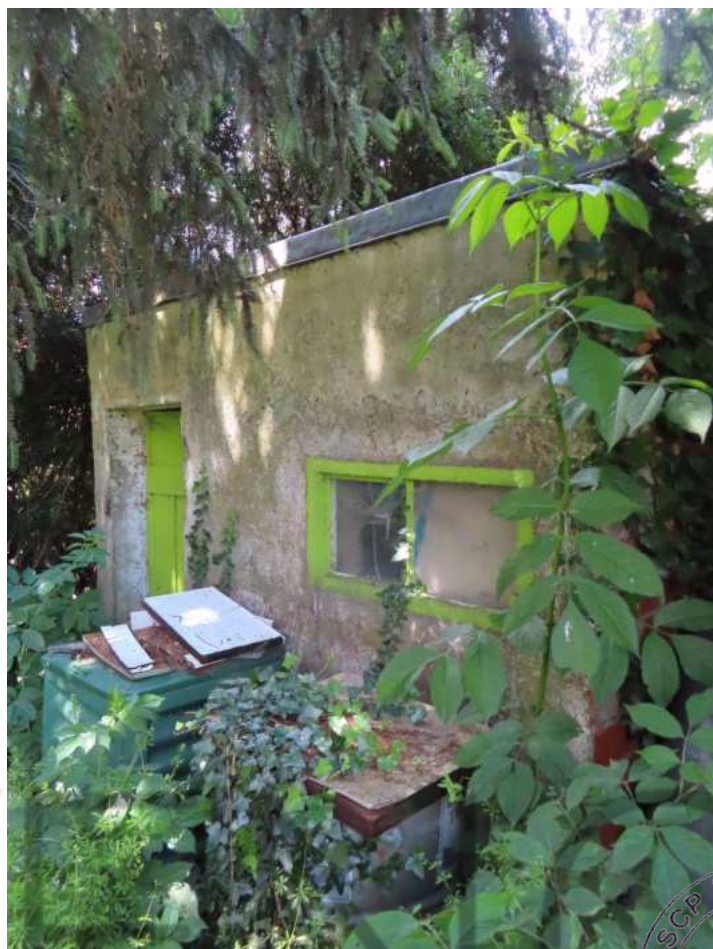
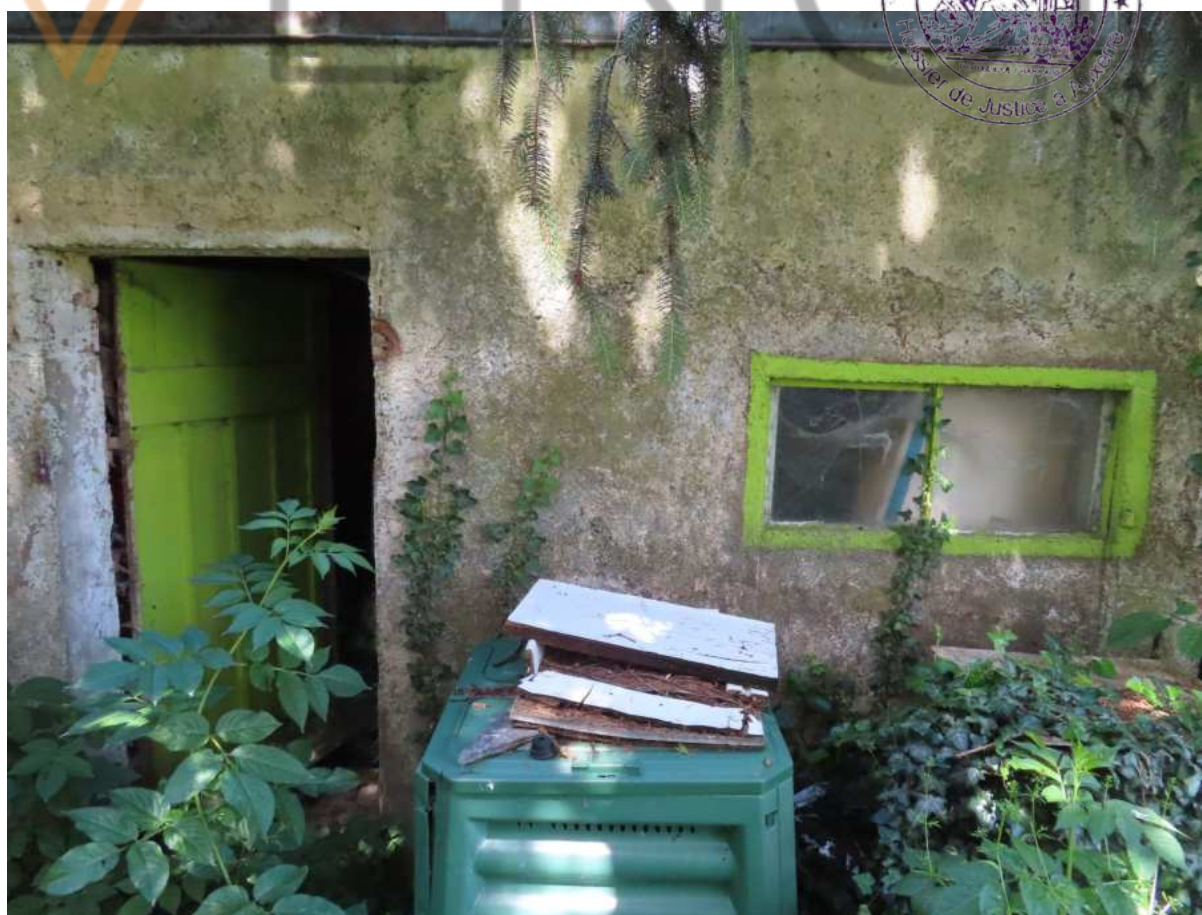
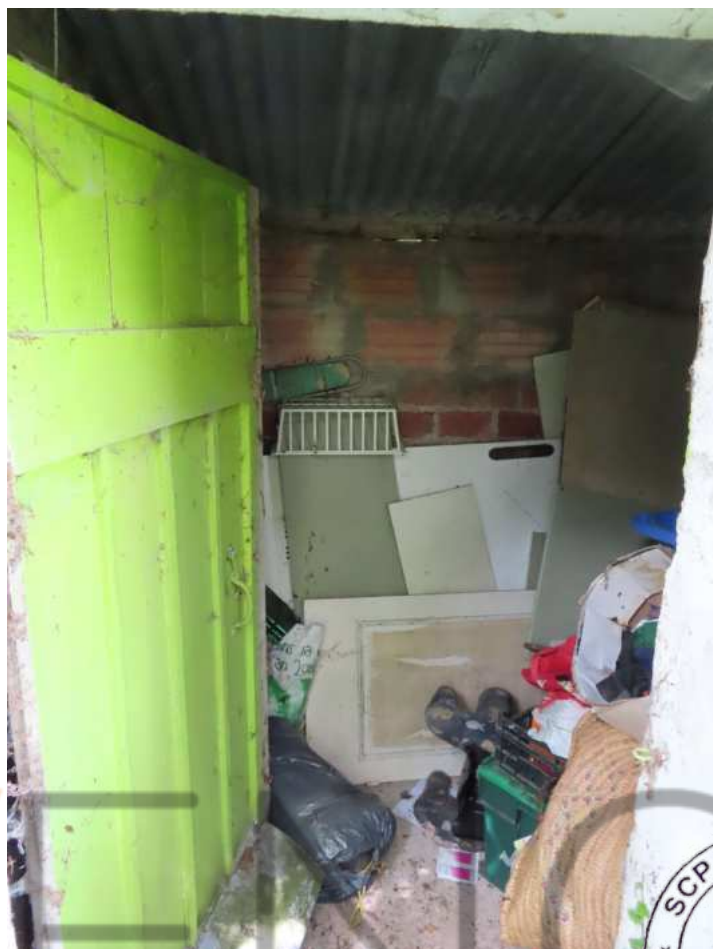
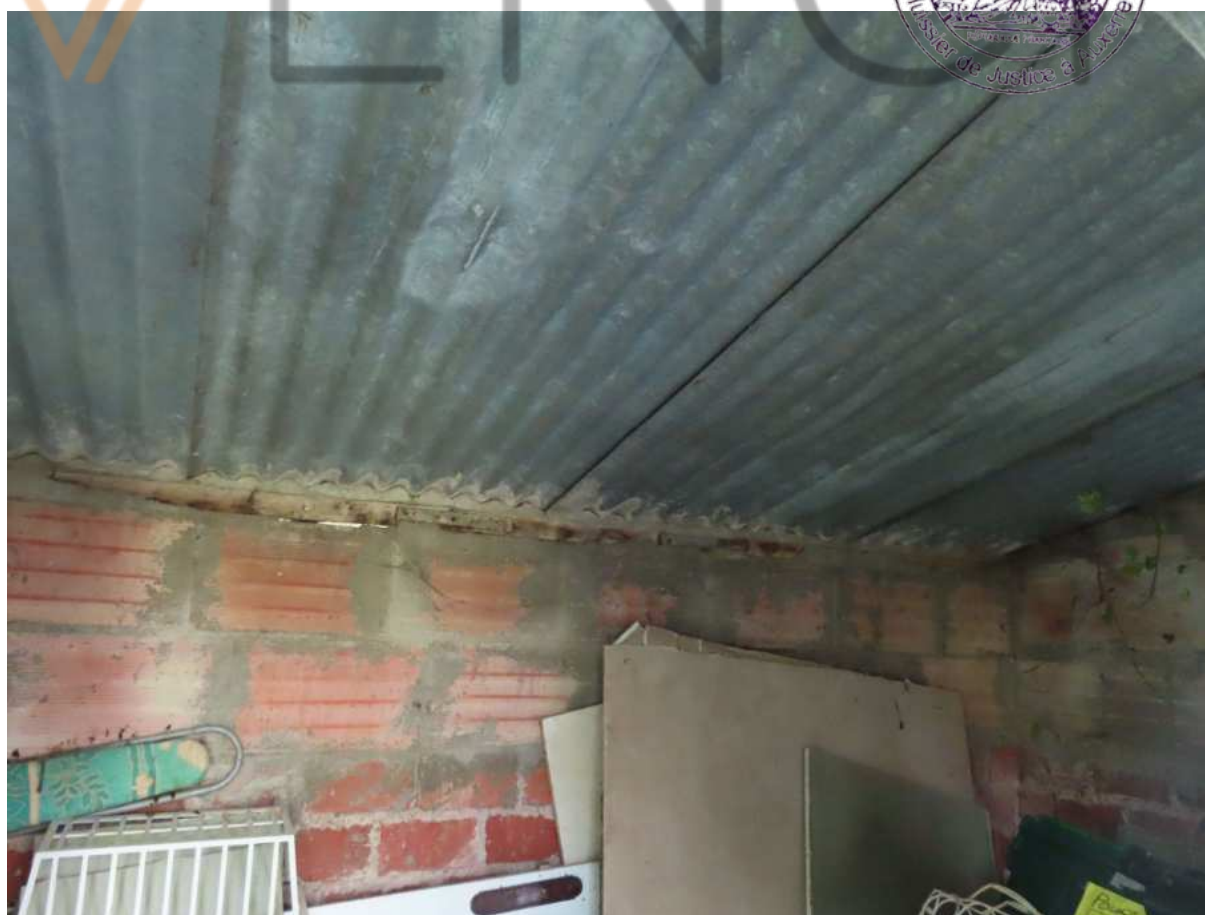
A côté se trouve une autre petite construction en briques avec un enduit.

La couverture de la toiture une pente est en tôles ondulées.

La porte en bois est en mauvais état.
