PROCES-VERBAL
DE
DESCRIPTION

L'AN DEUX MILLE VINGT QUATRE
ET LE DEUX FEVRIER

Les jour, mois et an que dessus, je me suis transporté sur la commune de PROVINS (Seine & Marne) au 21 rue Sainte Croix, parcelle cadastrée section AO n 466 - 467 - 483 et 530 accompagné d'un géomètre du Cabinet GéoAlliance afin d'élaborer le procès-verbal de description de l'immeuble saisi.

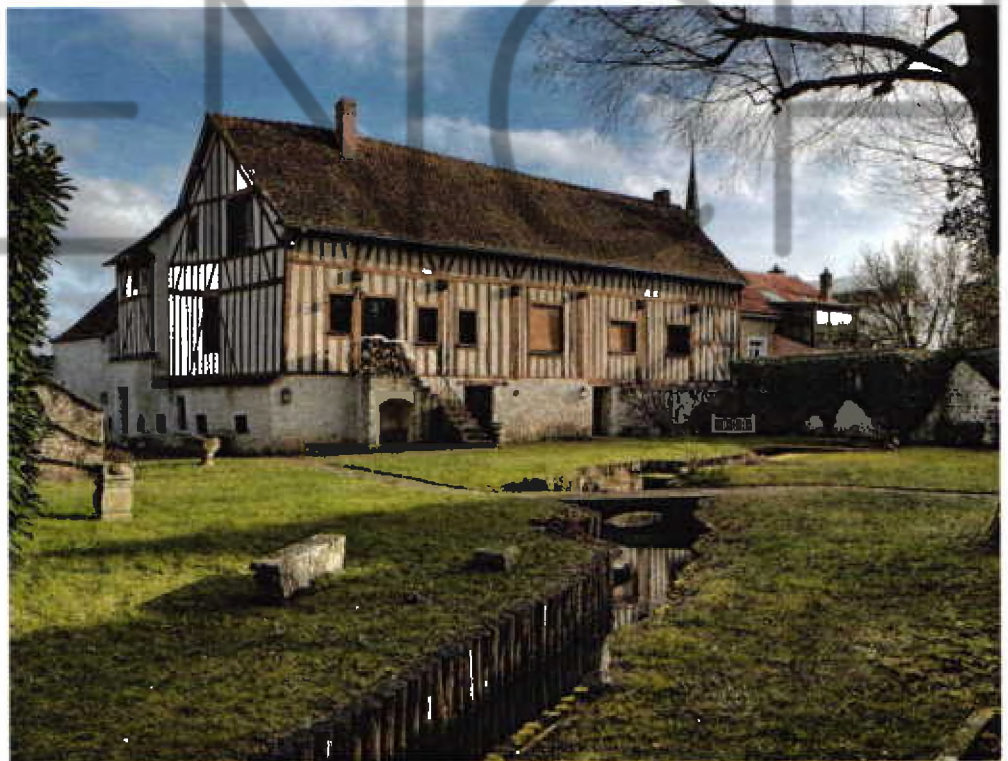
Il est à noter que la maison présente des désordres, soit un problème d'étanchéité des façades résultant de l'intégration des descentes d'EP dans le bâti, un système de chauffage hors d'usage, un affaissement des gonds de la porte cochère donnant sur la rue Sainte Croix, des remontées de la nappe phréatique dans la cave et dans les bâtiments, un affaissement des berges bordant le rû et la présence vraisemblable de mérules.

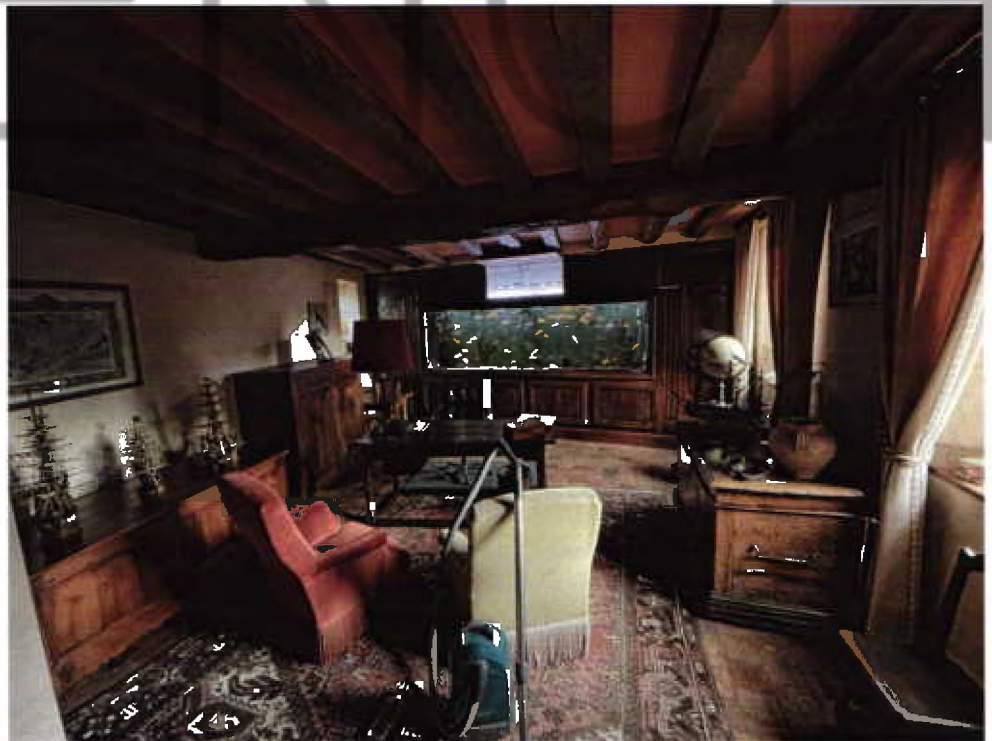
Bureau

Nota : bon état. Il est à noter que l'aquarium se dessinant sur toute la largeur de la pièce comporte une fuite dont l'origine n'est pas déterminée.

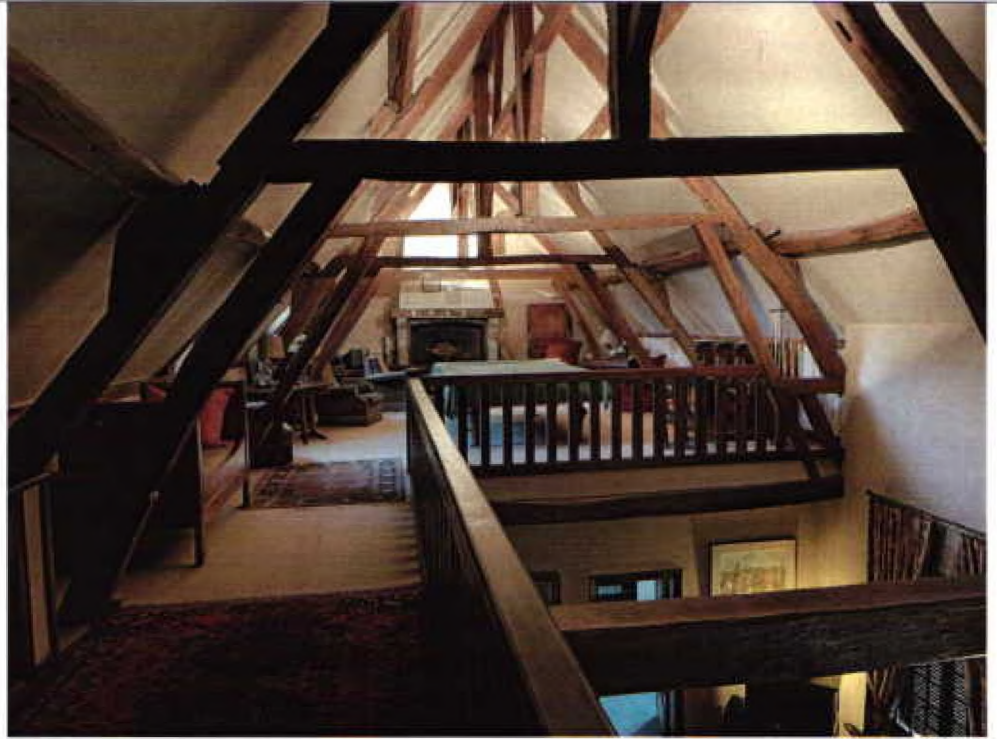
La cheminée n'est pas fonctionnelle ; le conduit étant fendu.

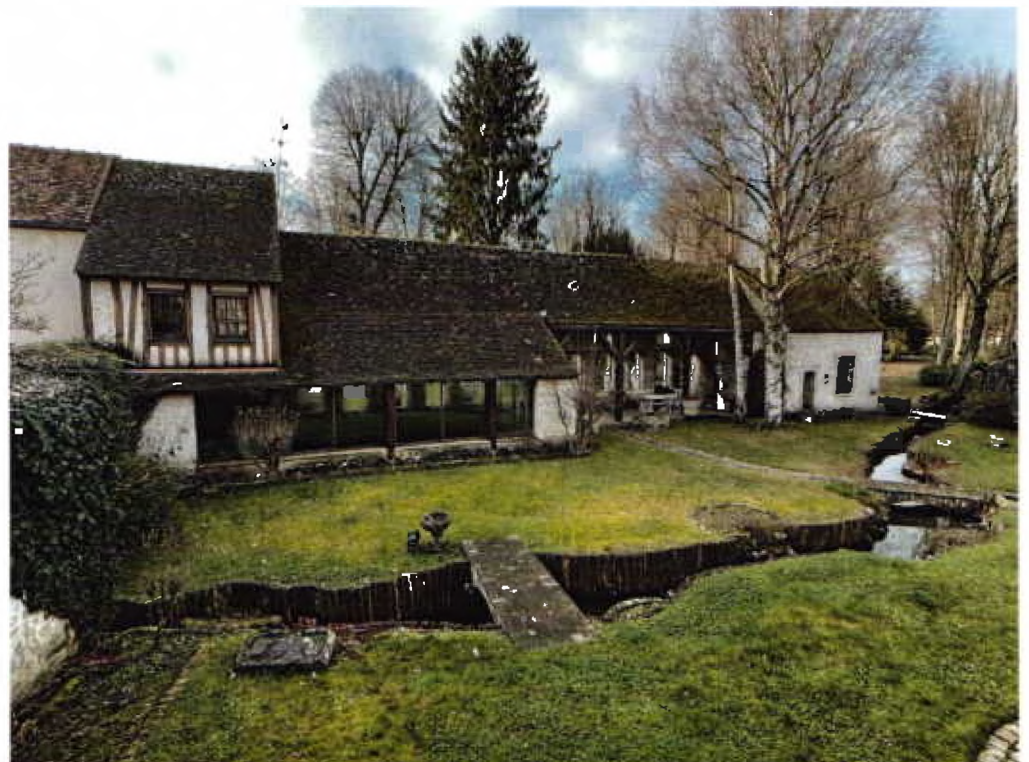
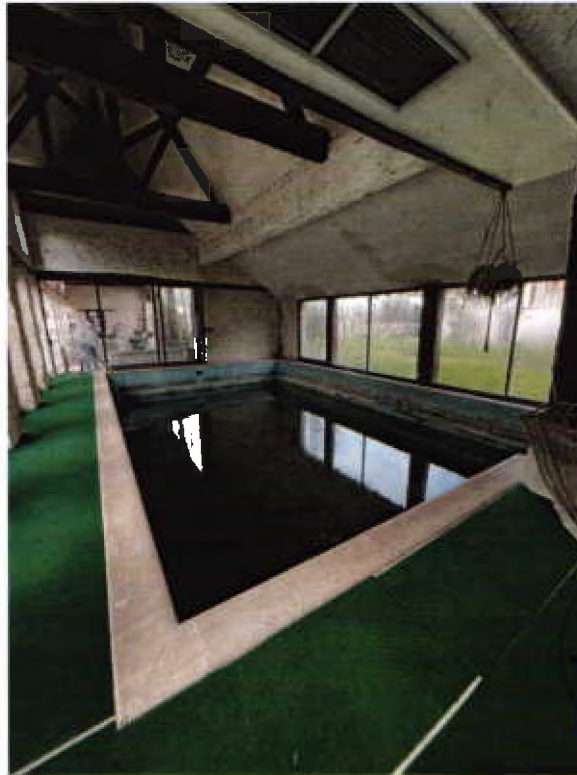
La piscine est hors d'usage en l'état. Celle-ci supporte des infiltrations d'eau de telle sorte qu'elle se remplit naturellement par des remontées de la nappe phréatique. Elle est éclairée par de vastes baies vitrées disposées de part et d'autre de la piscine. Elle dispose en outre d'une mezzanine aménagée en salle de sport.
