PROCES-VERBAL DE DESCRIPTION

**L'AN DEUX MILLE VINGT TROIS
ET LE DOUZE JUILLET**

Certifie m'être transporté ce jour à 17 heures 00 sis 8 rue Pinel 93200 SAINT DENIS cadastré section BH n° 51

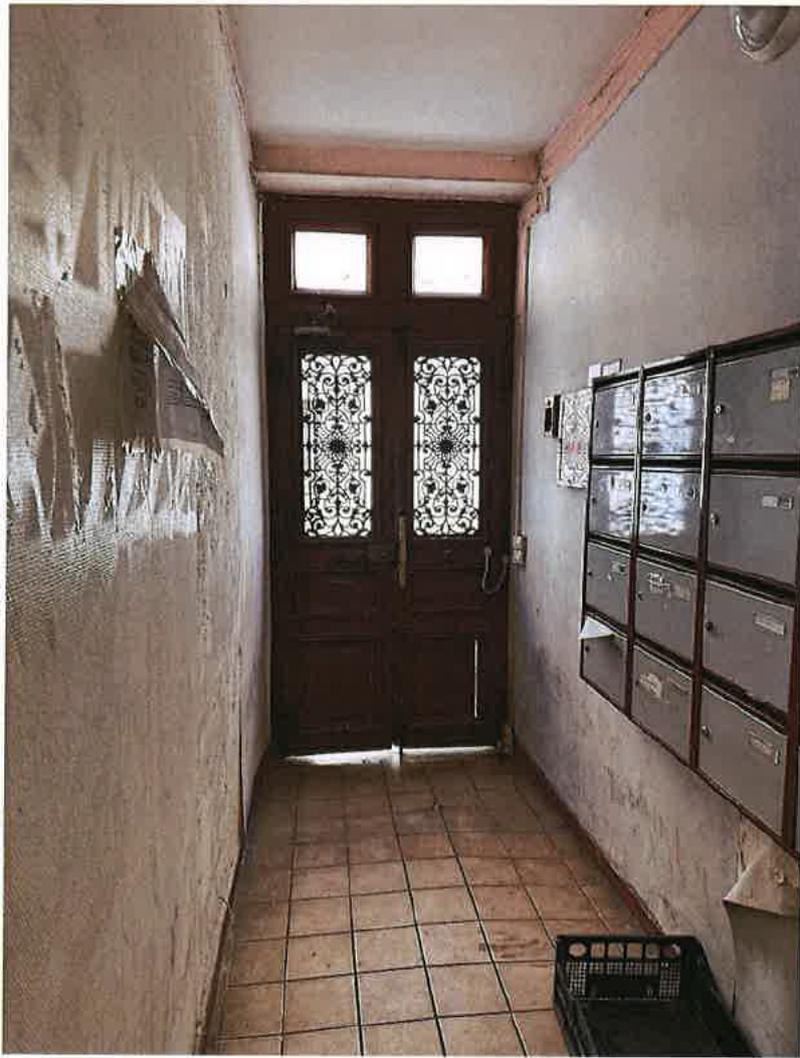
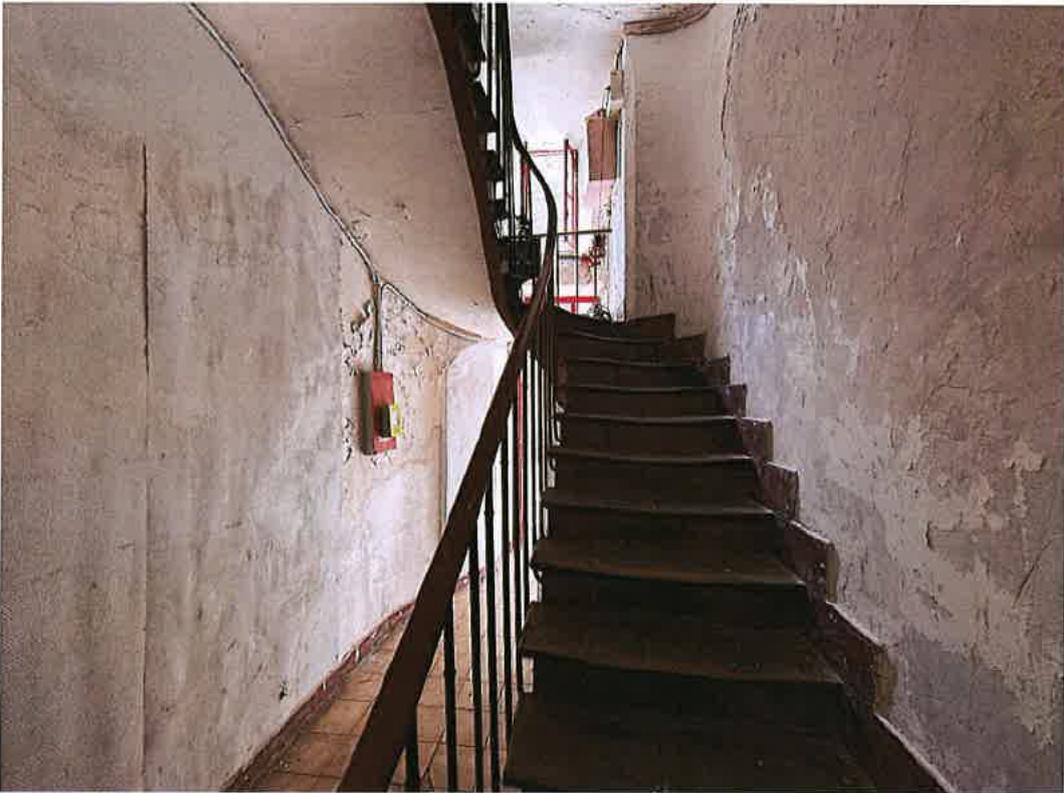
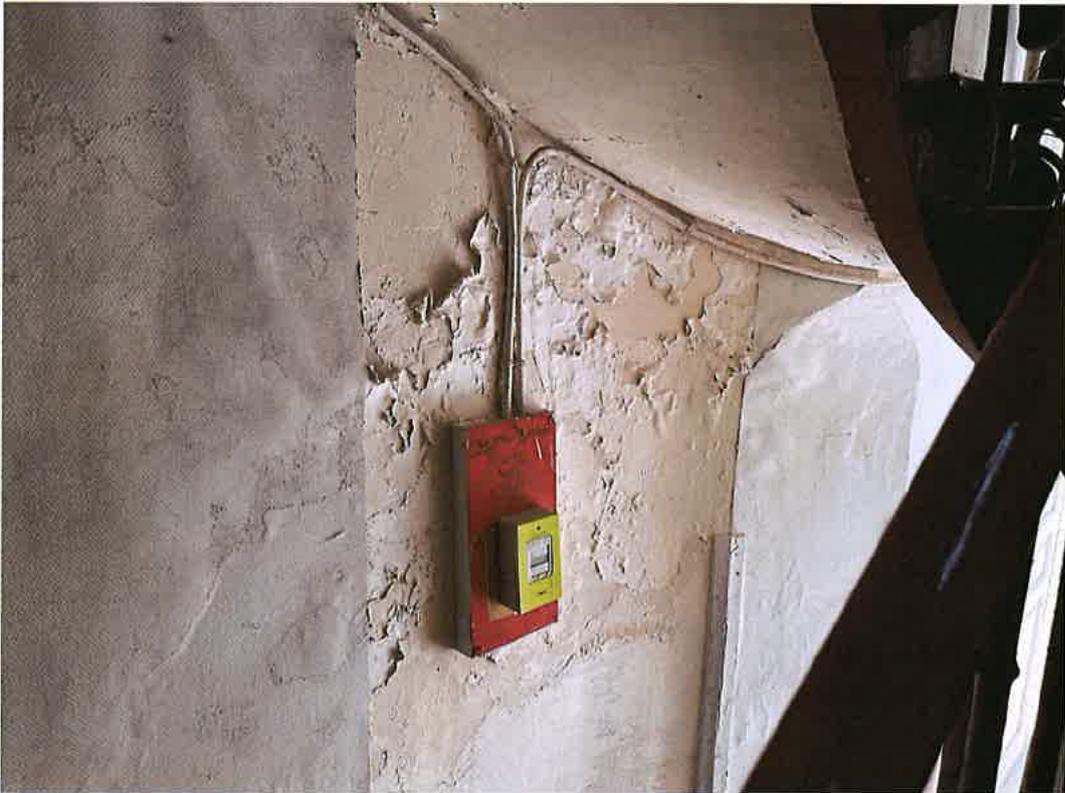
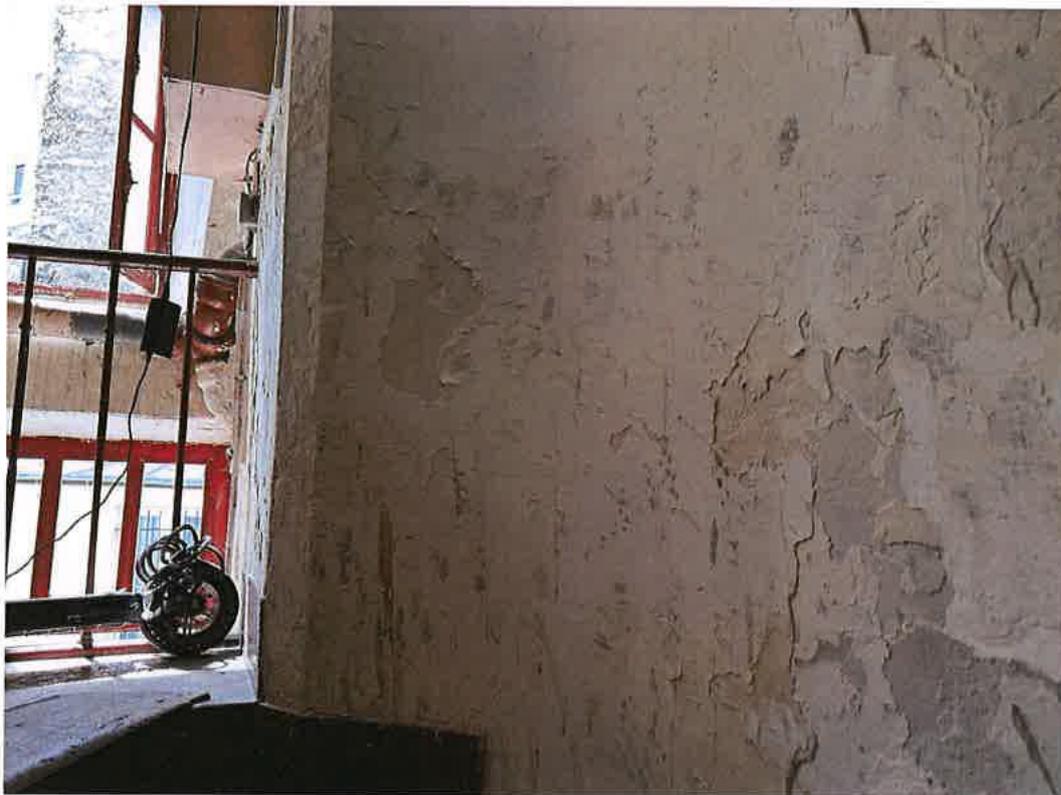
L'ensemble immobilier est dégradé et la porte palière sur rue ne ferme pas à mon passage et n'est pas sécurisée.

Le sol est au rez-de-chaussée recouvert de carrelage vétuste et les murs sont très dégradés avec du salpêtre et de la toile de verre déchirée, décollée en mauvais état avec plâtre apparent en mauvais état.

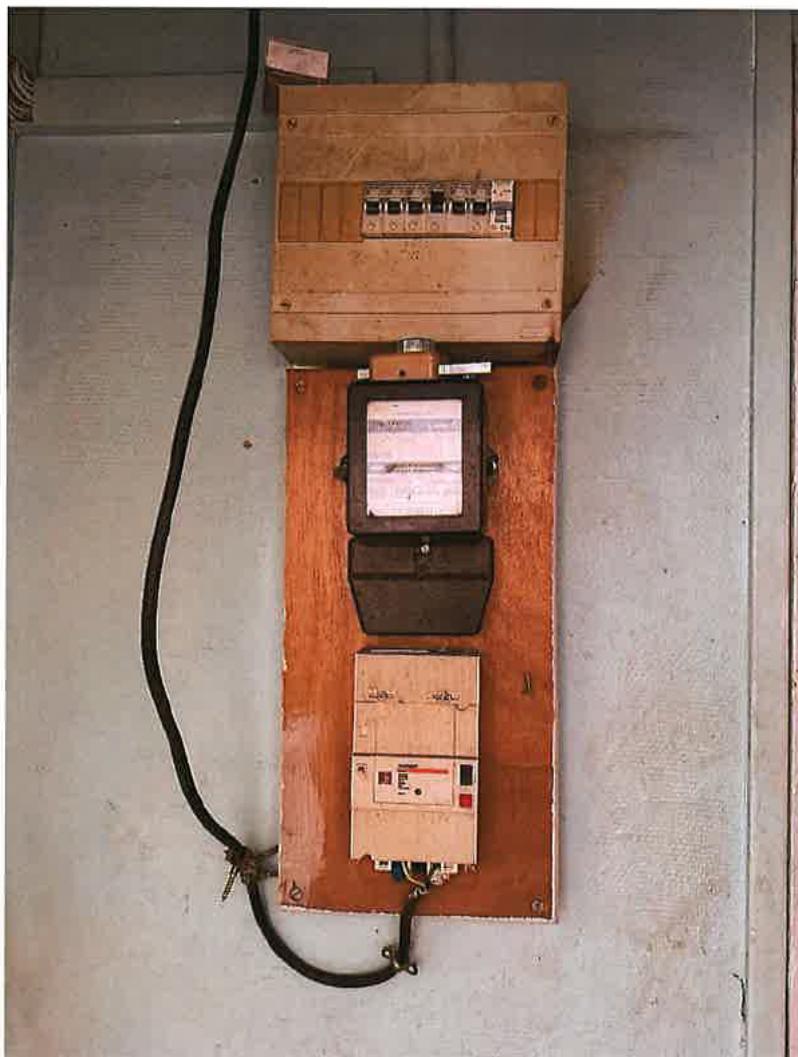
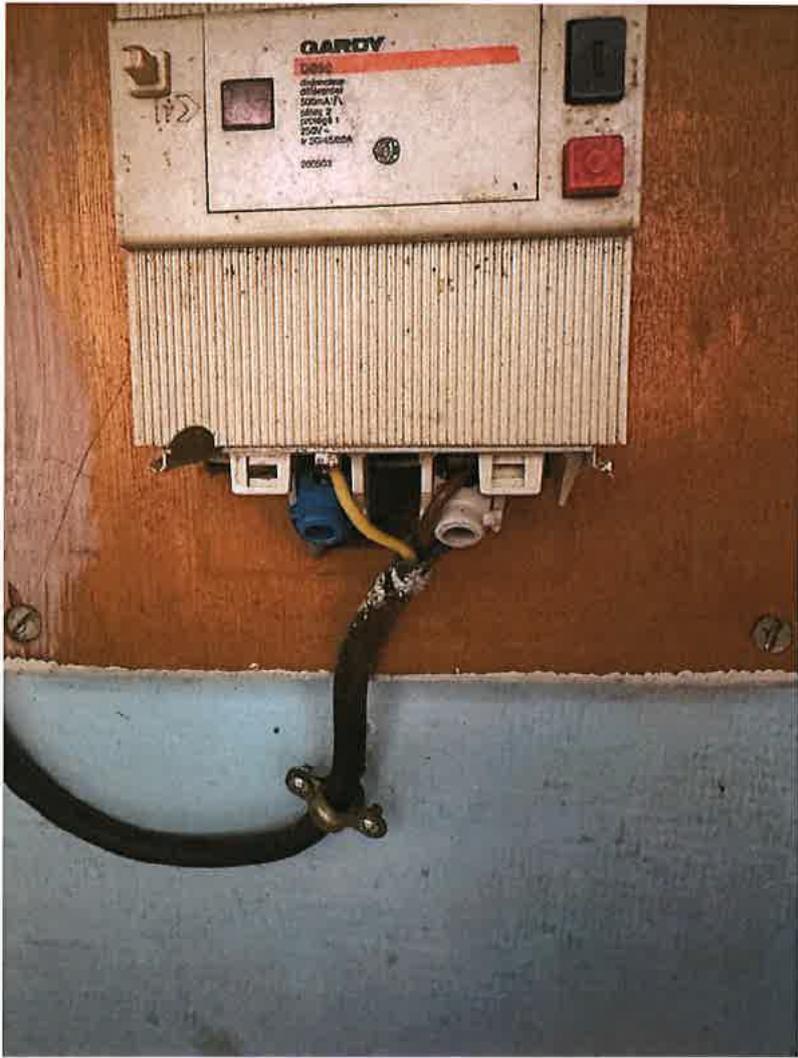
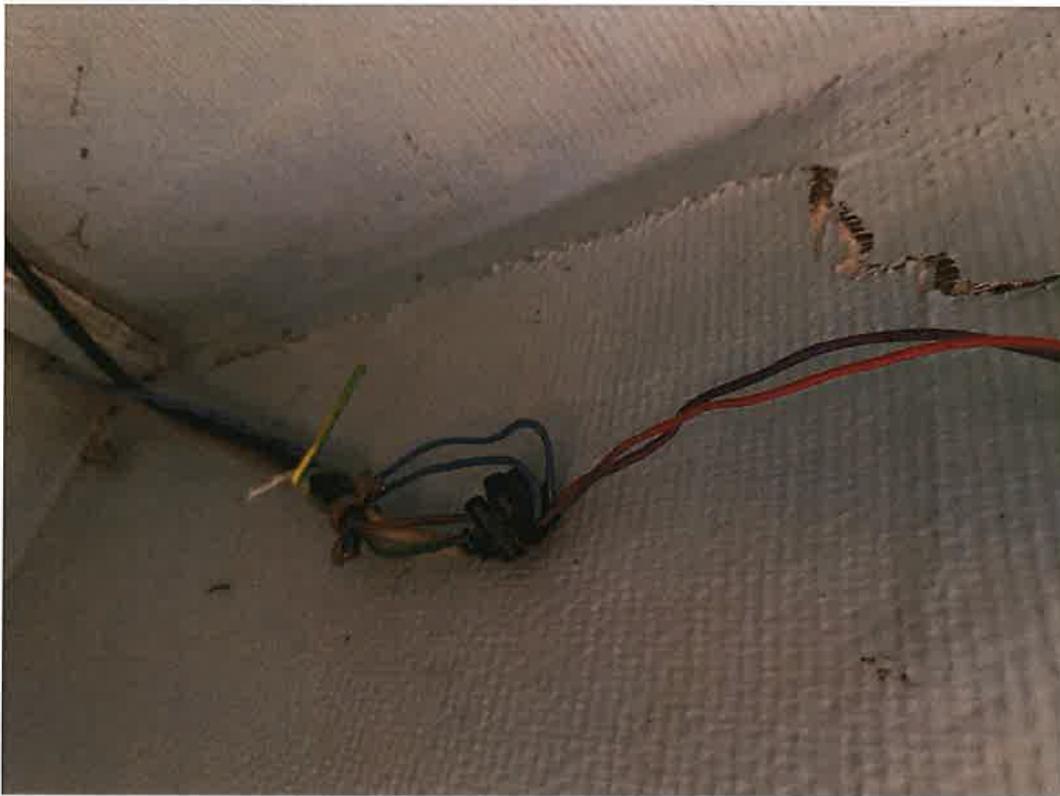
Les lieux ne sont pas occupés et ne peuvent l'être en l'état déceimment, les revêtements étant en grande partie retirés et ceux restants étant en très mauvais état. Il n'y pas de salle d'eau, pas de cuisine et seulement un bac à douche en plein dans la pièce principale avec un lavabo.

Le diagnostiqueur me déclare que le logement n'est pas alimenté en gaz et que l'installation électrique est hors d'usage et dangereuse. Il n'y a aucun moyen de chauffage.

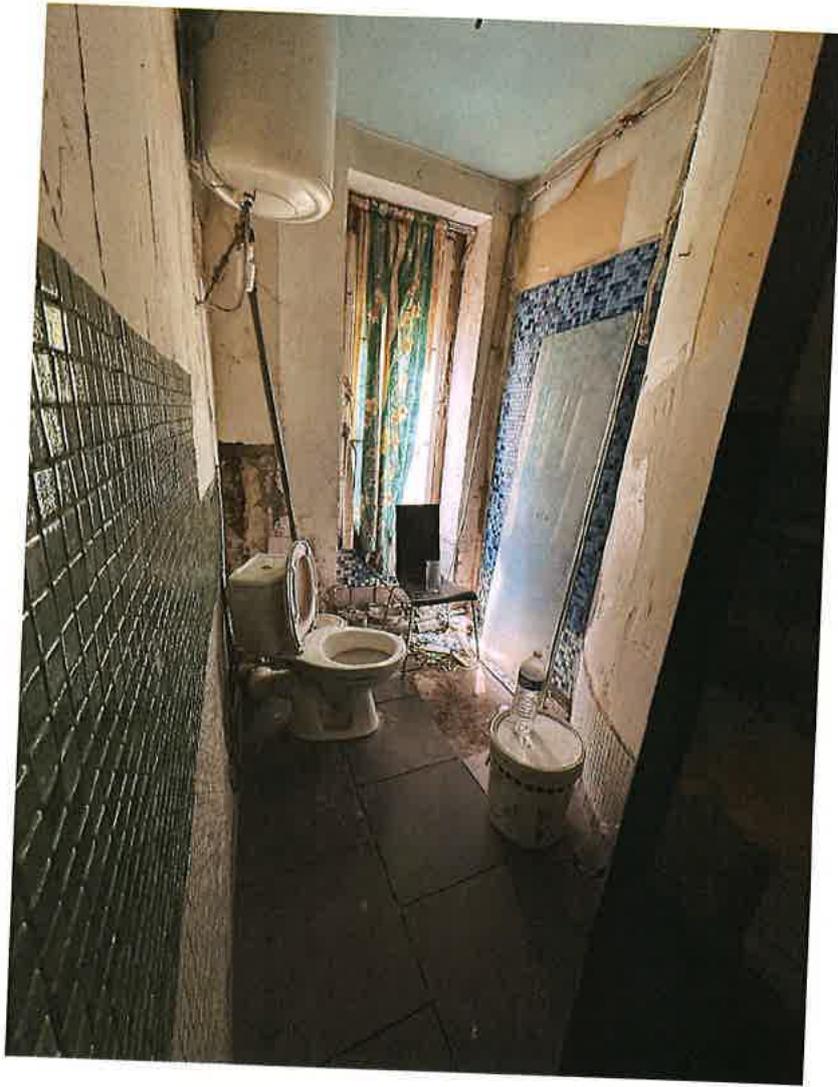
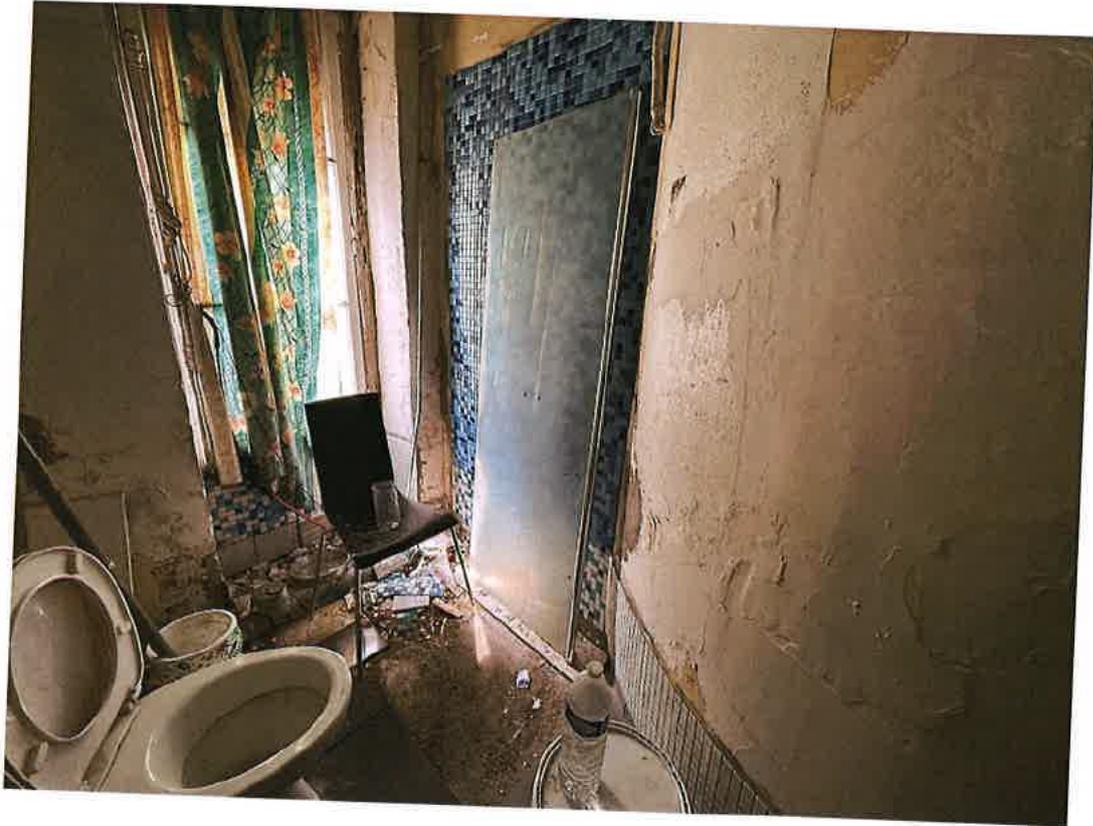
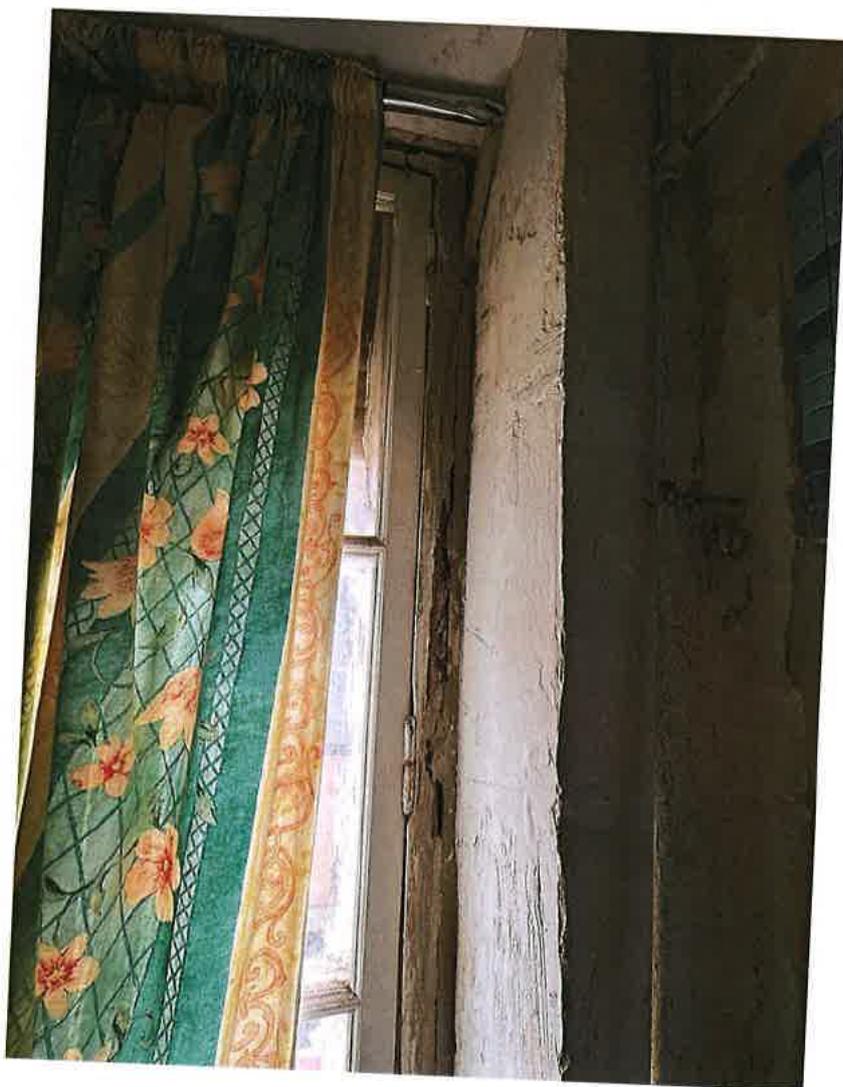
SALLE D'EAU :

Absence de porte.

Sol : le sol dispose d'un carrelage non achevé sur la totalité de la surface et dont les joints ne sont pas réalisés.

Murs : les murs sont recouverts de carrelage non achevés et une partie des murs sont bruts en très mauvais état avec de nombreuses fissures dont certaines prononcées.

Plafond : le plafond est recouvert de toile de verre peinte en mauvais état.

Fenêtre : présence d'une fenêtre simple vantail ouvrante en bois simple vitrage en très mauvais état avec garde-corps métallique et bois en mauvais état.

Généralités : présence d'un w.c cuvette à l'anglaise.
Absence de douche et de lavabo.

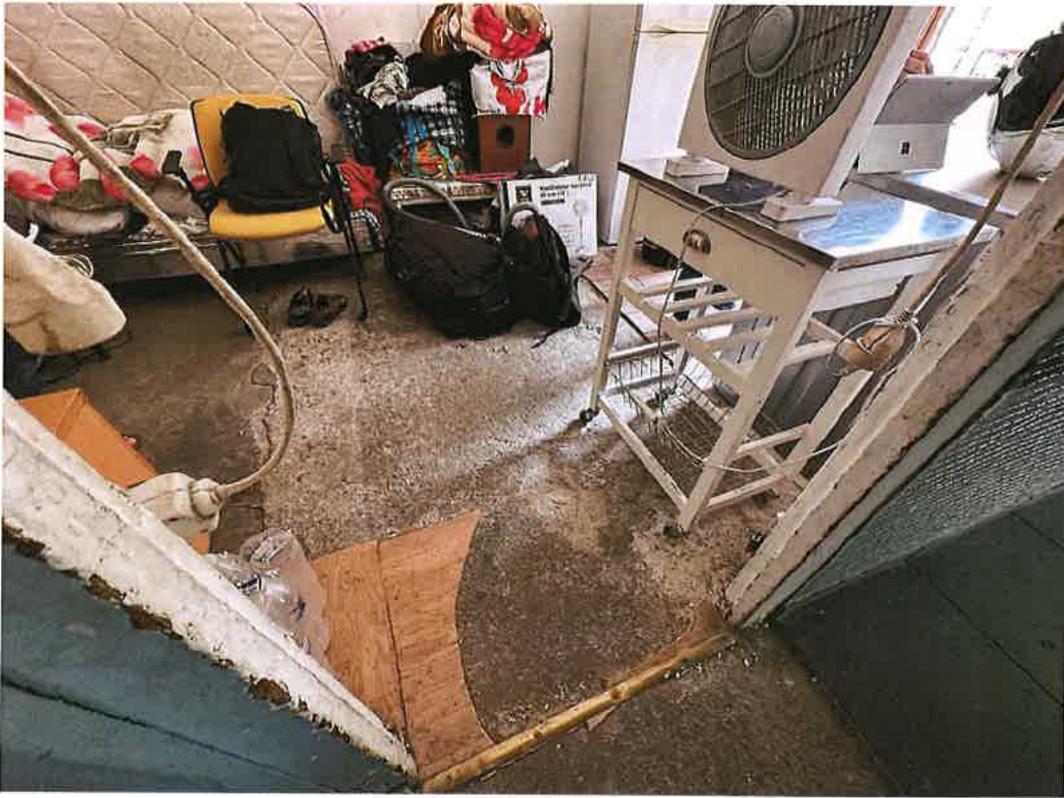
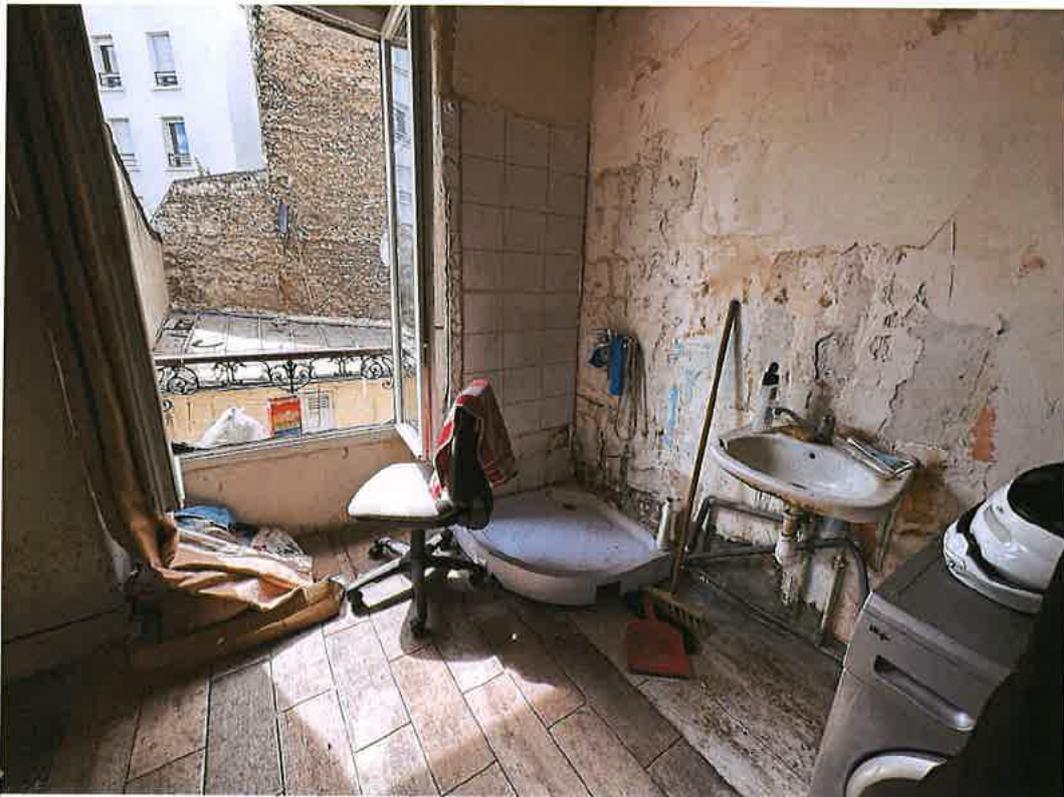
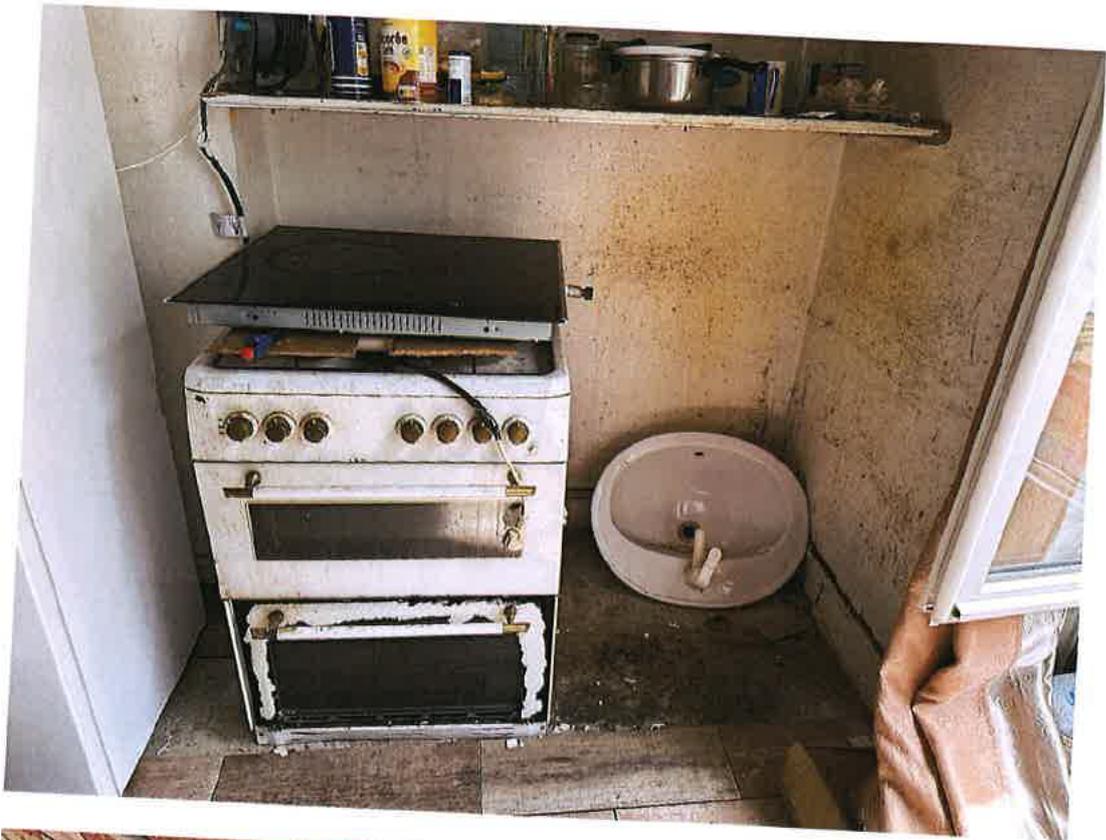
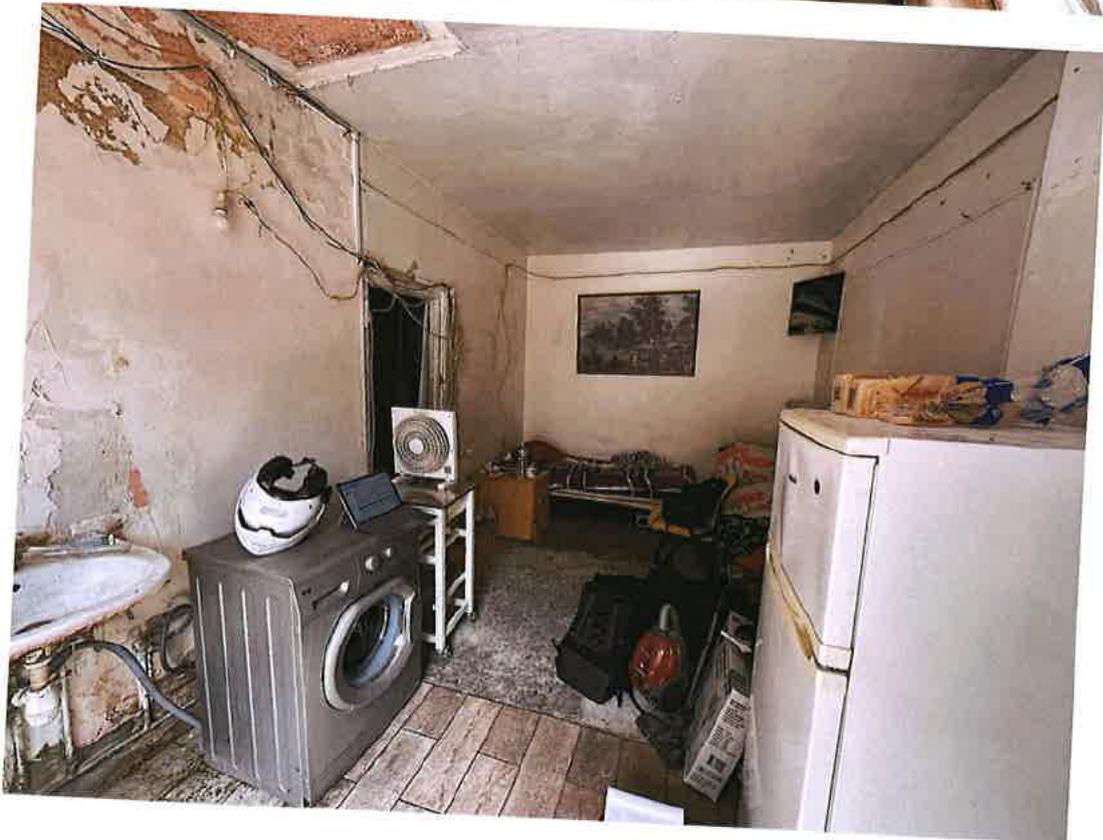
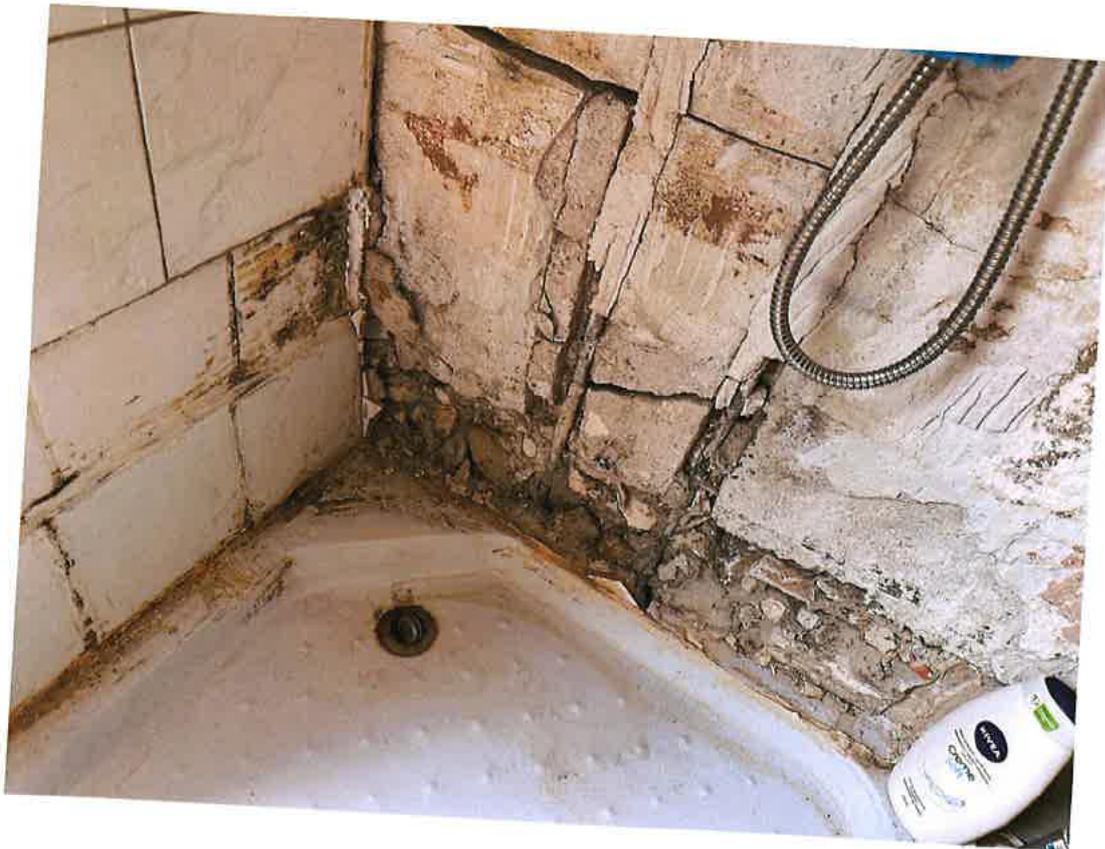
PIECE PRINCIPALE :

Absence de porte.

Sol : le sol dispose d'un carrelage non achevé sur la totalité de la surface et dont les joints ne sont pas réalisés et de parties nues.

Murs : les murs sont recouverts en partie de toile de verre en mauvais état et de parties nues en très mauvais état avec nombreuses fissures dont certaines prononcées.

Plafond : le plafond est recouvert en partie de toile de verre en mauvais état et de parties nues en mauvais état.

Fenêtre : présence d'une fenêtre double vantaux en PVC ouvrante double vitrage en état d'usage avec garde-corps métallique et bois en mauvais état.

Généralités : présence d'un bac à douche posé à même le sol sans préparation et murs ouverts laissant apparaître la tuyauterie.
Présence d'un lavabo.
