**PROCES-VERBAL DE DESCRIPTION RDC 45
RUE JULES GENOVESI 93200 SAINT DENIS**

**L'AN DEUX MILLE VINGT TROIS
ET LE DOUZE JUILLET**

Certifie m'être transporté ce jour à 14 heures 45 sis 45 rue Jules Génovési 93200 SAINT DENIS cadastré section BO n° 3 réunion des lots n°6 et n° 7 au rez-de-chaussée

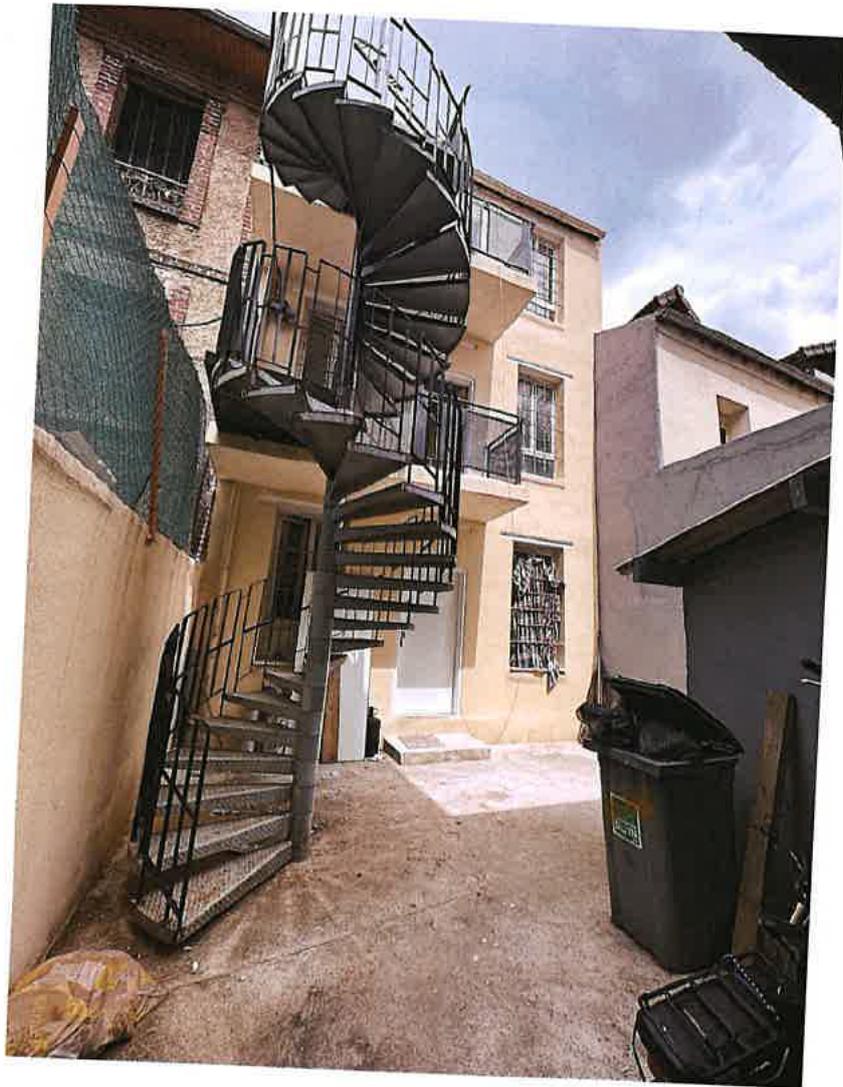
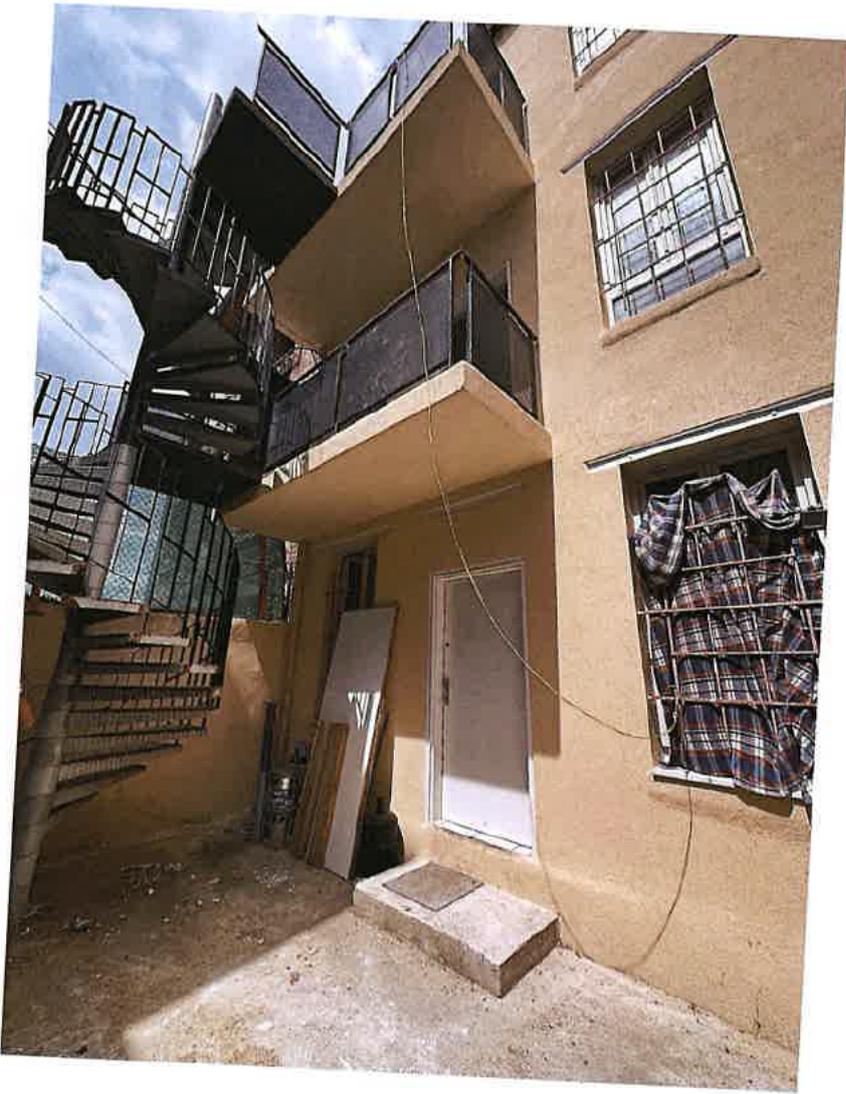
Bâtiment sur cour :

Le gros-œuvre du bâtiment sur cour est édifié de maçonnerie et de briques, les façades sont sous enduit récent et la toiture est réalisée d'une couverture en tuiles mécaniques sur une charpente en bois.

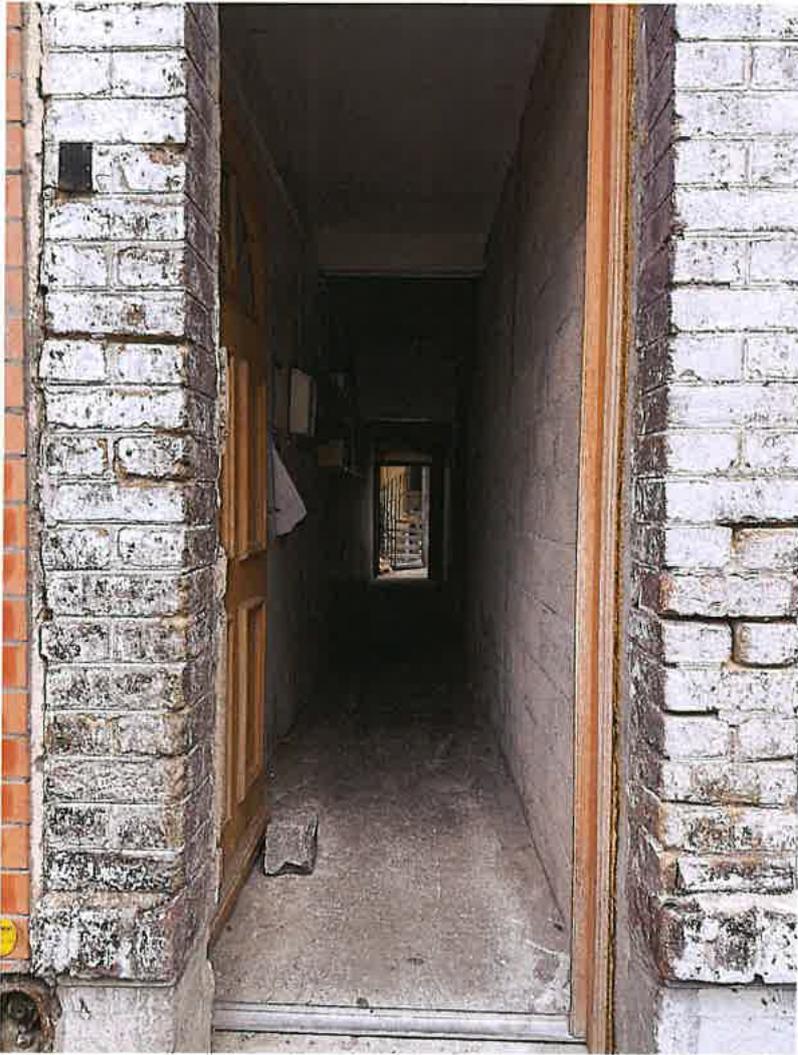
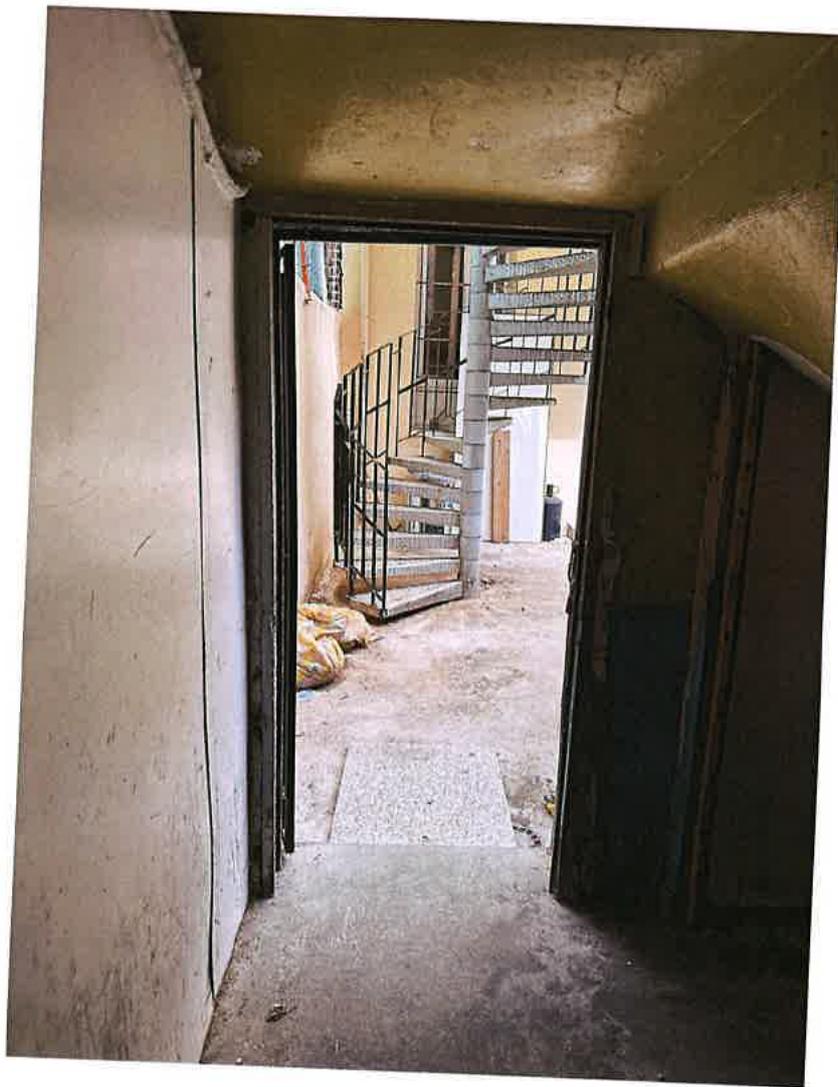
Passage entre les deux bâtiments :

Les parties communes de l'ensemble immobilier sont vétustes et peu entretenues. Le passage entre les deux bâtiments est constitué d'un sol en béton brut et de murs vétustes recouverts de peinture défraîchie.

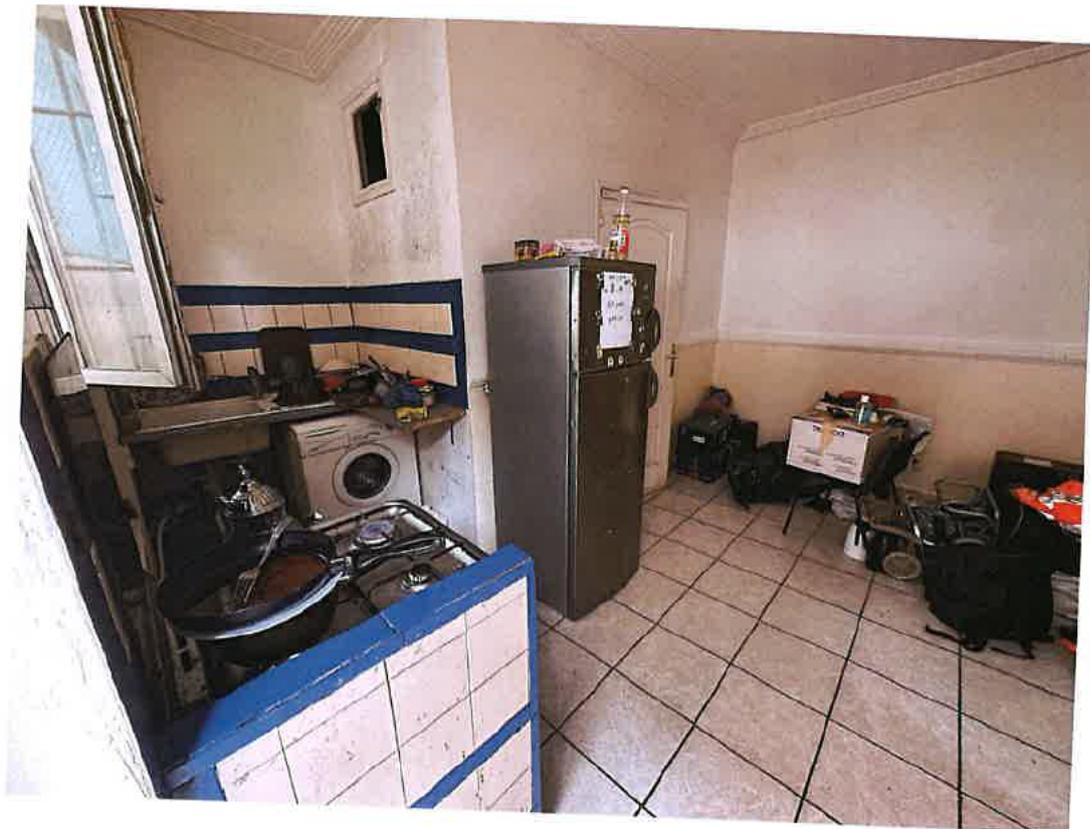
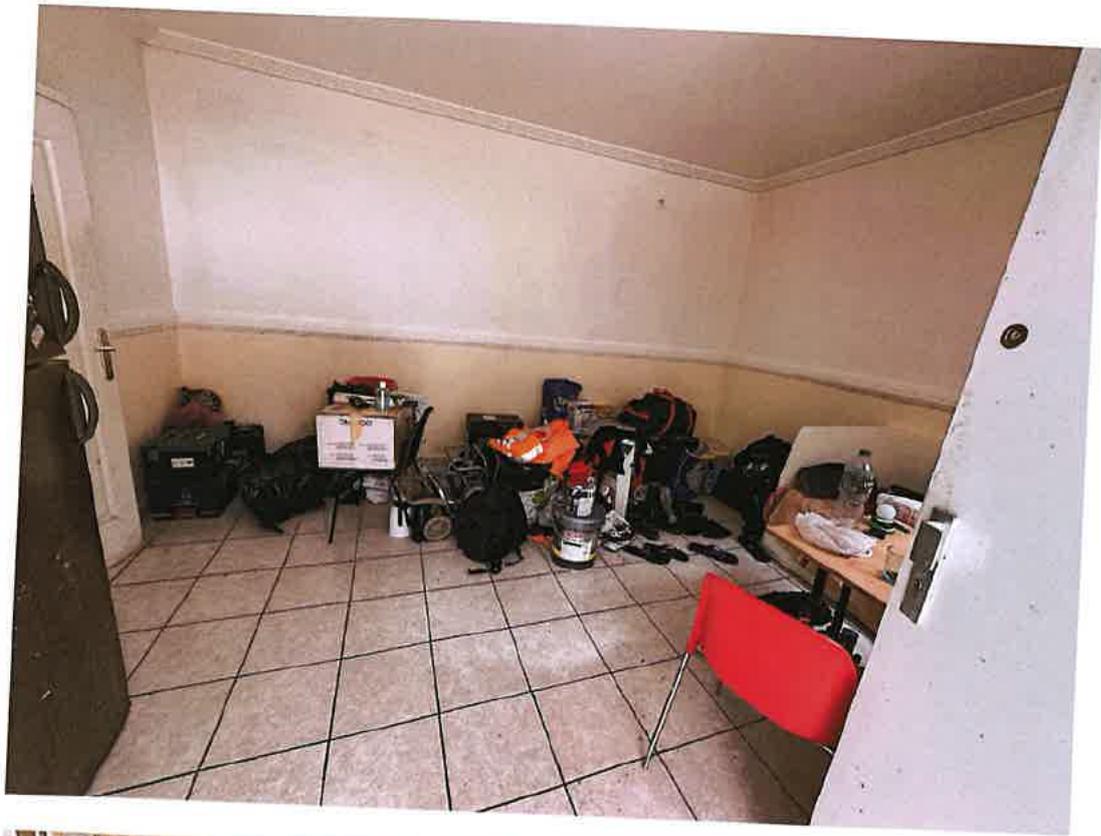
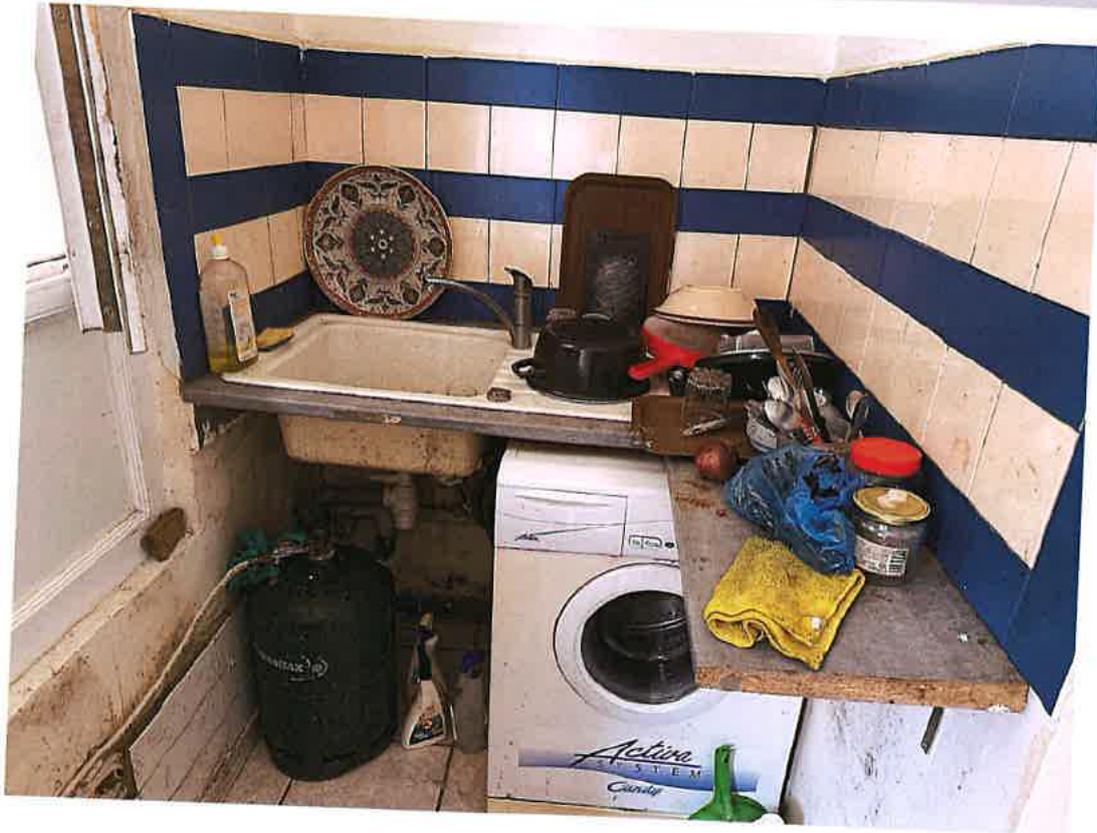
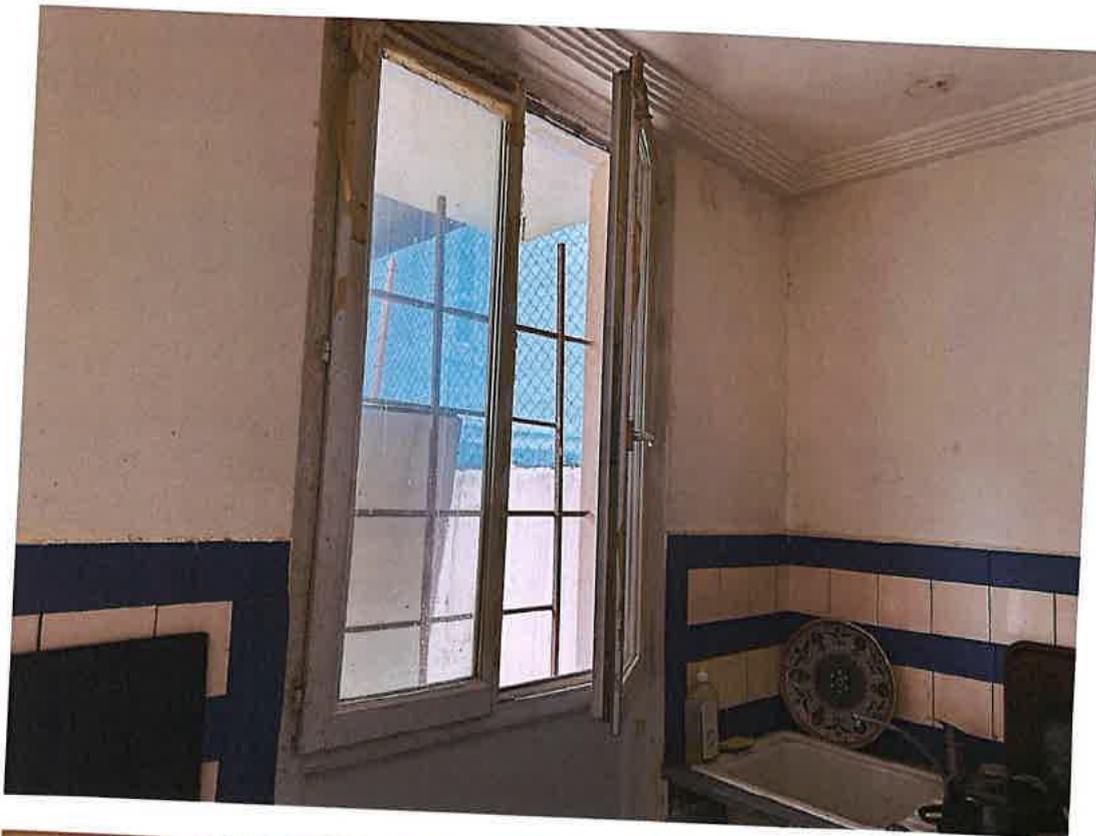
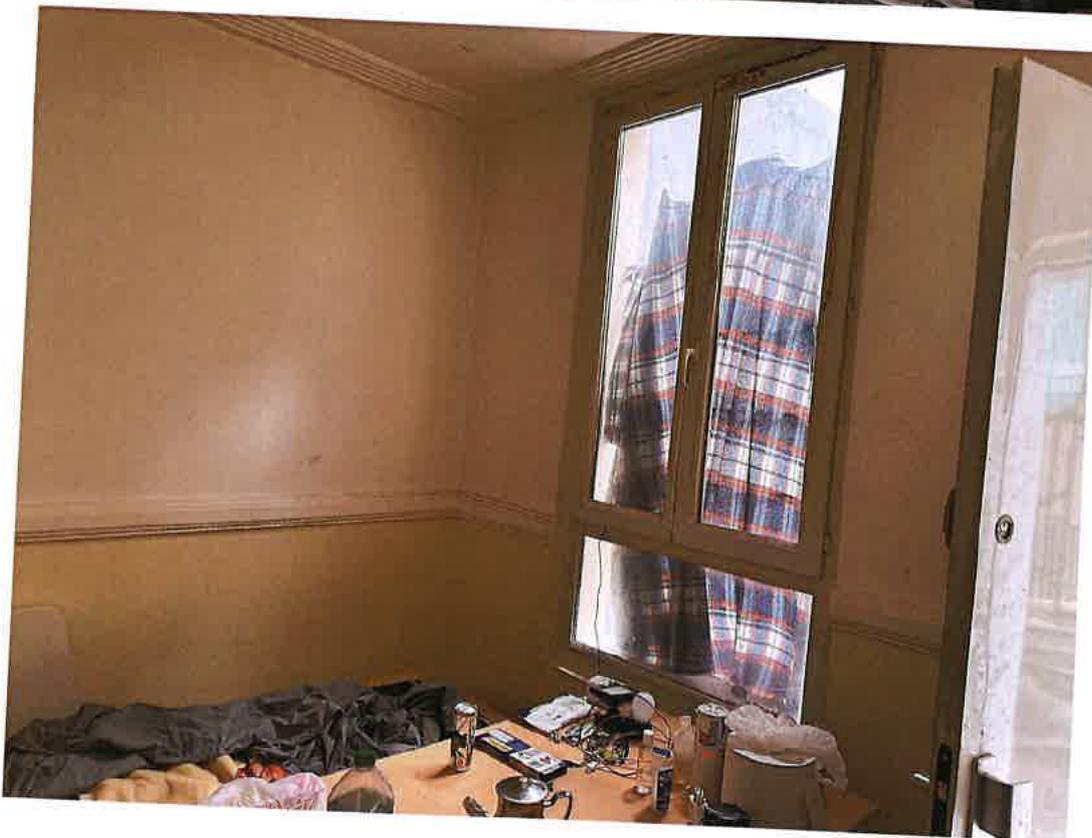
PIECE PRINCIPALE :

Sol : le sol est recouvert de carrelage en état d'usage.

Murs : les murs sont recouverts de toile de verre peinte en état d'usage. Présence d'une crédence en carrelage mural aux droits de l'évier du coin cuisine.

Plafond : le plafond est recouvert de peinture en état d'usage.

Fenêtre : présence d'une fenêtre double vantaux ouvrante en PVC double vitrage en état d'usage avec grille de sécurité métallique extérieure en état d'usage.

Présence d'une fenêtre double vantaux ouvrante en PVC double vitrage avec une partie basse fixe en PVC double vitrage en état d'usage avec grille de sécurité métallique extérieure en état d'usage.

Généralités : un coin cuisine très rudimentaire dispose d'un plan de travail sur tasseaux avec un évier un bac.

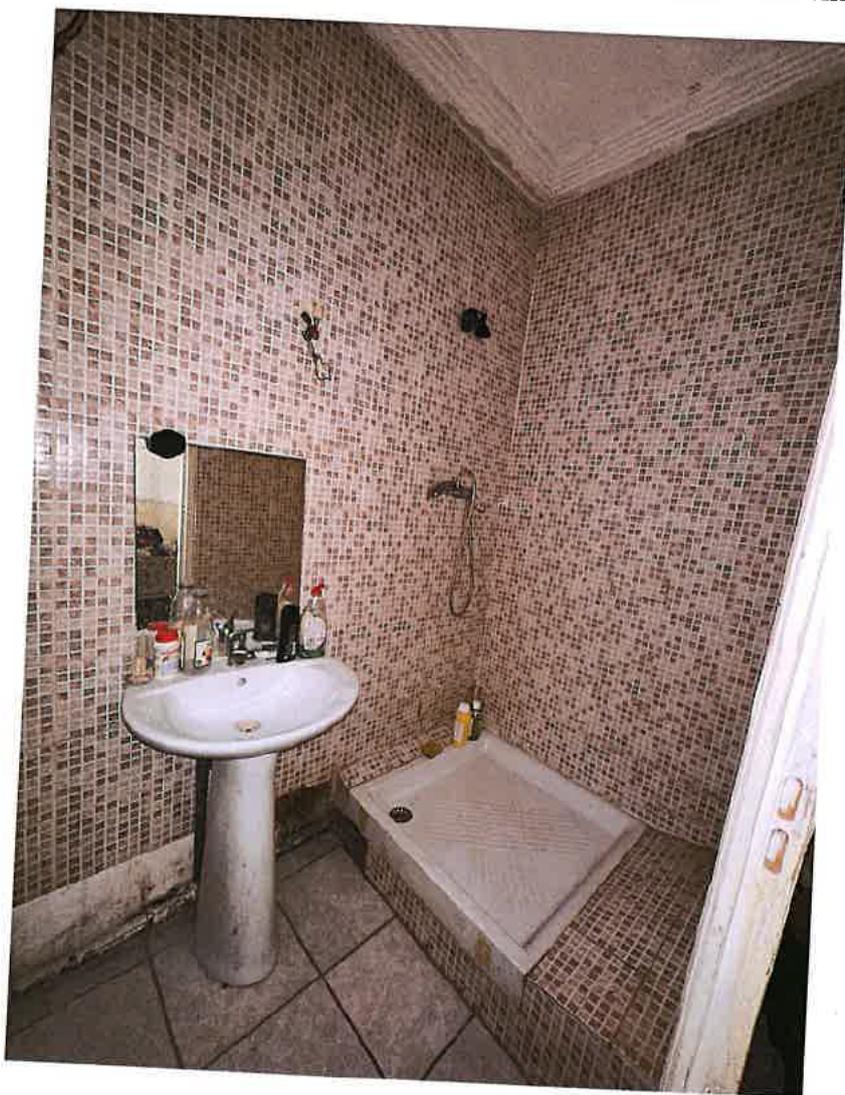
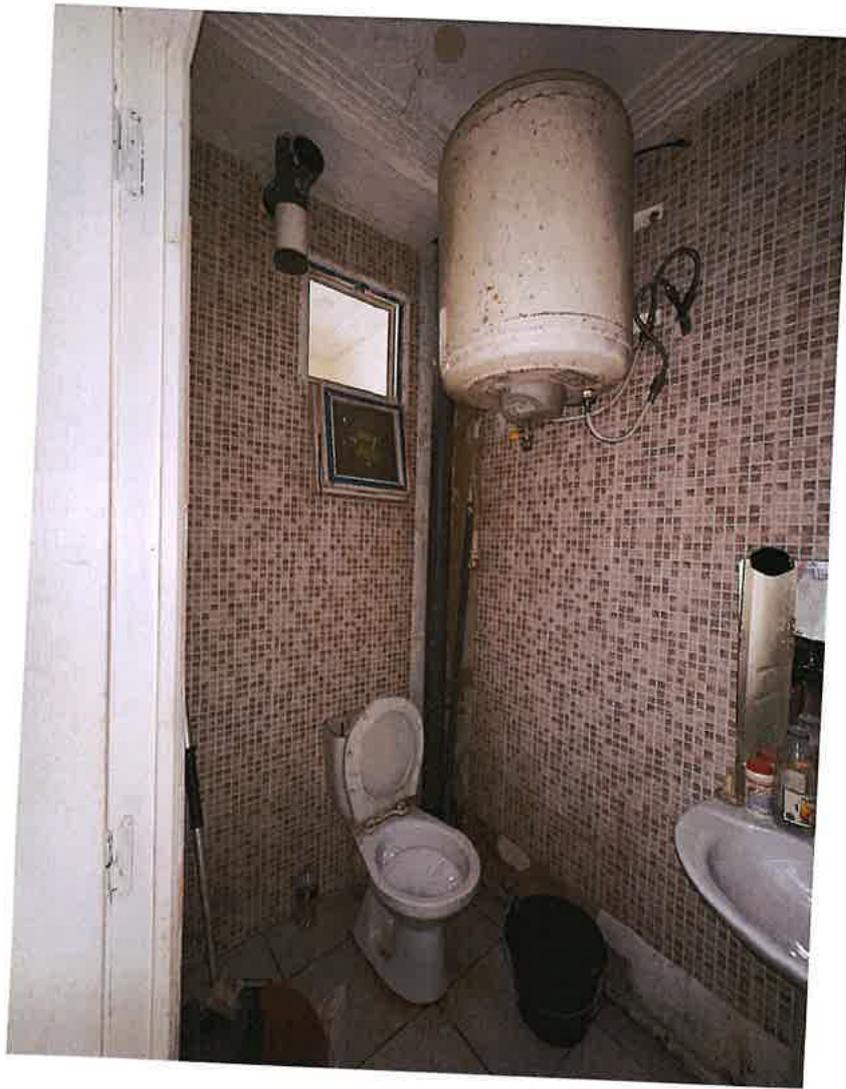
SALLE D'EAU :

L'accès se réalise par une porte isoplane en état d'usage.

Sol : le sol est recouvert de carrelage en état d'usage.

Murs : les murs sont recouverts de carrelage petits motifs type mosaïque sur toute la hauteur en état d'usage.

Plafond : le plafond est recouvert de peinture en état d'usage.

Fenêtre : présence d'une fenêtre basculante un vantail de petite dimension ouvrante en PVC double vitrage et s'ouvrant sur le coin cuisine en état d'usage.

Généralités : présence d'un w.c cuvette à l'anglaise en état d'usage, d'un bac à douche simple sans rideau ni parois vitrées, en état d'usage avec robinetterie. Présence d'un lavabo en état d'usage et d'un ballon d'eau chaude.
