**PROCES-VERBAL DE DESCRIPTION 1^{ER}
ETAGE SUR COUR 45 RUE JULES GENOVESI
93200 SAINT DENIS**

**L'AN DEUX MILLE VINGT TROIS
ET LE DOUZE JUILLET**

Certifie m'être transporté ce jour à 14 heures 45 sis 45 rue Jules Génovési 93200 SAINT DENIS cadastré section BO n° 3 lot n°8 au 1^{er} étage

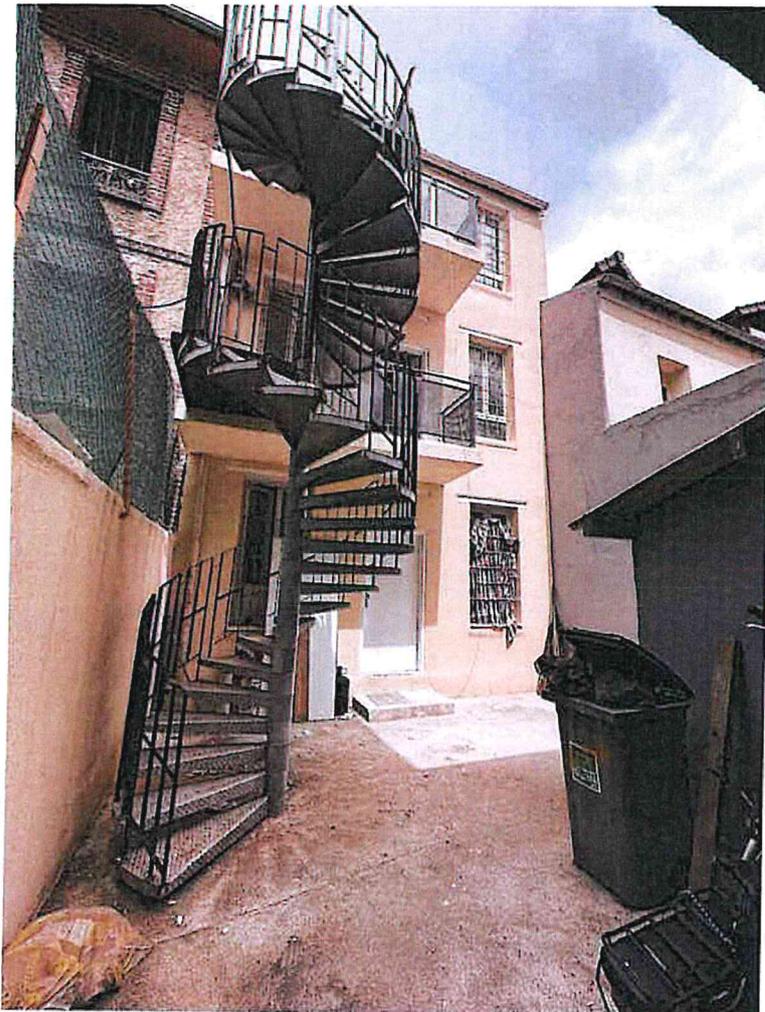
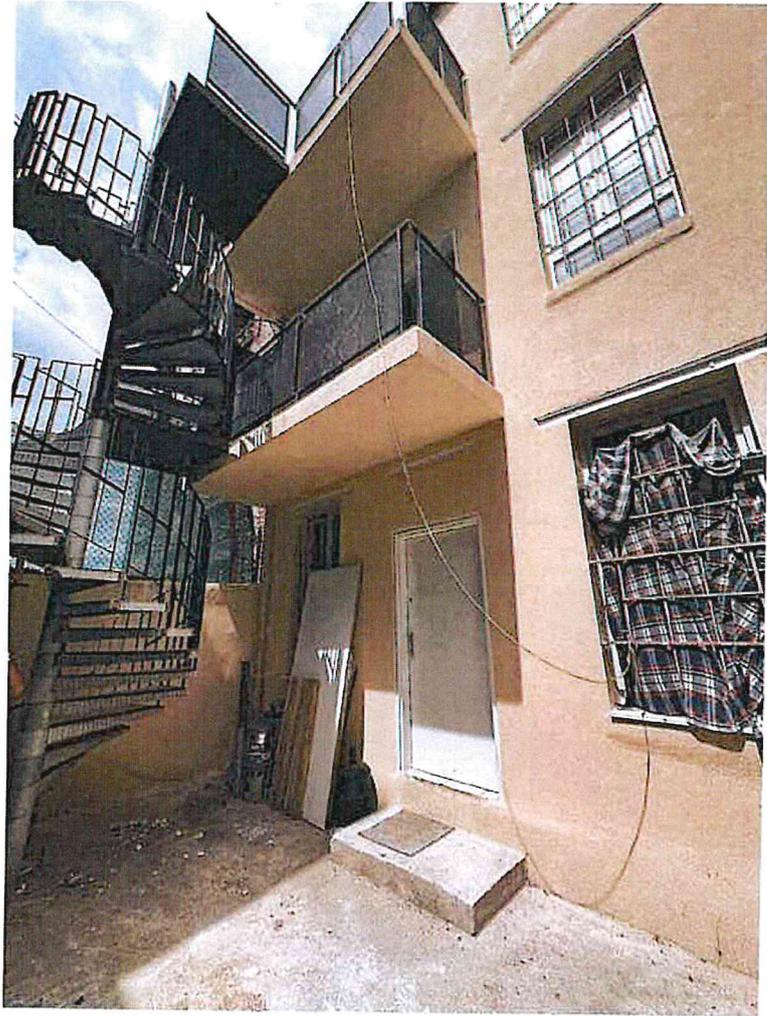
Bâtiment sur cour :

La porte d'entrée est cassée et ouverte. Un vitrage d'une fenêtre est également cassé Bâtiment sur cour au 1^{er} étage lot 8.

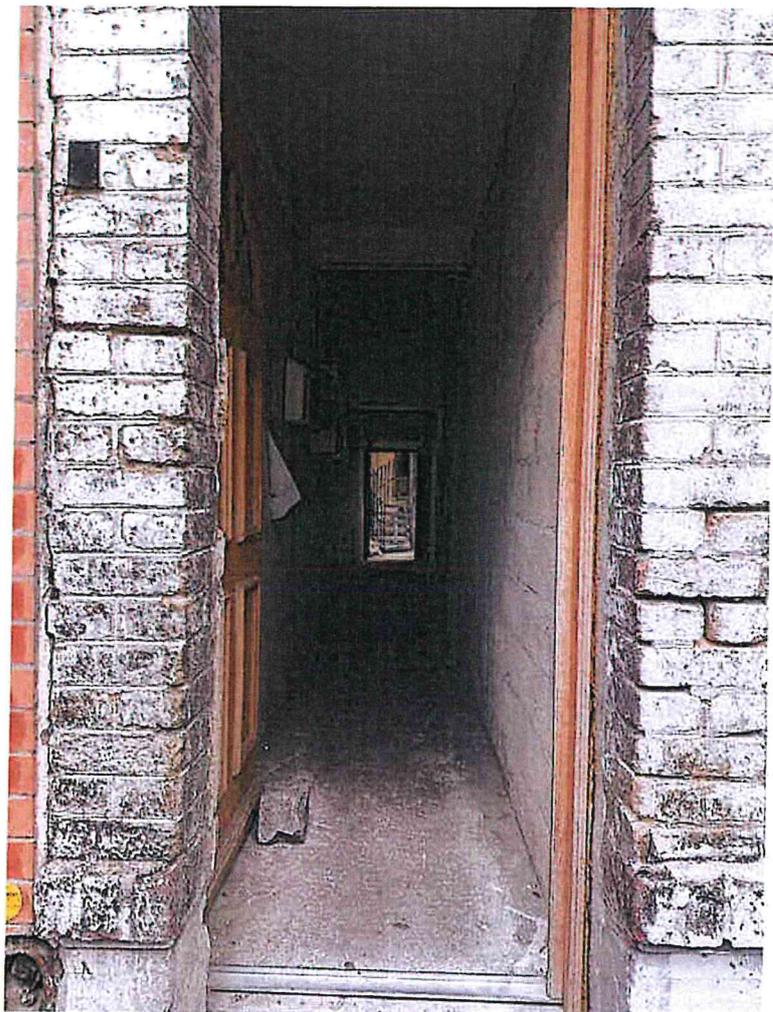
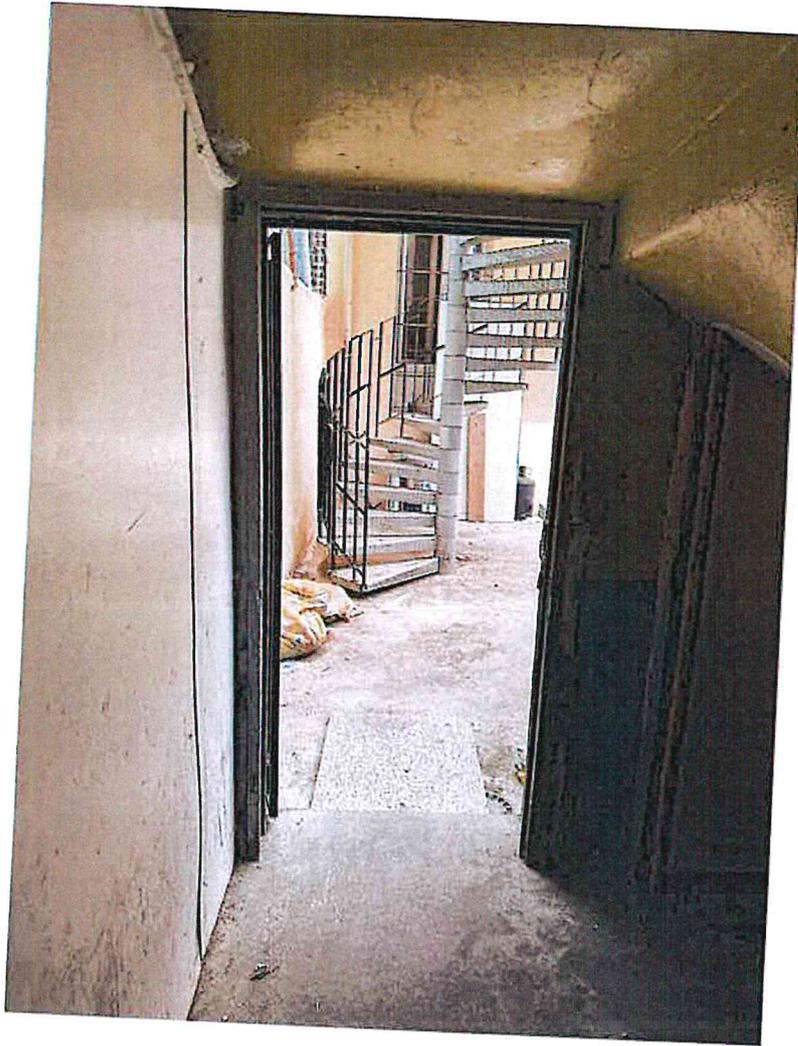
Passage entre les deux bâtiments :

Les parties communes de l'ensemble immobilier sont vétustes et peu entretenues. Le passage entre les deux bâtiments est constitué d'un sol en béton brut et de murs vétustes recouverts de peinture défraîchie.

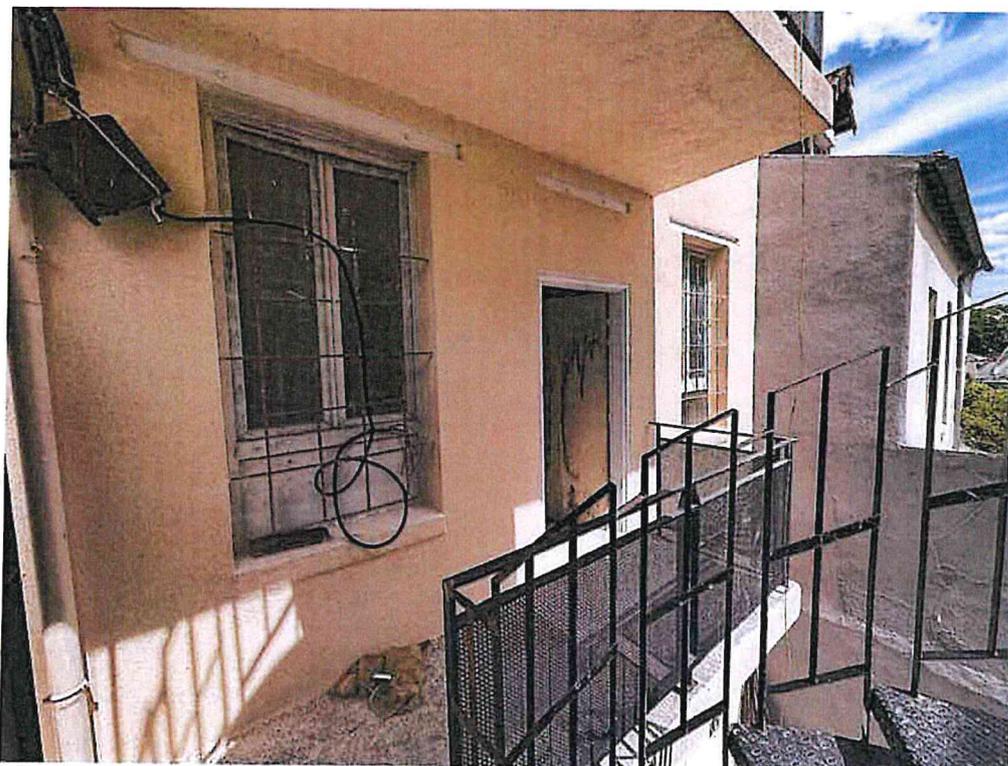
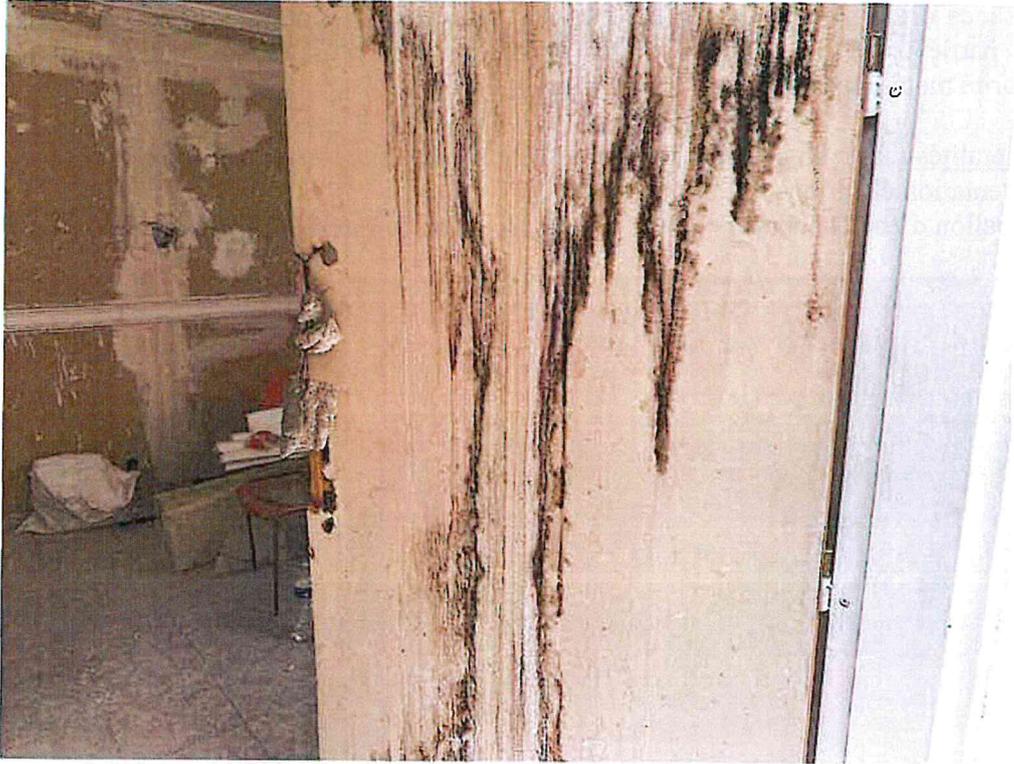
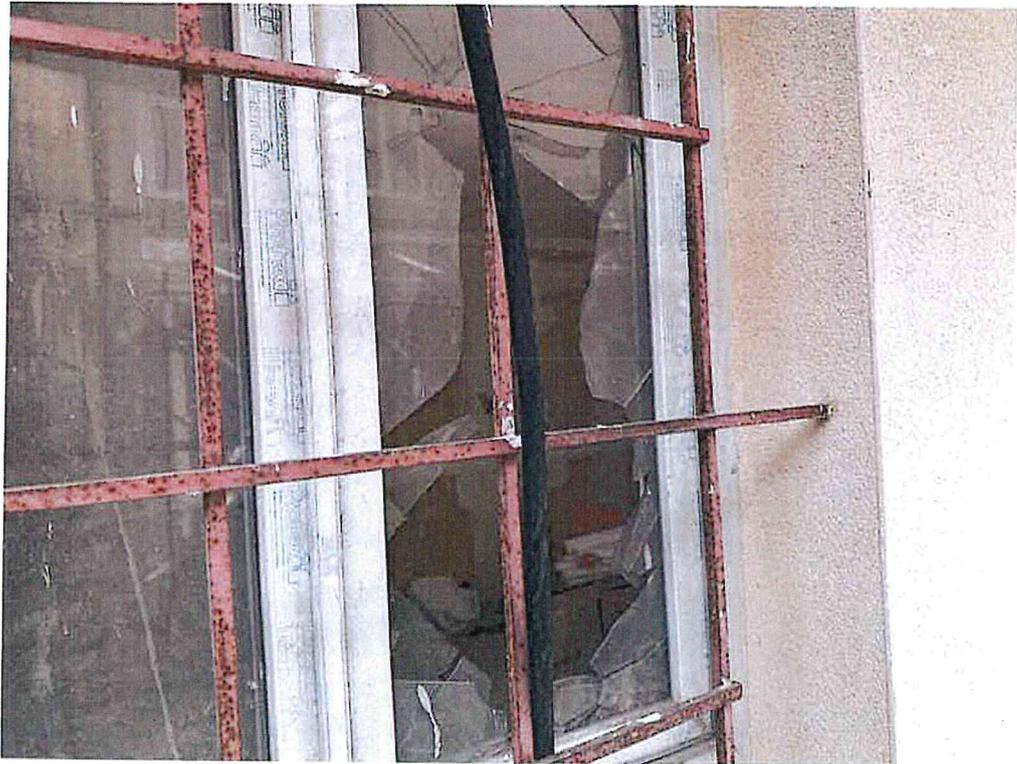
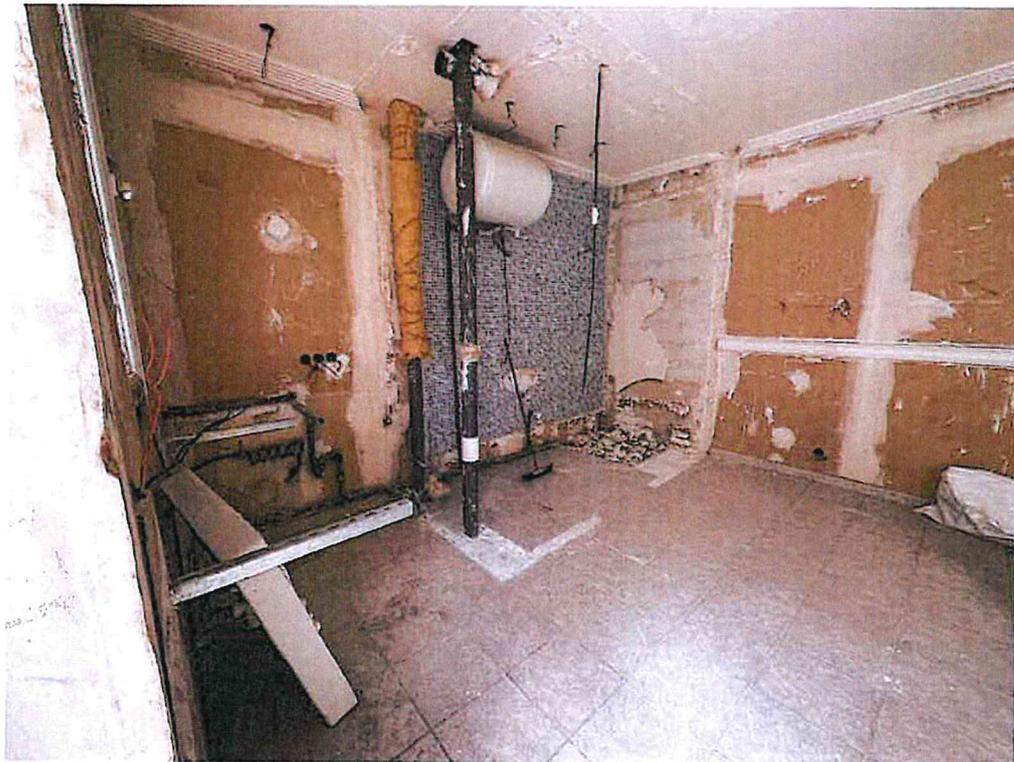
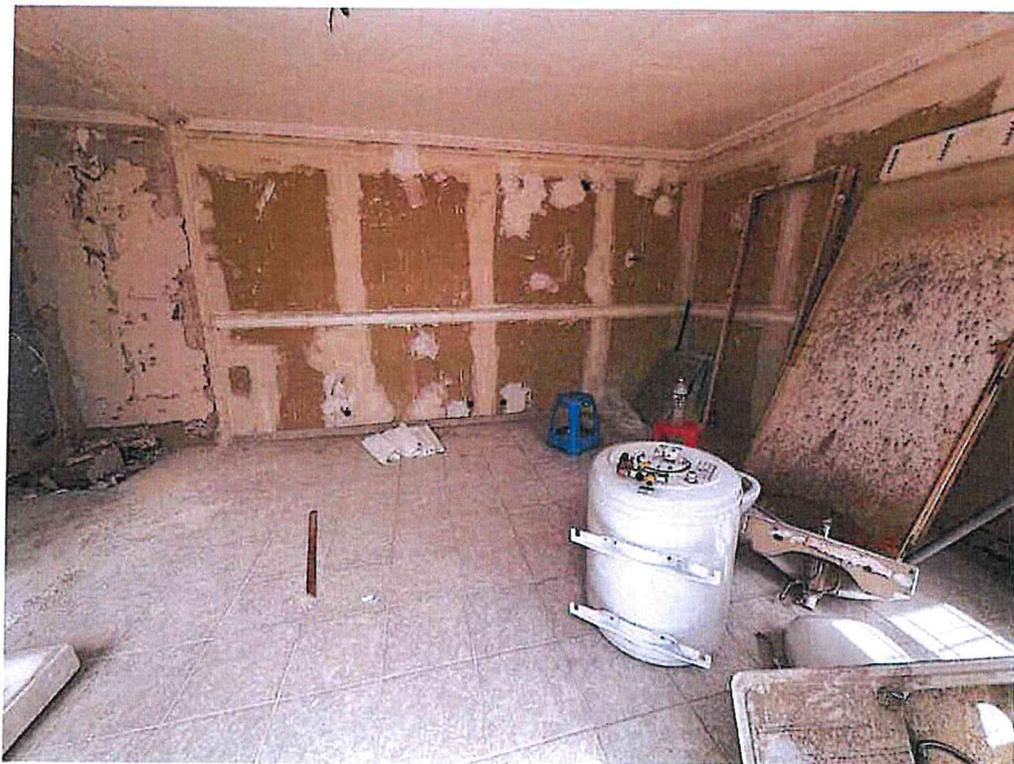
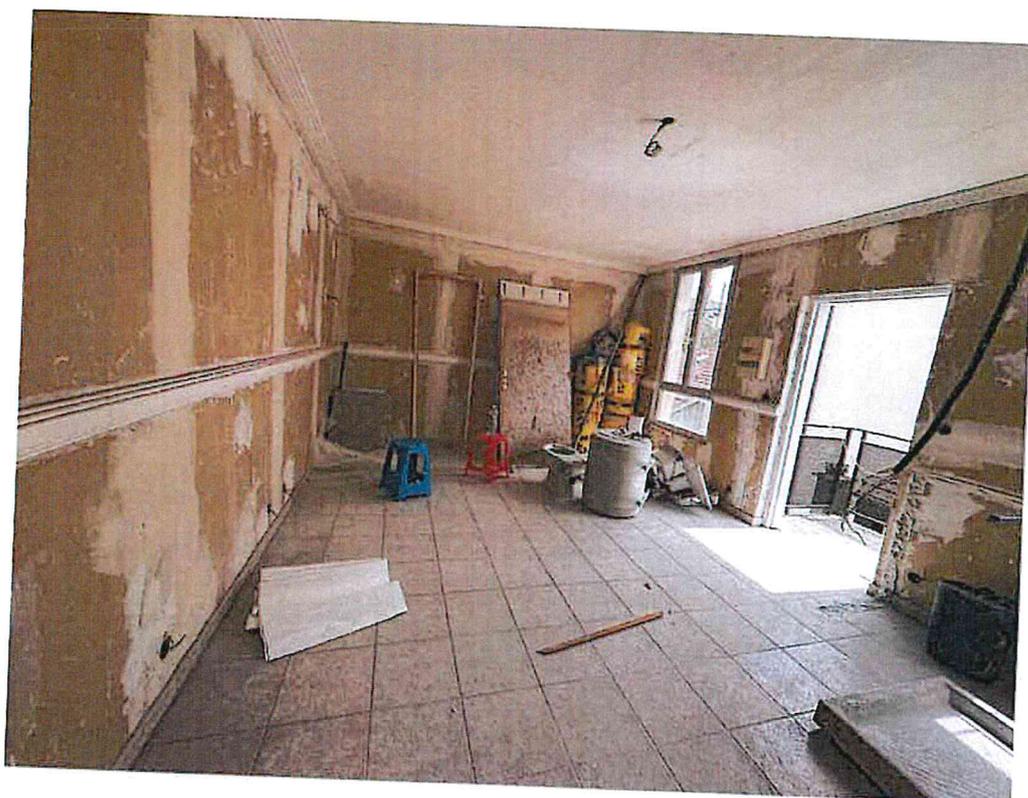
PIECE PRINCIPALE :

Sol : le sol est recouvert de carrelage en état d'usage.

Murs : les murs sont recouverts de plaques de plâtre de type BA 13 non peinte. Un mur dans la future salle de bains est recouvert de petite mosaïque sur toute la hauteur.

Plafond : le plafond est brut non peint.

Fenêtre : présence d'une fenêtre double vantaux ouvrante en PVC double vitrage avec le virage droit cassé et grille de sécurité métallique extérieure en état d'usage.

Présence d'une fenêtre double vantaux ouvrante en PVC double vitrage avec une partie basse fixe en PVC double vitrage en état d'usage avec grille de sécurité métallique extérieure en état d'usage.

Généralités : un coin cuisine est en préparation avec les réserves en place pour alimentation électrique et eau.

Un ballon d'eau chaude en hauteur est en place dans la future salle d'eau.
