**PROCES-VERBAL DE DESCRIPTION 2^{ème}
ETAGE SUR COUR 45 RUE JULES GENOVESI
93200 SAINT DENIS**

**L'AN DEUX MILLE VINGT TROIS
ET LE DOUZE JUILLET**

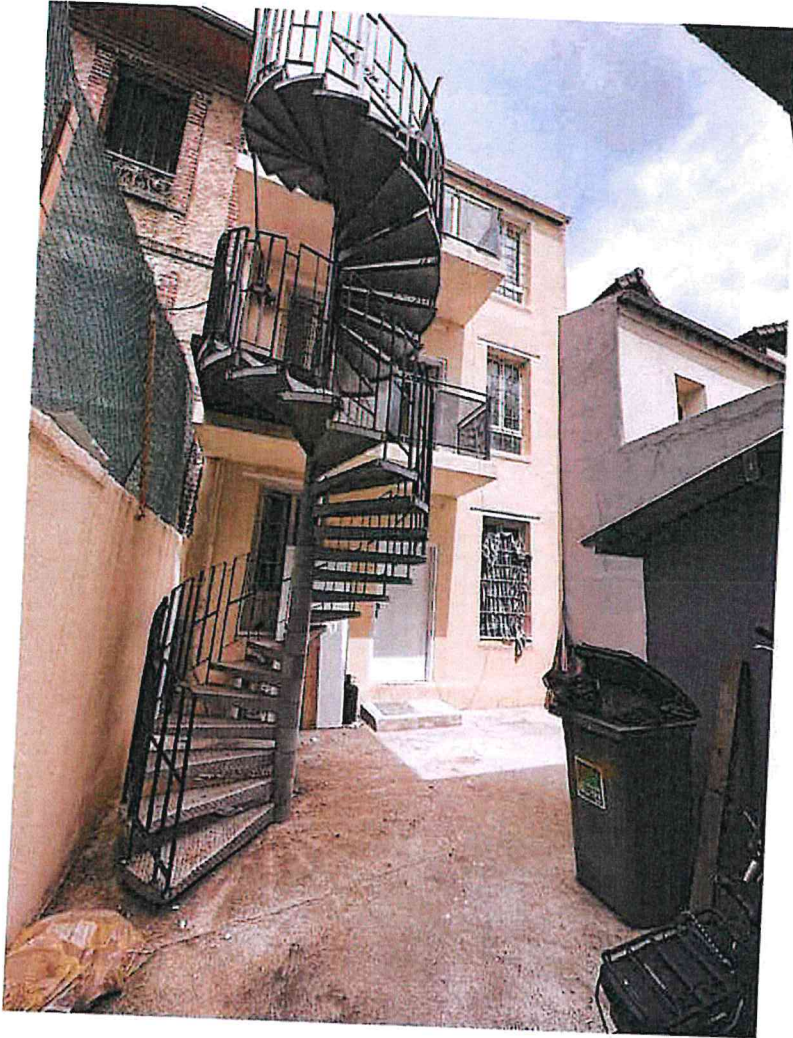
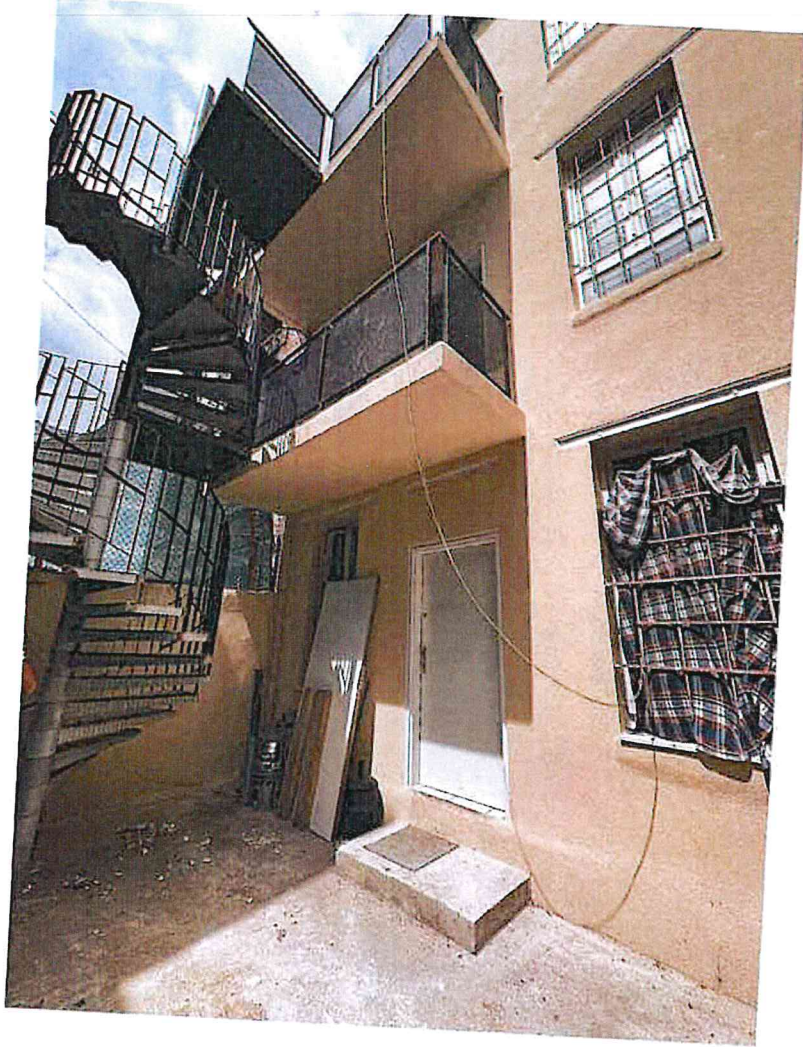
Bâtiment sur cour :

Le gros-œuvre du bâtiment sur cour est édifié de maçonnerie et de briques, les
façades sont sous enduit récent et la toiture est réalisée d'une couverture en
tuiles mécaniques sur une charpente en bois.

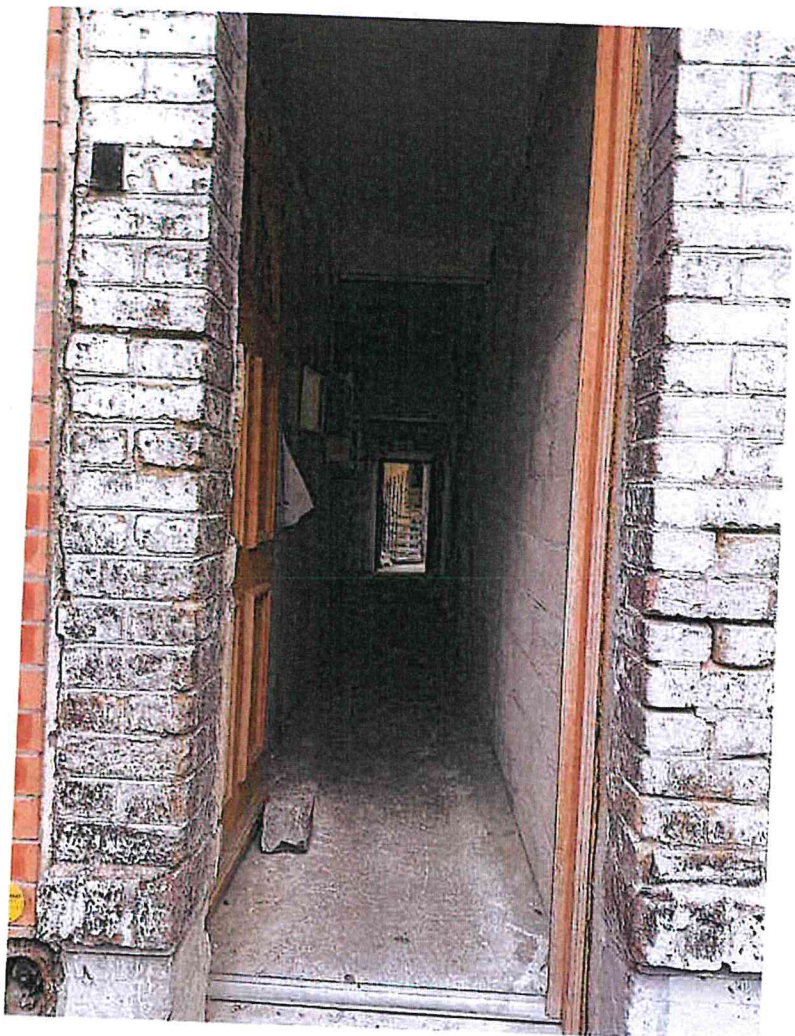
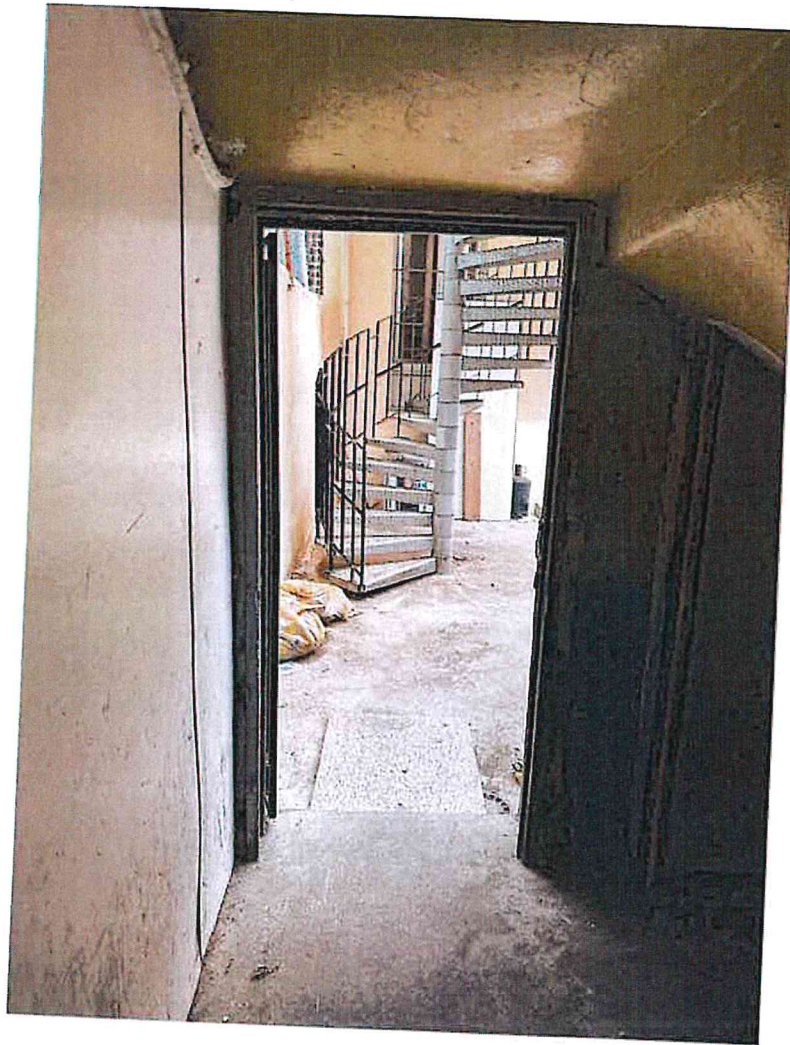
Passage entre les deux bâtiments :

Les parties communes de l'ensemble immobilier sont vétustes et peu
entretenu. Le passage entre les deux bâtiments est constitué d'un sol en béton
brut et de murs vétustes recouverts de peinture défraîchie.

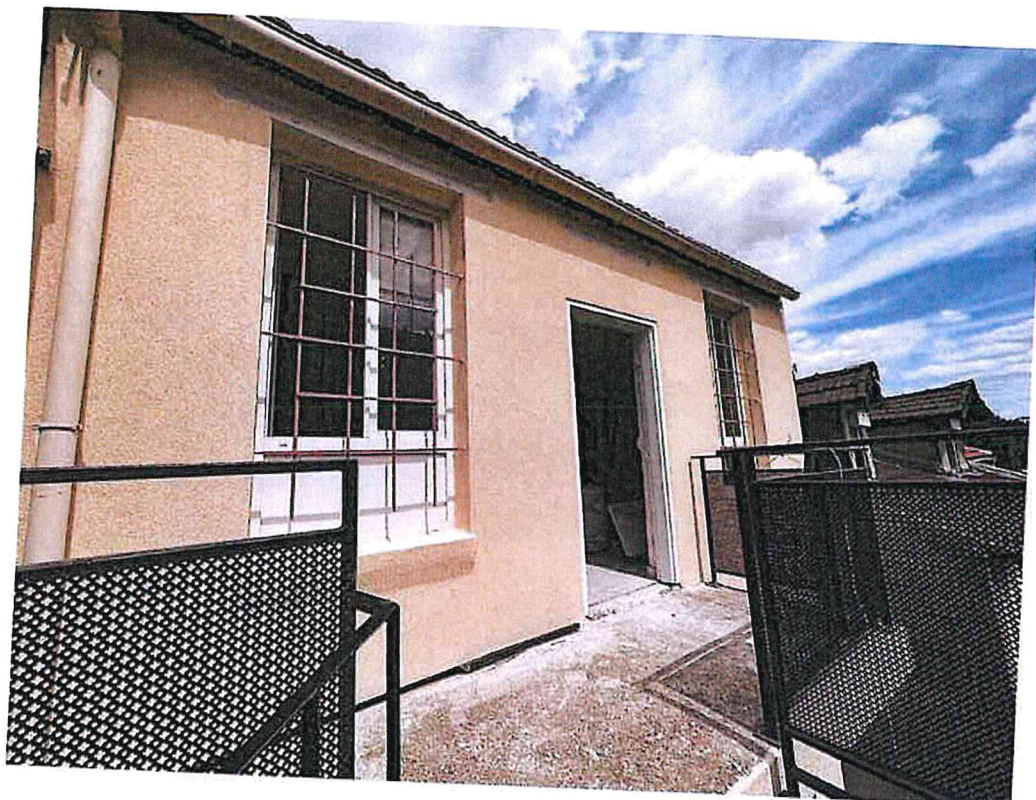
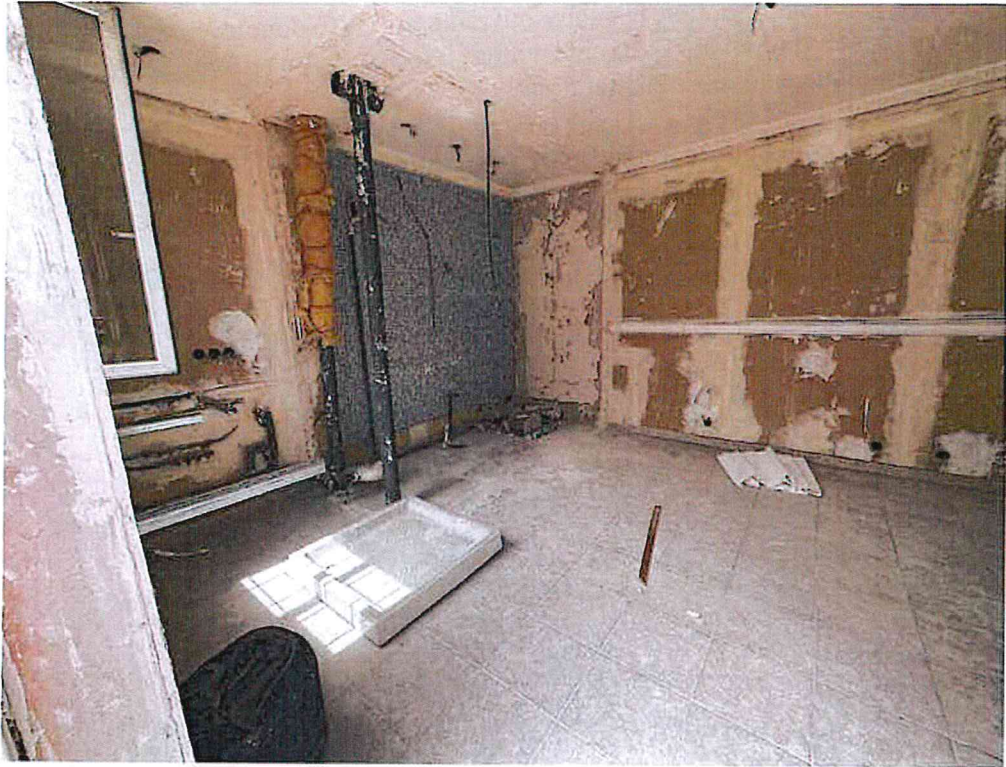
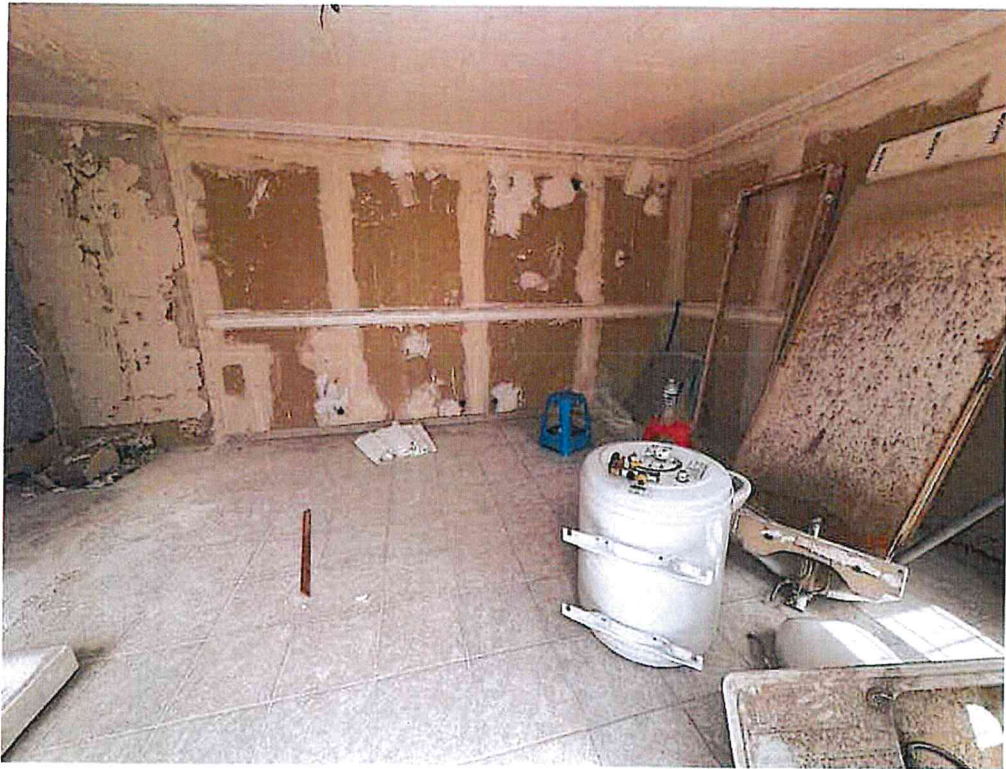
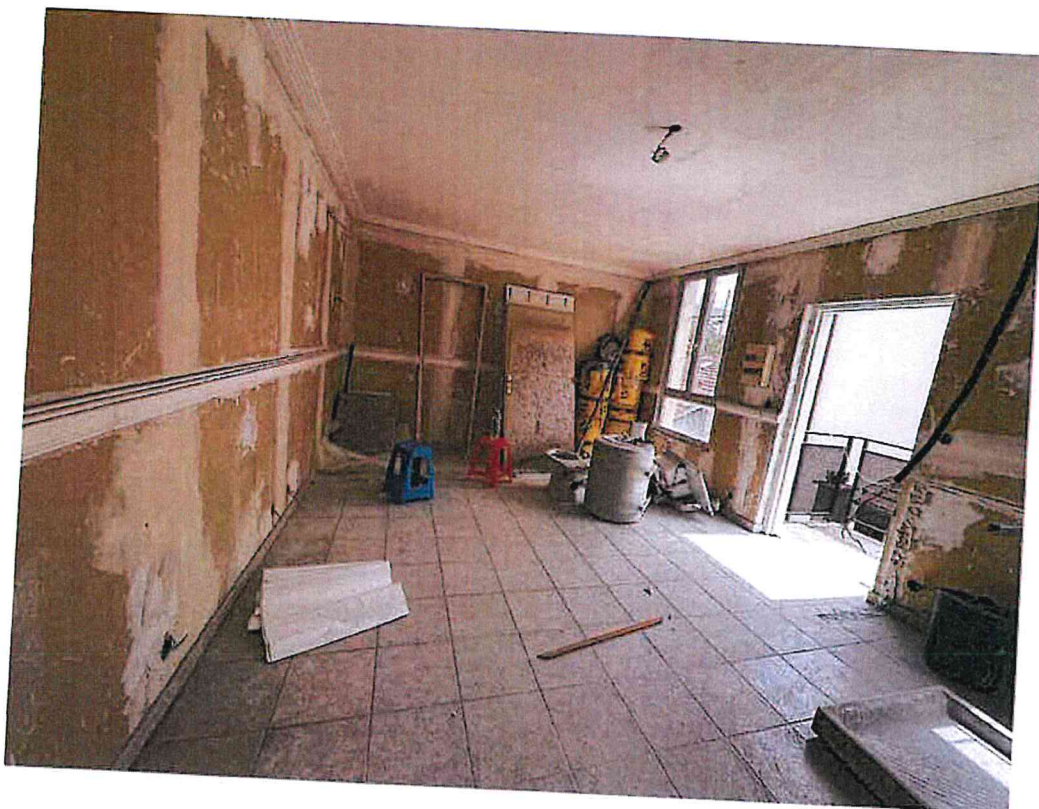
PIECE PRINCIPALE :

Sol : le sol est recouvert de carrelage en état d'usage.

Murs : les murs sont recouverts de plaques de plâtre de type BA 13 non peinte. Un mur dans la future salle de bains est recouvert de petite mosaïque sur toute la hauteur.

Plafond : le plafond est brut non peint.

Fenêtre : présence d'une fenêtre double vantaux ouvrante en PVC double vitrage en état d'usage et grille de sécurité métallique extérieure en état d'usage.

Présence d'une fenêtre double vantaux ouvrante en PVC double vitrage avec une partie basse fixe en PVC double vitrage en état d'usage avec grille de sécurité métallique extérieure en état d'usage.

Généralités : un coin cuisine est en préparation avec les réserves en place pour alimentation électrique et eau.
