PROCES-VERBAL DE
DESCRIPTION

MR ET MME HEURTEAU
9 BIS UE CAMBOT
77190 VILLIERS EN BIERE

18 JANVIER 2023

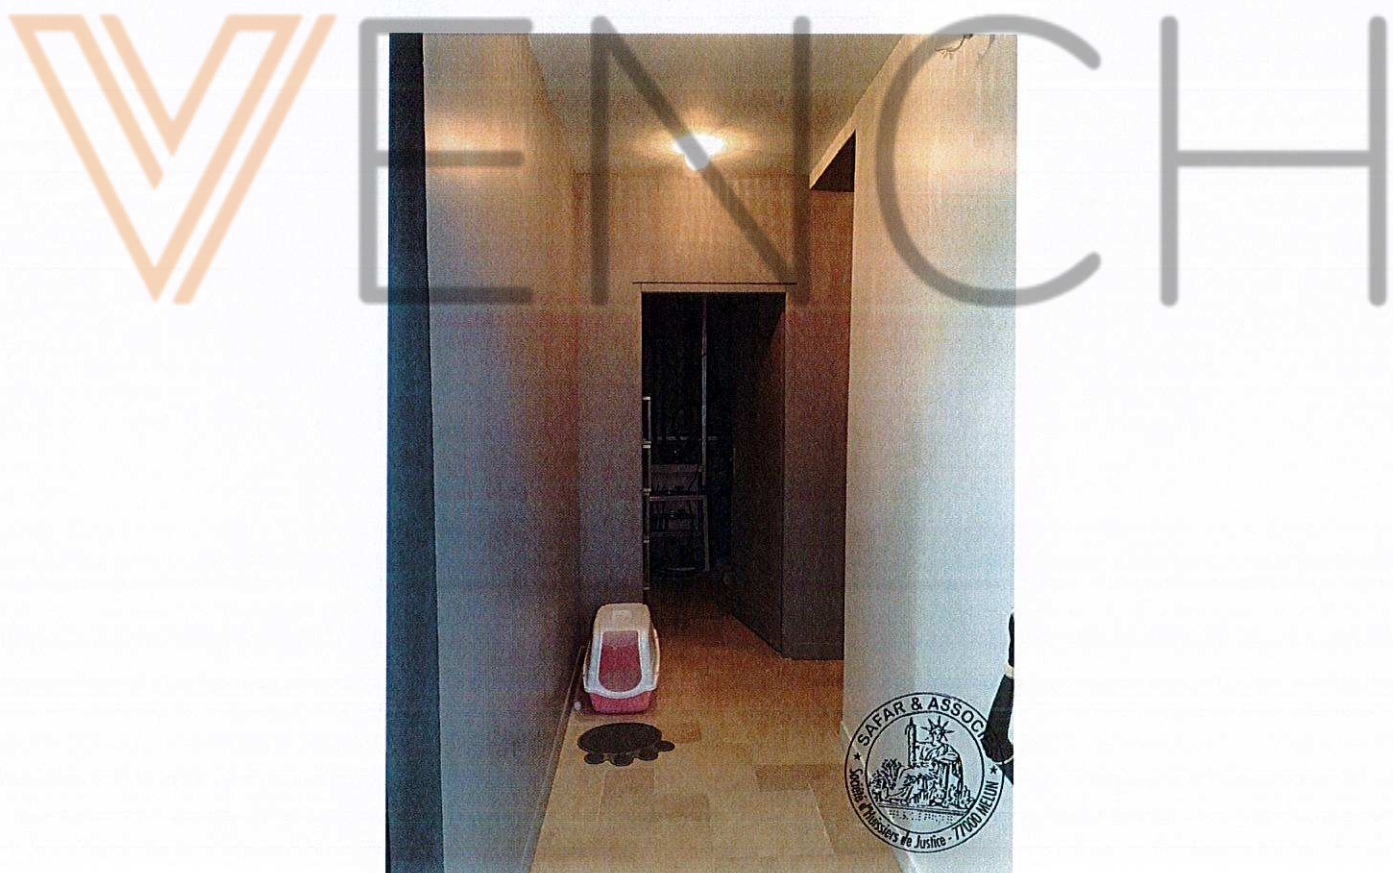
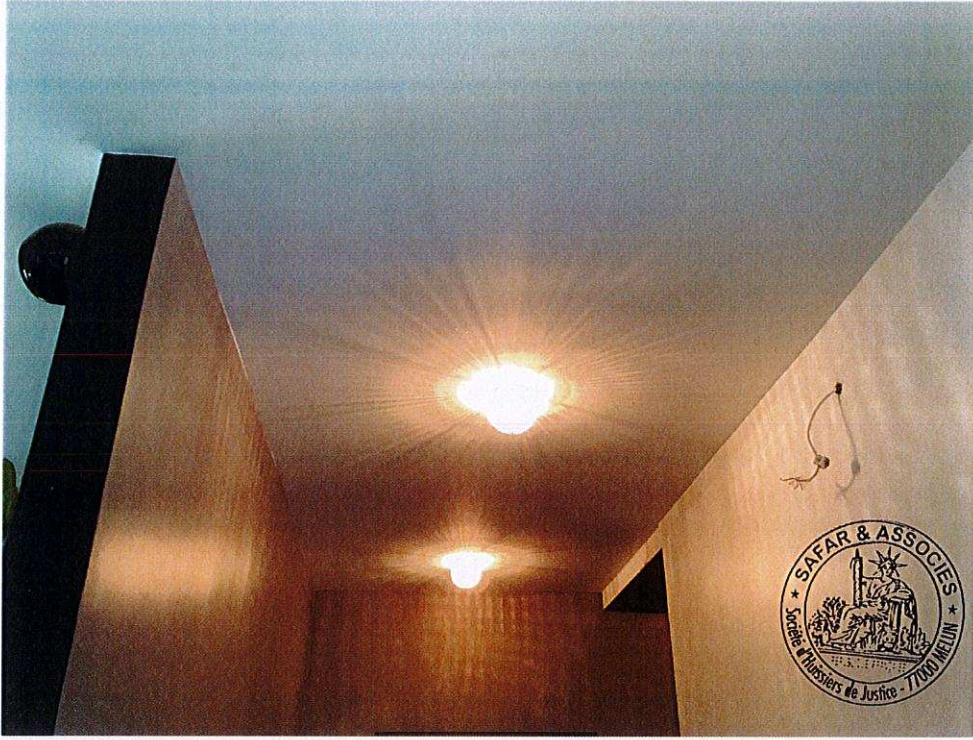
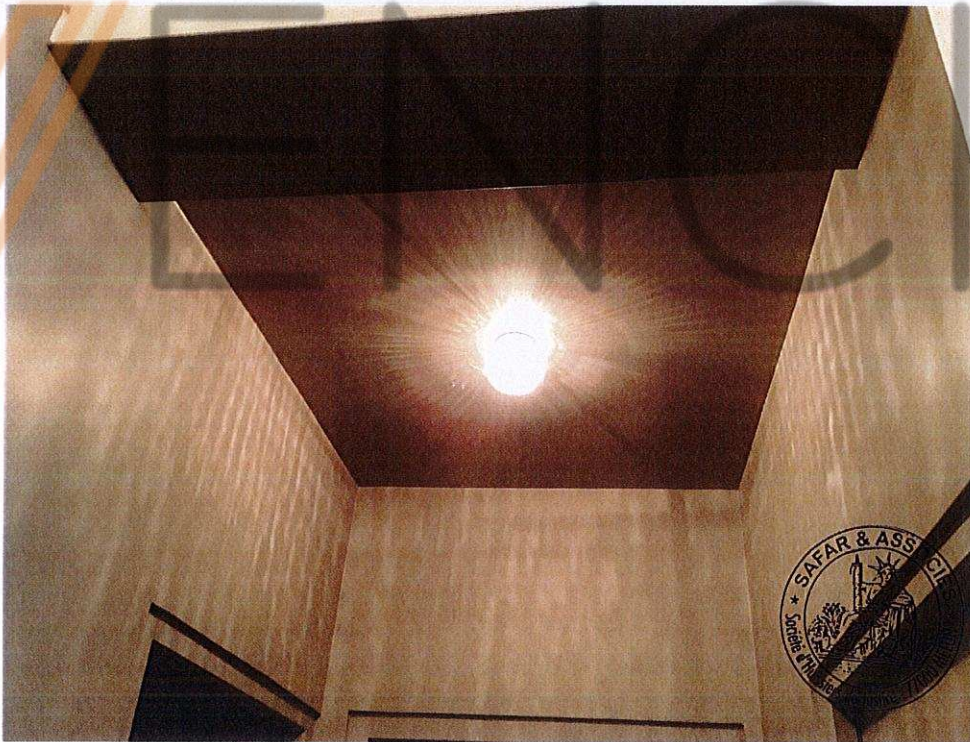
Sur le mur à ma droite se trouvent des fils électriques pendants.

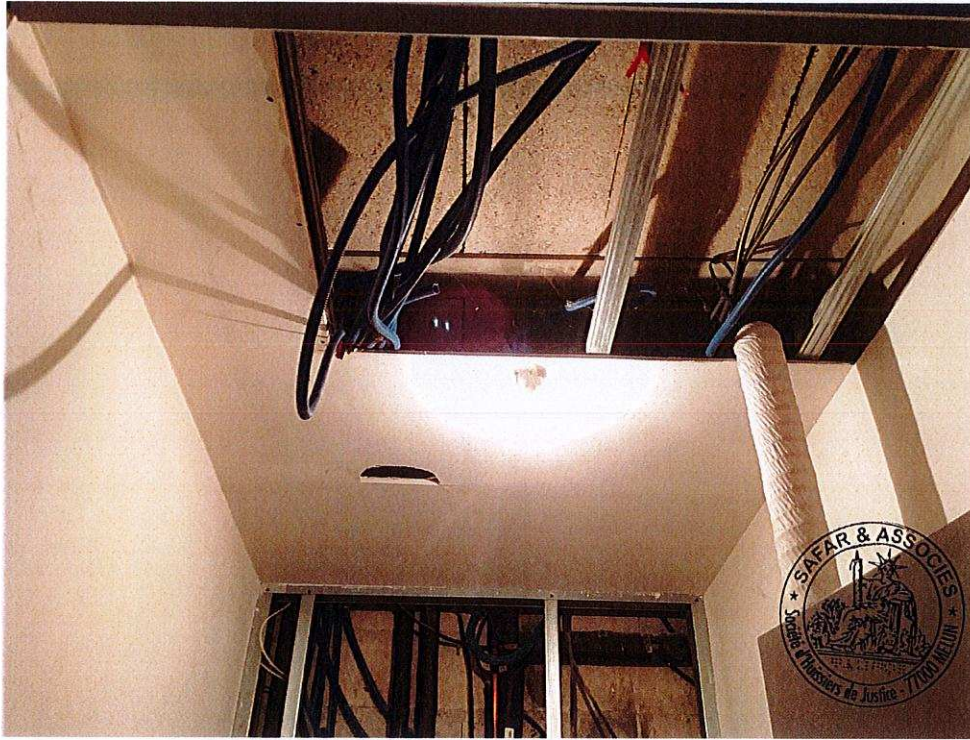
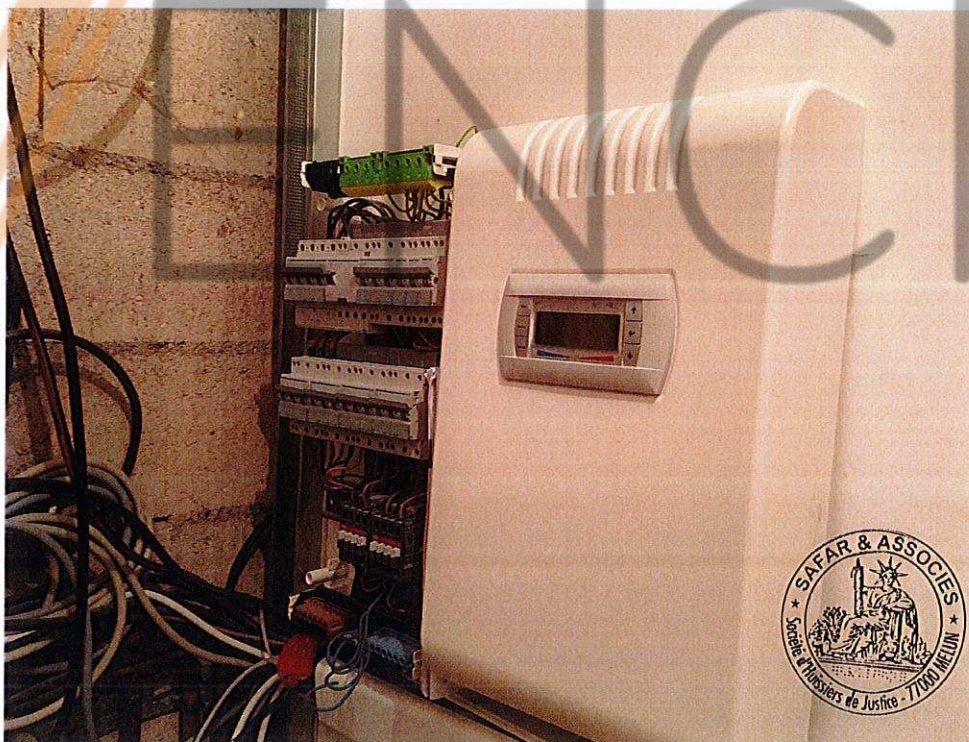
Sur le mur face à moi se trouvent différents appareils électroniques. Il n'y a pas de plaque de placoplâtre, uniquement les rails.

Le plafond est en partie recouvert de plaques de placoplâtre. Il y a 2 ouvertures au plafond avec des gaines, tuyaux et câbles visibles.

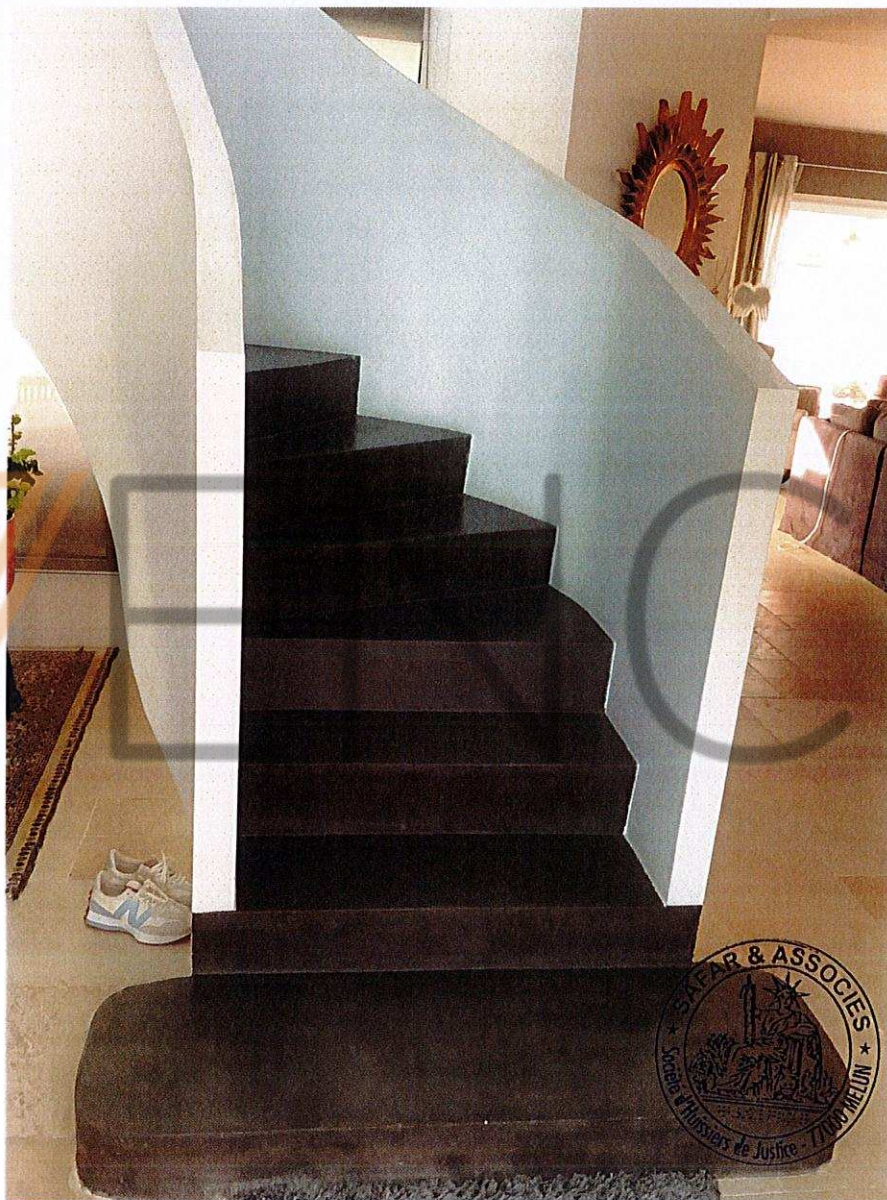
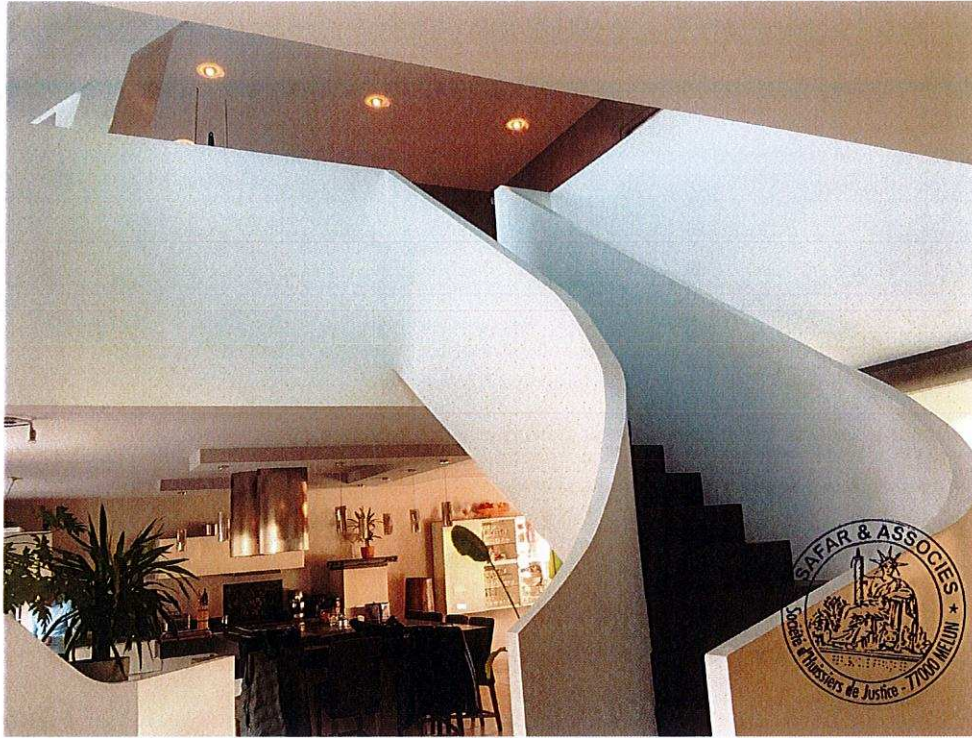
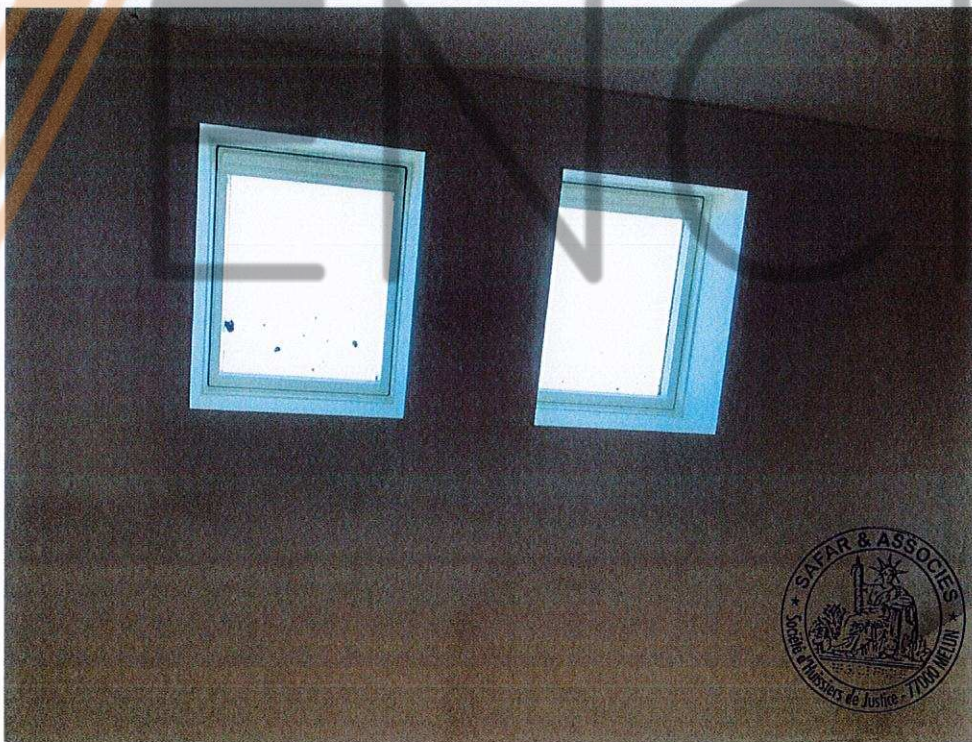
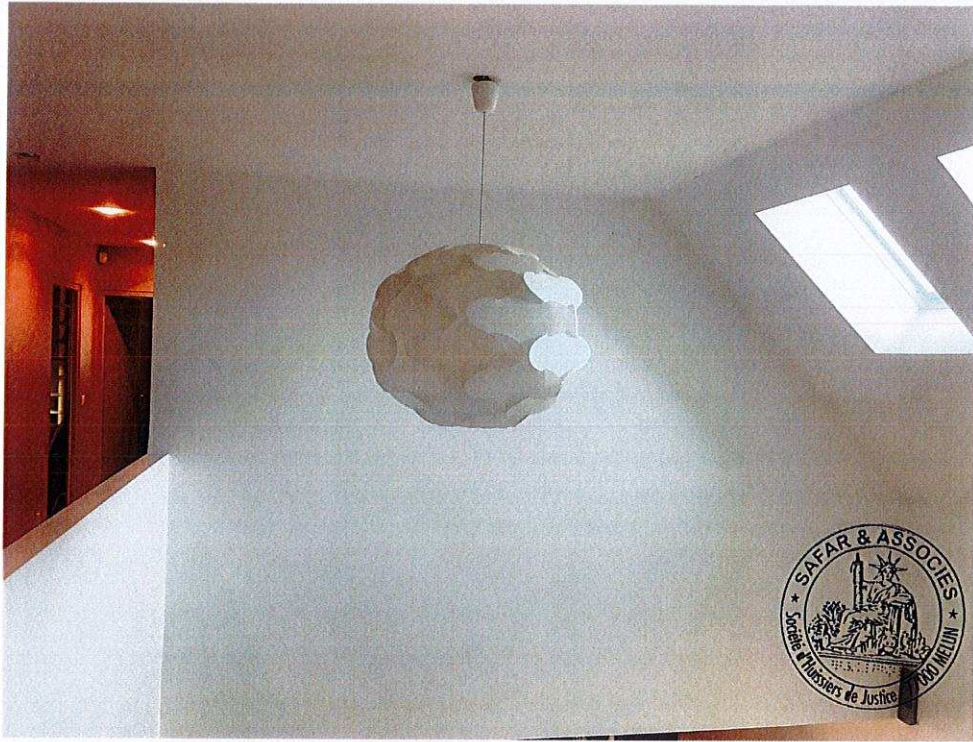
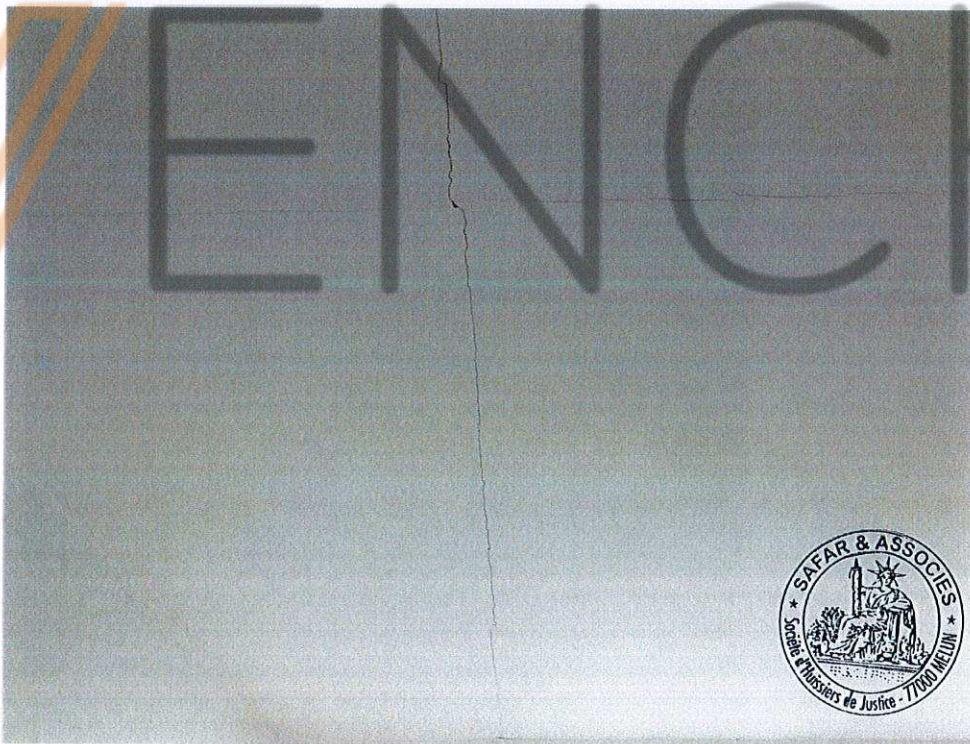
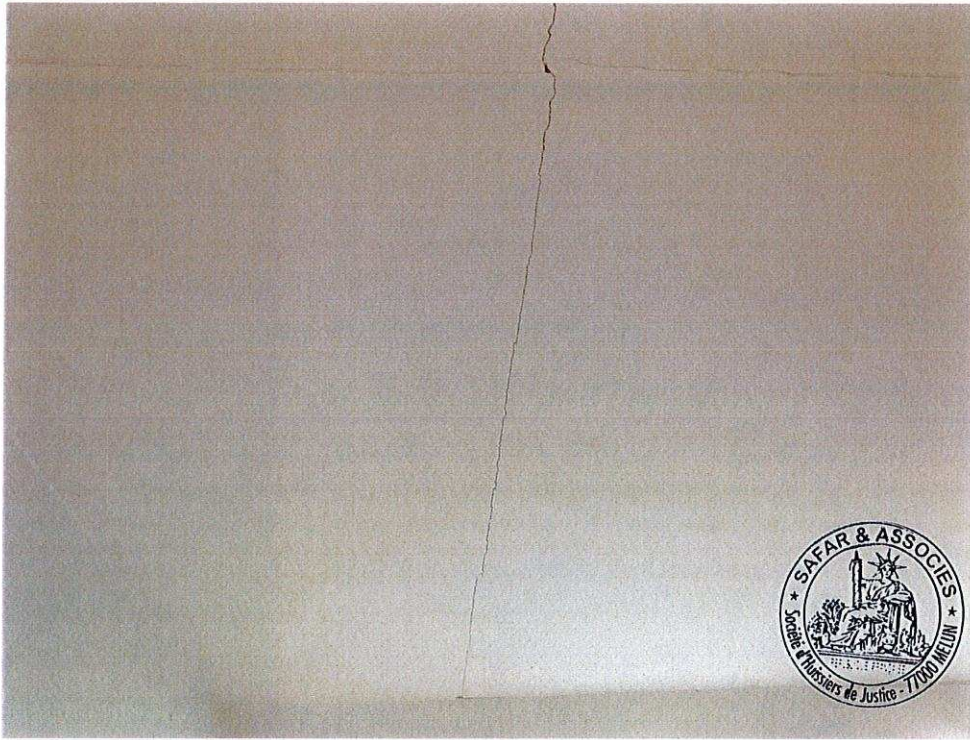
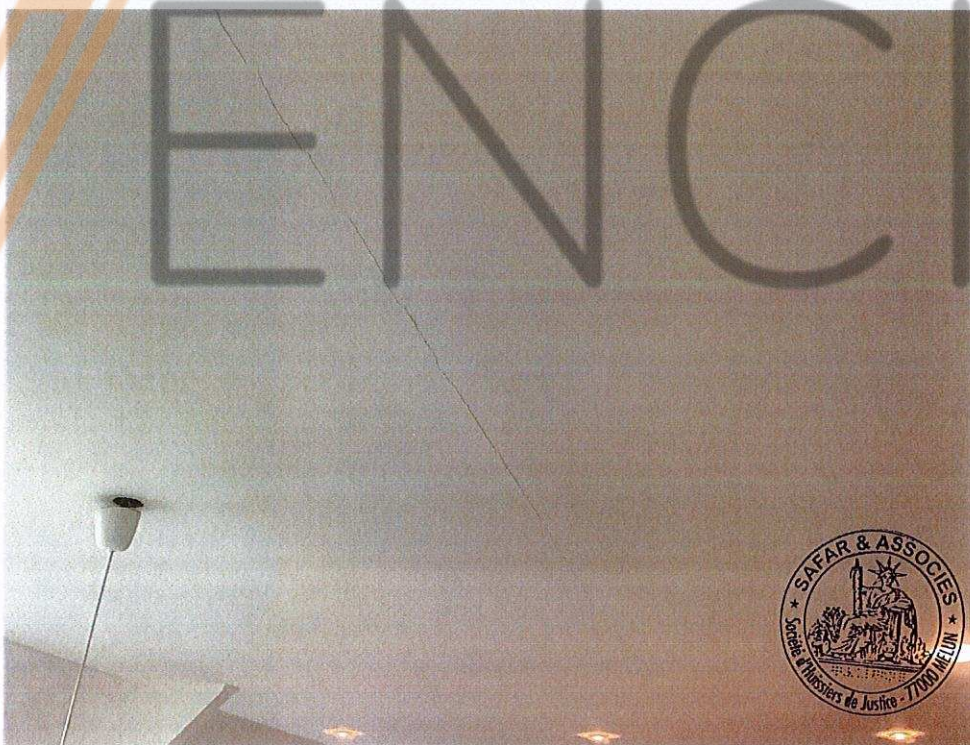
Il s'agit d'un plafond cathédral avec des plusieurs fissures.

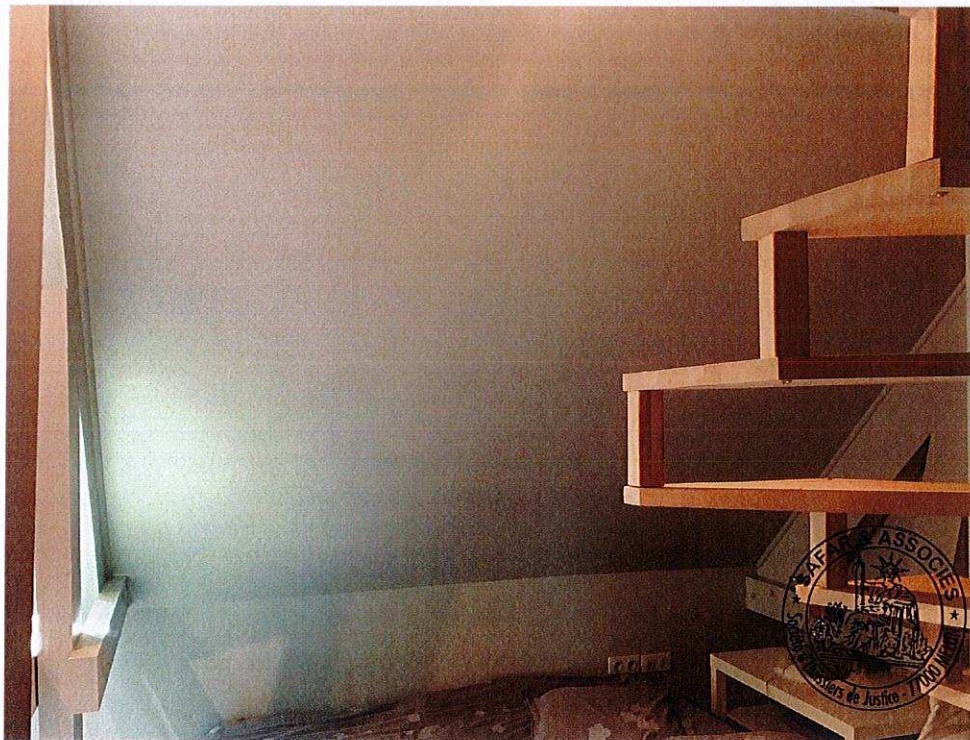
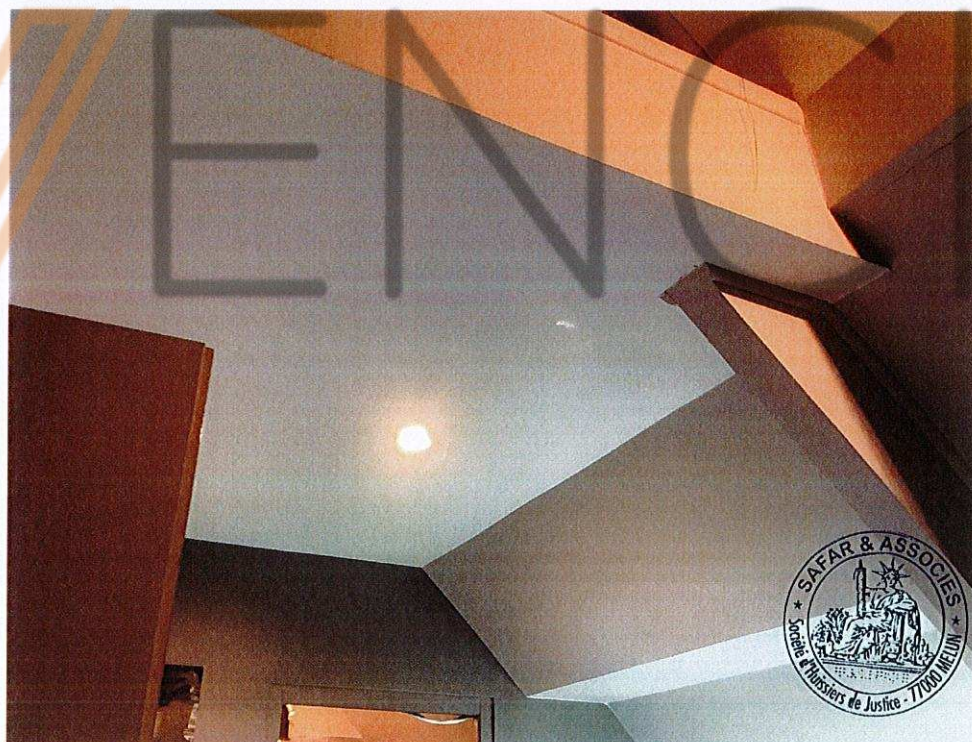
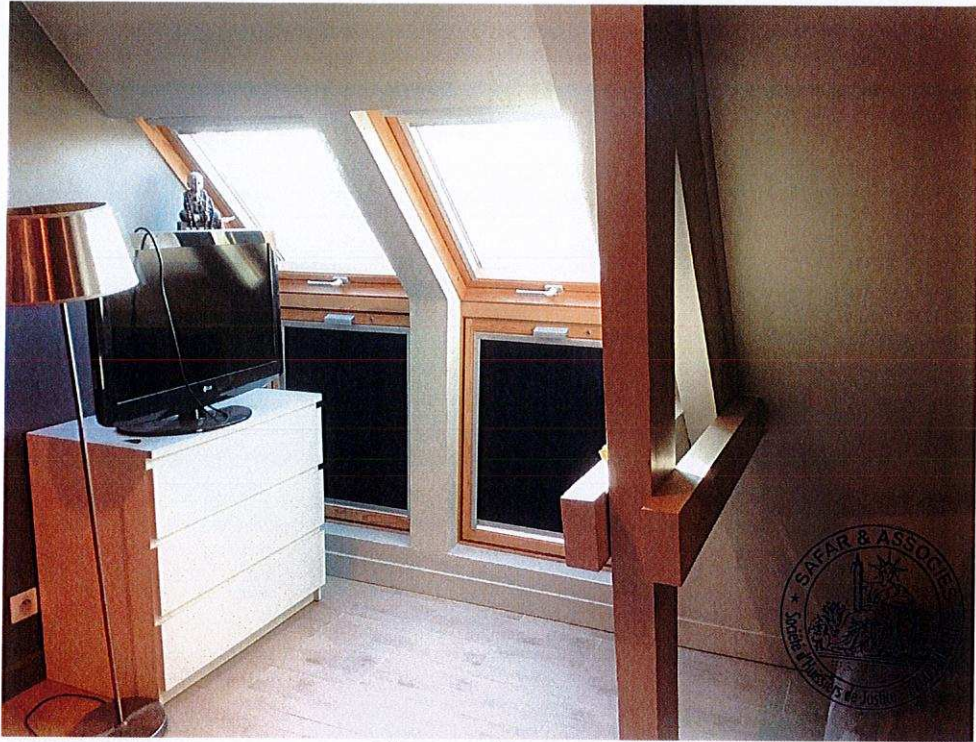
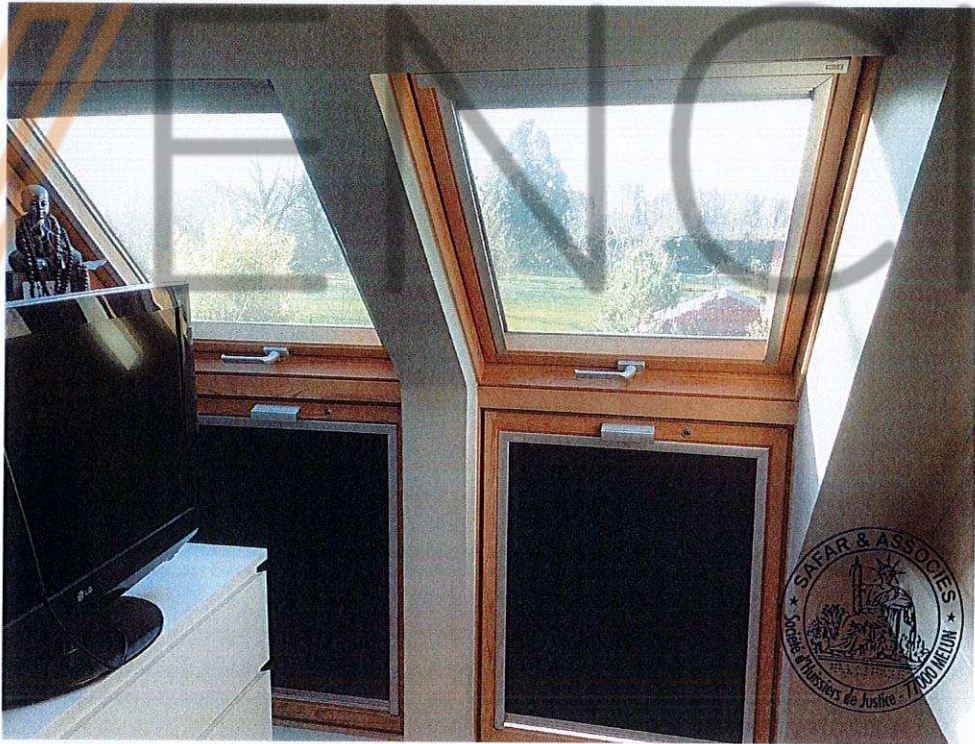
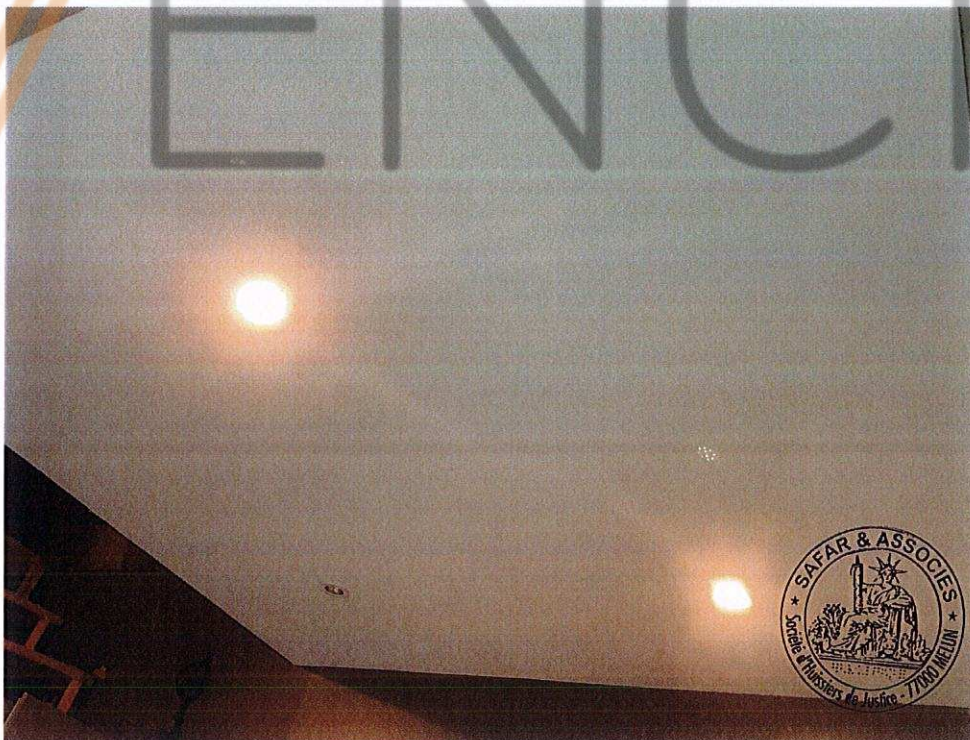
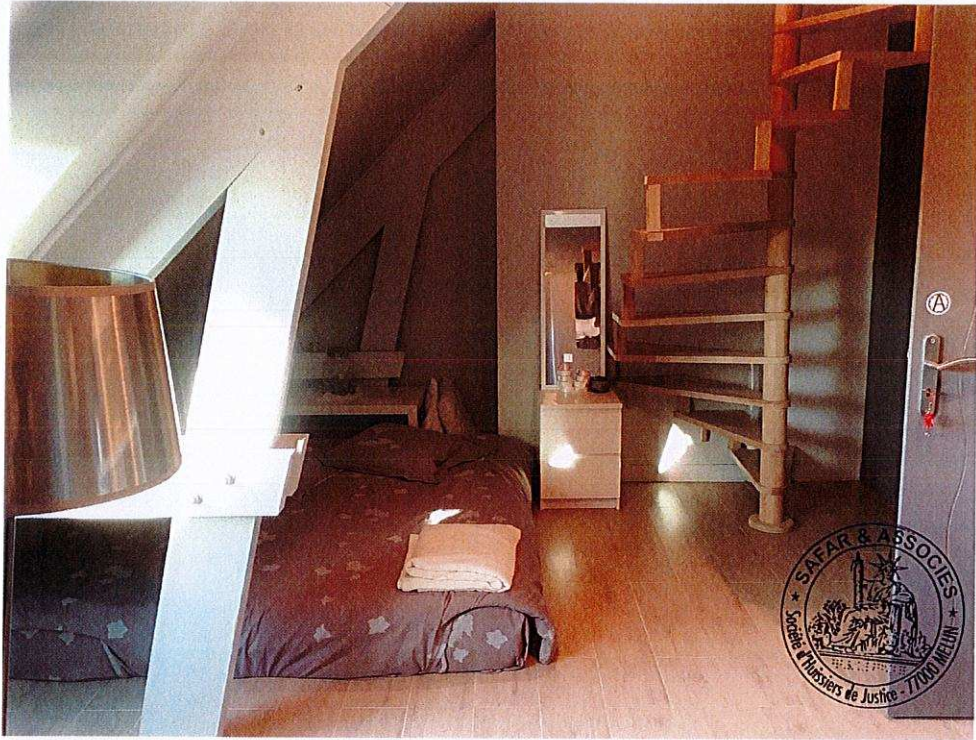
Le plafond est recouvert d'une peinture en bon état. Il y a 2 fissures au niveau de l'arête du mur sur ma droite.

Sur ma gauche, il y a 3 spots encastrés dont l'un ne fonctionne pas et un point lumineux à ma droite.

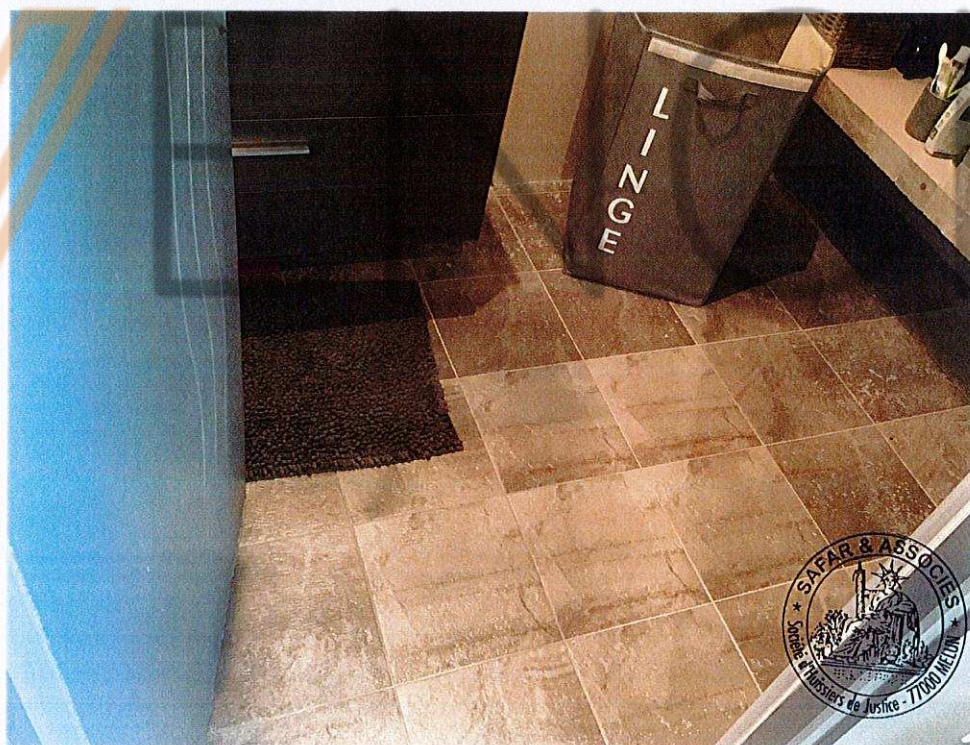
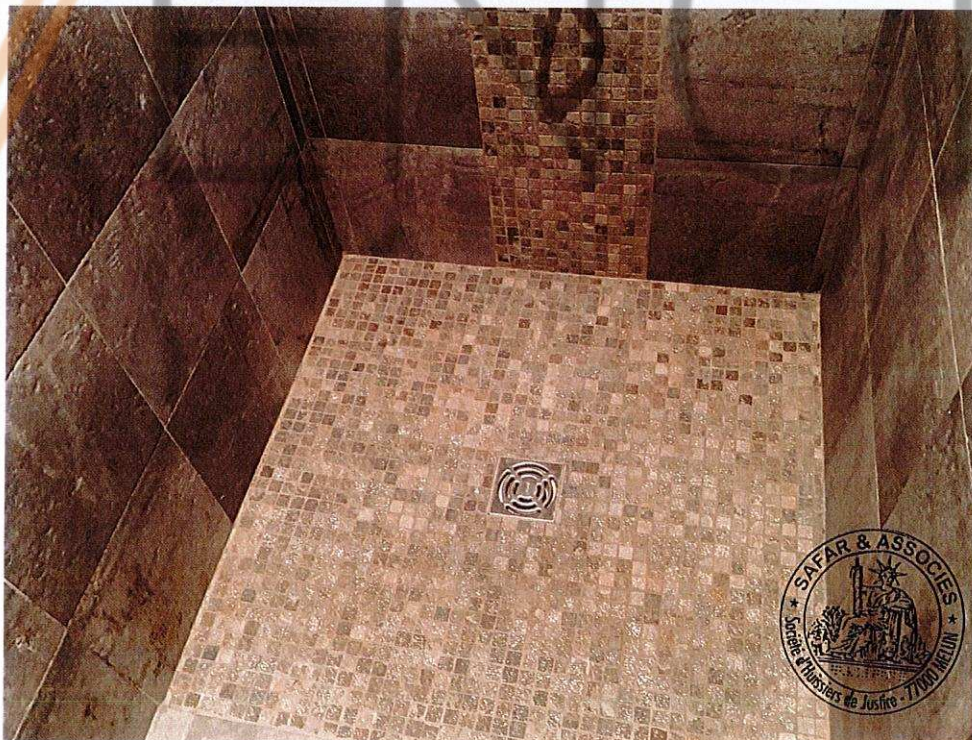
On accède par une porte avec des traces d'humidité sur la face côté chambre

Le plafond est recouvert d'une peinture avec des spots encastrés en bon état de fonctionnement. Il y a également 2 enceintes de musique intégrées qui ne sont pas en fonctionnement.

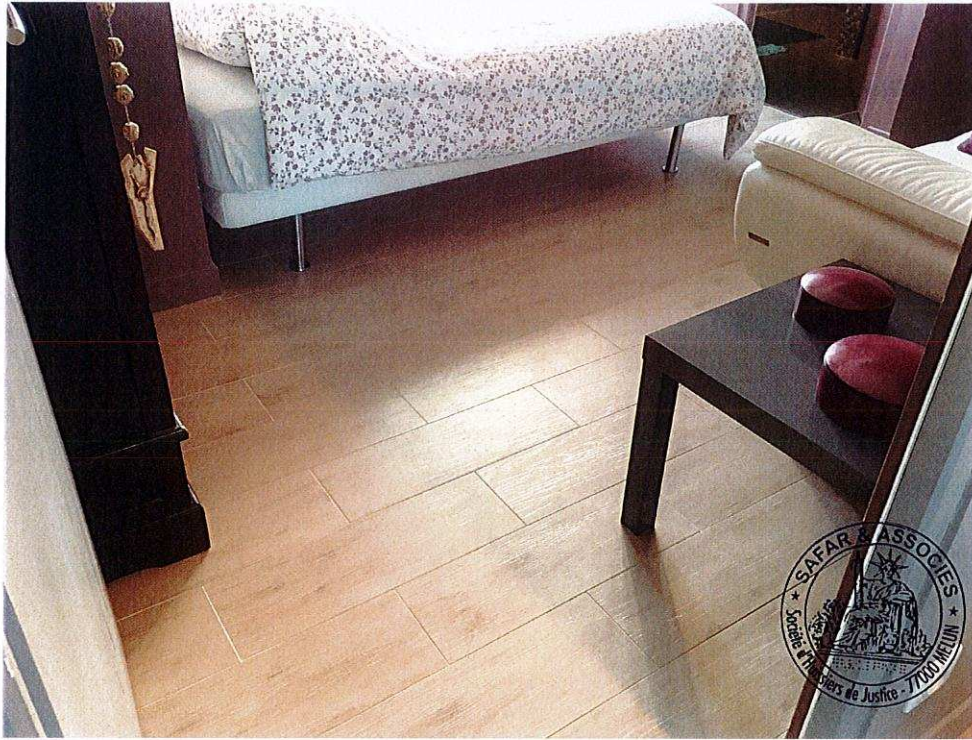
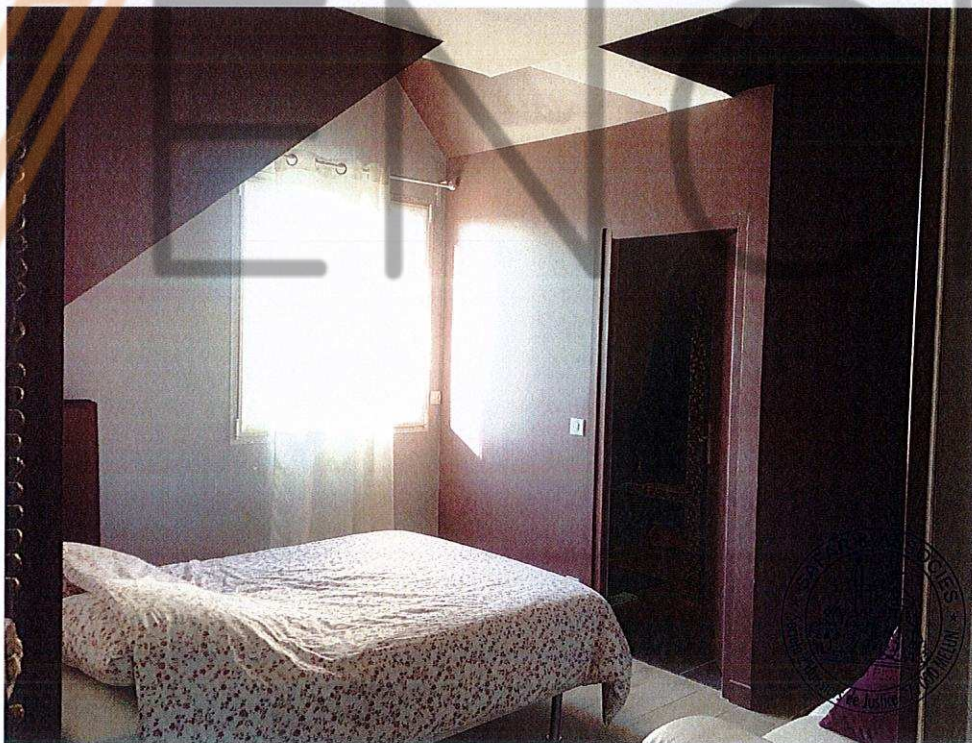
Il y a une fenêtre à deux battants cassés.

Il y a un escalier en bois avec une rampe dont des morceaux sont manquants (au pied et en haut)
