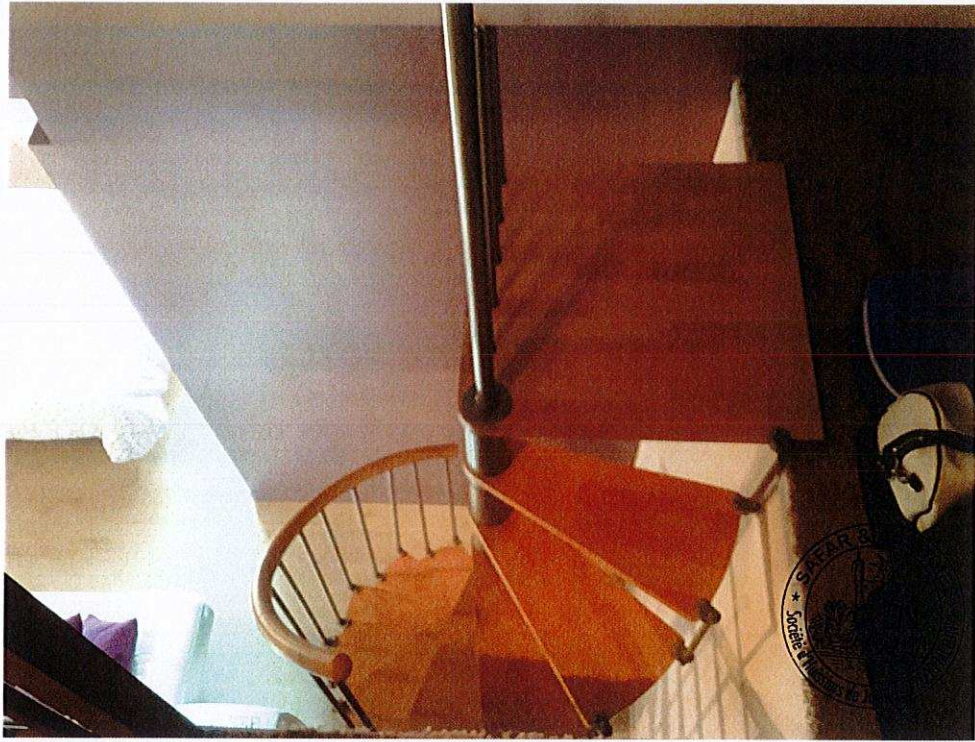
Photographie n°114.

On y accède par l'escalier en bois avec une rampe. Un morceau de rampe est manquant sur les 2 premières marches et la rampe ne se poursuit pas jusqu'à la mezzanine.
