**PROCES-VERBAL DE  
DESCRIPTION DE BIENS A SAISIR  
AVEC RELEVÉ DE SURFACES**

**L'AN DEUX MILLE VINGT QUATRE  
ET LE VINGT QUATRE JUIN**

Le bien immobilier est situé 17 à 31 rue du Landy, 3/5 Chemin Abel Tissot à SAINT DENIS (SEINE SAINT DENIS) cadastré section CJ numéros 231/232 et 236 et plus particulièrement au 5 chemin Abel Tissot 93200 SAINT DENIS

Il s'agit d'un appartement situé dans un ensemble immobilier à usage exclusif d'habitation au 2<sup>ème</sup> étage porte 232 bâtiment B gauche escalier porte fond face.

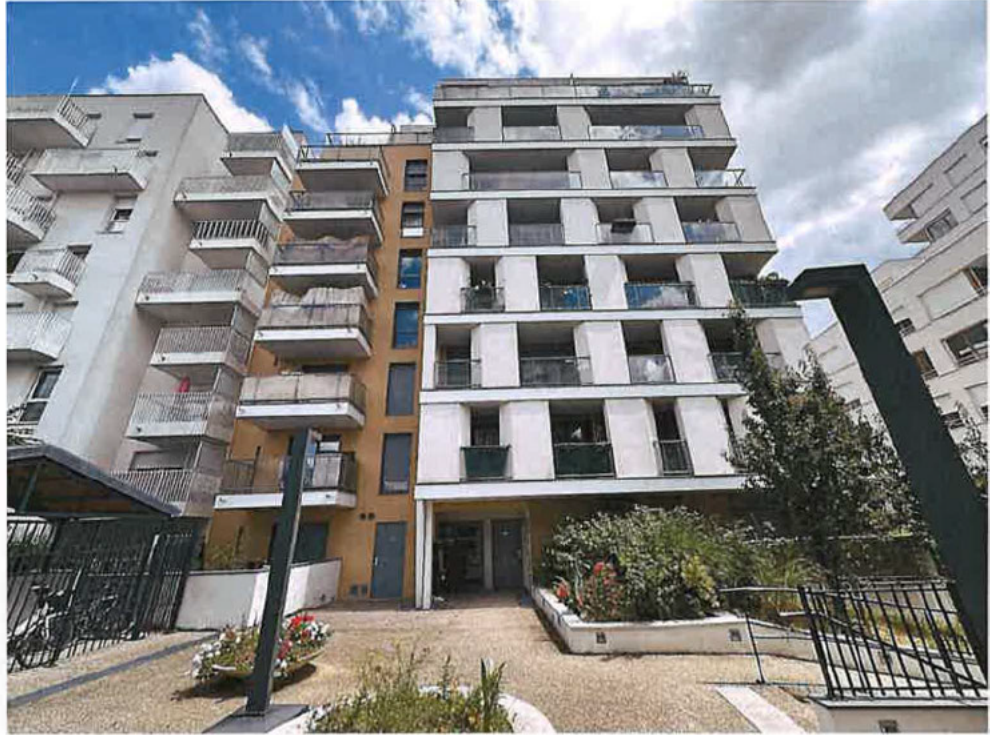
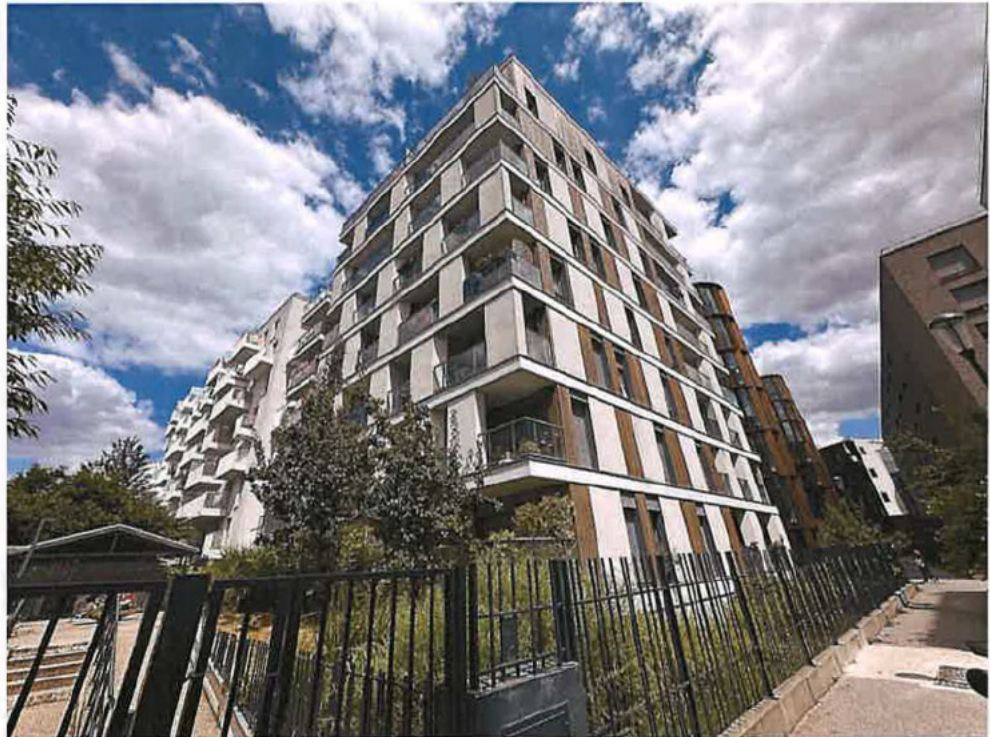
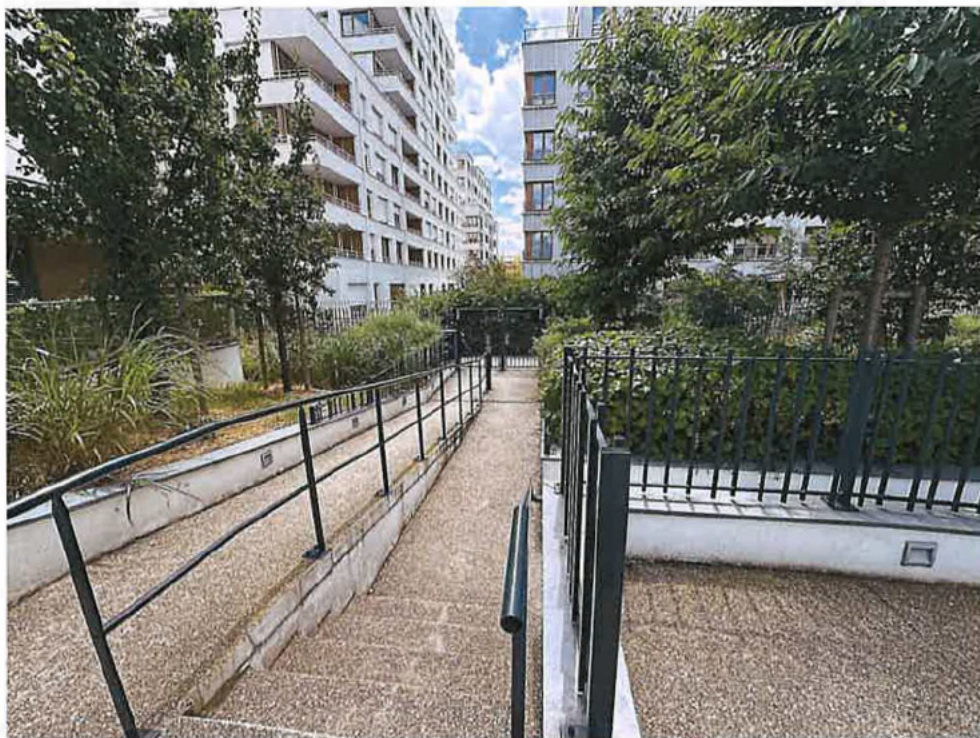
L'immeuble construit dans les années 2018 est élevé sur sous-sol, de 7 étages avec toiture terrasse plate. D'autres bâtiments se font face avec une partie centrale traitée en allée de distribution et paysagée.

Le gros-œuvre est édifié de béton et parpaings. Il est sous enduit en état d'usage et les façades sont rythmées de balcons défraîchi. L'immeuble dispose d'un ascenseur.

L'immeuble est entretenu tant en partie intérieure qu'extérieure.

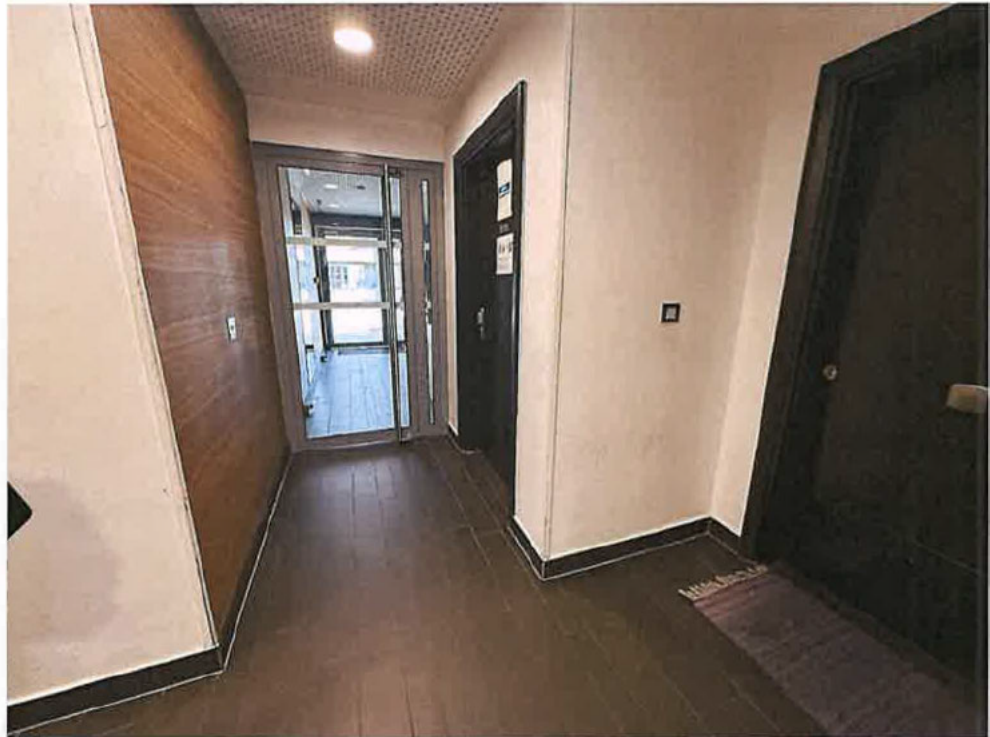
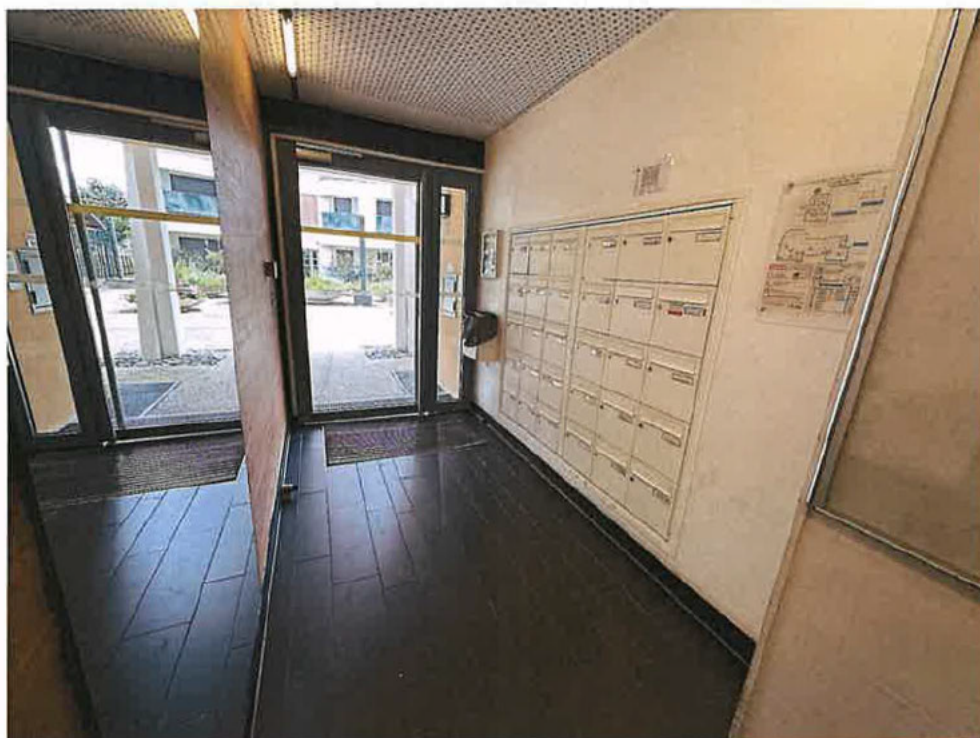
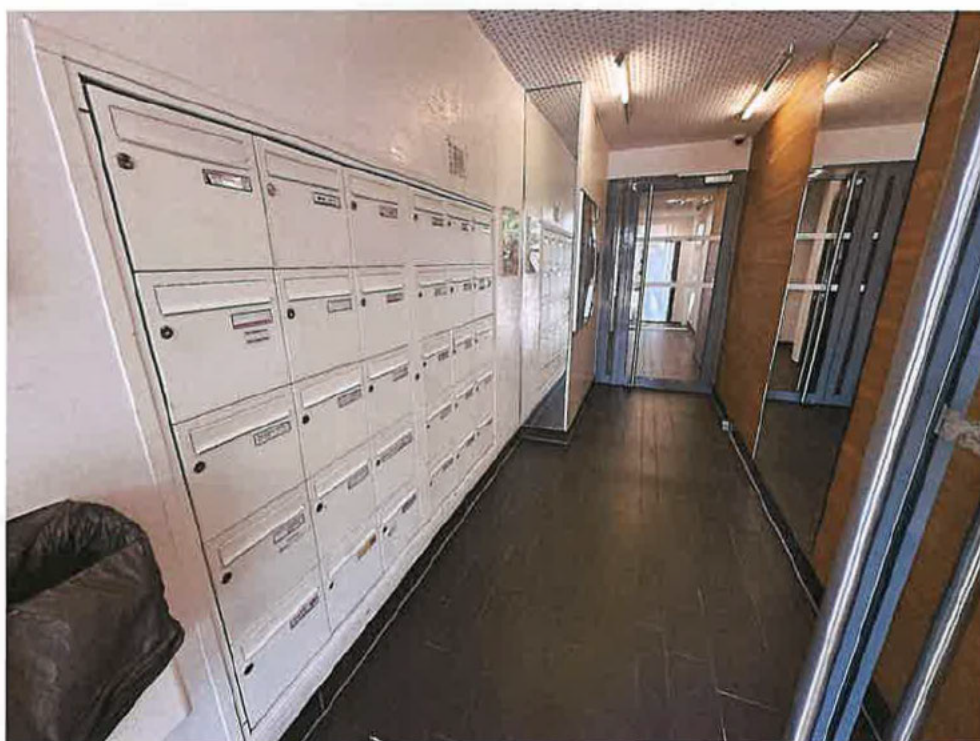
**Rez-de-chaussée :**

Sol : le sol est recouvert de carrelage en état d'usage.

Murs : les murs sont recouverts de peinture en état d'usage et de panneaux bois ou miroir en état d'usage. Présence d'une batterie de boîtes aux lettres entre les deux sas.

Plafond : le faux plafond acoustique est recouvert de peinture en état d'usage.

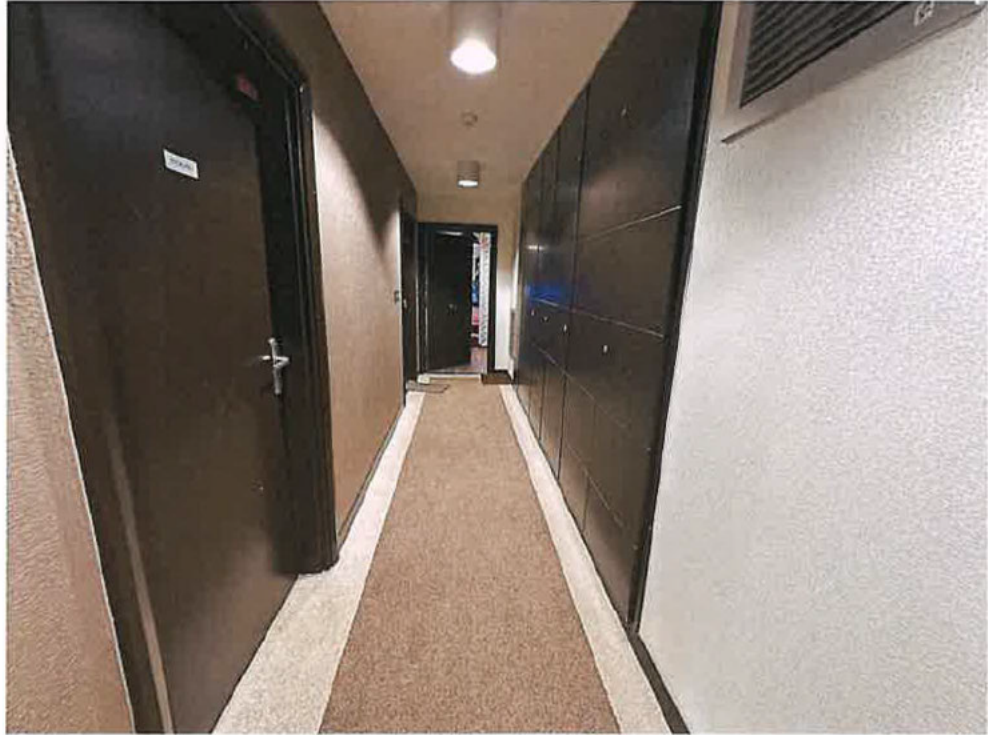
**Etages :**

Sol : le sol est recouvert de moquette en état d'usage.

Murs : les murs sont recouverts de papier peint en état d'usage.

Plafond : le plafond est recouvert de peinture en état d'usage.

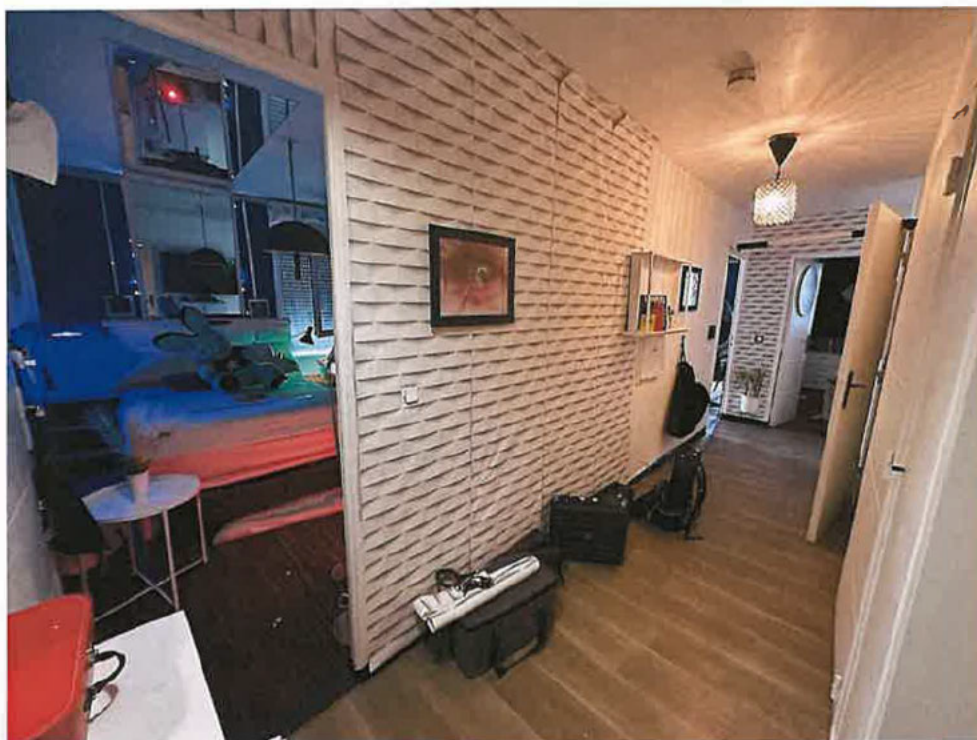
### **PORTE D'ENTREE ET COULOIR :**

L'entrée se réalise par une porte en bois serrure renforcée en mauvais état au niveau de la poignée de tirage cassée.

Sol : le sol est recouvert de linoléum en état d'usage.

Murs : les murs sont recouverts de papier peint en état d'usage.

Plafond : le plafond est recouvert de peinture en état d'usage.

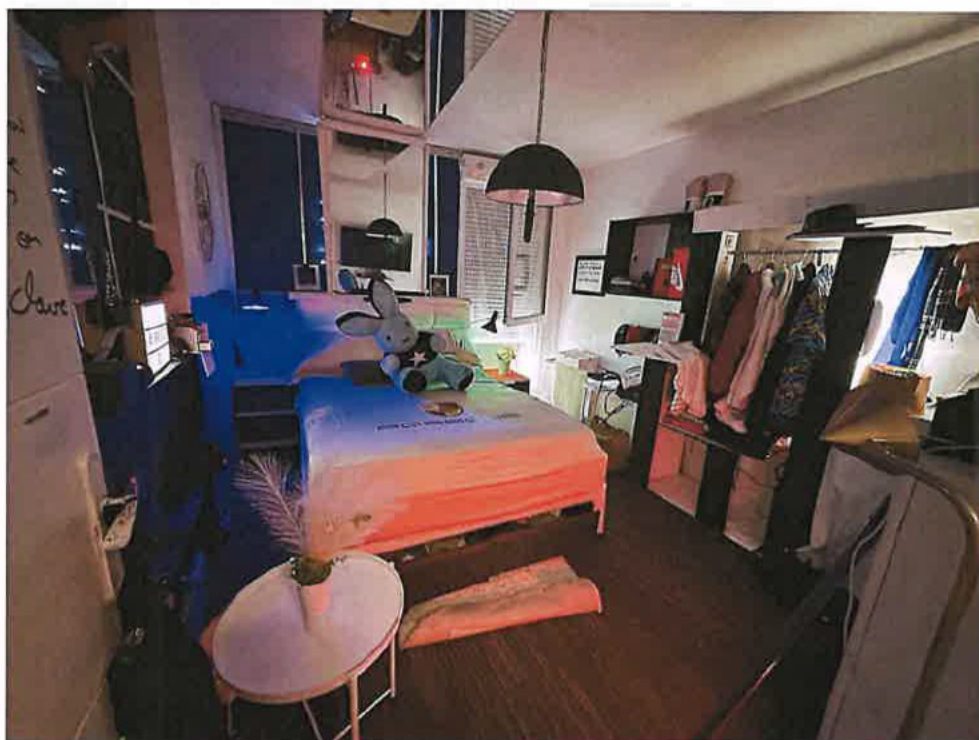
### **CHAMBRE :**

L'accès se réalise par une porte isoplane en bois en état d'usage.

Sol : le sol est recouvert de moquette en état d'usage.

Murs : les murs sont recouverts de peinture en état d'usage.

Plafond : le plafond est recouvert de peinture en état d'usage avec miroir en partie centrale.

Fenêtre : présence d'une fenêtre simple vantail ouvrante en PVC double vitrage en état d'usage et en continuité une fenêtre fixe en PVC double vitrage basse et volets roulants mécaniques en PVC en état d'usage.

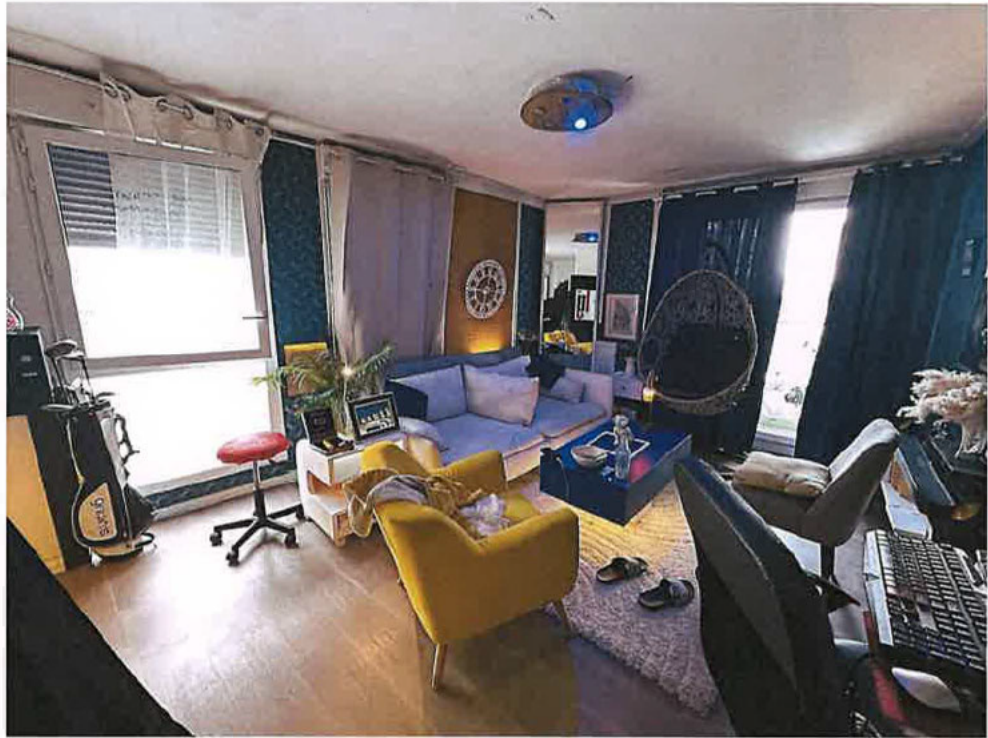
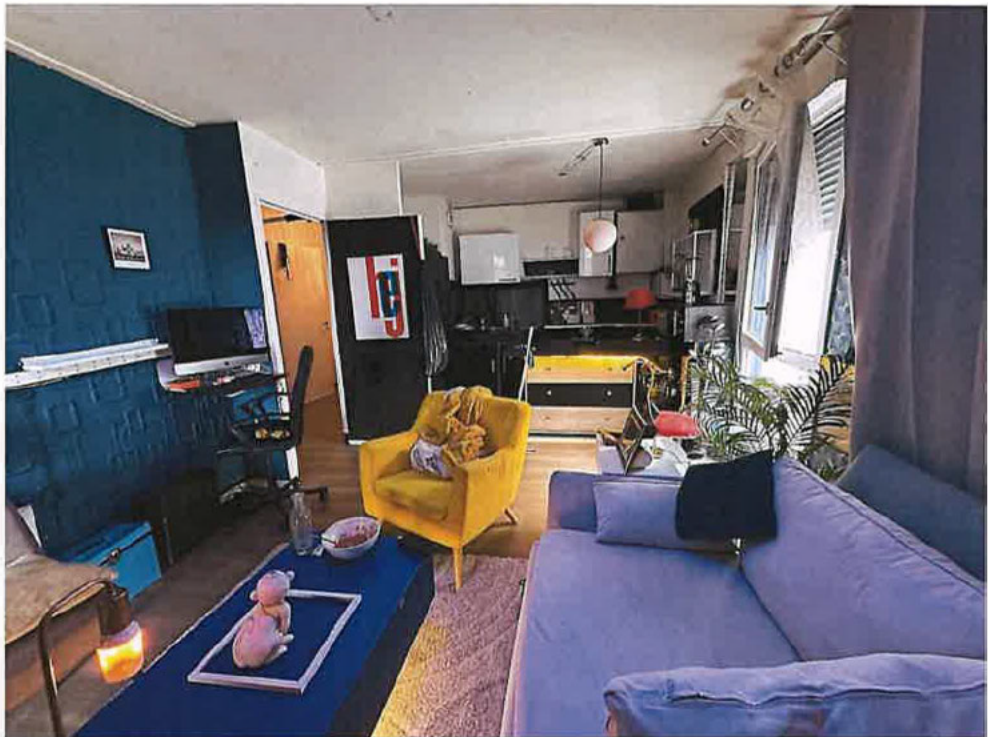
### **SALON :**

Sol : le sol est recouvert de linoléum en état d'usage.

Murs : les murs sont recouverts de papier peint en état d'usage.

Plafond : le plafond est recouvert de peinture en état d'usage.

Fenêtre : présence de deux fenêtres simples vantaux ouvrantes en PVBC double vitrage en état d'usage avec partie basse fixe en continuité double vitrage en PVC et volets roulants mécaniques en PVC en état d'usage.

Présence d'une porte-fenêtre ouvrante double vantaux en PVC double vitrage en état d'usage avec volets roulants mécaniques en PVC en état d'usage donnant accès à un balcon.

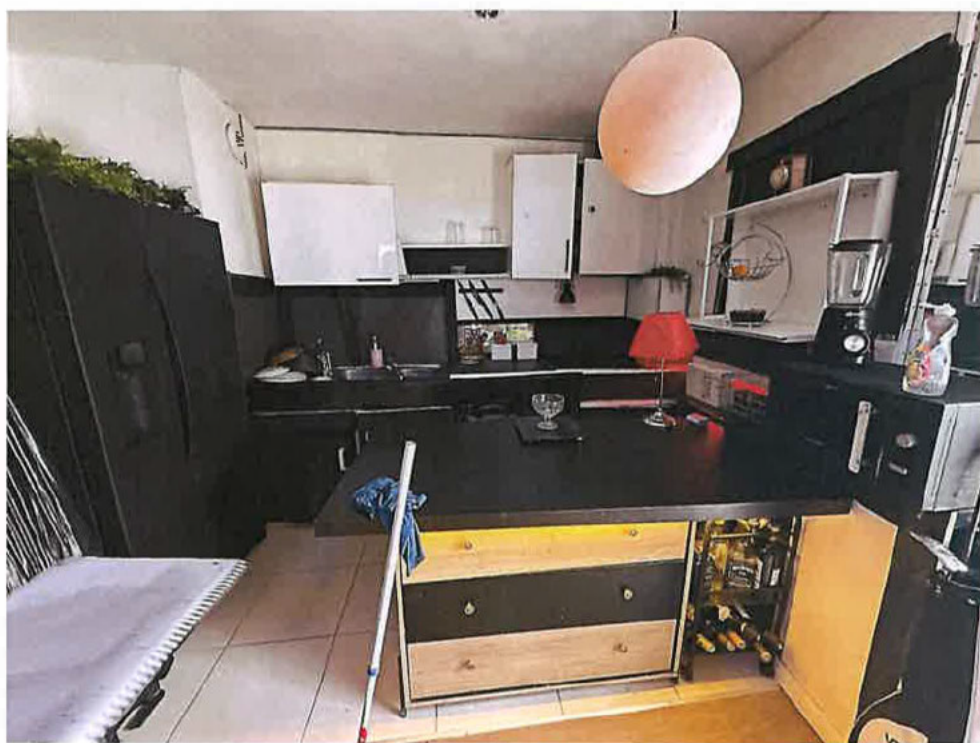
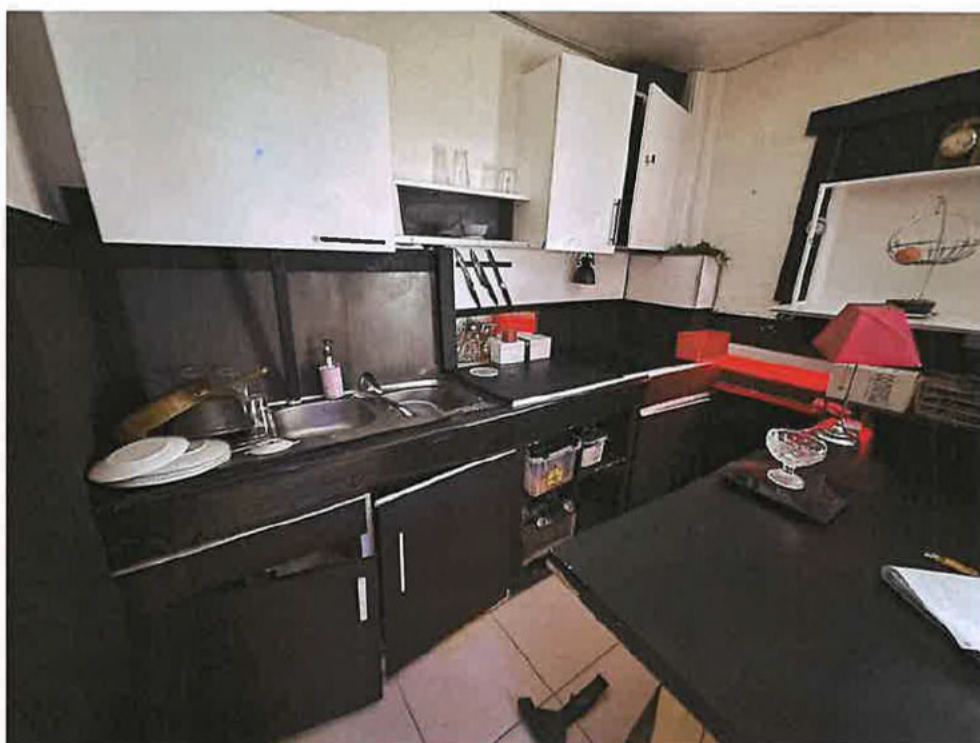
**CUISINE AMERICAINE OUVERTE SUR LE SALON :**

La cuisine est équipée de meubles bas et hauts en bois en mauvais état avec un plan de travail de type mange debout en retour, évier double bac en inox.

Sol : le sol est recouvert de carrelage en état d'usage.

Murs : les murs sont recouverts de peinture en état d'usage avec crédence en bois et papier peint type carrelage en état d'usage.

Plafond : le plafond est recouvert de peinture en état d'usage.

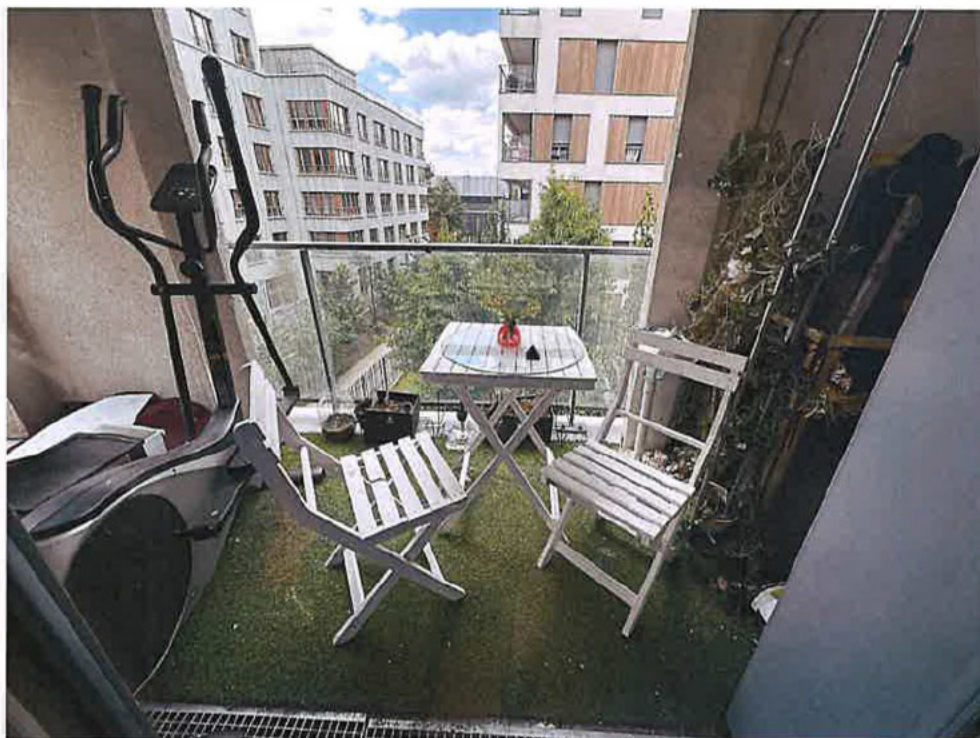
BALCON :

Le sol est carrelé et présence d' u garde-corps aluminium avec parte vitrée en état d'usage.

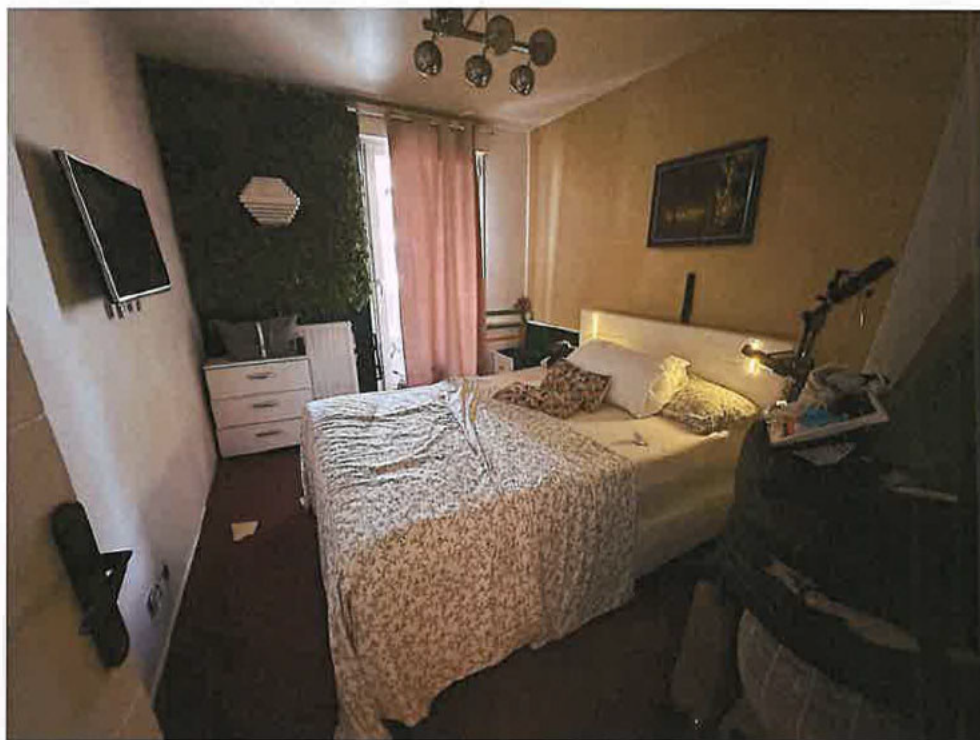
### CHAMBRE :

L'accès se réalise par une porte isoplane en bois en état d'usage.

Sol : le sol est recouvert de moquette en état d'usage.

Murs : les murs sont recouverts de peinture en état d'usage.

Plafond : le plafond est recouvert de peinture en état d'usage.

Fenêtre : présence d'une porte-fenêtre simple vantail ouvrante en PVC double vitrage en état d'usage avec volets roulants mécaniques en PVC en état d'usage donnant accès au balcon du salon.

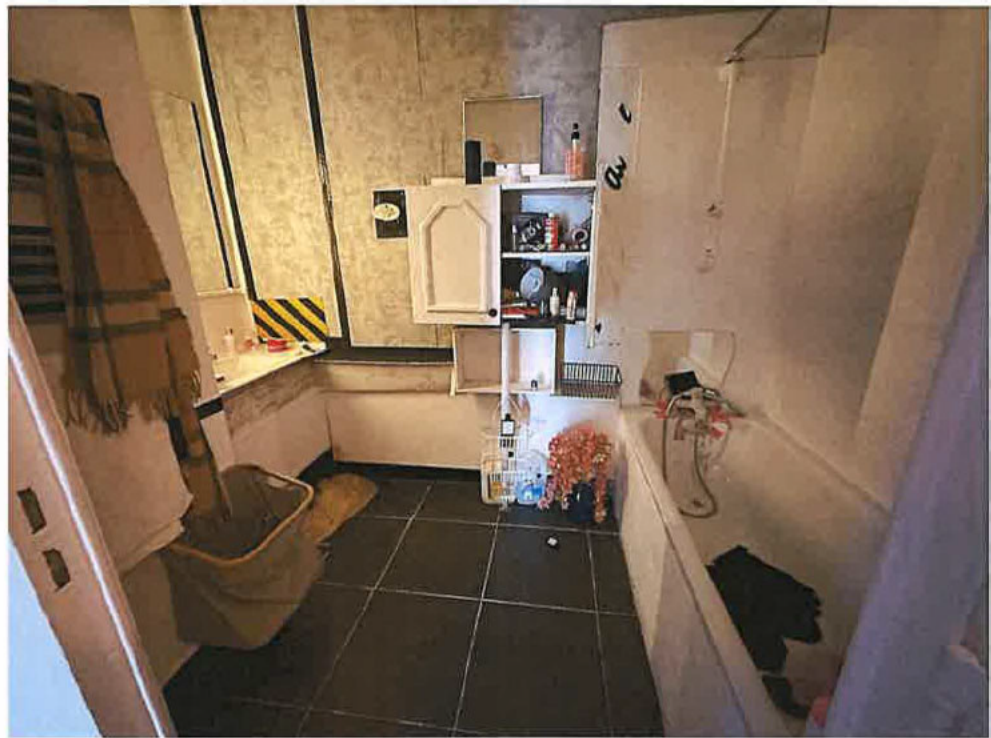
### **SALLE DE BAINS :**

La pièce est aveugle.

Sol : le sol est recouvert de carrelage en état d'usage.

Murs : les murs sont recouverts de peinture en état d'usage et de carrelage en état d'usage aux droits de la baignoire.

Plafond : le plafond est recouvert de peinture en état d'usage.

Généralités et équipements : présence d'une baignoire et d'un lavabo en état d'usage.

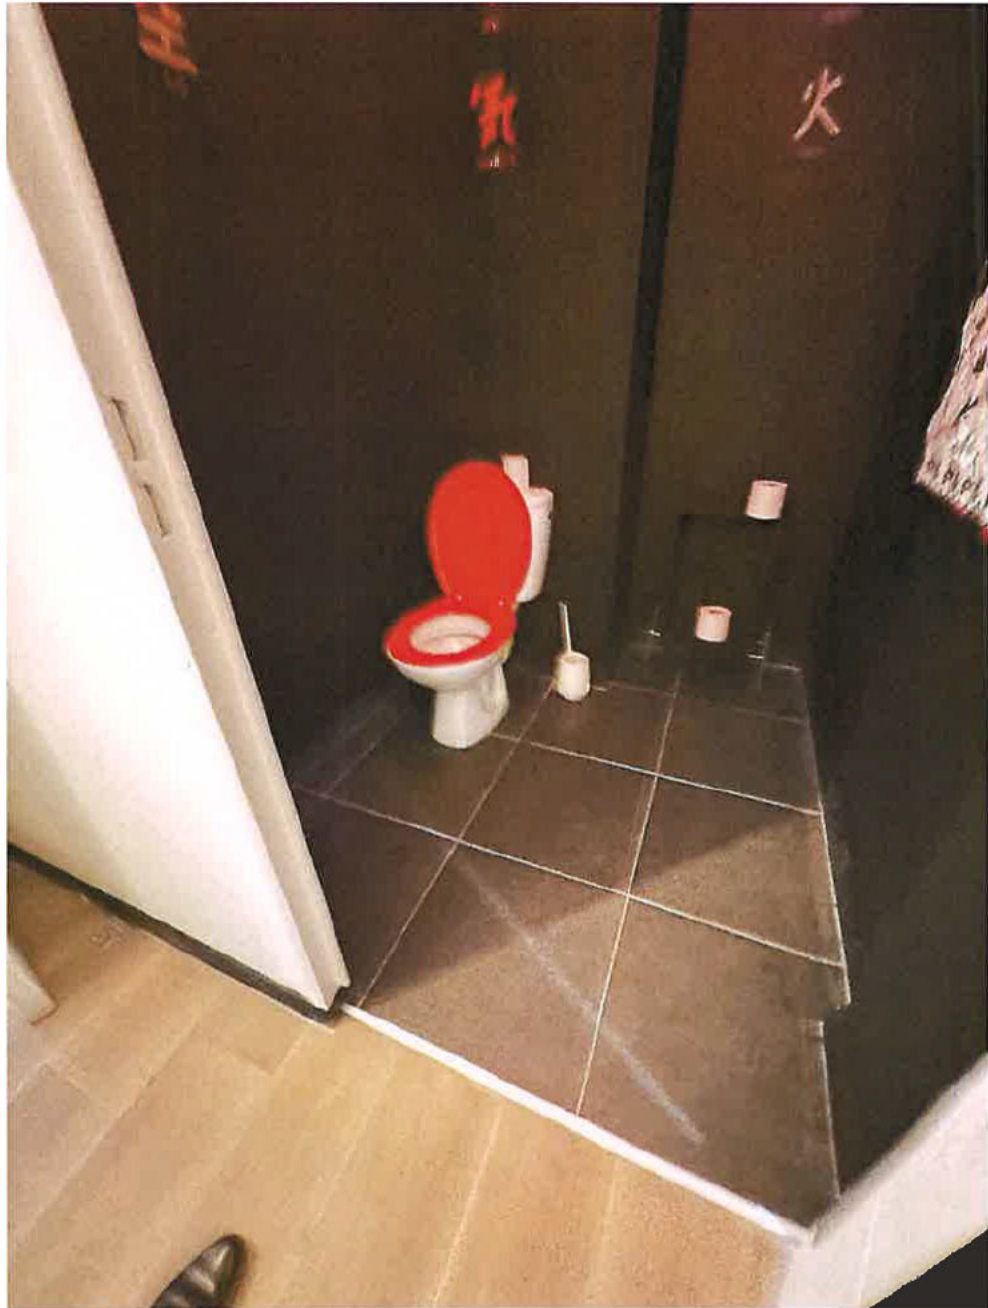
W.C :

L'accès se réalise par une porte isoplane en bois en état d'usage.

Sol : le sol est recouvert de carrelage en état d'usage.

Murs : les murs sont recouverts de peinture en état d'usage.

Plafond : le plafond est recouvert de peinture en état d'usage.

Généralités : présence d'un w.c cuvette à l'anglaise complet en état d'usage.

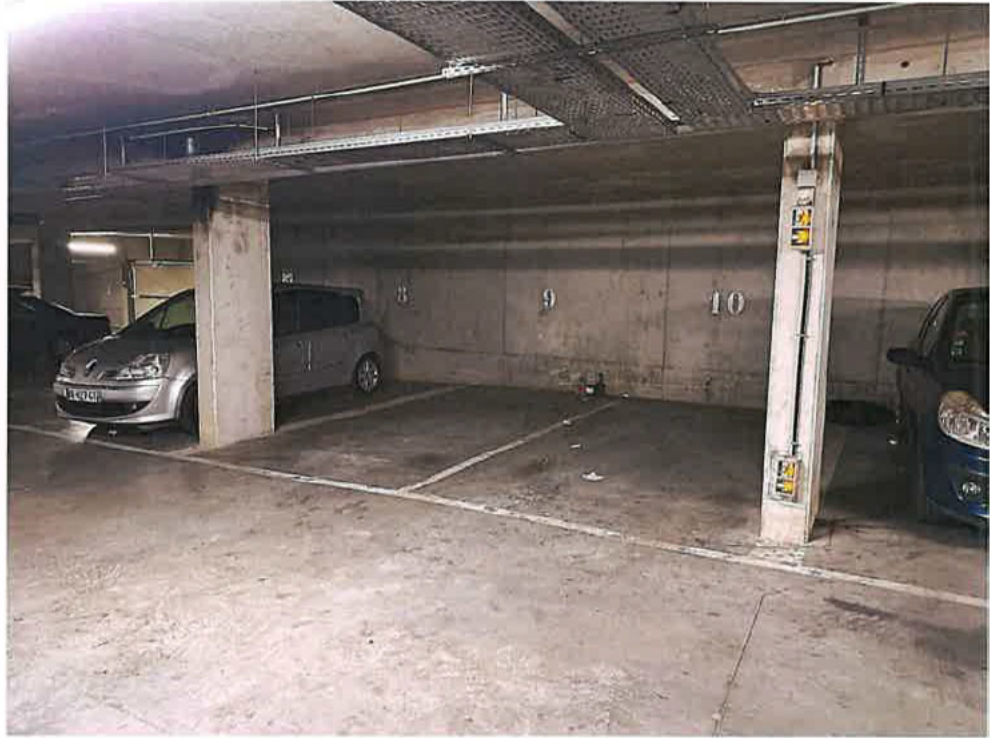
**PARKING SOUS-SOL LOT 68 :**

Il s'agit d'une place de parking numérotée 09 non boxée.
