## PROCES VERBAL DE DESCRIPTION

**L'AN DEUX MILLE VINGT TROIS ET LE HUIT MARS  
DE 14H15 A 17H40**

**SAINT-MAUR-DES- FOSSES (94100) 29 avenue de Tunis, cadastré section R numéro 50, lieudit « avenue de Tunis » pour 04a 99ca**

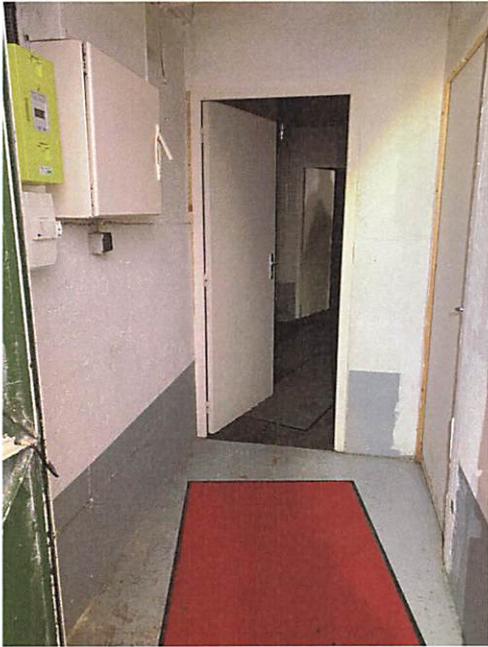
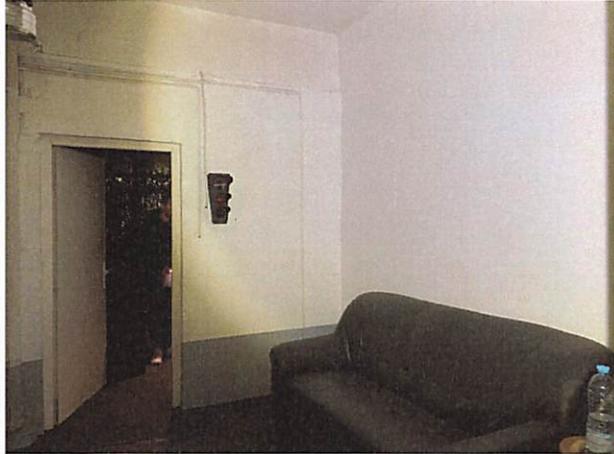
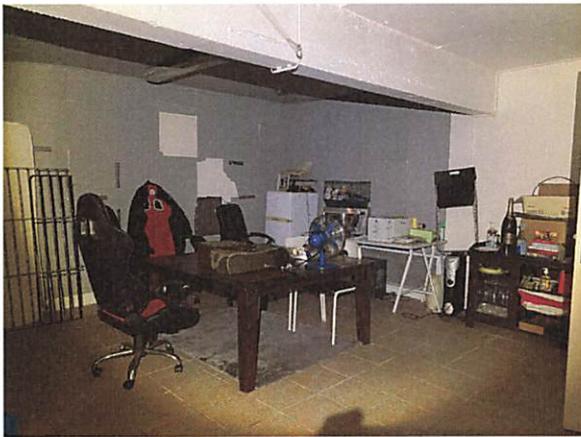
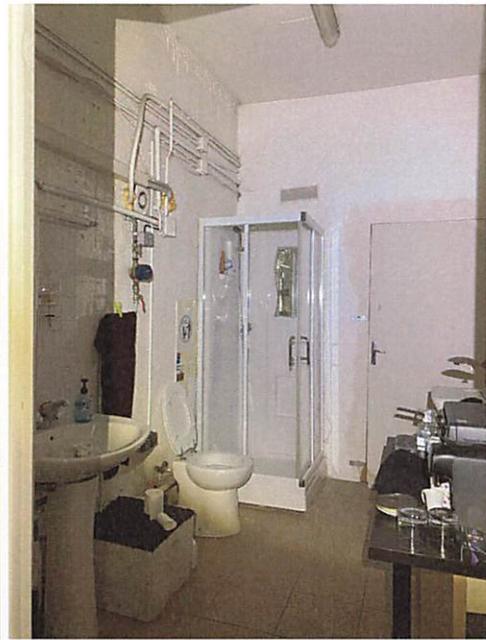
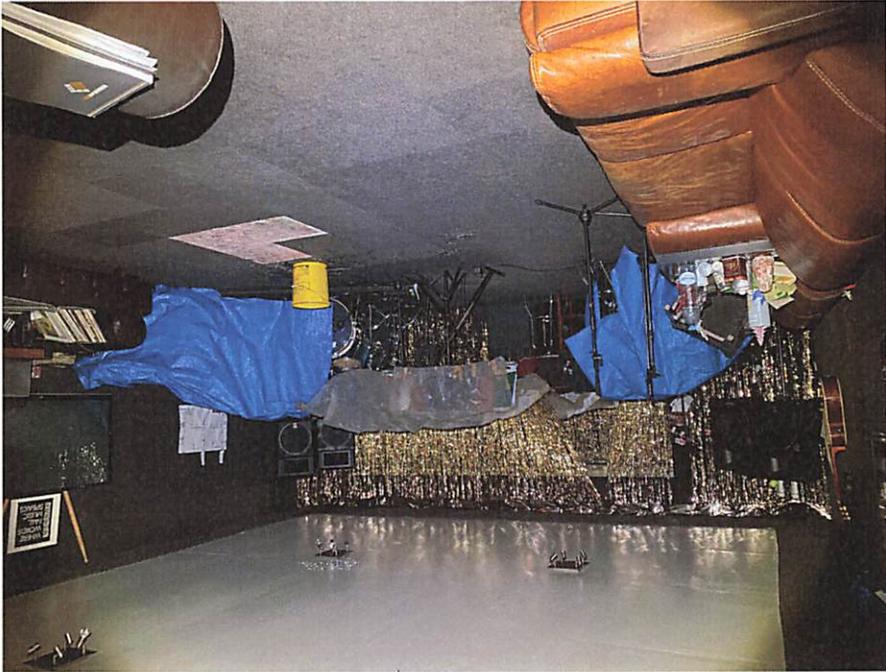
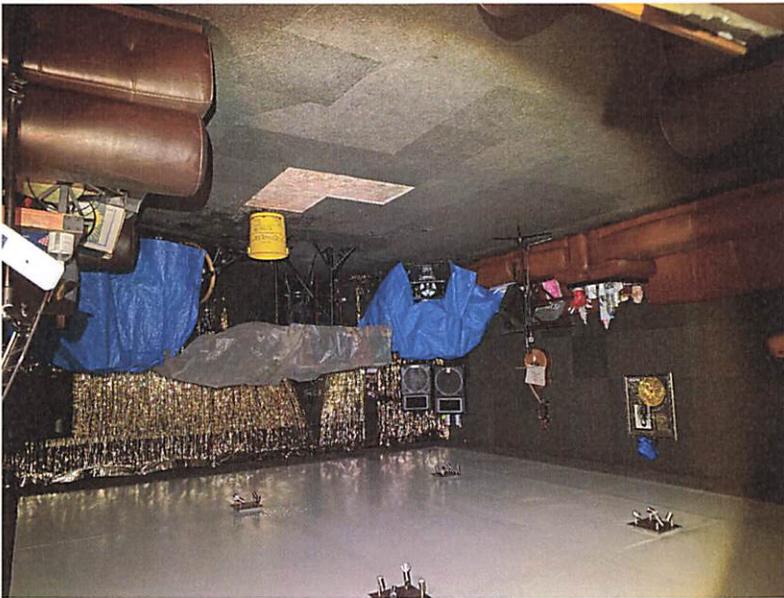
LOCAL ATTENANT AU PARKING

Le sol est composé d'une dalle moquette, en état d'usage .  
Les murs sont recouverts de parpaings peint en état d'usage.  
Le plafond est recouvert de parpaings peint en état d'usage, je constate la présence d'une fuite

Le sol est composé de carrelage, en état d'usage.  
Les murs sont recouverts de peinture en état d'usage.  
Le plafond est recouvert de peinture peint en état d'usage, je constate une importante fuite.

Le sol est composé d'une moquette, en état d'usage.  
Les murs sont recouverts d'un dallage acoustique en état d'usage.  
Le plafond est recouvert de coffrage peint en état d'usage. Je constate une marque de fuite d'eau venant de la dalle.
