De tout ce que dessus, j'ai dressé le présent procès-verbal de description, clos ce jour établi sur vingt-sept pages recto, enregistré au rang des minutes de l'étude.

Référence dossier étude : 113012/4711

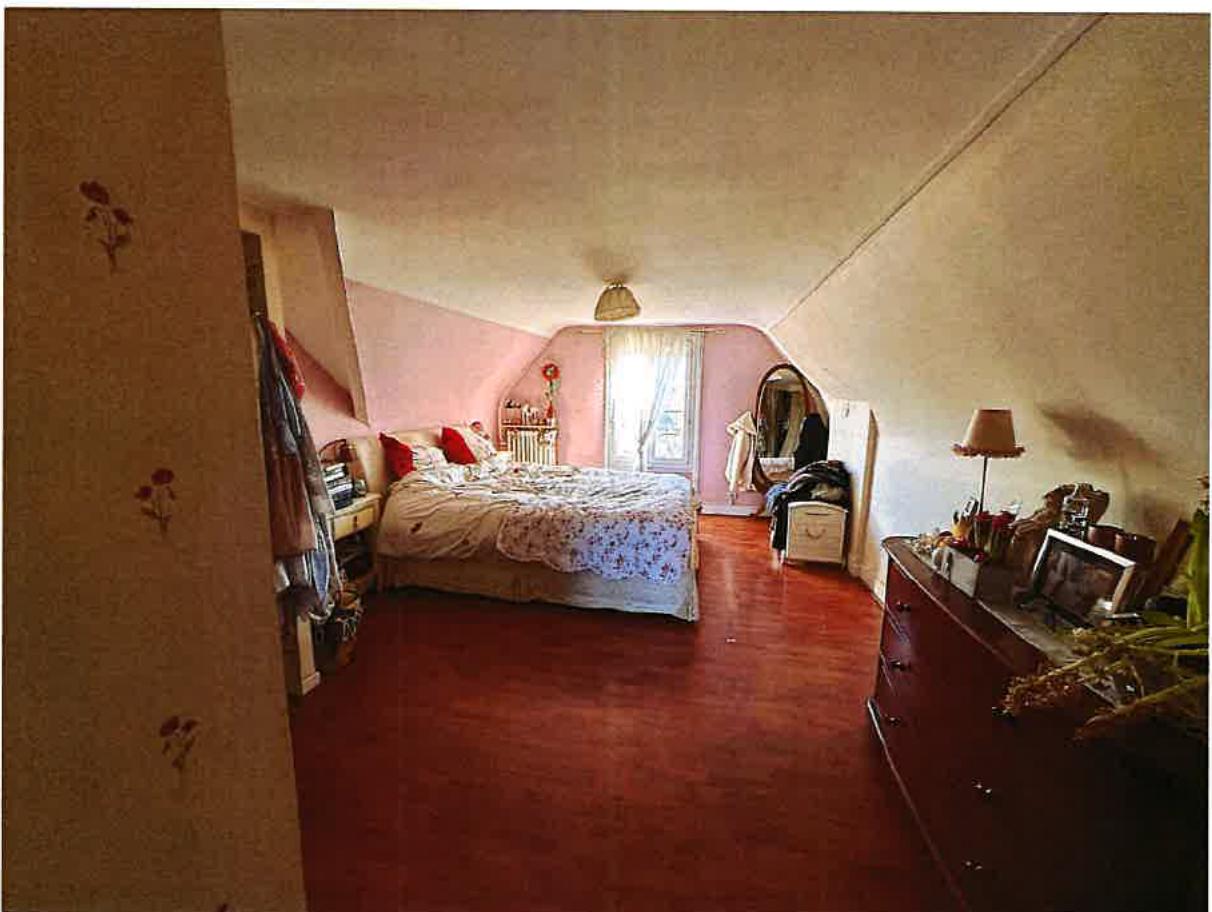
CHAMBRE 1 :

L'accès se réalise par une porte en bois coulissante en état d'usage.

Sol : le sol est recouvert de parquet en état d'usage.

Murs : les murs sont recouverts de peinture en état d'usage.

Plafond : le plafond est recouvert de peinture en état d'usage.

Fenêtre : présence d'une fenêtre double vantaux ouvrante en PVC double vitrage avec garde-corps métallique en état d'usage et volets roulants électriques en PVC en état d'usage.

Généralités : présence d'un radiateur en état d'usage.

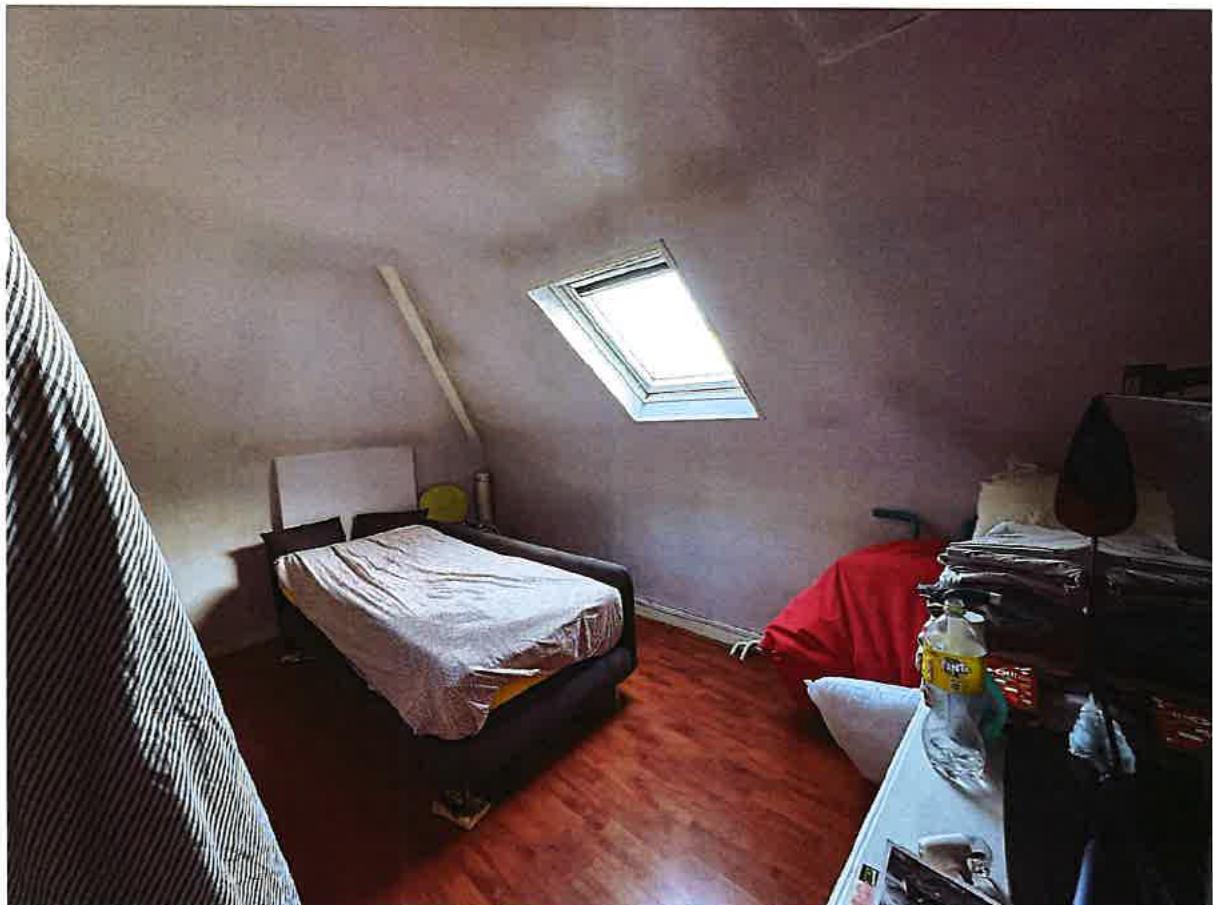
CHAMBRE 2 :

L'accès se réalise par une porte en bois en état d'usage.

La pièce est plus petite.

Sol : le sol est recouvert de parquet en état d'usage.

Murs : les murs sont recouverts de peinture en état d'usage.

Plafond : le plafond est recouvert de peinture en état d'usage.

Fenêtre : présence d'une fenêtre de toit type velux double vitrage en état d'usage

Généralités : présence d'un radiateur en état d'usage.
