**PROCES-VERBAL DE CONSTAT DE  
DESCRIPTION**

Constat dressé le 05-05-2021 par Maître DUBOIS  
Affaire : SYNDICAT DES COPROPRIETAIRES 210 avenue du 8 Mai 1945 LE BLANC MESNIL  
Ref : 20103031

Il se situe au 3<sup>ème</sup> étage droite de l'escalier 9.

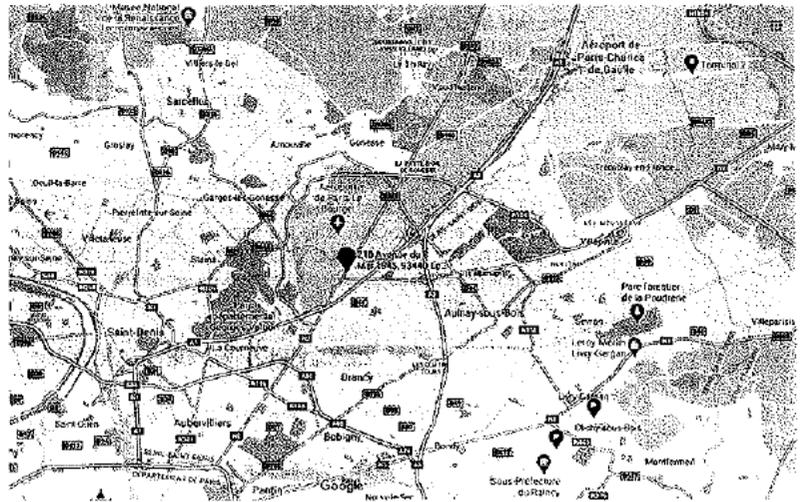
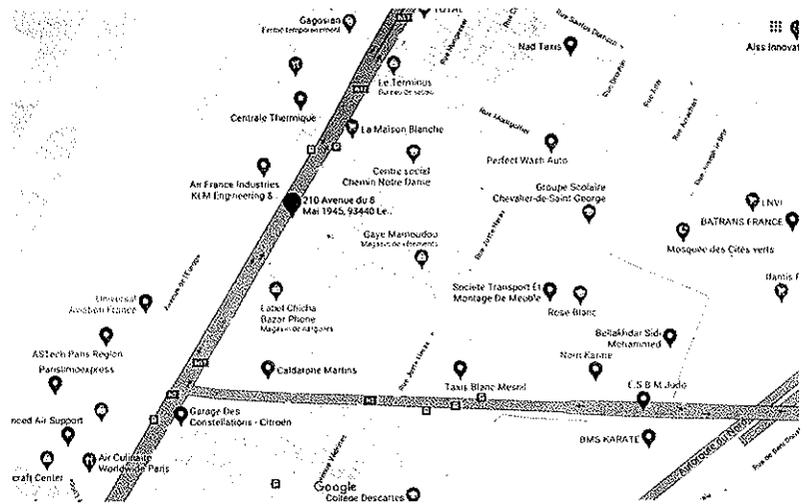
Cet ensemble immobilier se situe en retrait de la nationale 2, face à l'aéroport du Bourget.

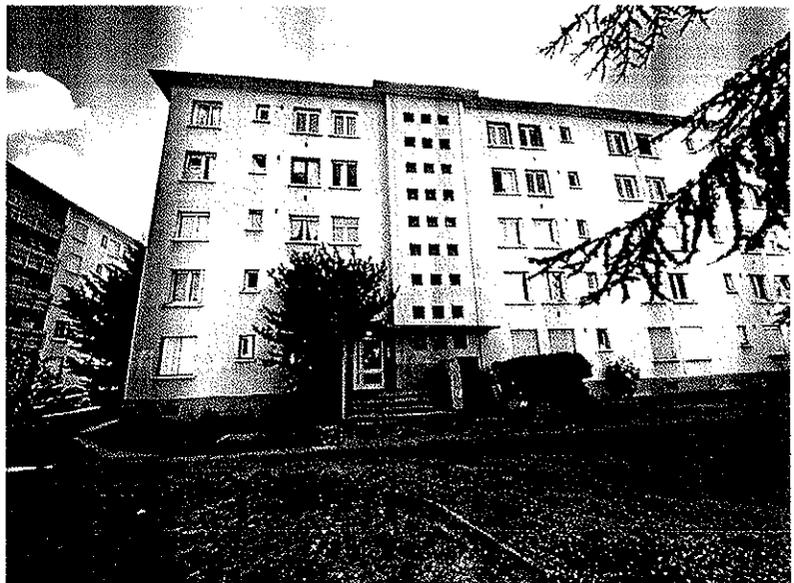
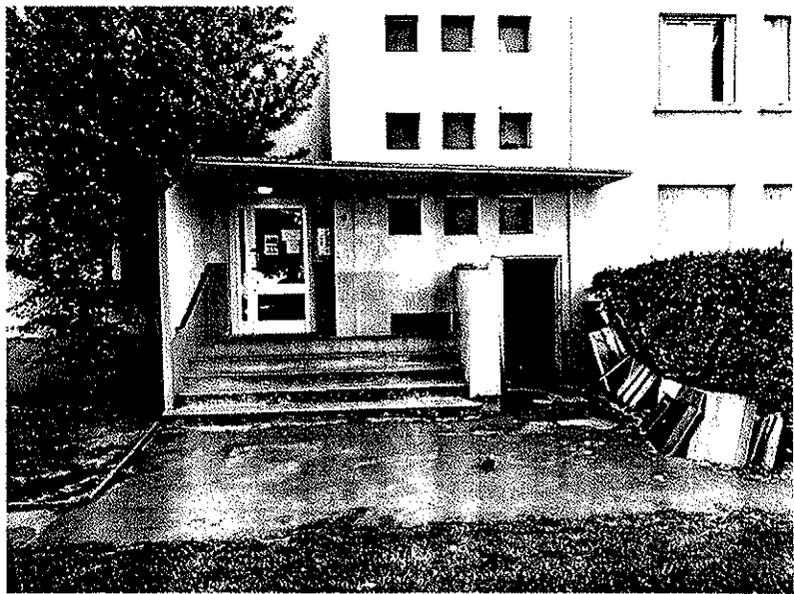
En partie gauche, la batterie de boîtes aux lettres est en bon état.

Je constate que de multiples noms sont rajoutés sur les boîtes aux lettres.

Sur les murs, la tapisserie est vétuste, salie et arrachée.

Au plafond, la peinture est encrassée.

Je constate que la cage d'escalier est dégradée, montrant des traces de salissures et de multiples impacts.

Je constate que l'isolation phonique est limitée, car les bruits des voisins sur le palier sont audibles dans la cage d'escalier.

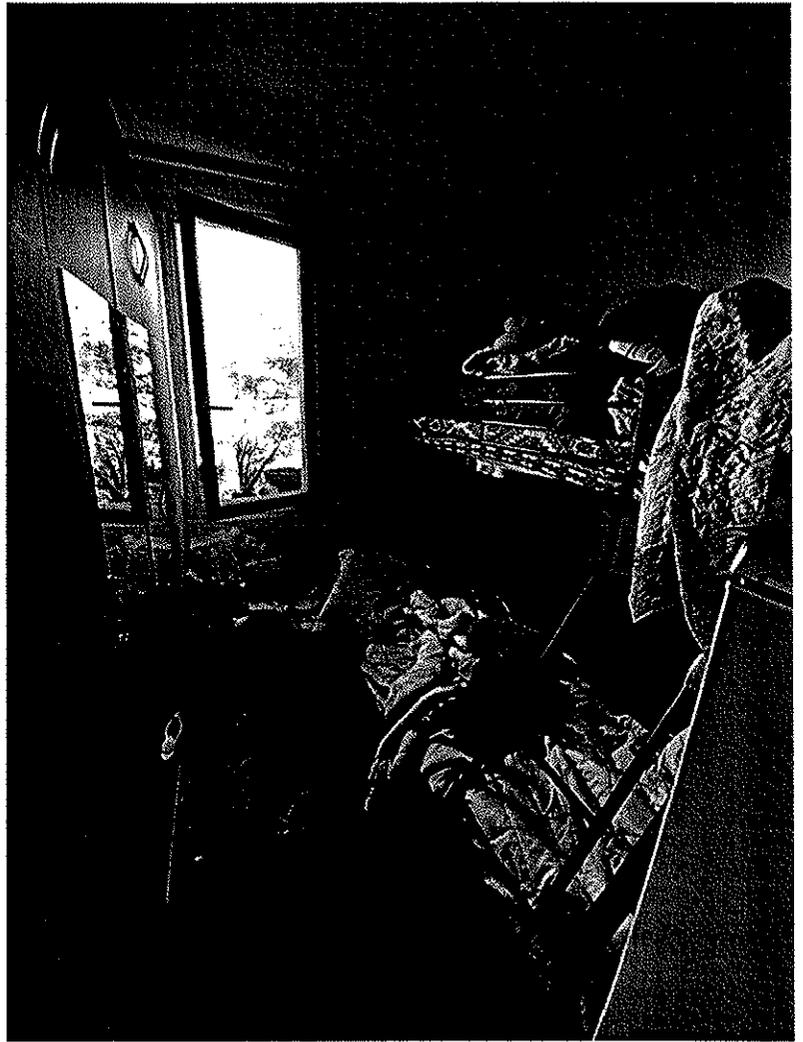
Chambre (1<sup>ère</sup> pièce à droite) :

Sur les murs et le plafond, la peinture est ancienne.

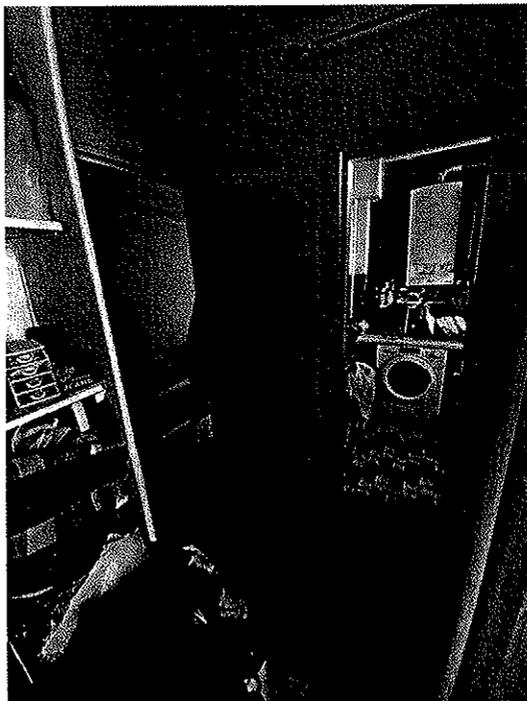
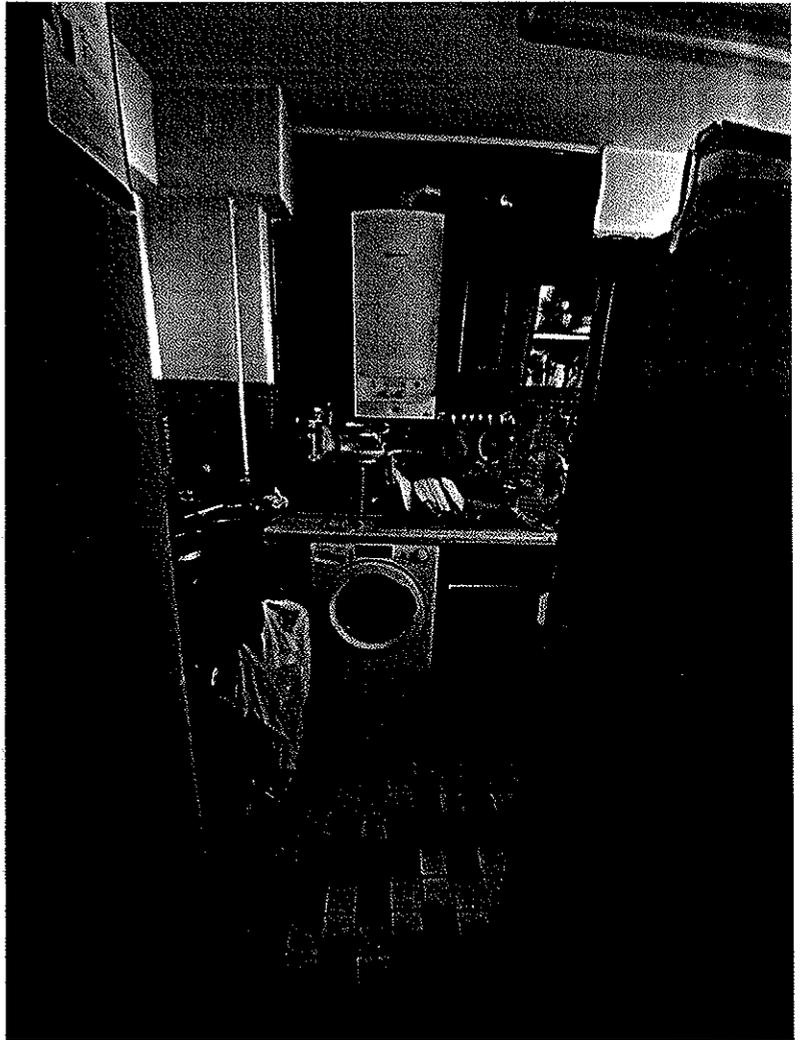
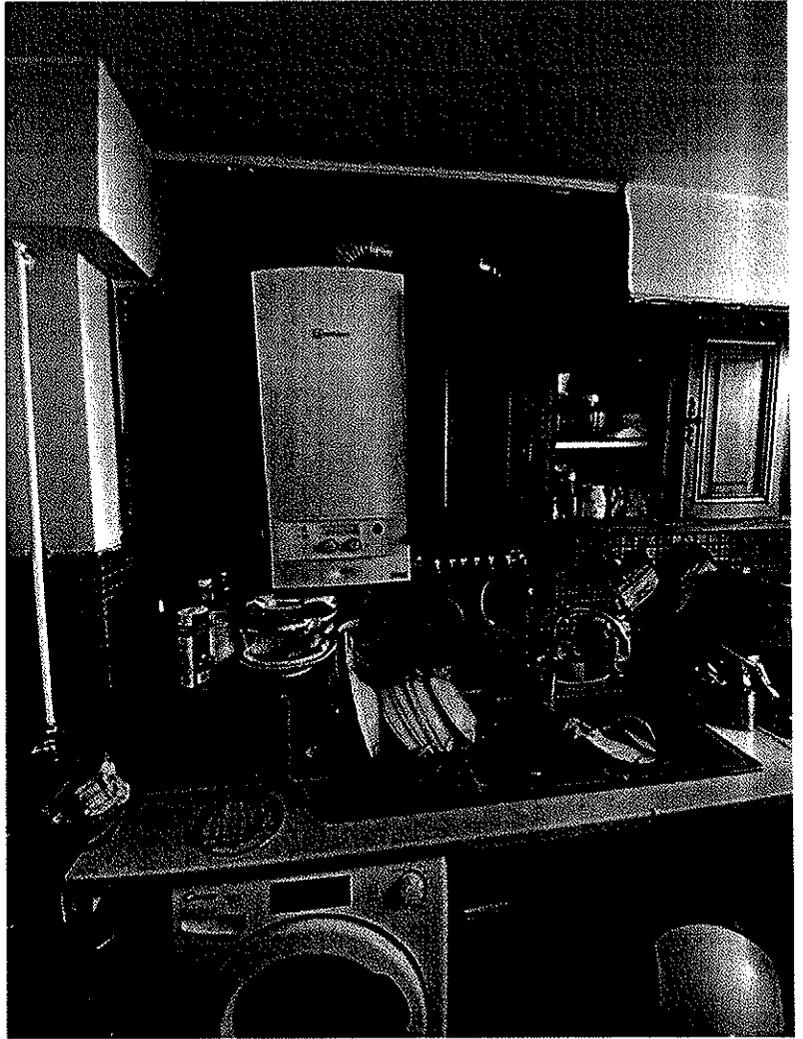
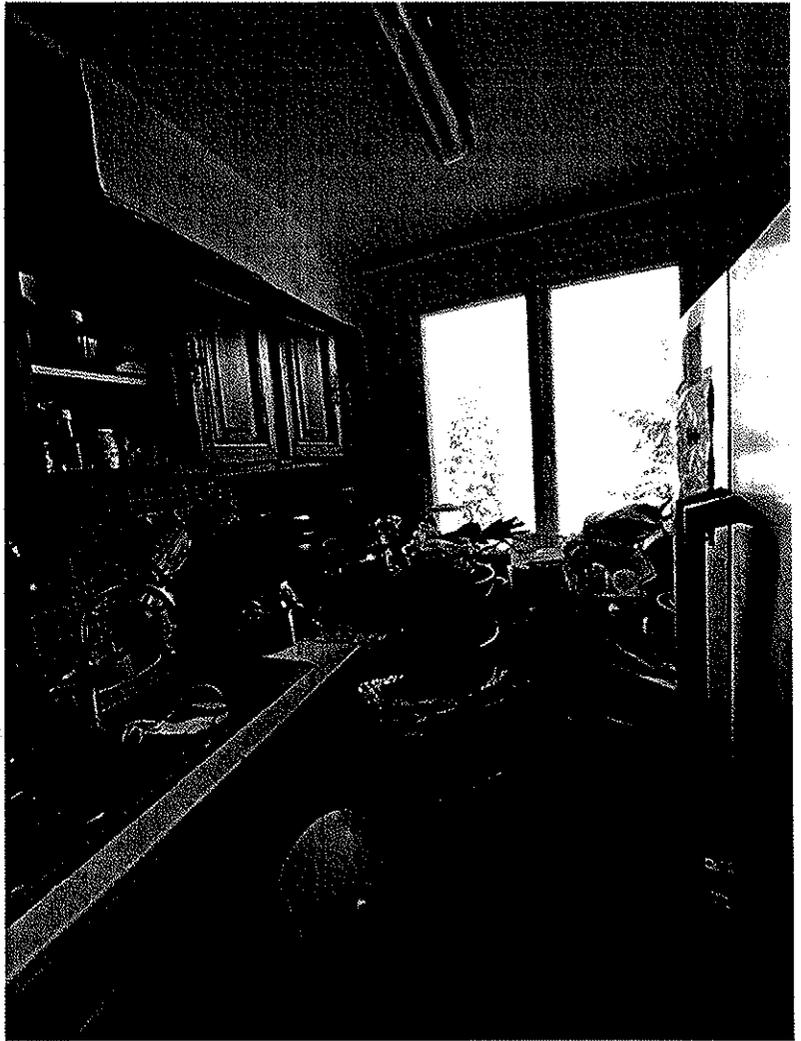
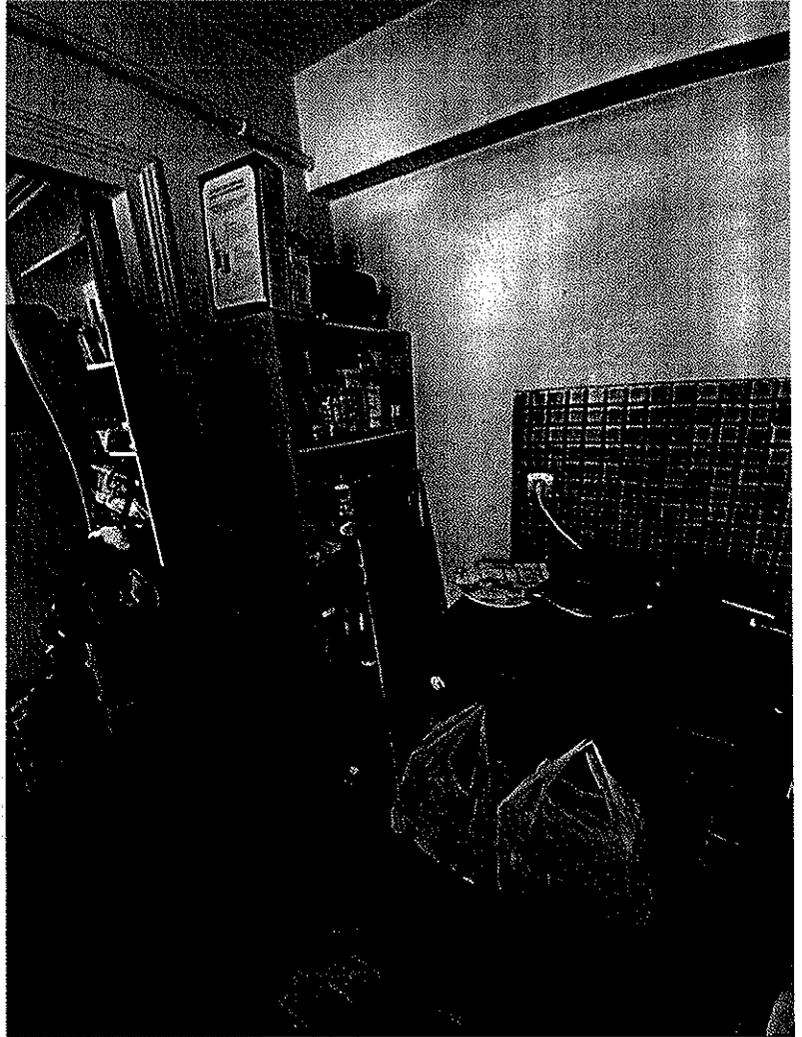
Cuisine (depuis la chambre) :

Je constate que la porte permettant d'accéder à cette pièce depuis le couloir est murée.

Je constate que la cuisine est vétuste.

Je note la présence d'une cuisinière au gaz et de placards hauts cassés.

Sur les murs et le plafond, la peinture est encrassée.

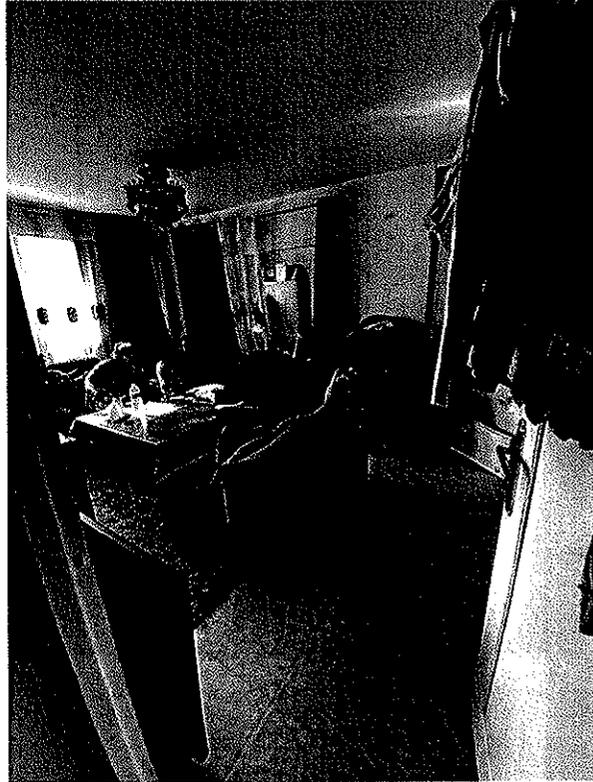
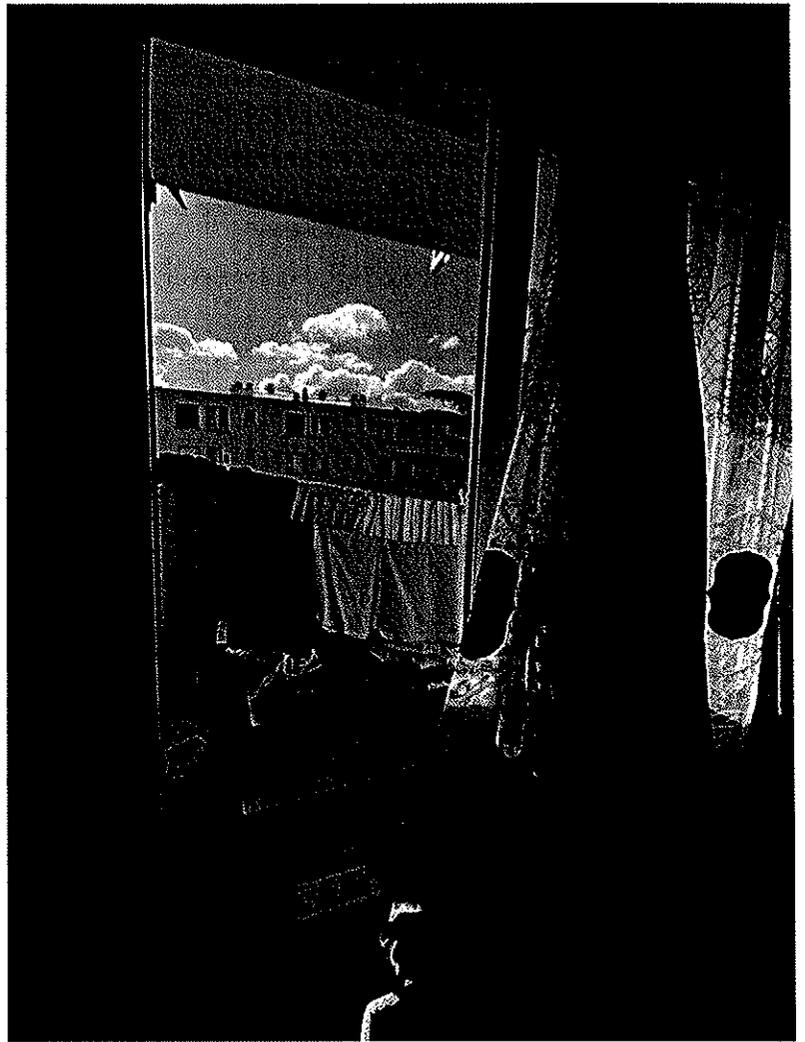
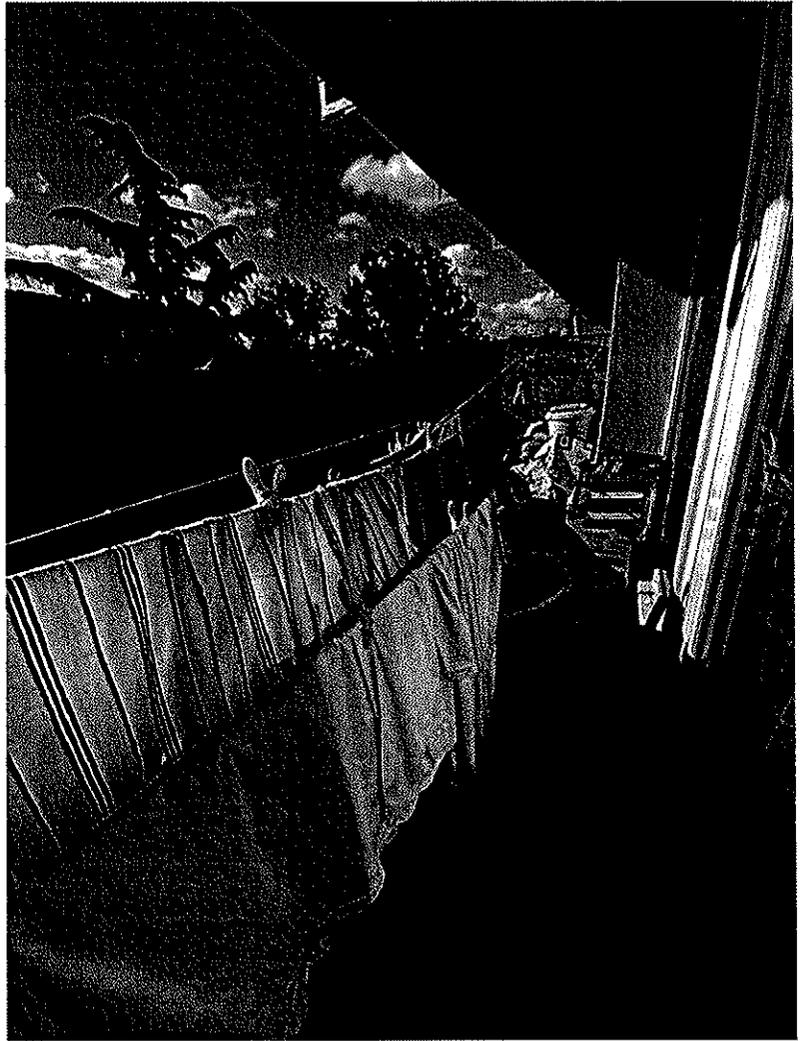
Pièce principale :

Au sol, le revêtement thermoplastique est ancien.

Sur les murs et le plafond, la peinture est ancienne.

Je constate que le balcon est fortement encombré.

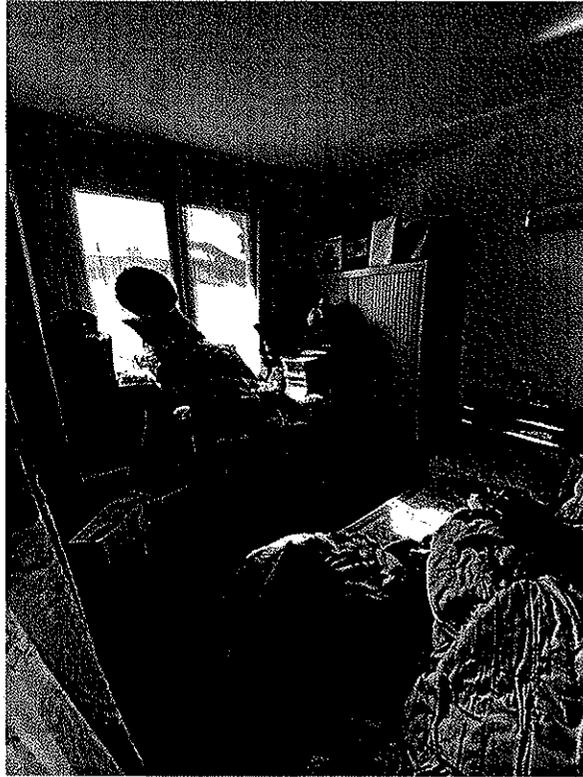
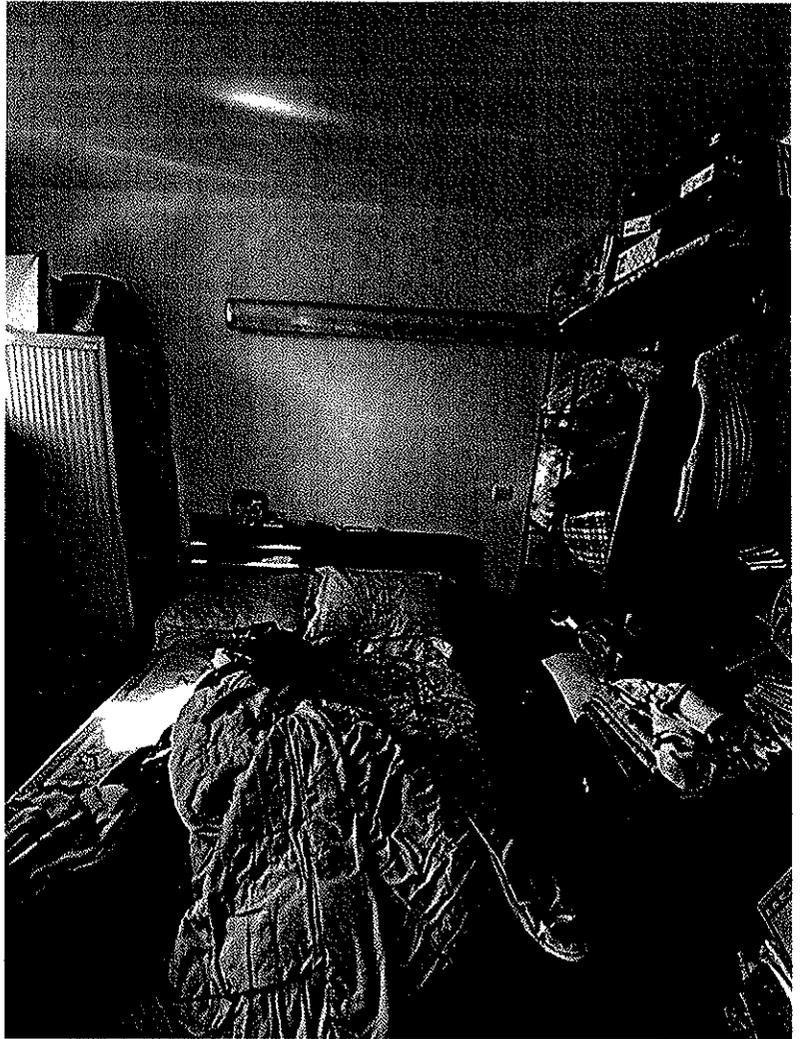
Chambre (face depuis la pièce principale) :

Au sol, le revêtement thermoplastique est ancien.

Je constate qu'un néon est fixé sur le mur face.

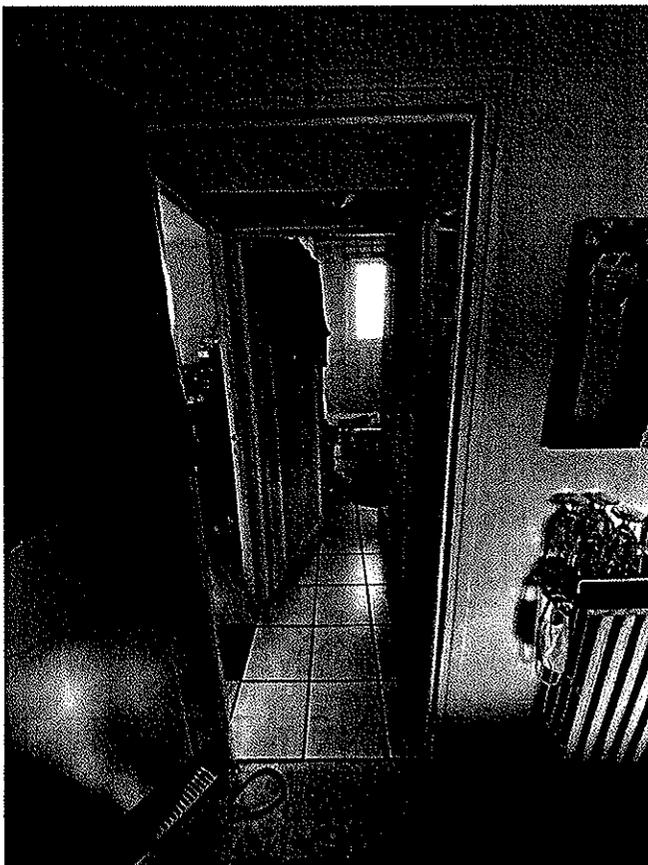
Dégagement (desservant les WC, la salle de bains et une chambre) :

Au sol, le carrelage est vétuste.

Je note la présence de traces de salissures.

Je constate qu'un interrupteur est maintenu par du ruban adhésif.

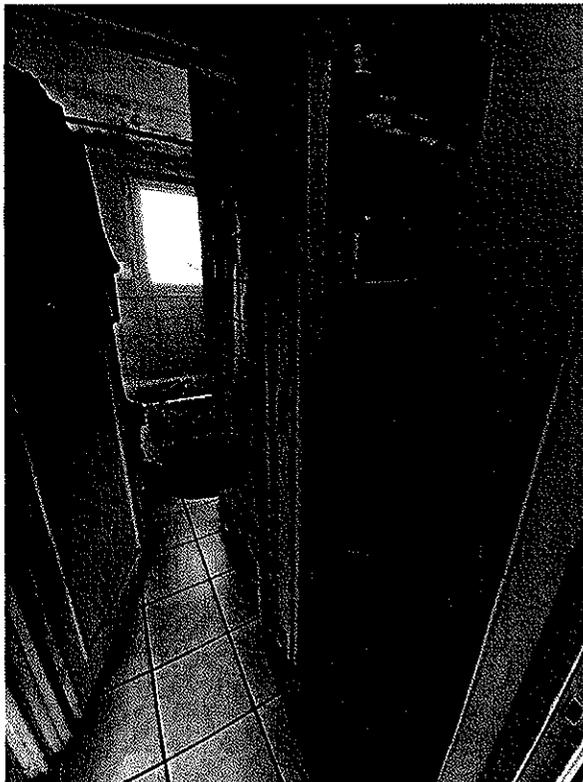
Toilettes :

Je constate que la poignée de la porte est cassée.

Au sol, le carrelage est ancien.

Sur les murs, les carreaux de faïence sont anciens.

Je note que la cuvette de WC est ancienne et encrassée.

Au plafond, la peinture est encrassée.

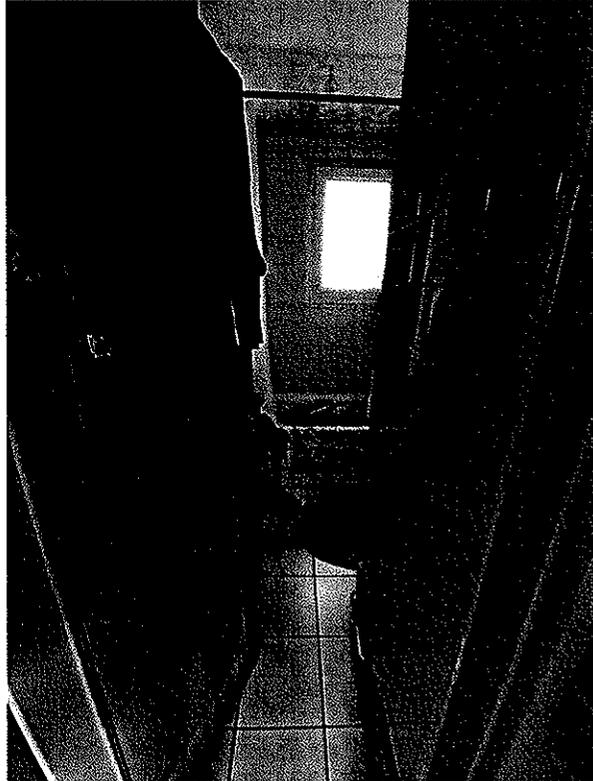
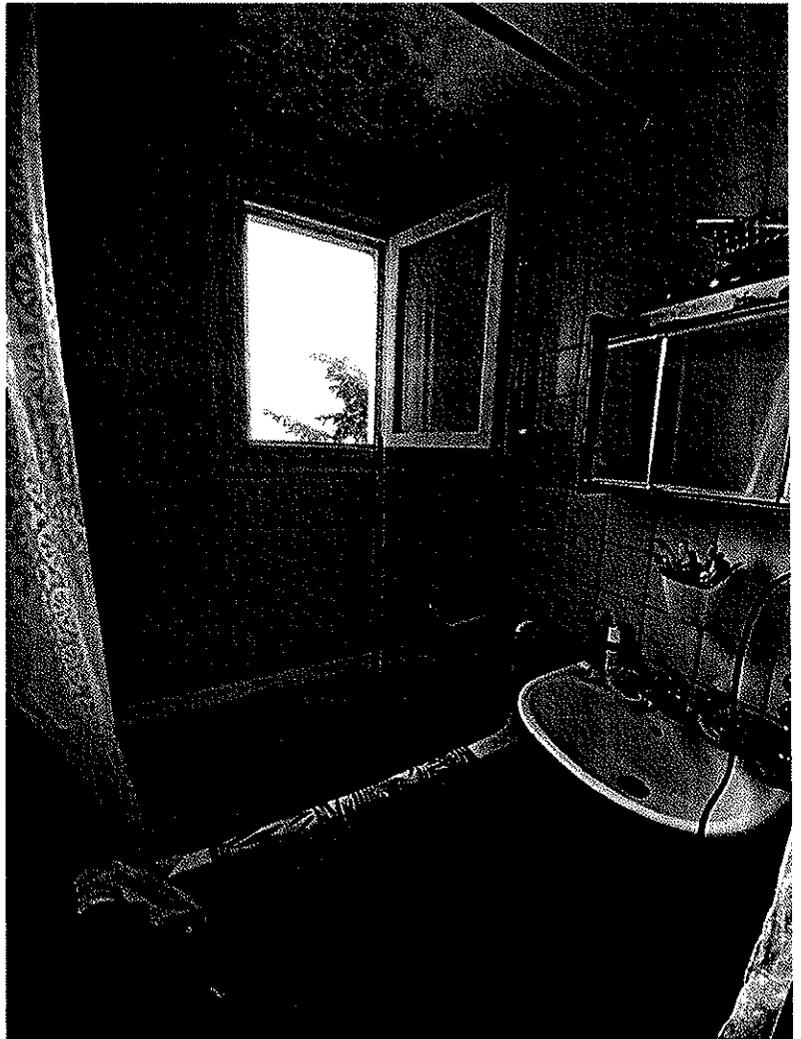
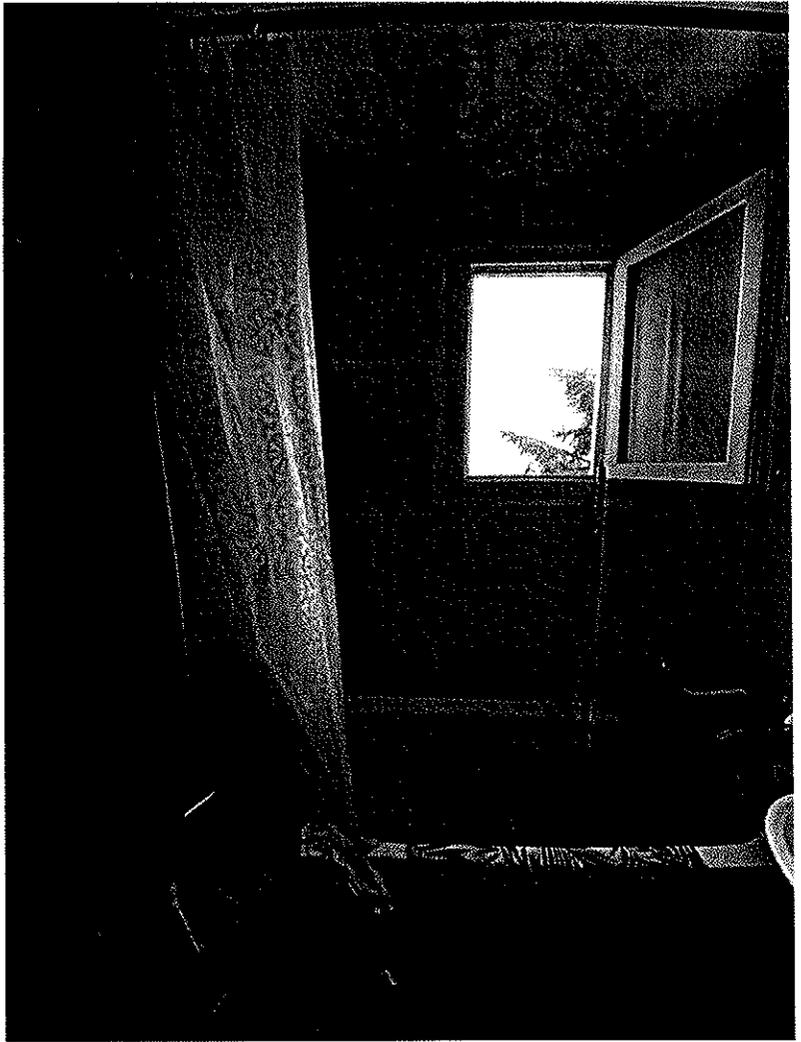
Salle de bains :

Je constate que la poignée de la porte est cassée.

Au sol, le carrelage est ancien et vétuste.

Je constate que le tablier de la baignoire est cassé.

Le tout est vétuste.

Au plafond, des moisissures sont visibles.

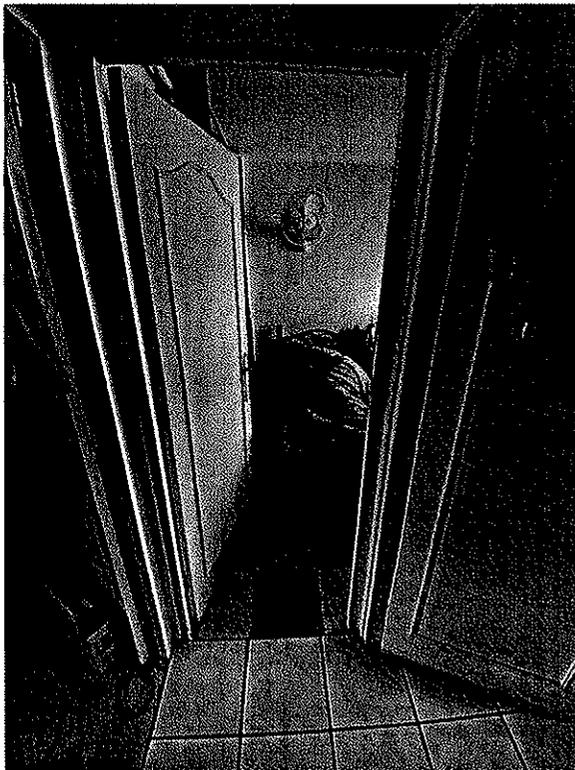
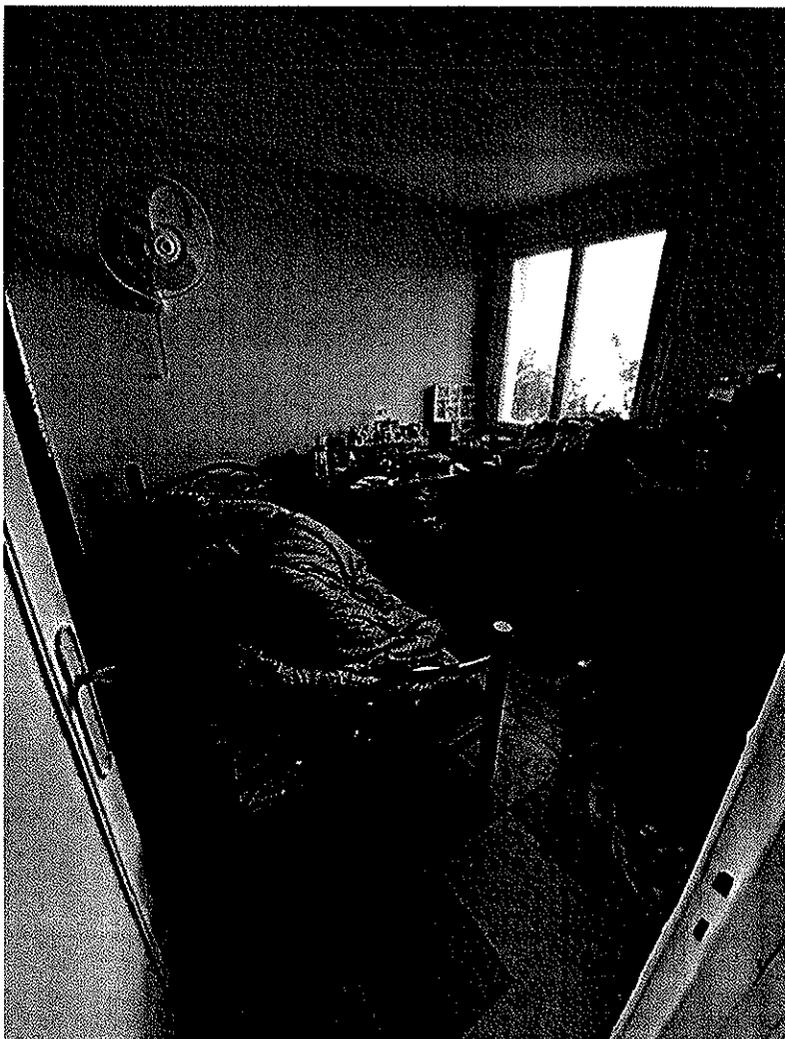
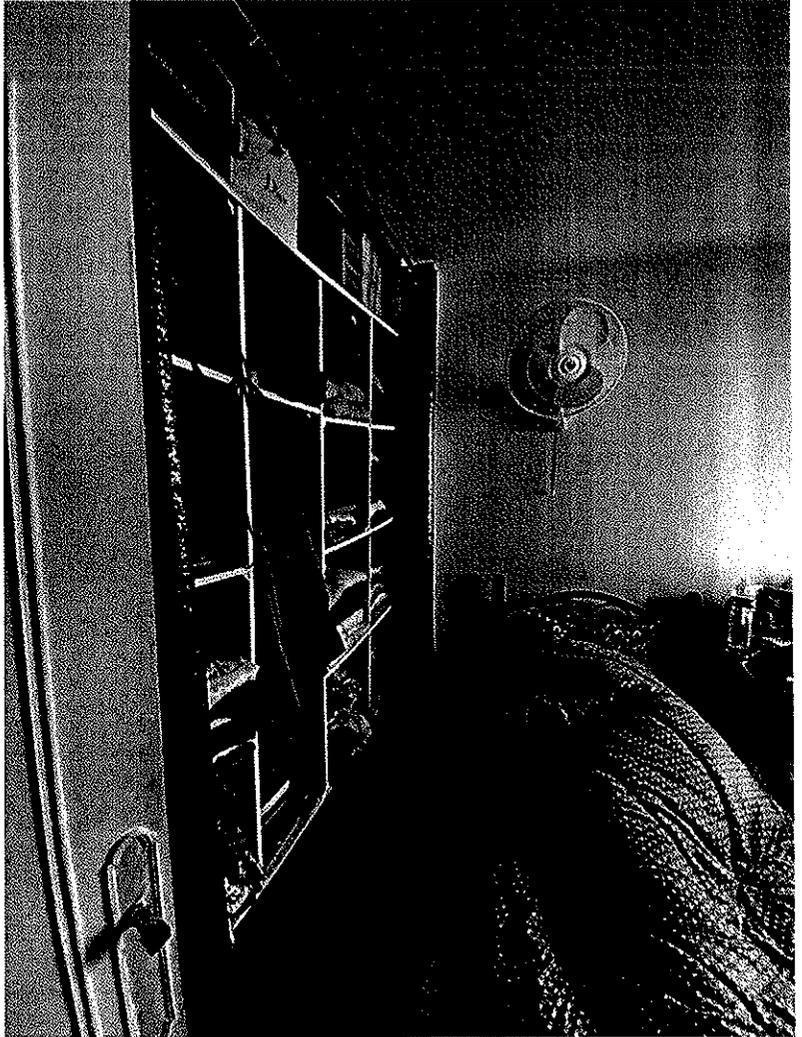
Chambre (à gauche dans le dégagement) :

Au sol, le revêtement thermoplastique est ancien, impacté.

Sur les murs, la peinture est ancienne.

Je constate que les poignées des portes sont arrachées.
