## **PROCÈS-VERBAL DE CONSTAT**

**L'AN DEUX MILLE VINGT-QUATRE ET LE VINGT-CINQ NOVEMBRE**  
**DE 10H00 A 12H00**

**SYNDICAT DES COPROPRIETAIRES DU 41 RUE DU DISQUE - 66**  
**AVENUE D'IVRY 75013 PARIS,**

## **APPARTEMENT 5<sup>ème</sup> étage, porte 2B2**

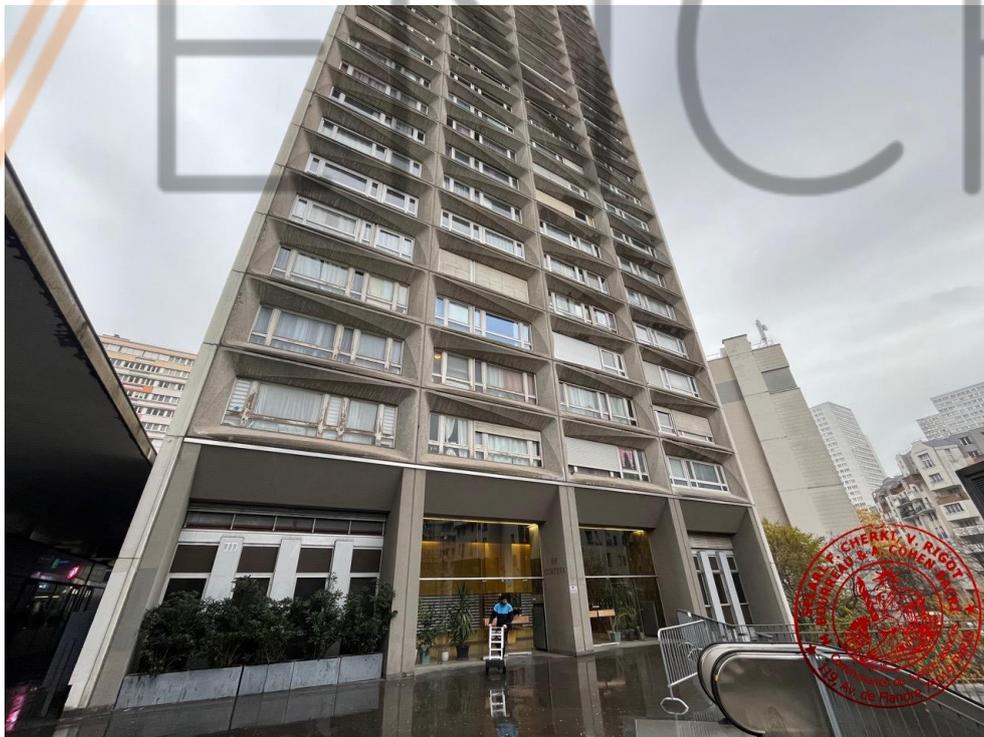
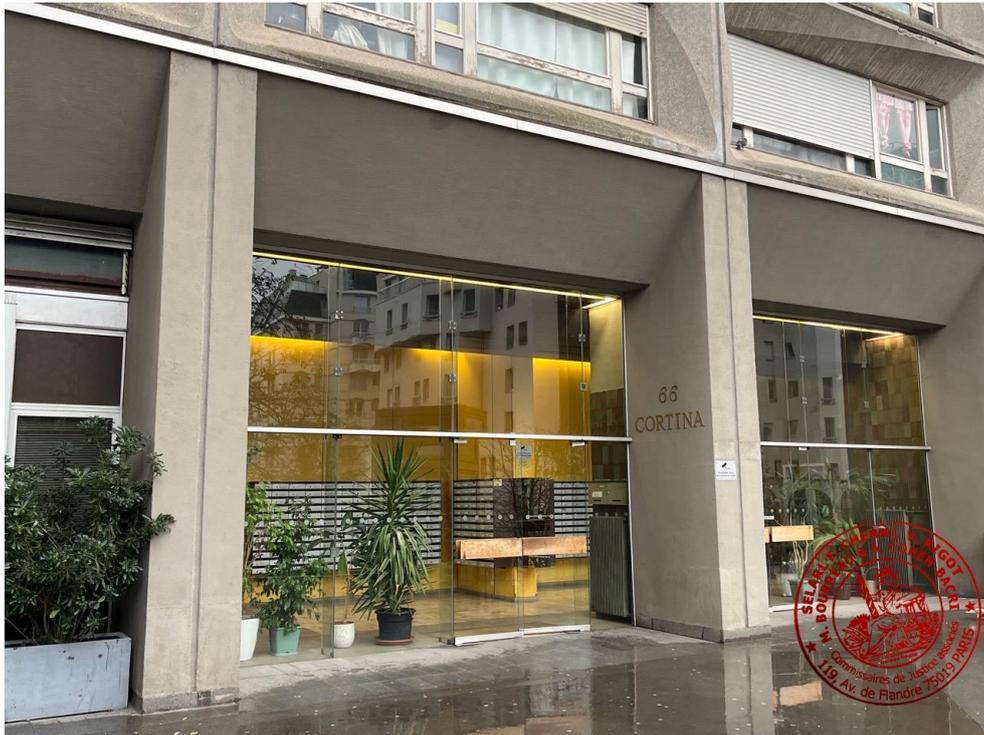
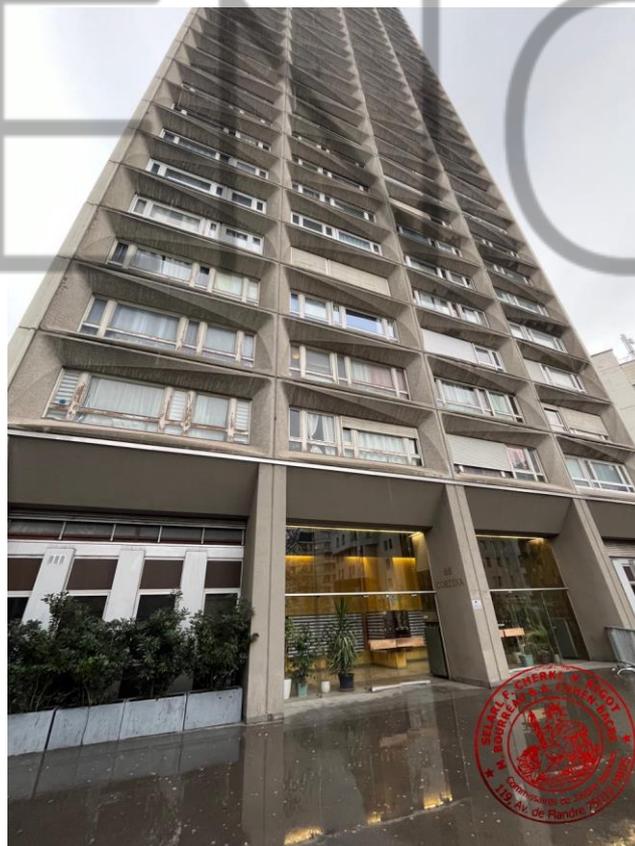
L'immeuble CORTINA comporte une loge avec gardien. Je note que la façade est quelque peu noircie.

L'accès s'effectue au moyen d'une porte en verre fonctionnelle.

L'immeuble est équipé d'une batterie d'ascenseurs fonctionnelle.

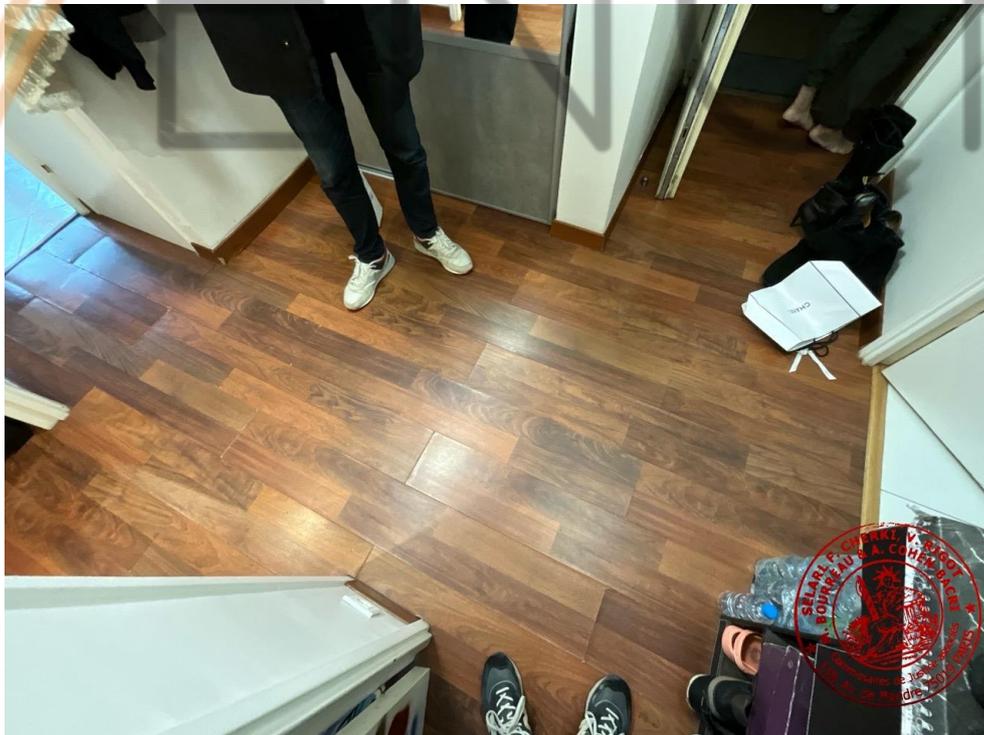
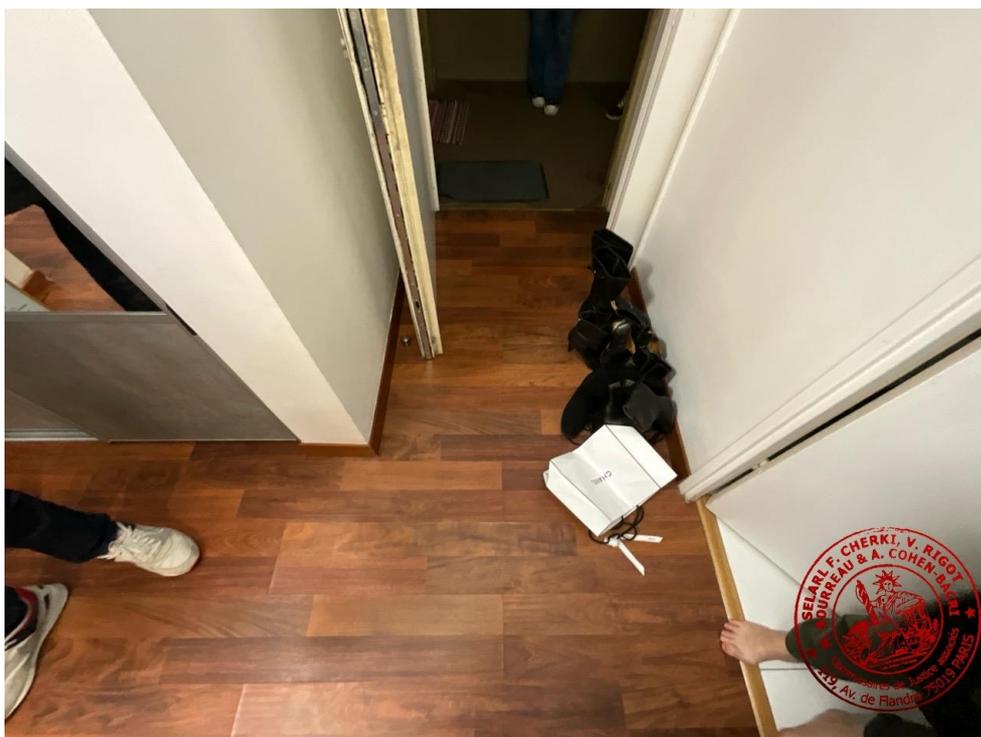
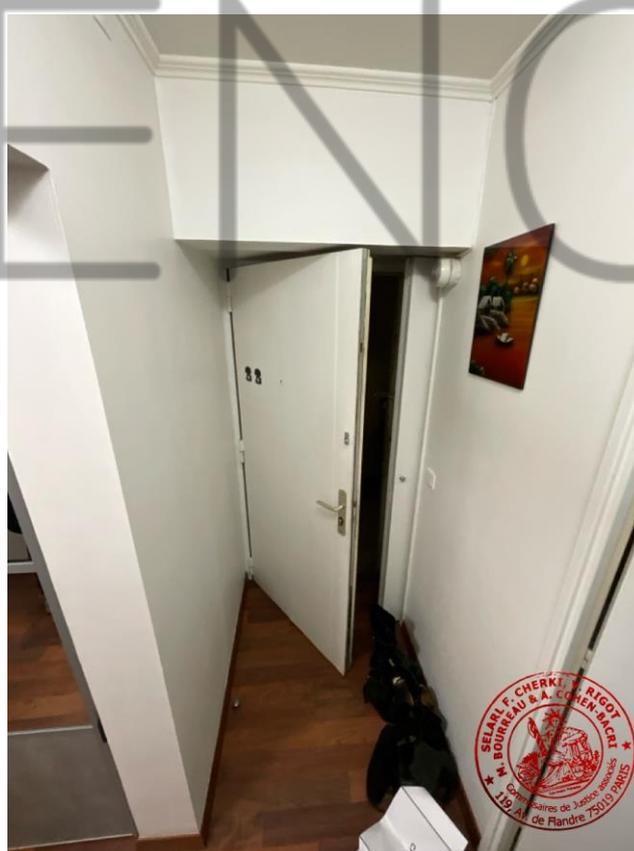
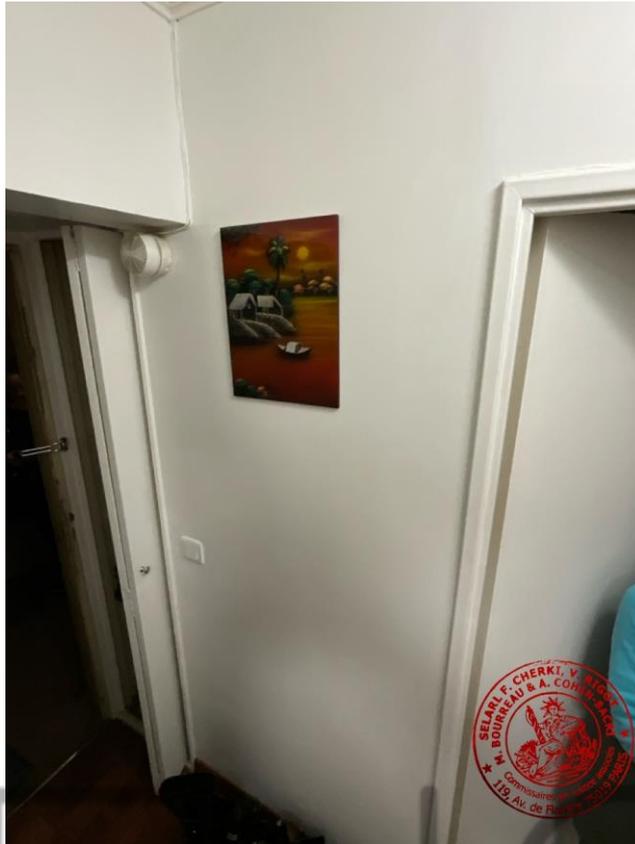
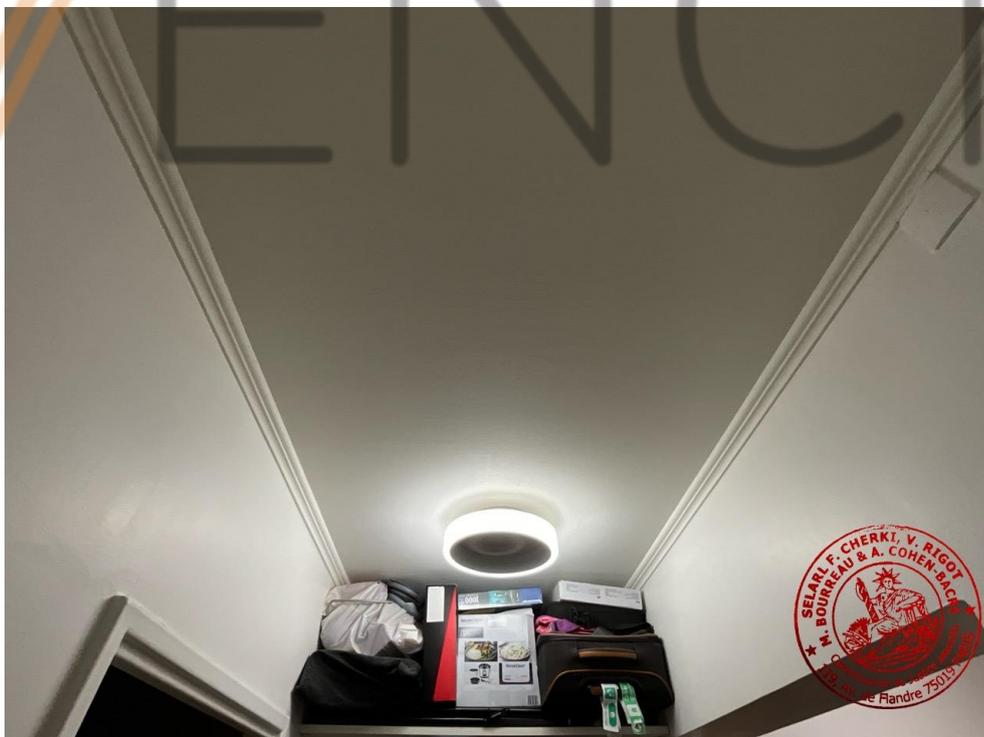
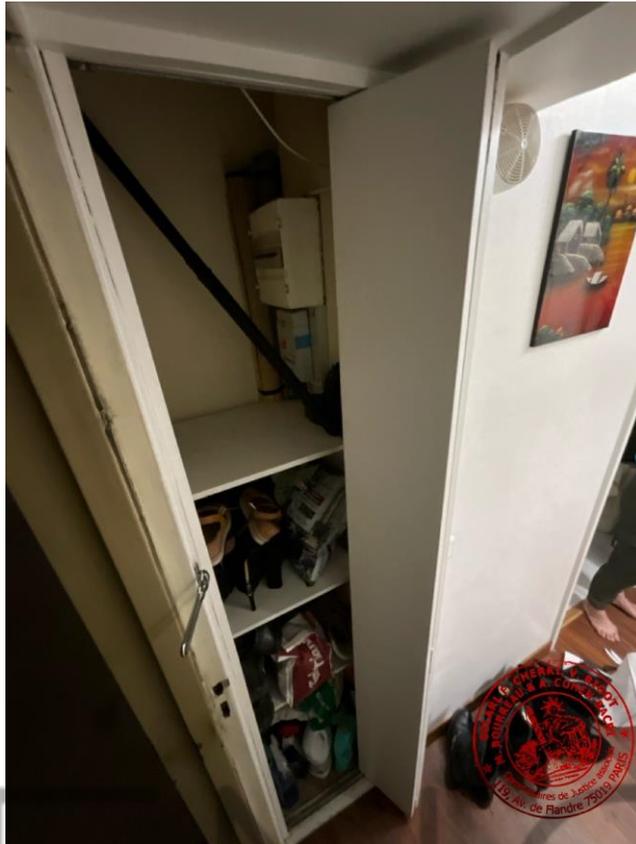
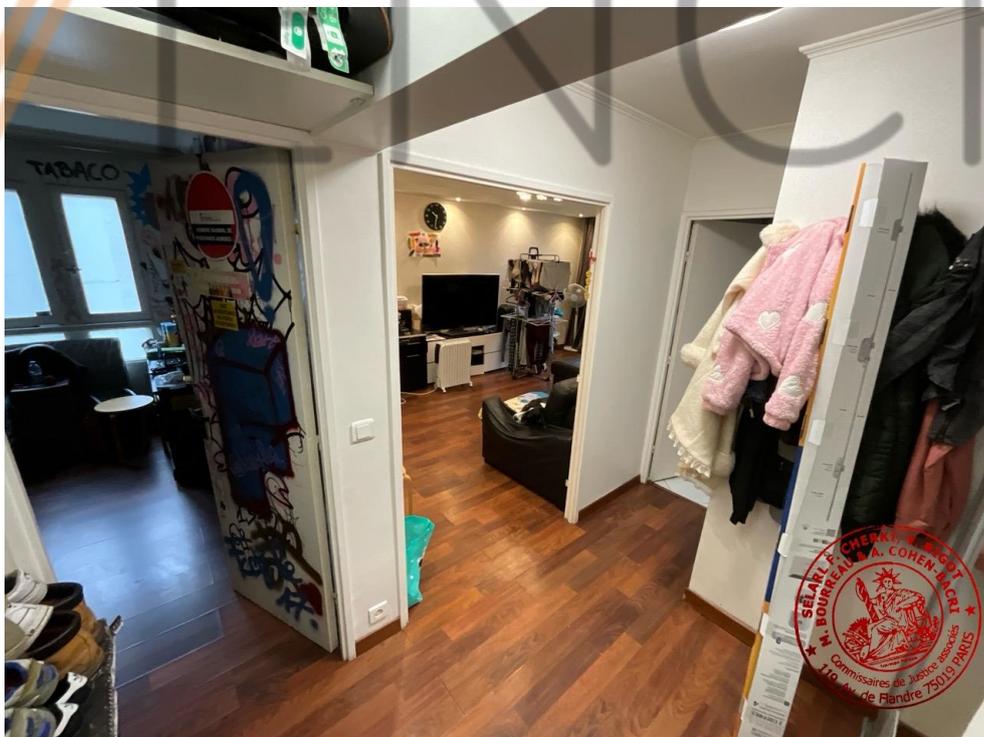
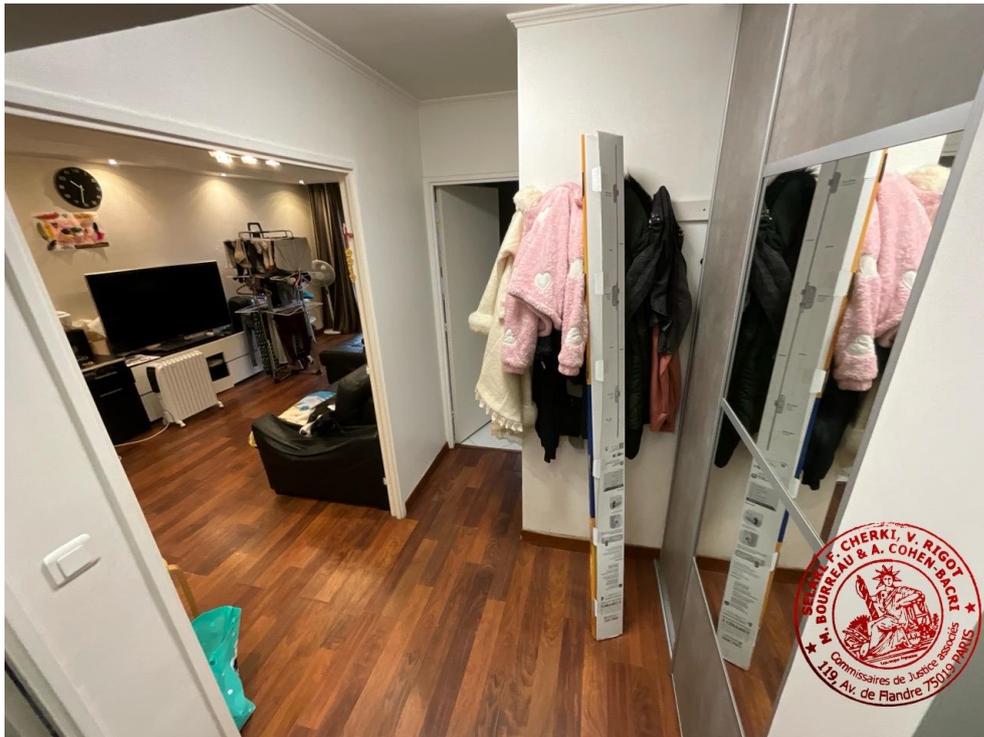
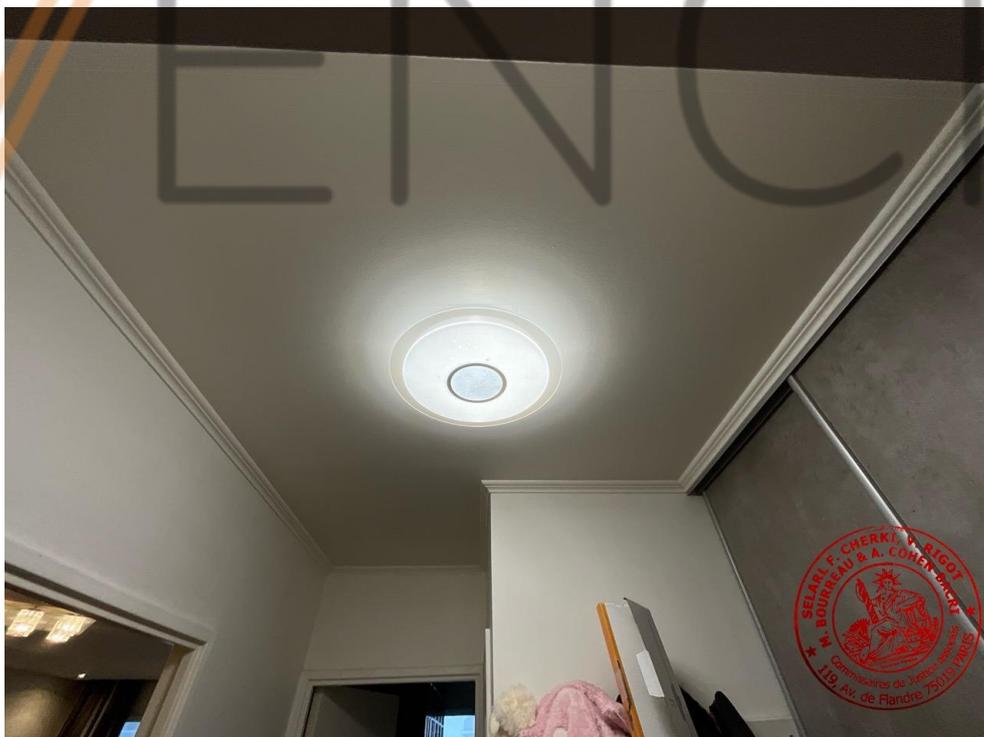
On accède à l'appartement par une porte qui s'ouvre et qui se ferme correctement, équipée d'une poignée béquille et d'un œilleton.

Elle est revêtue d'une peinture sur sa face intérieure en bon état.

Le sol est revêtu d'un parquet en état d'usage.

Les murs sont revêtus de peinture en bon état.

Le plafond est revêtu de peinture en bon état. Un plafonnier fonctionnel permet l'éclairage artificiel.

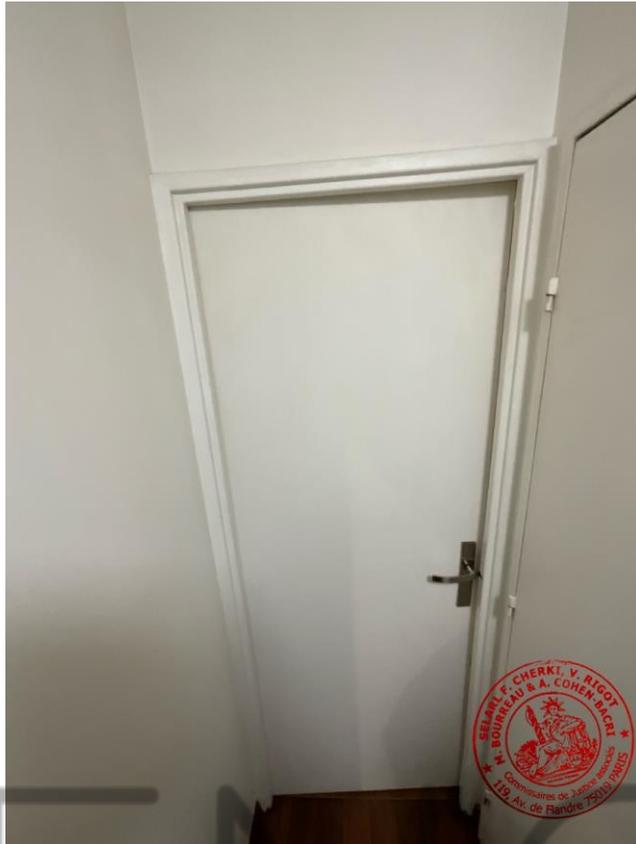
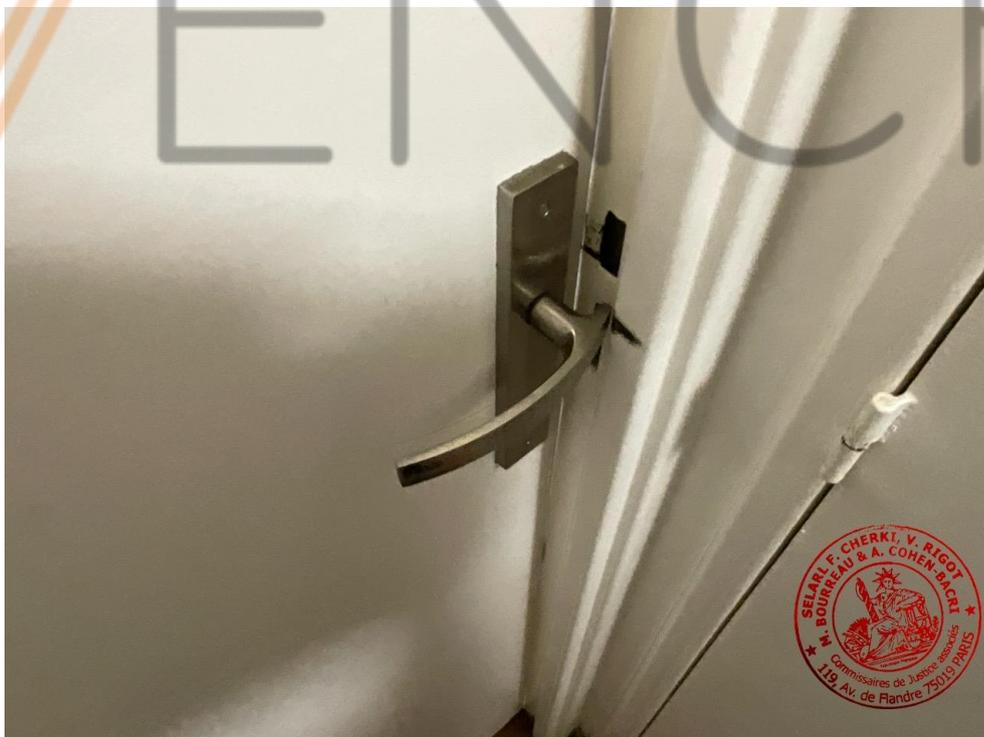
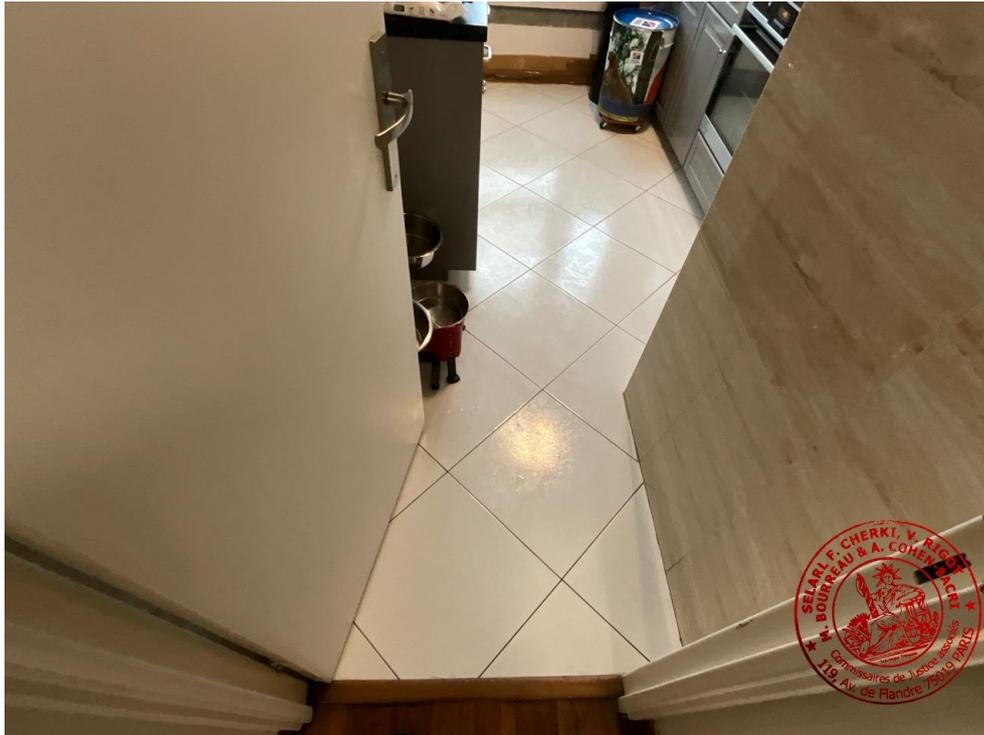
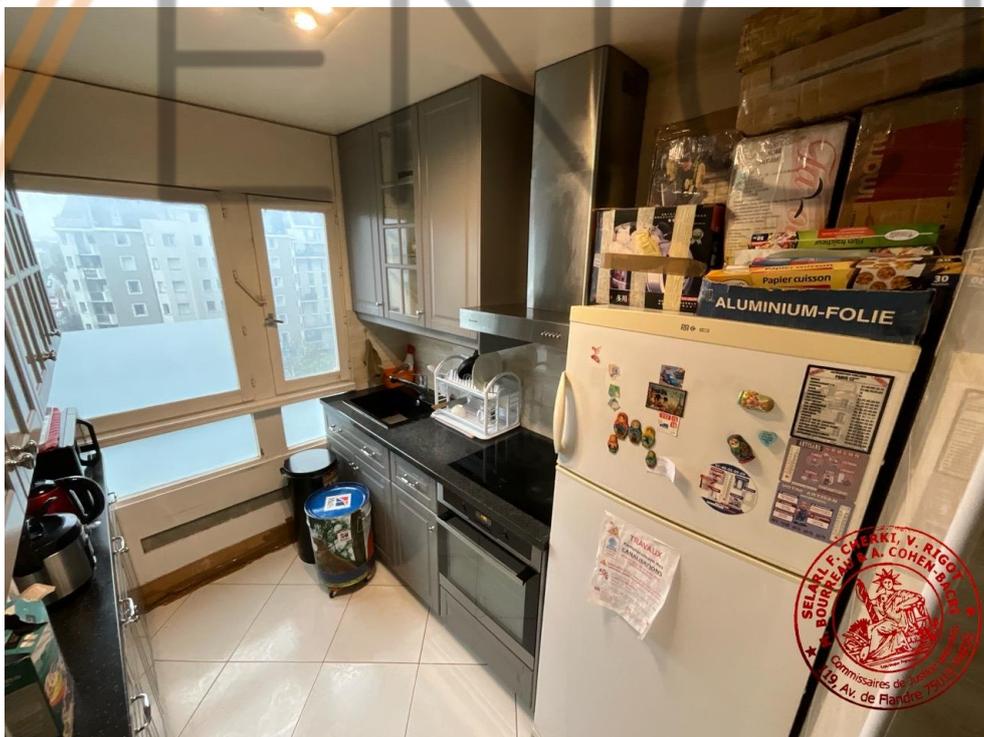
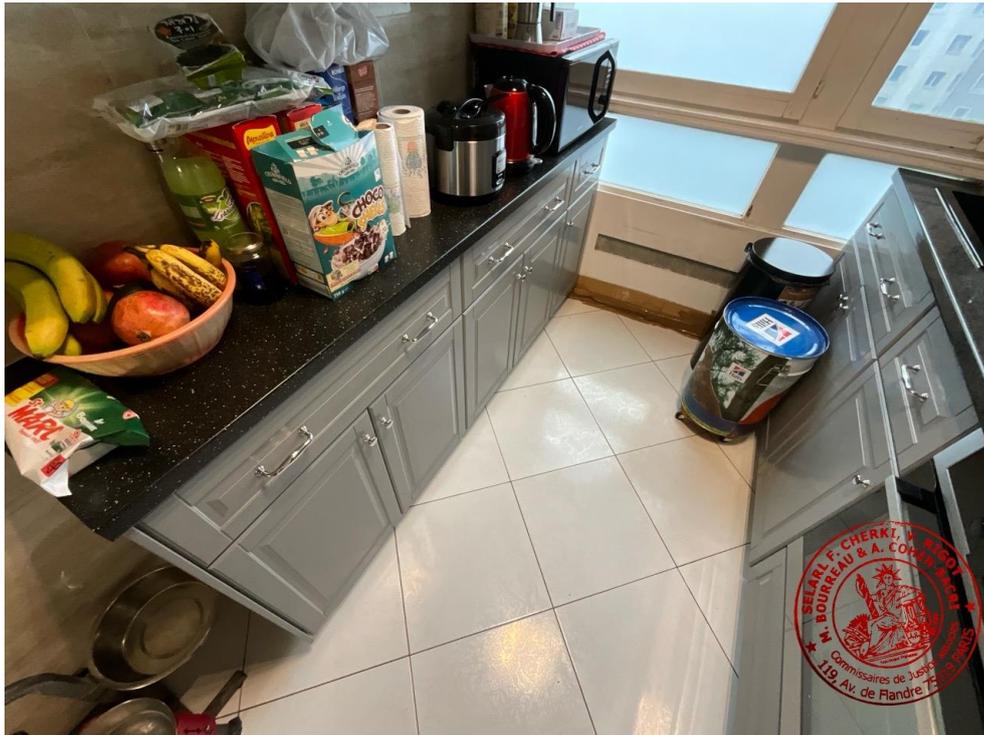
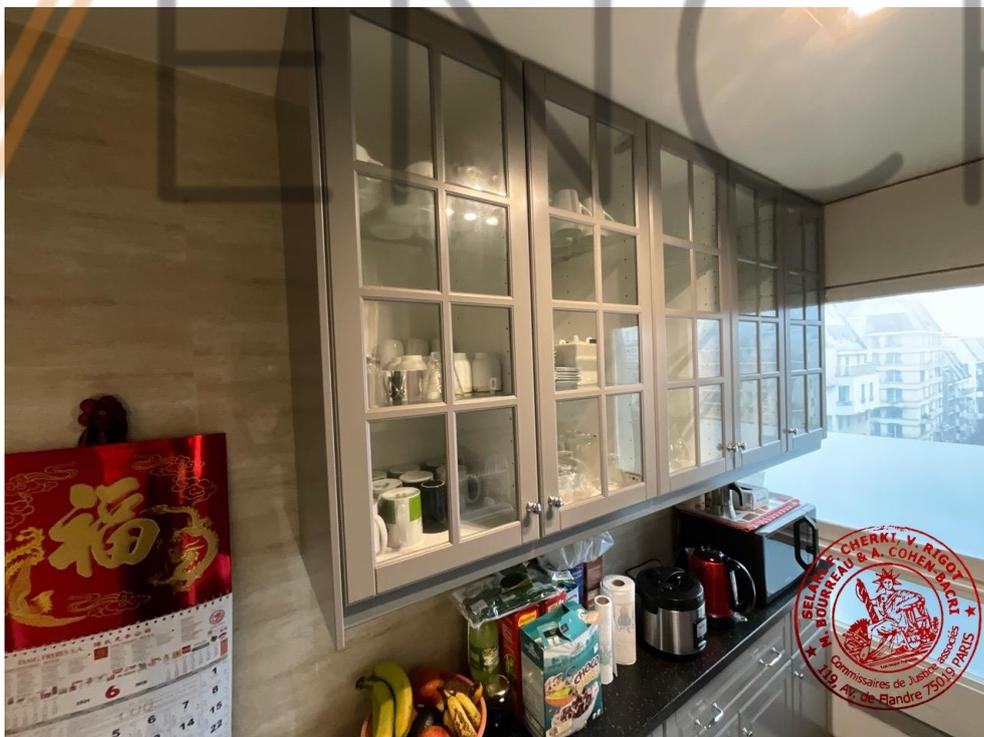
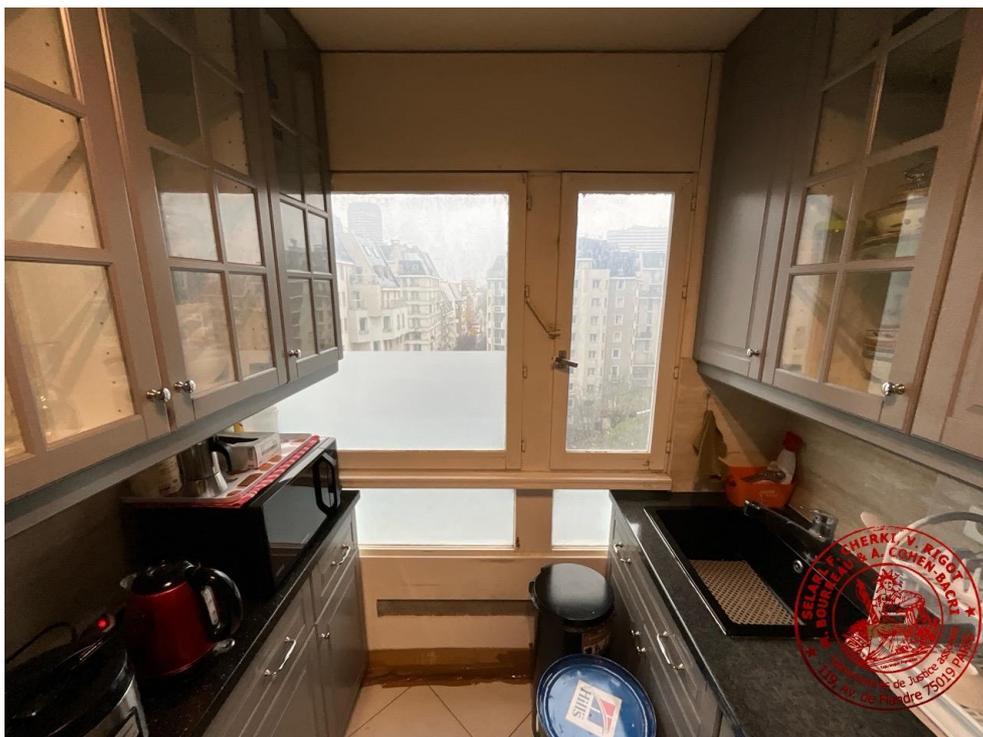
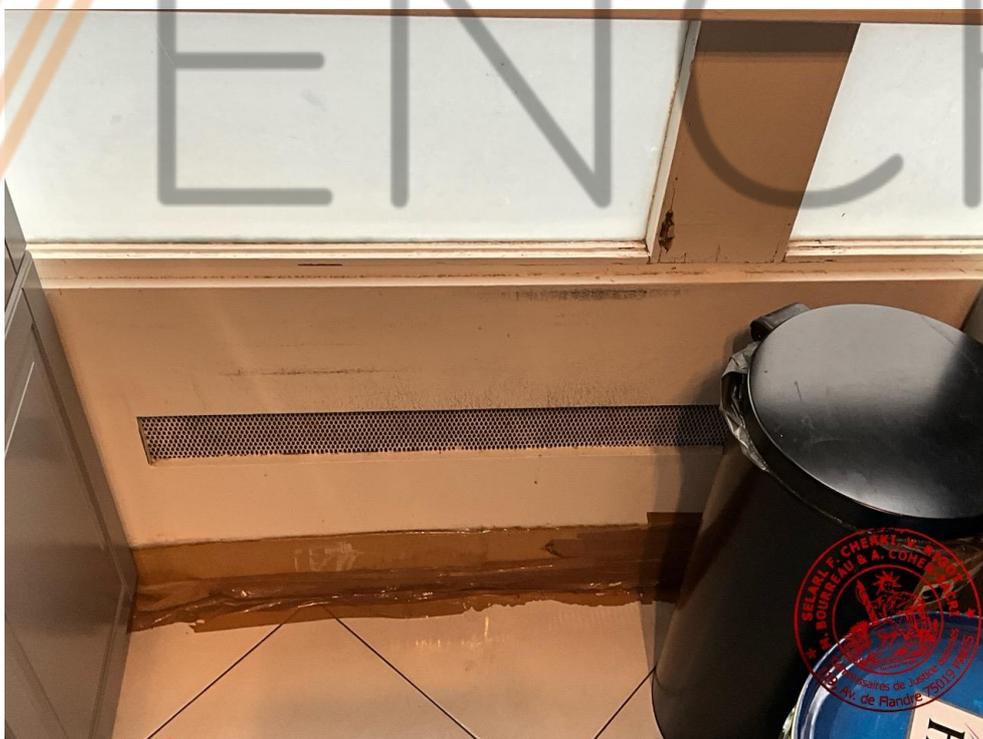
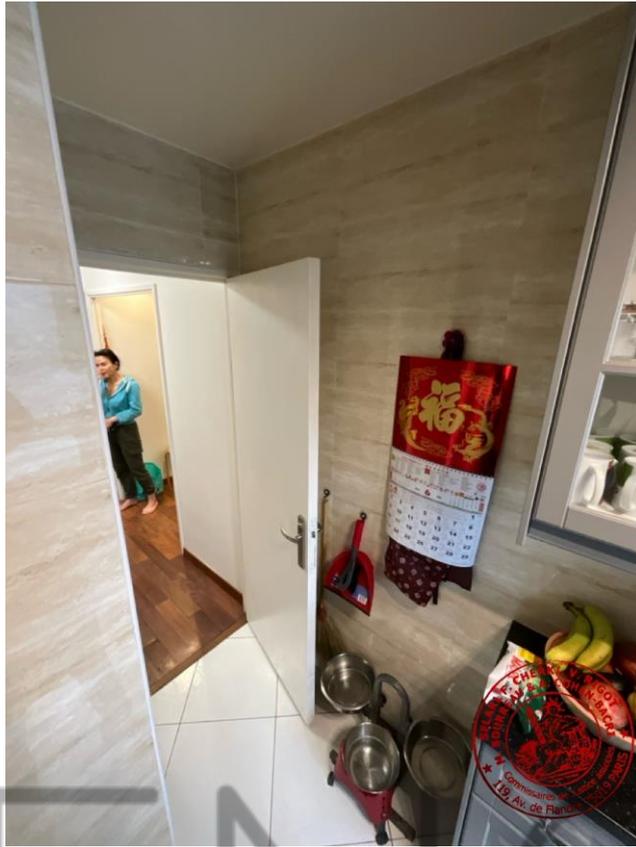
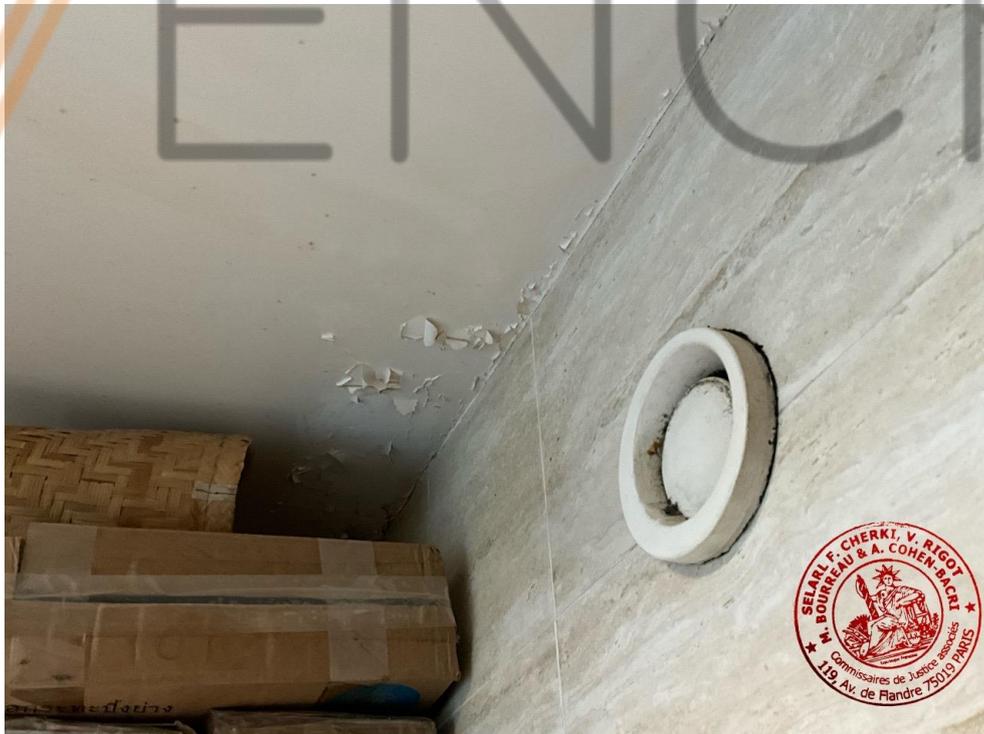
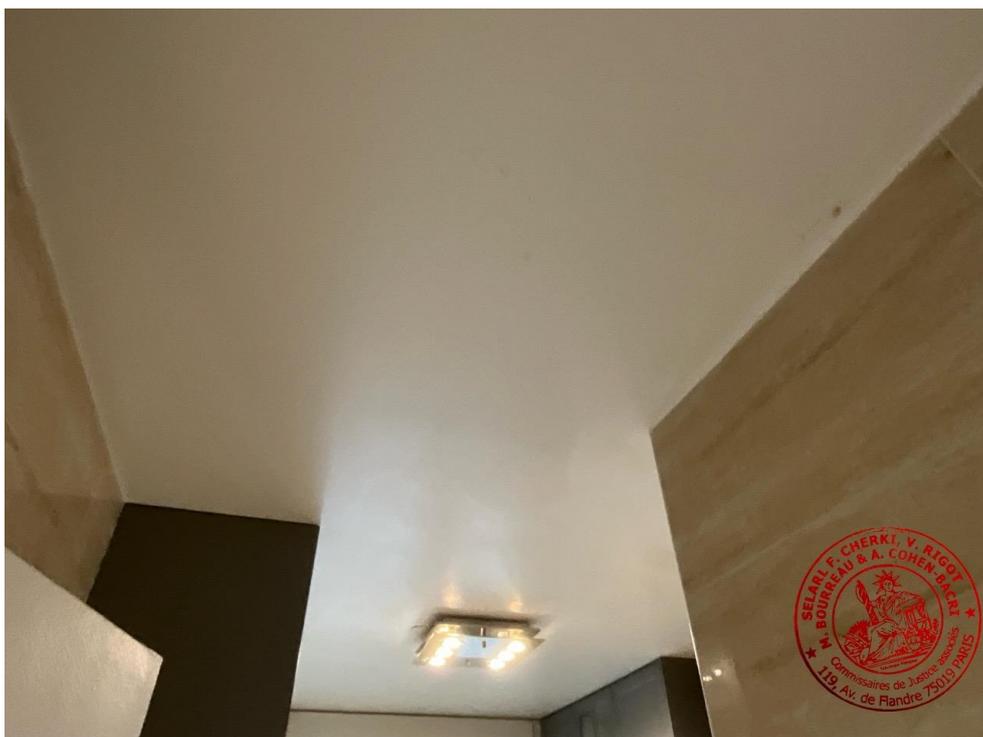
L'accès à la cuisine se fait au moyen d'une porte qui s'ouvre, mais qui ne peut se fermer. Celle-ci frotte sur le bâti.

Le plafond est revêtu de peinture en état d'usage avancé. Celui-ci comporte des traces d'écaillage de peinture à proximité de la VMC.

Je note de l'adhésif marron permettant de calfeutrer en sous-bassement de fenêtre.

L'ensemble est en état d'usage.

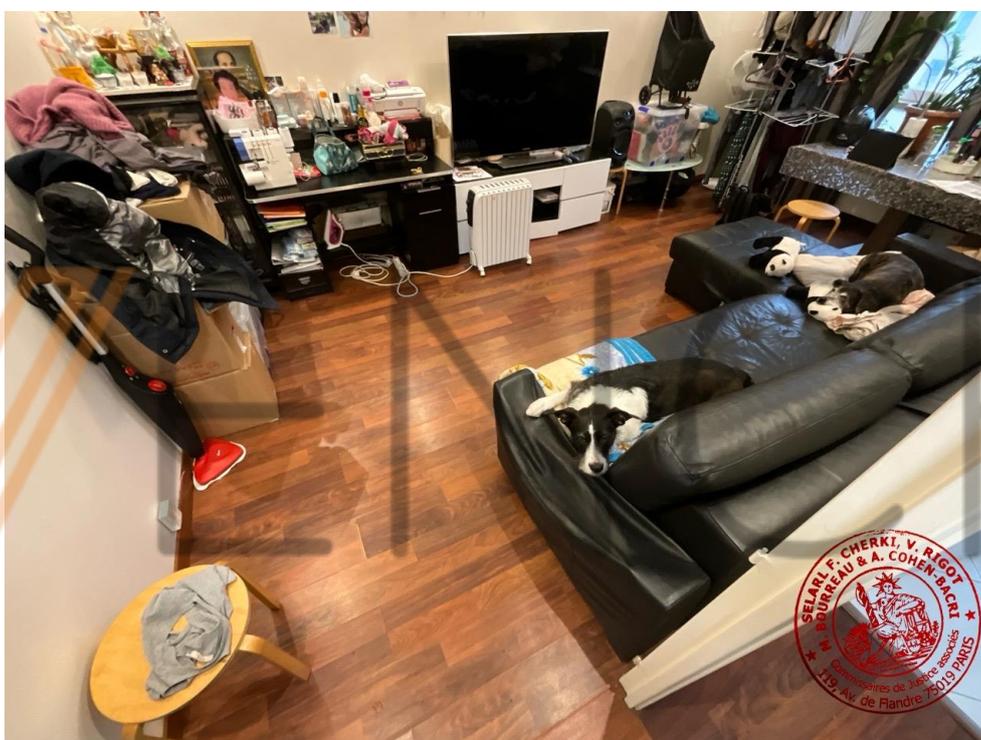
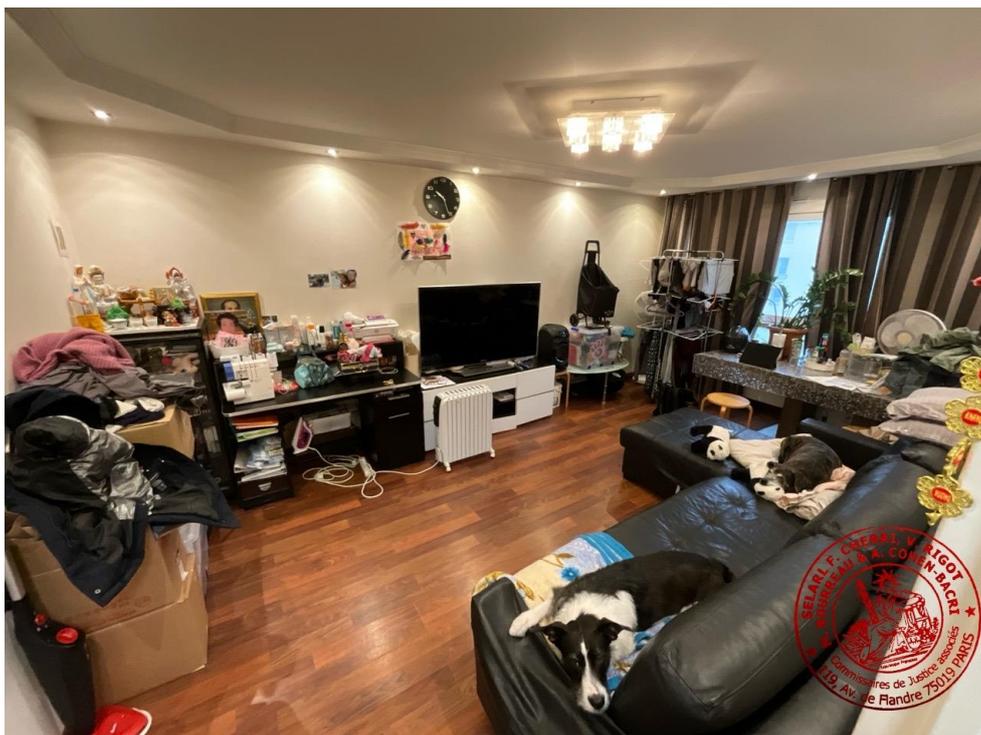
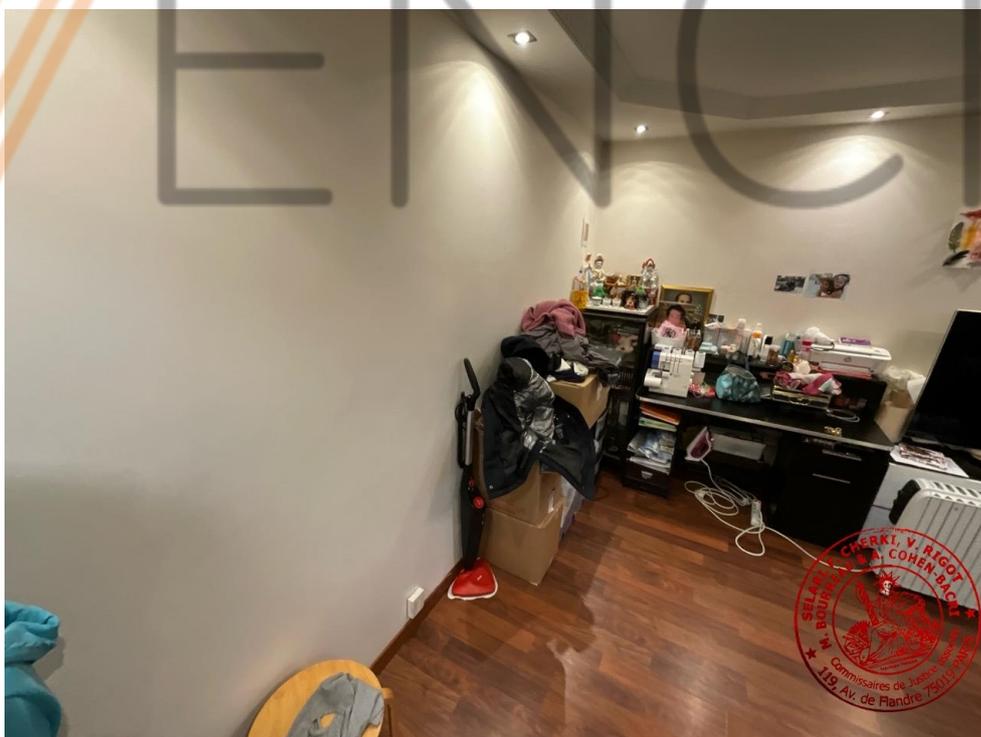
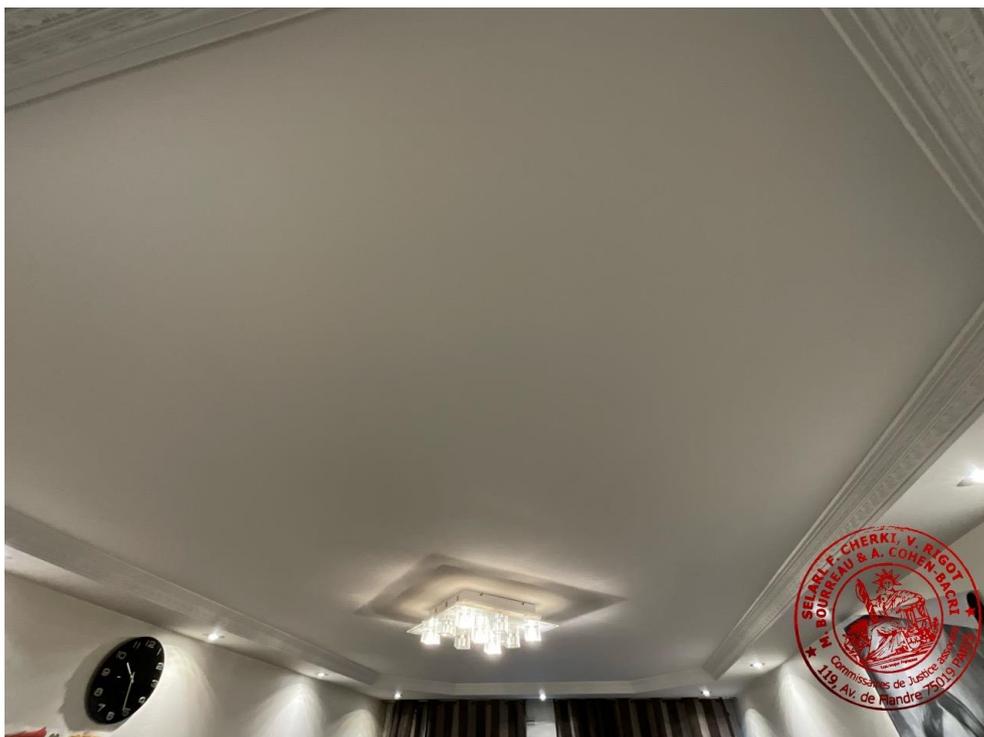
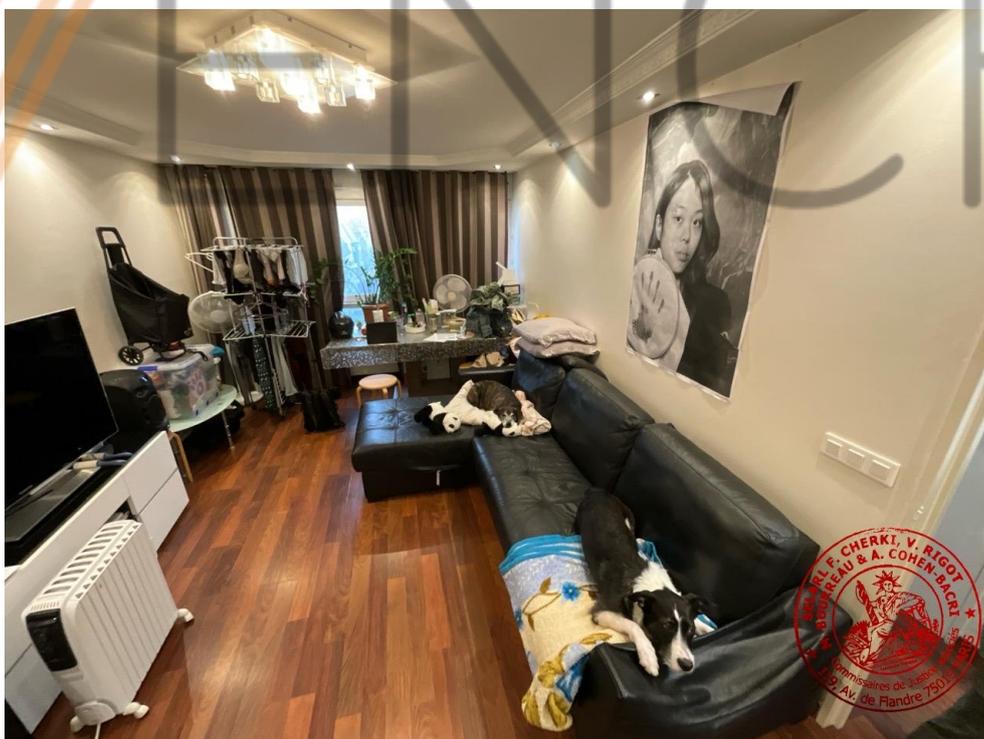
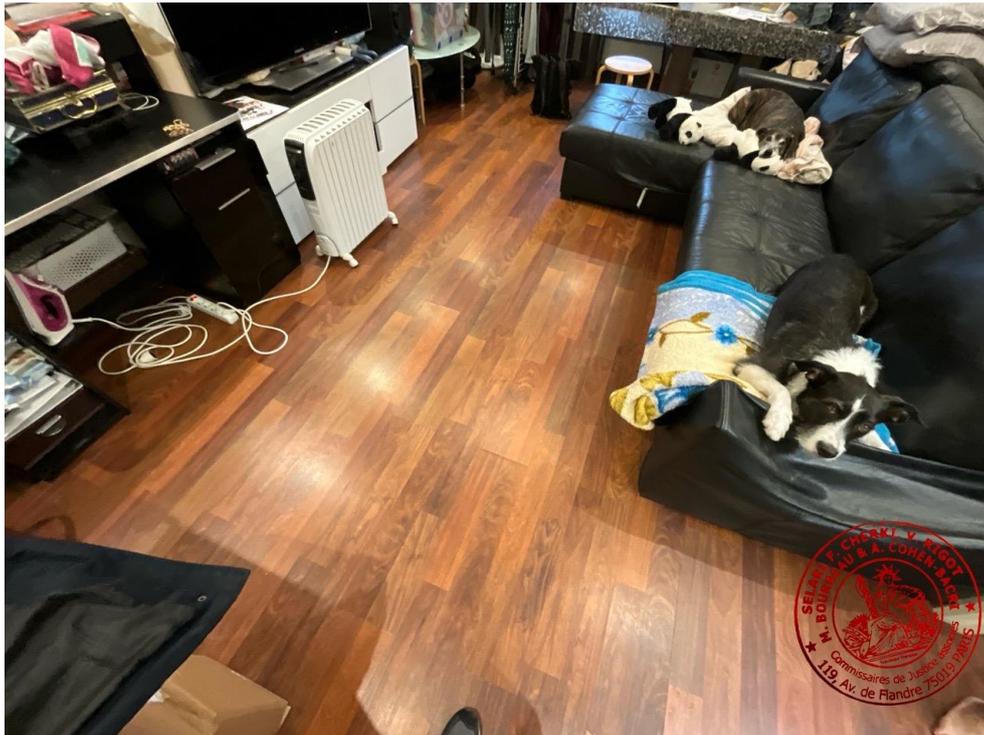
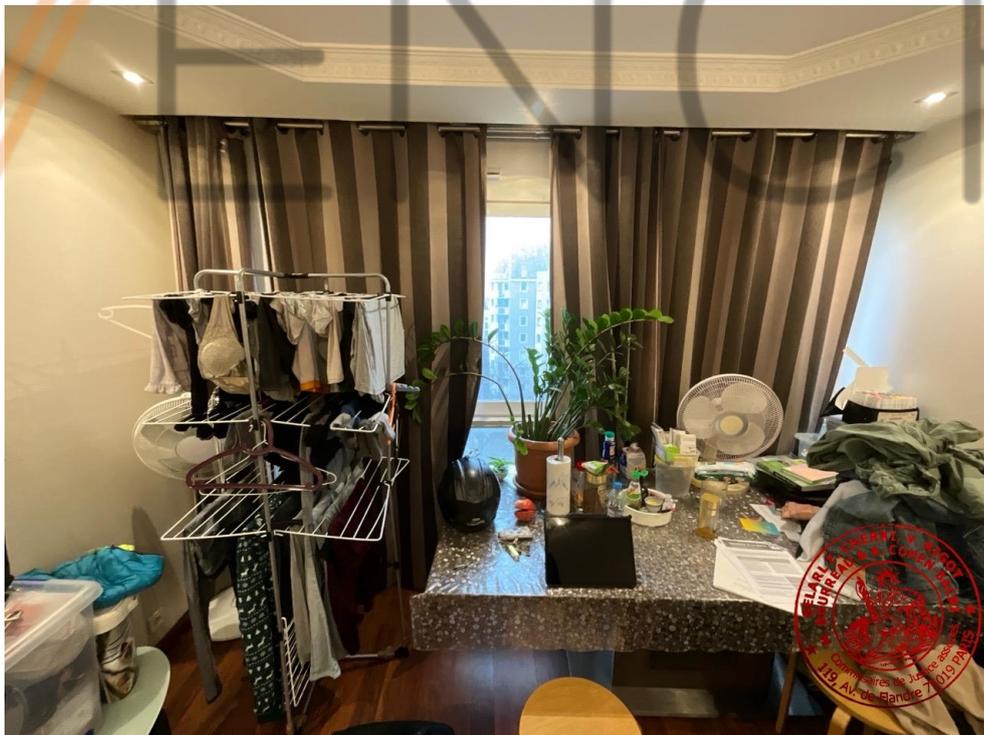
Le sol du salon est revêtu d'un parquet à lame droite en état d'usage.

Les murs sont revêtus de peinture en bon état général.

Le plafond est revêtu de peinture en bon état général.

Un plafonnier fonctionnel est présent. Je note qu'il existe en périphérie de la pièce des spots encastrés fonctionnels.

En façade, je relève la présence de fenêtres, les vitrages sont intacts.
