## **PROCÈS-VERBAL DE CONSTAT**

**L'AN DEUX MILLE VINGT-QUATRE ET LE VINGT-CINQ NOVEMBRE**  
**DE 10H00 A 12H00**

**SYNDICAT DES COPROPRIETAIRES DU 41 RUE DU DISQUE - 66**  
**AVENUE D'IVRY 75013 PARIS,**

## **APPARTEMENT 5<sup>ème</sup> étage, porte 2B2**

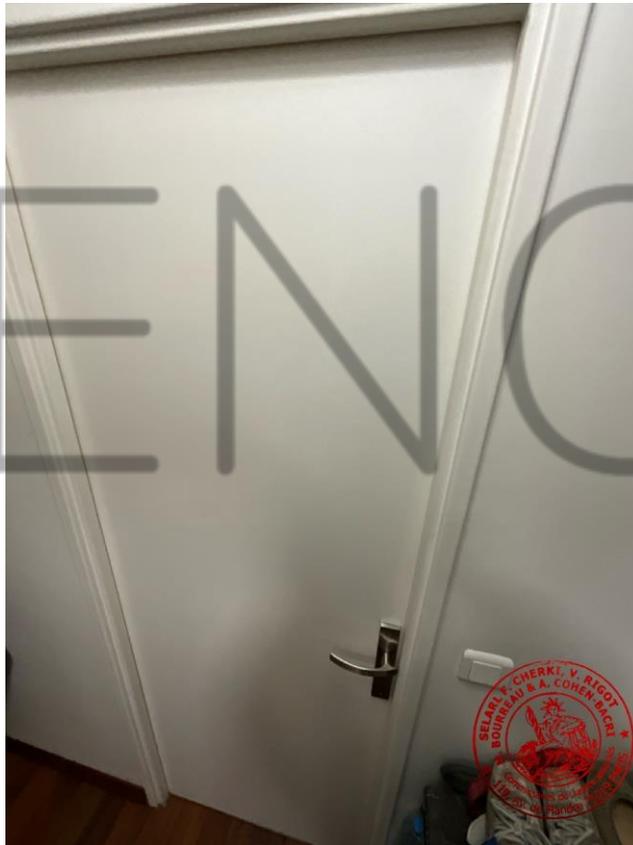
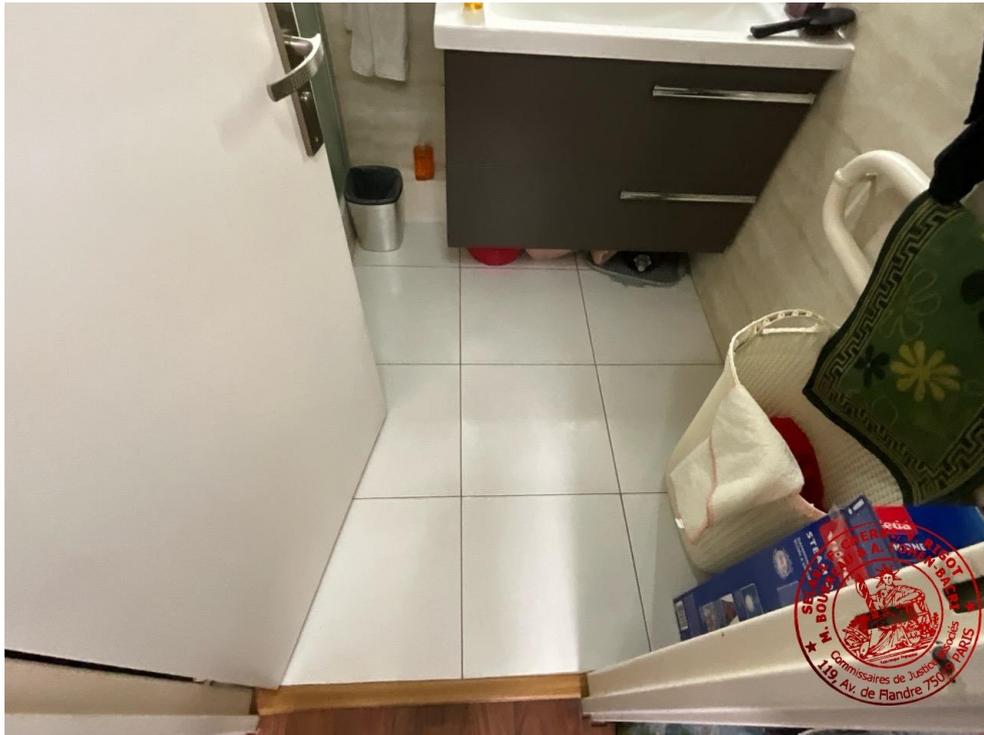
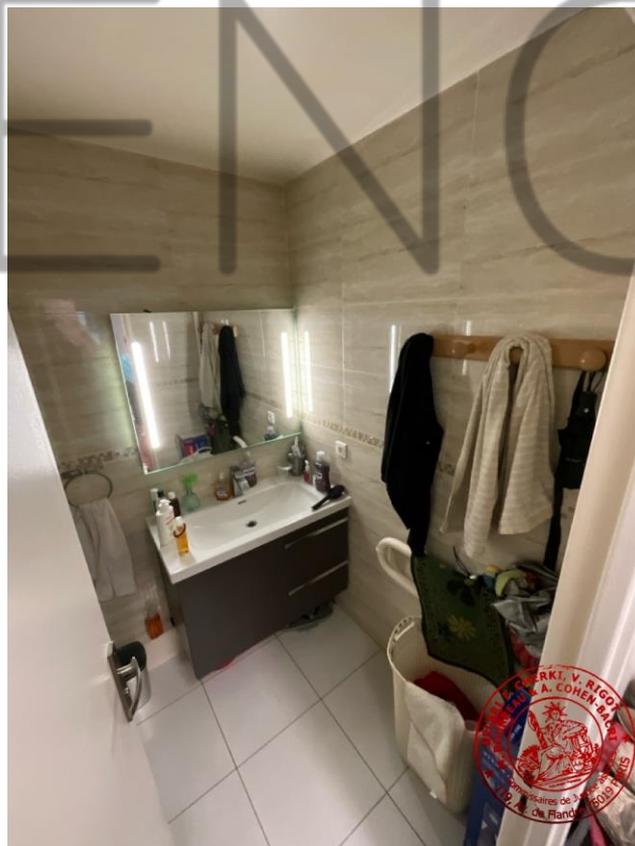
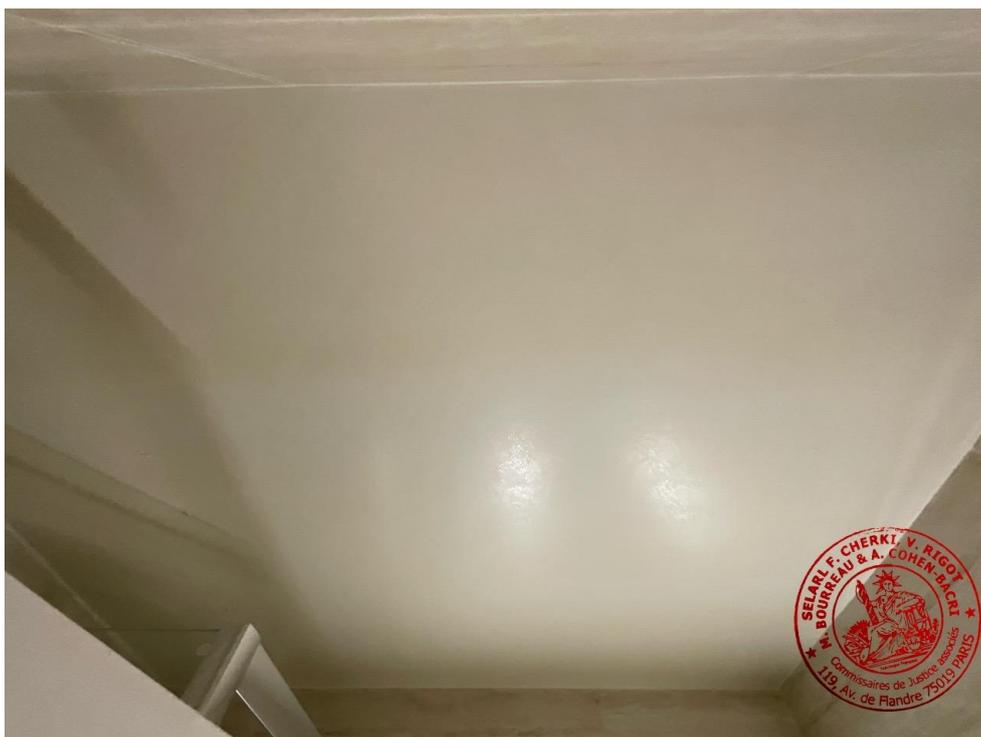
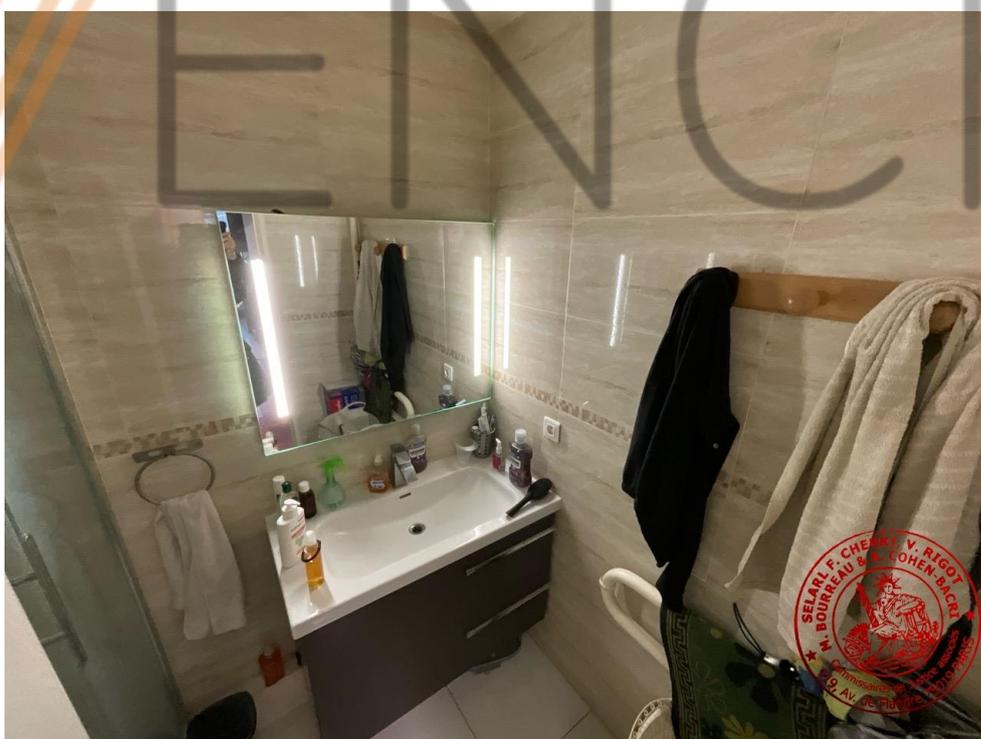
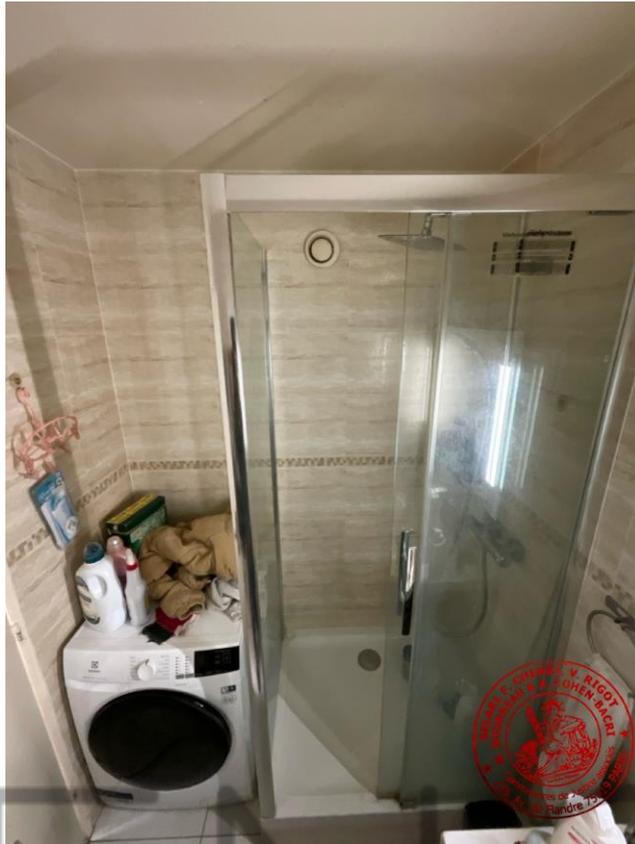
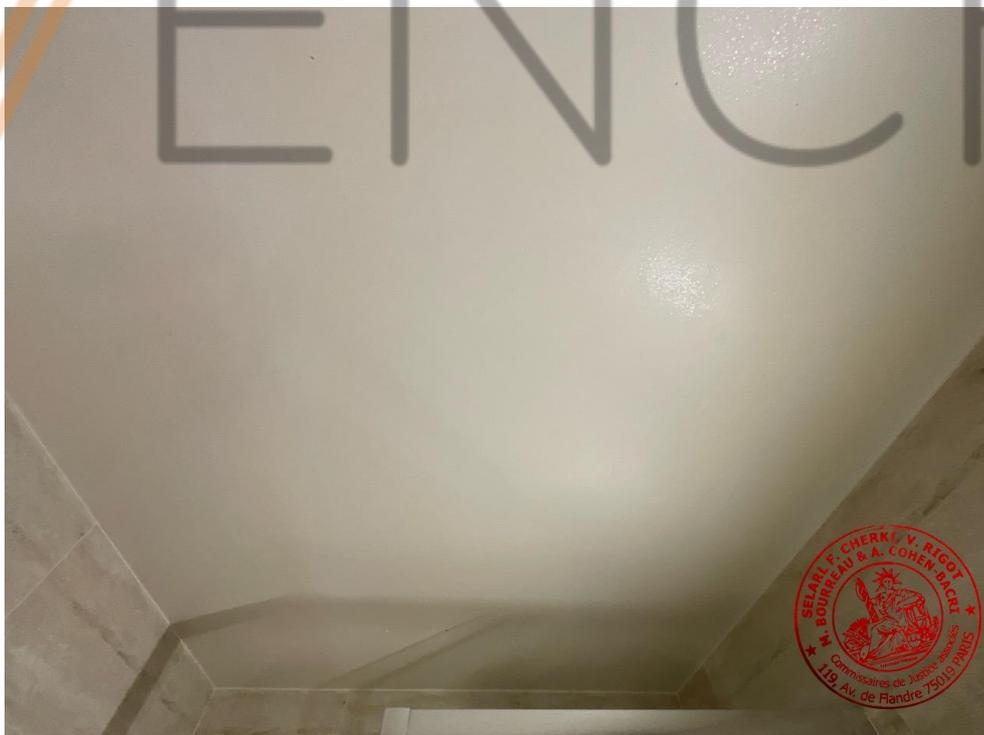
L'accès à la salle d'eau se fait au moyen d'une porte qui s'ouvre et qui se ferme correctement, revêtue de peinture sur ses deux faces en bon état.

Je note que le sol est revêtu de carreaux de carrelage en bon état.

Les murs sont revêtus de carreaux de carrelage en bon état.

Le plafond est revêtu de peinture en état d'usage.

La salle d'eau est équipée d'un meuble vasque avec robinet, mitigeur eau chaude et eau froide, un miroir avec néon fonctionnel et intact, une cabine de douche.

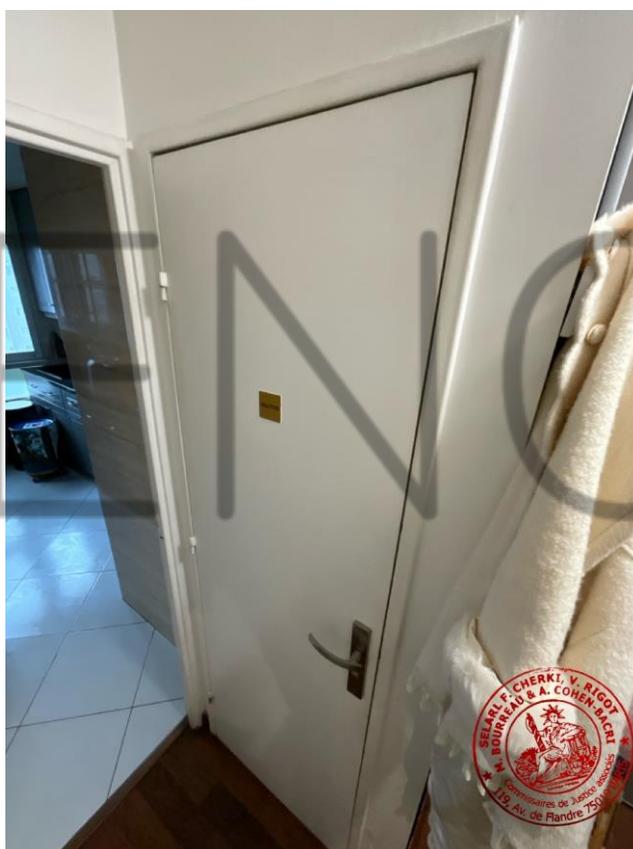
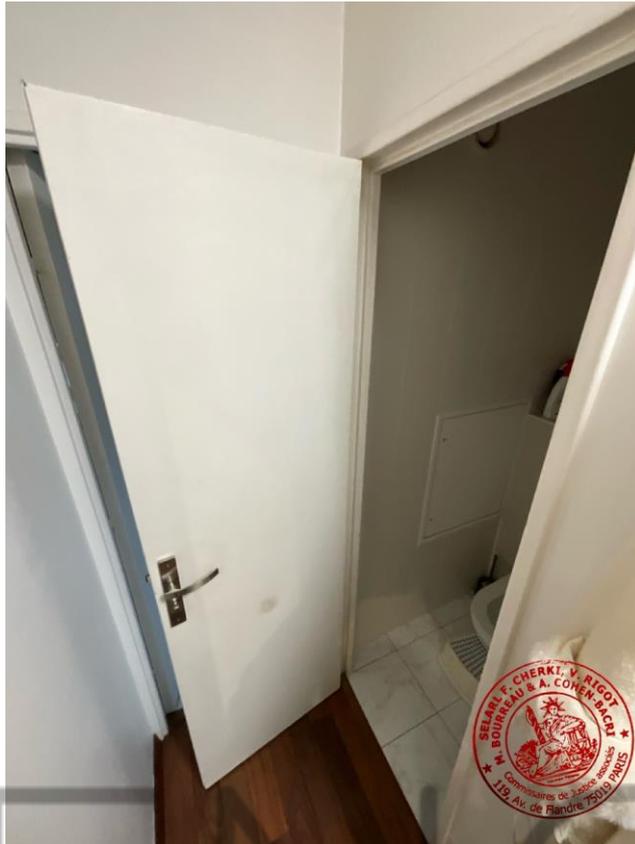
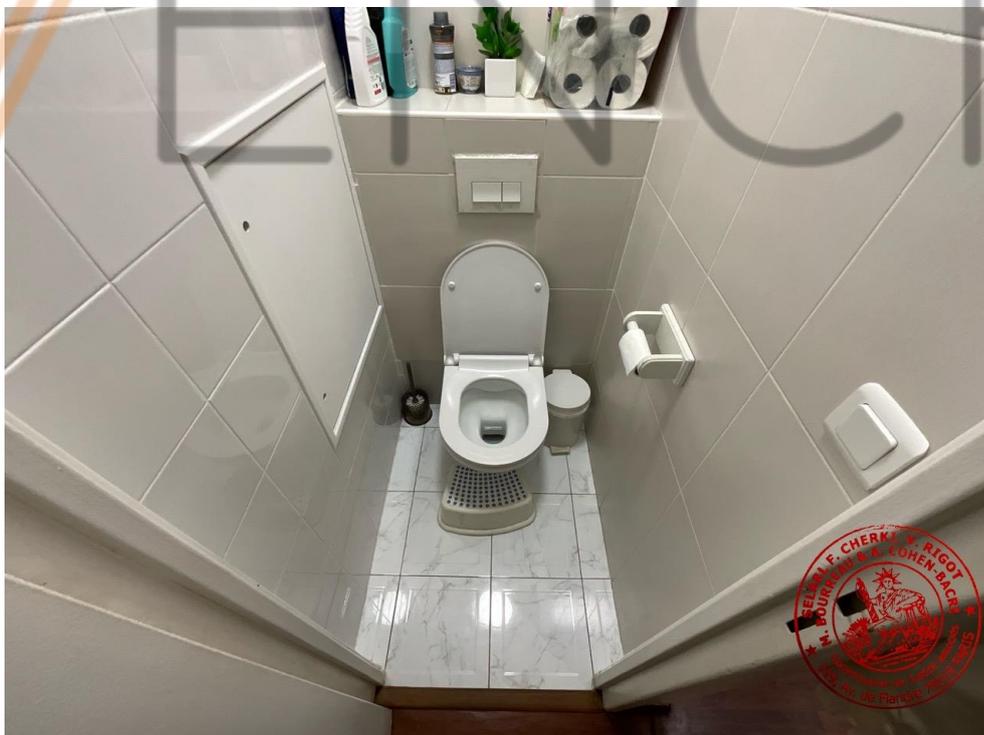
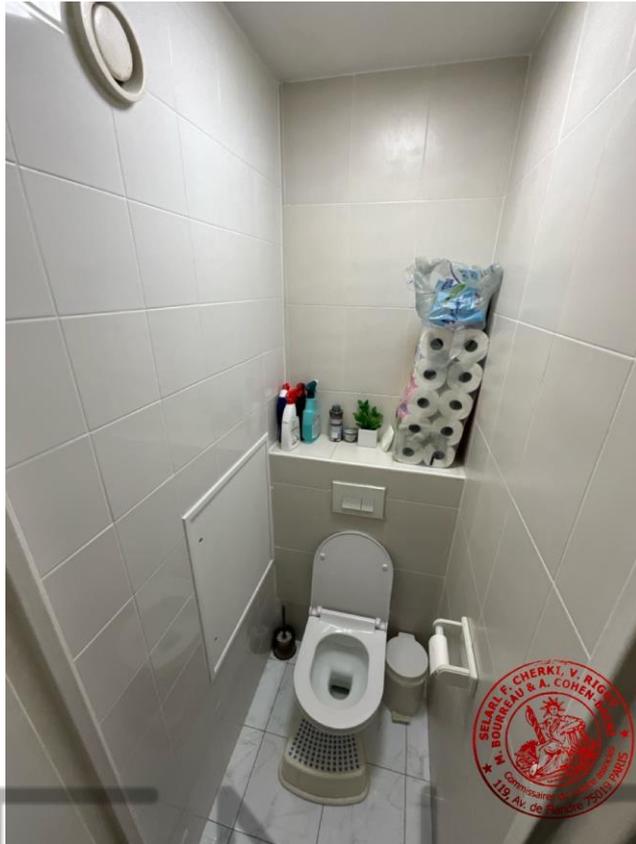
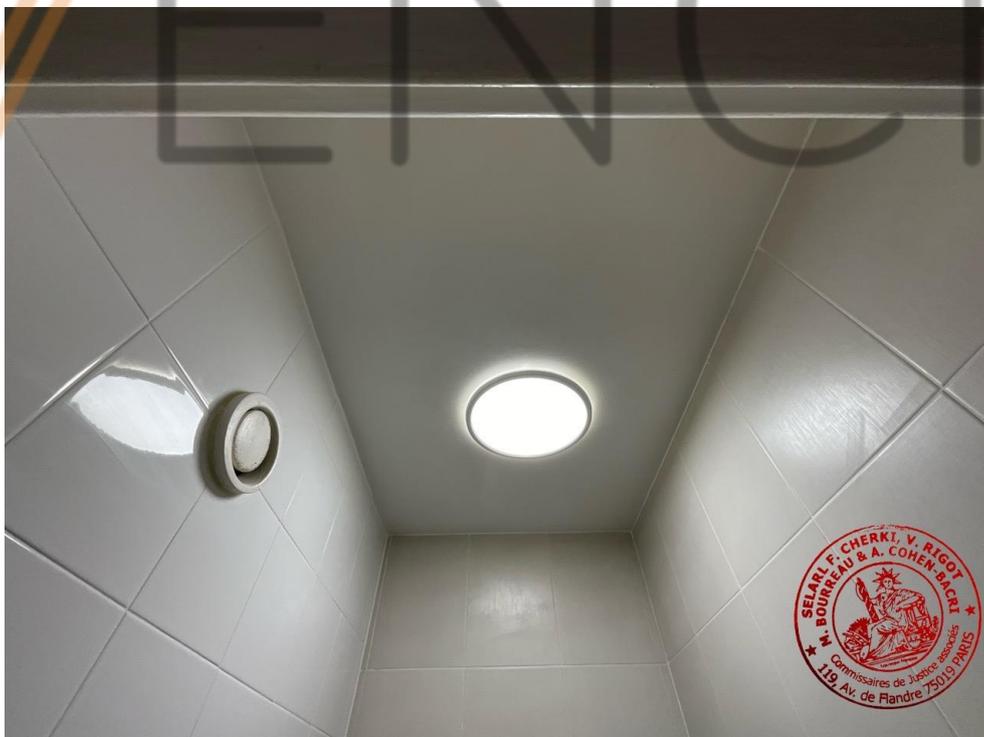
L'accès se fait au moyen d'une porte qui se ferme correctement, revêtue de peinture sur ses deux faces en état d'usage.

Je note que le sol est revêtu de carreaux de carrelage en bon état.

Les murs sont revêtus de carreaux de carrelage en bon état.

Le plafond est revêtu de peinture en bon état.

Il existe au sein de ces sanitaires une cuvette comportant une lunette et un abattant et un plafonnier fonctionnel.

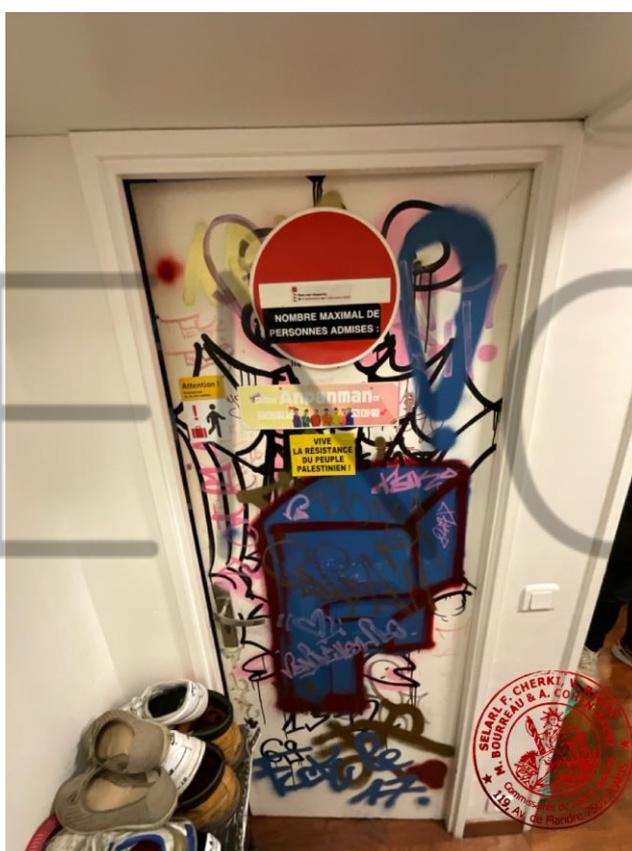
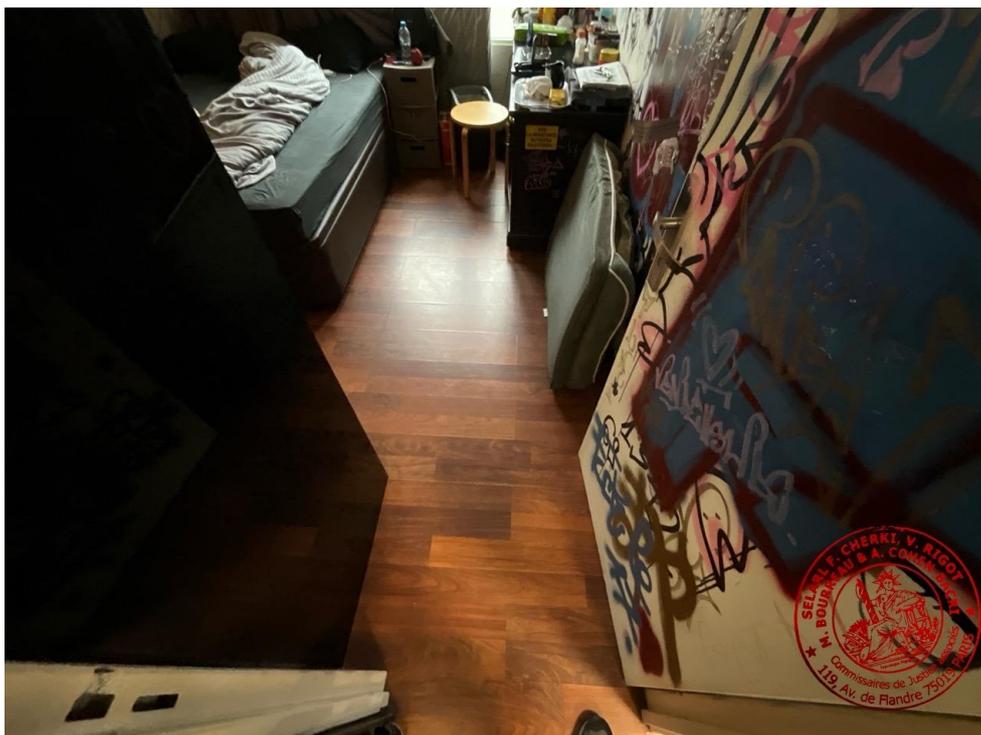
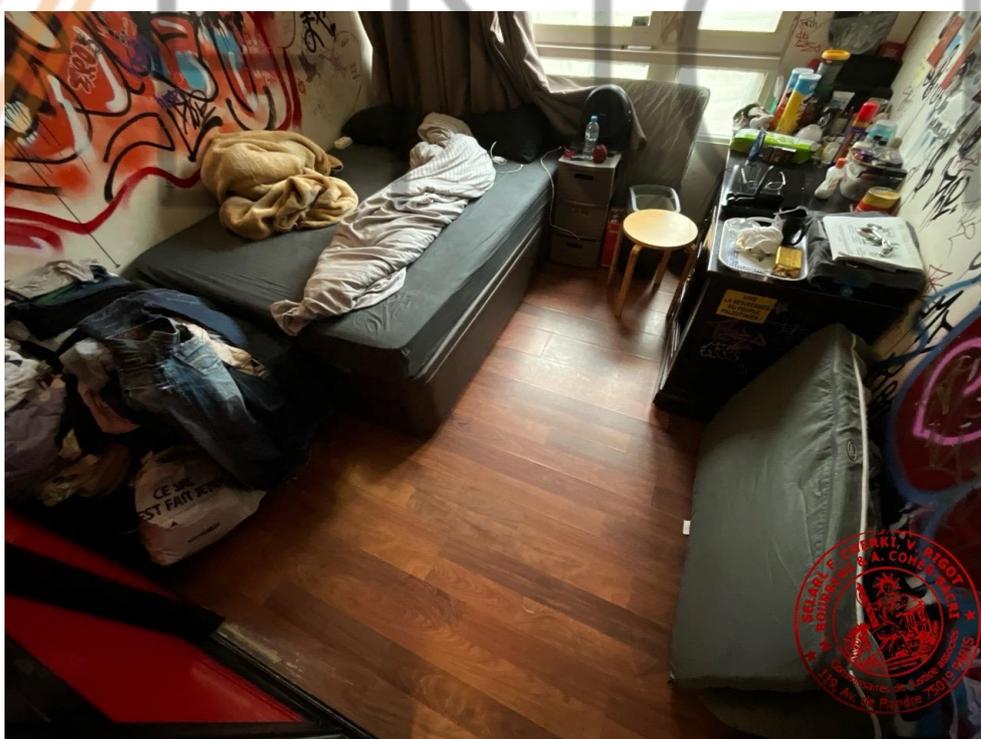
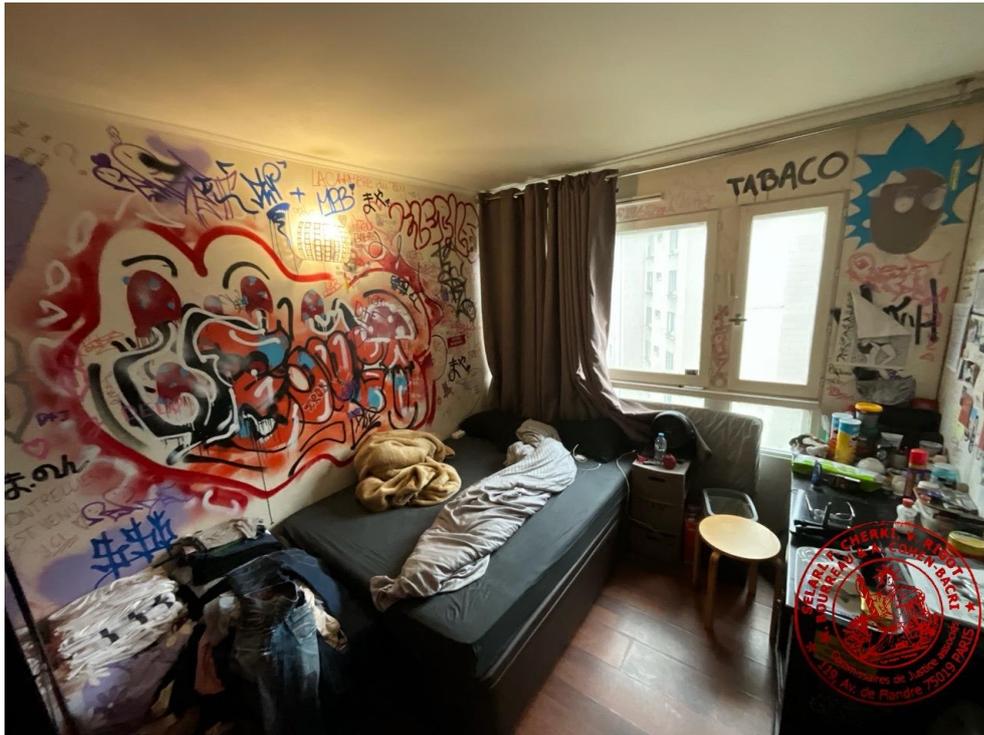
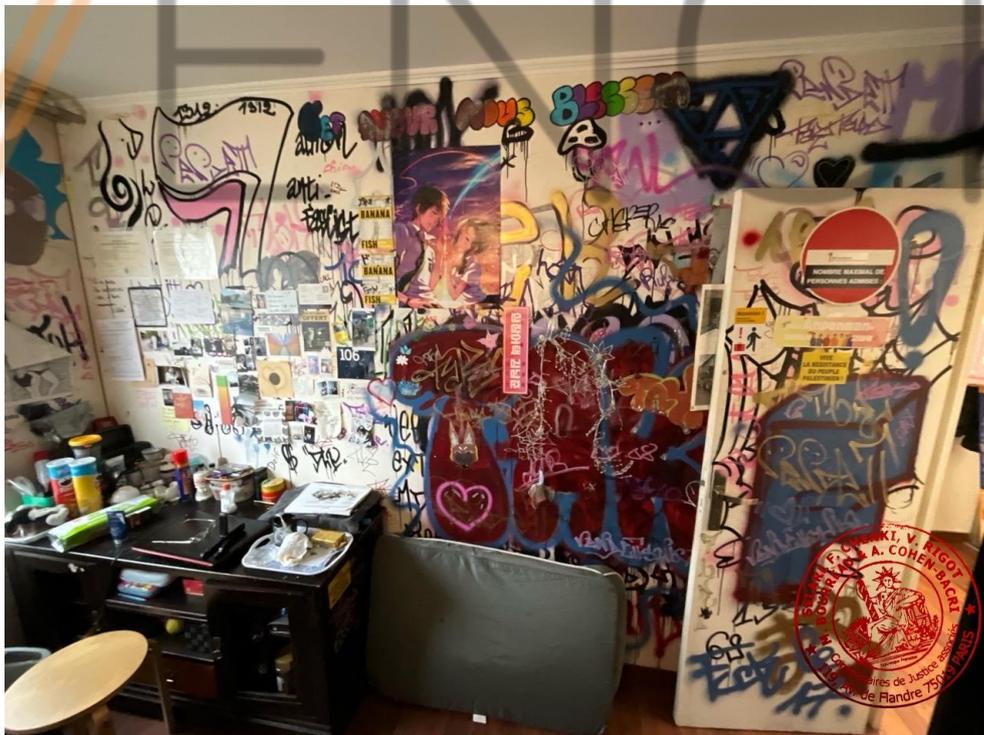
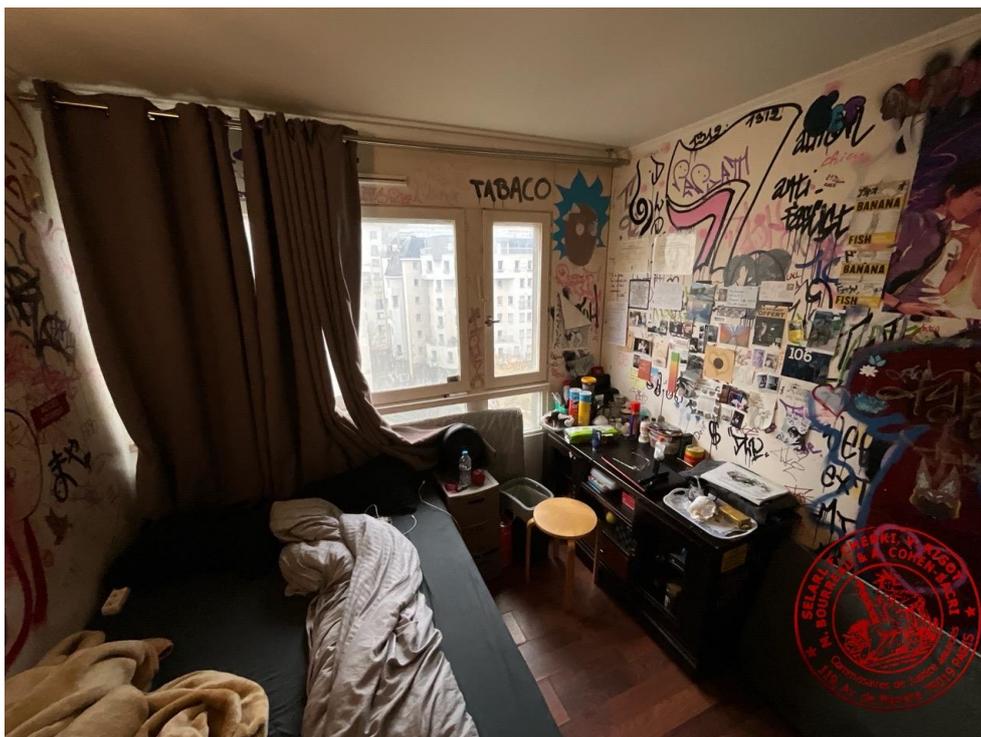
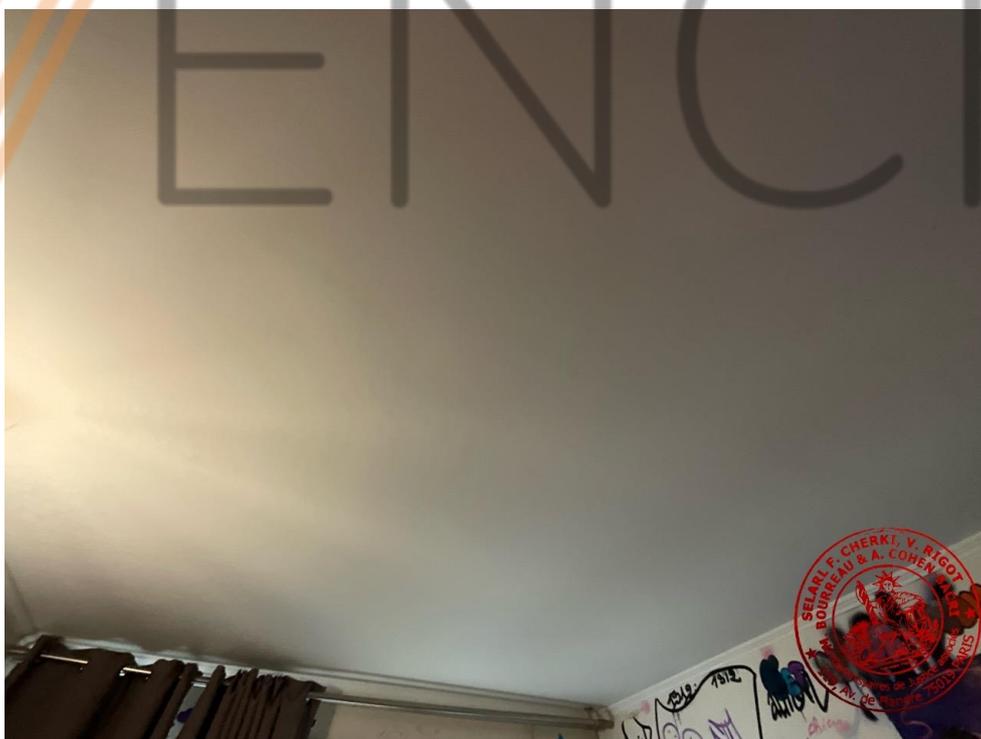
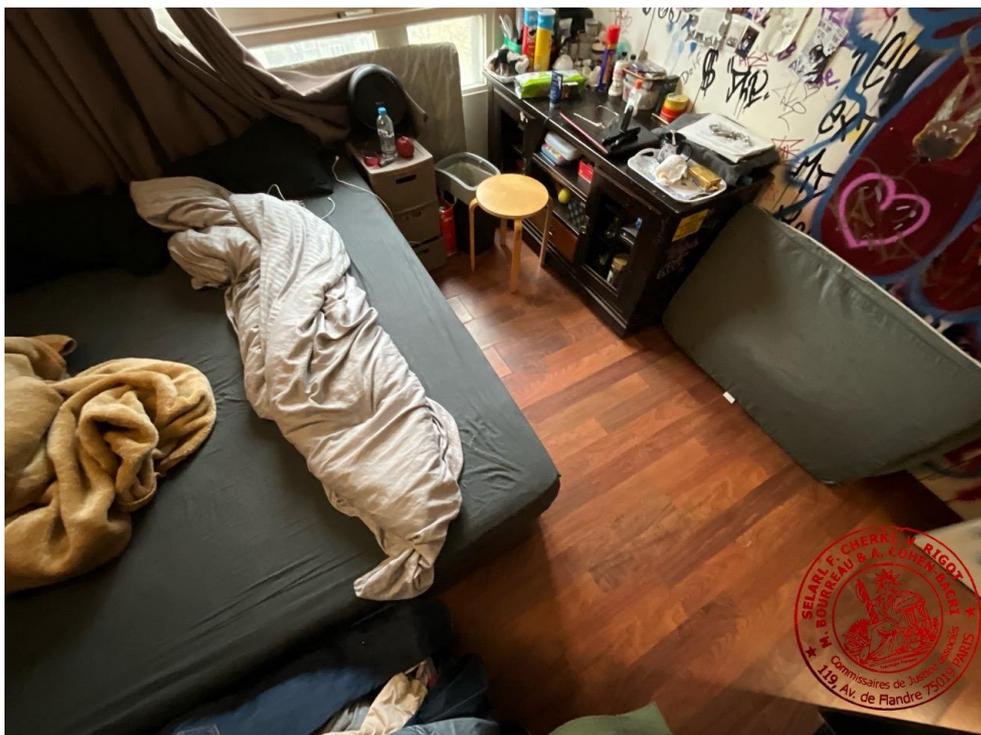
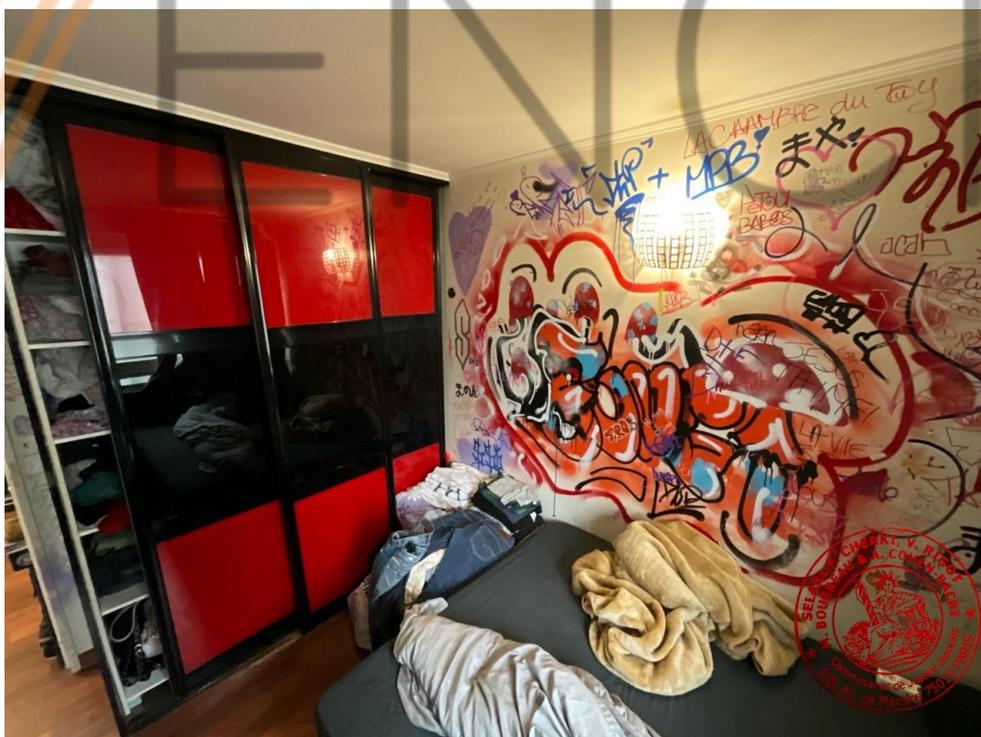
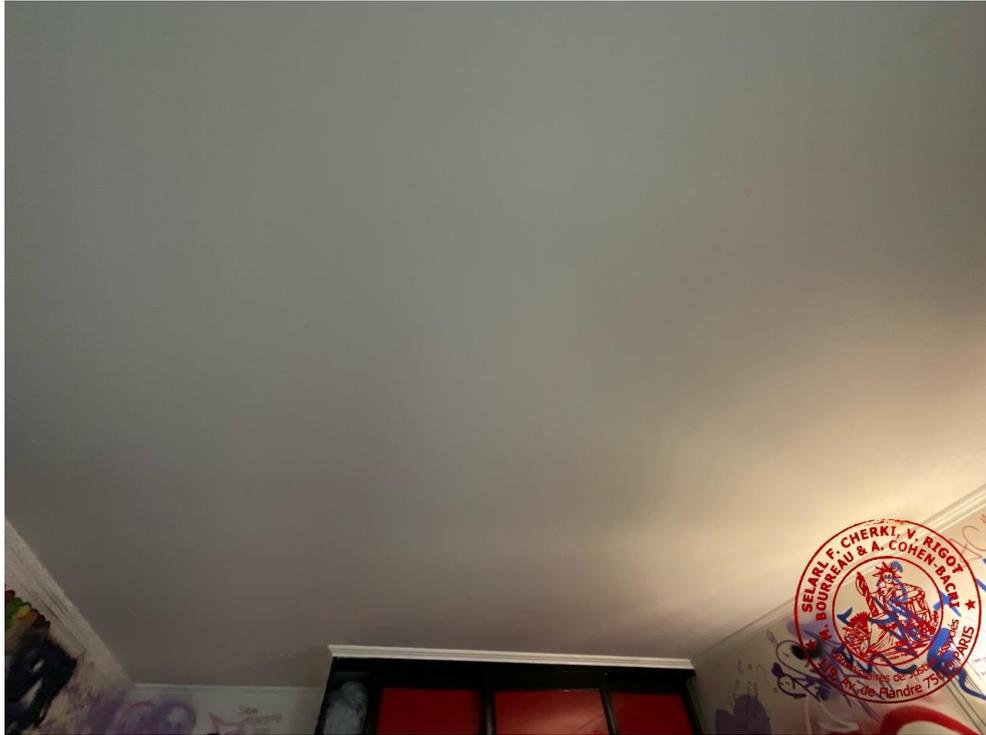
L'accès à la chambre se fait au moyen d'une porte qui s'ouvre et qui se ferme correctement. Celle-ci comporte de nombreux tags et graffitis.

Le sol de la chambre comporte un parquet en état d'usage.

Les murs sont tagués et comportent des graffitis sur l'ensemble des surfaces.

Le plafond est un plafond peint en bon état.

Il existe au sein de cette chambre une fenêtre, le vitrage est intact.
