## PROCES-VERBAL DE CONSTAT

L'AN DEUX MILLE VINGT QUATRE ET LE ONZE JUIN

Qu'elles sont propriétaires d'un bien immobilier sur la Commune de GOUSSAINVILLE (95190), 7 Boulevard Roger Salengro.

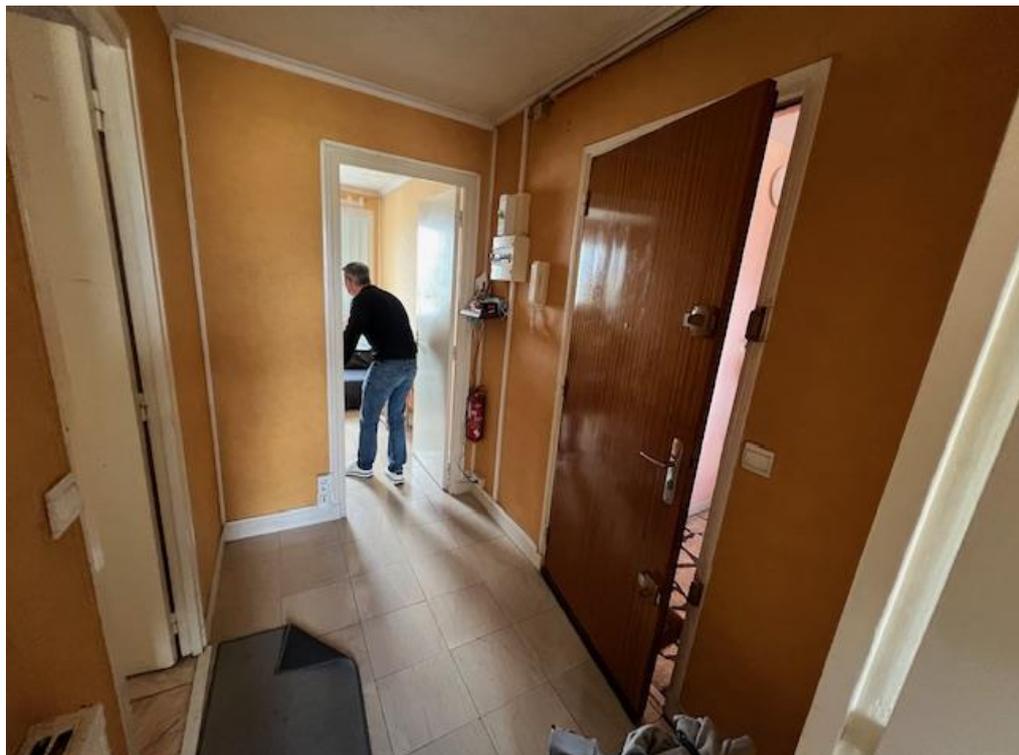
### **ENTREE :**

La porte palière est en bois vernis.

Le sol est recouvert de linoléum.

Les murs sont recouverts de papier peint.

Le plafond est recouvert de dalles de polystyrène.

Sur le mur d'entrée, en partie droite, un tableau électrique, un disjoncteur et un interphone sont présents.

Sur le mur du fond un radiateur est présent.

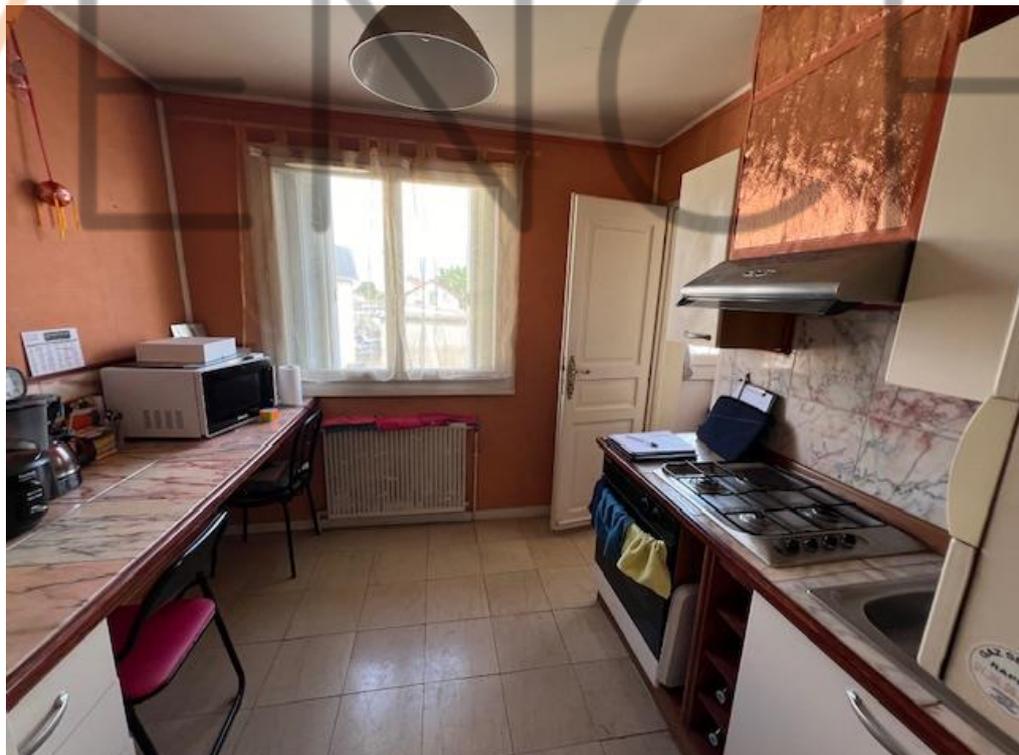
## **CUISINE :**

La porte d'accès est en bois recouverte de peinture.

Le sol est recouvert de dalles de linoléum.

Les murs sont recouverts de papier peint.

Le plafond est recouvert de peinture.

Sur le mur du fond, une fenêtre double battant double vitrage en PVC blanc est présente.

En dessous, un radiateur est présent.

La cuisine est équipée de meubles de rangement haut et bas, d'un évier simple bac en inox, de plaques de cuisson gaz et électrique ainsi que d'une hôte aspirante.

Un point lumineux avec suspension est présent au plafond.

Sur le mur d'entrée, une chaudière de marque ELM LEBLANC est présente.

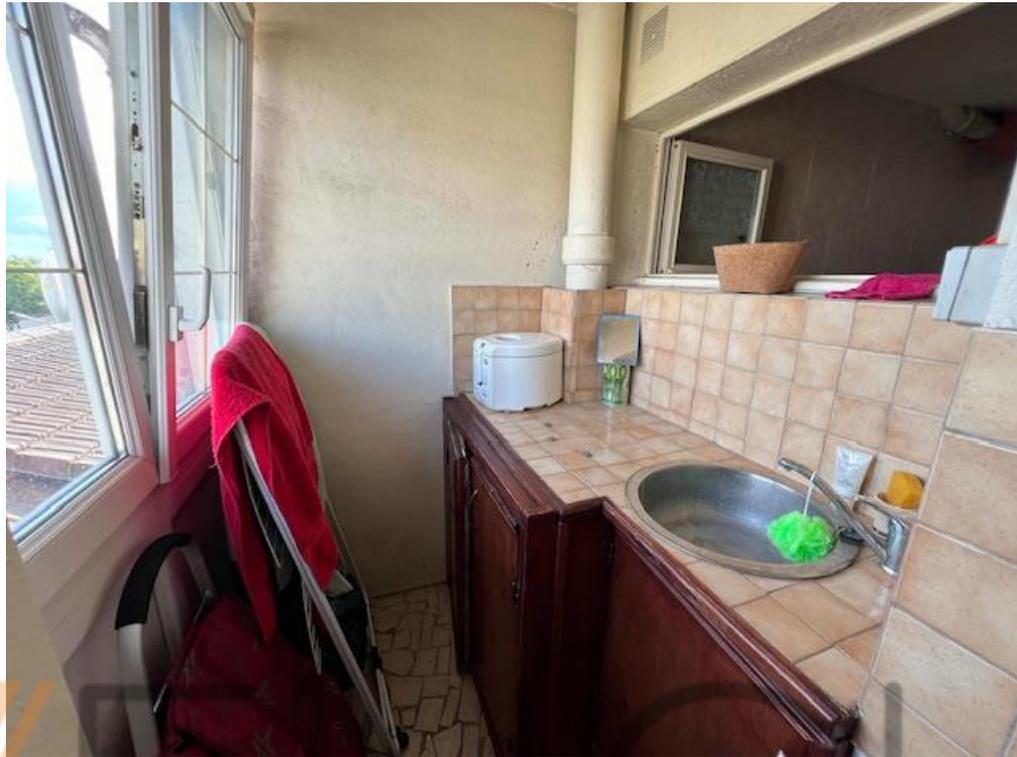
## **LOGGIA :**

La porte d'accès est en bois recouverte de peinture.

Le sol est recouvert de carrelage.

Les murs ainsi que le plafond sont recouverts de peinture.

Sur le mur de gauche, une fenêtre double battant double vitrage en PVC blanc est présente.

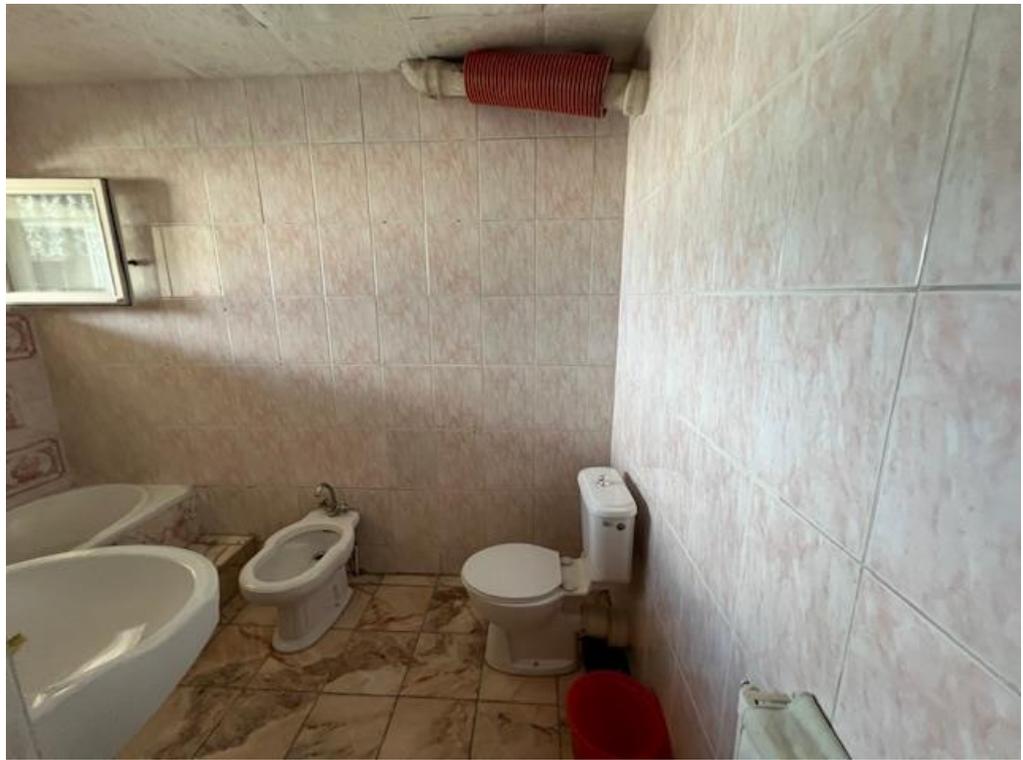
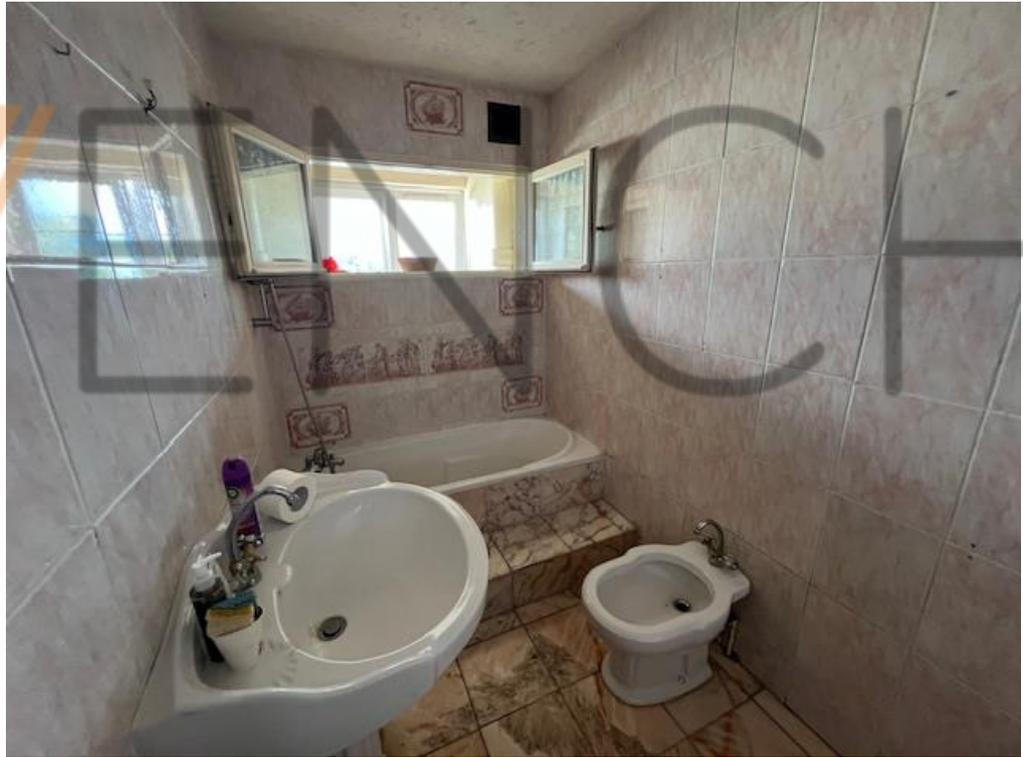
### **SALLE DE BAINS :**

La porte d'accès est en bois recouverte de peinture.

Le sol est recouvert de carrelage.

Les murs sont recouverts de faïence.

Le plafond est recouvert de dalles de polystyrène.

En partie gauche, je constate la présence d'un lavabo et d'une baignoire.

Au-dessus de la baignoire, une fenêtre double battant est présente.

Sur le mur de droite, une cuvette de WC est présente.

Sur le mur du fond, un bidet est présent.

Sur le mur droit de la salle de bains, en entrant, un placard de rangement est présent.

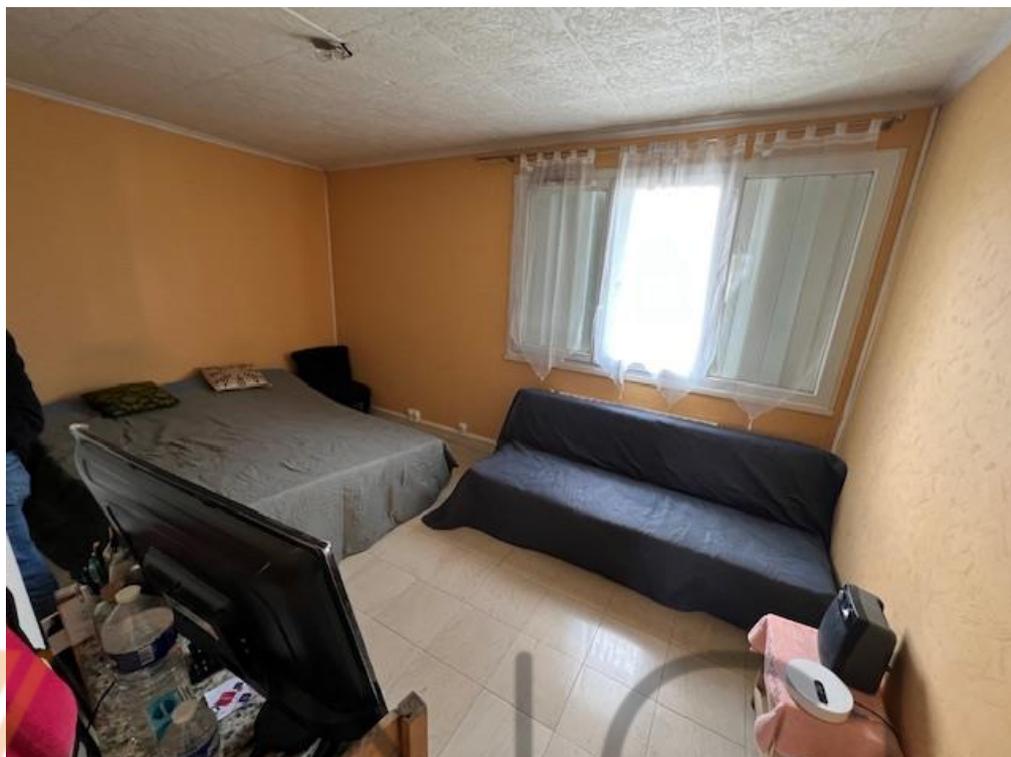
### **PIECE PRINCIPALE :**

La porte d'accès est en bois recouverte de peinture.

Le sol est recouvert de dalles de linoléum.

Les murs sont recouverts de papier peint.

Le plafond est recouvert de dalles de polystyrène.

Sur le mur d'entrée, en partie gauche, un placard de rangement est présent.

Sur le mur du fond, une fenêtre double battant double vitrage en PVC blanc est présente.

En-dessous, un radiateur est présent.
