DIRE PROCES-VERBAL DE DESCRIPTION DIAGNOSTICS

62 Avenue du Petit Groslay 93150 Le Blanc-Mesnil

Dossier Technique Immobilier

Numéro de dossier : 24061346
Date du repérage : 19/06/2024

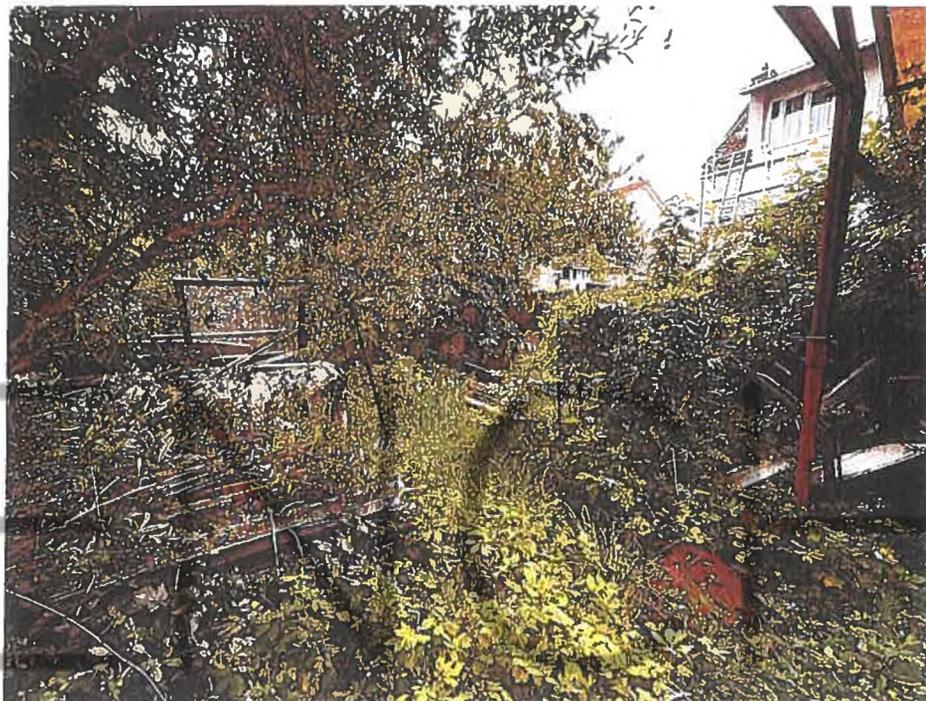
JARDIN ARRIERE :

Le jardin à l'arrière est en friche et inaccessible.

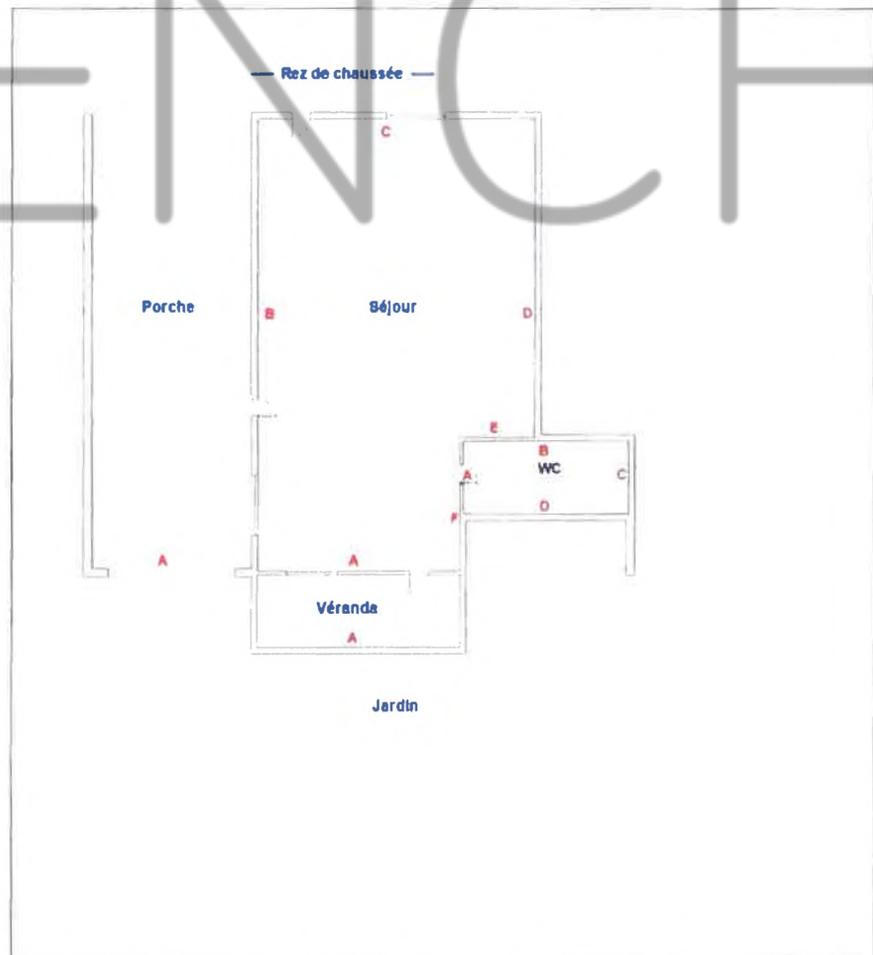
Localisation des mesures sur croquis de repérage

Le Constat des risques d'exposition au plomb a révélé la présence de plomb en état d'usage dans le jardin (portail et clôture).

N*	Zone	Unité de diagnostic	Substrat	Revêtement apparent	Localisation mesure	Mesure (mg/cm ²)	Type de dégradation	Classement UD	Observation
24	A	Portail	1 Aériai	Peinture	mesure t	22	Etat d'usage (Usure par friction)	2	
25	A	Clôture	leji	Printurs	mesur	17	Etat d'usage (Usure par friction)	2

Du fait de la présence de revêtements contenant du plomb au-delà des seuils en vigueur et de la nature des dégradations constatées (non dégradé, non visible, état d'usage) sur certaines unités de diagnostic, le propriétaire doit veiller à l'entretien des revêtements recouvrant les unités de diagnostic de classe 1 et 2, afin d'éviter leur dégradation future.

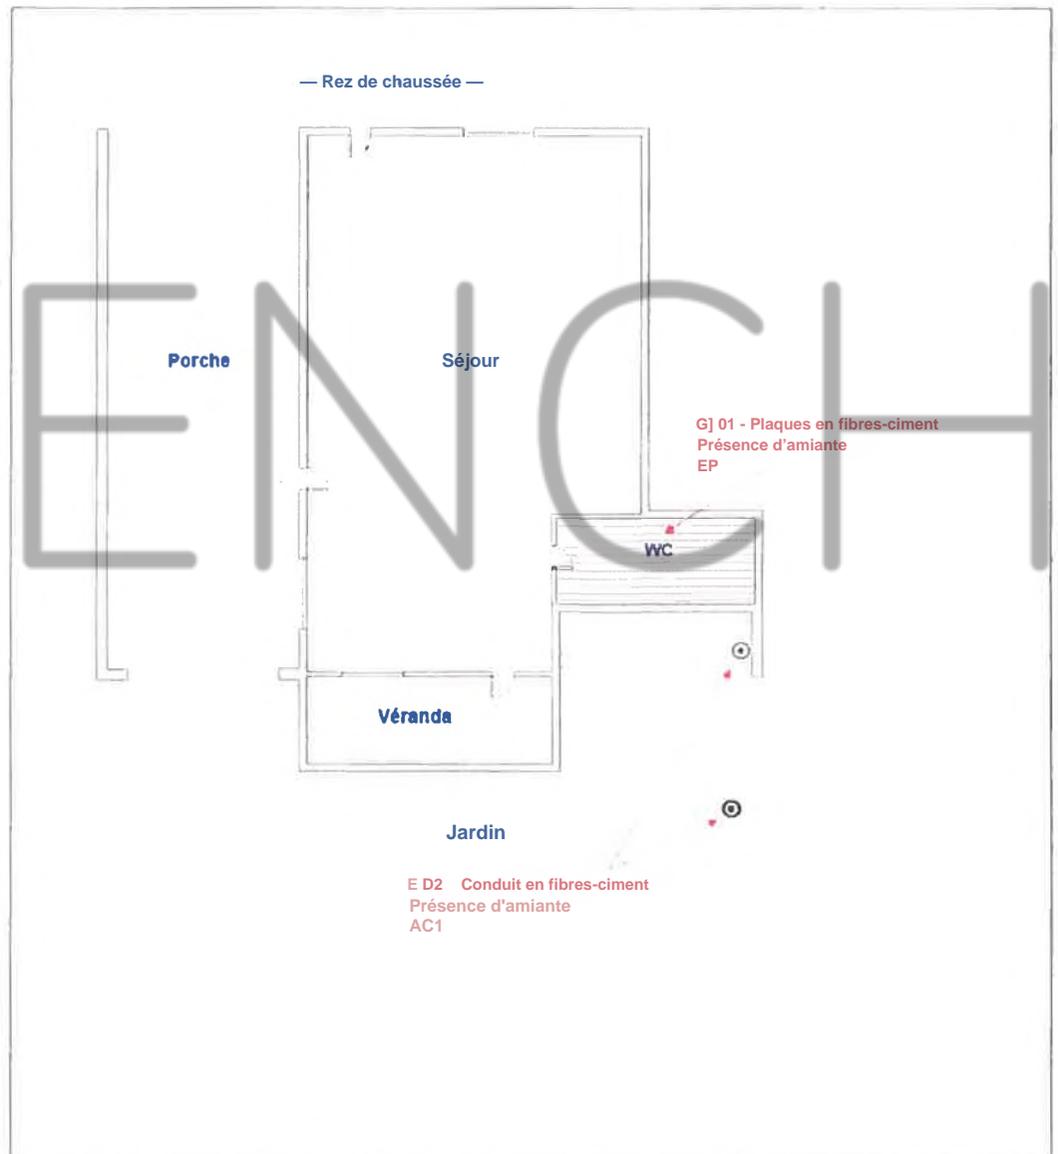
7.1 - Annexe - Schéma de repérage

Le rapport de repérage des matériaux et produits contenant de l'amiante a révélé la présence de matériaux et produits de liste B contenant de l'amiante sur jugement de l'opérateur (plaques en fibres-ciment (toiture WC) pour lequel il est recommandé de réaliser une évaluation périodique. Conduit en fibres-ciment (mur pignon et jardin) pour lequel il est recommandé de réaliser une action corrective de premier niveau.
